Bell Survey Ltd.

บริษัท ซีฟโก้ จำกัด (มหาชน)

2K24/N-0293/STS/ns

GRANDE CENTRE POINT ATLAS PATTAYA

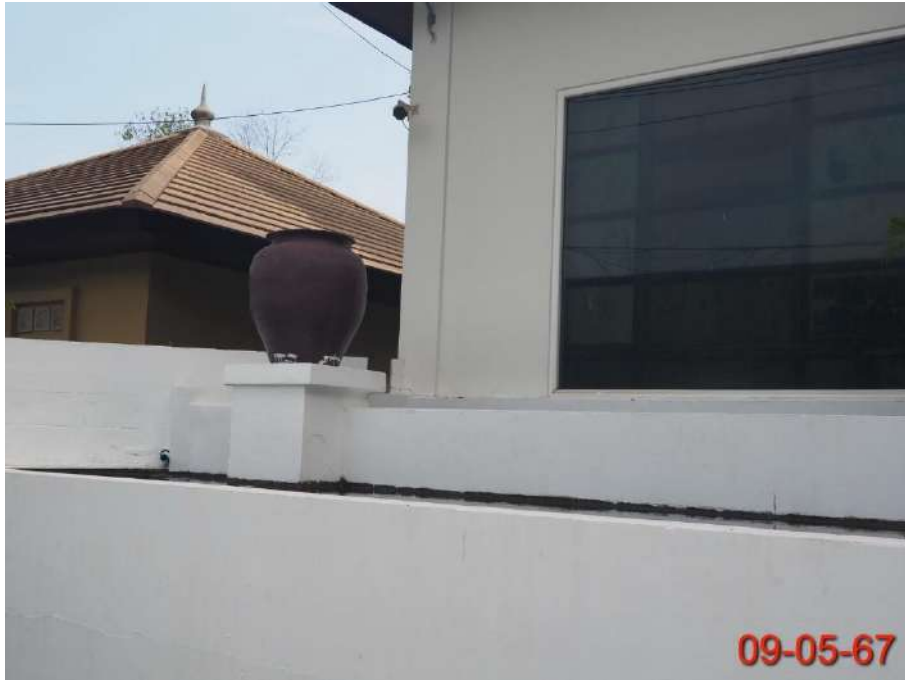
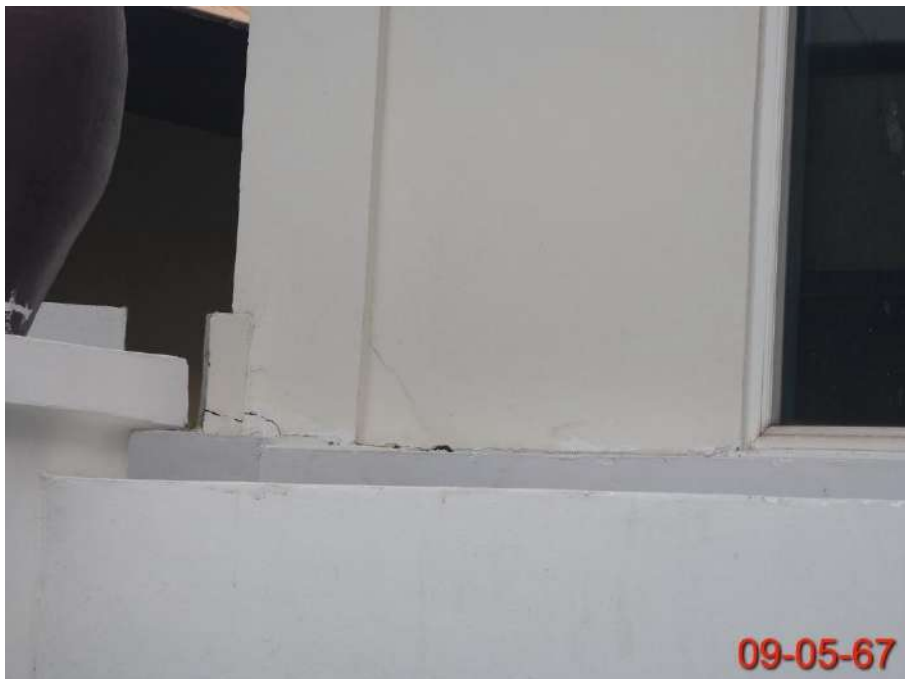
รูปที่ 847-848

รอยแตกร้าวภายนอก

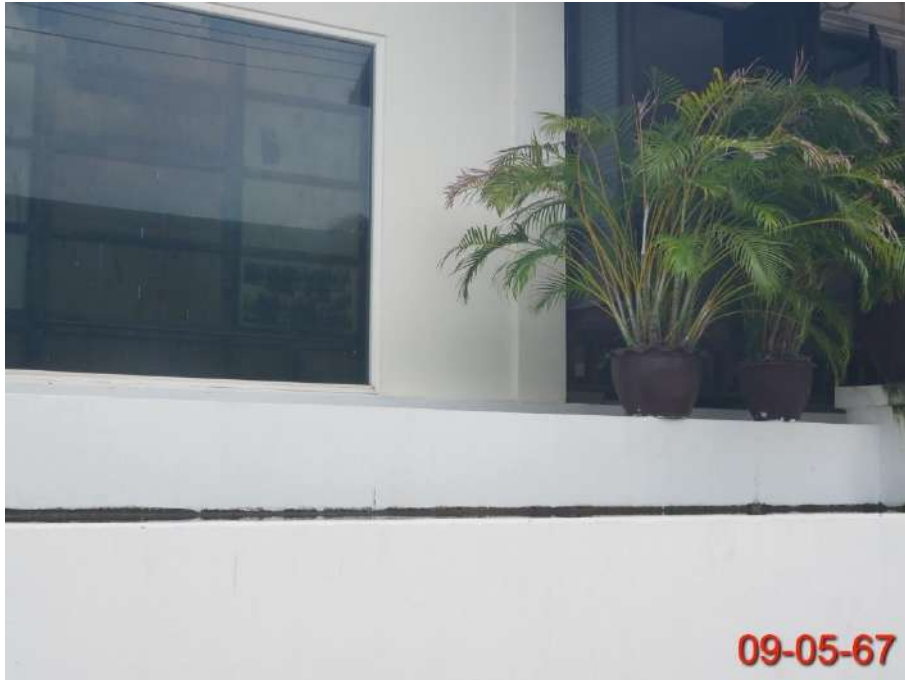
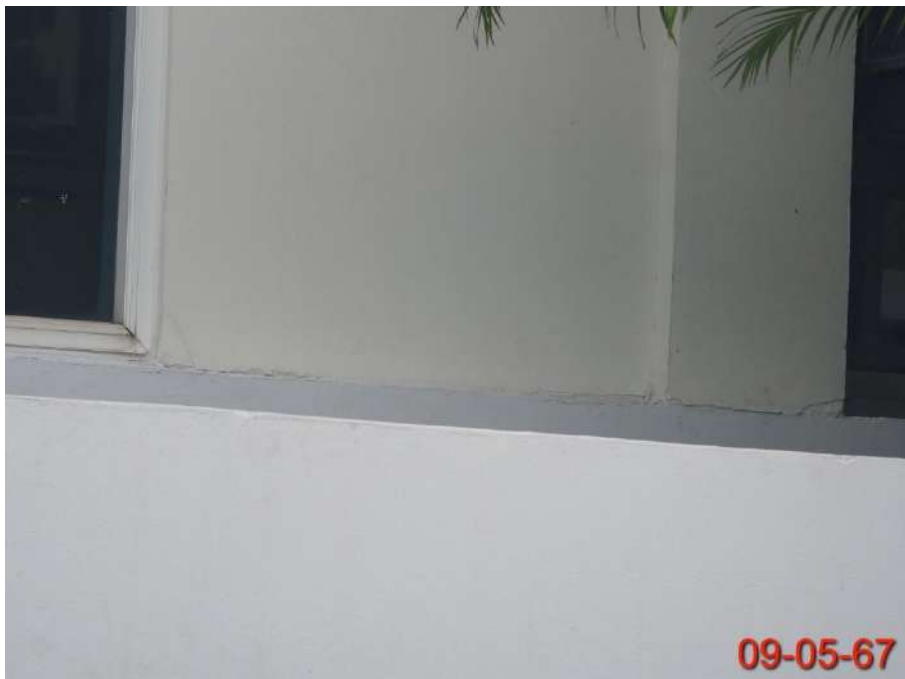
รูปที่ 849-850

รอยแตกร้าวภายนอก

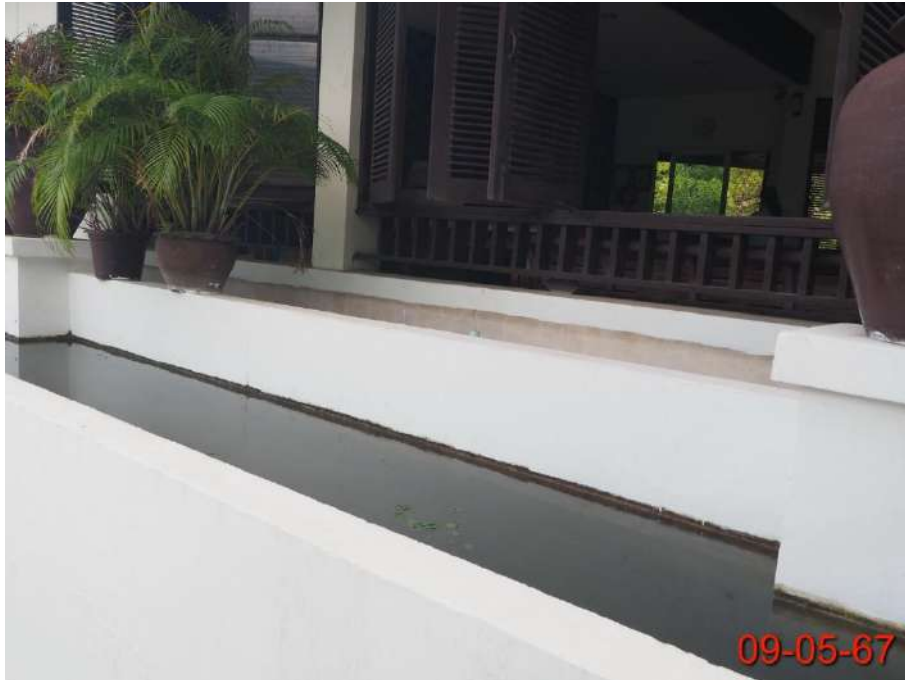
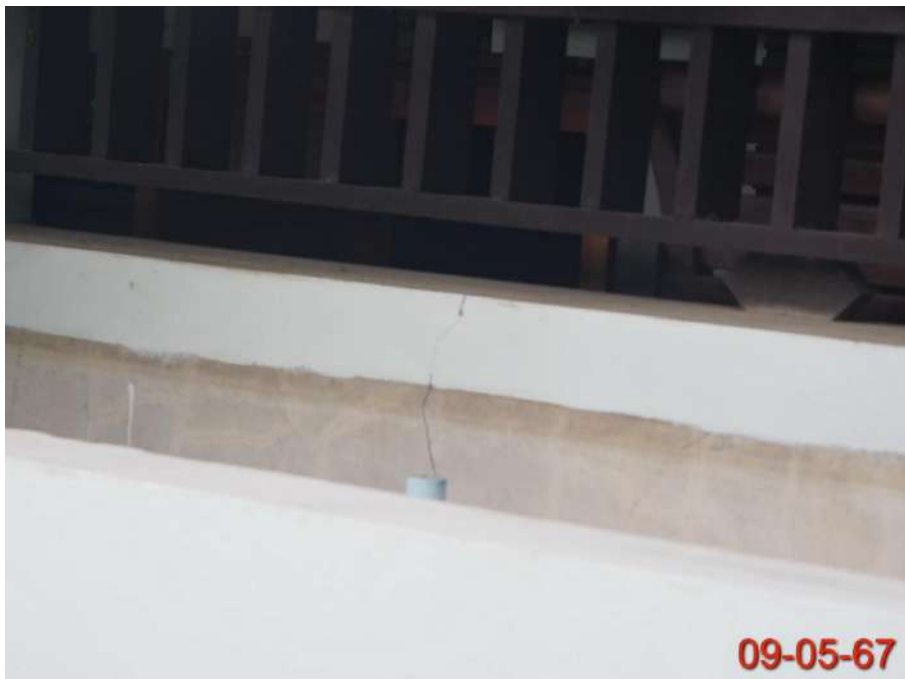
รูปที่ 851-852

รอยแตกร้าวภายนอก

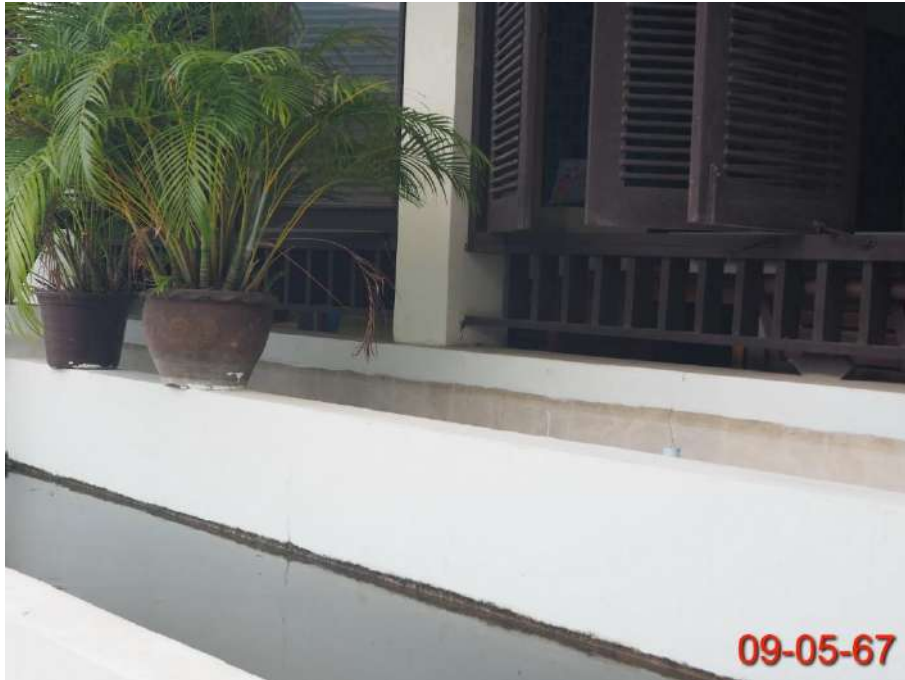
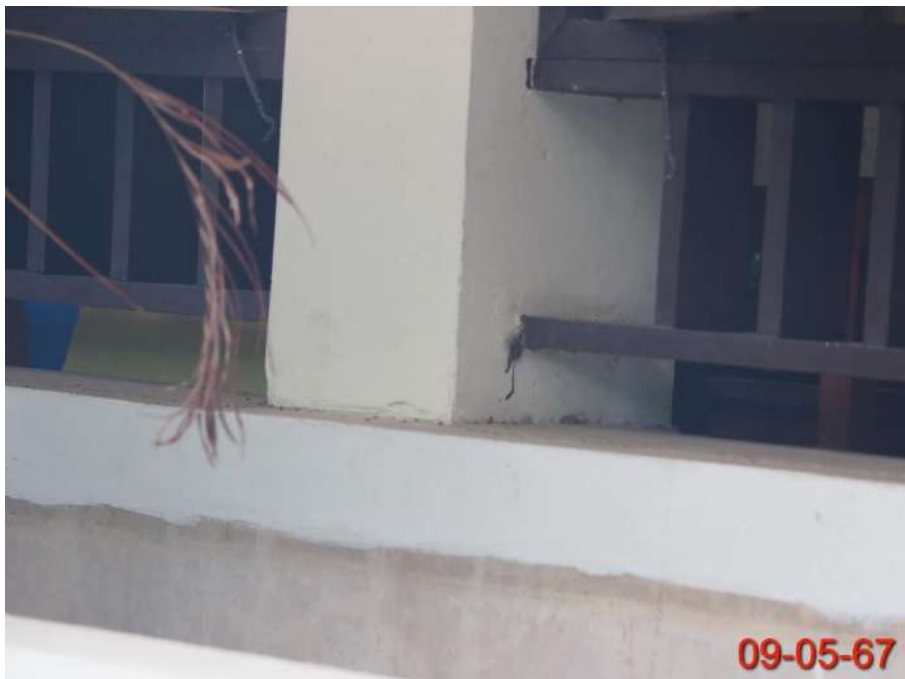
รูปที่ 853-854

รอยแตกร้าวภายนอก

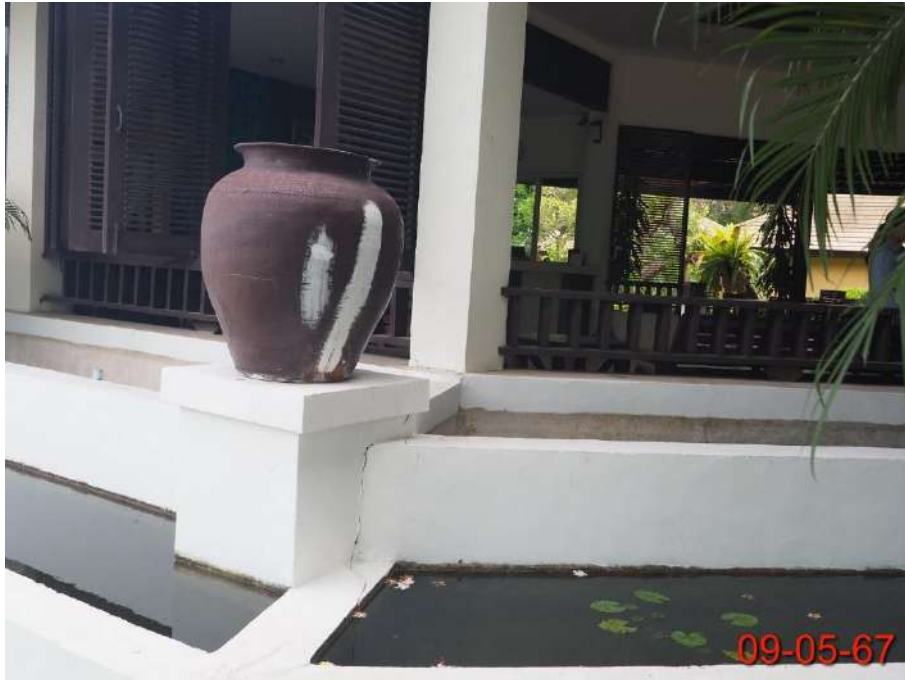
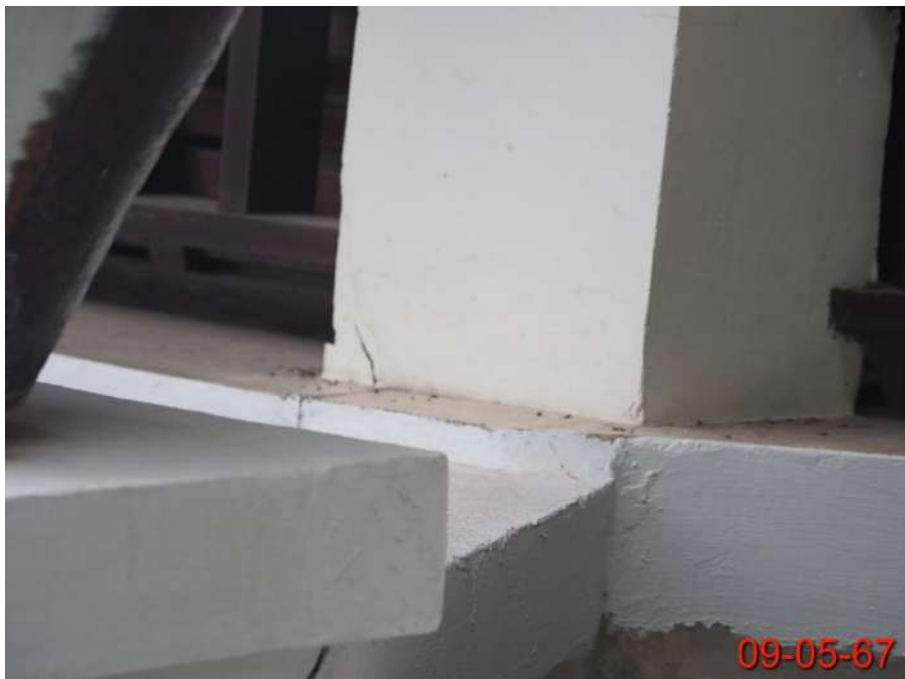
รูปที่ 855-856

รอยแตกร้าวภายนอก

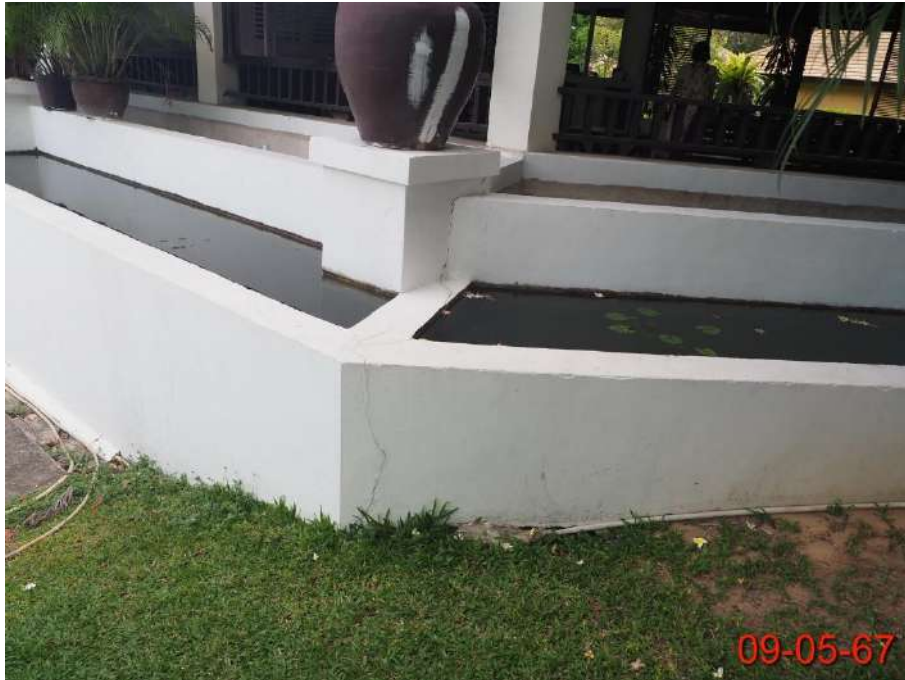
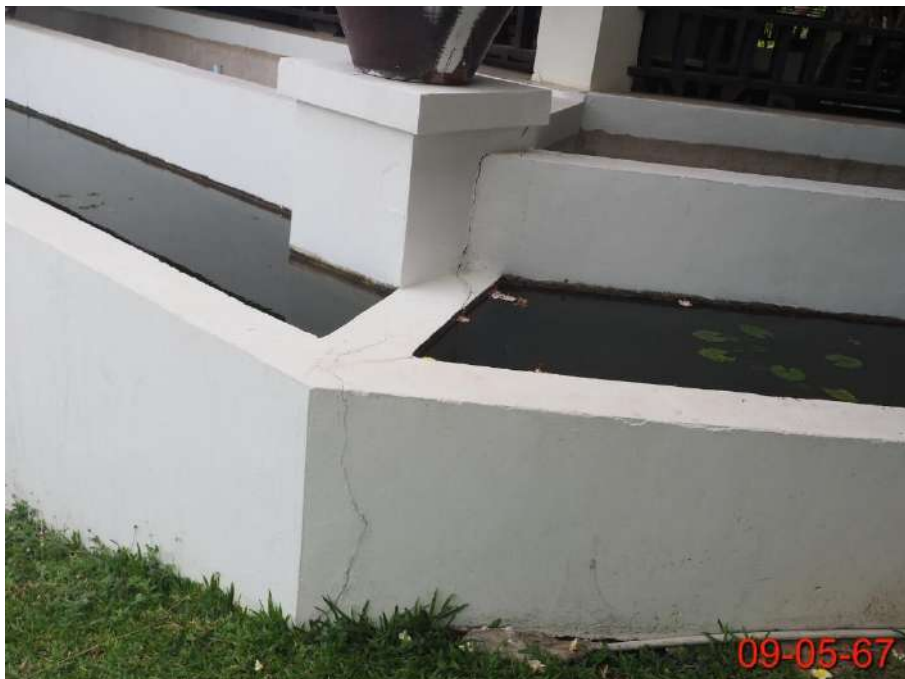
รูปที่ 857-858

รอยแตกร้าวภายนอก

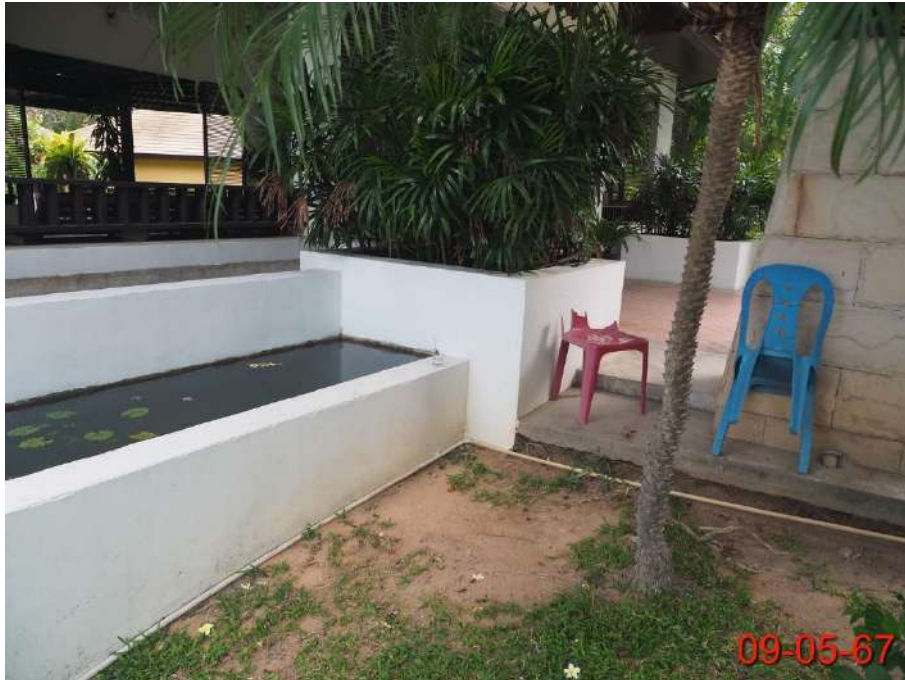
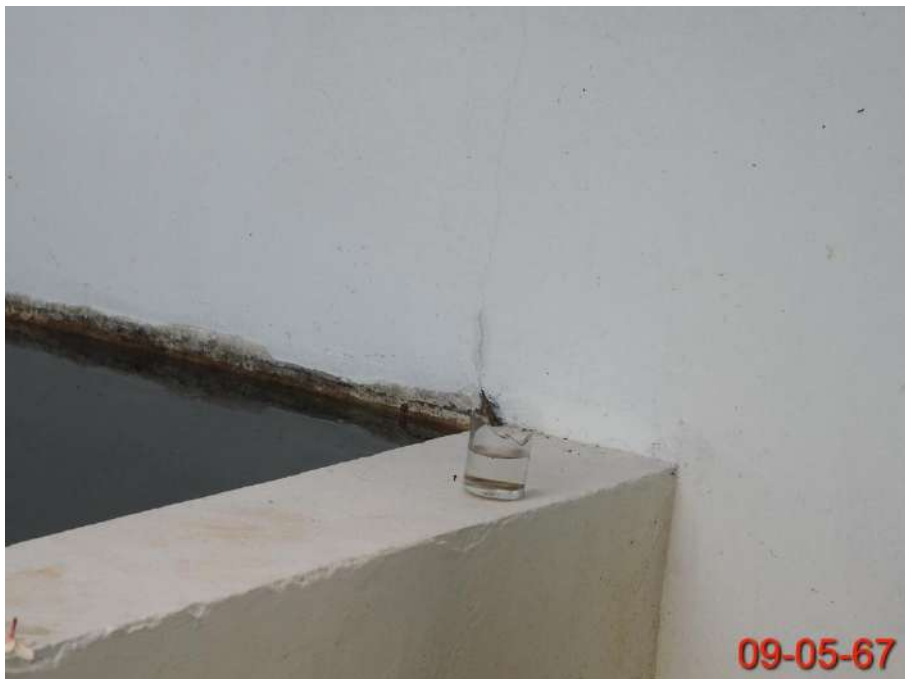
รูปที่ 859-860

รอยแตกร้าวภายนอก

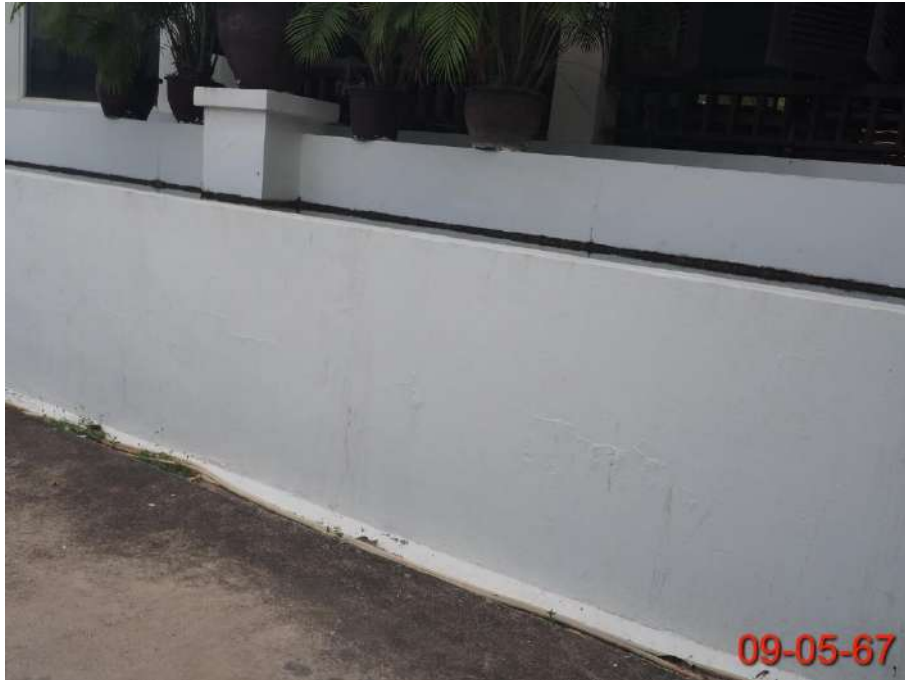
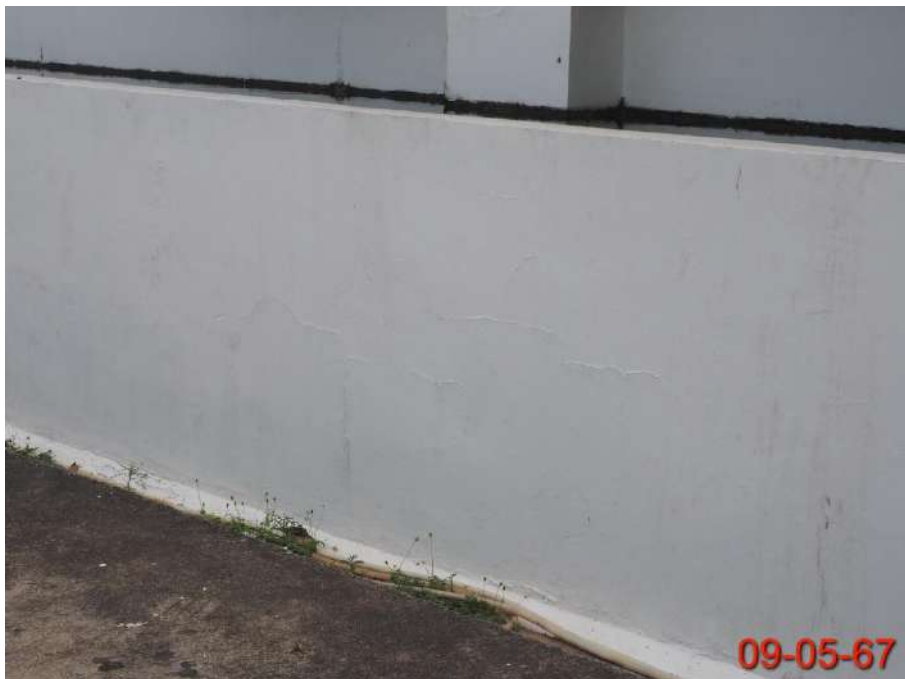
รูปที่ 861-862

รอยแตกร้าวภายนอก

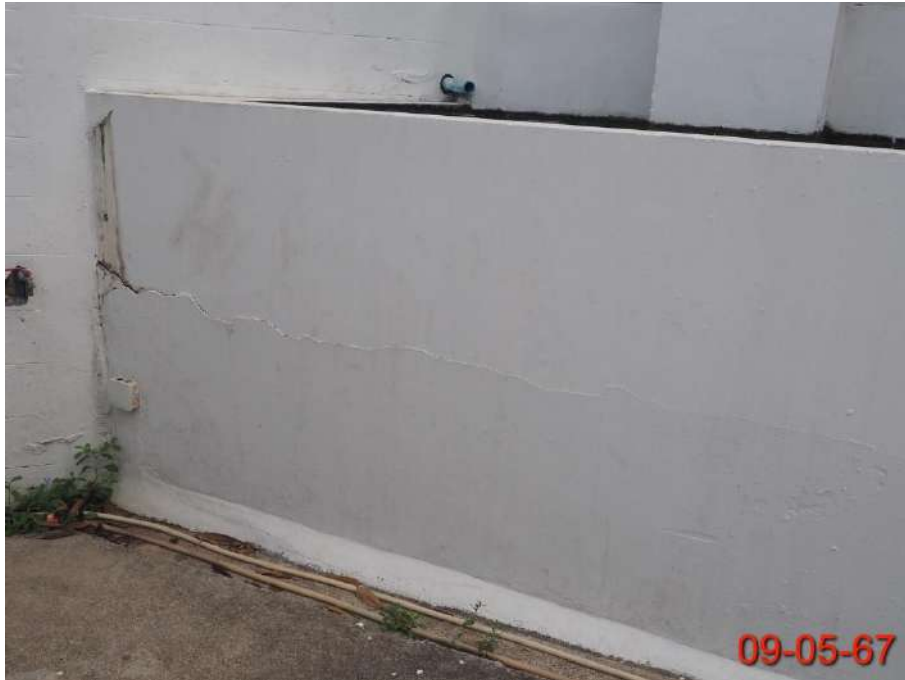
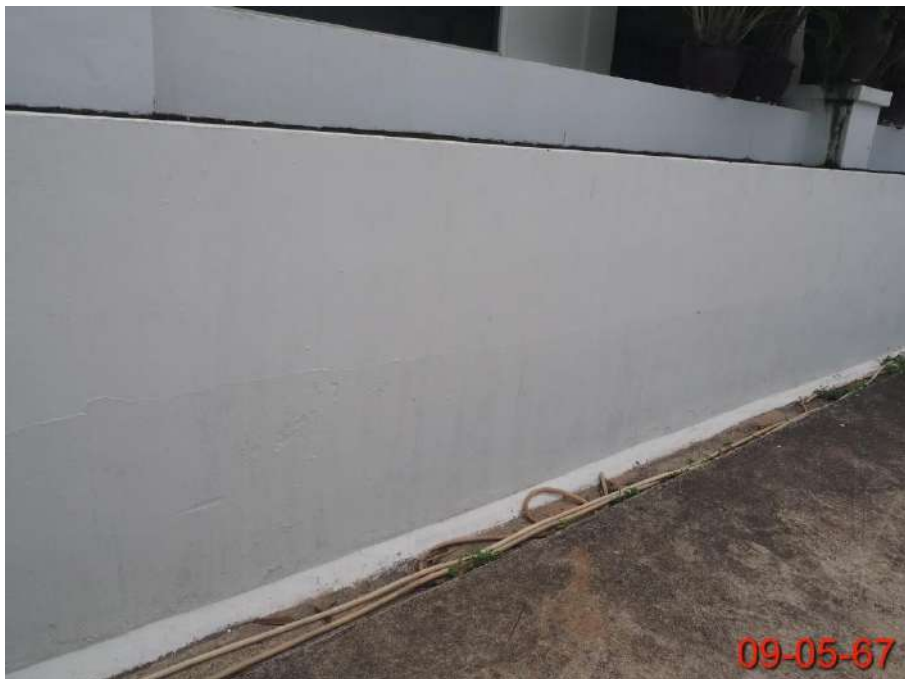
รูปที่ 863-864

รอยแตกร้าวภายนอก

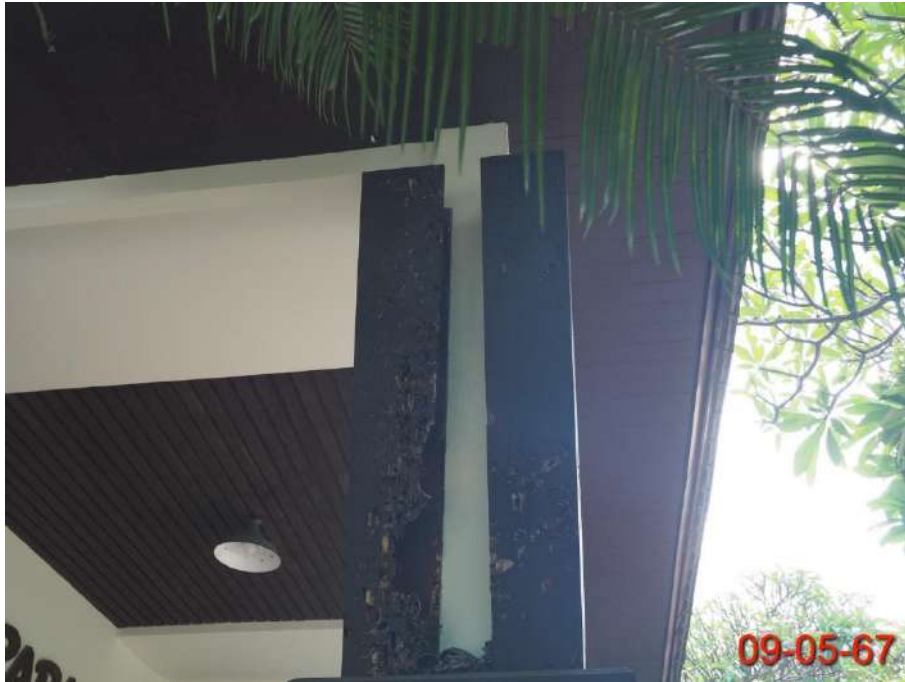
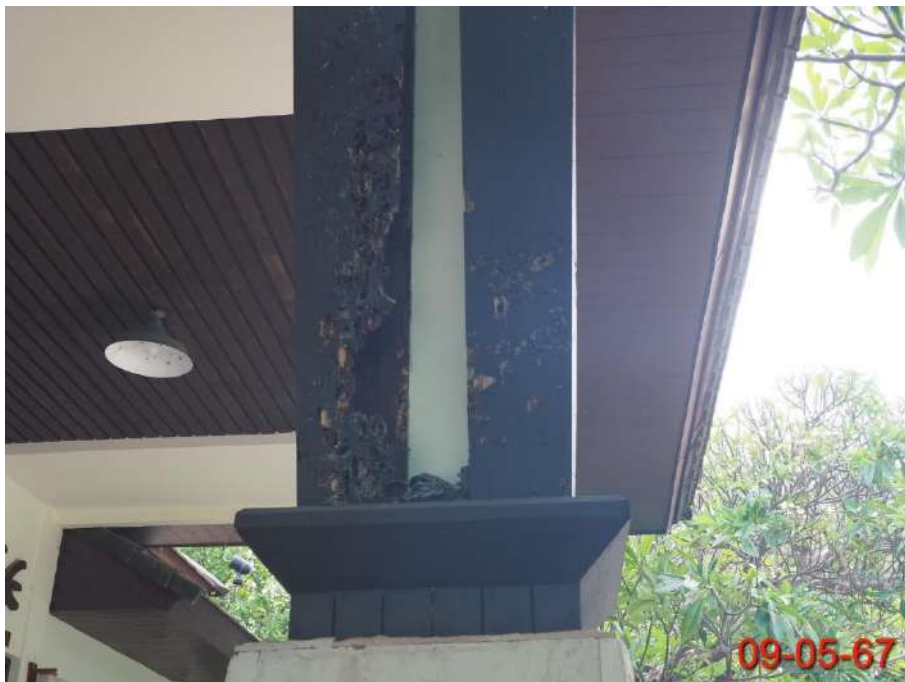
รูปที่ 865-866

รอยแตกร้าวภายนอก

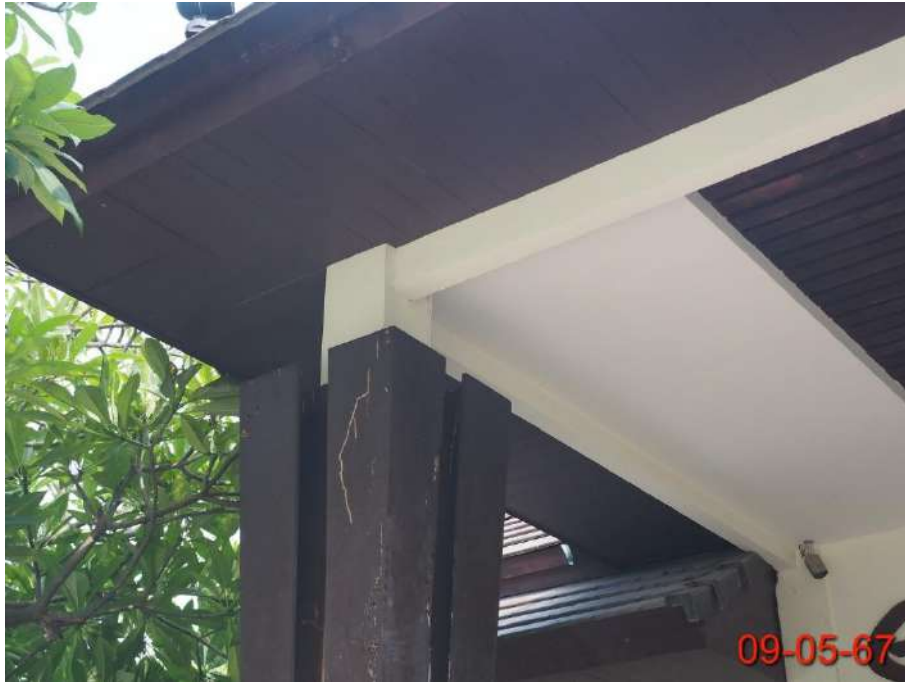
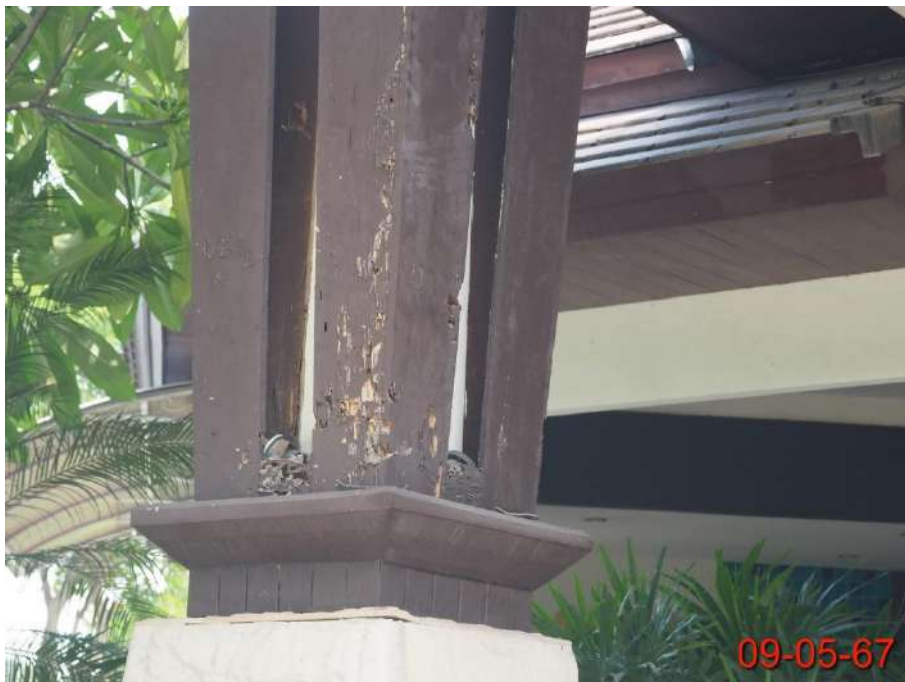
รูปที่ 867-868

รอยแตกร้าวภายนอก

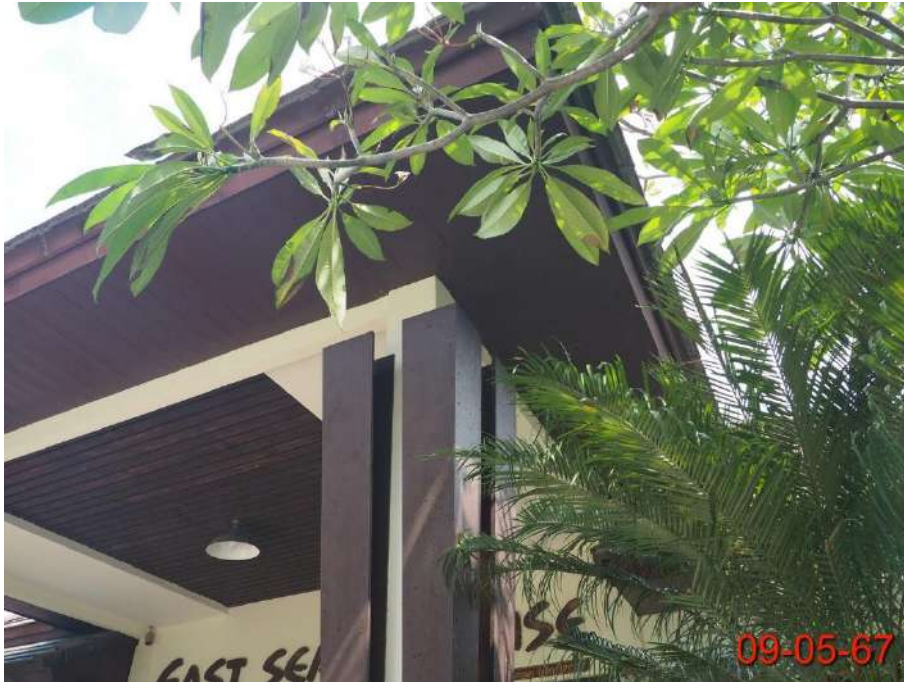
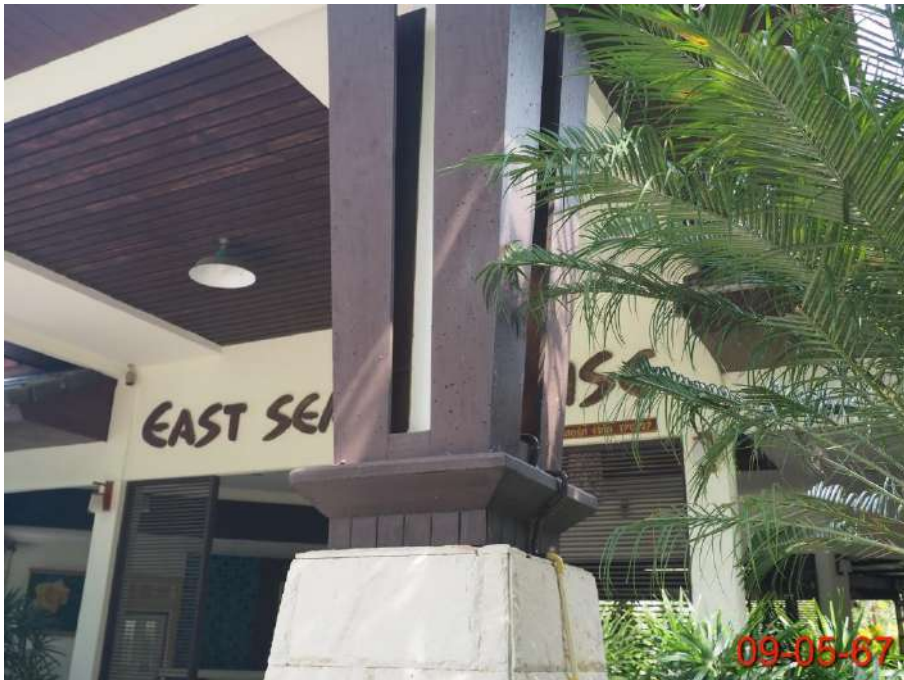
รูปที่ 869-870

รอยแตกร้าวภายนอก

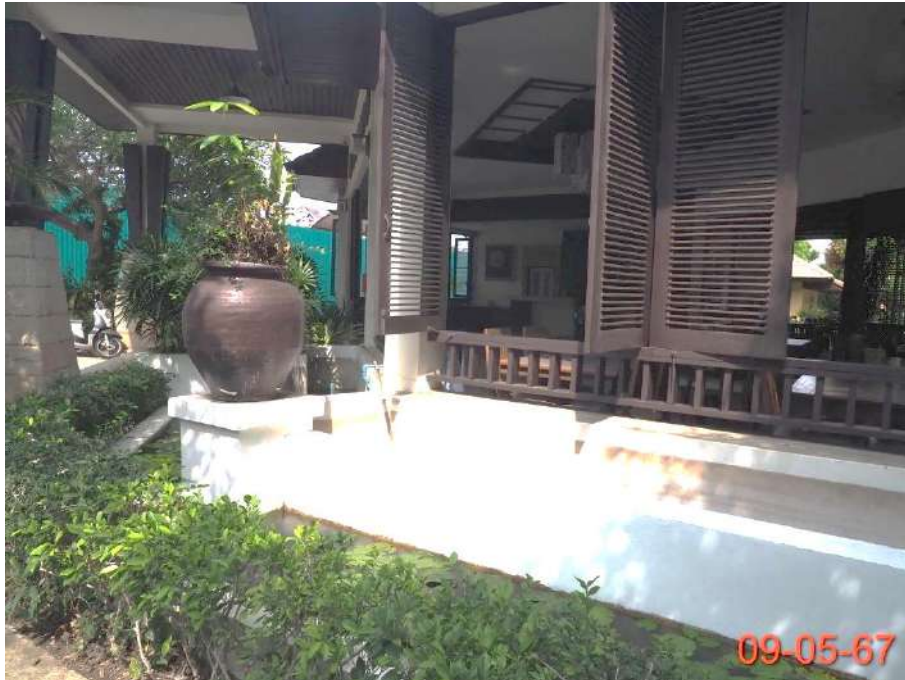
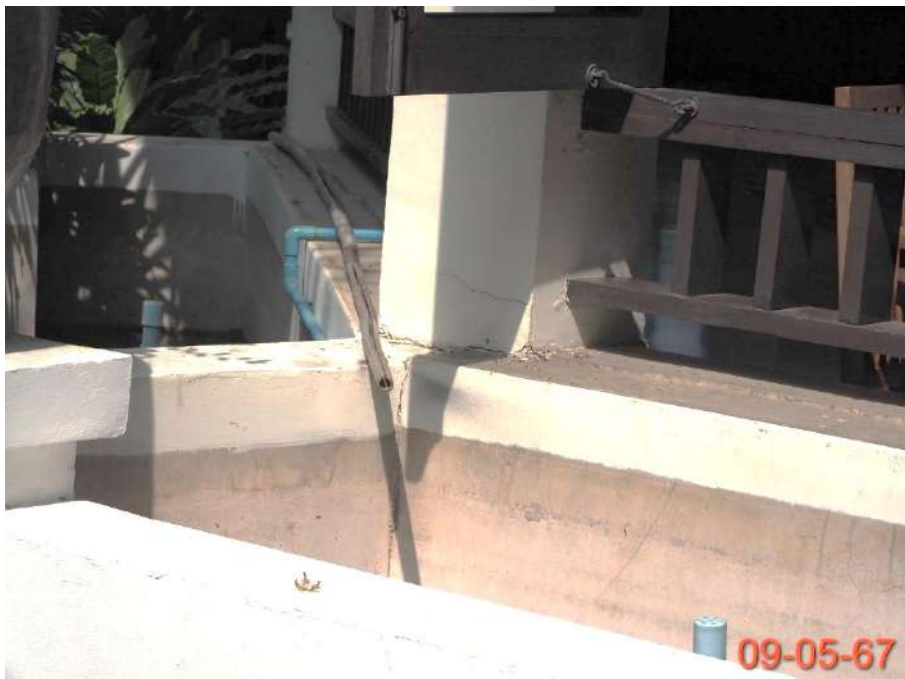
รูปที่ 871-872

รอยแตกร้าวภายนอก

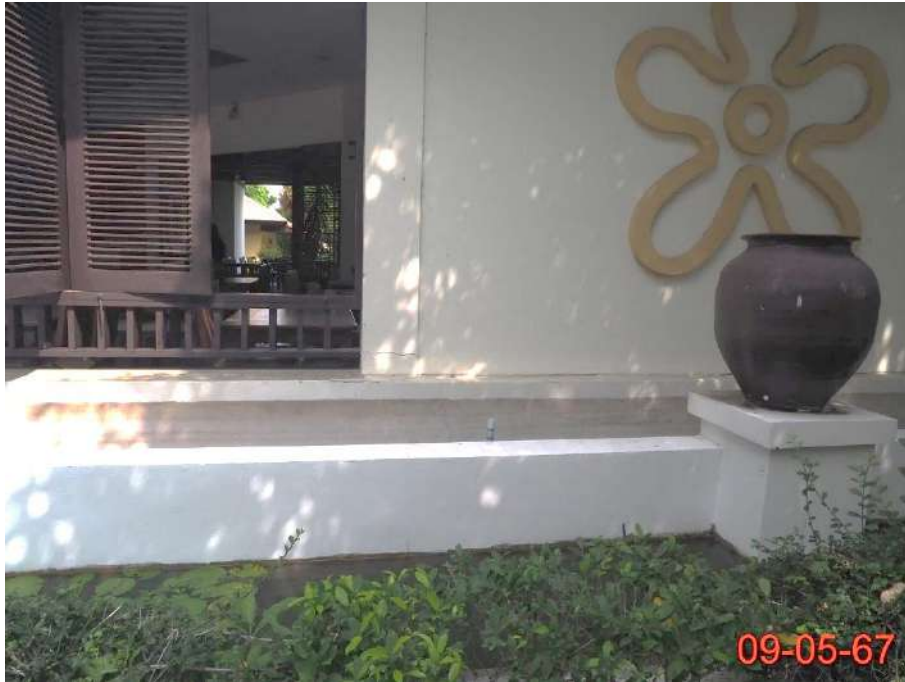
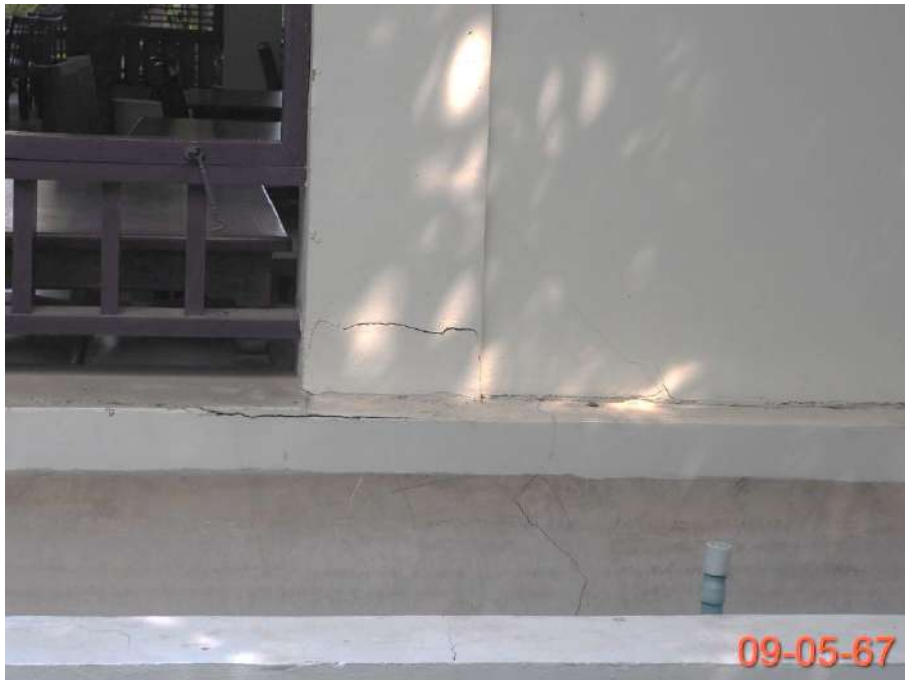
รูปที่ 873-874

รอยแตกร้าวภายนอก

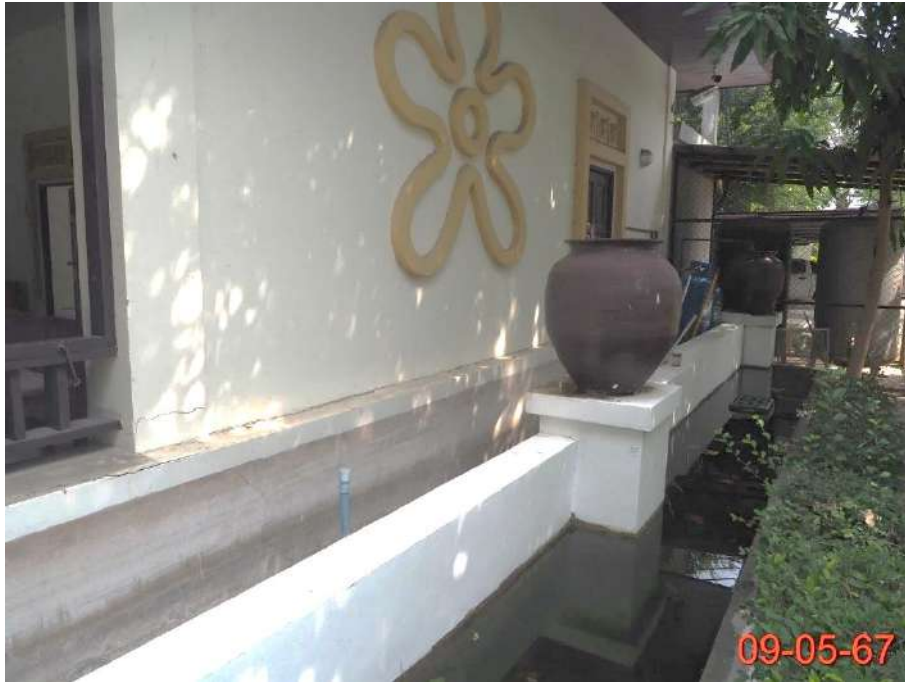
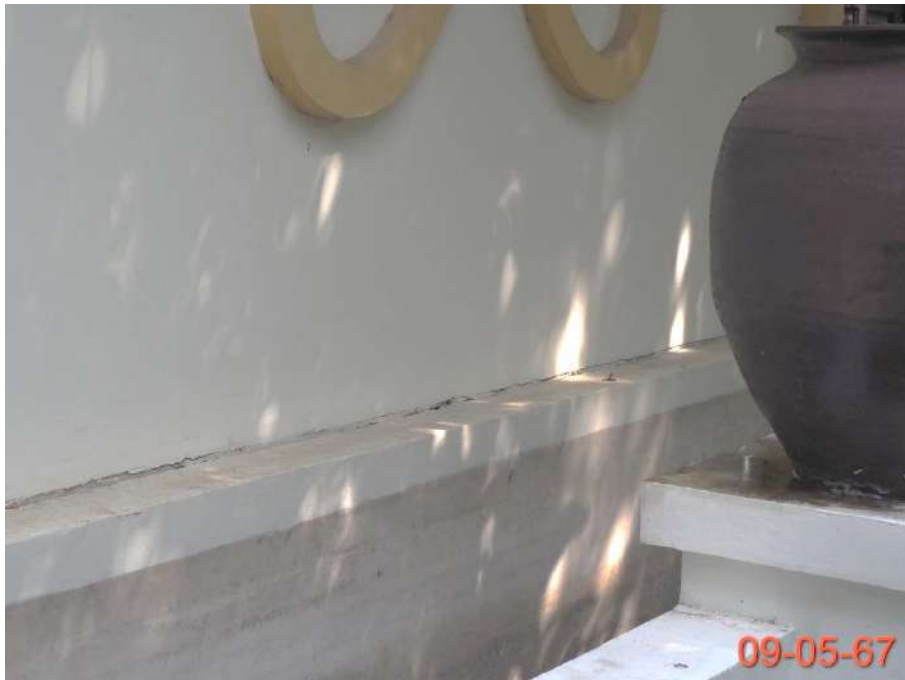
รูปที่ 875-876

รอยแตกร้าวภายนอก

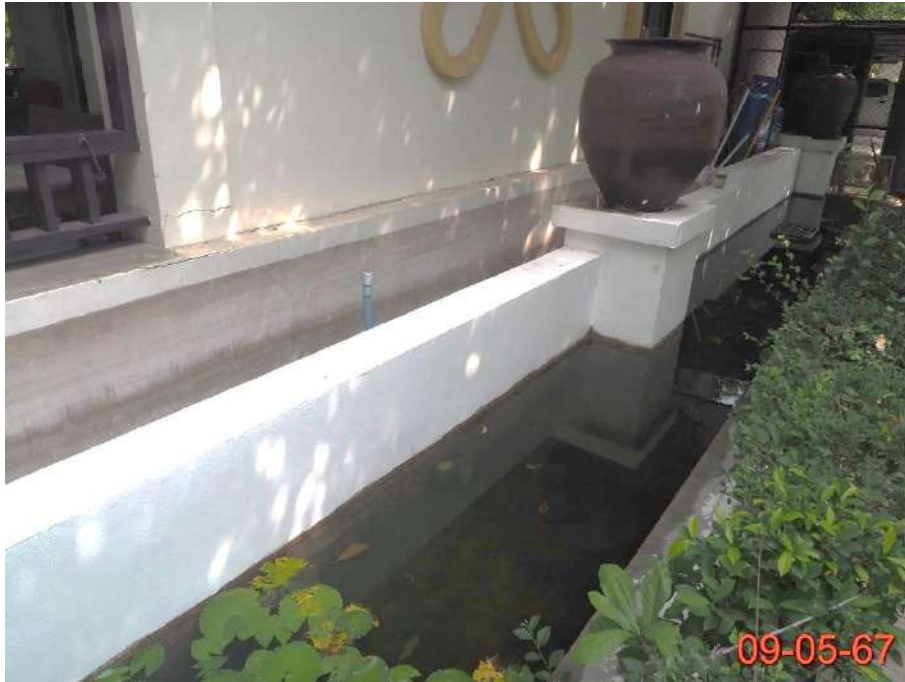
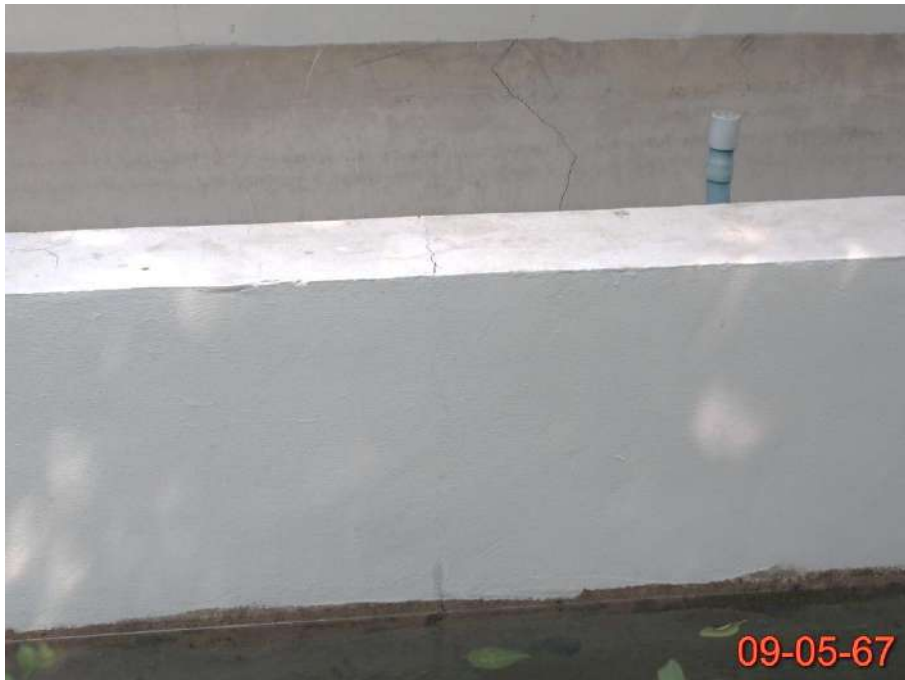
รูปที่ 877-878

รอยแตกร้าวภายนอก

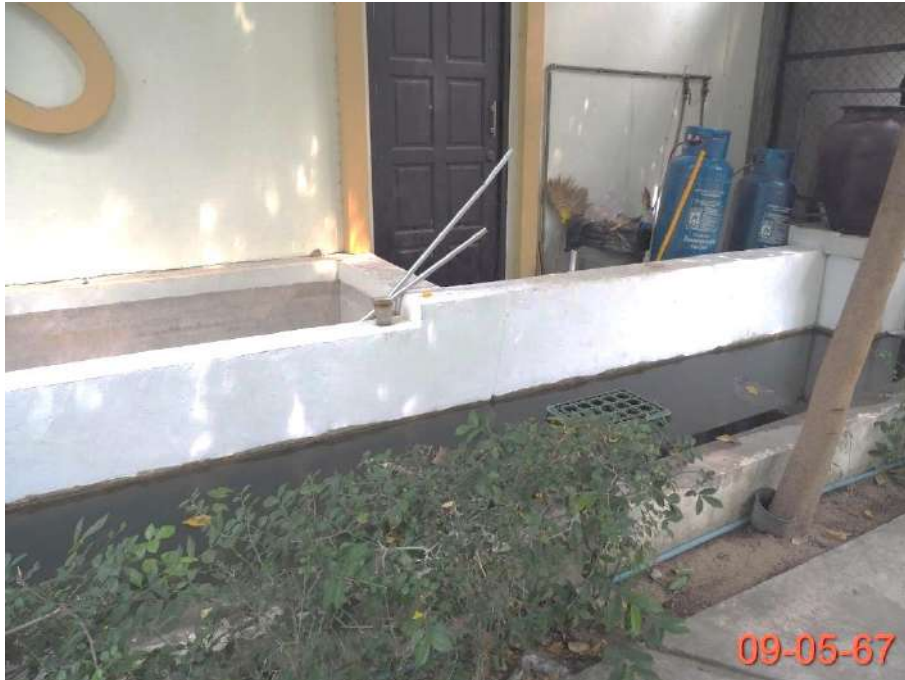
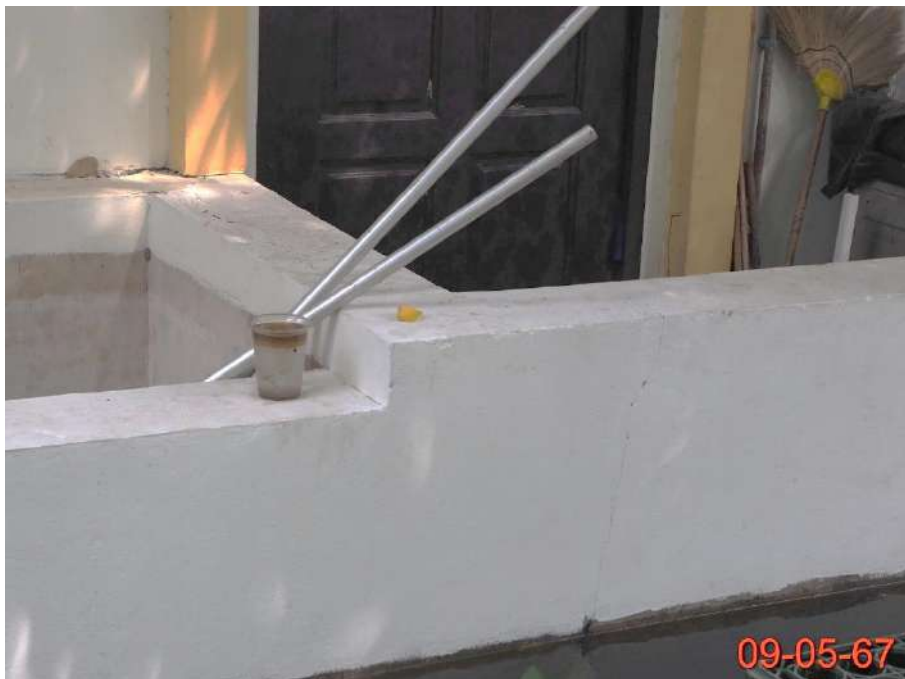
รูปที่ 879-880

รอยแตกร้าวภายนอก

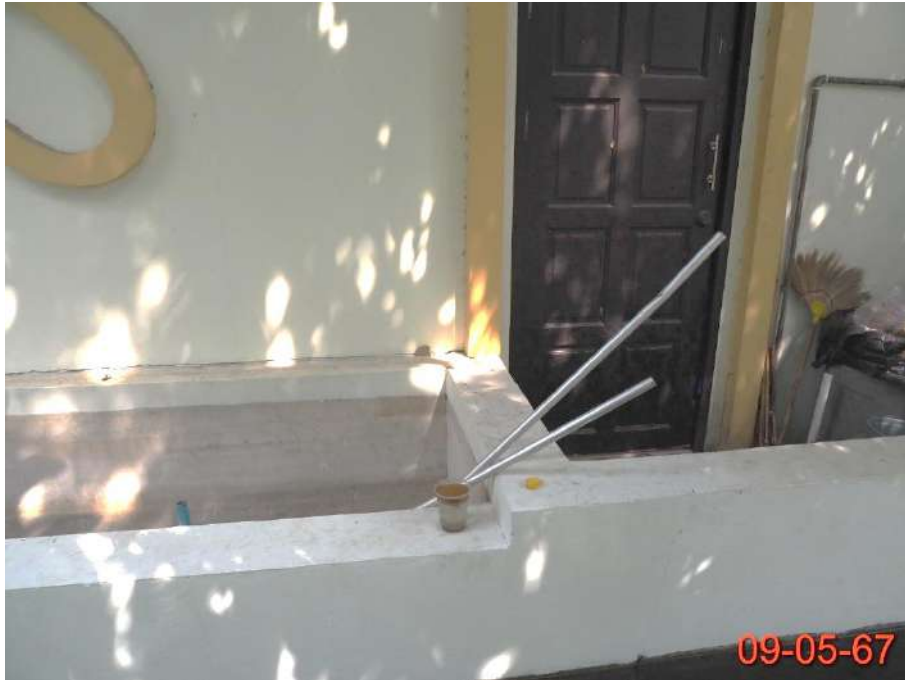
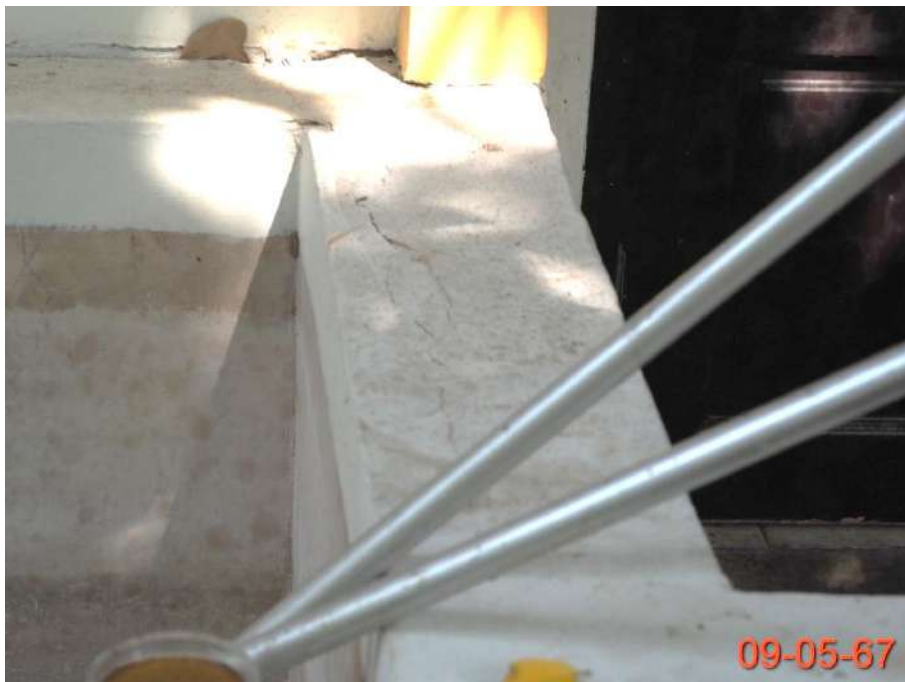
รูปที่ 881-882

รอยแตกร้าวภายนอก
