Bell Survey Ltd.

บริษัท ซีฟโก้ จำกัด (มหาชน)

2K24/N-0293/STS/ns

GRANDE CENTRE POINT ATLAS PATTAYA

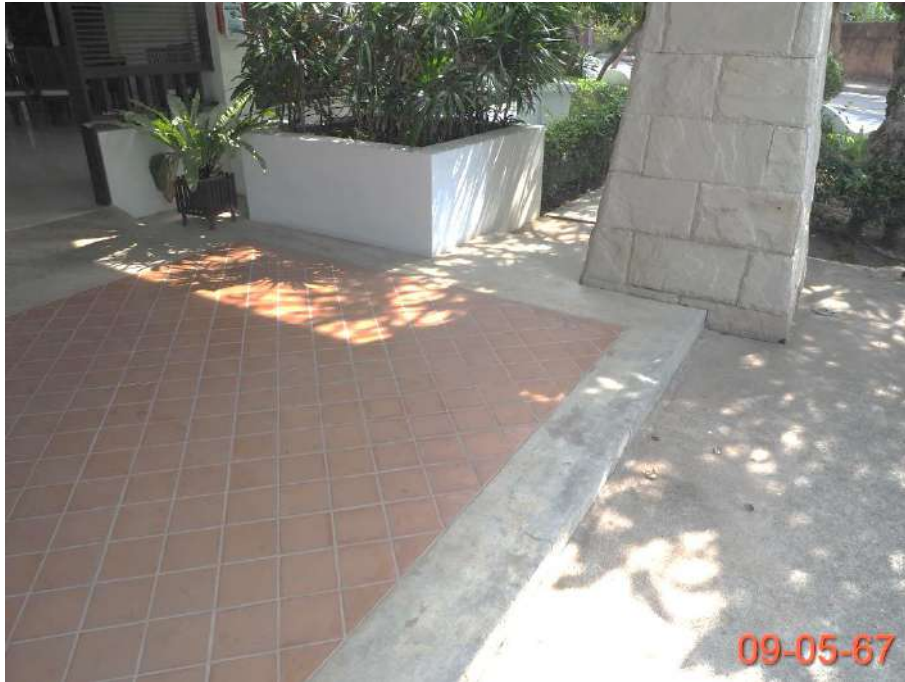
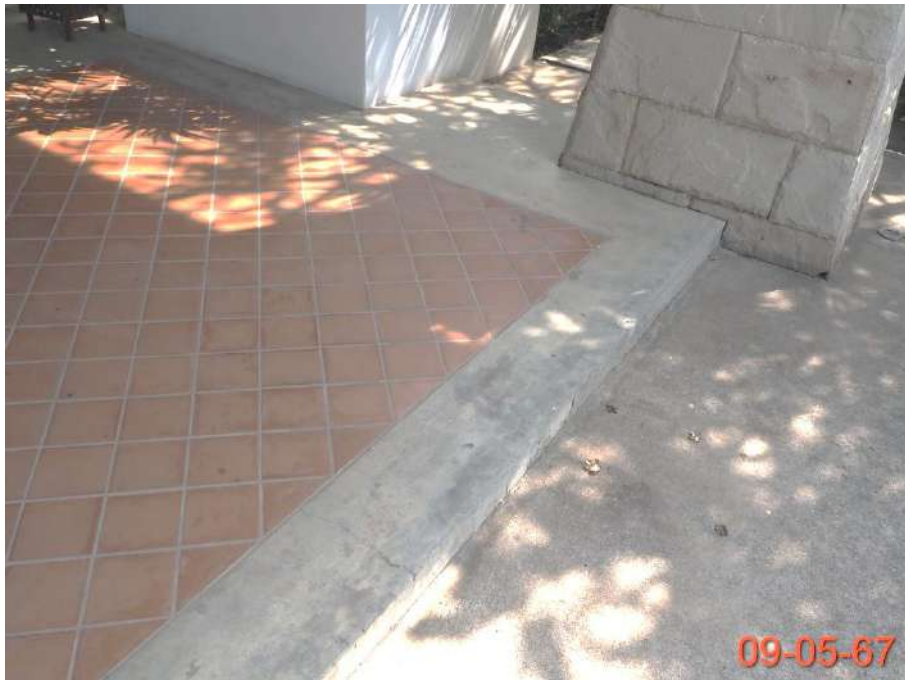
รูปที่ 883-884

รอยแตกร้าวภายนอก

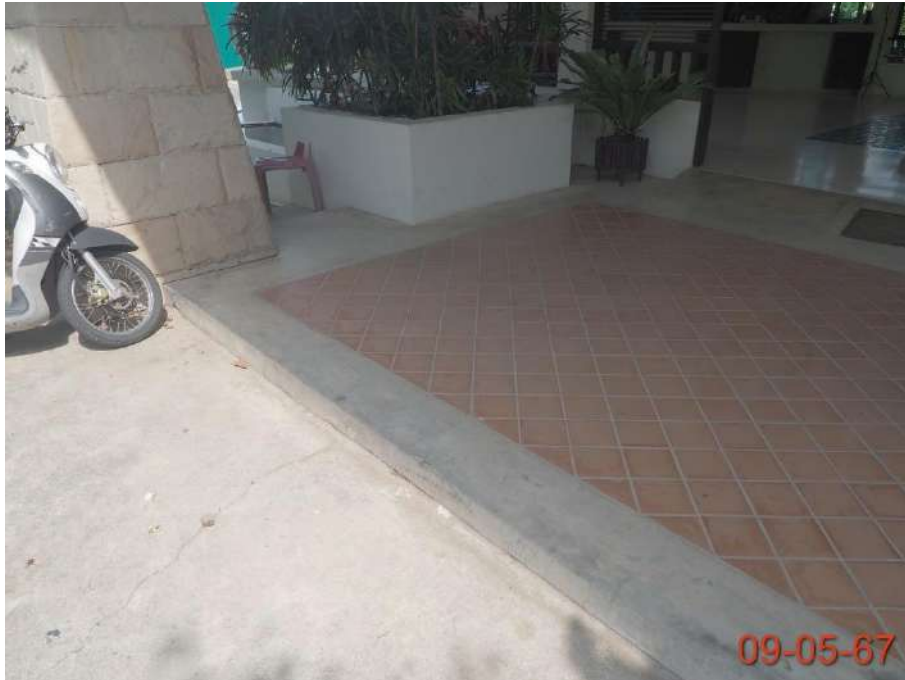
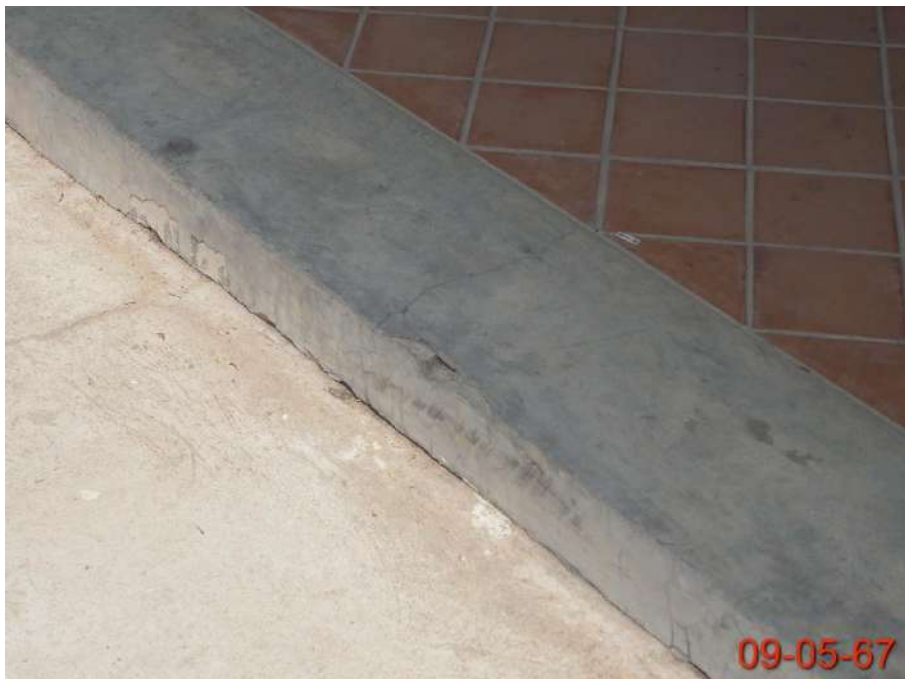
รูปที่ 885-886

รอยแตกร้าวภายนอก

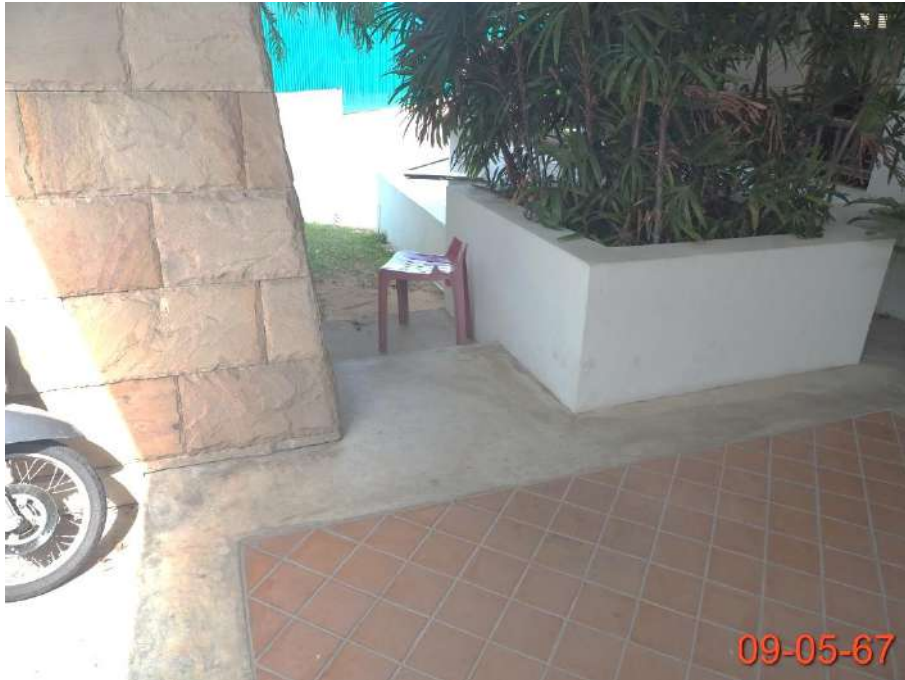
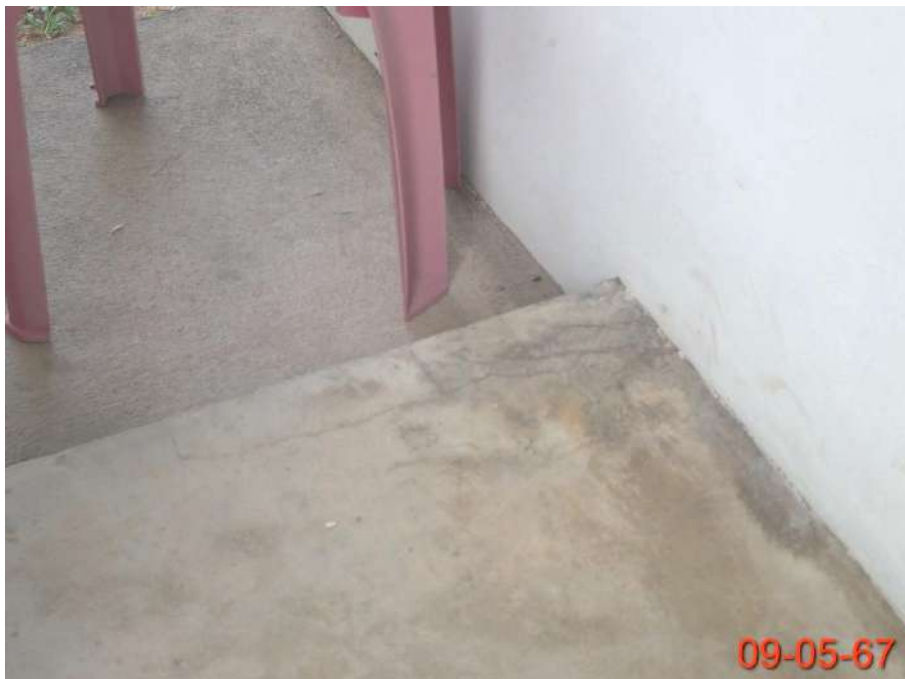
รูปที่ 887-888

รอยแตกร้าวภายนอก

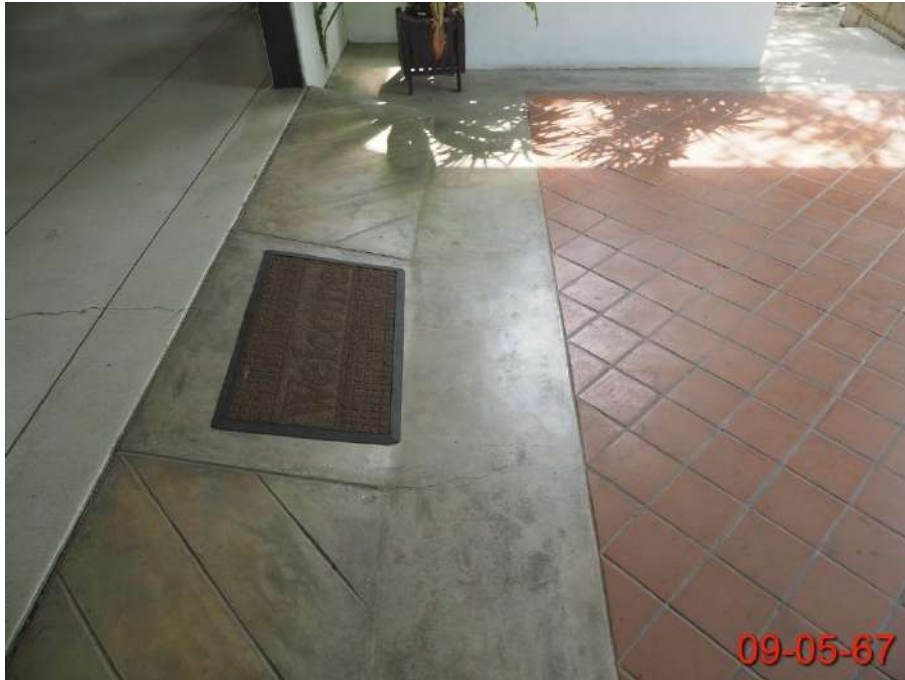
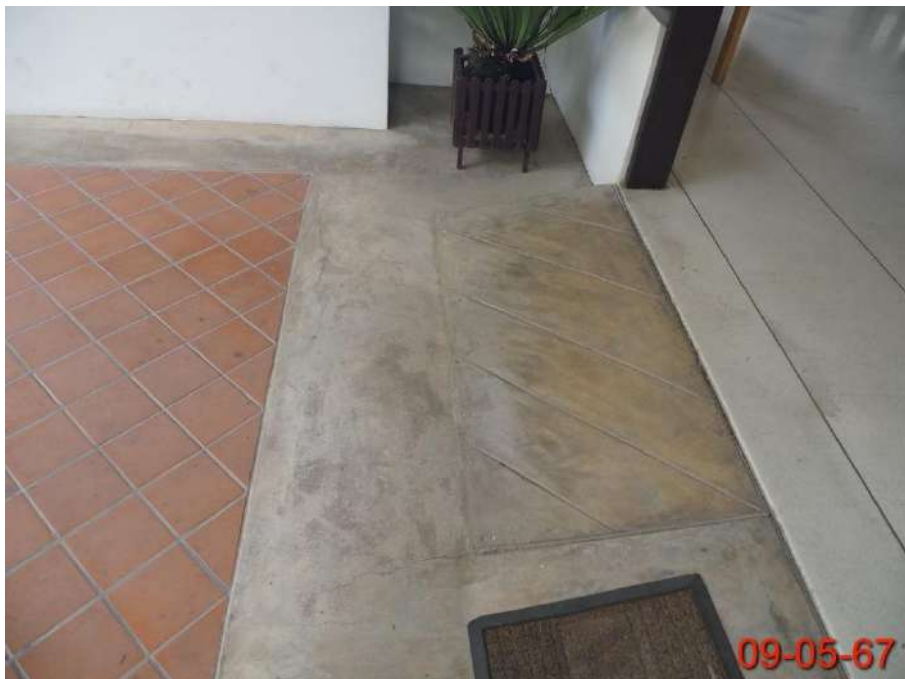
รูปที่ 889-890

รอยแตกร้าวภายนอก

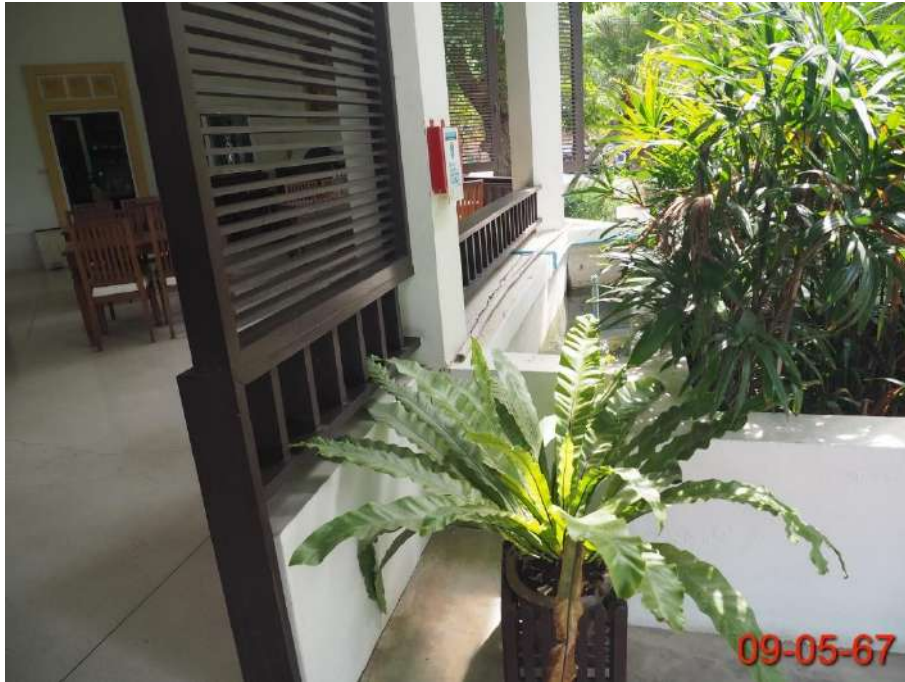
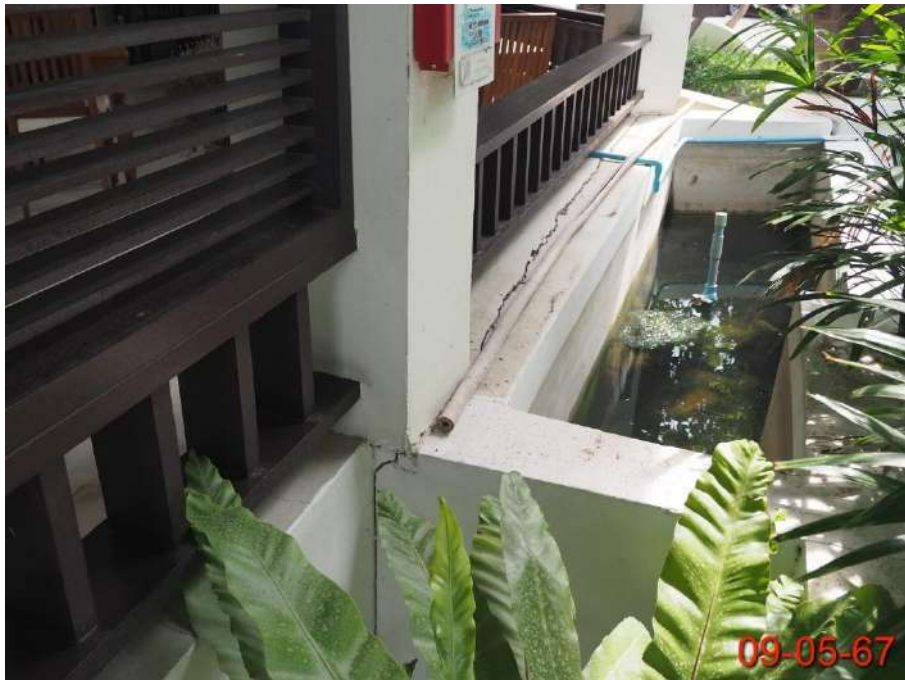
รูปที่ 891-892

รอยแตกร้าวภายนอก

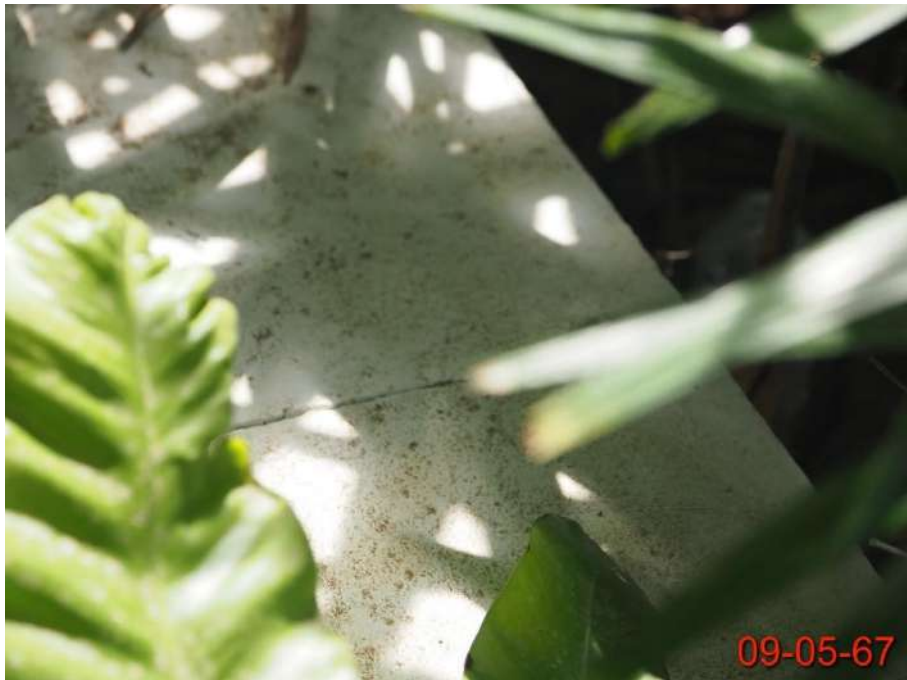
รูปที่ 893-894

รอยแตกร้าวภายนอก

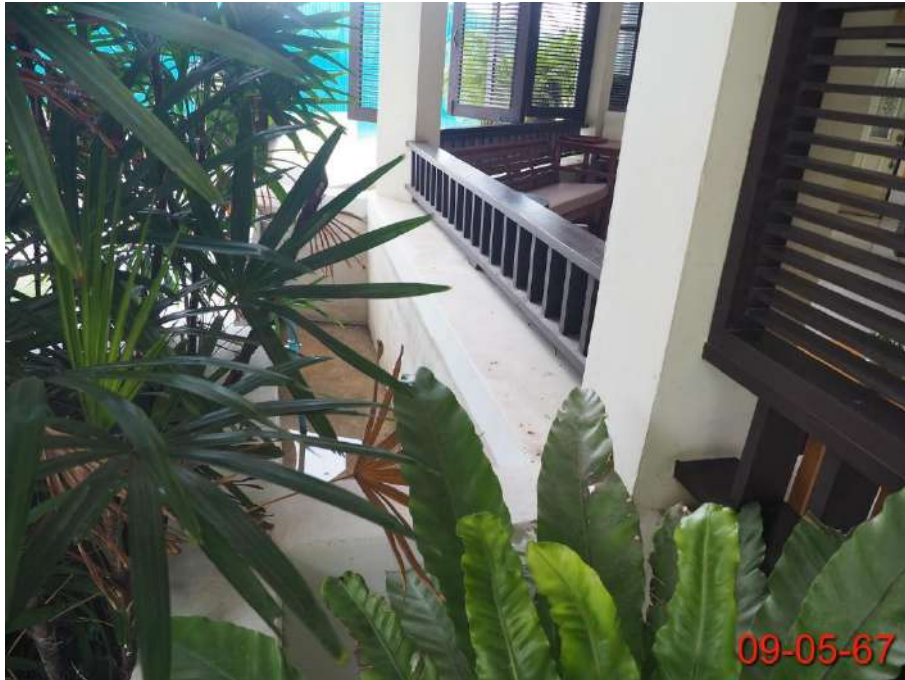
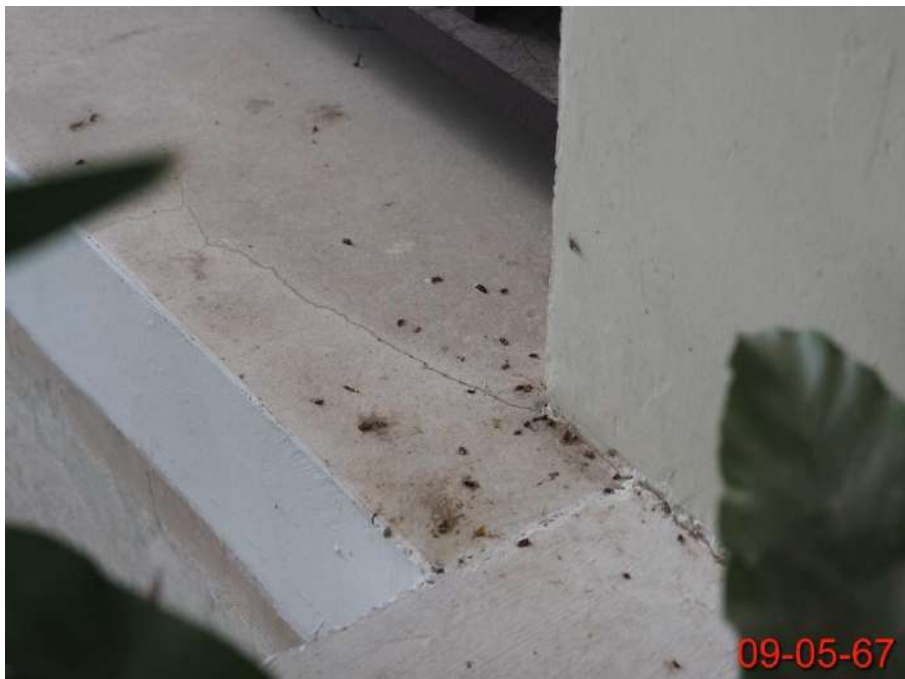
รูปที่ 895-896

รอยแตกร้าวภายนอก

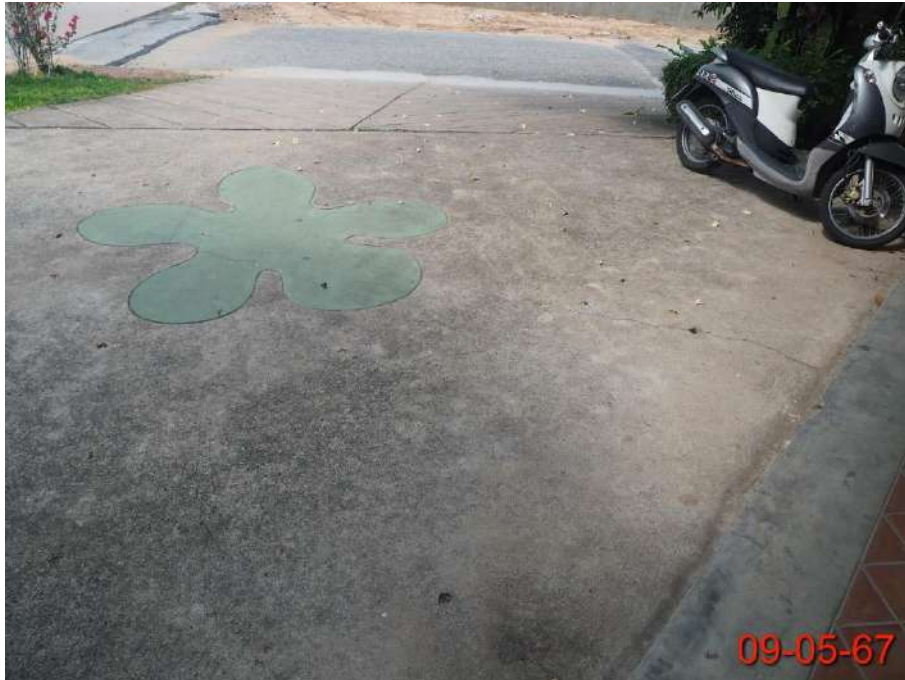
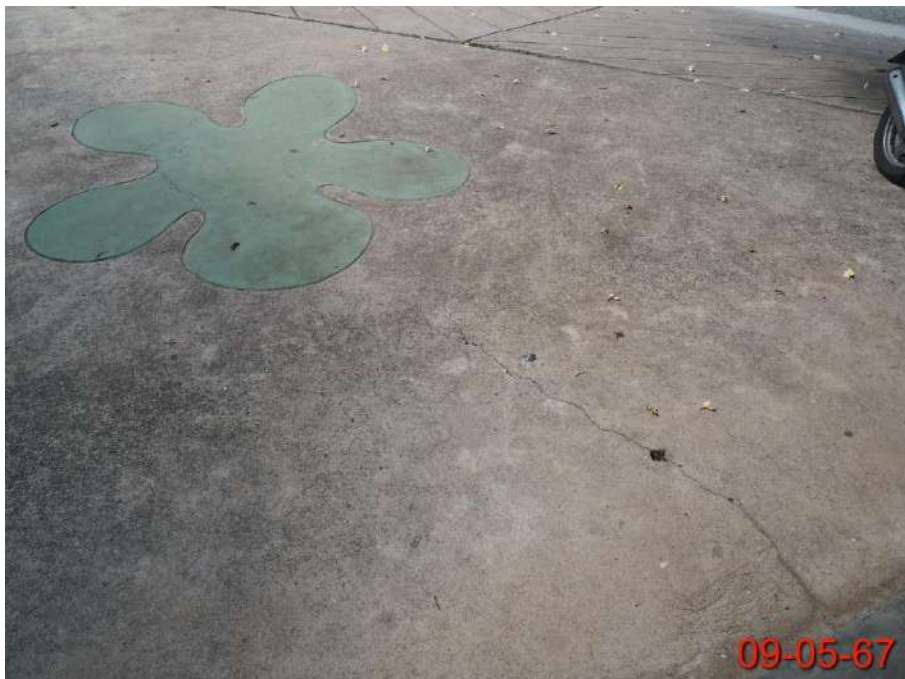
รูปที่ 897-898

รอยแตกร้าวภายนอก

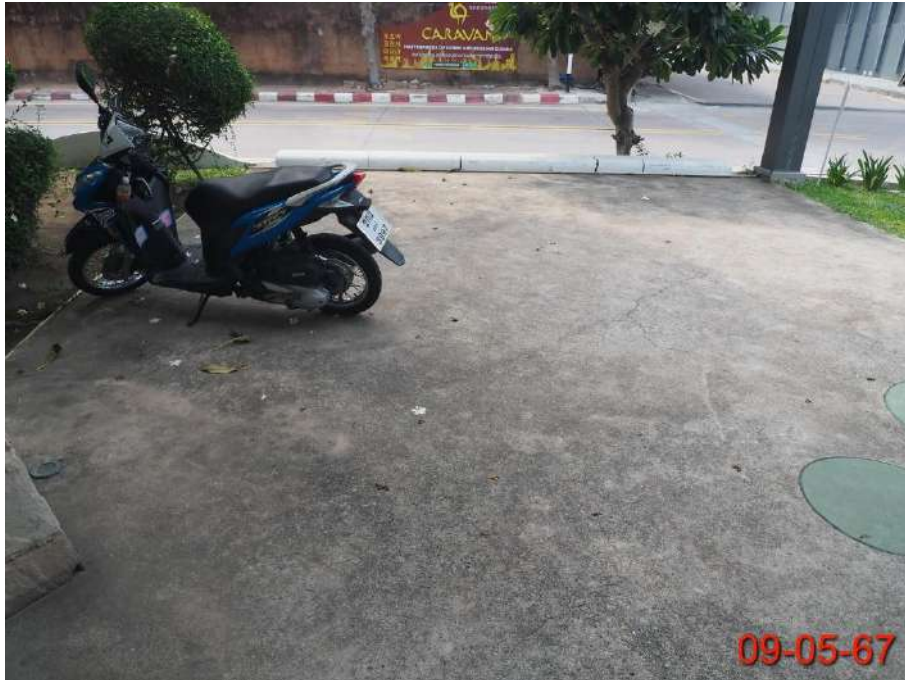
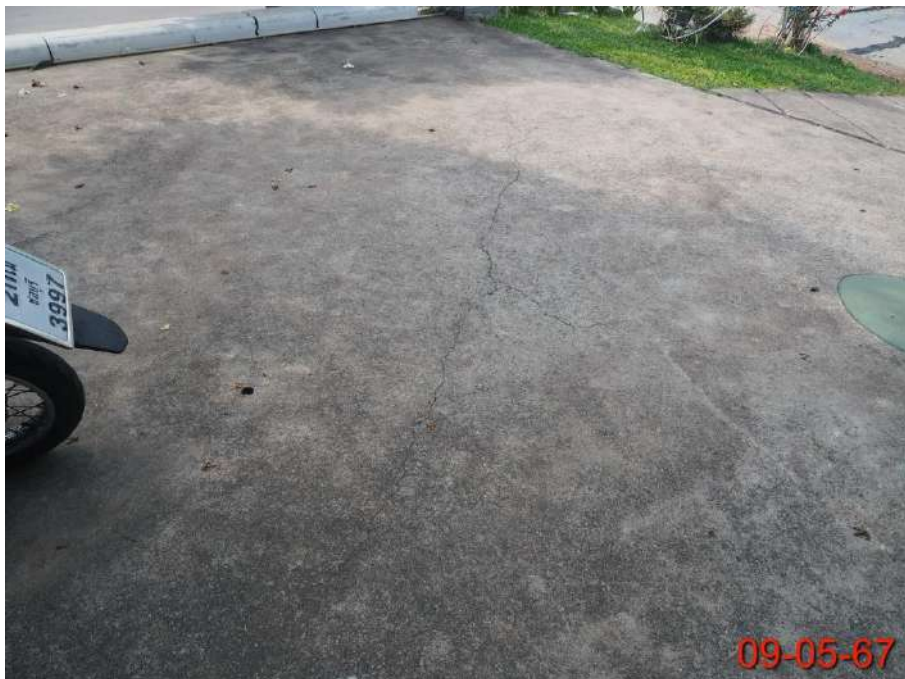
รูปที่ 899-900

รอยแตกร้าวภายนอก

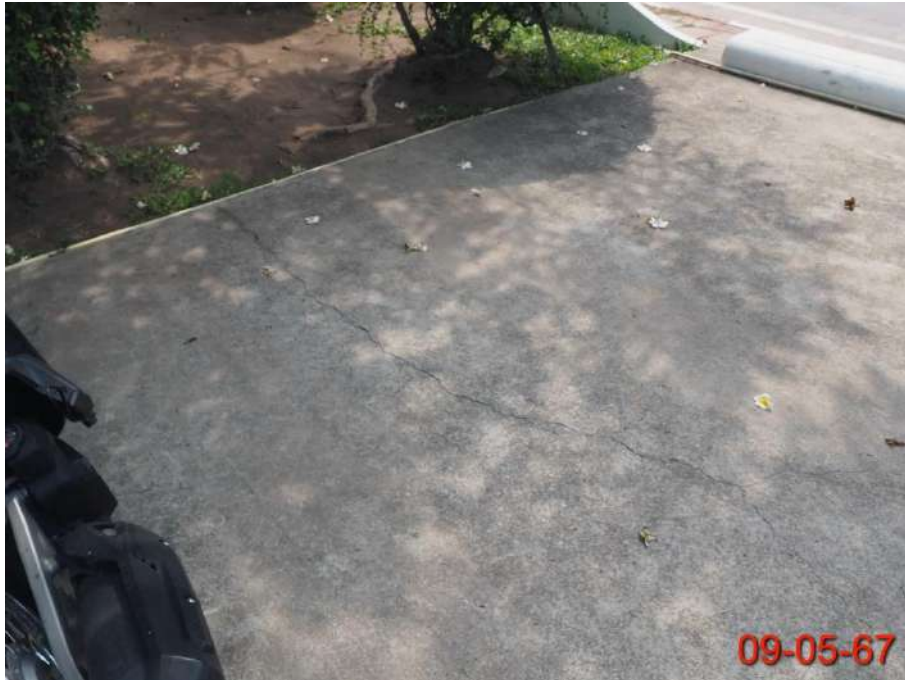
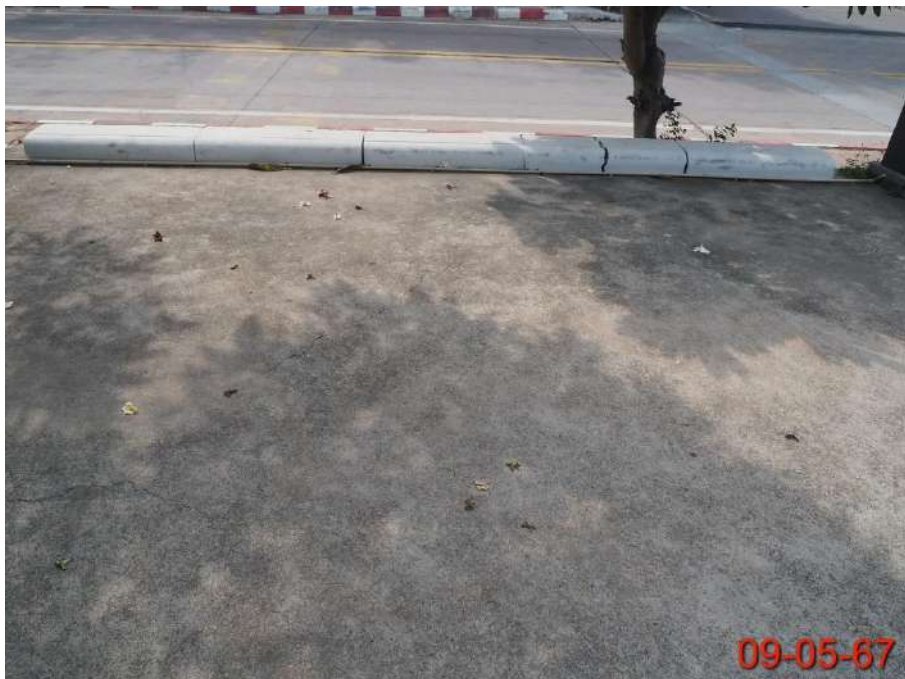
รูปที่ 901-902

รอยแตกร้าวภายนอก

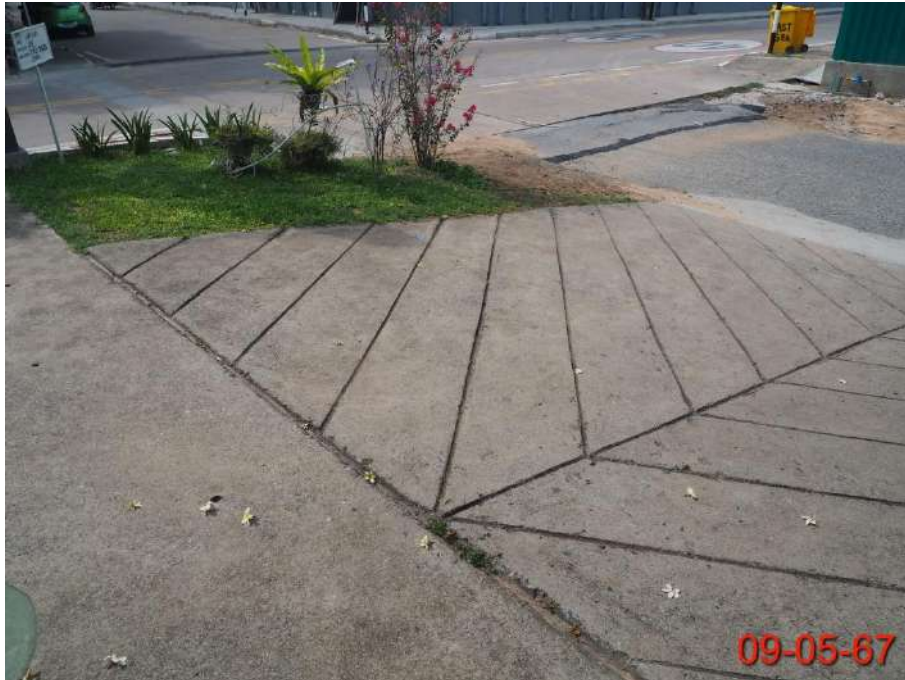
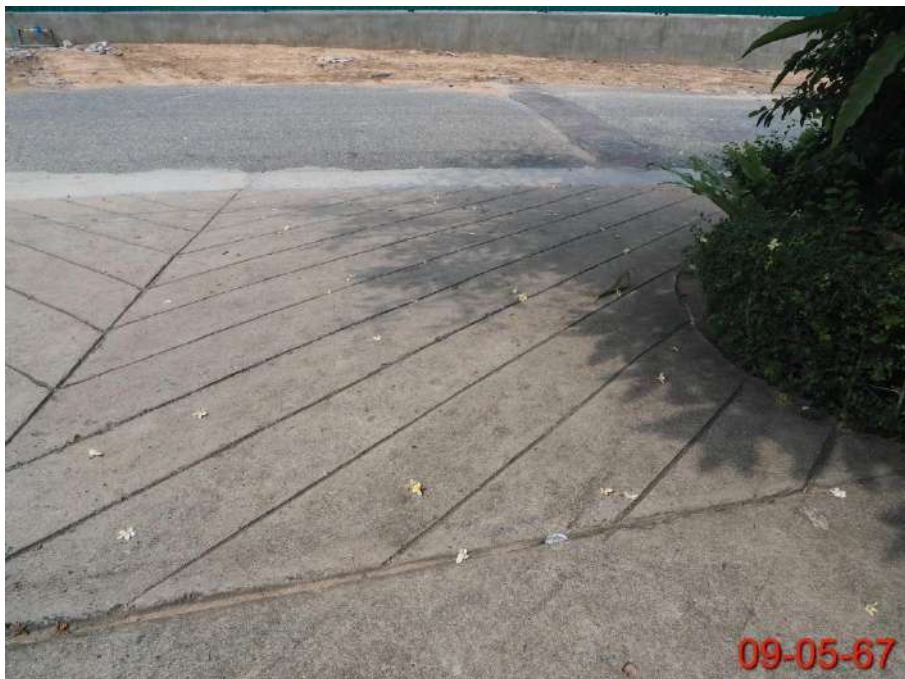
รูปที่ 903-904

รอยแตกร้าวภายนอก

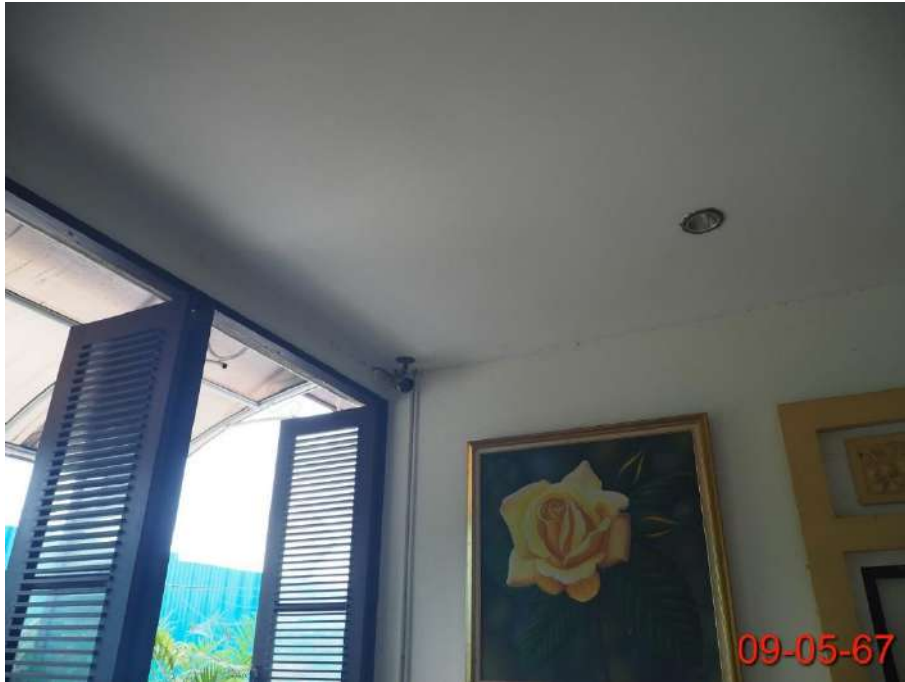
รูปที่ 909-910
รอยแตกร้าวภายใน

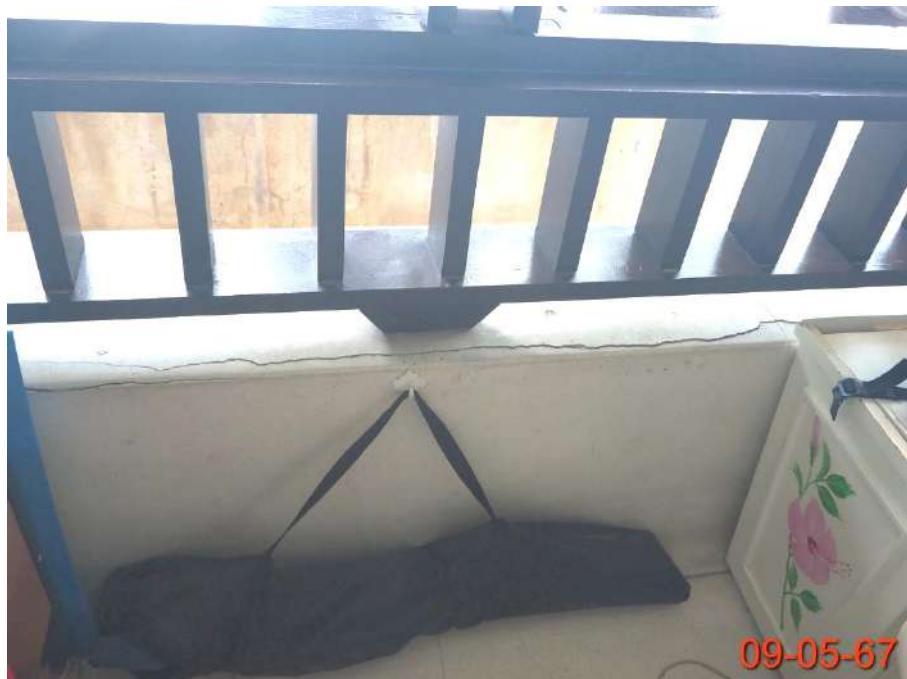
รูปที่ 911-912
รอยแตกร้าวภายใน

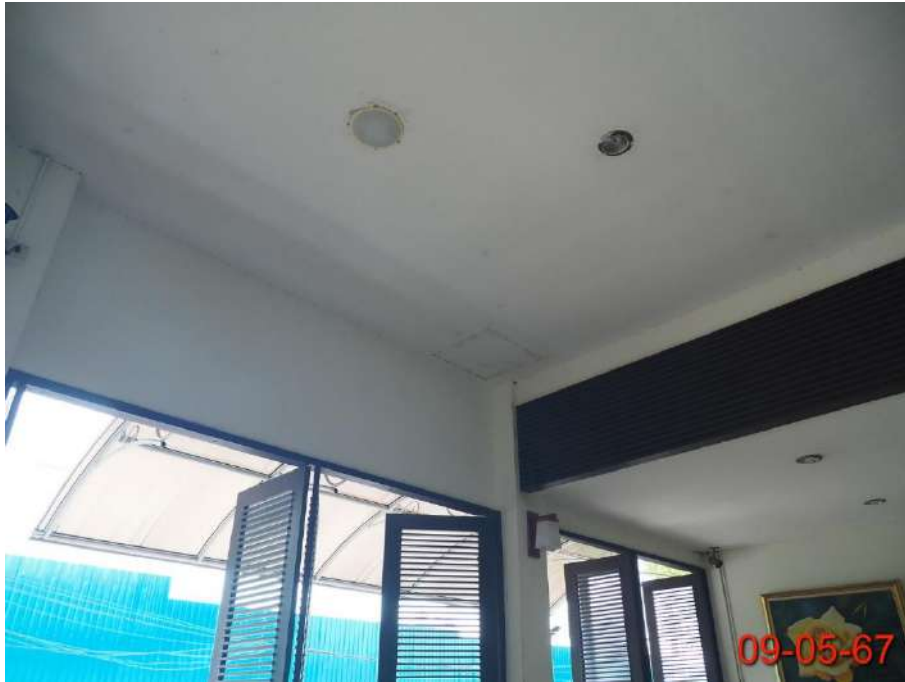
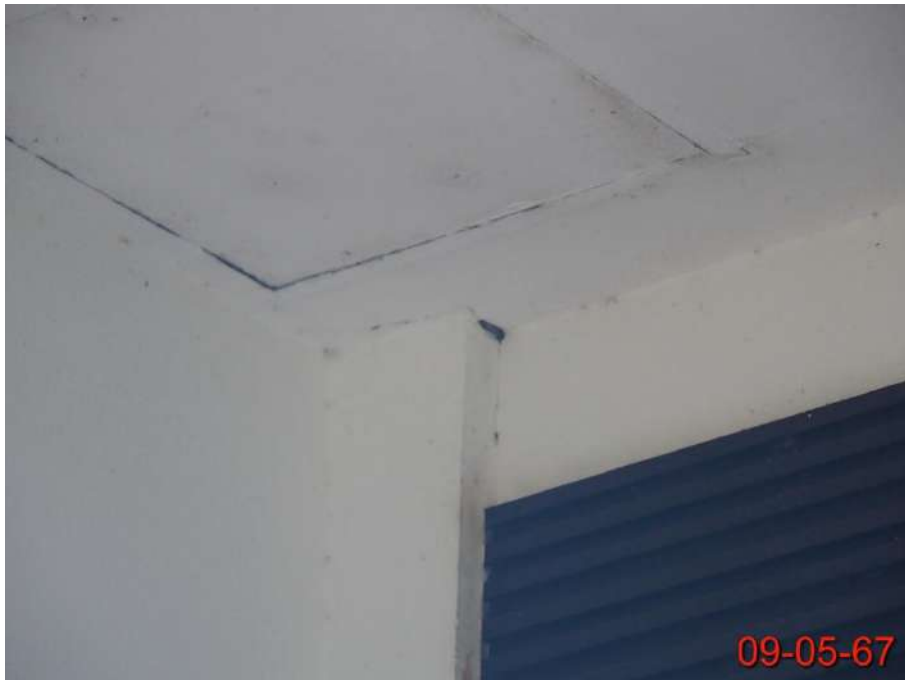
รูปที่ 913-914
รอยแตกร้าวภายใน

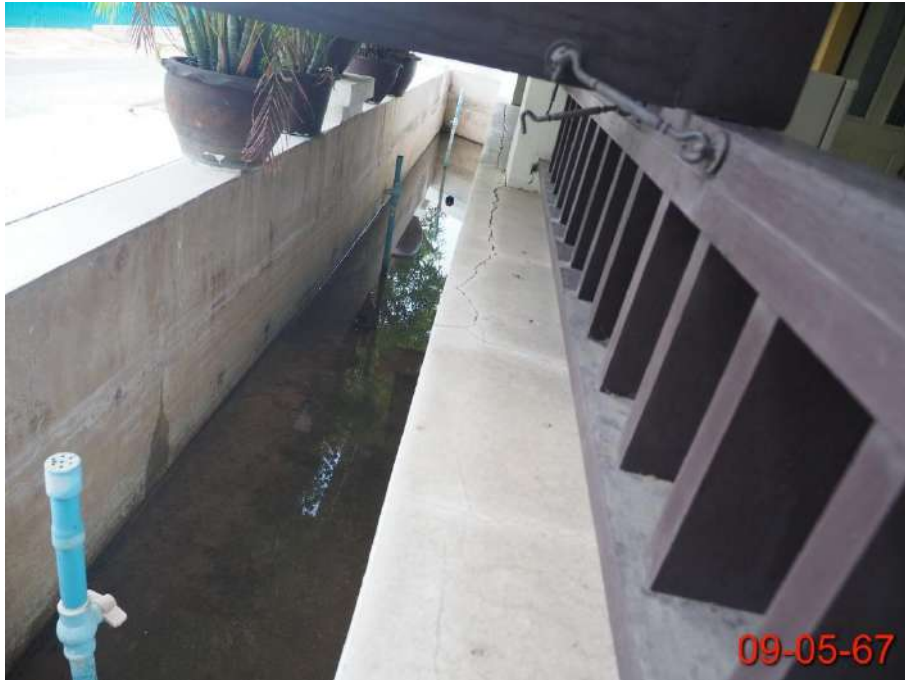
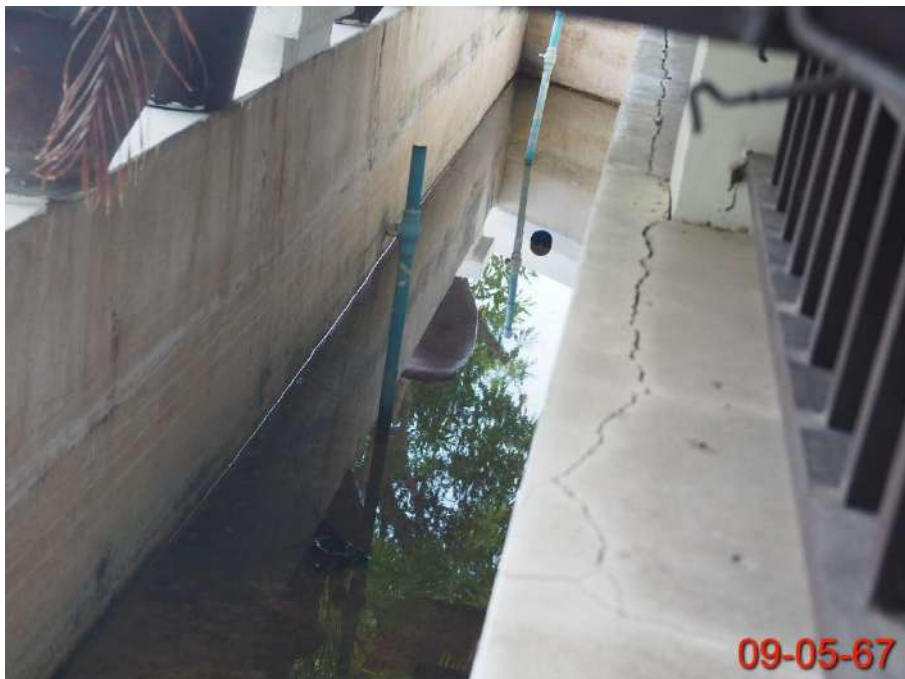
รูปที่ 915-916
รอยแตกร้าวภายใน

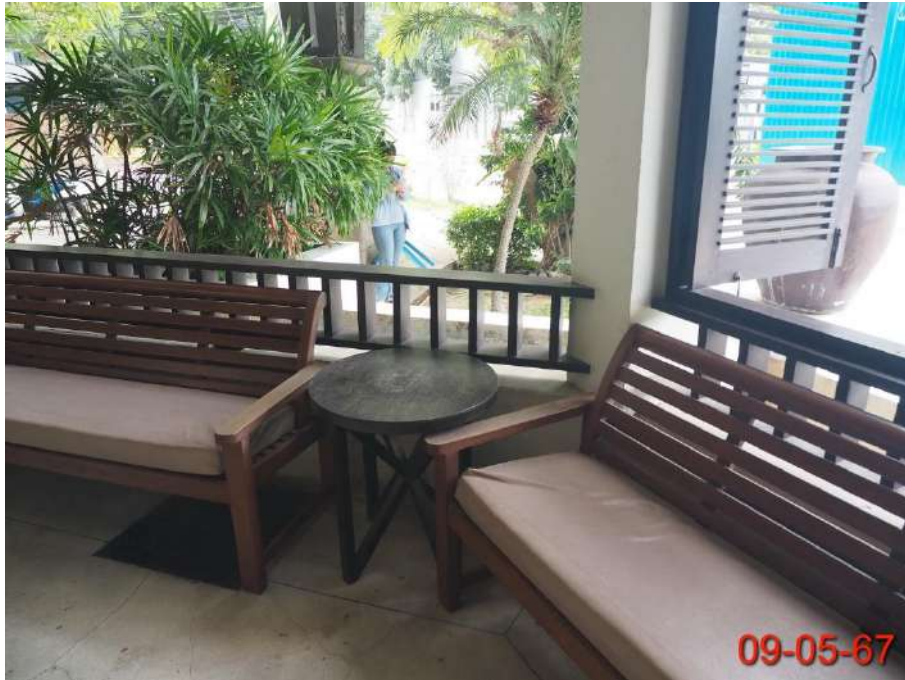
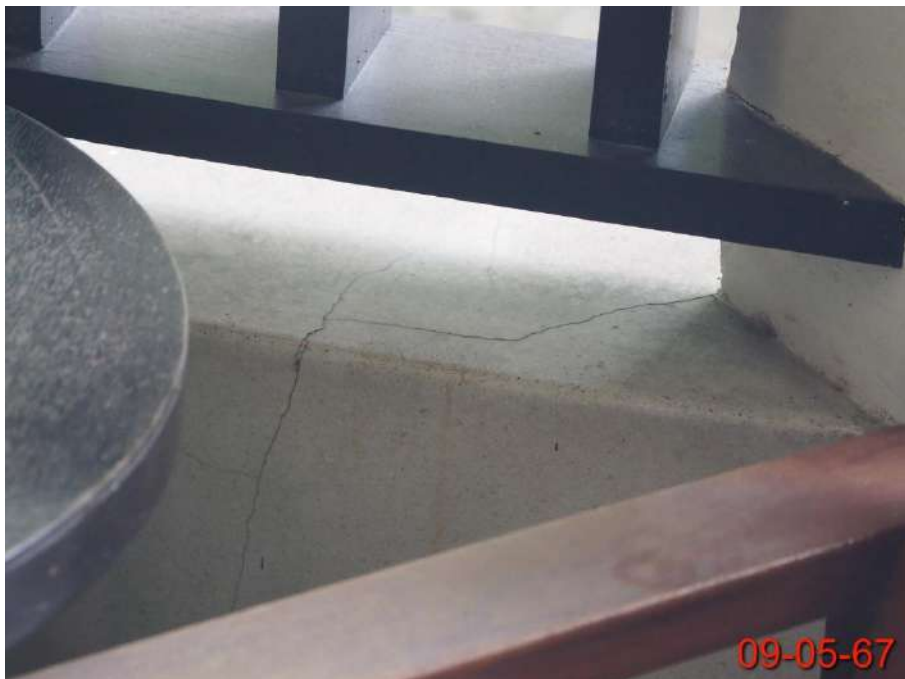
รูปที่ 917-918
รอยแตกร้าวภายใน

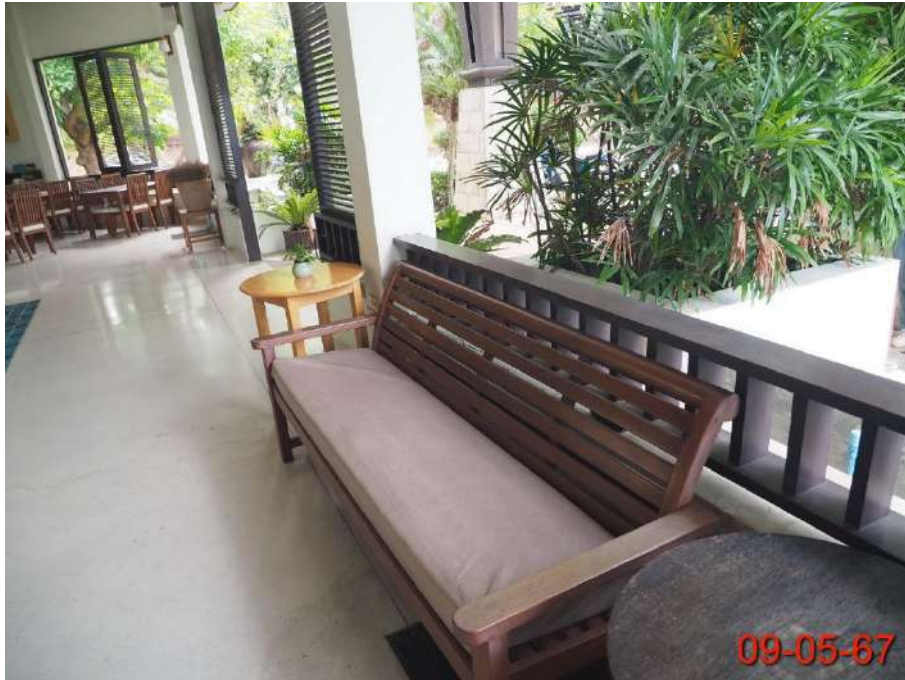
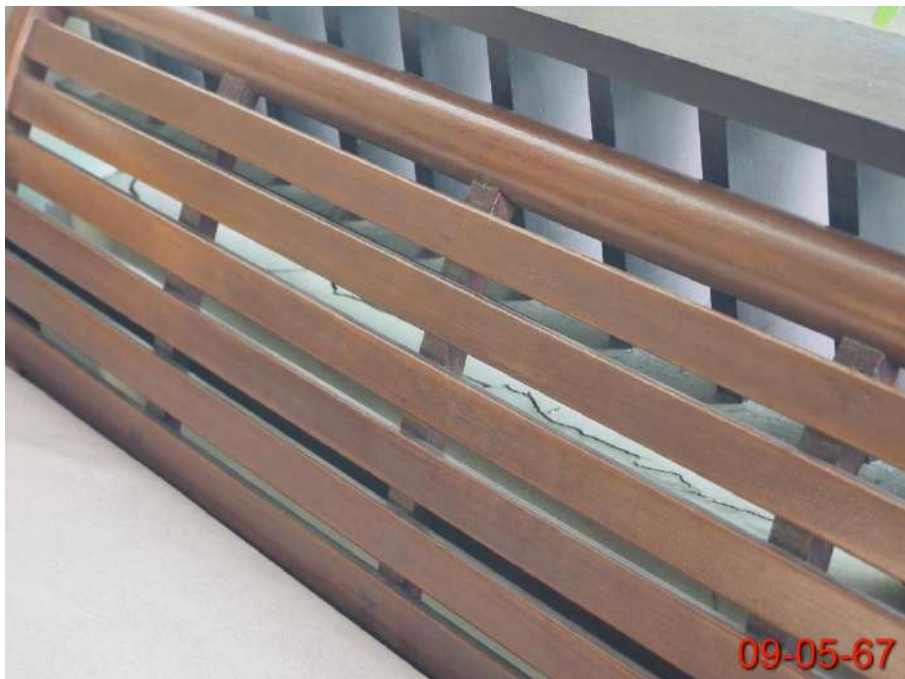
รูปที่ 919-920

รอยแตกร้าวภายใน

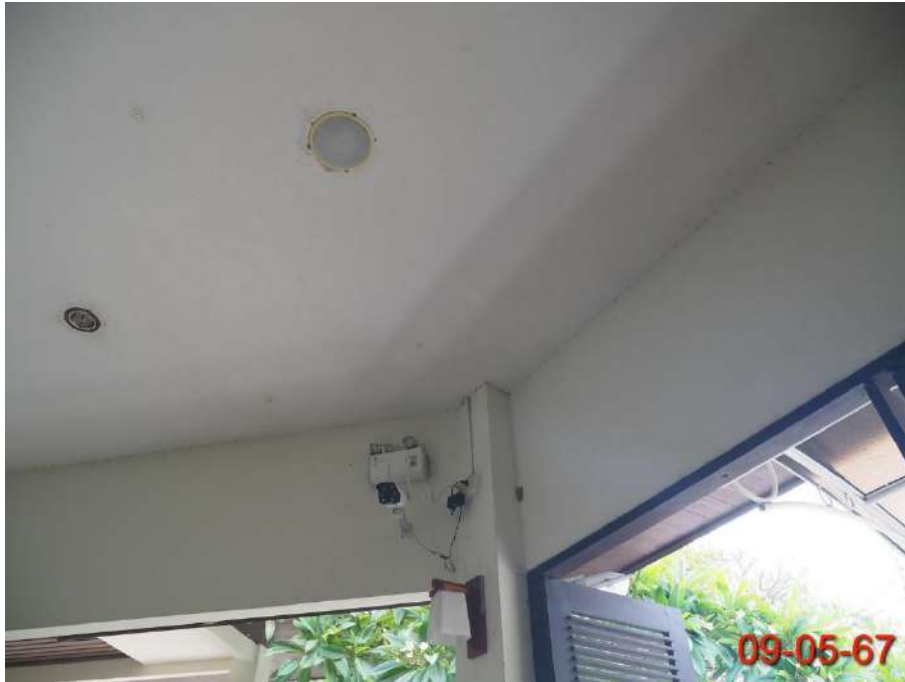
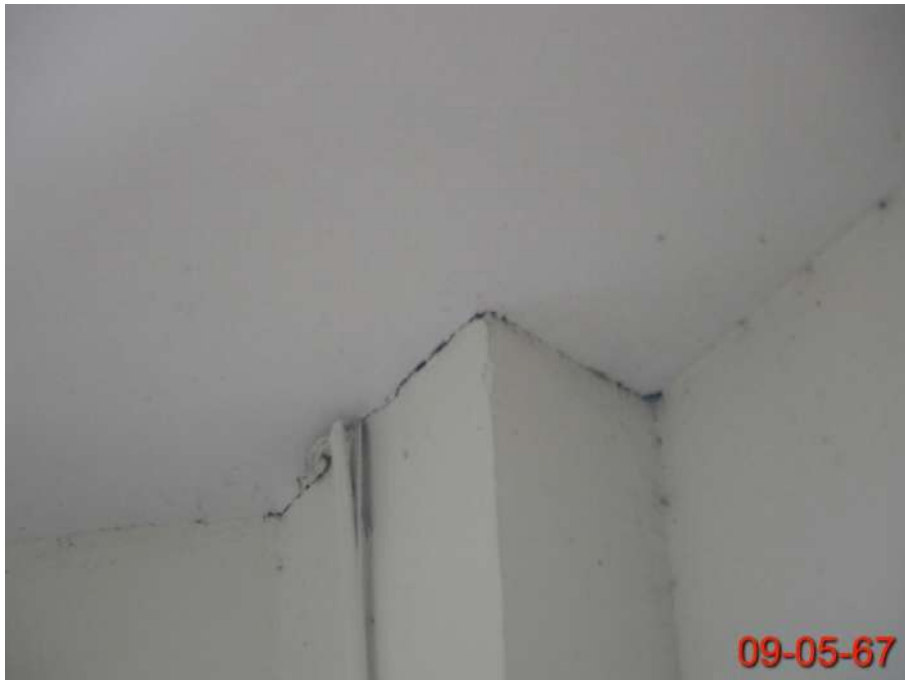
รูปที่ 921-922
รอยแตกร้าวภายใน

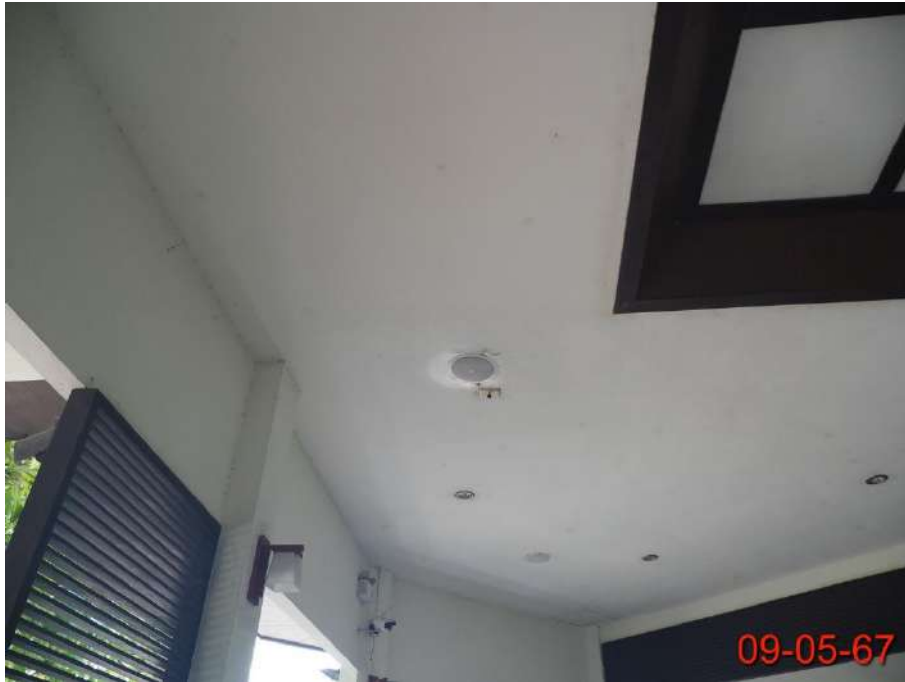
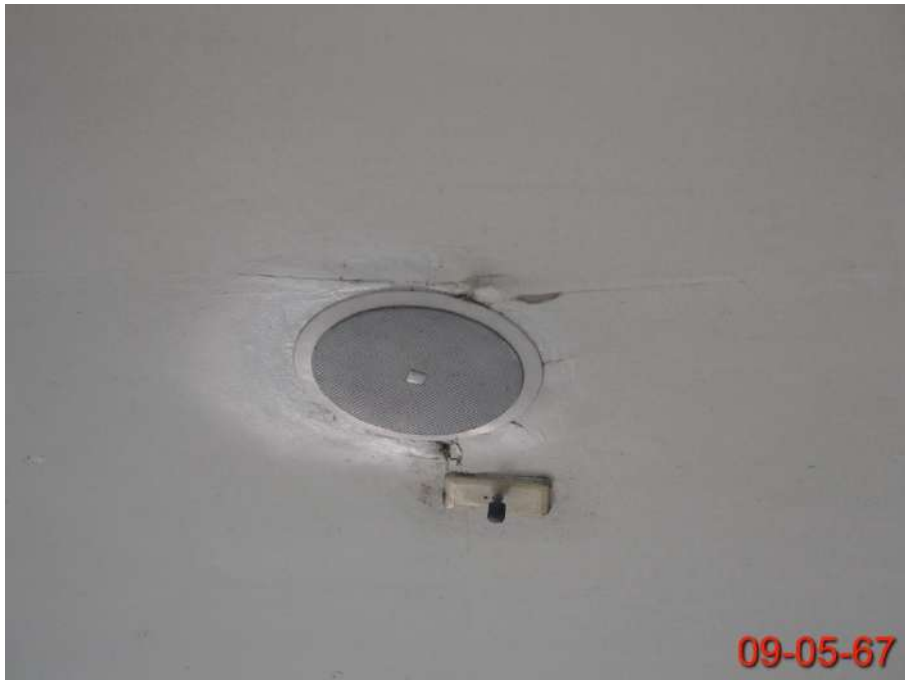
รูปที่ 923-924
รอยแตกร้าวภายใน

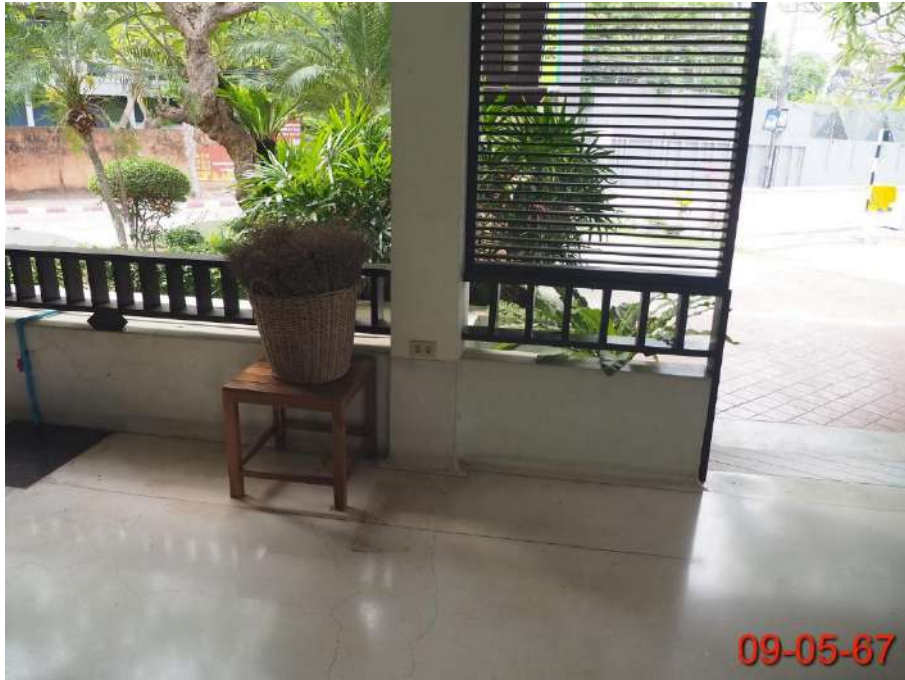
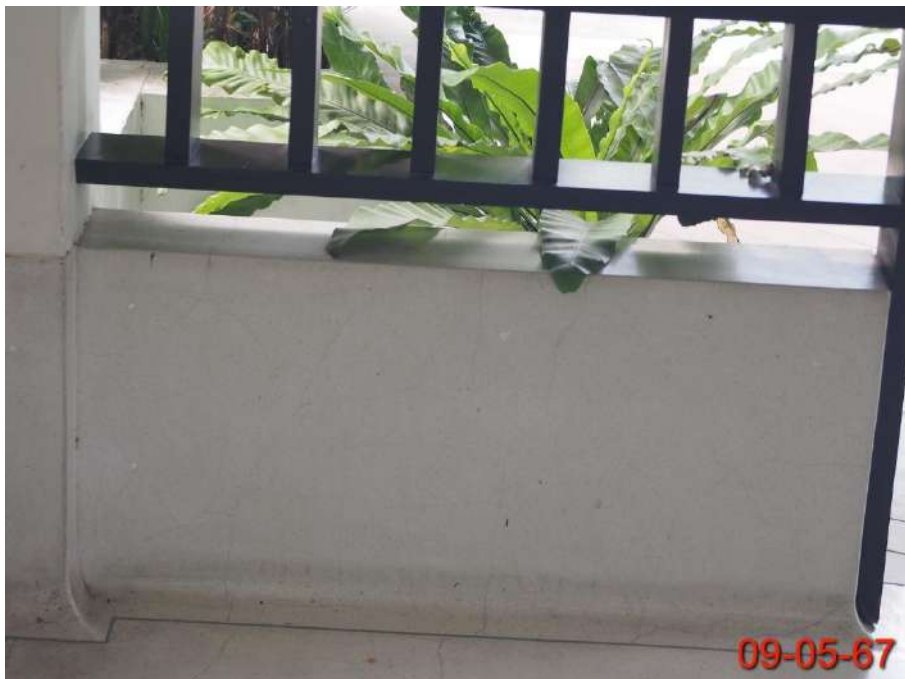
รูปที่ 925-926

รอยแตกร้าวภายใน
