Bell Survey Ltd.

บริษัท ซีฟโก้ จำกัด (มหาชน)

2K24/N-0293/STS/ns

GRANDE CENTRE POINT ATLAS PATTAYA

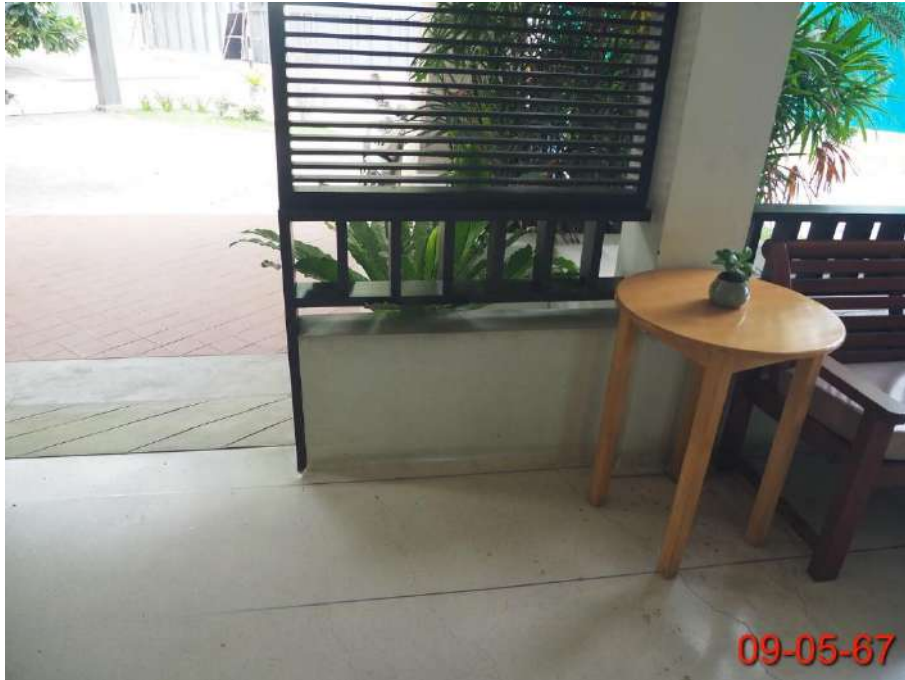
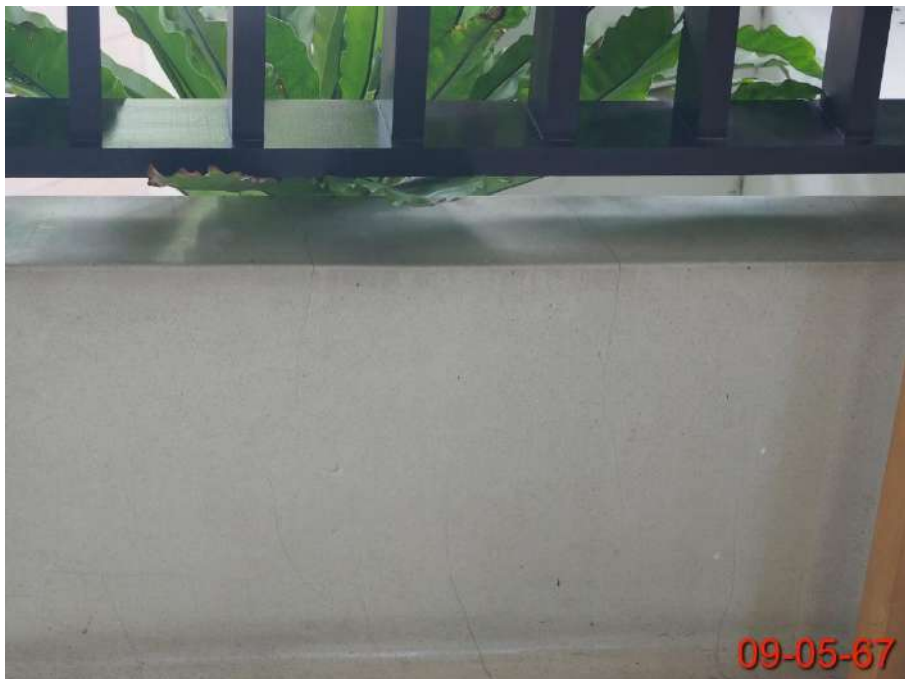
รูปที่ 927-928

รอยแตกร้าวภายใน

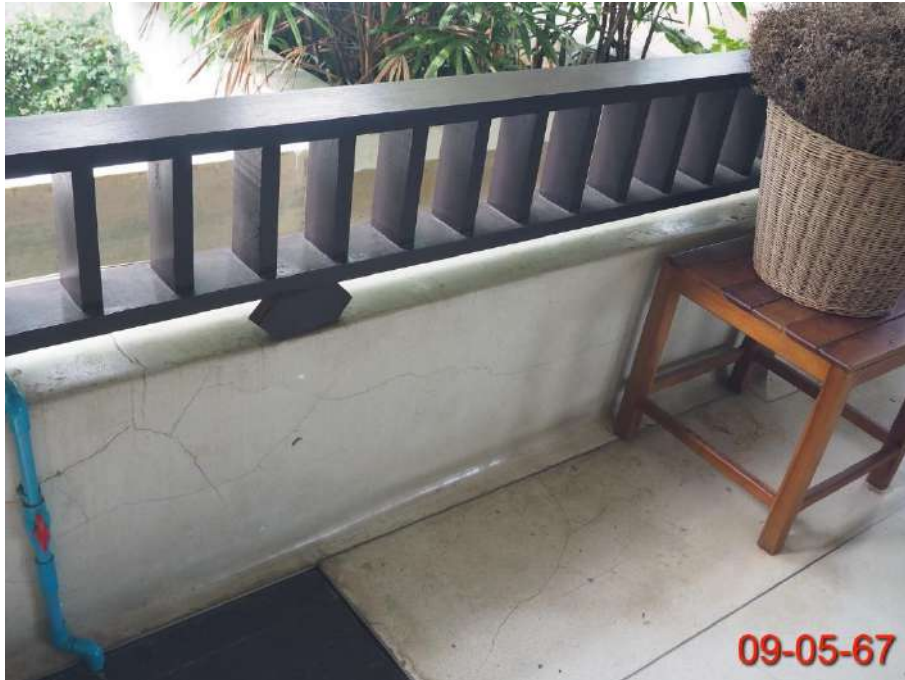
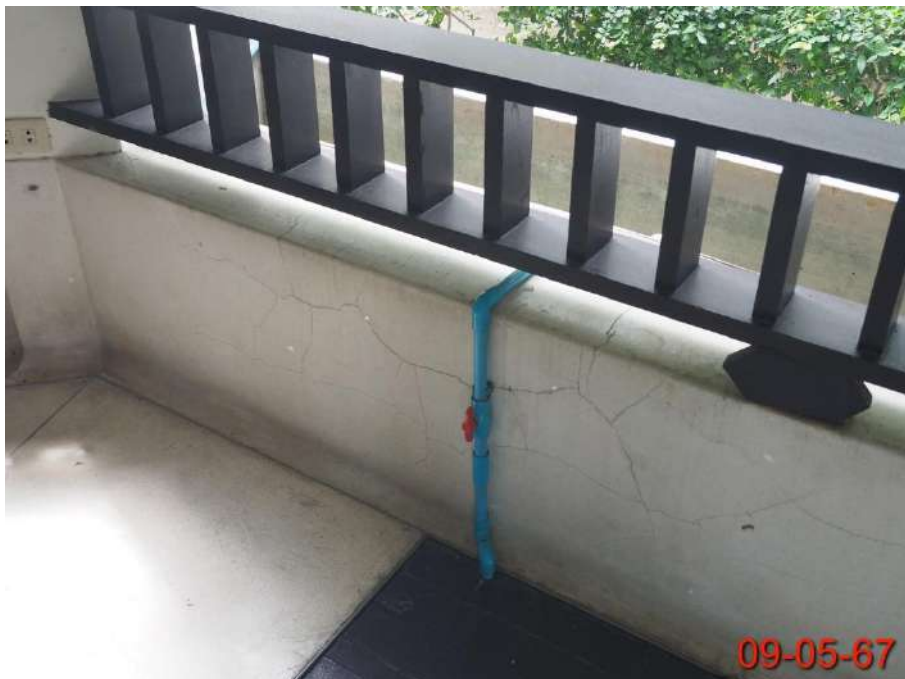
รูปที่ 929-930
รอยแตกร้าวภายใน

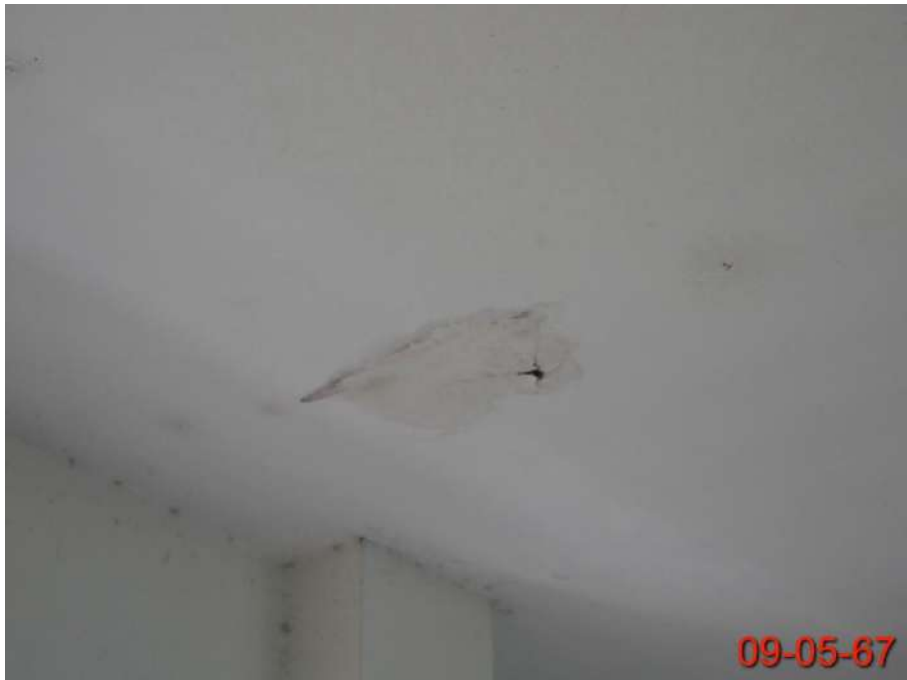
รูปที่ 931-932
รอยแตกร้าวภายใน

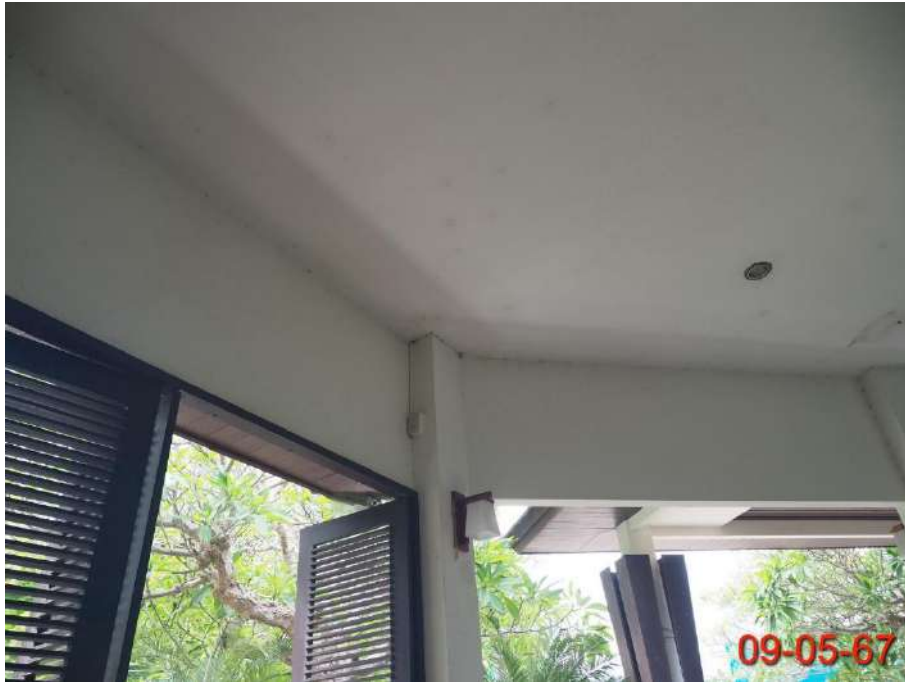
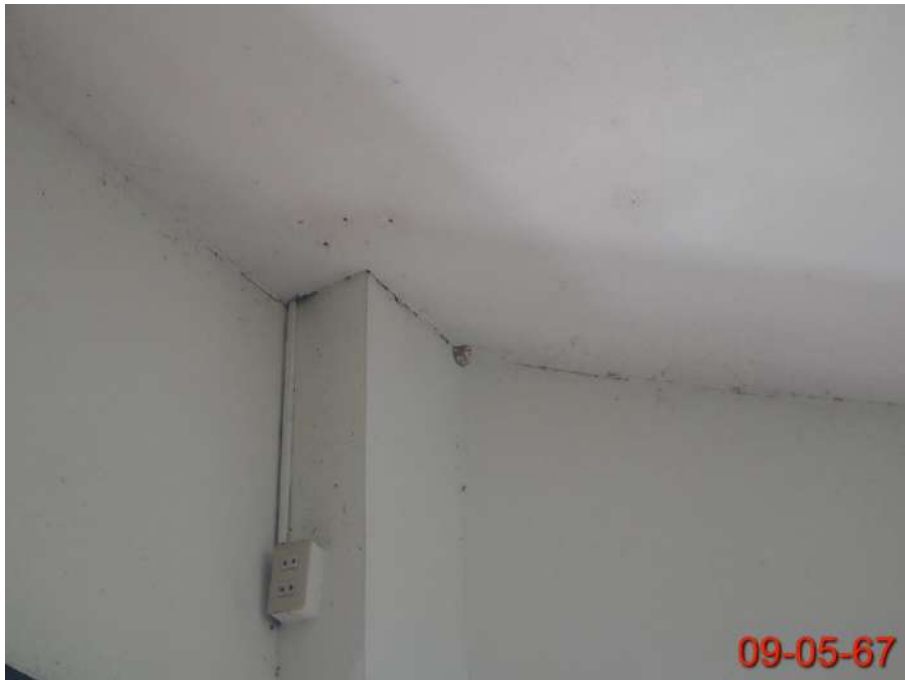
รูปที่ 933-934
รอยแตกร้าวภายใน

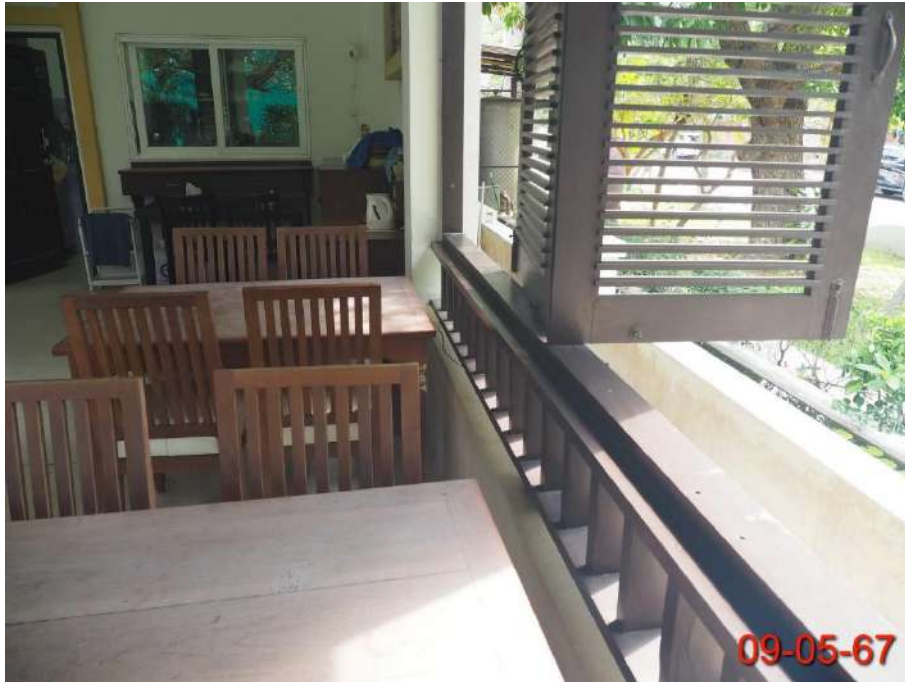
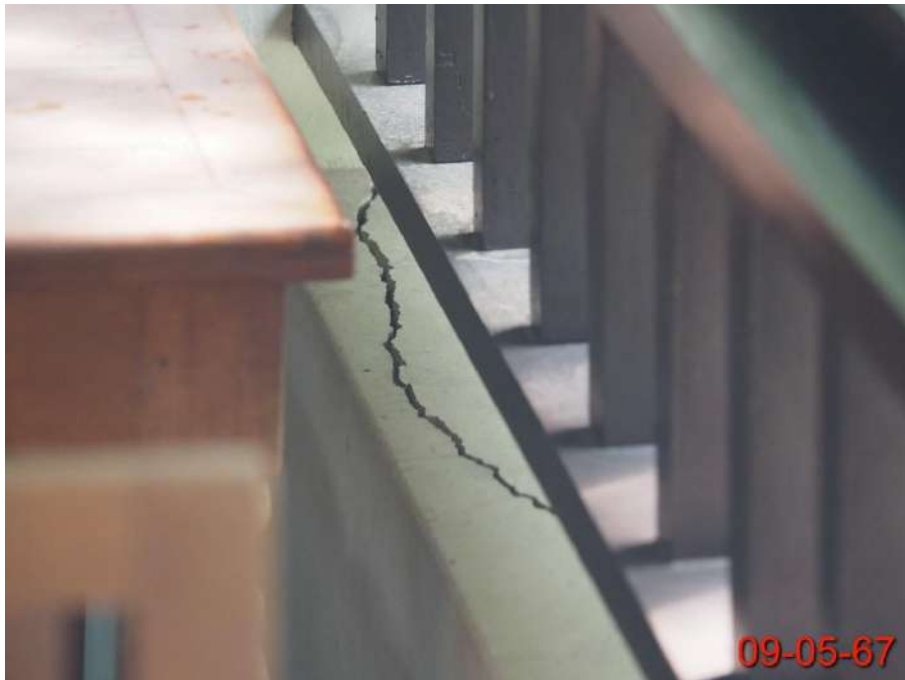
รูปที่ 935-936

รอยแตกร้าวภายใน

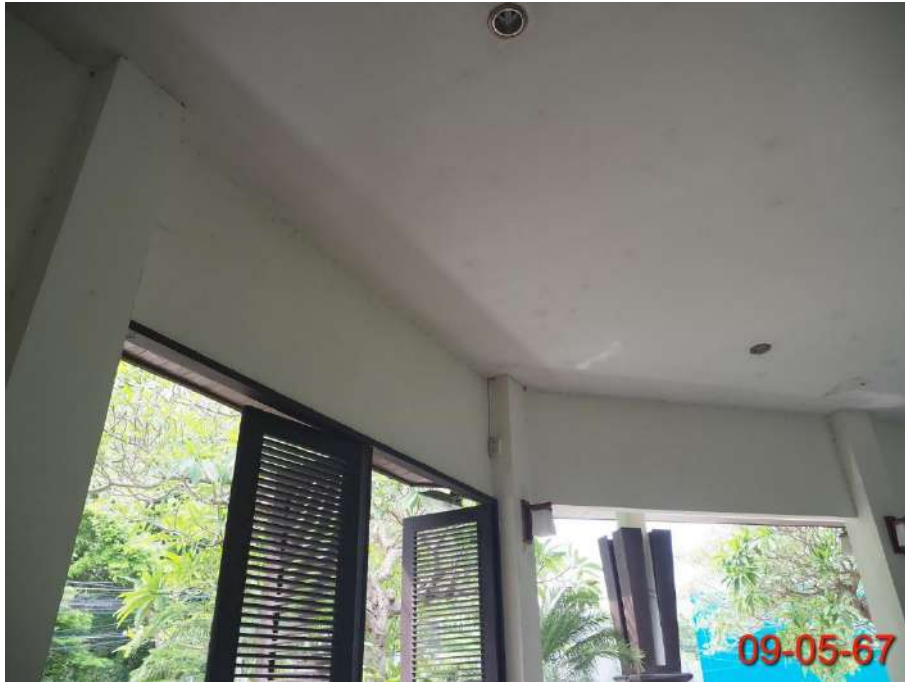
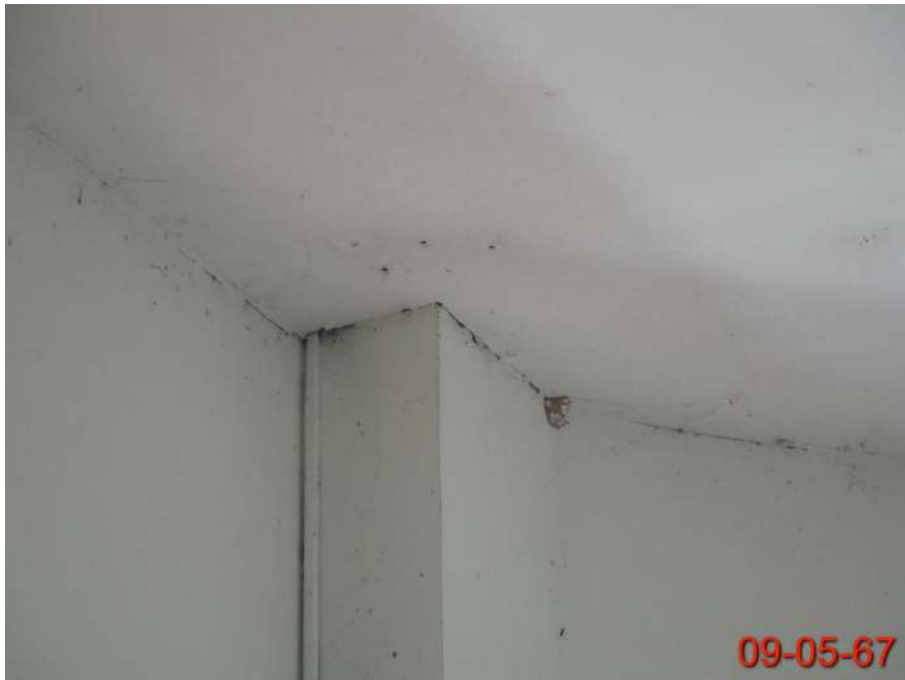
รูปที่ 937-938

รอยแตกร้าวภายใน

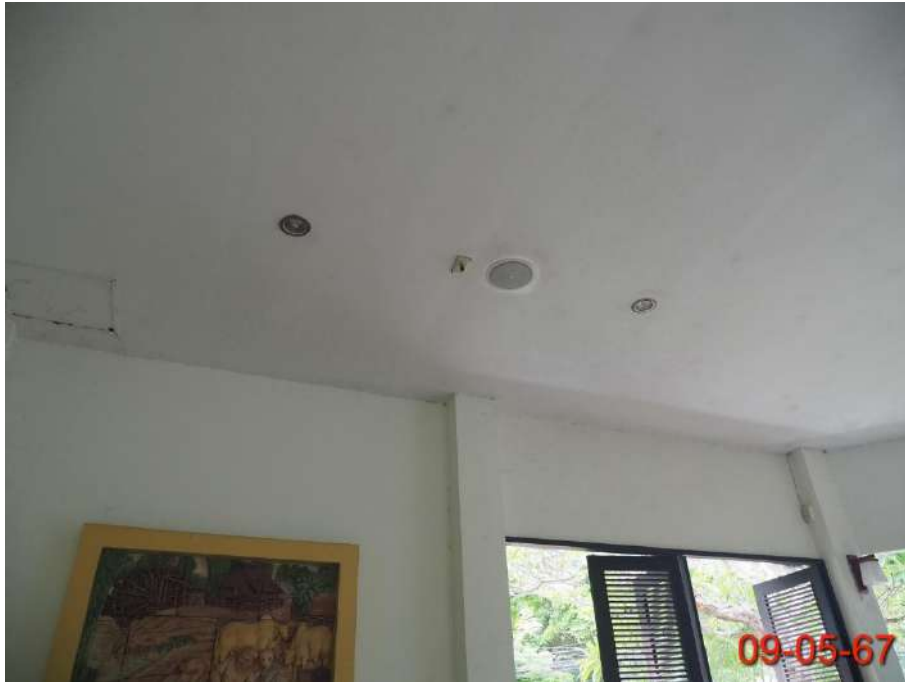
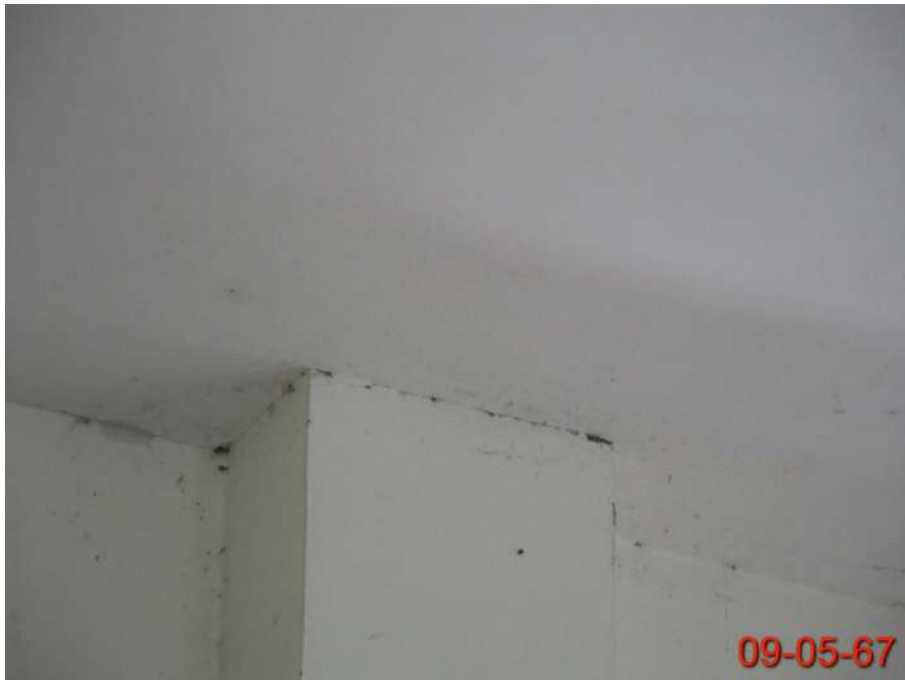
รูปที่ 939-940
รอยแตกร้าวภายใน

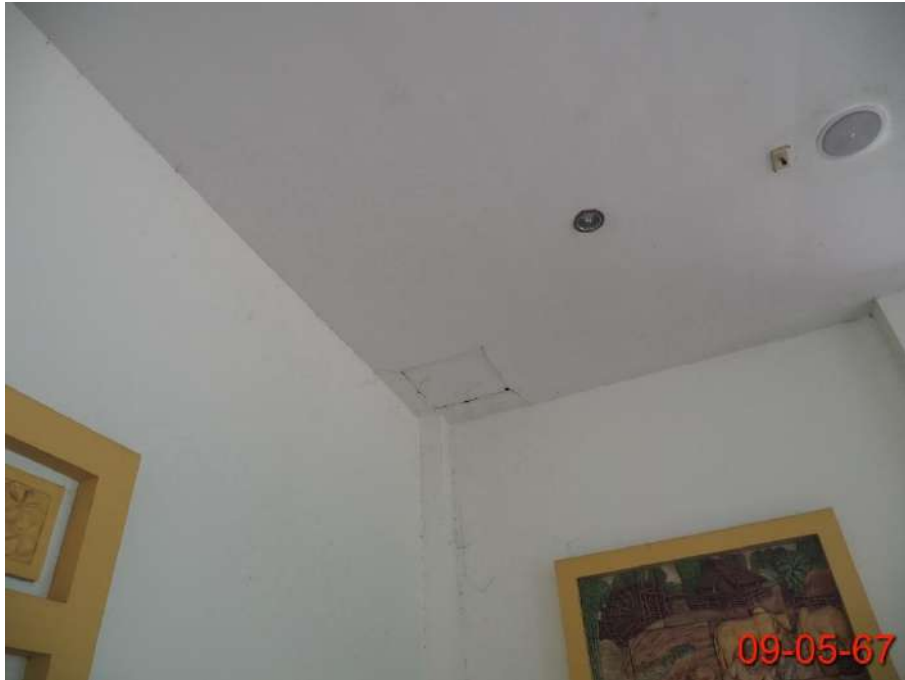
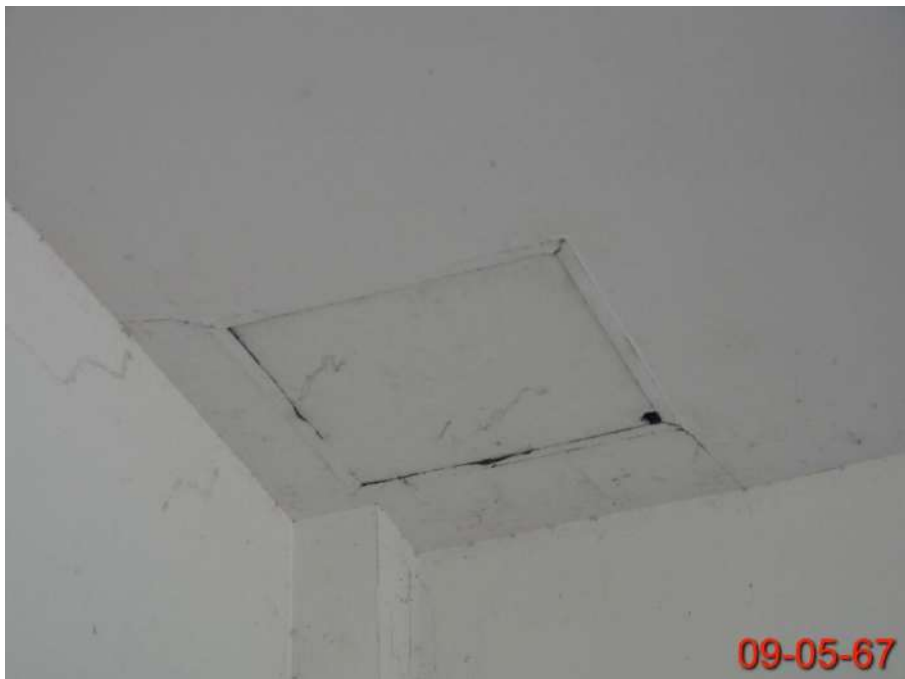
รูปที่ 941-942
รอยแตกร้าวภายใน

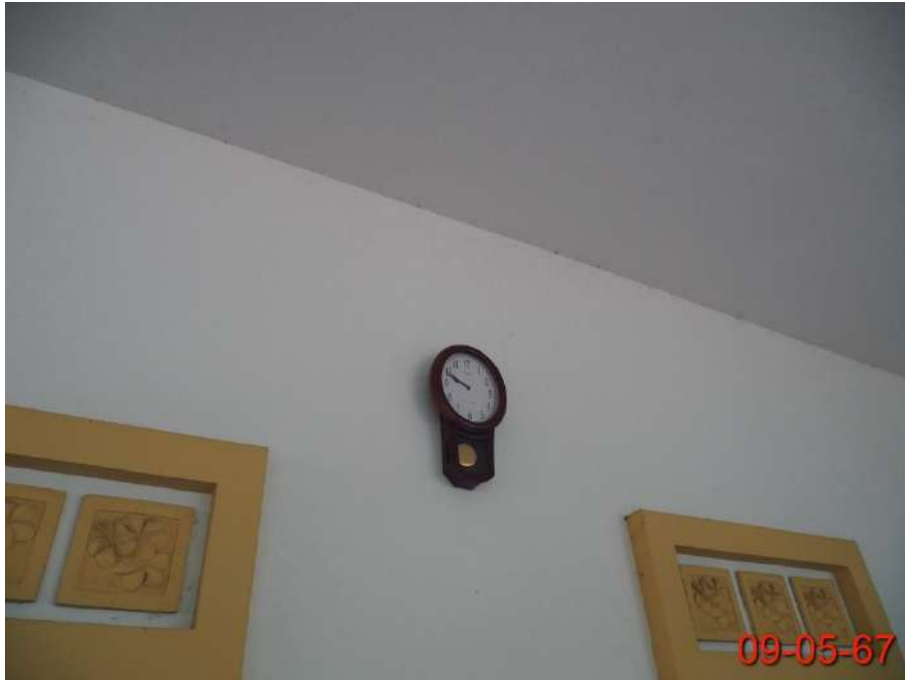
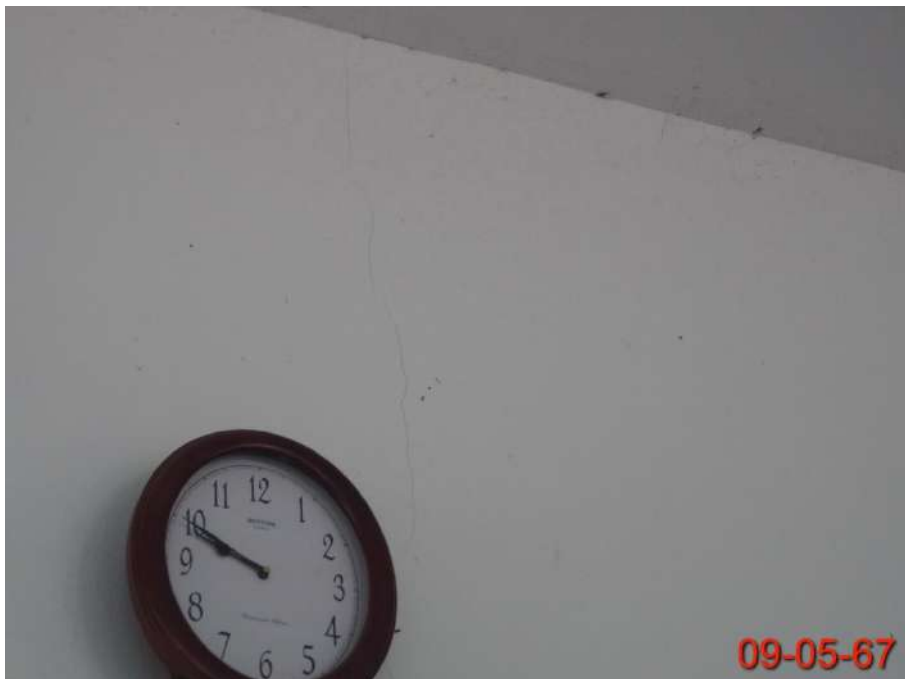
รูปที่ 943-944
รอยแตกร้าวภายใน

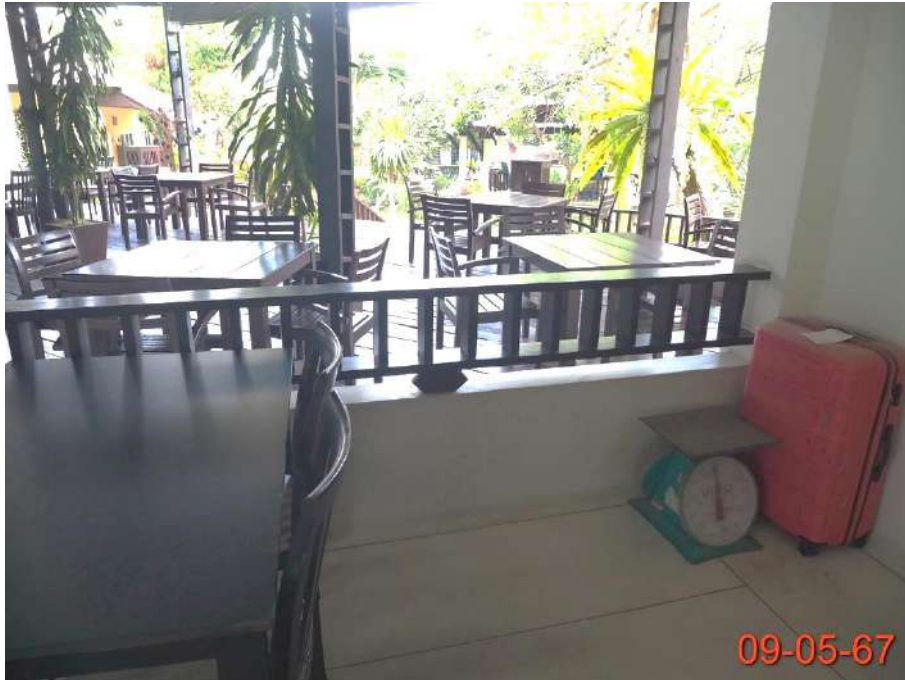
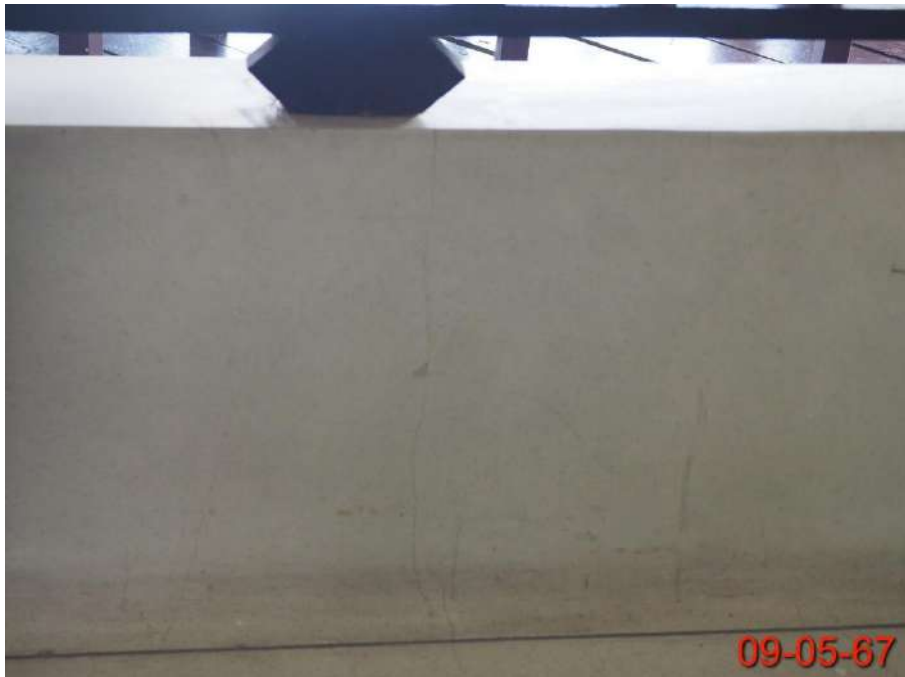
รูปที่ 945-946

รอยแตกร้าวภายใน

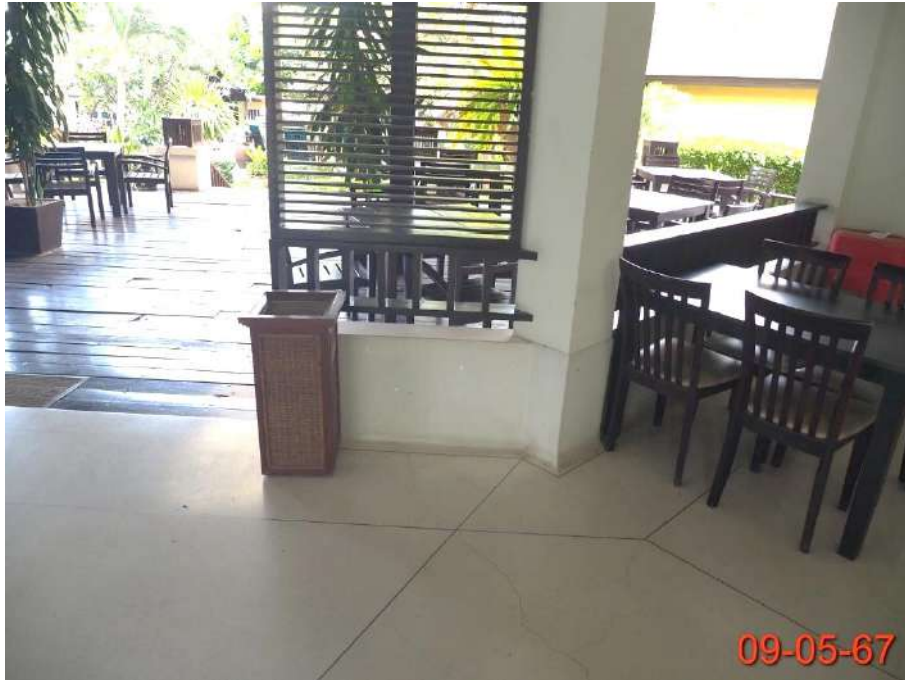
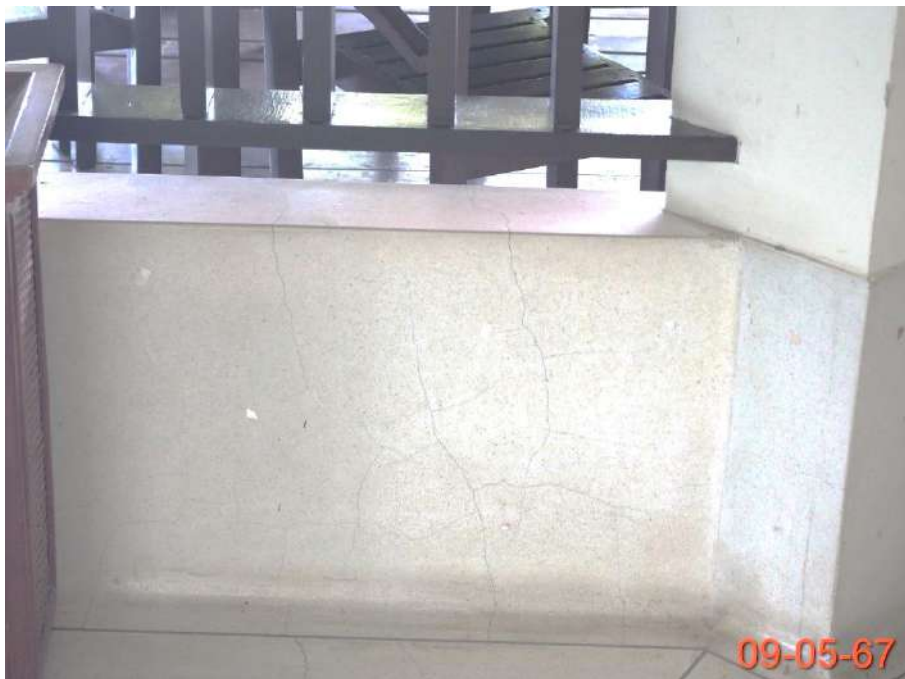
รูปที่ 947-948
รอยแตกร้าวภายใน

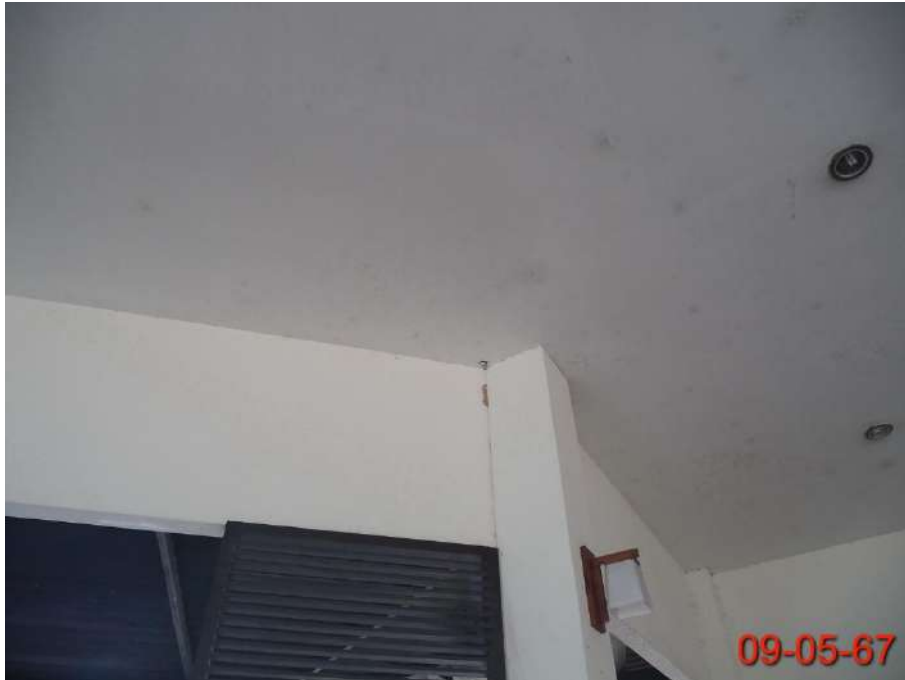
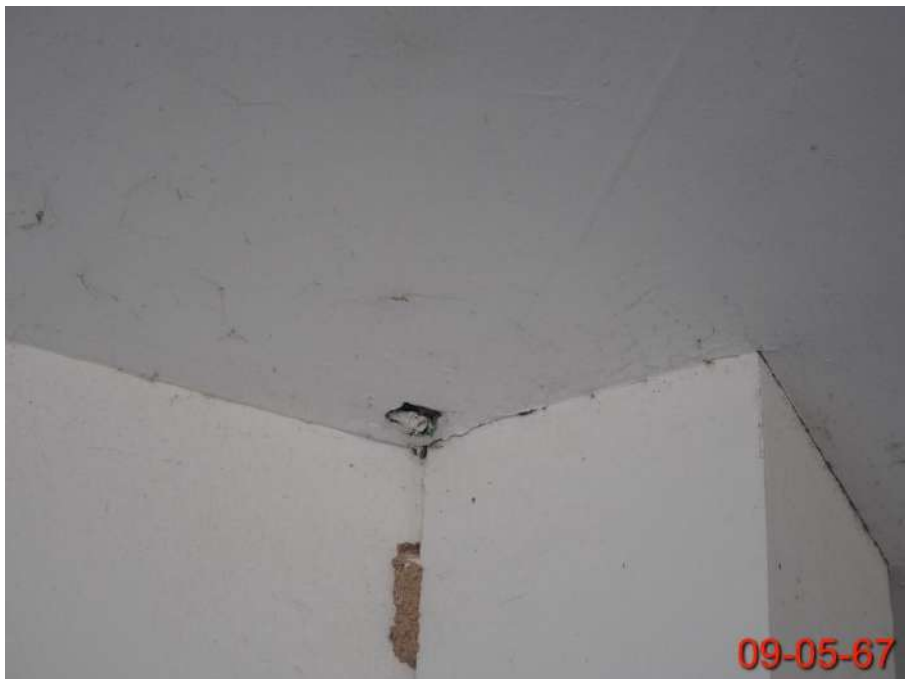
รูปที่ 949-950
รอยแตกร้าวภายใน

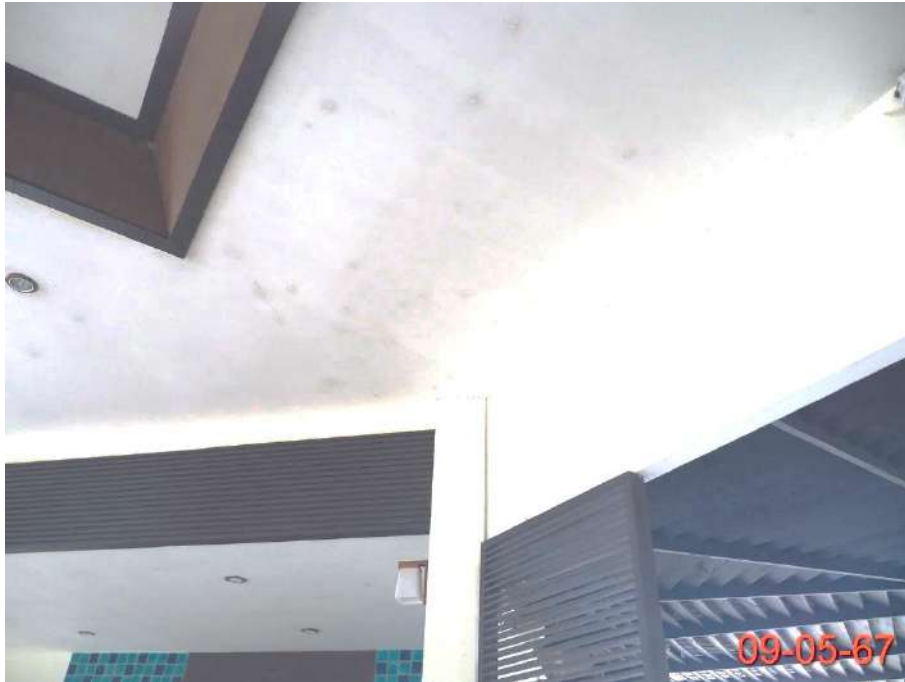
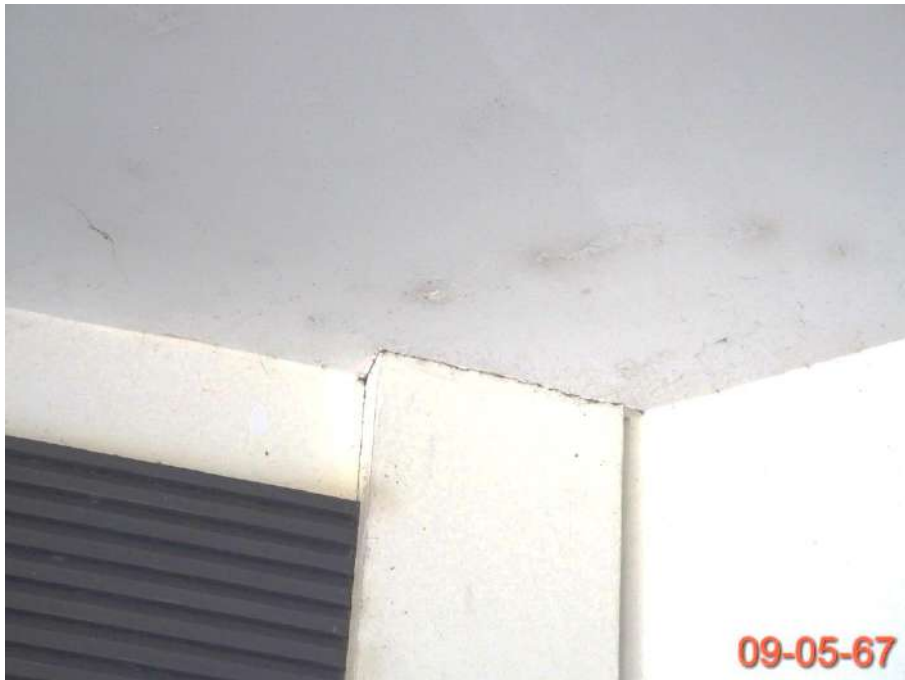
รูปที่ 951-952
รอยแตกร้าวภายใน

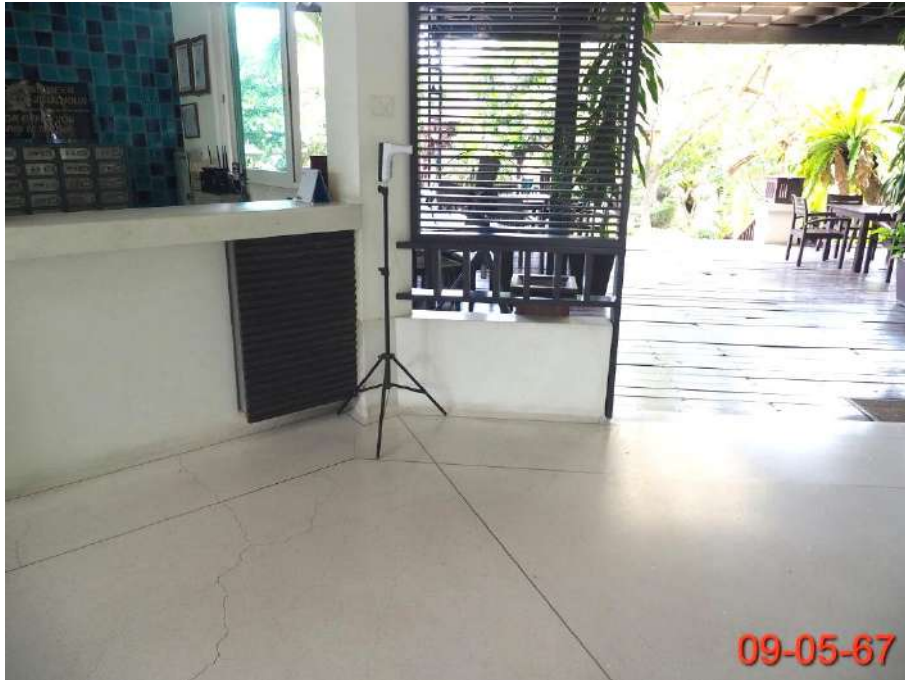
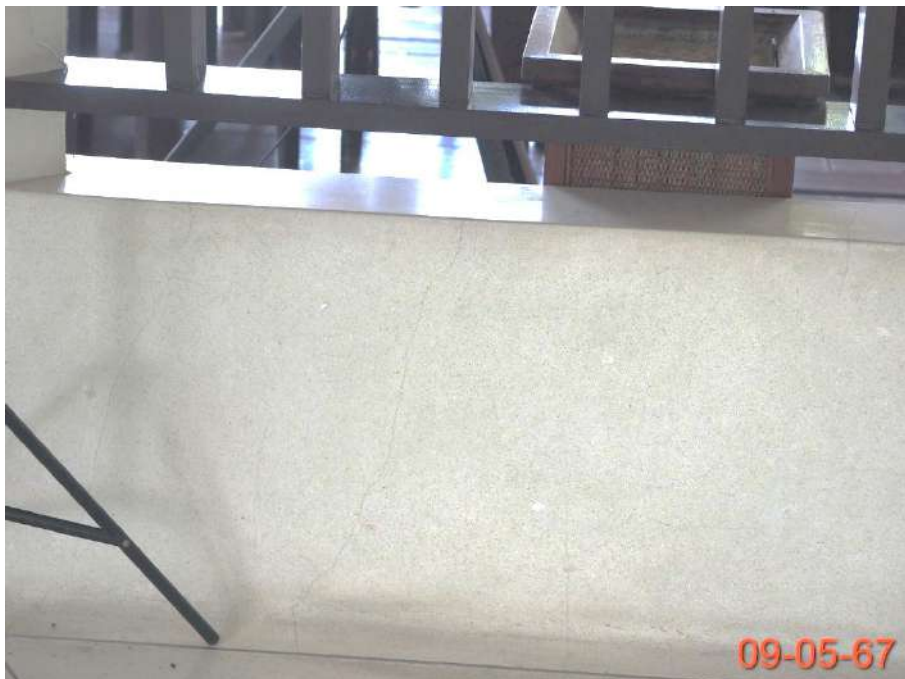
รูปที่ 953-954

รอยแตกร้าวภายใน

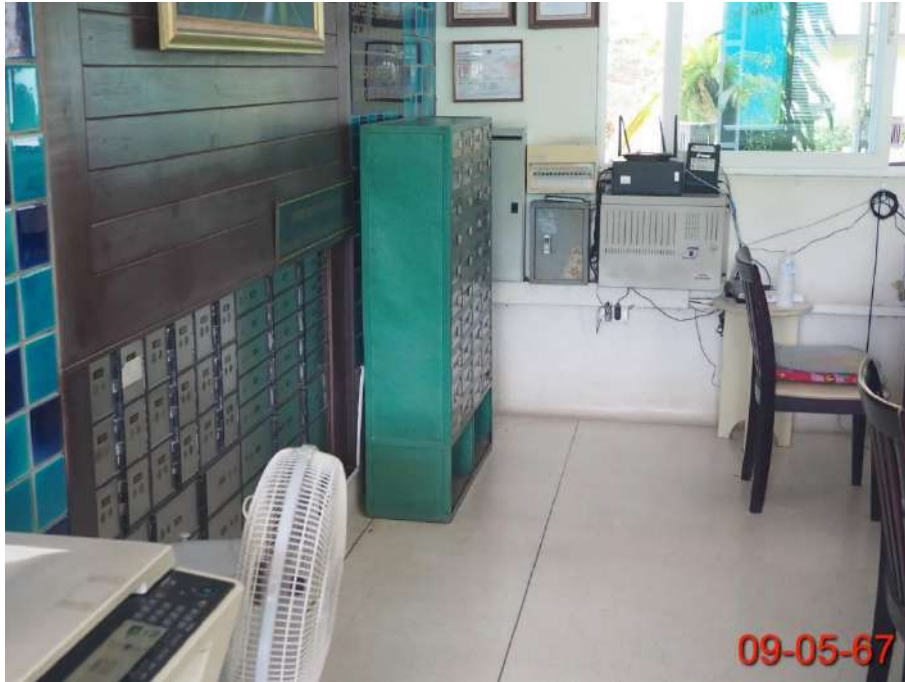
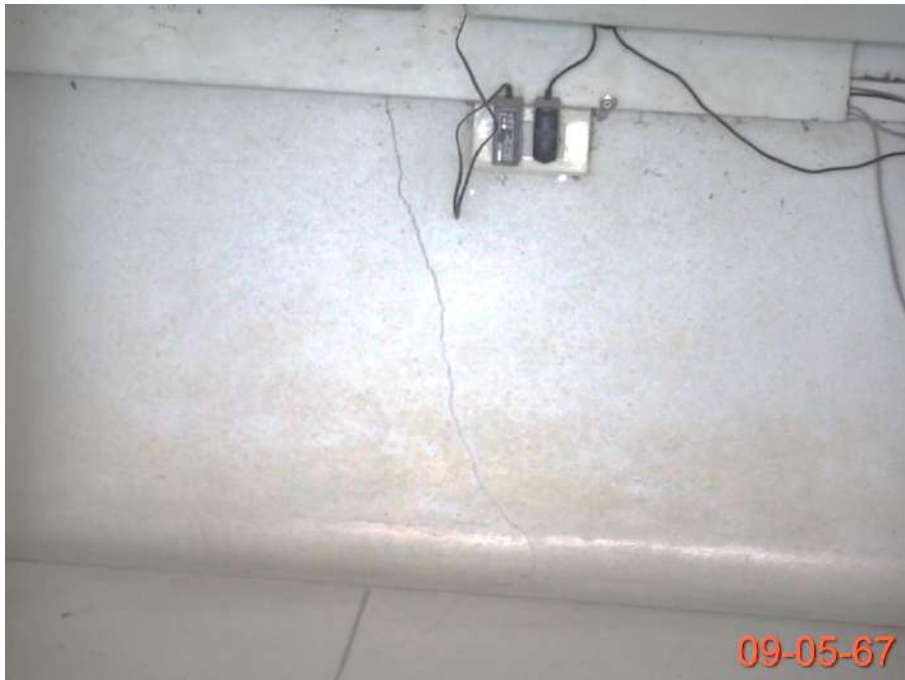
รูปที่ 955-956
รอยแตกร้าวภายใน

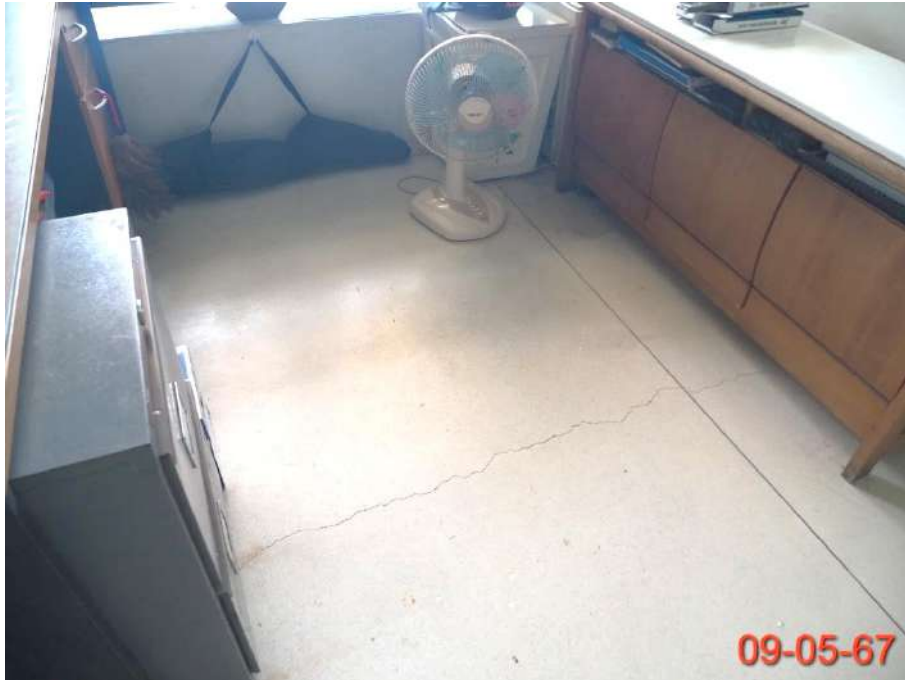
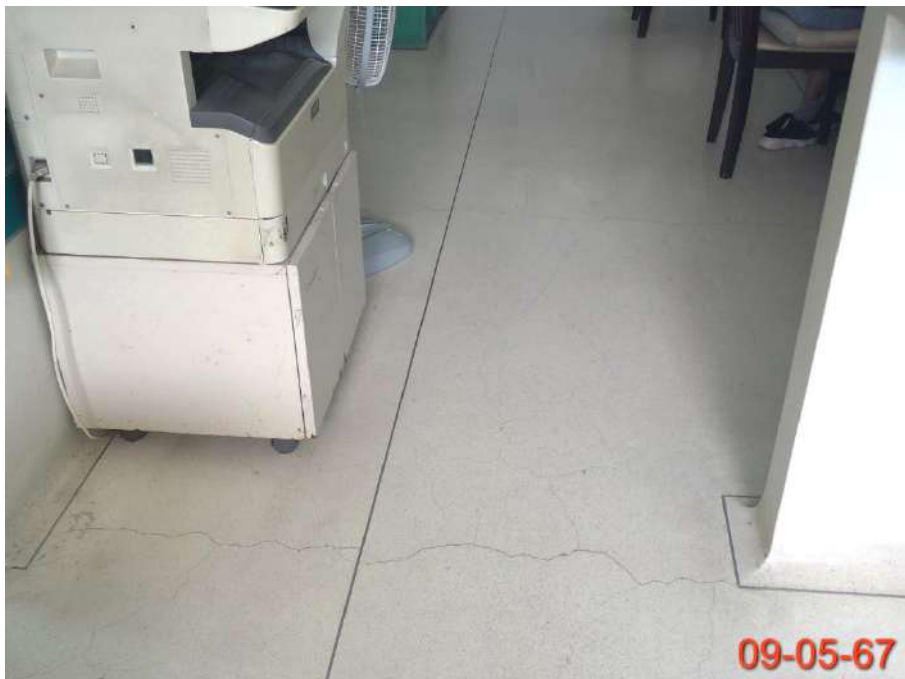
รูปที่ 957-958
รอยแตกร้าวภายใน

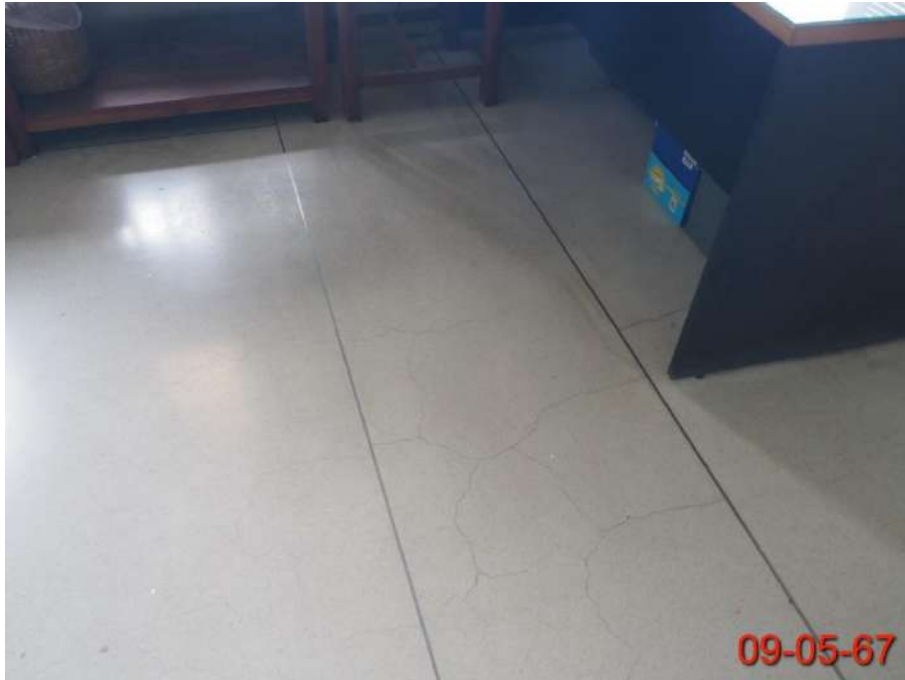
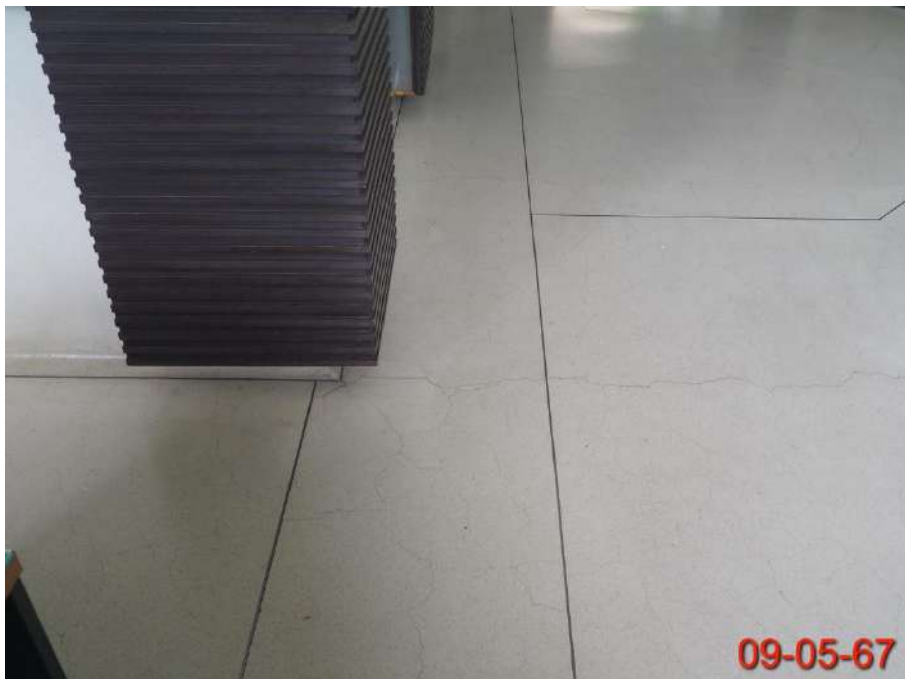
รูปที่ 959-960
รอยแตกร้าวภายใน

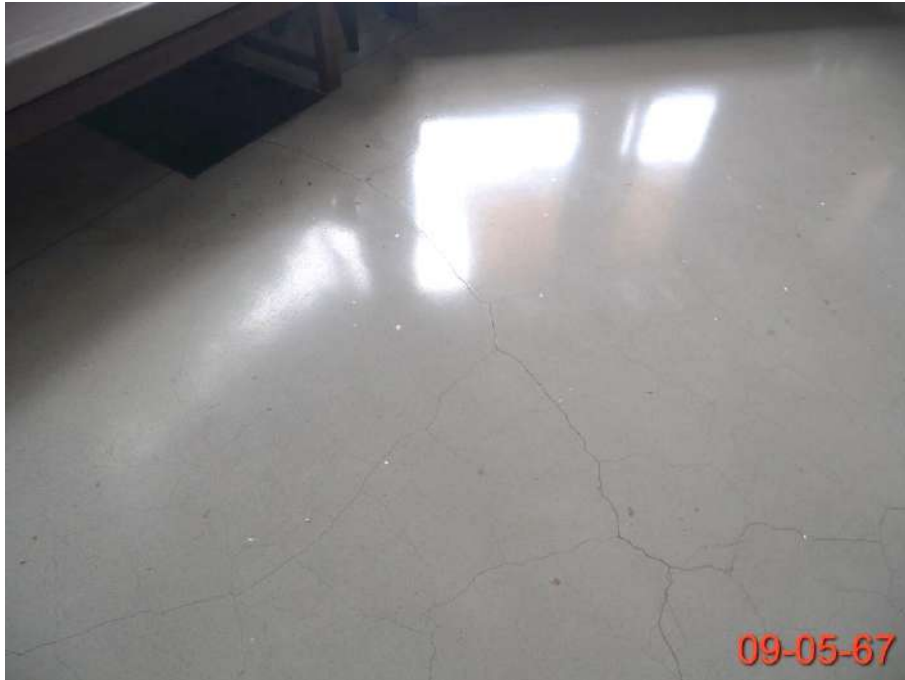
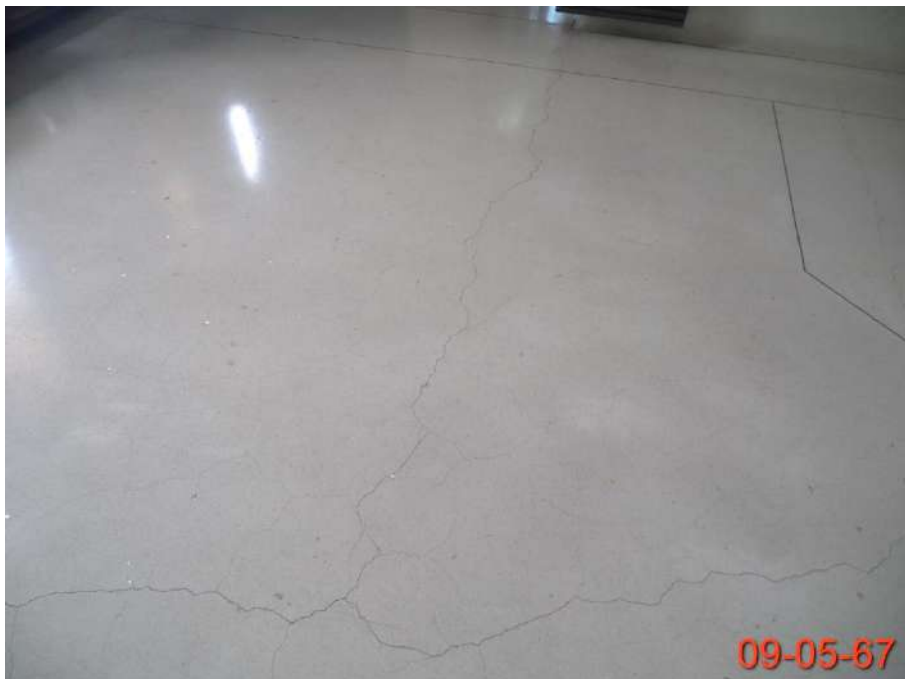
รูปที่ 961-962
รอยแตกร้าวภายใน

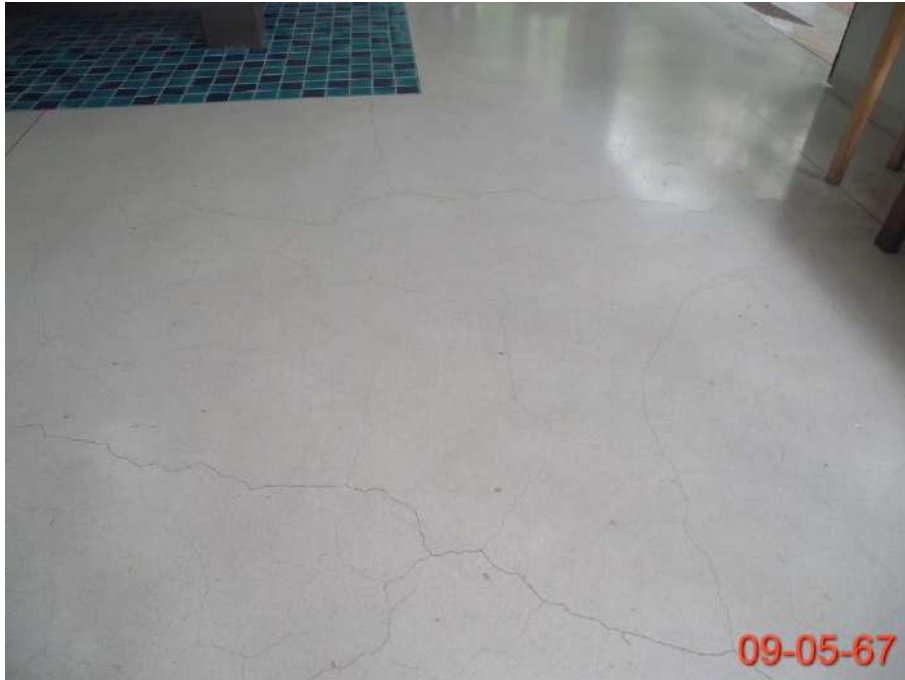
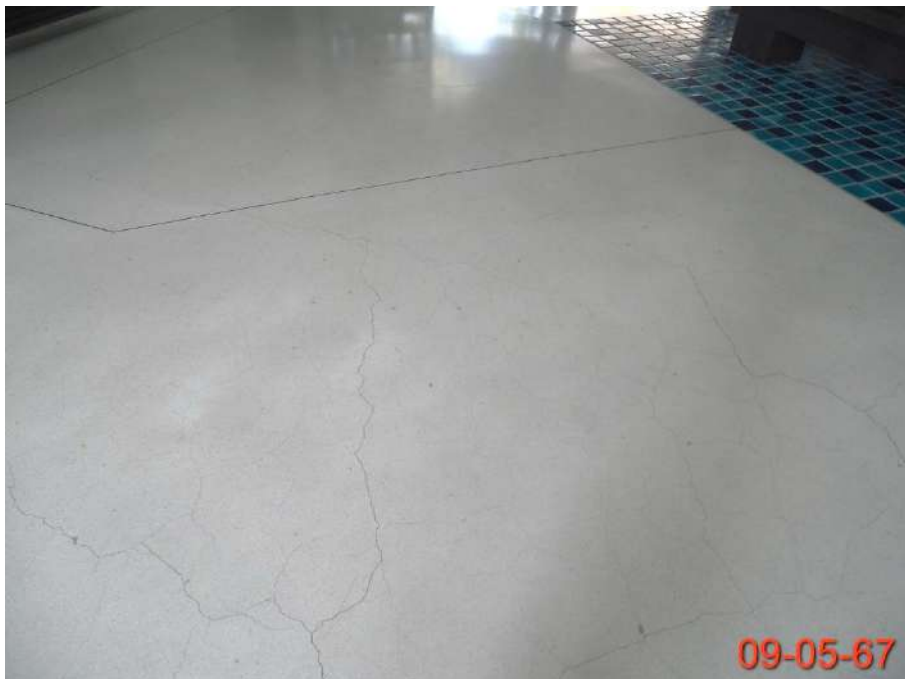
รูปที่ 963-964
รอยแตกร้าวภายใน
