Bell Survey Ltd.

บริษัท ซีฟโก้ จำกัด (มหาชน)

2K24/N-0293/STS/ns

GRANDE CENTRE POINT ATLAS PATTAYA

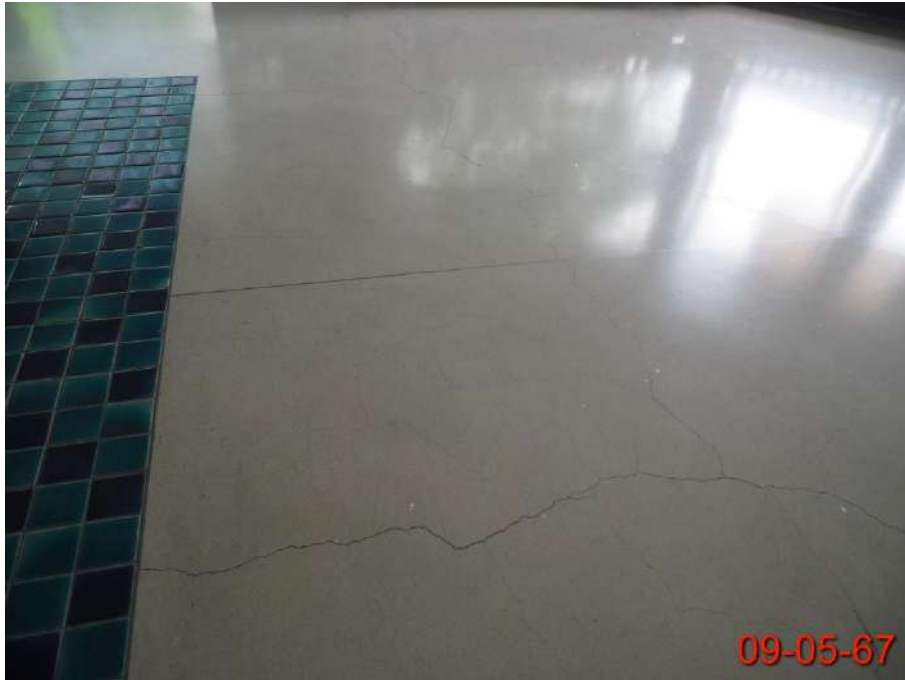
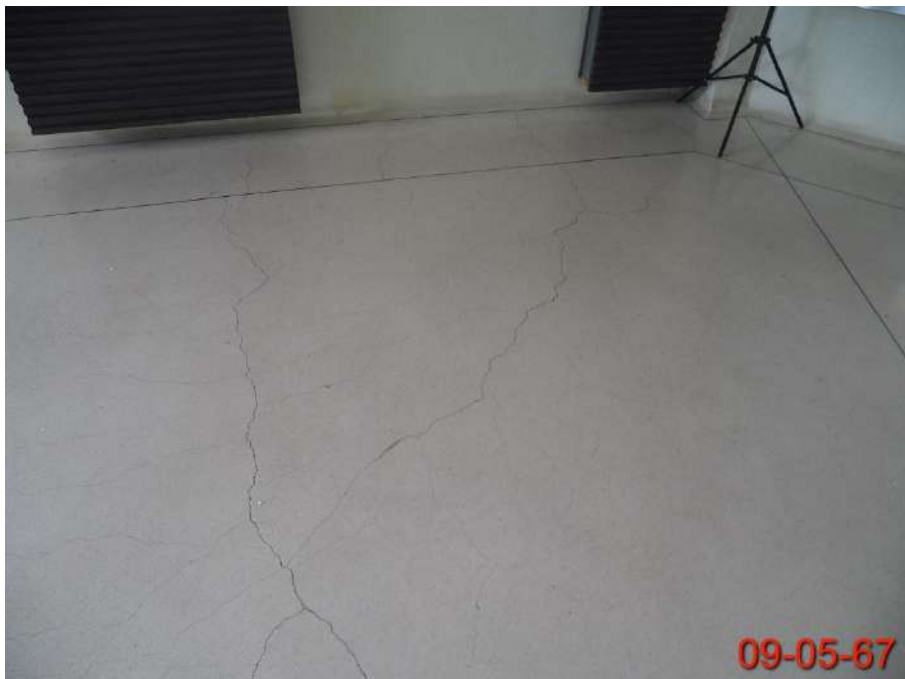
รูปที่ 965-966
รอยแตกร้าวภายใน

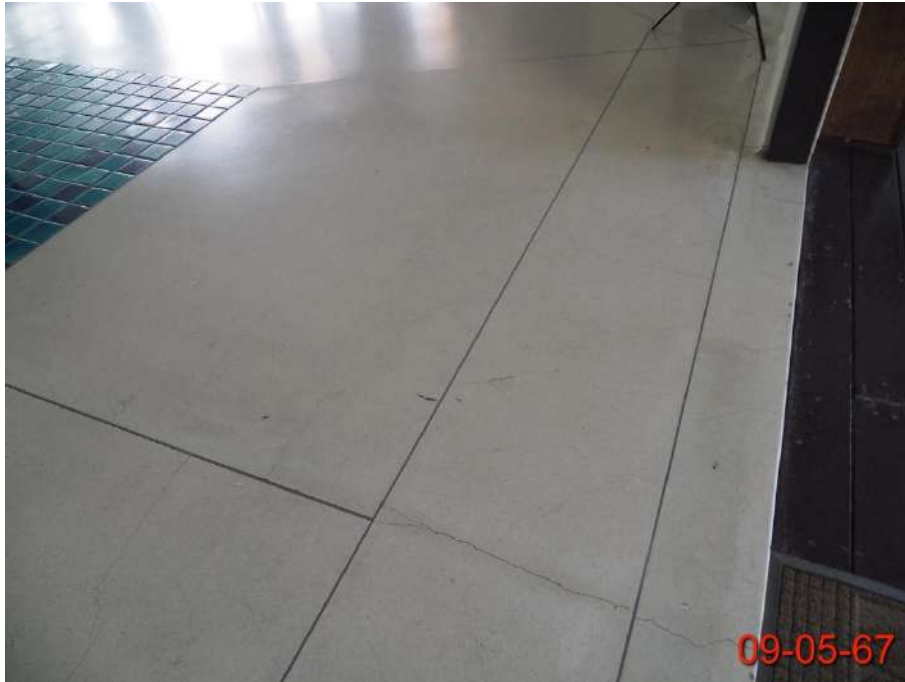
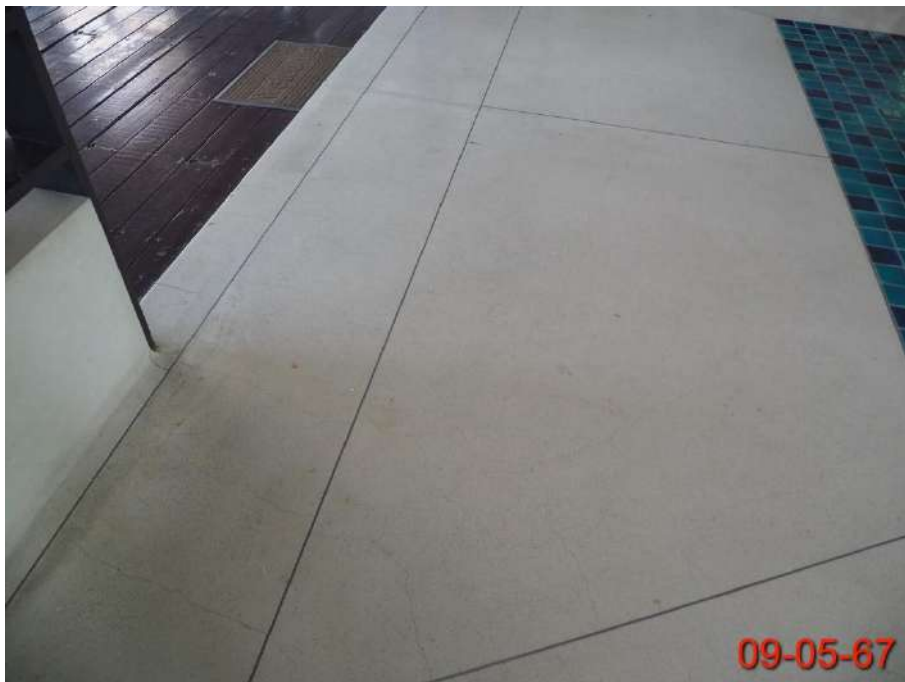
รูปที่ 967-968
รอยแตกร้าวภายใน

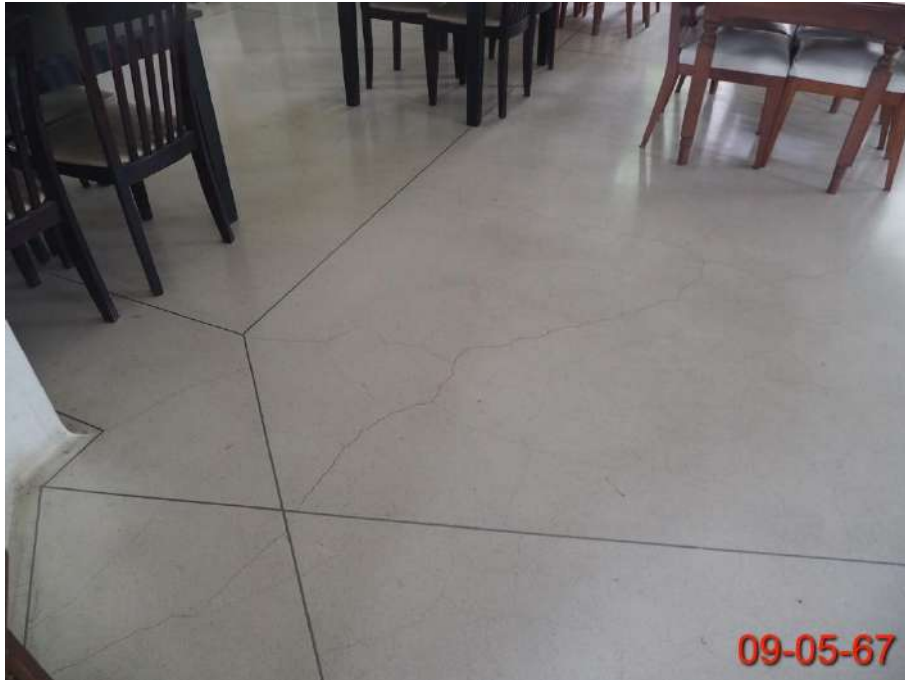
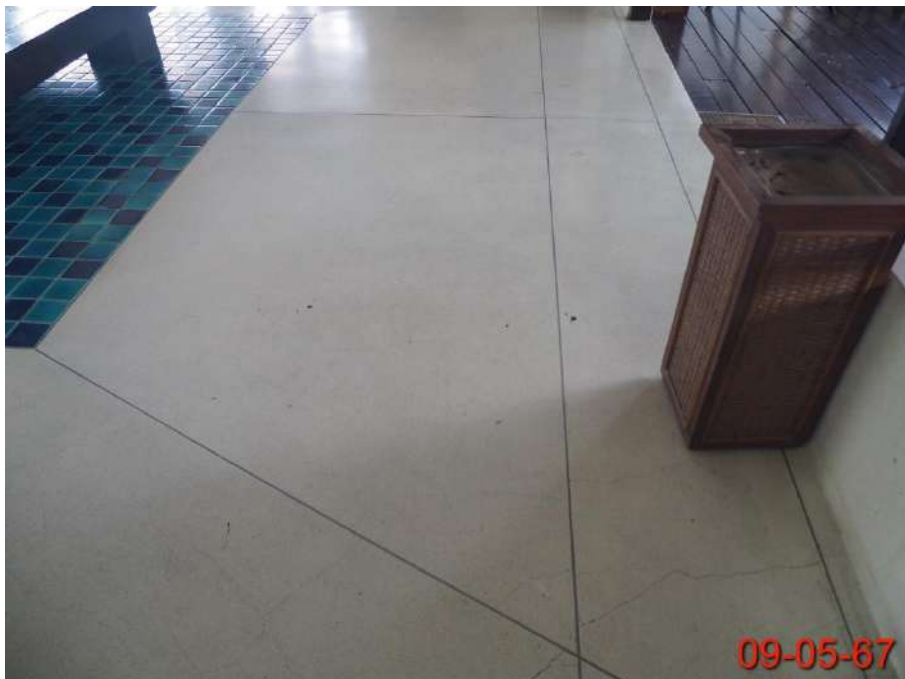
รูปที่ 969-970
รอยแตกร้าวภายใน

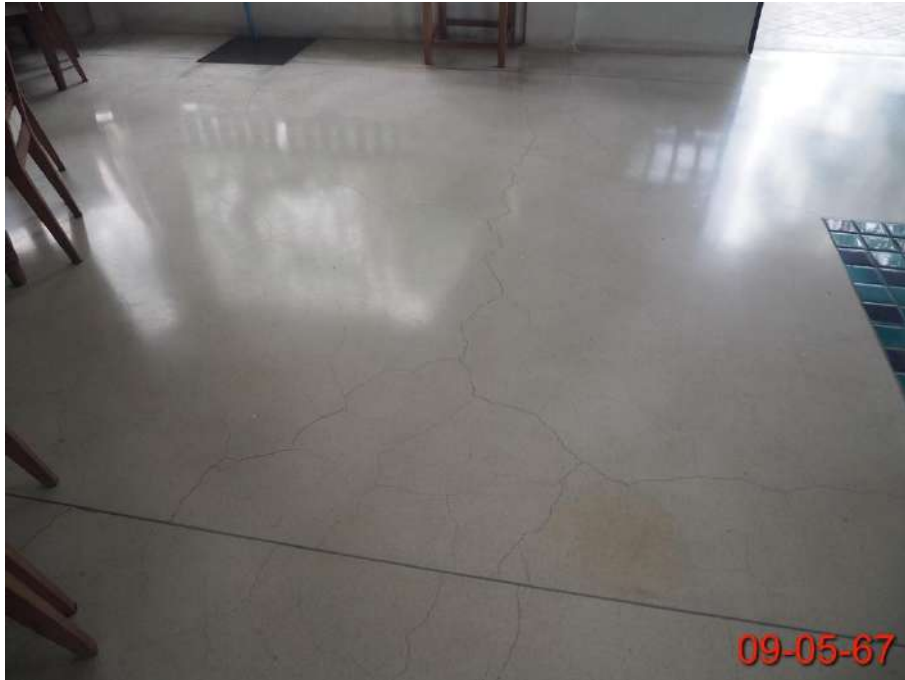
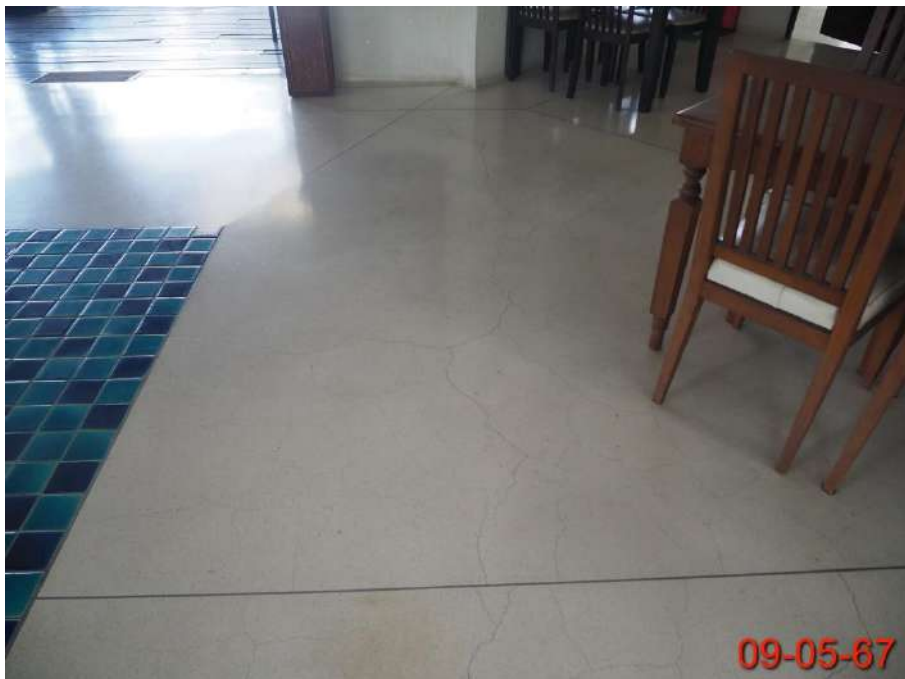
รูปที่ 971-972
รอยแตกร้าวภายใน

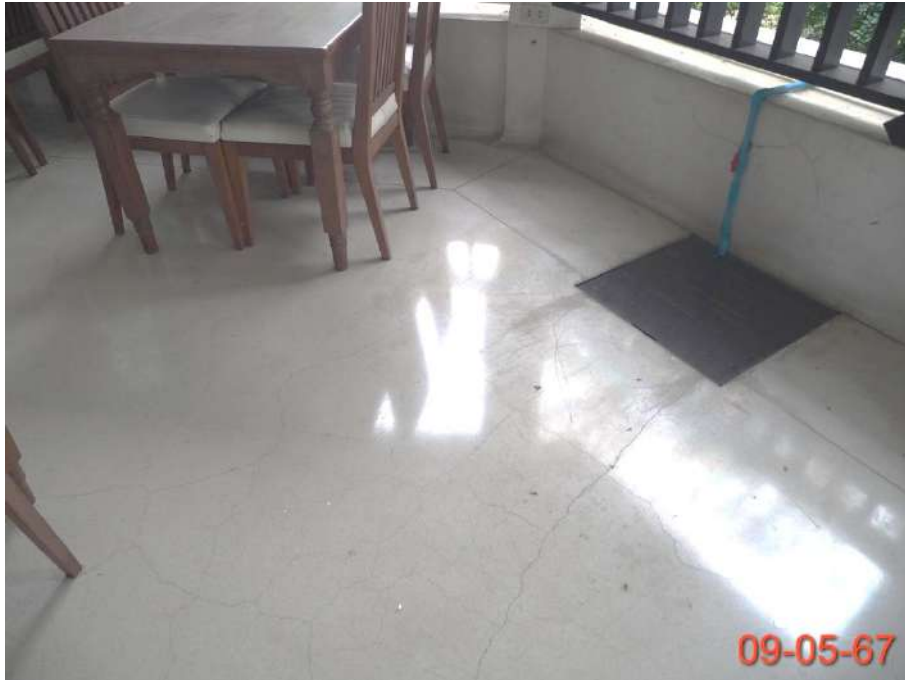
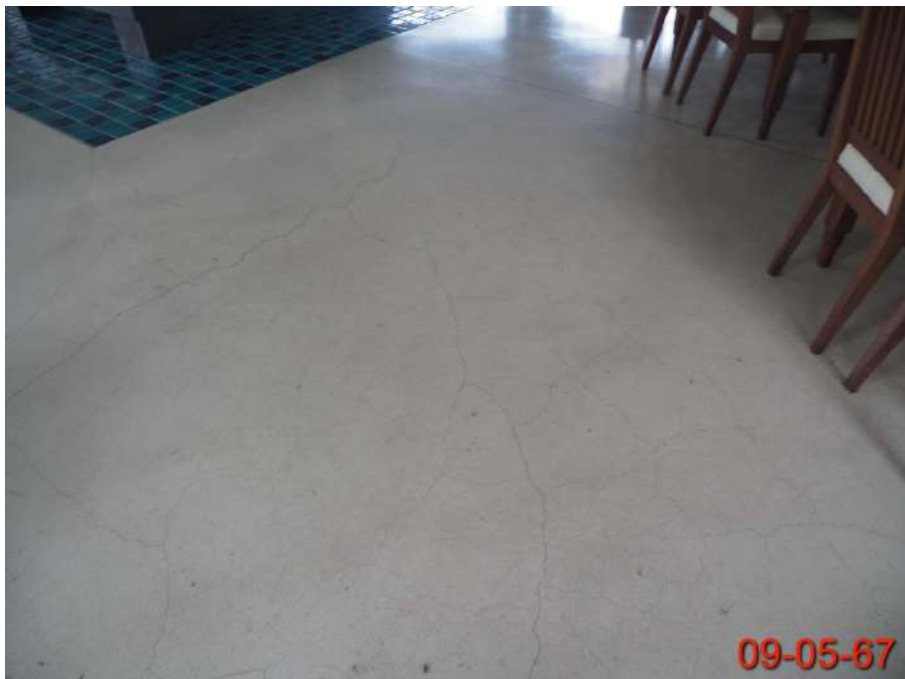
รูปที่ 973-974
รอยแตกร้าวภายใน

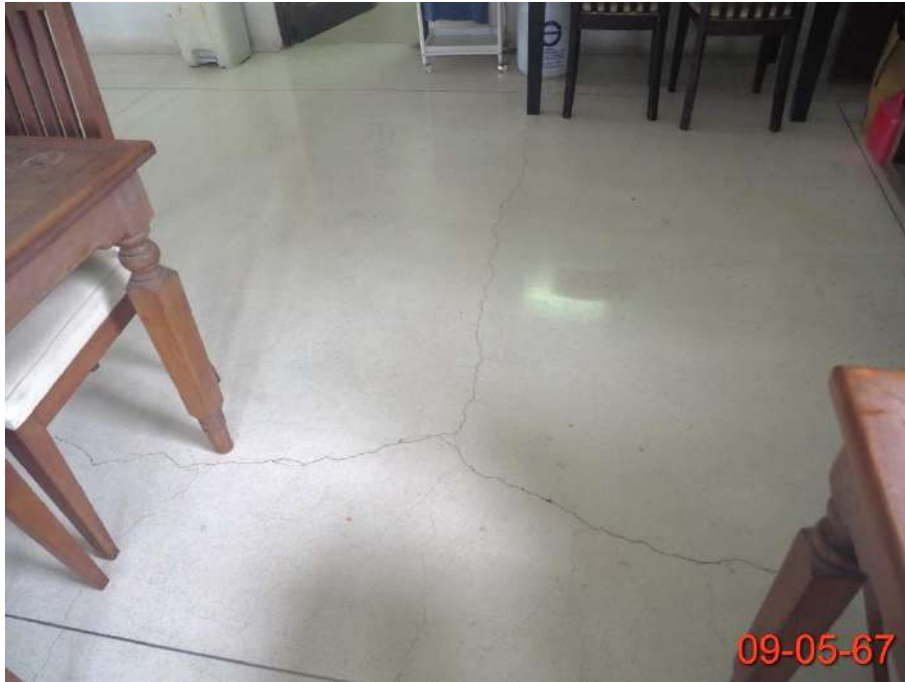
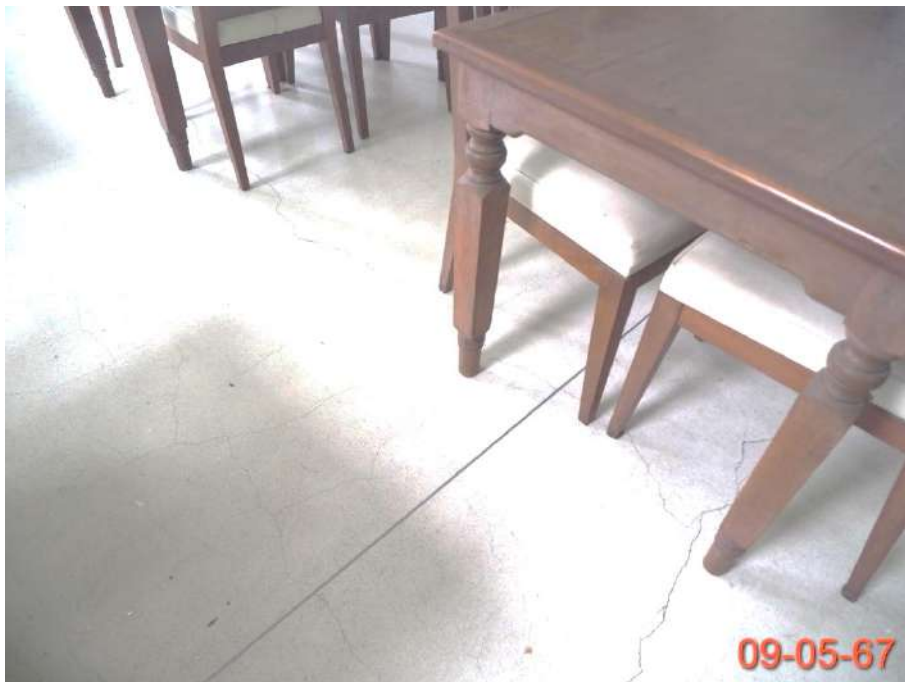
รูปที่ 975-976
รอยแตกร้าวภายใน

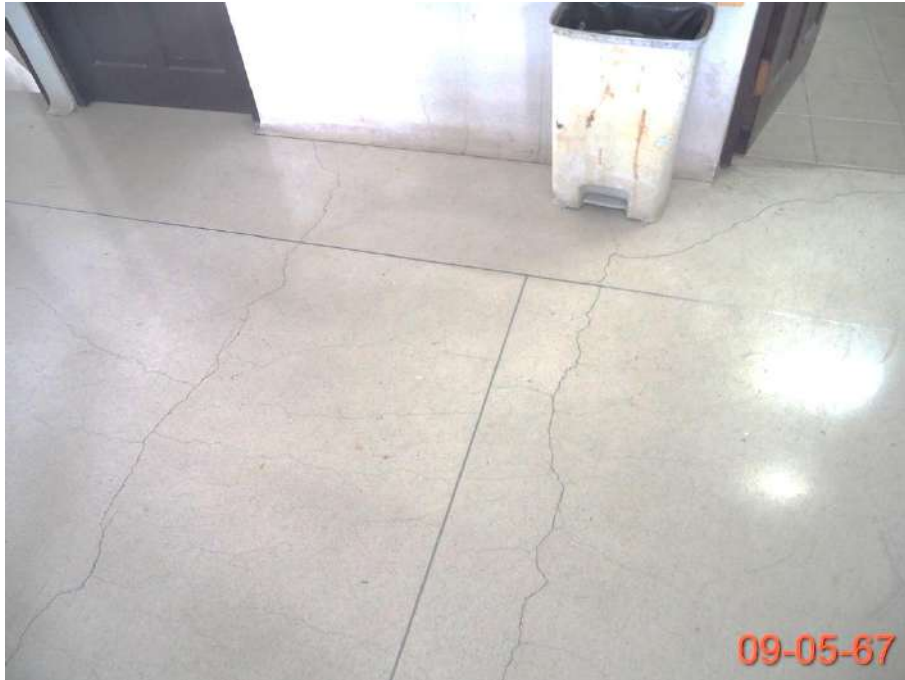
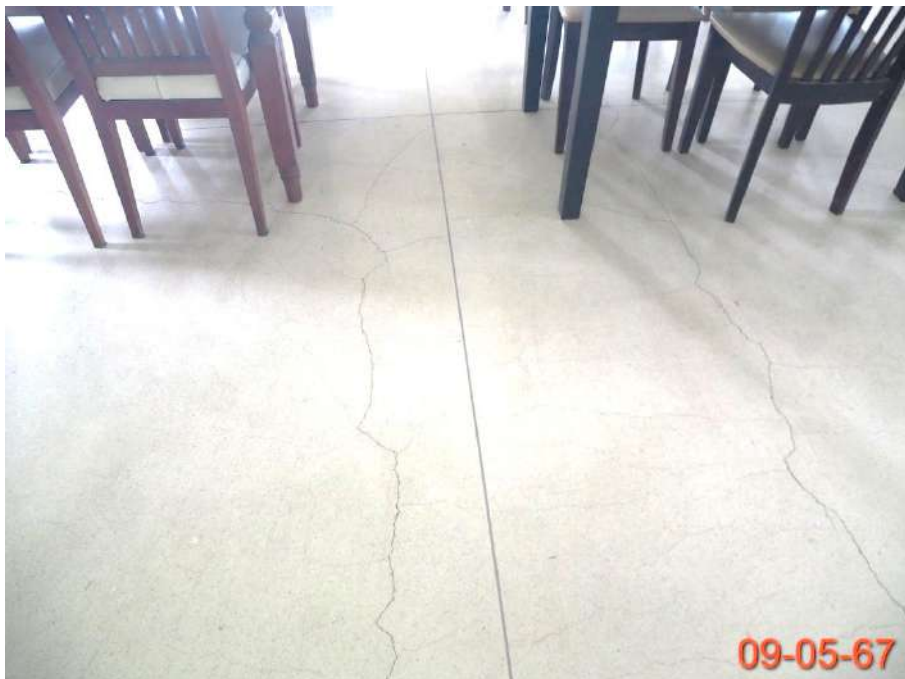
รูปที่ 977-978

รอยแตกร้าวภายใน

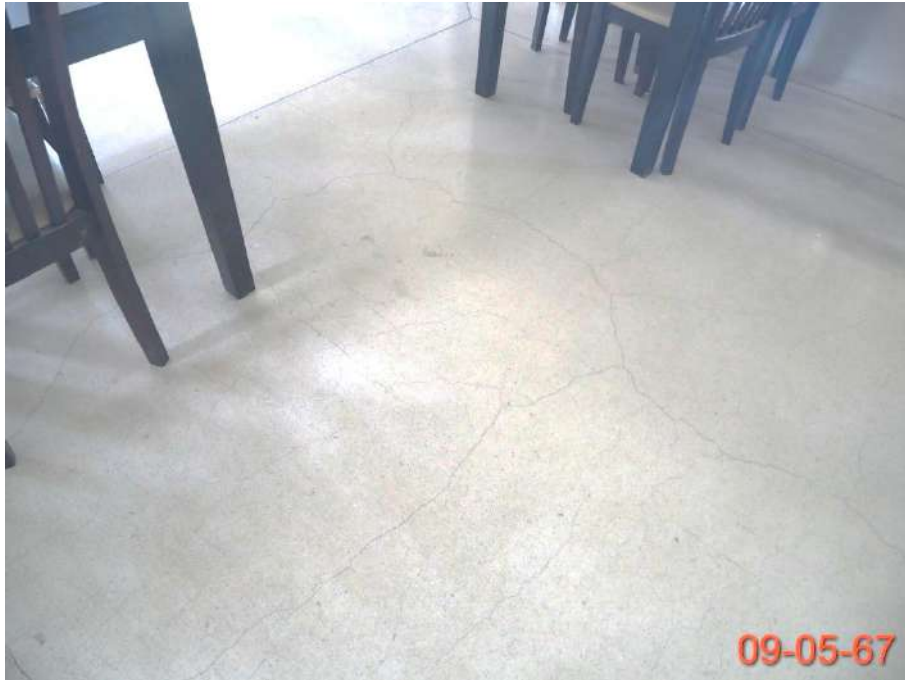
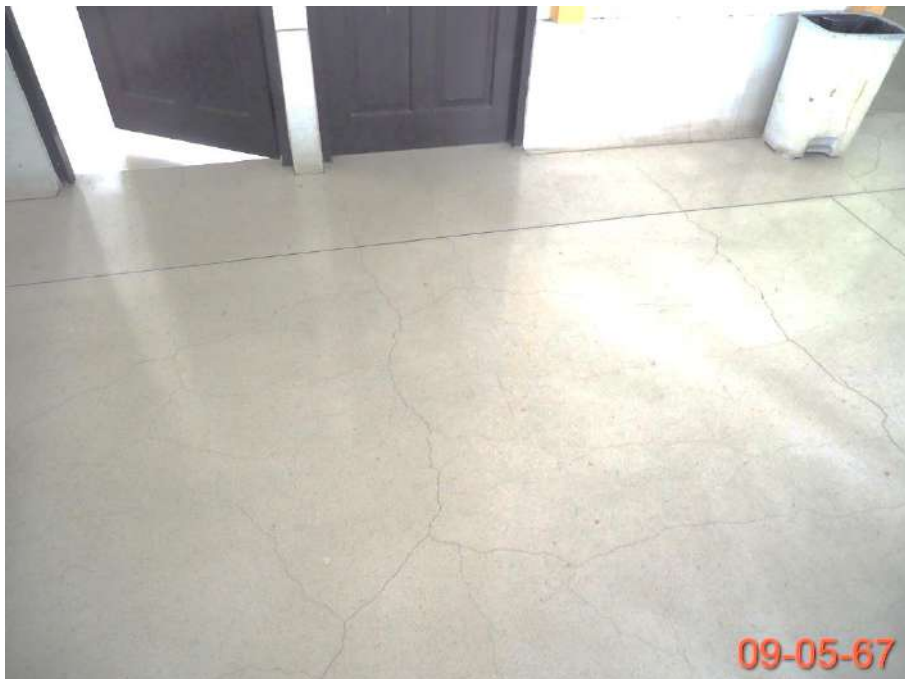
รูปที่ 979-980
รอยแตกร้าวภายใน

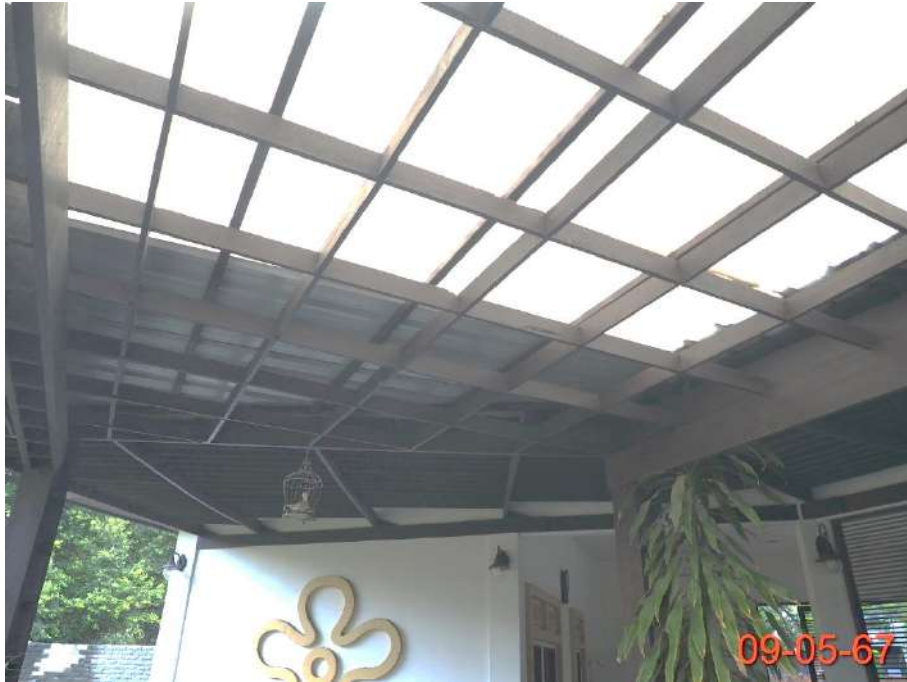
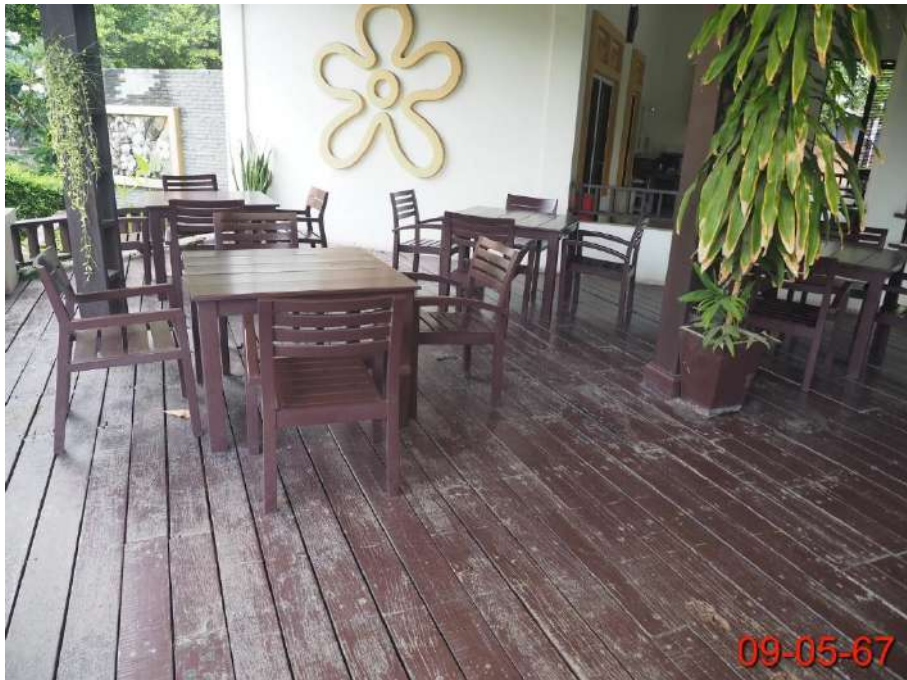
รูปที่ 981-982

สภาพระเบียงด้านหลัง

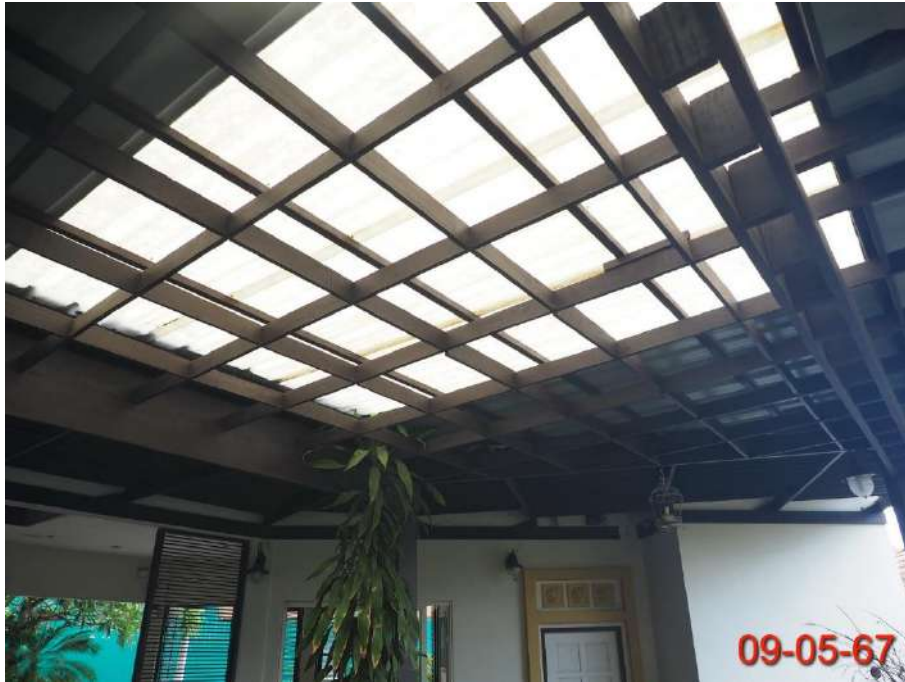
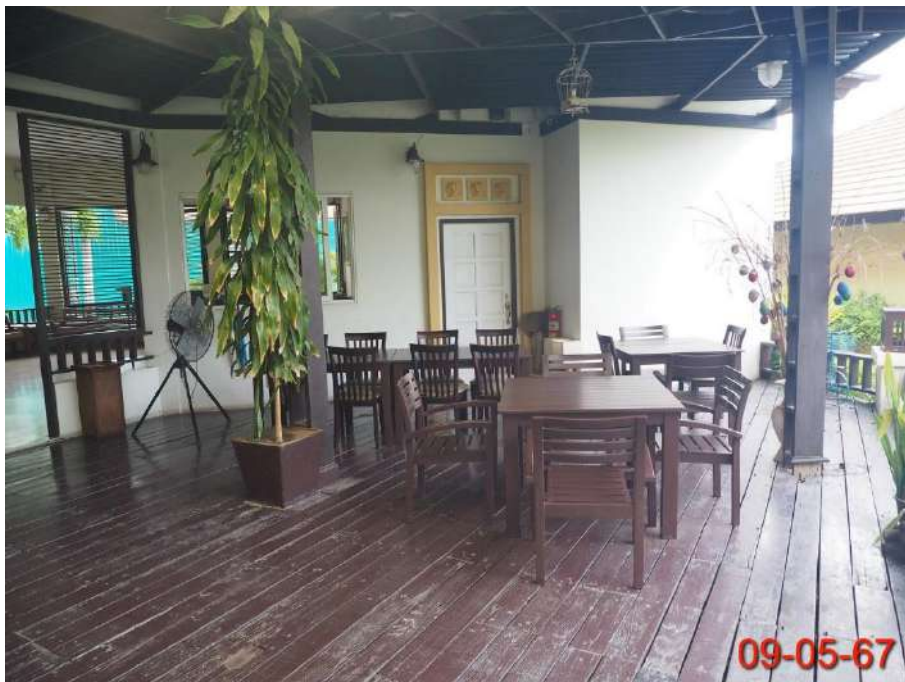
รูปที่ 983-984

สภาพระเบียงด้านหลัง

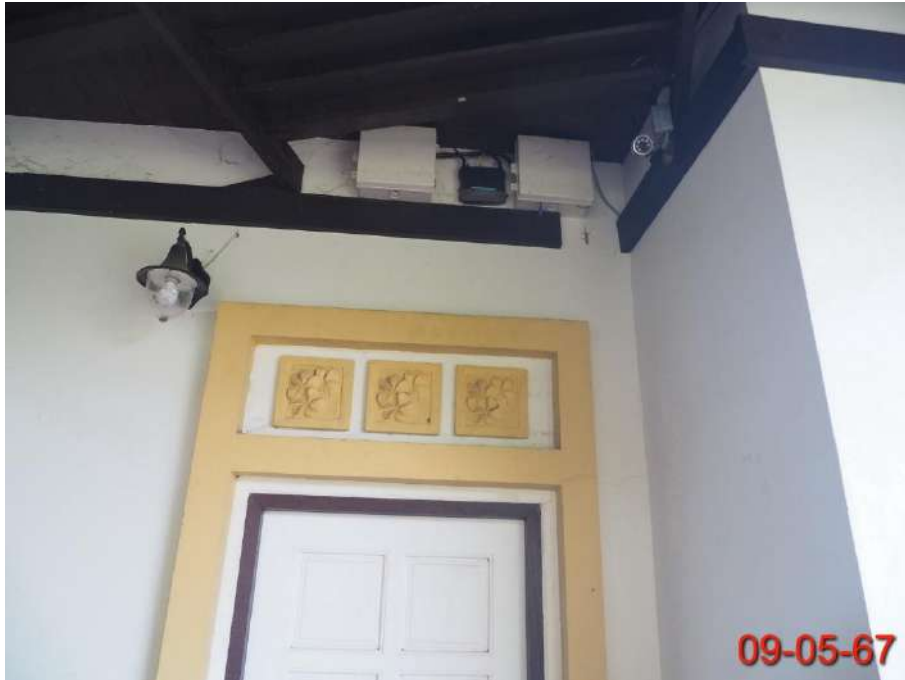
รูปที่ 985-986

สภาพระเบียงด้านหลัง

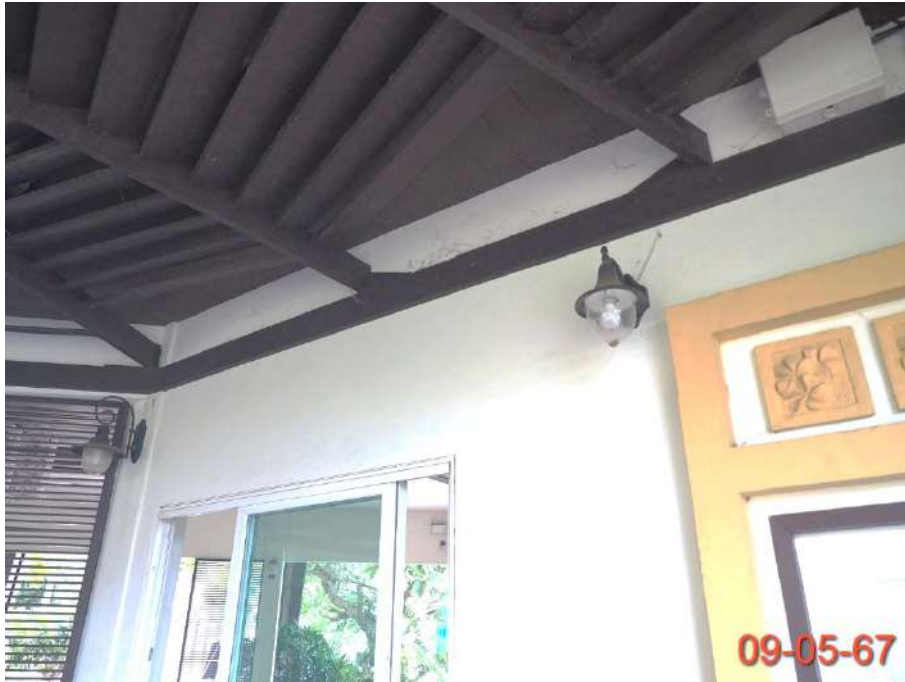
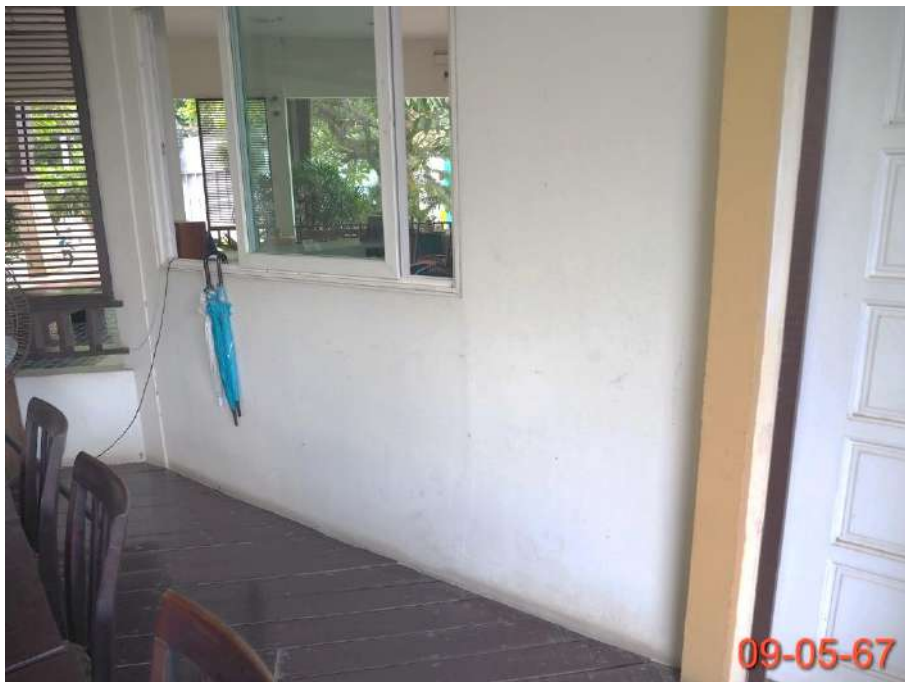
รูปที่ 987-988

สภาพระเบียงด้านหลัง

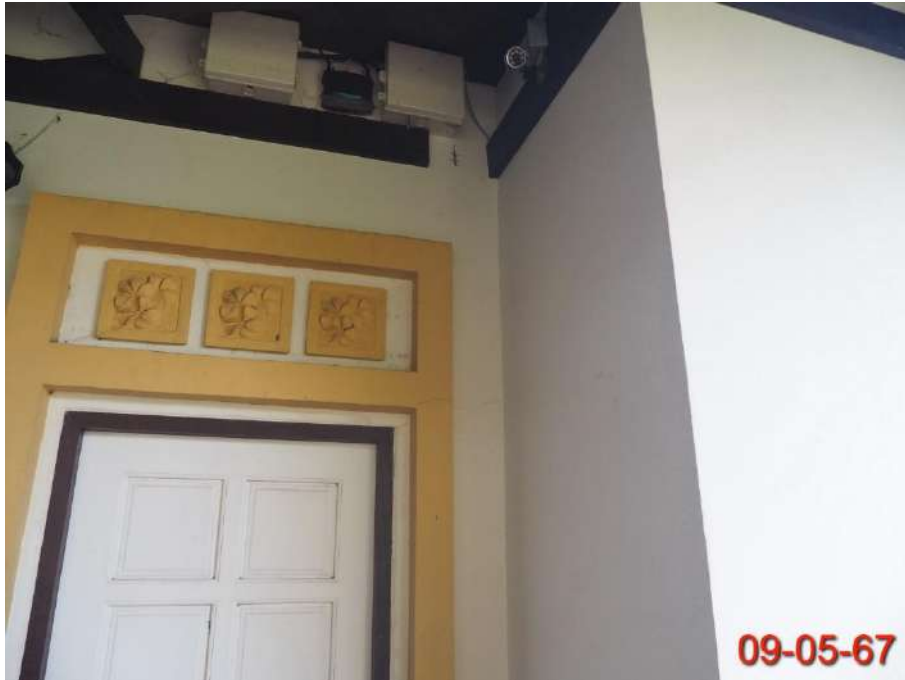
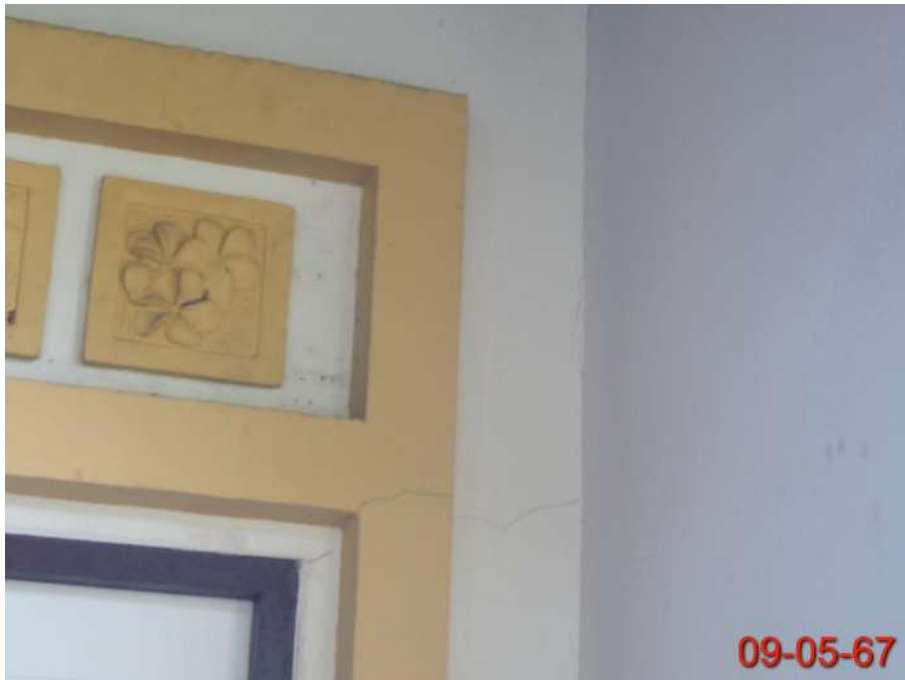
รูปที่ 989-990

รอยแตกร้าวบริเวณระเบียงด้านหลัง

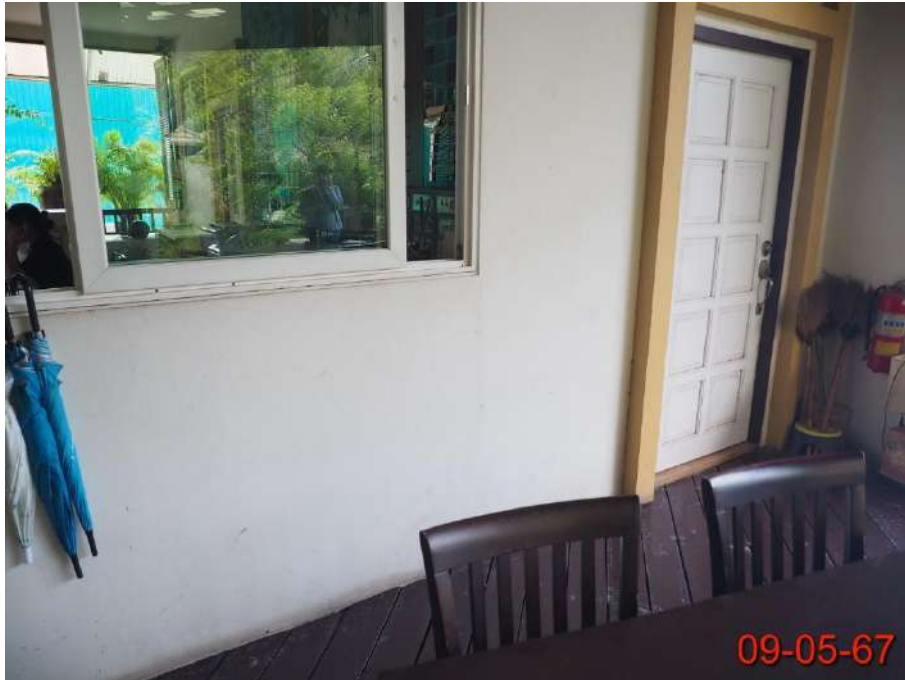
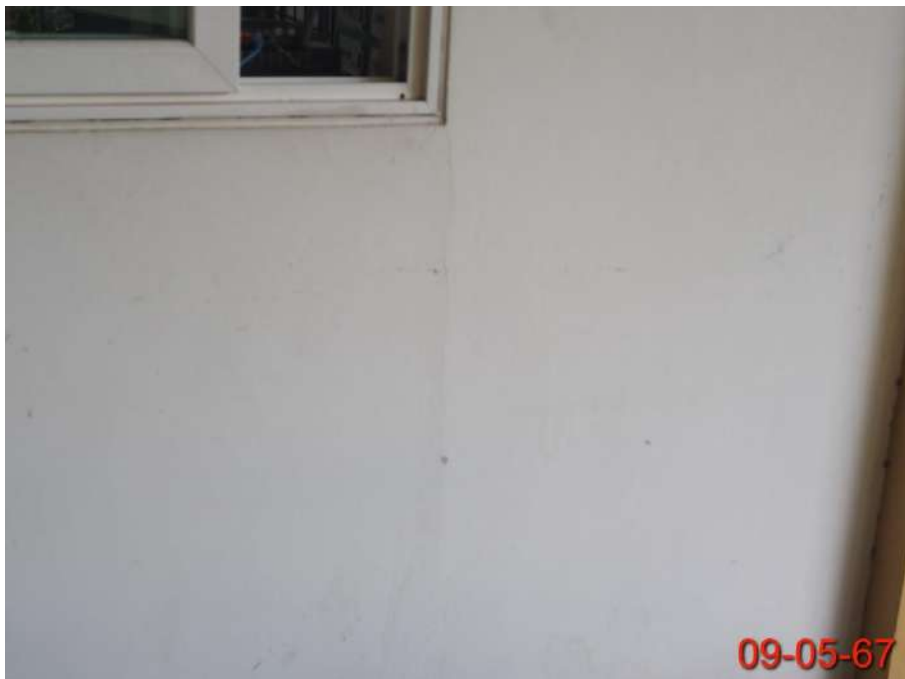
รูปที่ 991-992

รอยแตกร้าวบริเวณระเบียงด้านหลัง

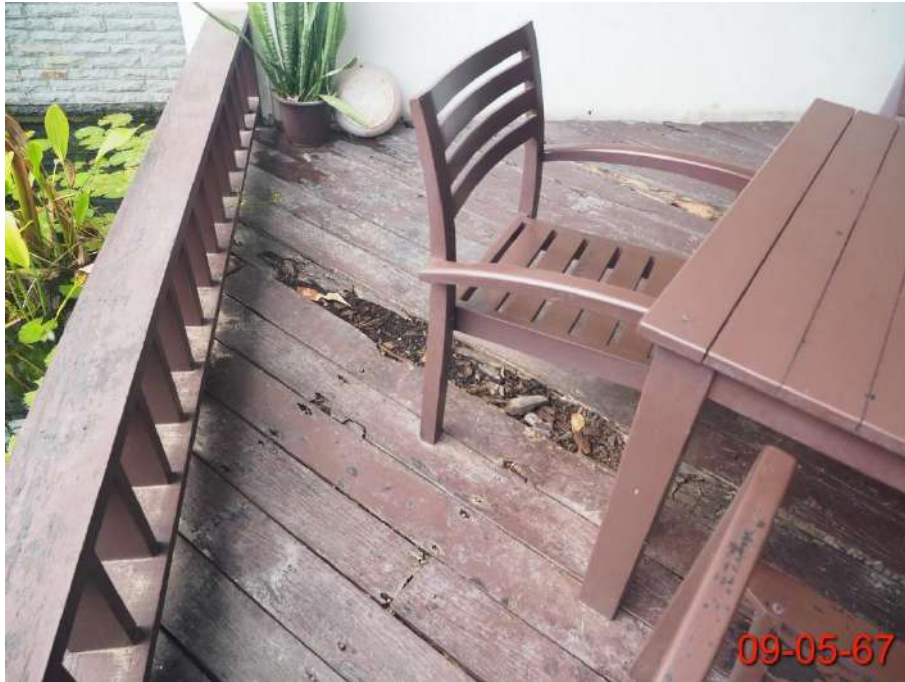
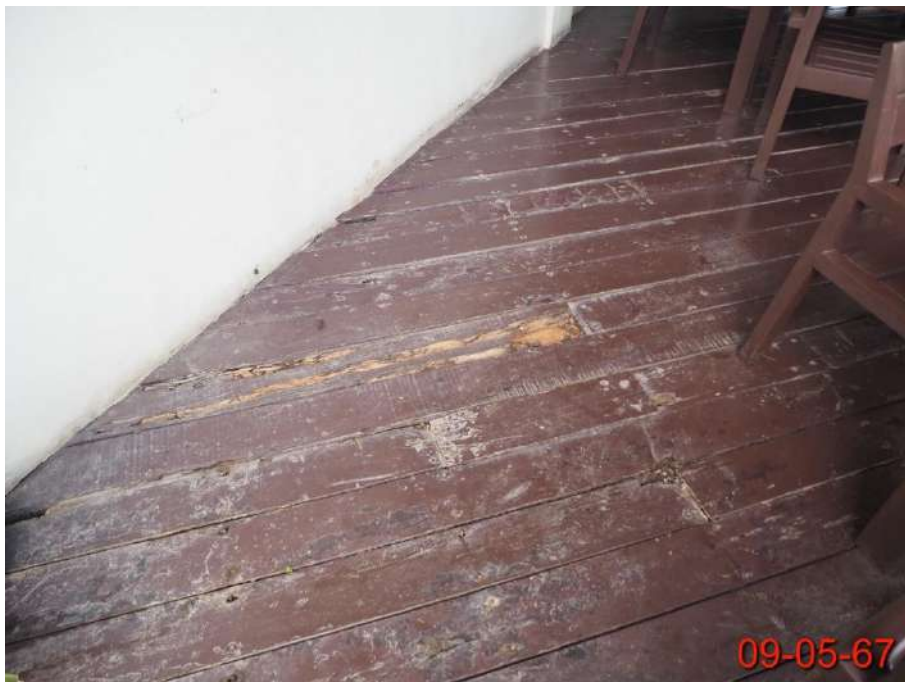
รูปที่ 993-994

ไม้พื้นผุ บริเวณระเบียงด้านหลัง

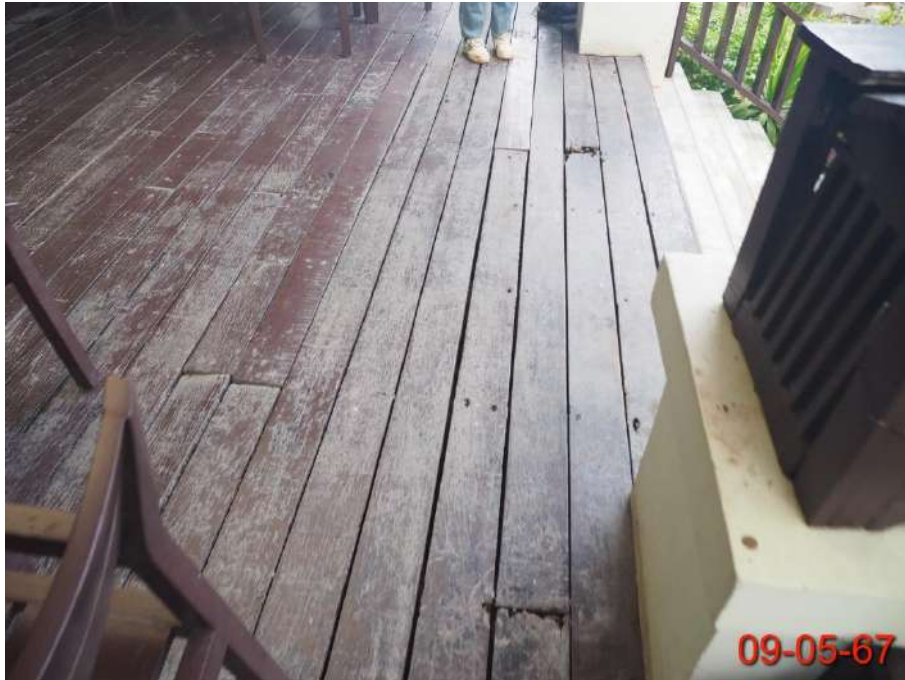
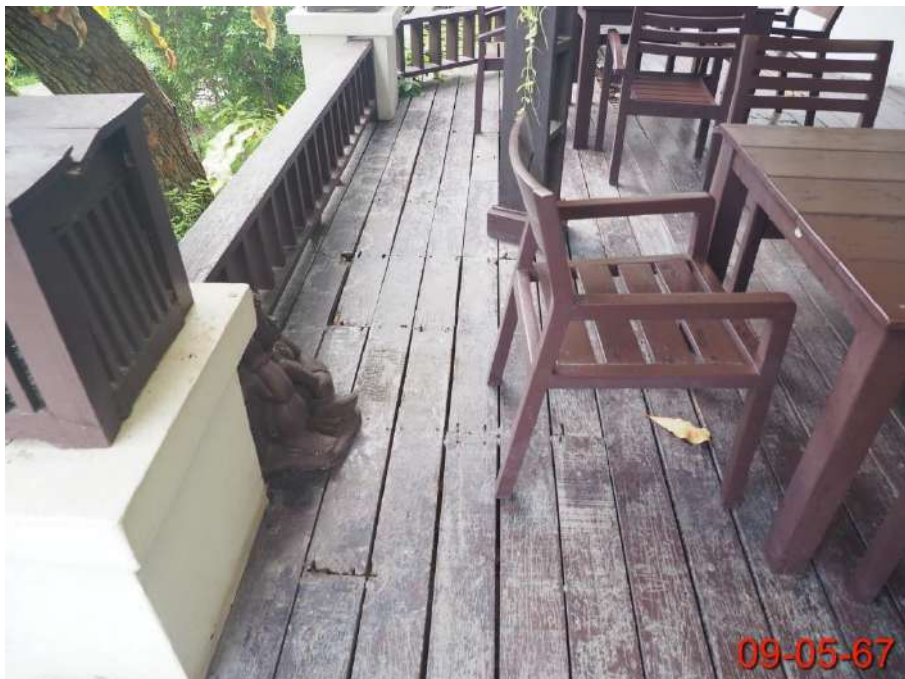
รูปที่ 995-996

ไม้พื้นผุ บริเวณระเบียงด้านหลัง

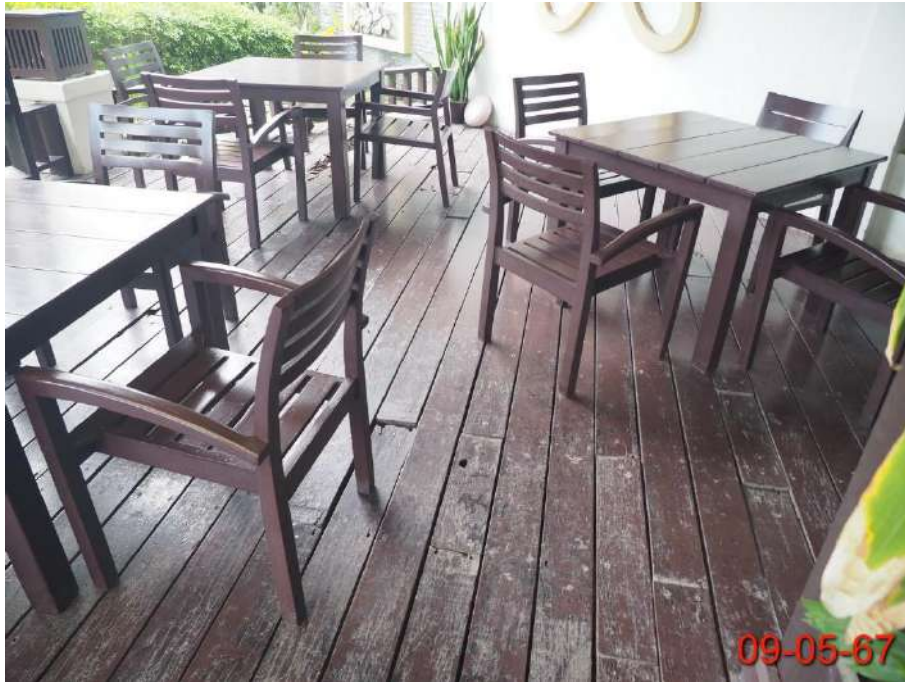
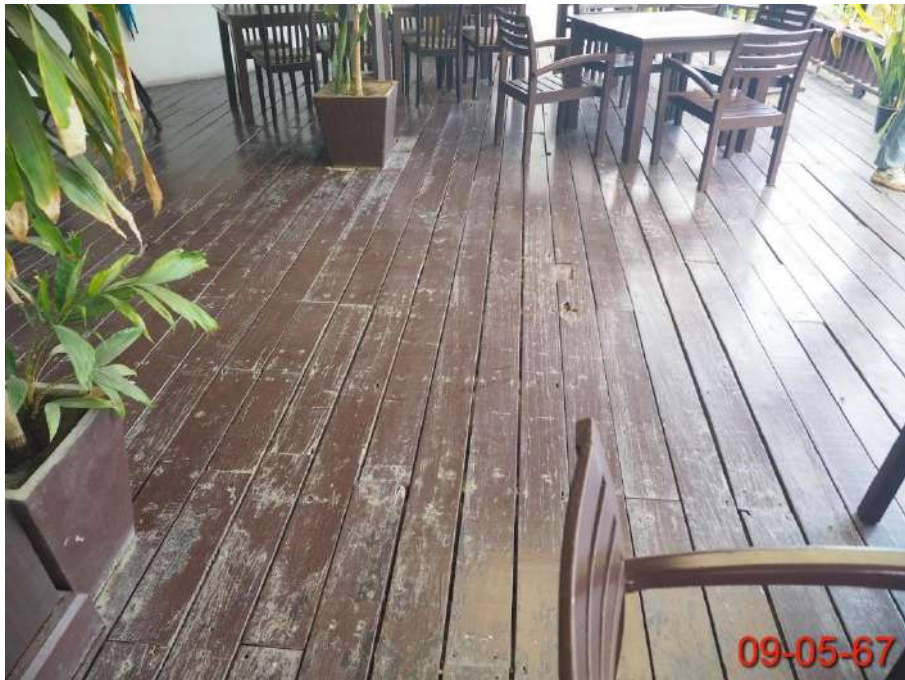
รูปที่ 997-998

ไม้พื้นผุ บริเวณระเบียงด้านหลัง

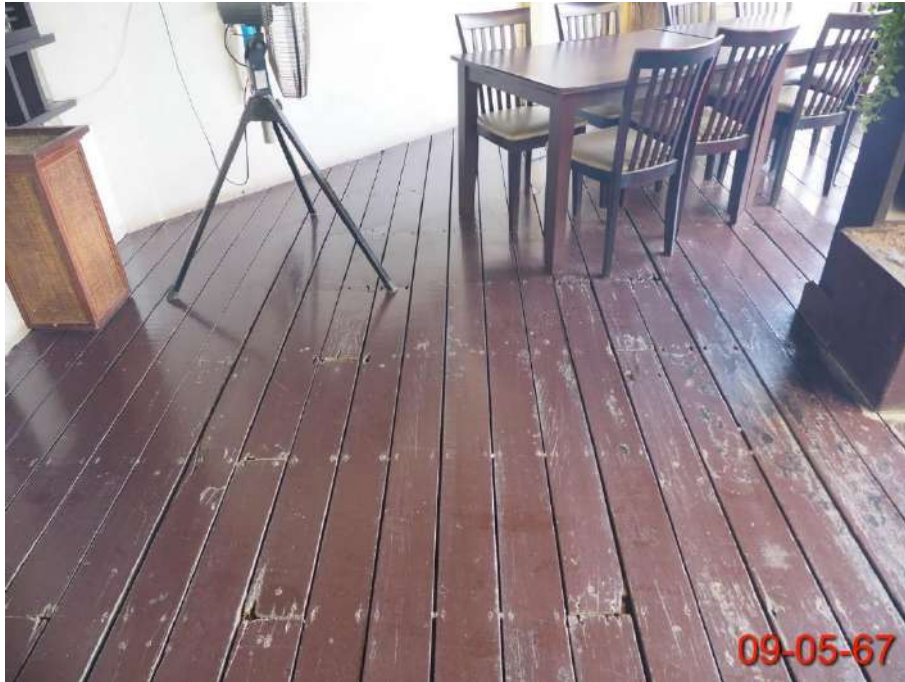
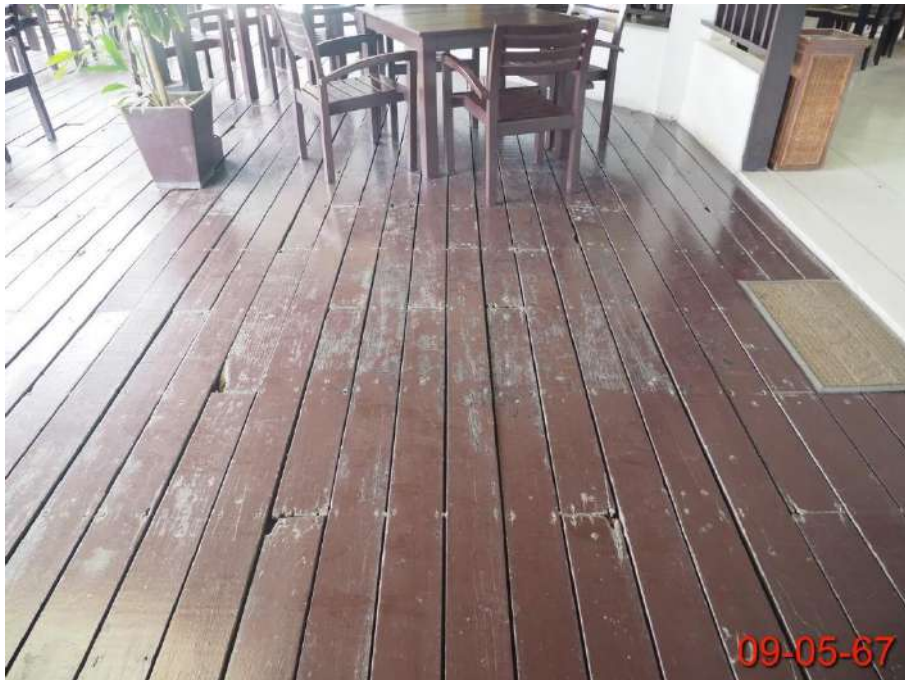
รูปที่ 999-1000

ไม้พื้นผุ บริเวณระเบียงด้านหลัง

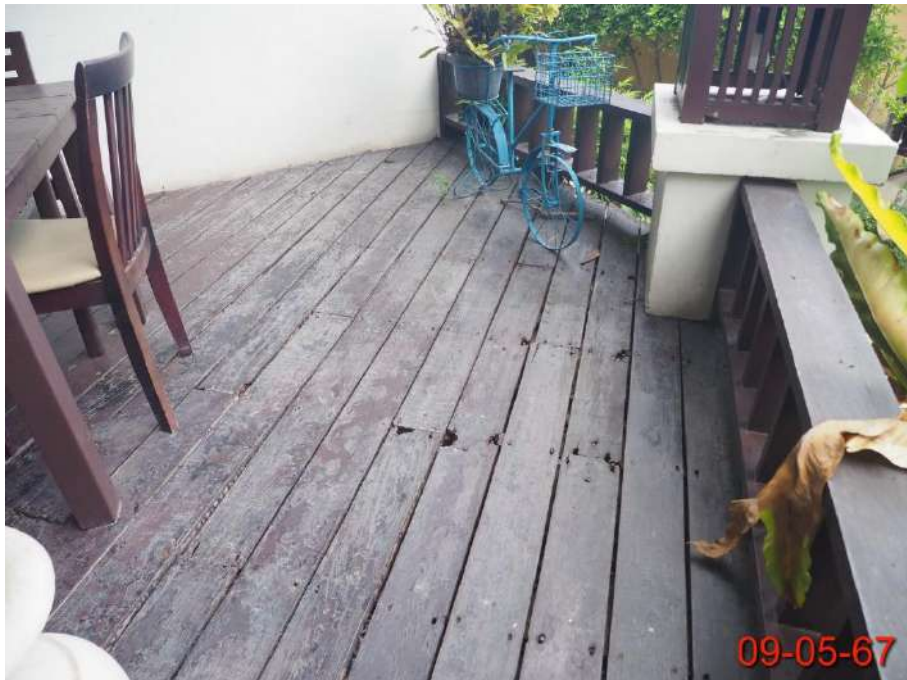
รูปที่ 1001-1002

ไม้พื้นผุ บริเวณระเบียงด้านหลัง
