Bell Survey Ltd.

บริษัท ซีฟโก้ จำกัด (มหาชน)

2K24/N-0293/STS/ns

GRANDE CENTRE POINT ATLAS PATTAYA

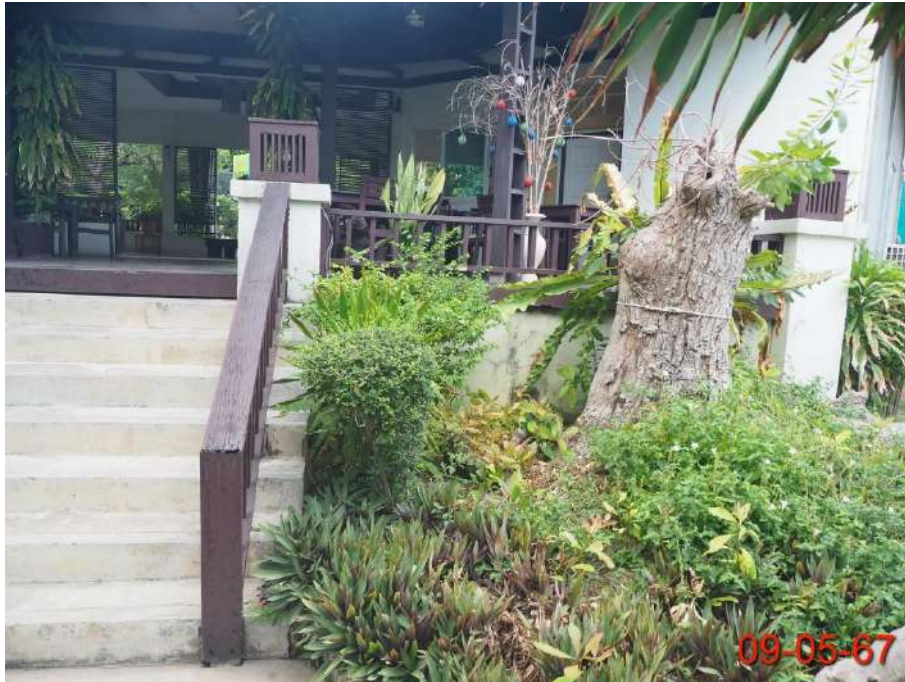
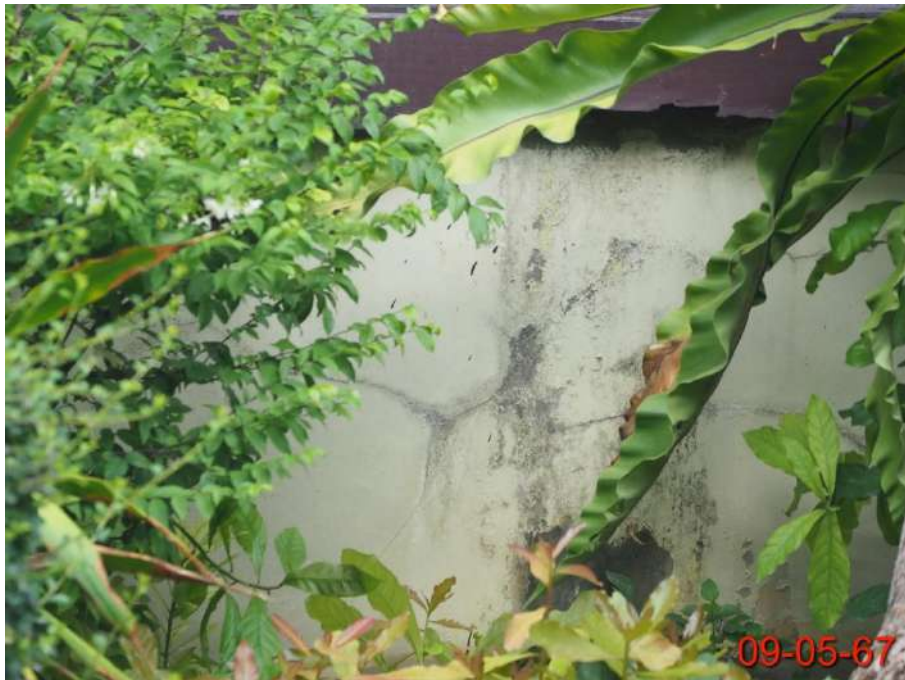
รูปที่ 1003-1004

รอยแตกร้าวภายนอกด้านหลัง

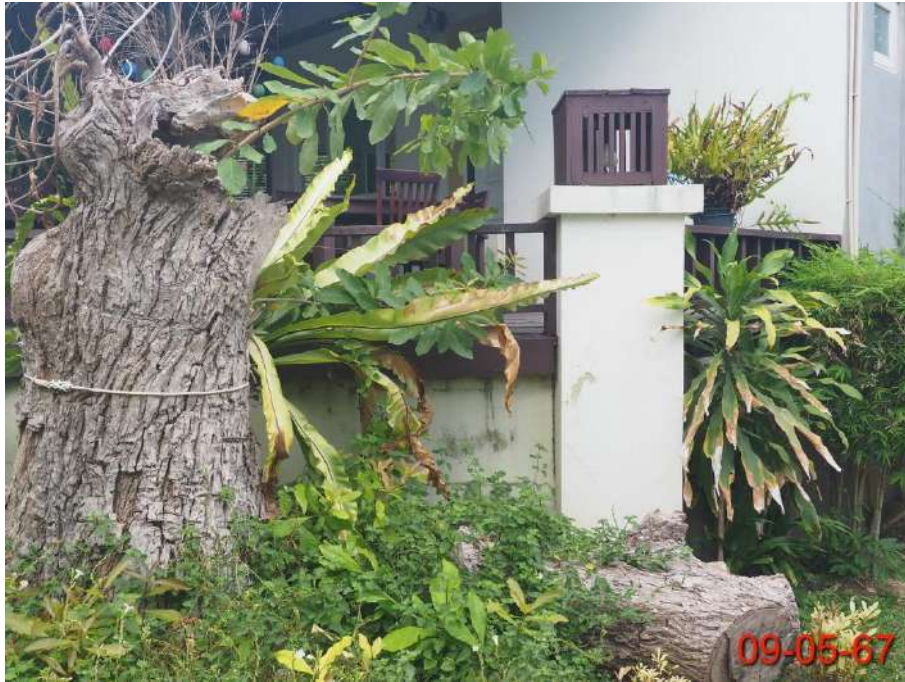
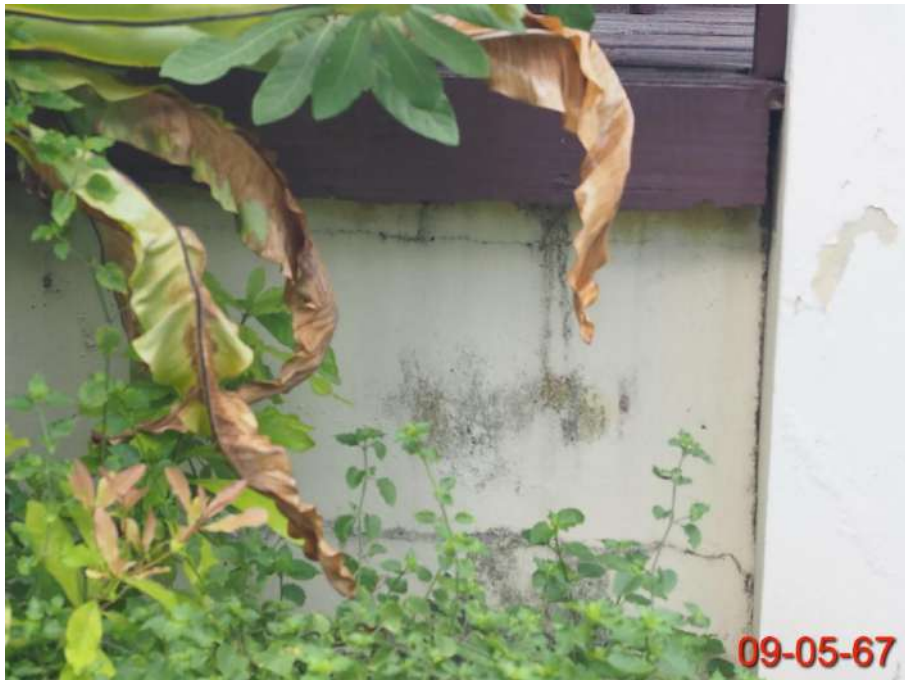
รูปที่ 1005-1006

รอยแตกร้าวภายนอกด้านหลัง

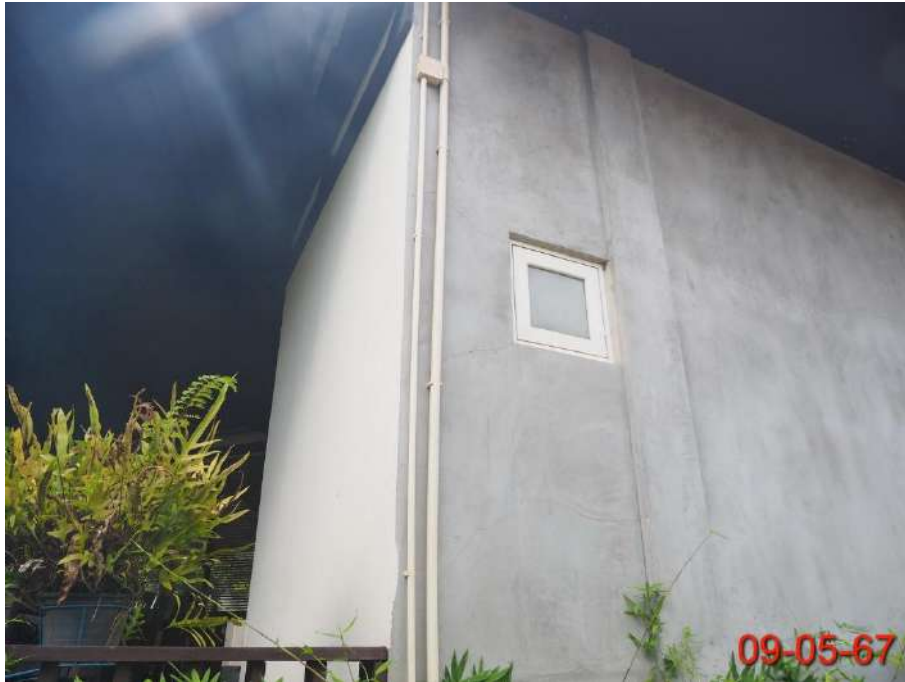
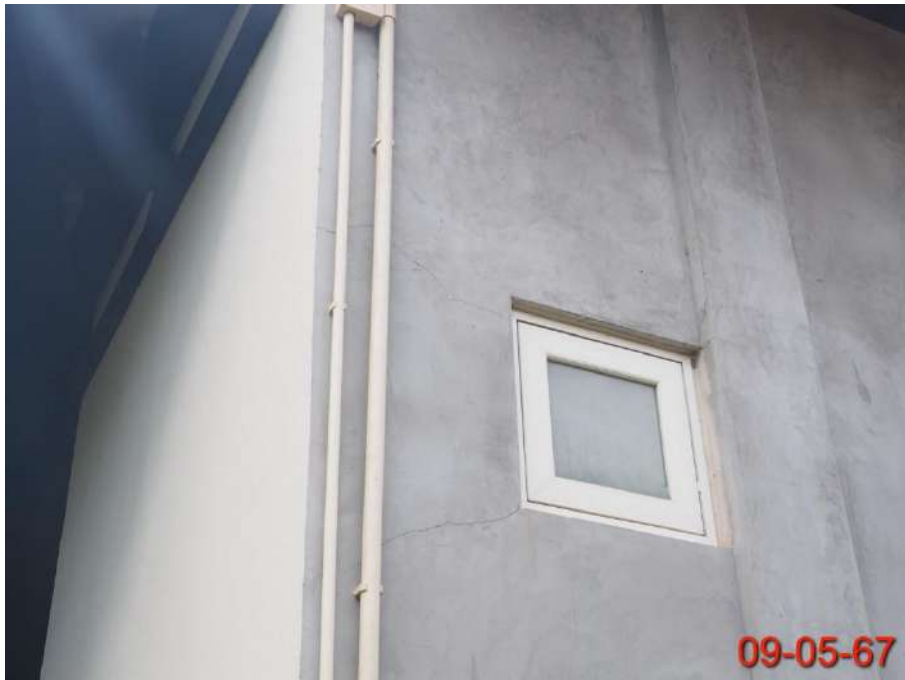
รูปที่ 1009-1010

รอยแตกร้าวภายนอกด้านหลัง

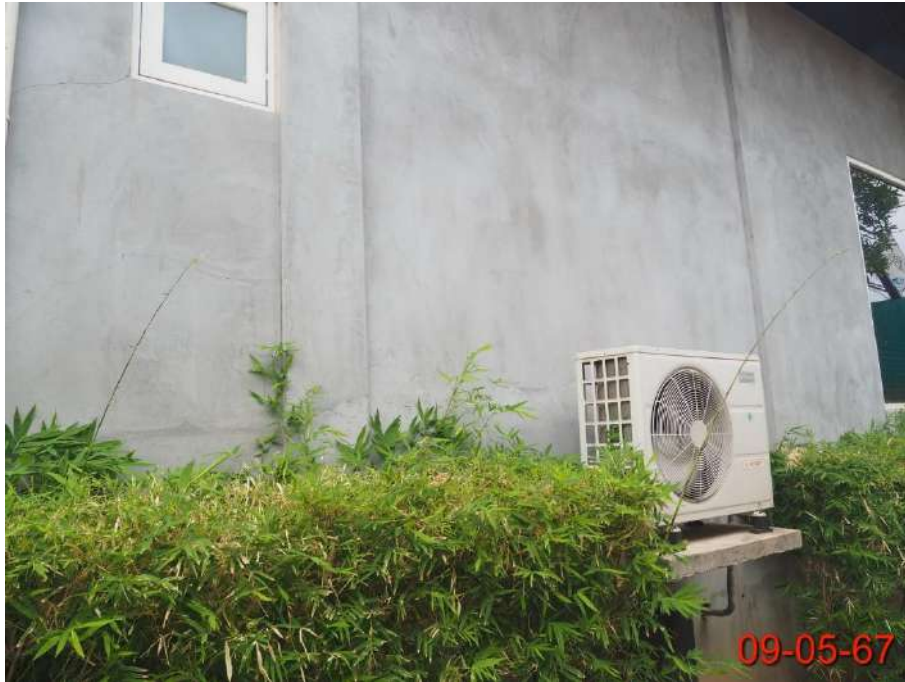
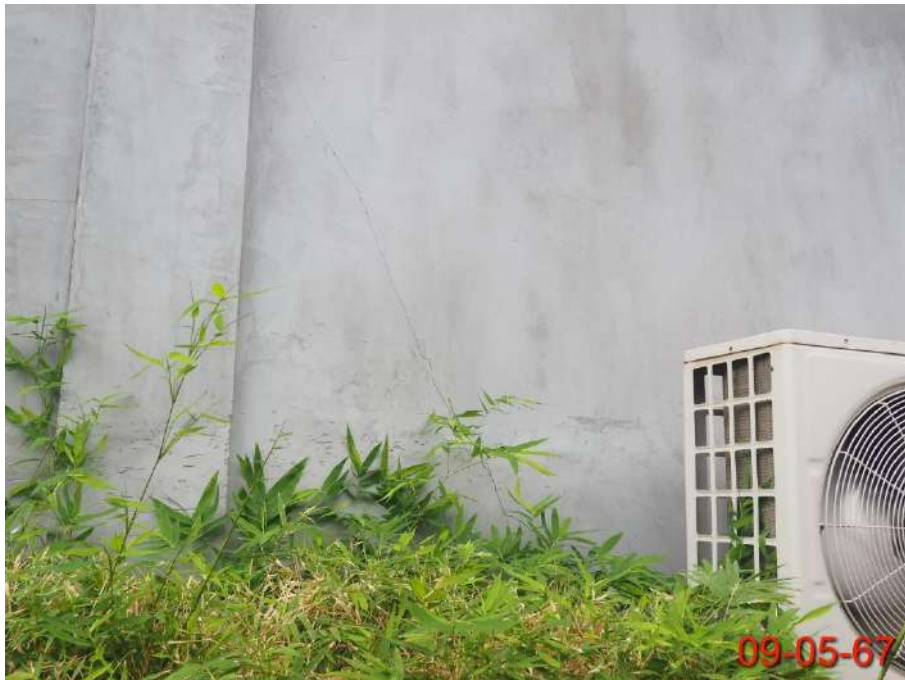
รูปที่ 1011-1012

รอยแตกร้าวภายนอกด้านหลัง

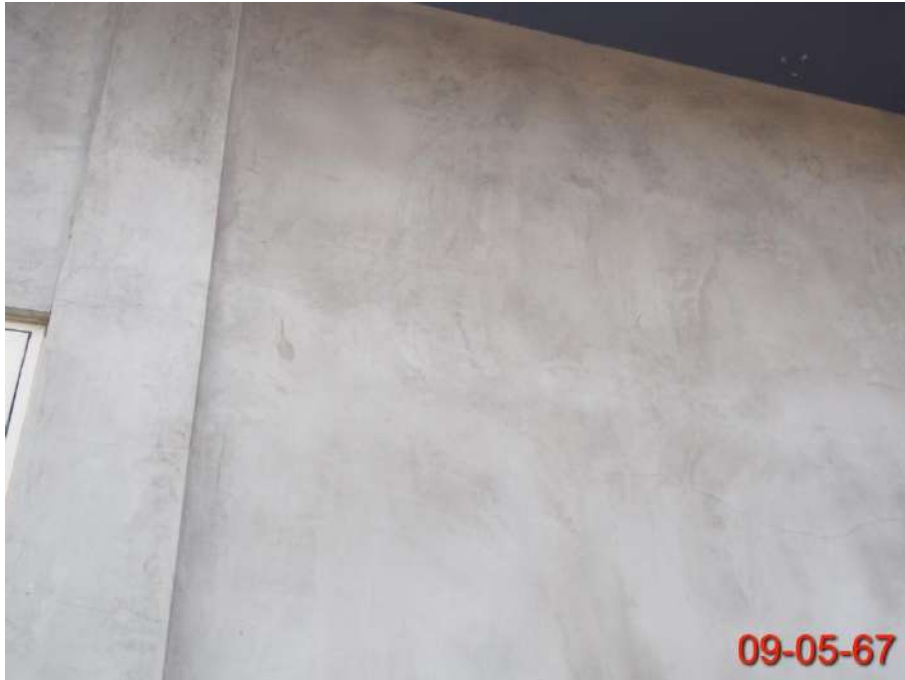
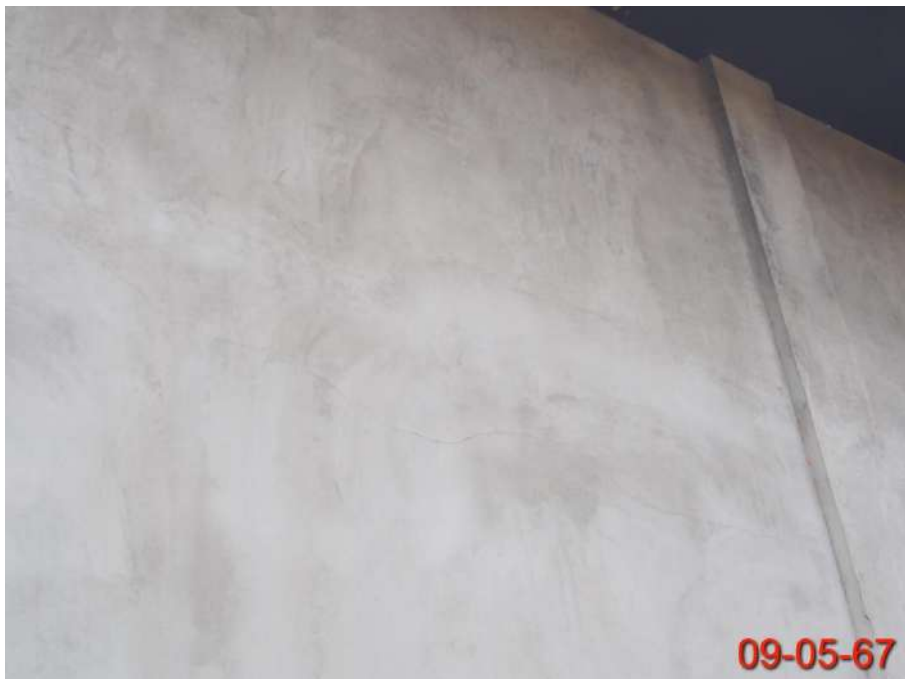
รูปที่ 1013-1014

รอยแตกร้าวภายนอกด้านหลัง

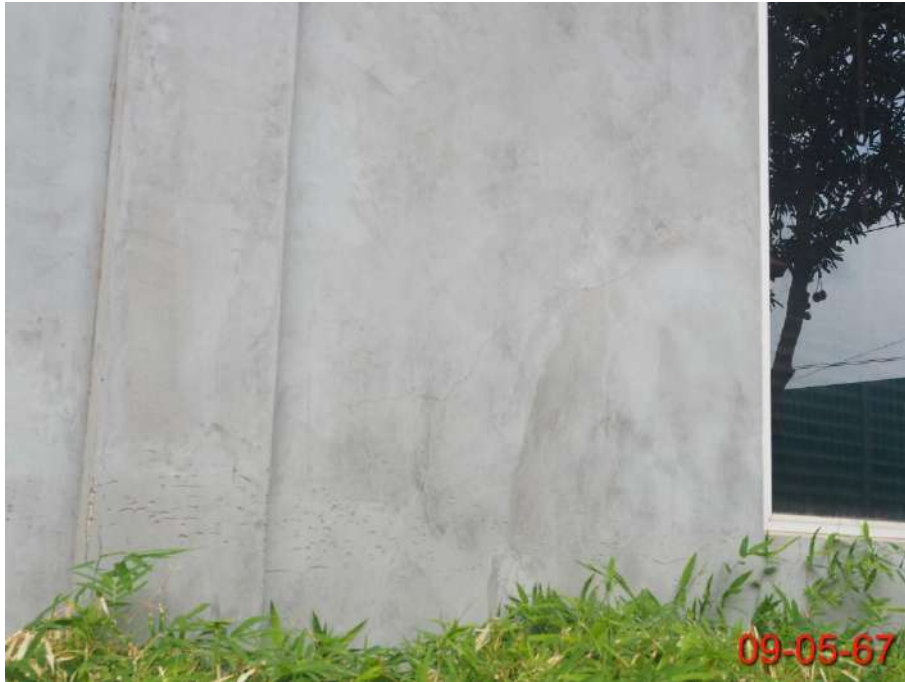
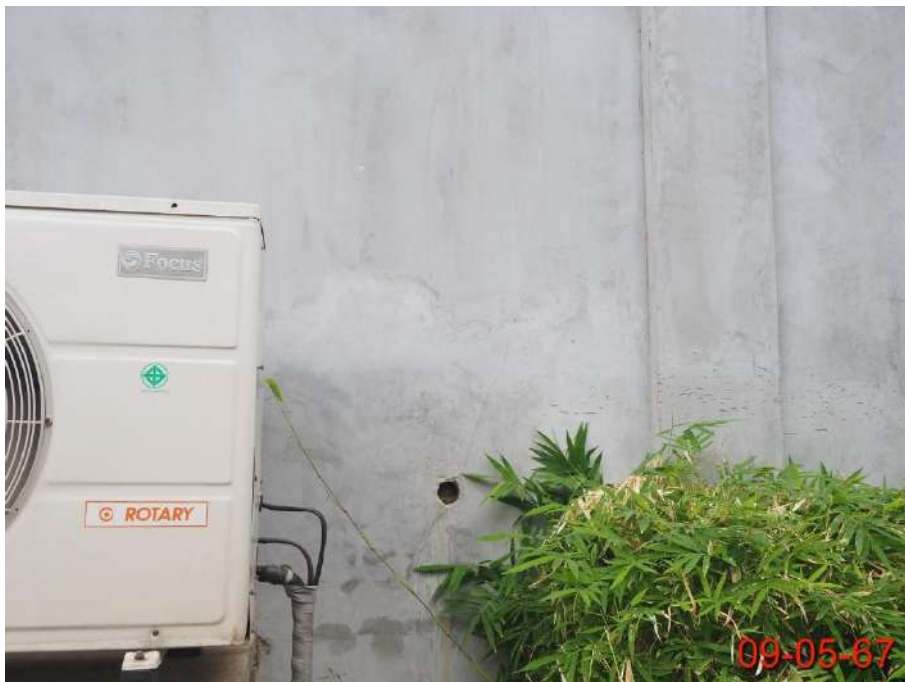
รูปที่ 1015-1016

รอยแตกร้าวภายนอกด้านหลัง

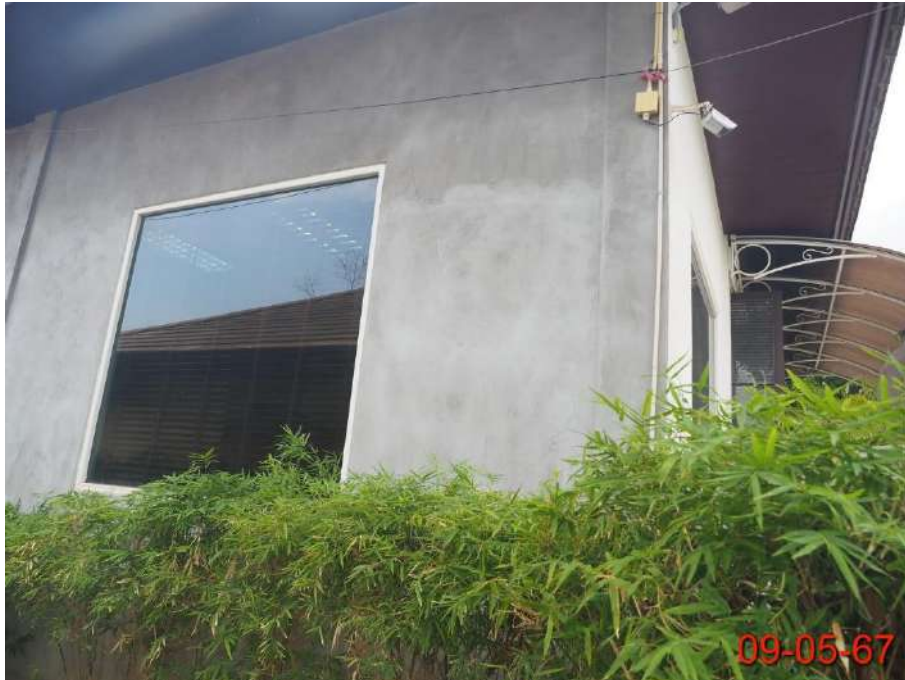
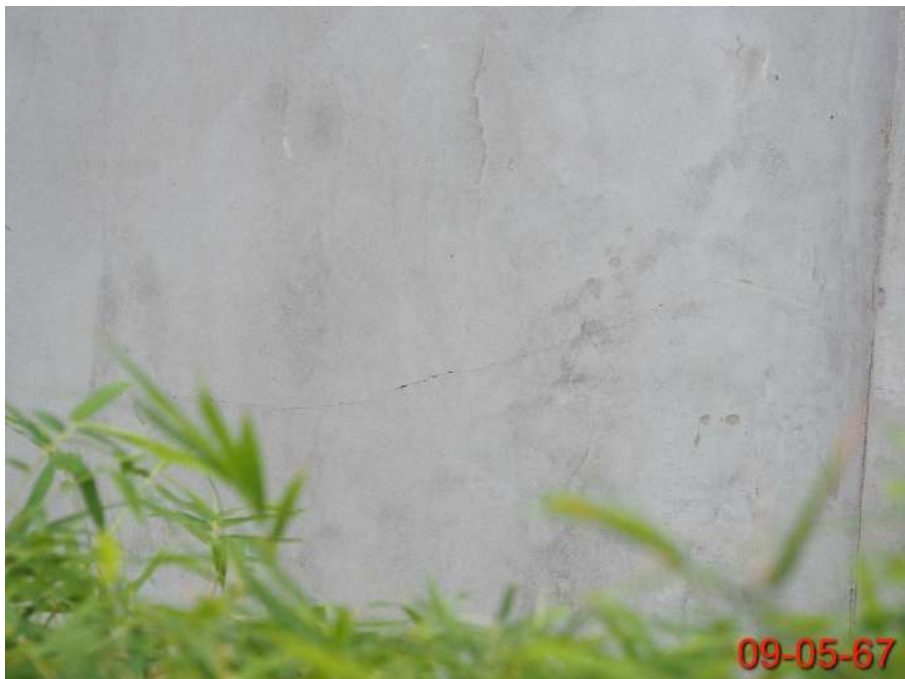
รูปที่ 1019-1020

รอยแตกร้าวภายนอกด้านหลัง

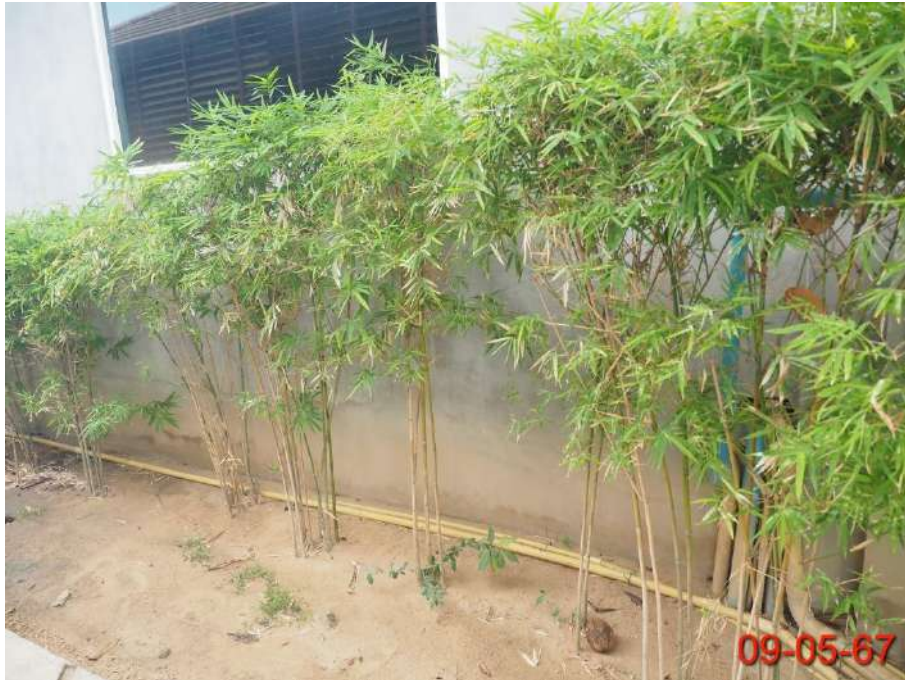
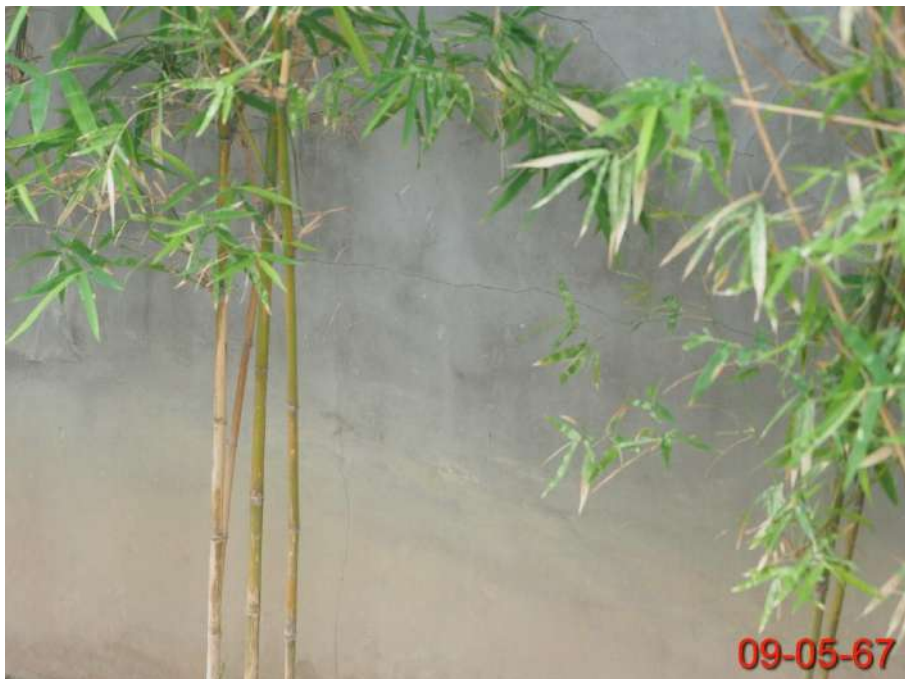
รูปที่ 1021-1022

รอยแตกร้าวภายนอกด้านหลัง

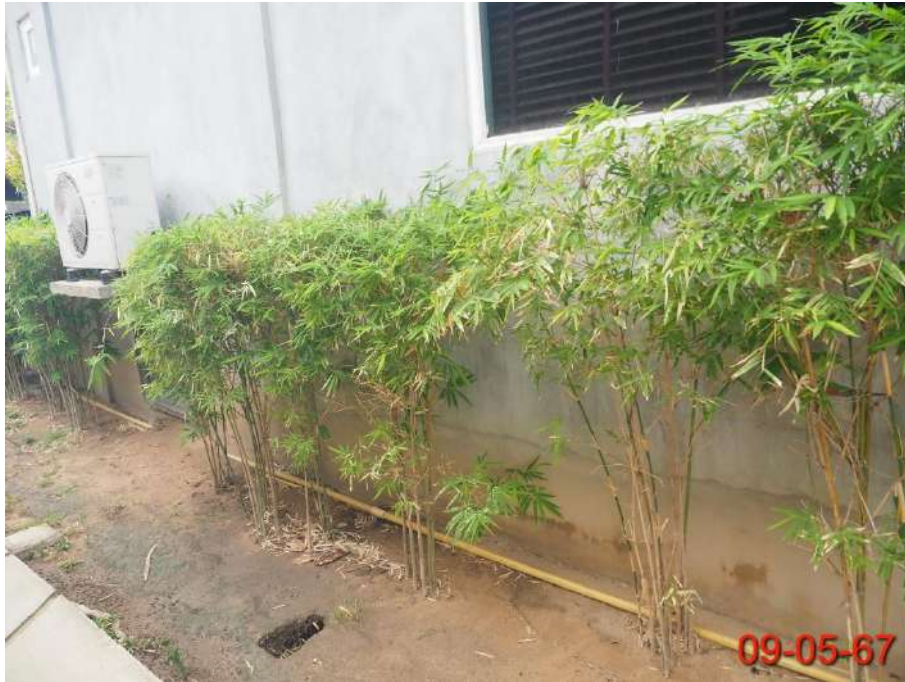
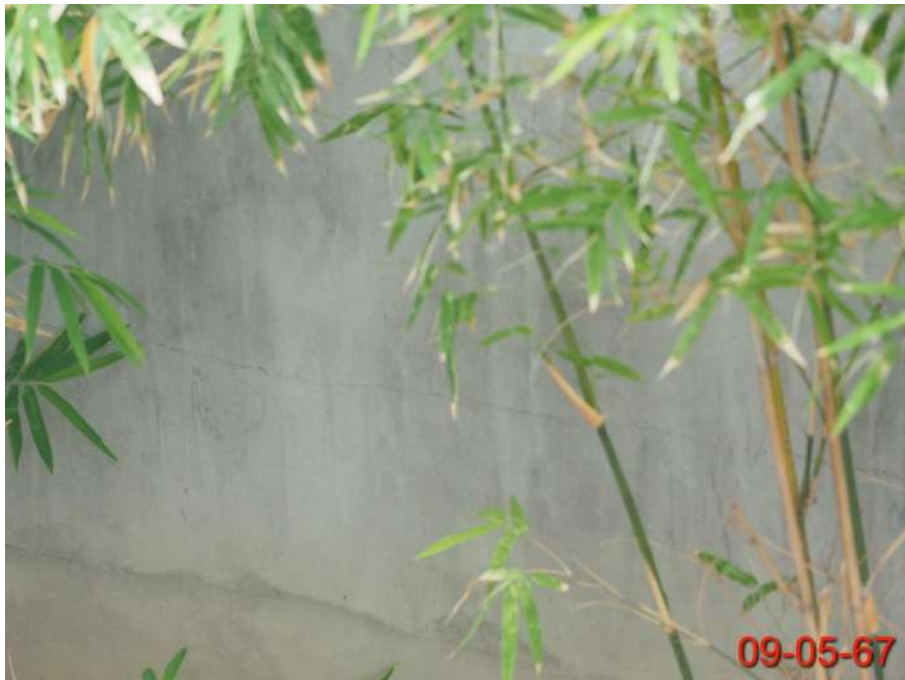
รูปที่ 1023-1024

รอยแตกร้าวภายนอกด้านหลัง

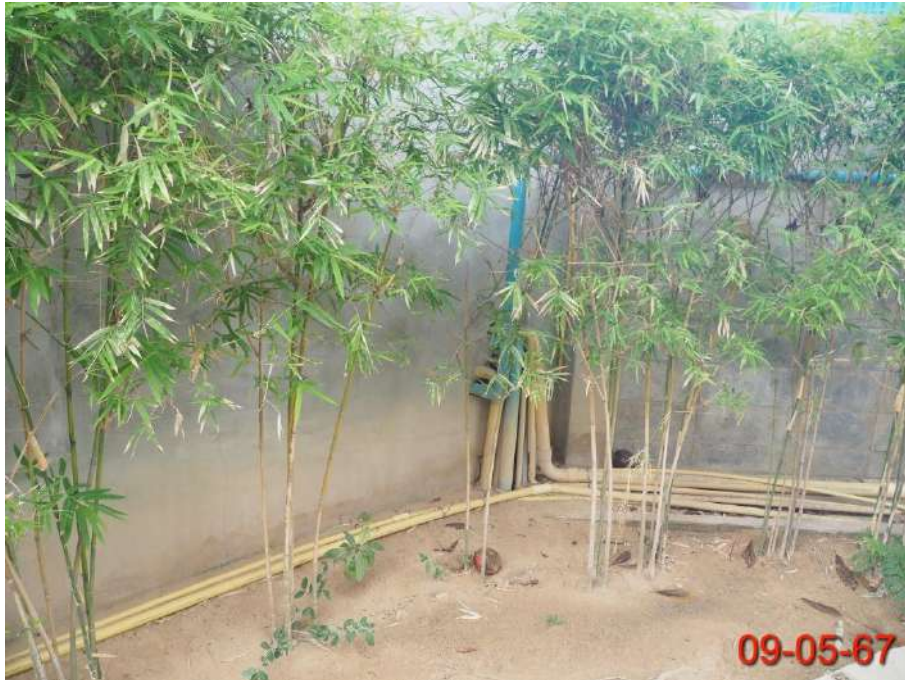
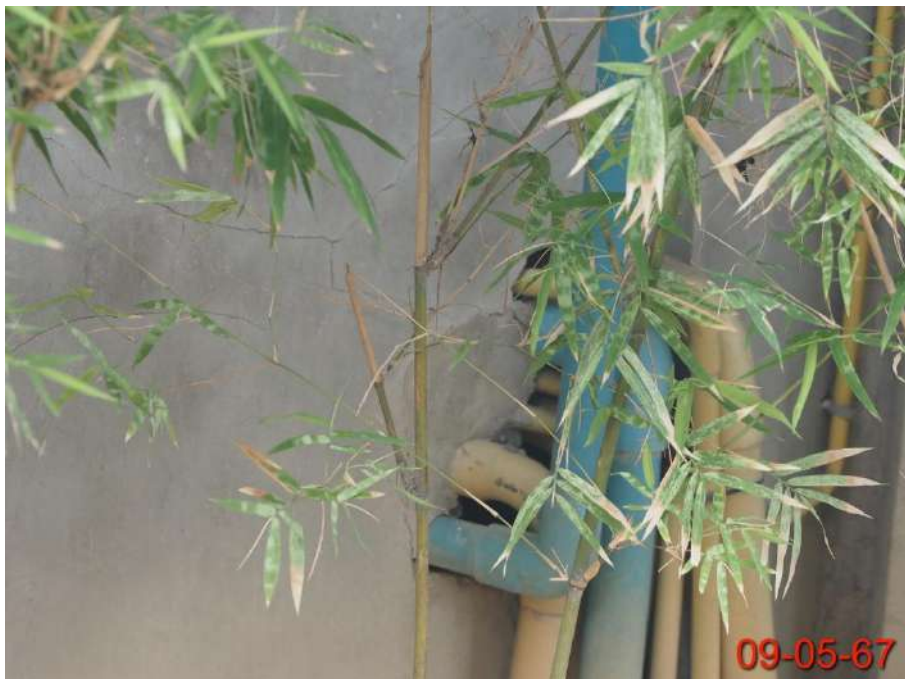
รูปที่ 1025-1026

รอยแตกร้าวภายนอกด้านหลัง

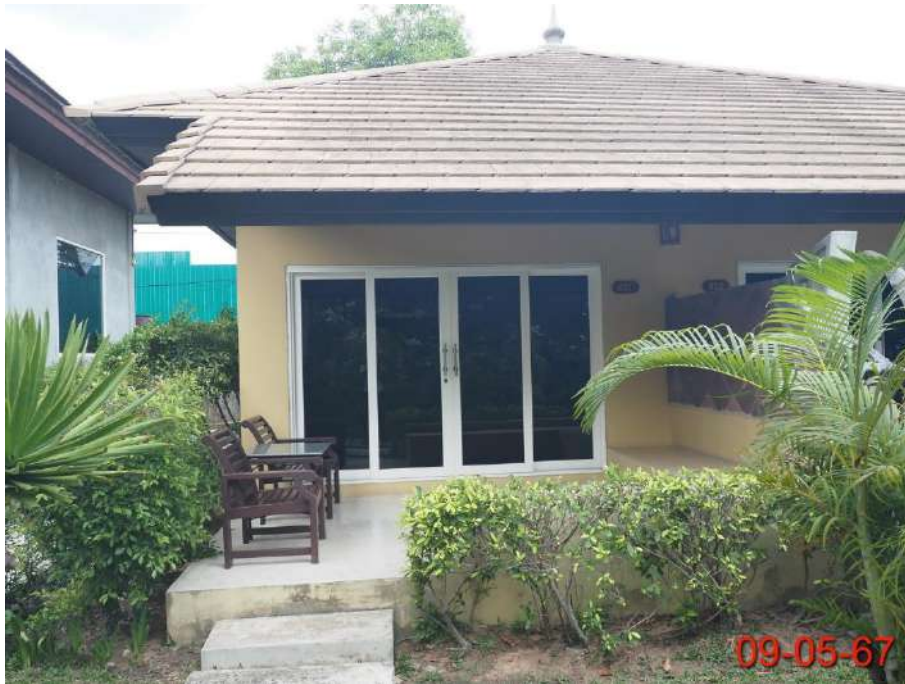
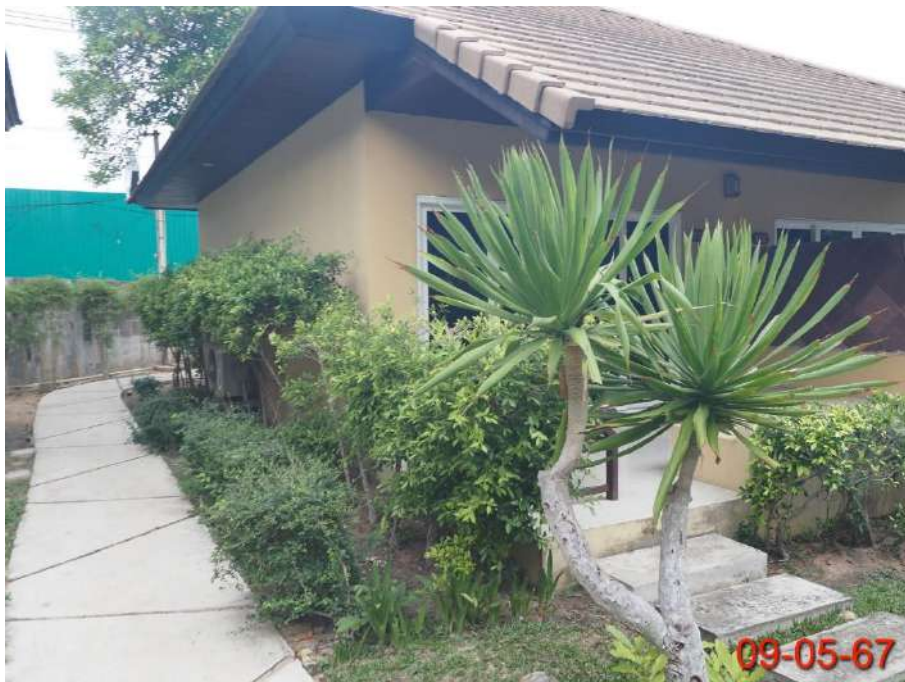
รูปที่ 1027-1028

สภาพบริเวณห้องพัก 801-802

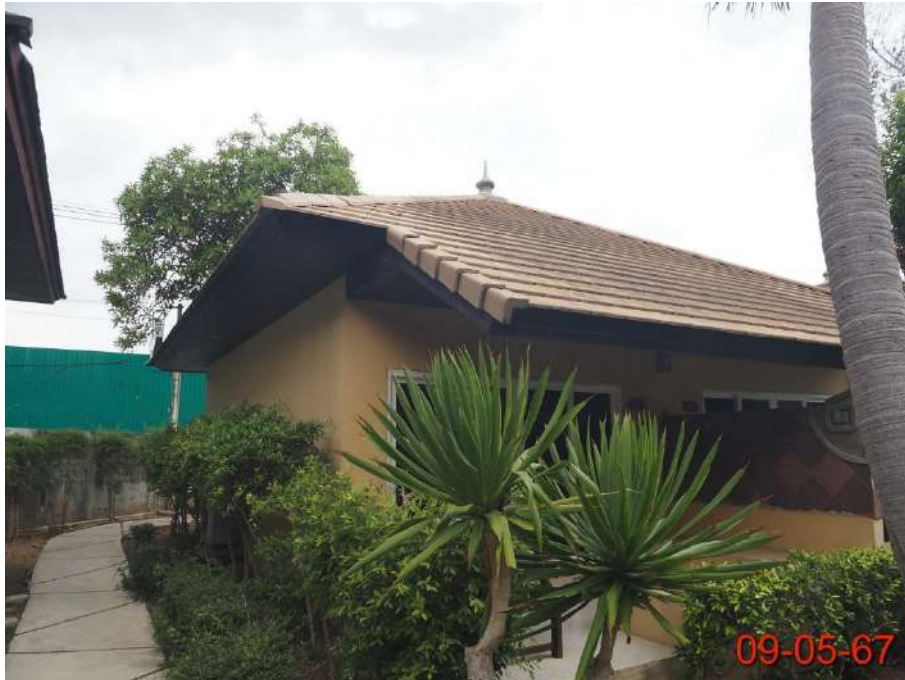
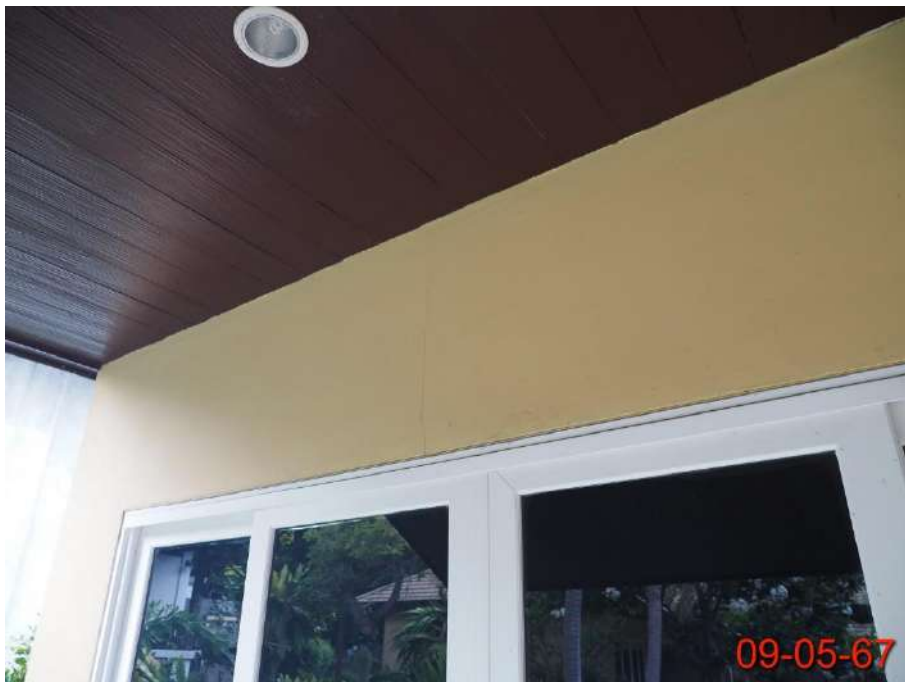
รูปที่ 1029-1030

รอยแตกร้าวภายนอกห้องพัก 801-802

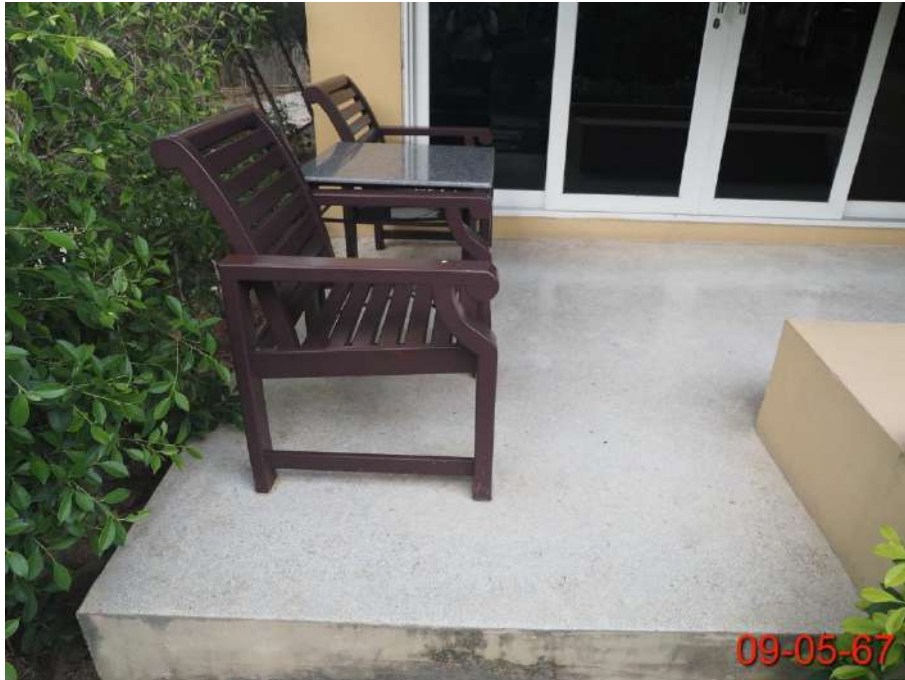
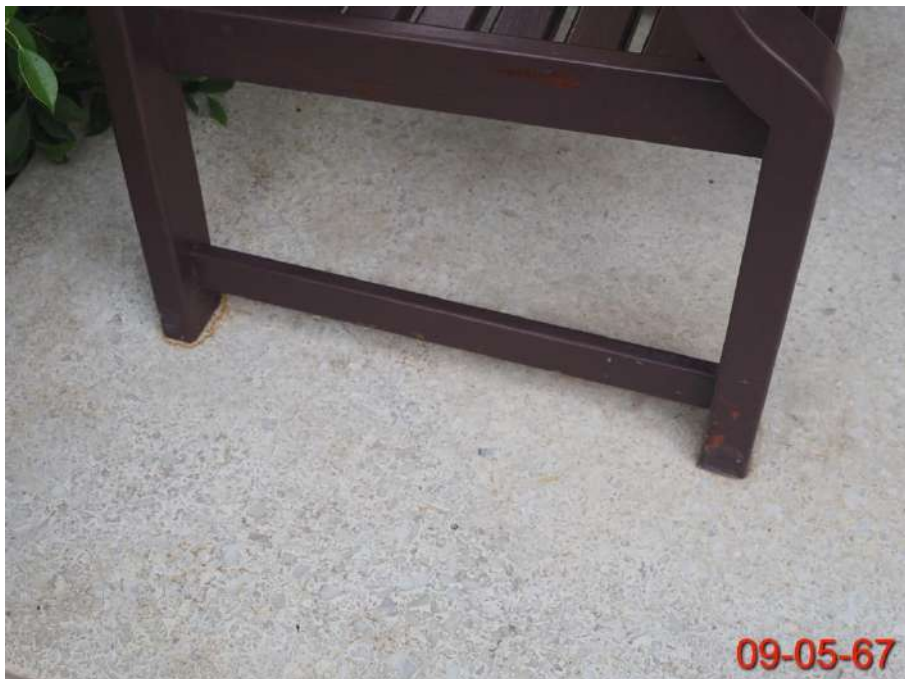
รูปที่ 1031-1032

รอยแตกร้าวภายนอกห้องพัก 801-802

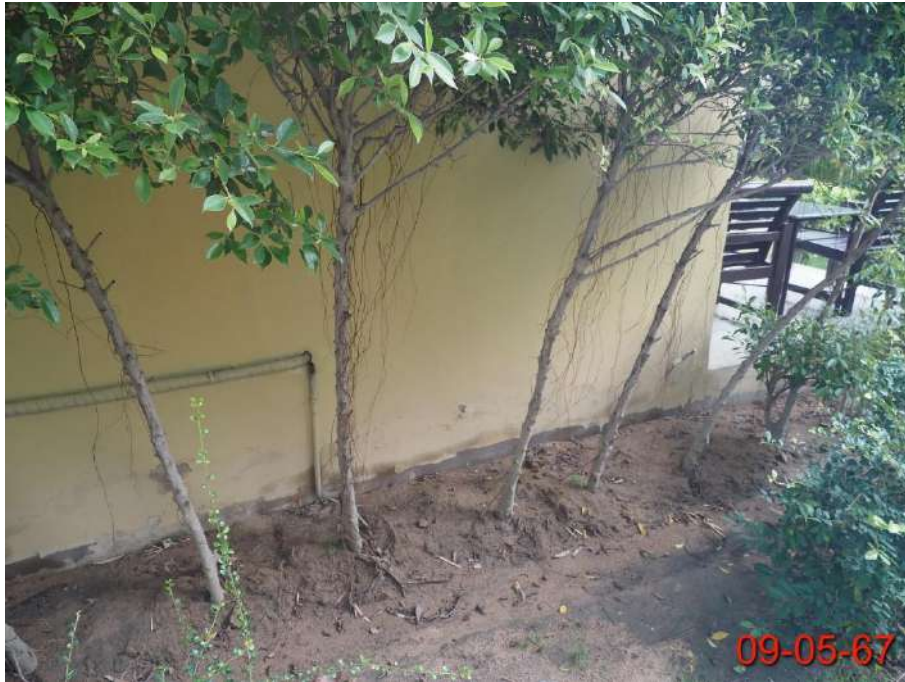
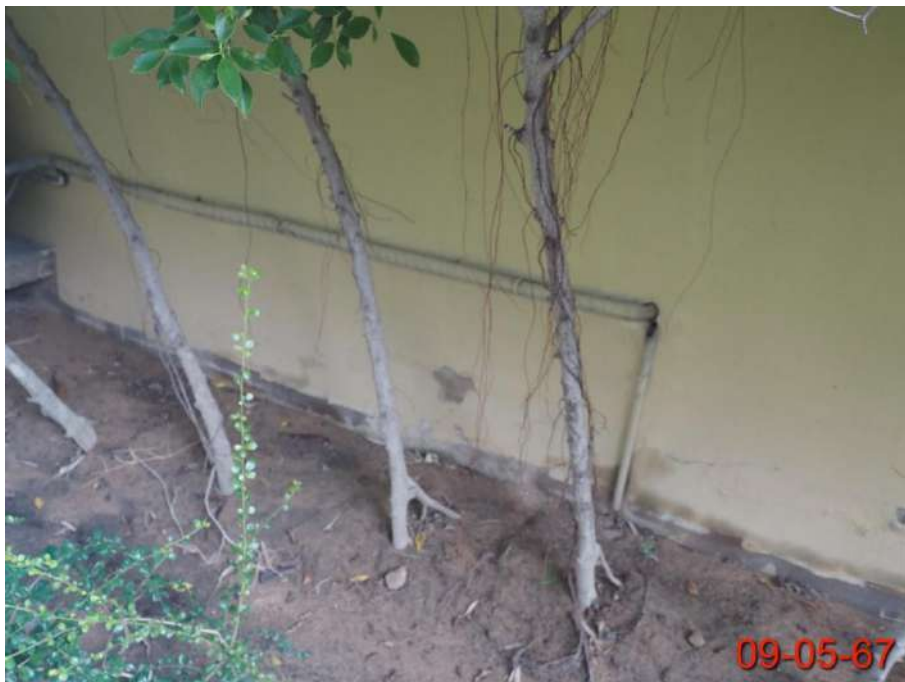
รูปที่ 1033-1034

รอยแตกร้าวภายนอกห้องพัก 801-802

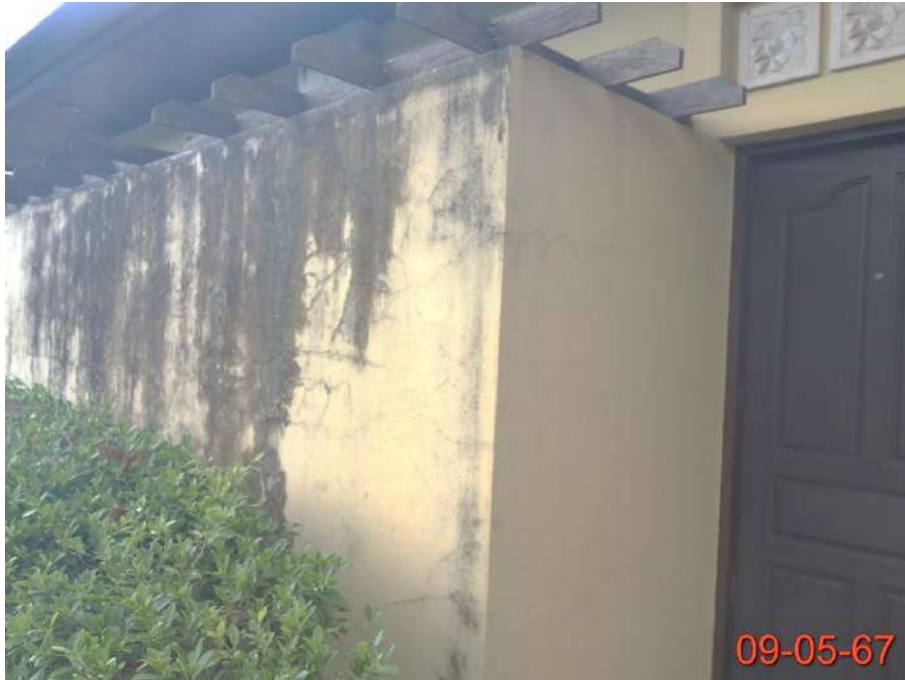
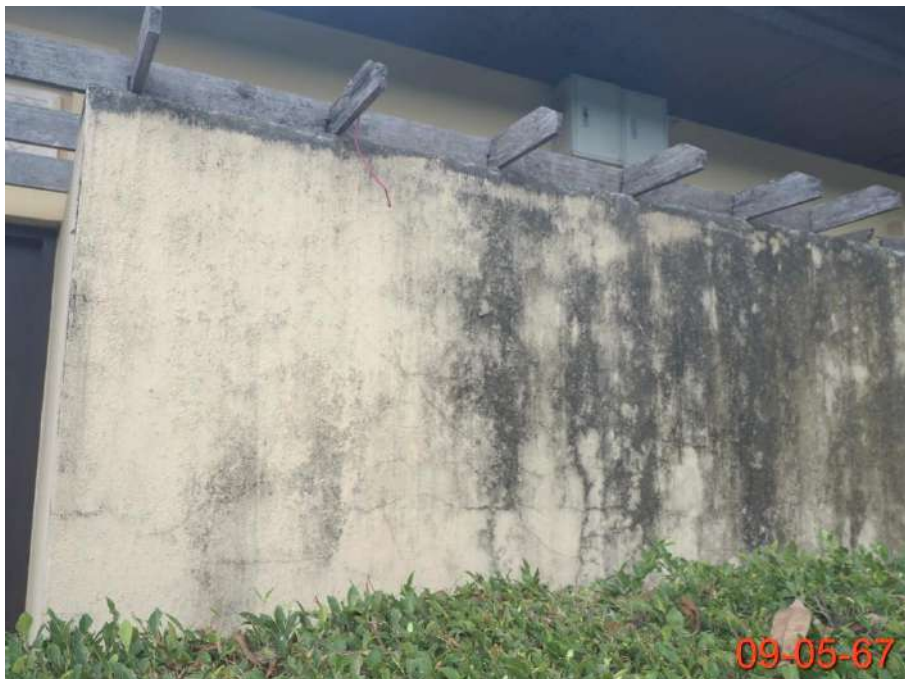
รูปที่ 1035-1036

รอยแตกร้าวภายนอกห้องพัก 801-802

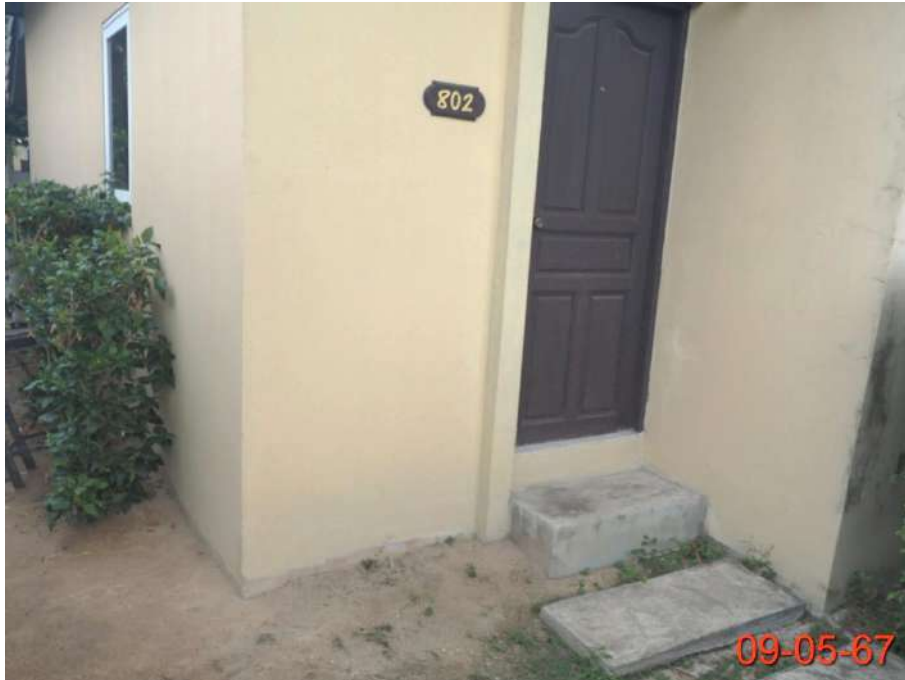
รูปที่ 1037-1038

รอยแตกร้าวภายนอกห้องพัก 801-802

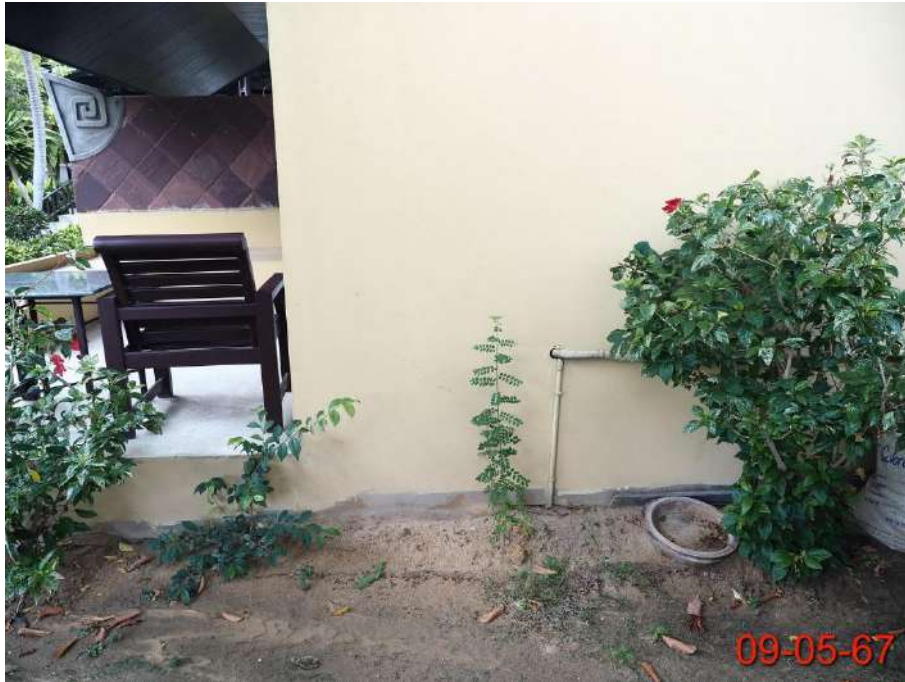
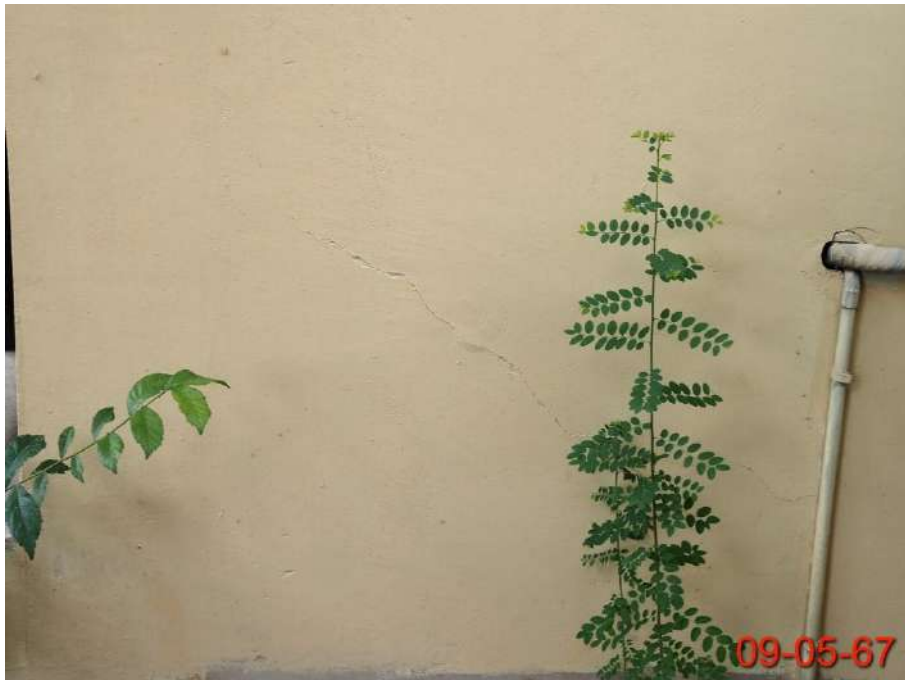
รูปที่ 1039-1040

รอยแตกร้าวภายนอกห้องพัก 801-802

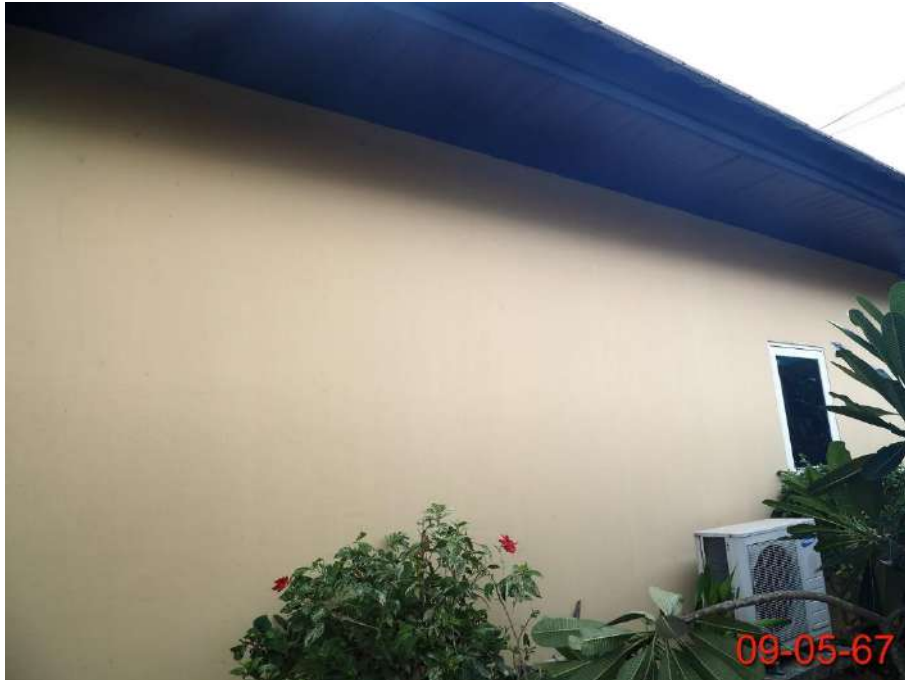
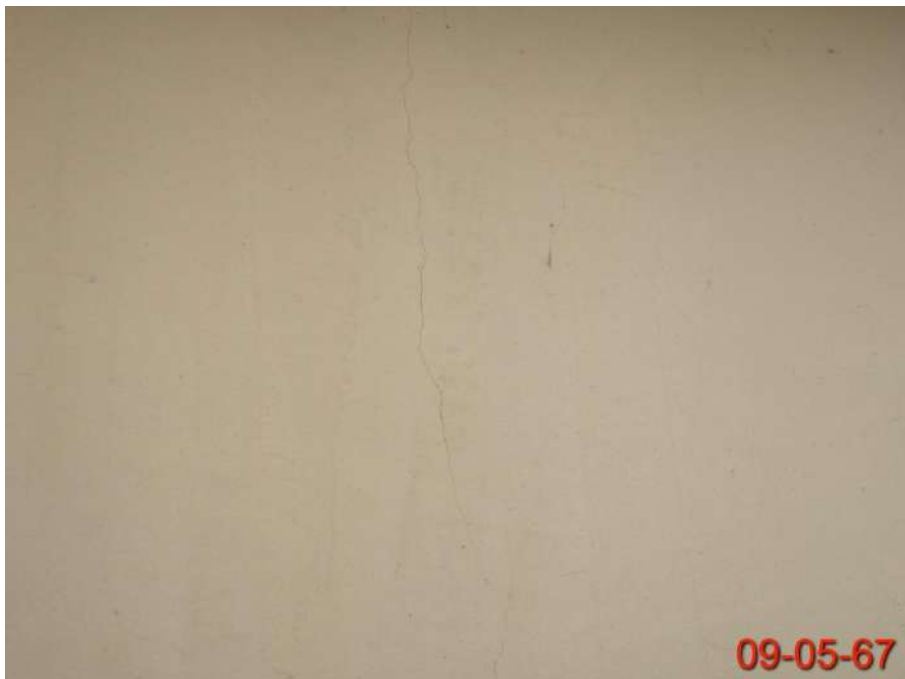
รูปที่ 1041-1042

รอยแตกร้าวภายนอกห้องพัก 801-802

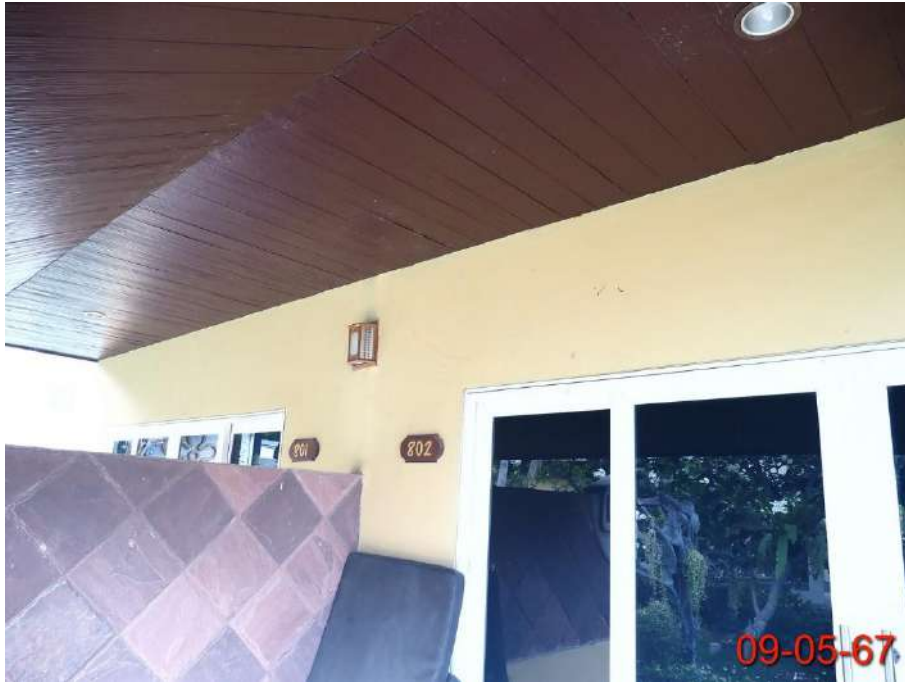
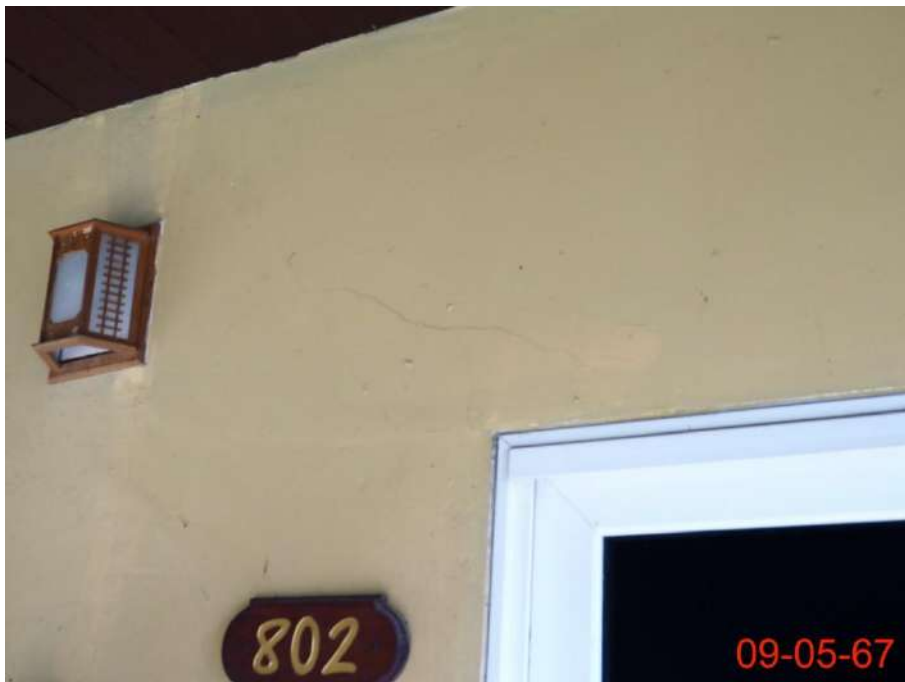
รูปที่ 1043-1044

รอยแตกร้าวภายนอกห้องพัก 801-802
