Bell Survey Ltd.

บริษัท ซีฟโก้ จำกัด (มหาชน)

2K24/N-0293/STS/ns

GRANDE CENTRE POINT ATLAS PATTAYA

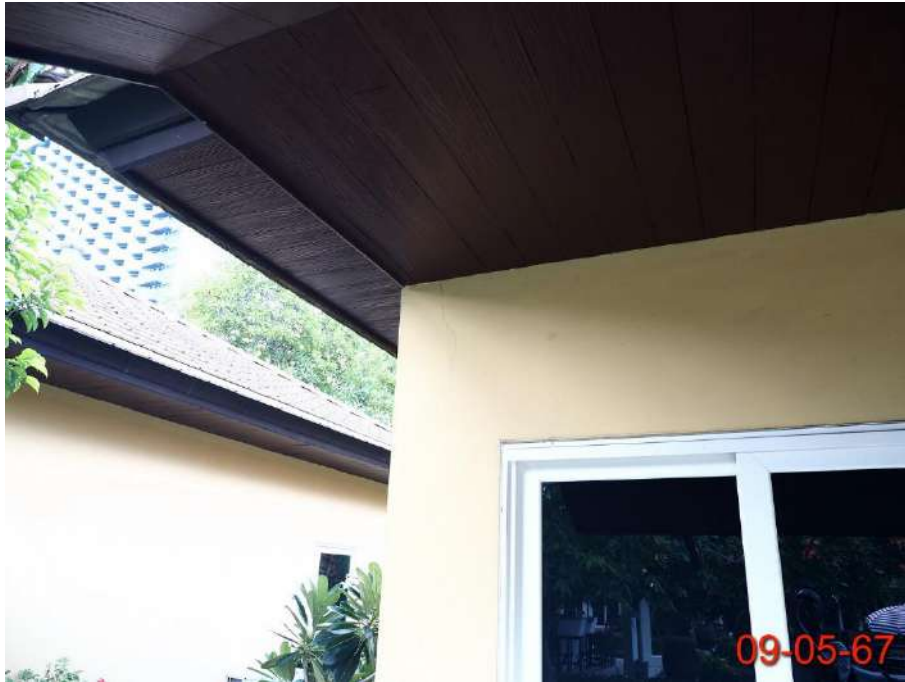
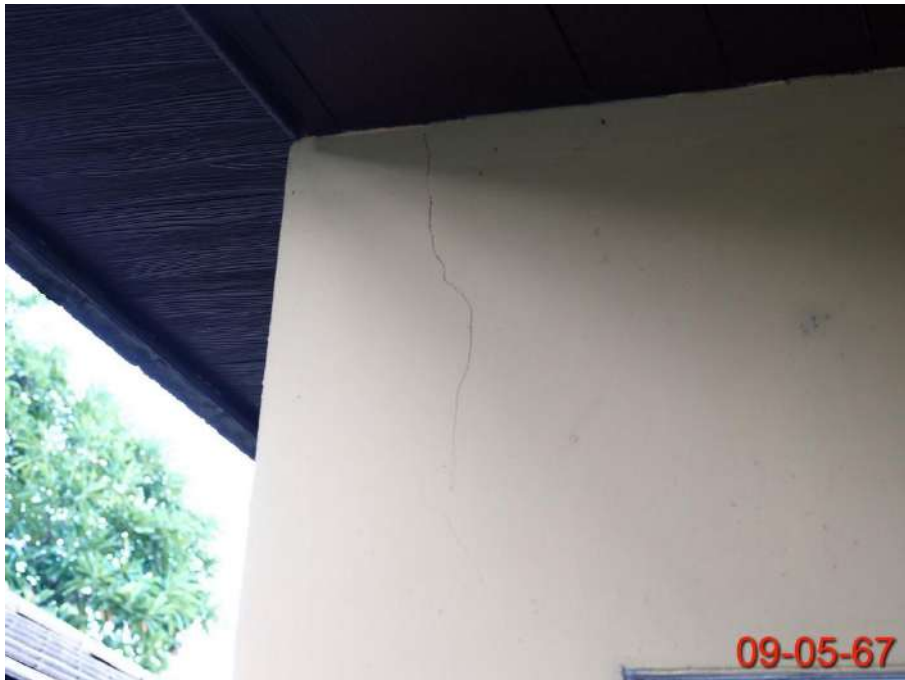
รูปที่ 1045-1046

รอยแตกร้าวภายนอกห้องพัก 803-804

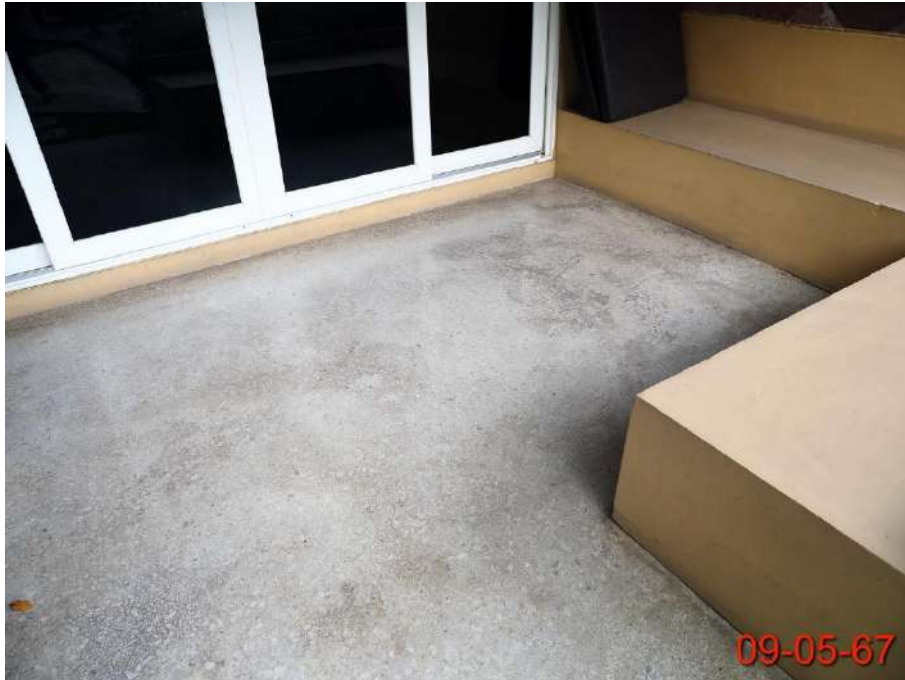
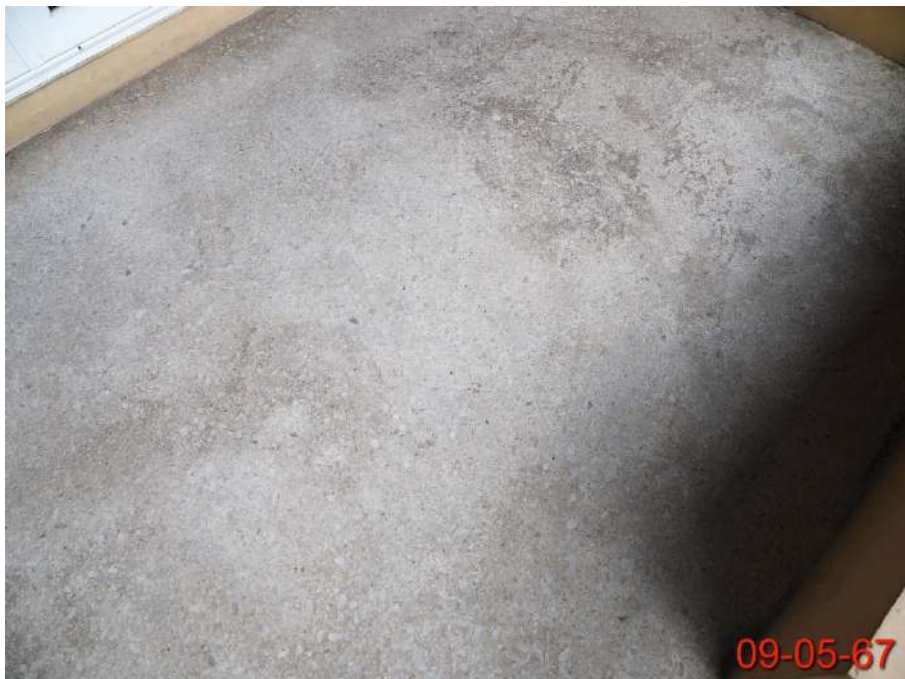
รูปที่ 1047-1048

รอยแตกร้าวภายนอกห้องพัก 803-804

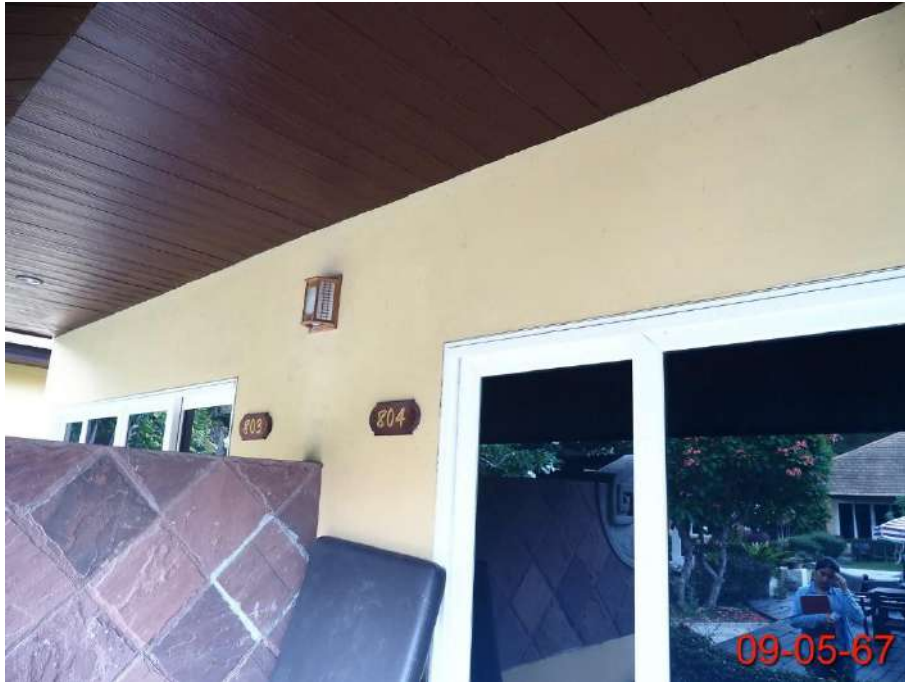
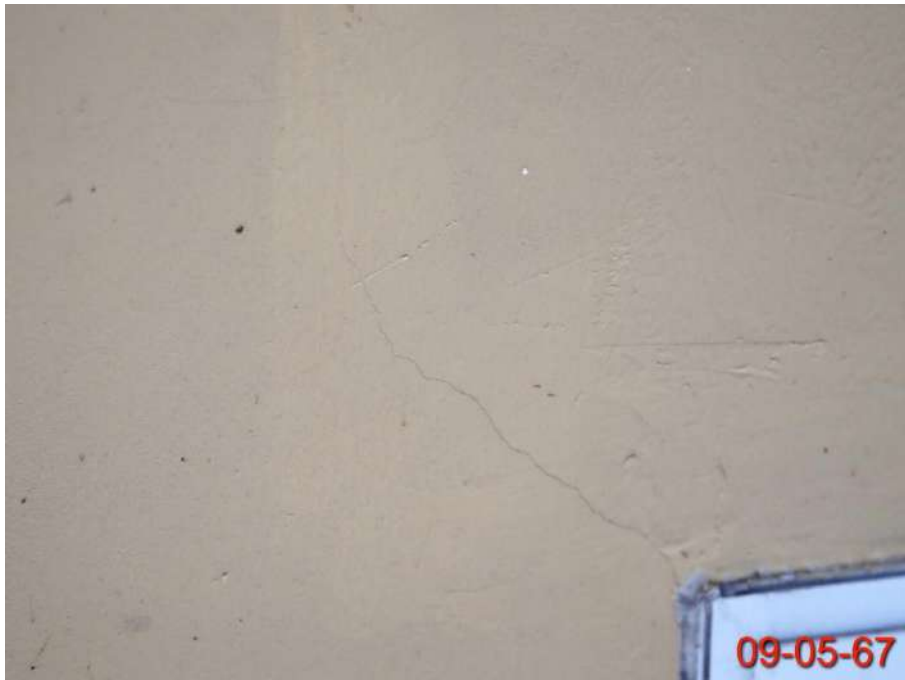
รูปที่ 1049-1050

รอยแตกร้าวภายนอกห้องพัก 803-804

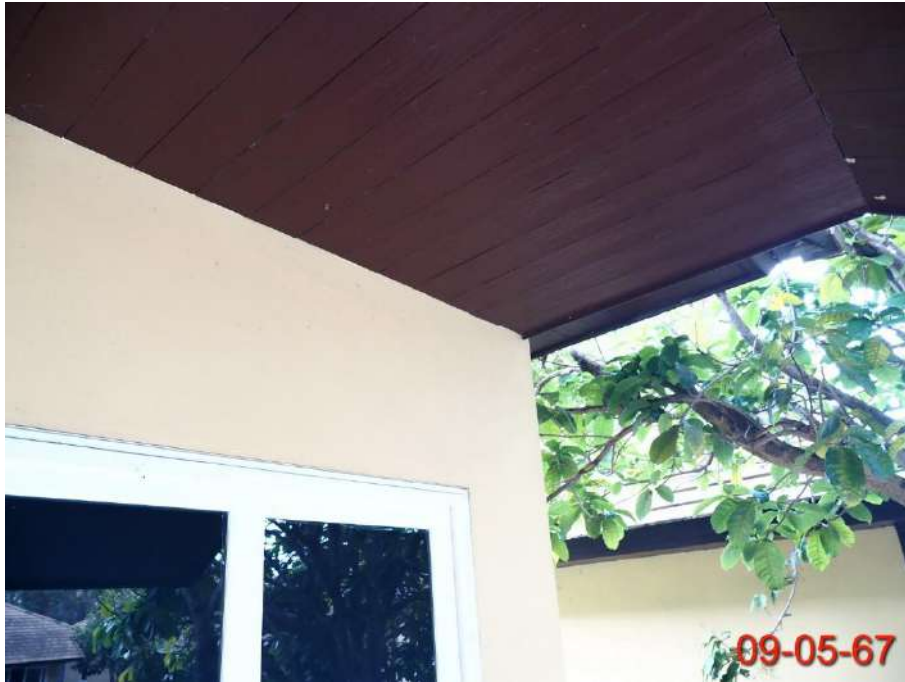
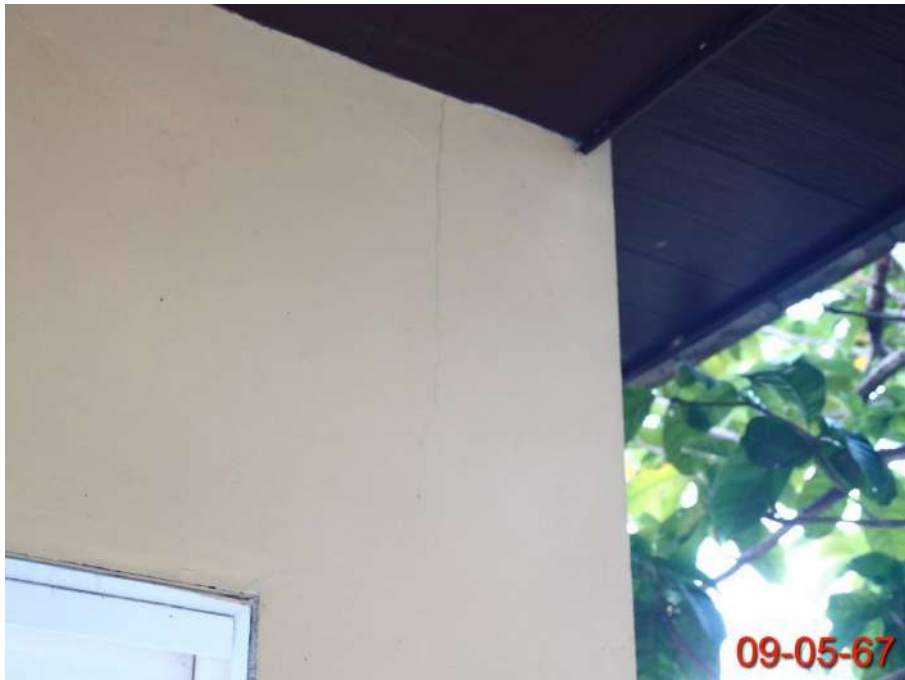
รูปที่ 1051-1052

รอยแตกร้าวภายนอกห้องพัก 803-804

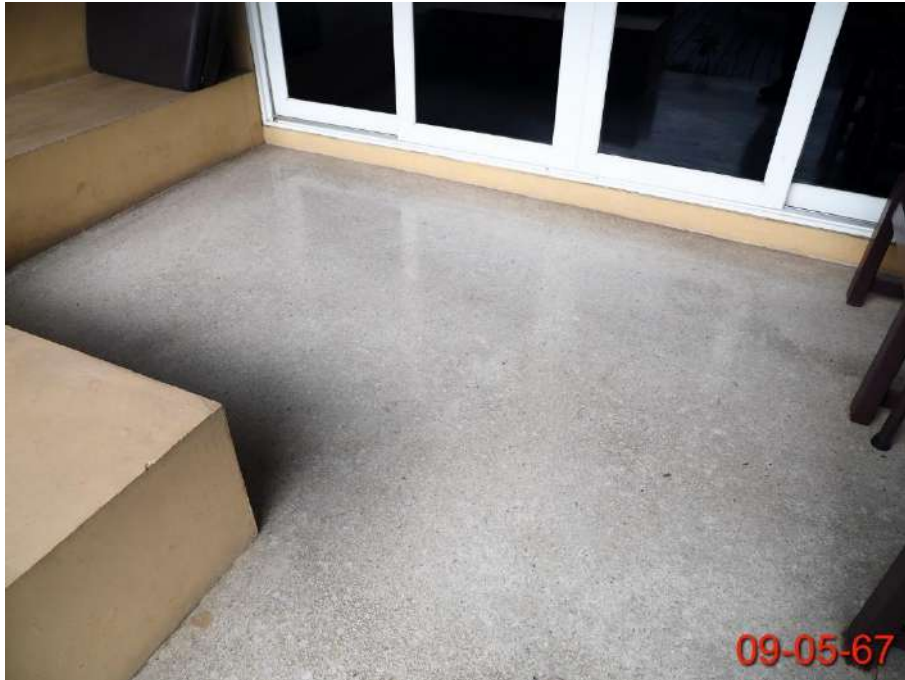
รูปที่ 1053-1054

รอยแตกร้าวภายนอกห้องพัก 803-804

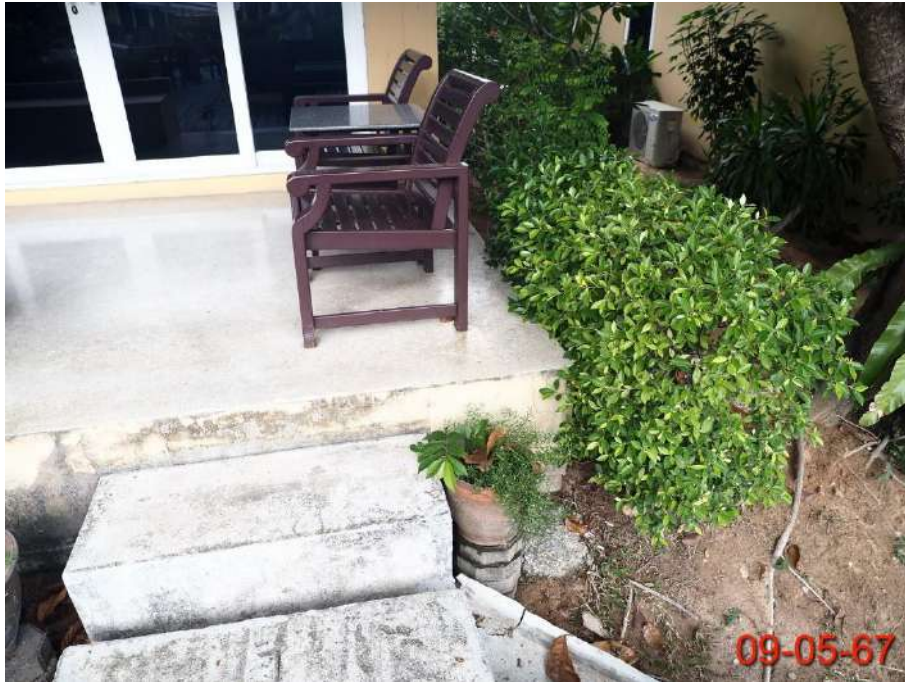
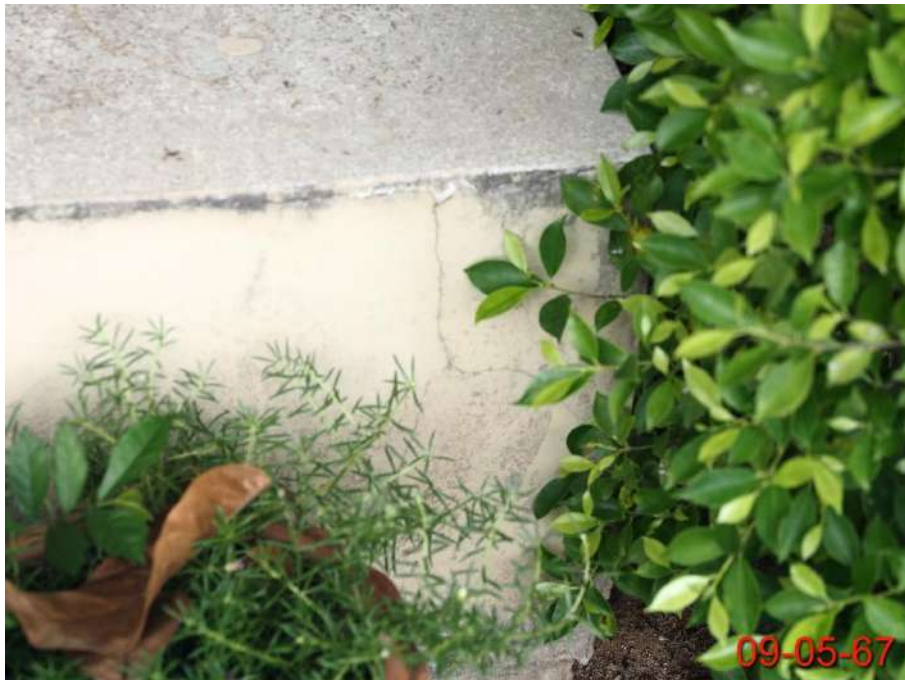
รูปที่ 1055-1056

รอยแตกร้าวภายนอกห้องพัก 803-804

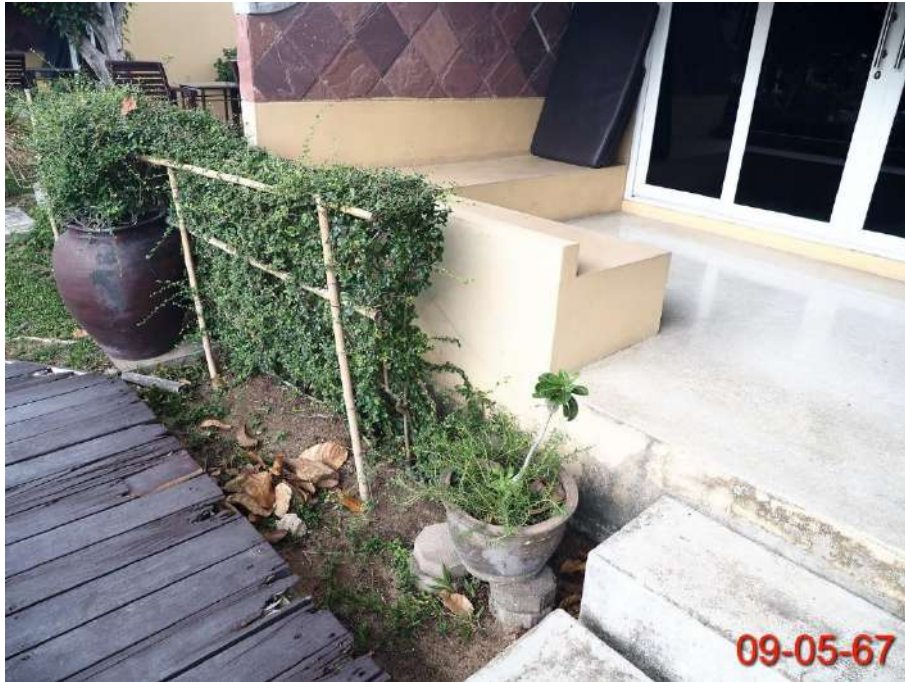
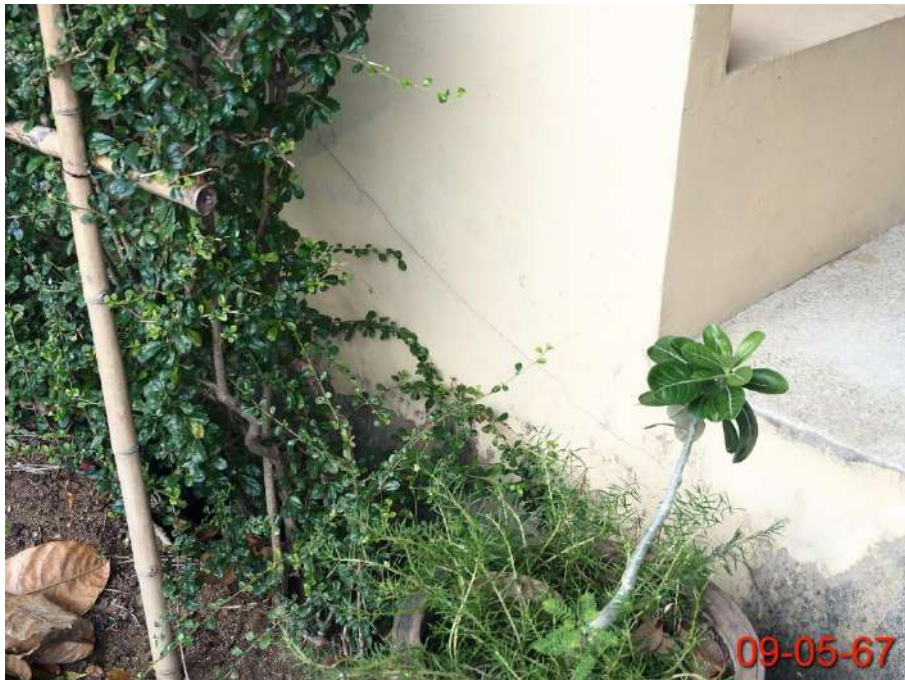
รูปที่ 1057-1058

รอยแตกร้าวภายนอกห้องพัก 803-804

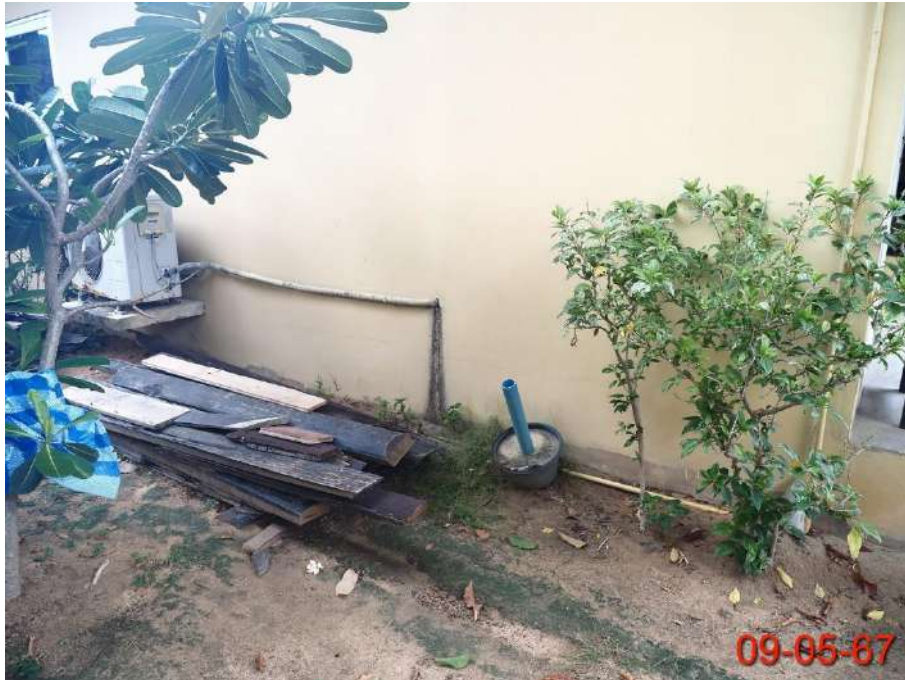
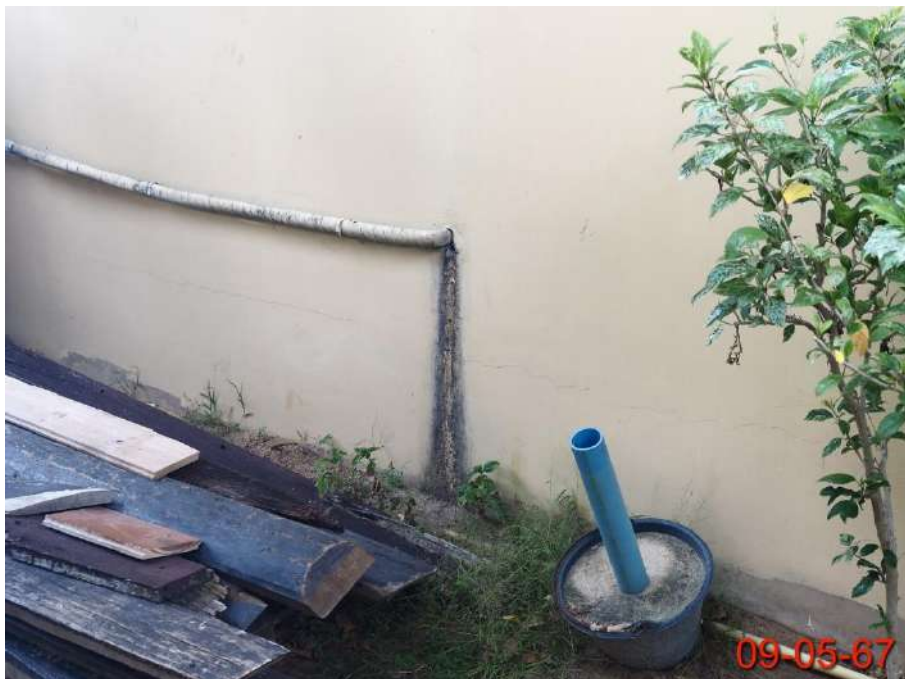
รูปที่ 1059-1060

รอยแตกร้าวภายนอกห้องพัก 803-804

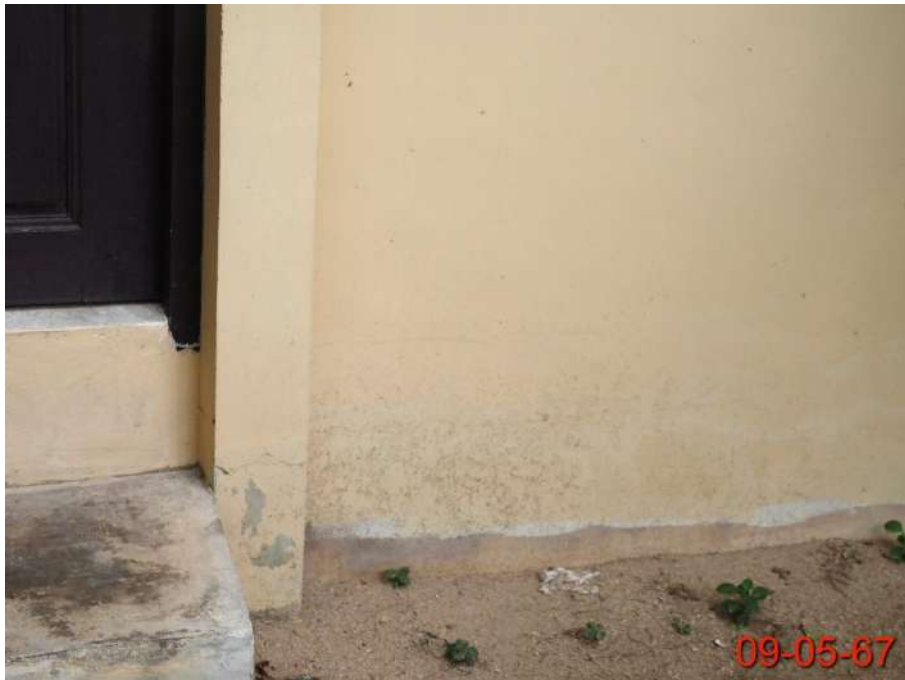
รูปที่ 1061-1062

รอยแตกร้าวภายนอกห้องพัก 803-804

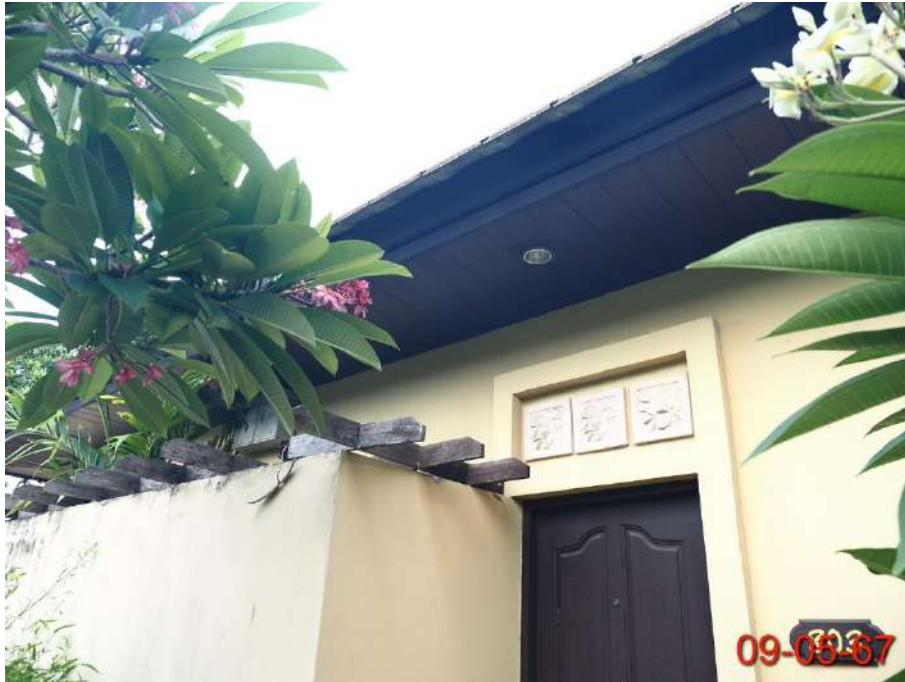
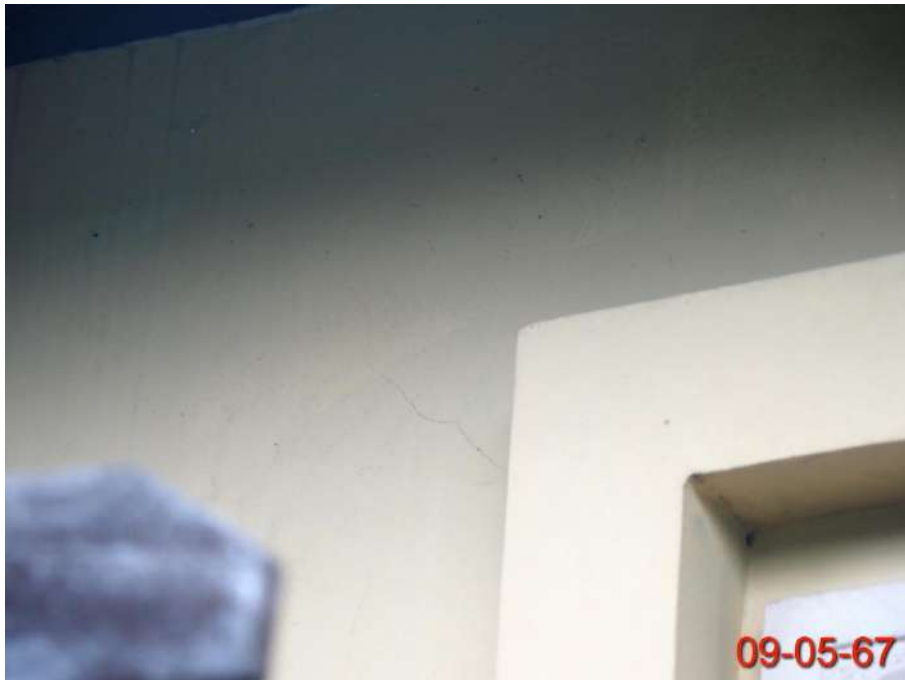
รูปที่ 1063-1064

รอยแตกร้าวภายนอกห้องพัก 803-804

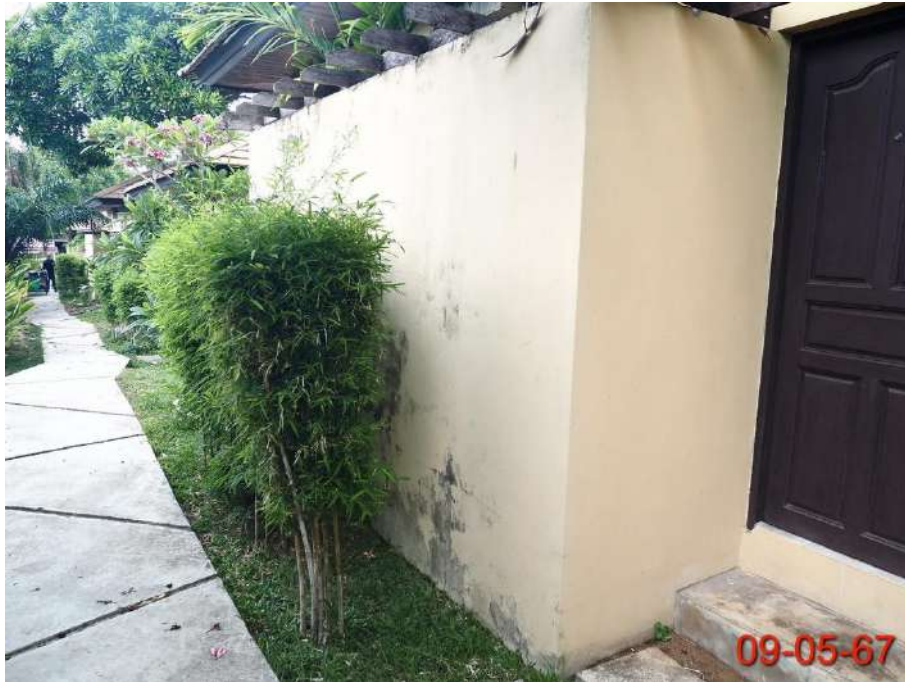
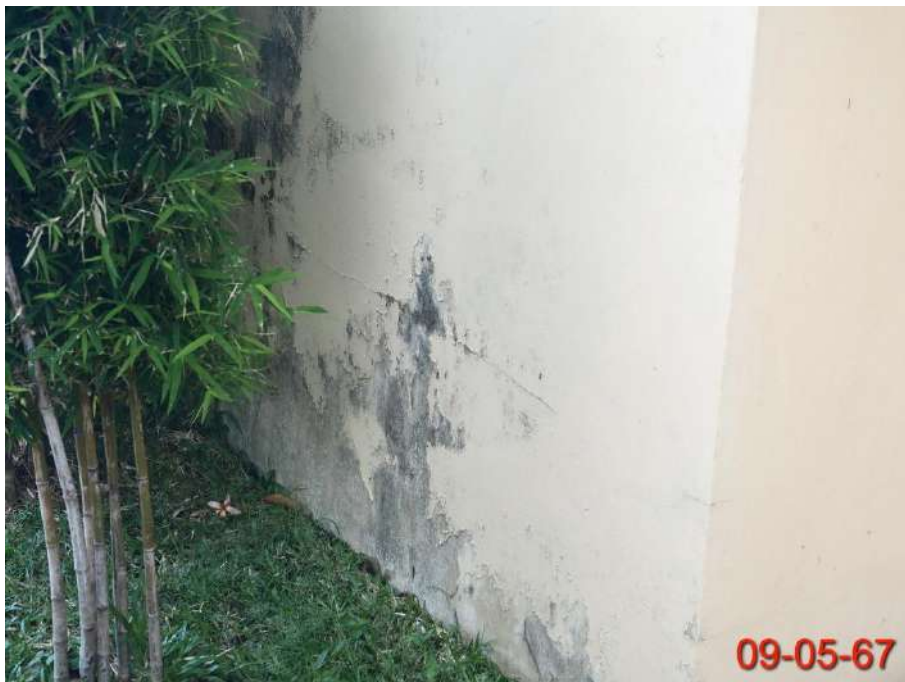
รูปที่ 1065-1066

รอยแตกร้าวภายนอกห้องพัก 803-804

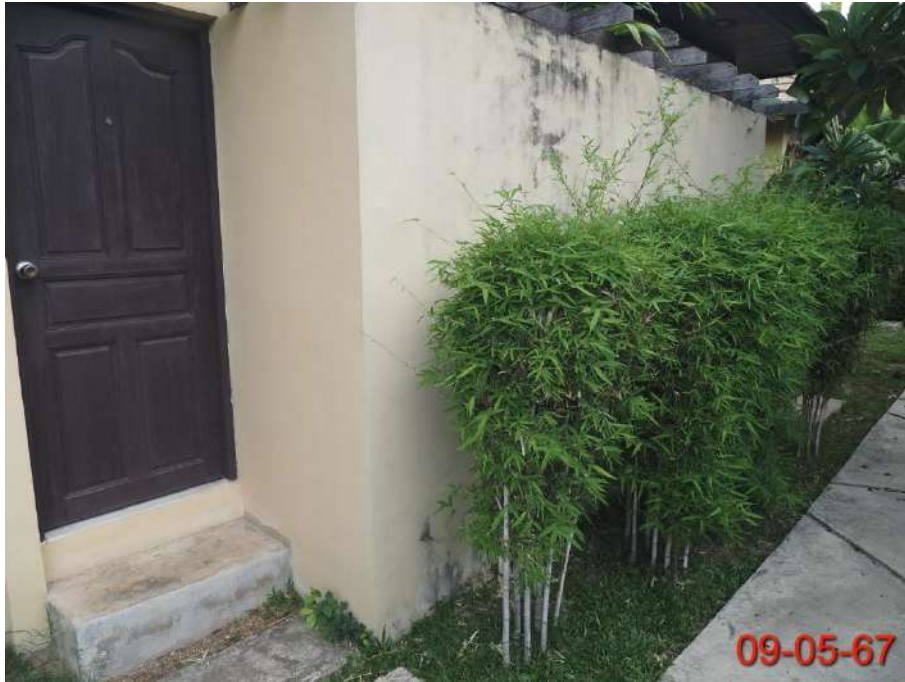
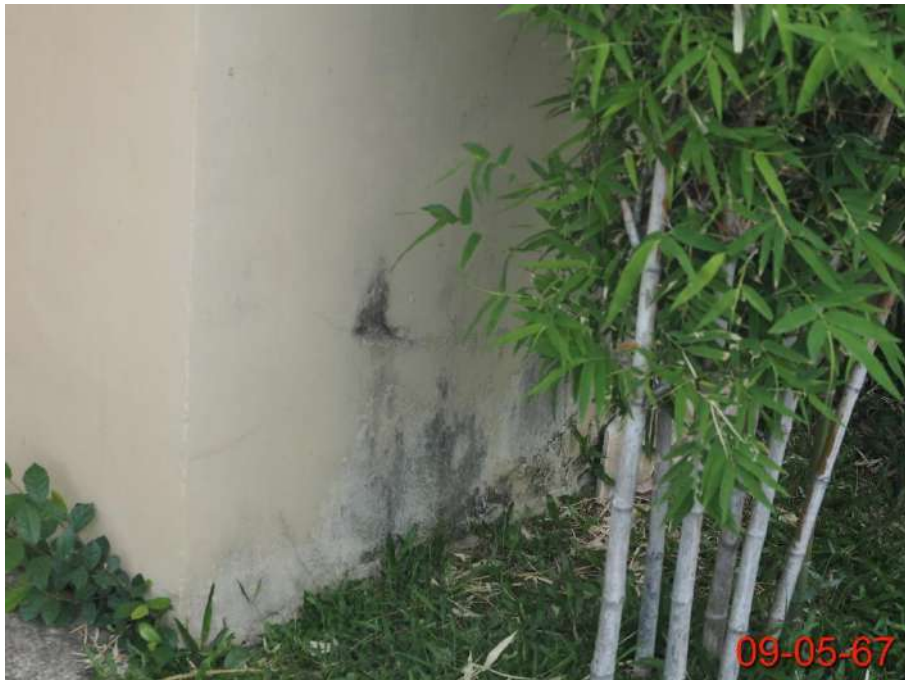
รูปที่ 1067-1068

รอยแตกร้าวภายนอกห้องพัก 803-804

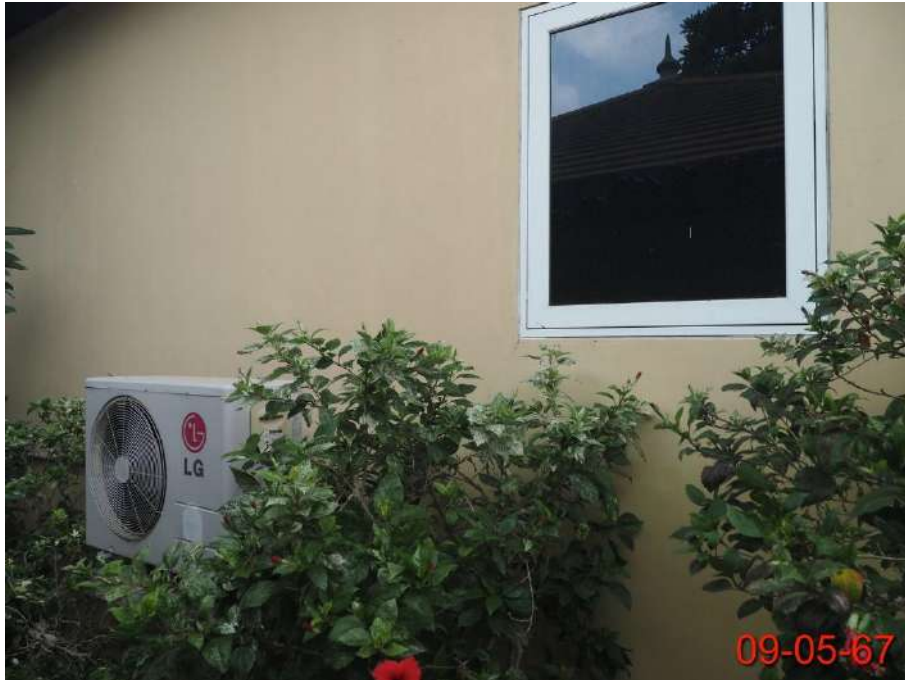
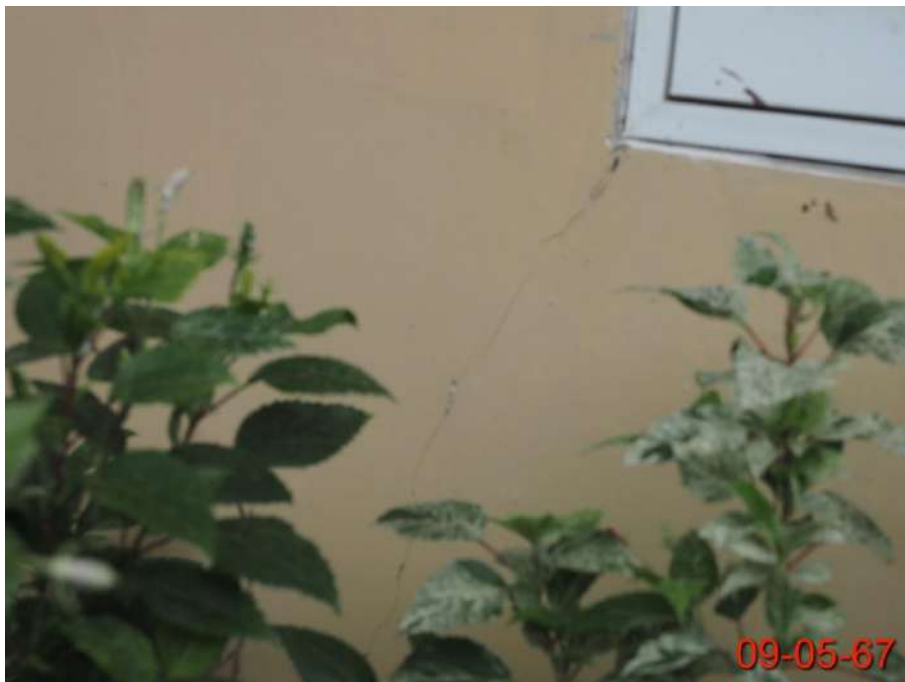
รูปที่ 1069-1070

รอยแตกร้าวภายนอกห้องพัก 803-804

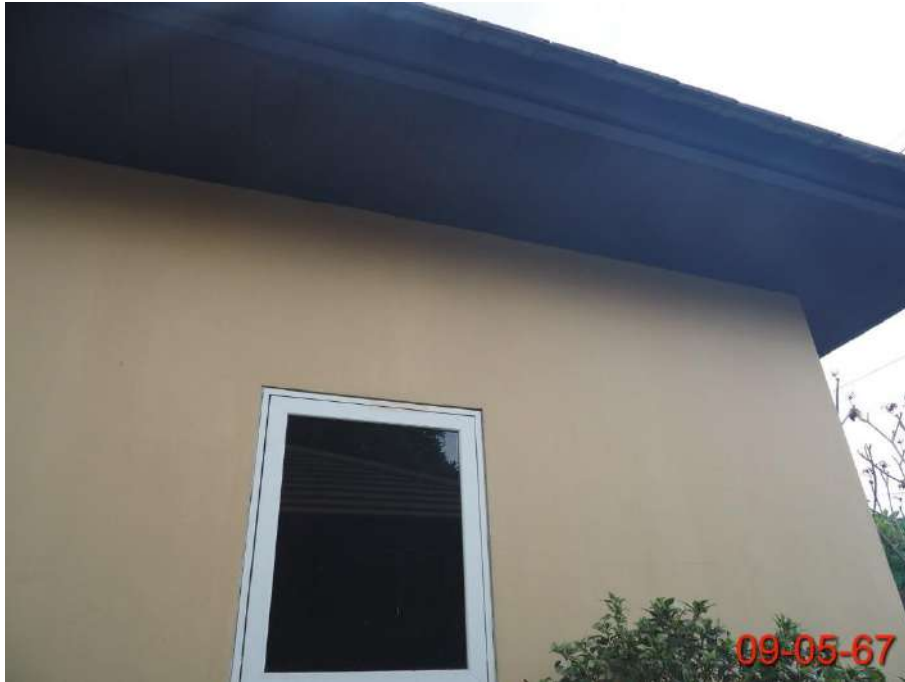
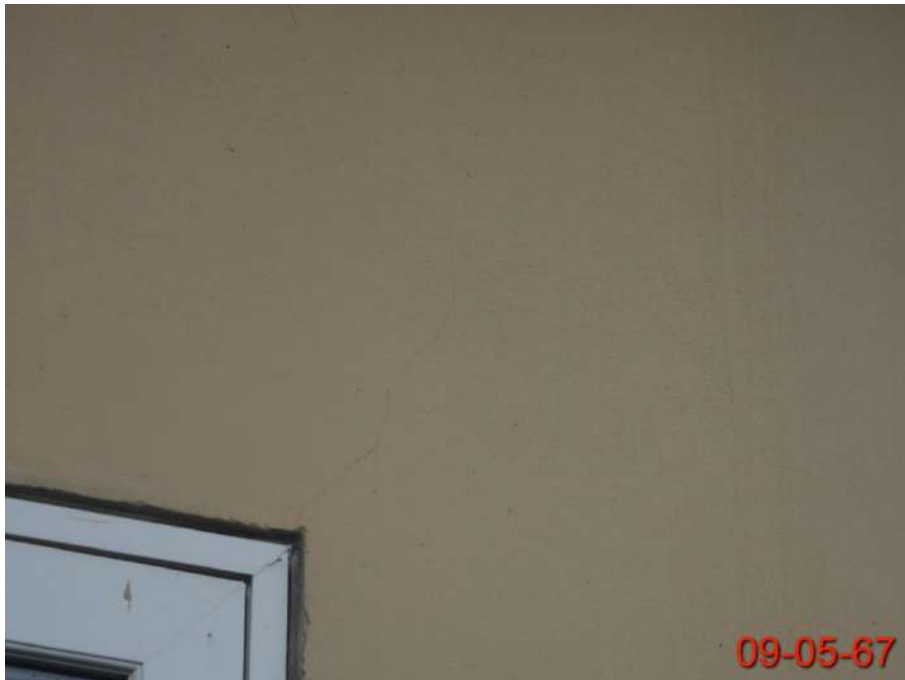
รูปที่ 1071-1072

รอยแตกร้าวภายนอกห้องพัก 803-804

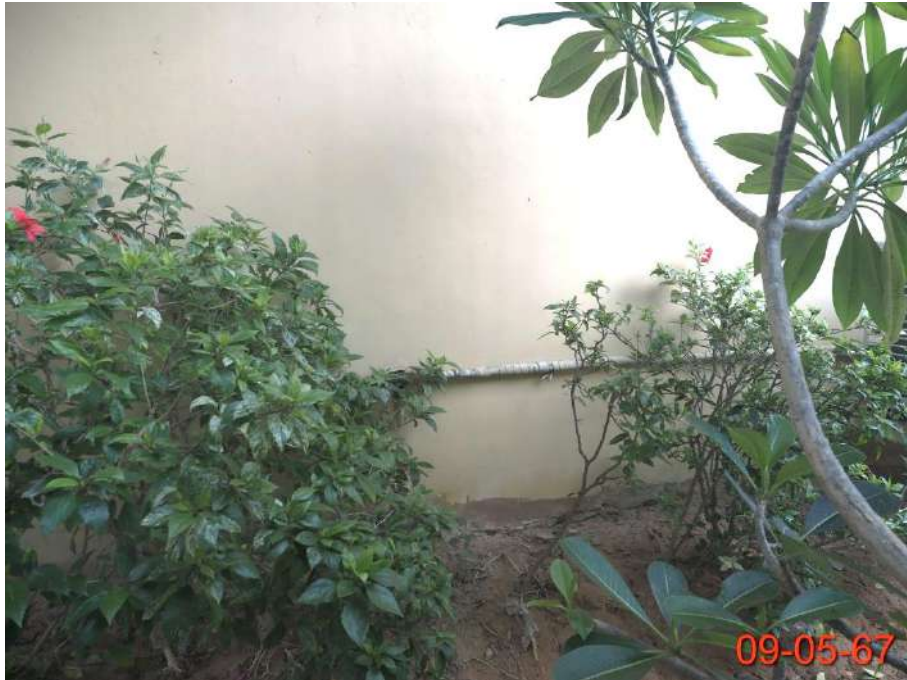
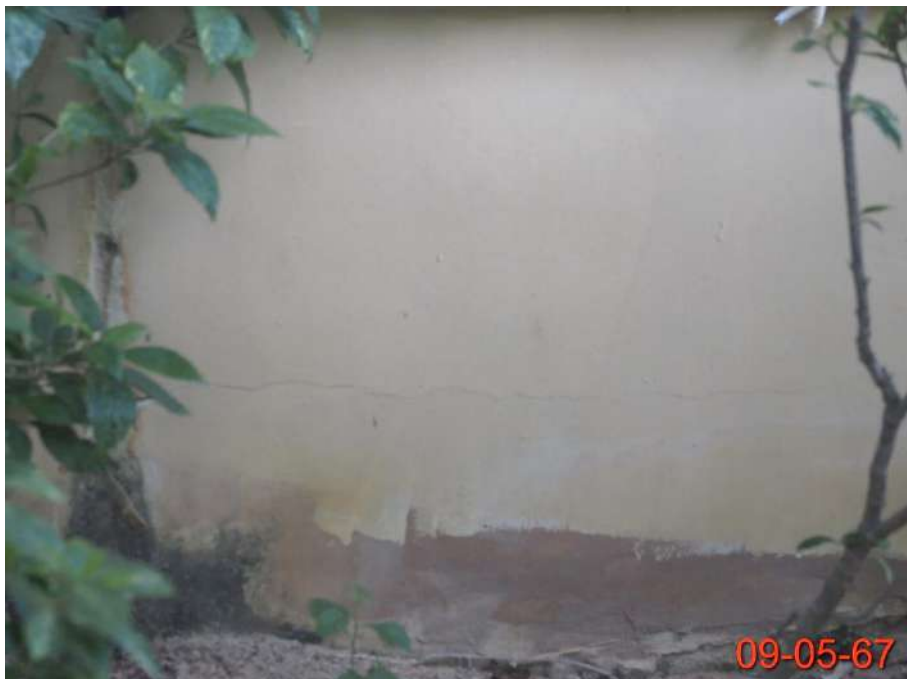
รูปที่ 1073-1074

รอยแตกร้าวภายนอกห้องพัก 803-804

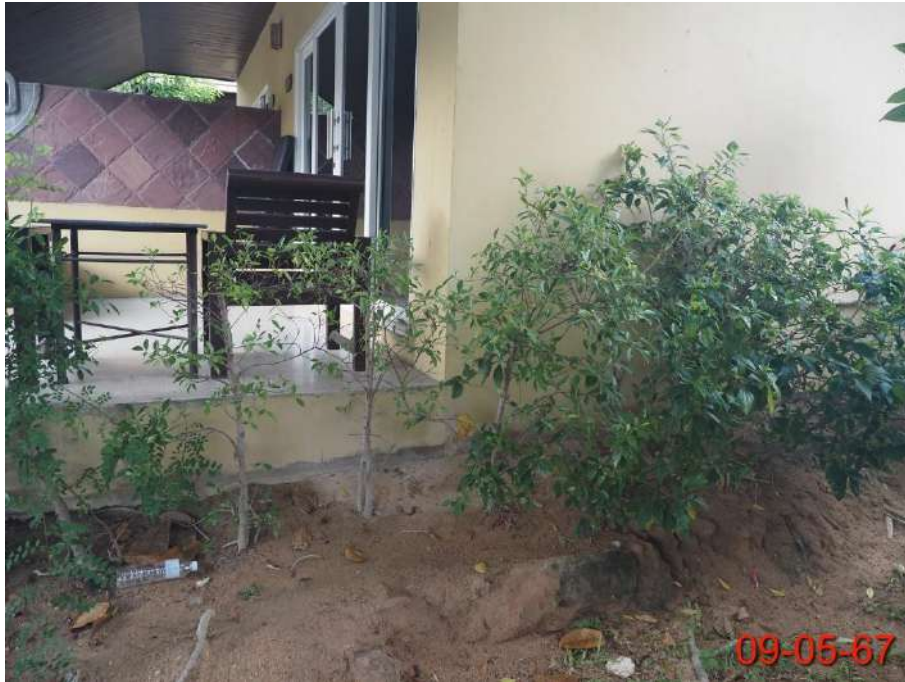
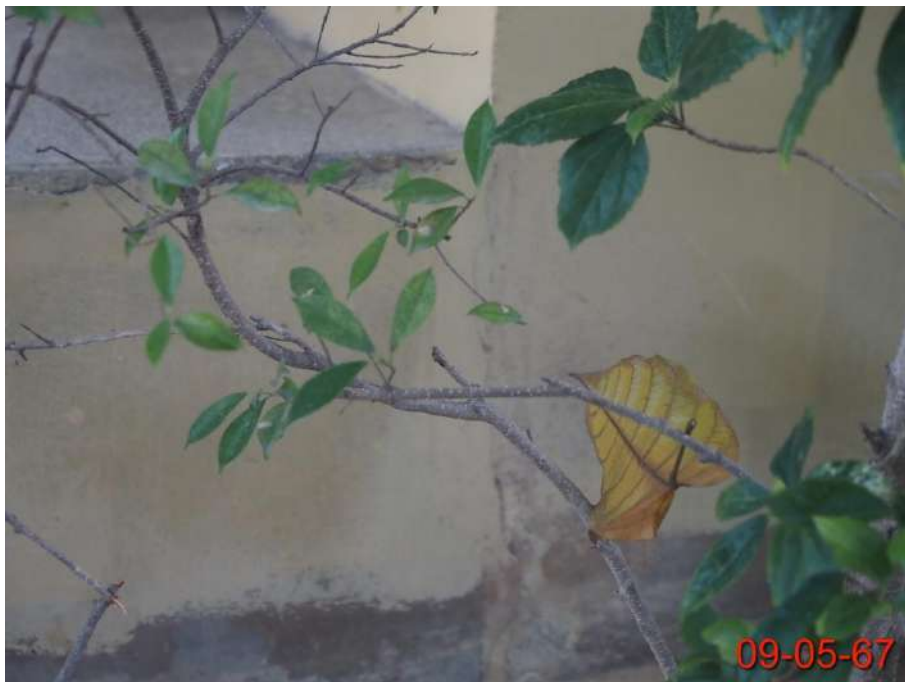
รูปที่ 1075-1076

รอยแตกร้าวภายนอกห้องพัก 803-804

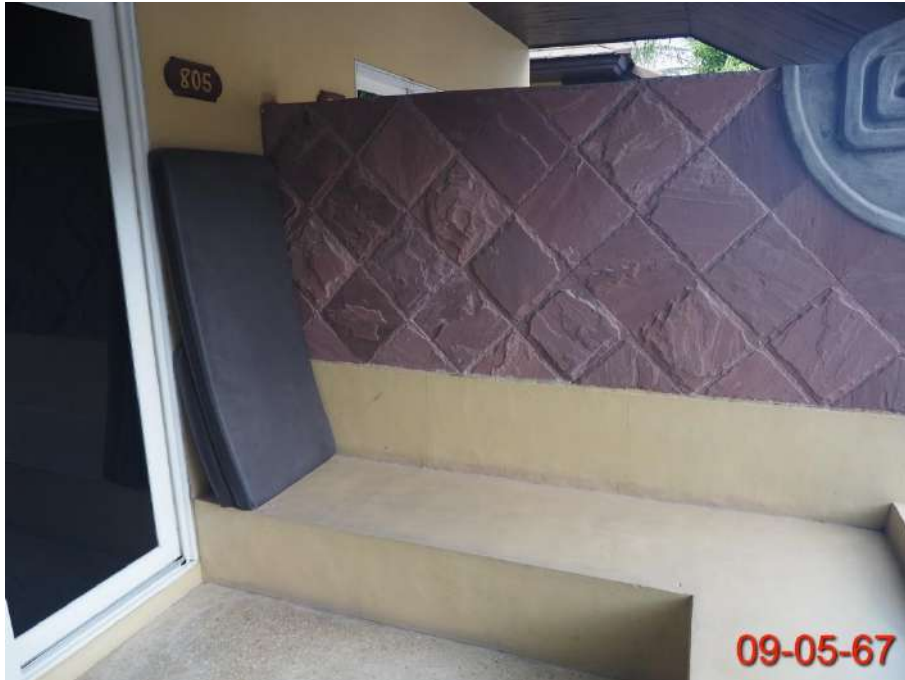
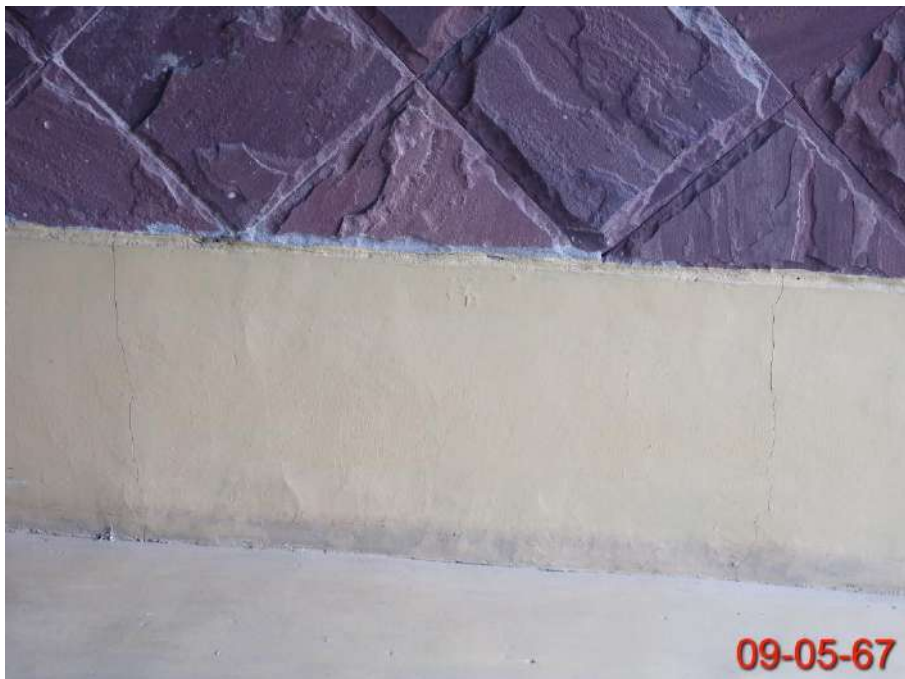
รูปที่ 1077-1078

รอยแตกร้าวภายนอกห้องพัก 805-806

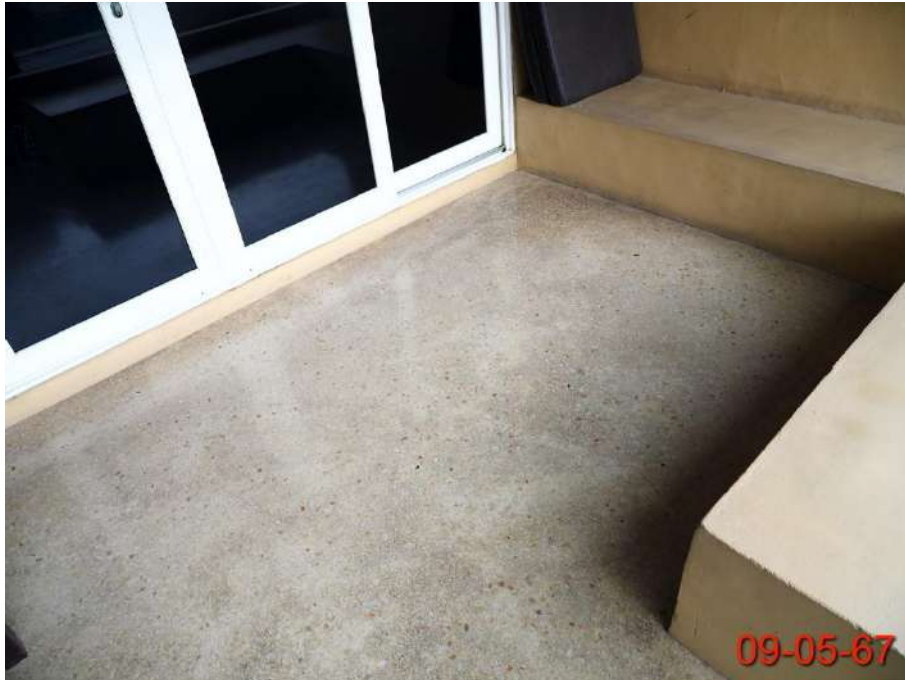
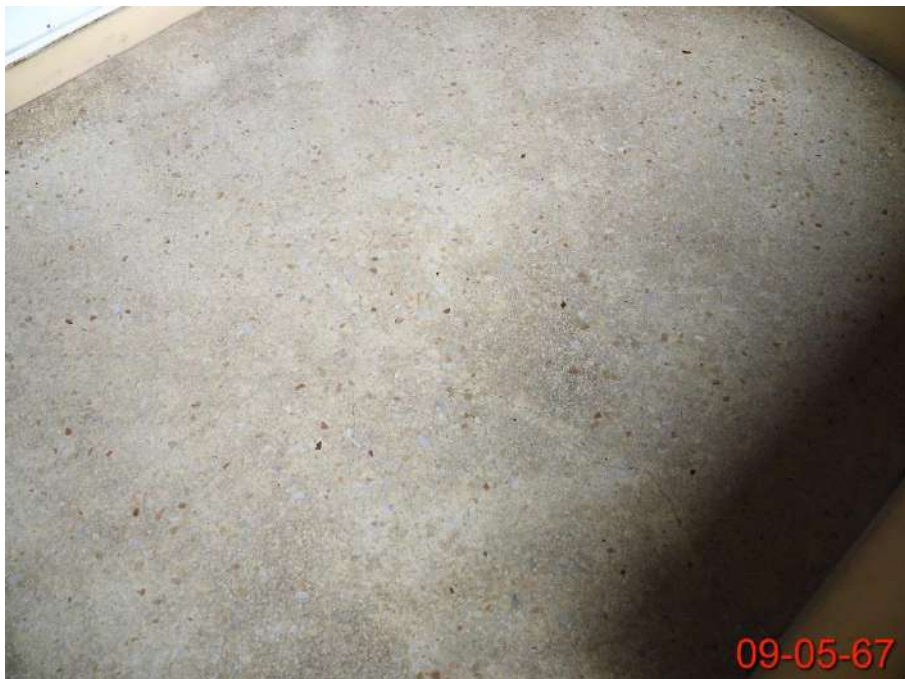
รูปที่ 1079-1080

รอยแตกร้าวภายนอกห้องพัก 805-806

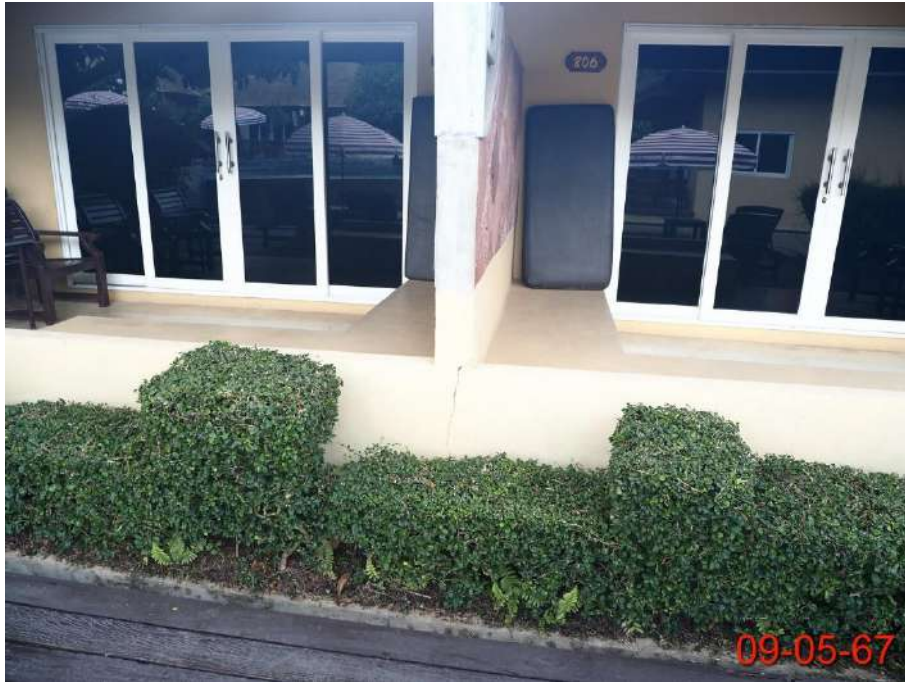
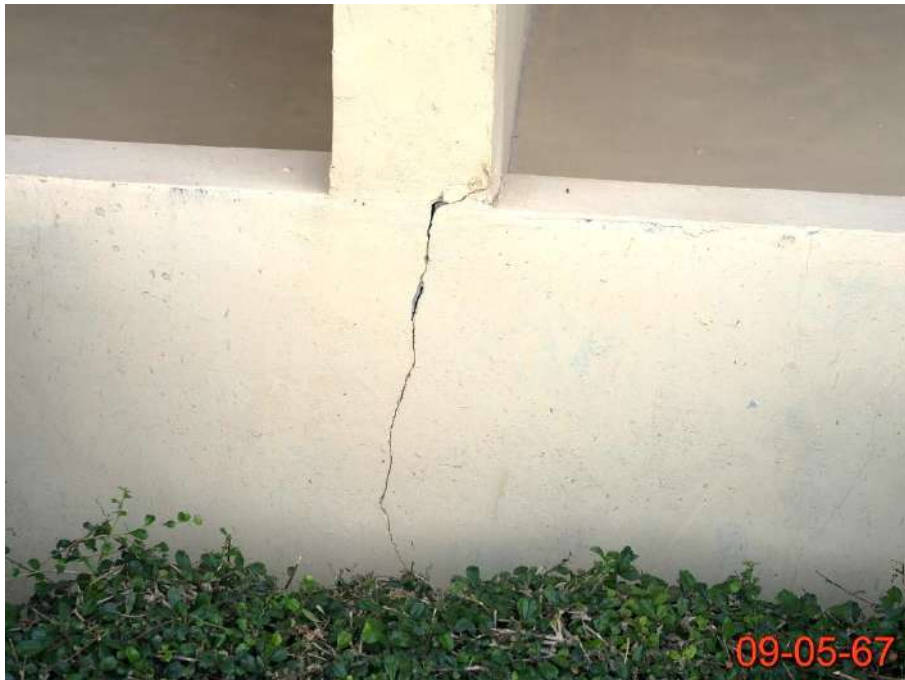
รูปที่ 1081-1082

รอยแตกร้าวภายนอกห้องพัก 805-806
