Bell Survey Ltd.

บริษัท ซีฟโก้ จำกัด (มหาชน)

2K24/N-0293/STS/ns

GRANDE CENTRE POINT ATLAS PATTAYA

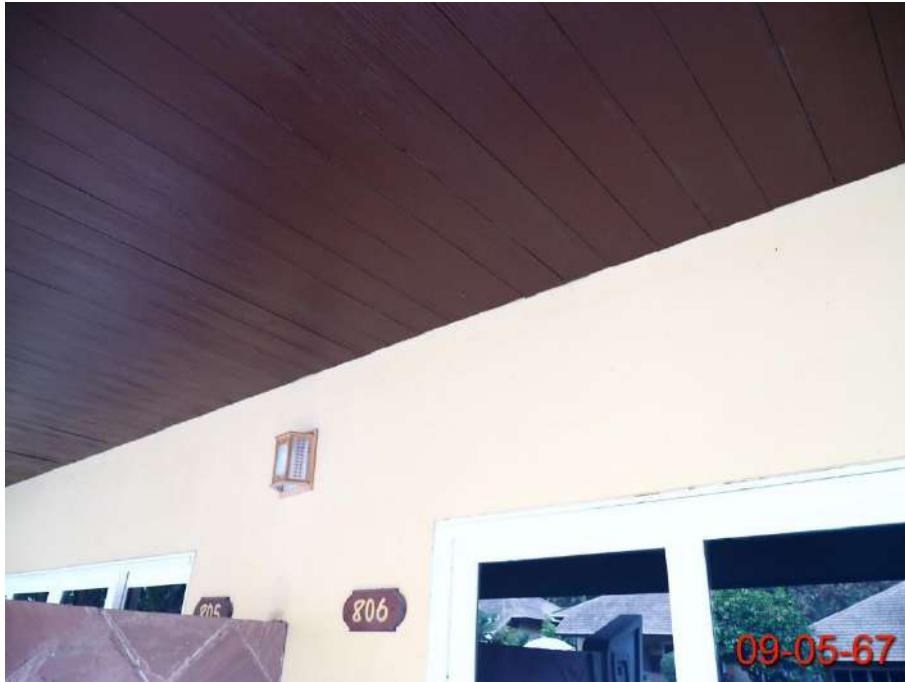
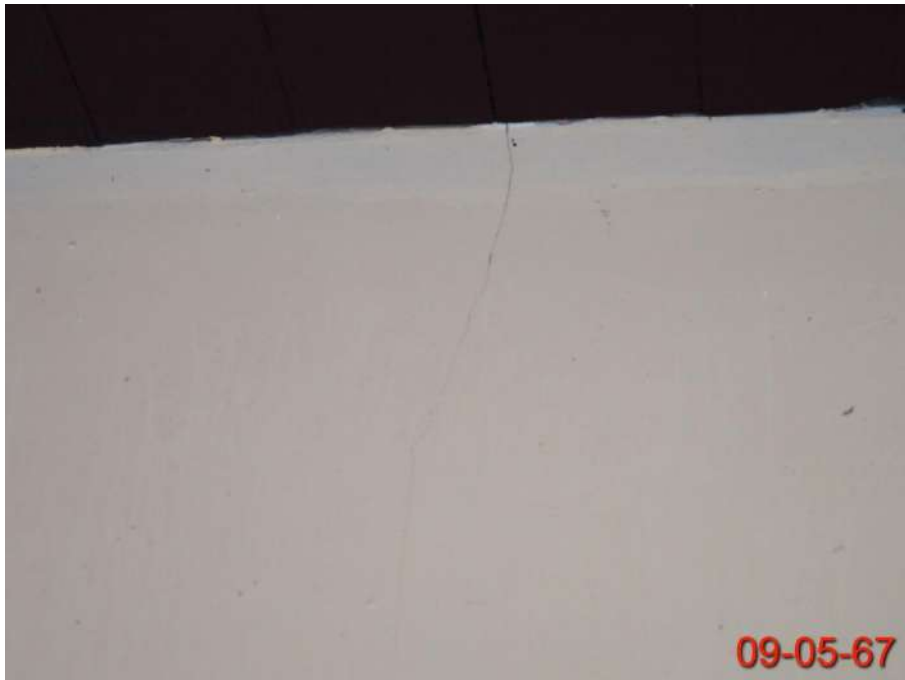
รูปที่ 1083-1084

รอยแตกร้าวภายนอกห้องพัก 805-806

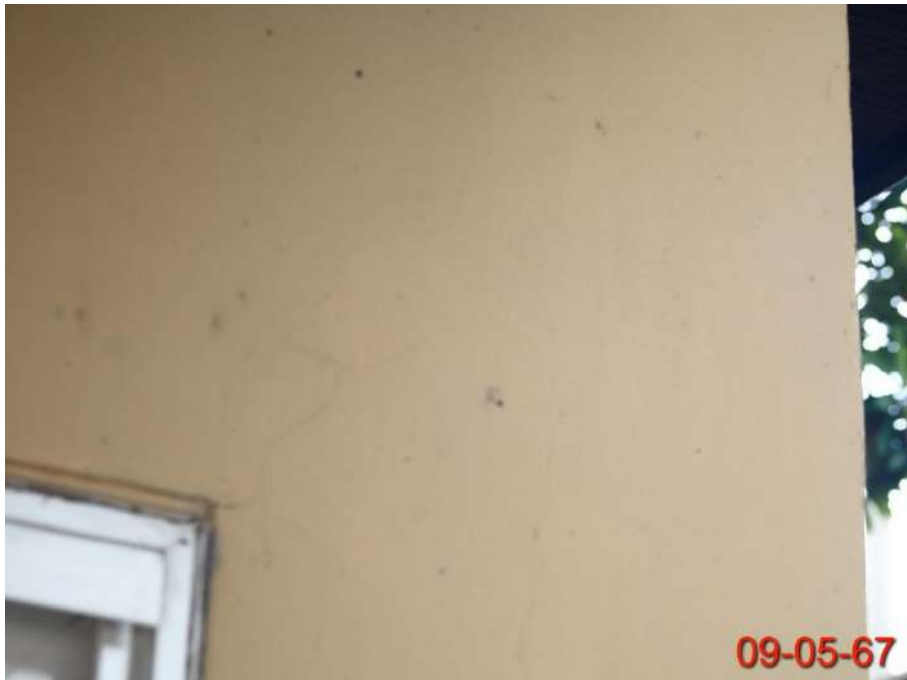
รูปที่ 1085-1086

รอยแตกร้าวภายนอกห้องพัก 805-806

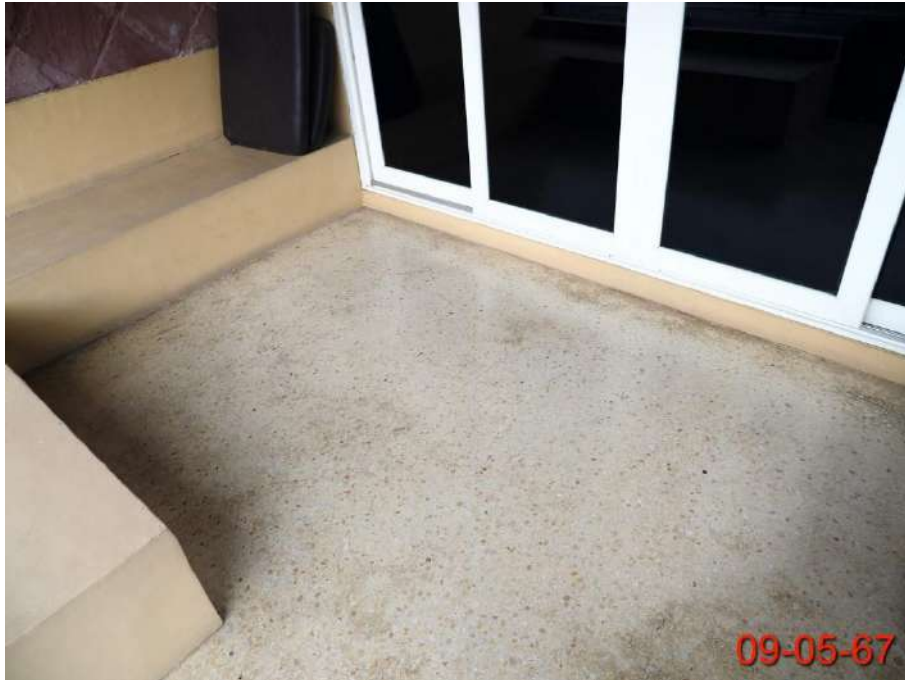
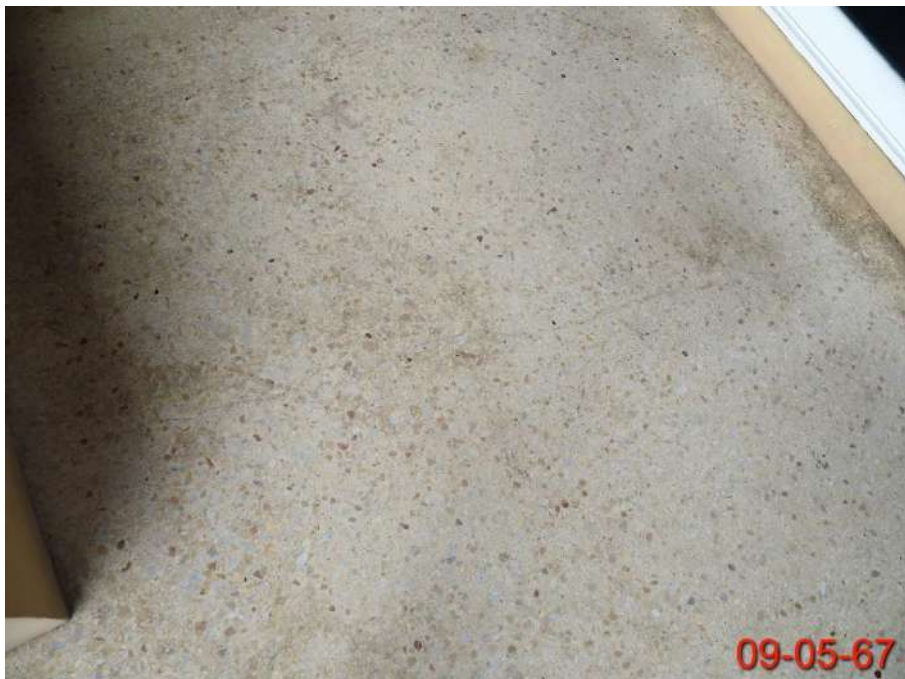
รูปที่ 1087-1088

รอยแตกร้าวภายนอกห้องพัก 805-806

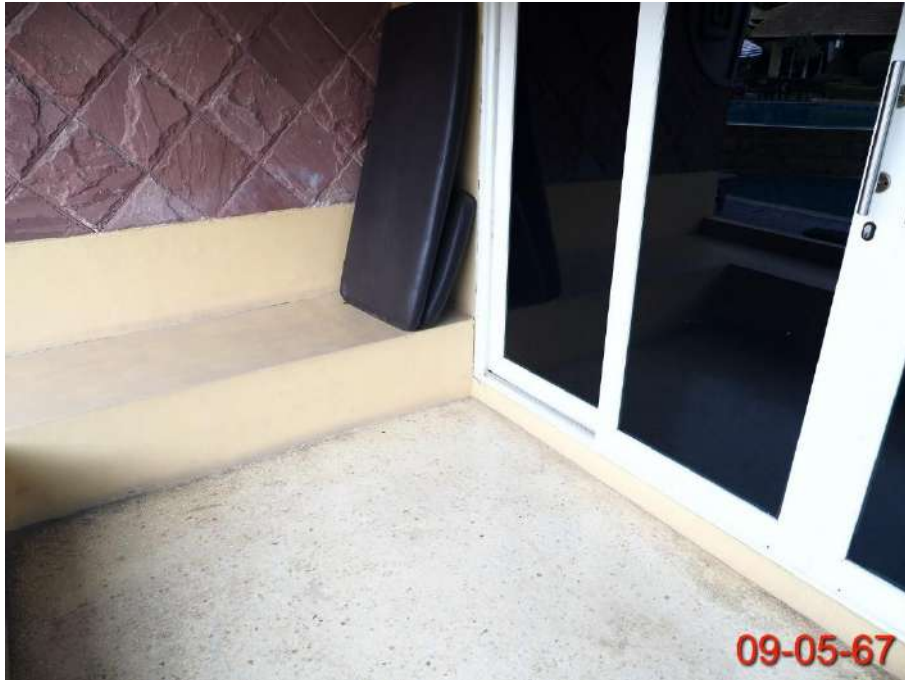
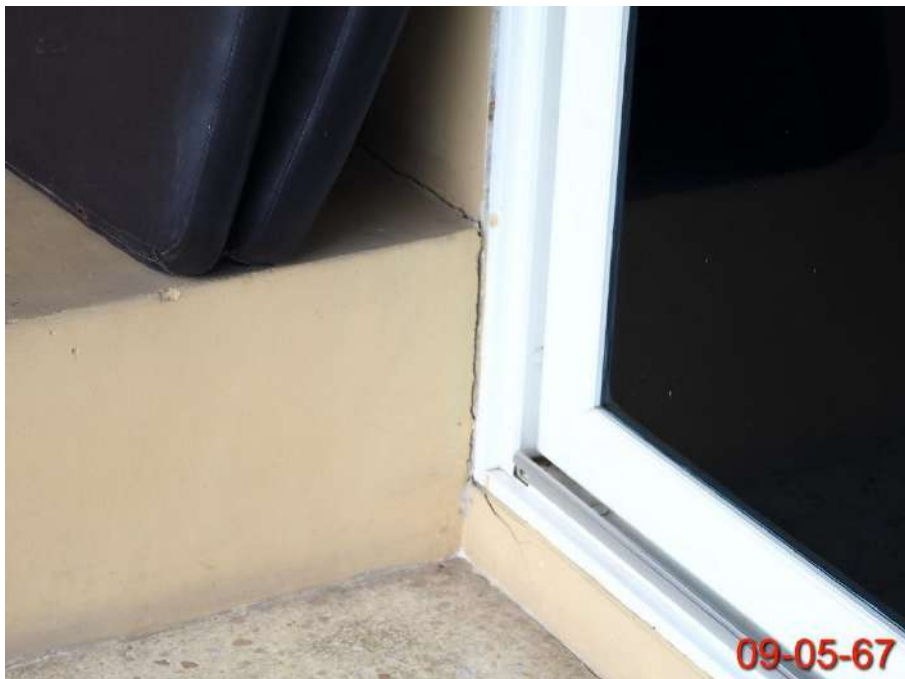
รูปที่ 1089-1090

รอยแตกร้าวภายนอกห้องพัก 805-806

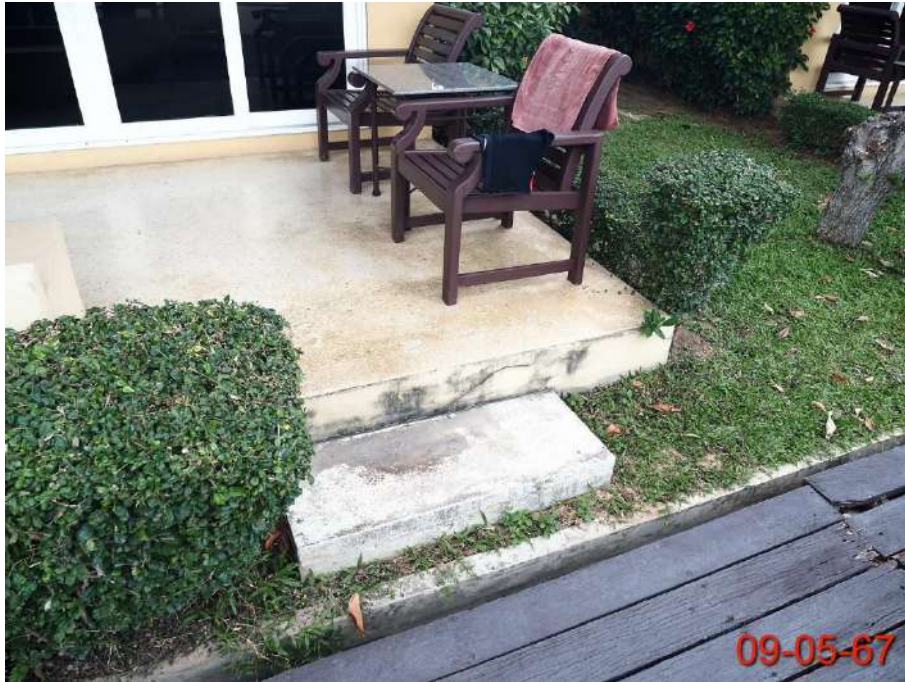
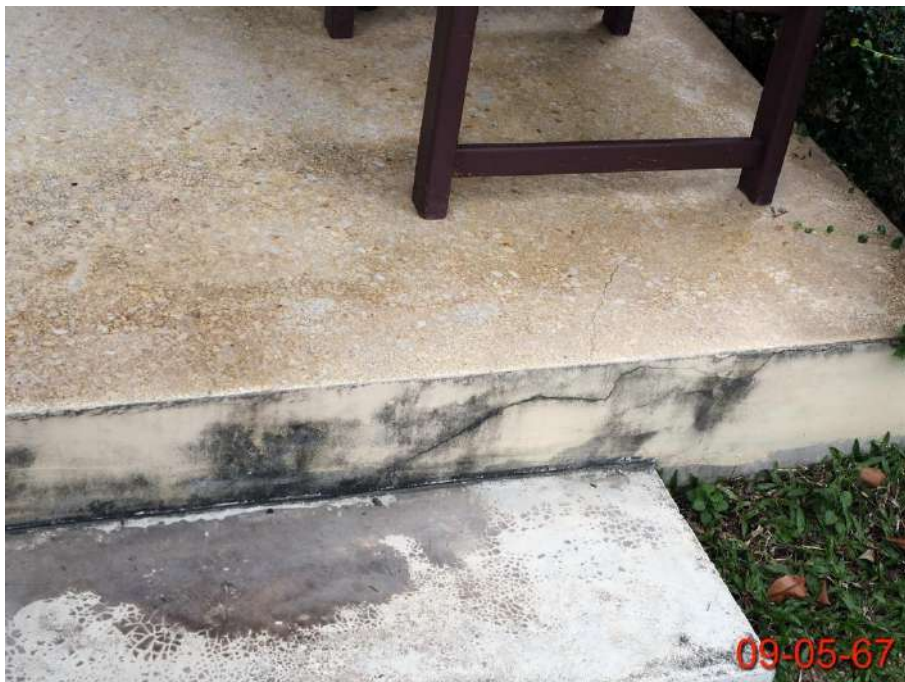
รูปที่ 1091-1092

รอยแตกร้าวภายนอกห้องพัก 805-806

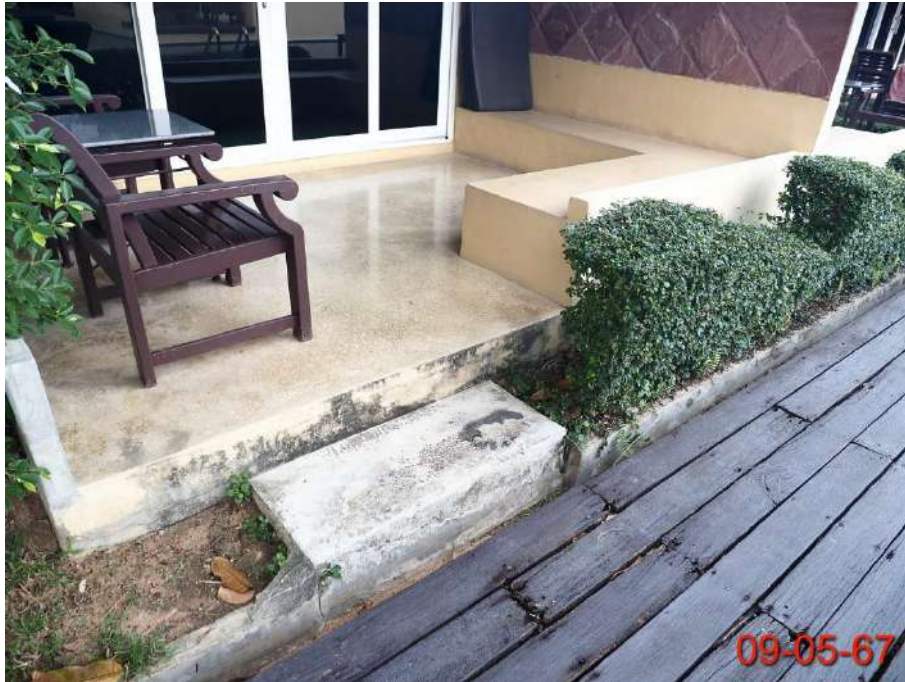
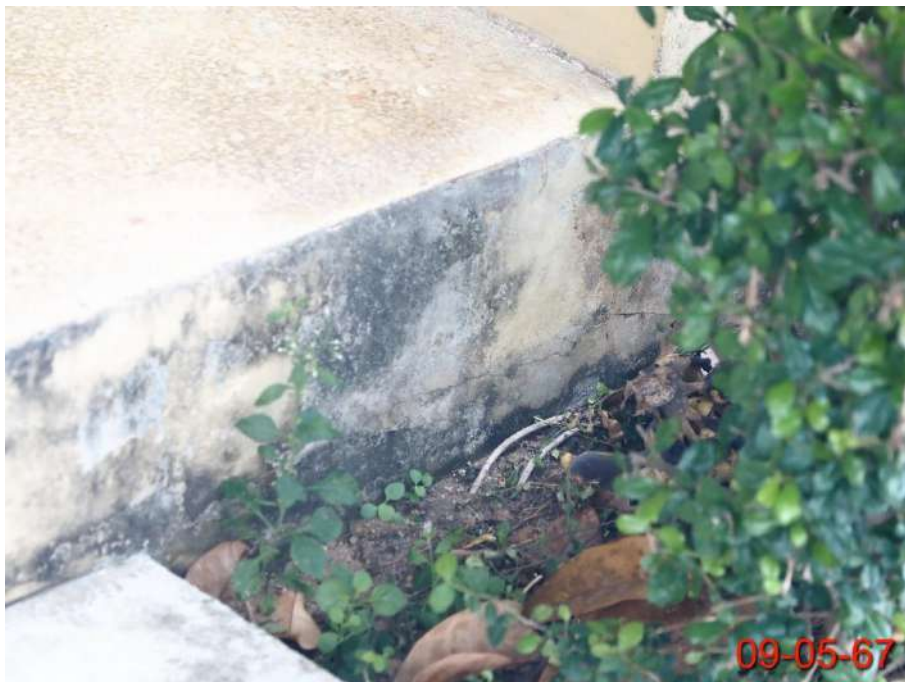
รูปที่ 1093-1094

รอยแตกร้าวภายนอกห้องพัก 805-806

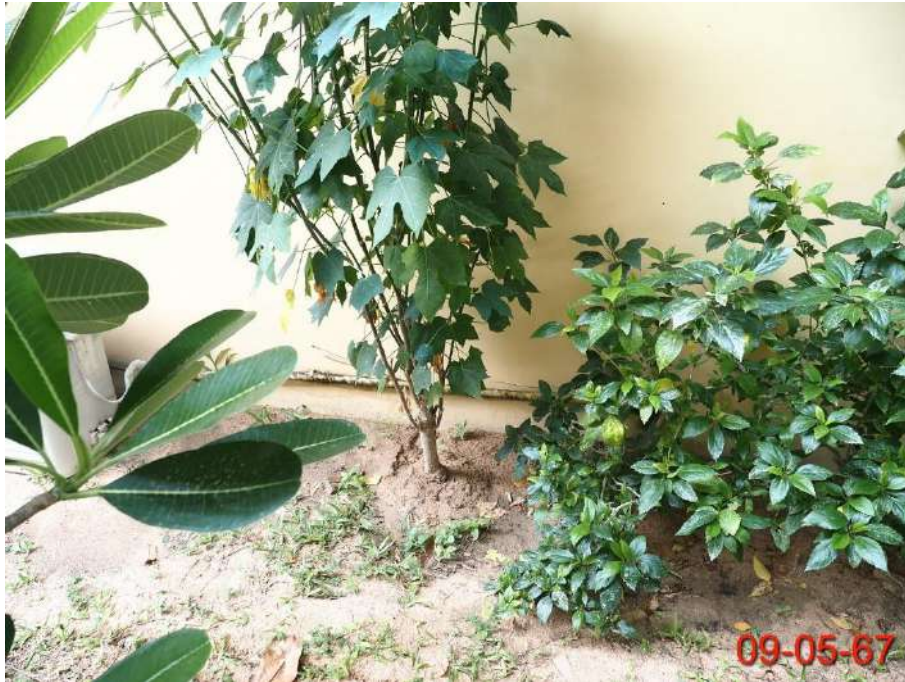
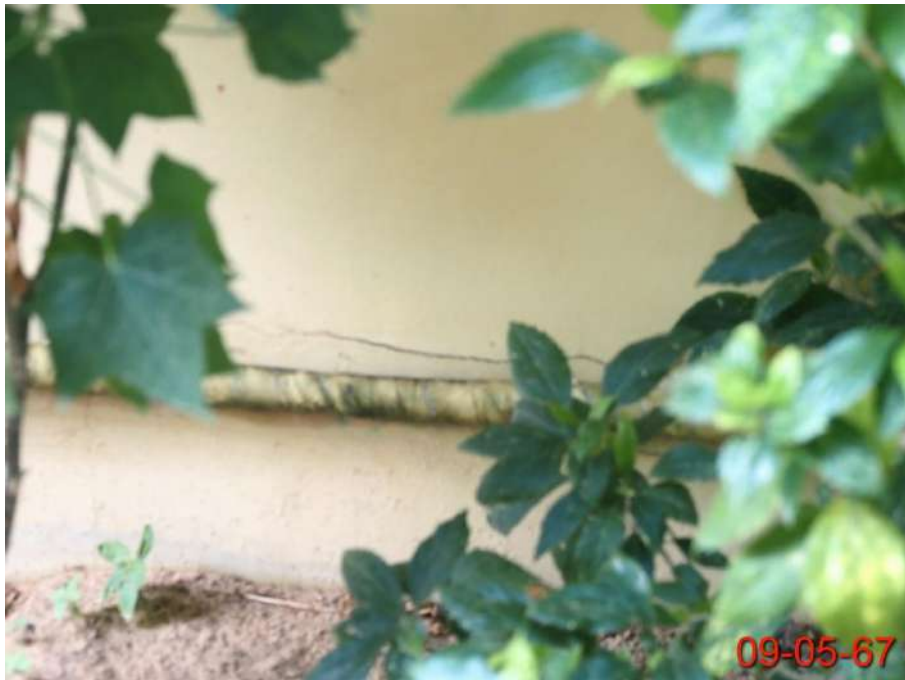
รูปที่ 1095-1096

รอยแตกร้าวภายนอกห้องพัก 805-806

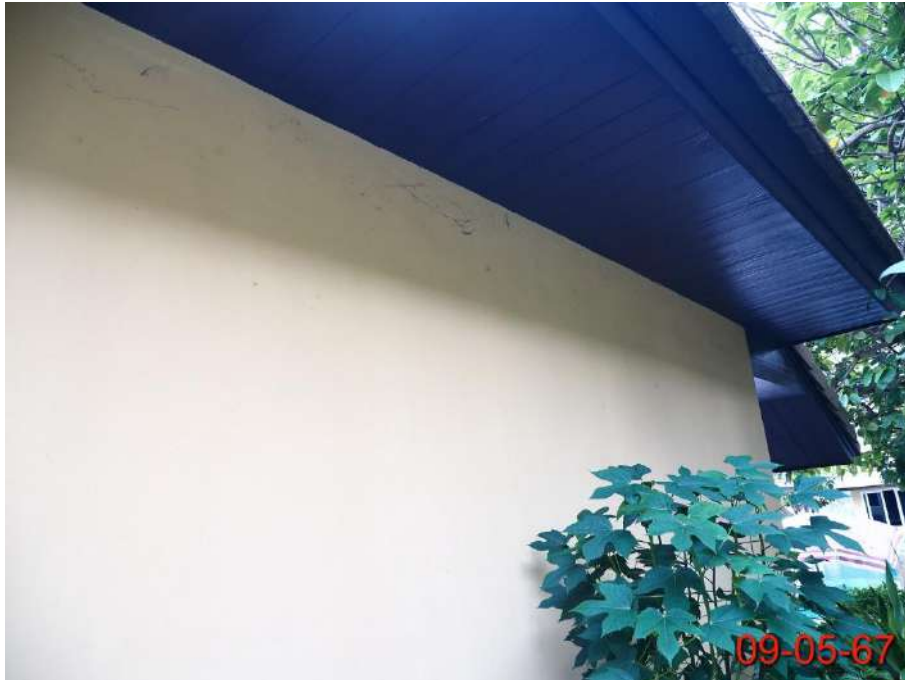
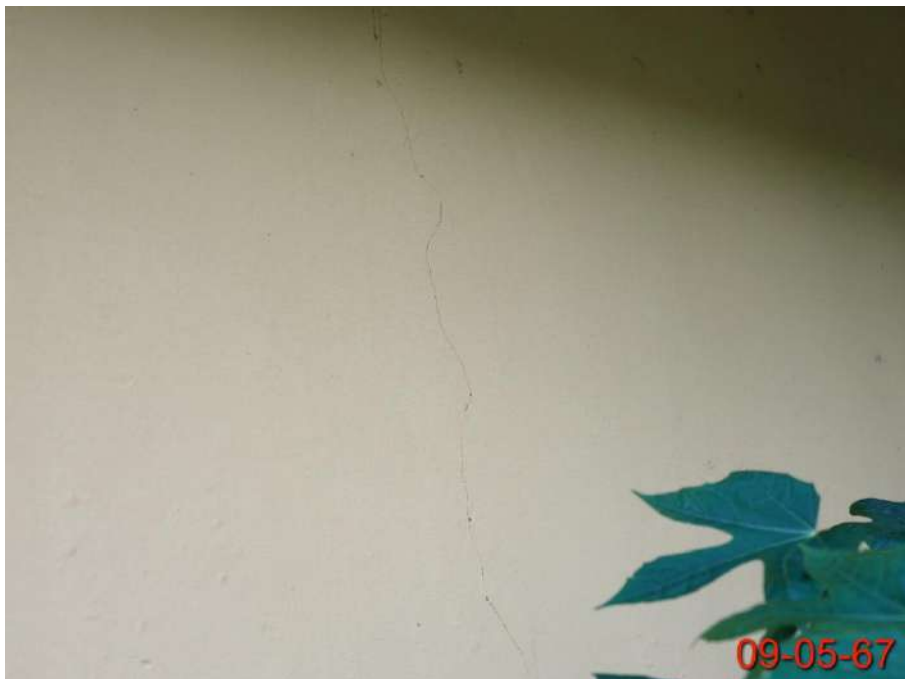
รูปที่ 1097-1098

รอยแตกร้าวภายนอกห้องพัก 805-806

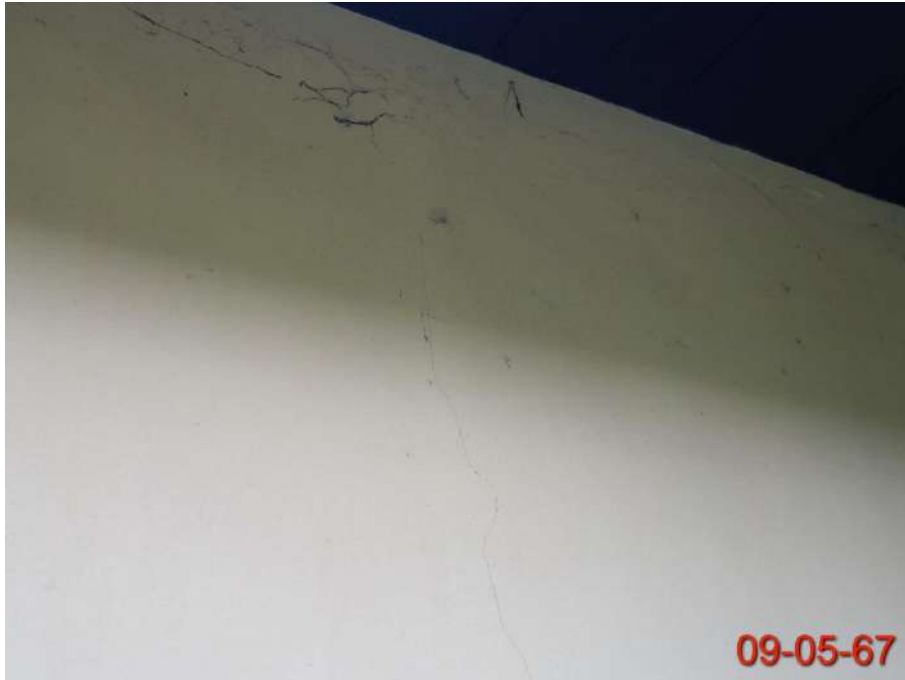
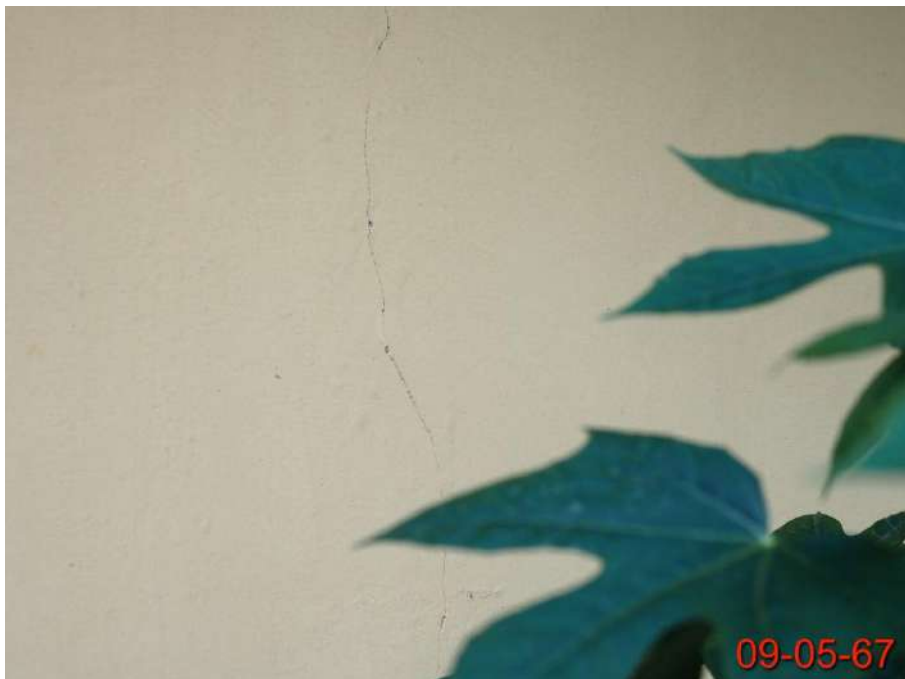
รูปที่ 1099-1100

รอยแตกร้าวภายนอกห้องพัก 805-806

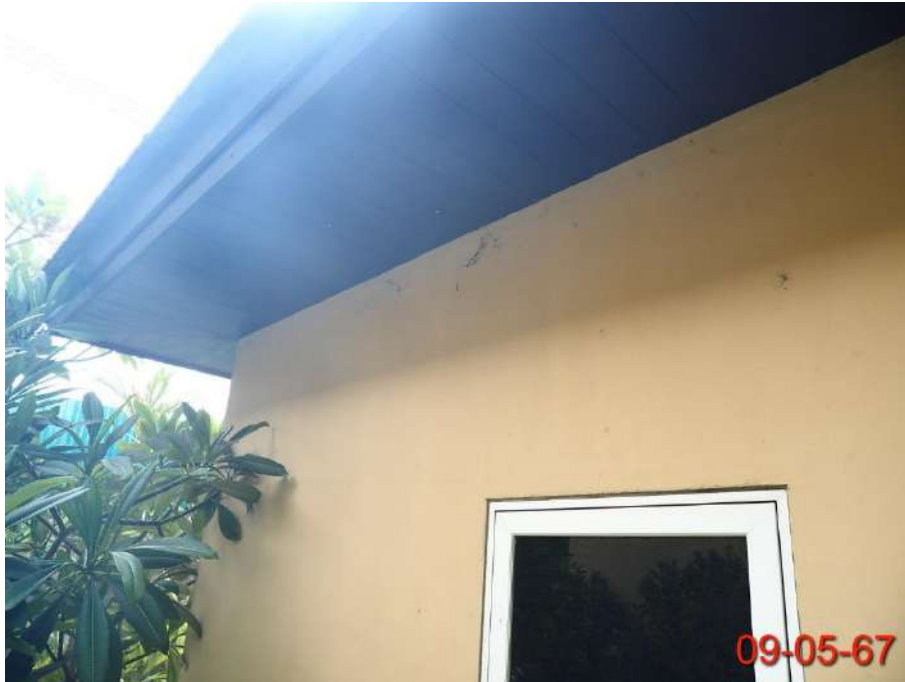
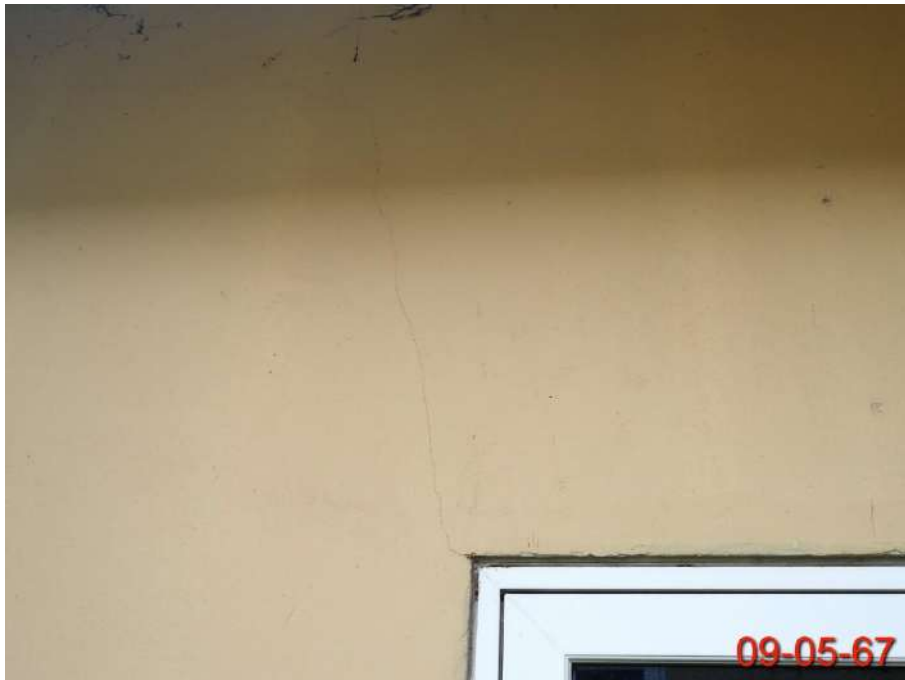
รูปที่ 1101-1102

รอยแตกร้าวภายนอกห้องพัก 805-806

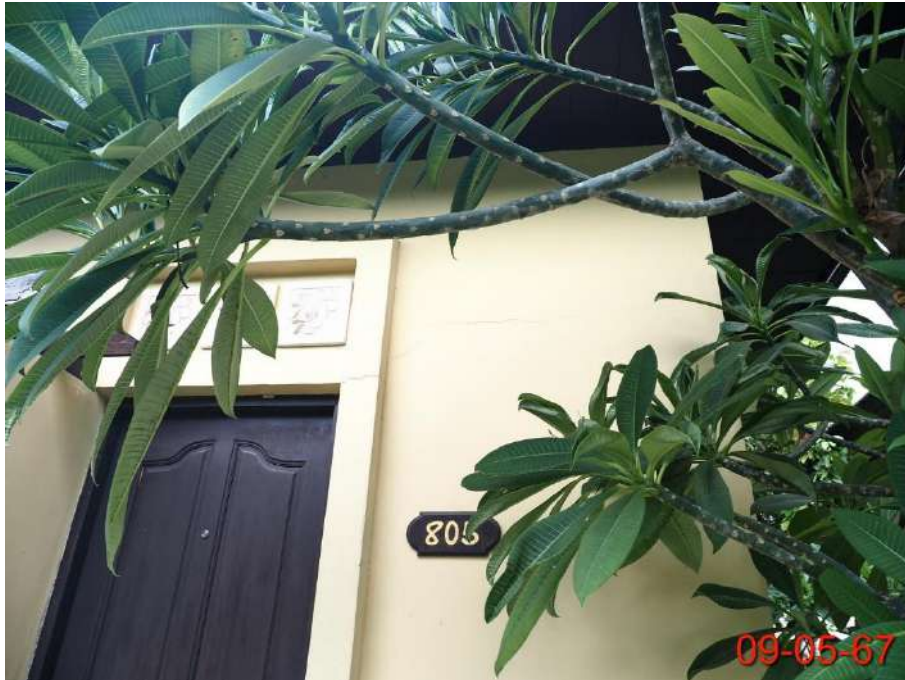
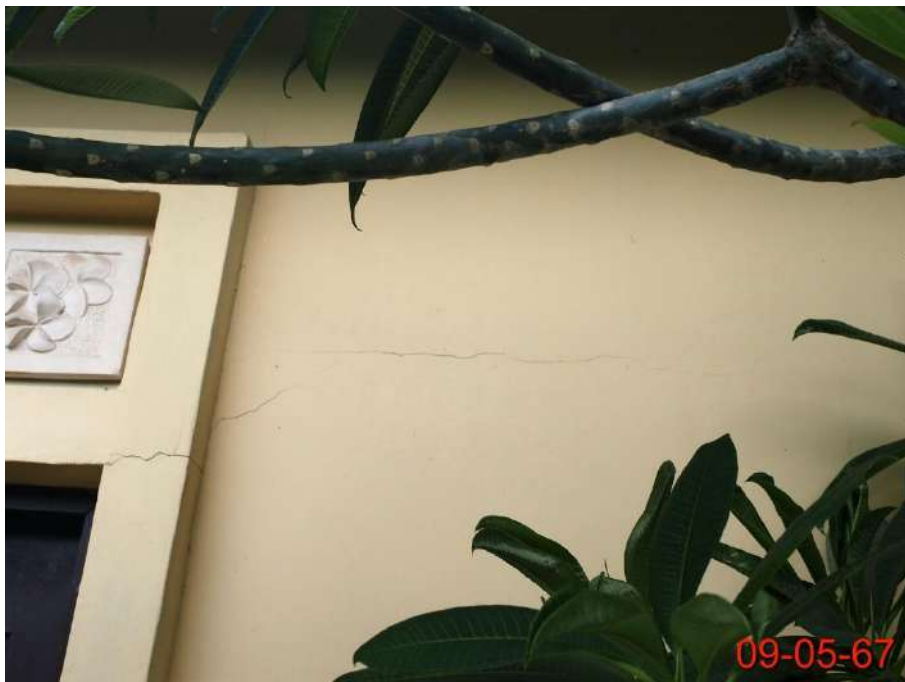
รูปที่ 1103-1104

รอยแตกร้าวภายนอกห้องพัก 805-806

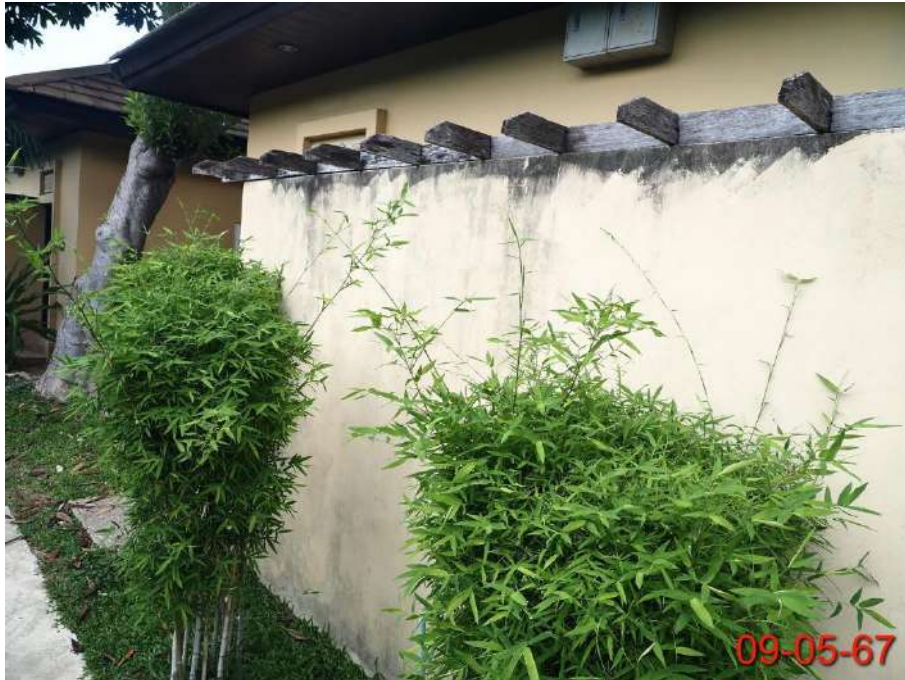
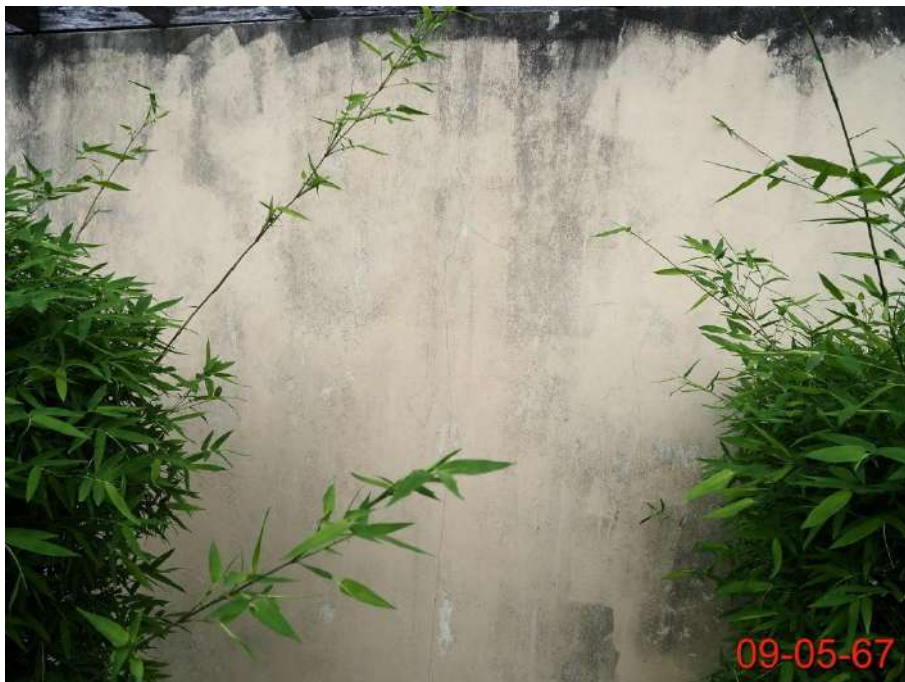
รูปที่ 1105-1106

รอยแตกร้าวภายนอกห้องพัก 805-806

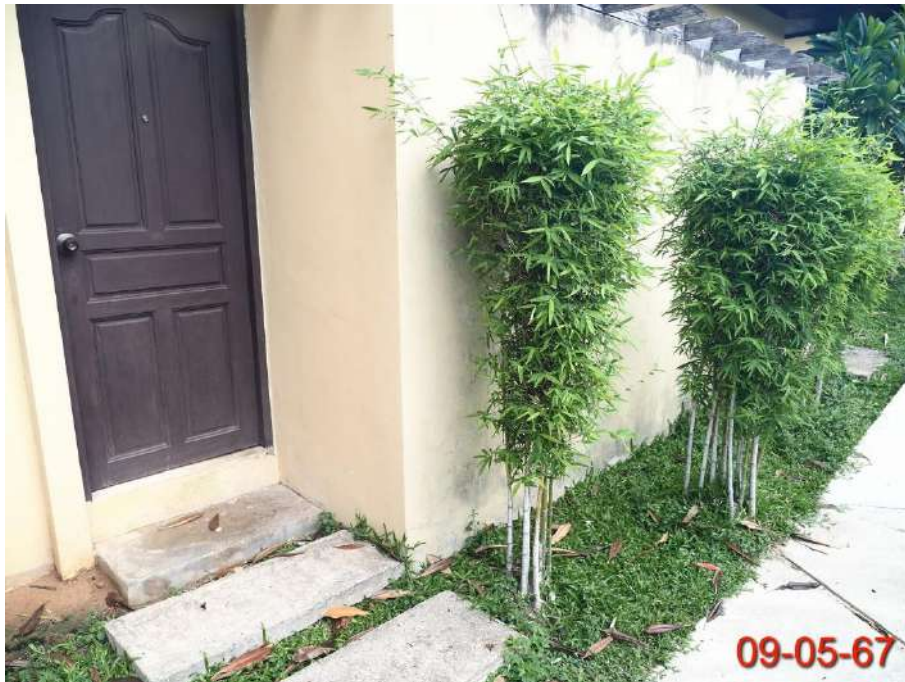
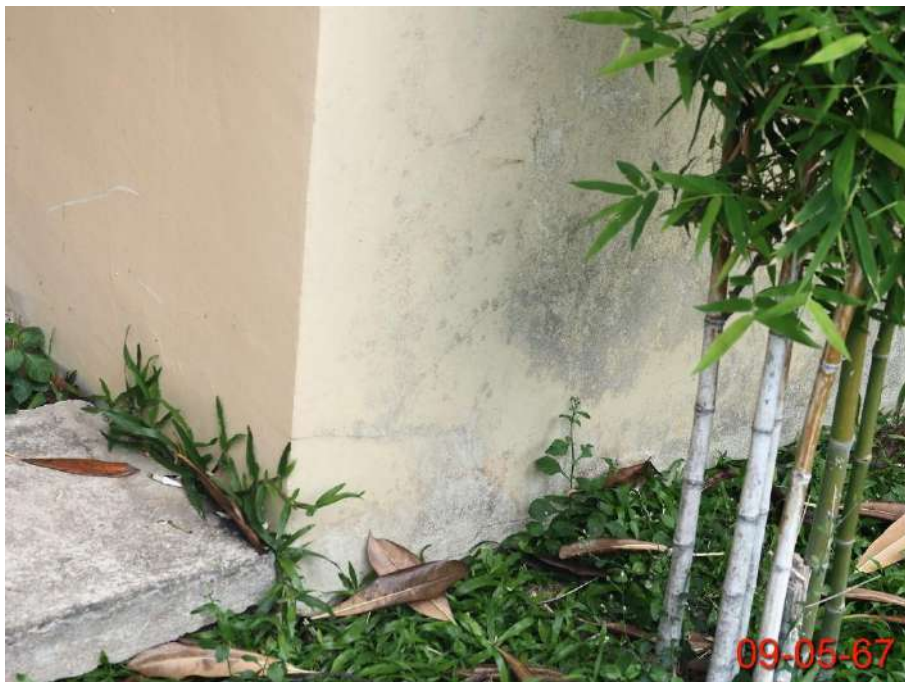
รูปที่ 1107-1108

รอยแตกร้าวภายนอกห้องพัก 805-806

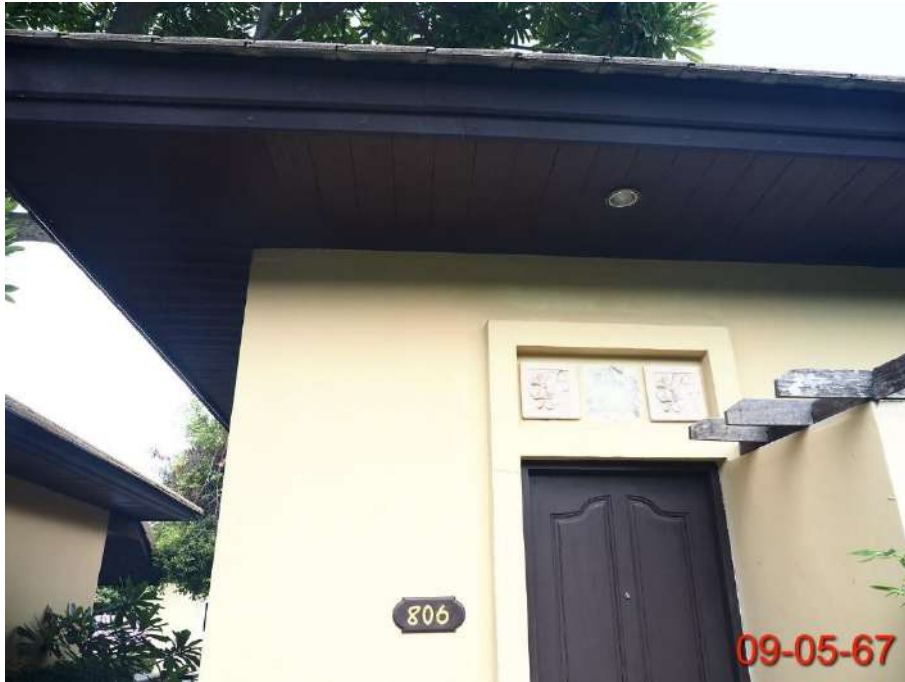
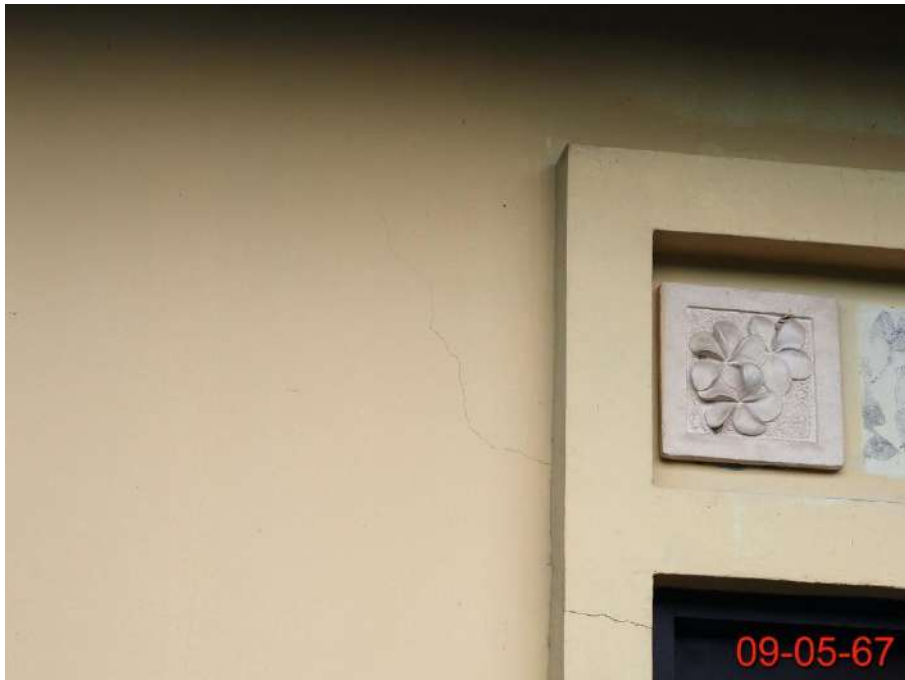
รูปที่ 1109-1110

รอยแตกร้าวภายนอกห้องพัก 805-806

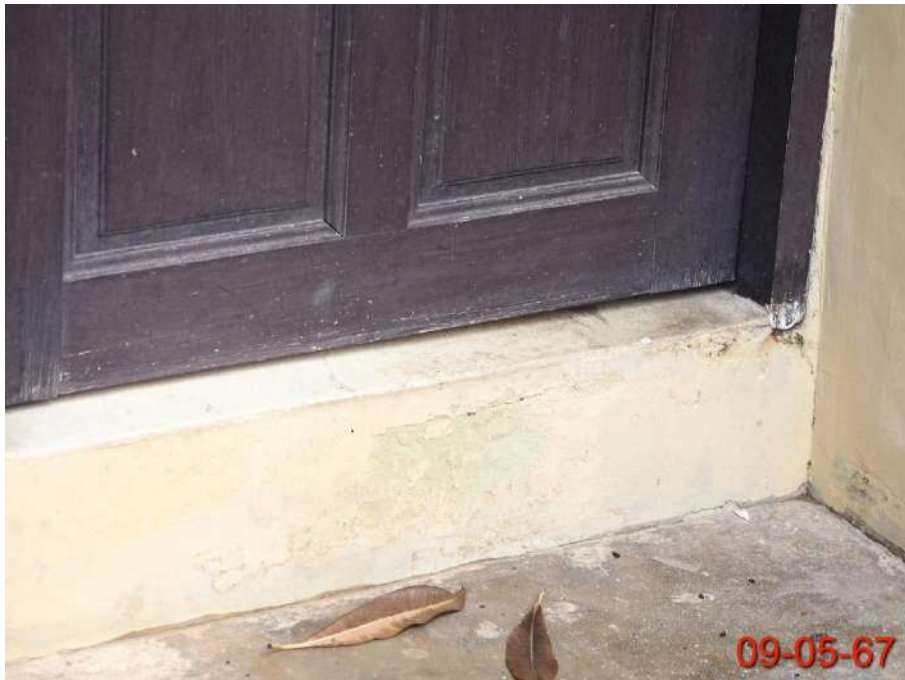
รูปที่ 1111-1112

รอยแตกร้าวภายนอกห้องพัก 805-806

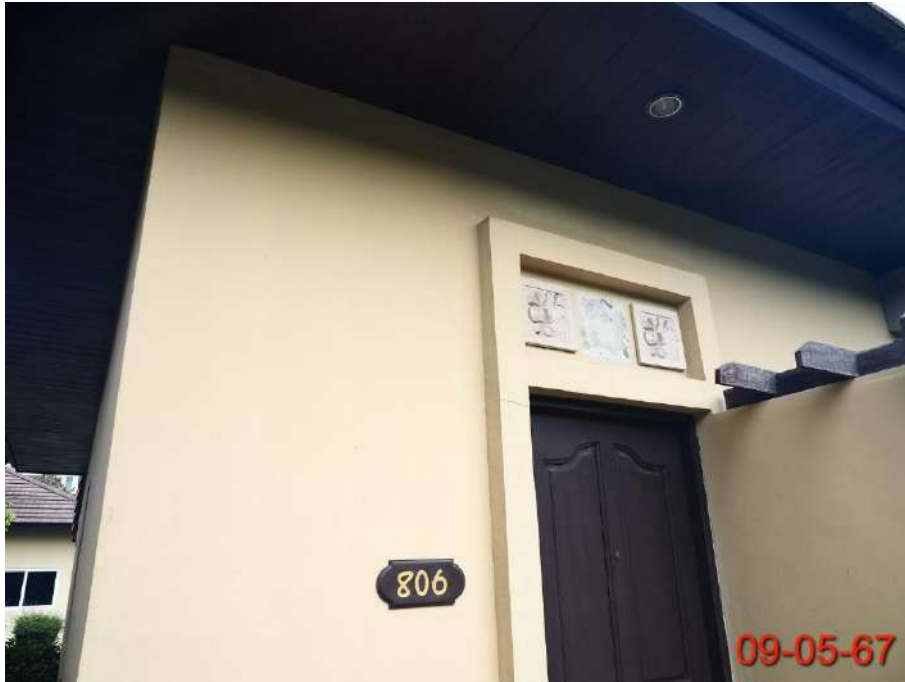
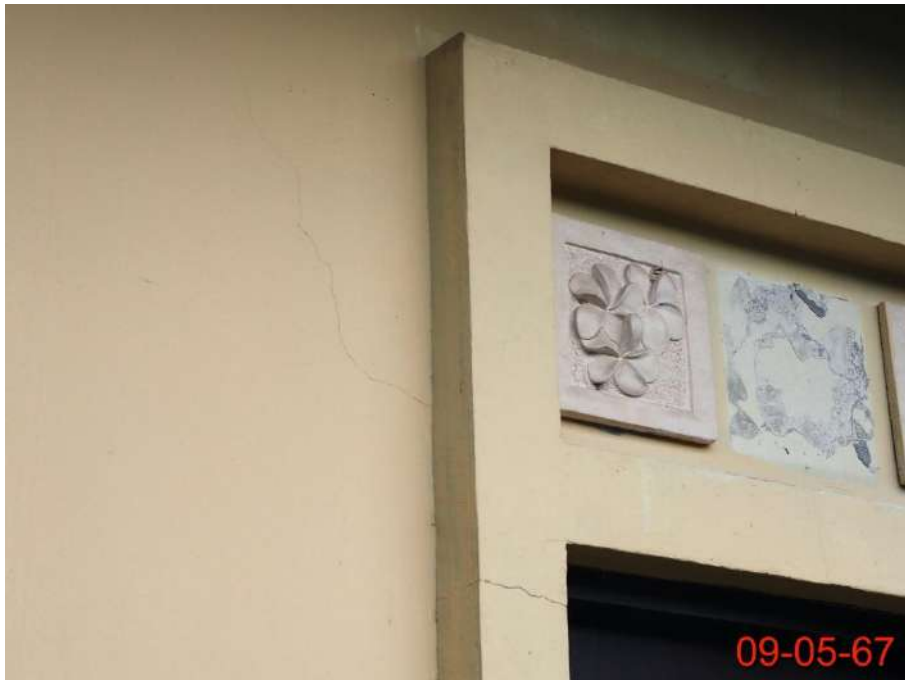
รูปที่ 1113-1114

รอยแตกร้าวภายนอกห้องพัก 805-806

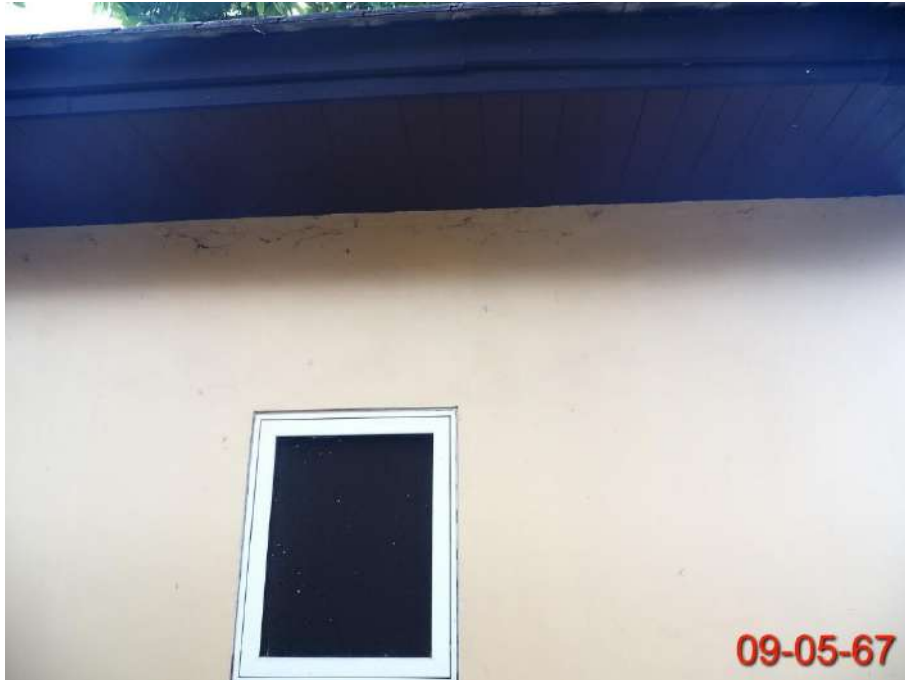
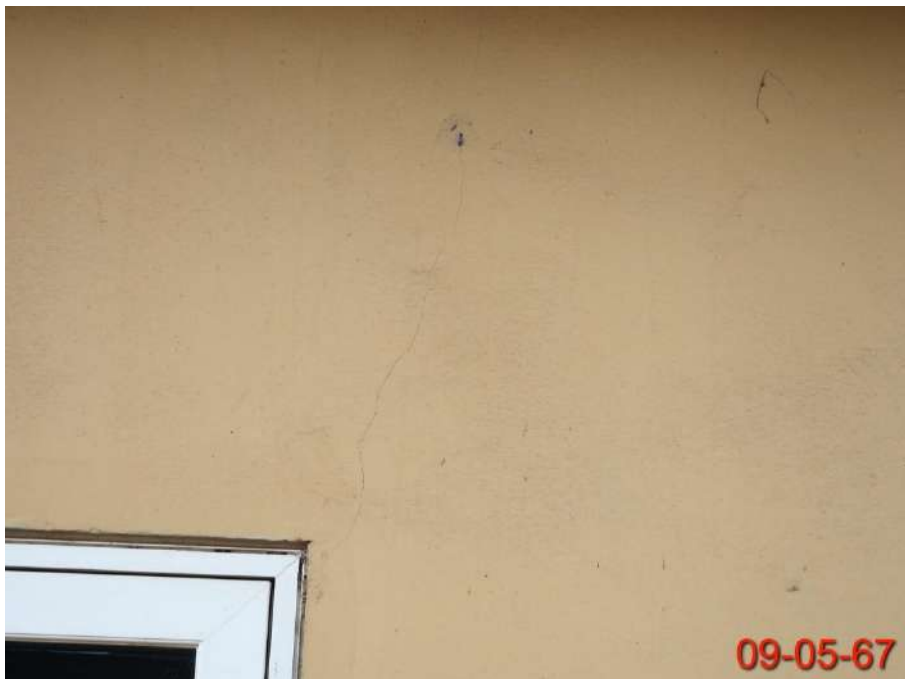
รูปที่ 1115-1116

รอยแตกร้าวภายนอกห้องพัก 805-806

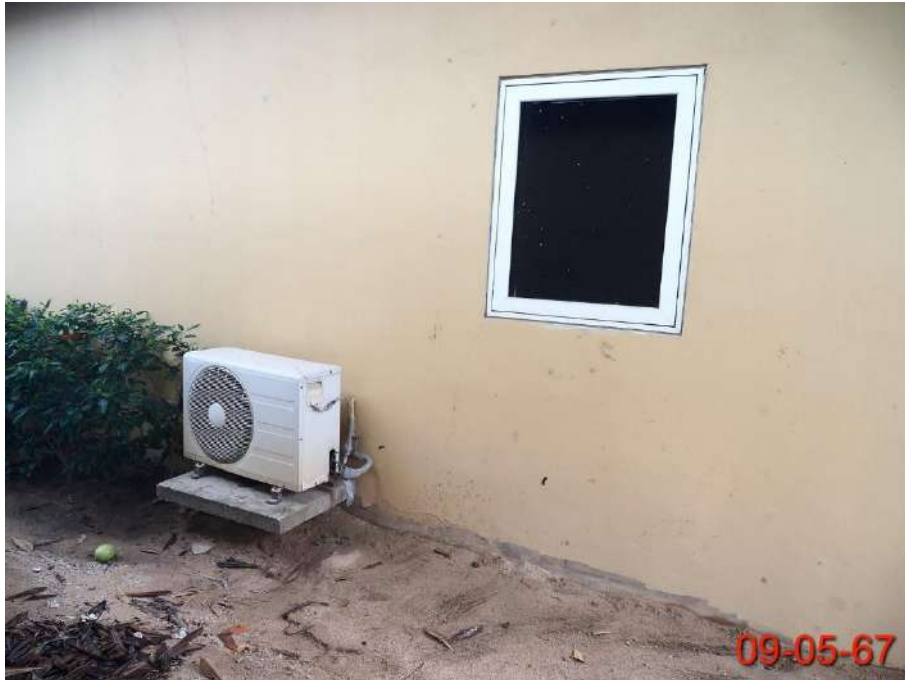
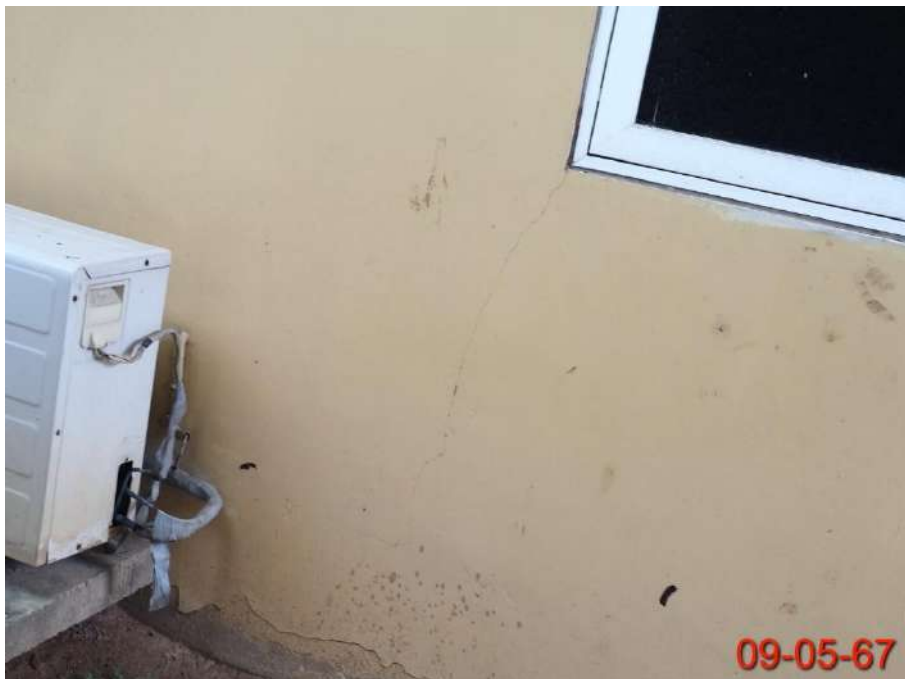
รูปที่ 1117-1118

รอยแตกร้าวภายนอกห้องพัก 805-806

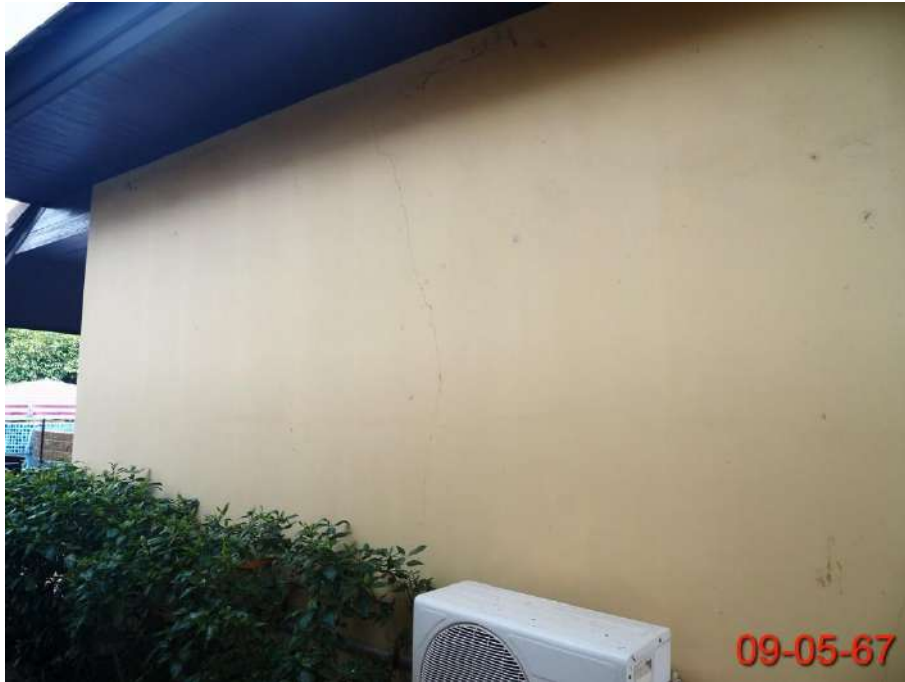
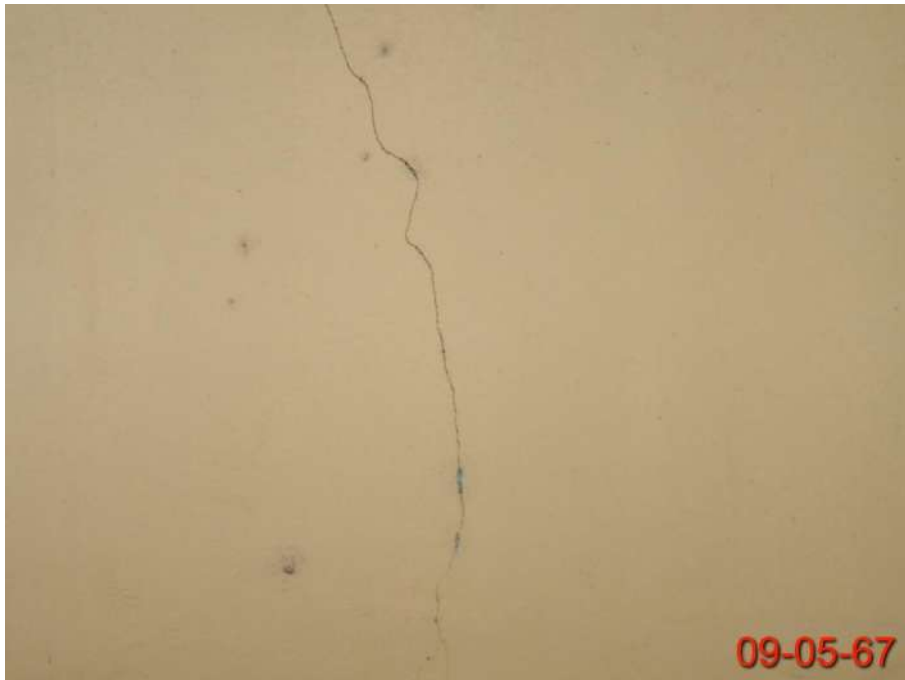
รูปที่ 1119-1120

รอยแตกร้าวภายนอกห้องพัก 805-806
