Bell Survey Ltd.

บริษัท ซีฟโก้ จำกัด (มหาชน)

2K24/N-0293/STS/ns

GRANDE CENTRE POINT ATLAS PATTAYA

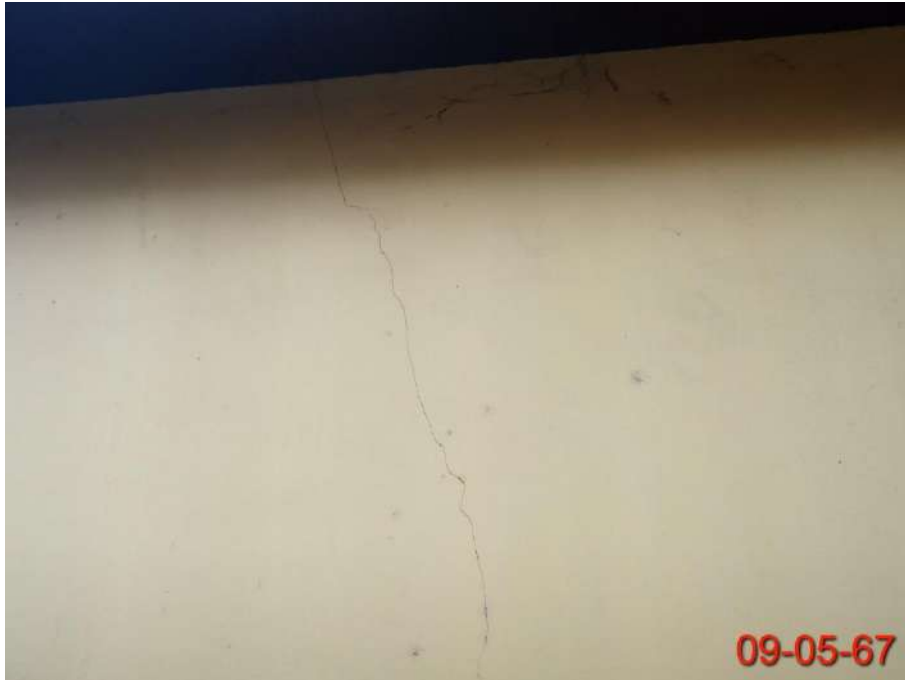
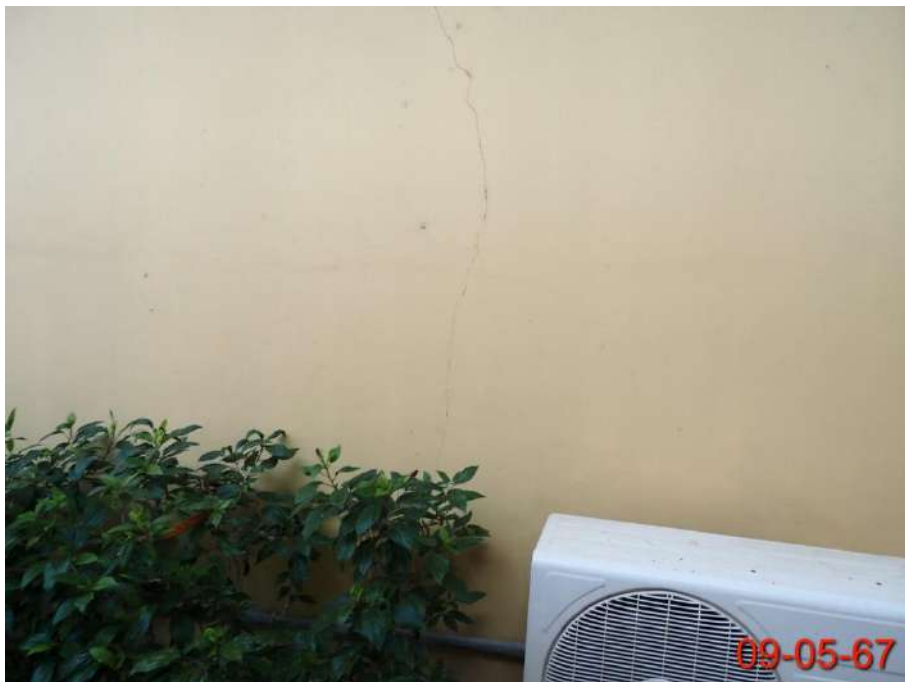
รูปที่ 1121-1122

รอยแตกร้าวภายนอกห้องพัก 805-806

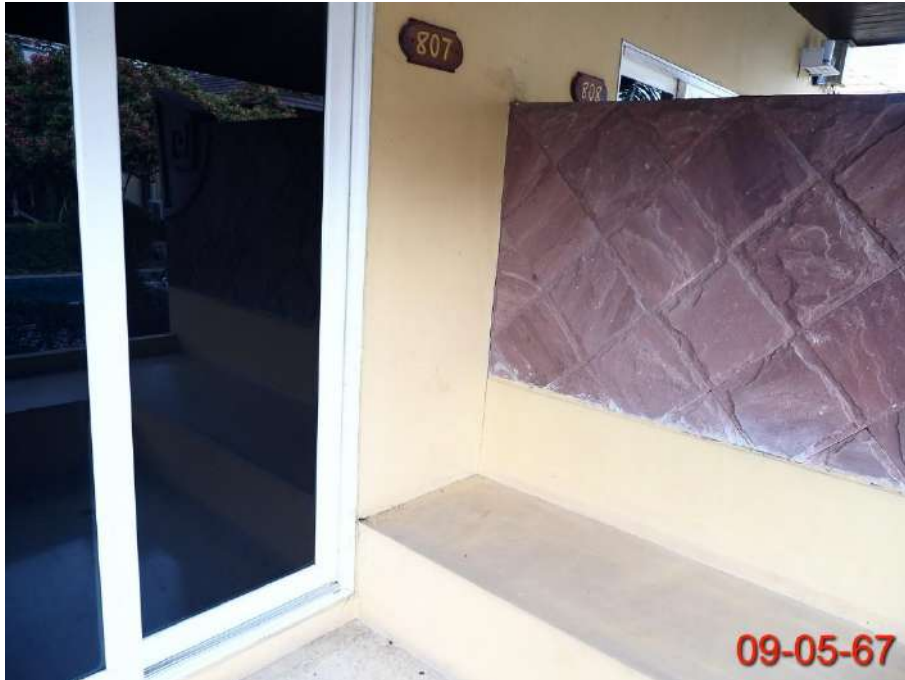
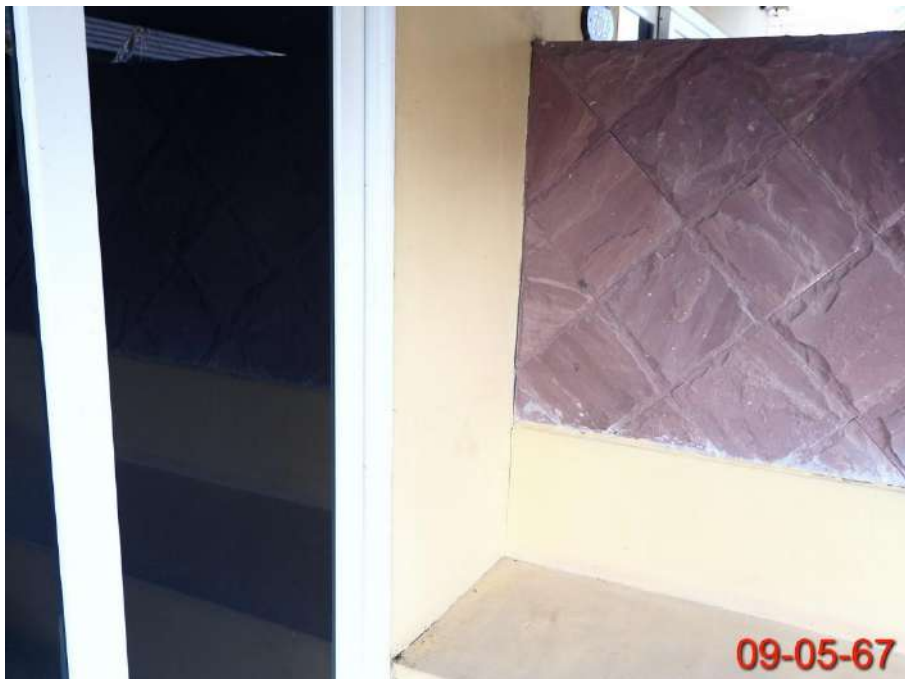
รูปที่ 1125-1126

รอยแตกร้าวภายนอกห้องพัก 807-808

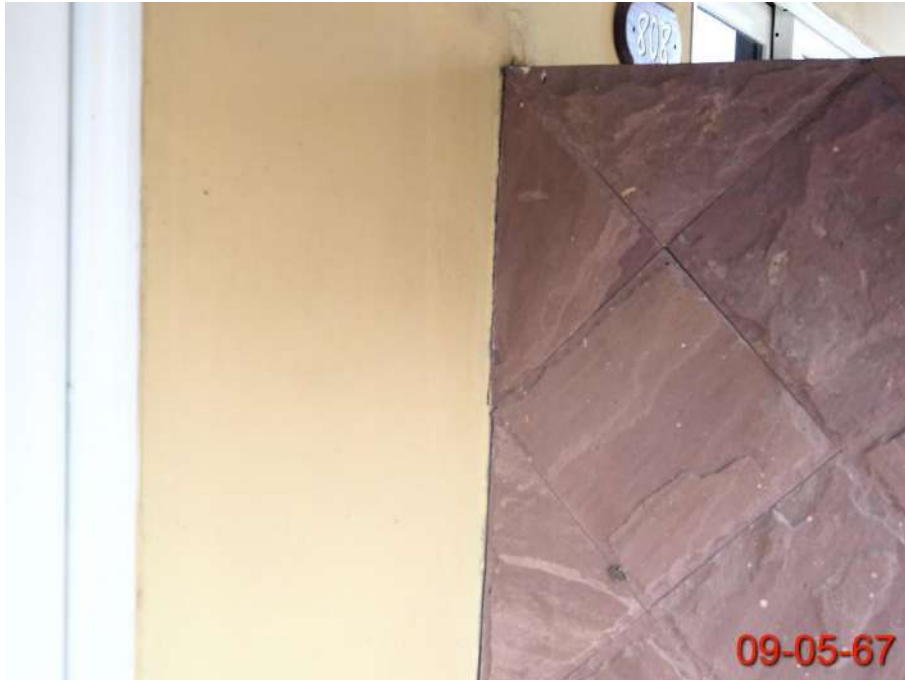
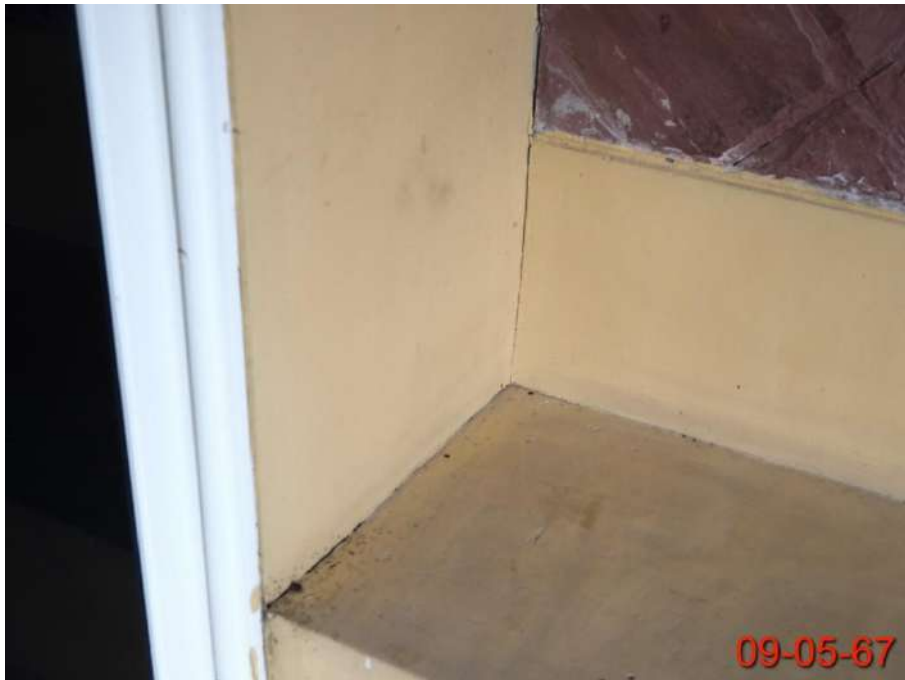
รูปที่ 1127-1128

รอยแตกร้าวภายนอกห้องพัก 807-808

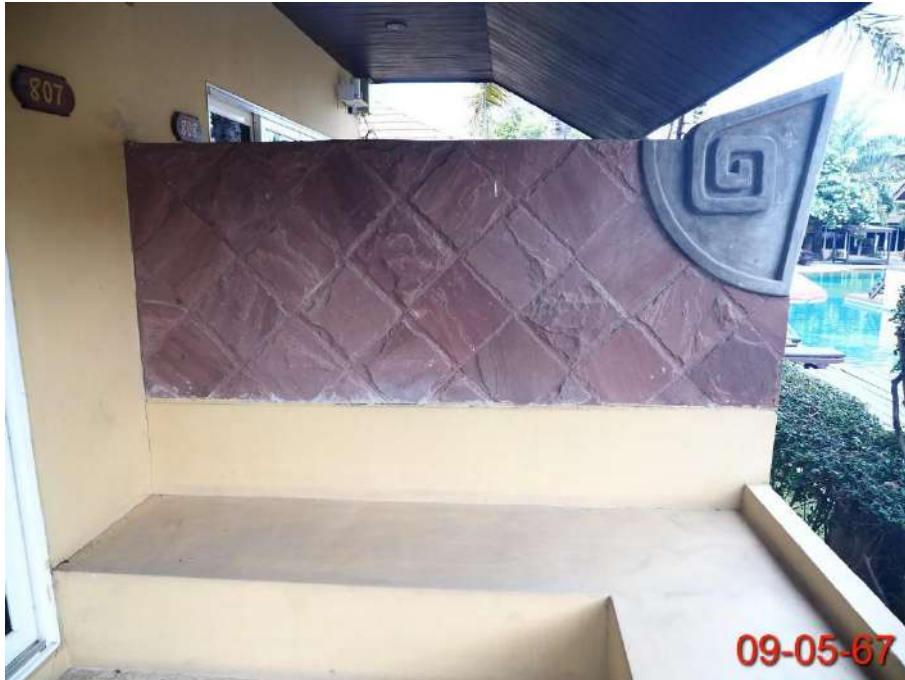
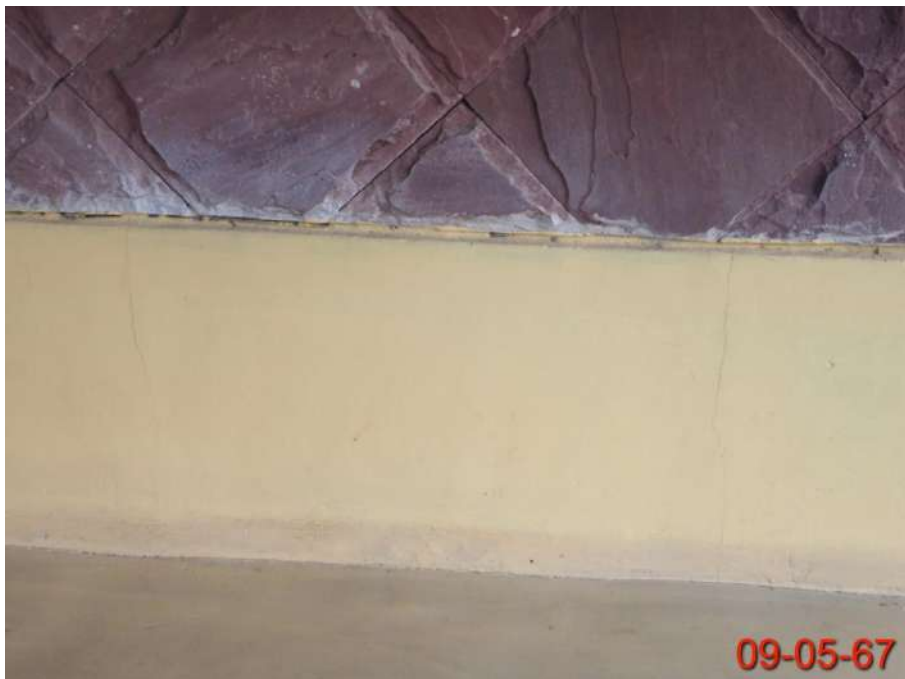
รูปที่ 1129-1130

รอยแตกร้าวภายนอกห้องพัก 807-808

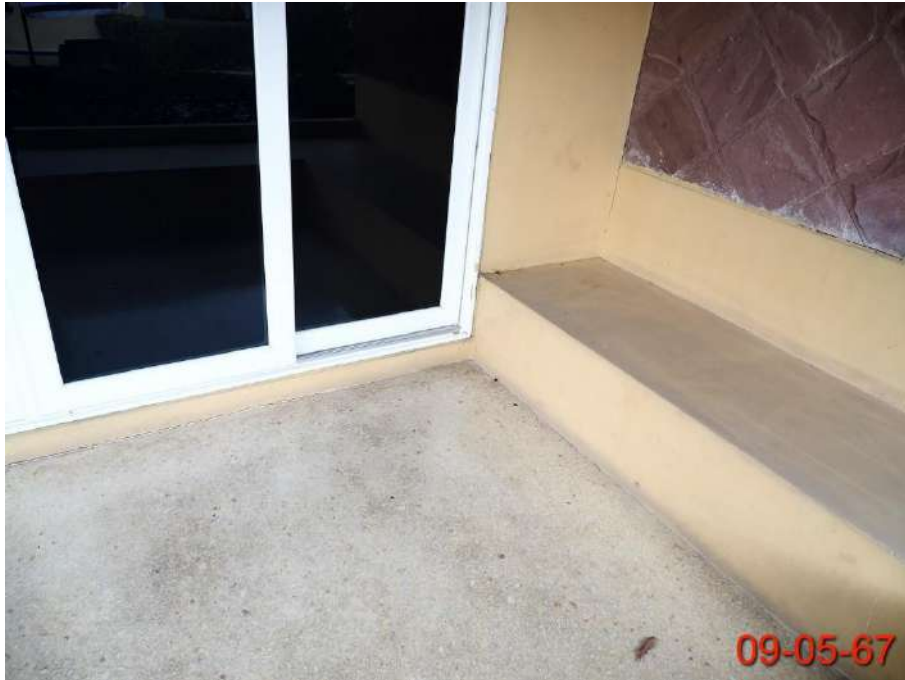
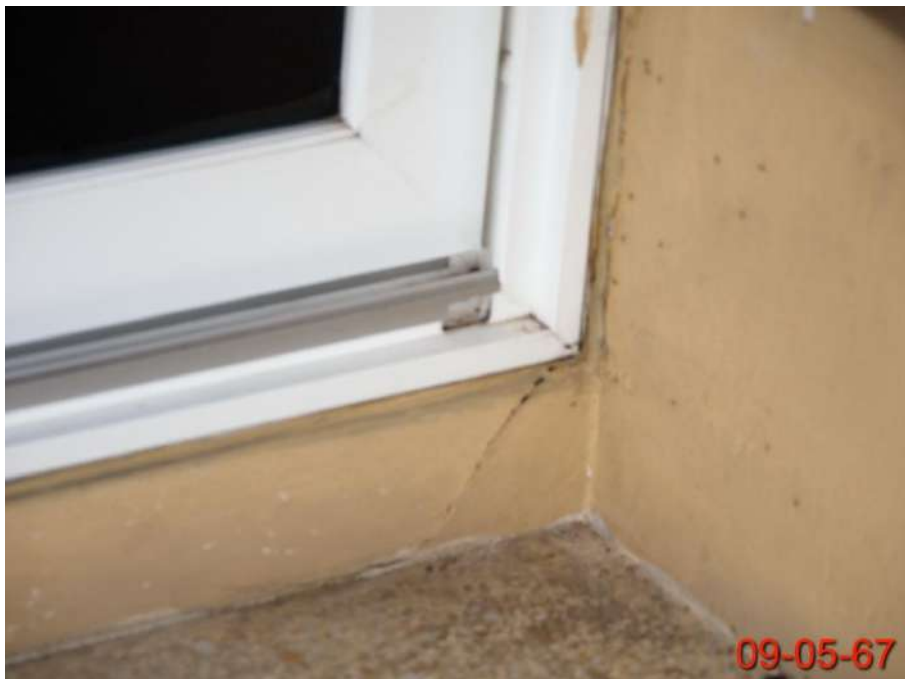
รูปที่ 1131-1132

รอยแตกร้าวภายนอกห้องพัก 807-808

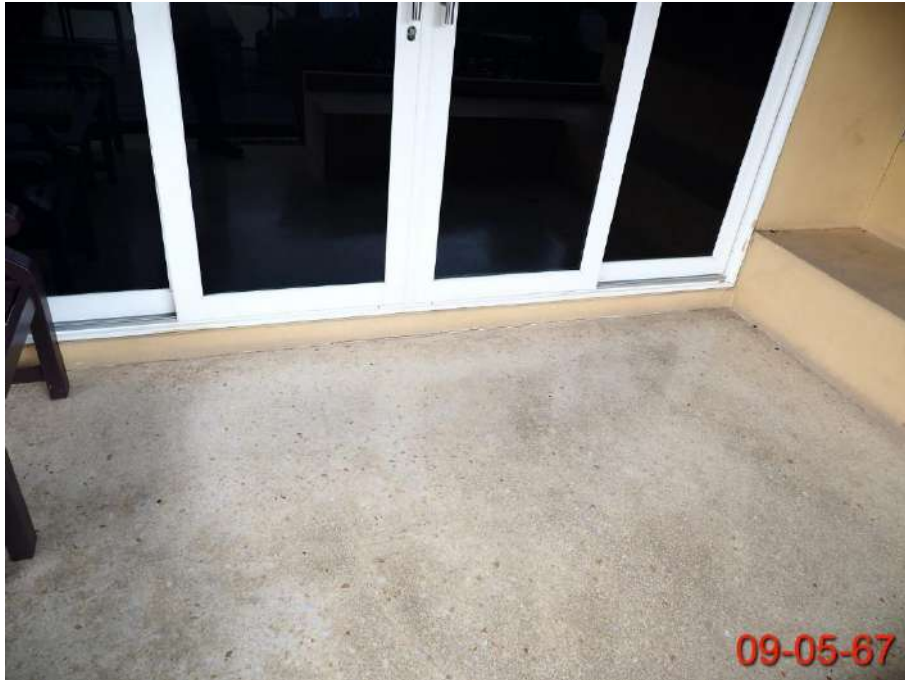
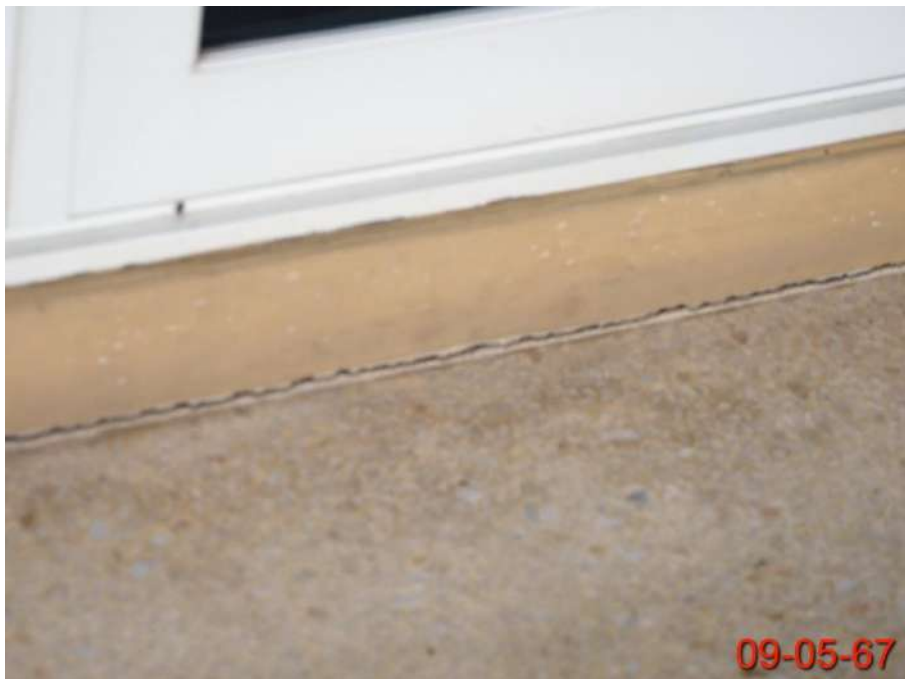
รูปที่ 1133-1134

รอยแตกร้าวภายนอกห้องพัก 807-808

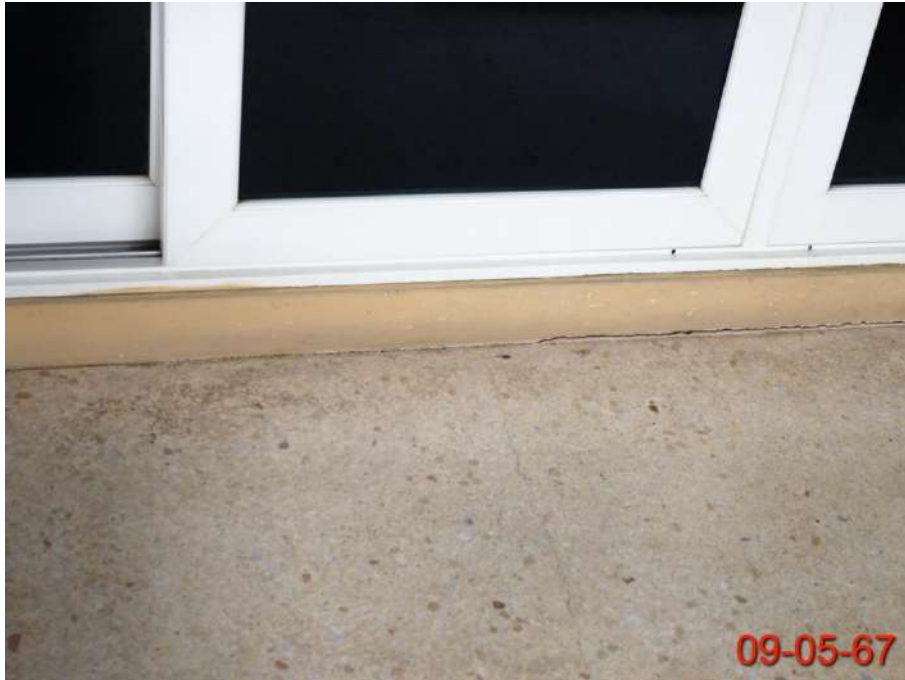
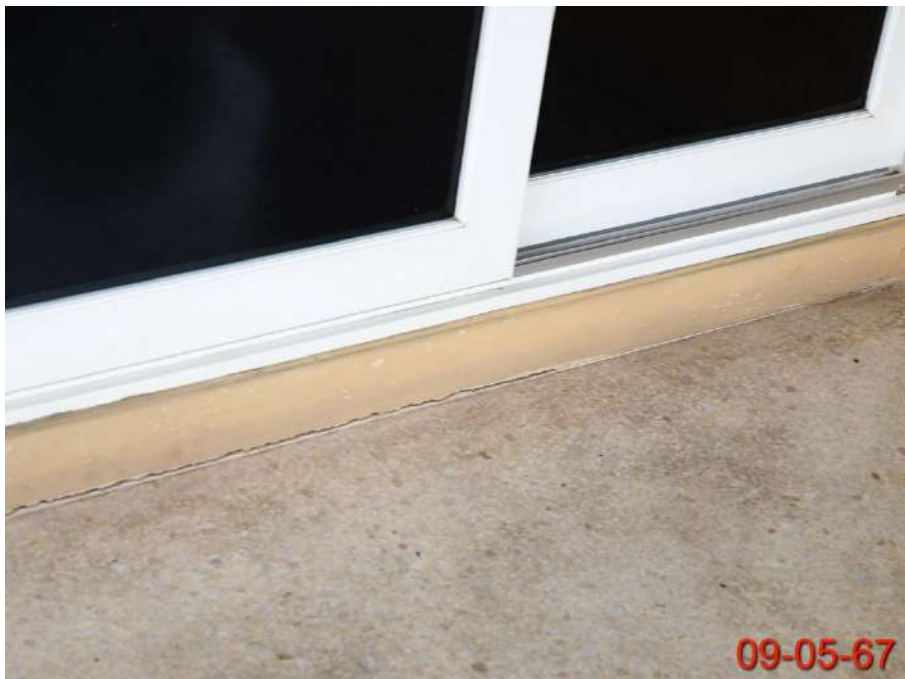
รูปที่ 1135-1136

รอยแตกร้าวภายนอกห้องพัก 807-808

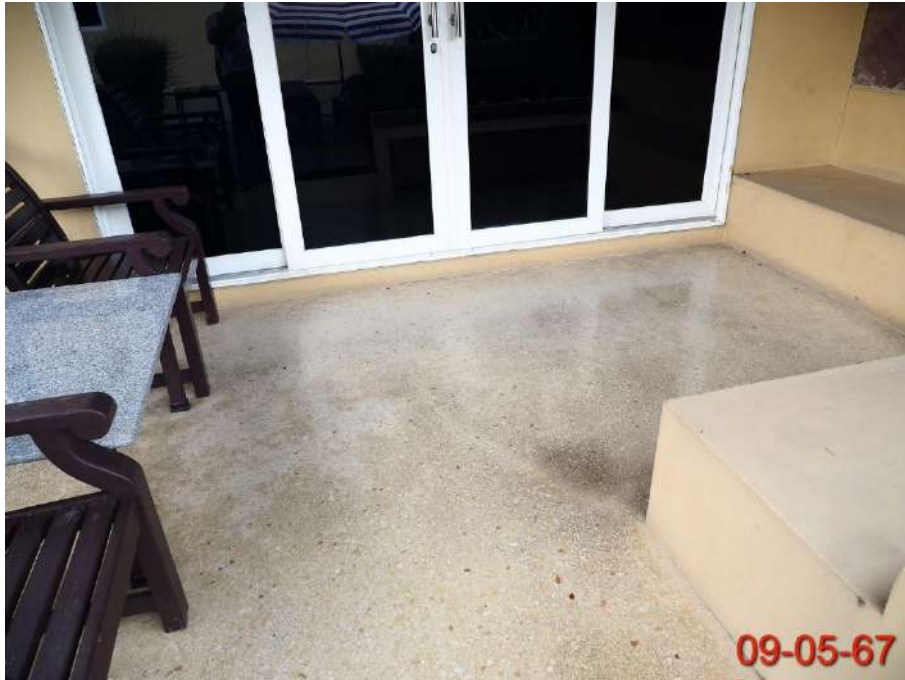
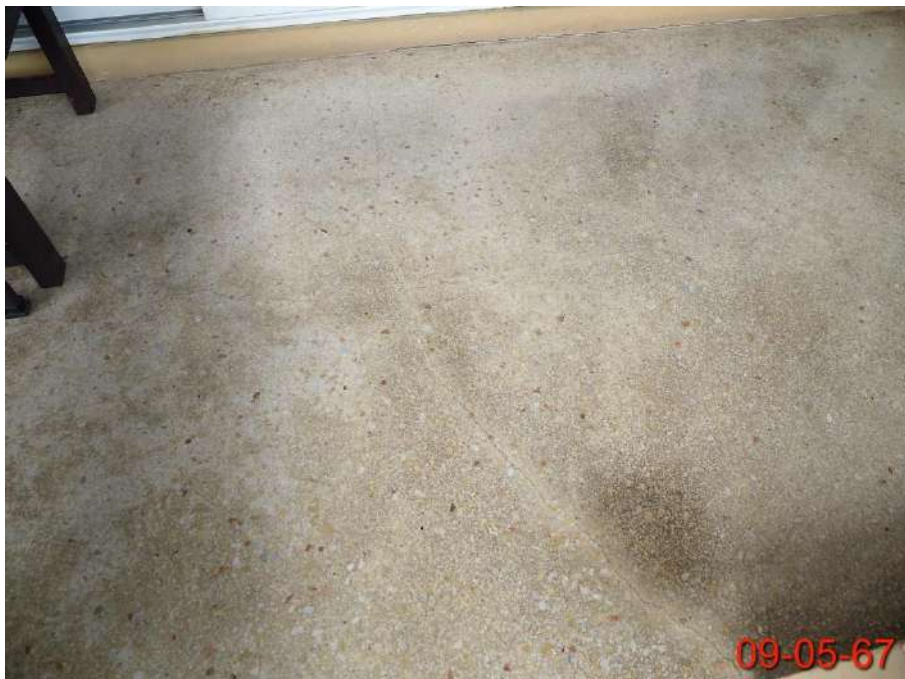
รูปที่ 1137-1138

รอยแตกร้าวภายนอกห้องพัก 807-808

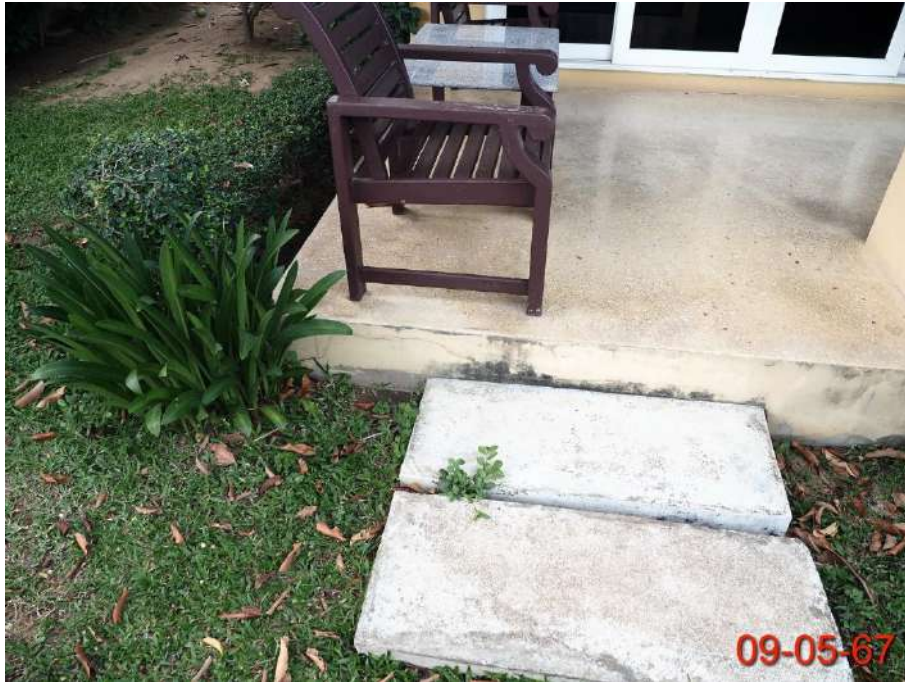
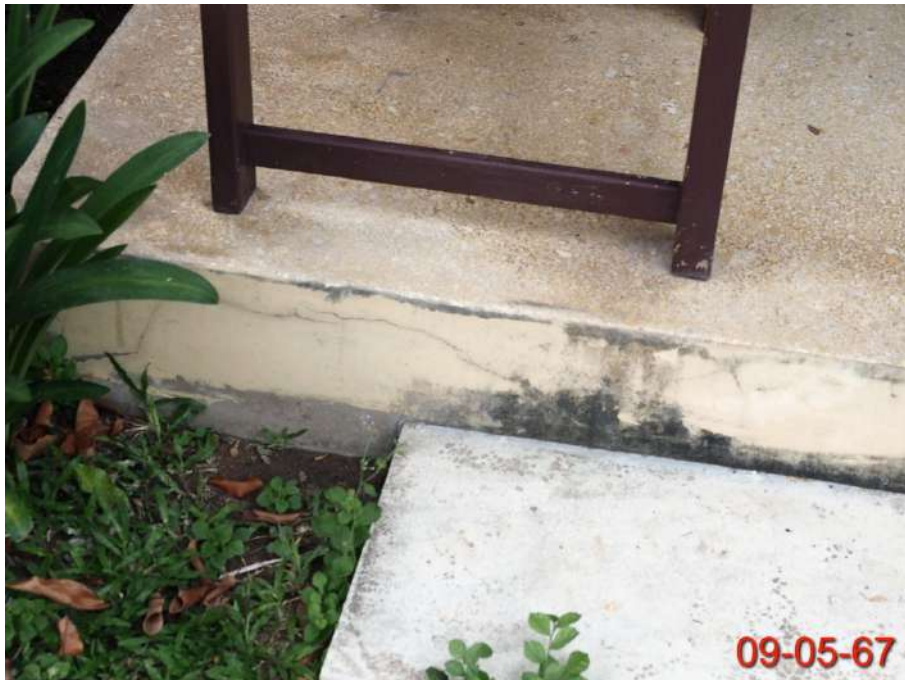
รูปที่ 1139-1140

รอยแตกร้าวภายนอกห้องพัก 807-808

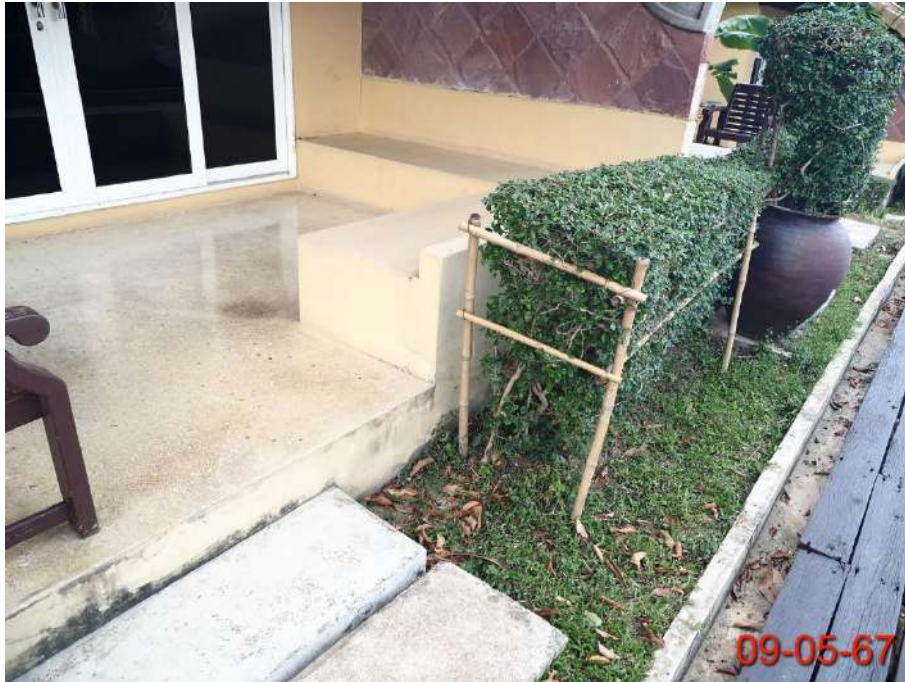
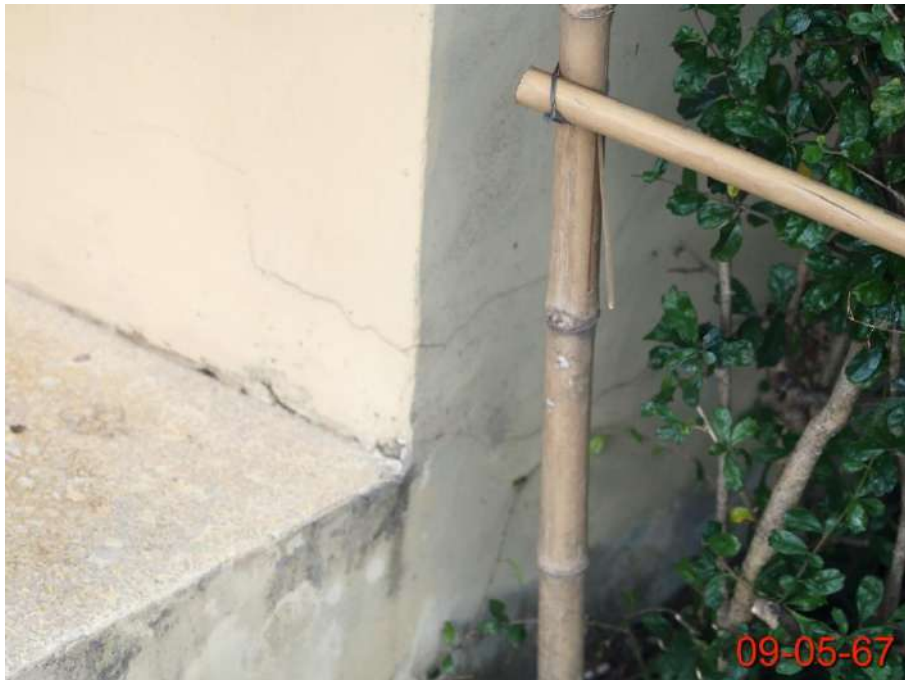
รูปที่ 1141-1142

รอยแตกร้าวภายนอกห้องพัก 807-808

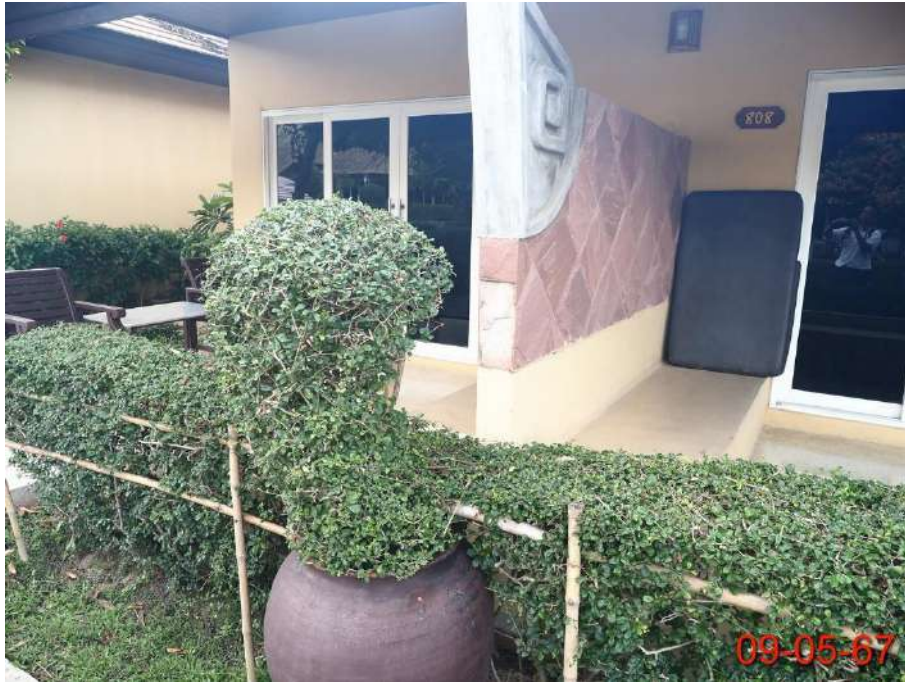
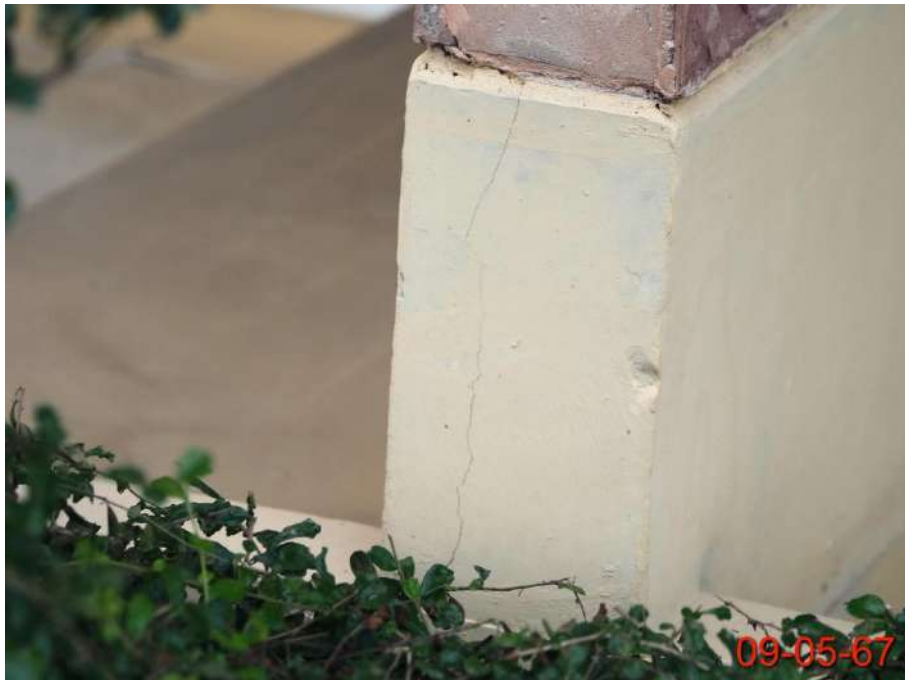
รูปที่ 1143-1144

รอยแตกร้าวภายนอกห้องพัก 807-808

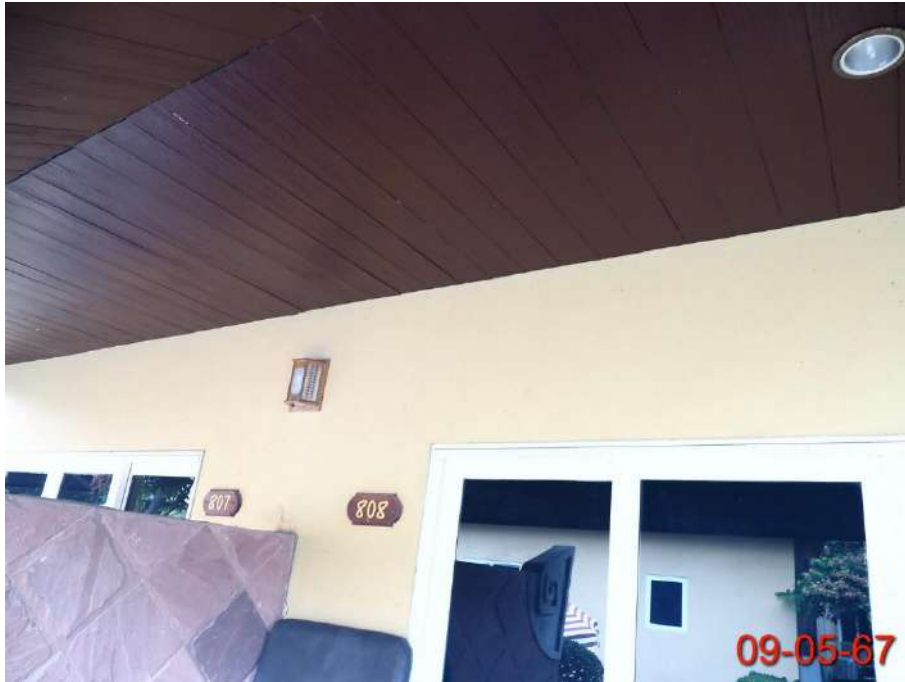
รูปที่ 1145-1146

รอยแตกร้าวภายนอกห้องพัก 807-808

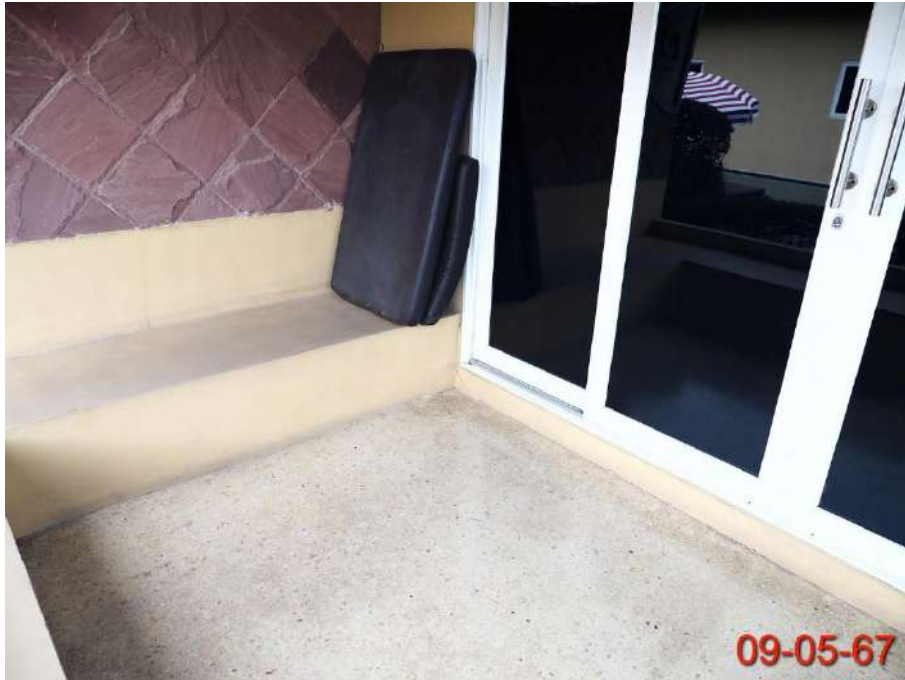
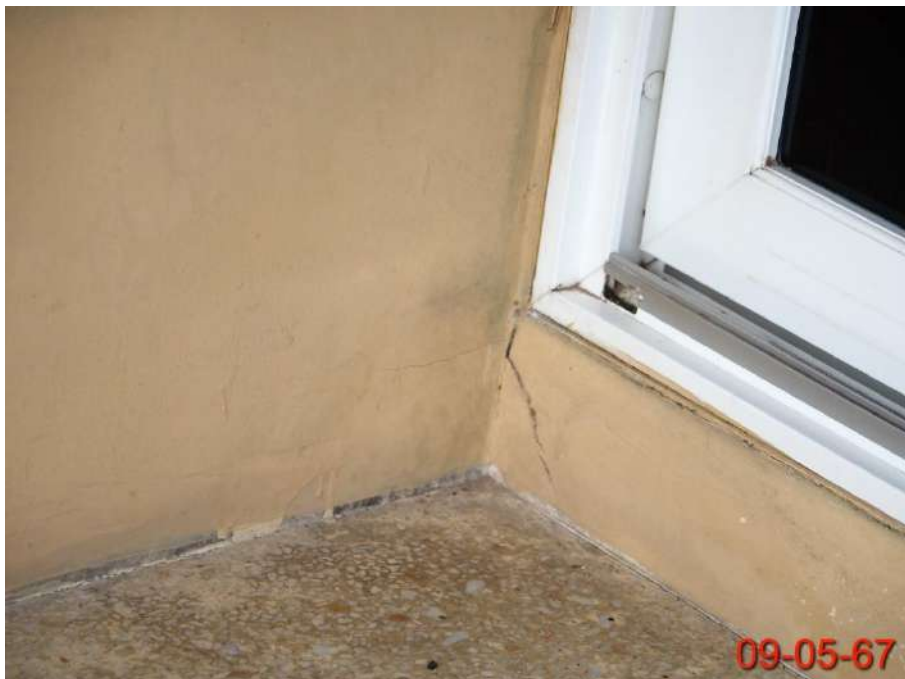
รูปที่ 1147-1148

รอยแตกร้าวภายนอกห้องพัก 807-808

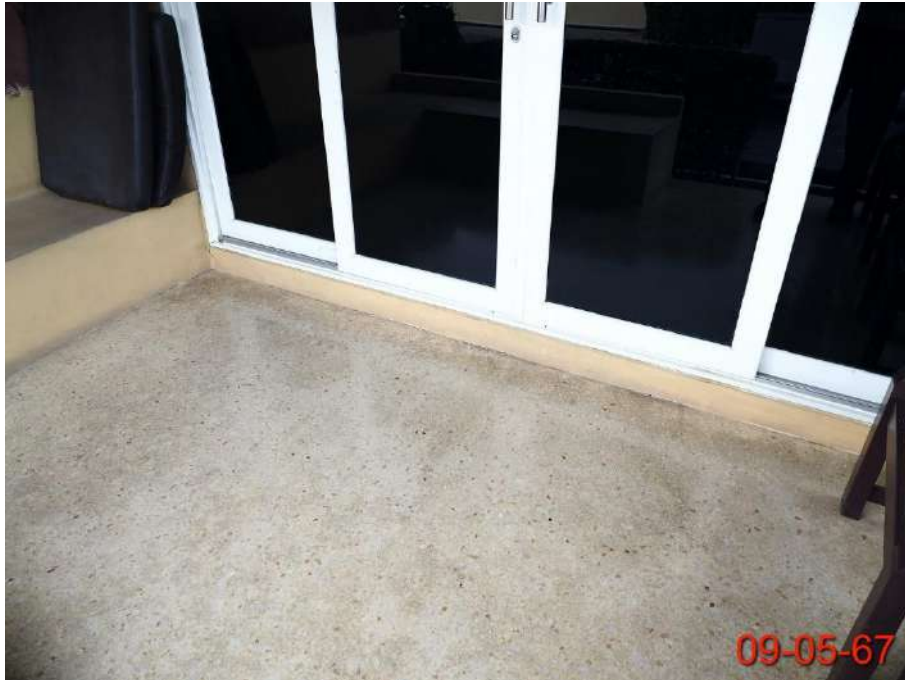
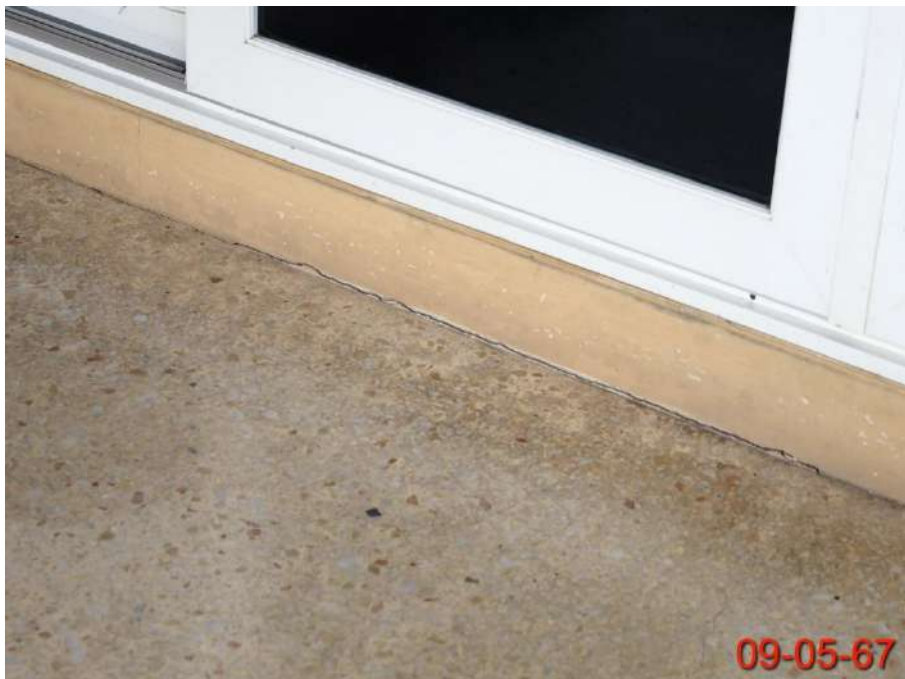
รูปที่ 1149-1150

รอยแตกร้าวภายนอกห้องพัก 807-808

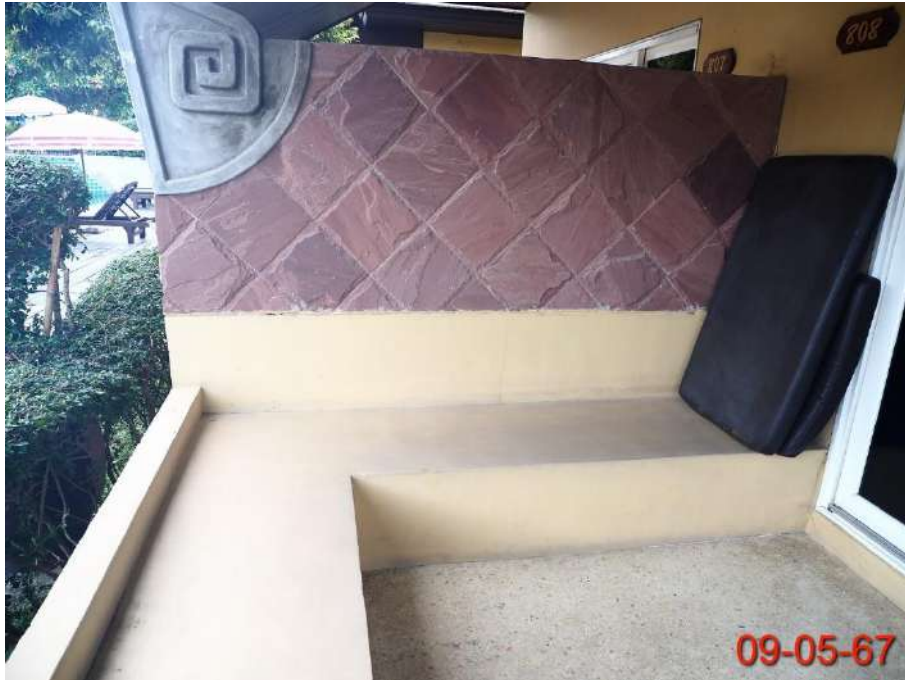
รูปที่ 1151-1152

รอยแตกร้าวภายนอกห้องพัก 807-808

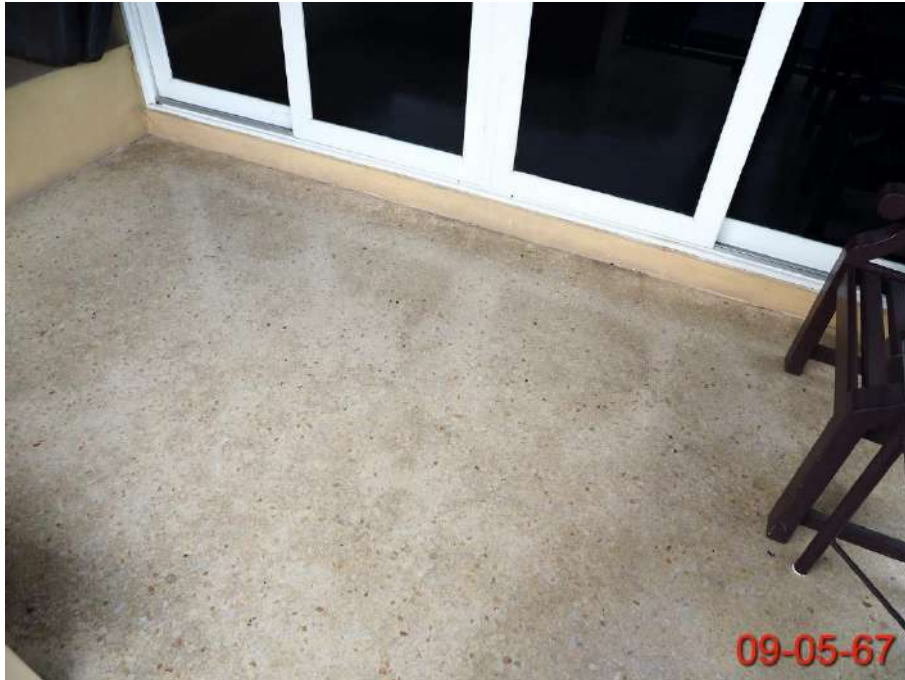
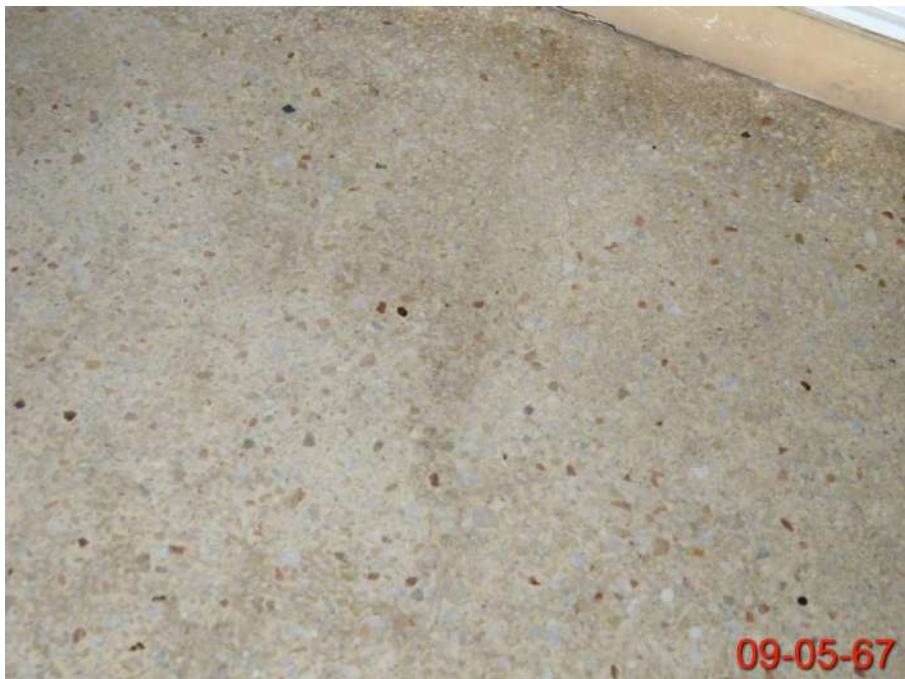
รูปที่ 1153-1154

รอยแตกร้าวภายนอกห้องพัก 807-808

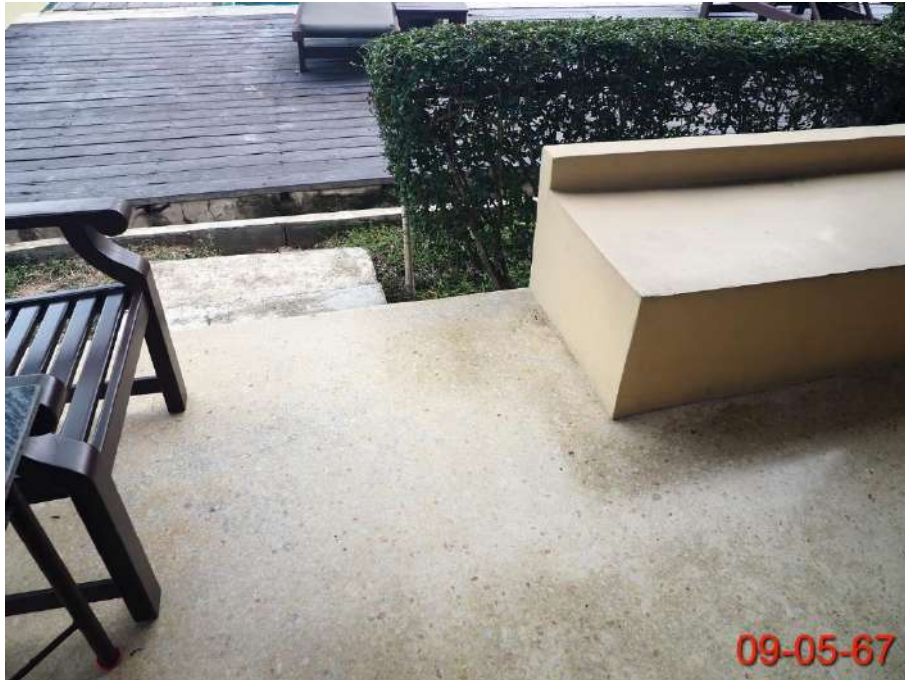
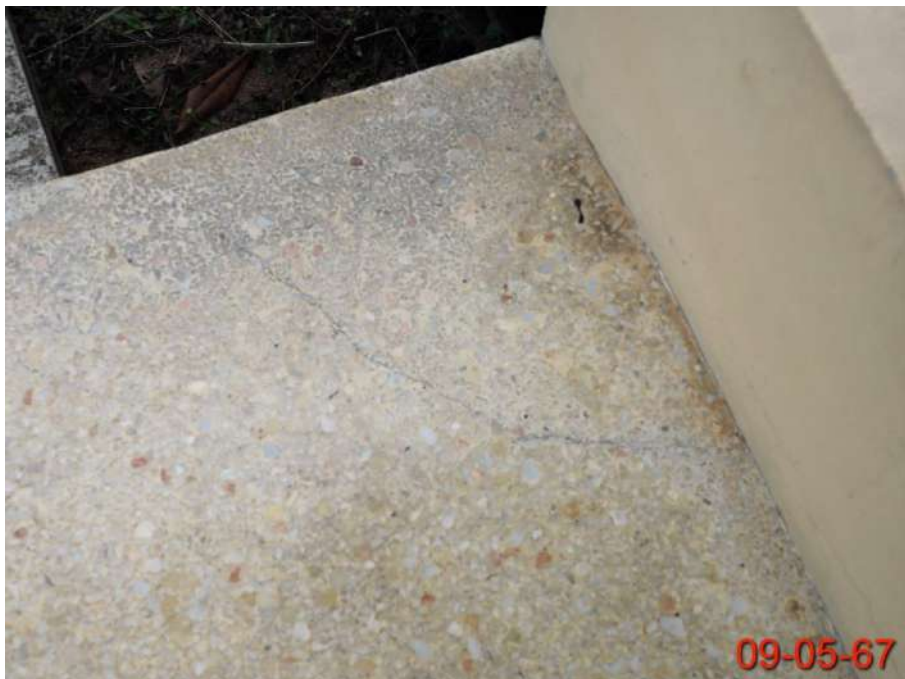
รูปที่ 1155-1156

รอยแตกร้าวภายนอกห้องพัก 807-808

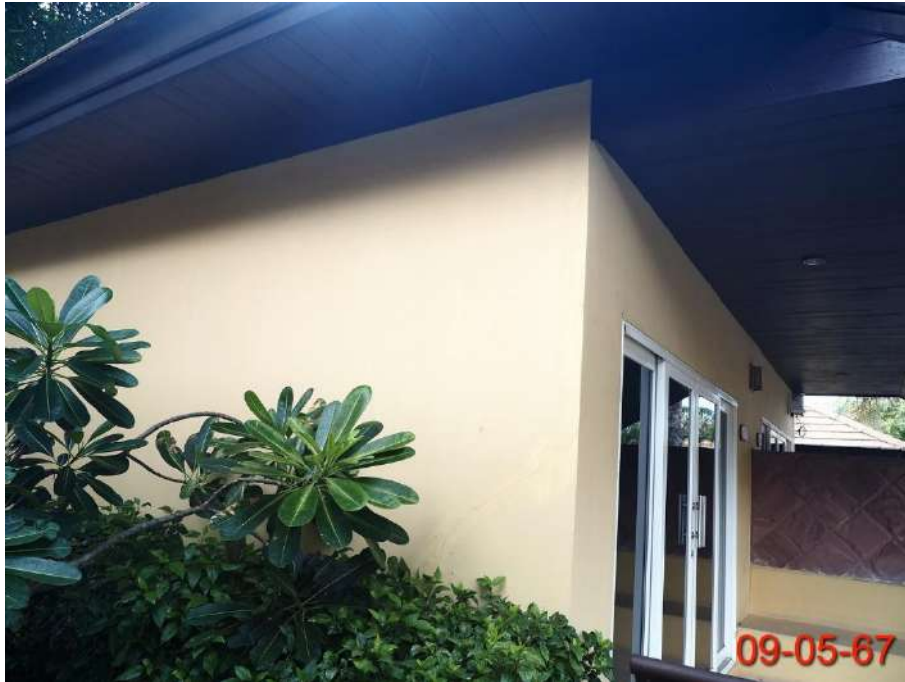
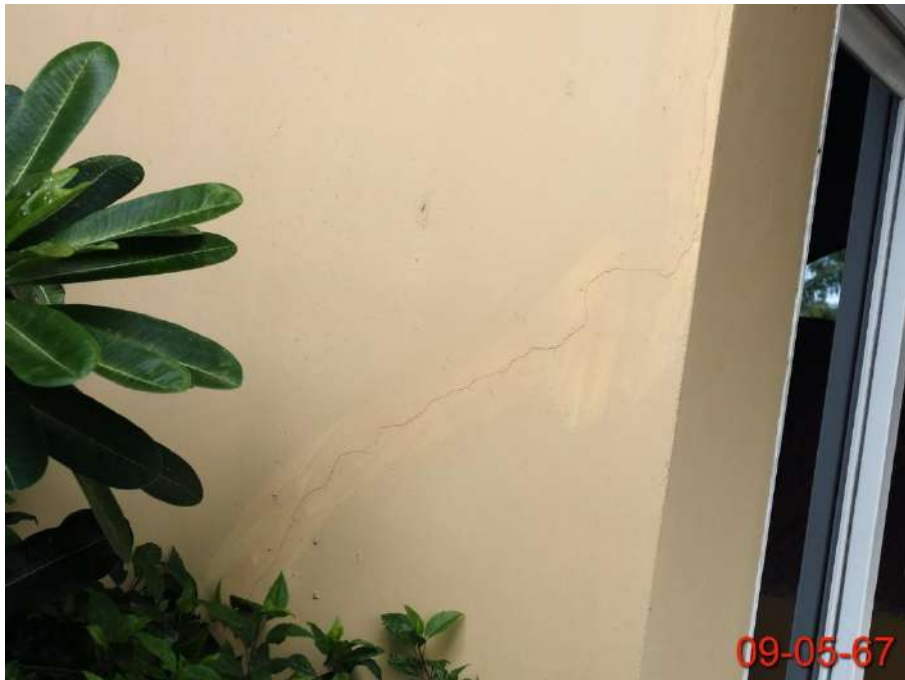
รูปที่ 1157-1158

รอยแตกร้าวภายนอกห้องพัก 807-808

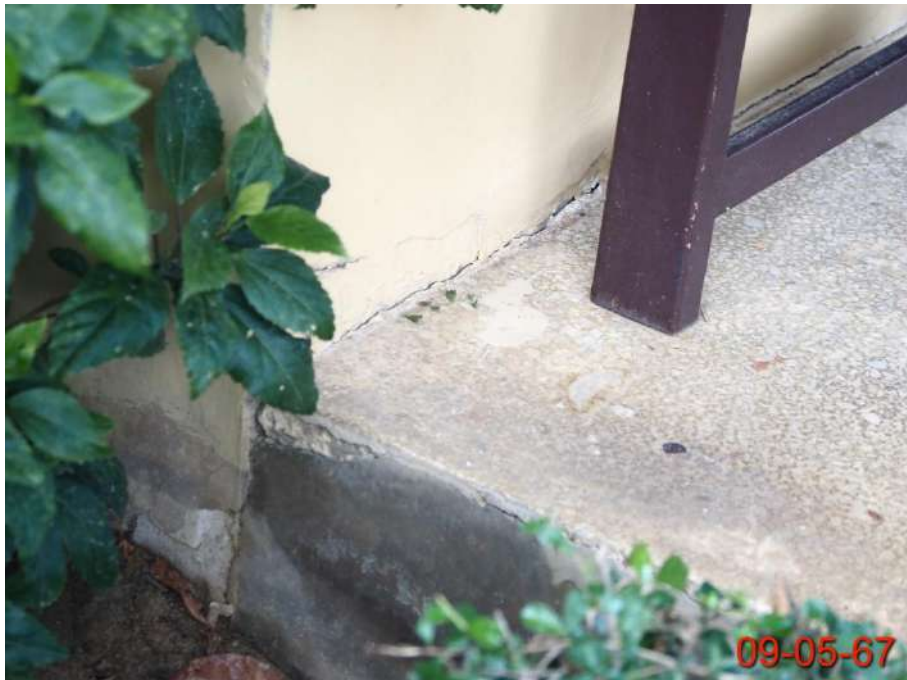
รูปที่ 1159-1160

รอยแตกร้าวภายนอกห้องพัก 807-808

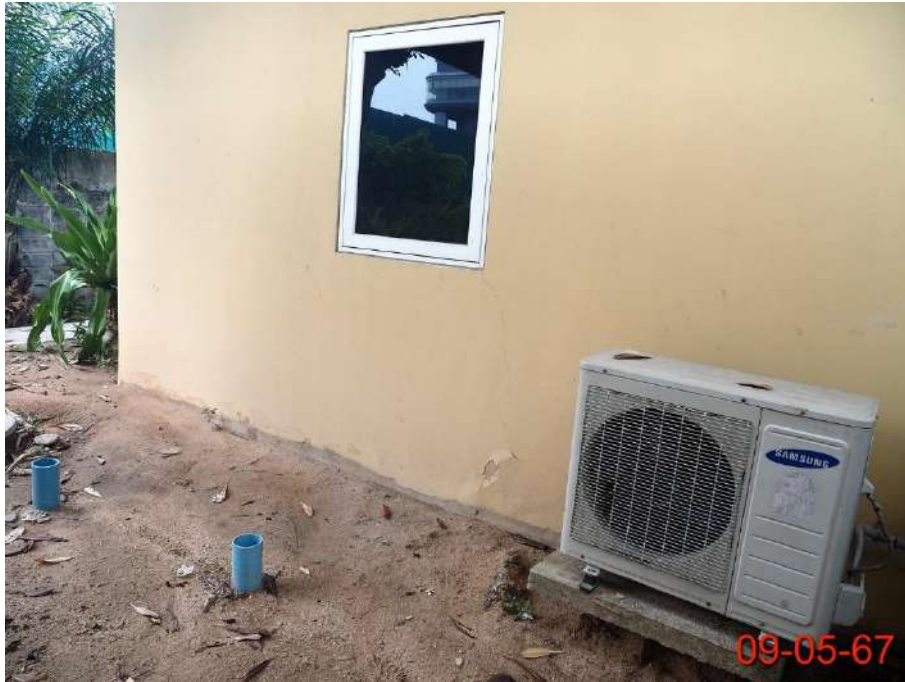
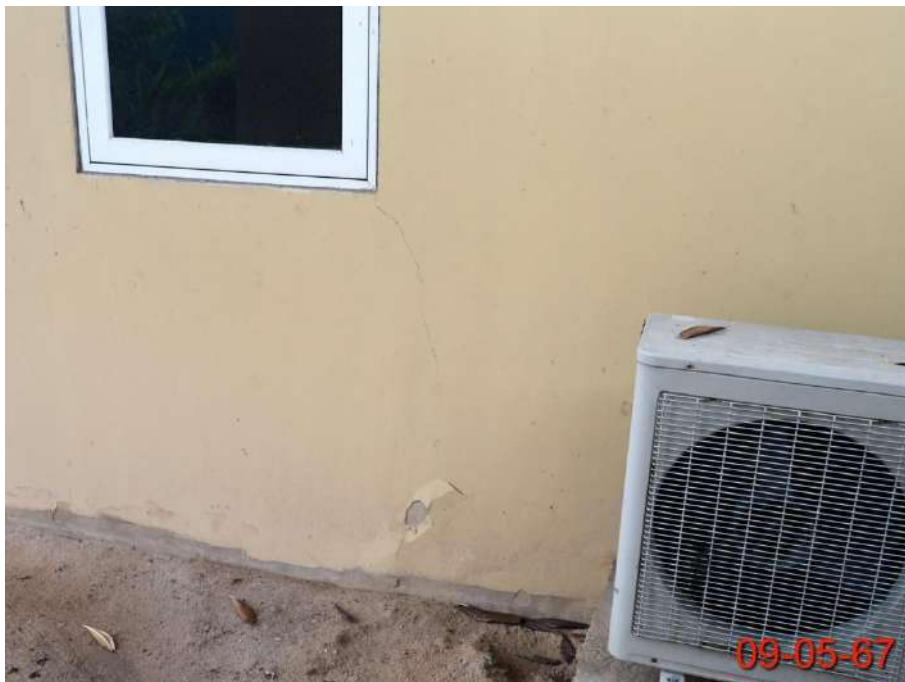
รูปที่ 1161-1162

รอยแตกร้าวภายนอกห้องพัก 807-808
