Bell Survey Ltd.

บริษัท ซีฟโก้ จำกัด (มหาชน)

2K24/N-0293/STS/ns

GRANDE CENTRE POINT ATLAS PATTAYA

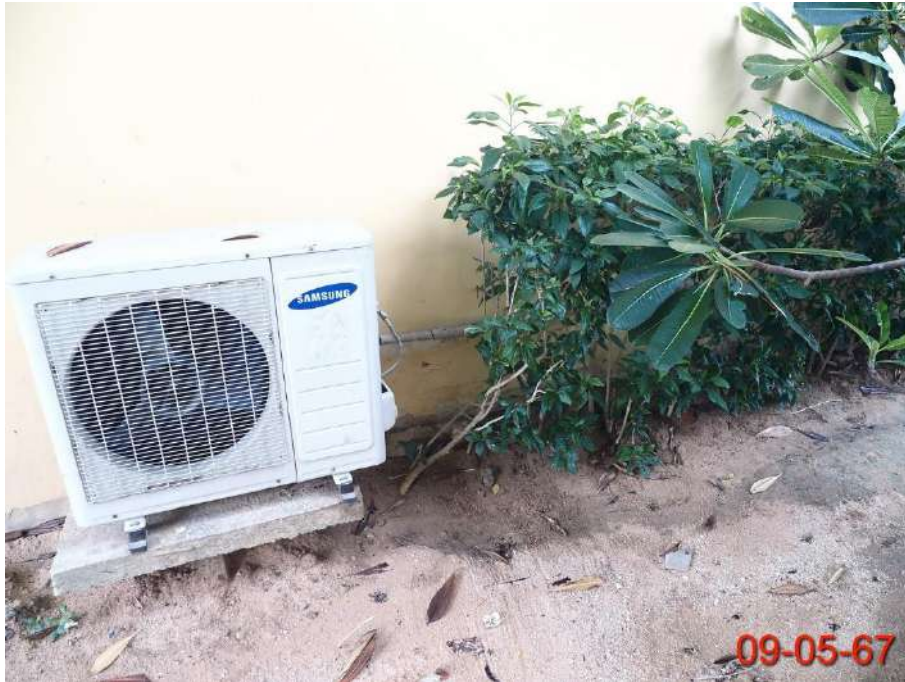
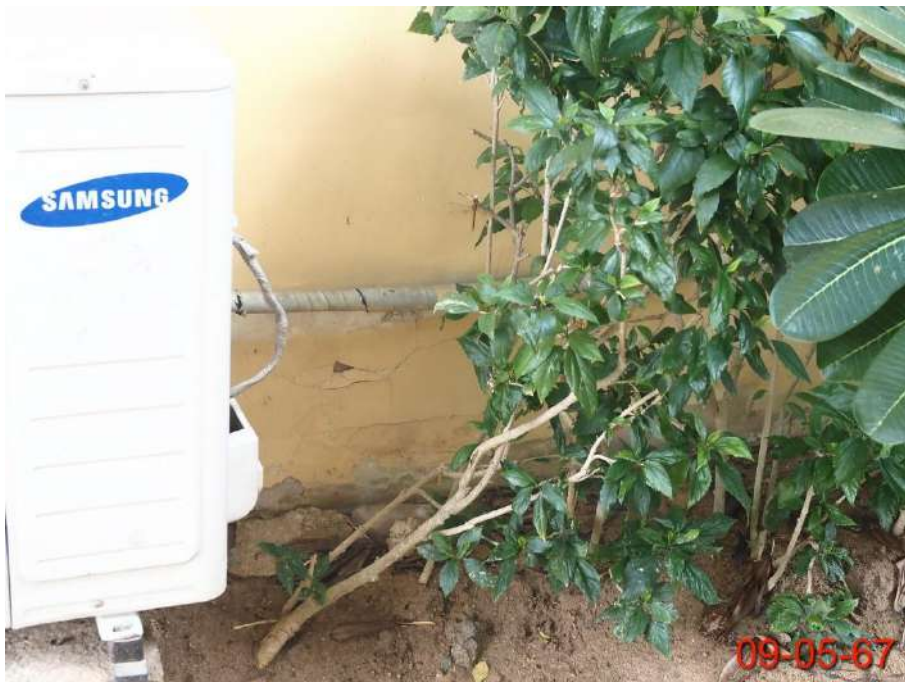
รูปที่ 1163-1164

รอยแตกร้าวภายนอกห้องพัก 807-808

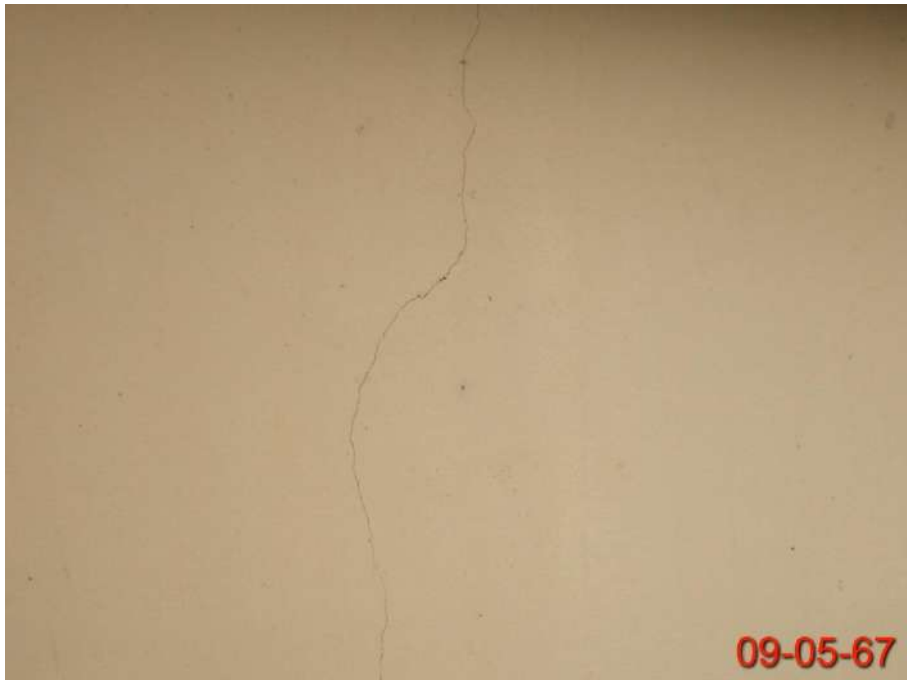
รูปที่ 1165-1166

รอยแตกร้าวภายนอกห้องพัก 807-808

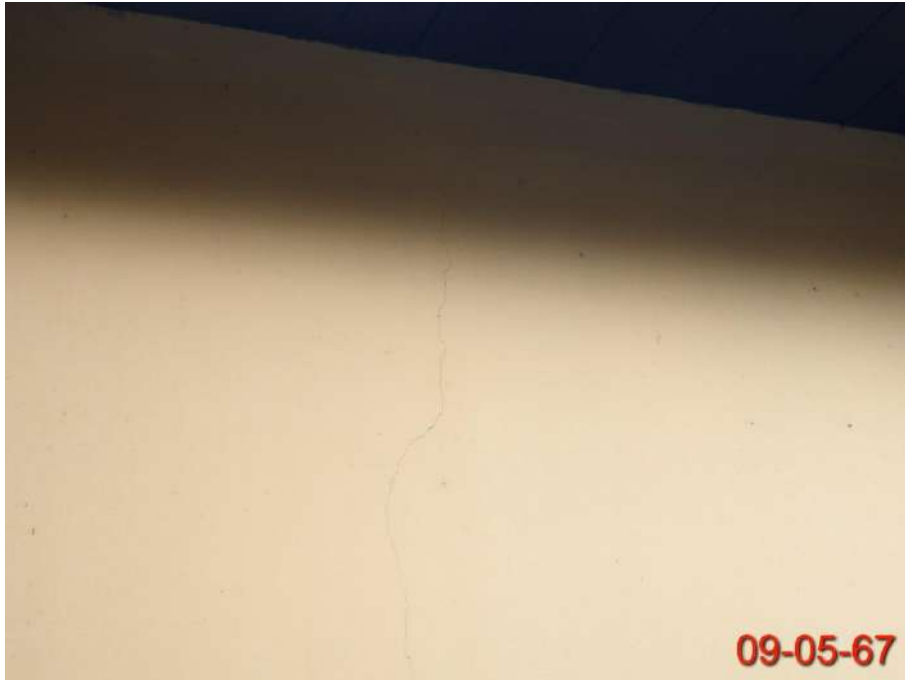
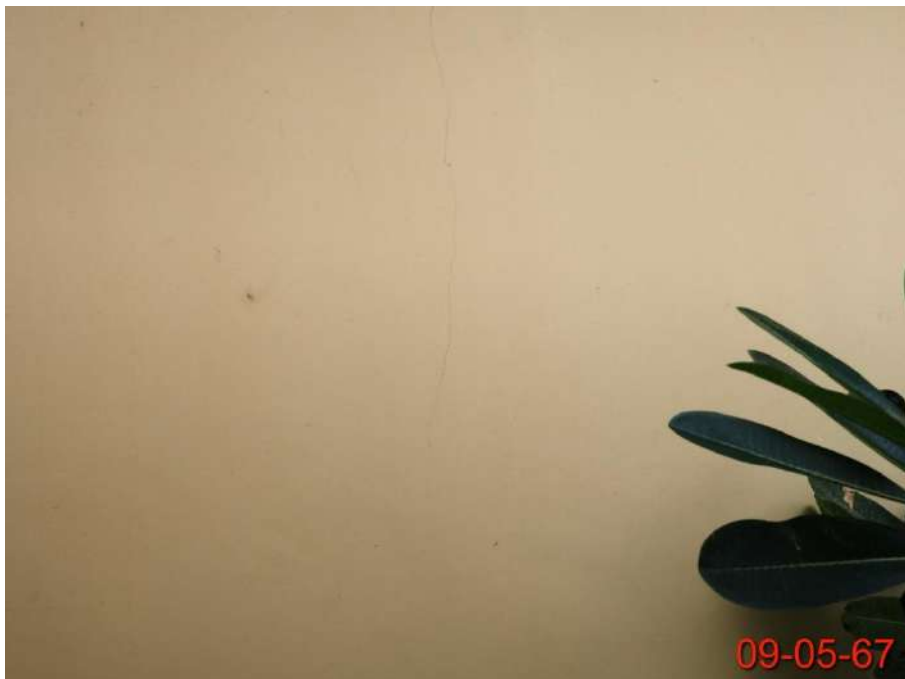
รูปที่ 1167-1168

รอยแตกร้าวภายนอกห้องพัก 807-808

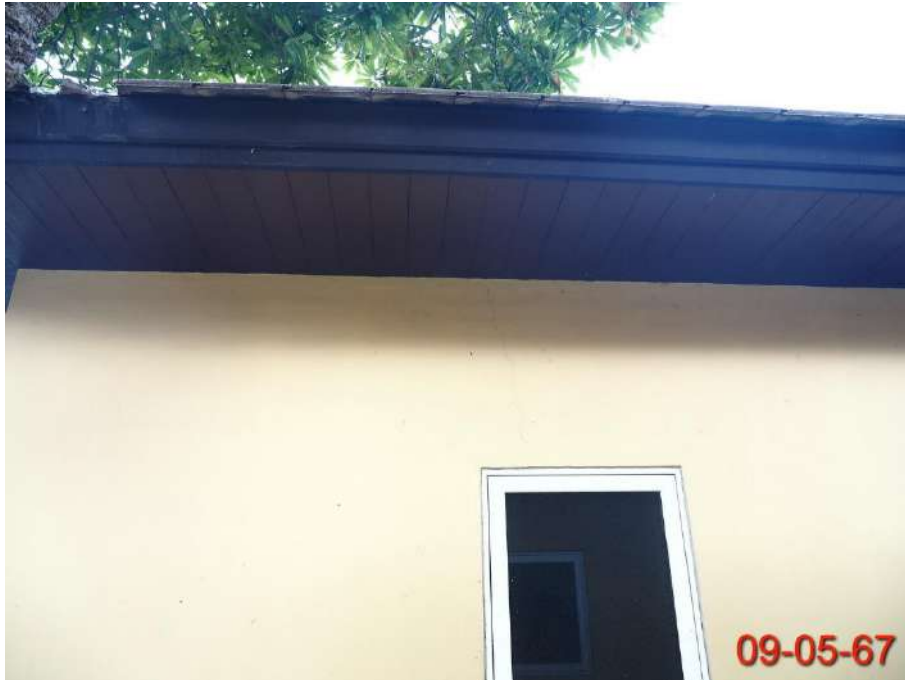
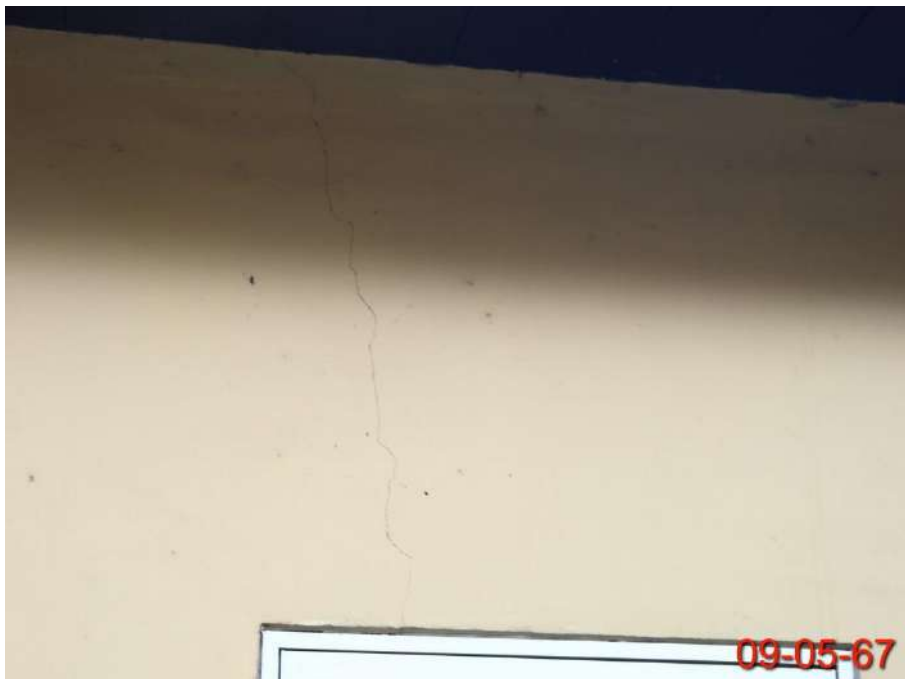
รูปที่ 1169-1170

รอยแตกร้าวภายนอกห้องพัก 807-808

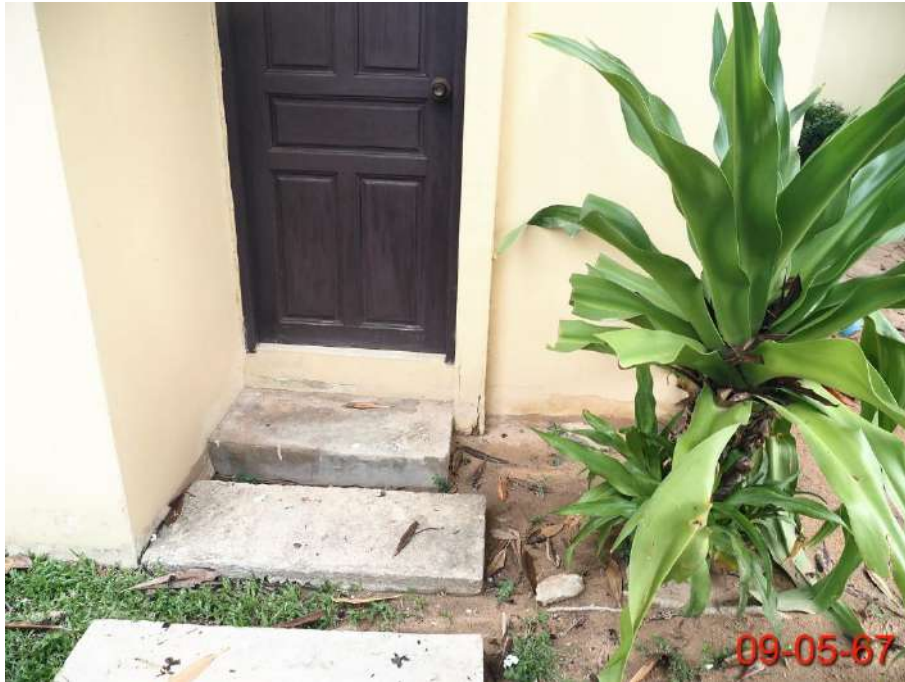
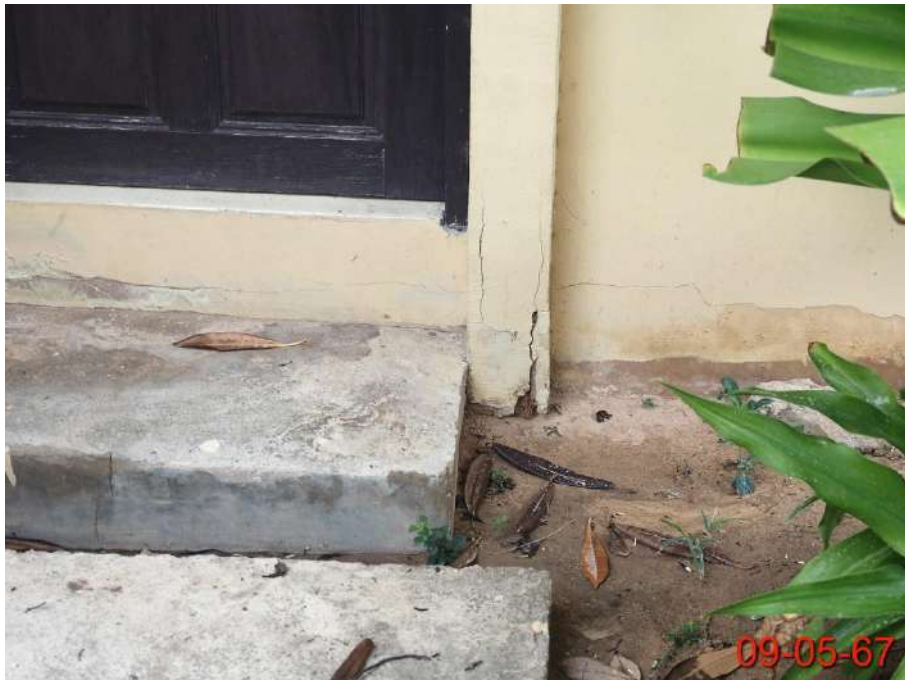
รูปที่ 1171-1172

รอยแตกร้าวภายนอกห้องพัก 807-808

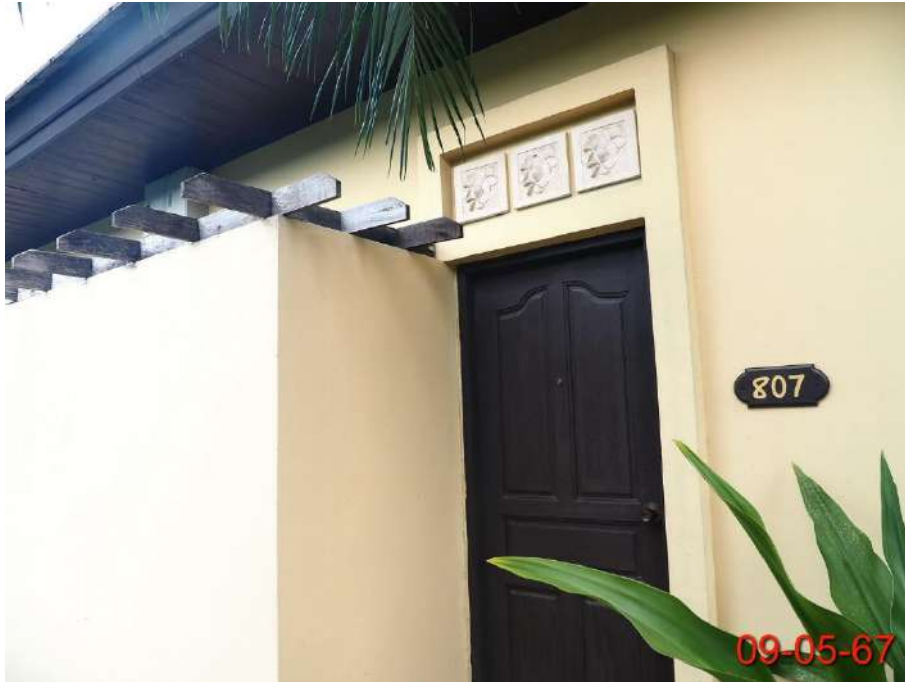
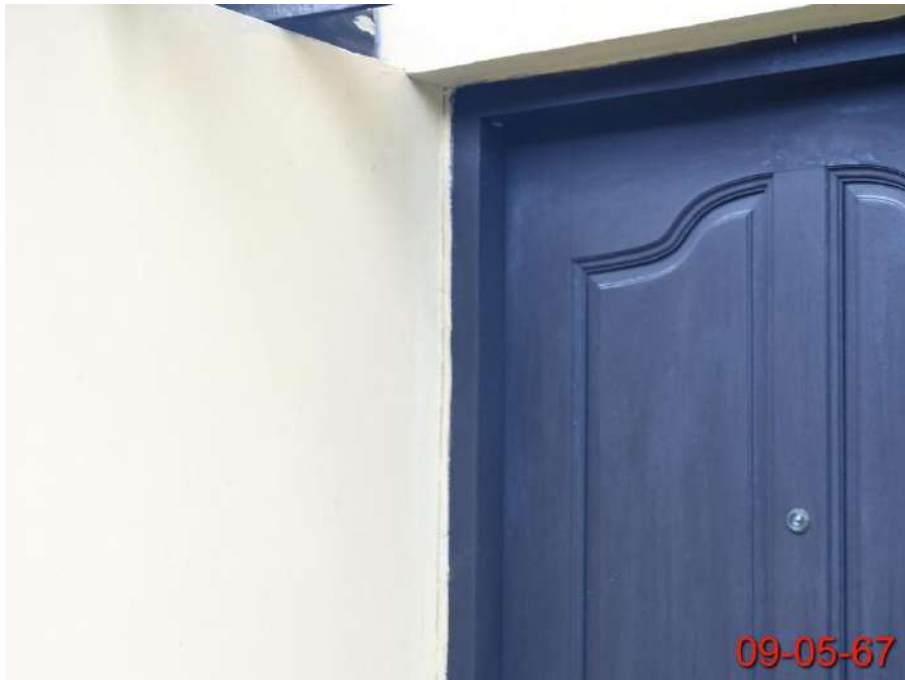
รูปที่ 1173-1174

รอยแตกร้าวภายนอกห้องพัก 807-808

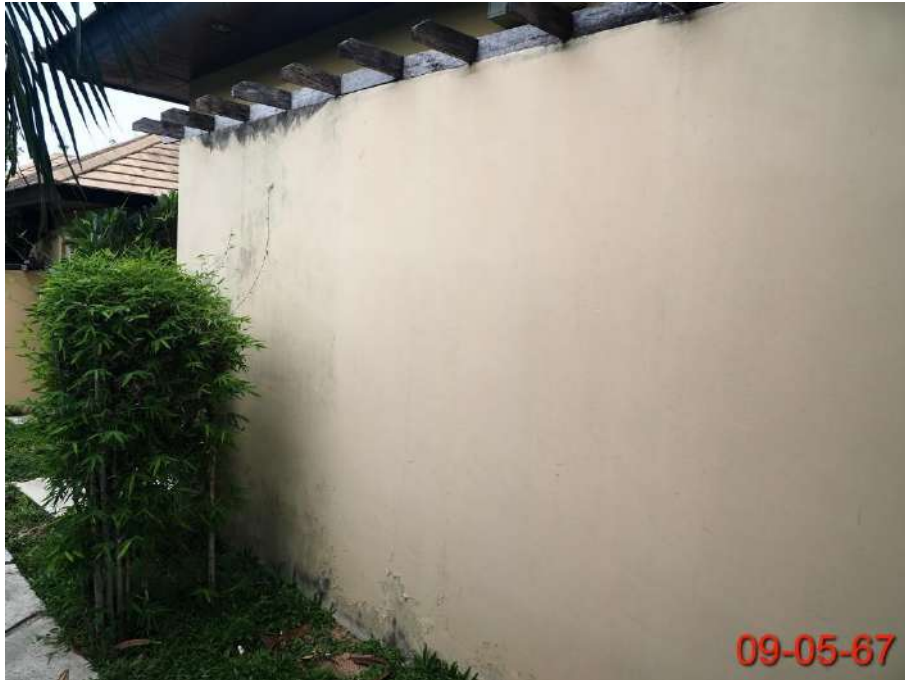
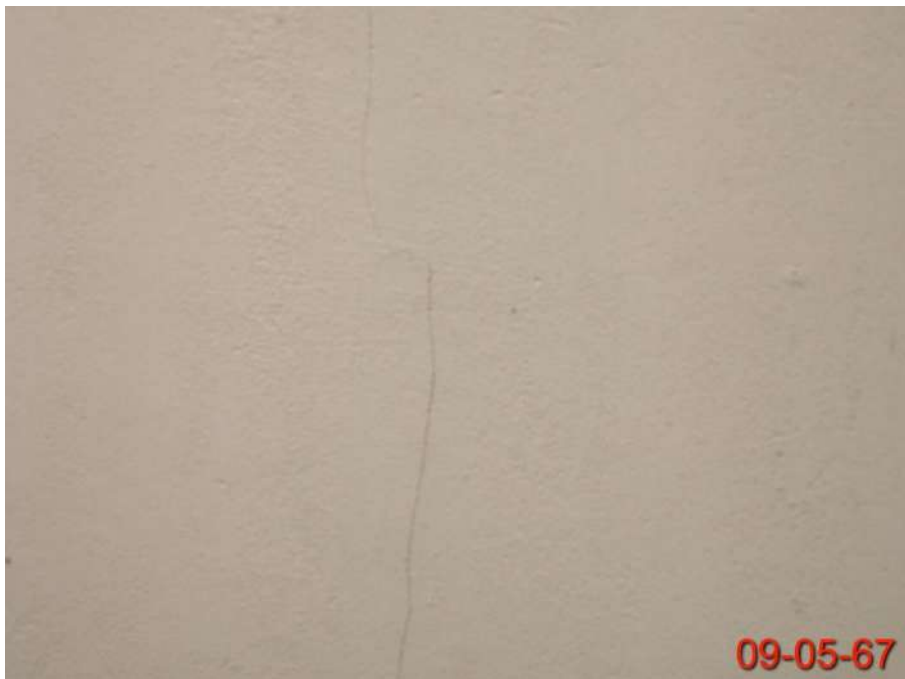
รูปที่ 1175-1176

รอยแตกร้าวภายนอกห้องพัก 807-808

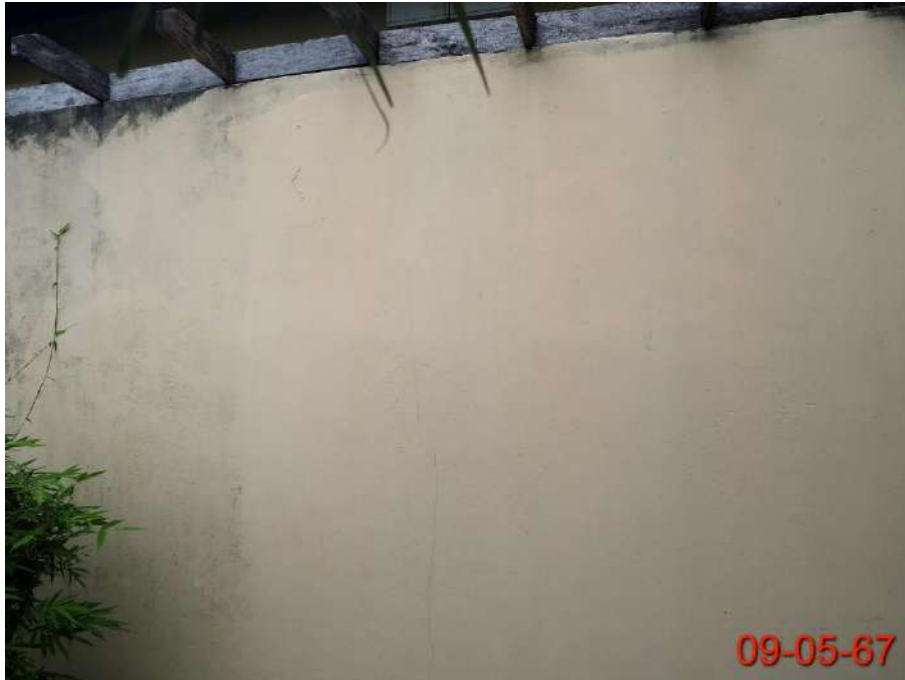
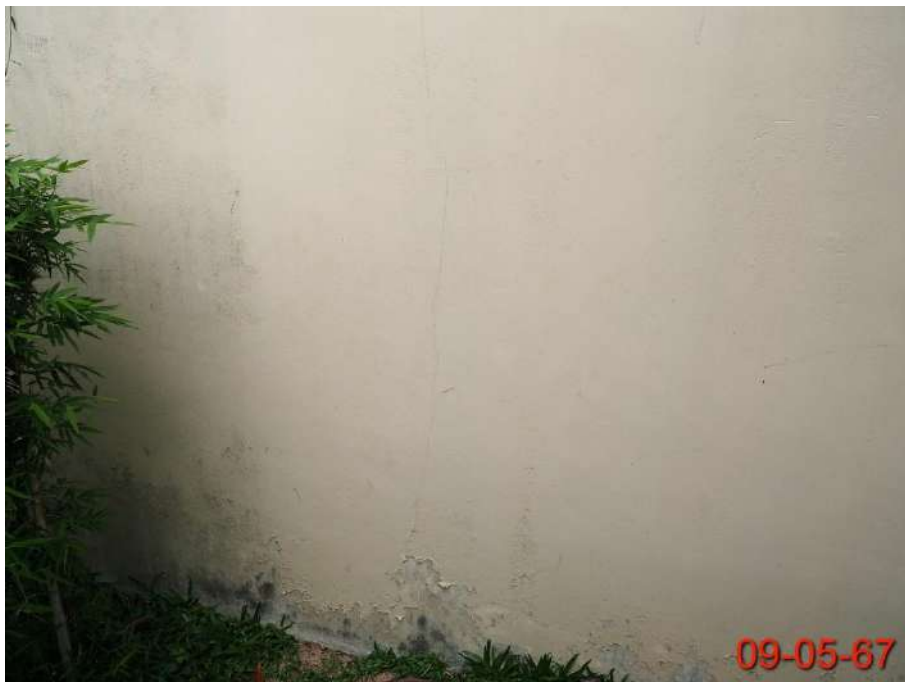
รูปที่ 1177-1178

รอยแตกร้าวภายนอกห้องพัก 807-808

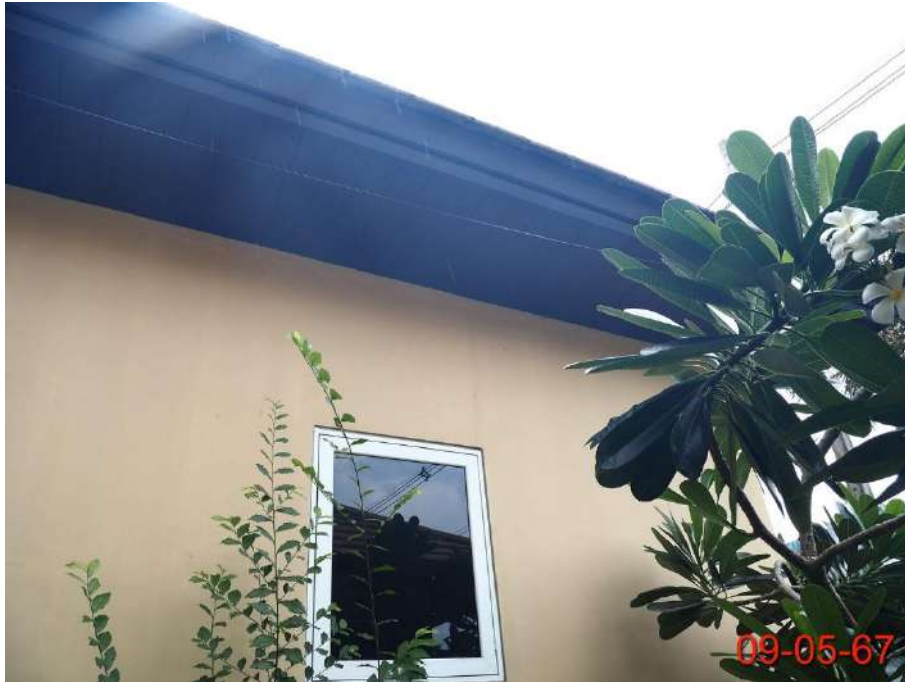
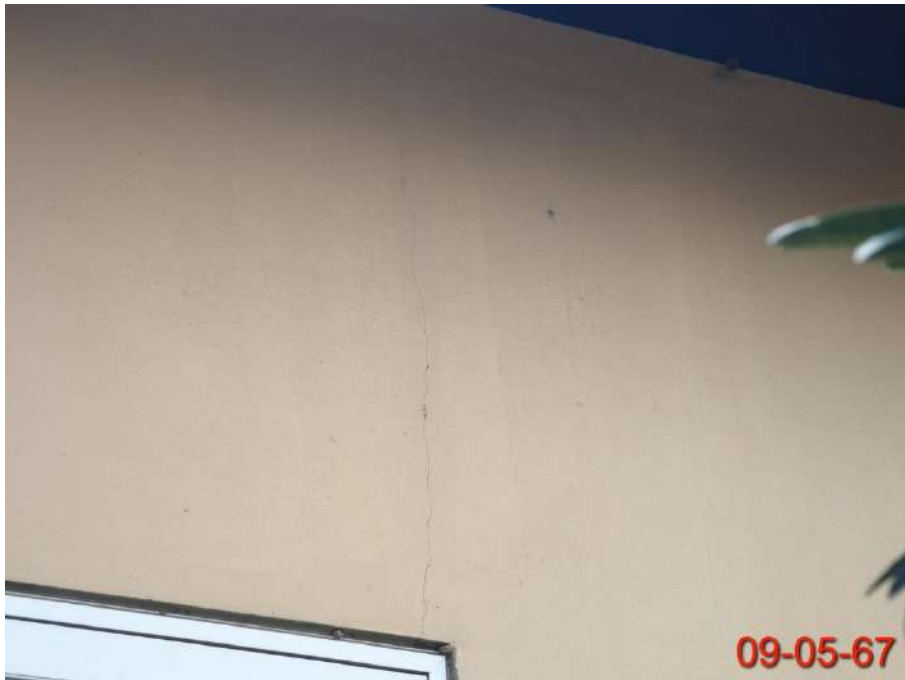
รูปที่ 1179-1180

รอยแตกร้าวภายนอกห้องพัก 807-808

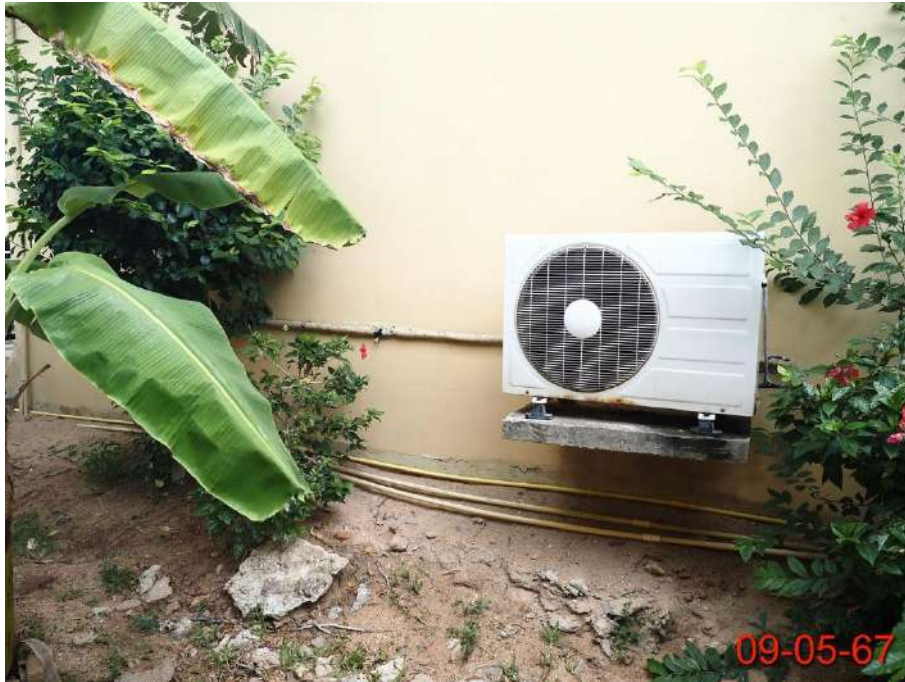
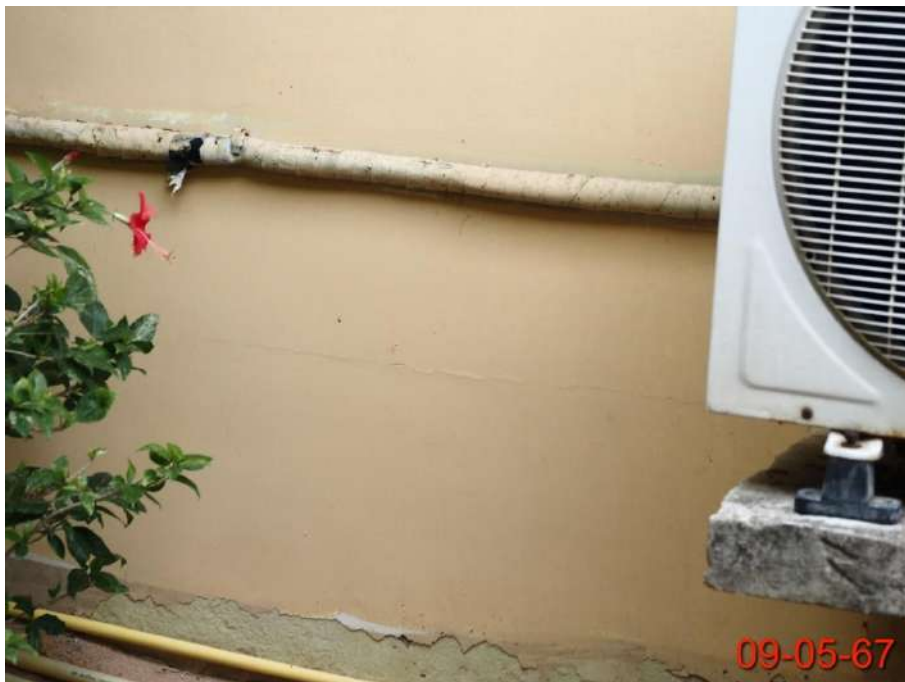
รูปที่ 1181-1182

รอยแตกร้าวภายนอกห้องพัก 807-808

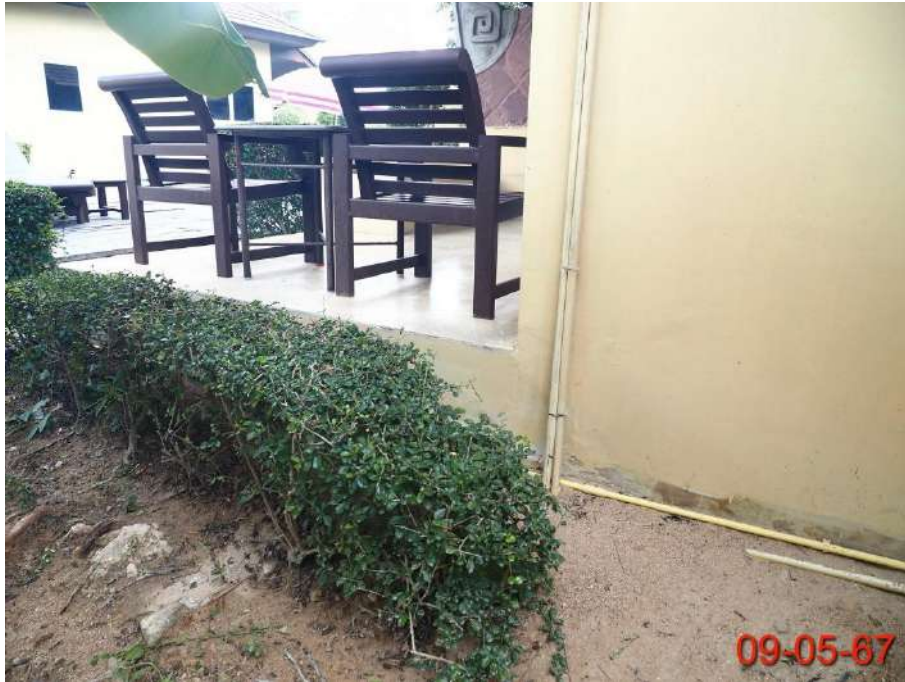
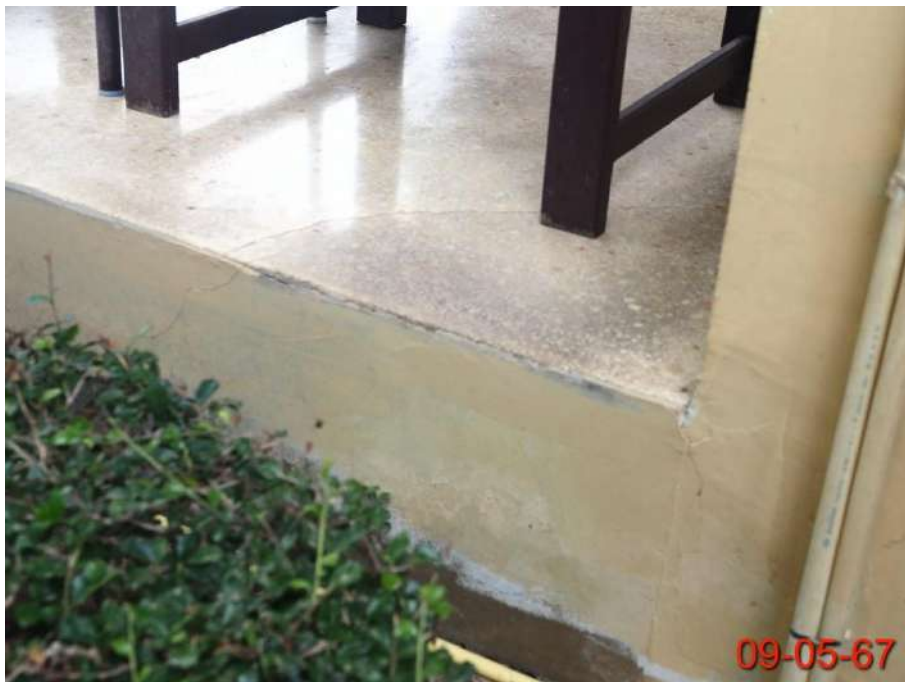
รูปที่ 1183-1184

รอยแตกร้าวภายนอกห้องพัก 807-808

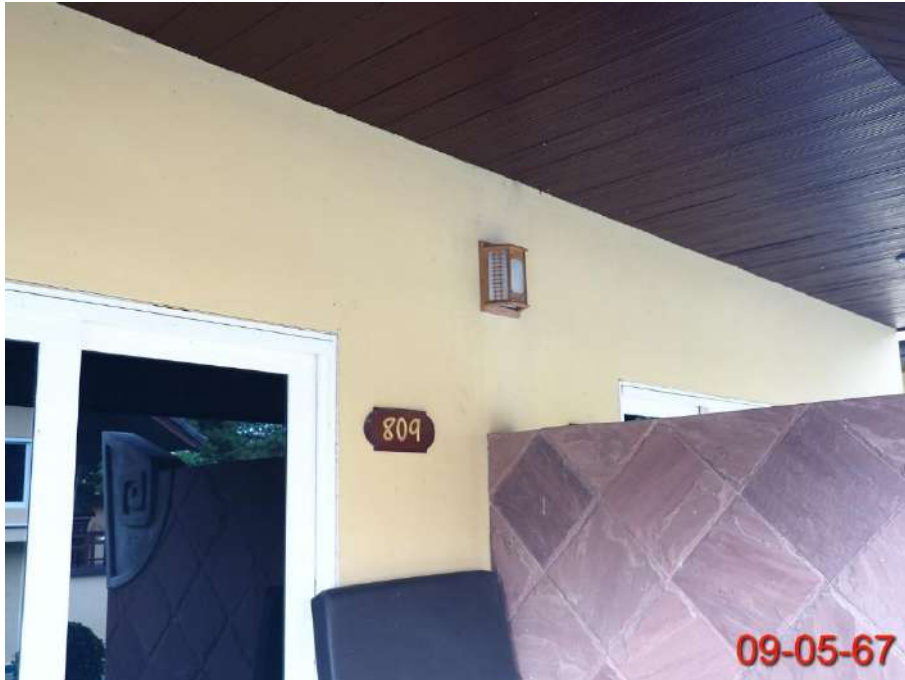
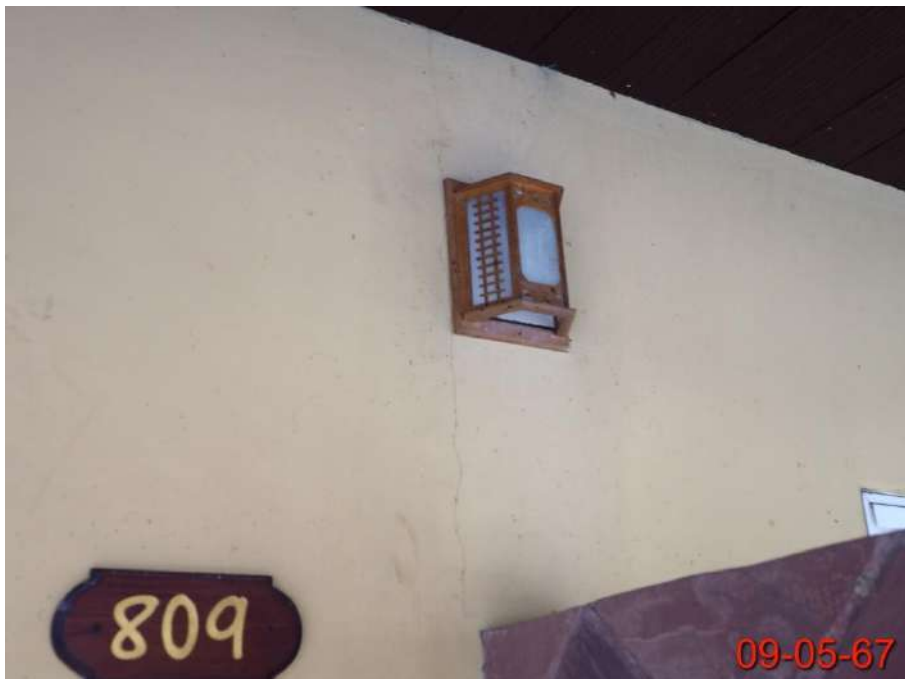
รูปที่ 1185-1186

รอยแตกร้าวภายนอกห้องพัก 809-810

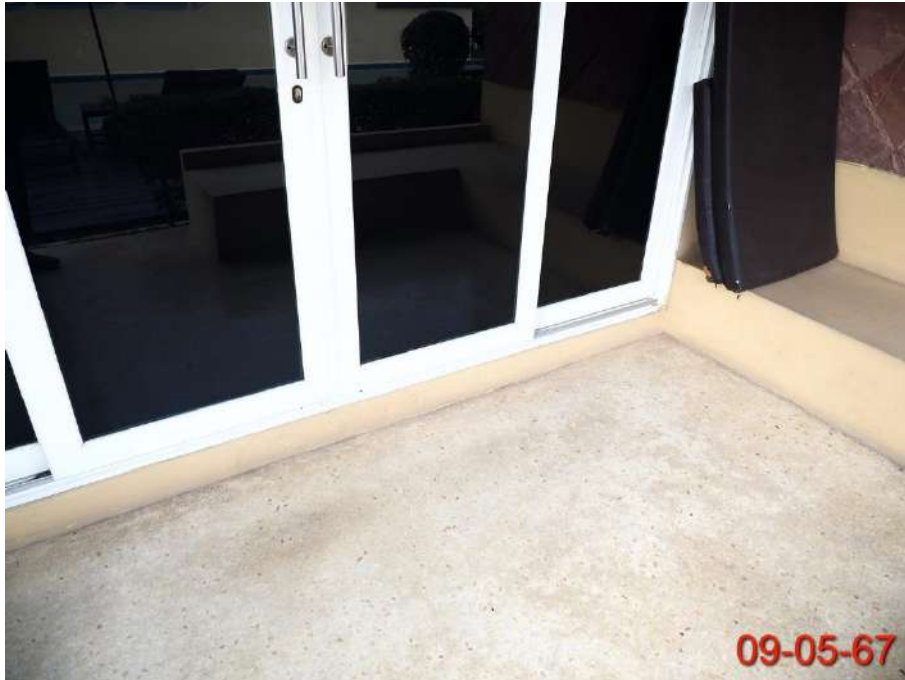
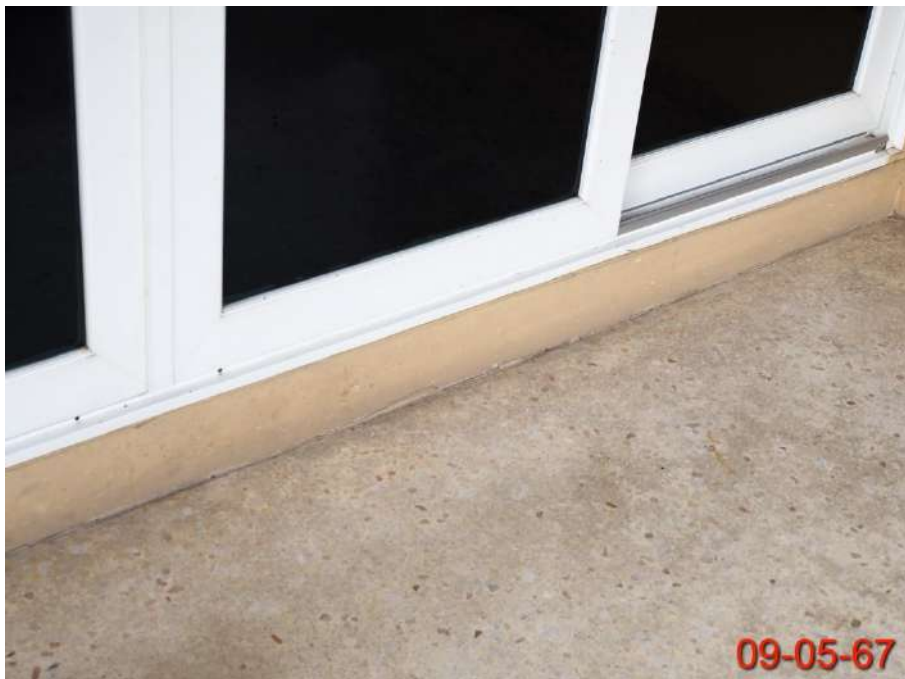
รูปที่ 1187-1188

รอยแตกร้าวภายนอกห้องพัก 809-810

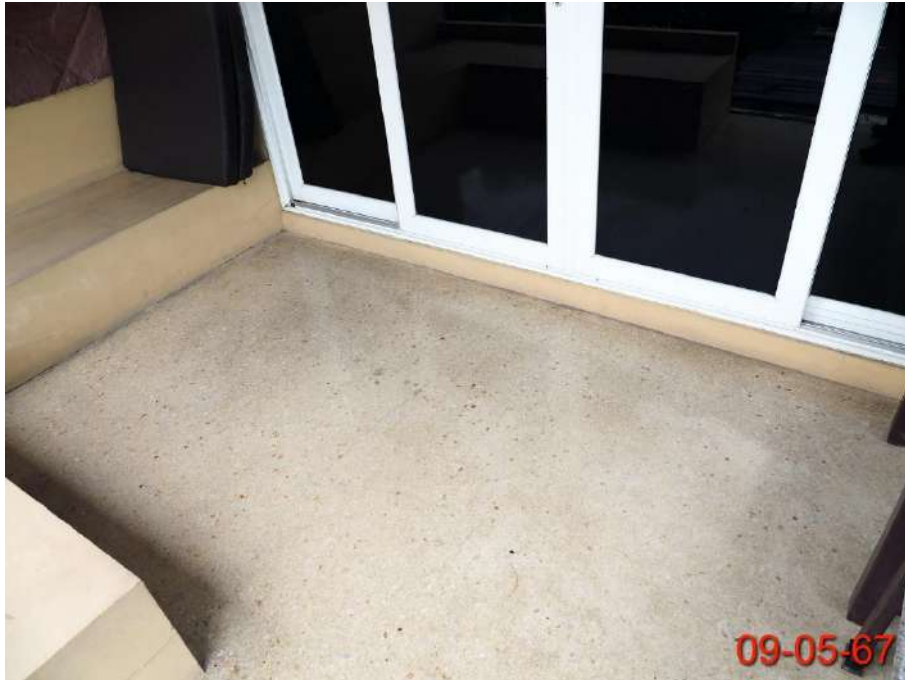
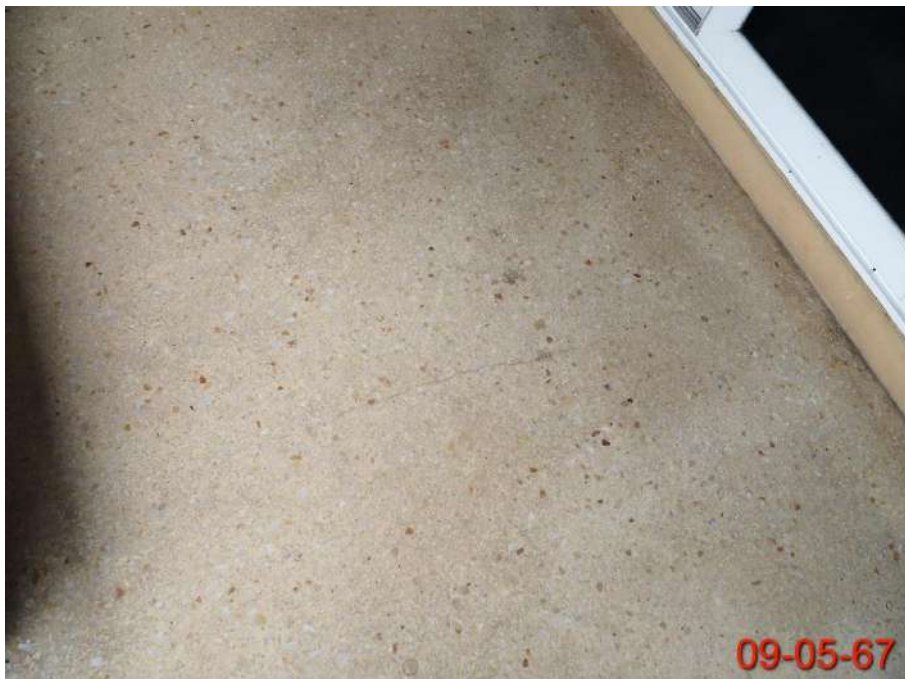
รูปที่ 1189-1190

รอยแตกร้าวภายนอกห้องพัก 809-810

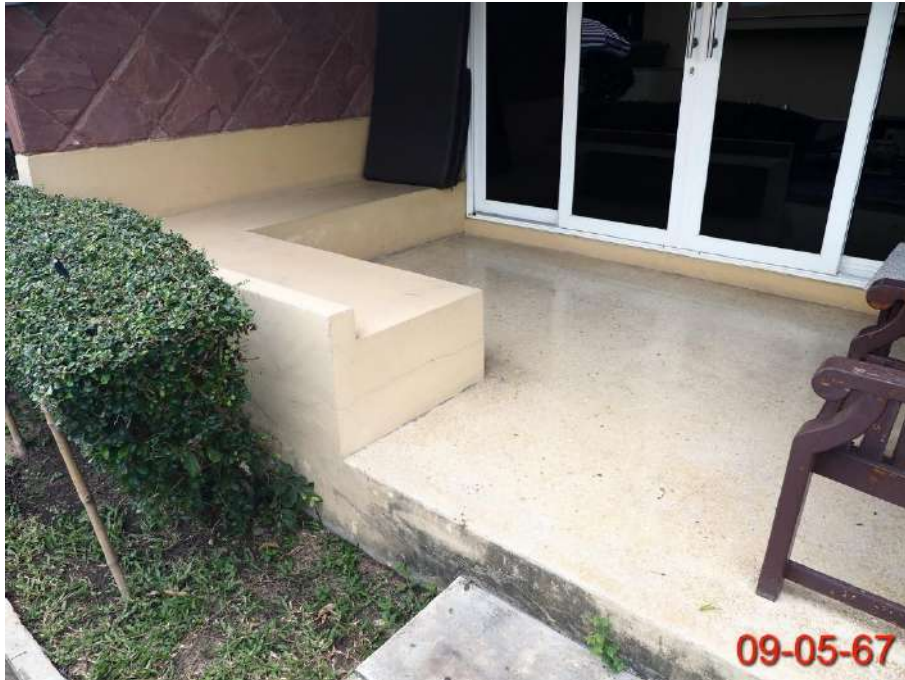
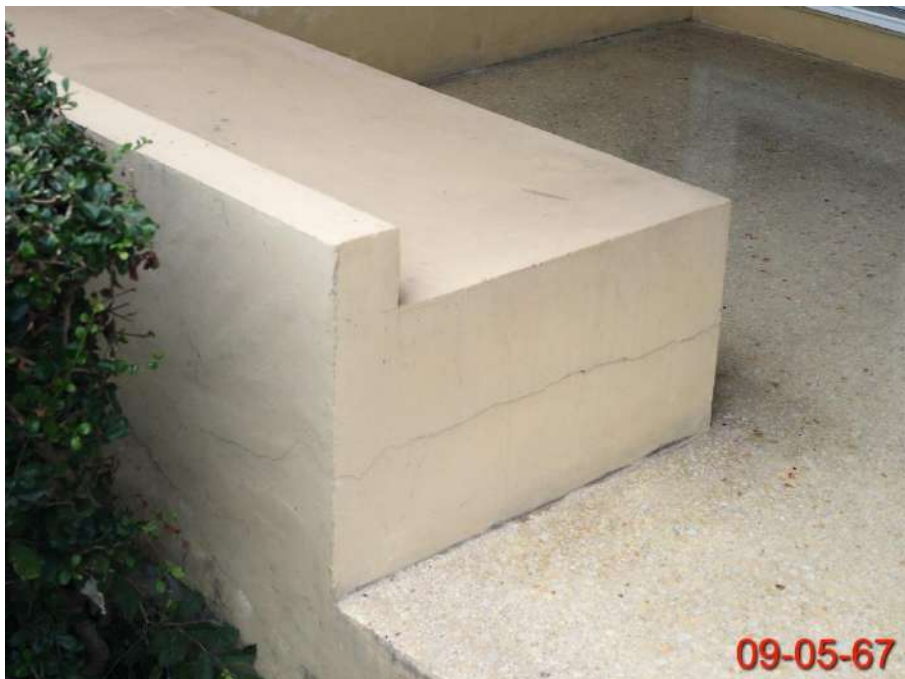
รูปที่ 1191-1192

รอยแตกร้าวภายนอกห้องพัก 809-810

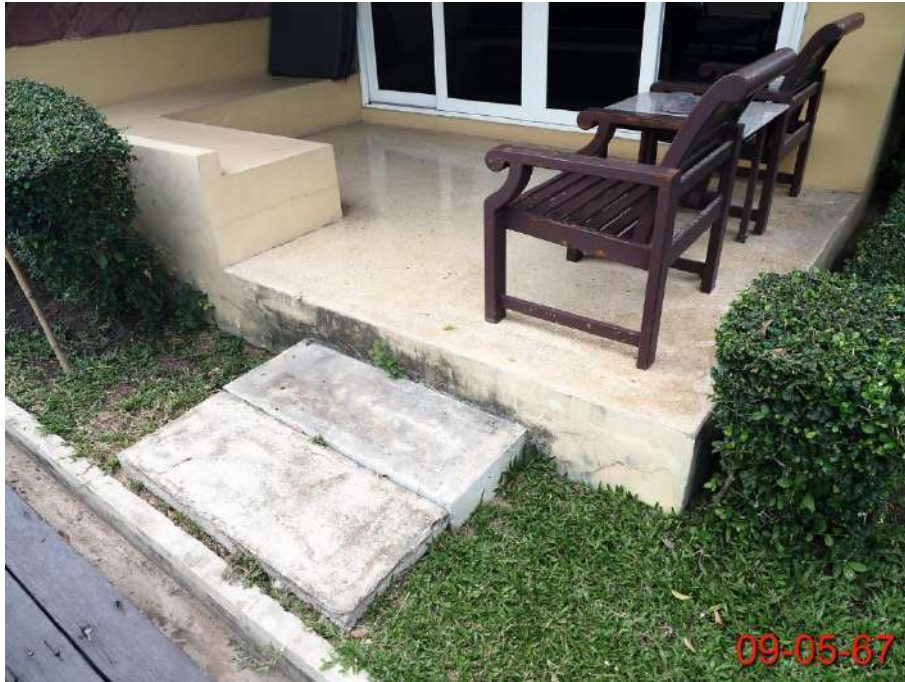
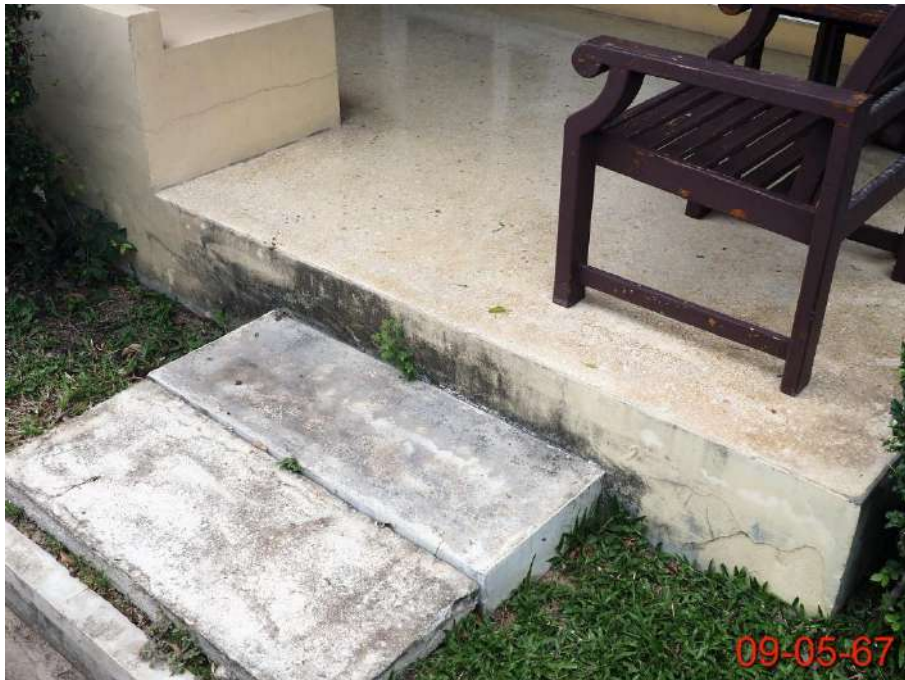
รูปที่ 1193-1194

รอยแตกร้าวภายนอกห้องพัก 809-810

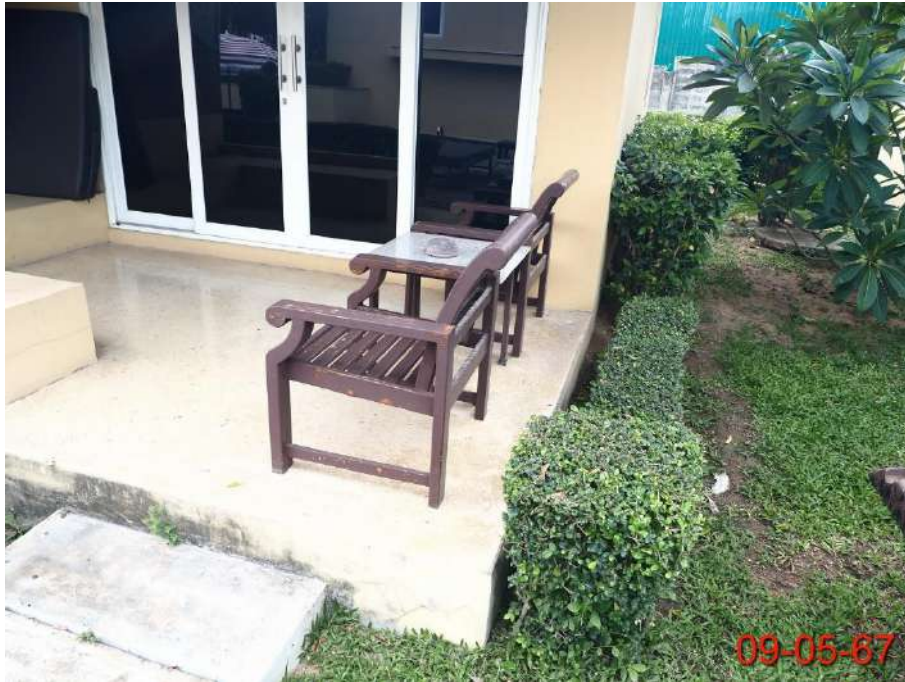
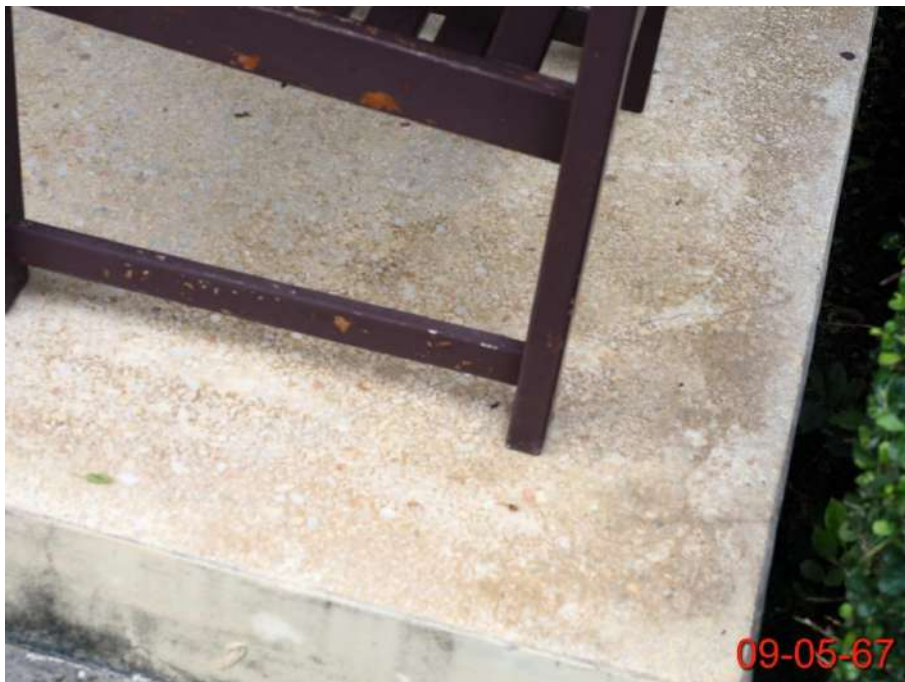
รูปที่ 1195-1196

รอยแตกร้าวภายนอกห้องพัก 809-810

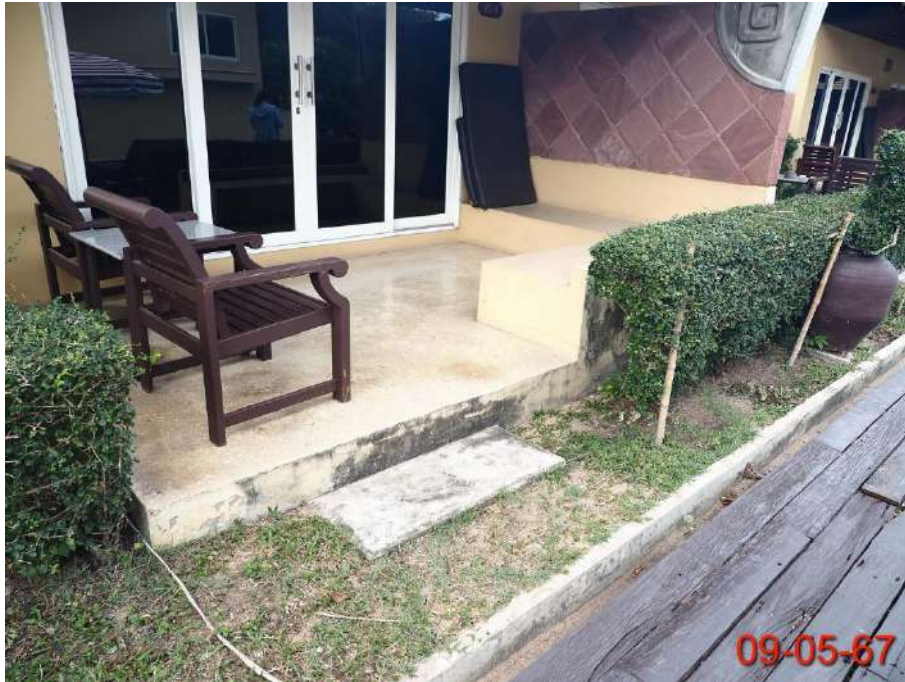
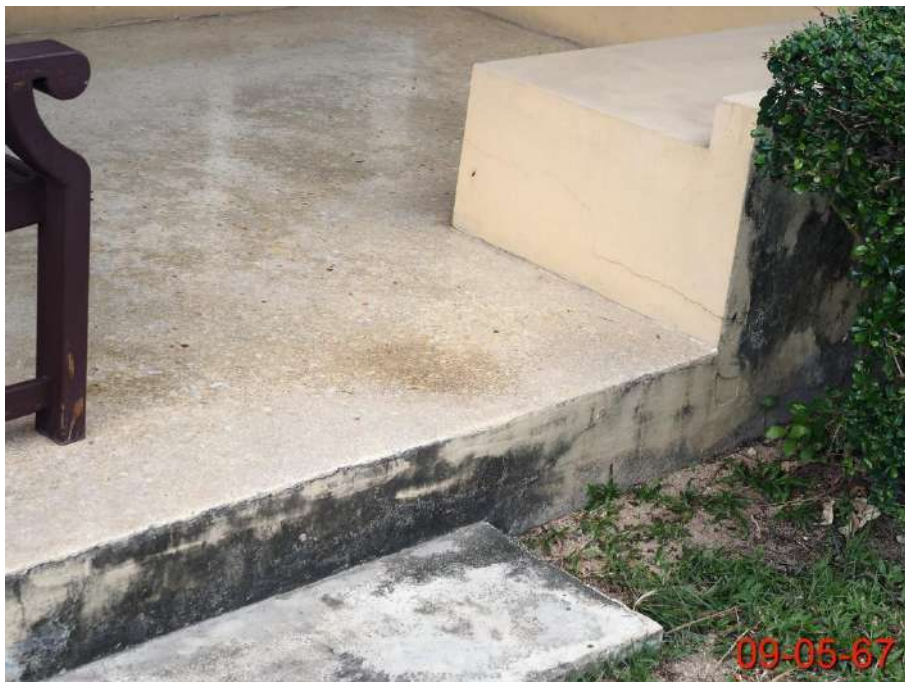
รูปที่ 1197-1198

รอยแตกร้าวภายนอกห้องพัก 809-810

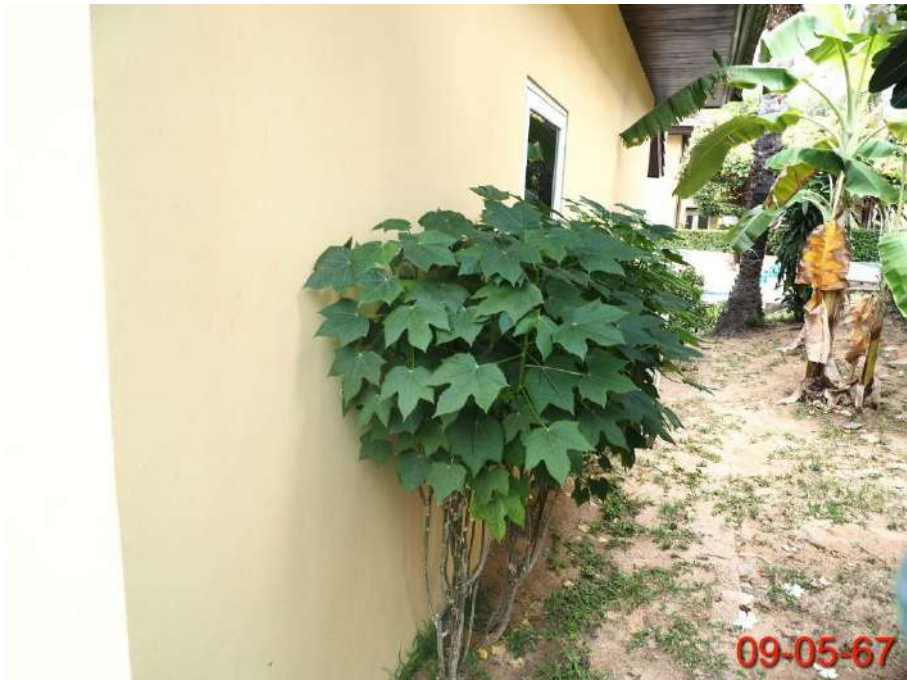
รูปที่ 1199-1200

รอยแตกร้าวภายนอกห้องพัก 809-810
