Bell Survey Ltd.

บริษัท ซีฟโก้ จำกัด (มหาชน)

2K24/N-0293/STS/ns

GRANDE CENTRE POINT ATLAS PATTAYA

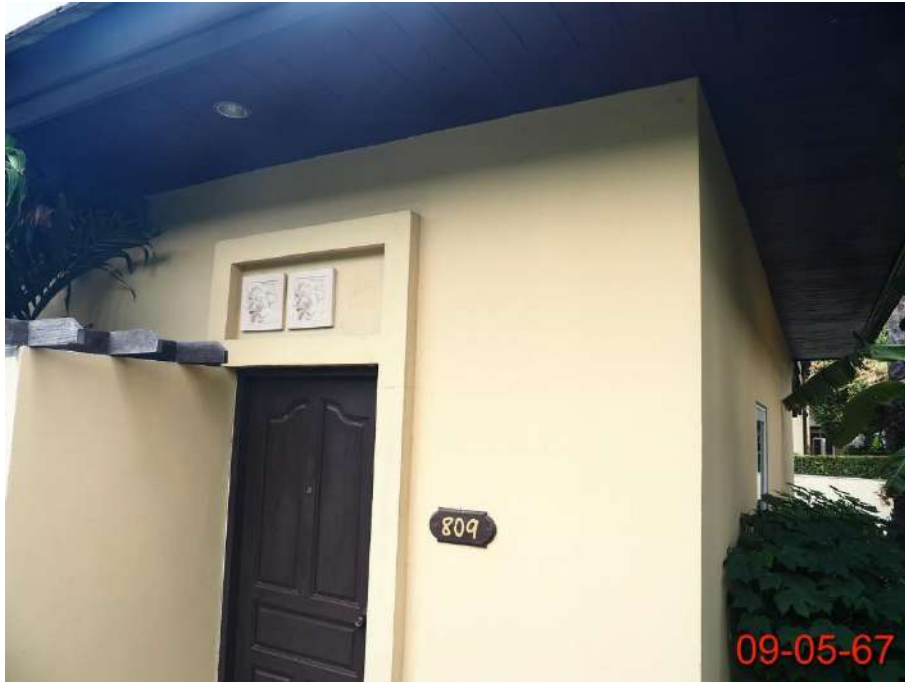
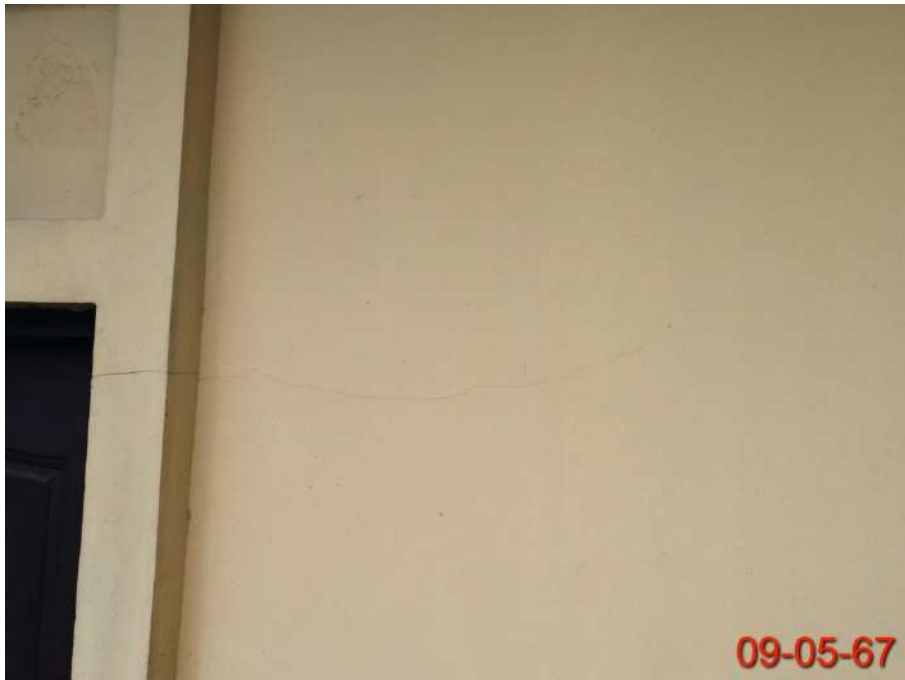
รูปที่ 1201-1202

รอยแตกร้าวภายนอกห้องพัก 809-810

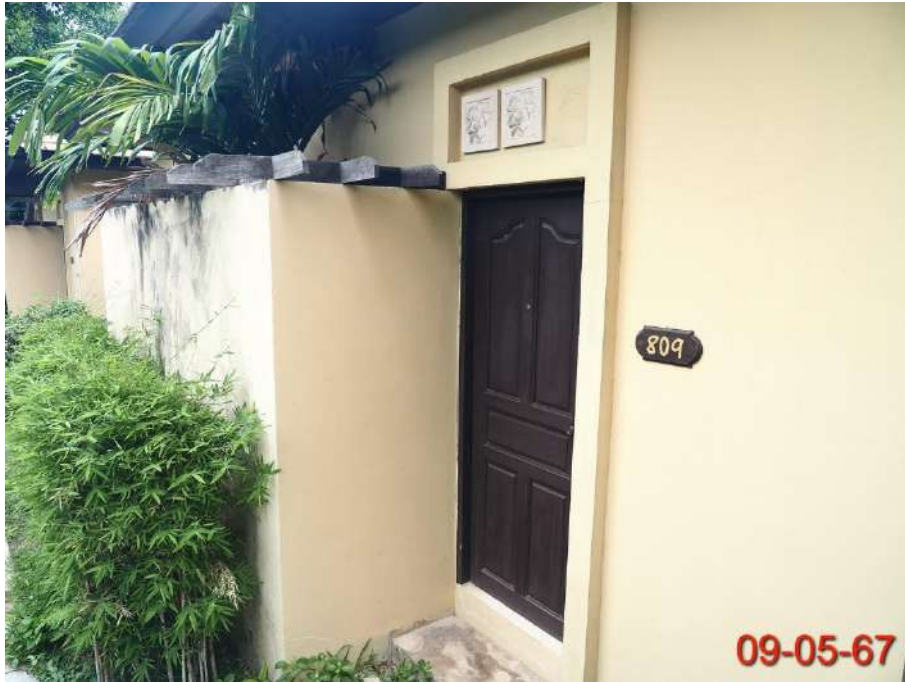
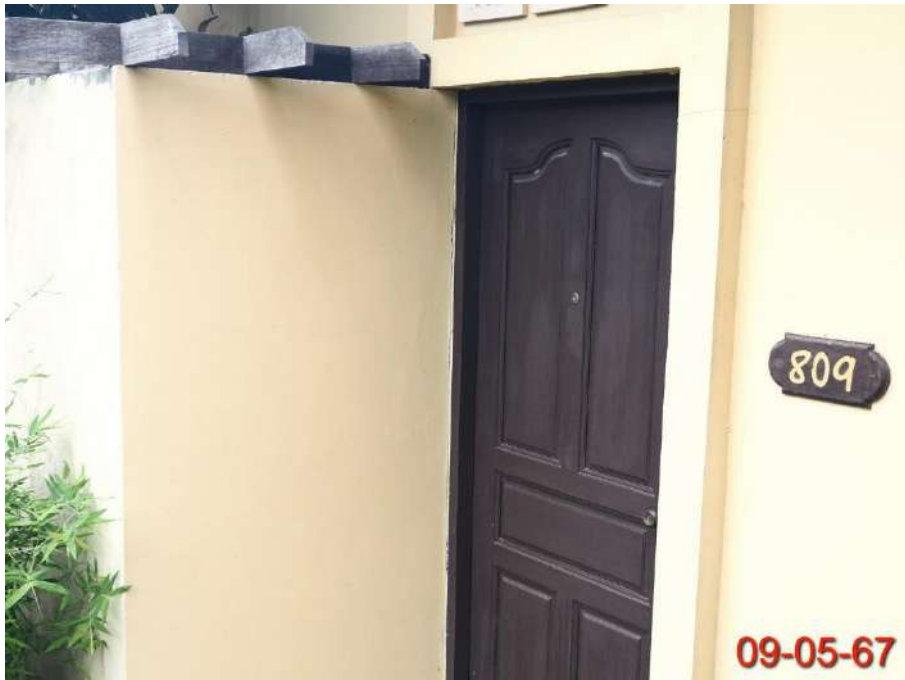
รูปที่ 1203-1204

รอยแตกร้าวภายนอกห้องพัก 809-810

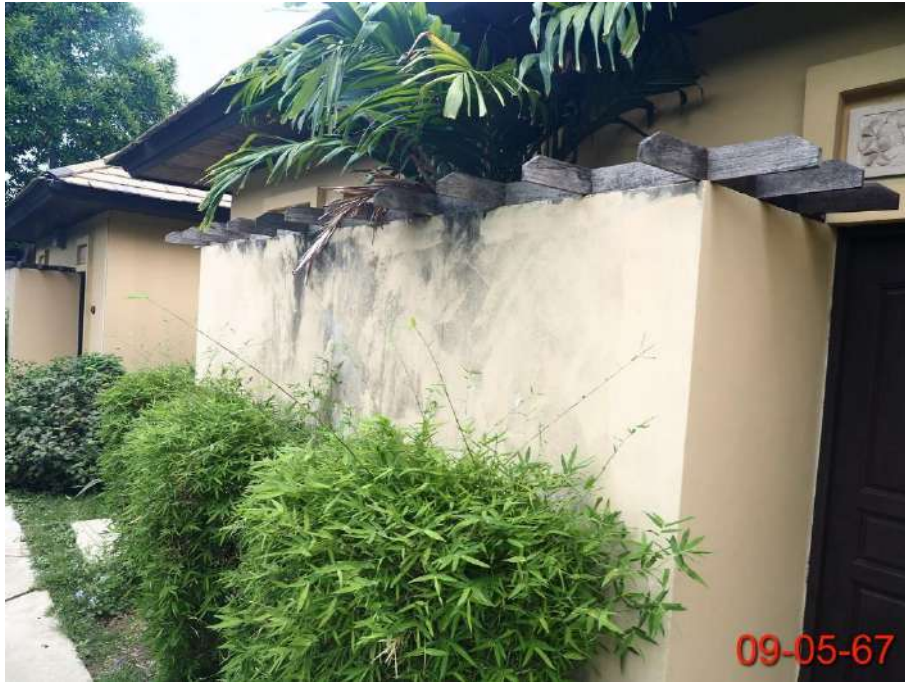
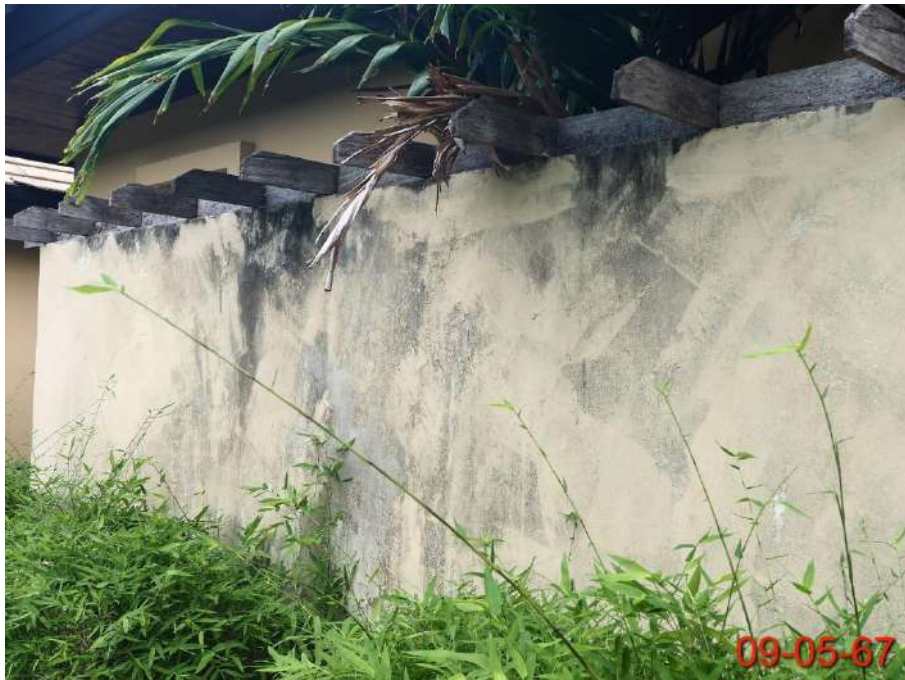
รูปที่ 1205-1206

รอยแตกร้าวภายนอกห้องพัก 809-810

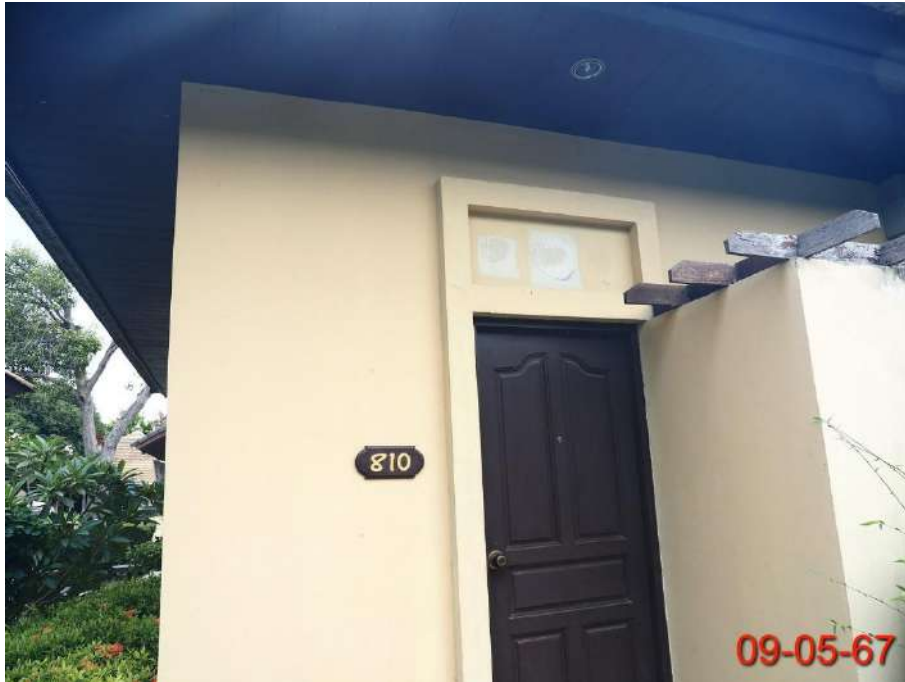
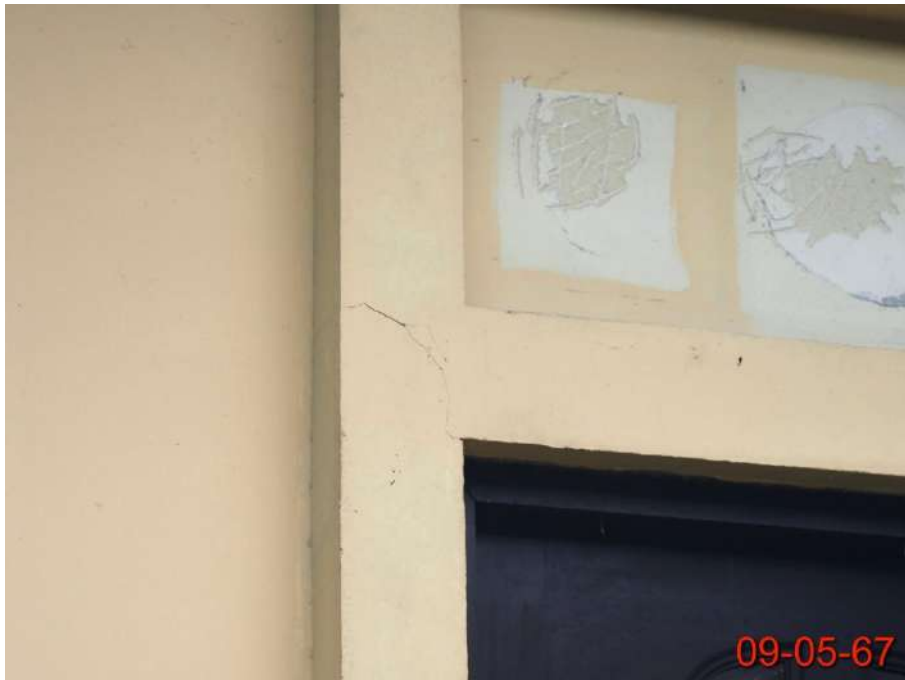
รูปที่ 1207-1208

รอยแตกร้าวภายนอกห้องพัก 809-810

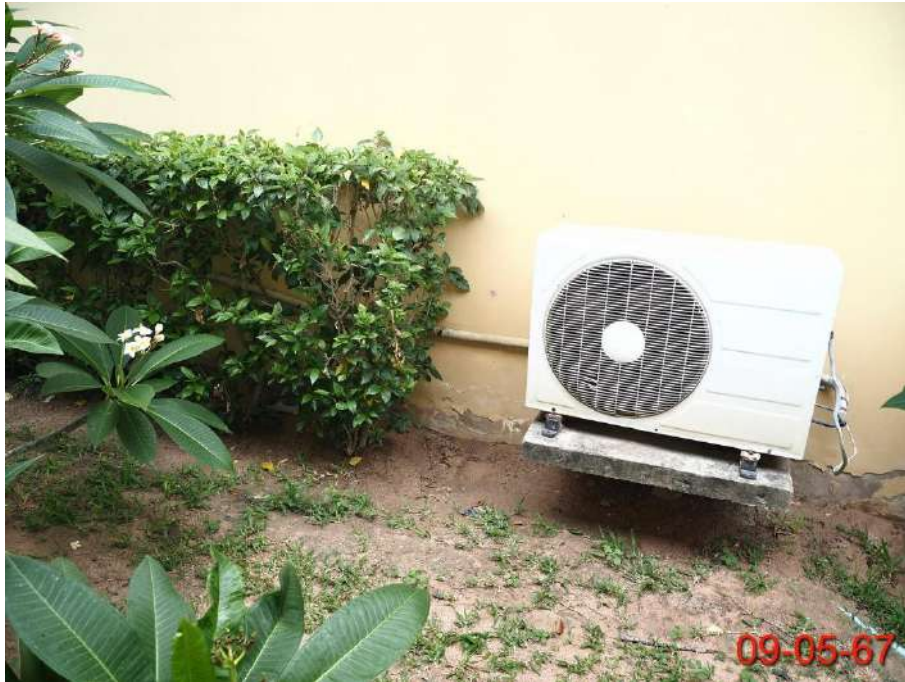
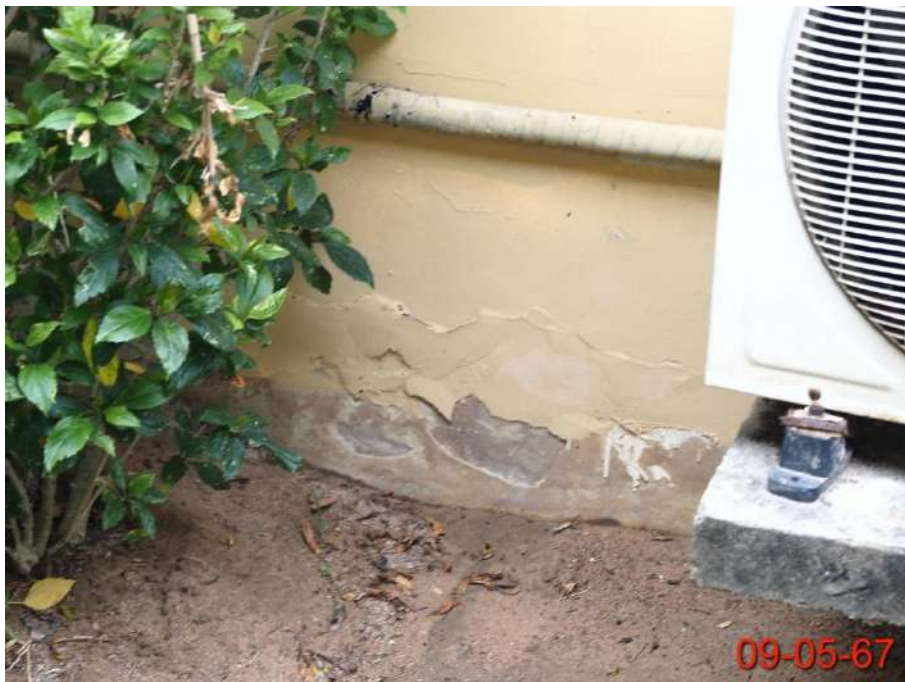
รูปที่ 1209-1210

รอยแตกร้าวภายนอกห้องพัก 809-810

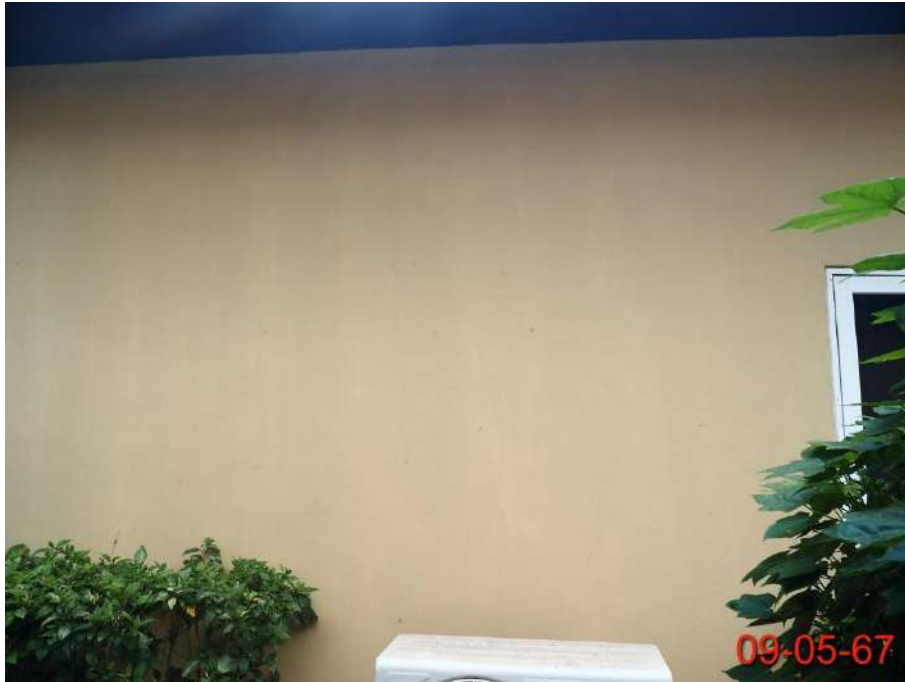
รูปที่ 1211-1212

รอยแตกร้าวภายนอกห้องพัก 809-810

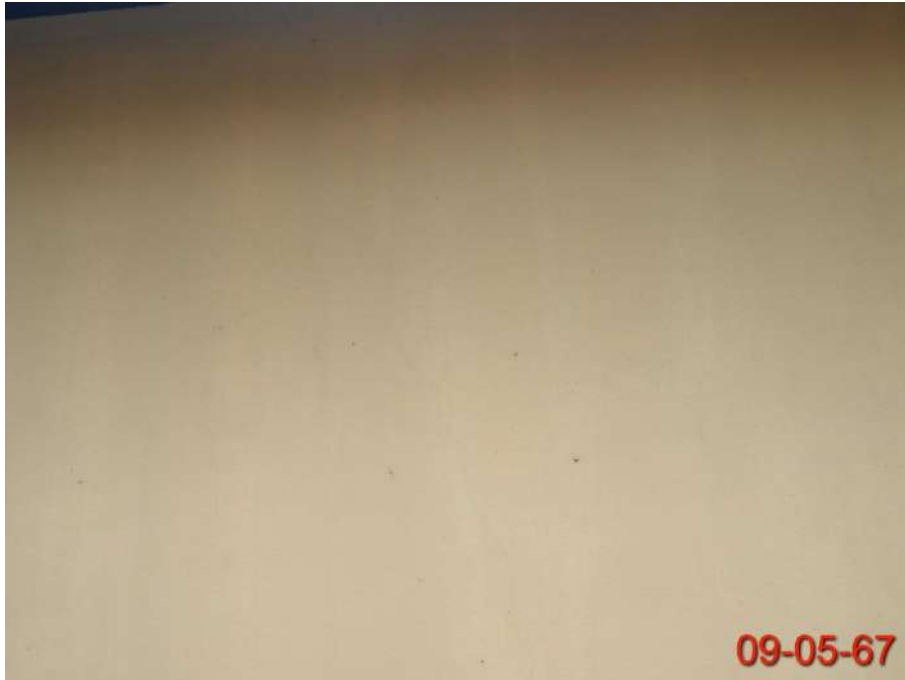
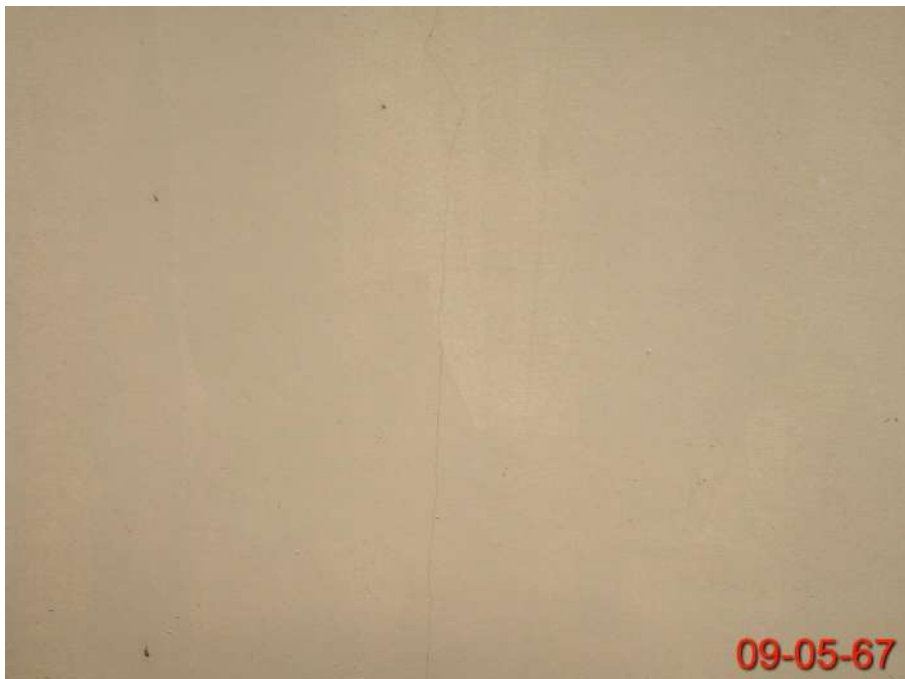
รูปที่ 1213-1214

รอยแตกร้าวภายนอกห้องพัก 809-810

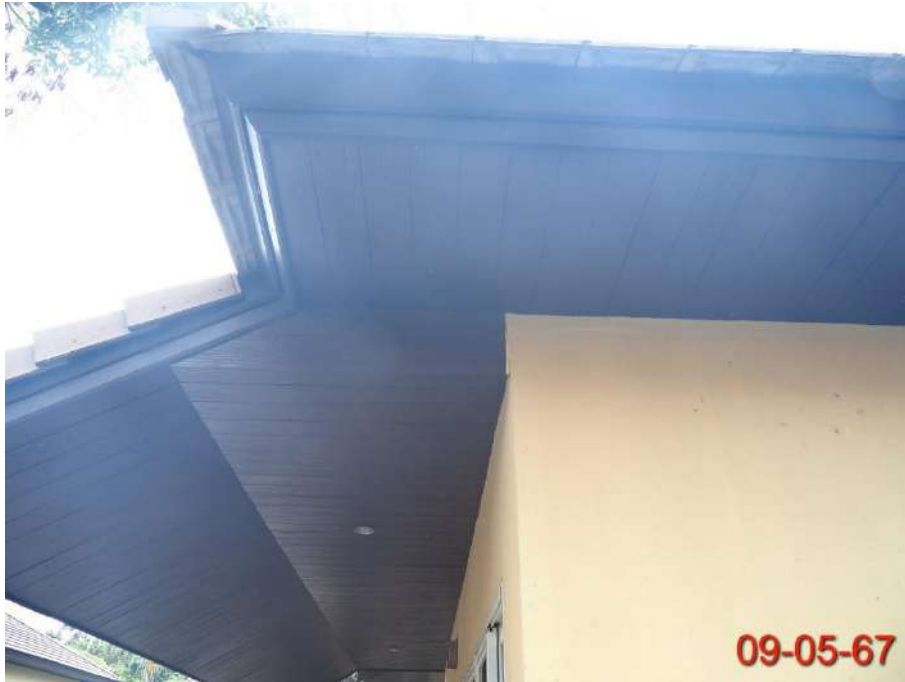
รูปที่ 1215-1216

รอยแตกร้าวภายนอกห้องพัก 809-810

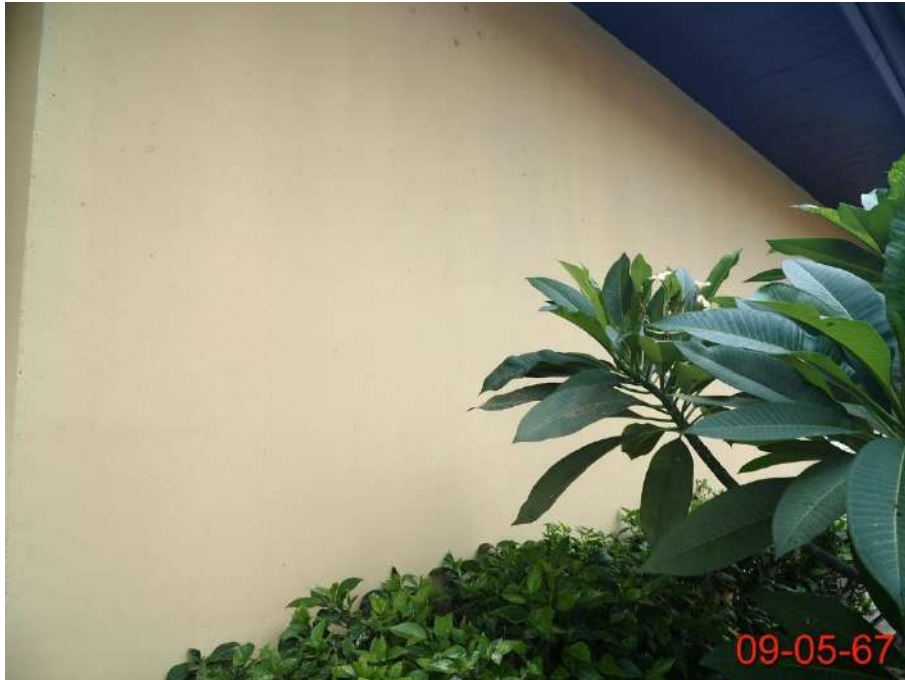
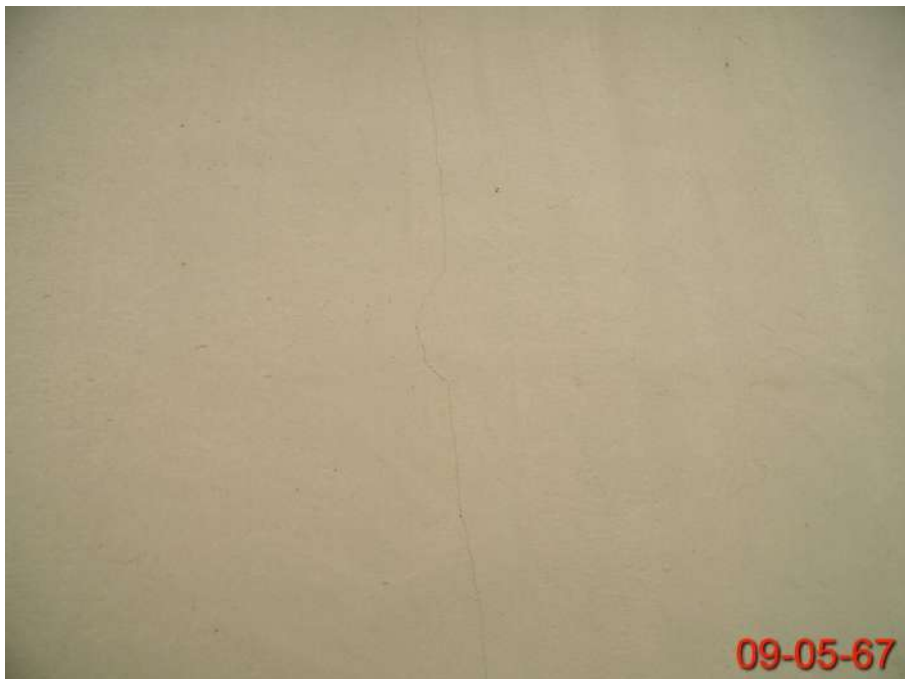
รูปที่ 1217-1218

รอยแตกร้าวภายนอกห้องพัก 809-810

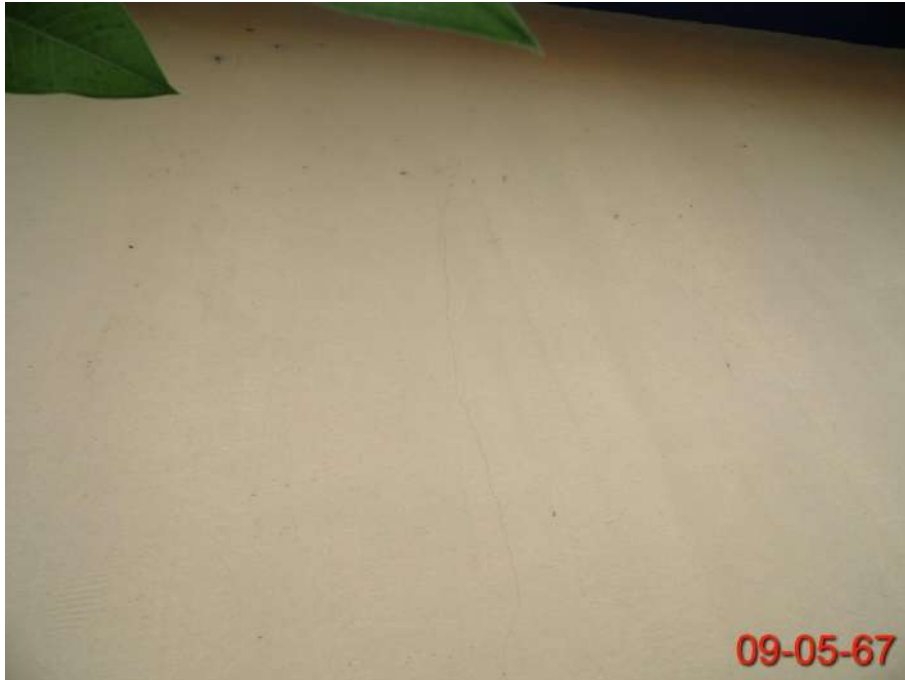
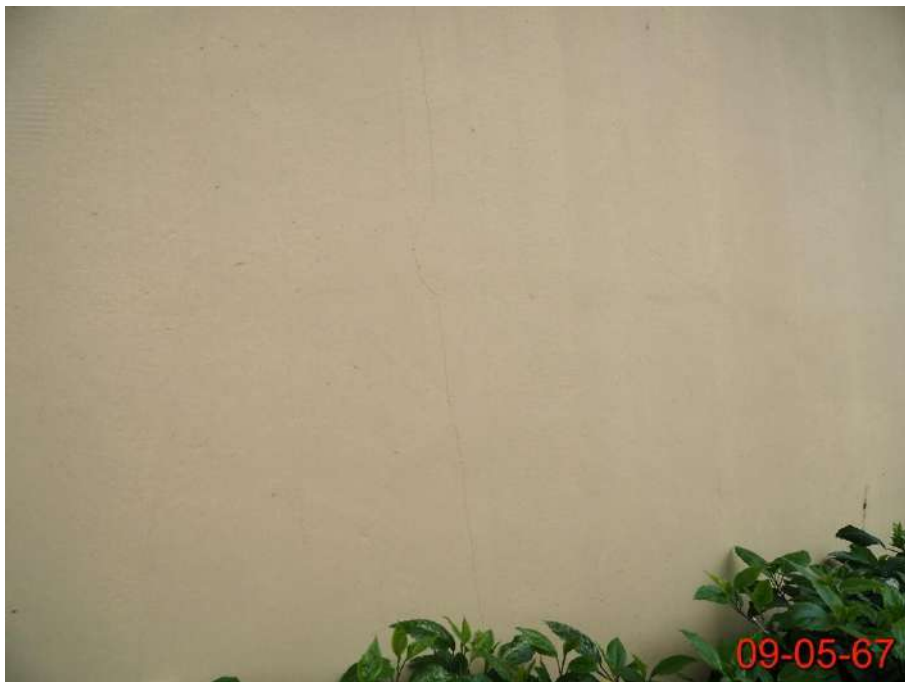
รูปที่ 1219-1220

รอยแตกร้าวภายนอกห้องพัก 809-810

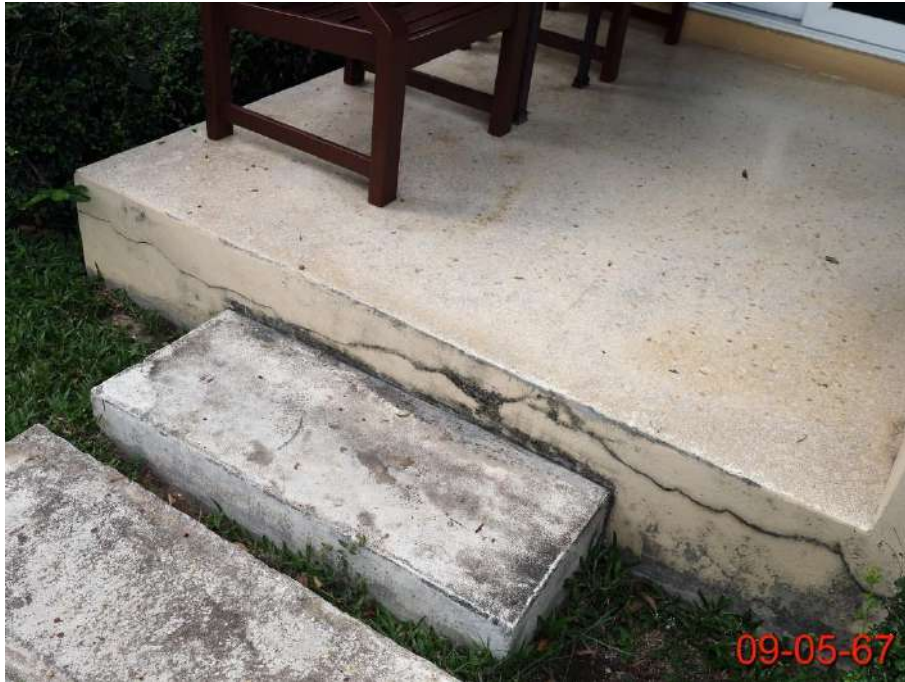
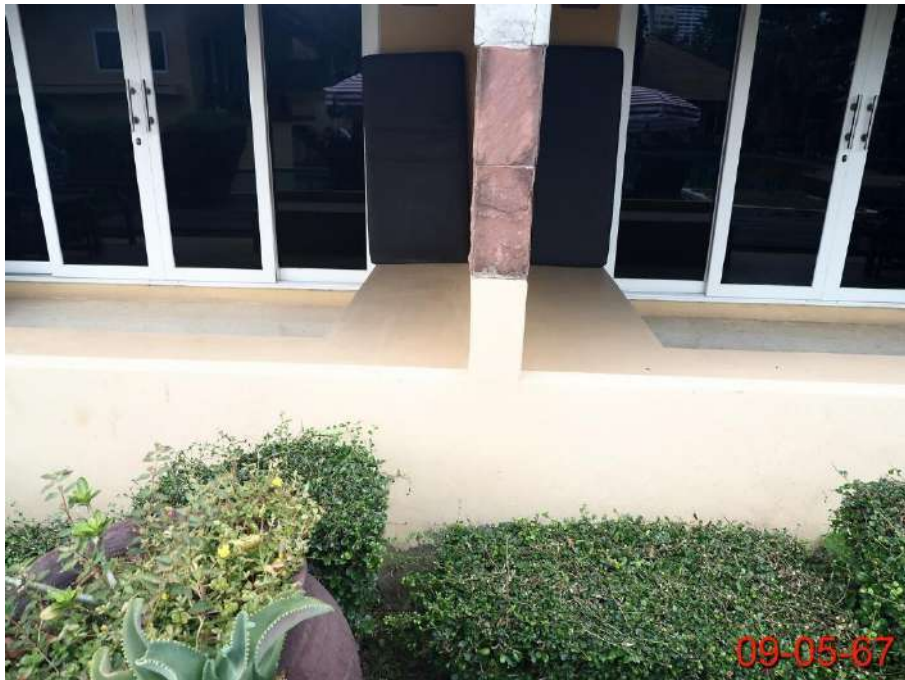
รูปที่ 1221-1222

รอยแตกร้าวภายนอกห้องพัก 811-812

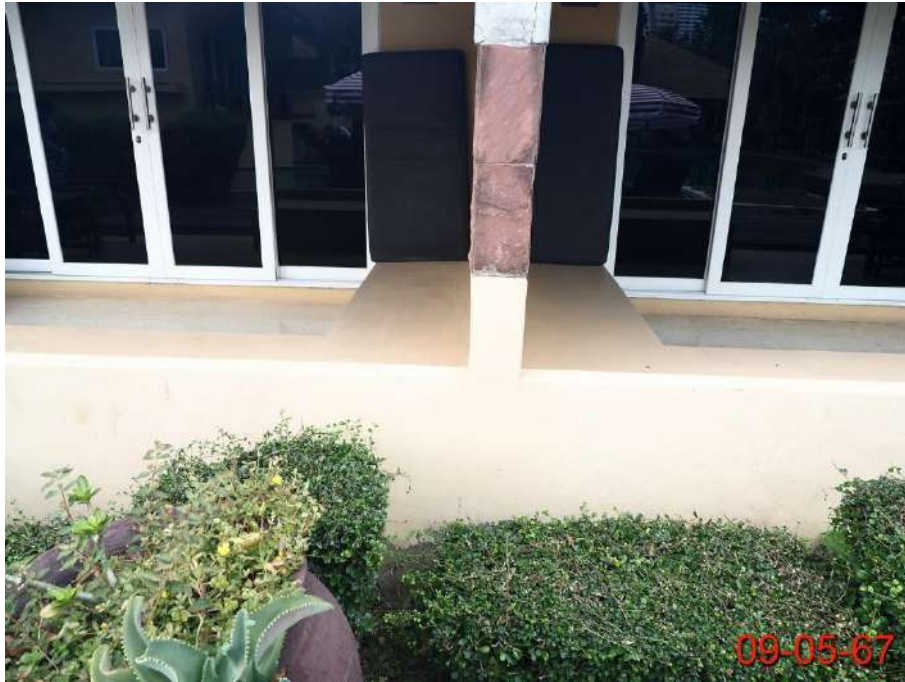
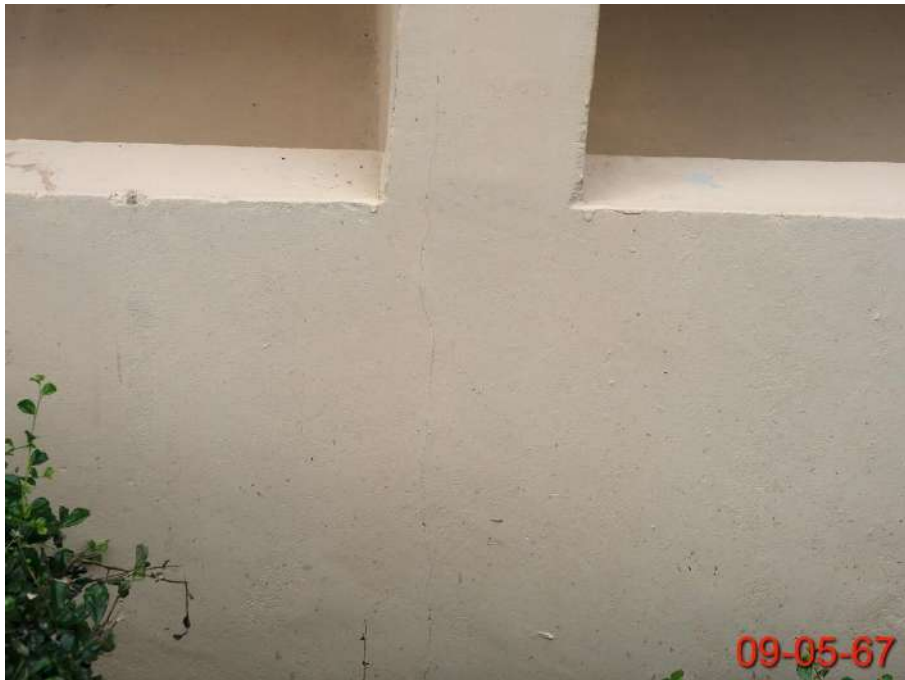
รูปที่ 1223-1224

รอยแตกร้าวภายนอกห้องพัก 811-812

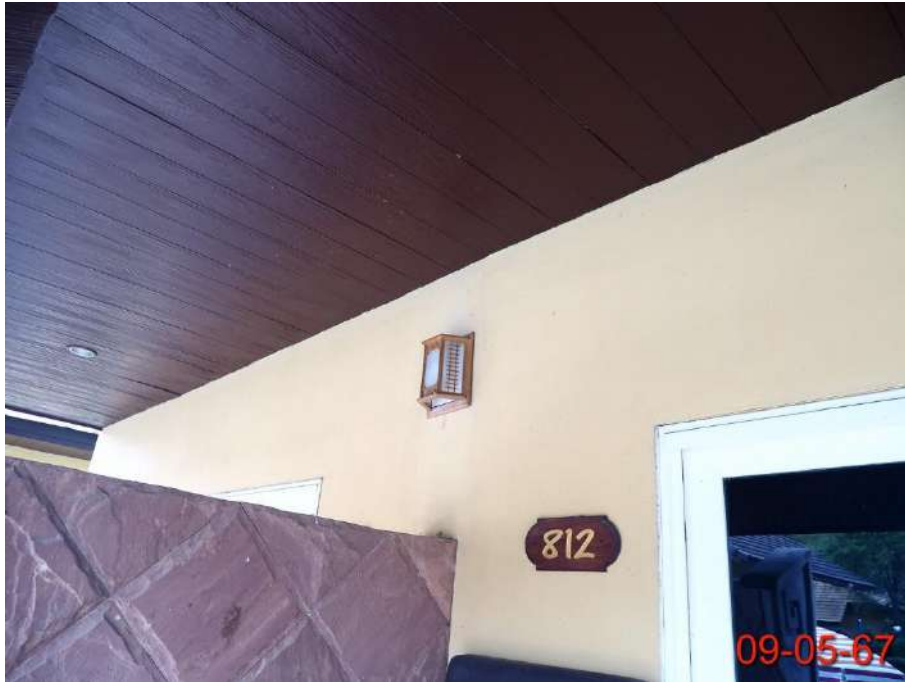
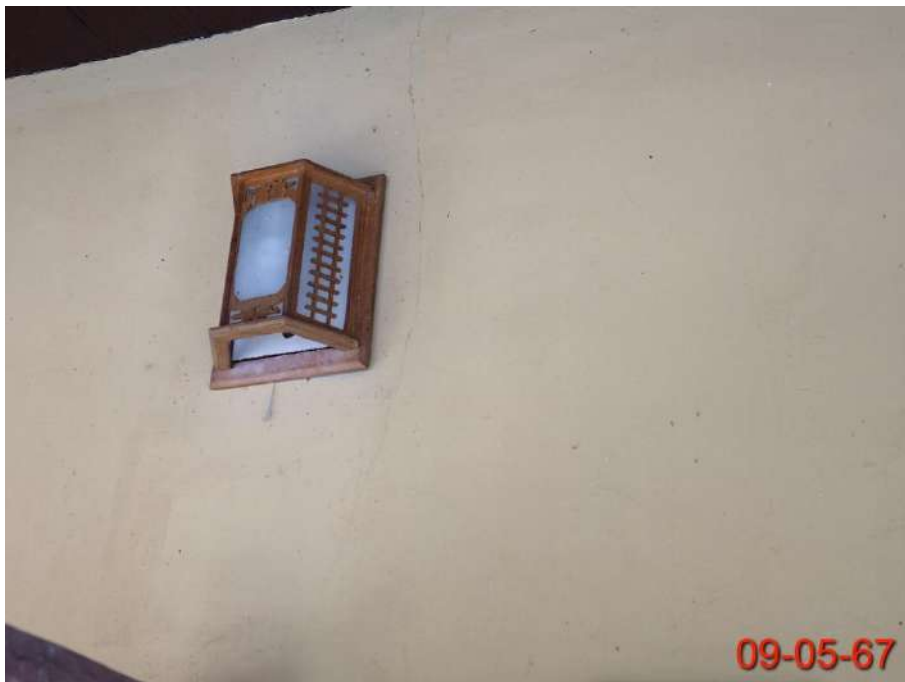
รูปที่ 1225-1226

รอยแตกร้าวภายนอกห้องพัก 811-812

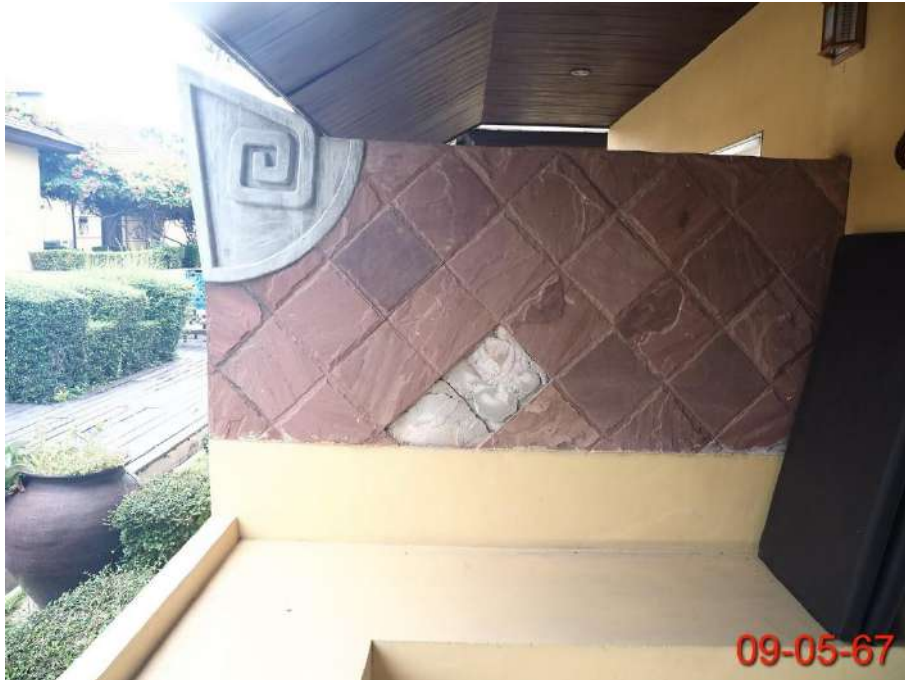
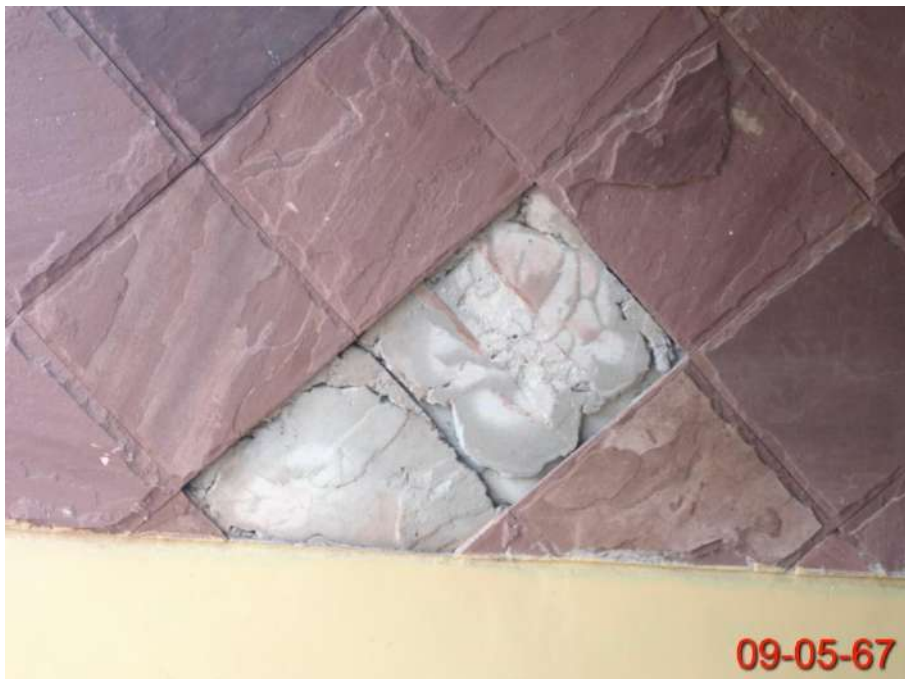
รูปที่ 1227-1228

รอยแตกร้าวภายนอกห้องพัก 811-812

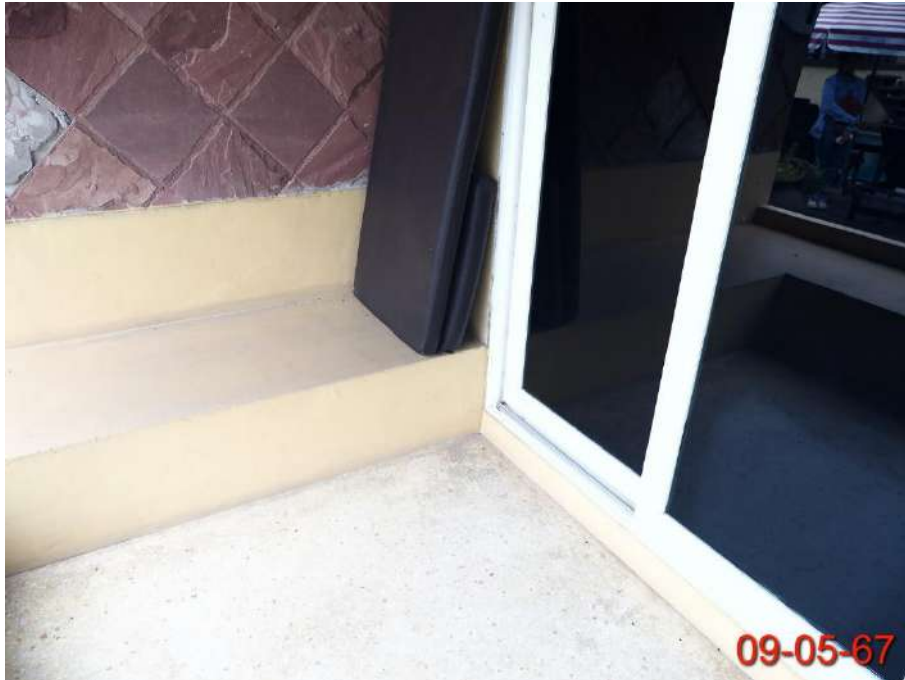
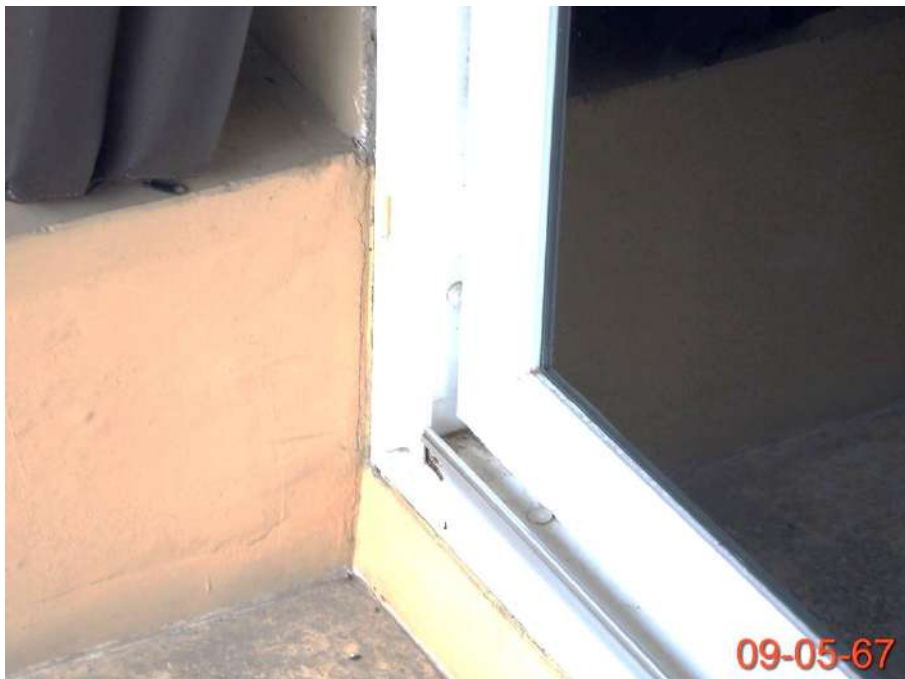
รูปที่ 1229-1230

รอยแตกร้าวภายนอกห้องพัก 811-812

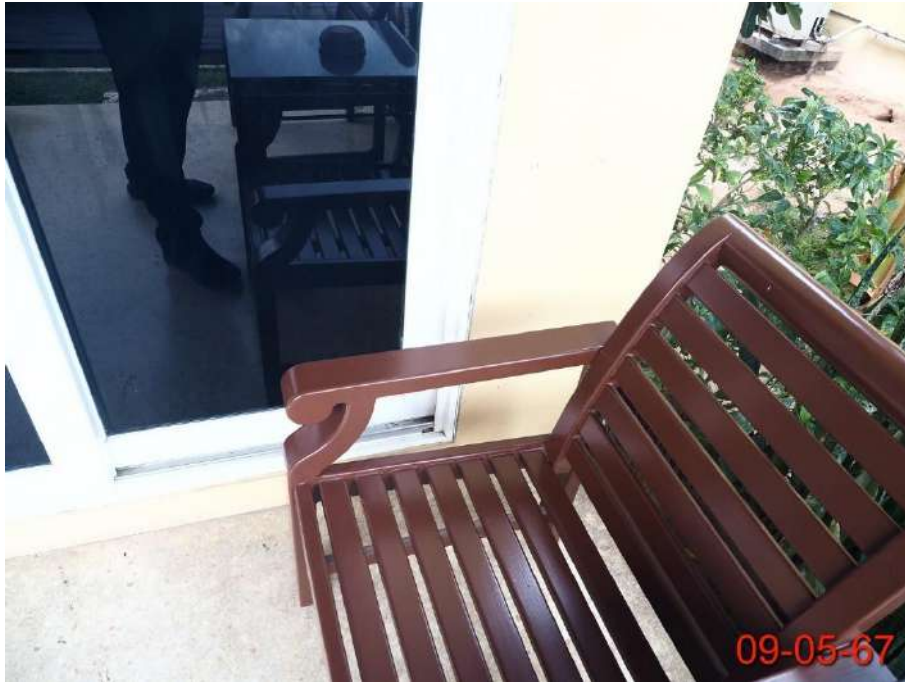
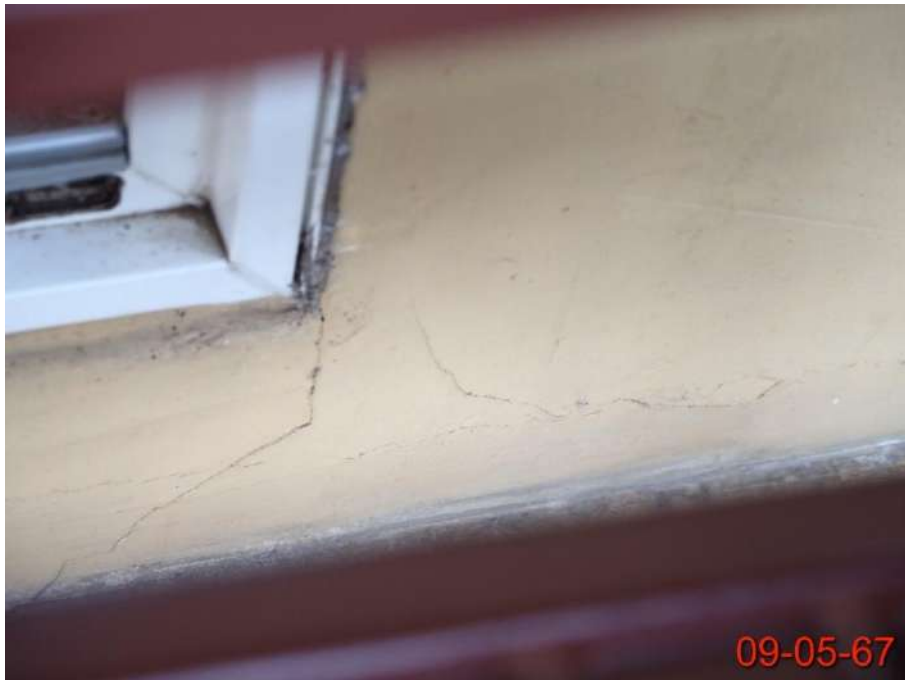
รูปที่ 1231-1232

รอยแตกร้าวภายนอกห้องพัก 811-812

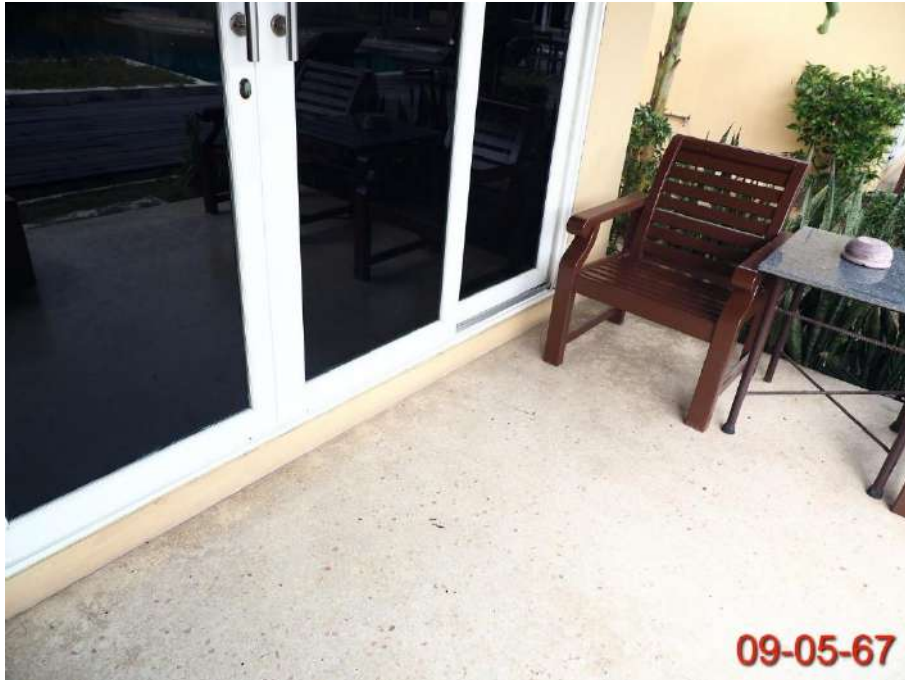
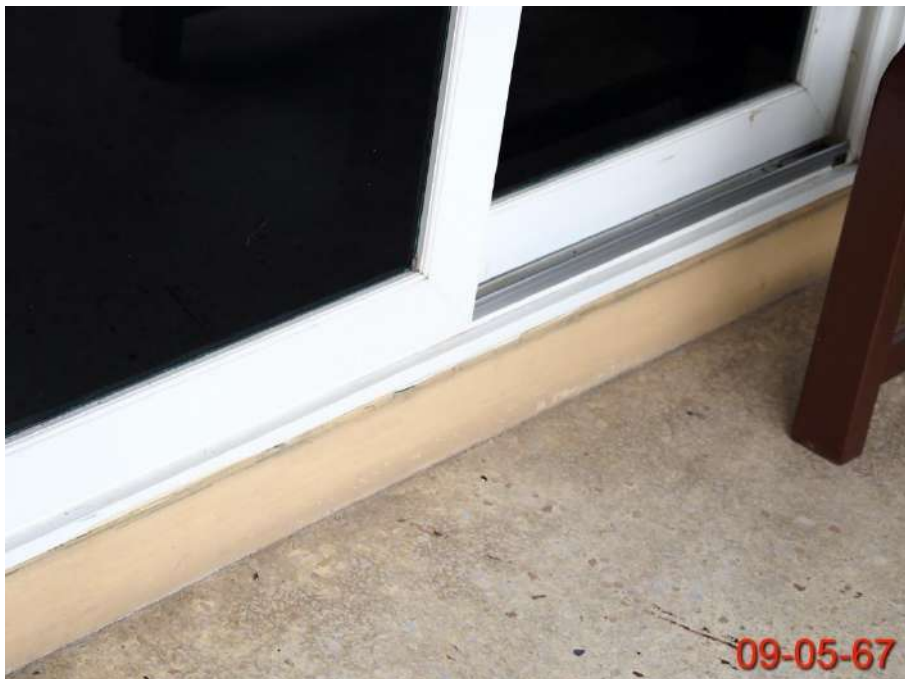
รูปที่ 1233-1234

รอยแตกร้าวภายนอกห้องพัก 811-812

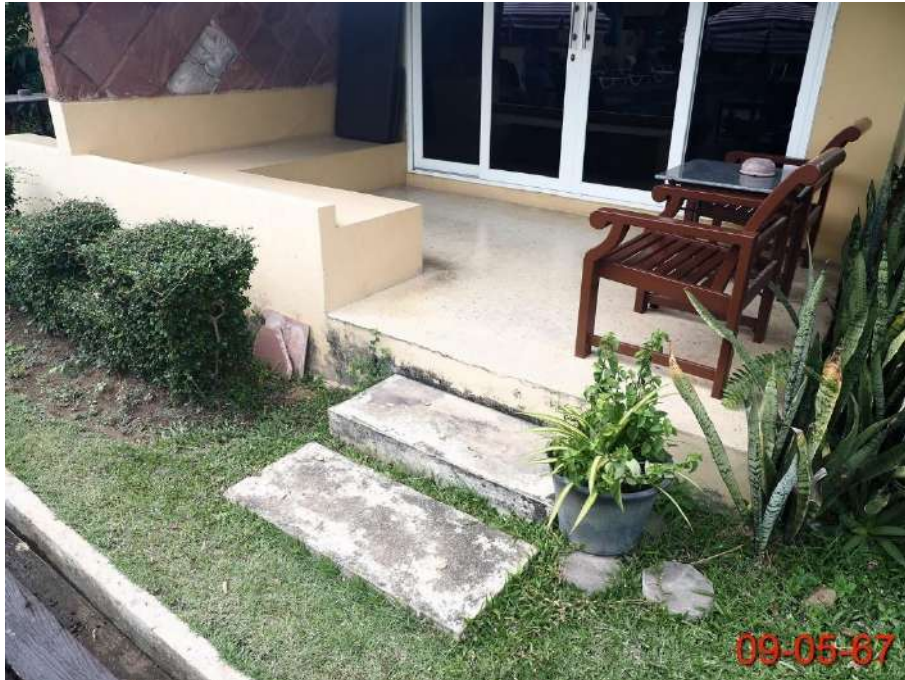
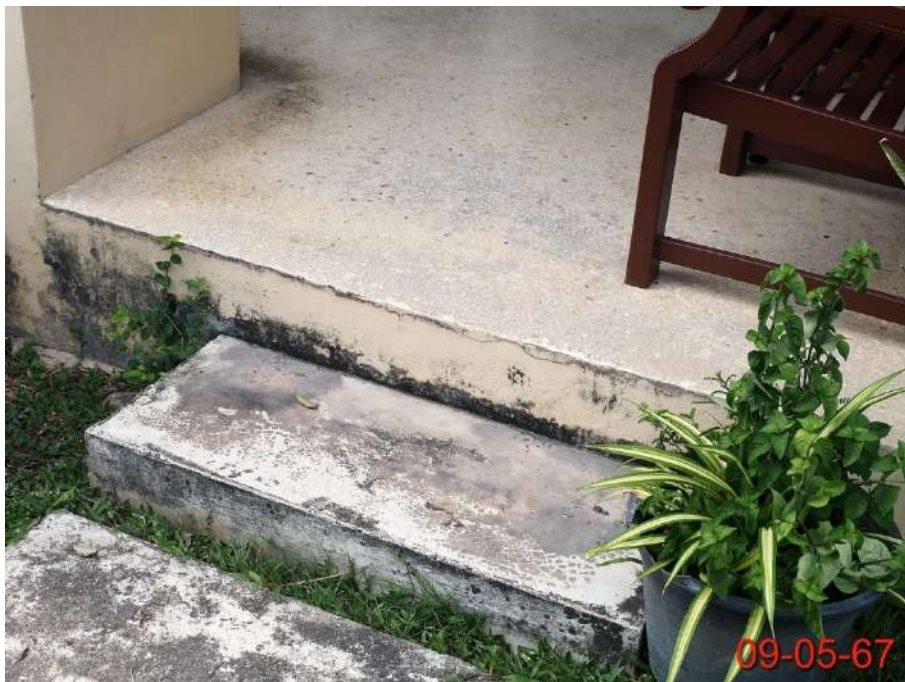
รูปที่ 1235-1236

รอยแตกร้าวภายนอกห้องพัก 811-812

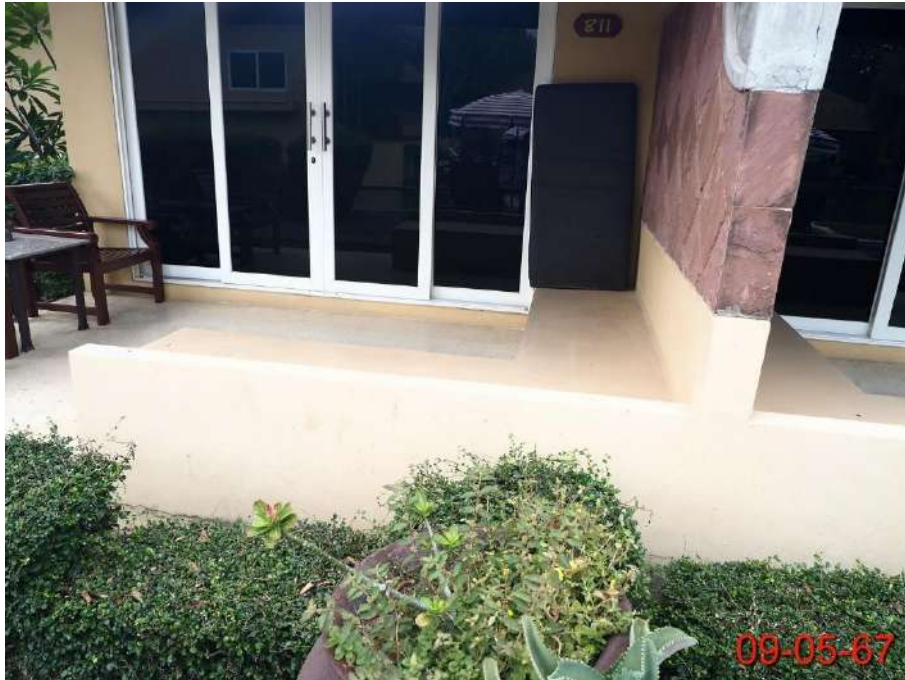
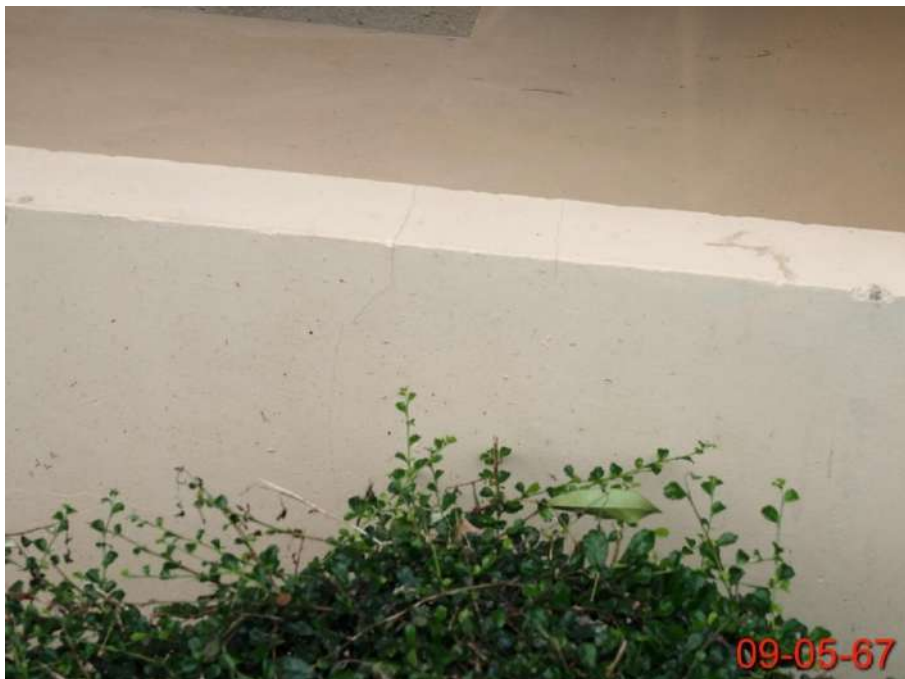
รูปที่ 1237-1238

รอยแตกร้าวภายนอกห้องพัก 811-812
