Bell Survey Ltd.

บริษัท ซีฟโก้ จำกัด (มหาชน)

2K24/N-0293/STS/ns

GRANDE CENTRE POINT ATLAS PATTAYA

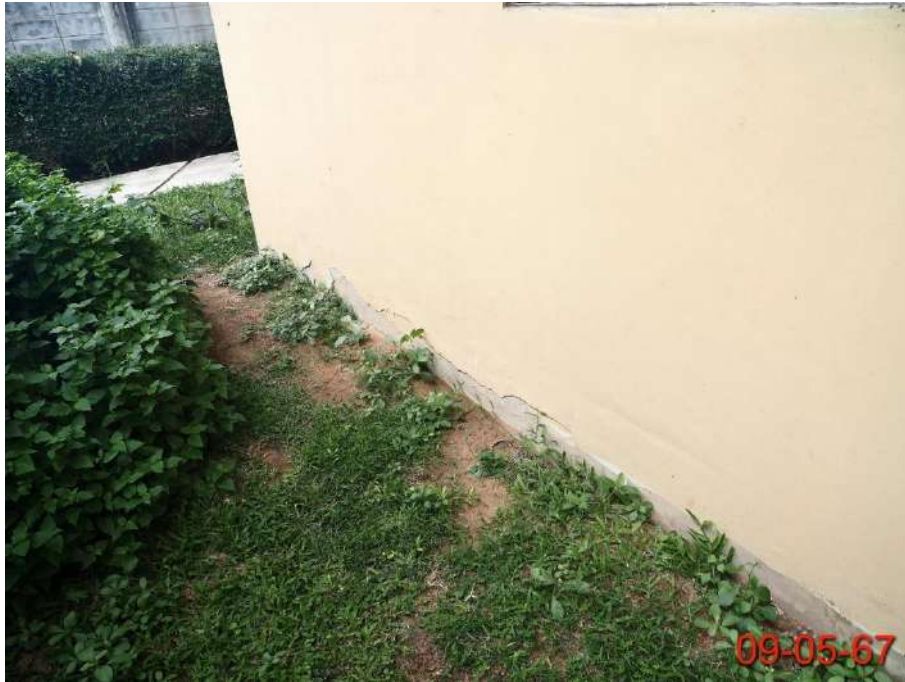
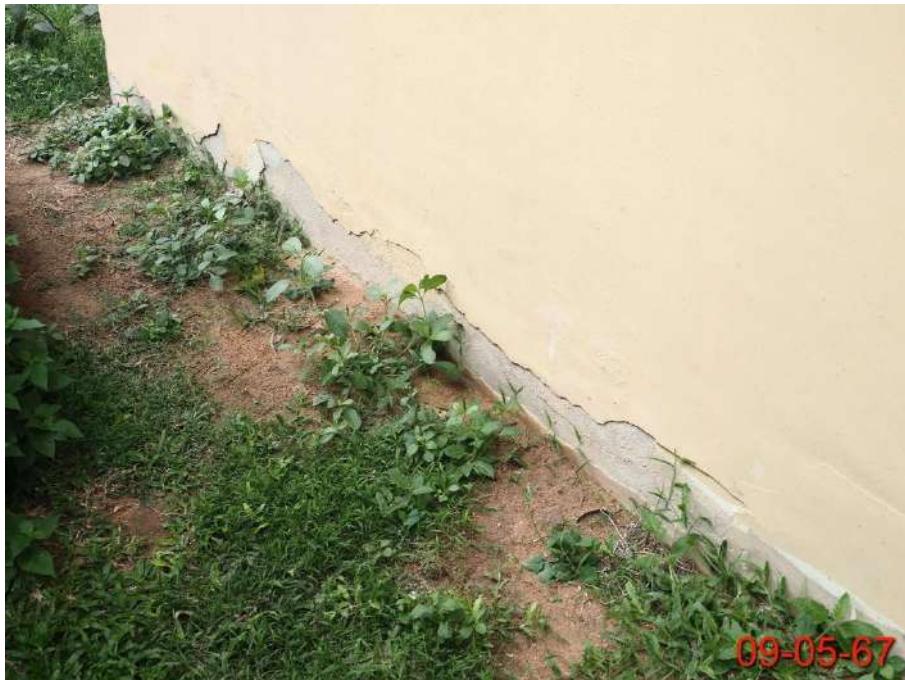
รูปที่ 1239-1240

รอยแตกร้าวภายนอกห้องพัก 811-812

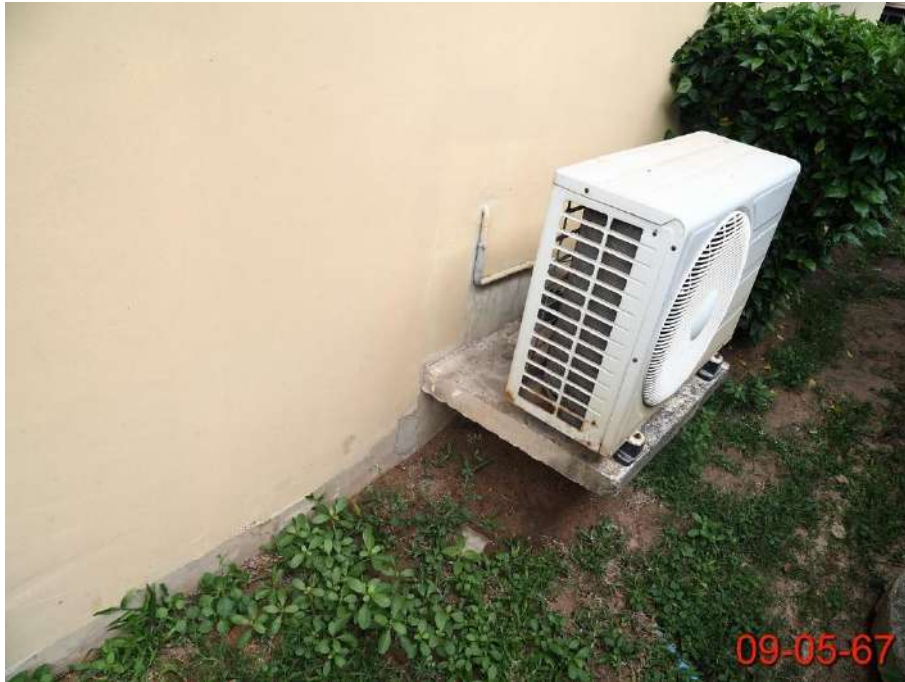
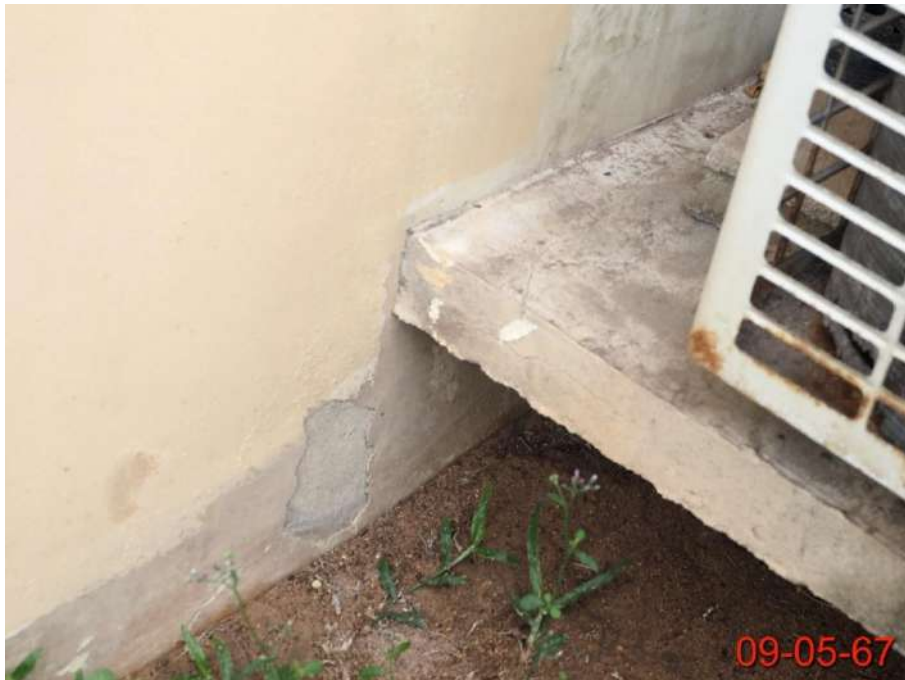
รูปที่ 1241-1242

รอยแตกร้าวภายนอกห้องพัก 811-812

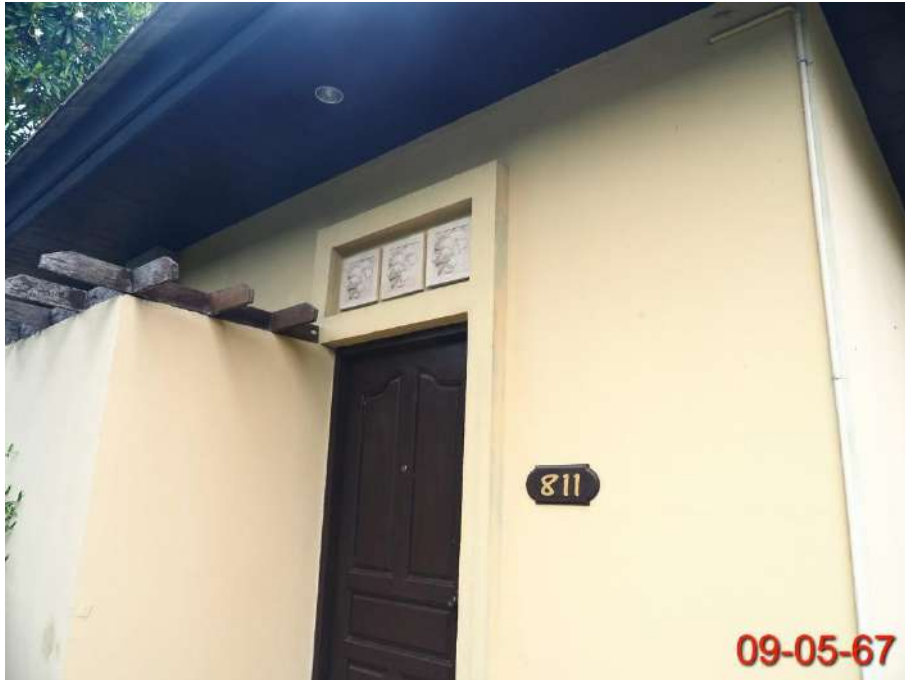
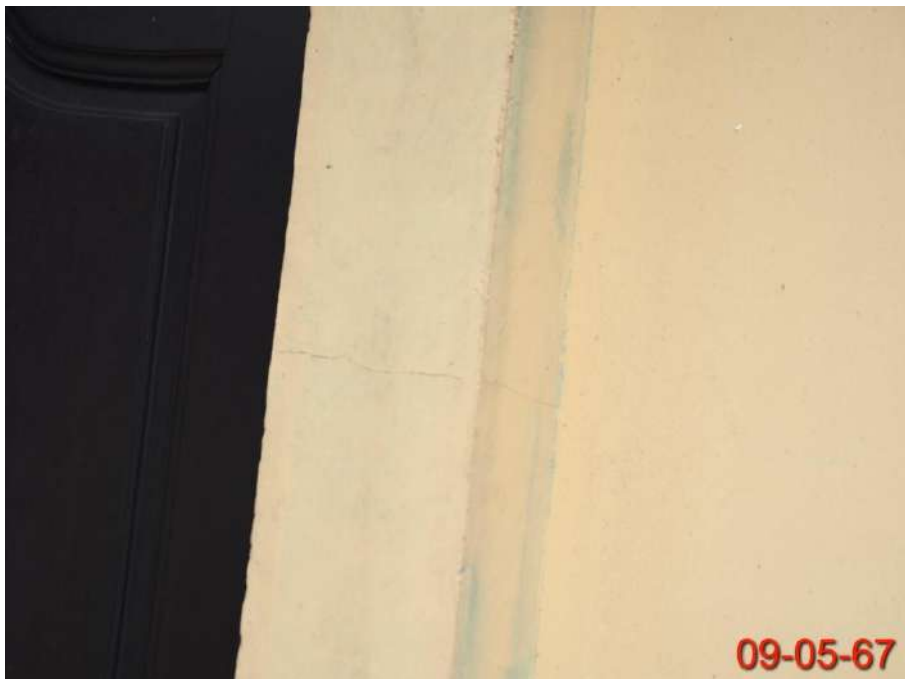
รูปที่ 1243-1244

รอยแตกร้าวภายนอกห้องพัก 811-812

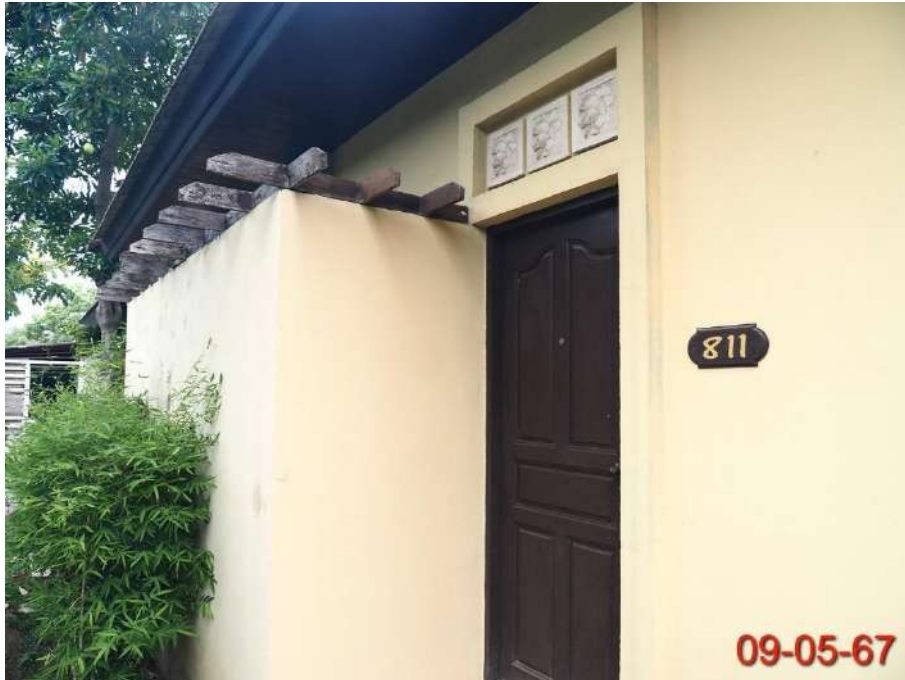
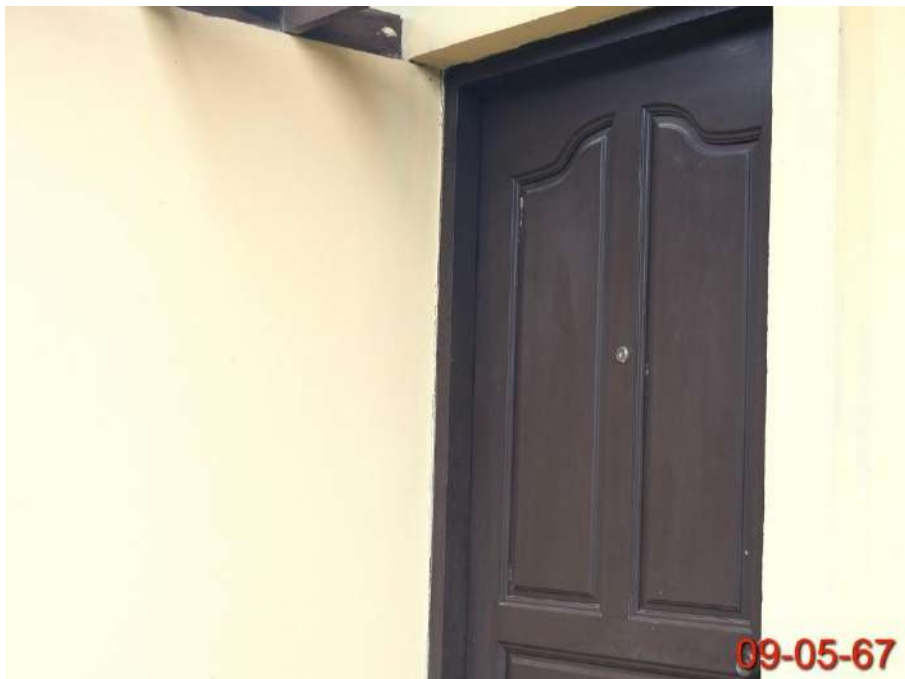
รูปที่ 1245-1246

รอยแตกร้าวภายนอกห้องพัก 811-812

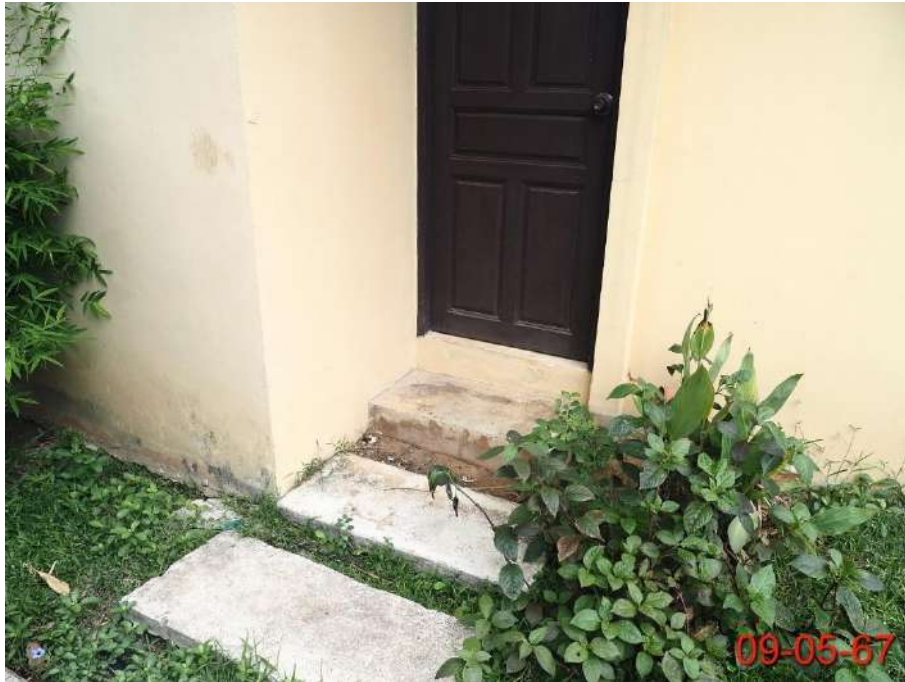
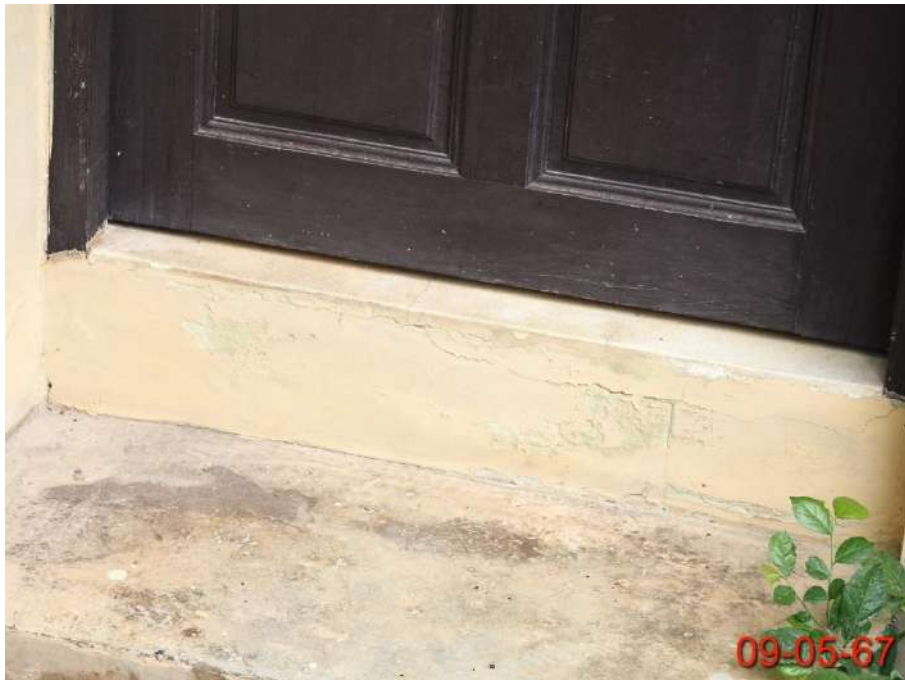
รูปที่ 1247-1248

รอยแตกร้าวภายนอกห้องพัก 811-812

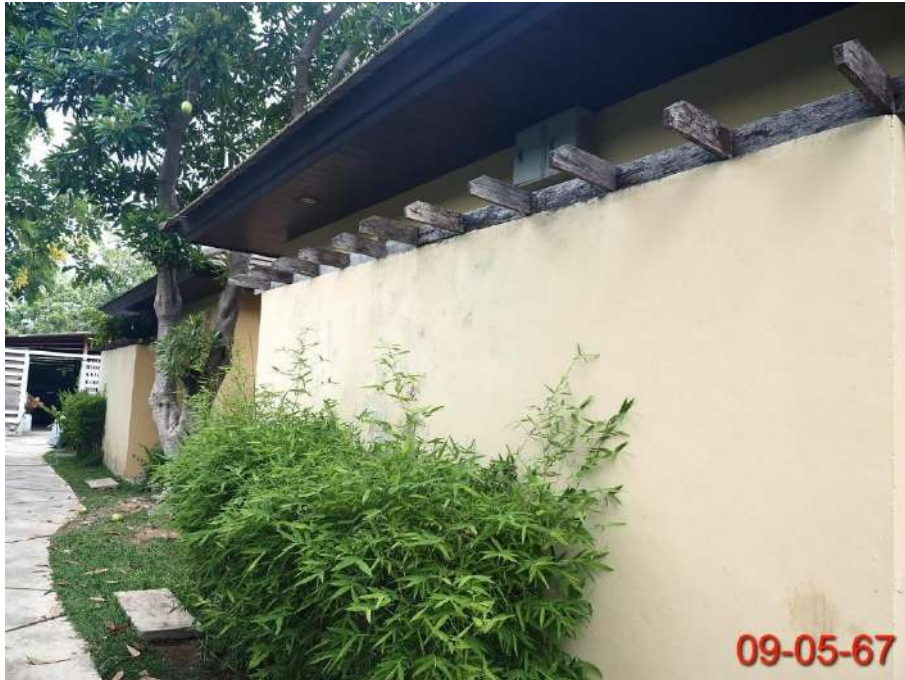
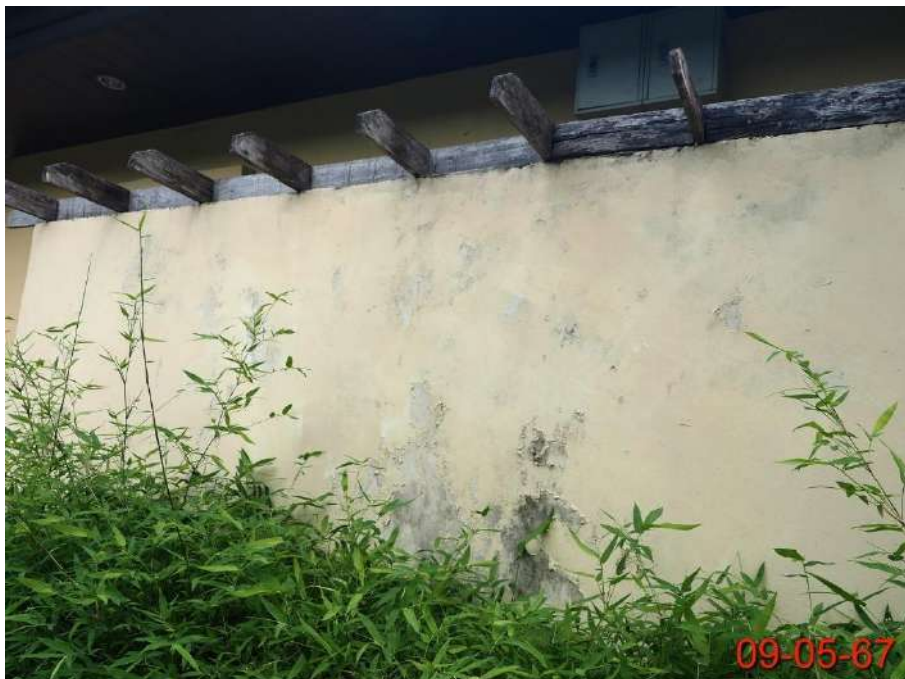
รูปที่ 1249-1250

รอยแตกร้าวภายนอกห้องพัก 811-812

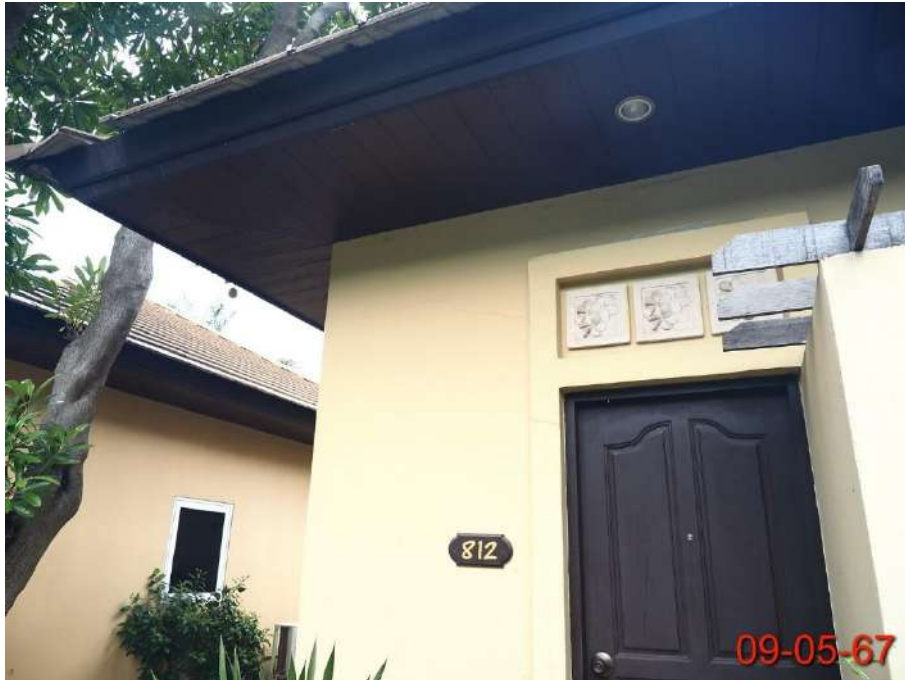
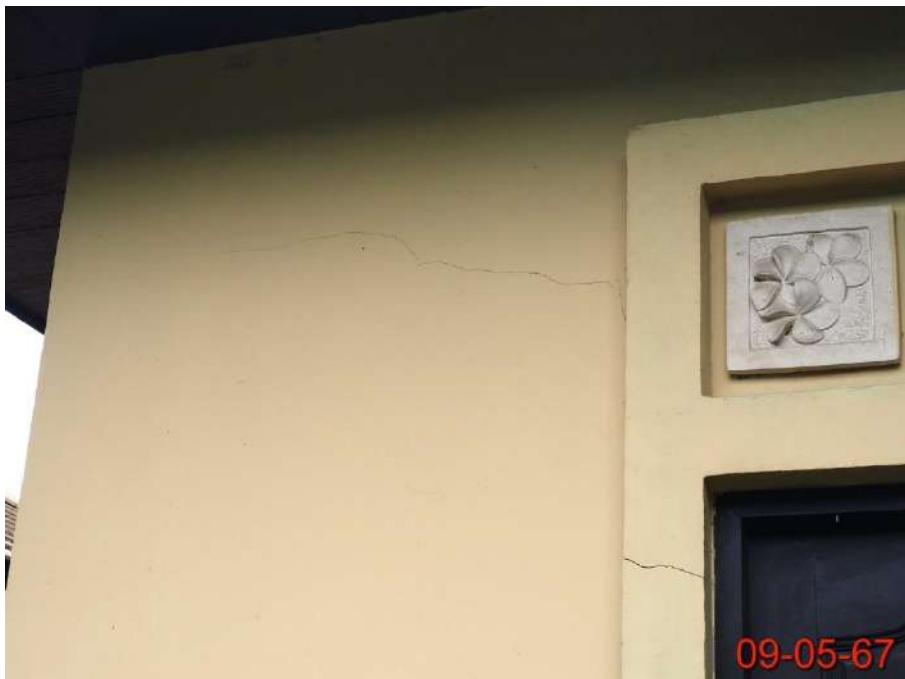
รูปที่ 1251-1252

รอยแตกร้าวภายนอกห้องพัก 811-812

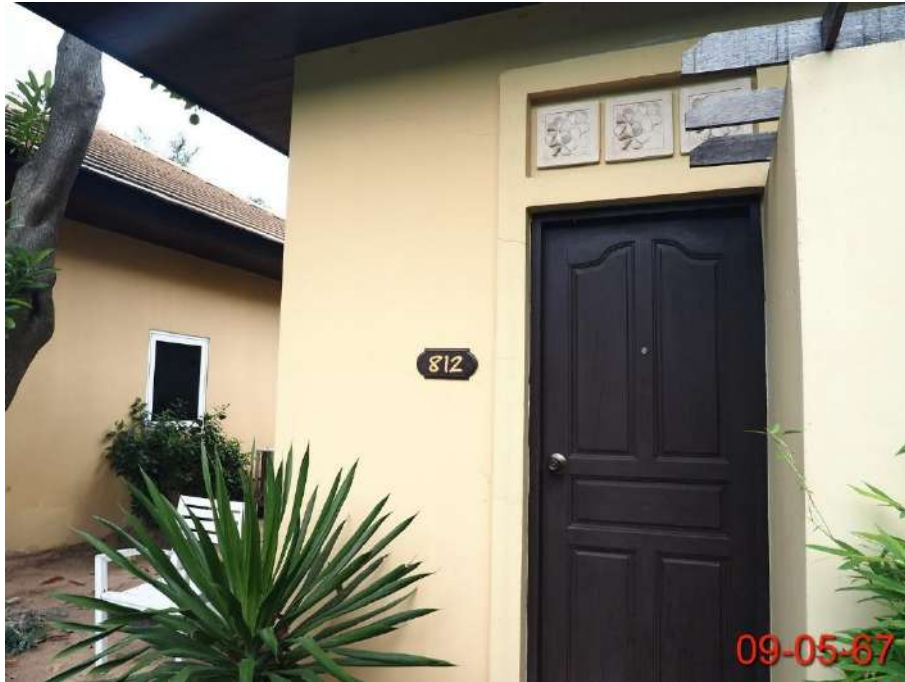
รูปที่ 1253-1254

รอยแตกร้าวภายนอกห้องพัก 811-812

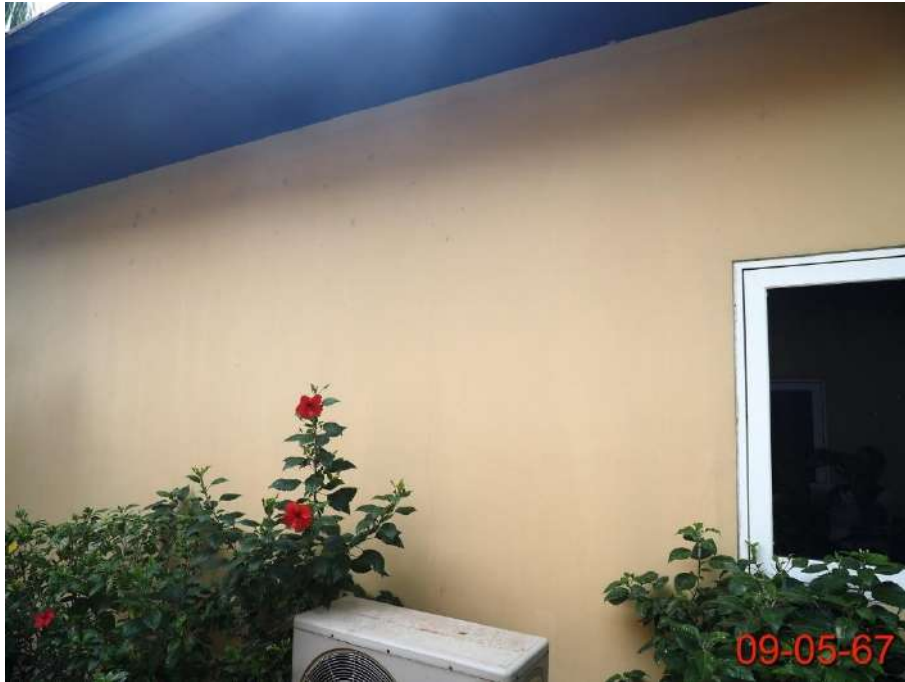
รูปที่ 1255-1256

รอยแตกร้าวภายนอกห้องพัก 811-812

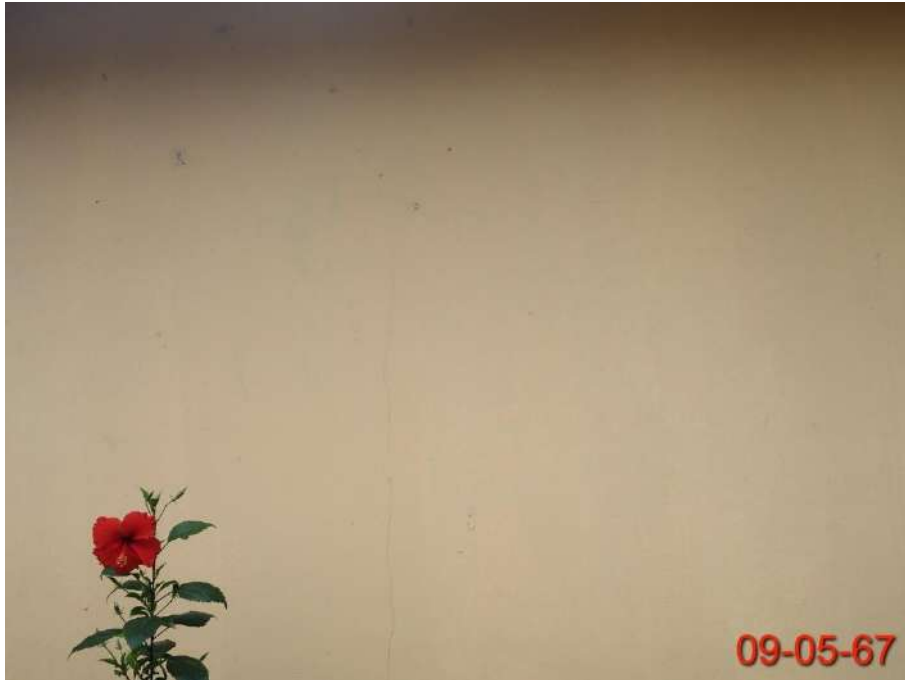
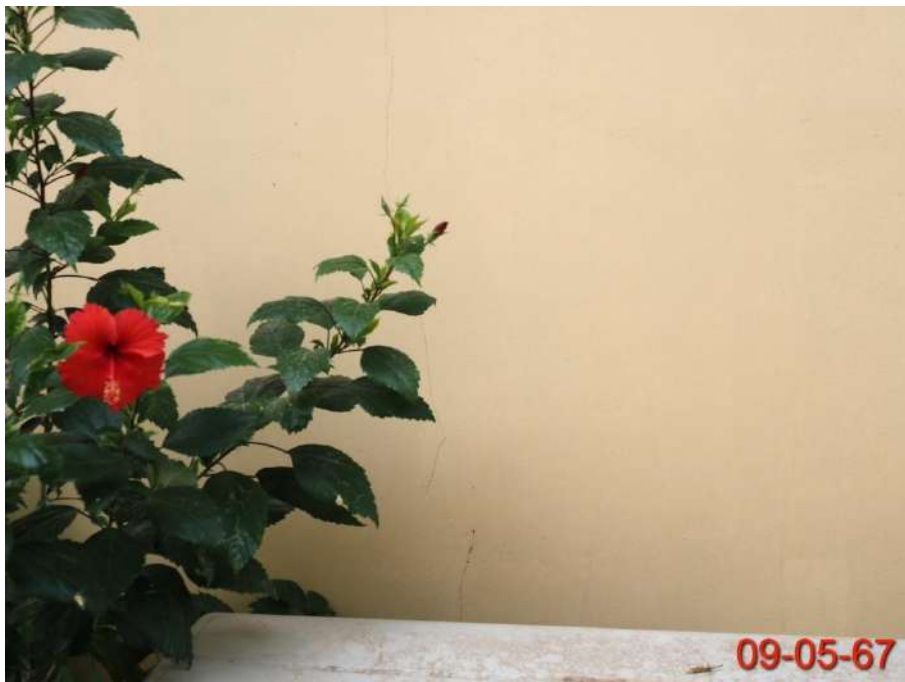
รูปที่ 1257-1258

รอยแตกร้าวภายนอกห้องพัก 811-812

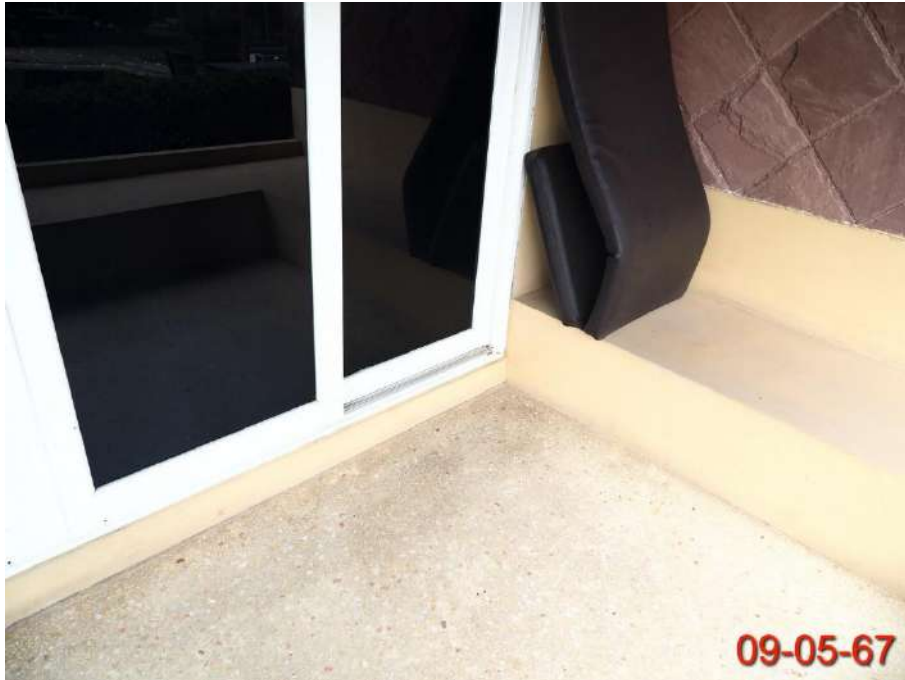
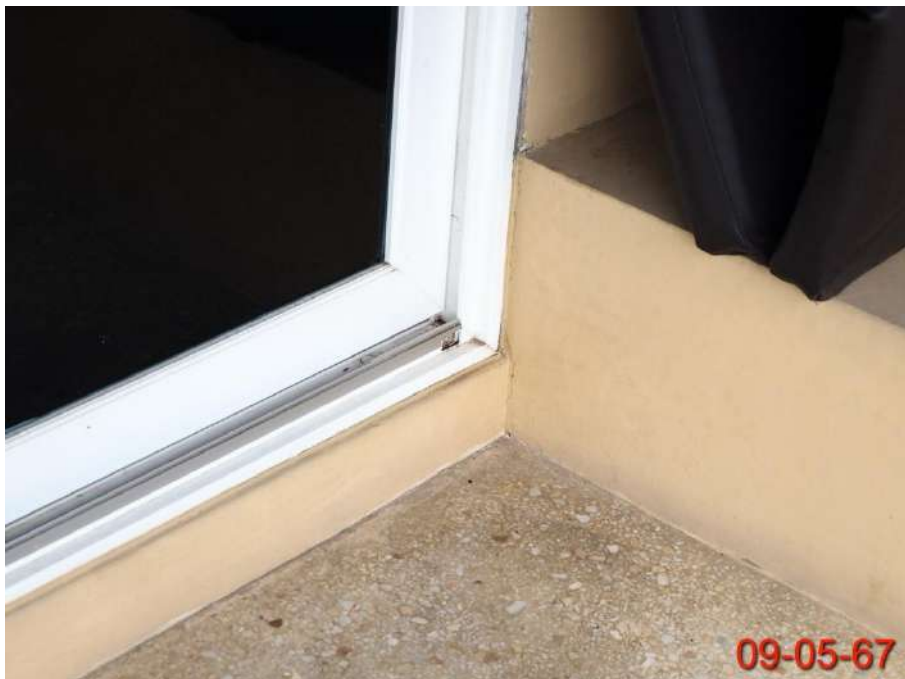
รูปที่ 1259-1260

รอยแตกร้าวภายนอกห้องพัก 814-815

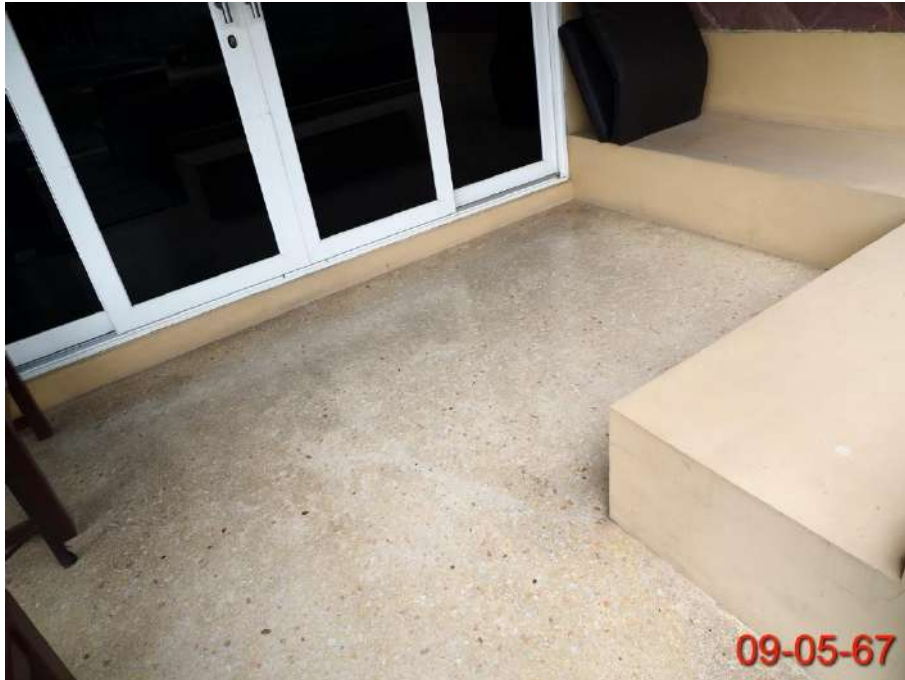
รูปที่ 1261-1262

รอยแตกร้าวภายนอกห้องพัก 814-815

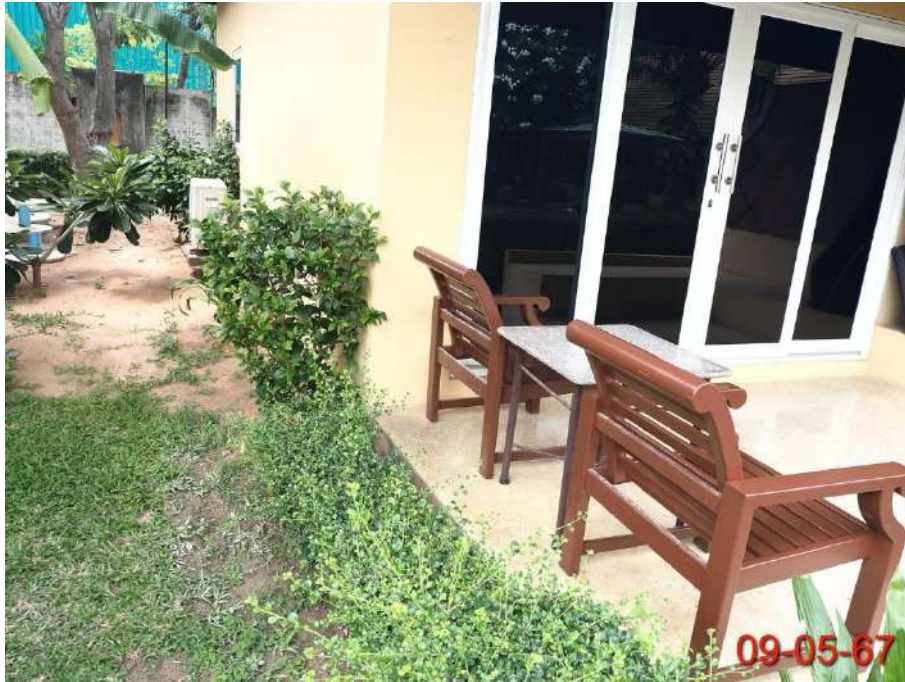
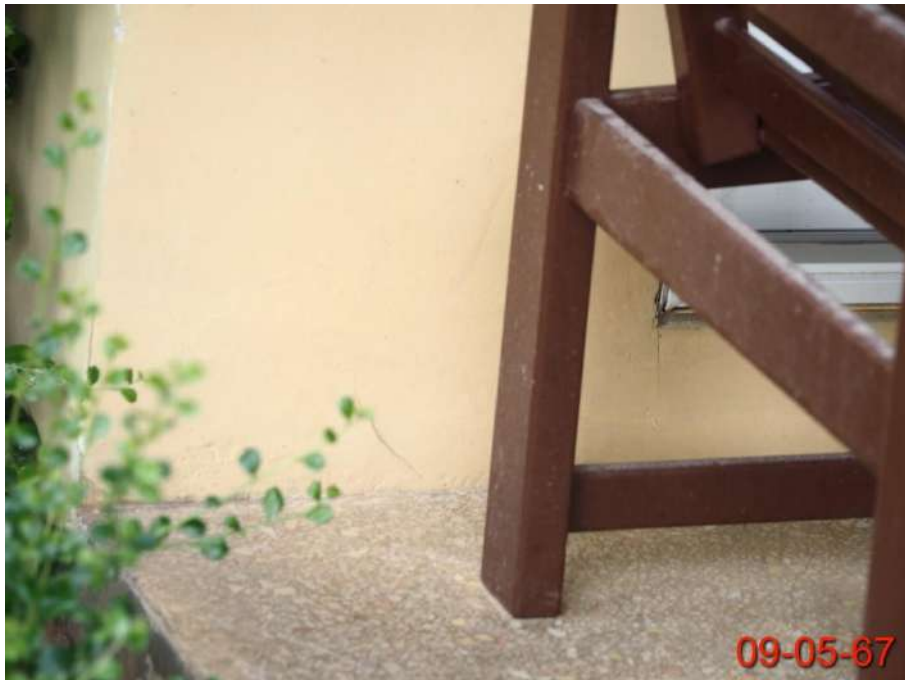
รูปที่ 1263-1264

รอยแตกร้าวภายนอกห้องพัก 814-815

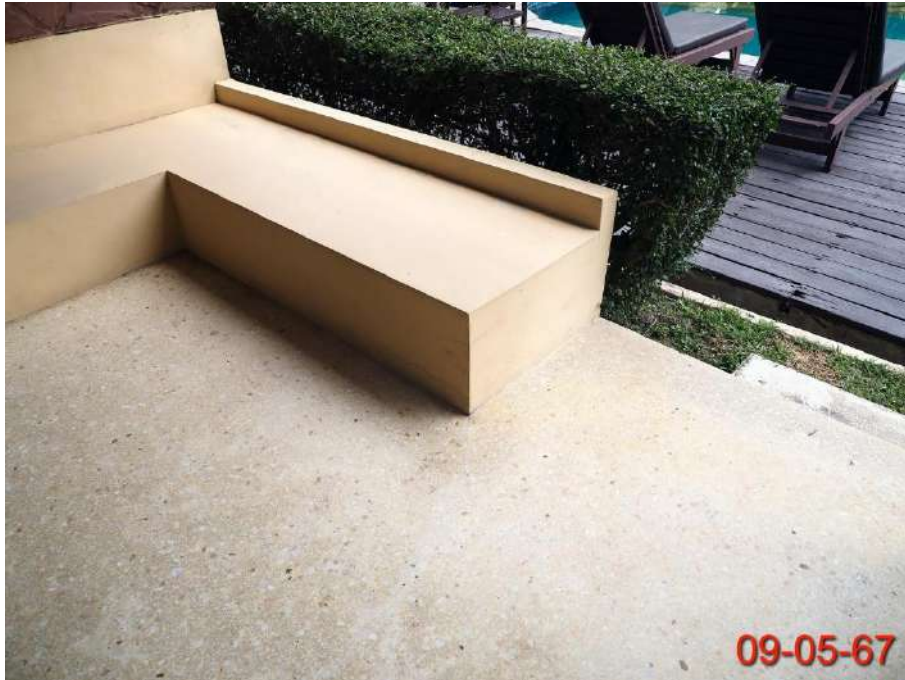
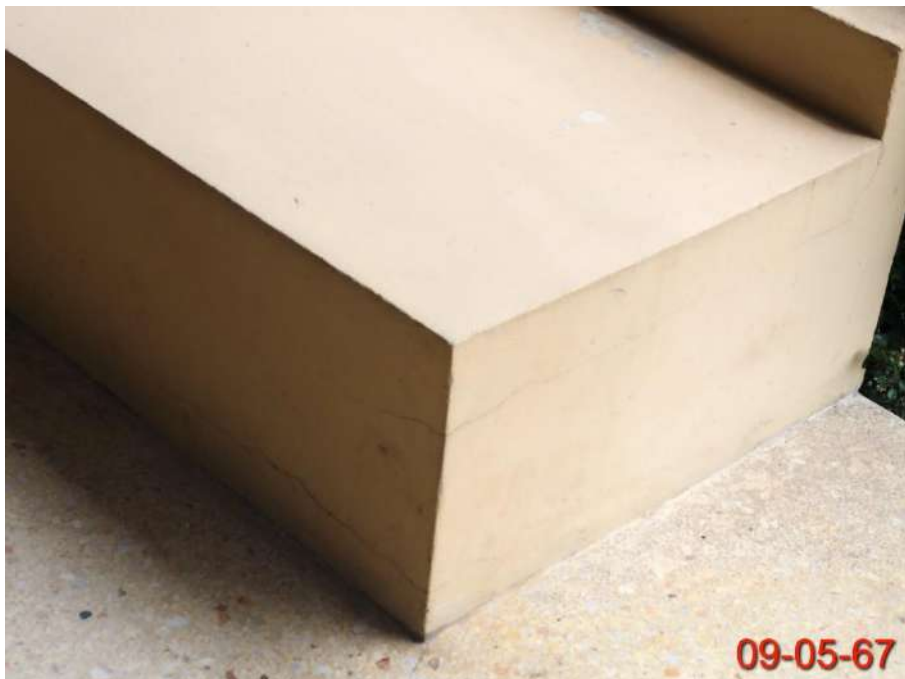
รูปที่ 1265-1266

รอยแตกร้าวภายนอกห้องพัก 814-815

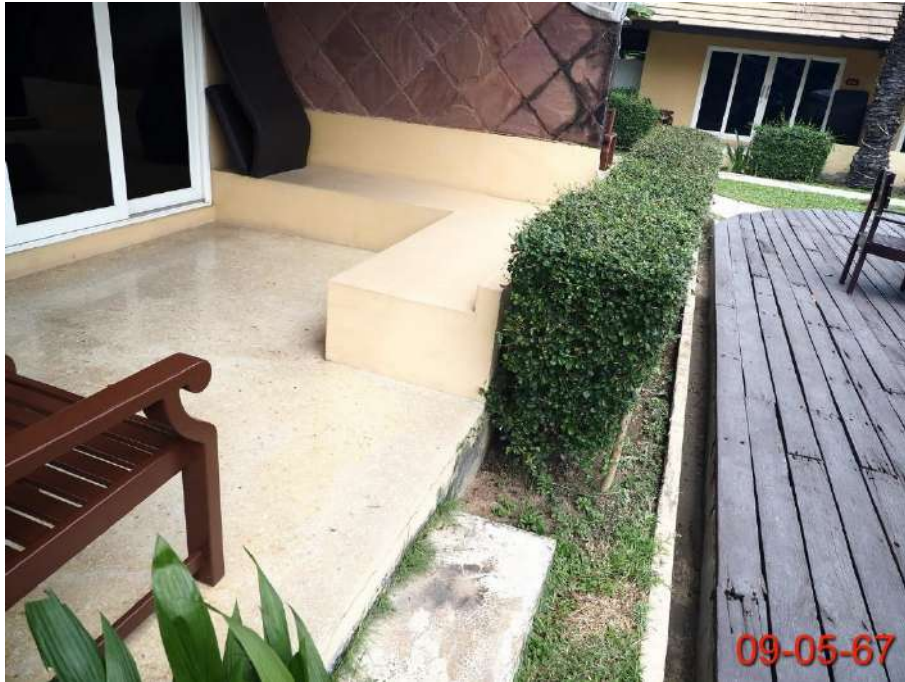
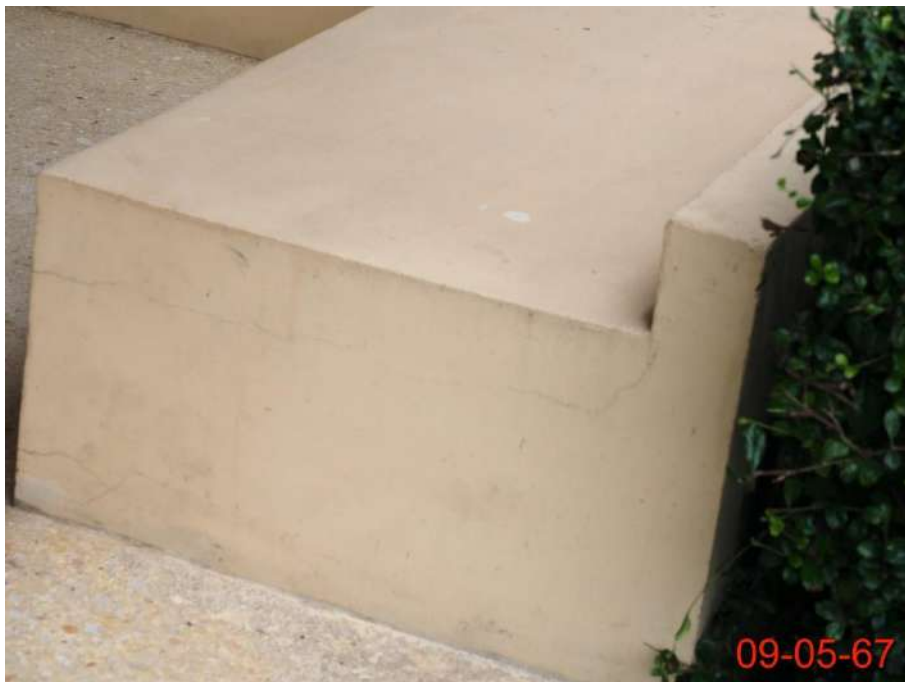
รูปที่ 1267-1268

รอยแตกร้าวภายนอกห้องพัก 814-815

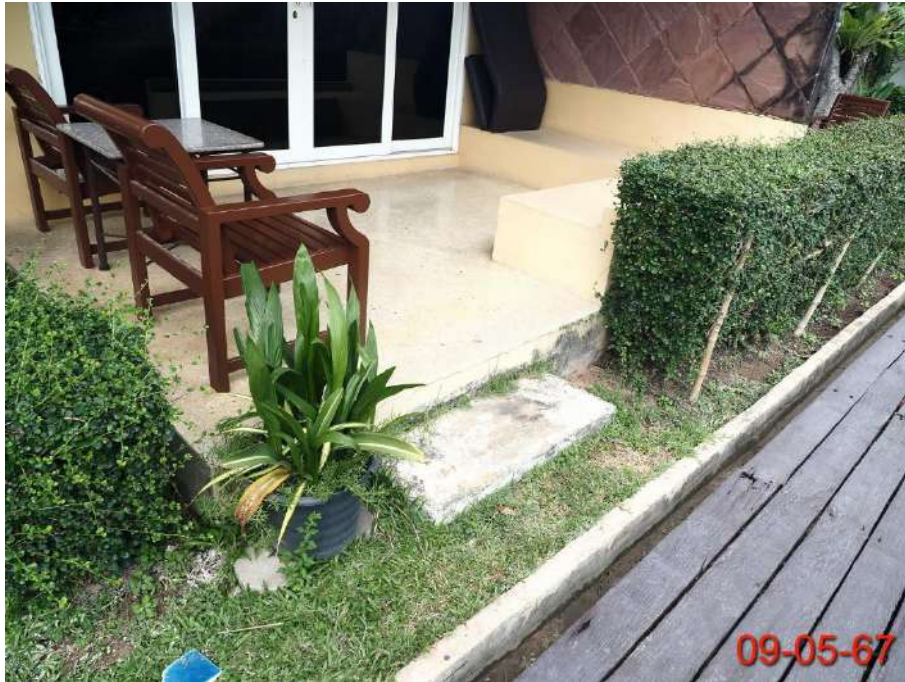
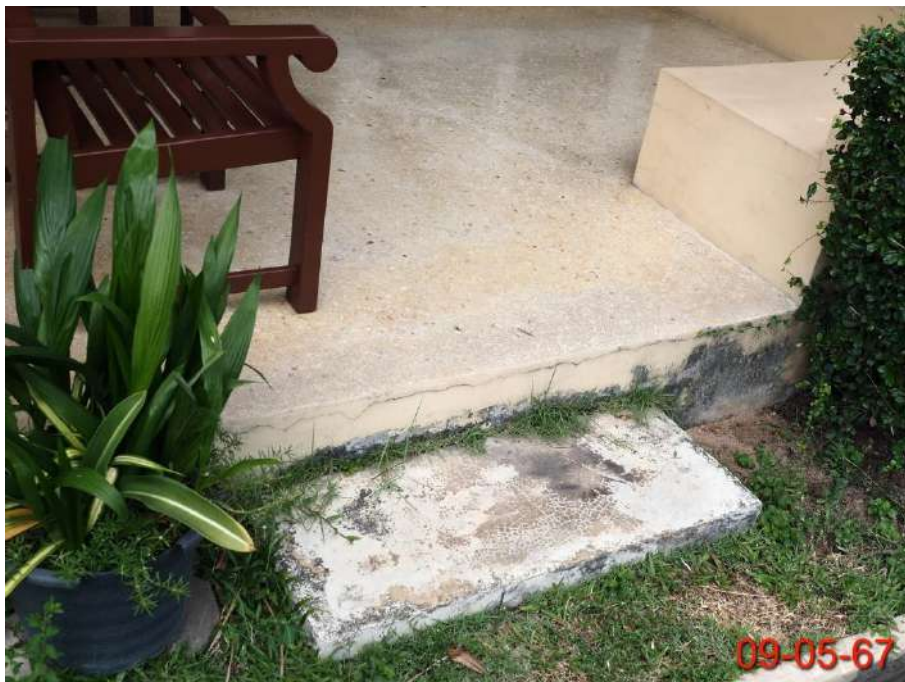
รูปที่ 1269-1270

รอยแตกร้าวภายนอกห้องพัก 814-815

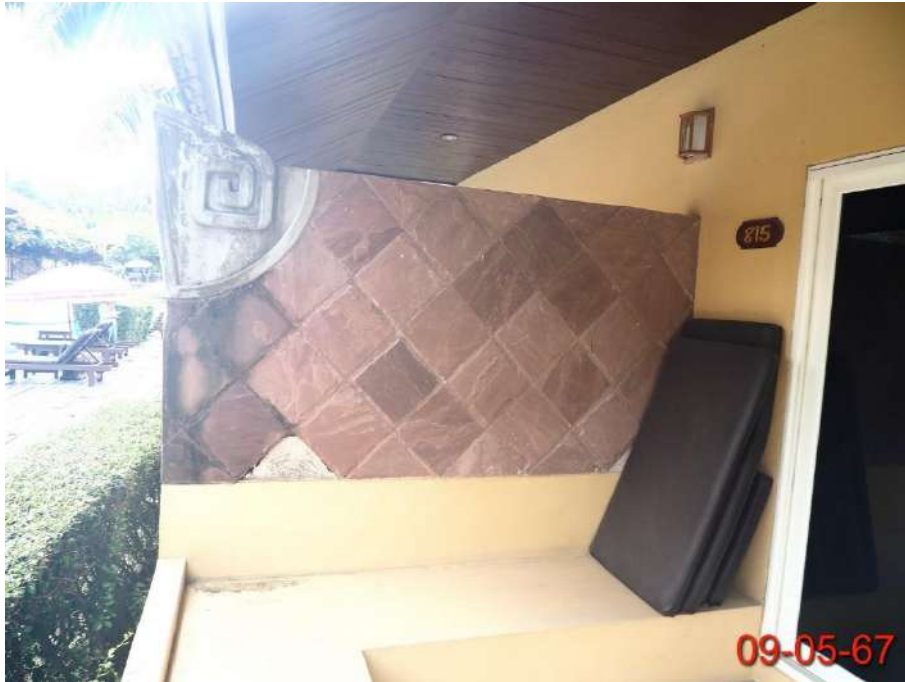
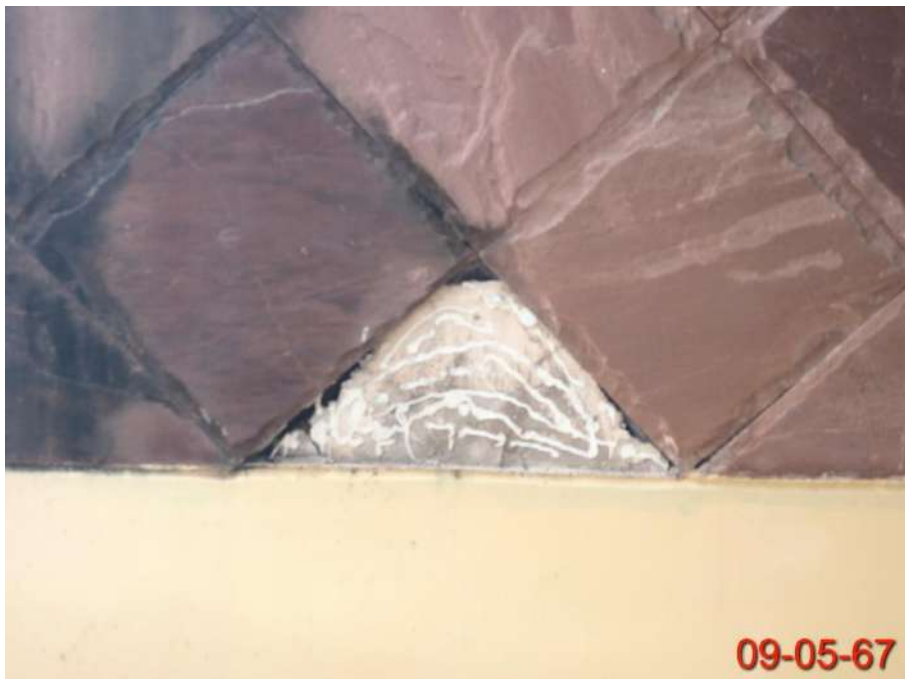
รูปที่ 1271-1272

รอยแตกร้าวภายนอกห้องพัก 814-815

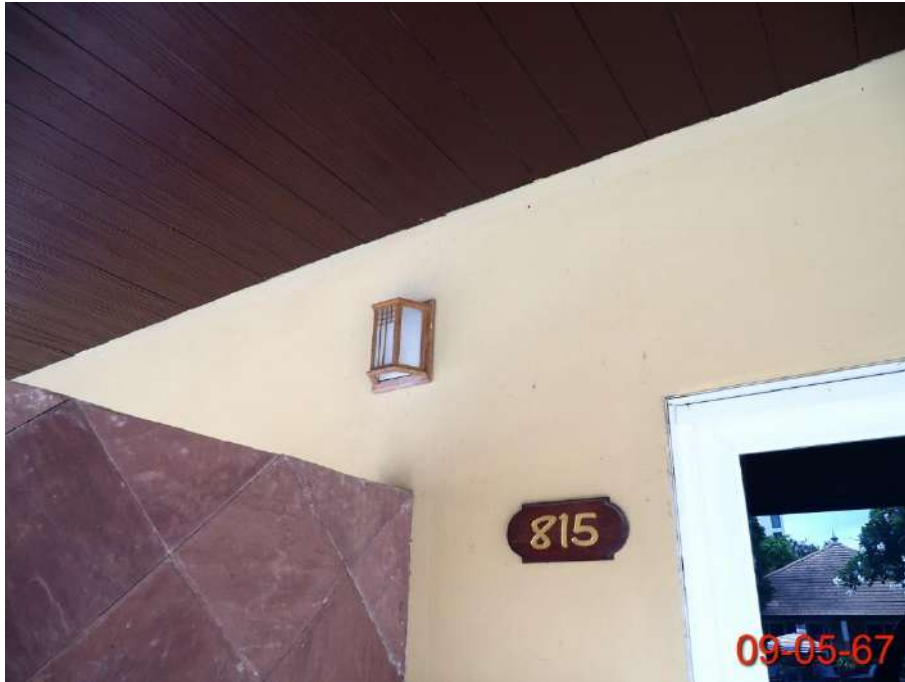
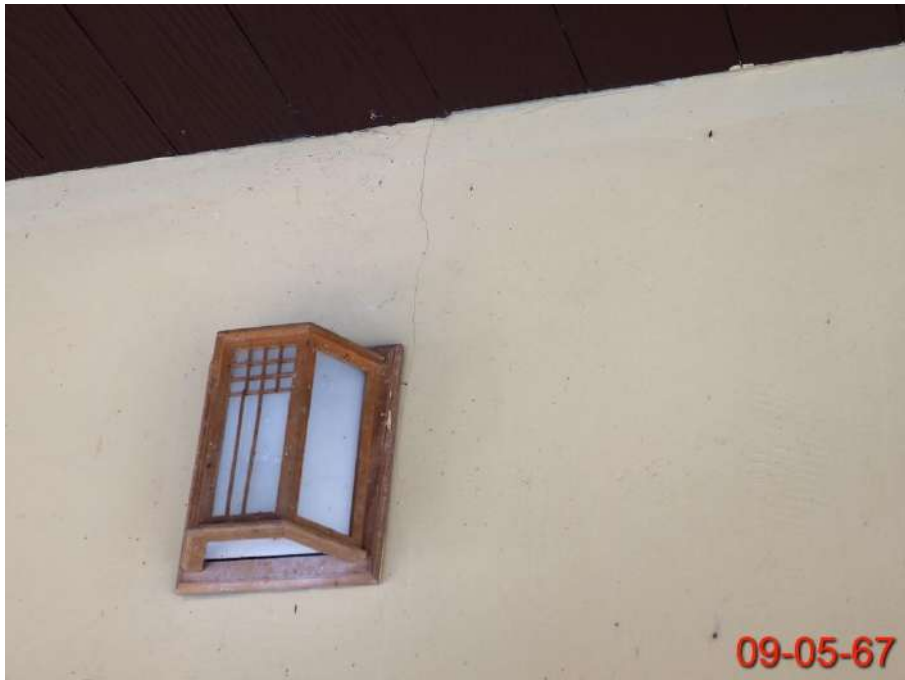
รูปที่ 1273-1274

รอยแตกร้าวภายนอกห้องพัก 814-815

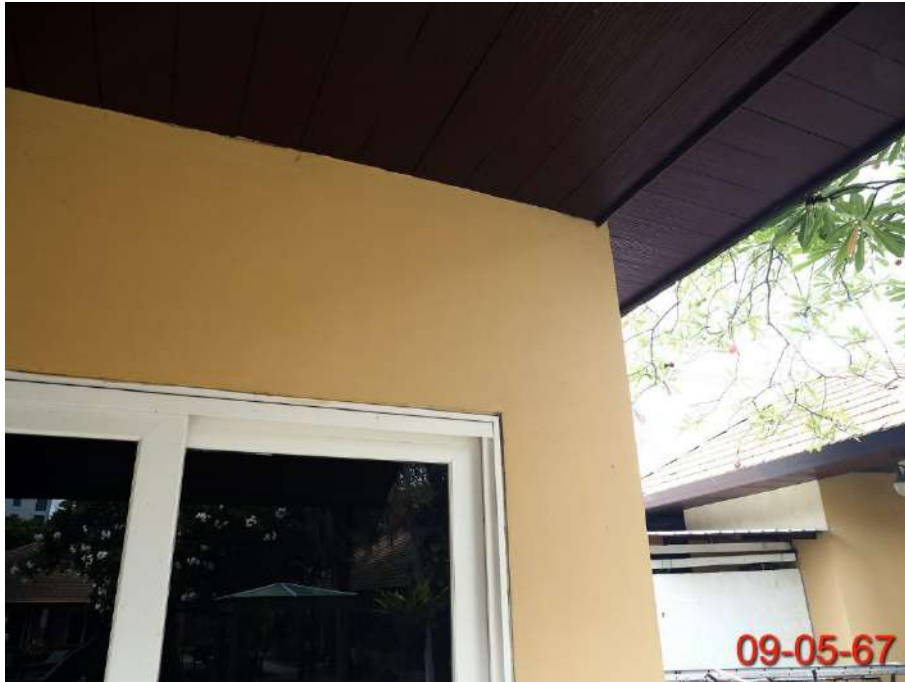
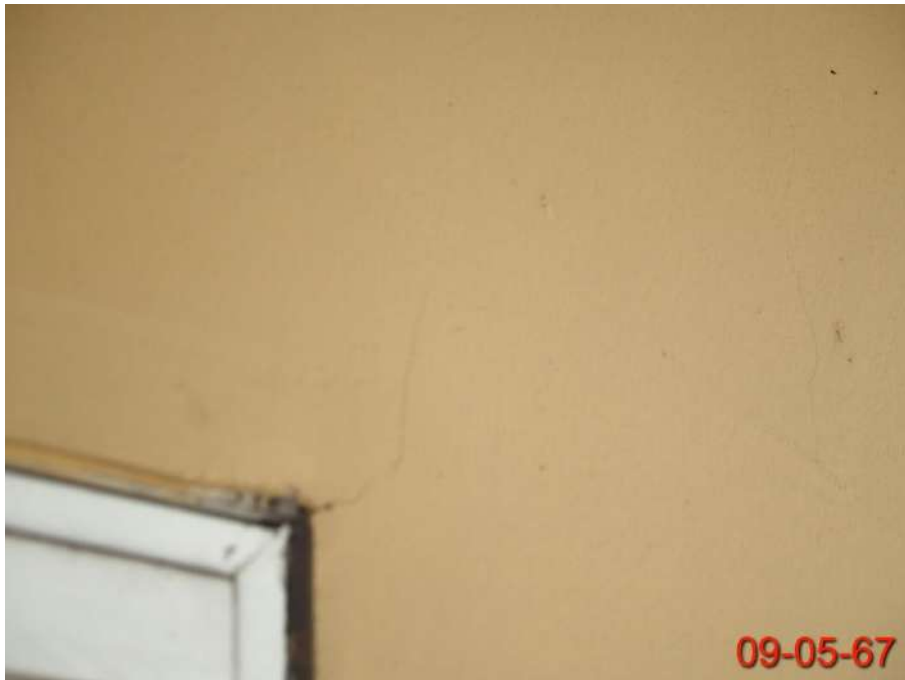
รูปที่ 1275-1276

รอยแตกร้าวภายนอกห้องพัก 814-815

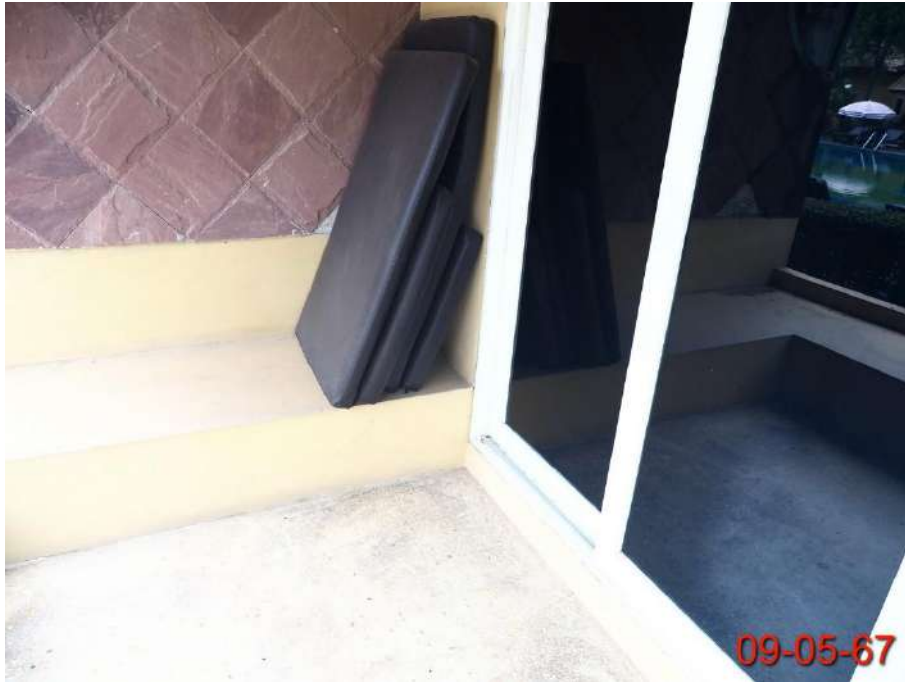
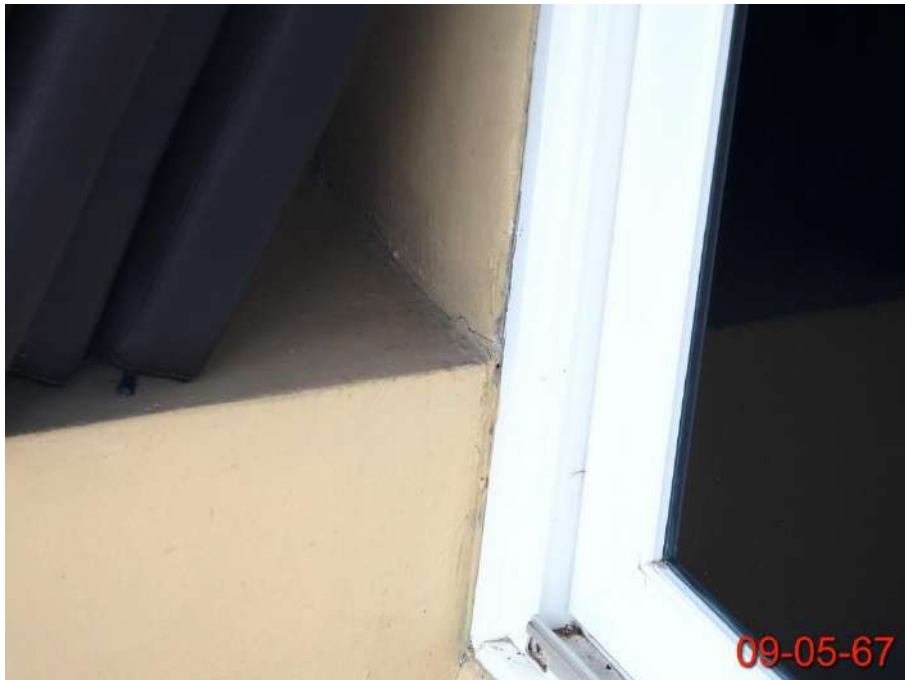
รูปที่ 1277-1278

รอยแตกร้าวภายนอกห้องพัก 814-815
