Bell Survey Ltd.

บริษัท ซีฟโก้ จำกัด (มหาชน)

2K24/N-0293/STS/ns

GRANDE CENTRE POINT ATLAS PATTAYA

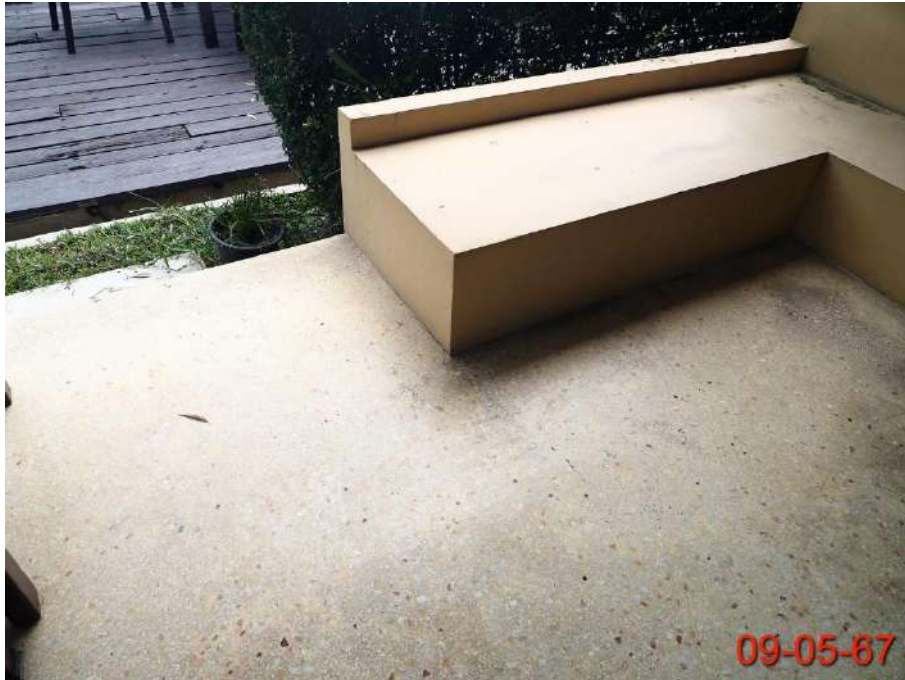
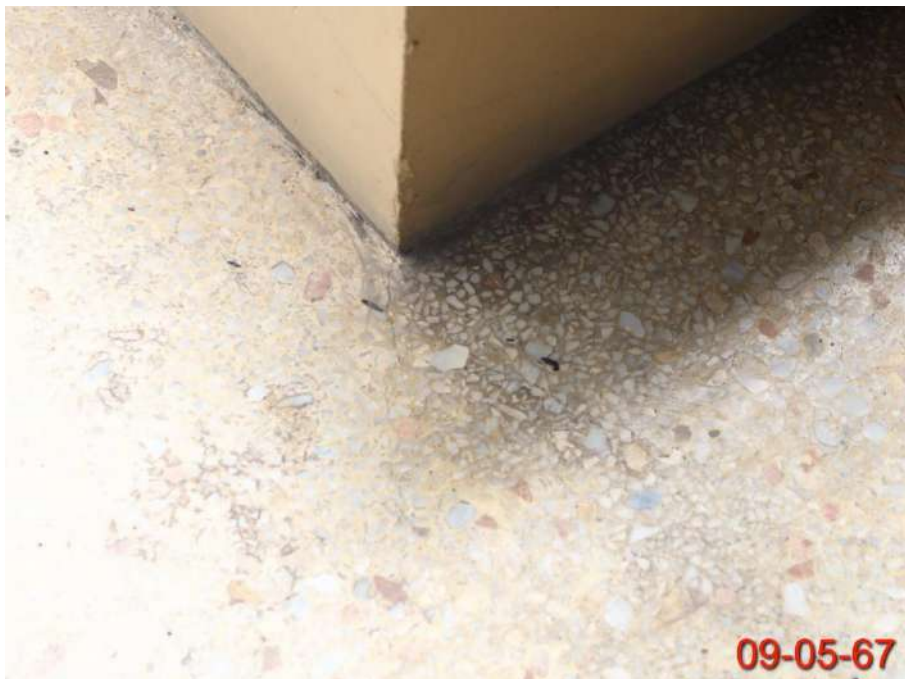
รูปที่ 1279-1280

รอยแตกร้าวภายนอกห้องพัก 814-815

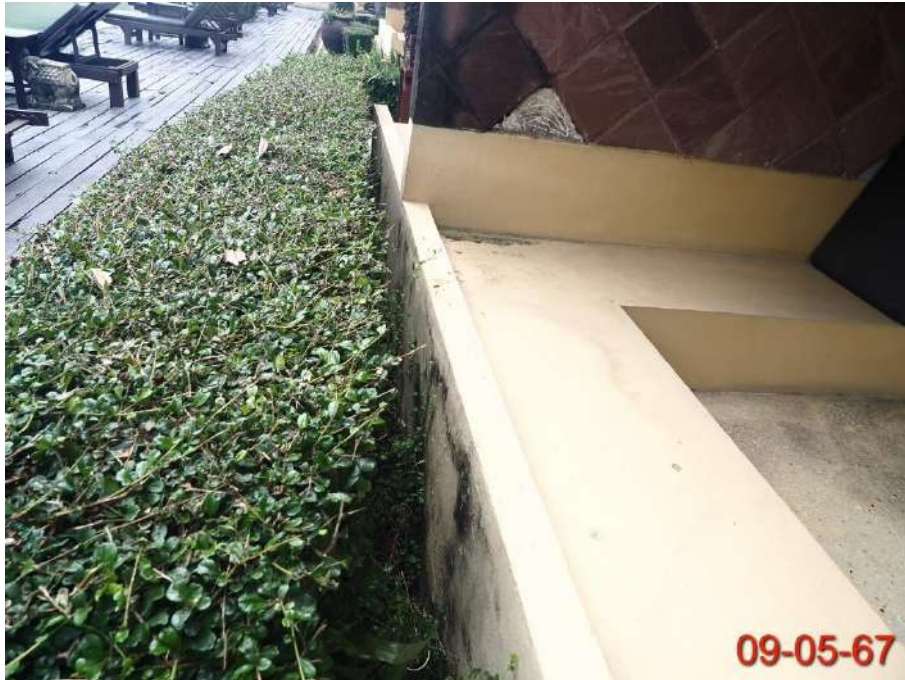
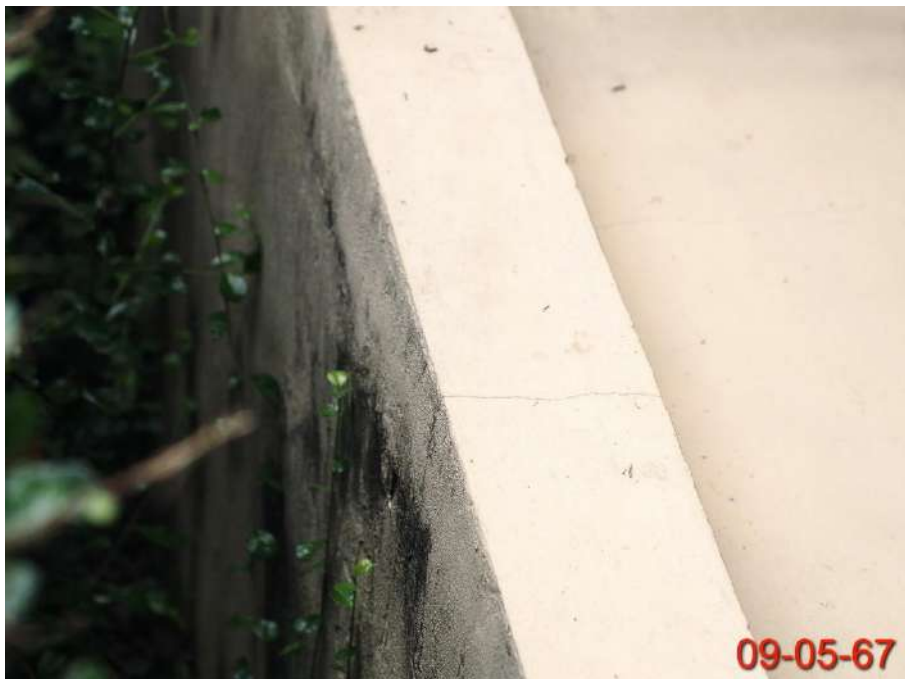
รูปที่ 1281-1282

รอยแตกร้าวภายนอกห้องพัก 814-815

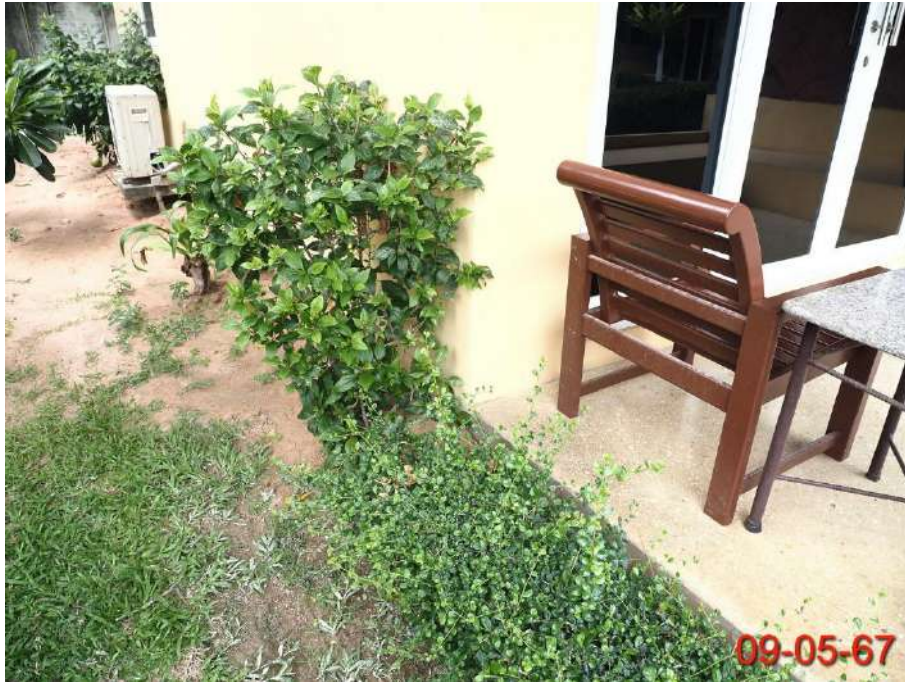
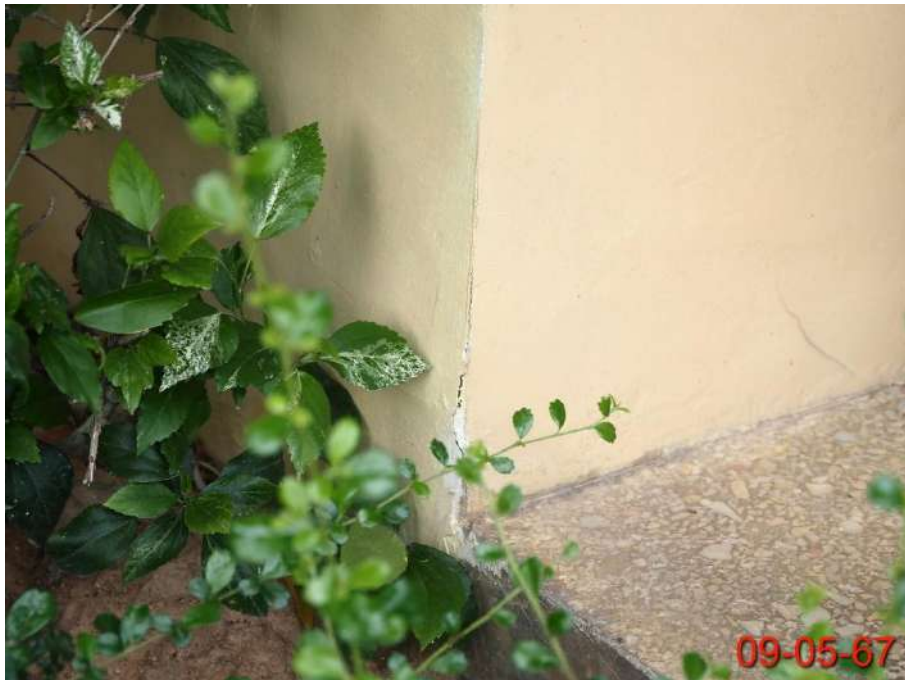
รูปที่ 1283-1284

รอยแตกร้าวภายนอกห้องพัก 814-815

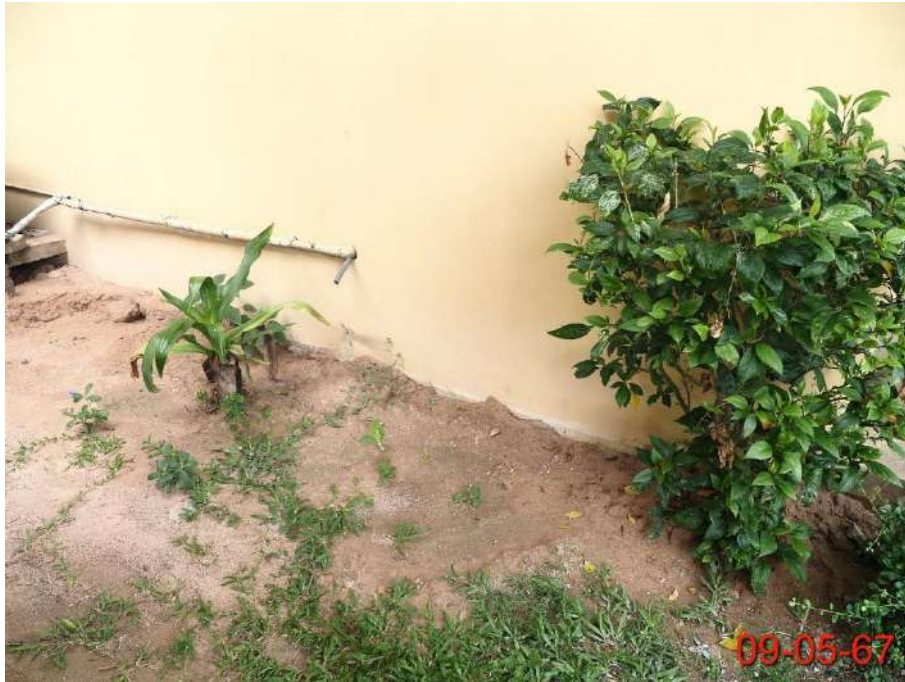
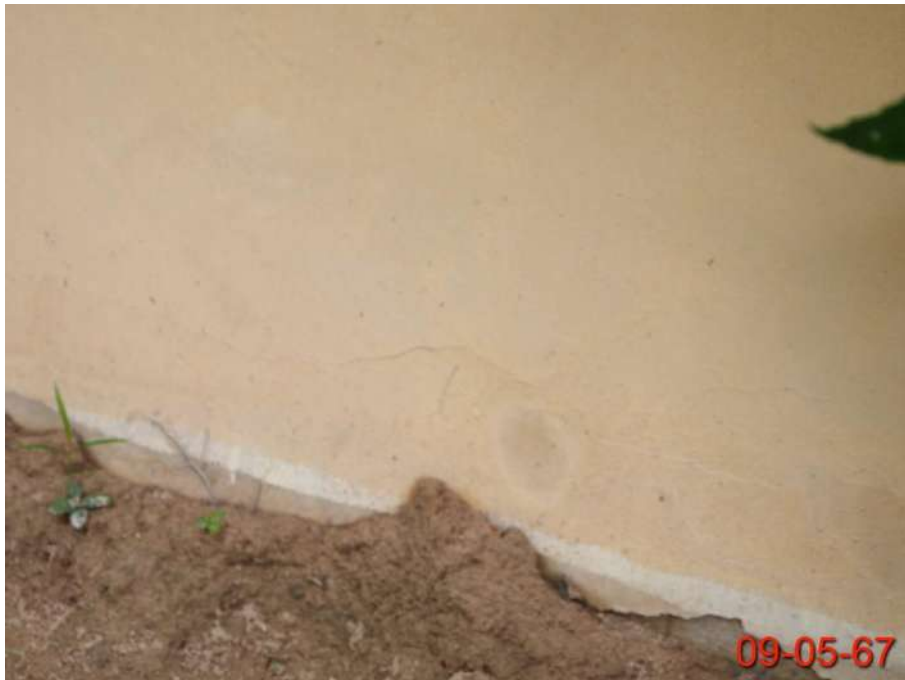
รูปที่ 1285-1286

รอยแตกร้าวภายนอกห้องพัก 814-815

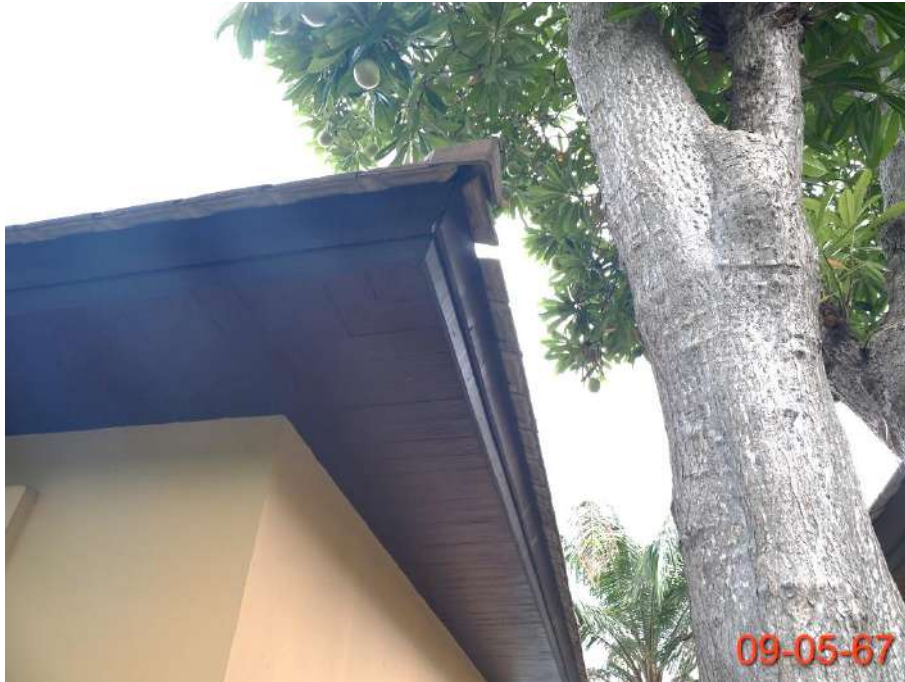
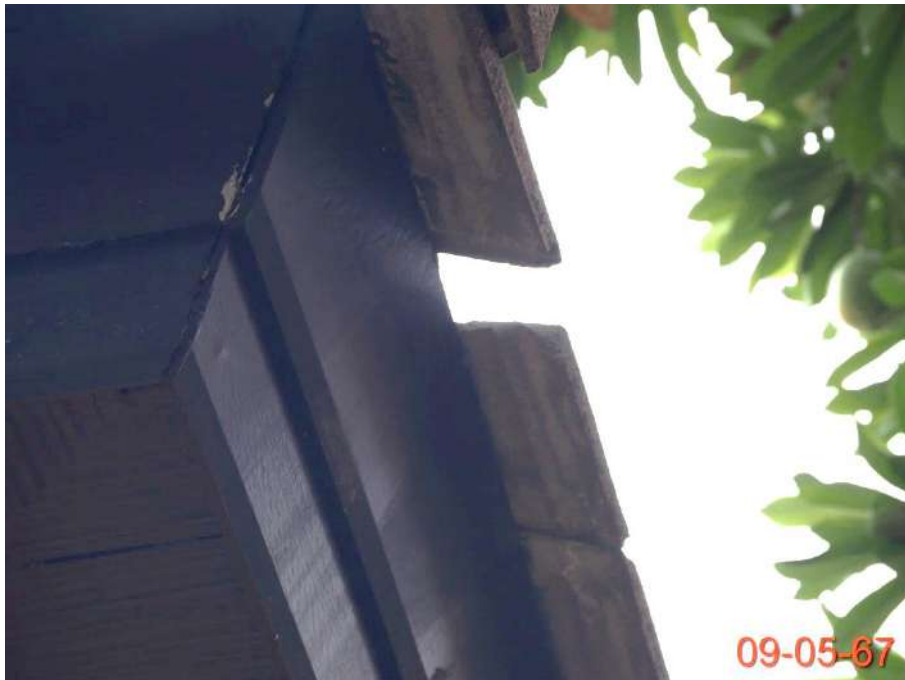
รูปที่ 1287-1288

รอยแตกร้าวภายนอกห้องพัก 814-815

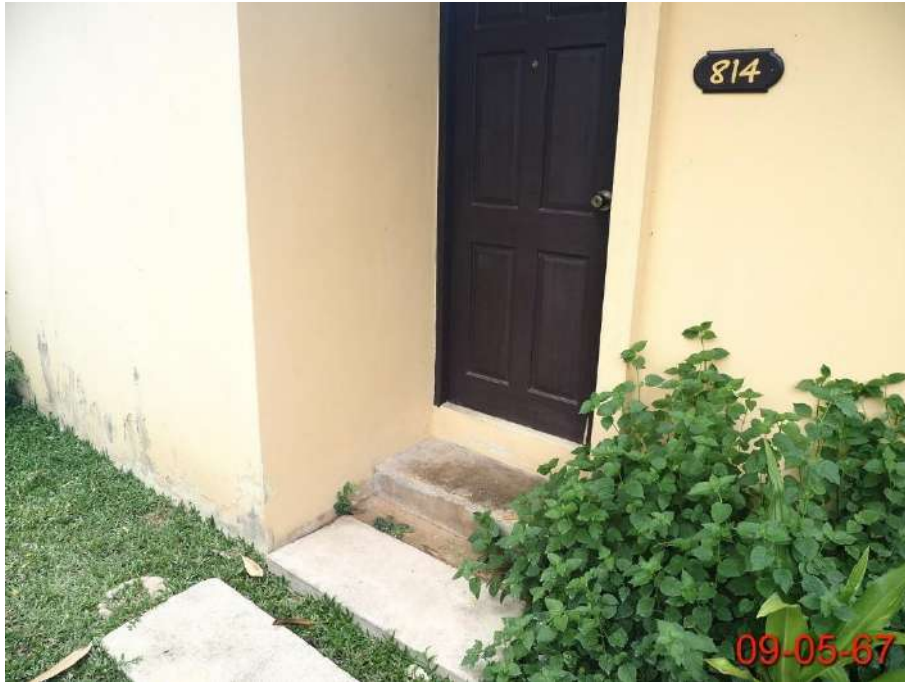
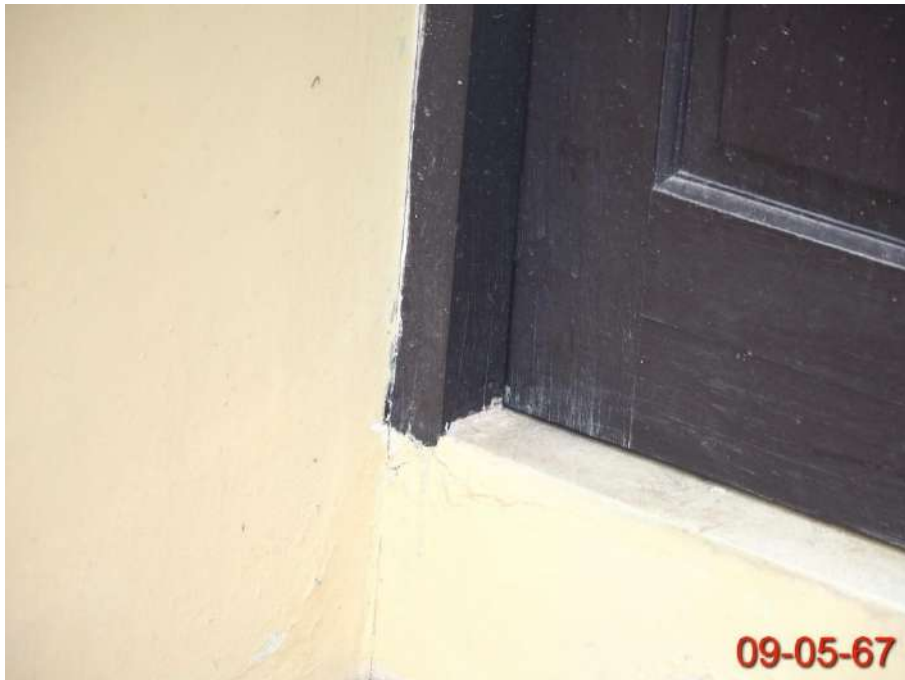
รูปที่ 1289-1290

รอยแตกร้าวภายนอกห้องพัก 814-815

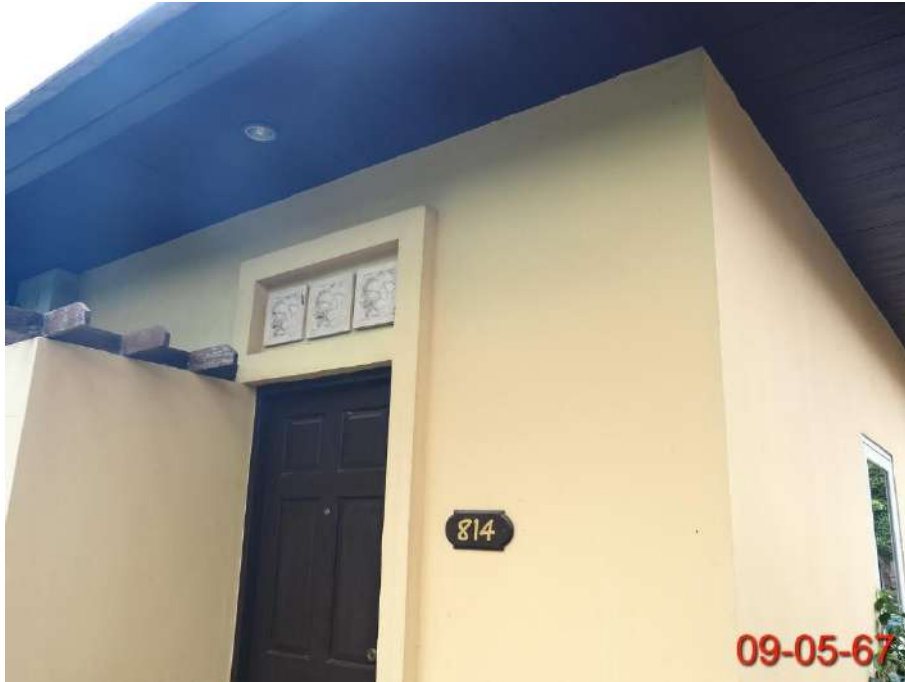
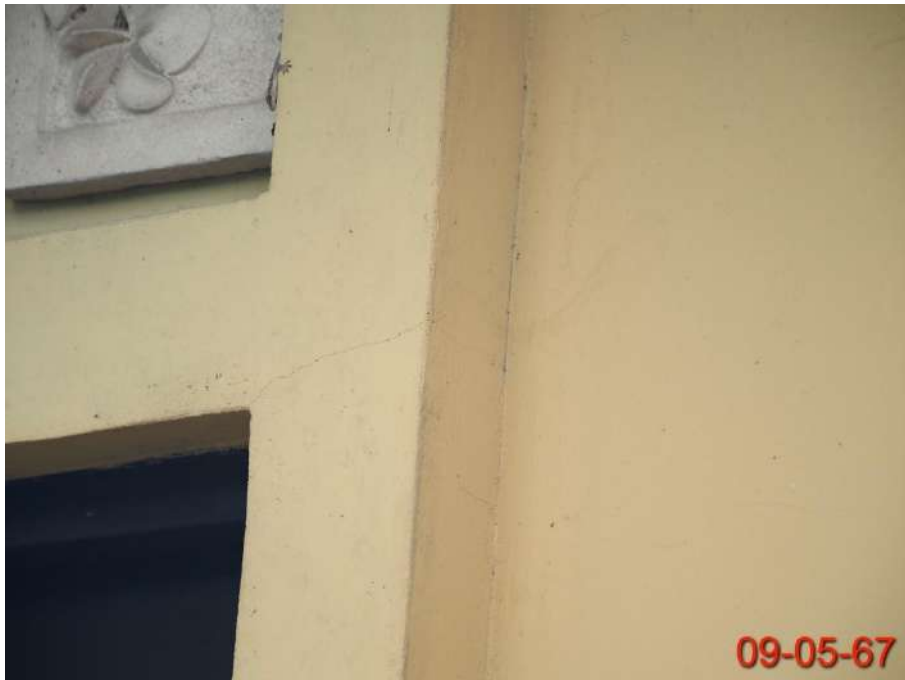
รูปที่ 1291-1292

รอยแตกร้าวภายนอกห้องพัก 814-815

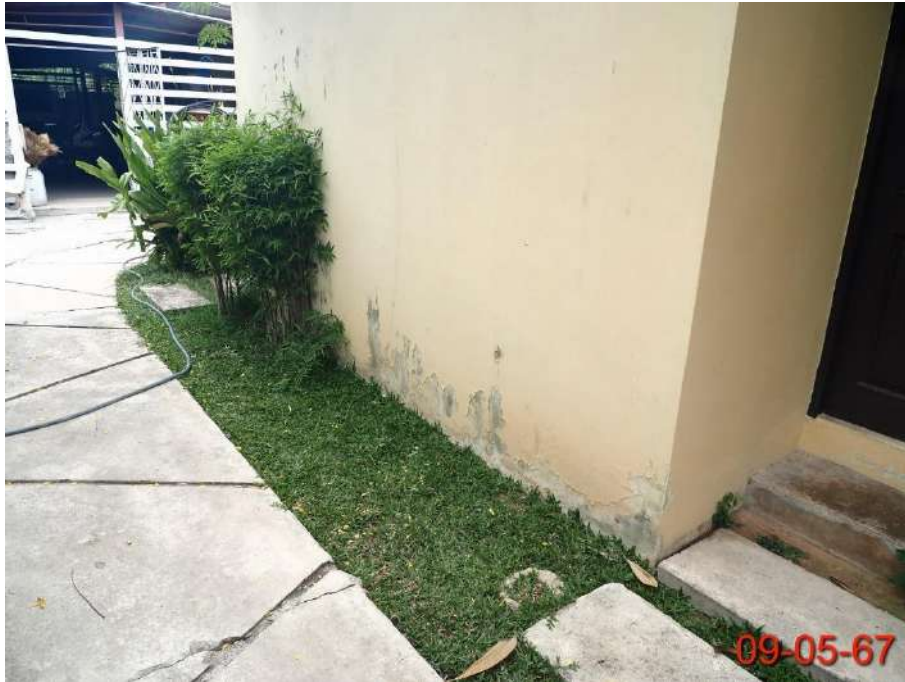
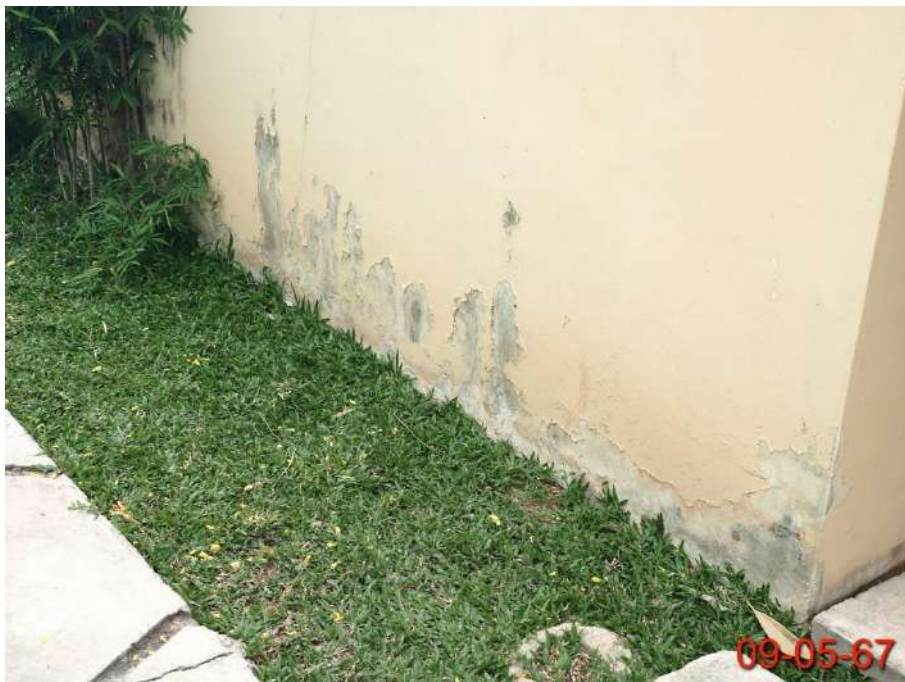
รูปที่ 1293-1294

รอยแตกร้าวภายนอกห้องพัก 814-815

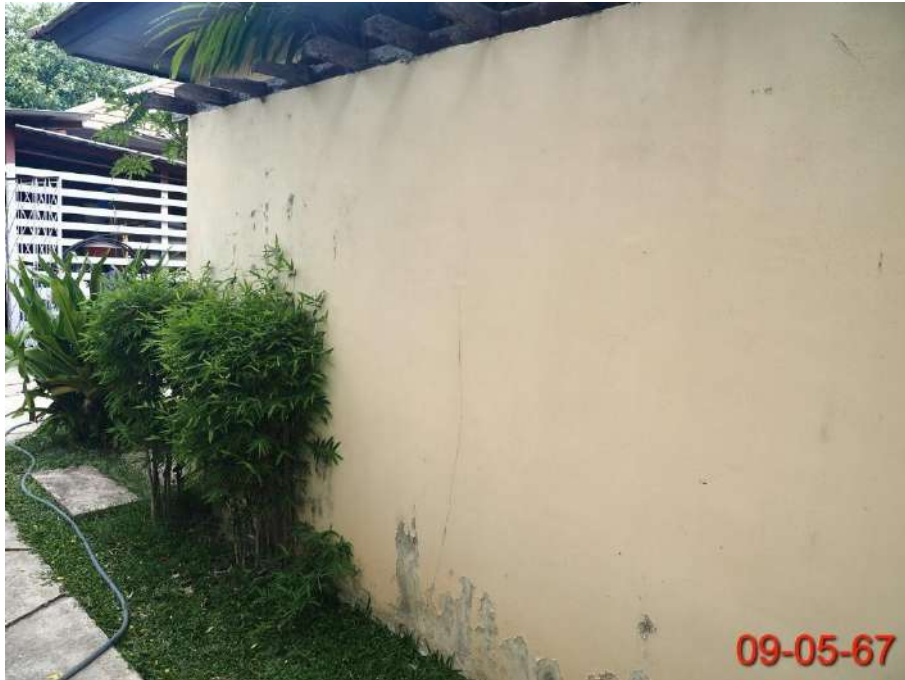
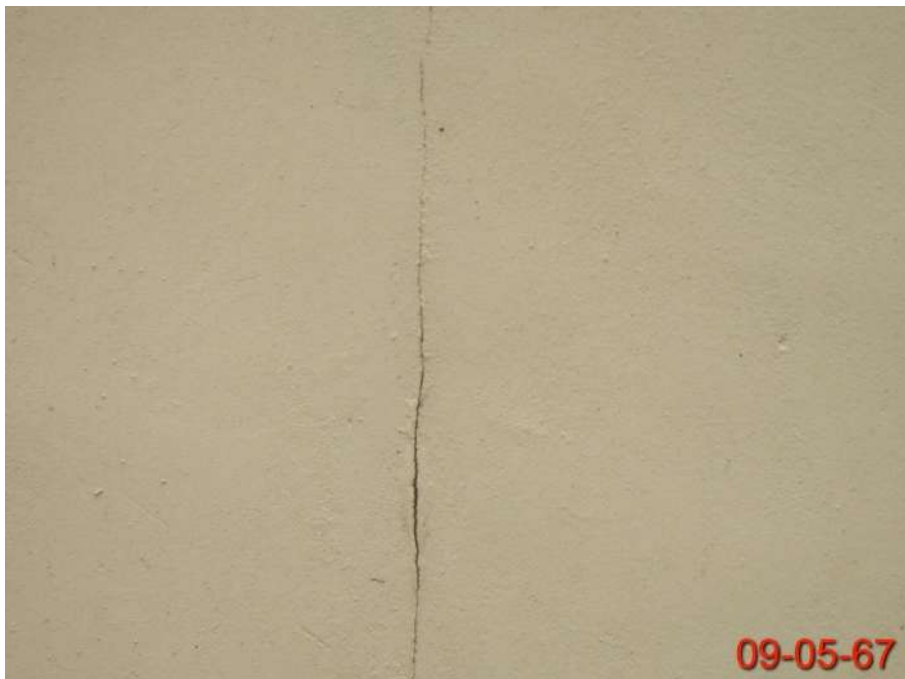
รูปที่ 1295-1296

รอยแตกร้าวภายนอกห้องพัก 814-815

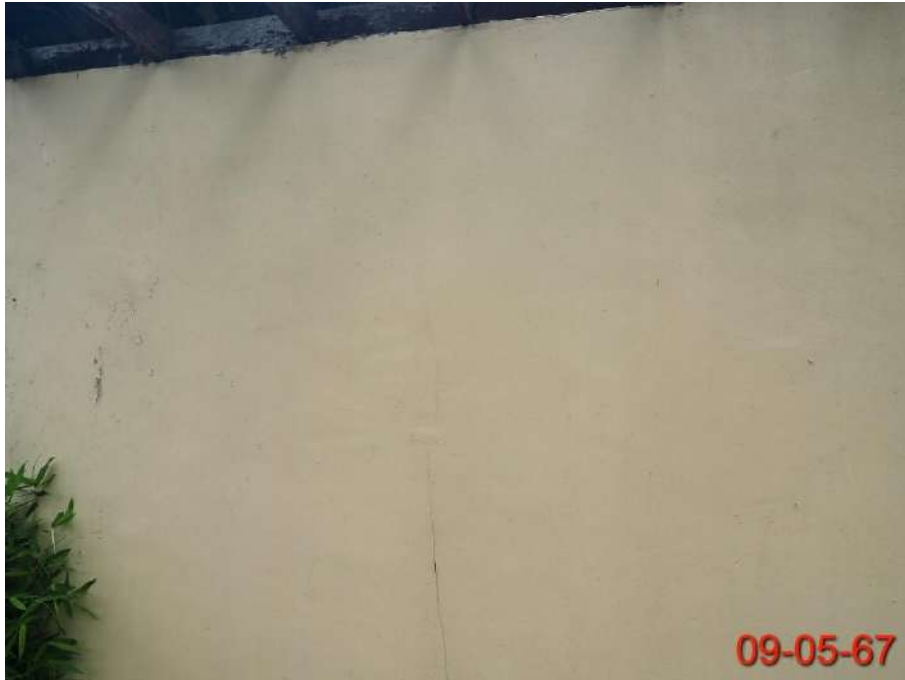
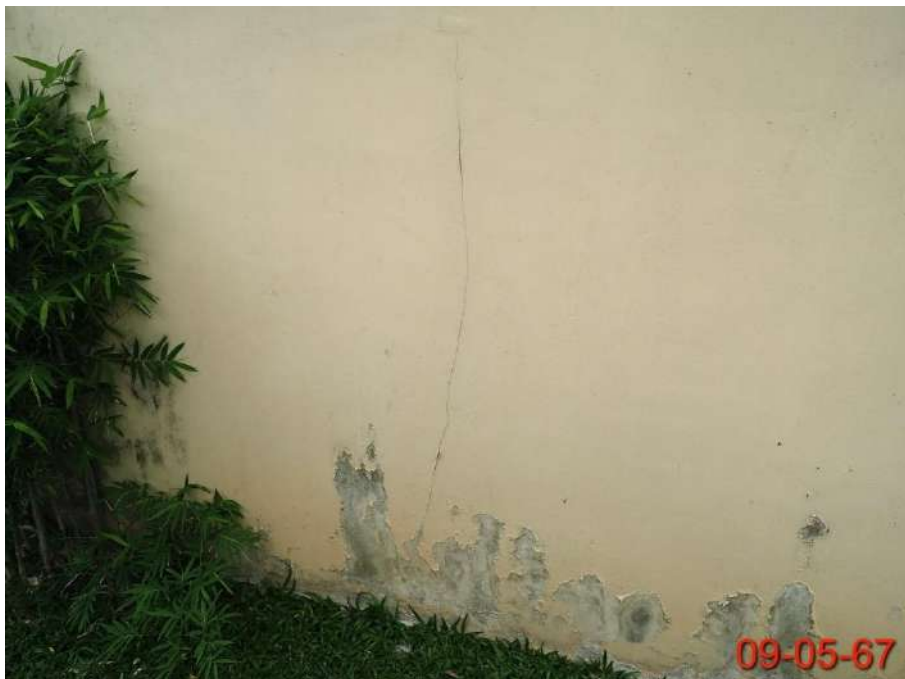
รูปที่ 1297-1298

รอยแตกร้าวภายนอกห้องพัก 814-815

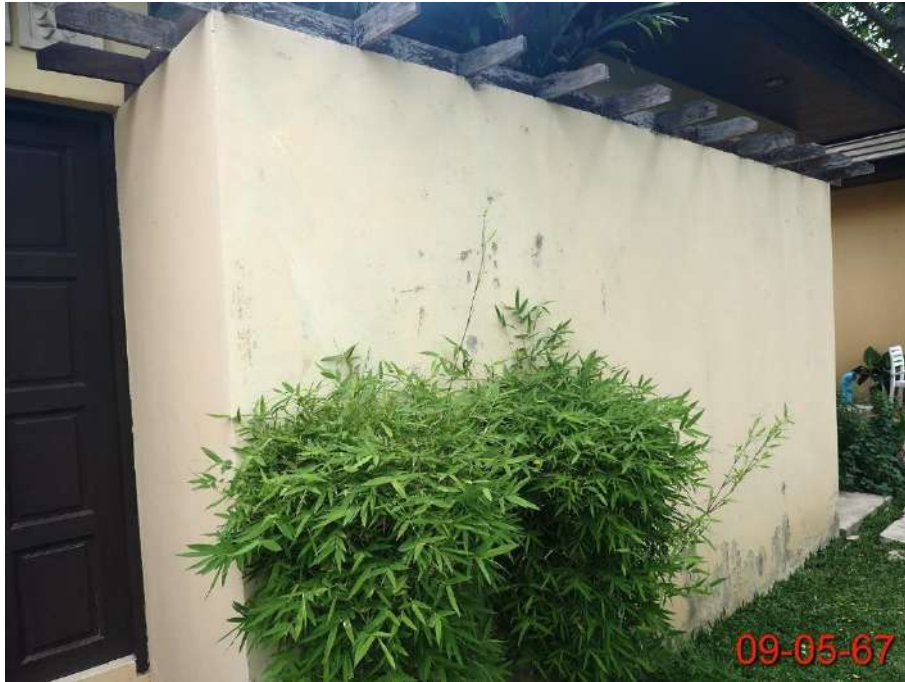
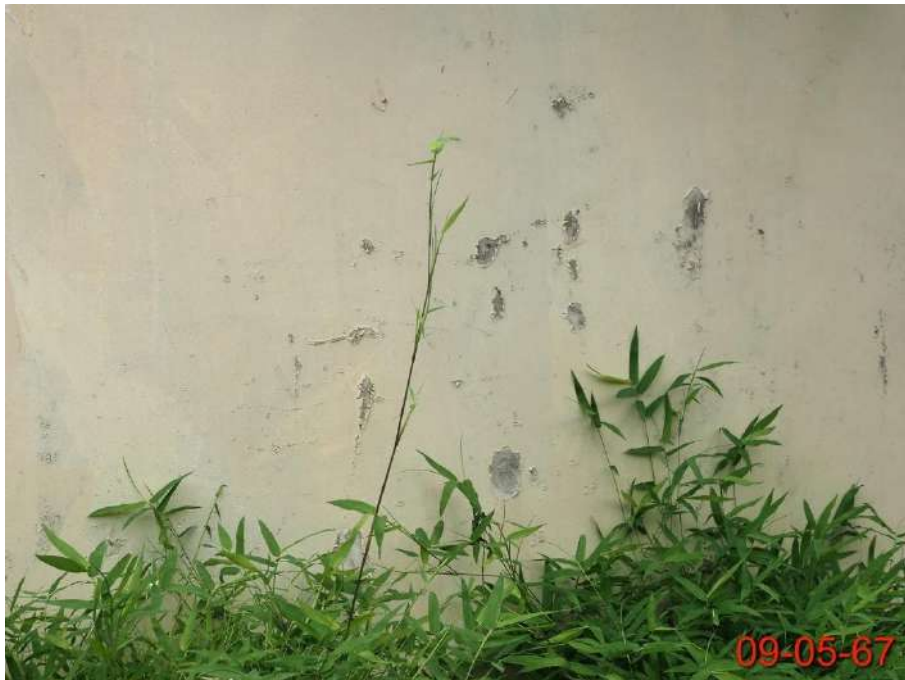
รูปที่ 1299-1300

รอยแตกร้าวภายนอกห้องพัก 814-815

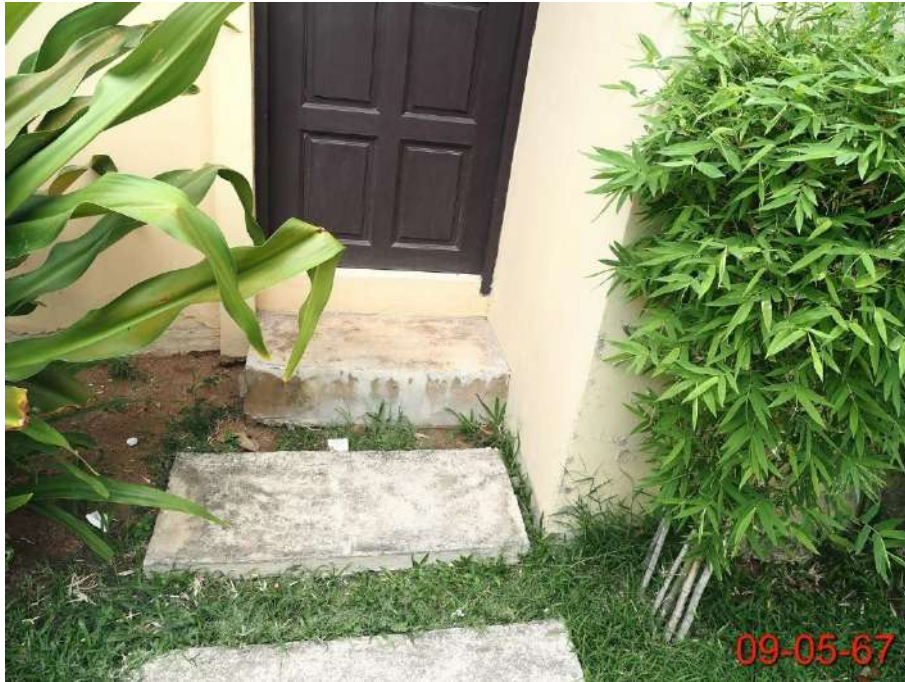
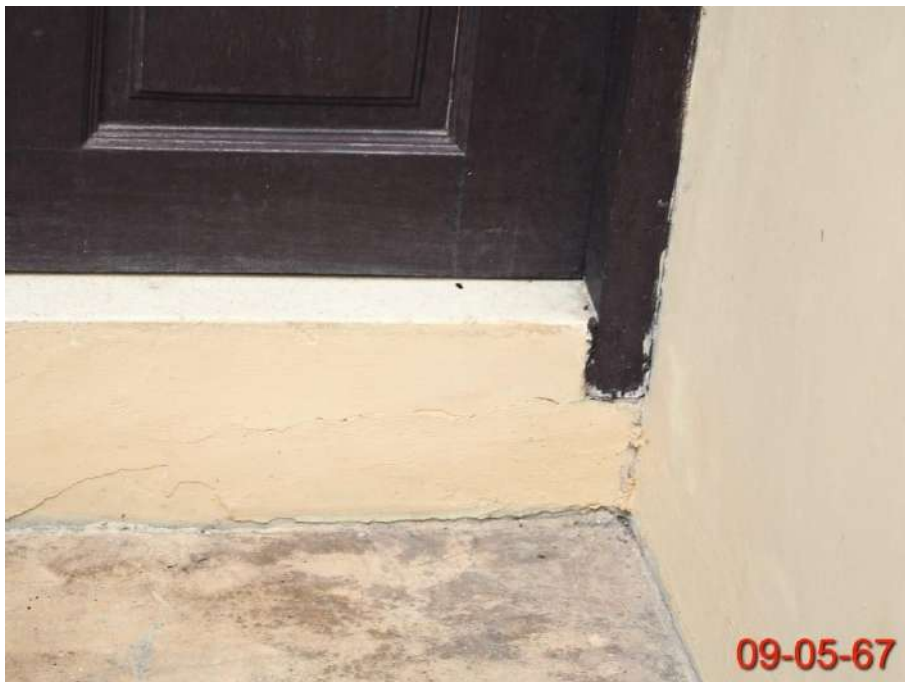
รูปที่ 1301-1302

รอยแตกร้าวภายนอกห้องพัก 814-815

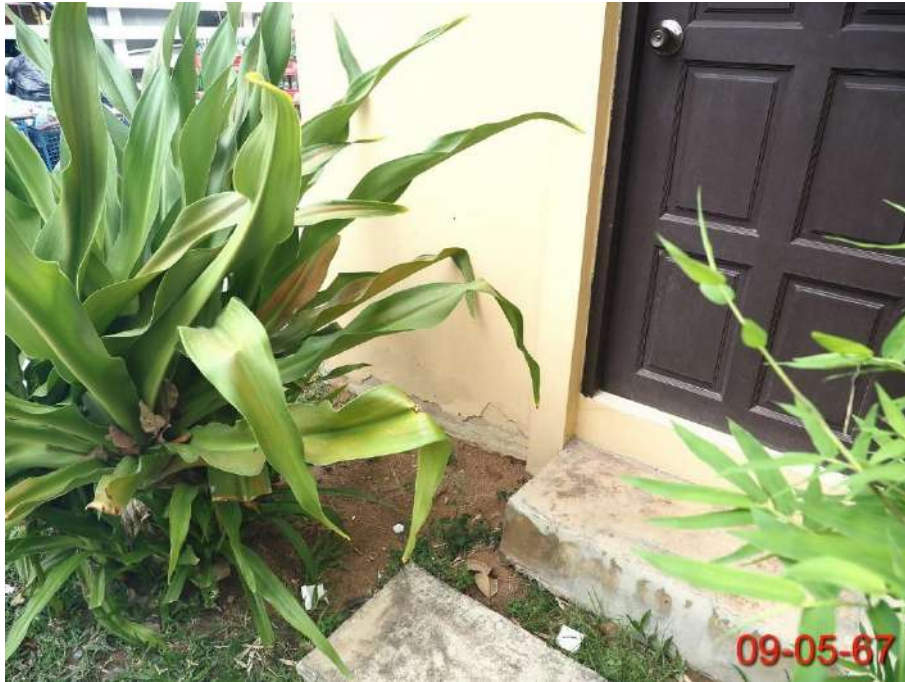
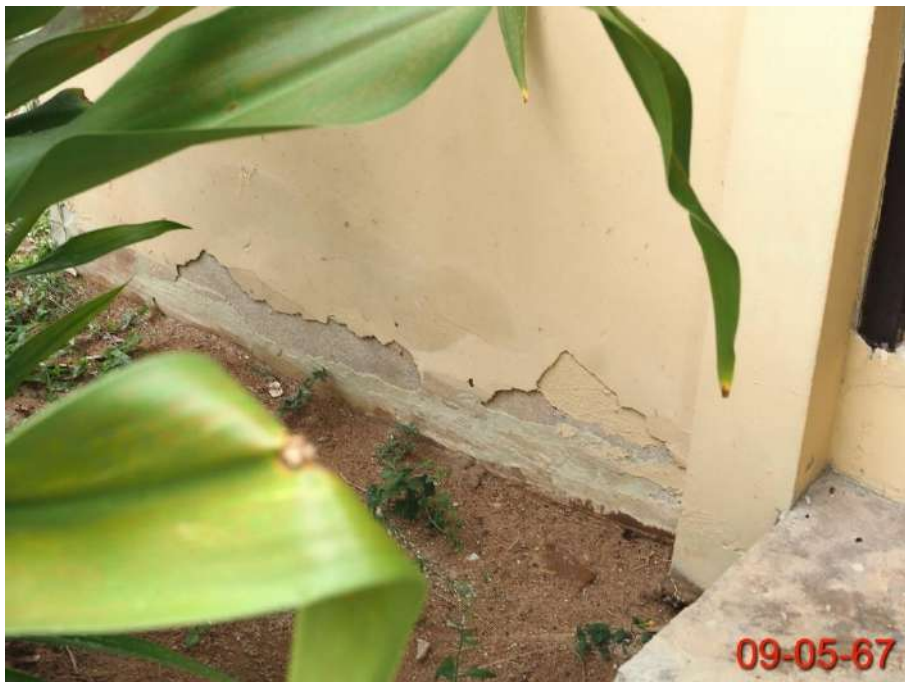
รูปที่ 1303-1304

รอยแตกร้าวภายนอกห้องพัก 814-815

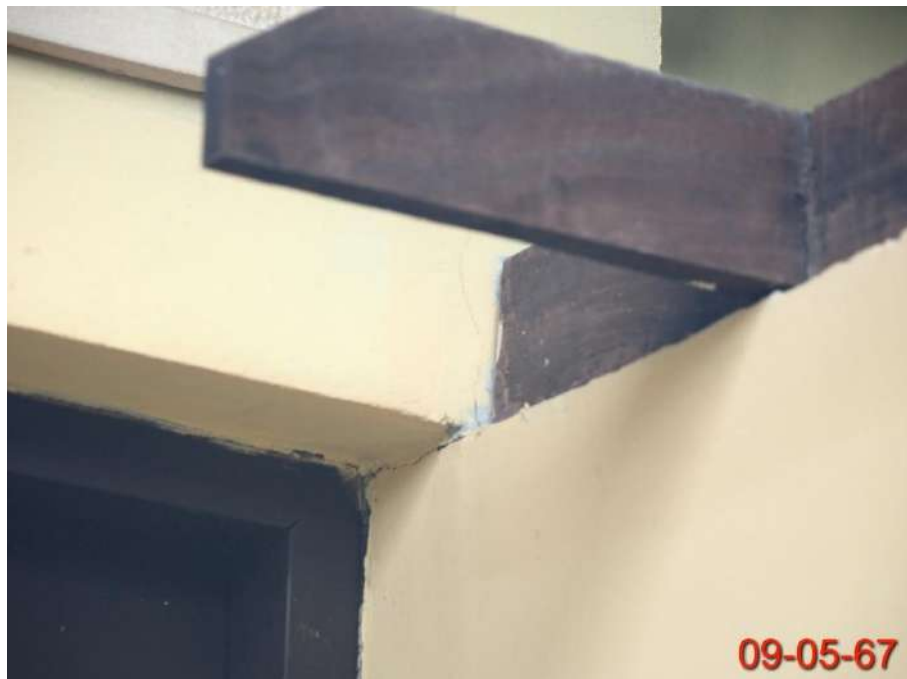
รูปที่ 1305-1306

รอยแตกร้าวภายนอกห้องพัก 814-815

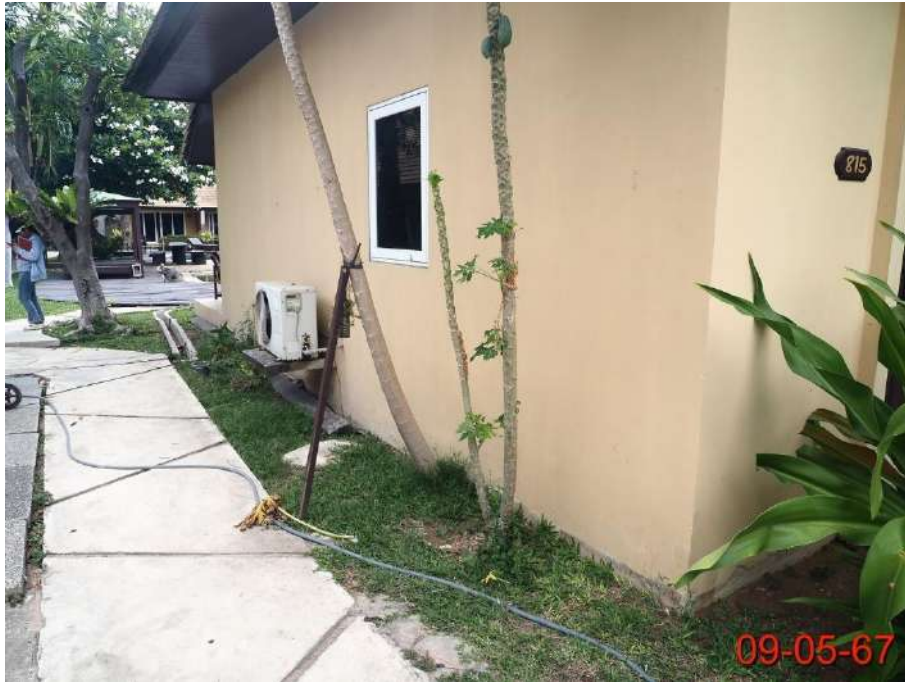
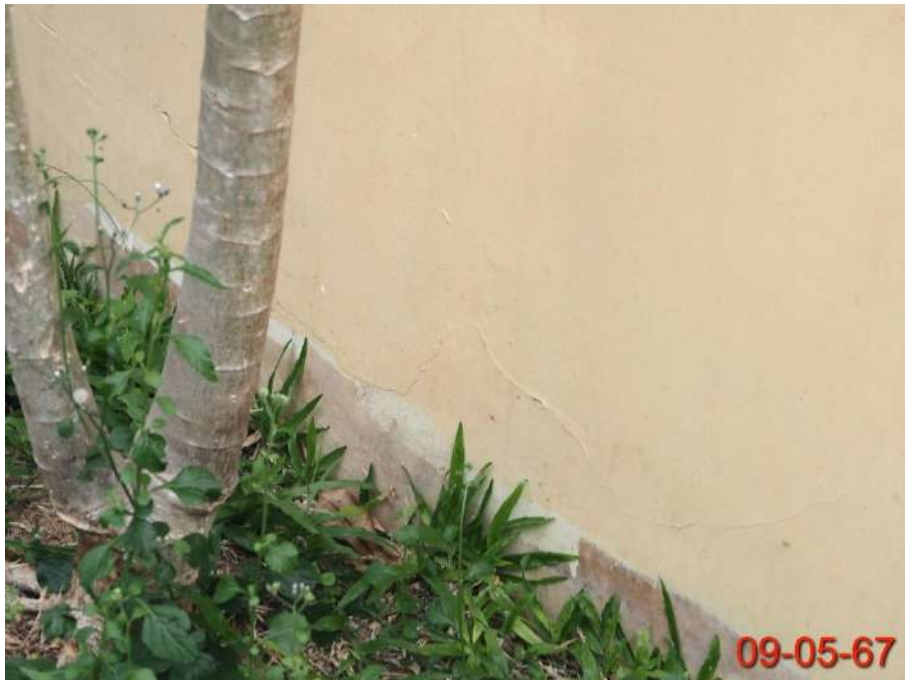
รูปที่ 1307-1308

รอยแตกร้าวภายนอกห้องพัก 814-815

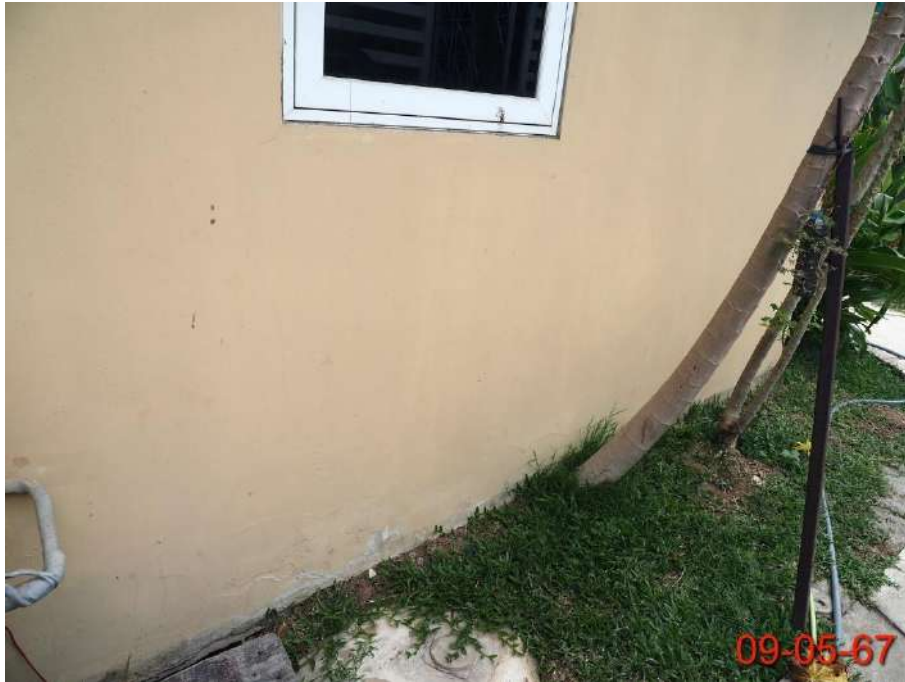
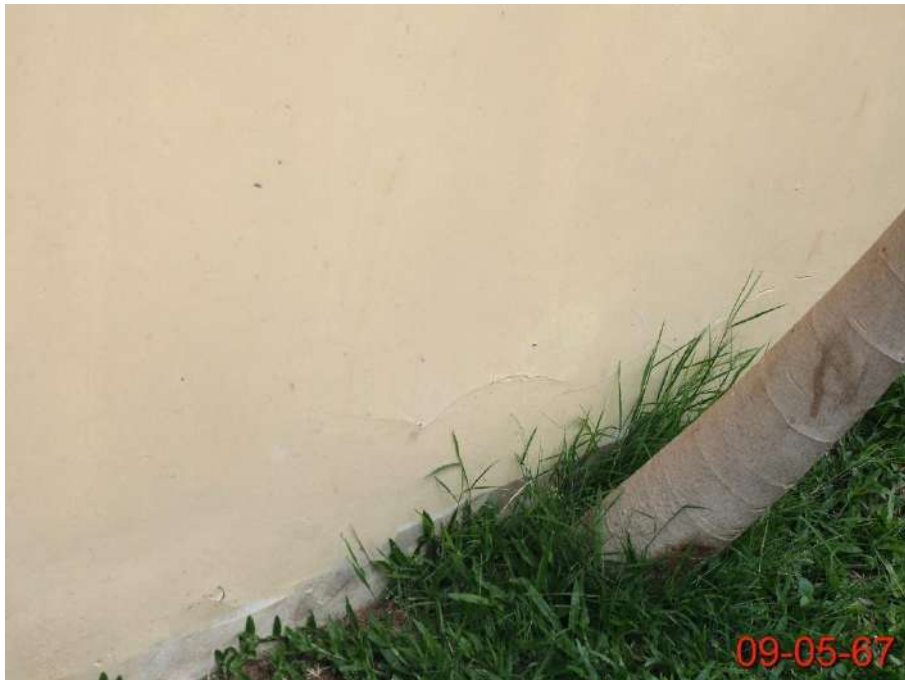
รูปที่ 1309-1310

รอยแตกร้าวภายนอกห้องพัก 814-815

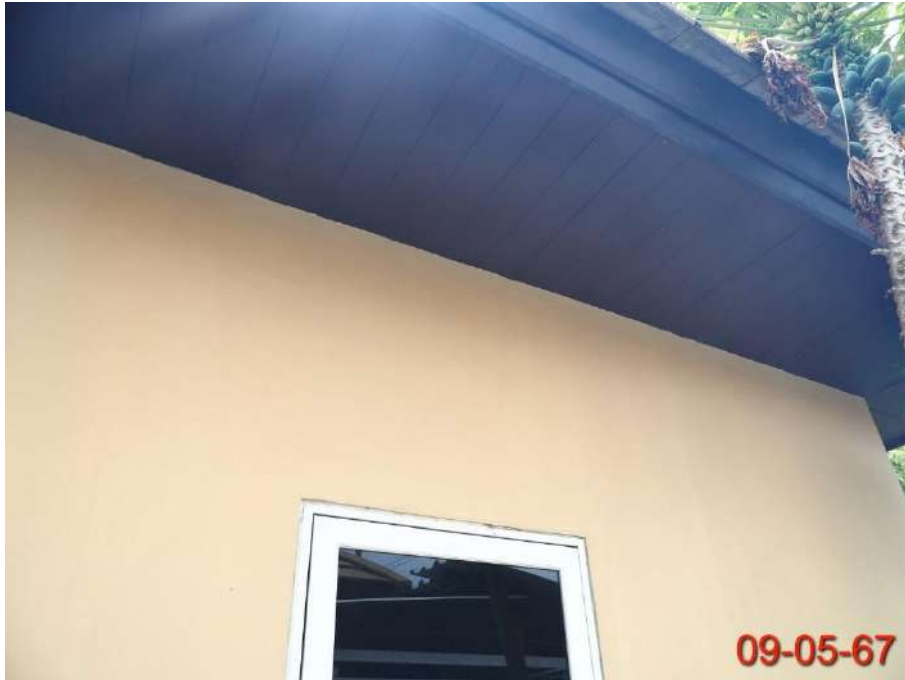
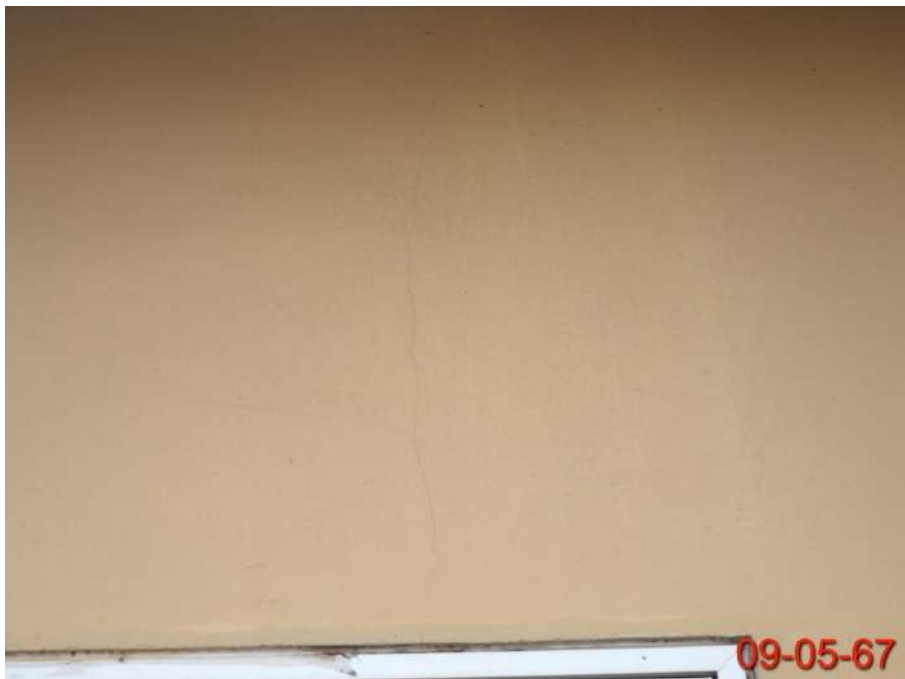
รูปที่ 1311-1312

รอยแตกร้าวภายนอกห้องพัก 814-815

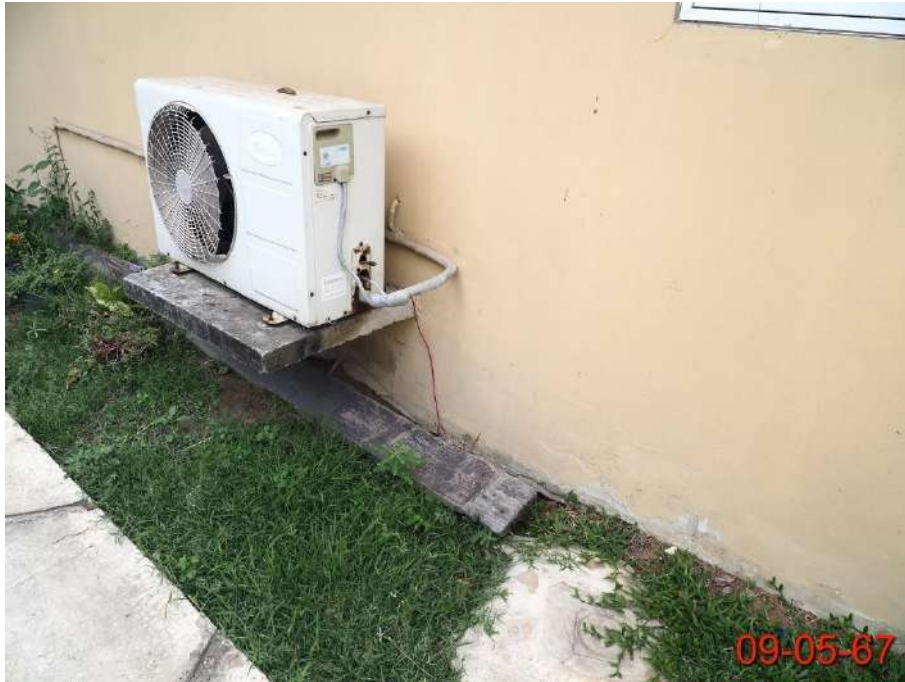
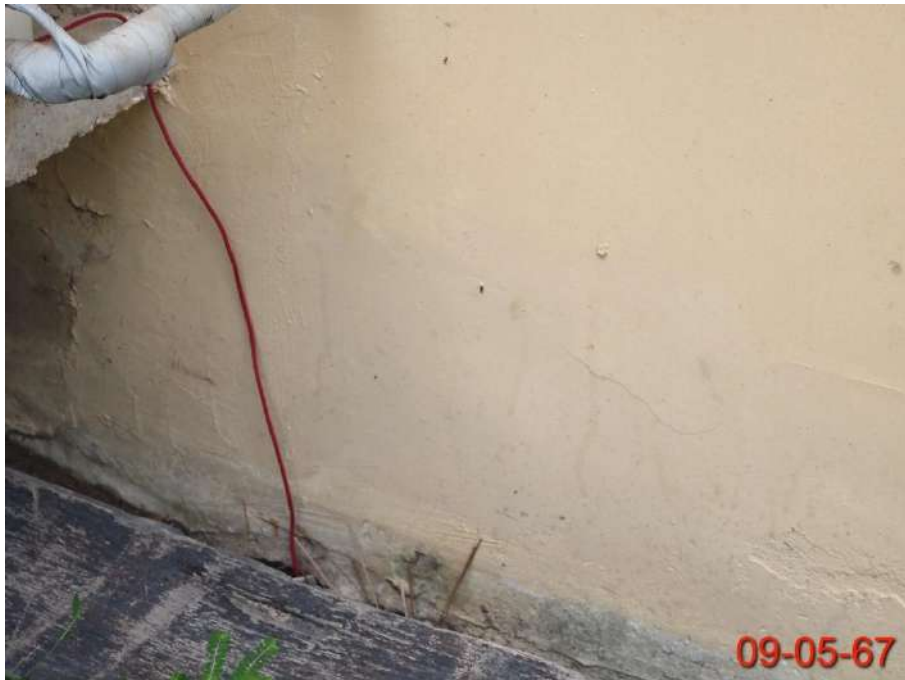
รูปที่ 1313-1314

รอยแตกร้าวภายนอกห้องพัก 814-815

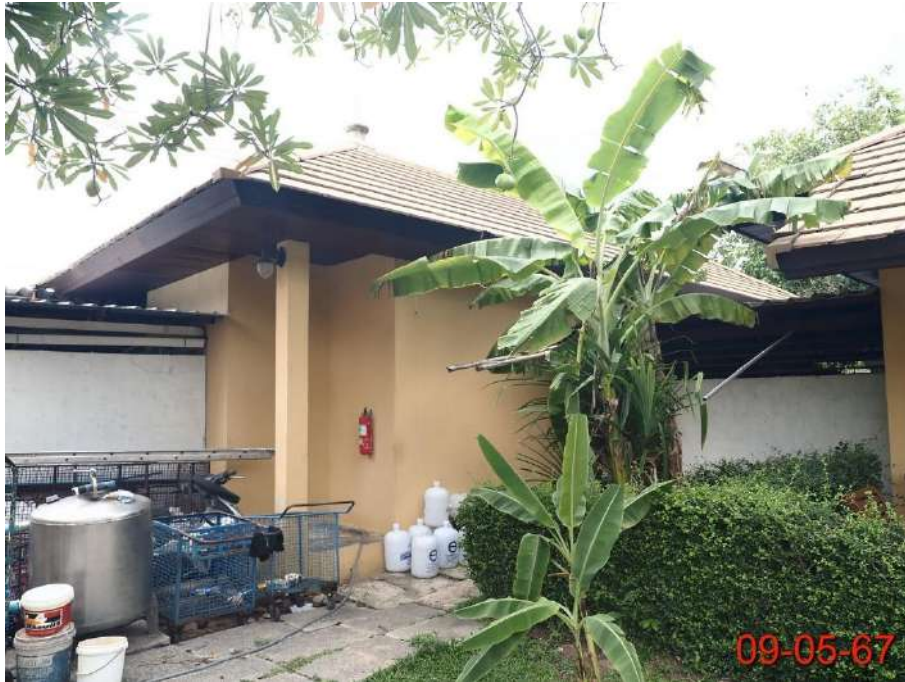
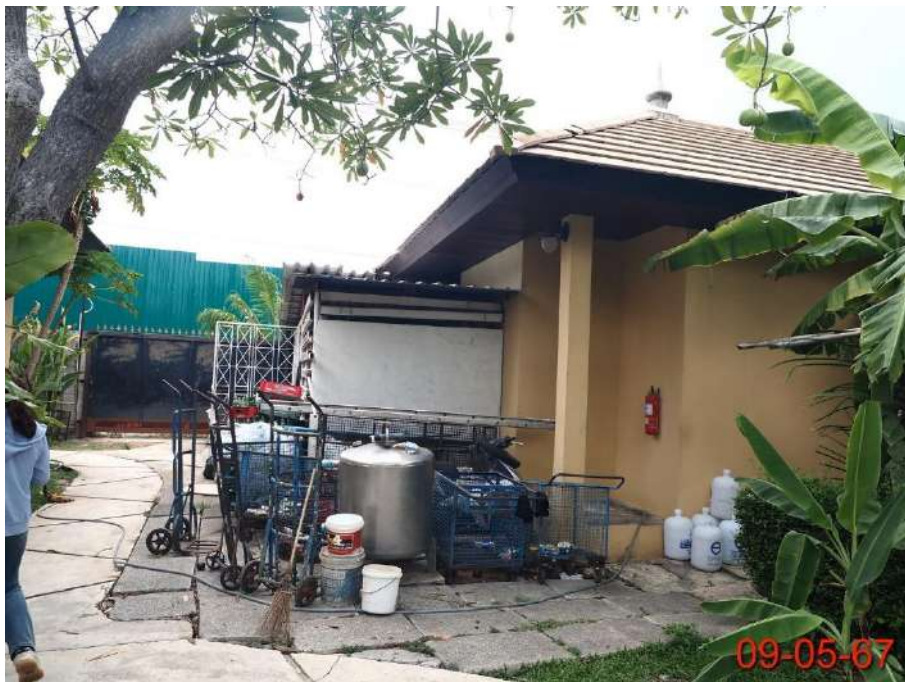
รูปที่ 1315-1316

สภาพบริเวณห้องซักรีด
