Bell Survey Ltd.

บริษัท ซีฟโก้ จำกัด (มหาชน)

2K24/N-0293/STS/ns

GRANDE CENTRE POINT ATLAS PATTAYA

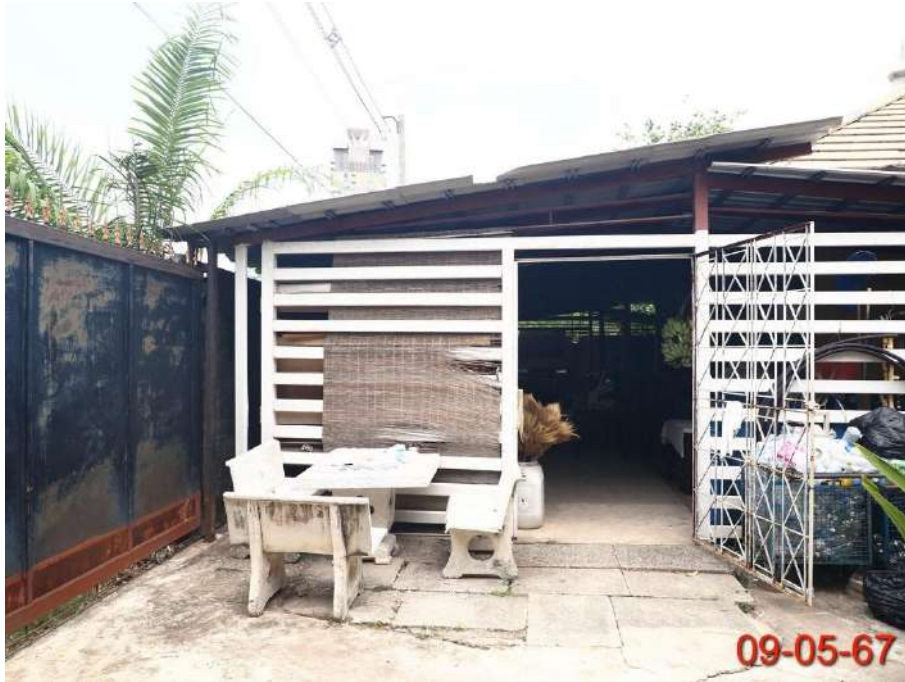
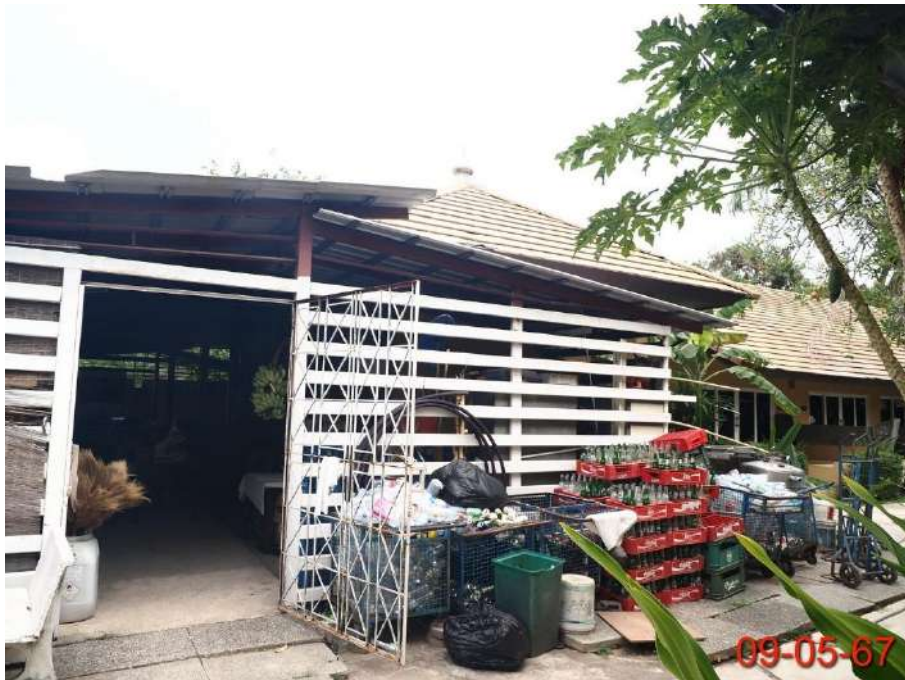
รูปที่ 1317-1318

สภาพบริเวณห้องซักรีด

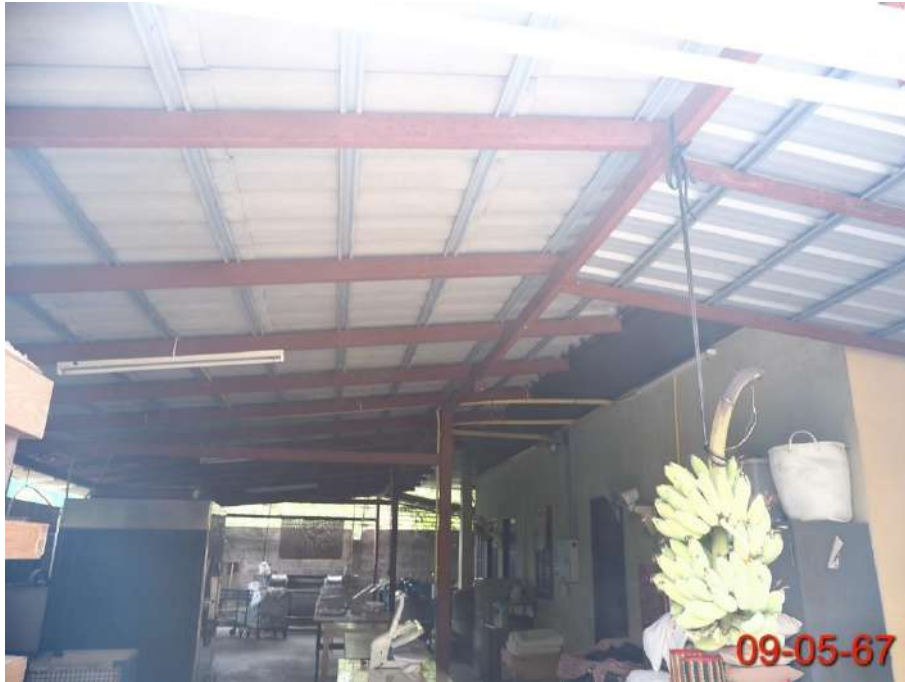
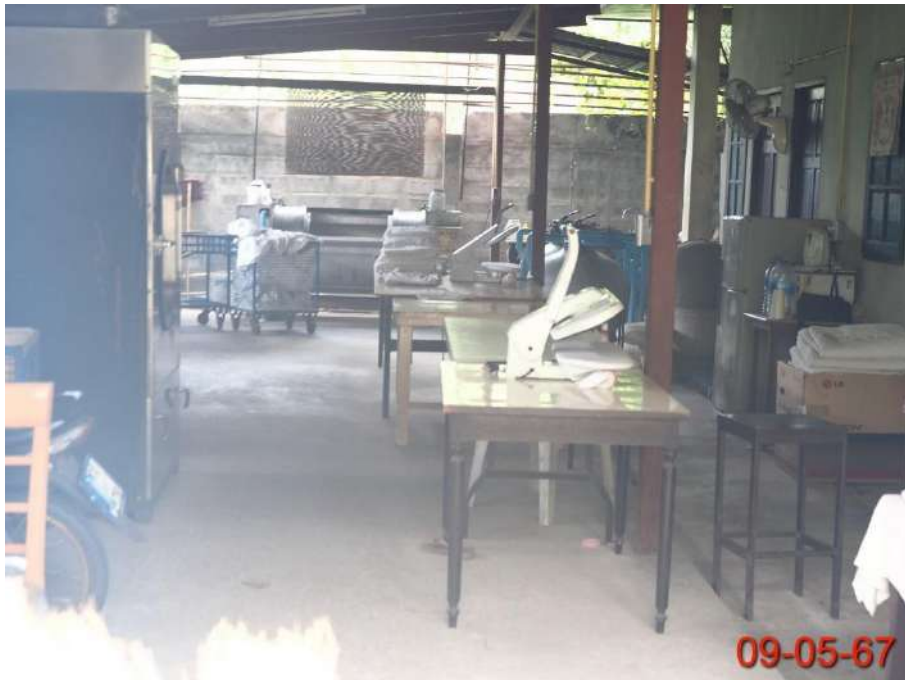
รูปที่ 1319-1320

สภาพบริเวณห้องซักรีด

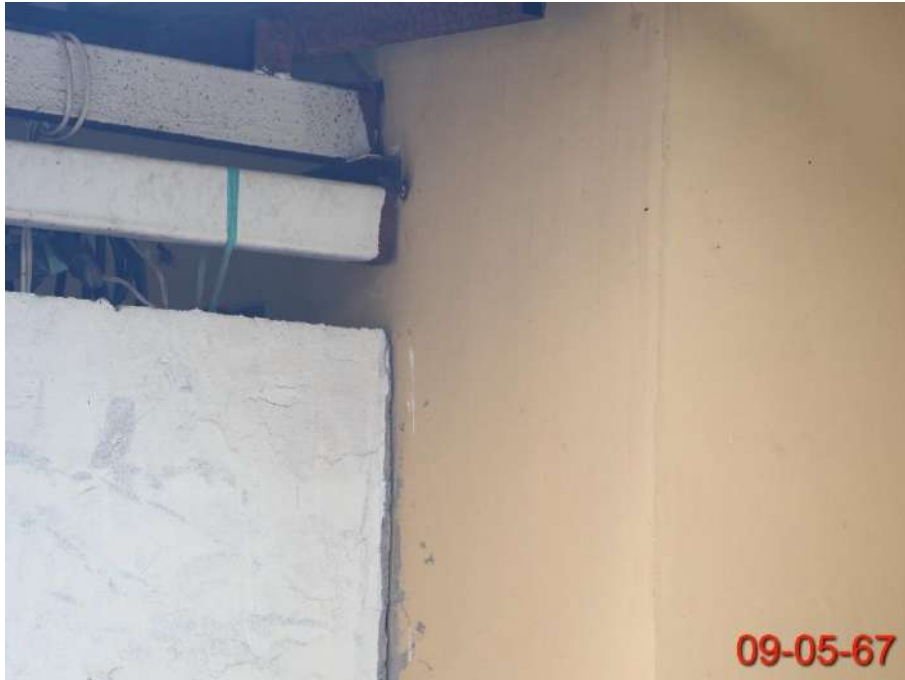
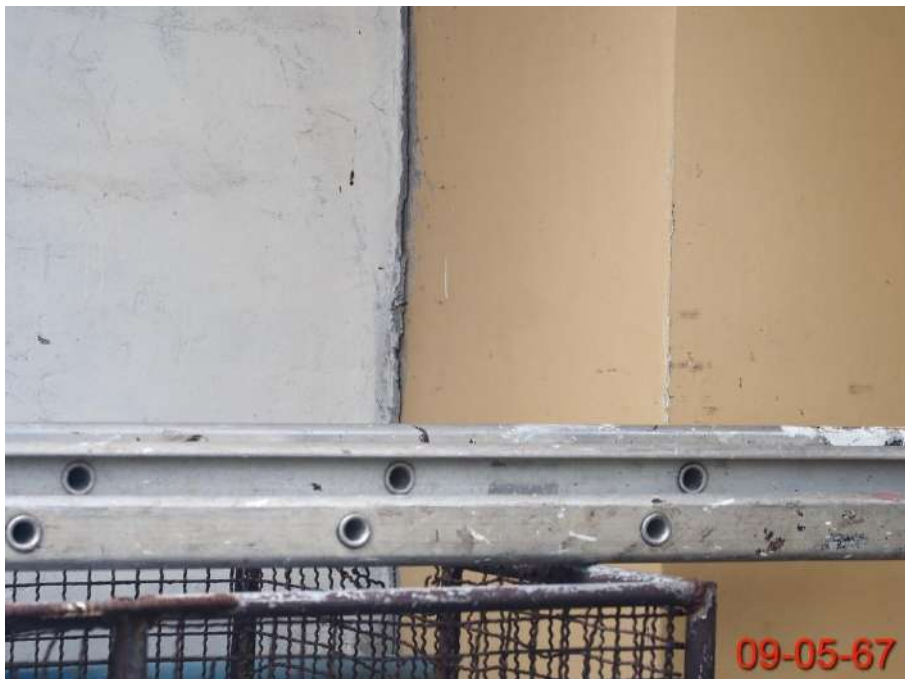
รูปที่ 1321-1322

รอยแตกร้าวบริเวณห้องซักรีด

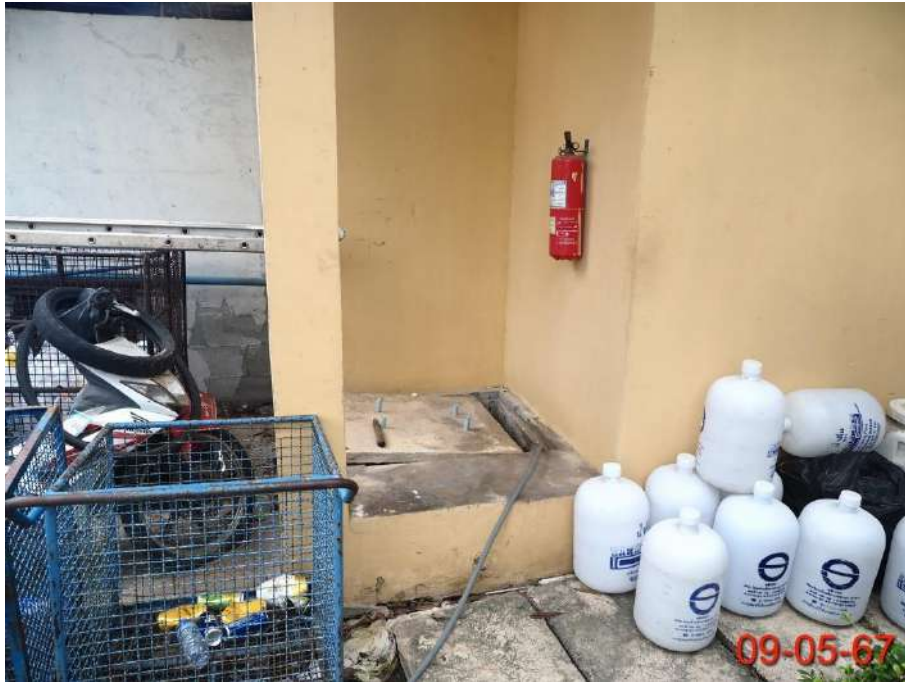
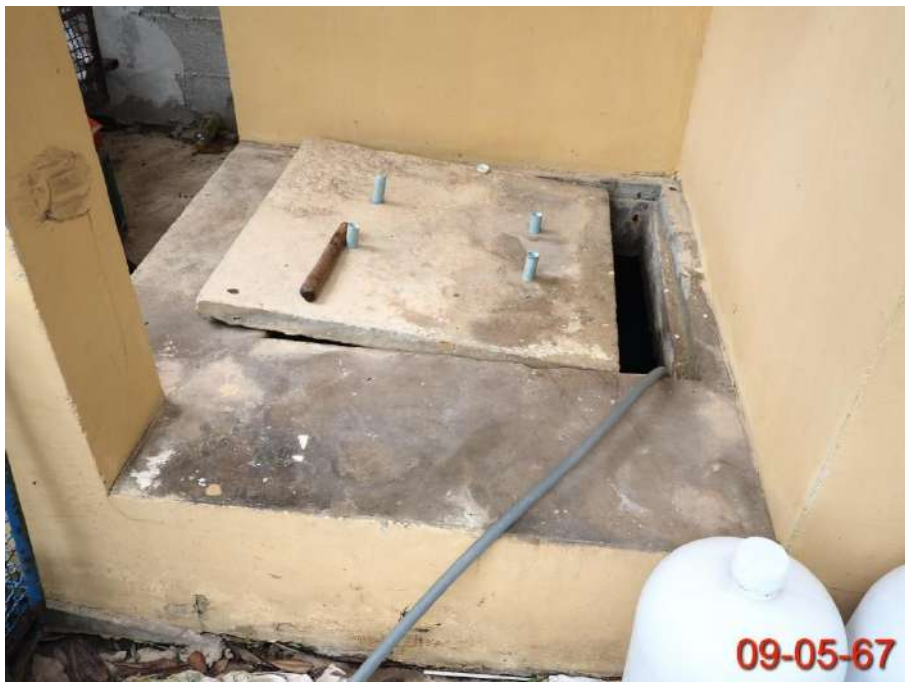
รูปที่ 1323-1324

รอยแตกร้าวบริเวณห้องซักรีด

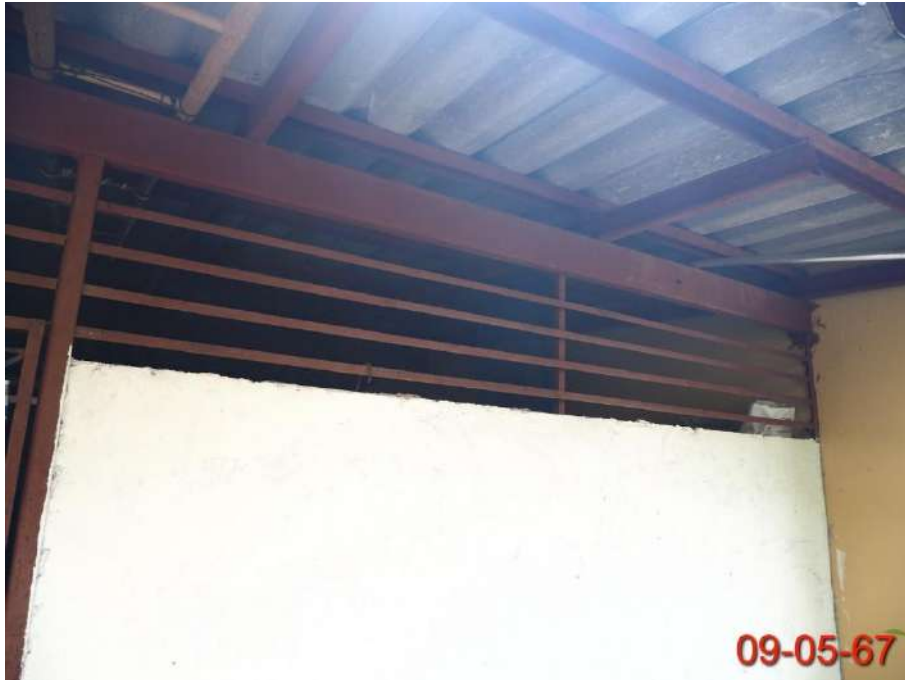
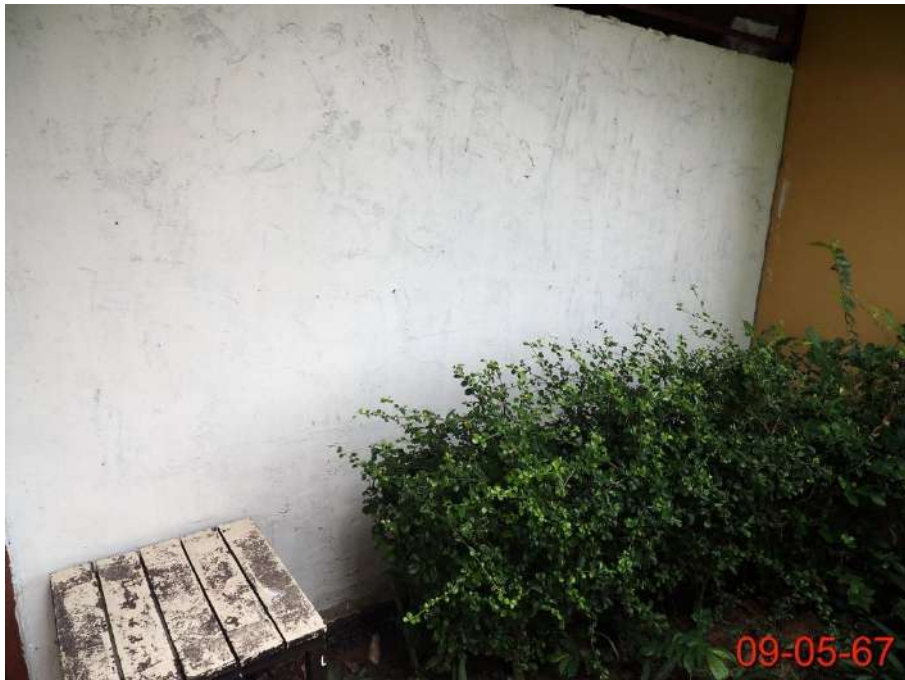
รูปที่ 1325-1326

รอยแตกร้าวบริเวณห้องซักรีด

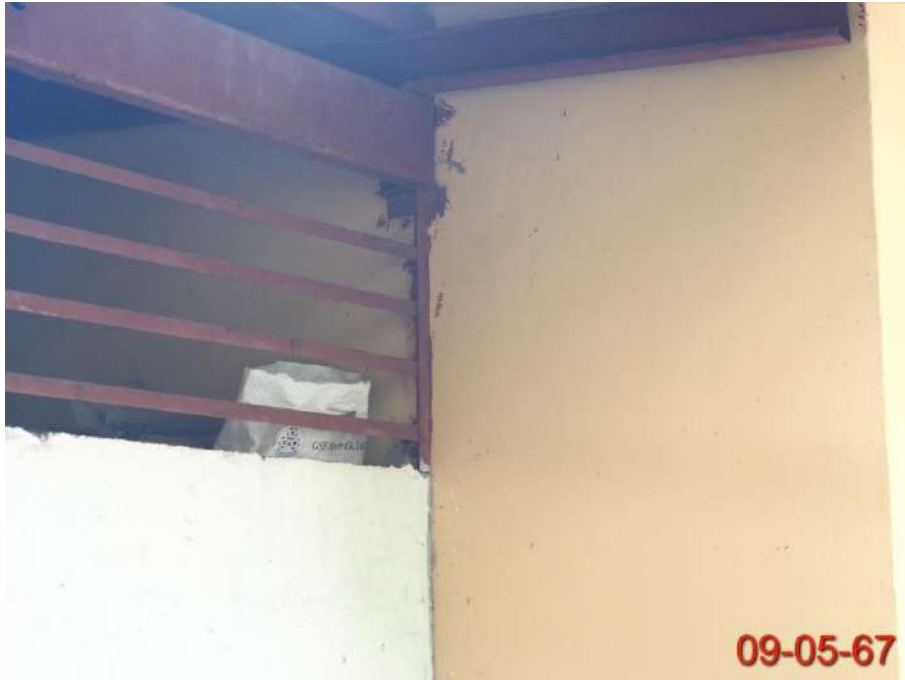
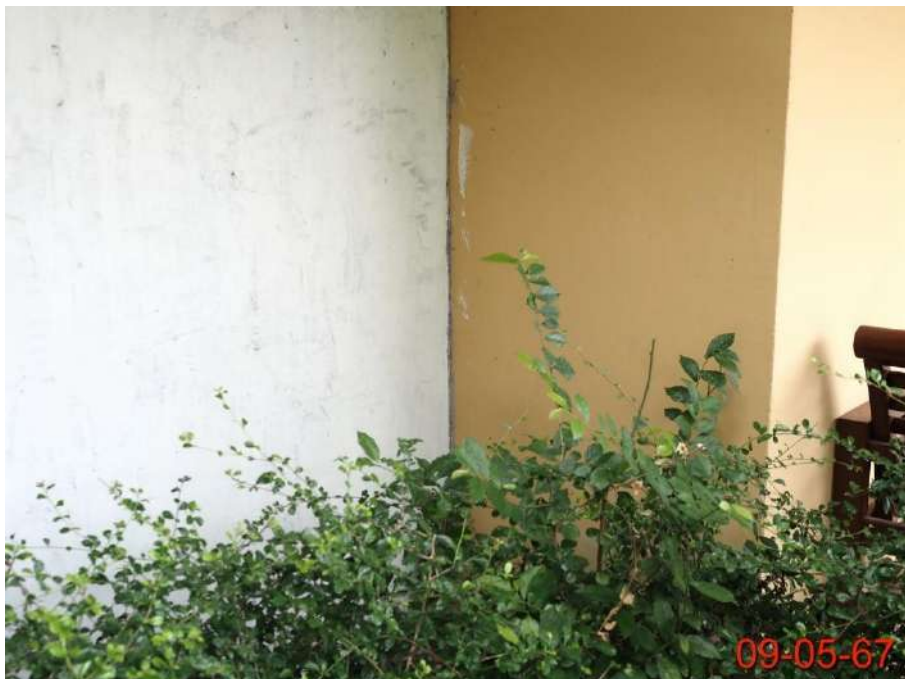
รูปที่ 1327-1328

รอยแตกร้าวบริเวณห้องซักรีด

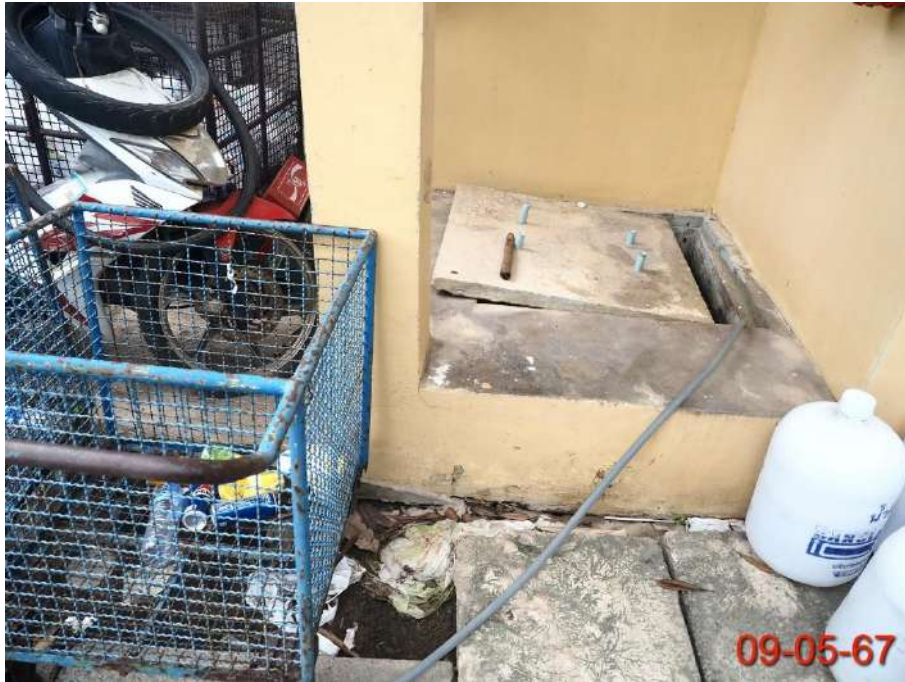
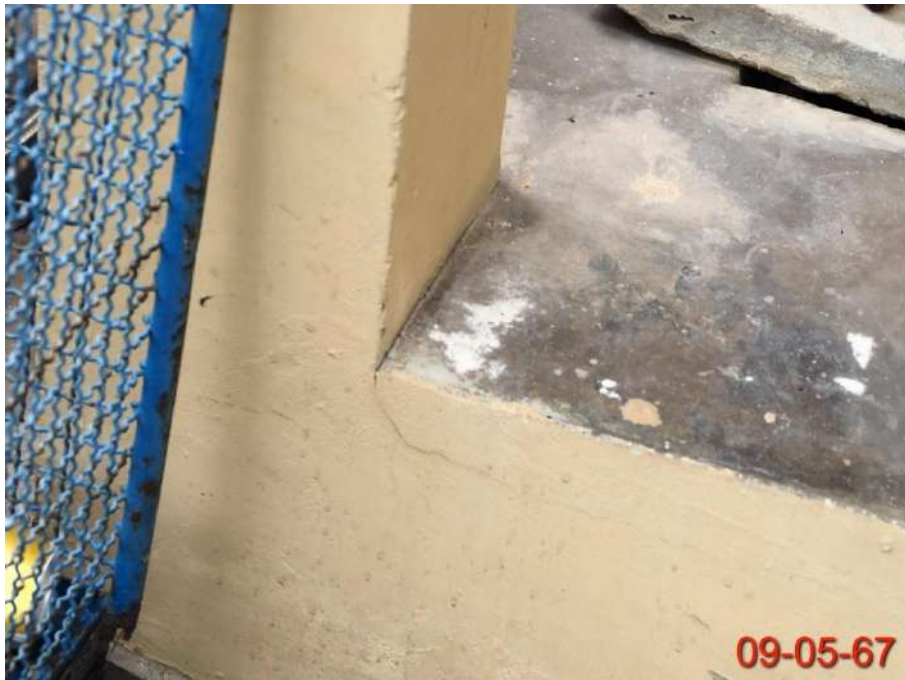
รูปที่ 1329-1330

รอยแตกร้าวบริเวณห้องซักรีด

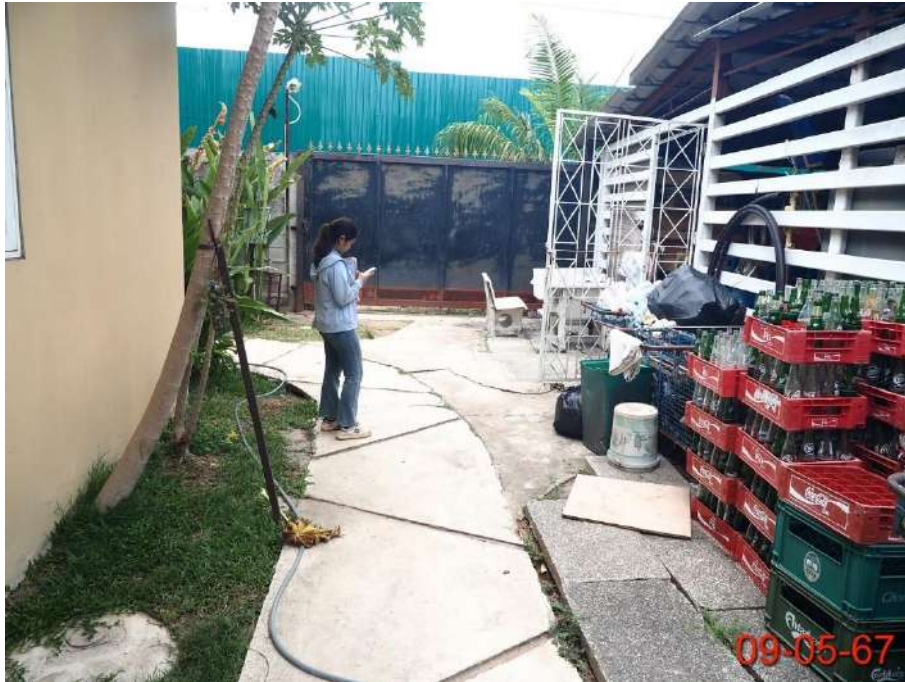
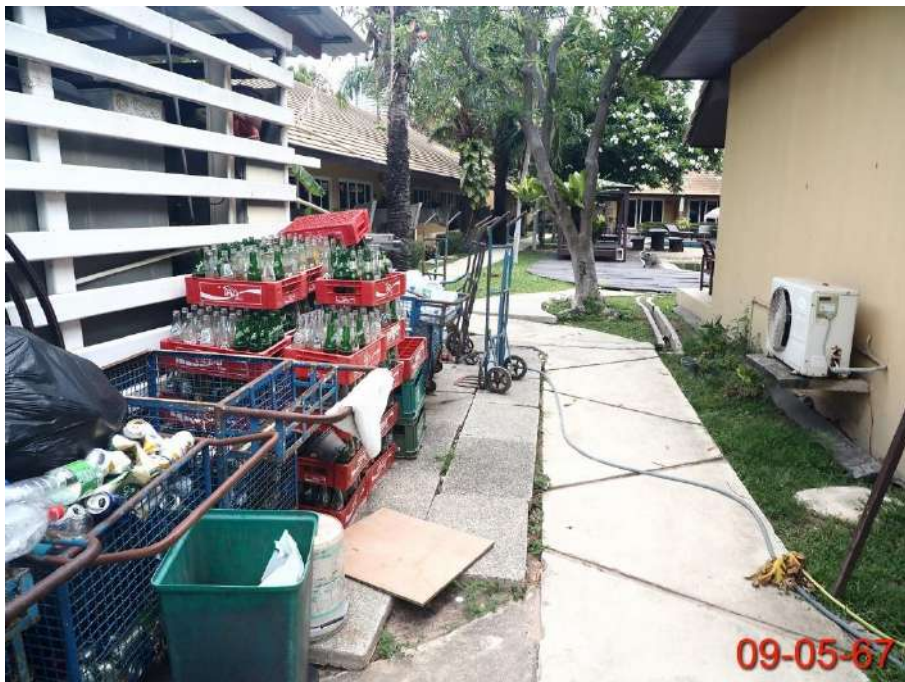
รูปที่ 1331-1332

รอยแตกร้าวพื้นทางเดินด้านหลังห้องพัก

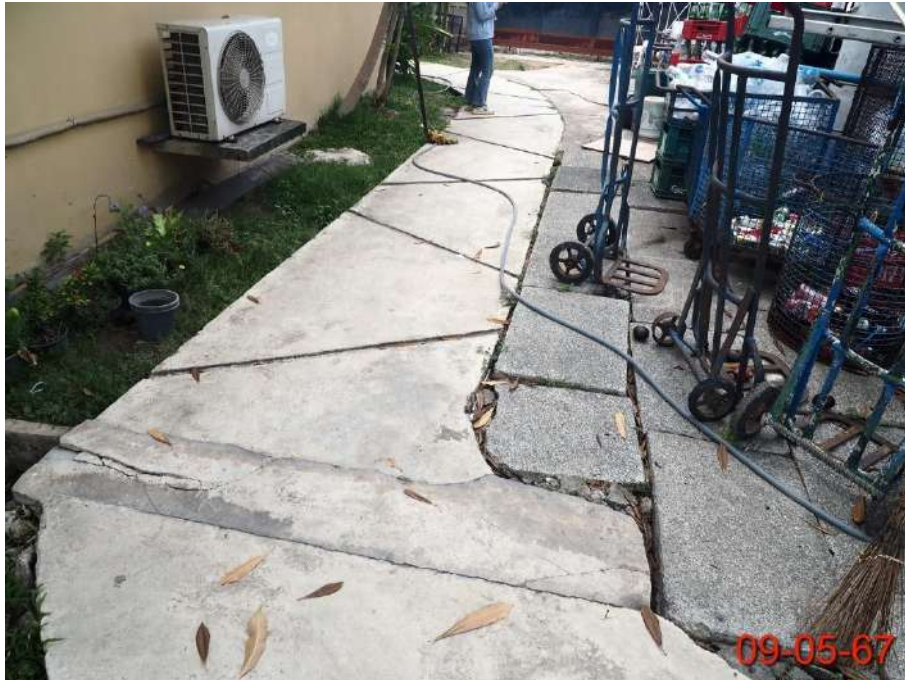
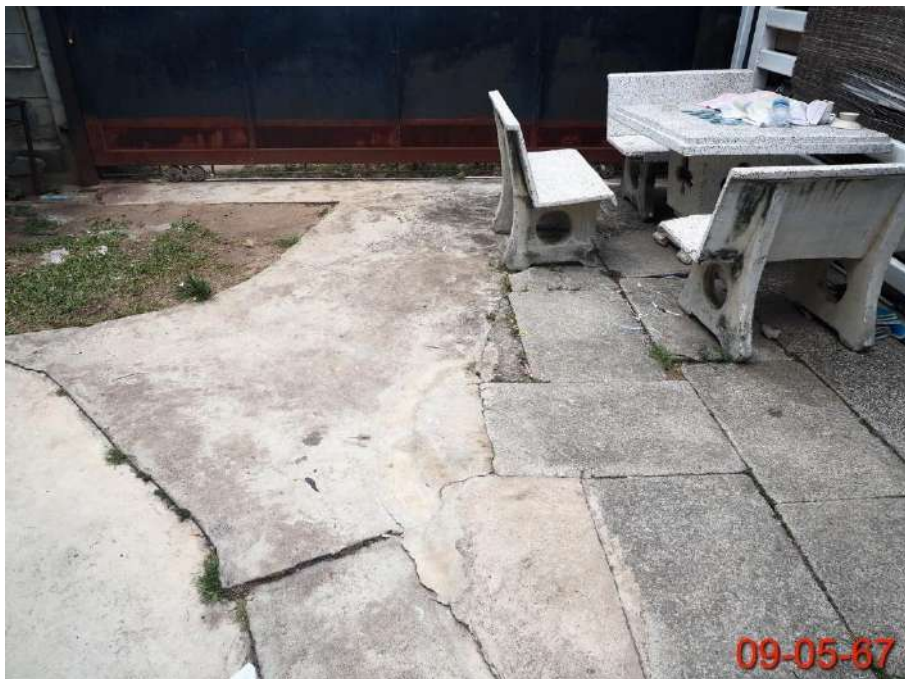
รูปที่ 1333-1334

รอยแตกร้าวพื้นทางเดินด้านหลังห้องพัก

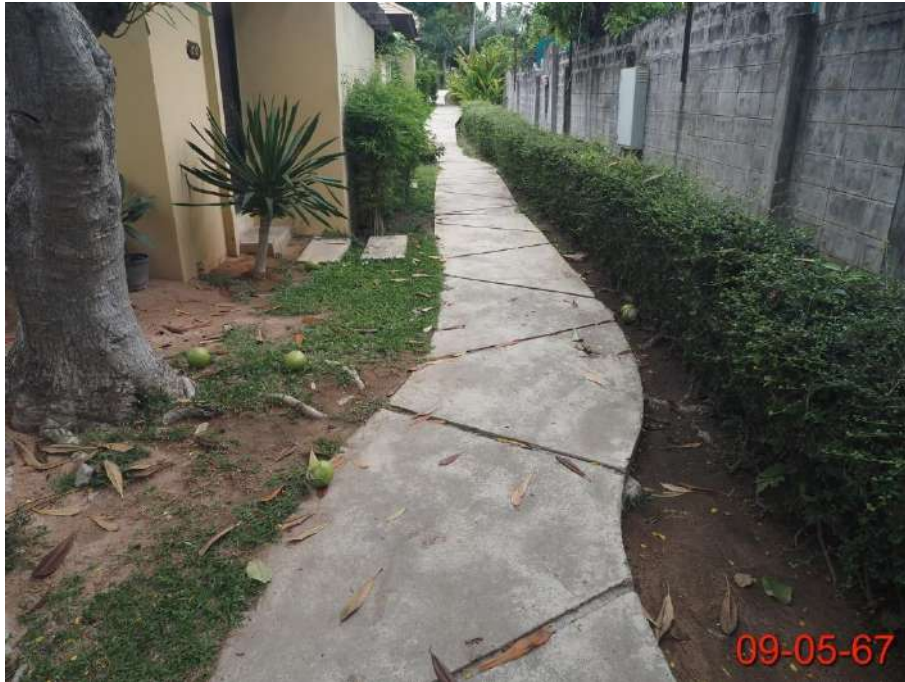
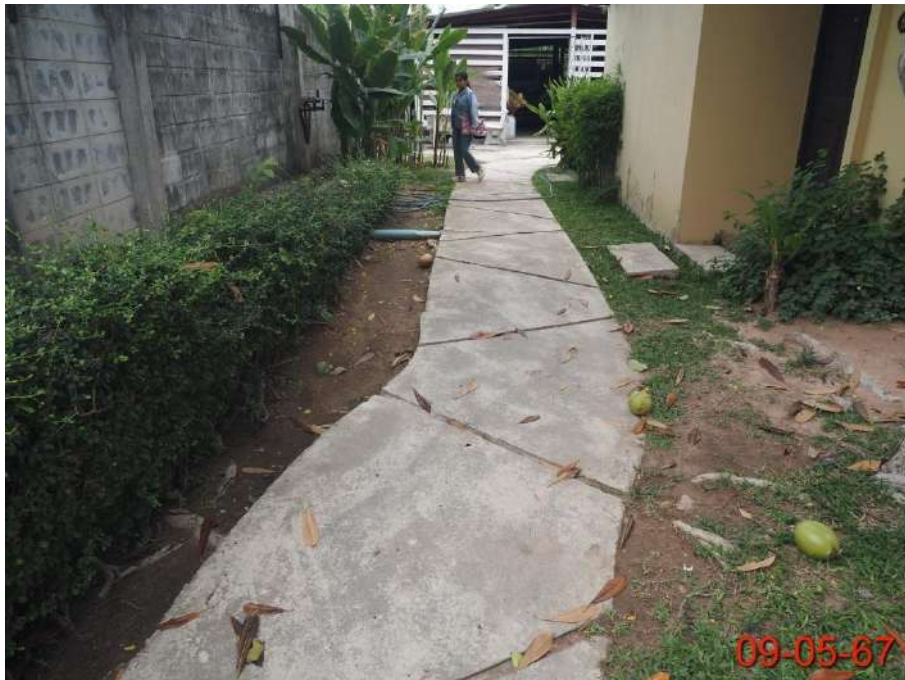
รูปที่ 1335-1336

รอยแตกร้าวพื้นทางเดินด้านหลังห้องพัก

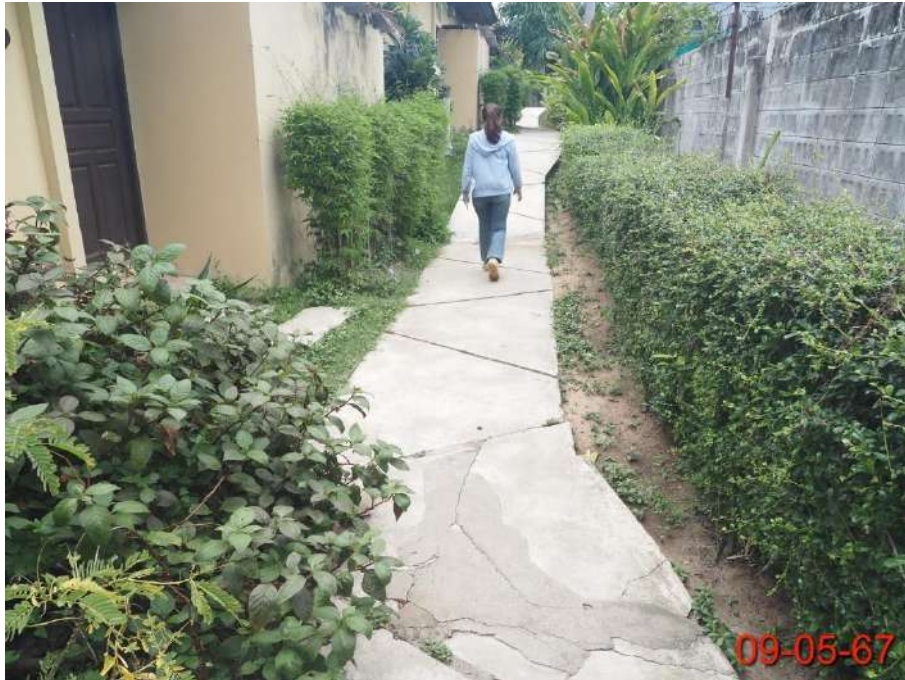
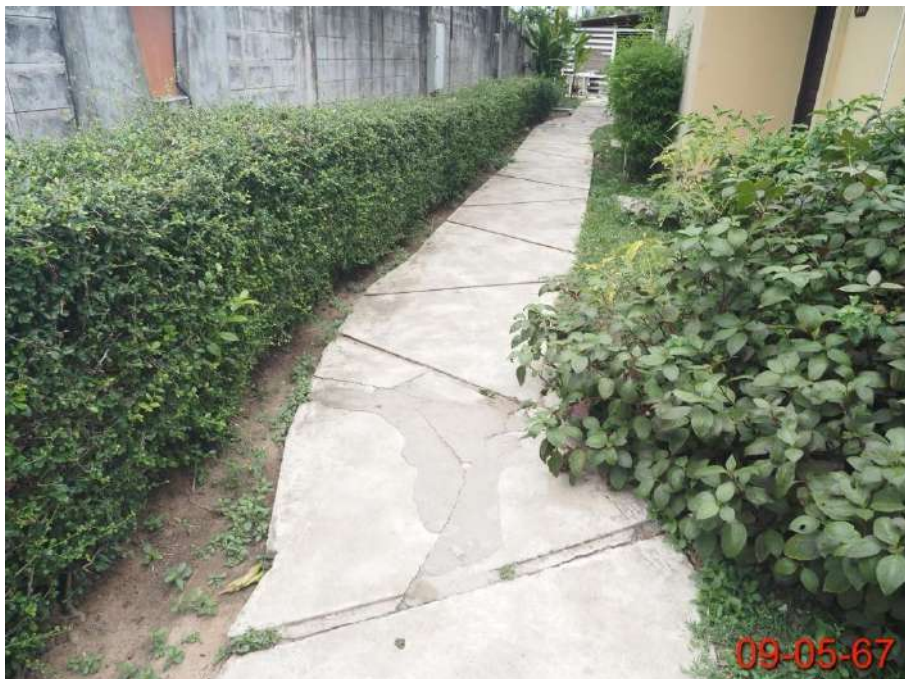
รูปที่ 1337-1338

รอยแตกร้าวพื้นทางเดินด้านหลังห้องพัก

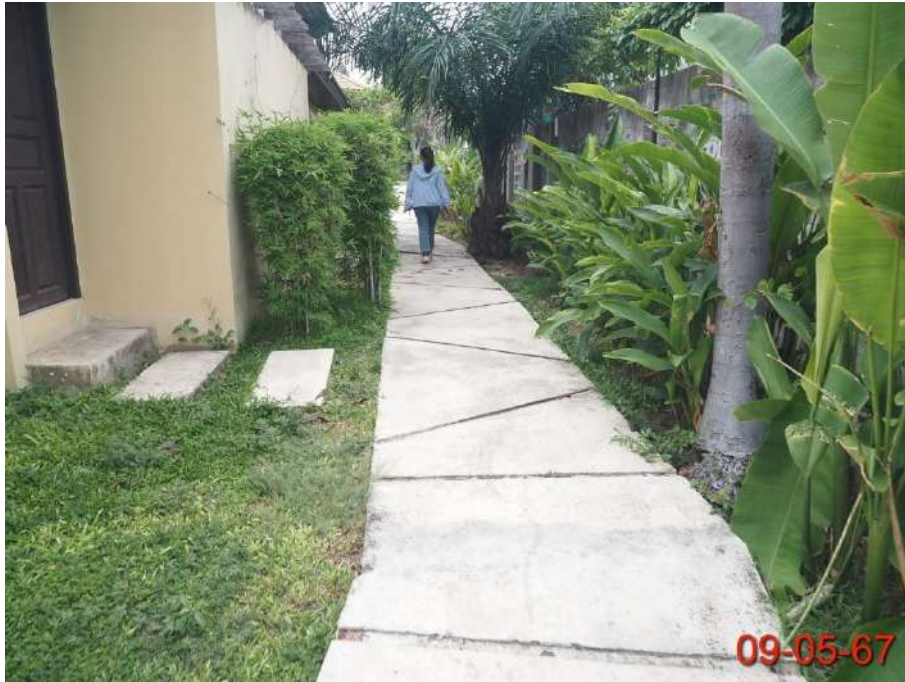
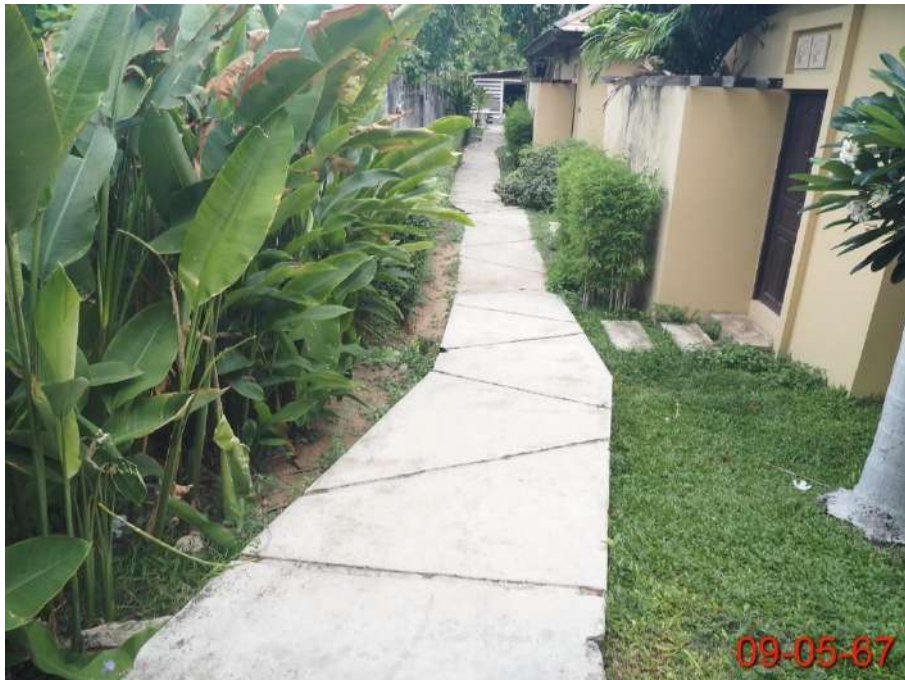
รูปที่ 1339-1340

รอยแตกร้าวพื้นทางเดินด้านหลังห้องพัก

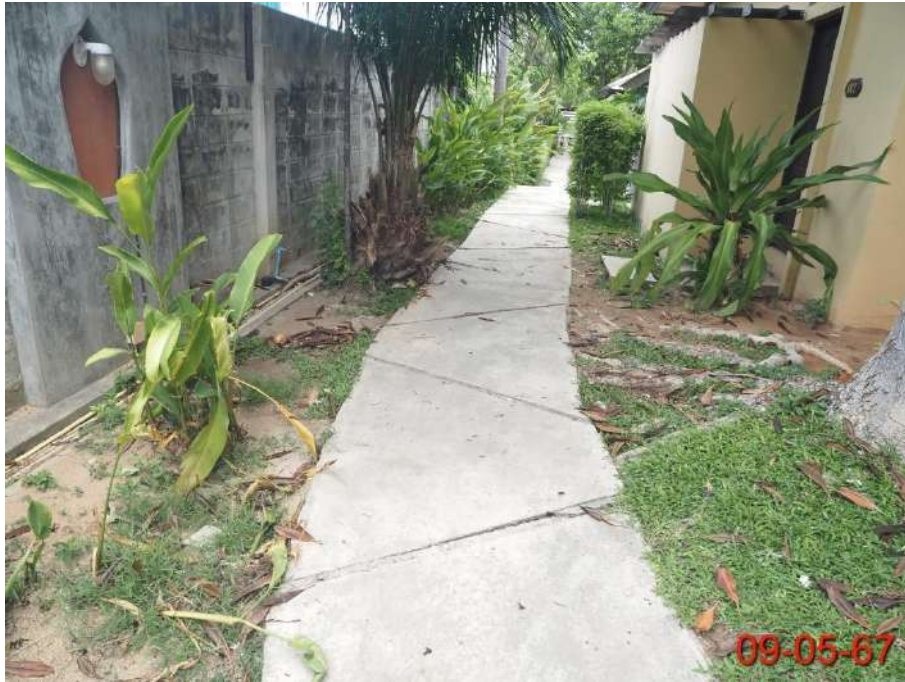
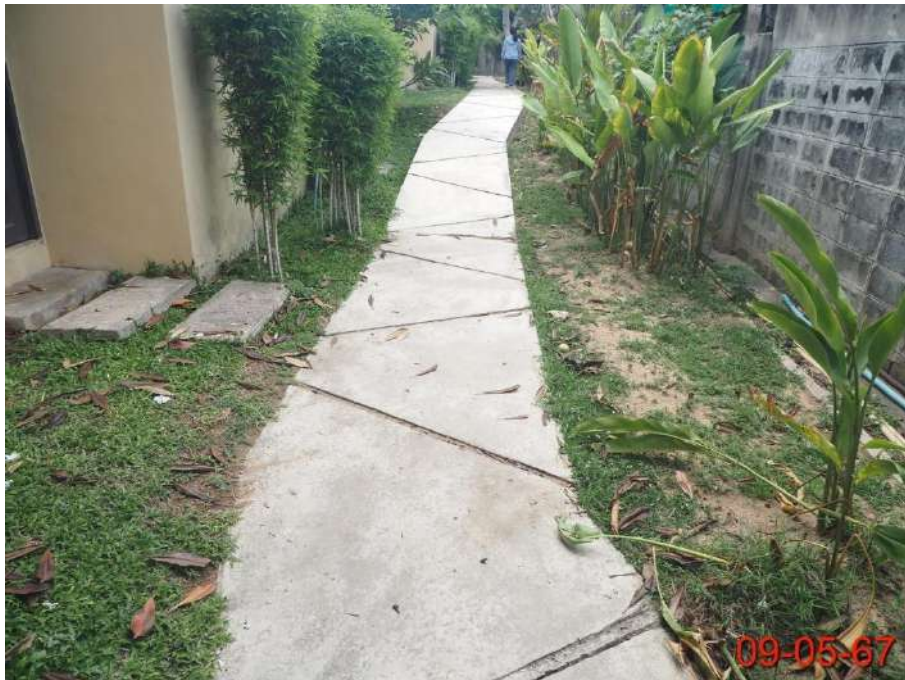
รูปที่ 1341-1342

รอยแตกร้าวพื้นทางเดินด้านหลังห้องพัก

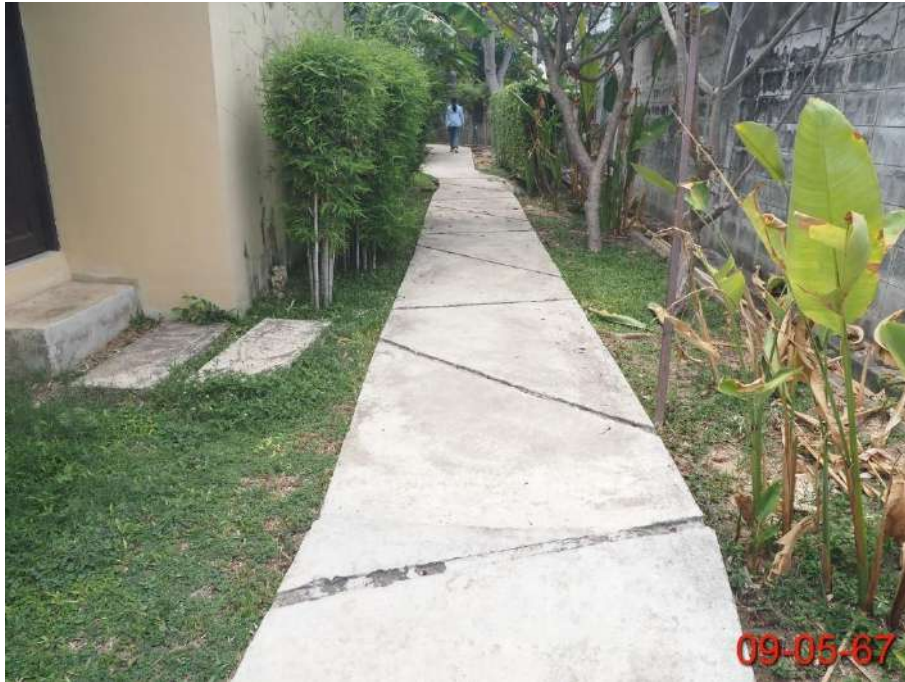
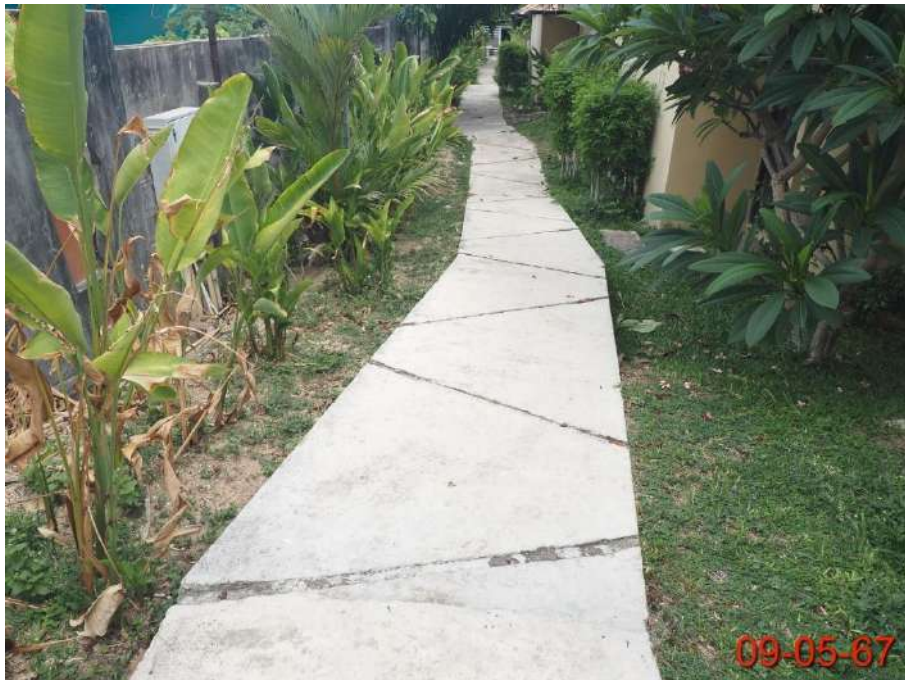
รูปที่ 1343-1344

รอยแตกร้าวพื้นทางเดินด้านหลังห้องพัก

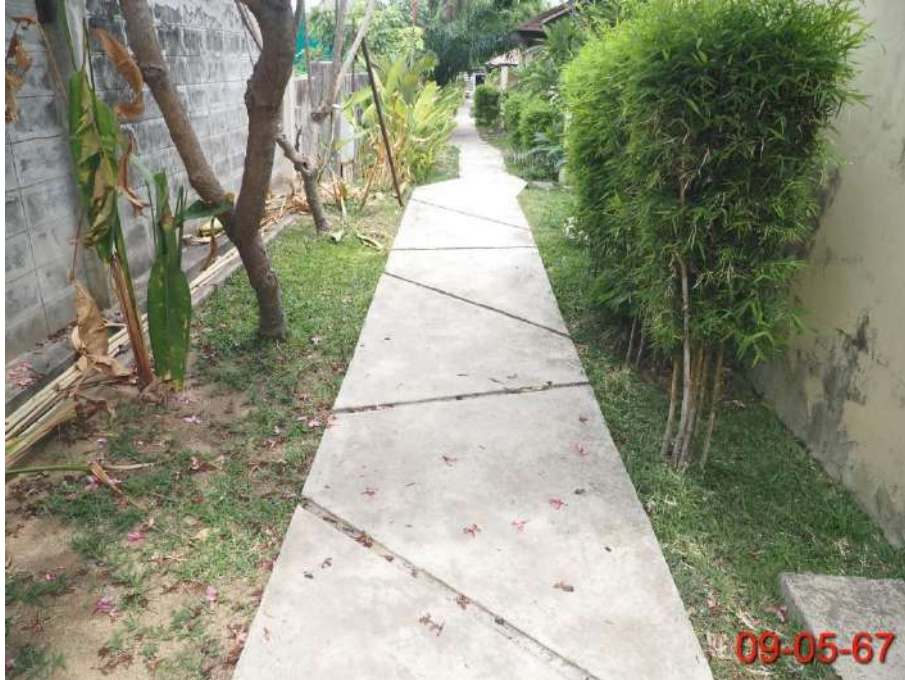
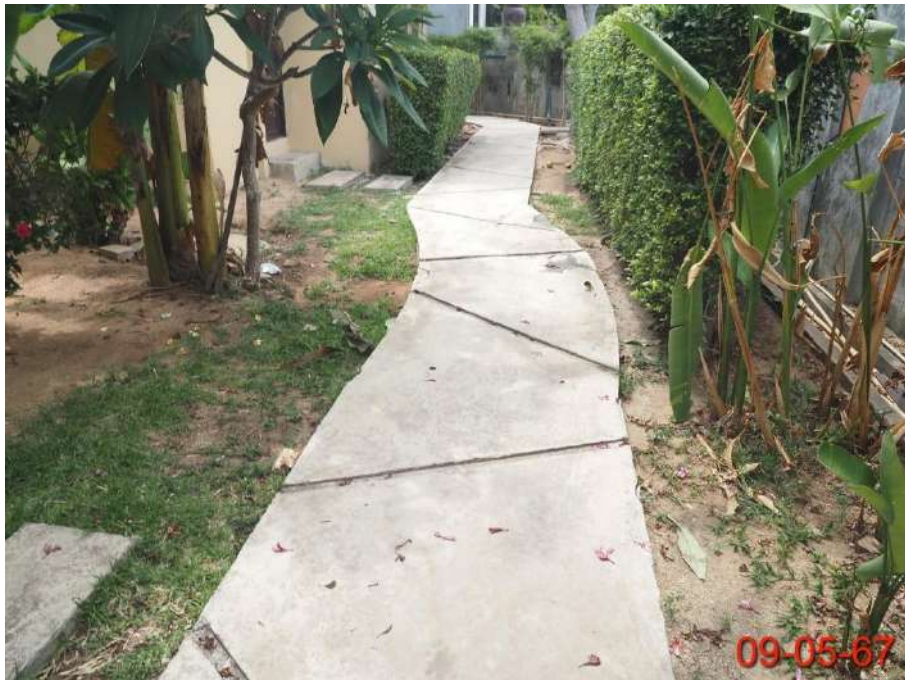
รูปที่ 1345-1346

รอยแตกร้าวพื้นทางเดินด้านหลังห้องพัก

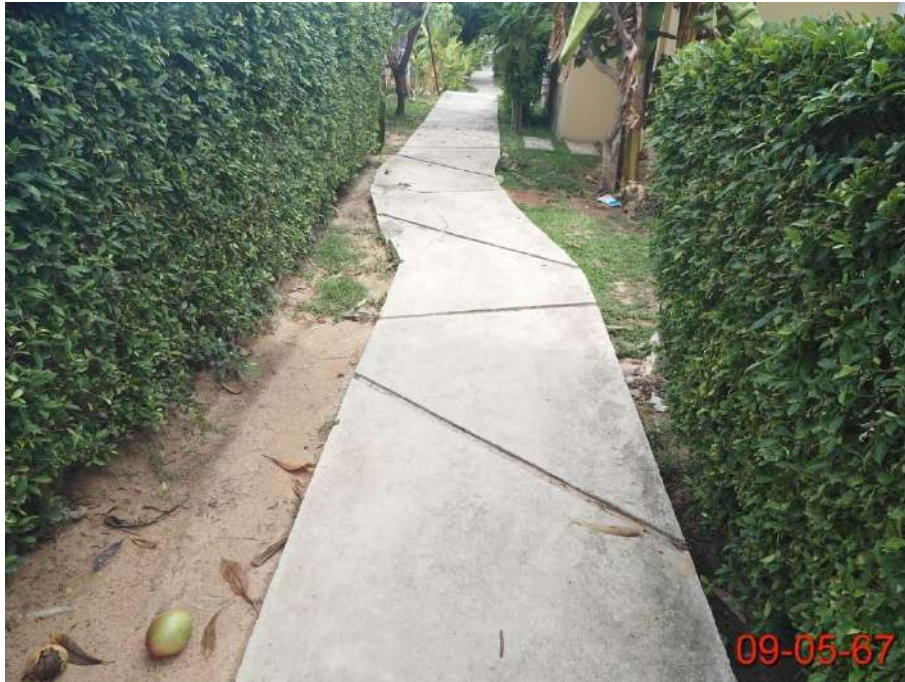
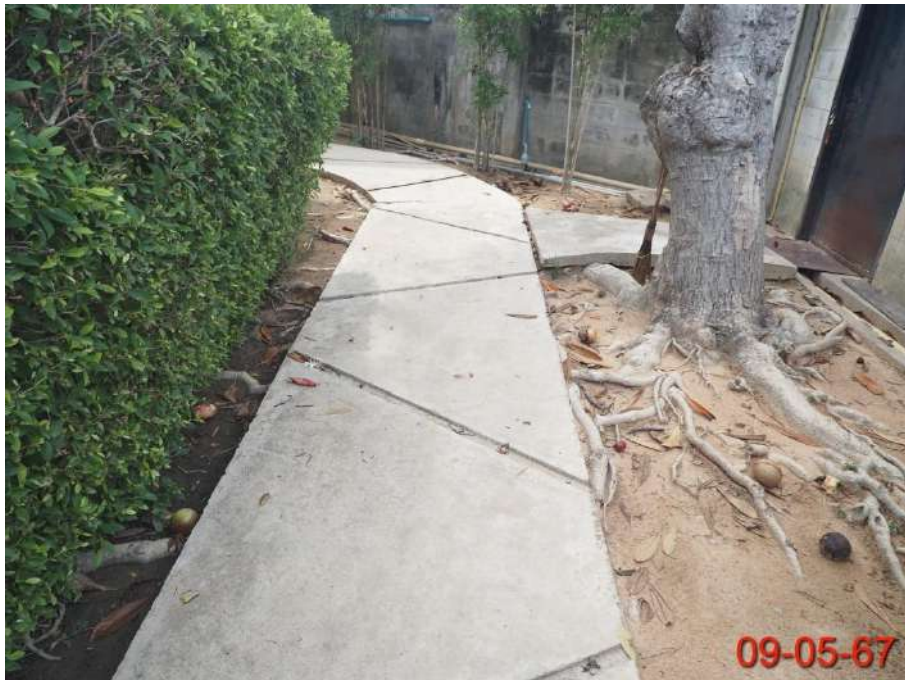
รูปที่ 1347-1348

รอยแตกร้าวพื้นทางเดินด้านหลังห้องพัก

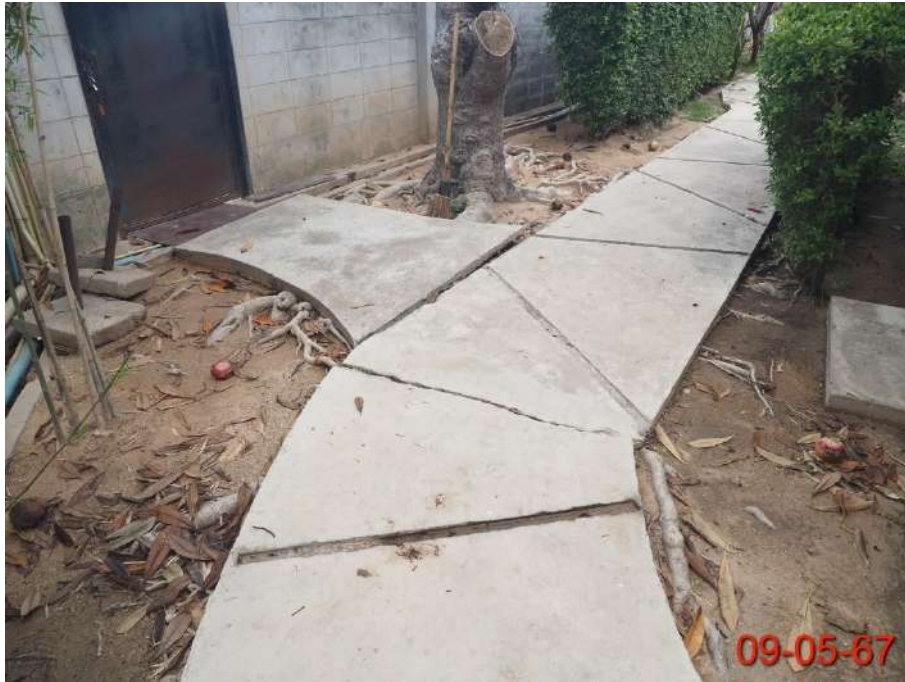
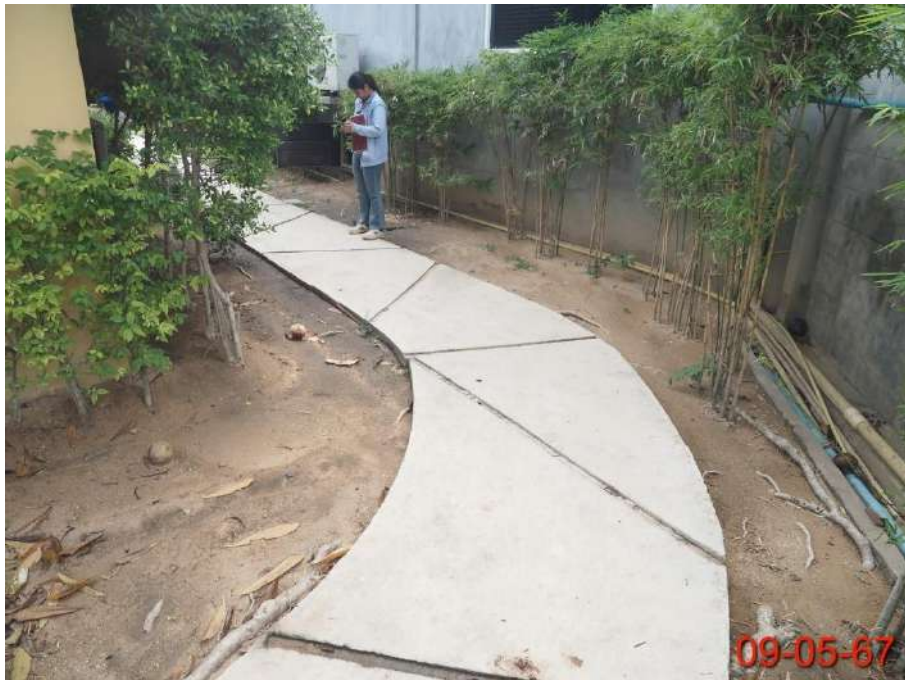
รูปที่ 1349-1350

รอยแตกร้าวพื้นทางเดินด้านหลังห้องพัก

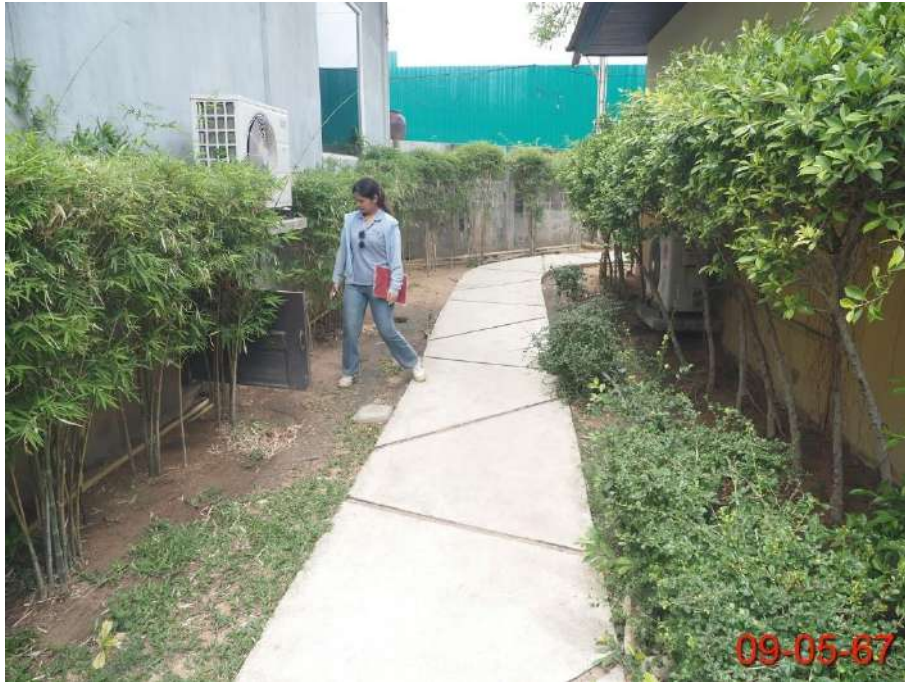
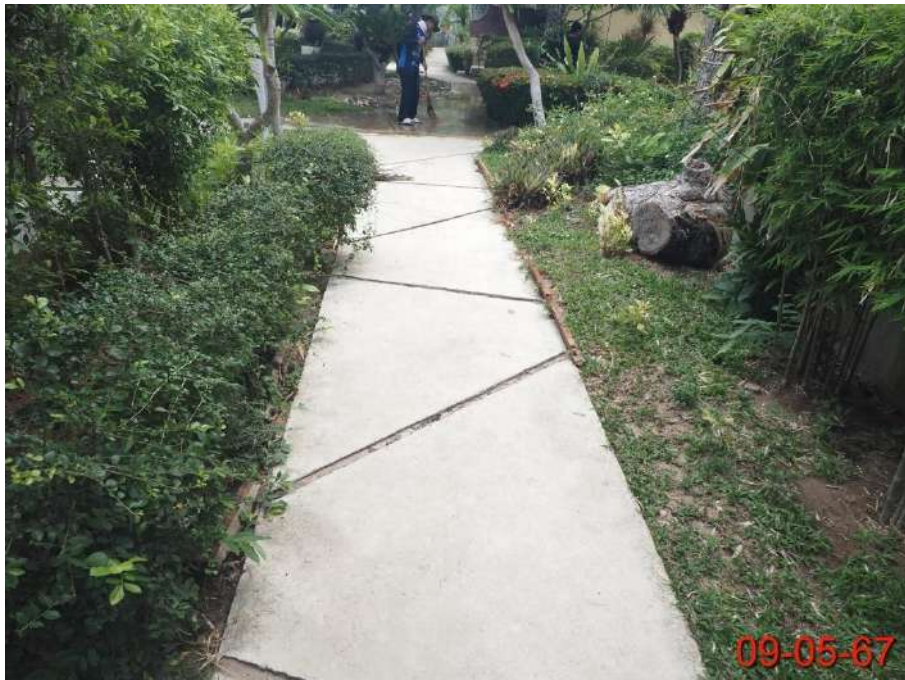
รูปที่ 1351-1352

รอยแตกร้าวพื้นทางเดินด้านหลังห้องพัก
