Bell Survey Ltd.

บริษัท ซีฟโก้ จำกัด (มหาชน)

2K24/N-0293/STS/ns

GRANDE CENTRE POINT ATLAS PATTAYA

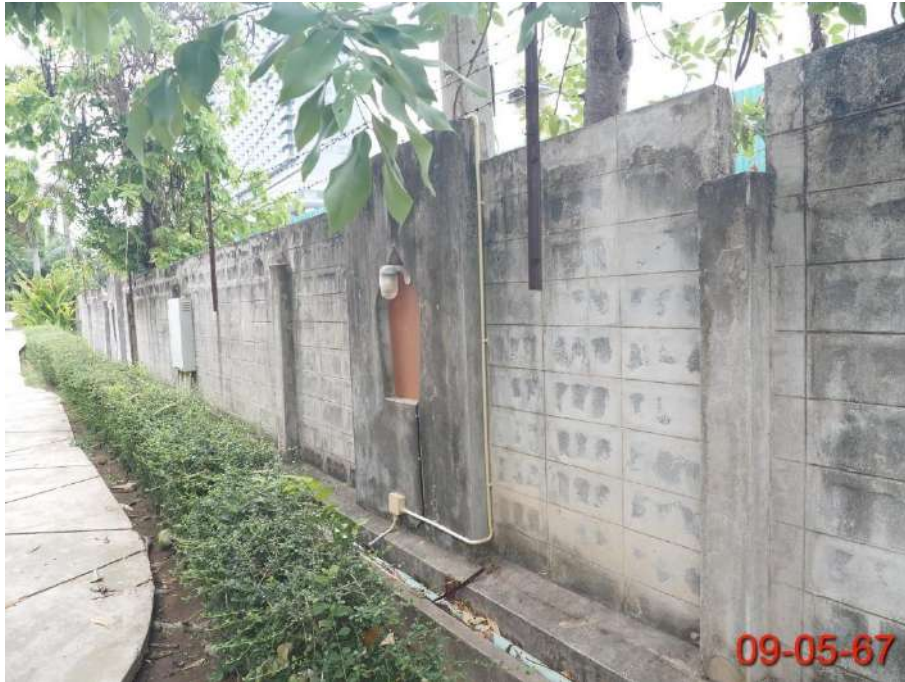
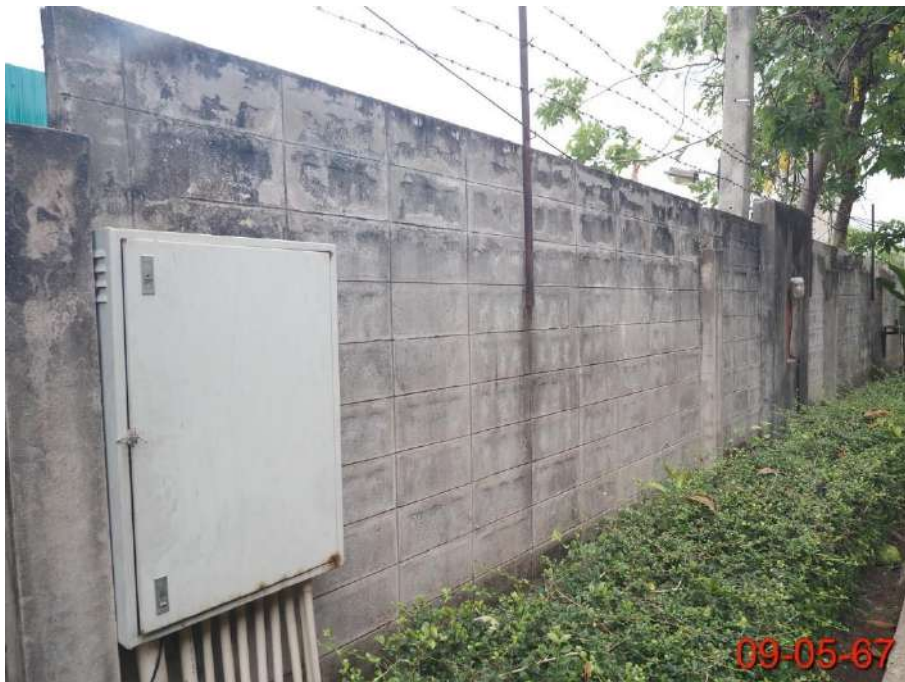
รูปที่ 1353-1354

รอยแตกร้าวกำแพงภายในด้านหลังห้องพัก

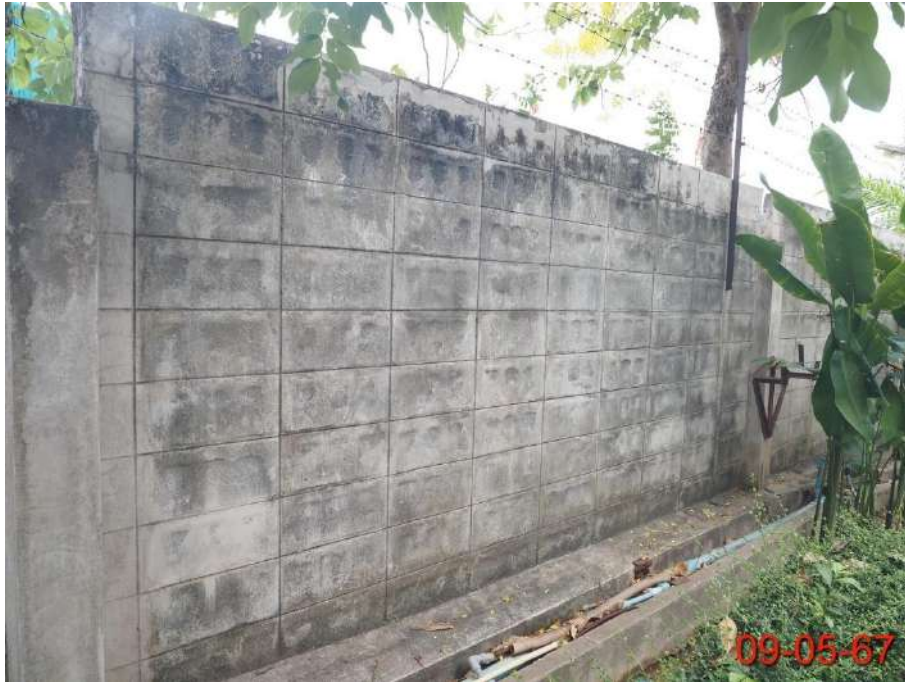
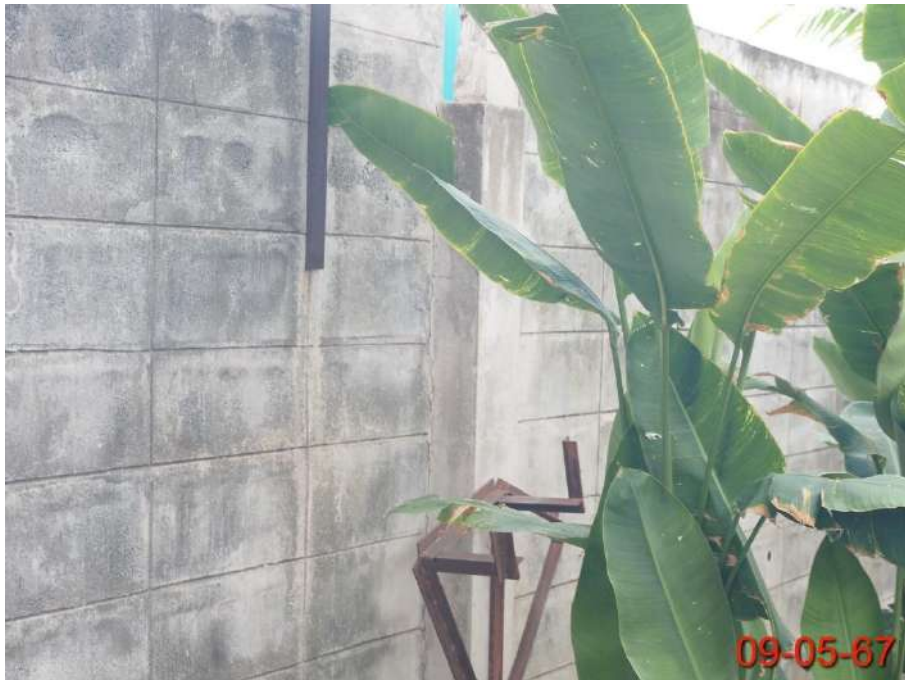
รูปที่ 1355-1356

รอยแตกร้าวกำแพงภายในด้านหลังห้องพัก

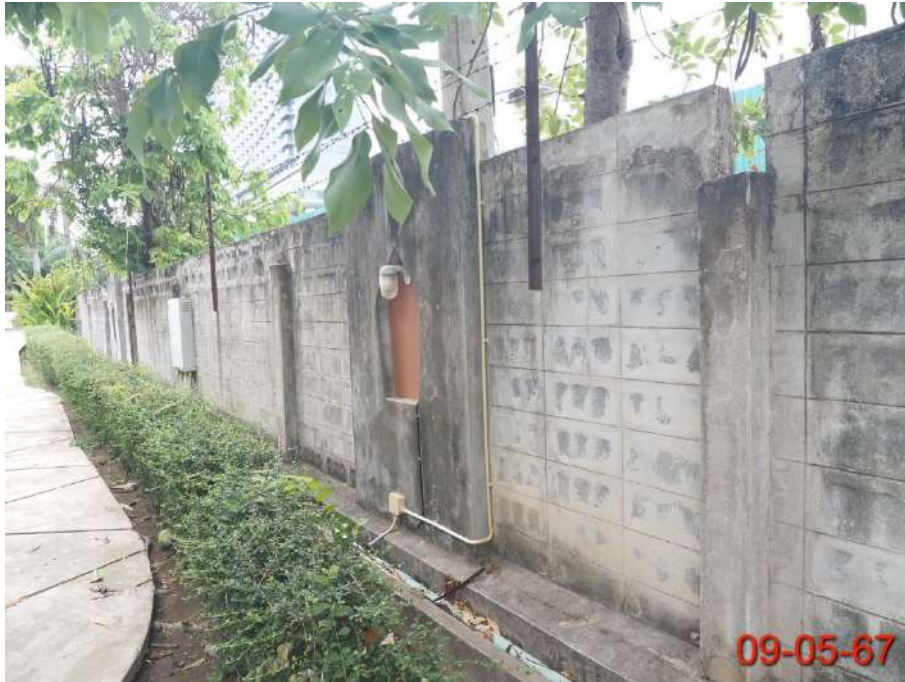
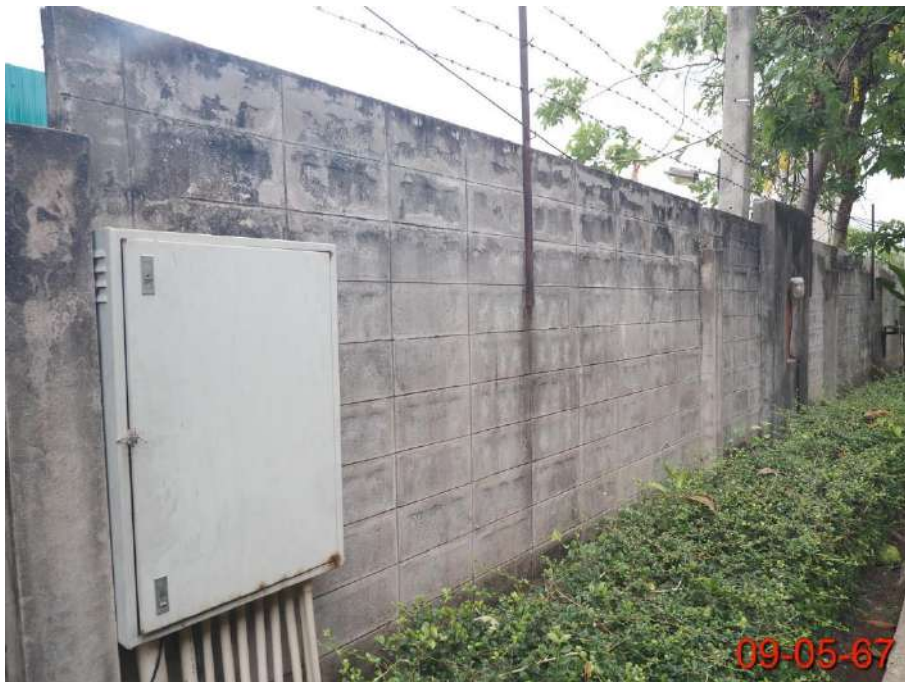
รูปที่ 1357-1358

รอยแตกร้าวกำแพงภายในด้านหลังห้องพัก

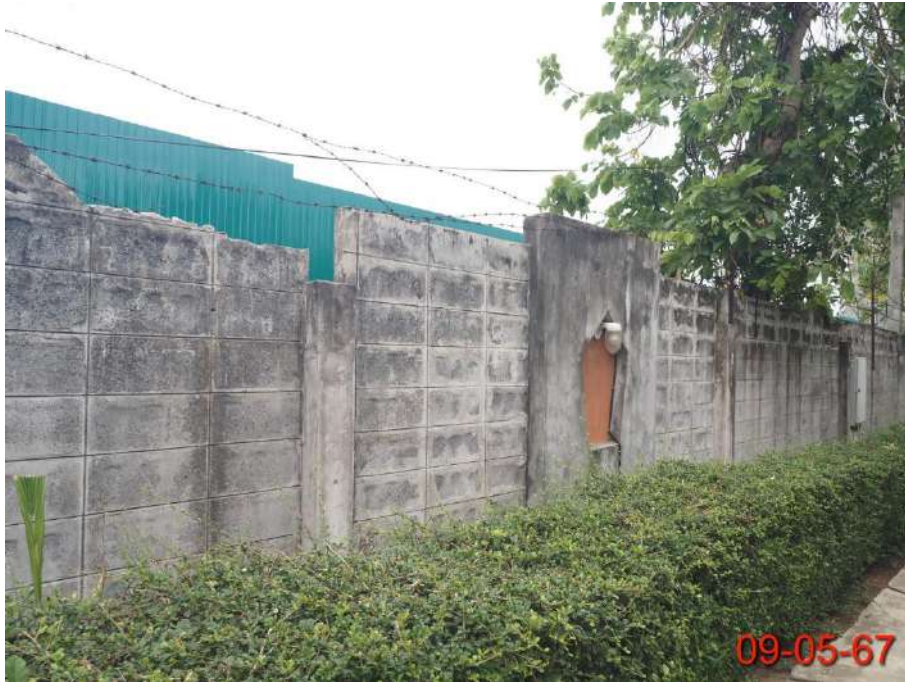
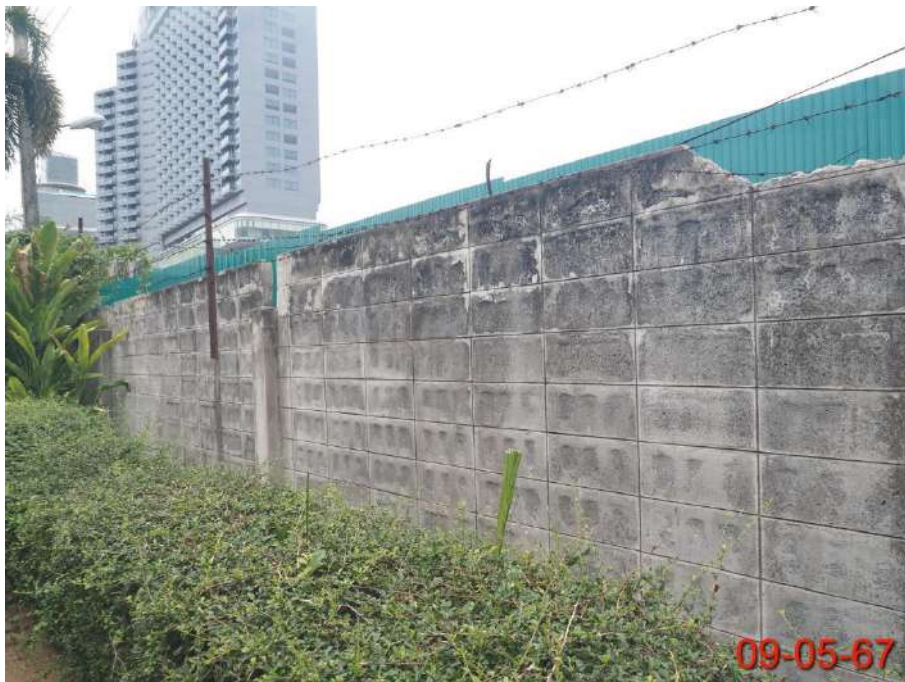
รูปที่ 1361-1362

รอยแตกร้าวกำแพงภายในด้านหลังห้องพัก

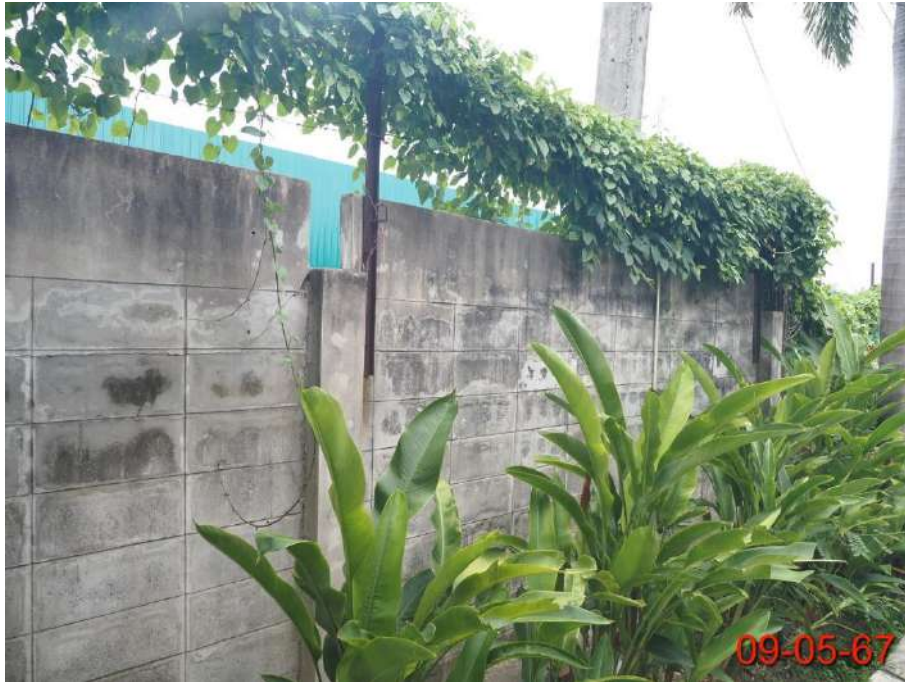
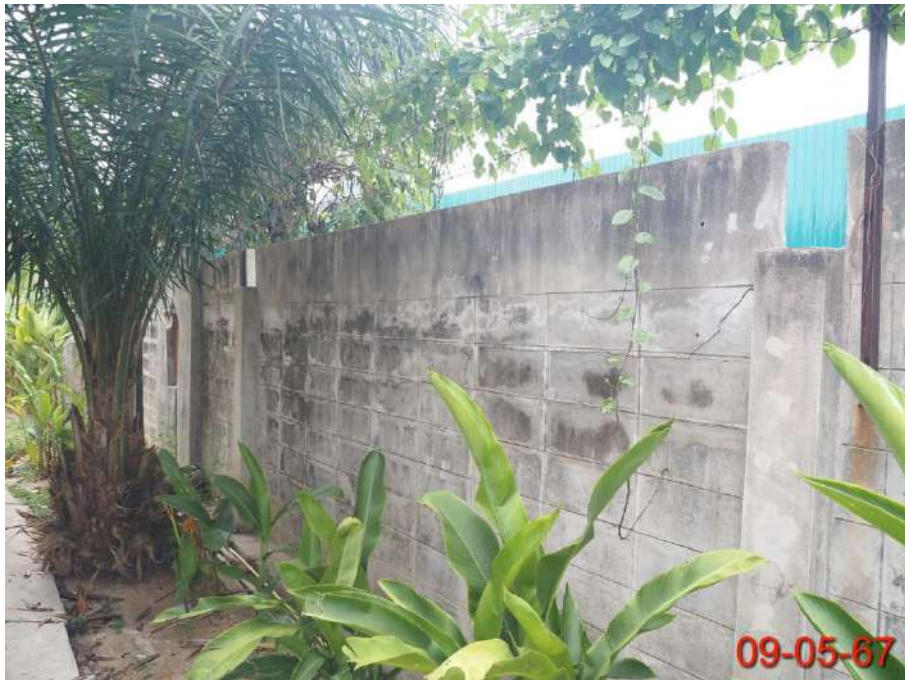
รูปที่ 1363-1364

รอยแตกร้าวกำแพงภายในด้านหลังห้องพัก

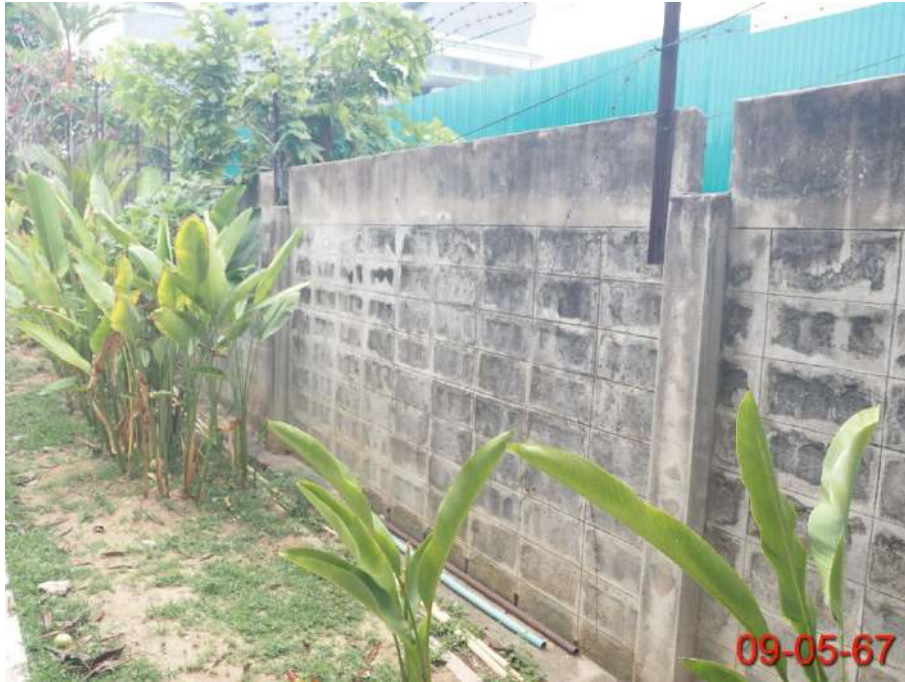
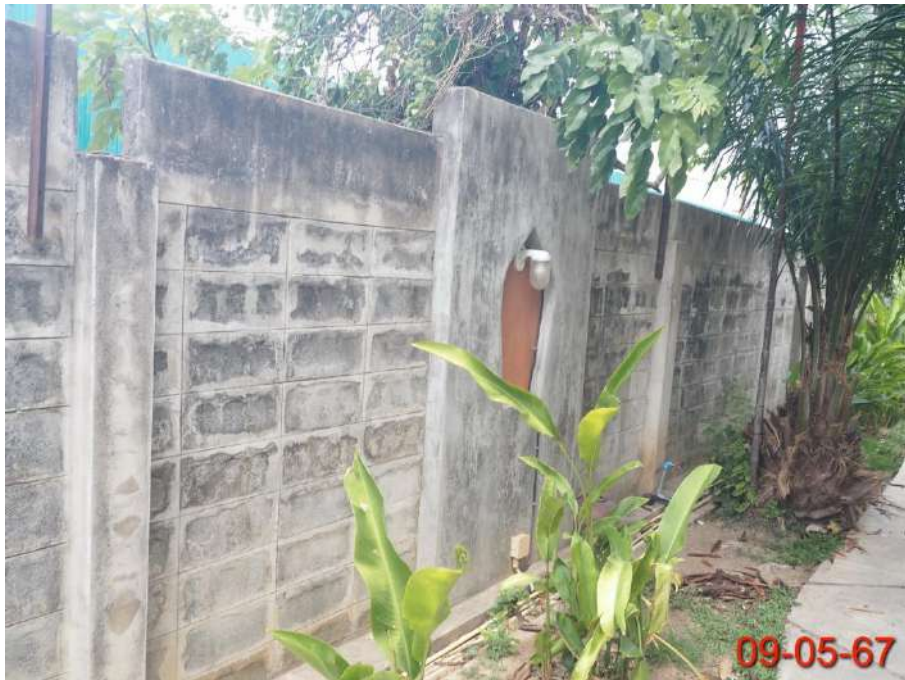
รูปที่ 1365-1366

รอยแตกร้าวกำแพงภายในด้านหลังห้องพัก

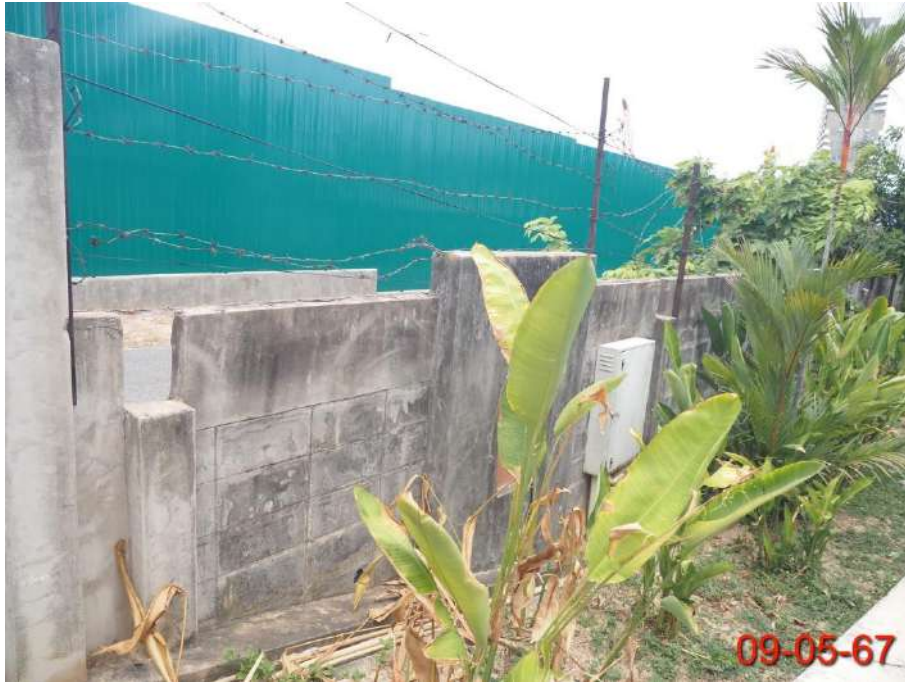
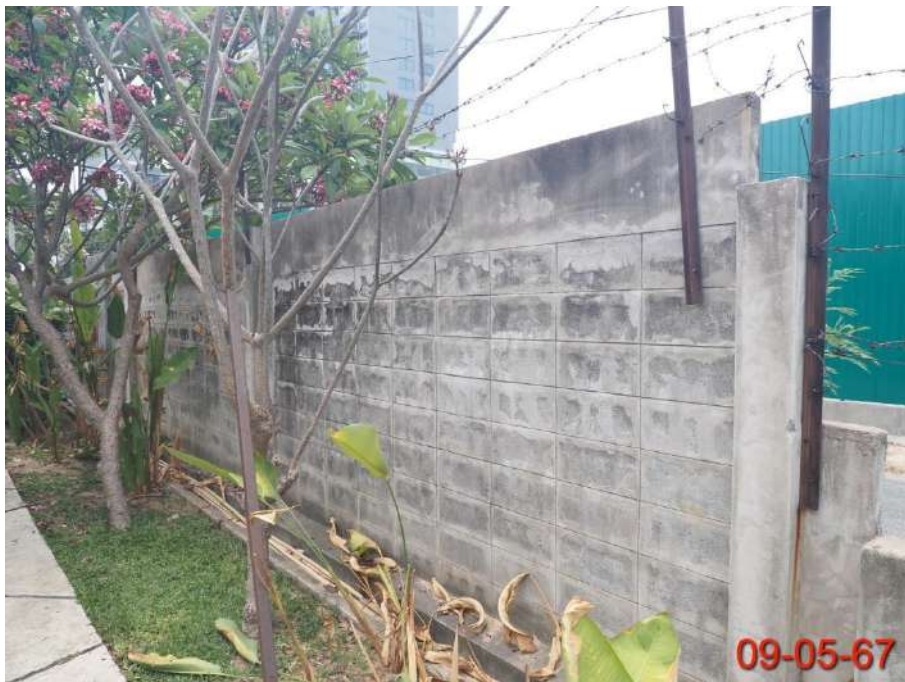
รูปที่ 1367-1368

รอยแตกร้าวกำแพงภายในด้านหลังห้องพัก

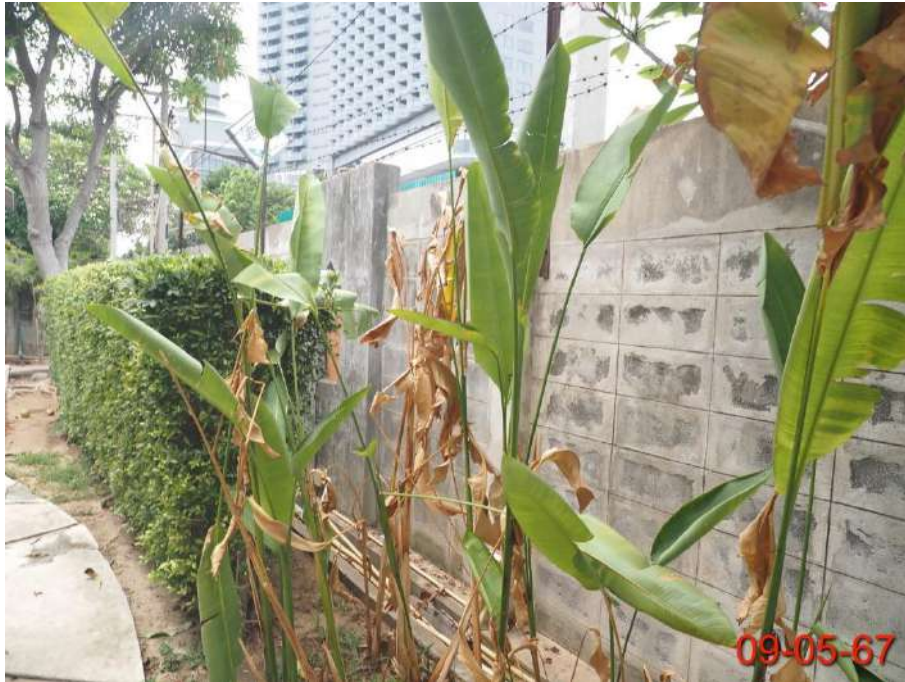
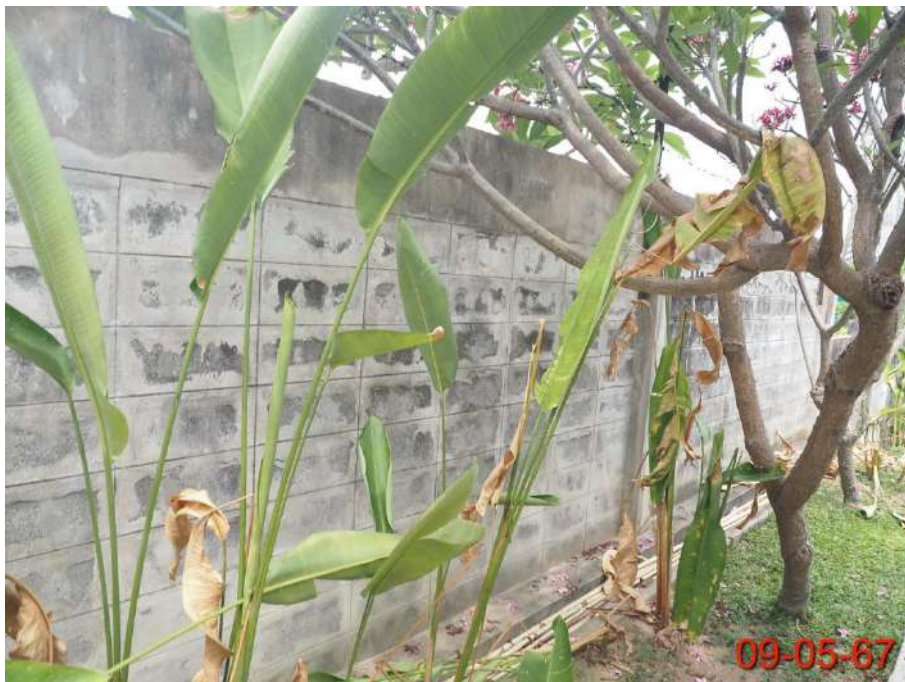
รูปที่ 1369-1370

รอยแตกร้าวกำแพงภายในด้านหลังห้องพัก

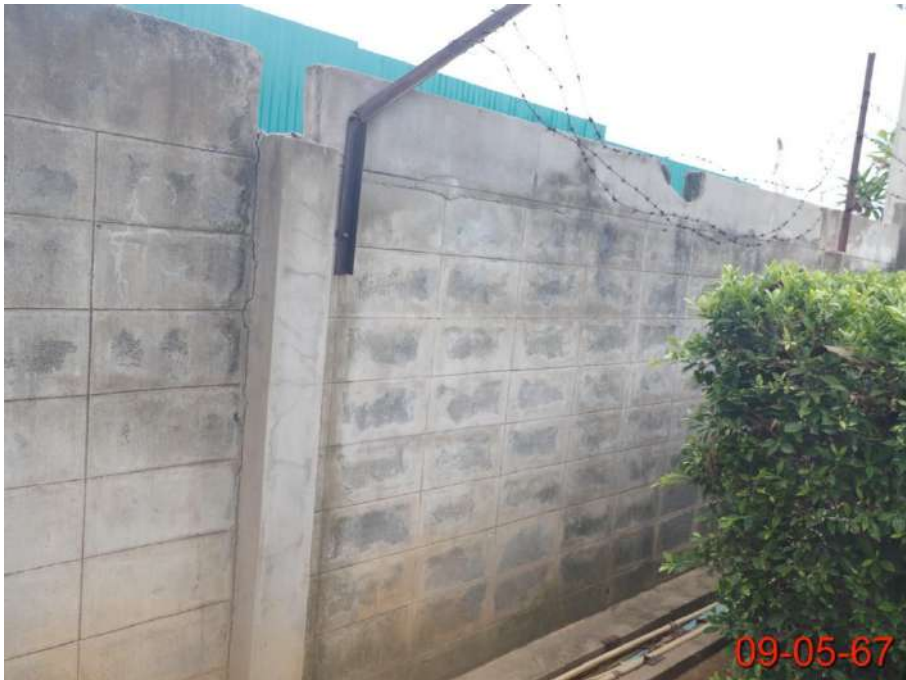
รูปที่ 1371-1372

รอยแตกร้าวกำแพงภายในด้านหลังห้องพัก

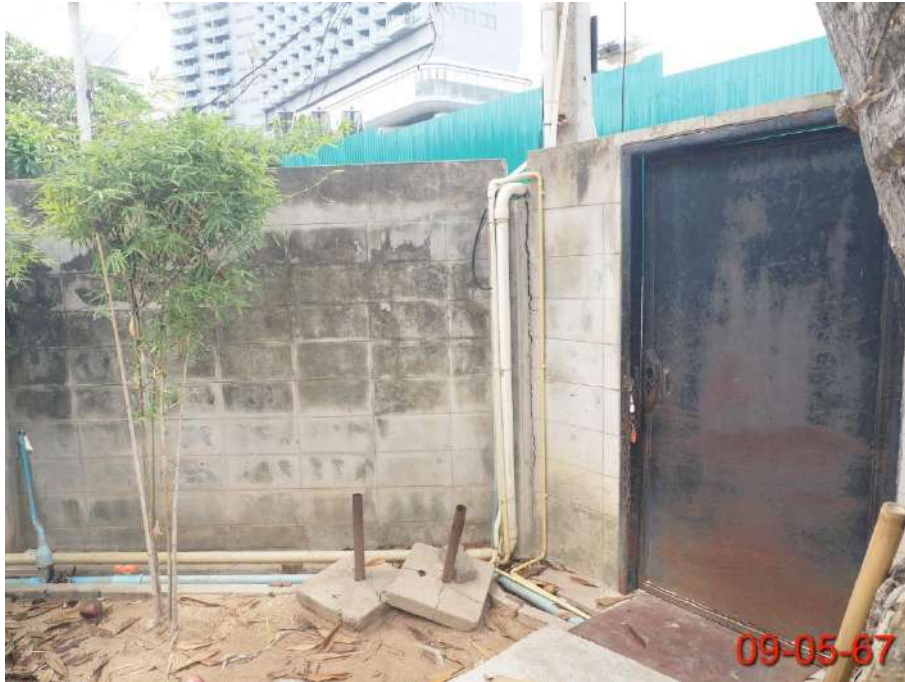
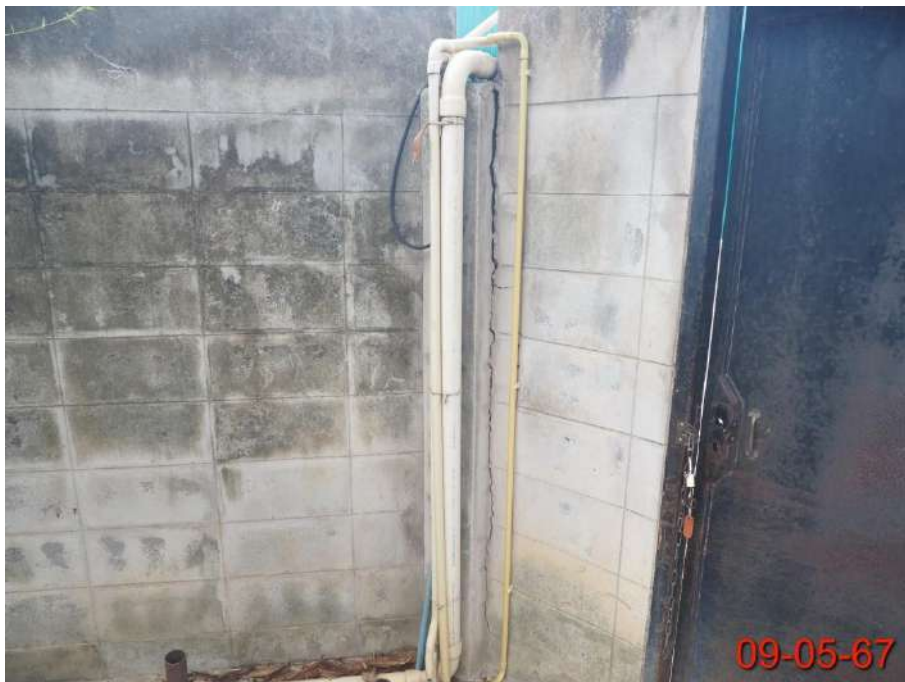
รูปที่ 1373-1374

รอยแตกร้าวกำแพงภายในด้านหลังห้องพัก

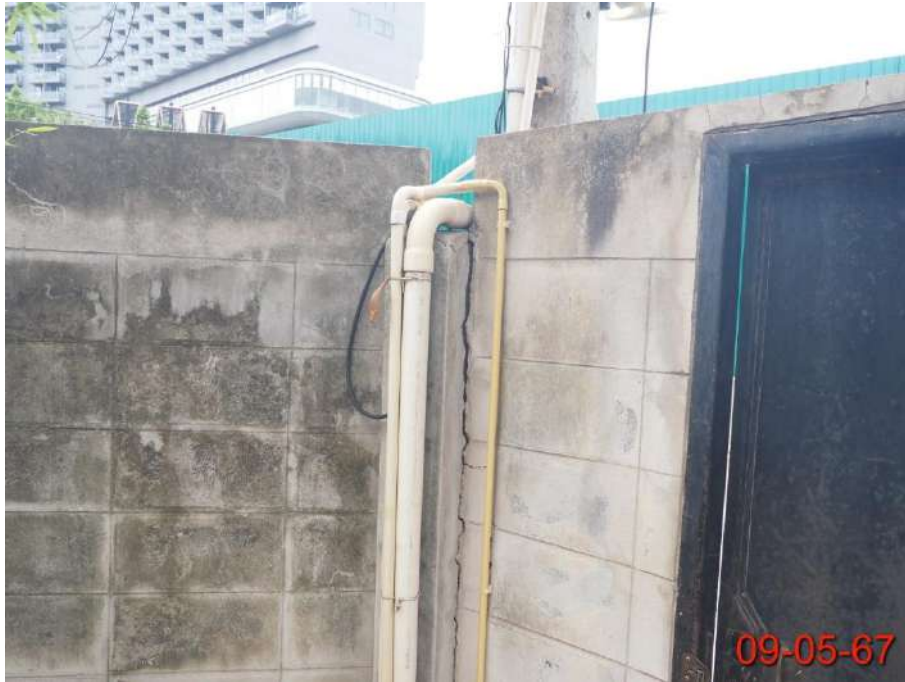
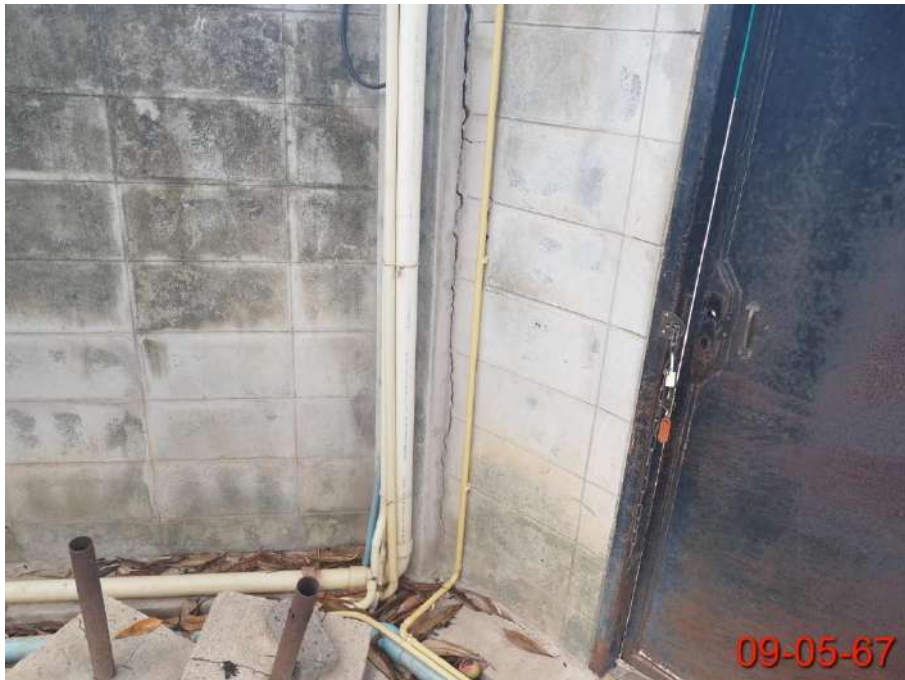
รูปที่ 1375-1376

รอยแตกร้าวกำแพงภายในด้านหลังห้องพัก

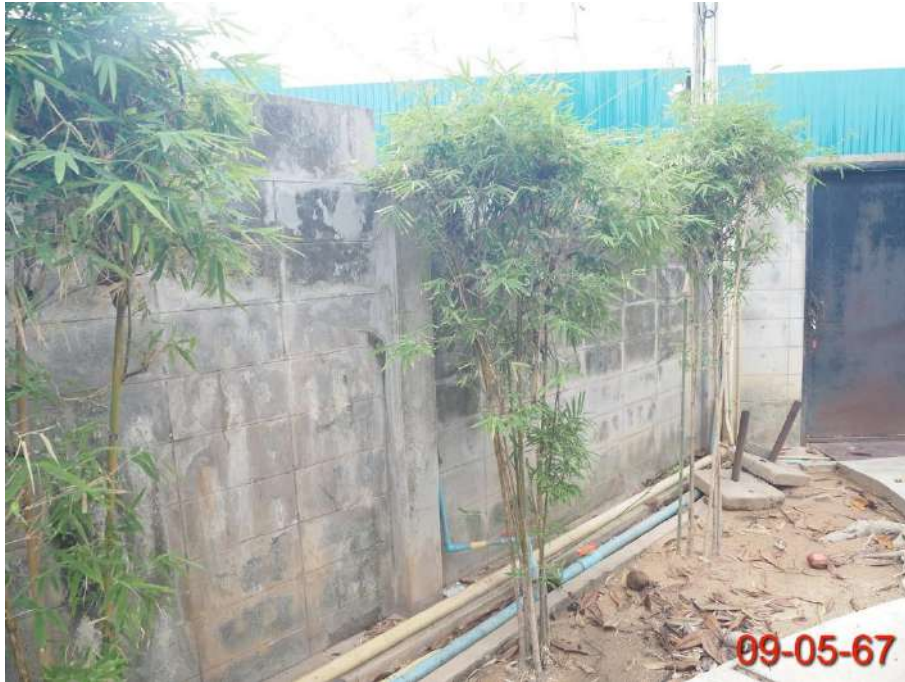
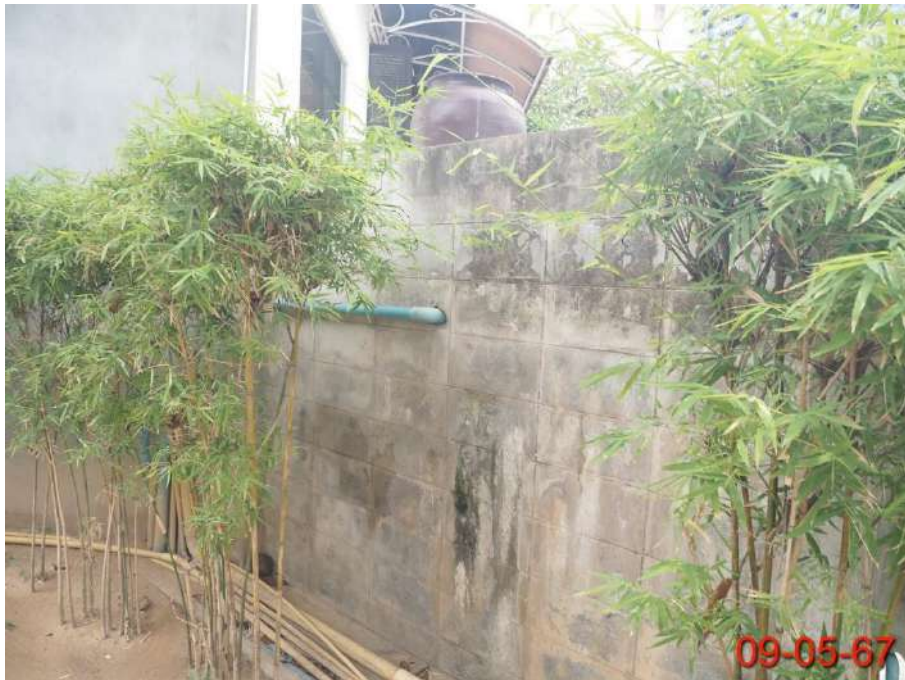
รูปที่ 1377-1378

รอยแตกร้าวกำแพงภายในด้านหลังห้องพัก

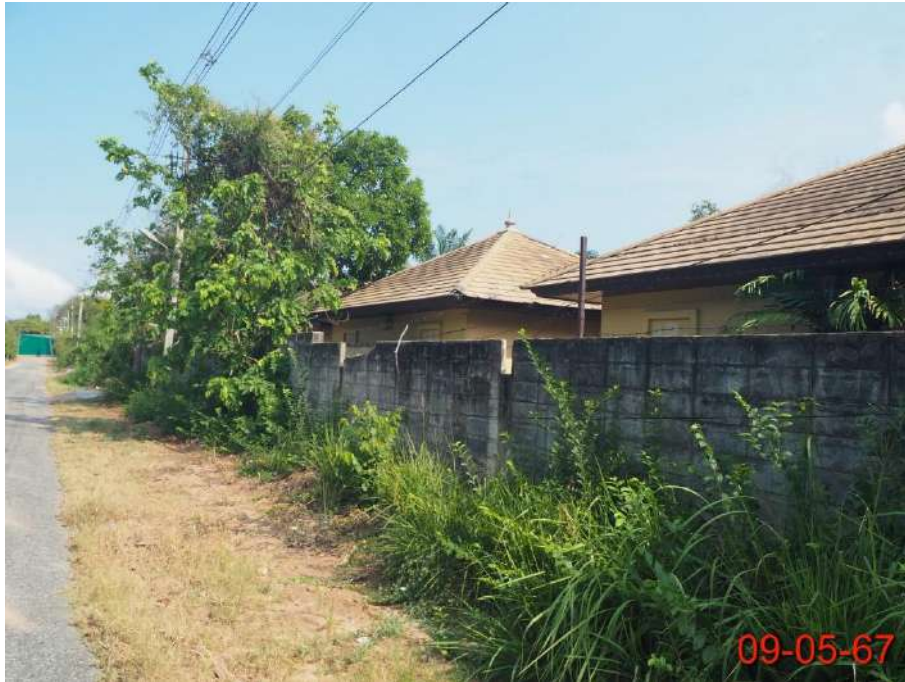
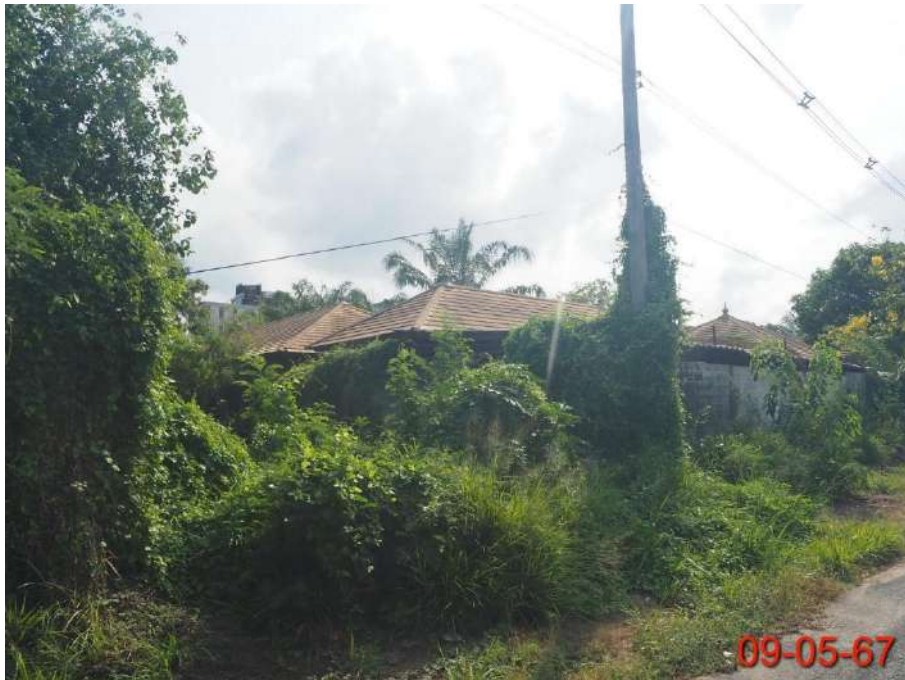
รูปที่ 1379-1380

รอยแตกร้าวกำแพงภายนอกด้านหลังห้องพัก

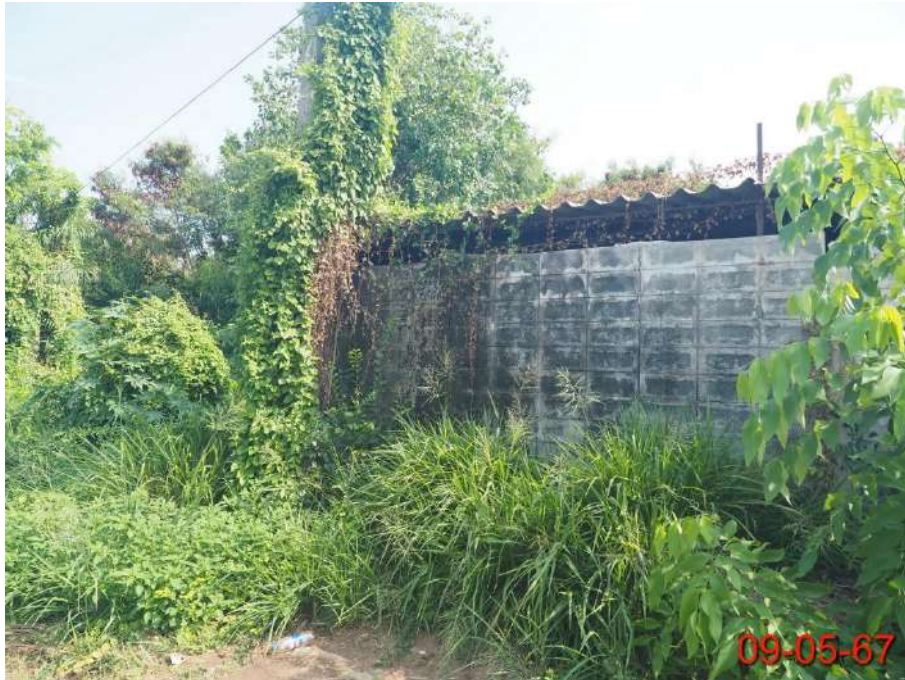
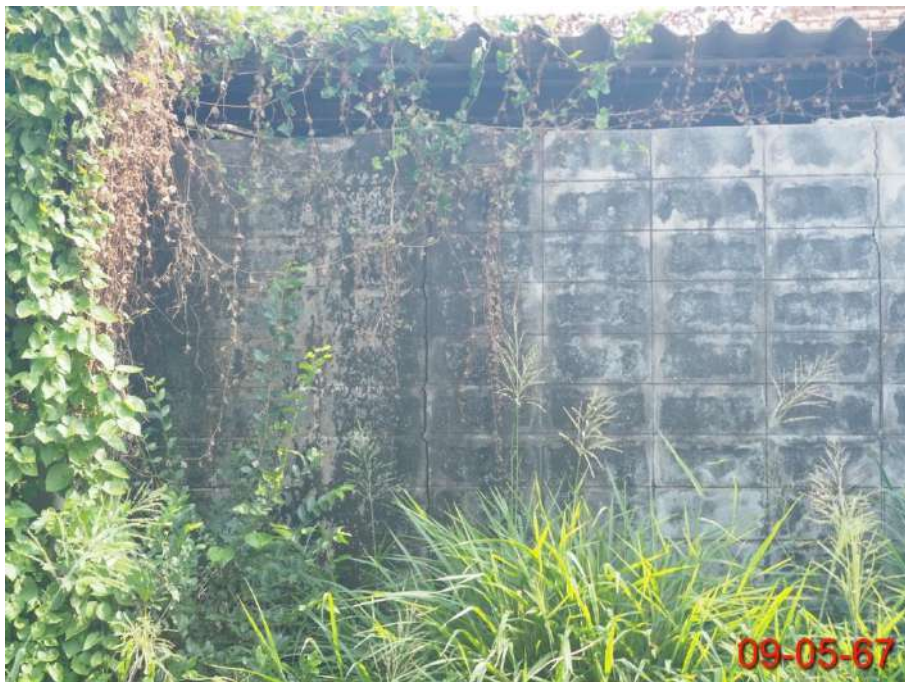
รูปที่ 1381-1382

รอยแตกร้าวกำแพงภายนอกด้านหลังห้องพัก

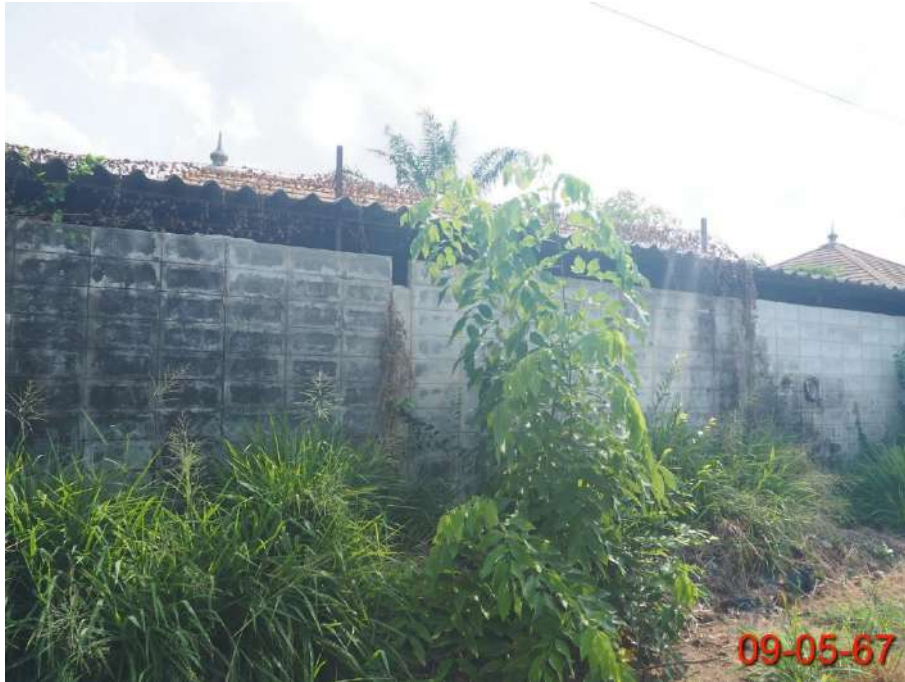
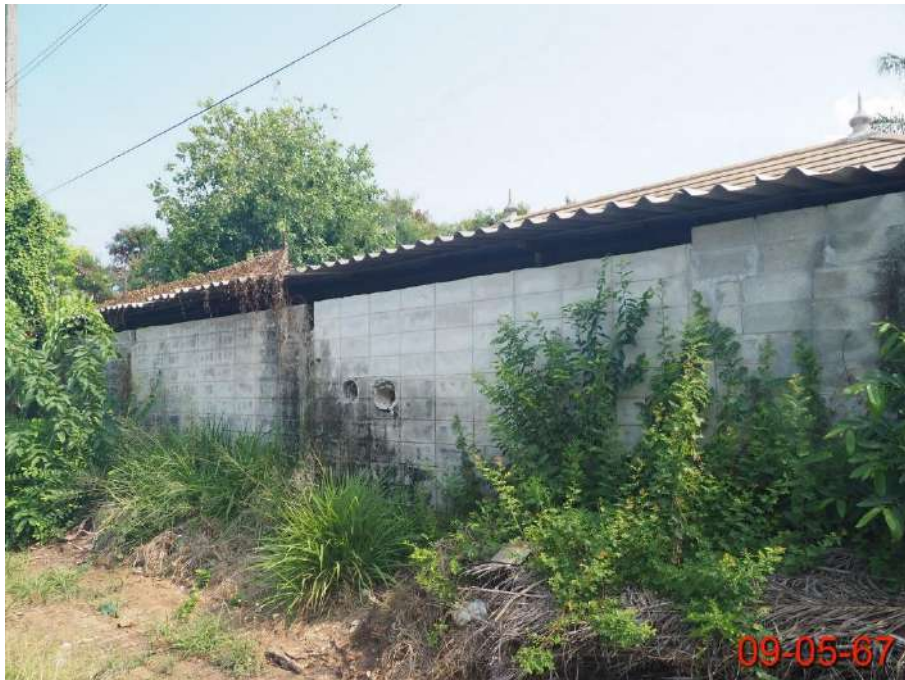
รูปที่ 1383-1384

รอยแตกร้าวกำแพงภายนอกด้านหลังห้องพัก

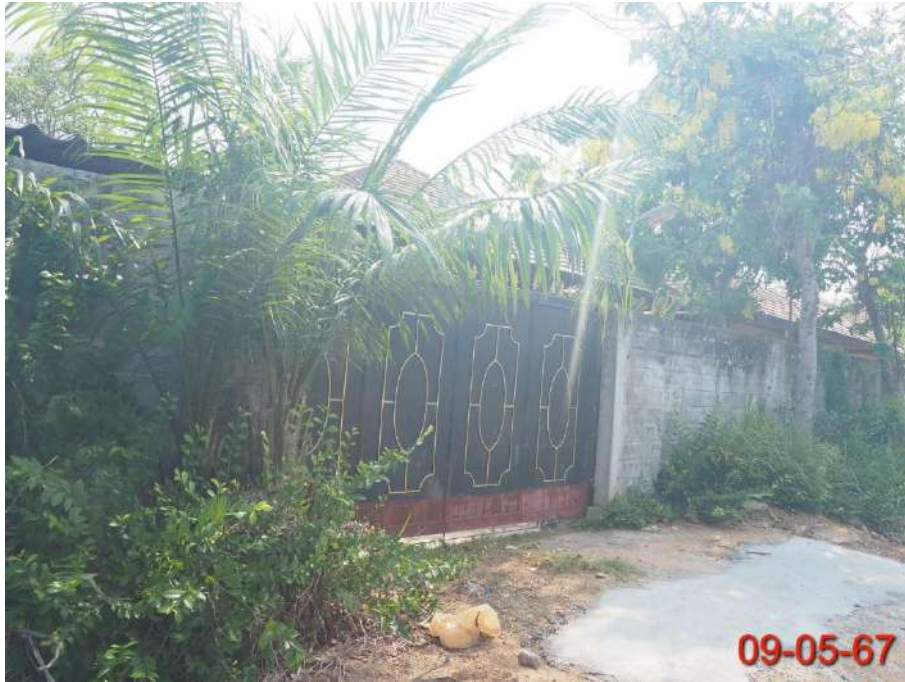
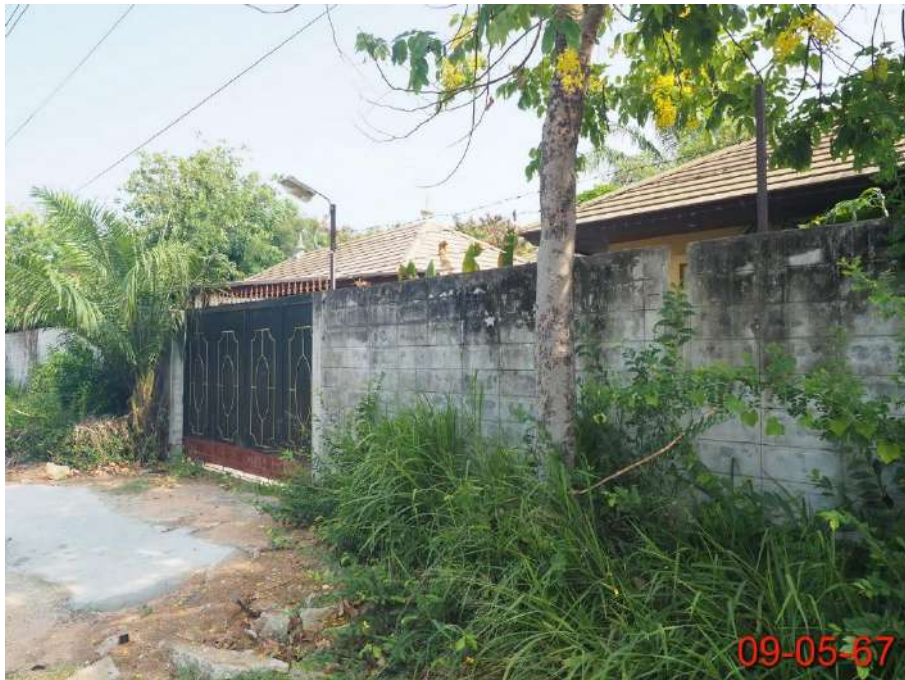
รูปที่ 1385-1386

รอยแตกร้าวกำแพงภายนอกด้านหลังห้องพัก

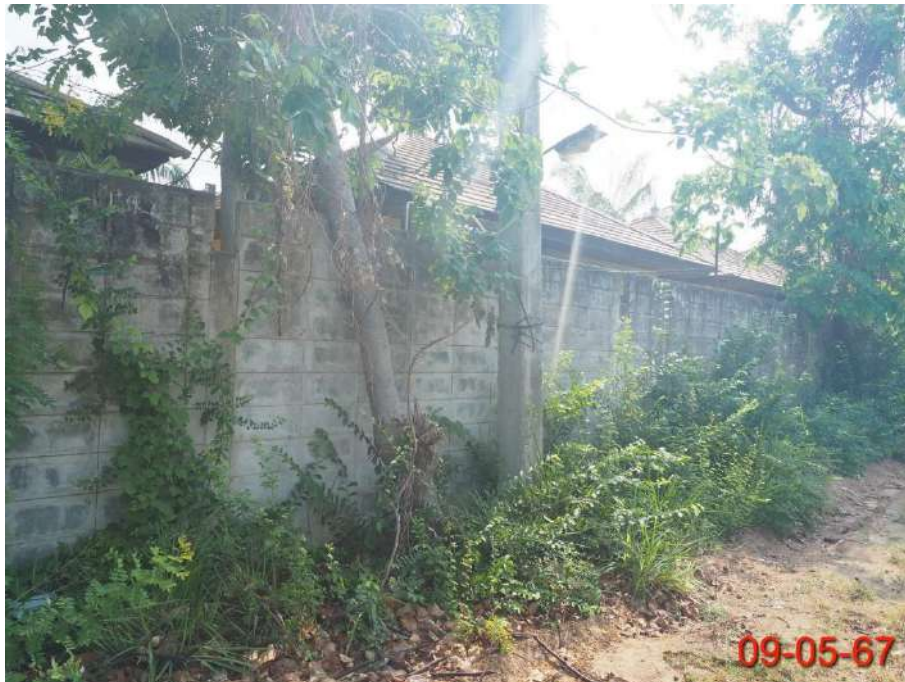
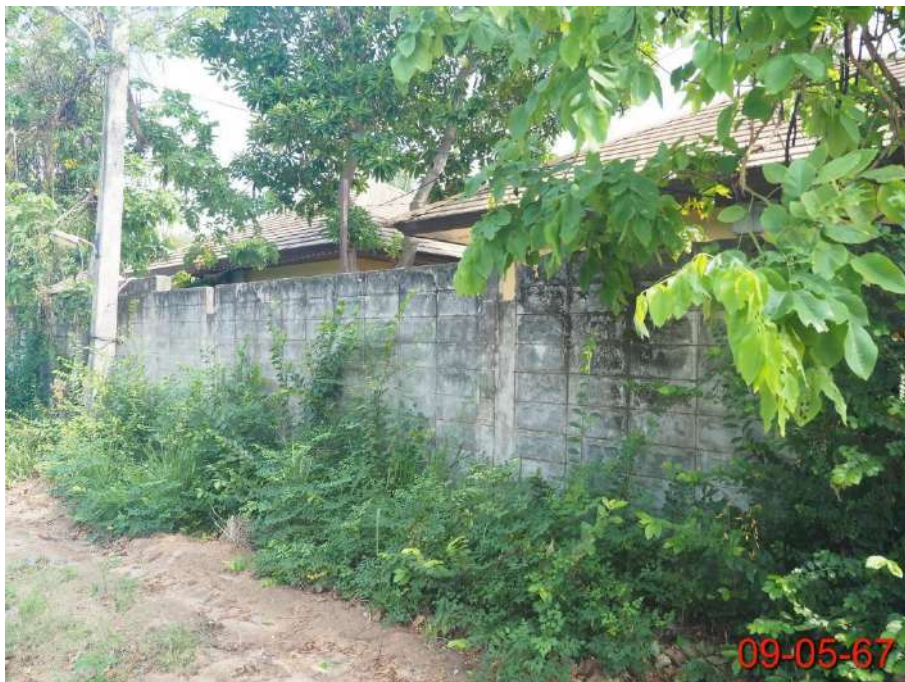
รูปที่ 1387-1388

รอยแตกร้าวกำแพงภายนอกด้านหลังห้องพัก

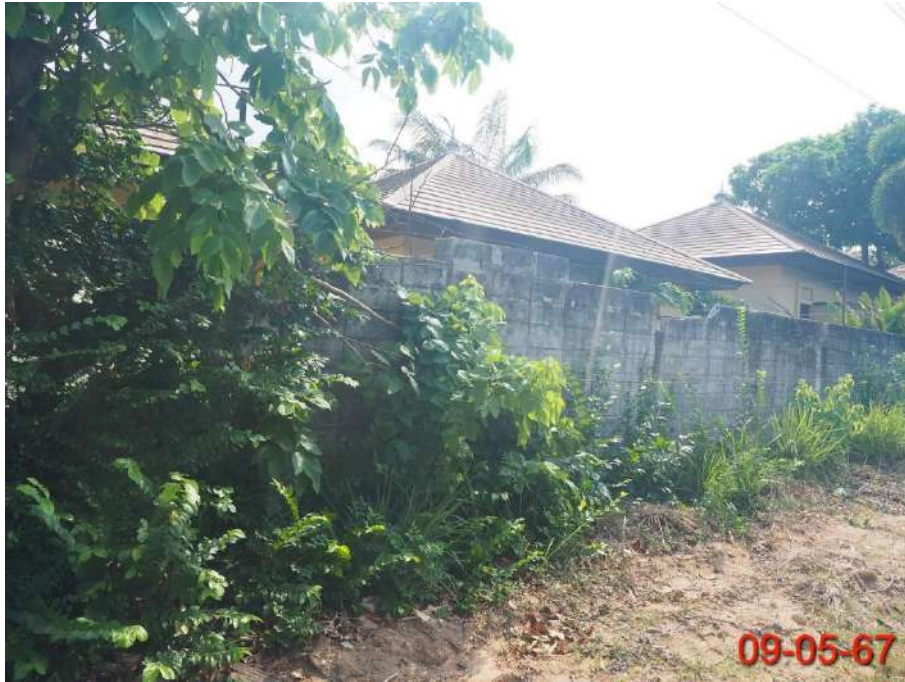
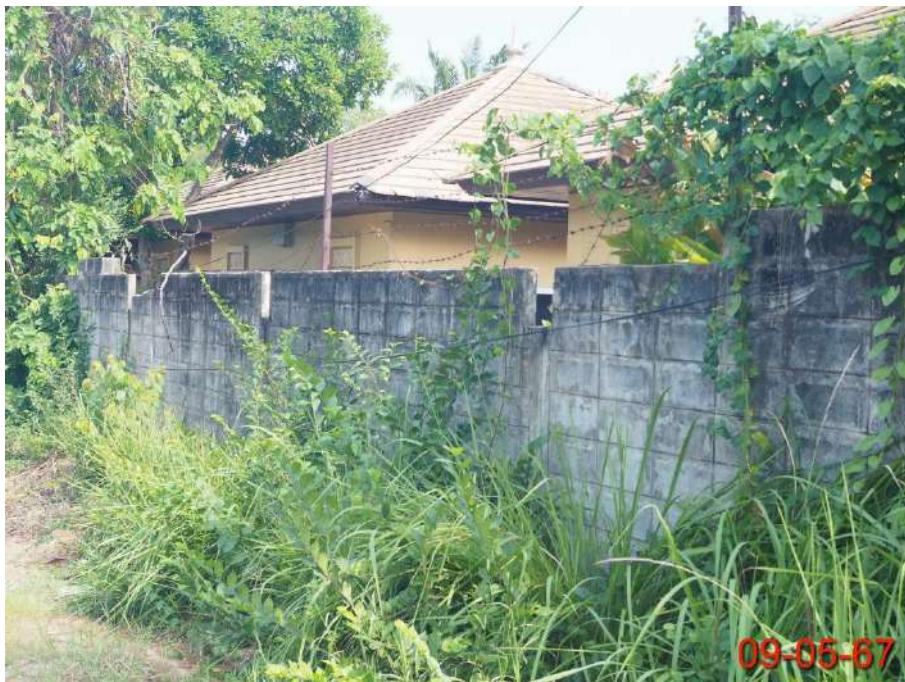
รูปที่ 1389-1390

รอยแตกร้าวกำแพงภายนอกด้านหลังห้องพัก

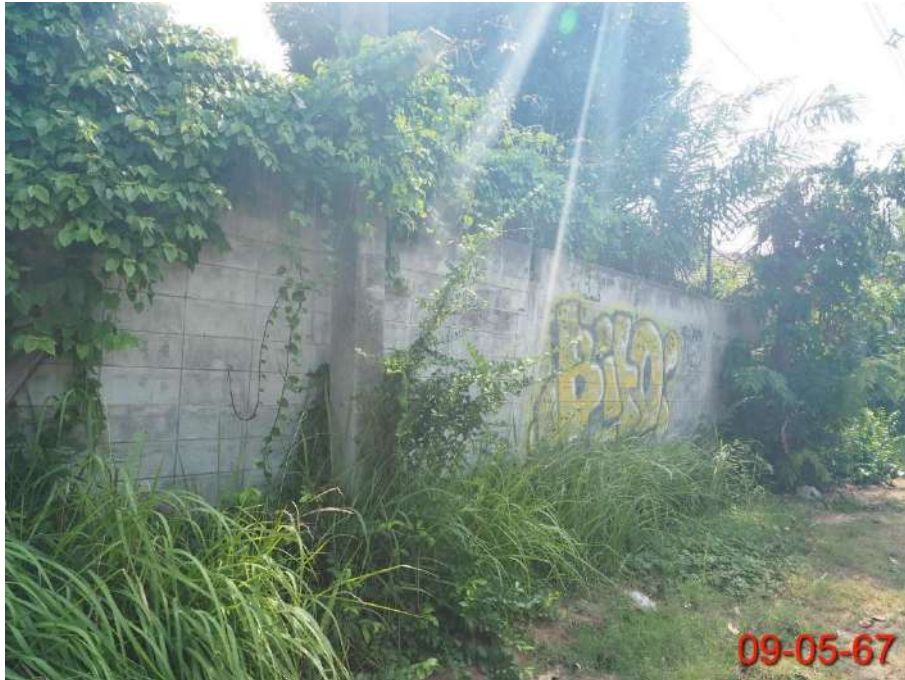
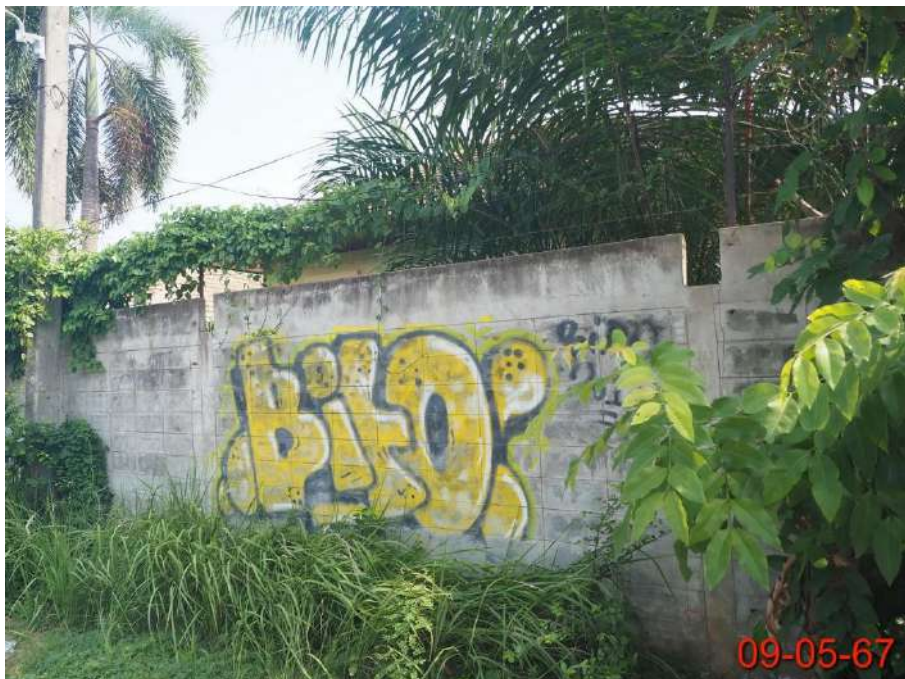
รูปที่ 1391-1392

รอยแตกร้าวกำแพงภายนอกด้านหลังห้องพัก
