Bell Survey Ltd.

บริษัท ซีฟโก้ จำกัด (มหาชน)

2K24/N-0293/STS/ns

GRANDE CENTRE POINT ATLAS PATTAYA

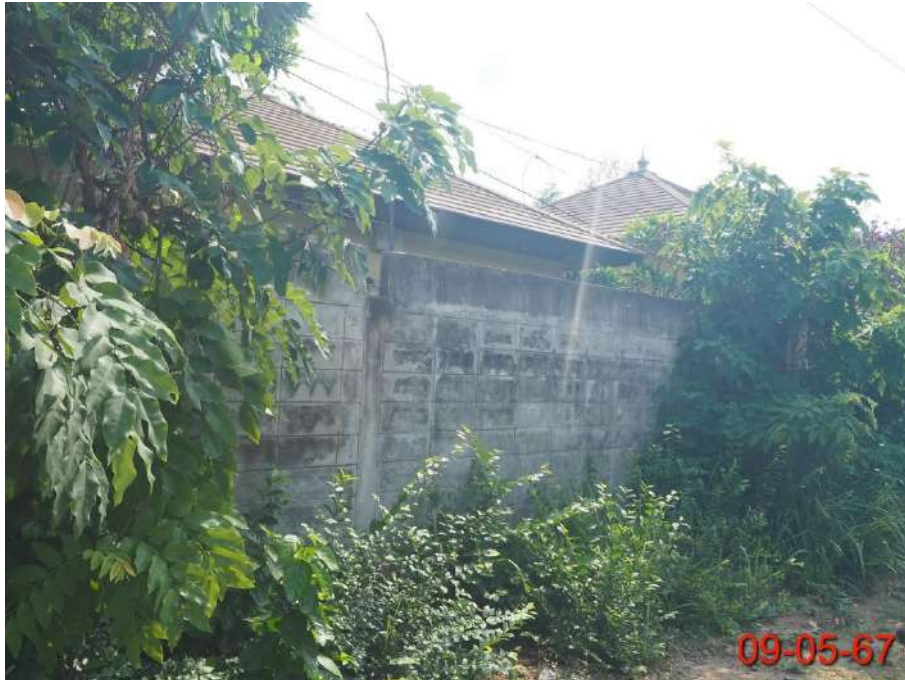
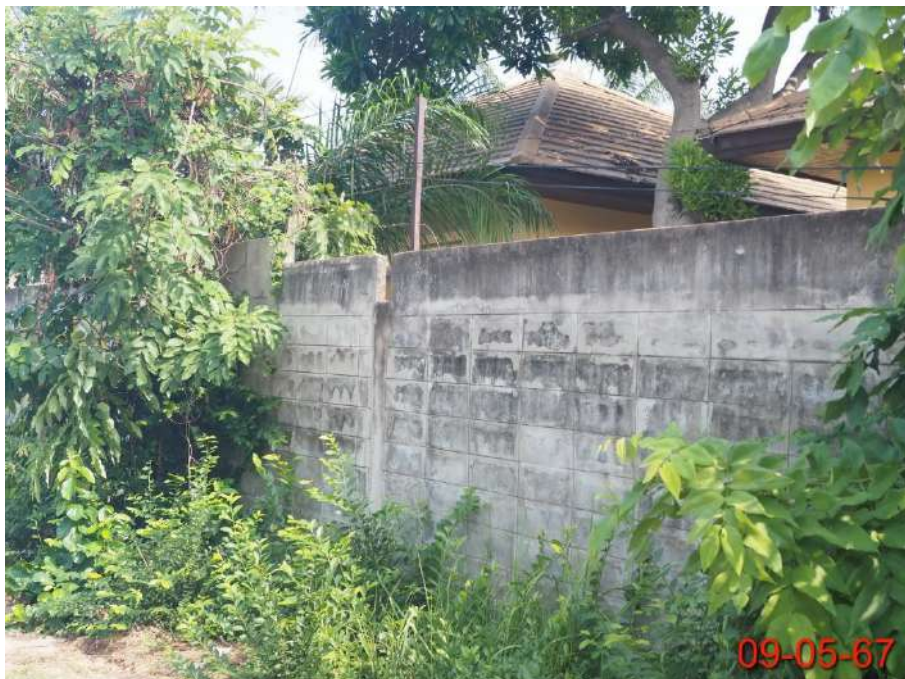
รูปที่ 1393-1394

รอยแตกร้าวกำแพงภายนอกด้านหลังห้องพัก

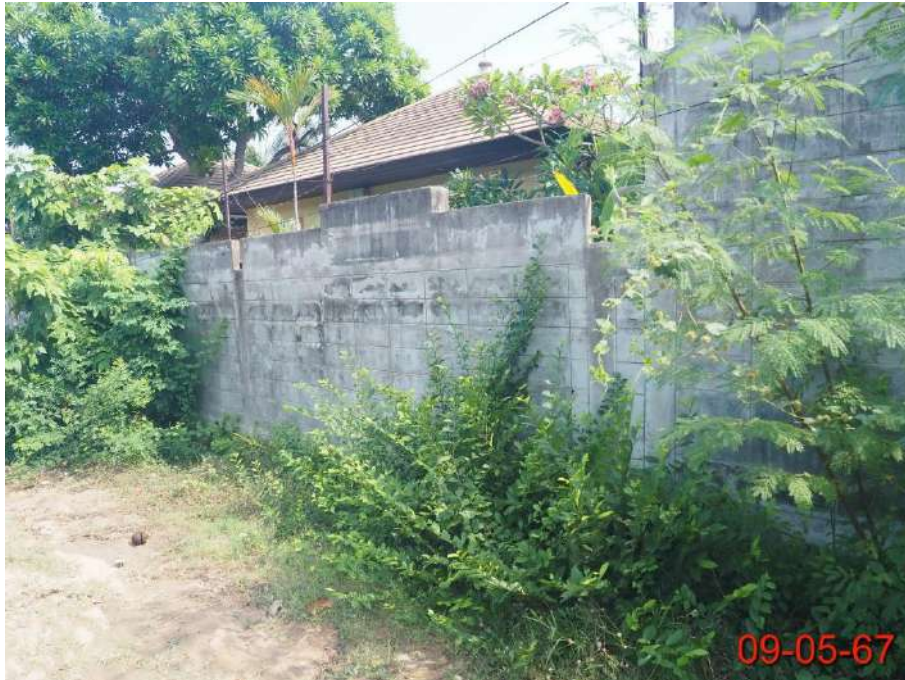
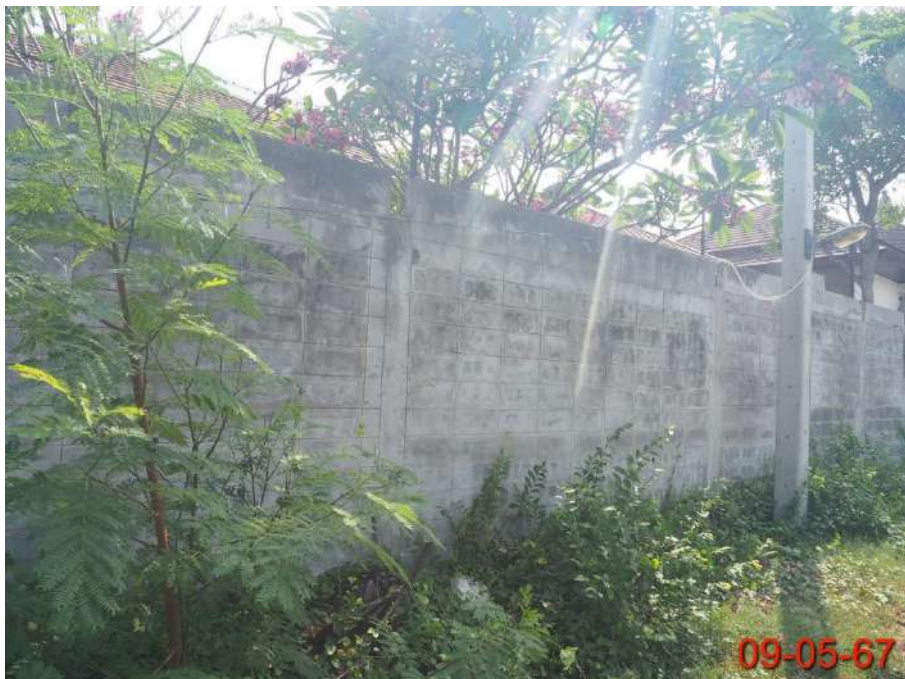
รูปที่ 1395-1396

รอยแตกร้าวกำแพงภายนอกด้านหลังห้องพัก
