## ภาคผนวก ค

### เอกสารการปฏิบัติตามมาตรการป้องกันและลดผลกระทบสิ่งแวดล้อม

รายงานการบำรุงรักษาระบบไฟฟ้า / หม้อแปลงไฟฟ้า ประจำปี 2566

Stay With Nimman Chiang Mai

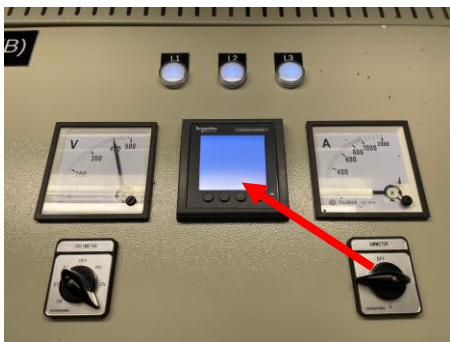
| Feeder Name | Equipment Description | Working Conditions | Recommendations |
|---|---|---|---|
| Main Distribution Board<br>อาคาร B | | Abnormal | Power Meter เสื่อมสภาพ |

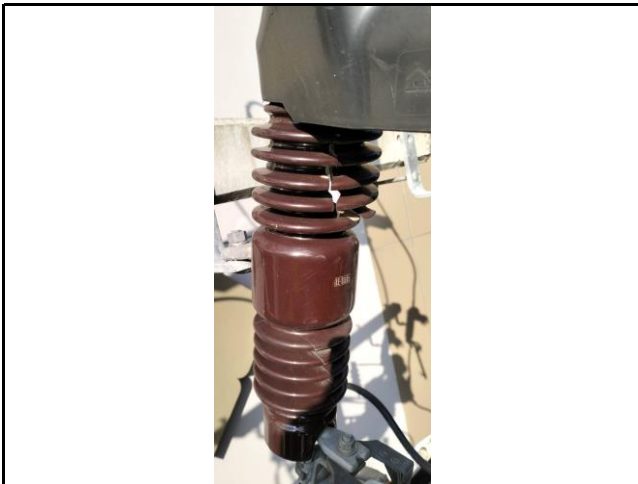
Drop Out Fuse เสีย ควรทำการปรับปรุงแก้ไขโดยการเปลี่ยนใหม่

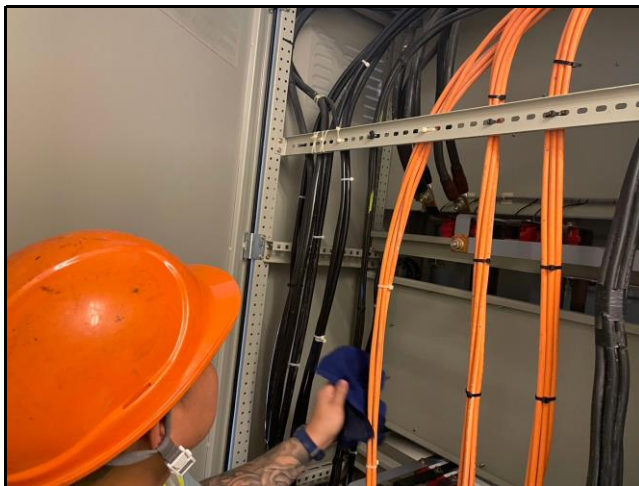
รูปภาพขณะทำการตรวจเช็คและทำความสะอาด

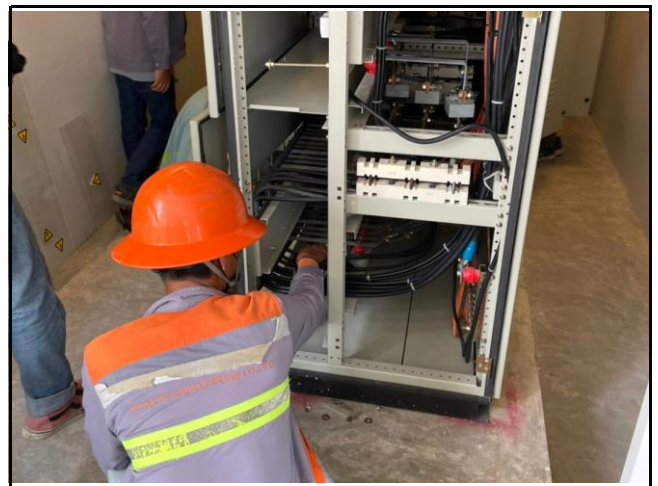
รูปภาพขณะทำการตรวจเช็คและทำความสะอาด

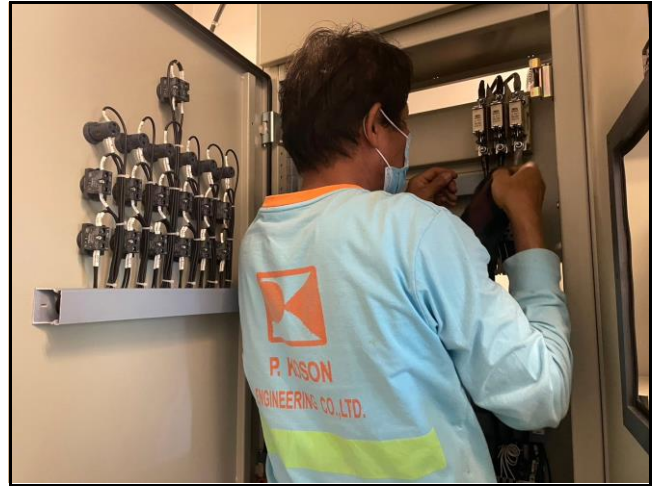
รูปภาพขณะทำการตรวจเช็คและทำความสะอาด

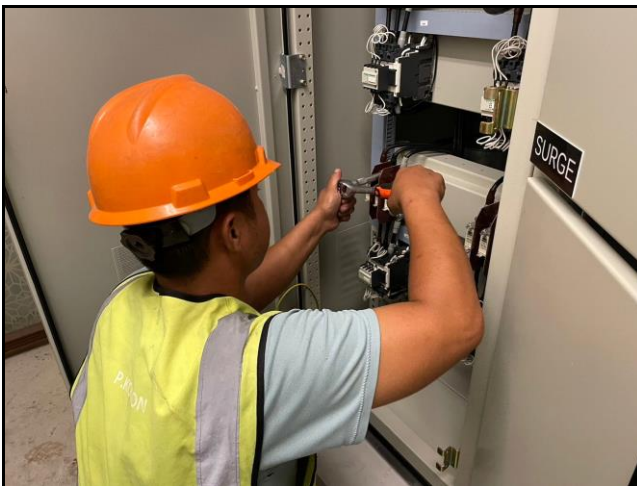
รูปภาพขณะทำการตรวจเช็คและทำความสะอาด

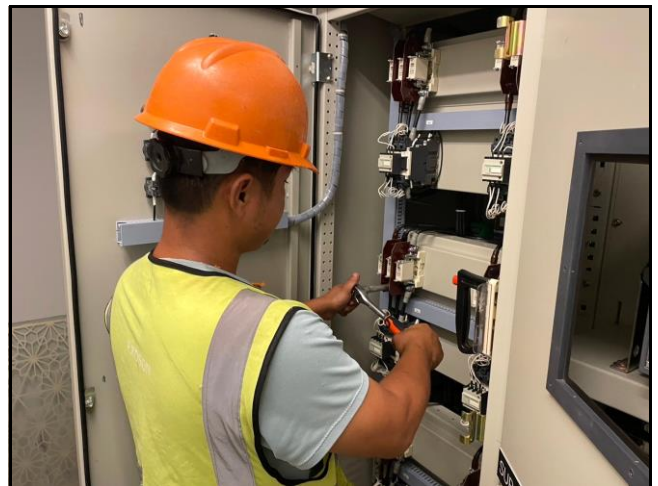
รูปภาพขณะทำการตรวจเช็คและทำความสะอาด

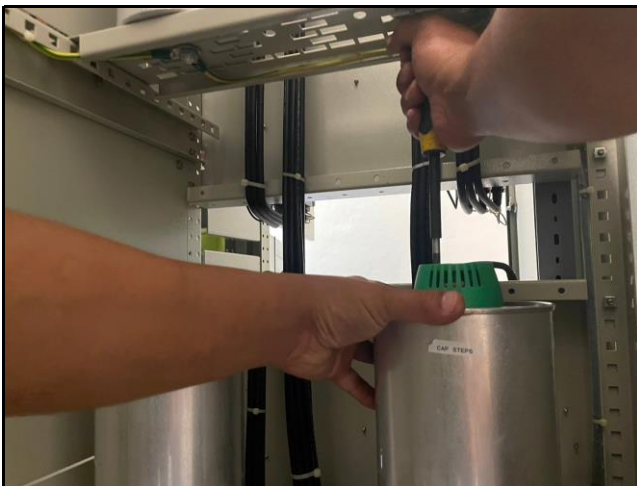
รูปภาพขณะทำการตรวจเช็คและทำความสะอาด

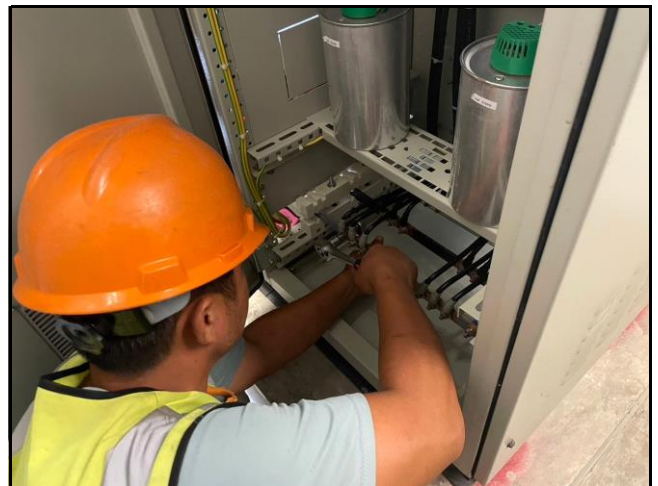
รูปภาพขณะทำการตรวจเช็คและทำความสะอาด

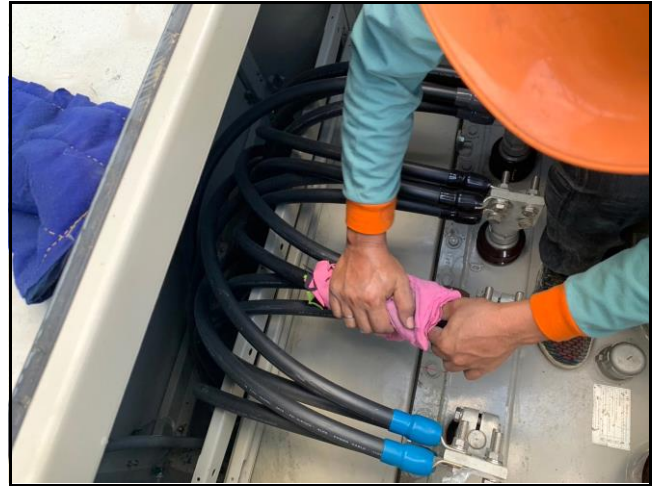
รูปภาพขณะทำการตรวจเช็คและทำความสะอาด

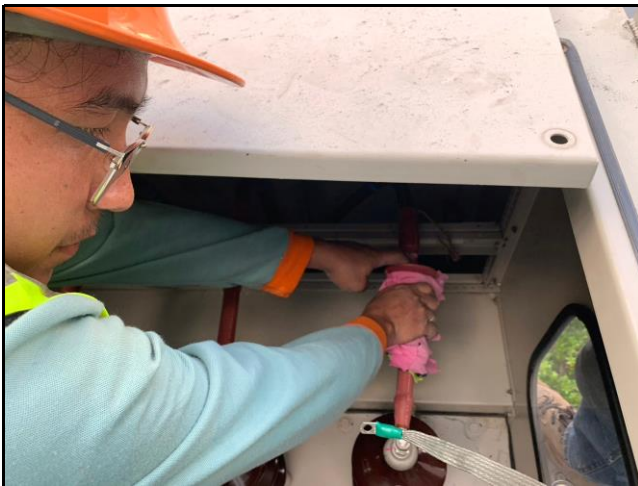
รูปภาพขณะทำการตรวจเช็คและทำความสะอาด

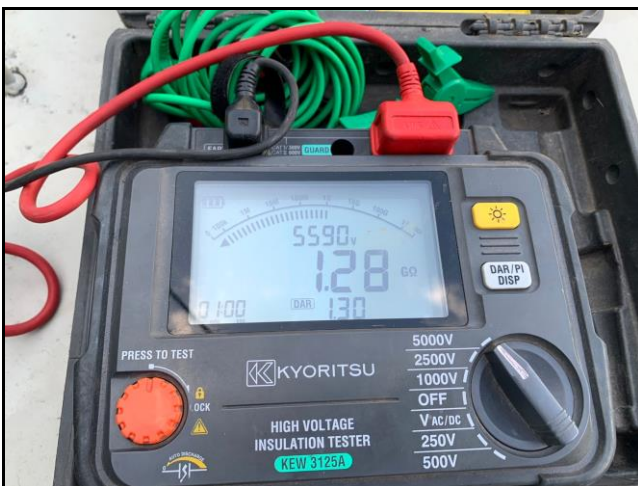
รูปภาพขณะทำการตรวจวัดค่า Insulation Resistance HV. - LV.

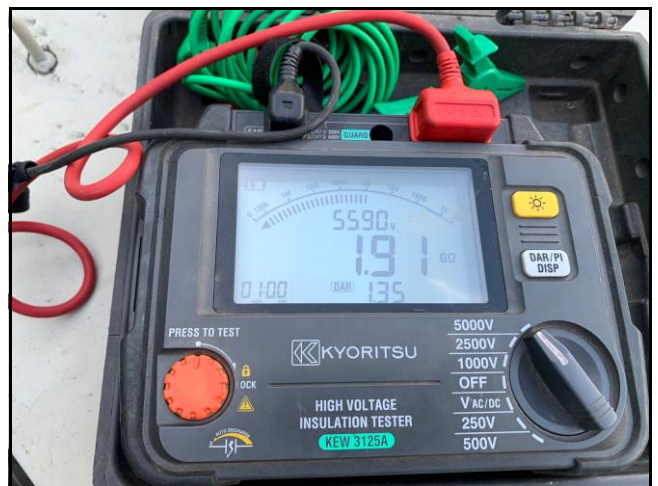
รูปภาพขณะทำการตรวจวัดค่า Insulation Resistance HV. - Grd.

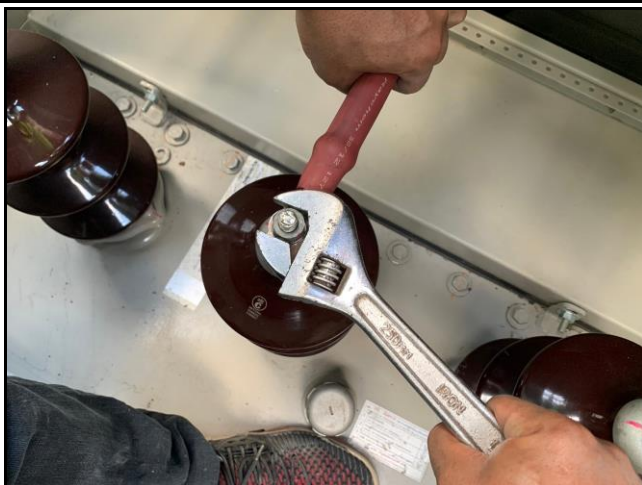
รูปภาพขณะทำการกดขันน็อต

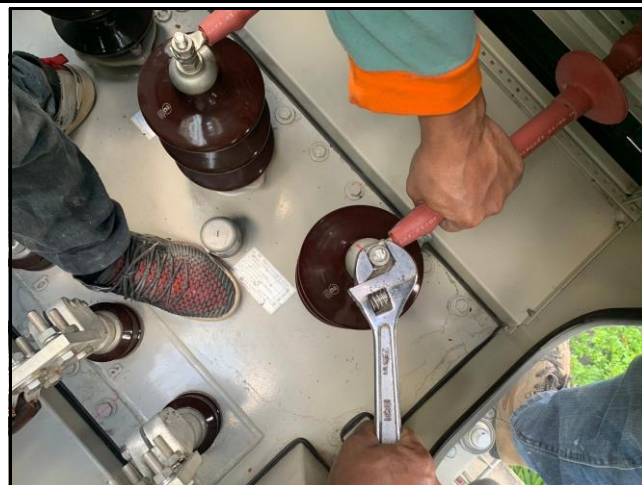
รูปภาพขณะทำการกดขันน็อต

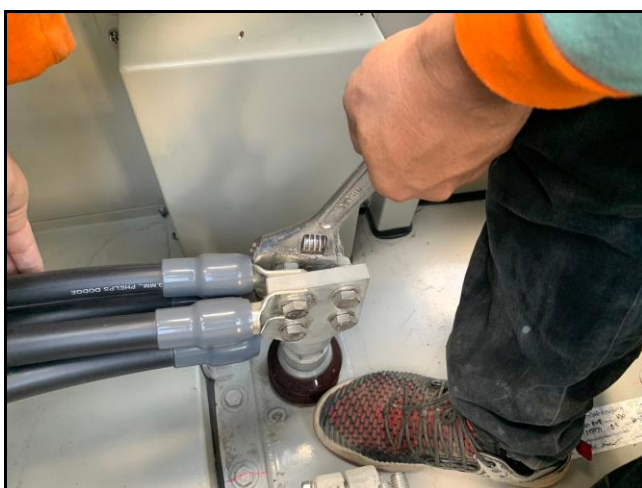
รูปภาพขณะทำการกดขันน็อต

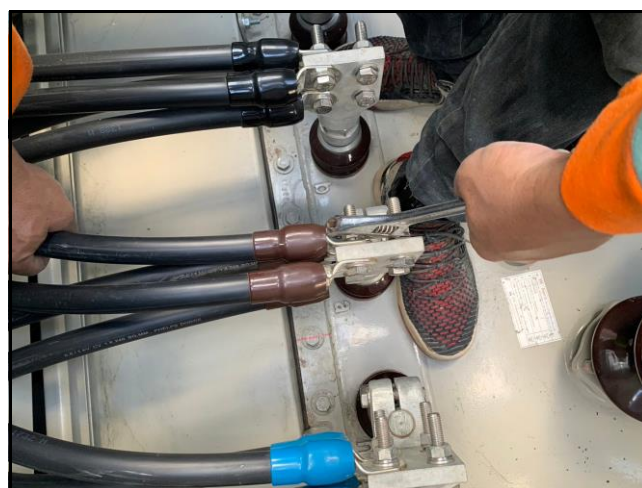
รูปภาพขณะทำการกดขันน็อต

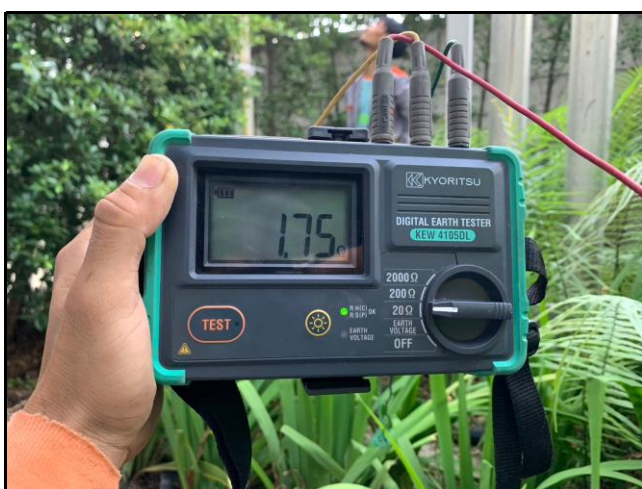
รูปภาพขณะทำการตรวจวัดค่ากราวด์โดยเครื่อง Earth Tester

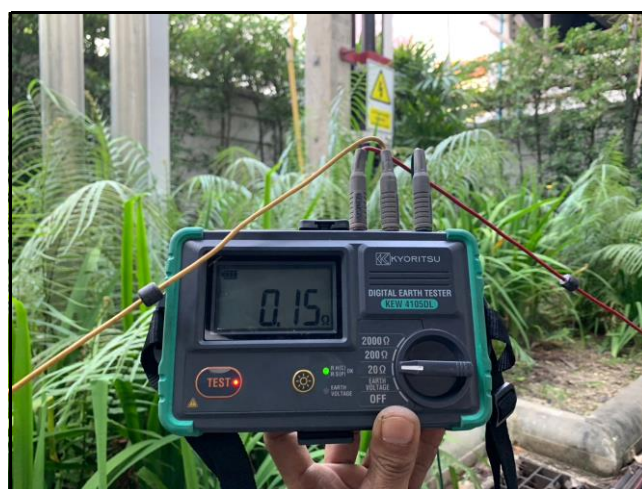
รูปภาพขณะทำการตรวจวัดค่ากราวด์โดยเครื่อง Earth Tester

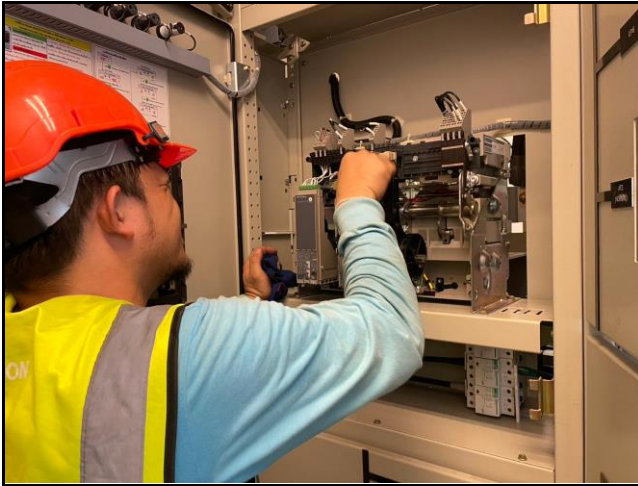
รูปขณะทำการตรวจเช็ค Main ACB Incoming from TR.

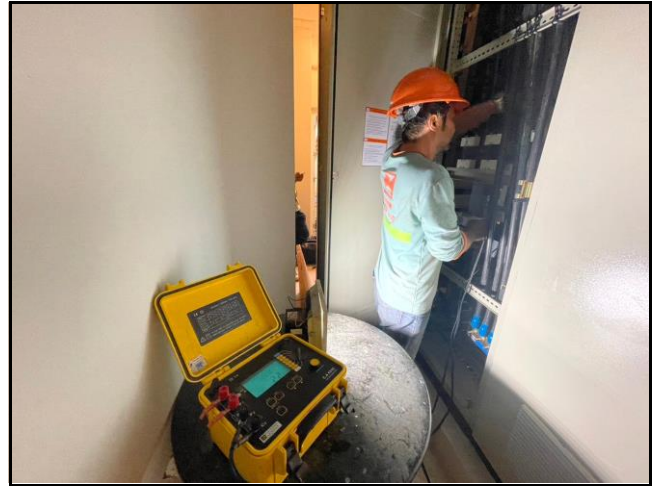
รูปภาพขณะทำการทดสอบความต้านทานหน้าสัมผัส

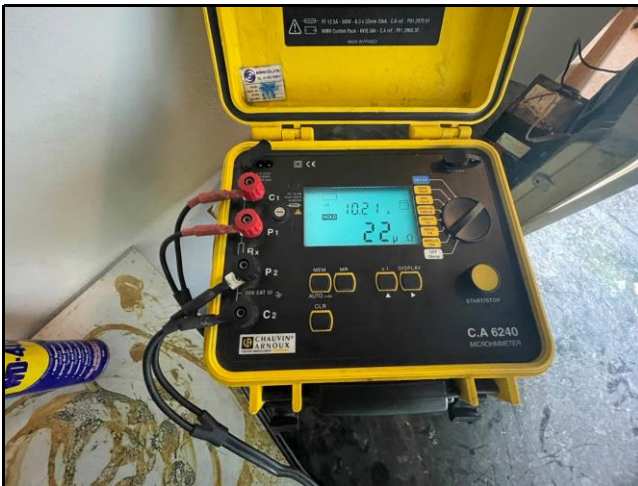
รูปภาพขณะทำการทดสอบความต้านทานหน้าสัมผัส

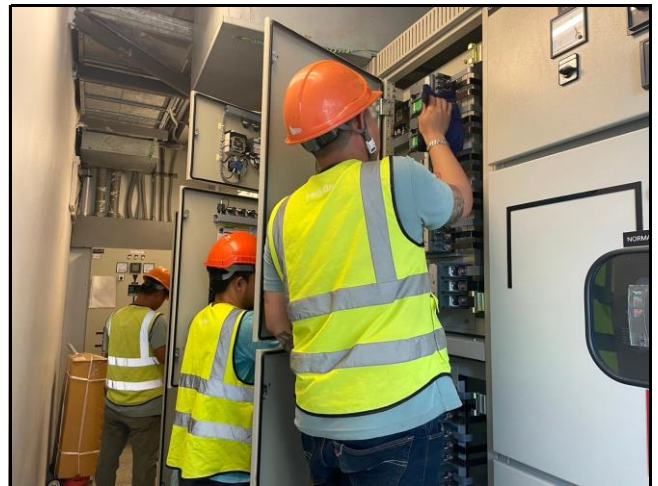
รูปภาพขณะทำการตรวจเช็คและทำความสะอาด

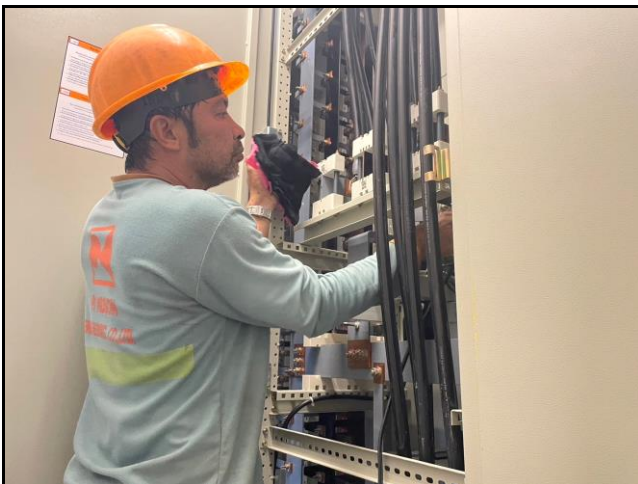
รูปภาพขณะทำการตรวจเช็คและทำความสะอาด

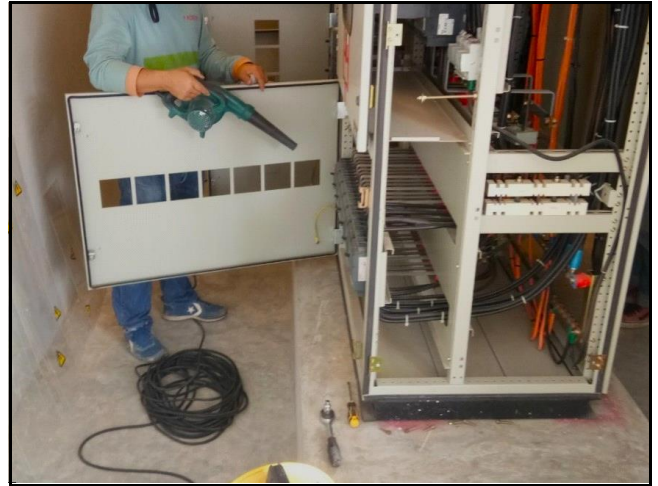
รูปภาพขณะทำการตรวจเช็คและทำความสะอาด

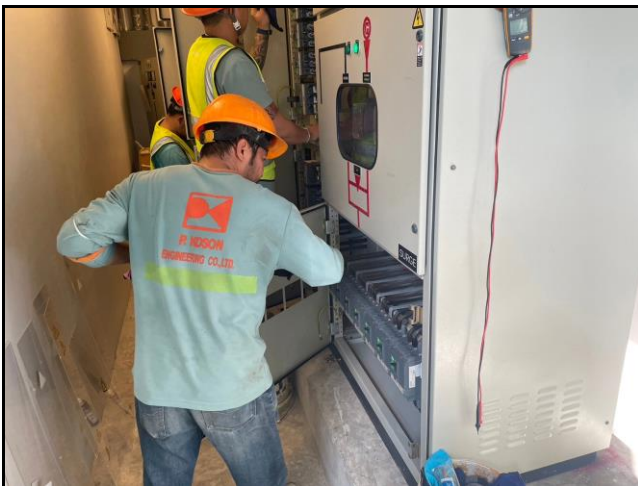
รูปภาพขณะทำการตรวจเช็คและทำความสะอาด

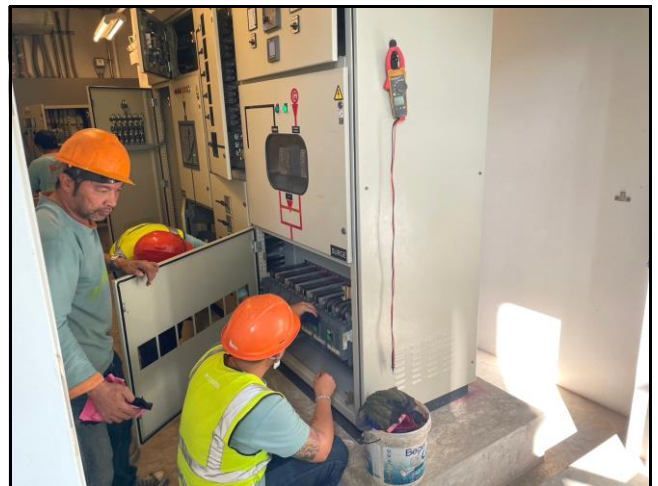
รูปภาพขณะทำการตรวจเช็คและทำความสะอาด

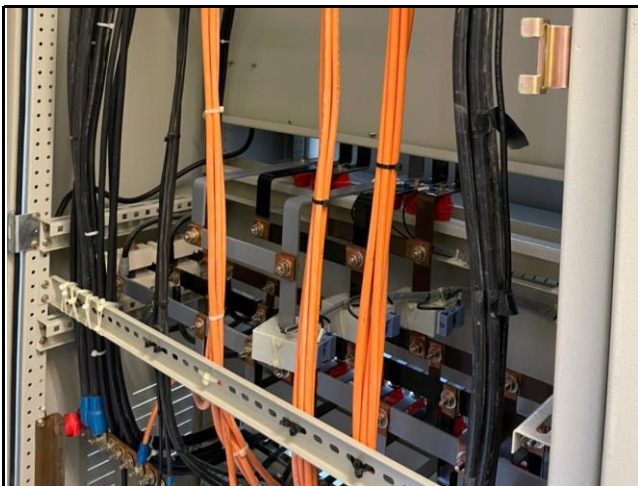
รูปภาพขณะทำการตรวจเช็คและทำความสะอาด

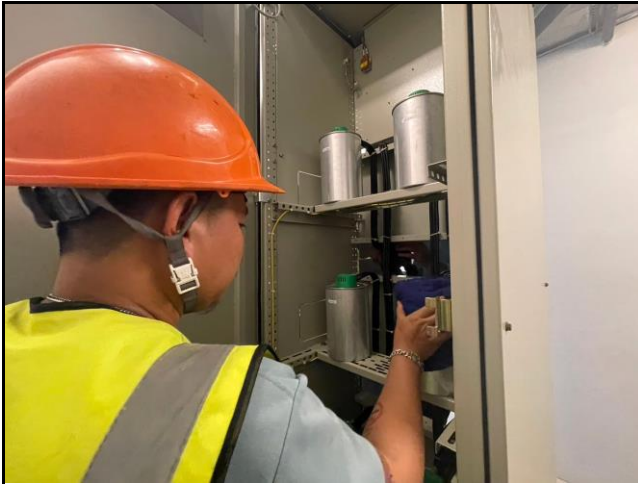
รูปภาพขณะทำการตรวจเช็คและทำความสะอาด

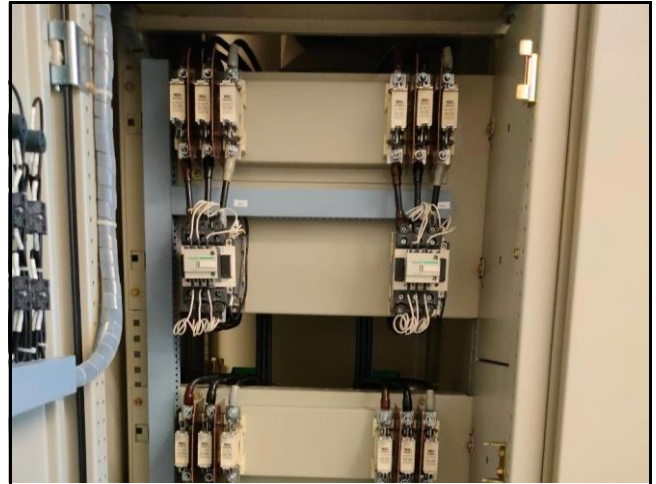
รูปภาพขณะทำการตรวจเช็คและทำความสะอาด

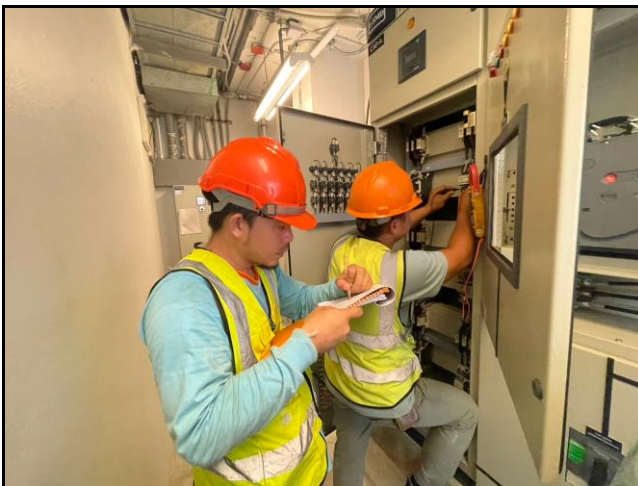
รูปภาพขณะทำการตรวจวัดค่า Capacitance

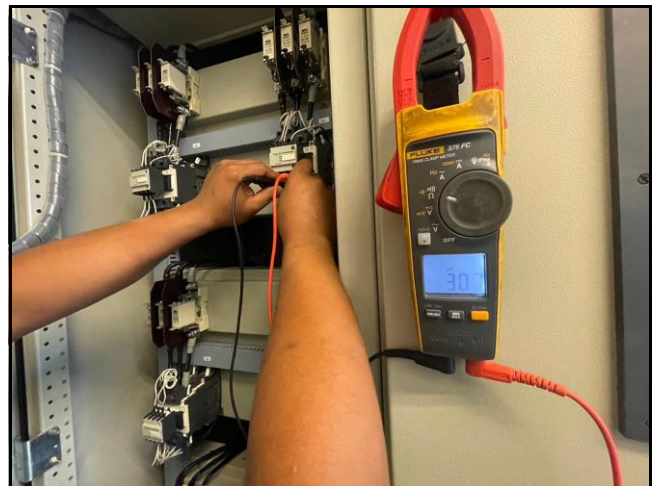
รูปภาพขณะทำการตรวจวัดค่า Capacitance

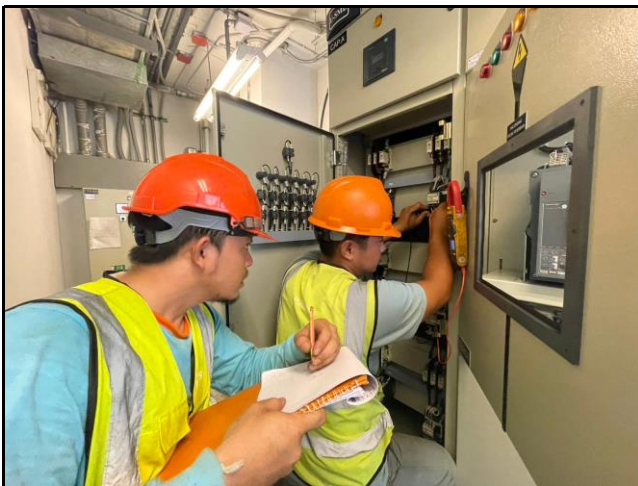
รูปภาพขณะทำการตรวจวัดค่า Capacitance

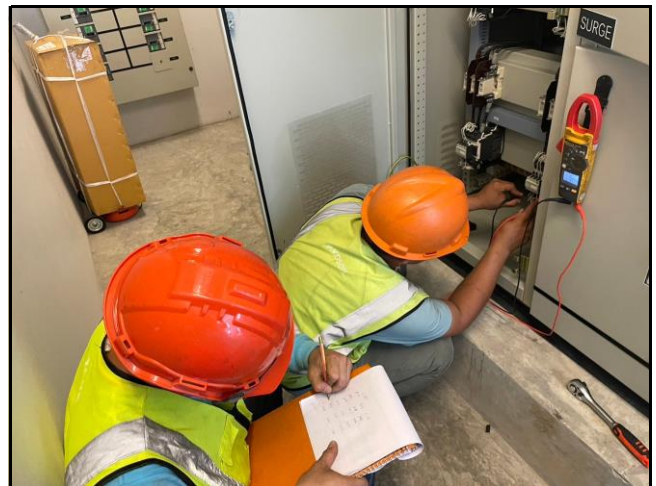
รูปภาพขณะทำการตรวจวัดค่า Capacitance

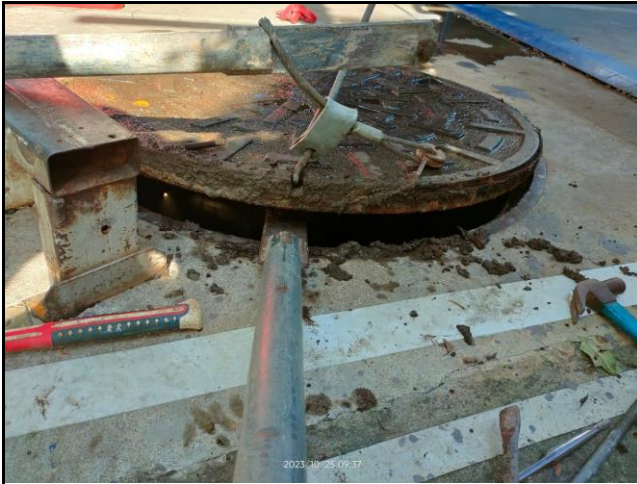
รูปขณะทำการเปิดฝาบ่อ Manhole

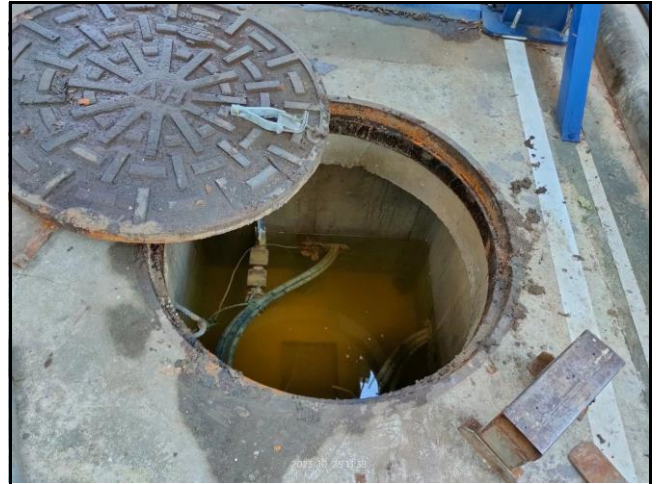
รูปภาพก่อนทำการสูบน้ำออกจากบ่อ Manhole

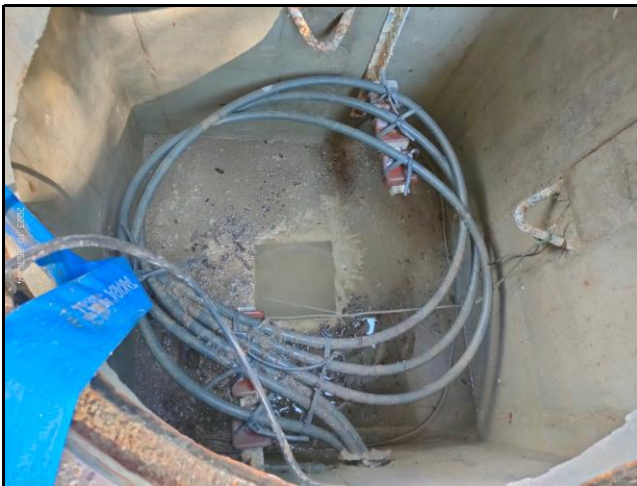
รูปขณะสูบน้ำออกจากบ่อ Manhole

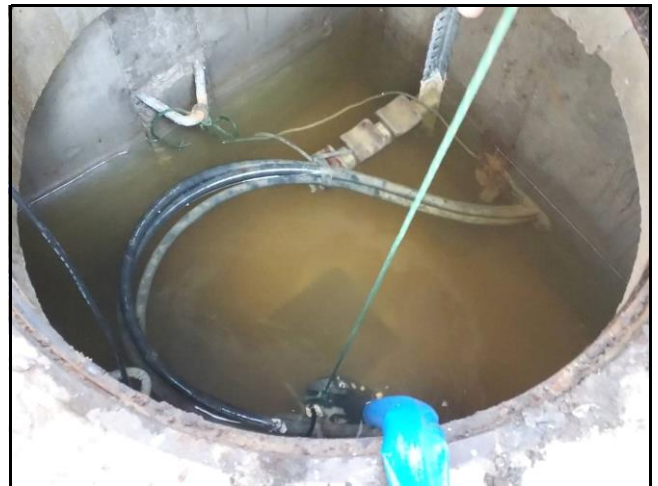
รูปขณะสูบน้ำออกจากบ่อ Manhole

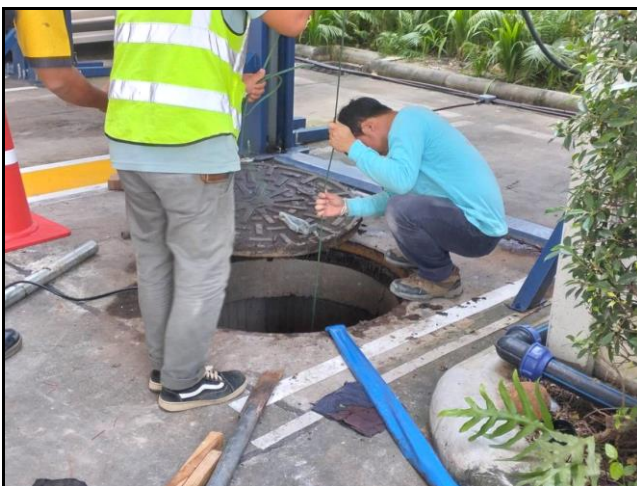
รูปขณะสูบน้ำออกจากบ่อ Manhole

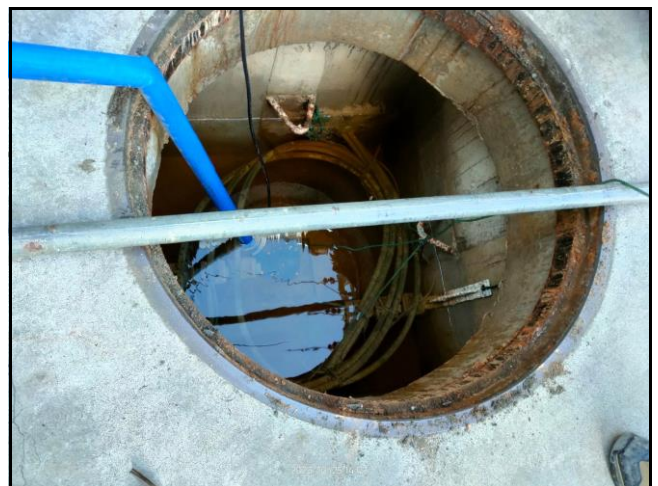
รูปขณะสูบน้ำออกจากบ่อ Manhole

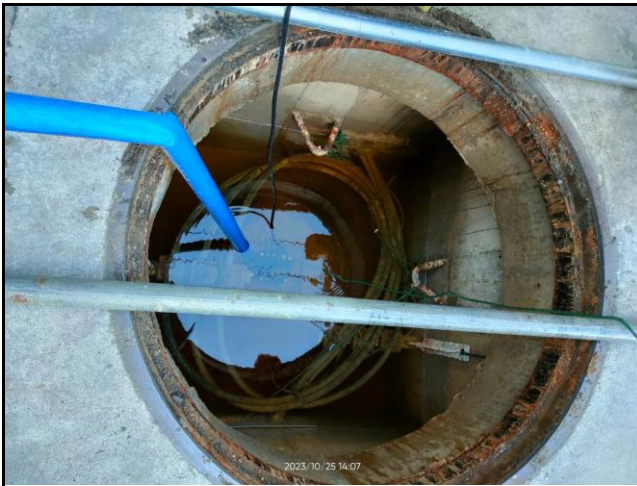
รูปขณะสูบน้ำออกจากบ่อ Manhole

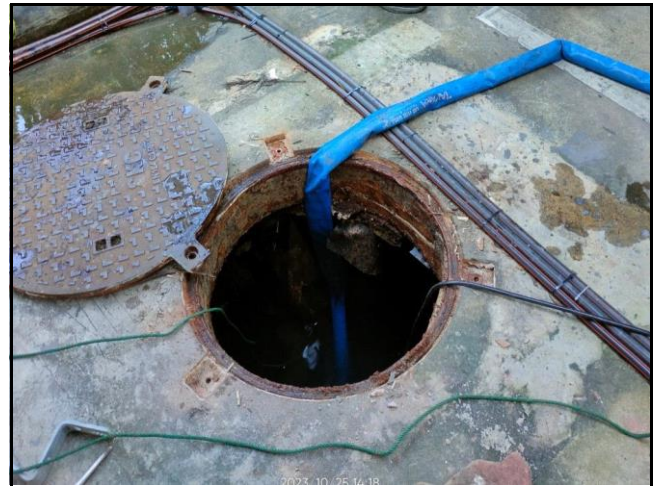
รูปขณะสูบน้ำออกจากบ่อ Manhole

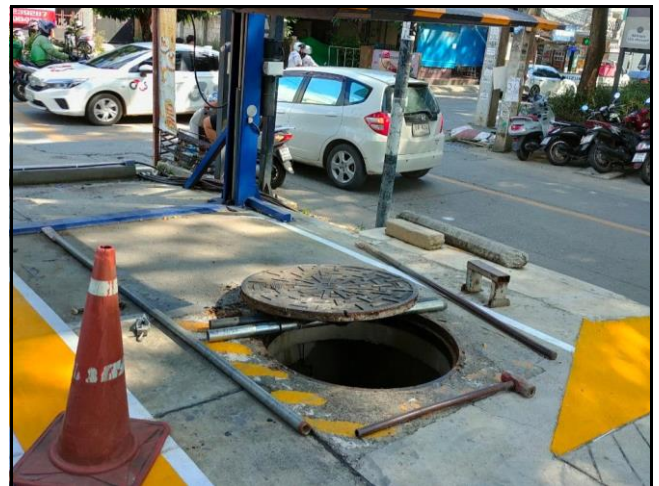
รูปขณะสูบน้ำออกจากบ่อ Manhole

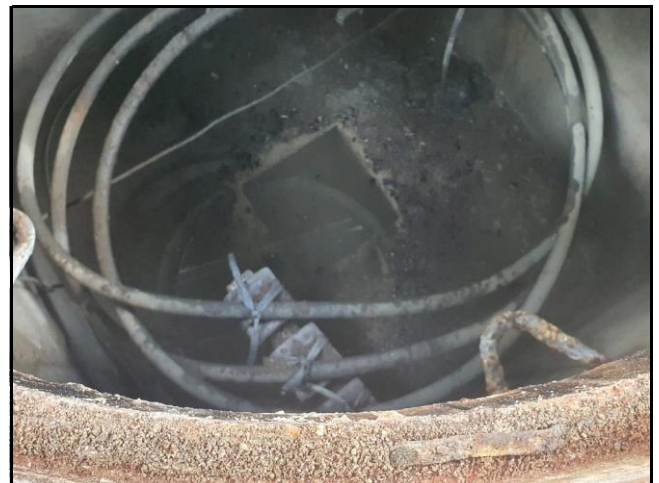
รูปขณะสูบน้ำออกจากบ่อ Manhole

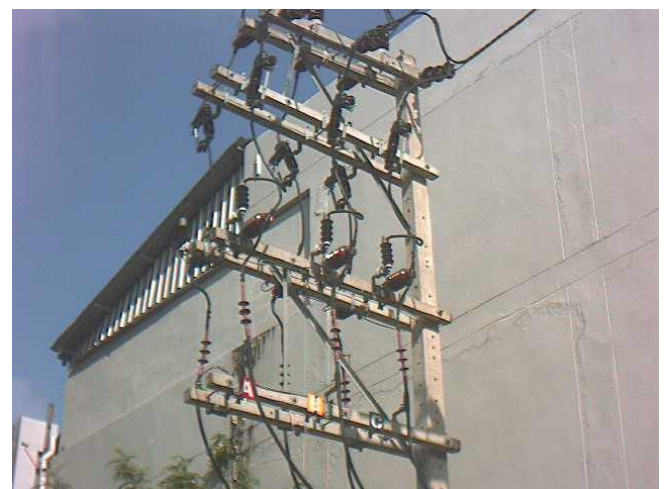
| Problem Description or Opinion |
|---|
| ตรวจพบความร้อนบริเวณ Drop Out Fuse สาเหตุเกิดจาก การคลายตัวของน็อต หรือ หน้าสัมผัสสกปรก ควรทำการตรวจเช็คโดยละเอียด เพื่อทำการแก้ไข |

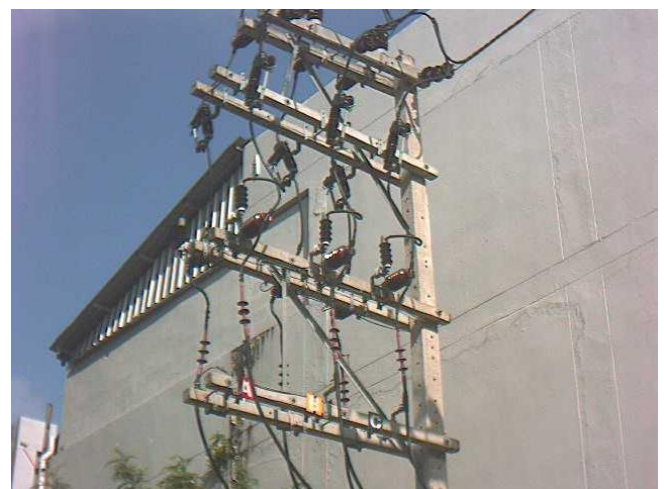
| Problem Description or Opinion |
|---|
| ตรวจพบความร้อนบริเวณ Drop Out Fuse สาเหตุเกิดจาก การคลายตัวของน็อต หรือ หน้าสัมผัสสกปรก ควรทำการตรวจเช็คโดยละเอียด เพื่อทำการแก้ไข |

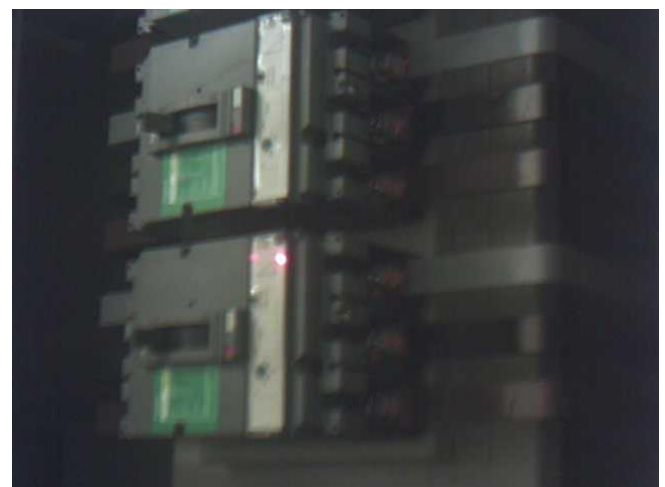
| Problem Description or Opinion |
|---|
| Normal |

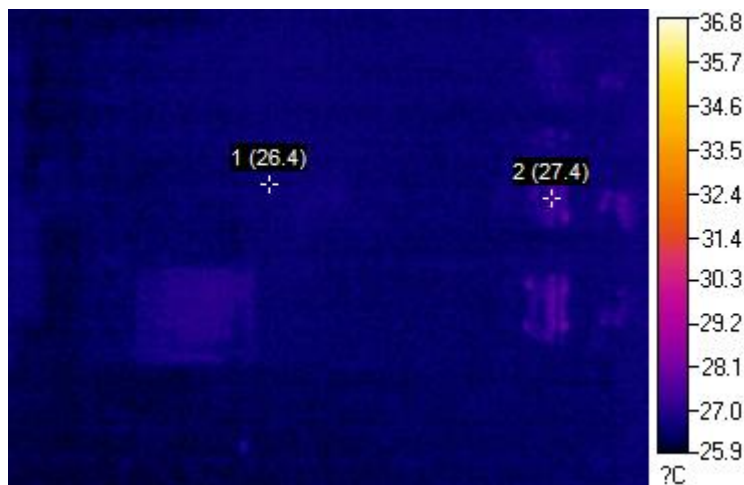
| Report Date | Capture Date - Time | Equipment Type | Report # |
|---|---|---|---|
| 2/11/2566 | 25/10/2566 - 9:41 AM | Molded Case Circuit Breaker 400A. To. ATS | 21 |

| Suggestion | | |
|---|---|---|
| Blue Mark | 1.0 °C | Normal |

| Problem Description or Opinion |
|---|
| Normal |

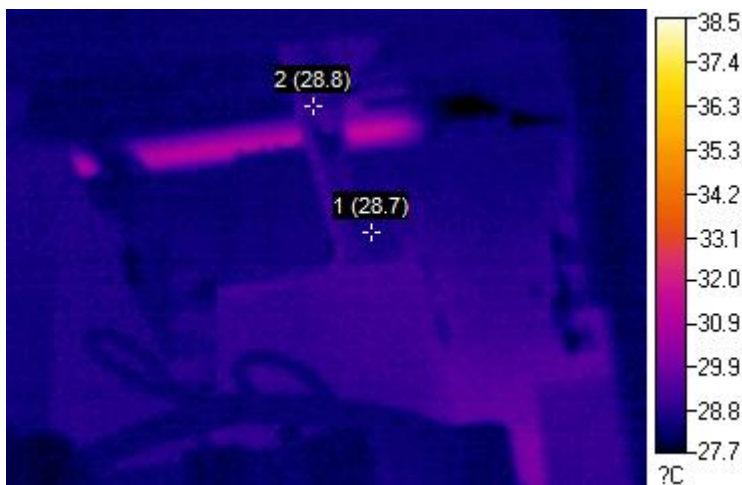
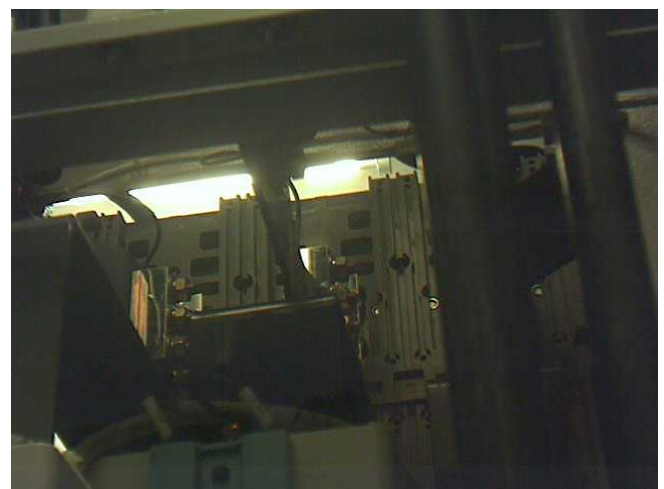
| Report Date | Capture Date - Time | Equipment Type | Report # |
|---|---|---|---|
| 2/11/2566 | 25/10/2566 - 10:01 AM | Main Air Circuit Breaker 1,000A. Incoming from Transformer 630kVA | 42 |

Problem Description or Opinion

Normal

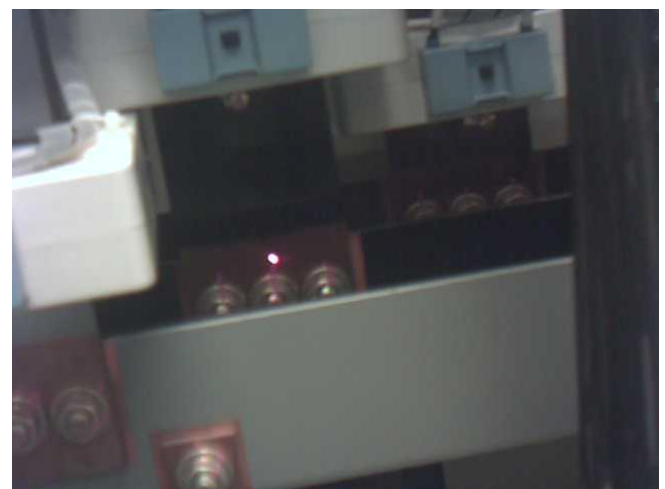
| Problem Description or Opinion |
| Normal |

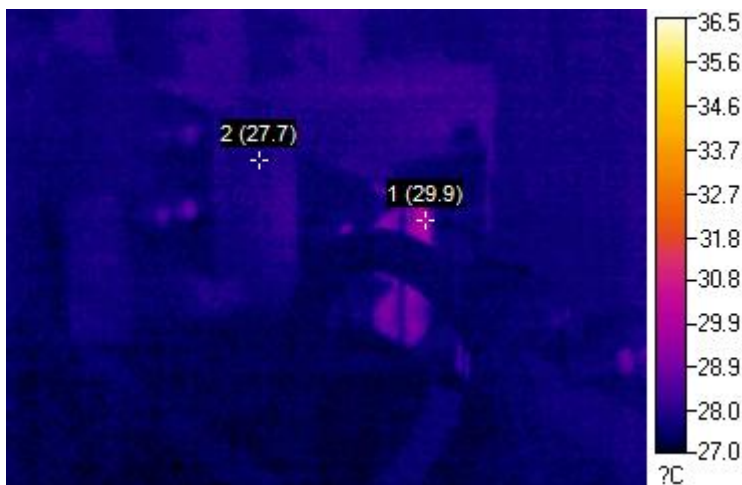
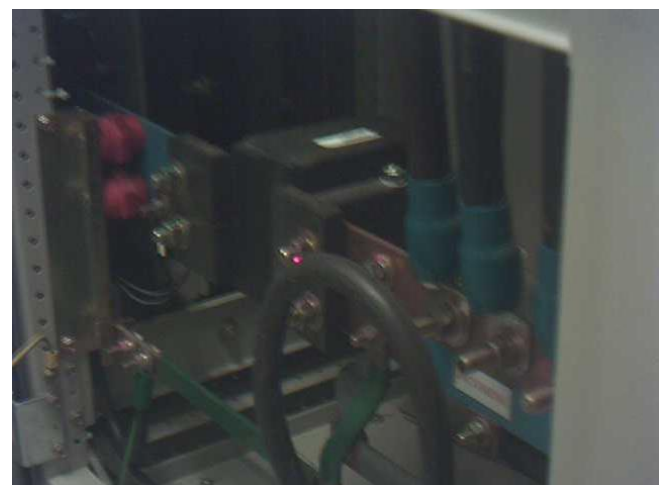
| Problem Description or Opinion |
| Normal |

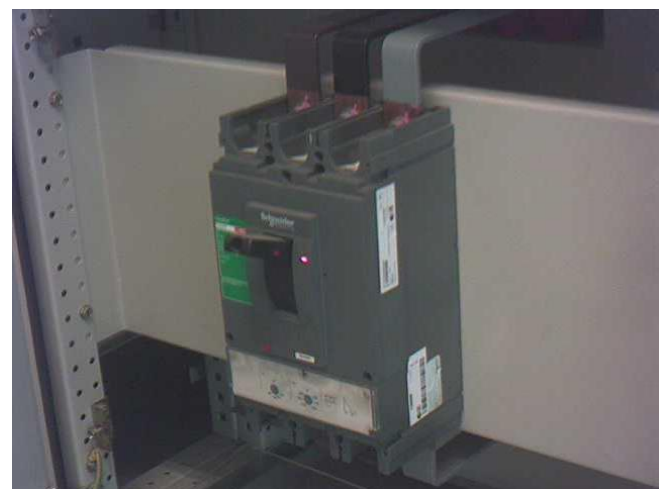
| Problem Description or Opinion |
| Normal |

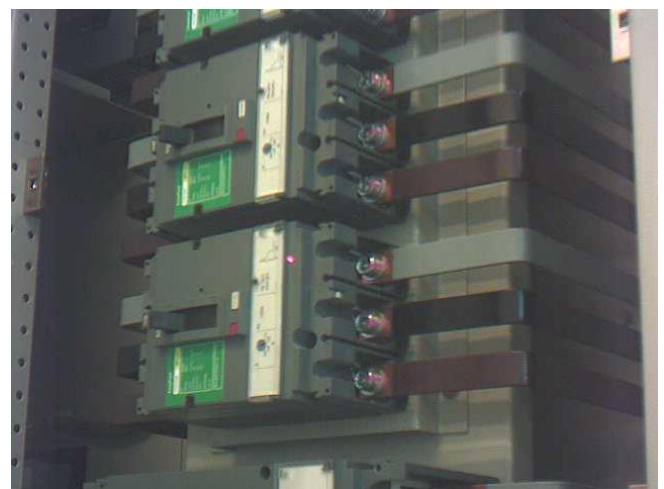
| Problem Description or Opinion |
| Normal |

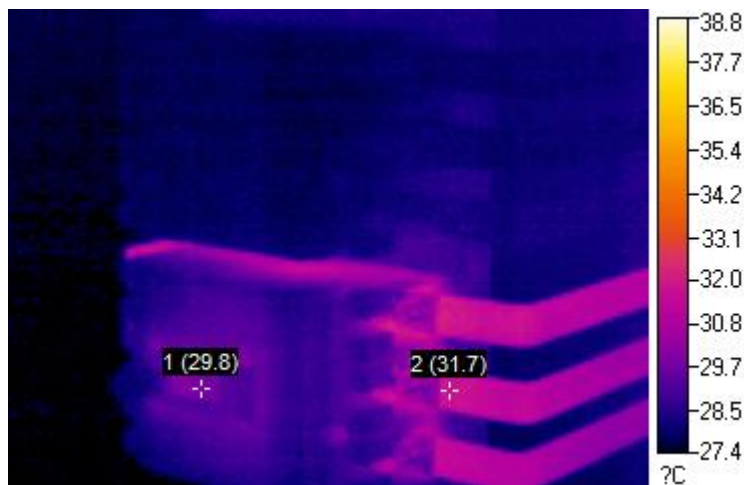
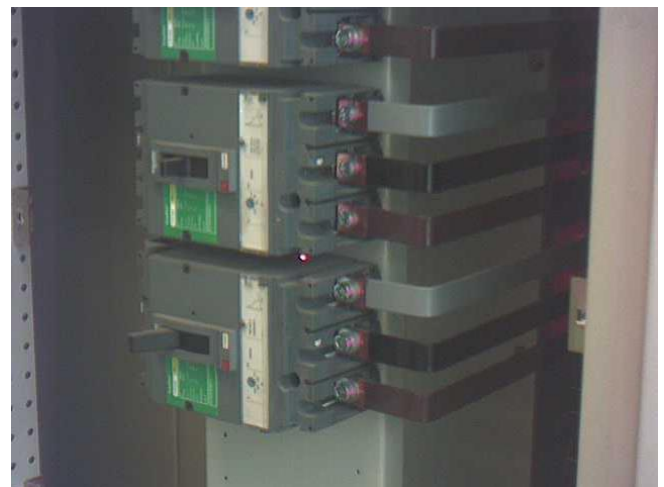
Problem Description or Opinion

Normal

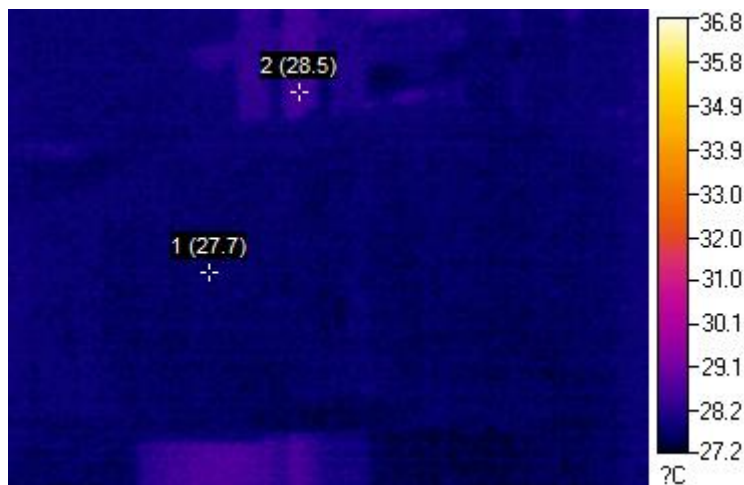
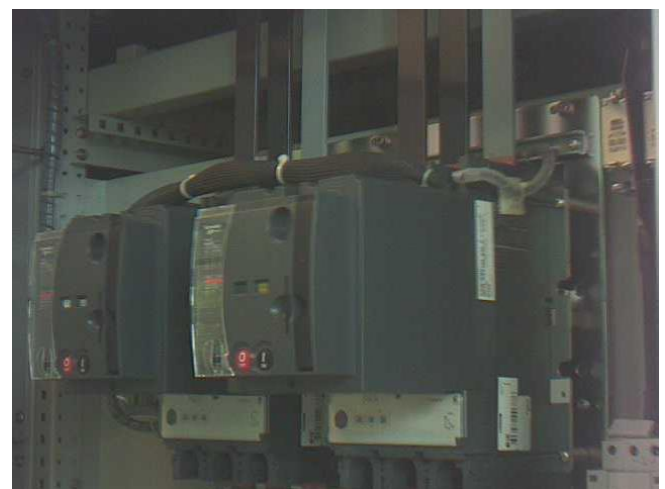
| Problem Description or Opinion |
| Normal |

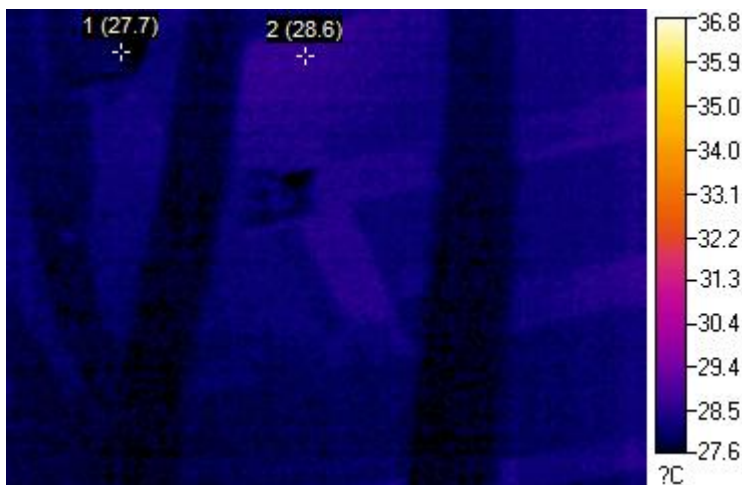
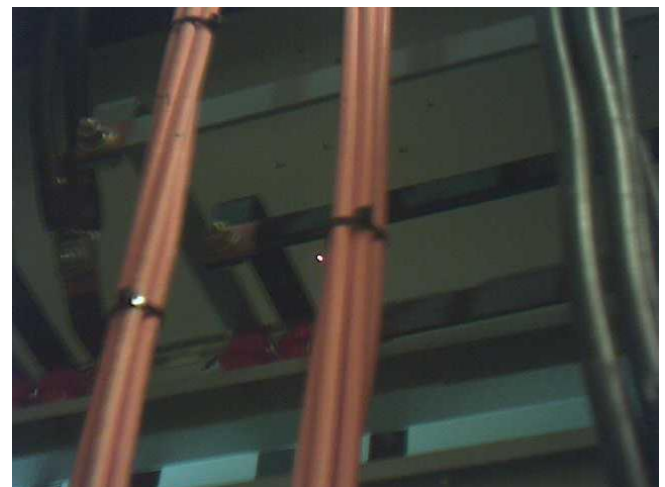
| Problem Description or Opinion |
| Normal |

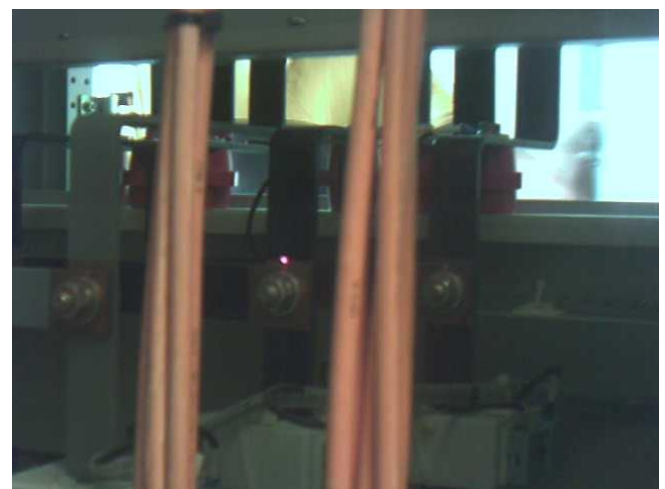
| Problem Description or Opinion |
| Normal |

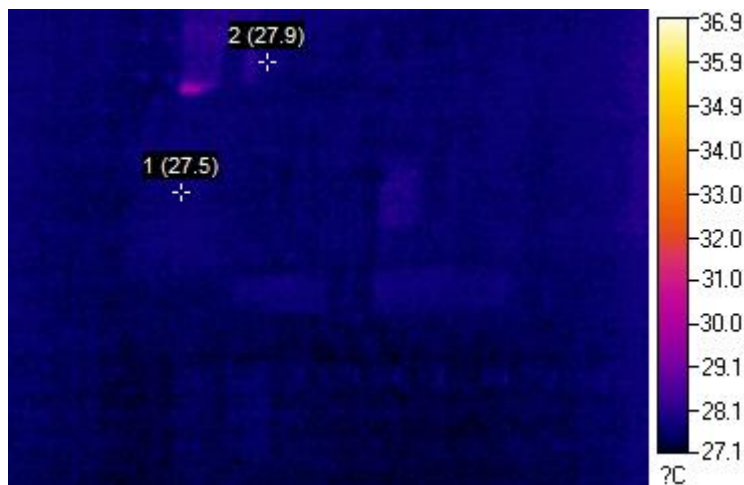
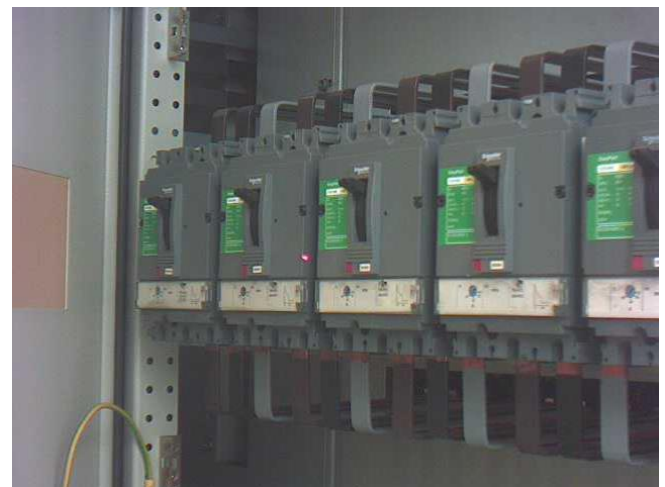
| Problem Description or Opinion |
| Normal |

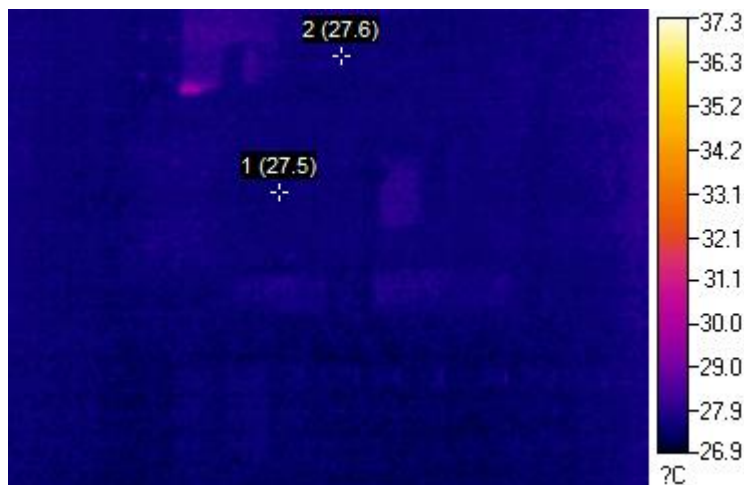
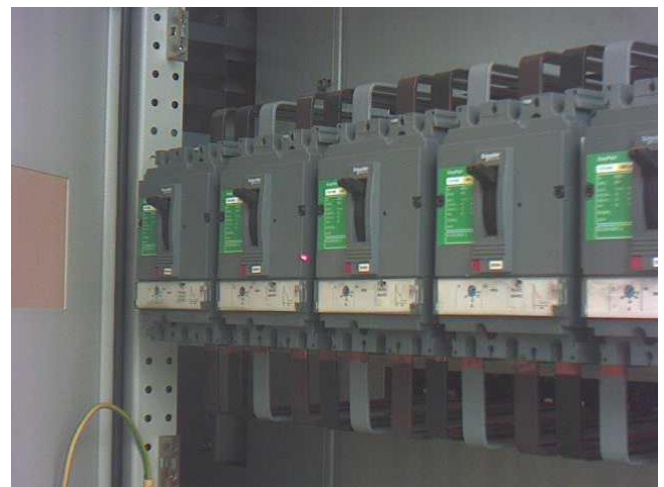
| Problem Description or Opinion |
| Normal |

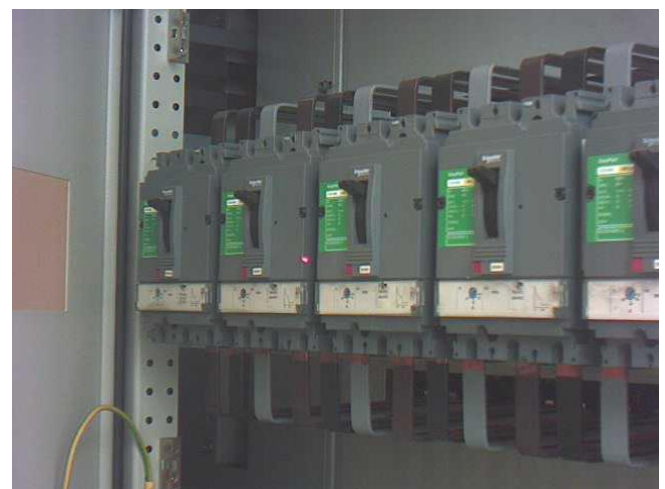
| Problem Description or Opinion |
| Normal |

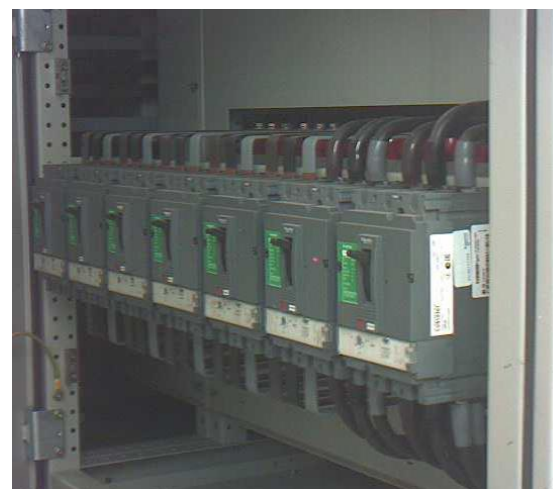
| Problem Description or Opinion |
| Normal |

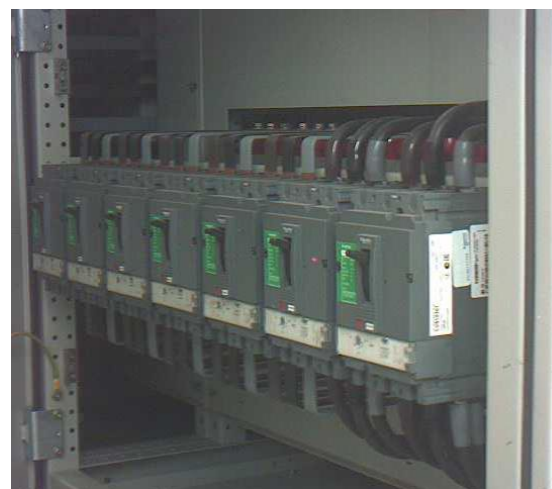
| Report Date | Capture Date - Time | Equipment Type | Report # |
|---|---|---|---|
| 2/11/2566 | 25/10/2566 - 10:11 AM | Molded Case Circuit Breaker 100A To. LP2 | 62 |

| Suggestion | | |
|---|---|---|
| Blue Mark | 0.4 °C | Normal |

| Problem Description or Opinion |
|---|
| Normal |
