## ภาคผนวก ค

### เอกสารการปฏิบัติตามมาตรการป้องกันและลดผลกระทบสิ่งแวดล้อม

รายงานการบำรุงรักษาระบบไฟฟ้า / หม้อแปลงไฟฟ้า ประจำปี 2566

Stay With Nimman Chiang Mai

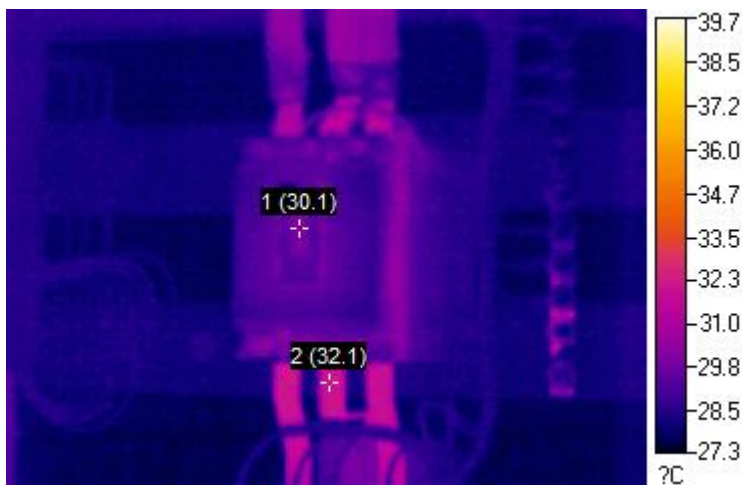
Normal

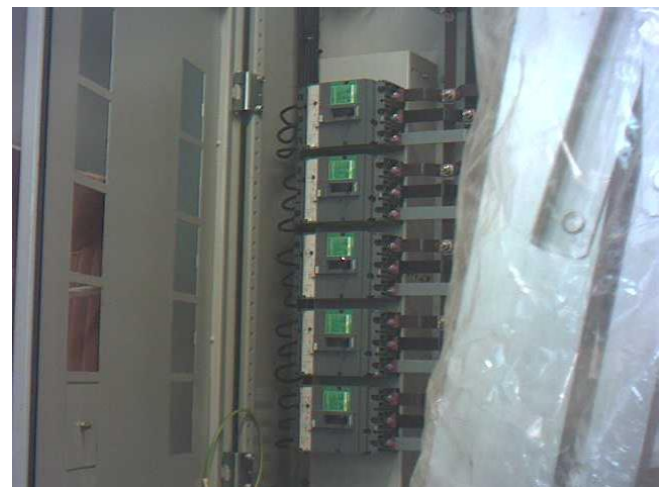
| Problem Description or Opinion |
|---|
| Normal |
