ตารางที่ 3-1 สรุปผลการปฏิบัติตามมาตรการป้องกันและแก้ไขผลกระทบสิ่งแวดล้อม (ระยะดำเนินการ) (ต่อ-74)

สรุปผลการปฏิบัติตามมาตรการป้องกันและแก้ไขผลกระทบสิ่งแวดล้อม
โครงการ CP TOWER NORTH PARK (ระยะดำเนินการ)
ระหว่างเดือนมกราคม – มิถุนายน 2567

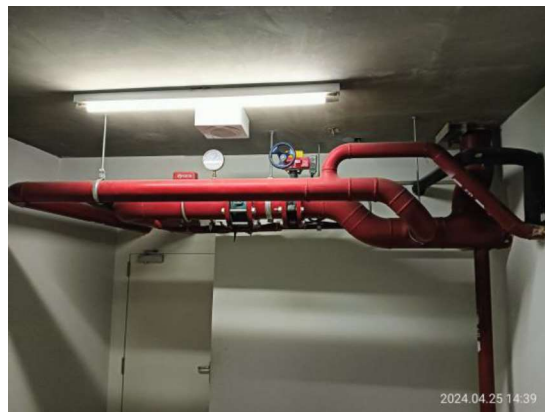
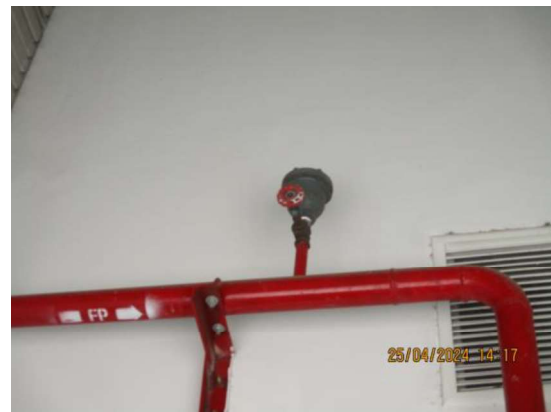
รูปที่ 3-46 ระบบท่อดับเพลิง

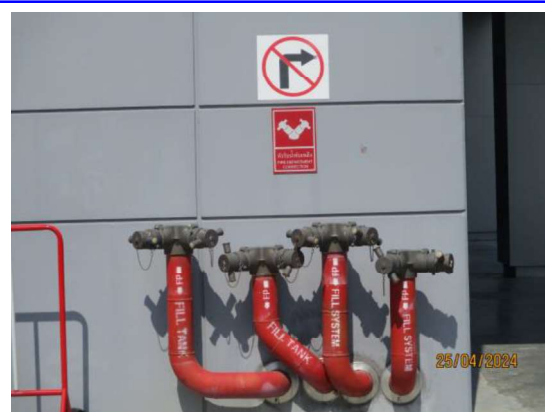
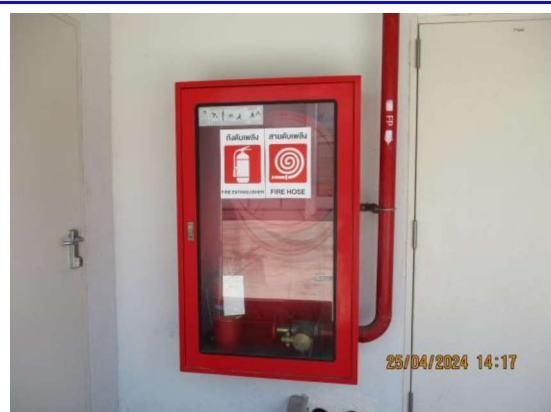
รูปที่ 3-47 หัวรับน้ำดับเพลิงภายนอกอาคาร

รูปที่ 3-48 ตู้เก็บสายฉีดน้ำดับเพลิงพร้อมอุปกรณ์

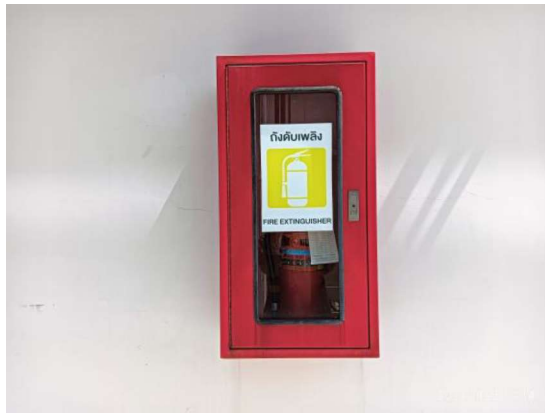
รูปที่ 3-49 ถังดับเพลิงภายในโครงการ

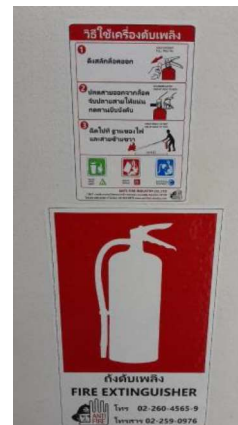
รูปที่ 3-50 บ้ายแสดงรายละเอียดวิธีการใช้งาน
ถังดับเพลิง

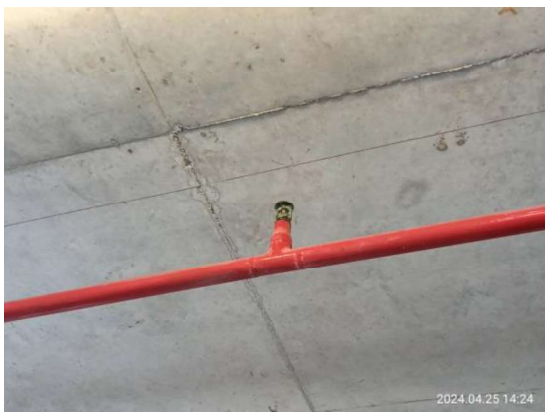
รูปที่ 3-51 ระบบหัวกระจายน้ำดับเพลิง

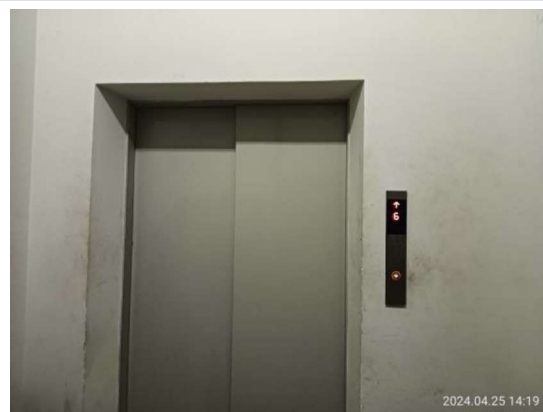
รูปที่ 3-52 ลิฟต์ดับเพลิง

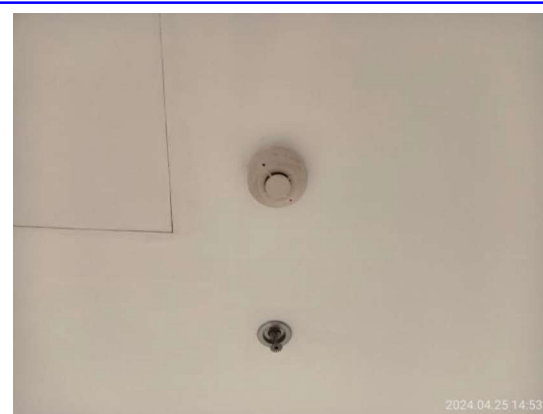
รูปที่ 3-54 เครื่องตรวจจับควัน (Smoke Detector)

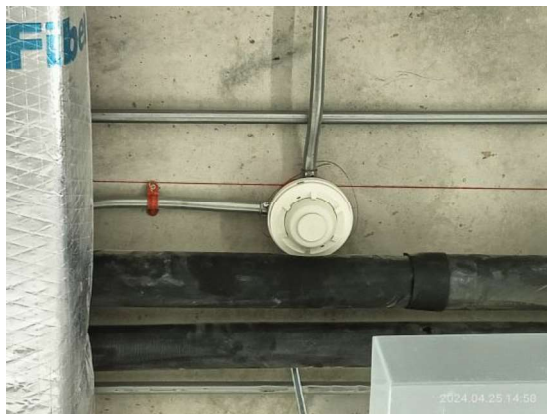
รูปที่ 3-55 เครื่องตรวจจับความร้อน (Heat Detector)

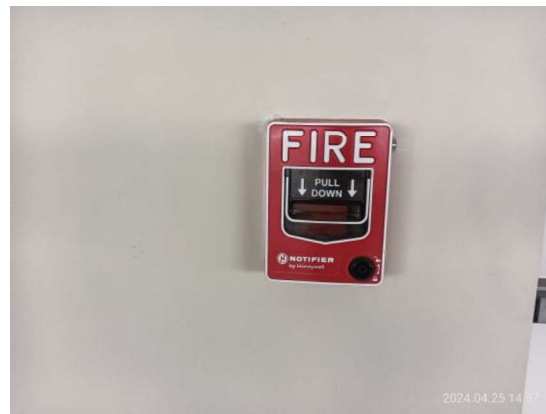
รูปที่ 3-56 เครื่องแจ้งเหตุโดยใช้มือดึง
(Manual Station)

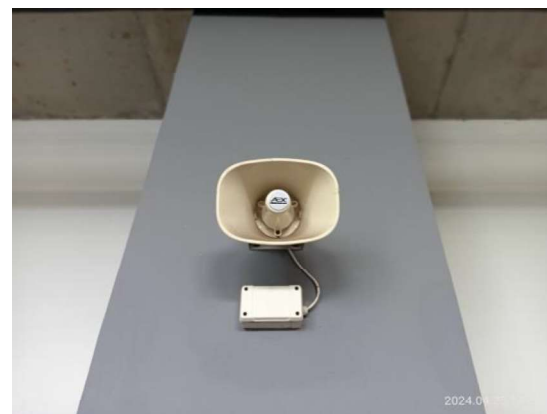
รูปที่ 3-57 ลำโพงแจ้งสัญญาณเตือนอัคคีภัย (Alarm Horn With Strobe Light)

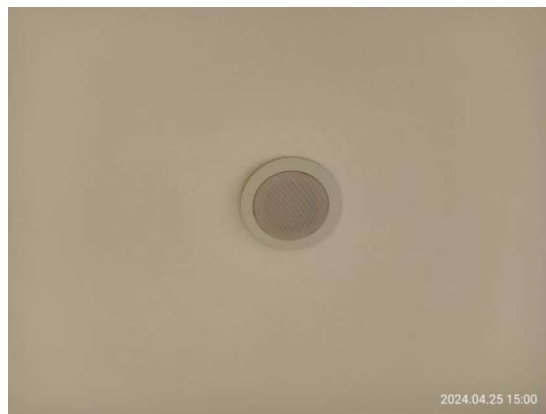
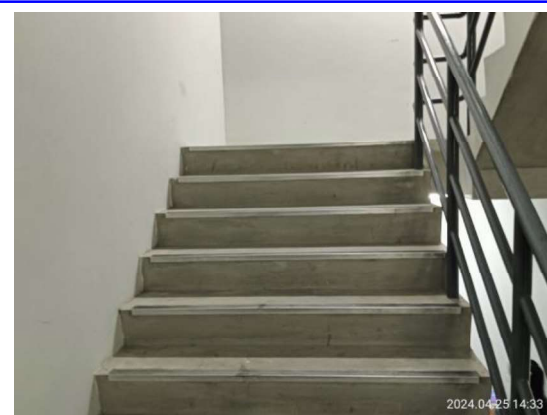
รูปที่ 3-58 บันไดหนีไฟและป้ายบอกทางหนีไฟ

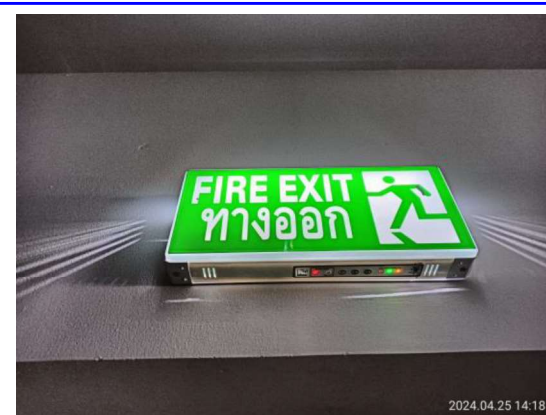
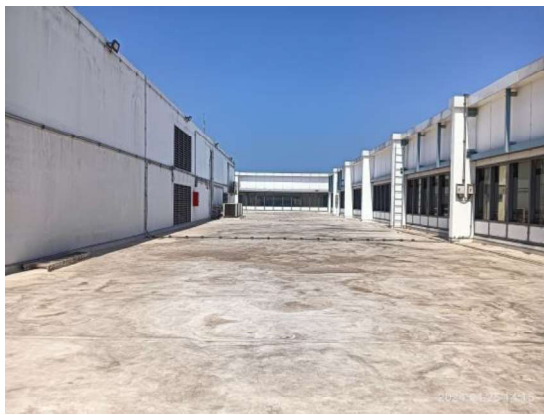
รูปที่ 3-59 พื้นที่หนีไฟทางอากาศ

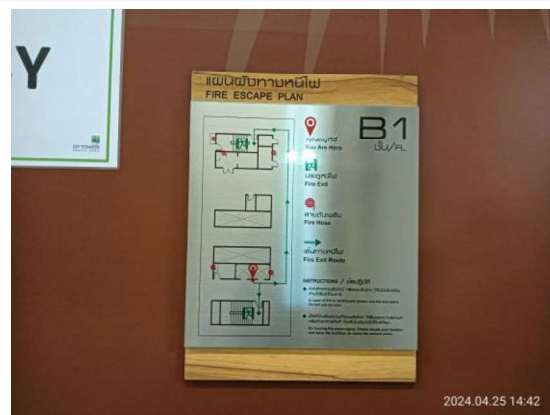
รูปที่ 3-60 แผนผังทางหนีไฟแต่ละชั้น

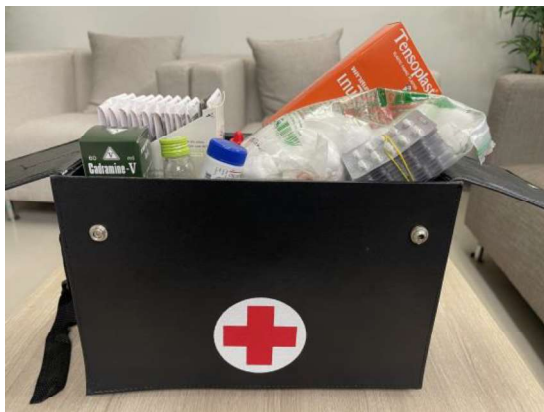
รูปที่ 3-61 อุปกรณ์ปฐมพยาบาลเบื้องต้น

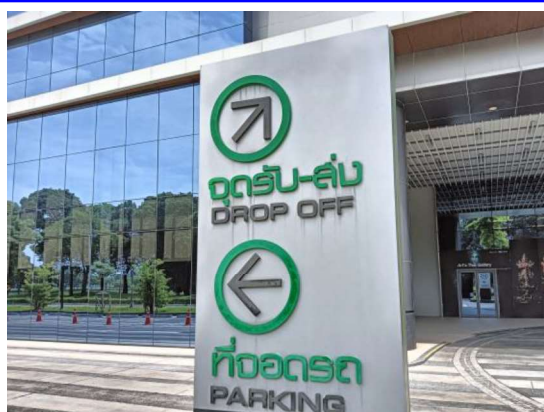
รูปที่ 3-63 ป้ายแนะนำทางเข้า-ออก

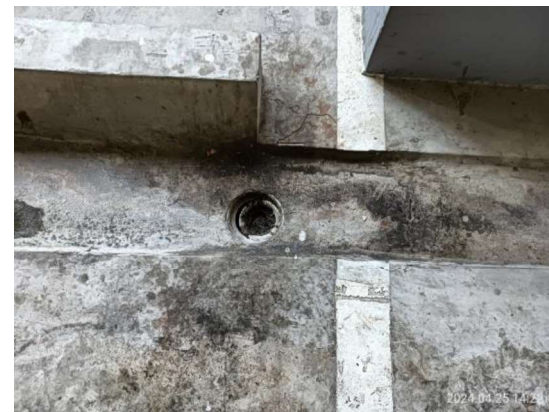
รูปที่ 3-68 ตะแกรงปิดรูท่อระบายน้ำ
