## บทที่ 2

### การดำเนินการตามมาตรการป้องกันและแก้ไขผลกระทบสิ่งแวดล้อม

ผลการปฏิบัติตามมาตรการป้องกันและแก้ไขผลกระทบสิ่งแวดล้อมโครงการริชพาร์ค แอท เตาปูน ตั้งอยู่ที่ถนนประชาราษฎร์ สาย 2 แขวงบางซื่อ เขตบางซื่อ กรุงเทพมหานคร (ระยะดำเนินการ) ตามรายงานการวิเคราะห์ผลกระทบสิ่งแวดล้อมที่ได้รับความเห็นชอบจากสำนักงานนโยบายและแผนทรัพยากรธรรมชาติและสิ่งแวดล้อม ระหว่างเดือนกรกฎาคม ถึงธันวาคม พ.ศ. 2567 มีรายละเอียดแสดงดังตารางที่ 2.2-1

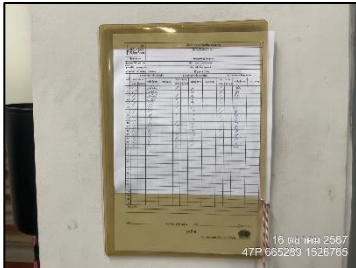
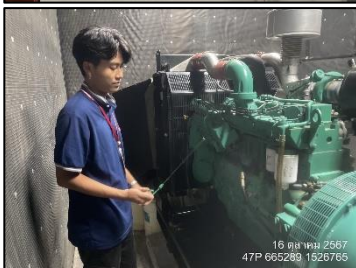
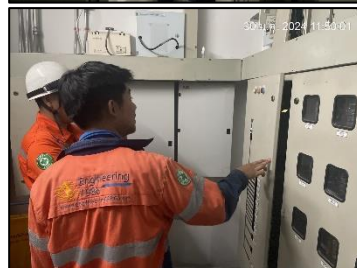
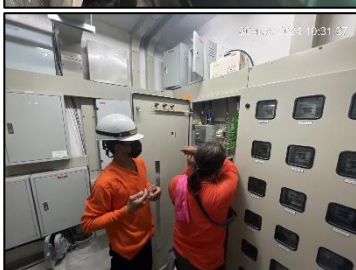
ภาพที่ 2.2-16 ตรวจสอบระบบไฟฟ้าโครงการ

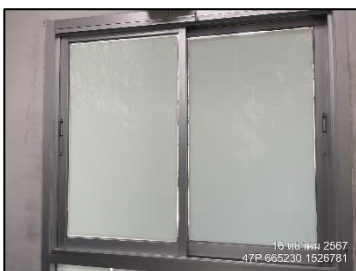
ภาพที่ 2.2-17 ฟิล์มกรองแสงป้องกันแสงแดด

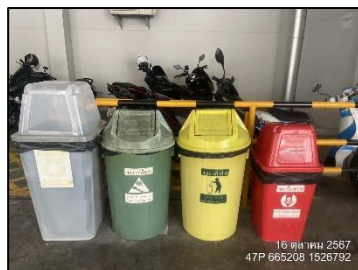
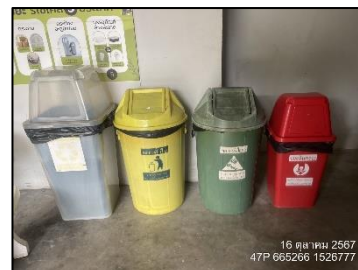
ภาพที่ 2.2-21 ถังมูลฝอยส่วนพื้นที่บริเวณร้านค้าตั้งอยู่ ชั้น 1

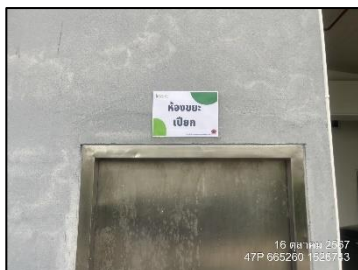
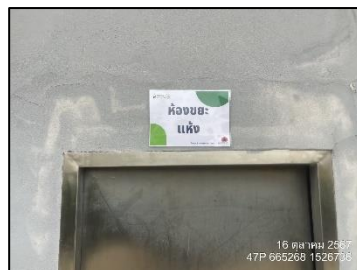
ภาพที่ 2.2-22 ห้องพักมูลฝอยรวม

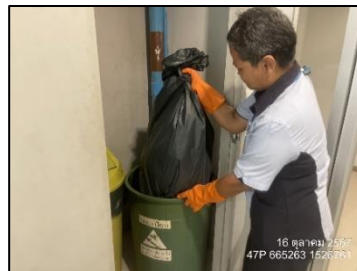
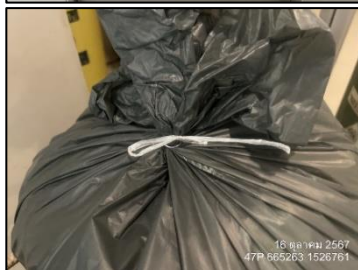
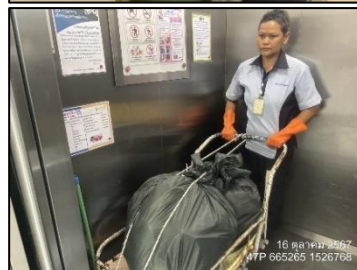
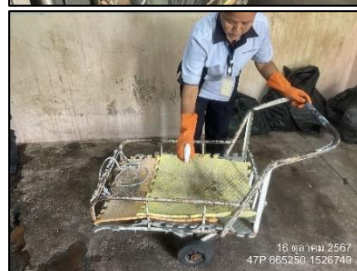
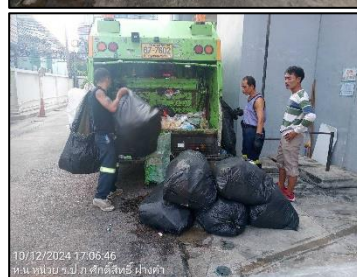
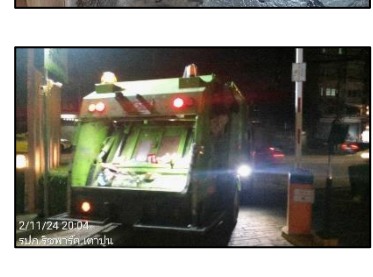
ภาพที่ 2.2-23 เจ้าหน้าที่จัดเก็บขยะและตรวจสอบการตกค้างมูลฝอยภายในพื้นที่โครงการ

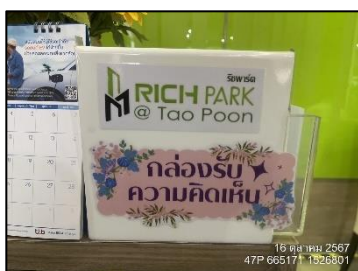
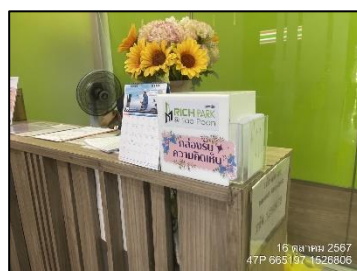
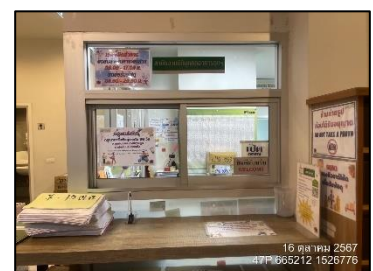
ภาพที่ 2.2-24 กล่องรับฟังความคิดเห็น เจ้าหน้าที่รับฟังข้อร้องเรียน

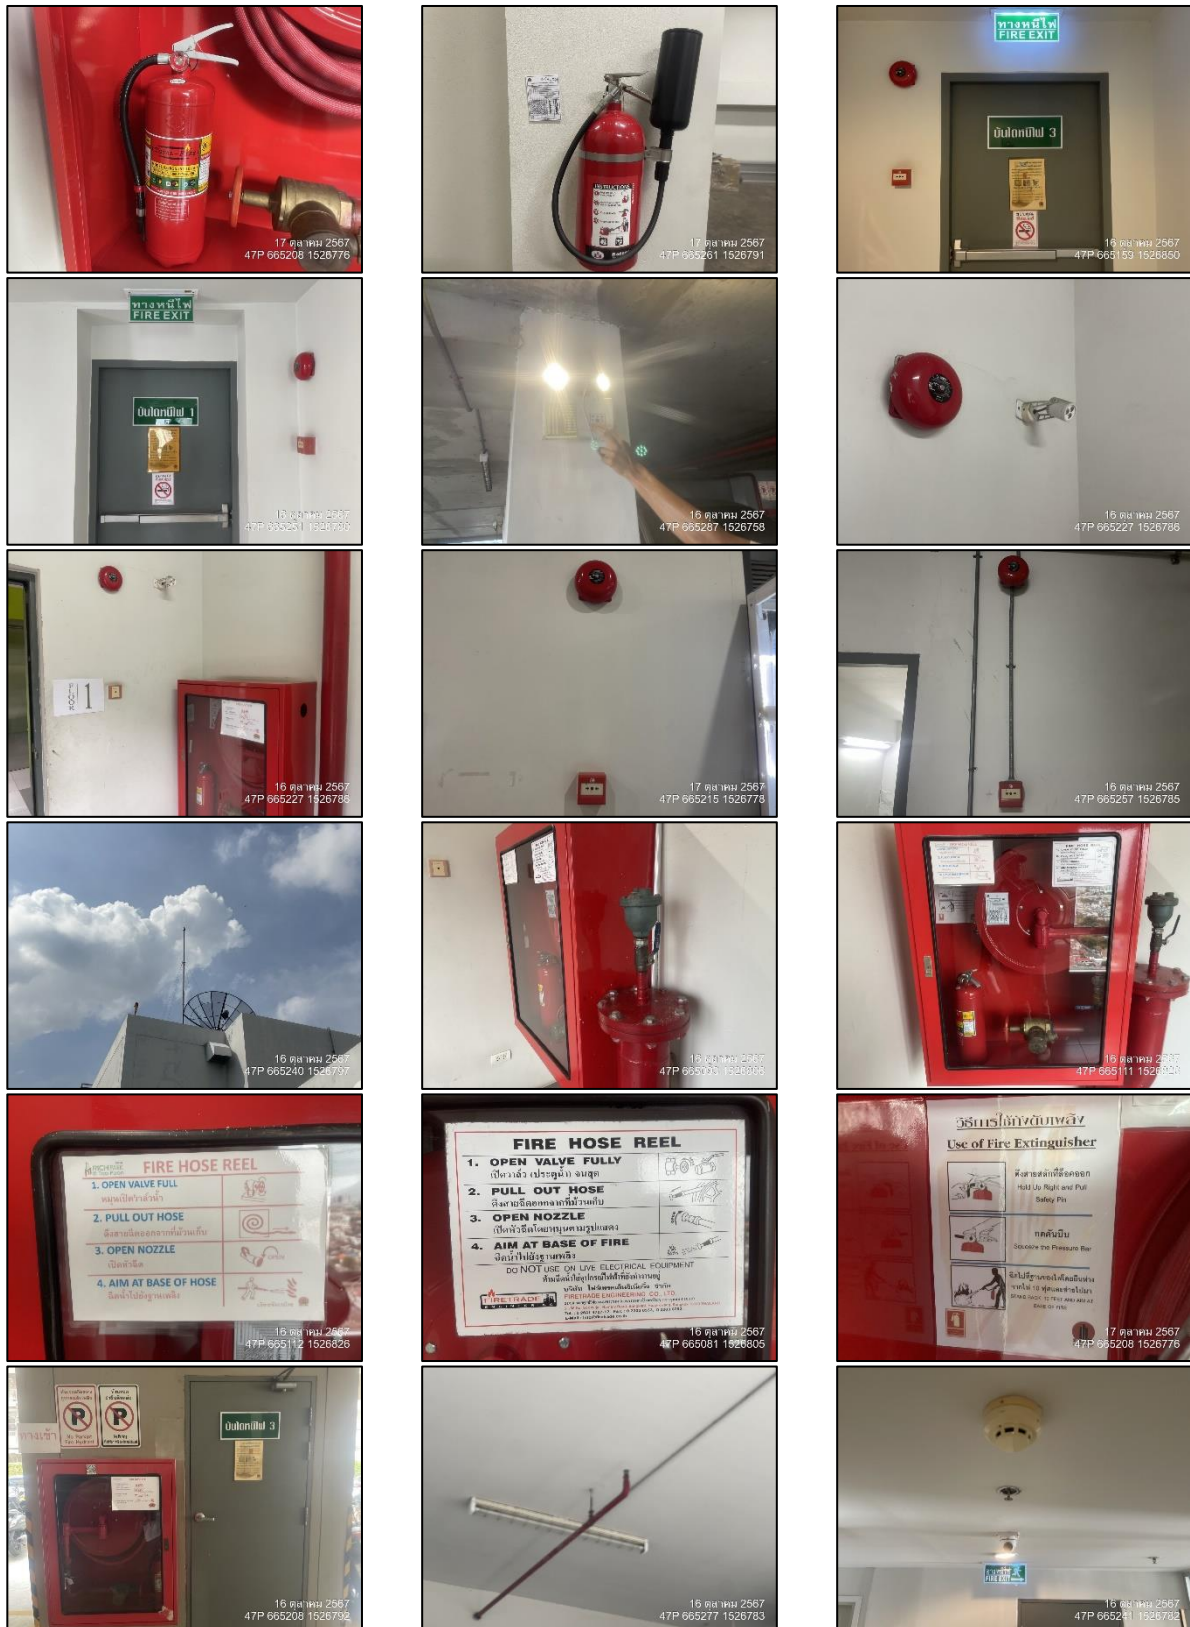
ภาพที่ 2.2-25 แผนป้องกันอัคคีภัยและระบบป้องกันอัคคีภัย

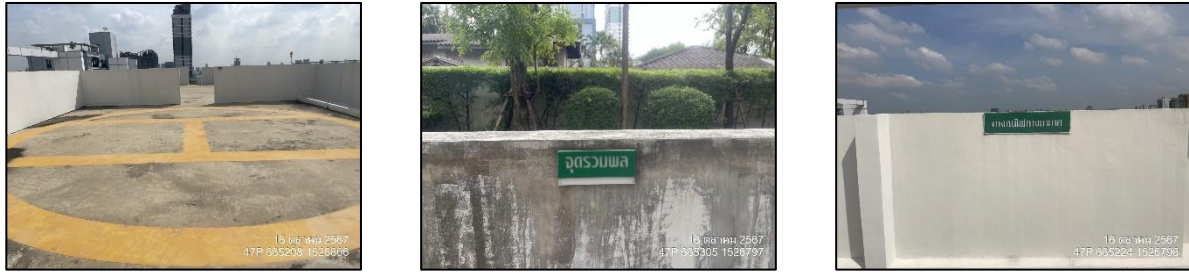
ภาพที่ 2.2-25 แผนป้องกันอัคคีภัยและระบบป้องกันอัคคีภัย (ต่อ)

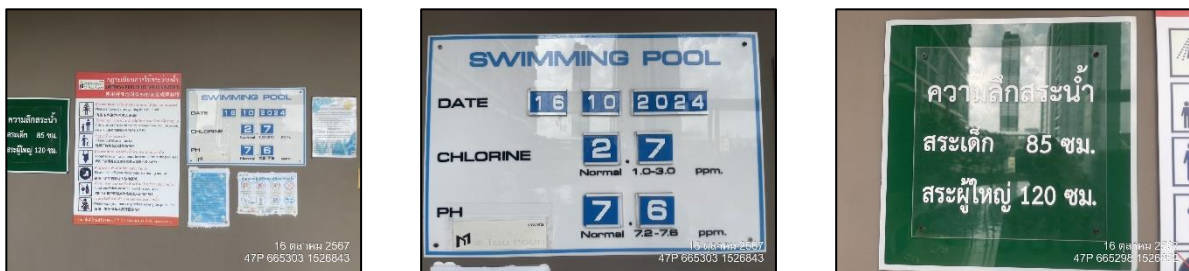
ภาพที่ 2.2-30 ป้ายหรือข้อความแสดงกฎ ข้อบังคับสำหรับผู้ใช้บริการสระว่ายน้ำ

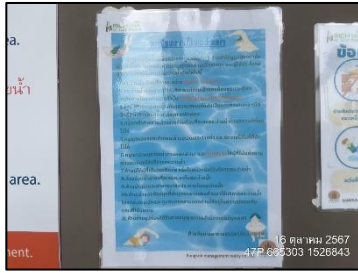
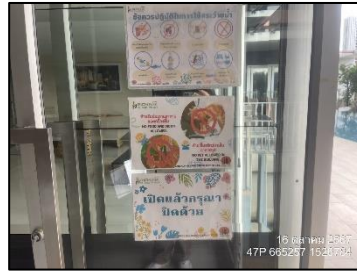
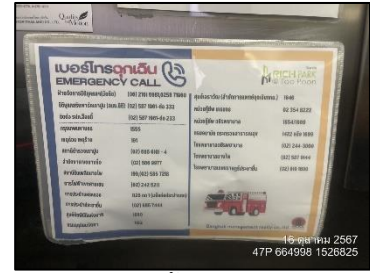
ภาพที่ 2.2-30 ป้ายหรือข้อความแสดงกฎ ข้อบังคับสำหรับผู้ใช้บริการสระว่ายน้ำ (ต่อ)

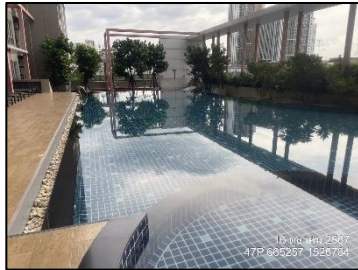
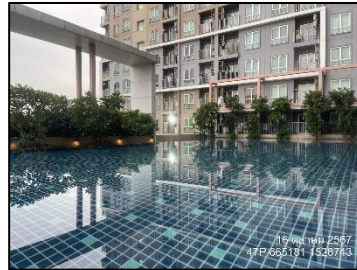
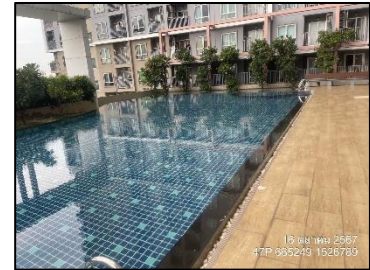
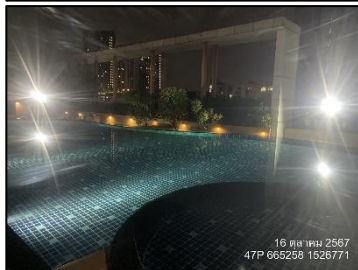
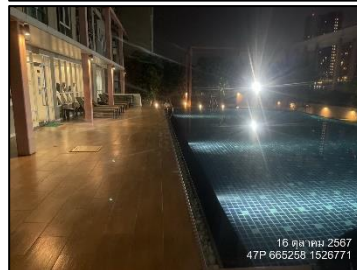
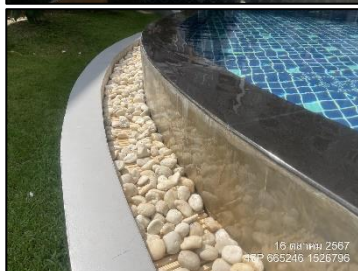
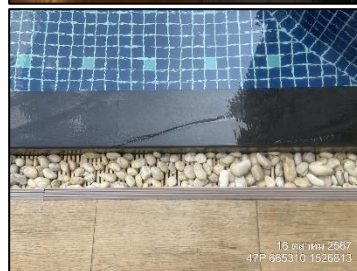
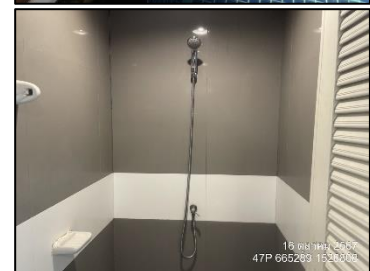
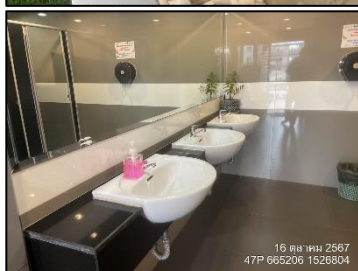
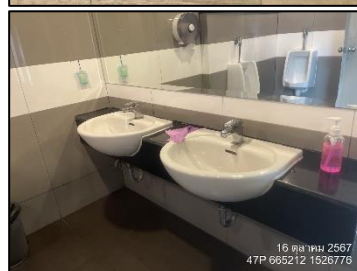
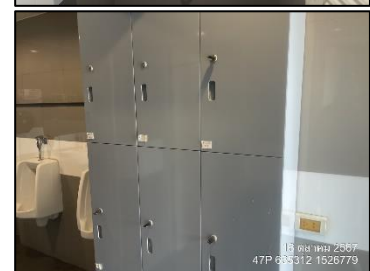
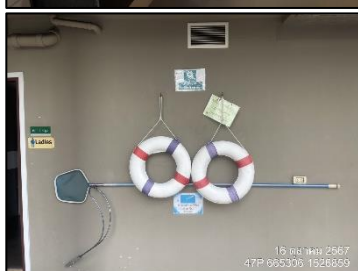
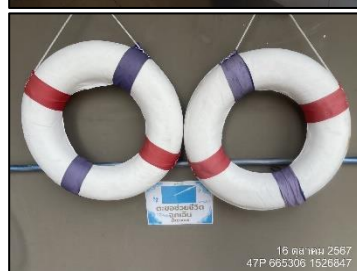
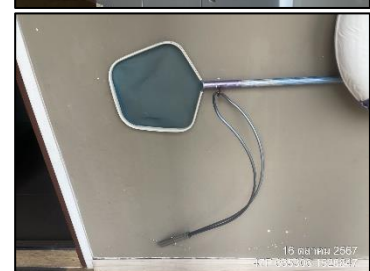
ภาพที่ 2.2-31 บริเวณโดยรอบสระว่ายน้ำ

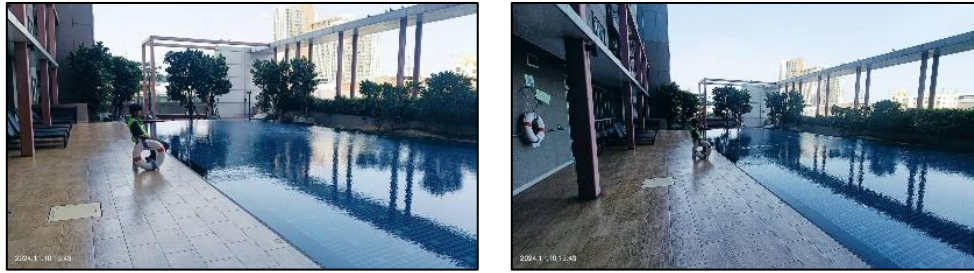
ภาพที่ 2.2-32 เจ้าหน้าที่ความปลอดภัยประจำสระ (Life Guard)
