ภาคผนวก ข

ภาพประกอบการอธิบายตามมาตรการป้องกันและแก้ไข ผลกระทบสิ่งแวดล้อม

ภาคผนวก ข ภาพแสดง ผลการปฏิบัติตามมาตรการป้องกันและแก้ไขผลกระทบสิ่งแวดล้อม

รายงานผลการปฏิบัติตามมาตรการป้องกันและแก้ไขผลกระทบสิ่งแวดล้อม และมาตรการติดตามตรวจสอบผลกระทบสิ่งแวดล้อม
อาคารชุดทิว คอนโด อโศก ของนิติบุคคลอาคารชุดทิว คอนโด อโศก
ระหว่างเดือน กรกฎาคม - ธันวาคม พ.ศ. 2567

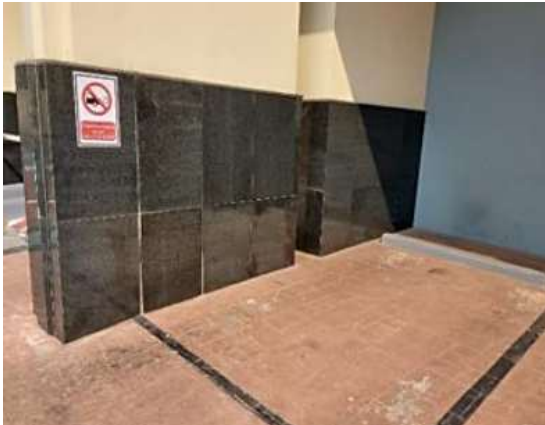
รูปภาพที่ 1 ป้ายห้ามติดเครื่องยนต์ทิ้งไว้
ภายในอาคาร

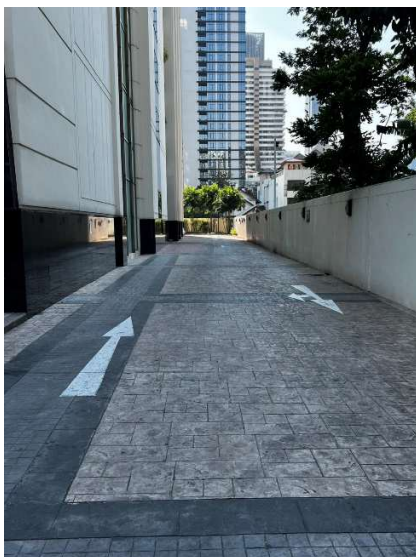
รูปภาพที่ 3 ภาพป้ายสัญลักษณ์จราจรบนพื้น
ถนน เพื่อให้ผู้ขับขี่ปลอดภัย ไม่สับสนเส้นทาง

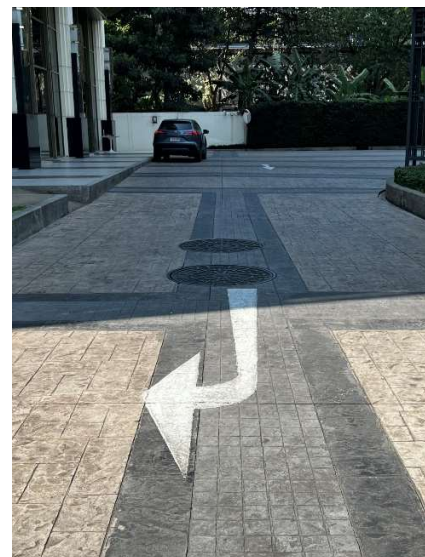
รูปภาพที่ 4 ภาพป้ายสัญลักษณ์จราจรบนพื้น
ถนน เพื่อให้ผู้ขับขี่ปลอดภัย ไม่สับสนเส้นทาง

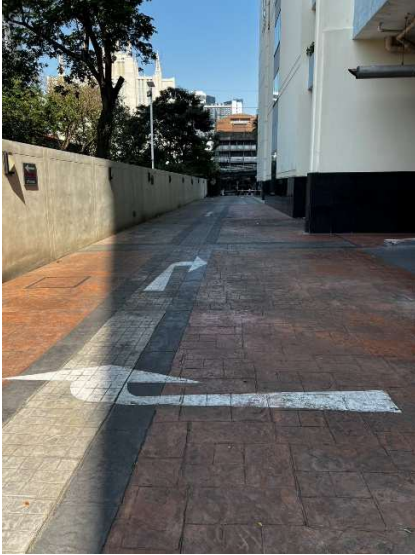
รูปภาพที่ 5 ภาพป้ายสัญลักษณ์จราจรบนพื้นถนน เพื่อให้ผู้ขับขี่ปลอดภัย ไม่สับสนเส้นทาง

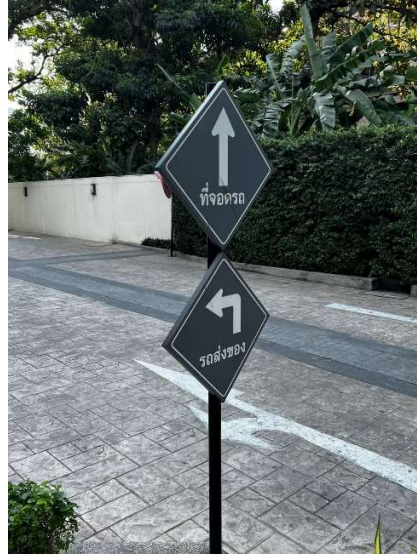
รูปภาพที่ 6 ภาพป้ายสัญลักษณ์จราจร เพื่อให้ผู้ขับขี่ปลอดภัย ไม่สับสนเส้นทาง

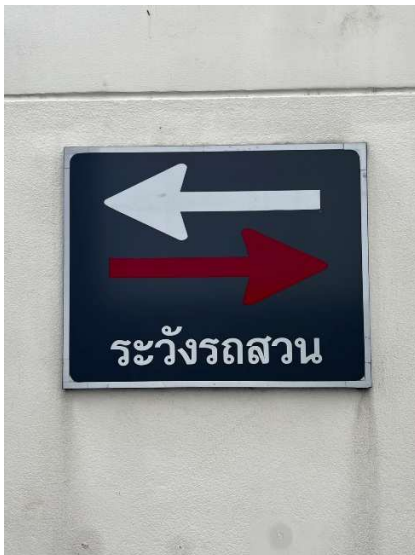
รูปภาพที่ 7 ภาพป้ายสัญลักษณ์จราจร เพื่อให้ผู้ขับขี่ปลอดภัย ไม่สับสนเส้นทาง

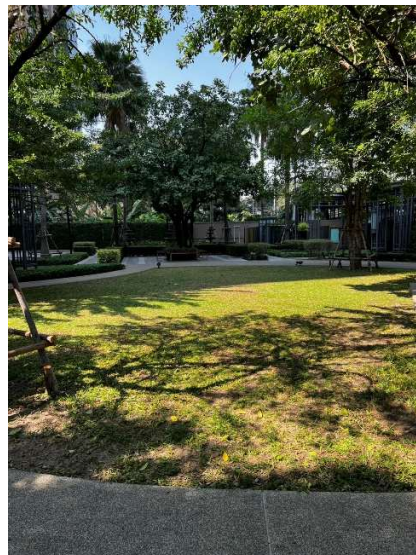
รูปภาพที่ 8 ภาพพื้นที่สีเขียวบริเวณทิศเหนือ

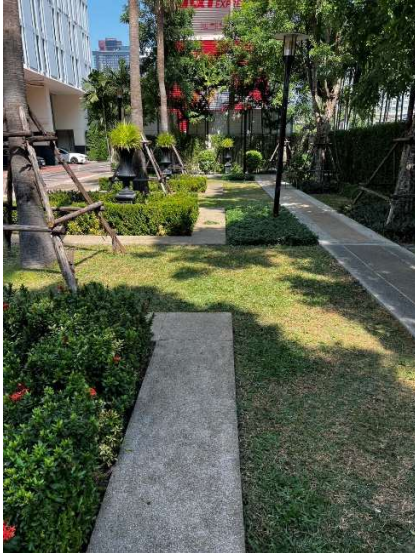
รูปภาพที่ 9 ภาพพื้นที่สีเขียวบริเวณทิศ
ตะวันออก

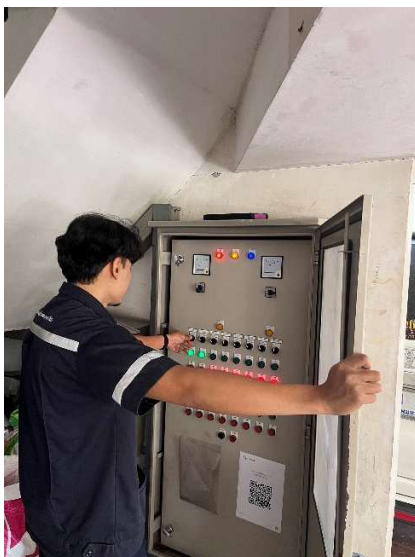
รูปภาพที่ 11 ภาพการดูแลรักษา และควบคุม
ระบบบำบัดน้ำเสีย

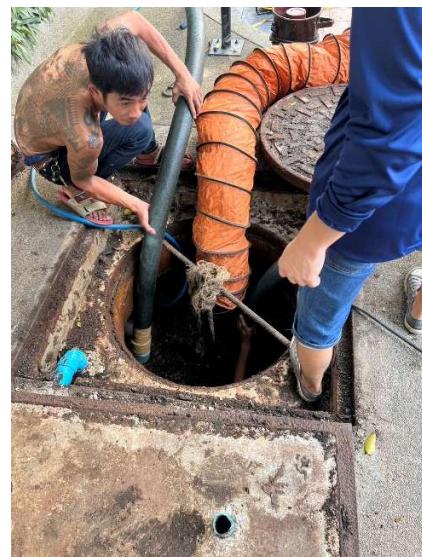
รูปภาพที่ 12 ภาพการสูบล้างปลักอุด

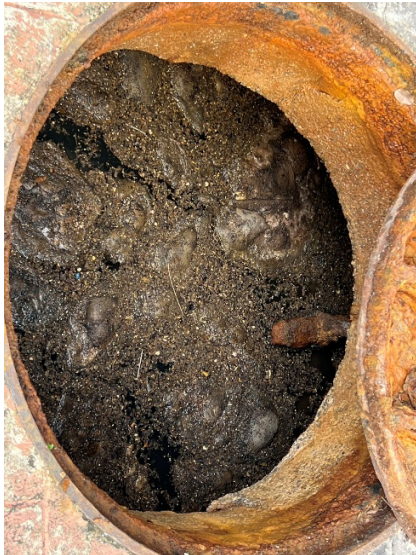
รูปภาพที่ 13 ภาพการกัดกร่อนเหล็ก

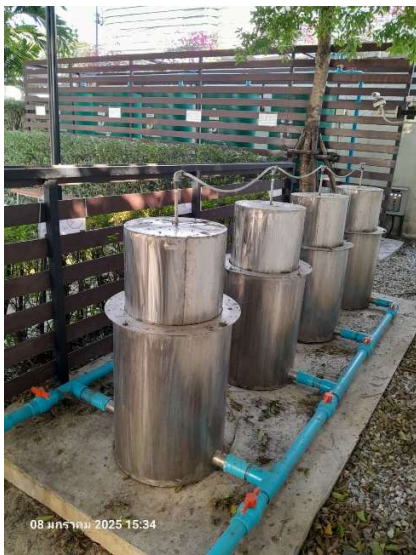
รูปภาพที่ 15 ภาพทางก๊าซมีเทน

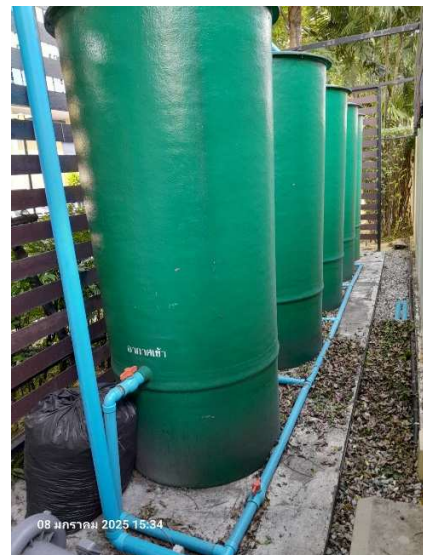
รูปภาพที่ 15 (ต่อ) ภาพถังแอโรซอล

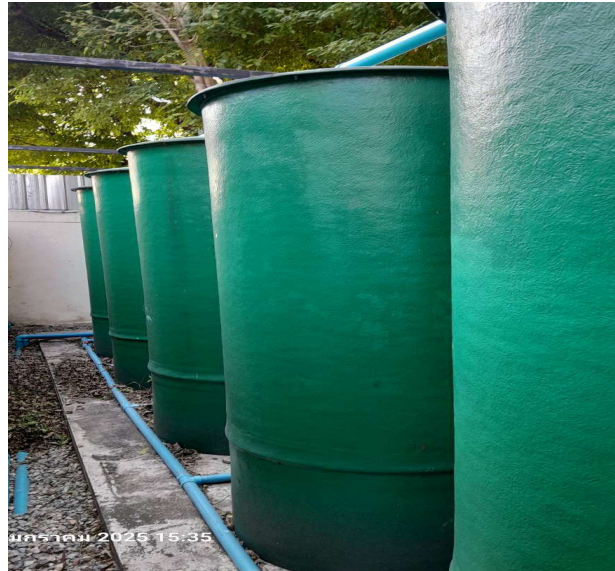
รูปภาพที่ 16 ระบบเก็บก๊าซมีเทนและถังแก๊สโซล

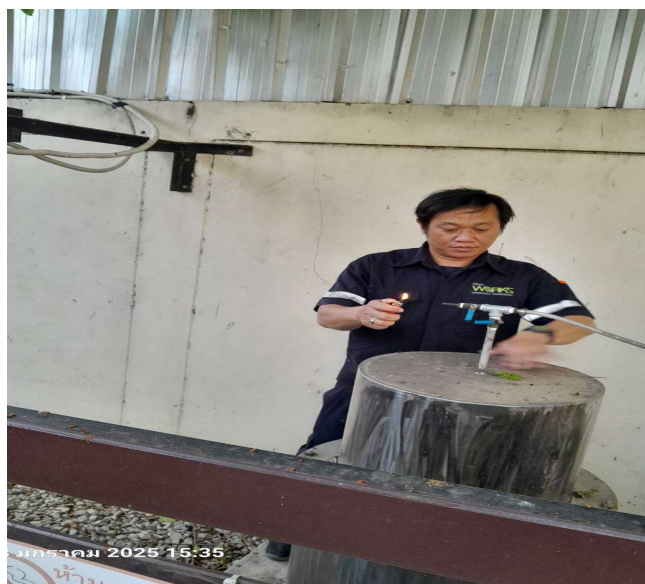
รูปภาพที่ 17 การเผาก๊าซมีเทน

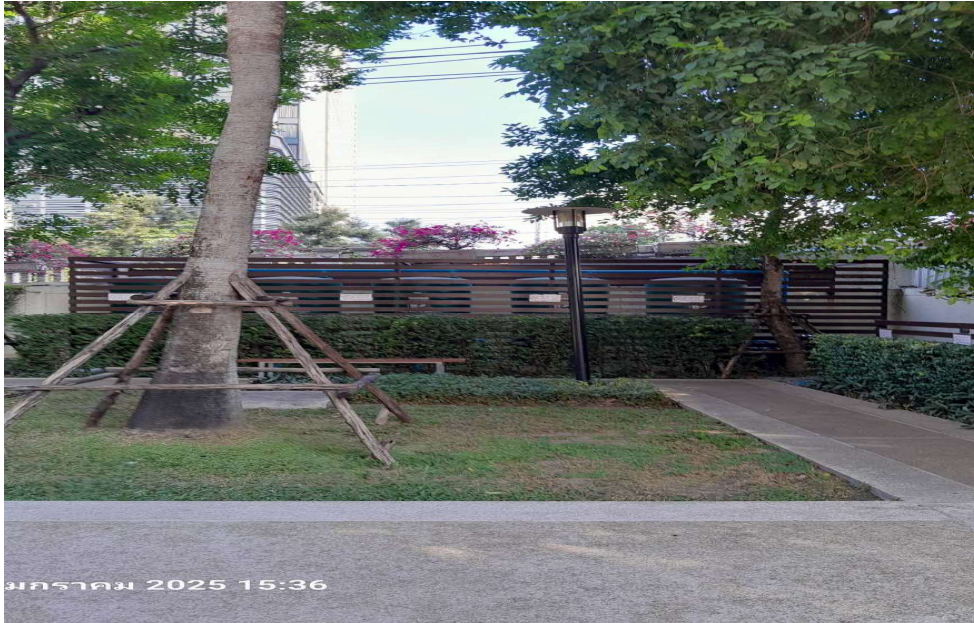
รูปภาพที่ 18 การป้องกันผลกระทบต่อทรัพยากรสิ่งแวดล้อมทาง
กายภาพ ภายในอาคาร

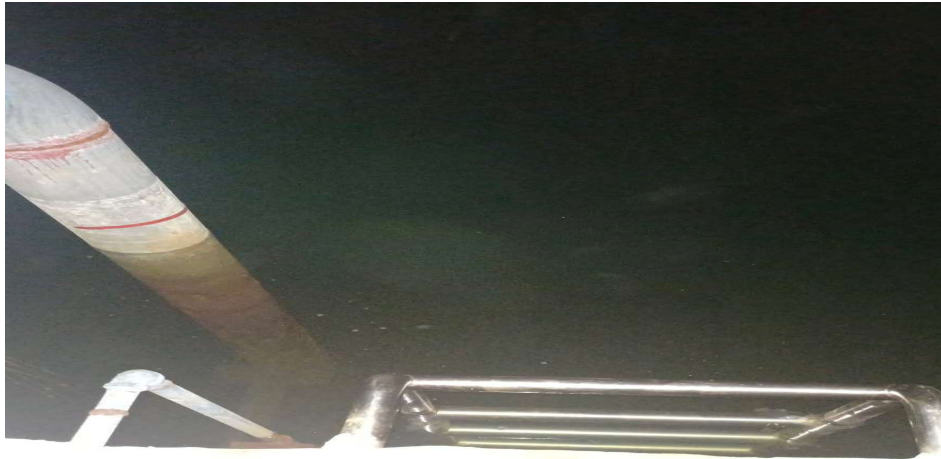
รูปภาพที่ 20 ล้างเก็บน้ำสำรองของโครงการ

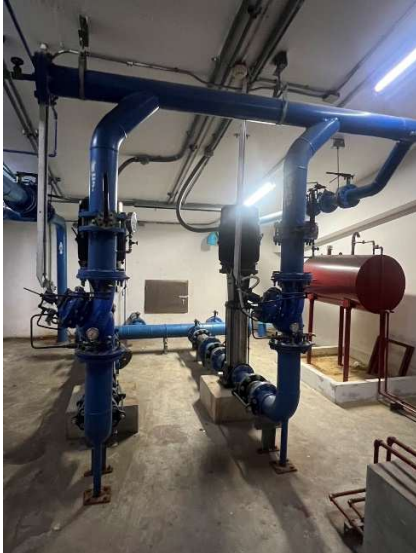
รูปภาพที่ 22 ระบบสูบน้ำของอาคาร

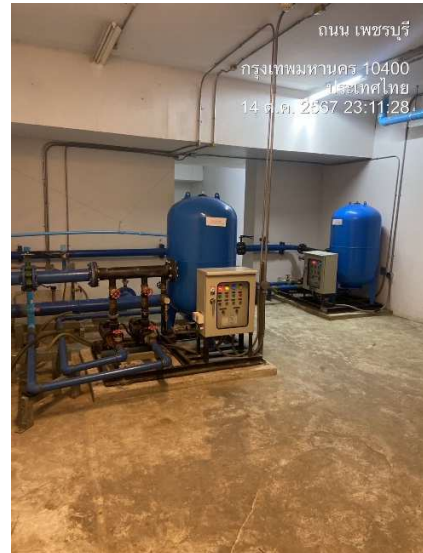
รูปภาพที่ 23 (ต่อ) ระบบสูบน้ำของอาคาร

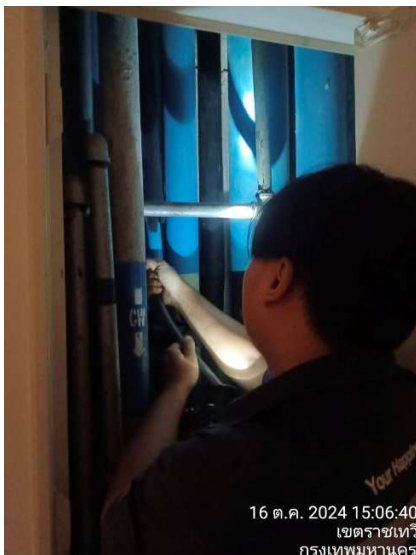
รูปภาพที่ 24 เจ้าหน้าที่ ตรวจสอบ เส้นทาง
ประปา

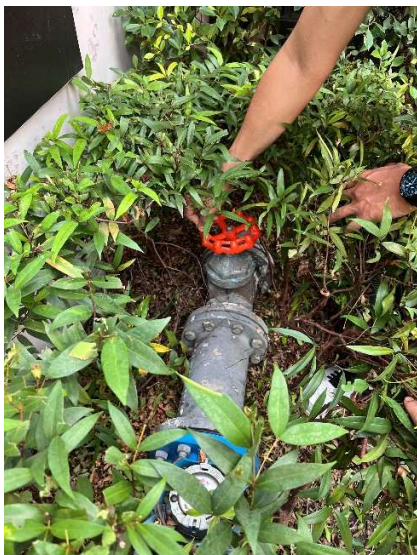
รูปภาพที่ 32 การปิดวาล์วควบคุมการจ่ายน้ำ
จากท่อเมนประปา ตามมาตราการ

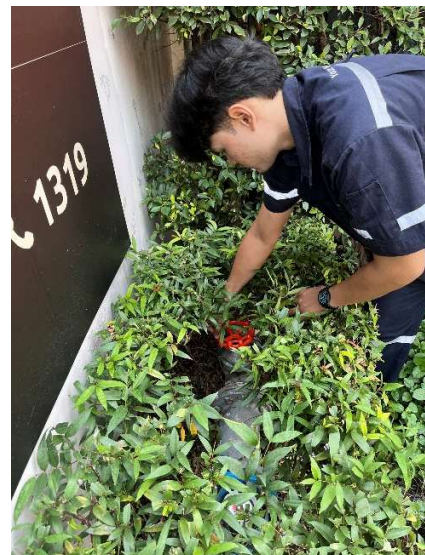
รูปภาพที่ 33 (ต่อ)การปิดวาล์วควบคุมการจ่ายน้ำ
จากท่อเมนประปา ตามมาตราการ

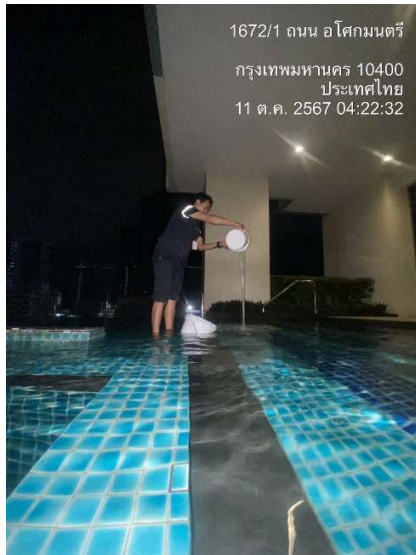
รูปภาพที่ 34 การฆ่าเชื้อสระว่ายน้ำใช้ระบบ
เกลือ

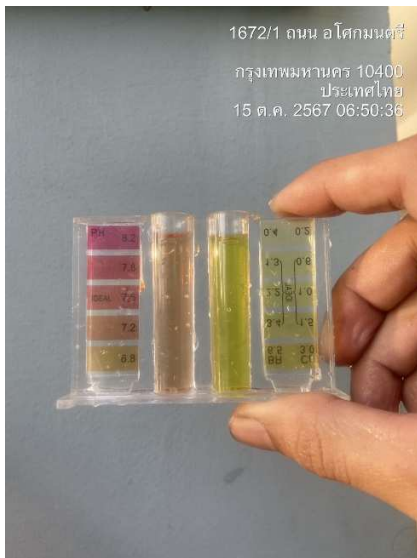
รูปภาพที่ 38 ภาพการวัดค่ากรดด่างสระว่ายน้ำ

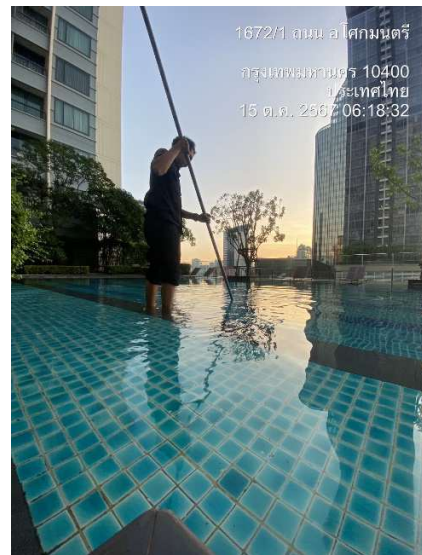
รูปภาพที่ 39 ภาพการดูแลสระคอนกรีตสระว่ายน้ำ

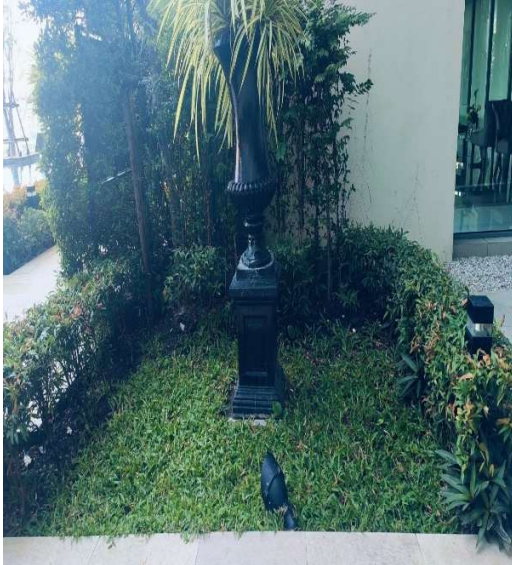
รูปภาพที่ 41 พื้นที่สีเขียวรอบสระว่ายน้ำน้ำดิน
ปลูกต้องต่ำกว่า 10 เซนติเมตร

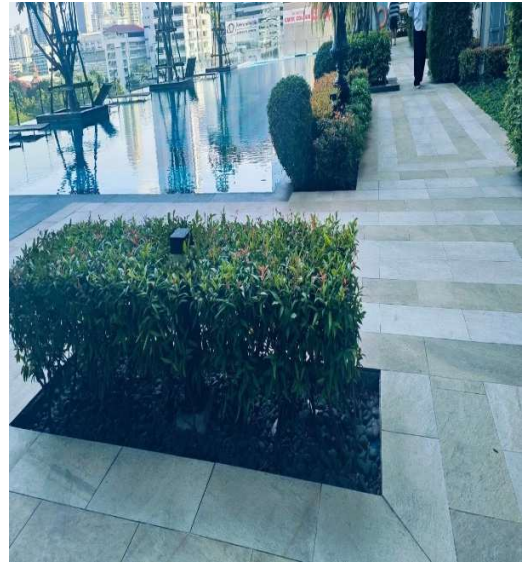
รูปภาพที่ 42 (ต่อ) พื้นที่สีเขียวรอบสระว่ายน้ำน้ำดิน
ปลูกต้องต่ำกว่า 10 เซนติเมตร

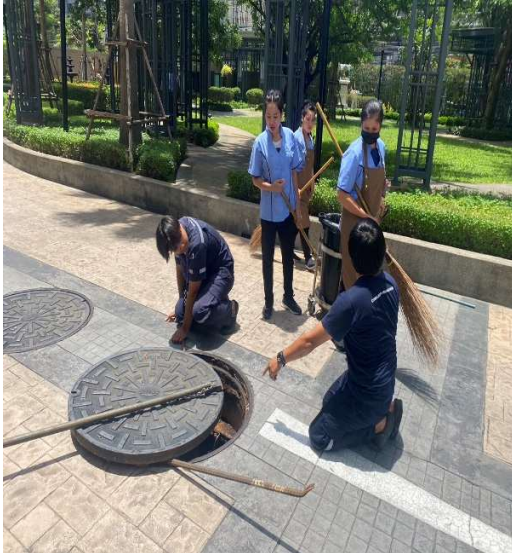
รูปภาพที่ 44 ภาพบ่อหนองน้ำ

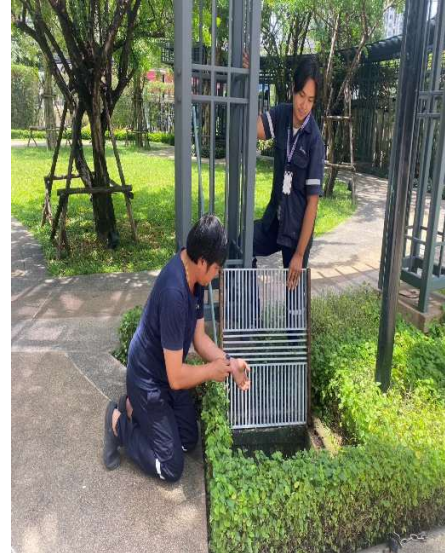
รูปภาพที่ 45 การตั้งอัตราการระบายน้ำของ
โครงการ

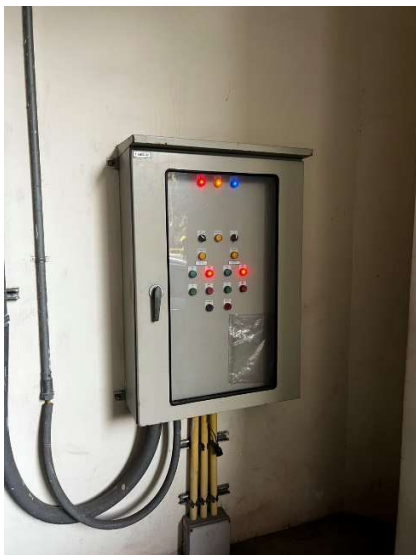
รูปภาพที่ 46 การตรวจสอบดูแลอุปกรณ์
ระบบระบายน้ำ

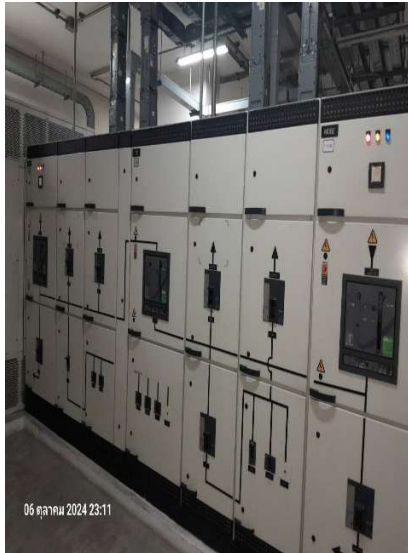
รูปภาพที่ 48 รูปห้องเครื่องไฟฟ้า

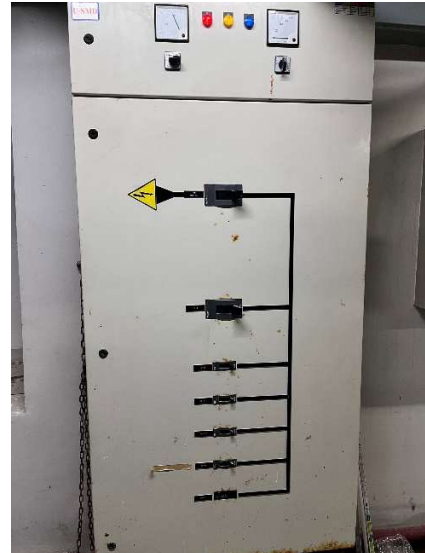
รูปภาพที่ 49 รูปห้องควบคุม

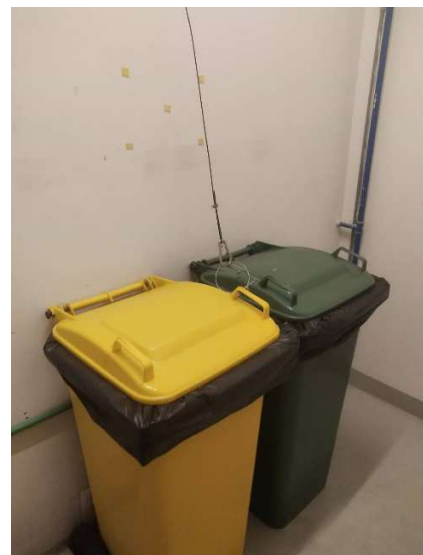
รูปภาพที่ 51 ห้องพักขยะมูลฝอยประจำชั้น

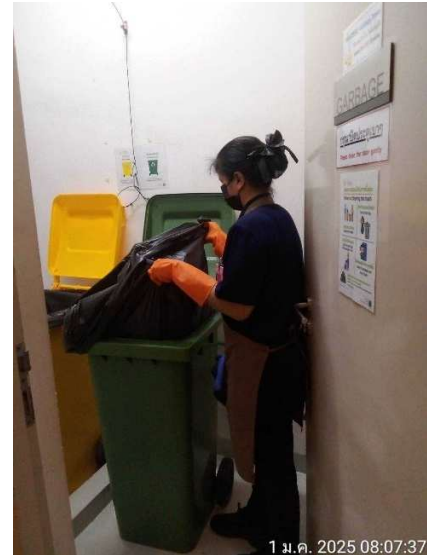
รูปภาพที่ 53 แม่บ้าน จัดเก็บขยะมูลฝอยตามชั้น

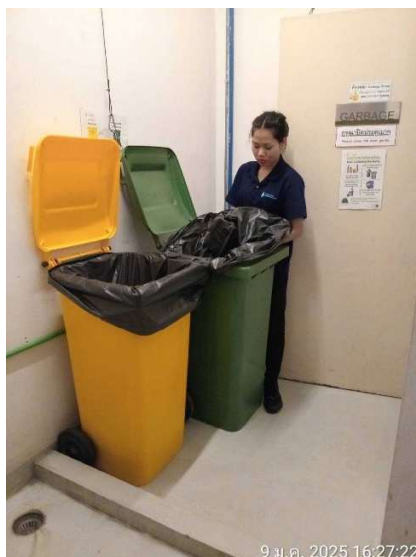
รูปภาพที่ 54 แม่บ้าน ควคุมขยะมูลฝอยไม่ให้กอง
นอกภาชนะ

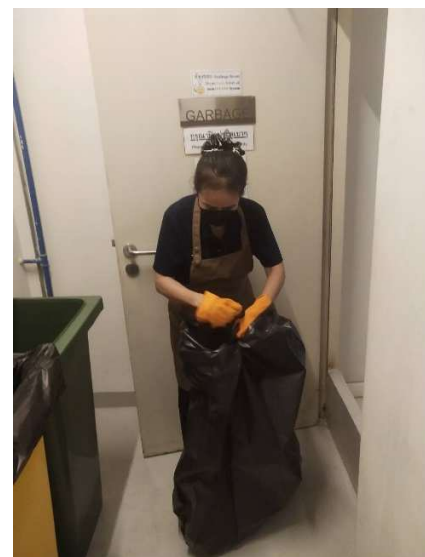
รูปภาพที่ 55 การเก็บขยะมูลฝอยในถุง ไม่ให้
หนักเกินไป

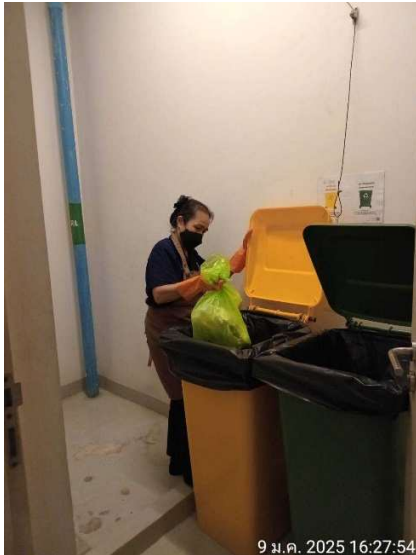
รูปภาพที่ 56 การมัดปากถุง ขยะ ไม่ให้กระจัด
กระจาย

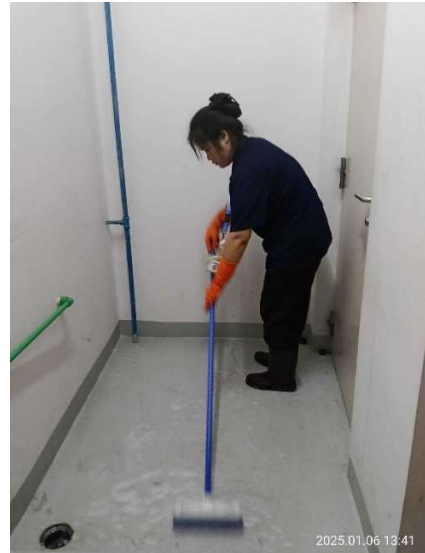
รูปภาพที่ 57 ทำความสะอาดห้องขยะมูลฝอยรวม
อย่างสม่ำเสมอ

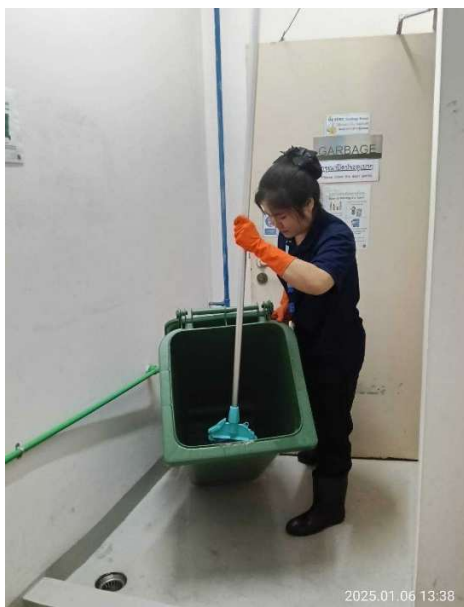
รูปภาพที่ 58 ทำความสะอาดห้องขยะมูลฝอยรวม
อย่างสม่ำเสมอ

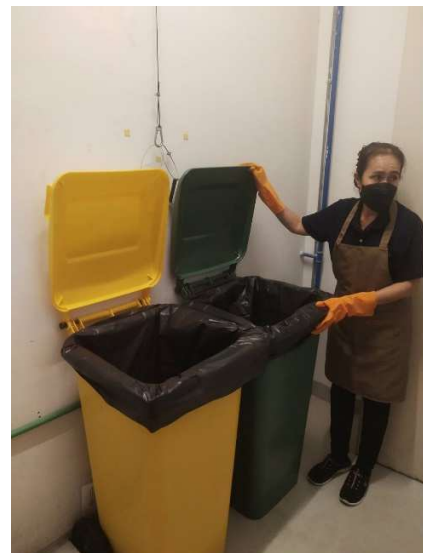
รูปภาพที่ 59 ห้องพักขยะรวมจะปิดมิดชิดเพื่อ
ป้องกันกลิ่น

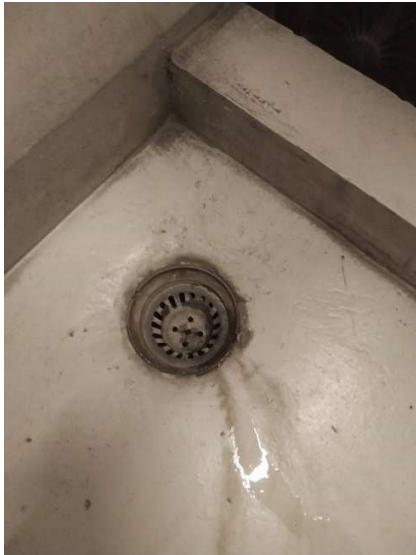
รูปภาพที่ 60 ตรวจสอบท่อระบายน้ำในห้อง
ห้องพักขยะ

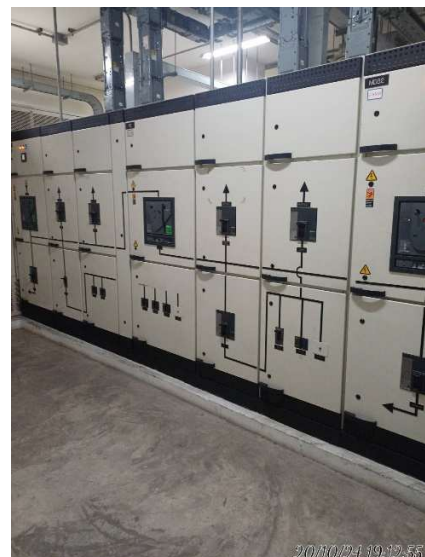
รูปภาพที่ 63 ระบบไฟฟ้าหลักในอาคาร

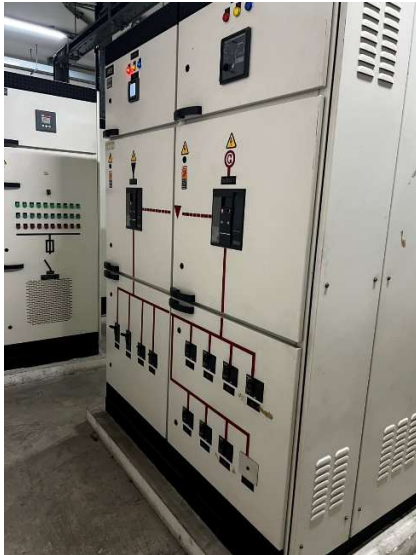
รูปภาพที่ 64 ระบบไฟฟ้าฉุกเฉิน ในอาคาร

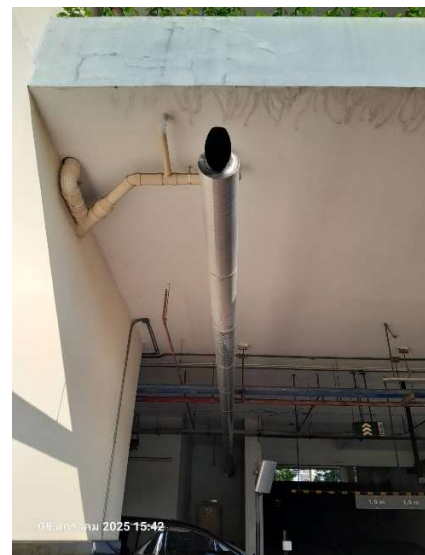
รูปภาพที่ 67 ระบบท่อระบายไอเสีย เครื่องกำเนิดไฟฟ้าสำรอง

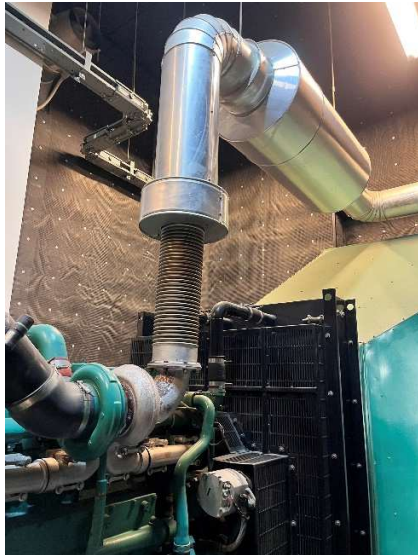
รูปภาพที่ 68 ท่อระบายไอเสีย ไม่ให้มีจุด
รั่วซึม

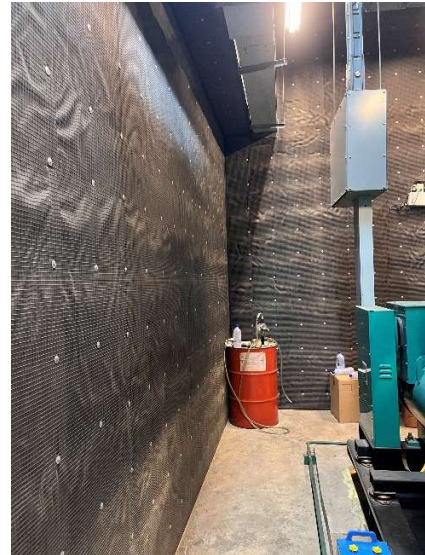
รูปภาพที่ 69 ห้องเครื่องกำเนิดไฟฟ้าสำรอง บุด้วย
วัสดุกันเสียง

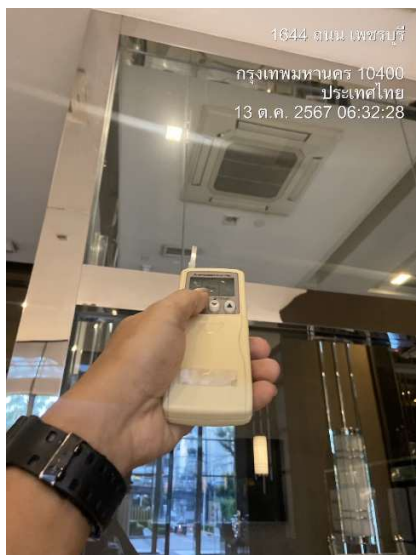
รูปภาพที่ 70 เครื่องปรับอากาศภายในอาคาร

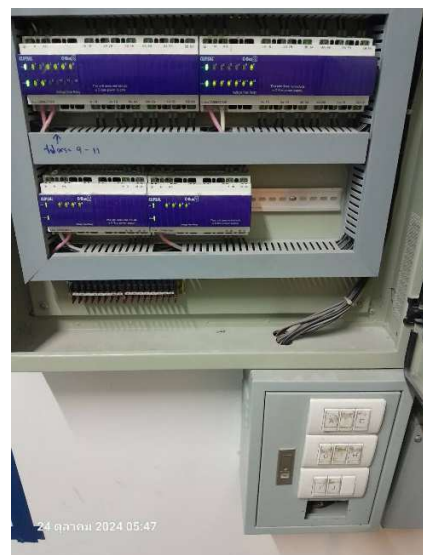
รูปภาพที่ 71 ระบบแสงสว่างภายในอาคาร

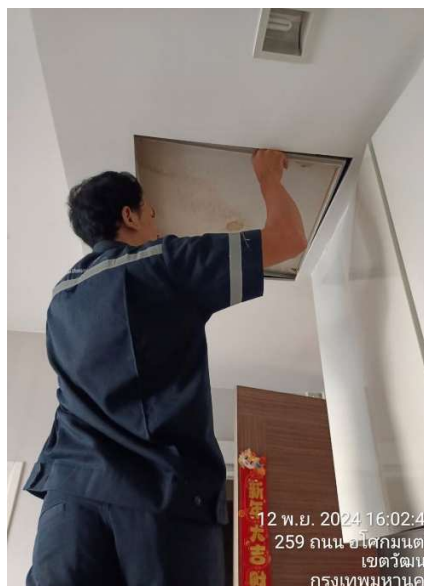
รูปภาพที่ 74 บุฉนวนเพดานเพื่อลดพื้นที่ในการ
ใช้ระบบปรับอากาศ

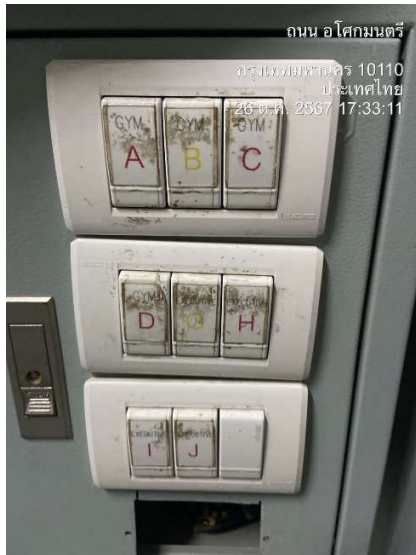
รูปภาพที่ 77 แยกสวิตช์ ระบบไฟฟ้าเพื่อลด
จำนวนหลอด

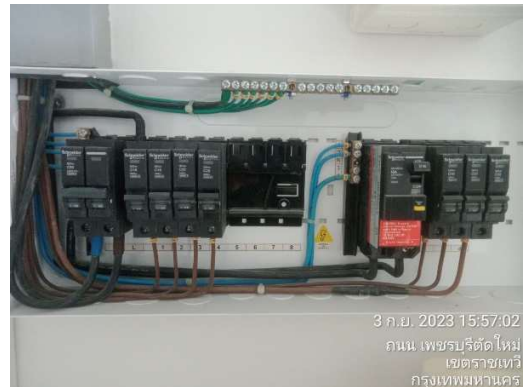
รูปภาพที่ 78 กำหนดสายไฟให้ใช้ตามมาตรฐาน

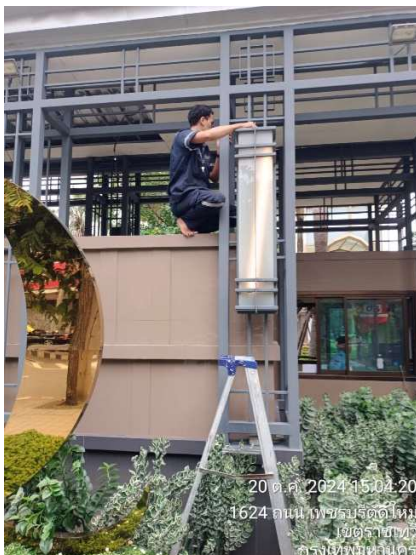
รูปภาพที่ 79 เปลี่ยนหลอดที่ใช้บัลลาสต์ เป็นหลอด
แอลอีดี

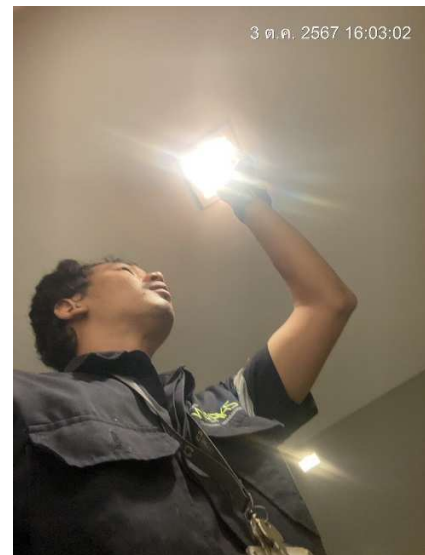
รูปภาพที่ 80 เปลี่ยนหลอดที่ใช้บัลลาสต์ เป็นหลอด
แอลอีดี

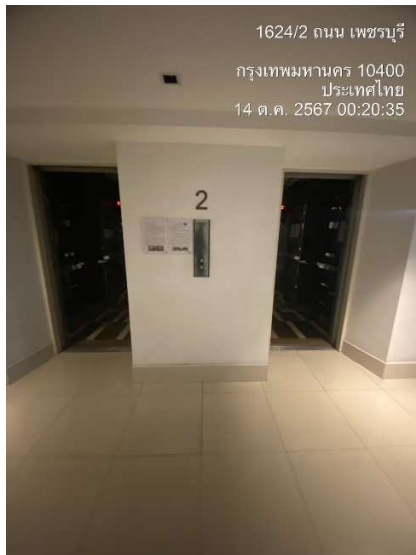
รูปภาพที่ 81 ปิดการใช้งานลิฟท์เพื่อประหยัดพลังงาน

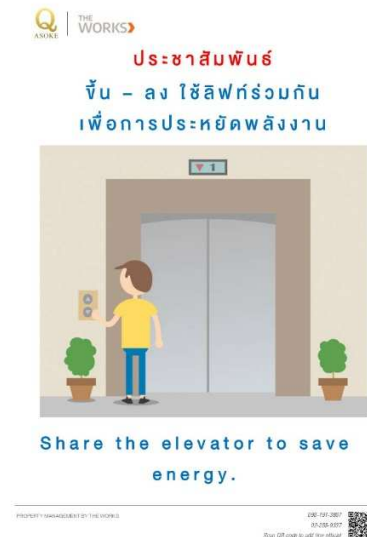
รูปภาพที่ 82 รณรงค์การใช้ลิฟท์ ไม่จำเป็น

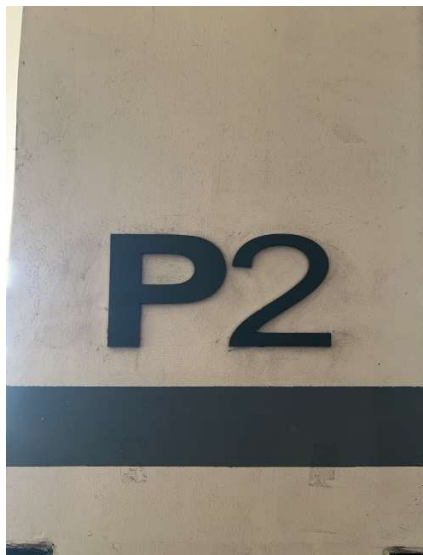
รูปภาพที่ 83 ป้ายแสดงเลขชั้น ชัดเจนครบถ้วน

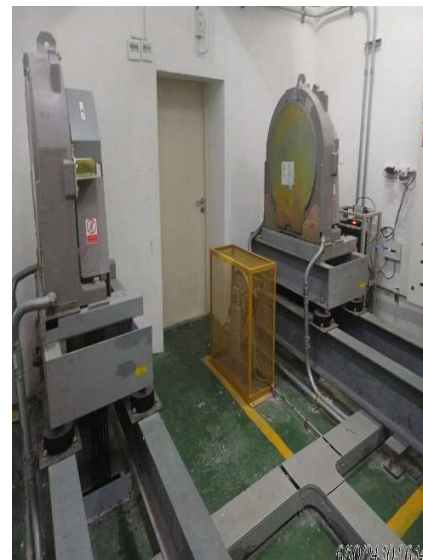
รูปภาพที่ 84 ติดตั้งระบบปรับความเร็วรอบมอเตอร์

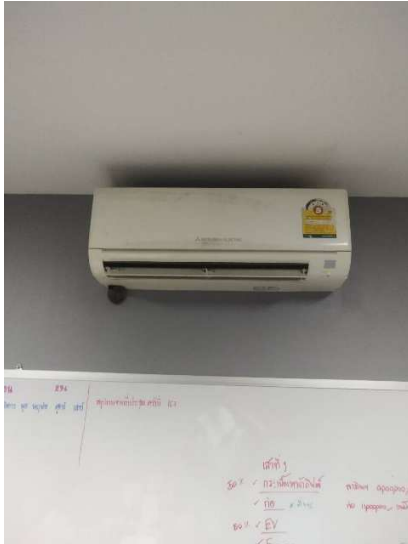
รูปภาพที่ 85 ณรงค์การเลือกใช้
เครื่องปรับอากาศแบบประหยัดพลังงาน

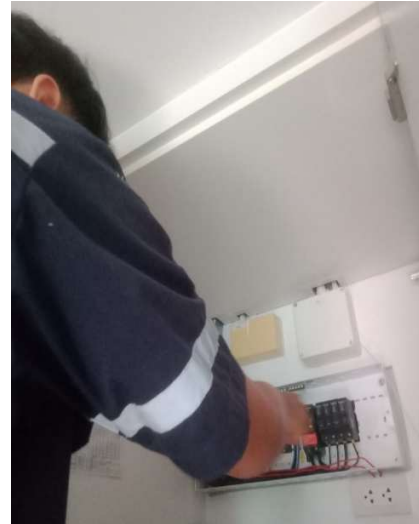
รูปภาพที่ 86 ตรวจสอบ ดูแลเครื่องใช้ไฟฟ้าอย่าง
สม่ำเสมอ

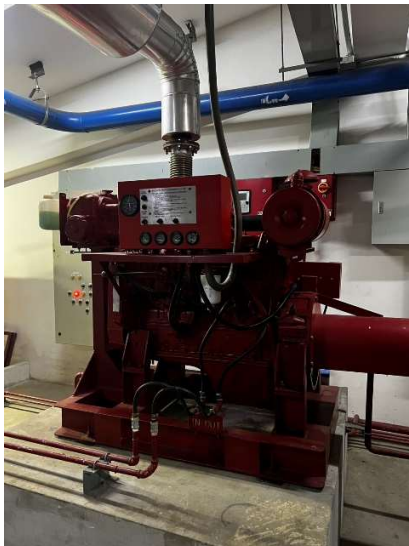
รูปภาพที่ 87 เครื่องสูบน้ำดับเพลิง แบบเครื่องยนต์
ดีเซล ชั้น 1

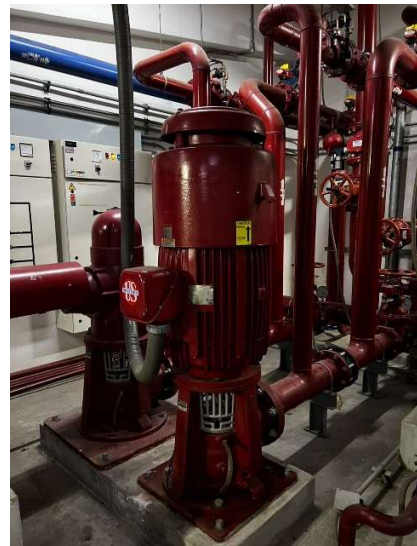
รูปภาพที่ 88 เครื่องสูบน้ำดับเพลิง แบบไฟฟ้า
ชั้น 1

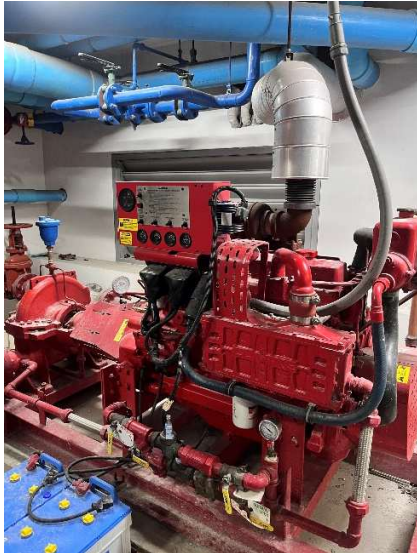
รูปภาพที่ 89 เครื่องสูบน้ำดับเพลิงดับ
เครื่องยนต์ดีเซล ชั้น 8

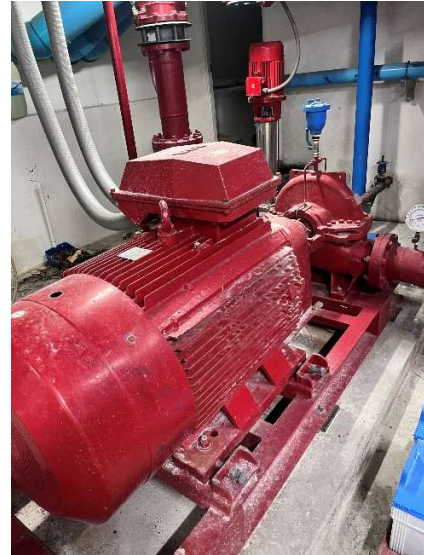
รูปภาพที่ 90 เครื่องสูบน้ำดับเพลิง แบบไฟฟ้า ชั้น 8

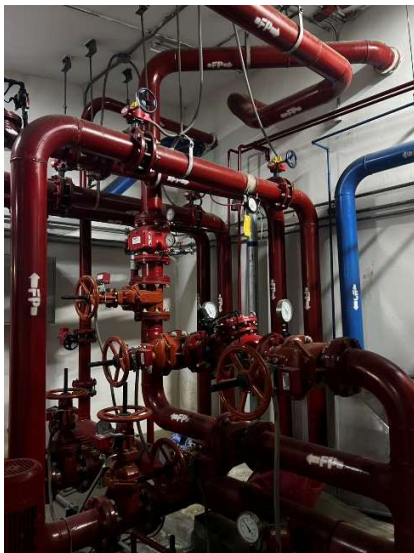
รูปภาพที่ 91 ท่อเมนดับเพลิง จ่าย ชั้น 1-7

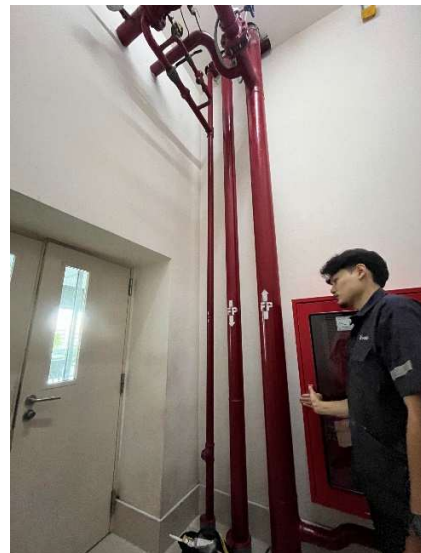
รูปภาพที่ 92 ท่อเมนดับเพลิง จ่ายชั้น 8-42

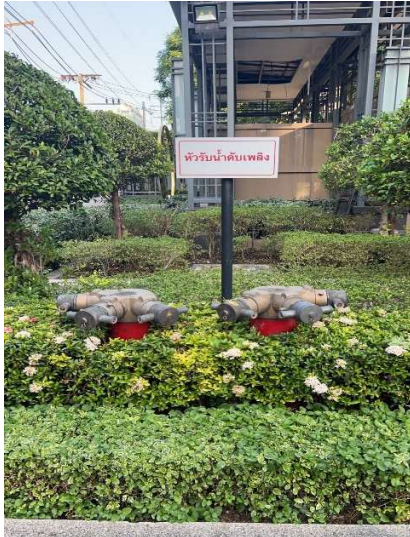
รูปภาพที่ 93 หัวรับน้ำดับเพลิงหน้าอาคาร

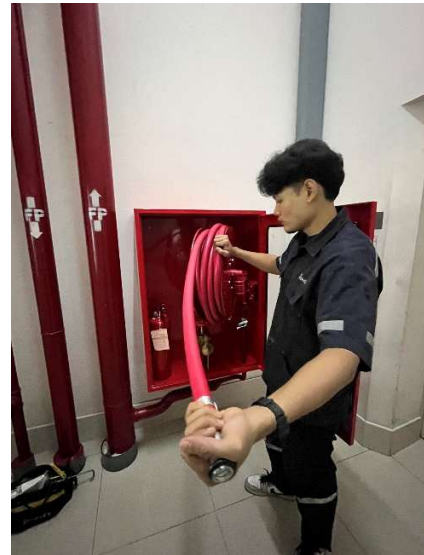
รูปภาพที่ 94 ผู้เก็บสายฉีดน้ำดับเพลิงพร้อมอุปกรณ์

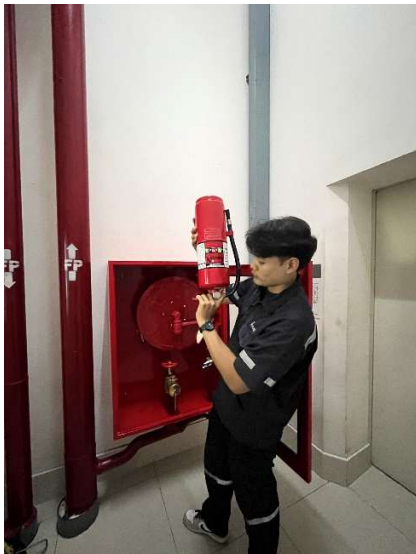
รูปภาพที่ 95 ถังดับเพลิง ติดตั้งภายในตู้ดับเพลิง

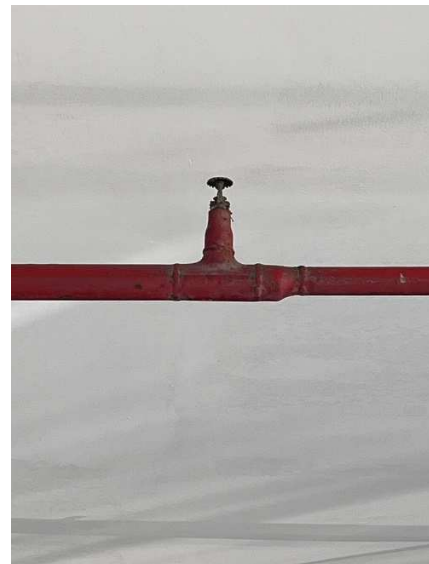
รูปภาพที่ 96 ระบบหัวจ่ายน้ำอัตโนมัติ

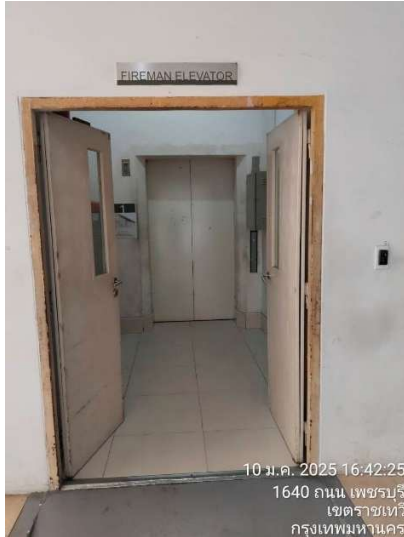
รูปภาพที่ 97 ลิฟต์ดับเพลิง

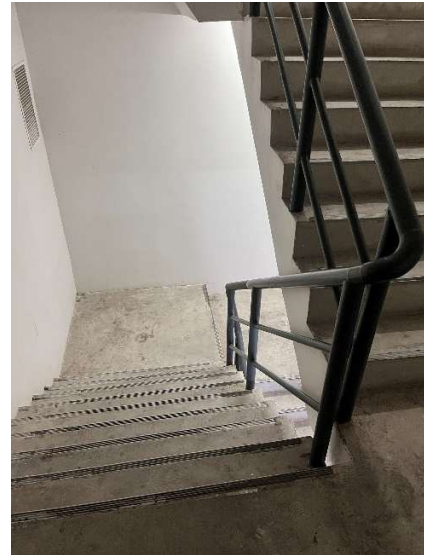
รูปภาพที่ 98 บันไดหนีไฟ ST 1

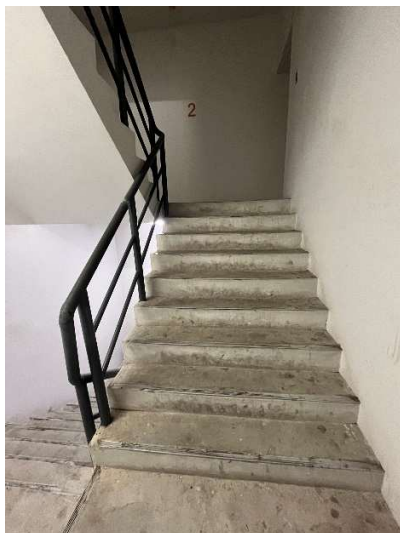
รูปภาพที่ 99 บันไดหนีไฟ ST 2

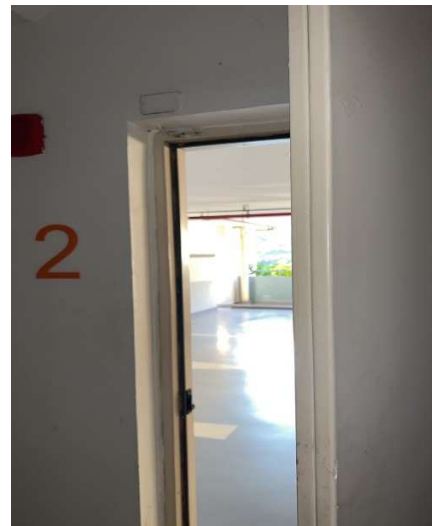
รูปภาพที่ 100 ให้ทำการเปิด ประตู บันไดหนีไฟ
ในชั้นที่กำหนด

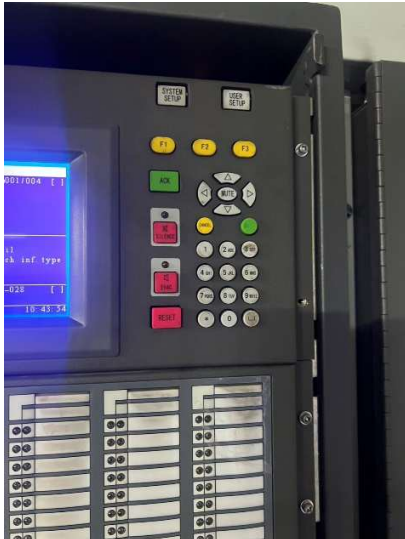
รูปภาพที่ 101 ตู้ควบคุมไฟอราม

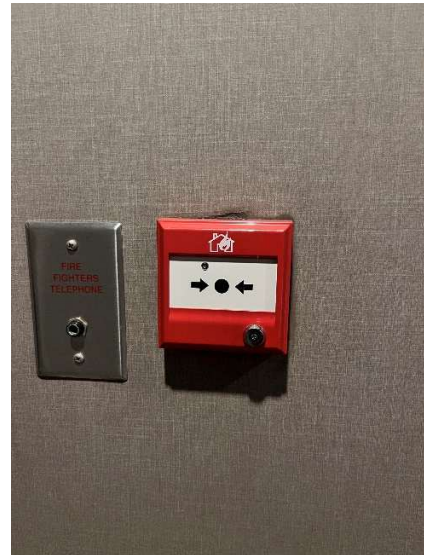
รูปภาพที่ 102 เครื่องแจ้งเหตุด้วยการใช้มือ

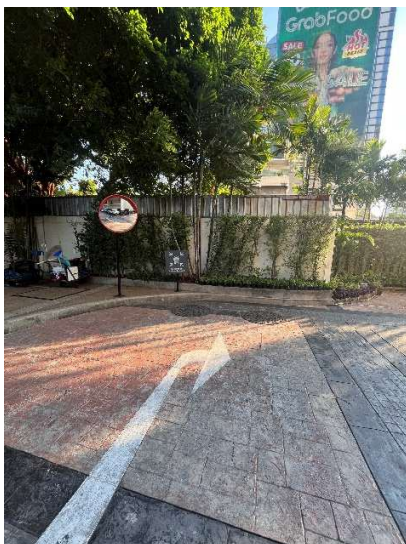
รูปภาพที่ 103 จุฬรวมพล

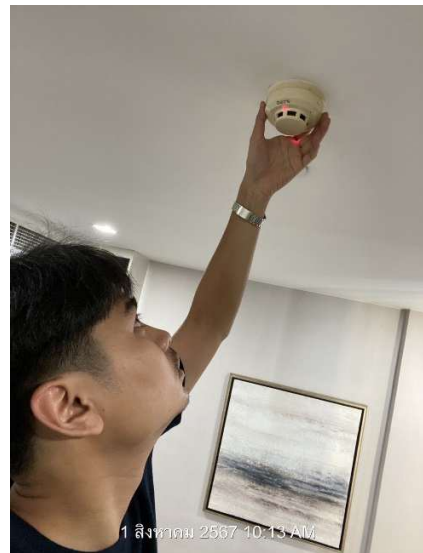
รูปภาพที่ 104 ตรวจสอบระบบไฟอราม ประจำ
สัปดาห์

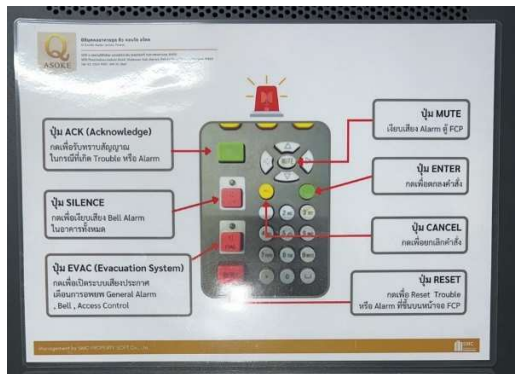
รูปภาพที่ 105 คัดป้ายแนะนำการใช้งาน ของ
ระบบไฟฟอราม

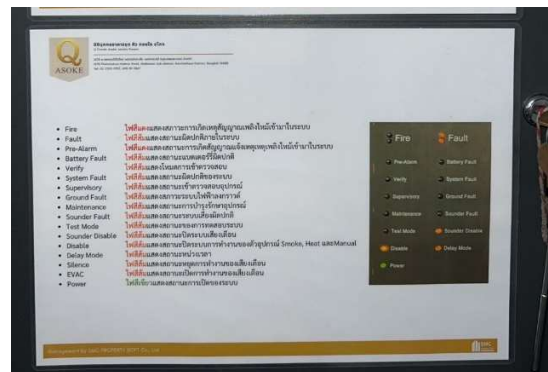
รูปภาพที่ 106 คัดป้ายแนะนำการใช้งาน ของระบบ
ไฟฟอราม

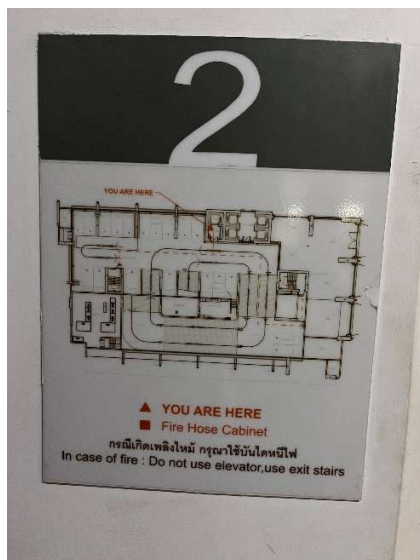
รูปภาพที่ 107 ป้ายแผนผังหนีไฟ

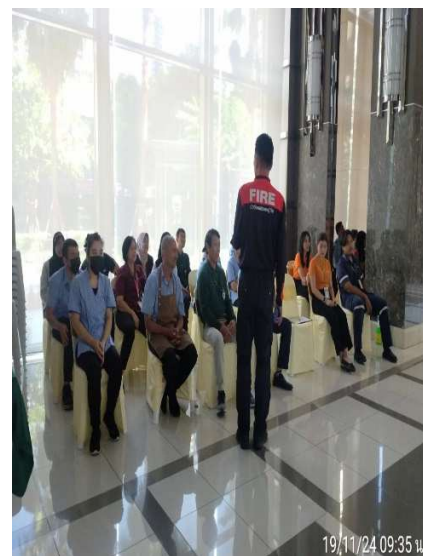
รูปภาพที่ 108 จัดอบรมซ้อมอพยพหนีไฟ

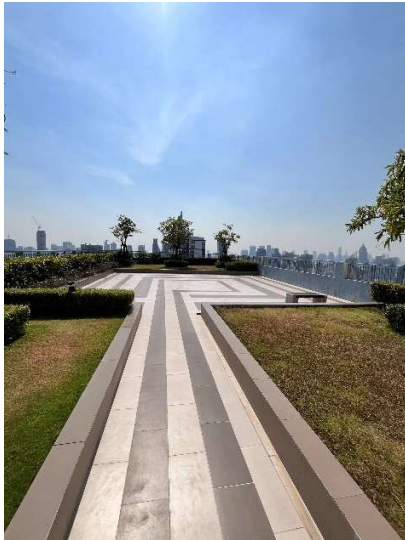
รูปภาพที่ 109 พื้นที่หนีไฟทางอากาศ

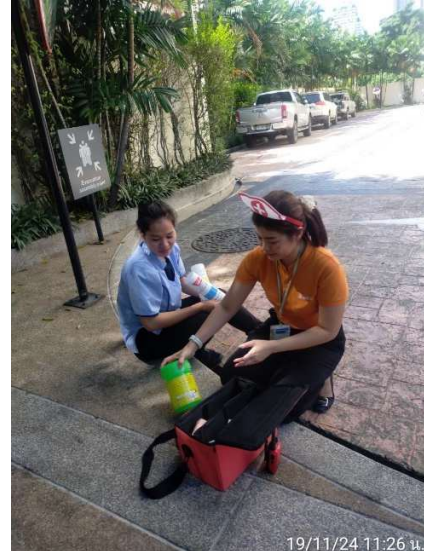
รูปภาพที่ 110 จัดเตรียมหน่วยพยาบาล

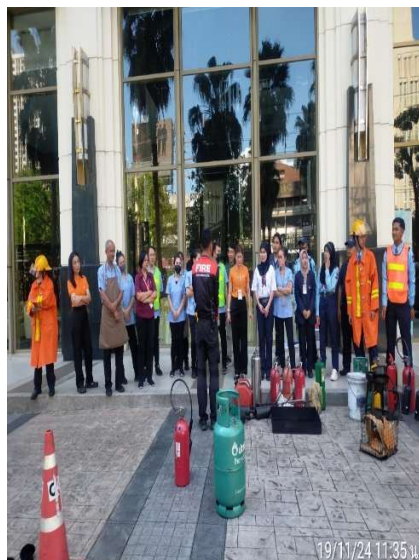
รูปภาพที่ 111 ซักซ้อมแผนอพยพหนีไฟ

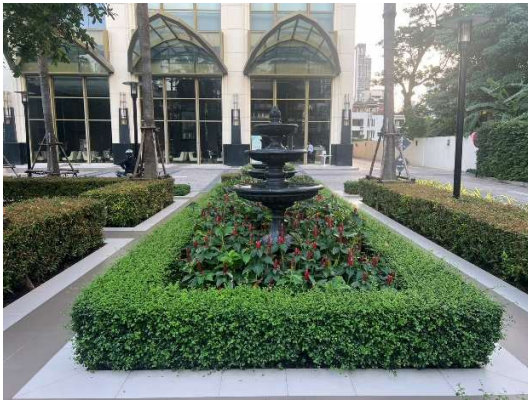
รูปภาพที่ 113 จัดให้มีพื้นที่สีเขียวให้มากที่สุด

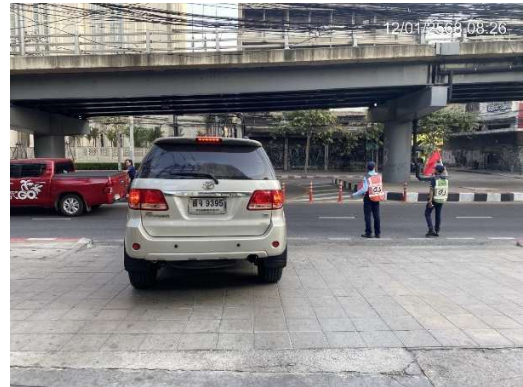
รูปภาพที่ 114 พนักงานรักษาความปลอดภัย
อำนวยความสะดวกทางจราจร

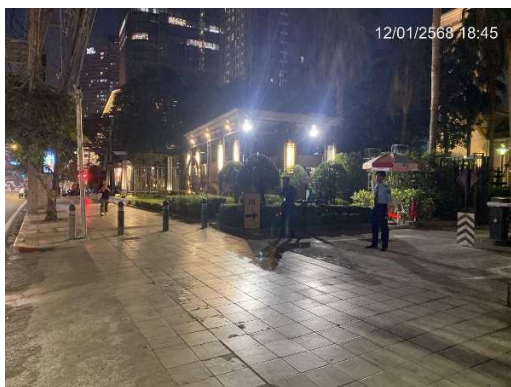
รูปภาพที่ 115 ไฟแสงสว่าง ทางเข้าโครงการ

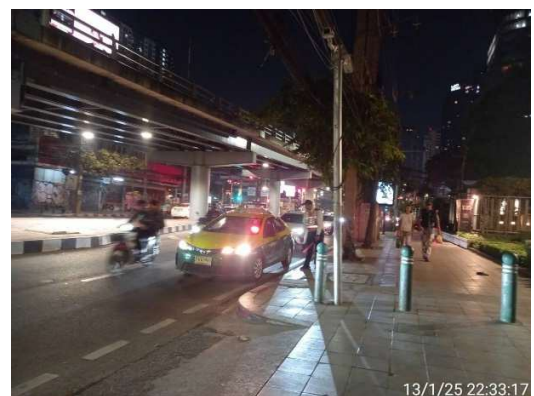
รูปภาพที่ 116 ห้ามไม่ให้ จอดรถขวางทางเข้า -
ออกโครงการ

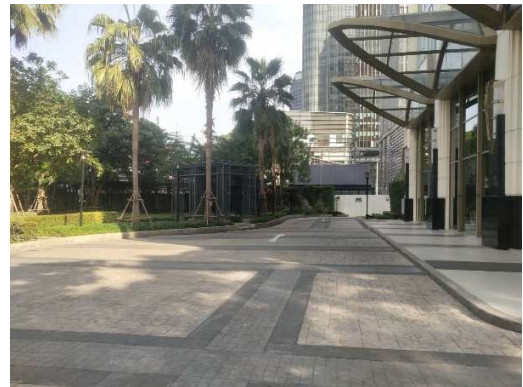
รูปภาพที่ 118 จัดให้มีที่จอดรถสาธารณะจำนวน 4 คัน

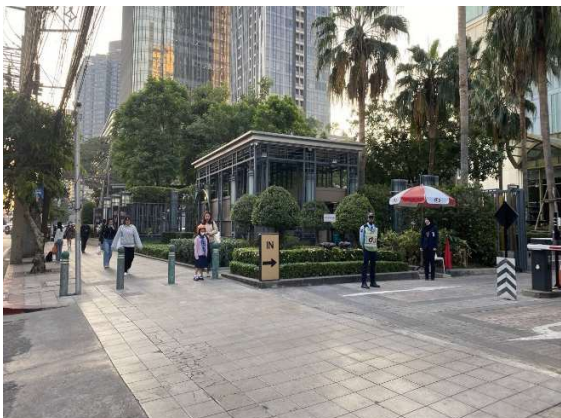
รูปภาพที่ 119 พนักงานรักษาความปลอดภัยดูแล
ความเรียบร้อยพื้นที่จราจร

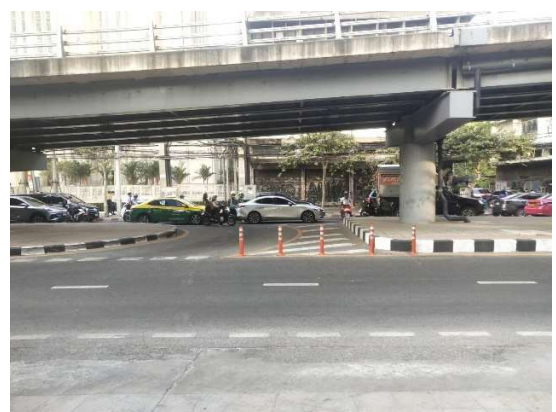
รูปภาพที่ 120 ติดตั้งหลักสะท้อนแสง จุดกลับรถ
หน้าโครงการ
