ภาคผนวก ข

ภาพประกอบการอธิบายตามมาตรการป้องกันและแก้ไข ผลกระทบสิ่งแวดล้อม

ภาคผนวก ข ภาพแสดง ผลการปฏิบัติตามมาตรการป้องกันและแก้ไขผลกระทบสิ่งแวดล้อม

รายงานผลการปฏิบัติตามมาตรการป้องกันและแก้ไขผลกระทบสิ่งแวดล้อม และมาตรการติดตามตรวจสอบผลกระทบสิ่งแวดล้อม
อาคารชุดทิว คอนโด อโศก ของนิติบุคคลอาคารชุดทิว คอนโด อโศก
ระหว่างเดือน กรกฎาคม - ธันวาคม พ.ศ. 2567

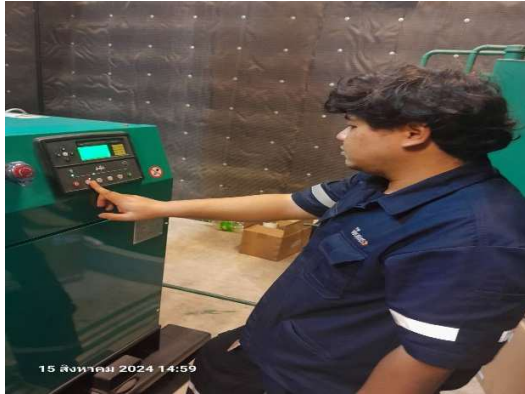
รูปภาพที่ 9 ภาพการทดสอบการทำงานของ
เครื่องจ่ายไฟฟ้าสำรอง

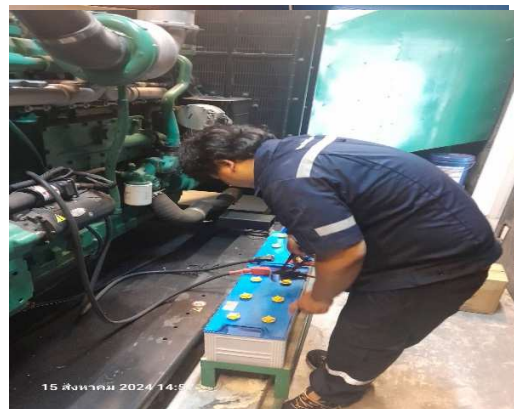
รูปภาพที่ 10 ภาพการดูแลรักษาเครื่อง
จ่ายไฟฟ้าสำรอง

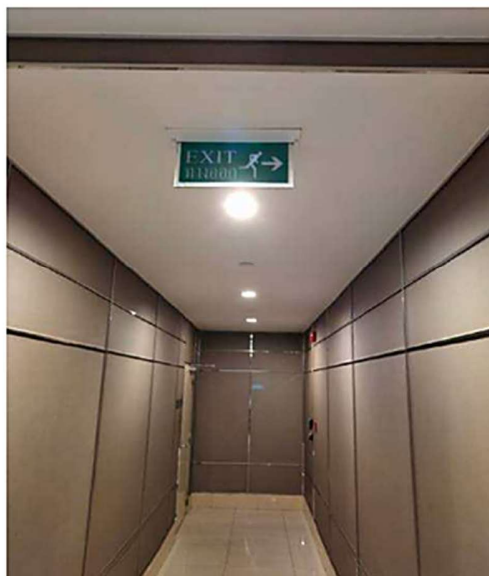
รูปภาพที่ 11 ภาพการตรวจสอบป้าย
แสดงการหนีไฟ

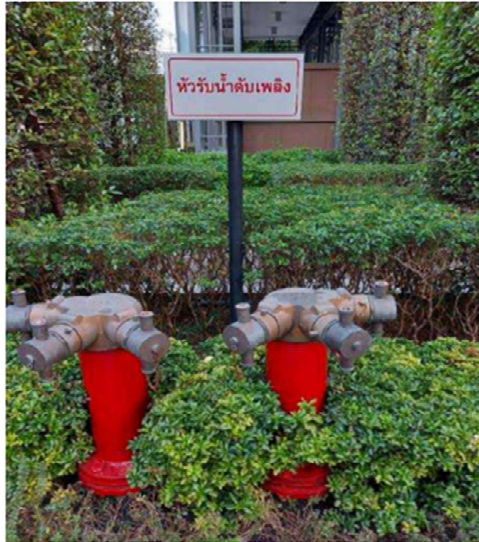
รูปภาพที่ 13 ภาพหัวรับน้ำดับเพลิง
ด้านหน้าโครงการ

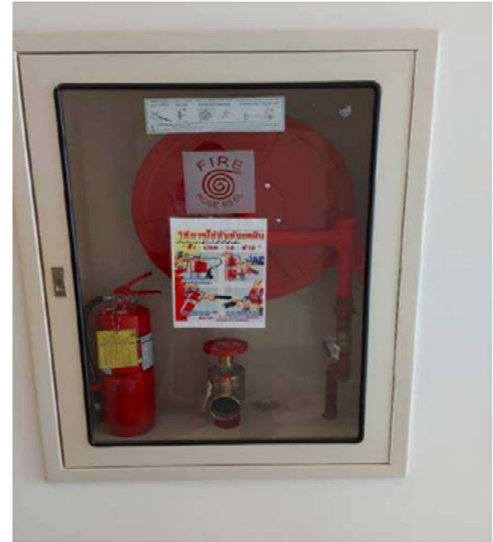
รูปภาพที่ 14 ภาพสายฉีดดับเพลิงและตู้
FHC

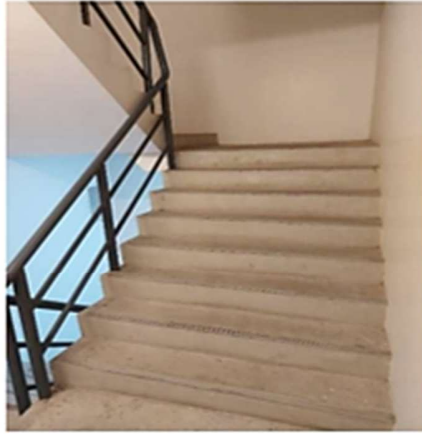
รูปภาพที่ 17 ภาพการตรวจสอบบันได
หนีไฟ

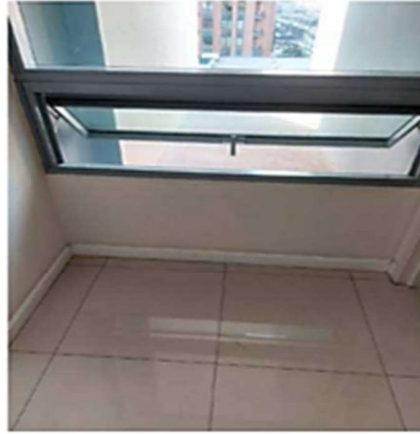
รูปภาพที่ 18 ภาพการตรวจสอบช่อง
ระบายอากาศธรรมชาติ

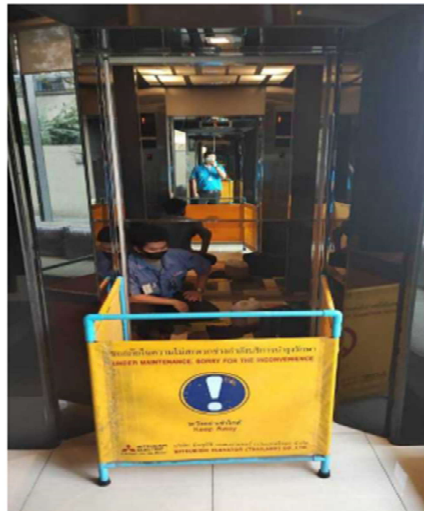
รูปภาพที่ 20 ภาพการตั้งป้ายเตือน
ระหว่างปรับปรุงหรือซ่อมบำรุง

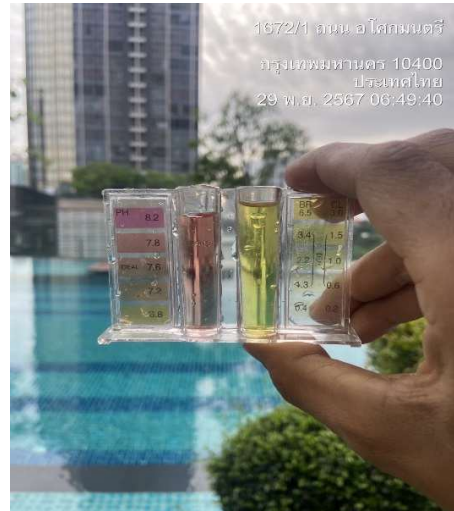
รูปภาพที่ 21 ภาพการวัดค่ากรด-ด่างสระ
ว่ายน้ำ

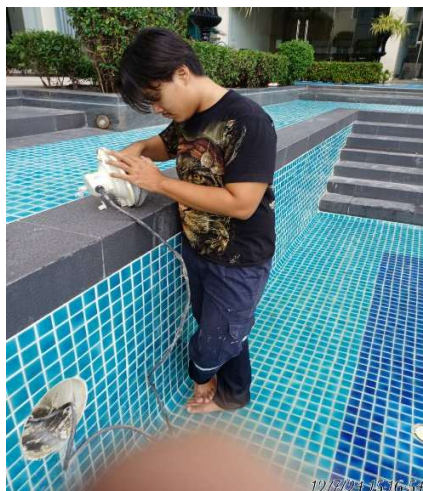
รูปภาพที่ 22 ภาพการตรวจสอบอุปกรณ์
ไฟฟ้าสระว่ายน้ำ

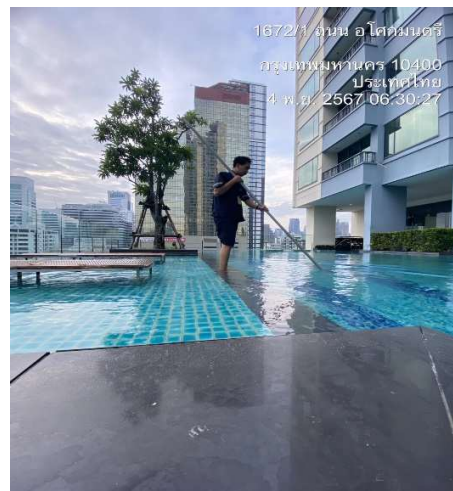
รูปภาพที่ 23 ภาพการดูดตะกอนสระ
น้ำ (3 ครั้งต่อสัปดาห์)
