ผลการปฏิบัติตามมาตรการป้องกันและ
แก้ไขผลกระทบสิ่งแวดล้อม

โครงการ เอ สเปซ เมกา (ชื่อเดิม โครงการ เอ สเปซ เมกาซิตี บางนา) ตั้งอยู่ที่เขตทางพิเศษกาญจนาภิเษก (บางพลี-สุขสวัสดิ์) ตำบลบางแก้ว อำเภอบางพลี จังหวัดสมุทรปราการ 10540 ดำเนินการโดยบริษัท อารีญา พรอพเพอร์ตี้ จำกัด (มหาชน) โดยโครงการเป็นอาคารชุดพักอาศัย ขนาดความสูง 35 ชั้น จำนวน 1 อาคาร ความสูง 109.85 เมตร (ความสูงวัดถึงส่วนที่สูงที่สุด) มีจำนวนห้องชุดรวมทั้งสิ้น 1,388 ห้อง แบ่งเป็น ห้องชุดพักอาศัย จำนวน 1,379 ห้อง และห้องชุดเพื่อการพาณิชย์ (ร้านค้า) จำนวน 9 ห้อง โดยโครงการจะก่อสร้างบนโฉนดที่ดินจำนวน 3 แปลง ขนาดพื้นที่รวมทั้งสิ้น 4-1-16.1 ไร่ หรือ 6,864.4 ตารางเมตร

บัดนี้ นิติบุคคลอาคารชุดเอ สเปซ เมกา ได้มอบหมายให้ บริษัท ศูนย์วิเคราะห์น้ำ จำกัด ดำเนินการติดตามตรวจสอบการปฏิบัติตามมาตรการป้องกันและแก้ไขผลกระทบสิ่งแวดล้อมโครงการเอ สเปซ เมกา (ระยะดำเนินการ) ช่วงเดือนกรกฎาคม ถึง ธันวาคม พ.ศ. 2567 ตามที่กำหนดไว้ในรายงานการวิเคราะห์ผลกระทบสิ่งแวดล้อม โดยเนื้อหาบทนี้จะแสดงผลการปฏิบัติตามมาตรการป้องกันและแก้ไขผลกระทบสิ่งแวดล้อมซึ่งทางบริษัท ศูนย์วิเคราะห์น้ำ จำกัด ทำการตรวจประเมินด้วยวิธี Walk through Survey พร้อมทั้งรวบรวมเอกสารหลักฐานต่างๆ และภาพถ่ายประกอบผลการปฏิบัติตามมาตรการฯ

ตารางที่ 2.2-1 มาตรการป้องกันและแก้ไขผลกระทบสิ่งแวดล้อ

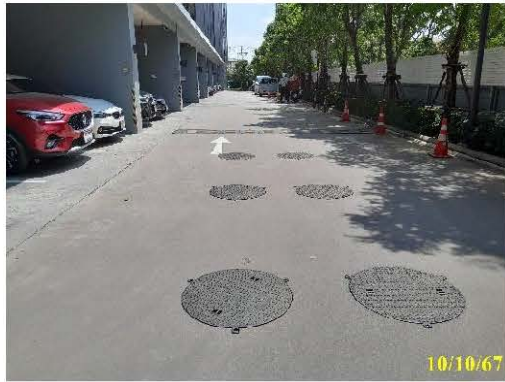
พื้นที่ระบบบำบัดน้ำเสีย

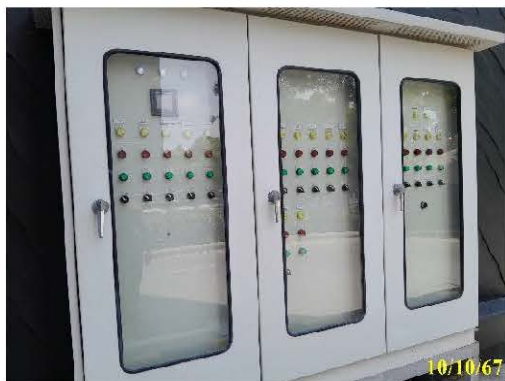
ตู้ควบคุมระบบบำบัดน้ำเสีย

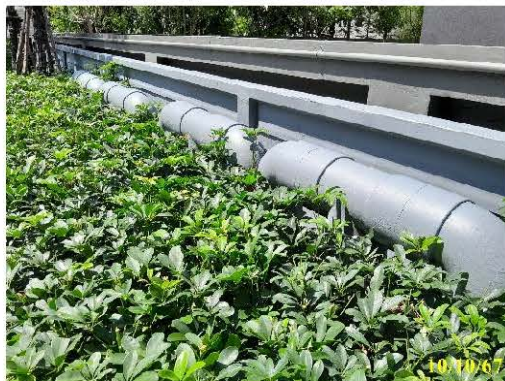
บ่อดินกำจัดมีเทน (Methane) และท่อกำจัด Aerosol

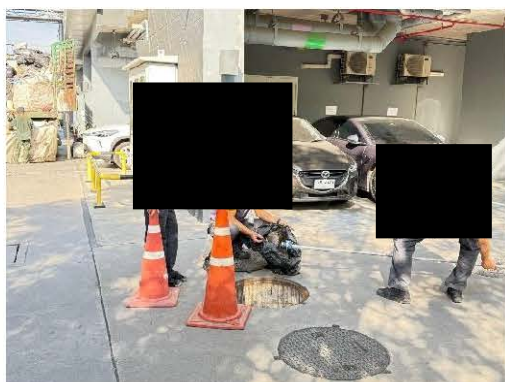
ช่างตัดกากไขมันระบบบำบัดน้ำเสีย

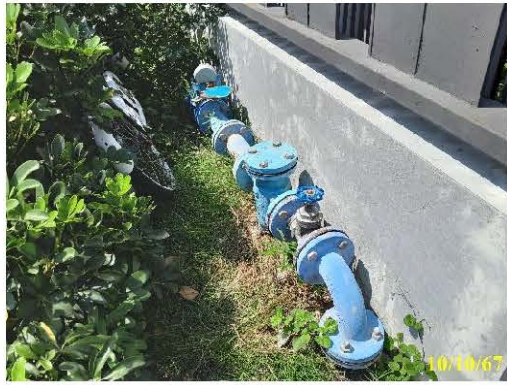
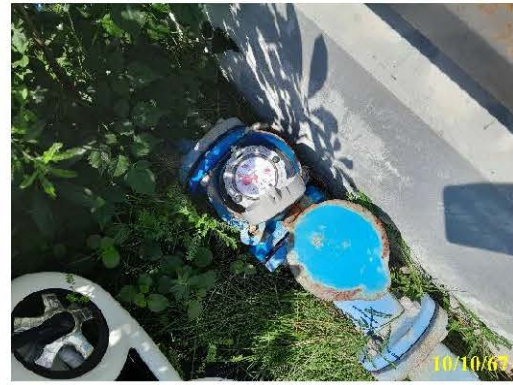
มิเตอร์น้ำประปา

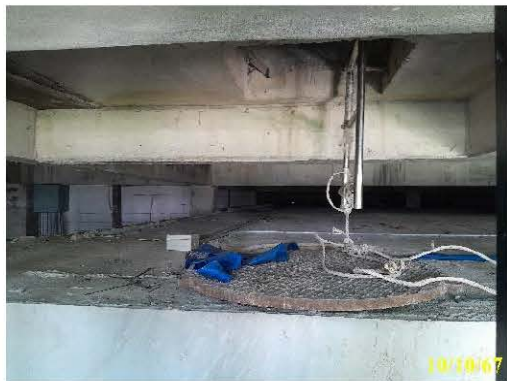
ถังเก็บน้ำชั้นใต้ดิน พร้อมเครื่องสูบน้ำชั้นใต้ดิน

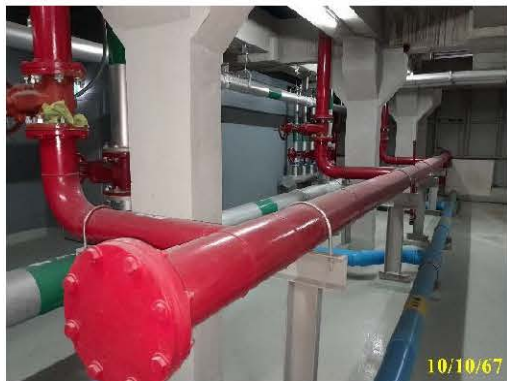
วาล์วน้ำระหว่างชั้น

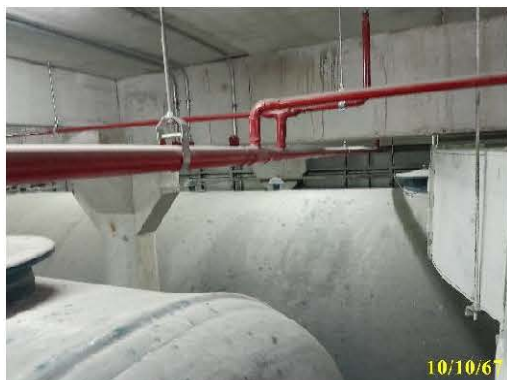
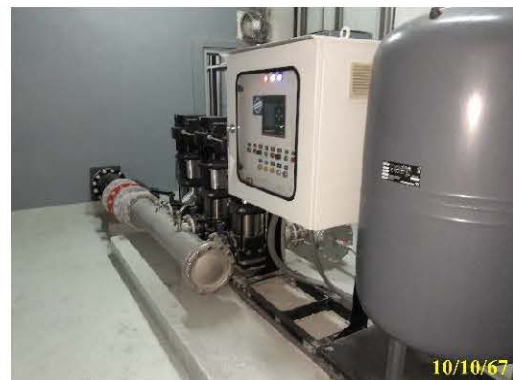
ถังเก็บน้ำชั้นดาดฟ้า พร้อมเครื่องปั๊มน้ำชั้นดาดฟ้า

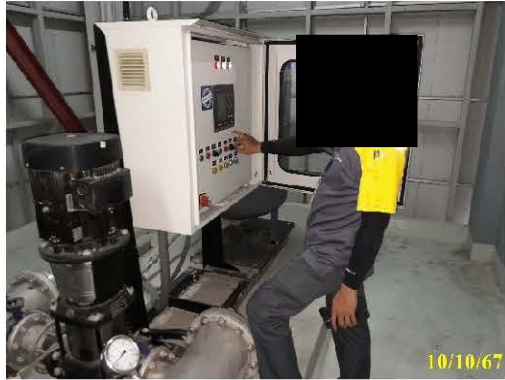
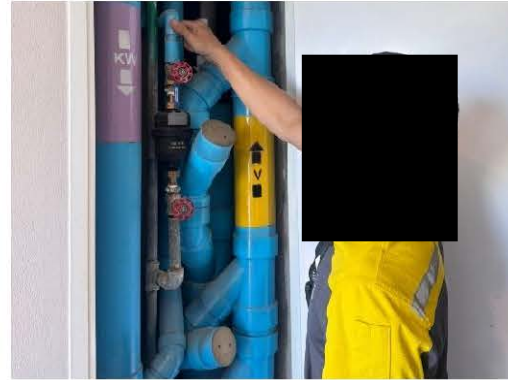
ช่างตรวจเช็คระบบน้ำใช้

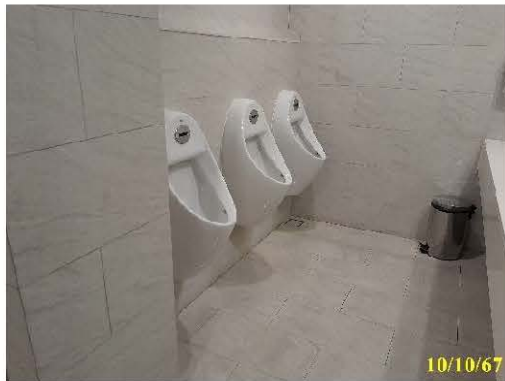
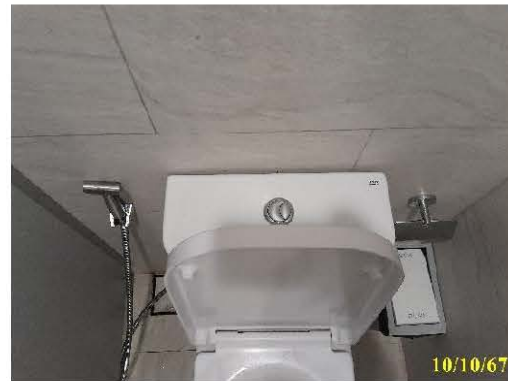
สุขภัณฑ์ประหยัดน้ำ

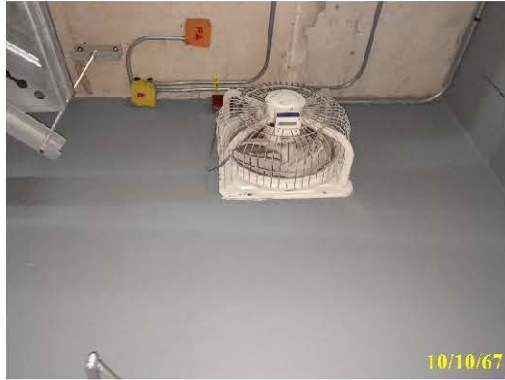
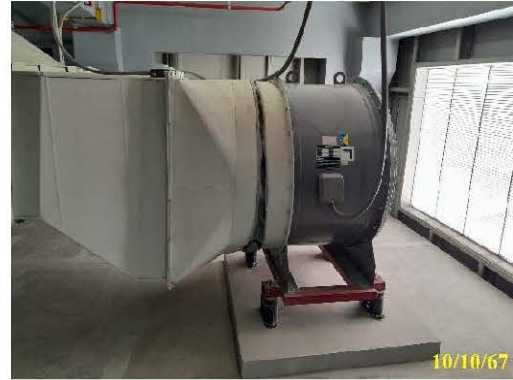
ระบบระบายอากาศวิธีกล

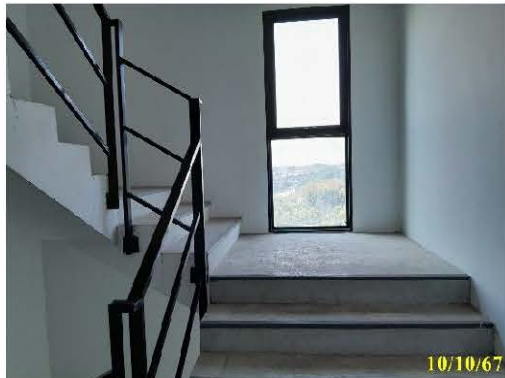
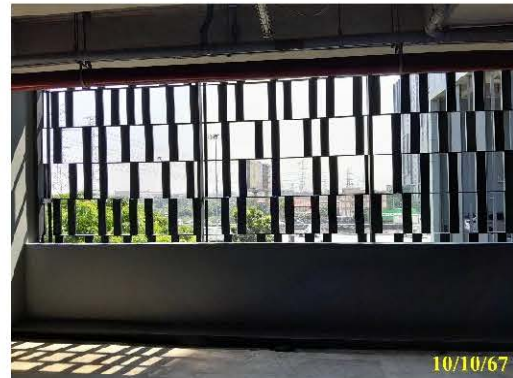
ระบบระบายอากาศวิธีธรรมชาติ

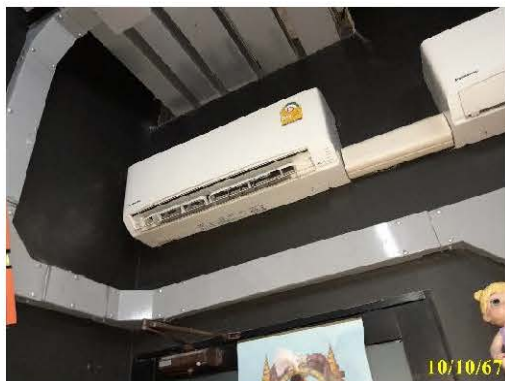
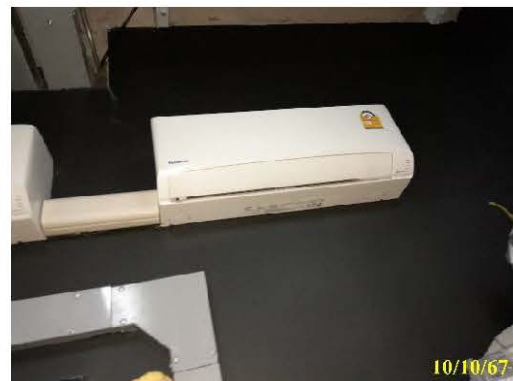
ระบบปรับอากาศ

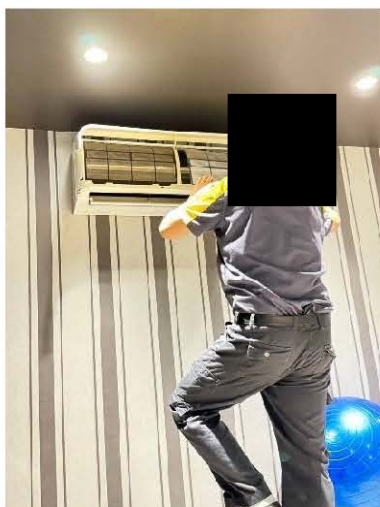
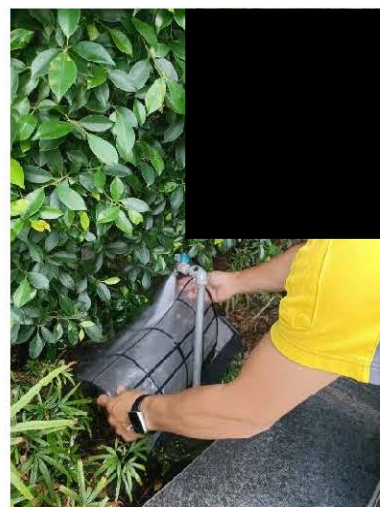
ภาพที่ 2.2-15 ระบบระบายอากาศ และปรับอากาศ

ช่างดำเนินการทำความสะอาดเครื่องปรับอากาศพื้นที่ส่วนกลาง

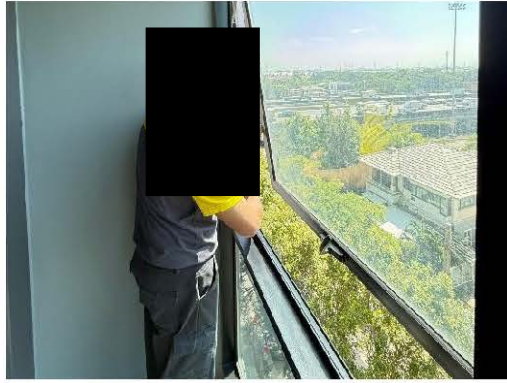
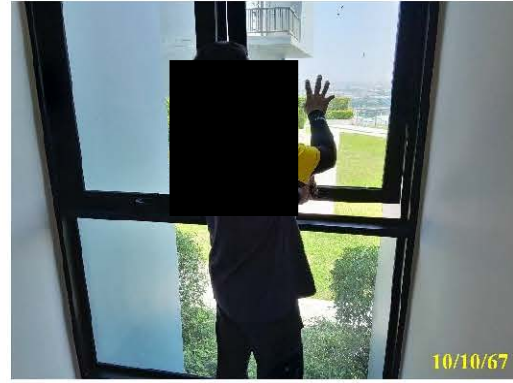
ภาพที่ 2.2-15 (ต่อ) ระบบระบายอากาศ และปรับอากาศ

เจ้าหน้าที่ตรวจเช็คหน้าต่างระบายอากาศ
