### ผลการปฏิบัติตามมาตรการป้องกัน และแก้ไขผลกระทบสิ่งแวดล้อม

ฉบับประจำเดือน กรกฎาคม - ธันวาคม 2567

โครงการ NORTH PARK PLACE ตั้งอยู่ที่ 338 หมู่ที่ 6 แขวงทุ่งสองห้อง เขตหลักสี่ กรุงเทพมหานคร เป็นอาคารชุดพักอาศัย ขนาดความสูง 17 ชั้น ชั้นใต้ดิน 2 ชั้น จำนวน 1 อาคาร ความสูง 52.3 เมตร จำนวนห้องพัก 131 ห้อง

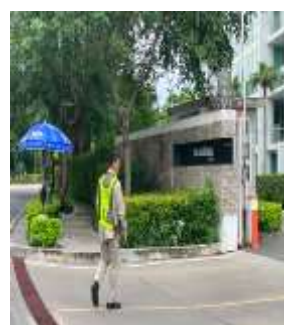
ภาพ 2-5 โครงการจัดให้มีเจ้าหน้าที่ อำนวยความสะดวกด้านการจราจรบริเวณทางเข้า – ออก 24 ชั่วโมง และมีบัตรผ่านเข้า-ออก และมีบัตรผ่าน เข้า – ออก

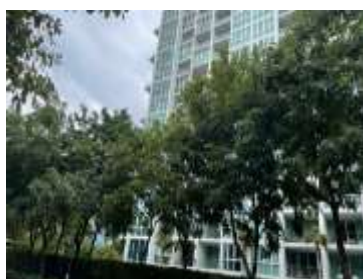
ภาพ 2-6 โครงการได้จัดให้มีพื้นที่สีเขียวบริเวณชั้นล่างเติมพื้นที่

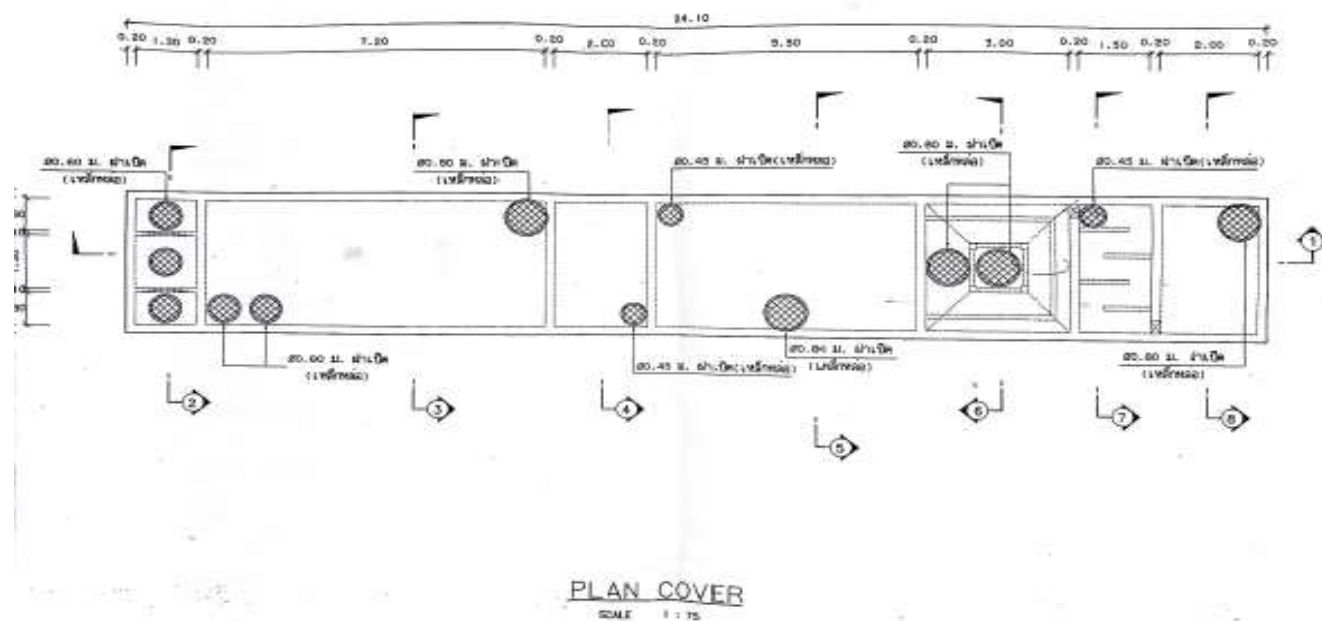
โครงการก่อสร้างระบบบำบัดน้ำเสีย NORTH PARK

ภาพ 2-7 แบบแปลน ระบบบำบัดน้ำเสียที่ใช้ในปัจจุบัน

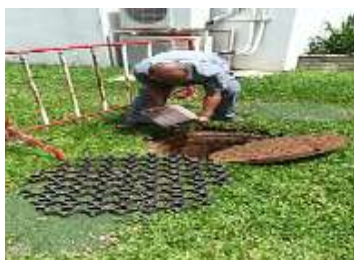
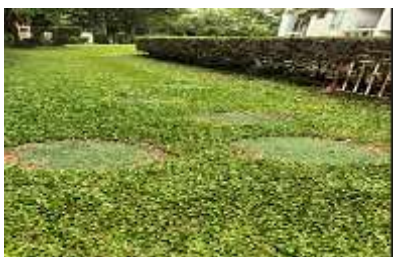
ภาพ 2 - 7.1 การบำรุงรักษา และ เติม EM โดยช่างอาคาร

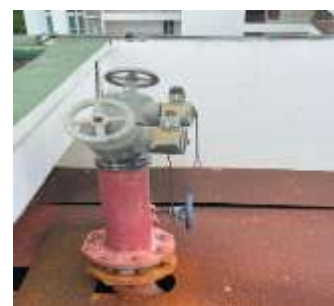
ภาพ 2-10 ชั้นดาดฟ้า // ถังเก็บน้ำชั้นหลังคา และ มิเตอร์ประปาและเส้นท่อประปา

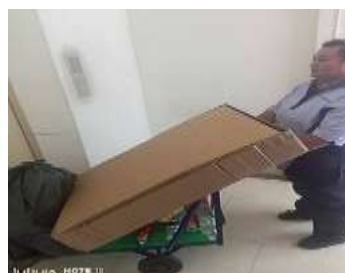
ภาพ 2-14 การจัดเก็บมูลฝอยในถุงขยะ โดยมัดปากถุงแน่น และน้ำหนักไม่มากเกินไป

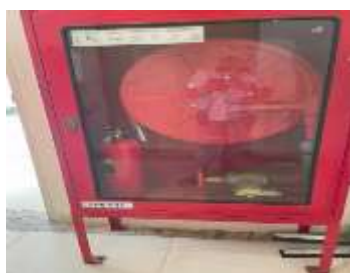
ภาพ 2-21 ตู้เก็บสายฉีดน้ำดับเพลิงพร้อมอุปกรณ์ (FHC) ติดตั้งถึงเคมีภายในตู้ และมีข้อความ / รูปภาพการใช้อุปกรณ์ดับเพลิง สะดวกในการใช้กรณีฉุกเฉิน
