การติดตามตรวจสอบการปฏิบัติตามมาตรการป้องกัน และแก้ไขผลกระทบสิ่งแวดล้อม และการปฏิบัติตามมาตรการติดตามตรวจสอบผลกระทบสิ่งแวดล้อม

ผลการติดตามตรวจสอบการปฏิบัติตามมาตรการป้องกัน และแก้ไขผลกระทบสิ่งแวดล้อม และการปฏิบัติตามมาตรการติดตามตรวจสอบผลกระทบสิ่งแวดล้อม โครงการอาคารสำนักงานไทยออยล์ศรีราชา บริษัท ไทยออยล์ จำกัด (มหาชน) ระยะดำเนินการ ดังที่ปรากฏอยู่ในรายงานการวิเคราะห์ผลกระทบสิ่งแวดล้อมที่ได้รับความเห็นชอบจากสำนักงานนโยบายและแผนทรัพยากรธรรมชาติและสิ่งแวดล้อม (หนังสือเลขที่ ทส 1009.5/13443 ลงวันที่ 24 ตุลาคม พ.ศ. 2560 และหนังสือเลขที่ ทส.1010.5/6529 ลงวันที่ 26 พฤษภาคม พ.ศ. 2563) ระหว่างเดือนกรกฎาคม-ธันวาคม พ.ศ. 2567 สรุปผลได้ดังตารางที่ 2-1 ถึงตารางที่ 2-2

โครงการอาคารสำนักงานไทยออยล์ศรีราชา บริษัท ไทยออยล์ จำกัด (มหาชน) ระยะดำเนินการ ระหว่างเดือนกรกฎาคม-ธันวาคม พ.ศ. 2567

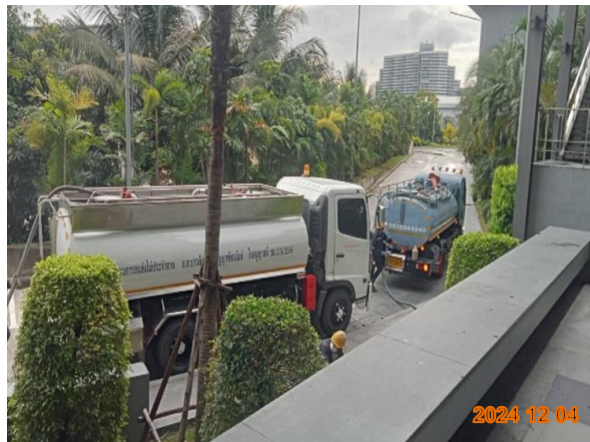
รูปที่ 2-15 ประสานงานกับรถสูบล้างถังของเอกชน
เพื่อสูบน้ำมันของระบบบำบัดน้ำเสียไปกำจัดต่อไป

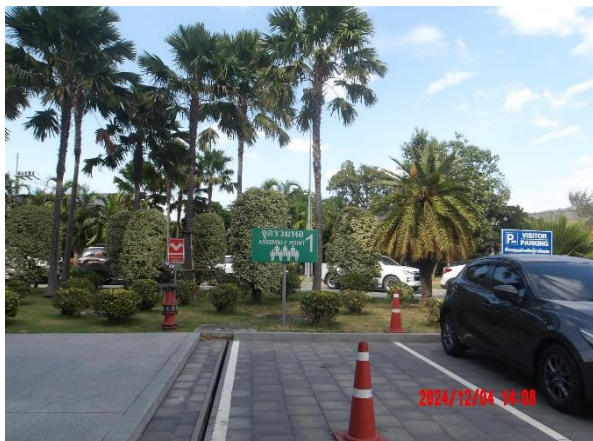
รูปที่ 2-19 จุฬรวมพล

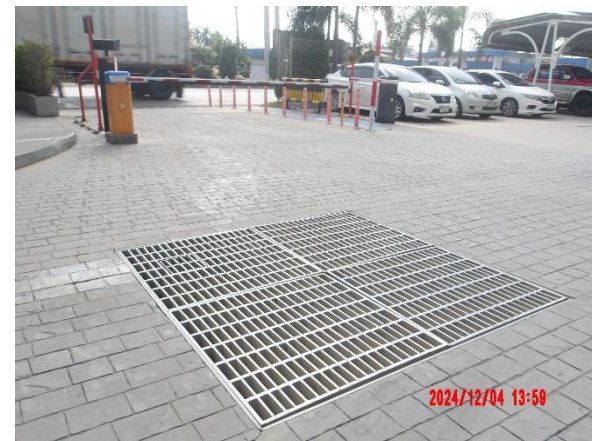
รูปที่ 2-20 บ่อพักน้ำสุดท้ายของโครงการ

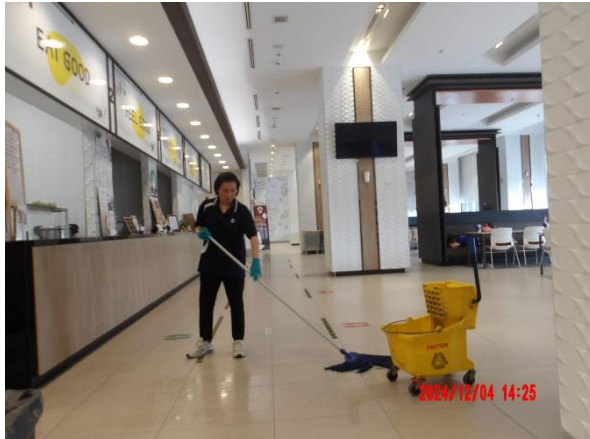
รูปที่ 2-21 จัดให้มีพนักงานทำความสะอาดเก็บรวบรวมมูลฝอยที่เกิดขึ้นแต่ละชั้น
ไปยังห้องพักมูลฝอยรวม

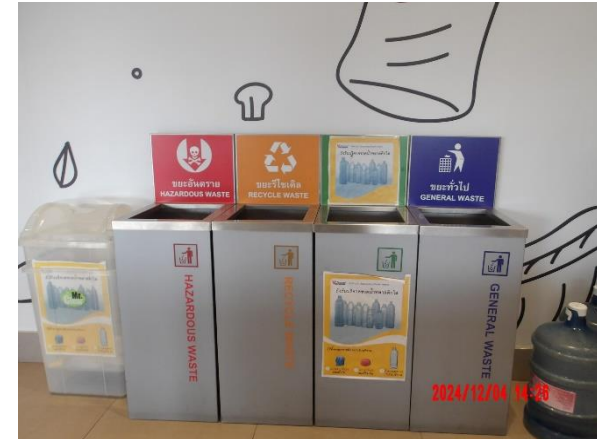
รูปที่ 2-22 ถังรองรับขยะมูลฝอยประจำชั้น

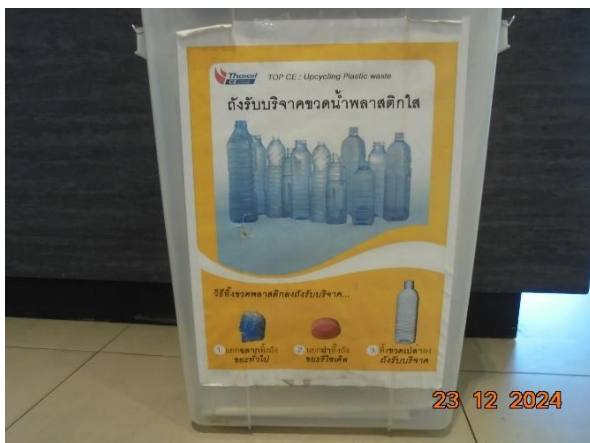
รูปที่ 2-23 ติดป้ายรณรงค์และประชาสัมพันธ์การคัดแยกมูลฝอยก่อนทิ้งลงถัง

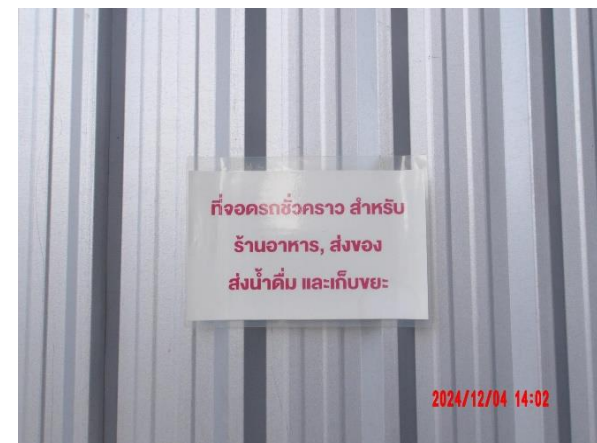
รูปที่ 2-24 ติดตั้งป้ายที่จอดรถเฉพาะรถเก็บขนมูลฝอย

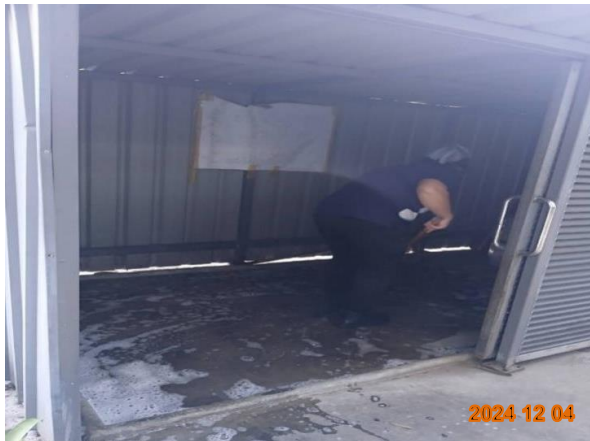
รูปที่ 2-25 ทำความสะอาดห้องพัสดุฝอยรวมทุกครั้ง หลังเก็บขนมูลฝอย

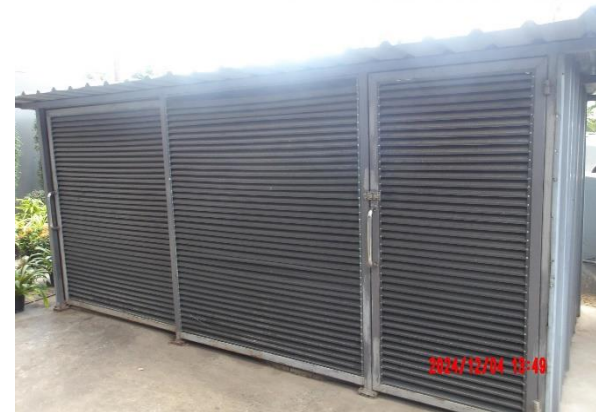
รูปที่ 2-26 ห้องพัสดุฝอย

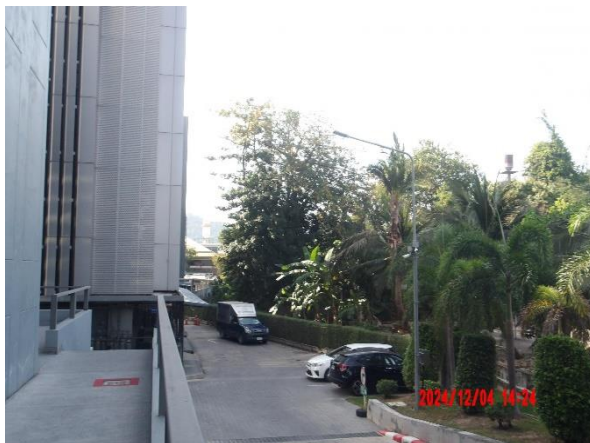
รูปที่ 2-27 ติดตั้งไฟส่องสว่างบริเวณแนวรั้ว

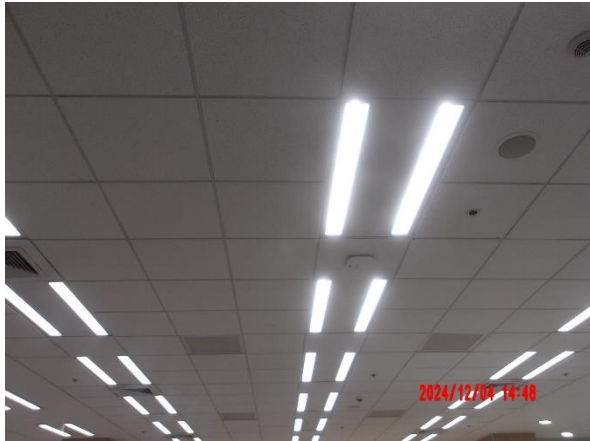
รูปที่ 2-29 เลือกใช้หลอดไฟฟ้าแบบ LED ติดตั้งภายในโครงการ

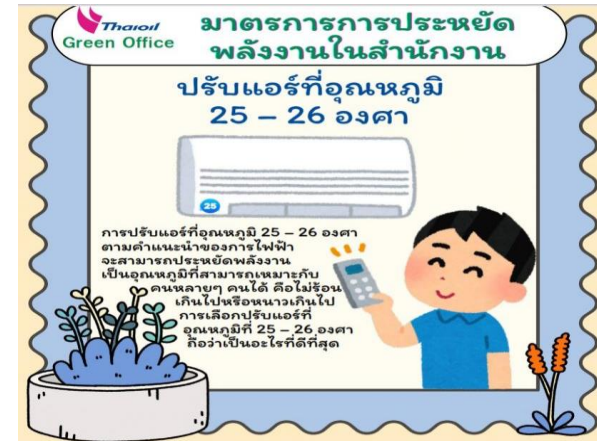
รูปที่ 2-30 การประชาสัมพันธ์และให้คำแนะนำวิธีการประหยัดไฟฟ้า
แก่พนักงานภายในโครงการ

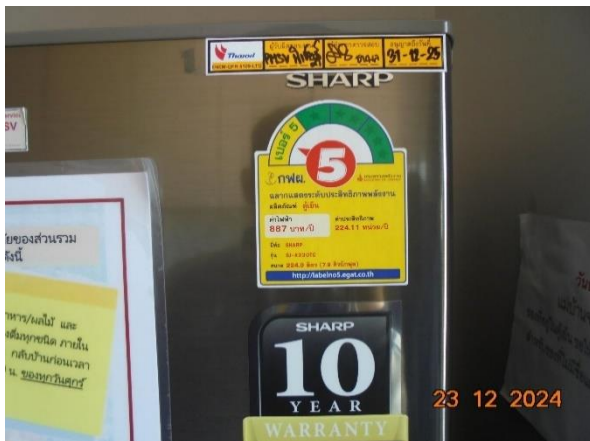
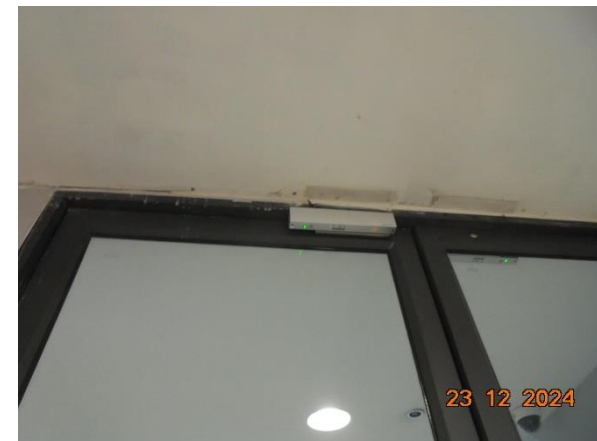
รูปที่ 2-31 การเลือกใช้เครื่องใช้ไฟฟ้าและอุปกรณ์ต่าง ๆ เพื่อประหยัดพลังงาน

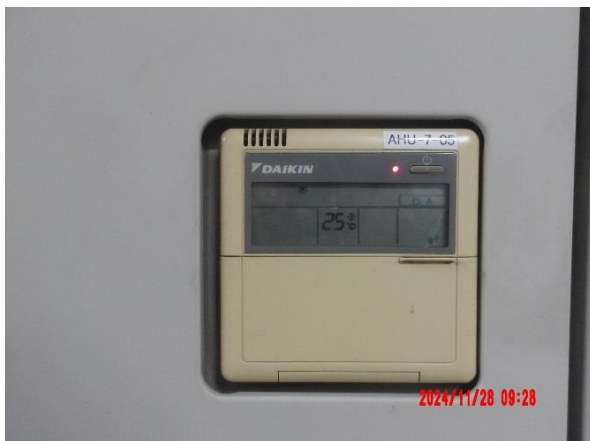
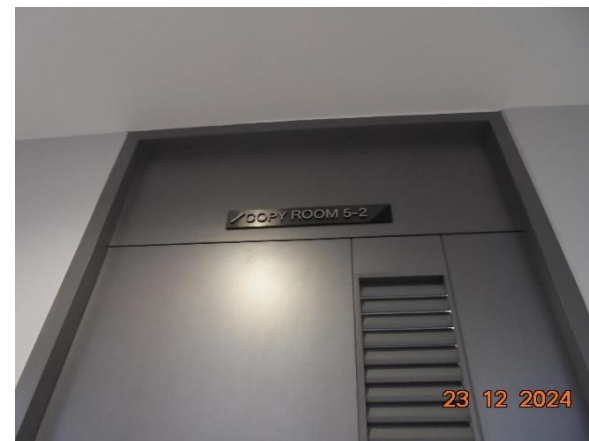
รูปที่ 2-31 (ต่อ) การเลือกใช้เครื่องใช้ไฟฟ้าและอุปกรณ์ต่างๆ เพื่อประหยัดพลังงาน

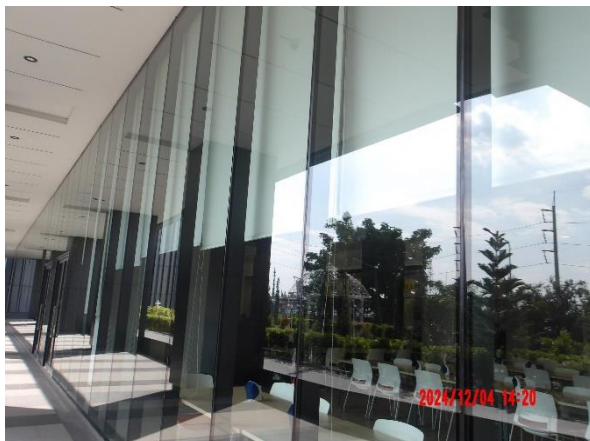
รูปที่ 2-32 การติดตั้งมู่ลี่กันสาดป้องกันแสงแดด

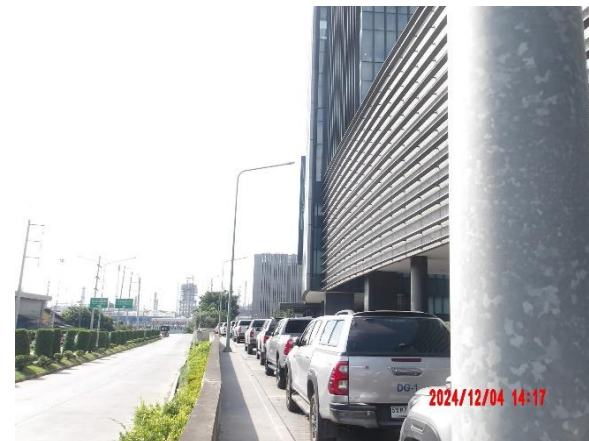
รูปที่ 2-33 เลือกใช้สายไฟฟ้าและสายสื่อสารโทรคมนาคมแบบระบบสายใต้ดิน

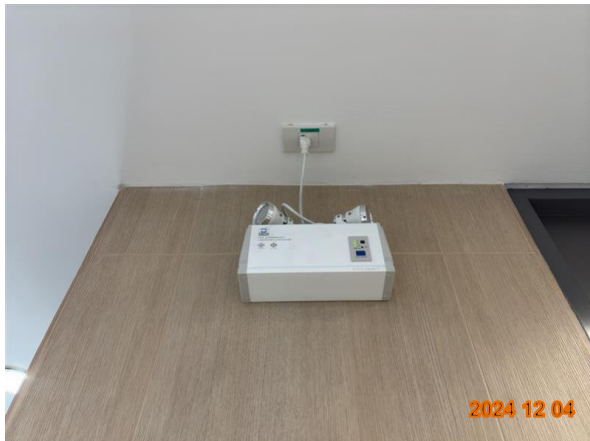
รูปที่ 2-34 ติดตั้งเครื่องสำรองไฟฟ้าใช้กรณีฉุกเฉิน

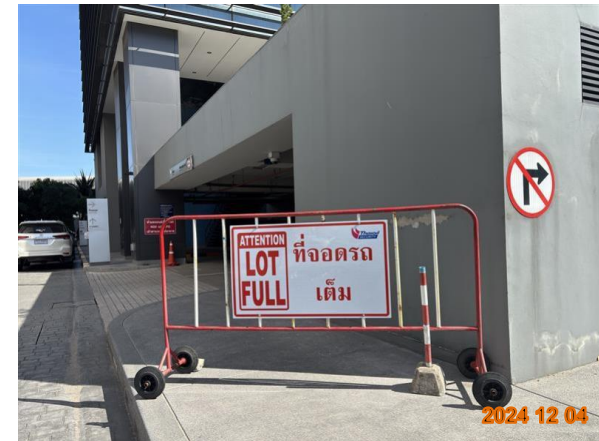
รูปที่ 2-35 ป้ายแนะนำ บริเวณทางเดินรถ

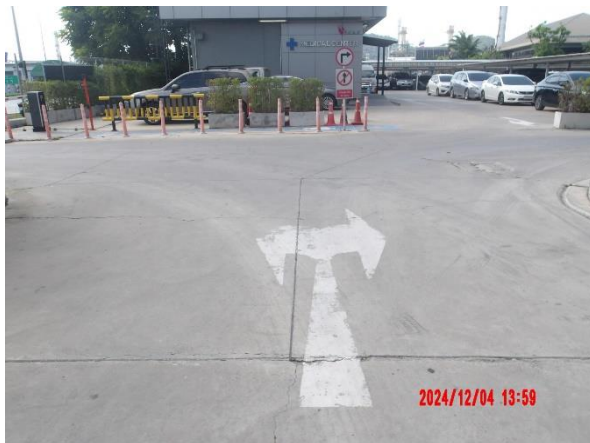
รูปที่ 2-36 เครื่องหมายบนพื้นทางแสดงทิศทางการจราจร

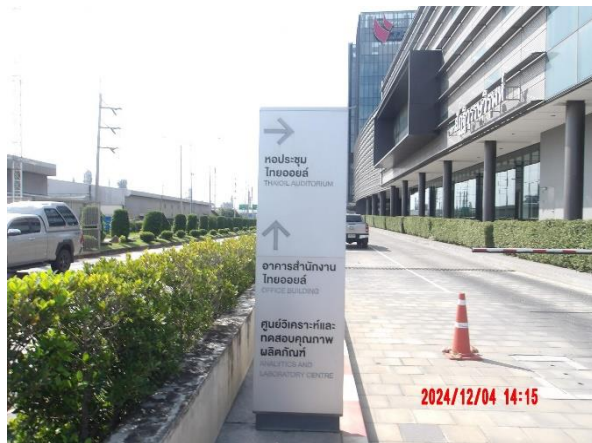
รูปที่ 2-38 ติดตั้งป้ายและเครื่องหมายแสดงทางเข้า-ออกอย่างชัดเจน

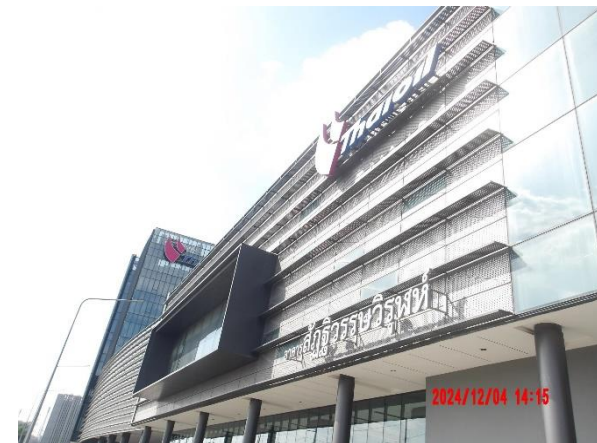
รูปที่ 2-39 อาคารสำนักงาน และการติดตั้งป้ายชื่อโครงการ

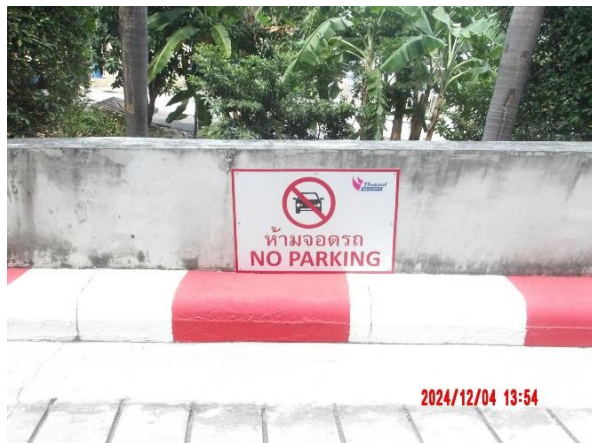
รูปที่ 2-40 ติดตั้งป้ายเตือนห้ามจอดบริเวณทางเข้า-ออกโครงการ

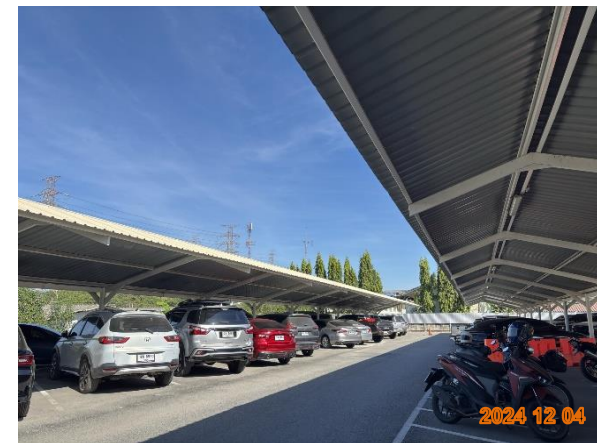
รูปที่ 2-41 จัดเตรียมพื้นที่จอดรถสำหรับ

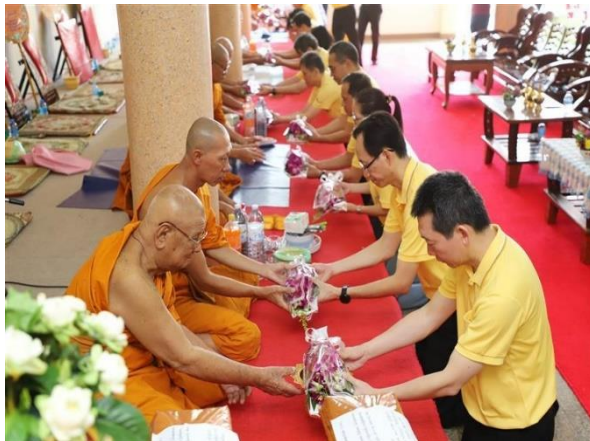
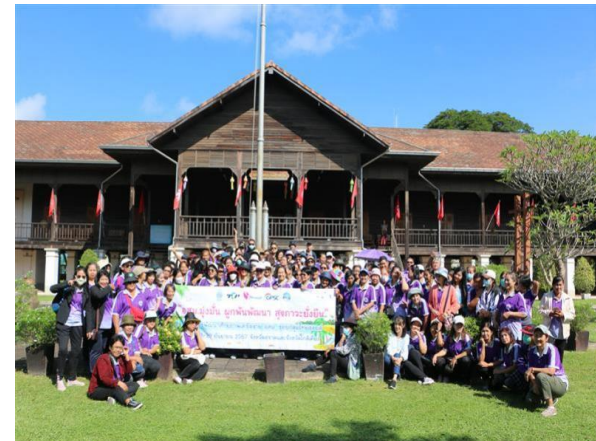
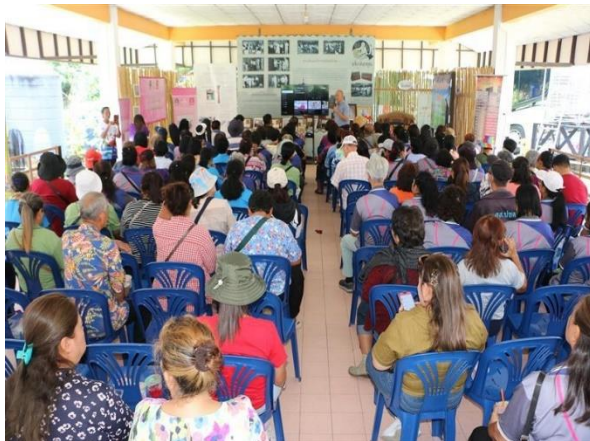
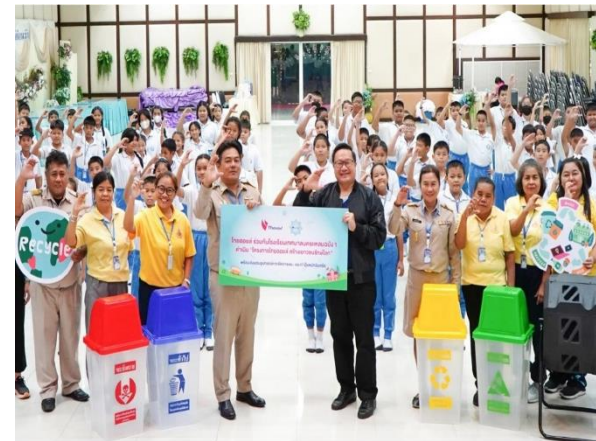
รูปที่ 2-42 จัดทำโครงการชุมชนสัมพันธ์ต่าง ๆ

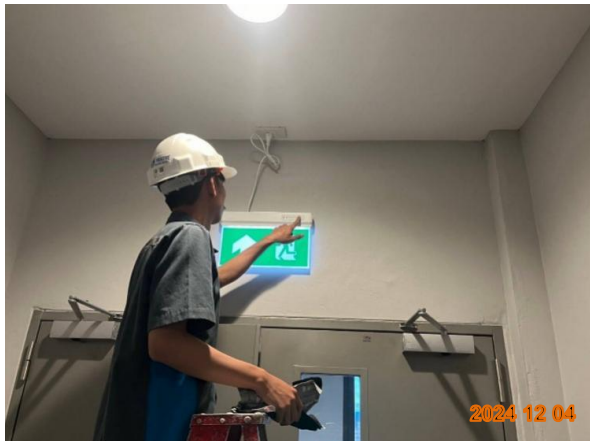
รูปที่ 2-43 จัดให้มีเจ้าหน้าที่ตรวจตราดูแลอุปกรณ์เครื่องหมายและสัญญาณต่าง ๆ

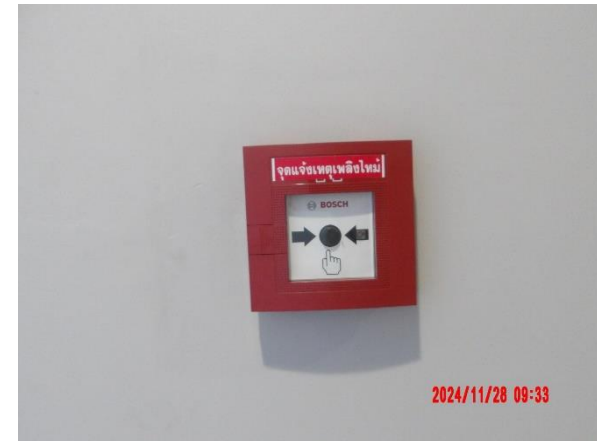
รูปที่ 2-44 จัดให้มีระบบป้องกันอัคคีภัย

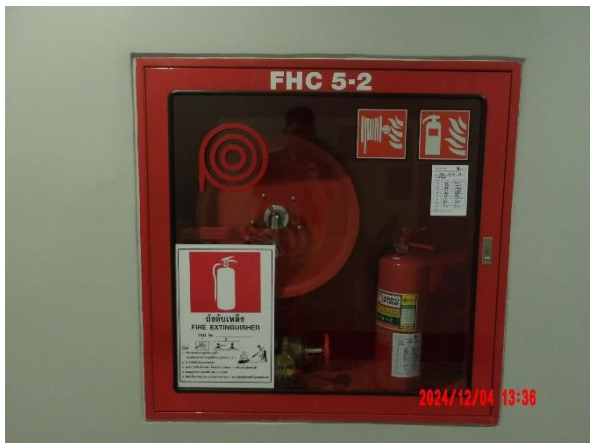
รูปที่ 2-44 (ต่อ) จัดให้มีระบบป้องกันอัคคีภัย

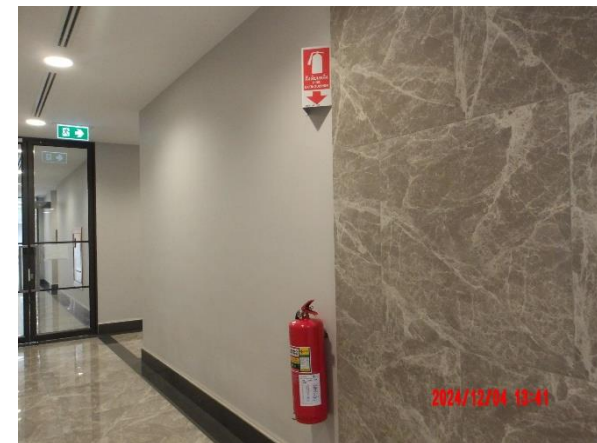
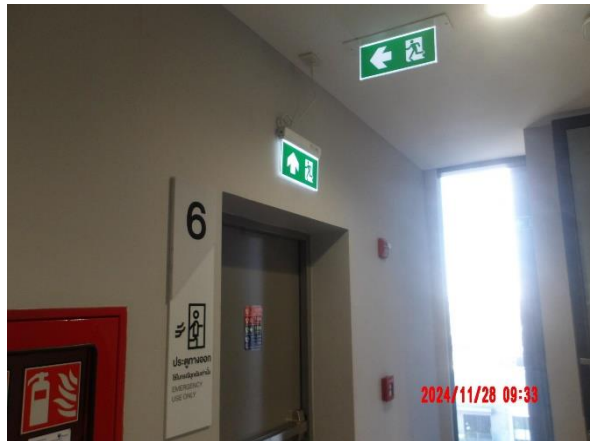
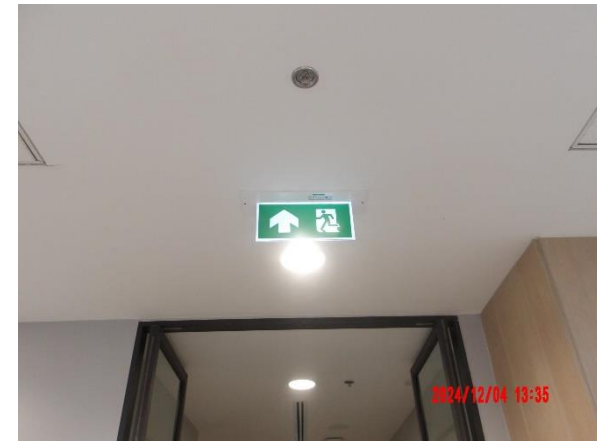
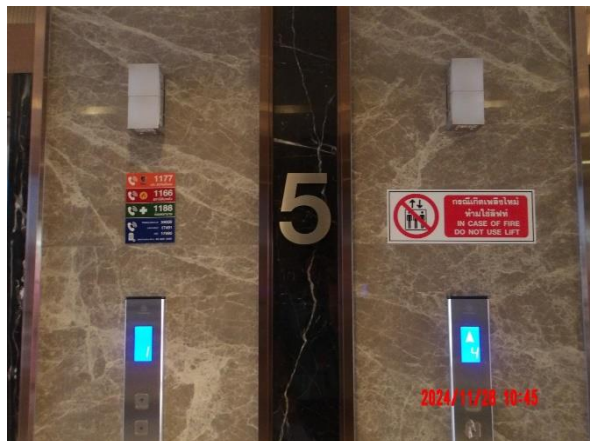
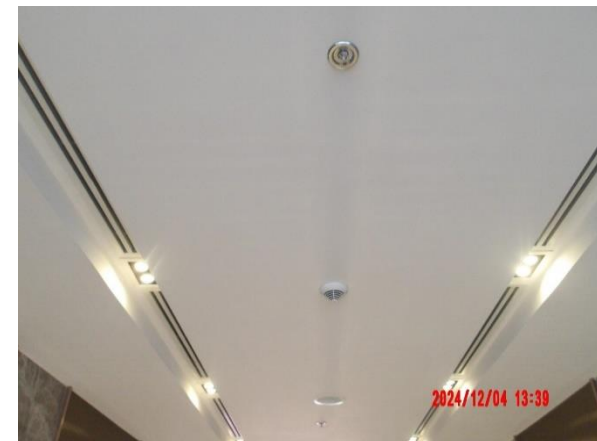
รูปที่ 2-44 (ต่อ) จัดให้มีระบบป้องกันอัคคีภัย

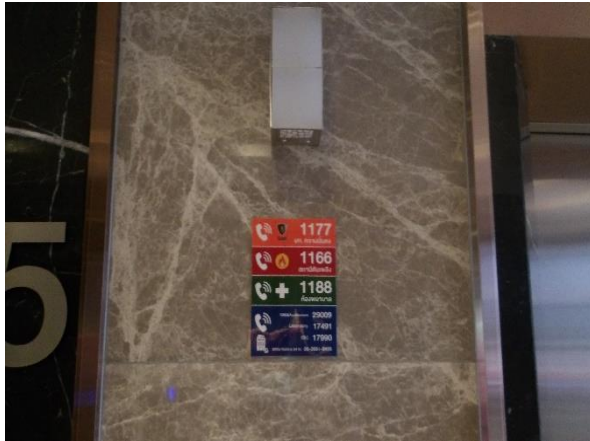
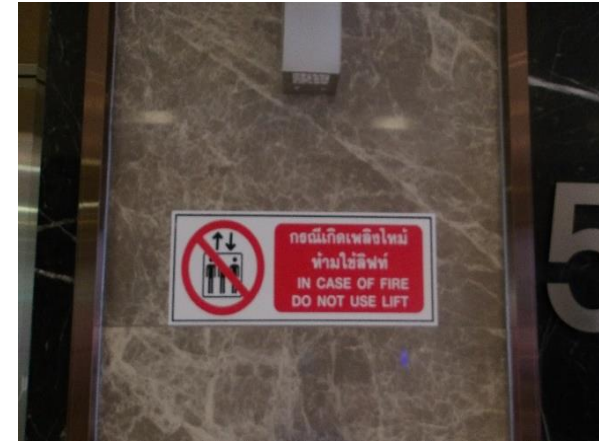
รูปที่ 2-44 (ต่อ) จัดให้มีระบบป้องกันอัคคีภัย

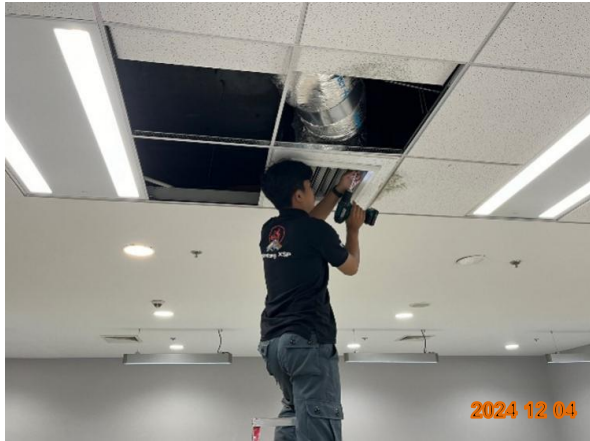
รูปที่ 2-50 ทำความสะอาดแผงกรองอากาศเครื่องส่งลมเย็น

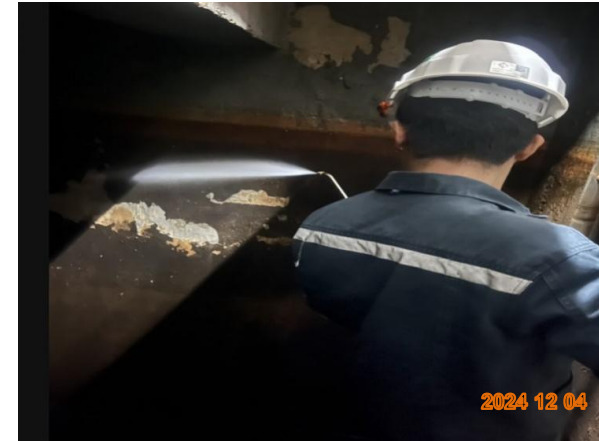
รูปที่ 2-51 ตรวจสอบการรั่วของท่อลม
