รายงานการปฏิบัติตามมาตรการป้องกันและแก้ไขผลกระทบสิ่งแวดล้อม
และมาตรการติดตามตรวจสอบคุณภาพสิ่งแวดล้อม
(เดือนกรกฎาคม – ธันวาคม 2567)

โครงการ PENNSYLVANIA (HOLIDAY INN EXECUTIVE TOWER)

เรื่อง ขอส่งรายงานผลการปฏิบัติตามมาตรการ ป้องกันและแก้ไขผลกระทบสิ่งแวดล้อมและมาตรการ
ติดตามตรวจสอบคุณภาพสิ่งแวดล้อมของประจำปี 2567 (กรกฎาคม – ธันวาคม)

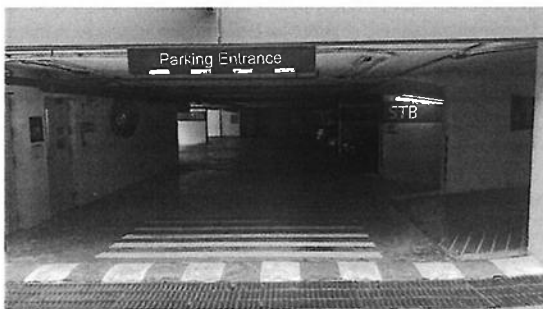
ผ 3.2 ทางเข้า-ออกที่จอดรถติดตั้งสัญญาณลดความเร็ว

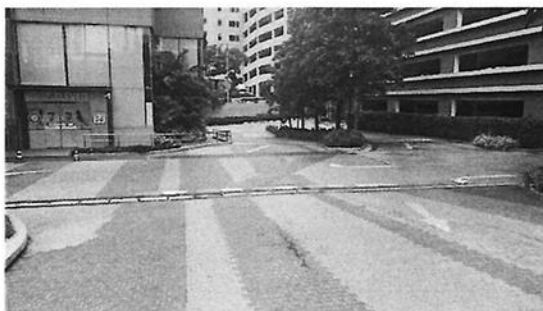
ผ 3.3 ทางโครงการจัดให้มีลูกศรและสัญญาณลดความเร็ว การเดินทางแบบชัดเจน

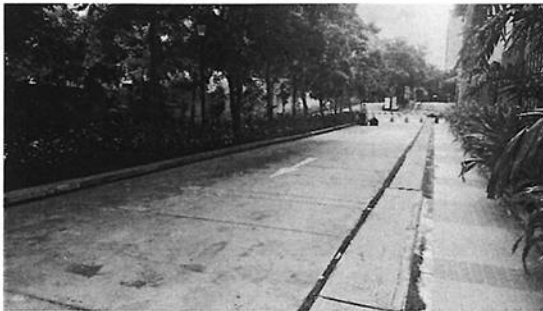
ผ 3- 4 บริเวณพื้นที่สีเขียว บริเวณโดยรอบโครงการ

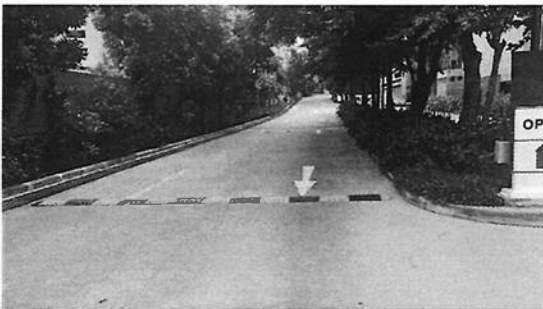
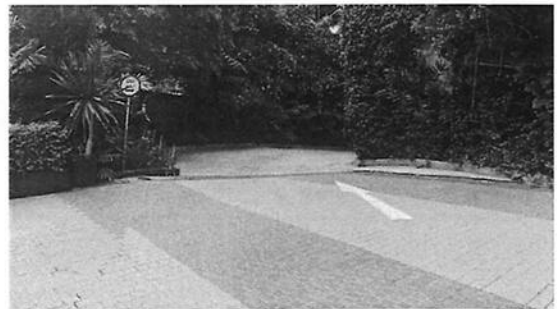
ผ 3- 5 บริเวณพื้นที่สีเขียว บริเวณโดยรอบโครงการ

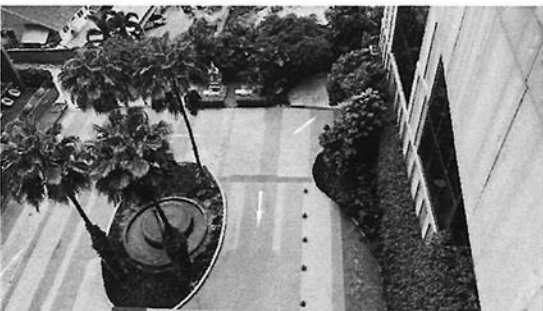
ผ 3- 6 บริเวณพื้นที่สีเขียว บริเวณโดยรอบโครงการ

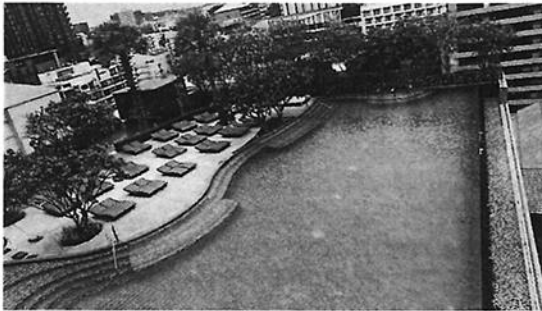
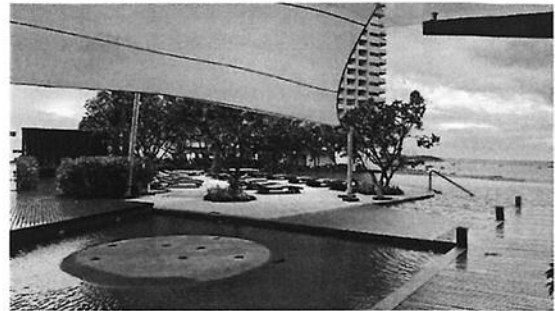
ผ 3- 7 บริเวณพื้นที่สีเขียว ชั้น 6 บริเวณโดยรอบโครงการ

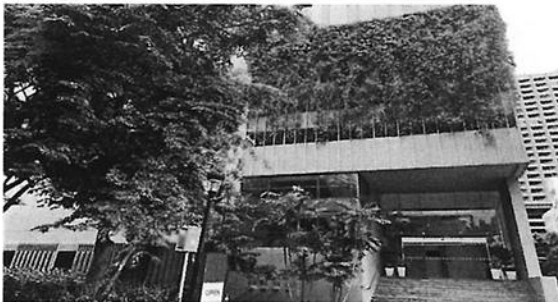
ผ 3- 8 บริเวณพื้นที่สีเขียว ชั้น 4 บริเวณโดยรอบโครงการ

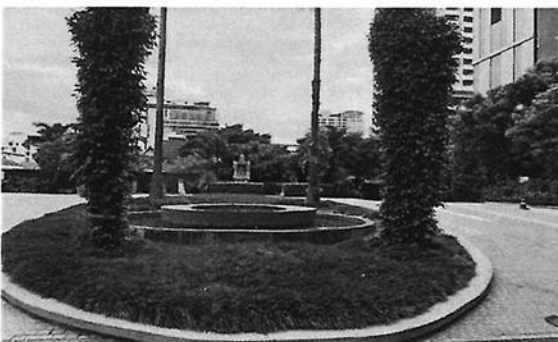
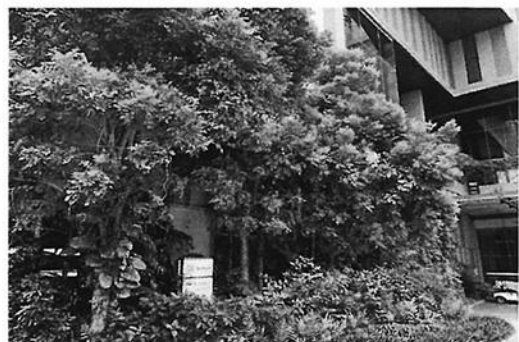
ผ 3- 9 บริเวณพื้นที่สีเขียว ด้านหน้าของโครงการ

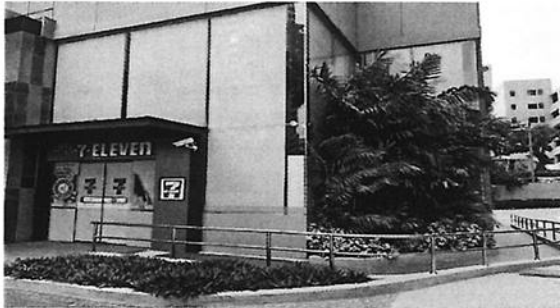
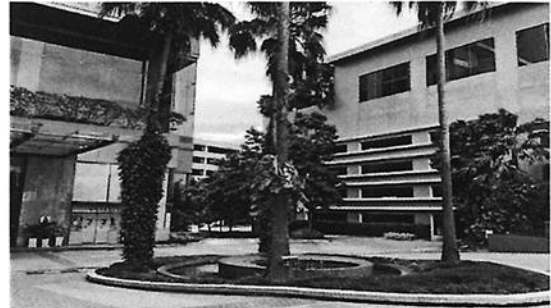
ผ 3- 10 บริเวณพื้นที่สีเขียว ด้านหน้าของโครงการ

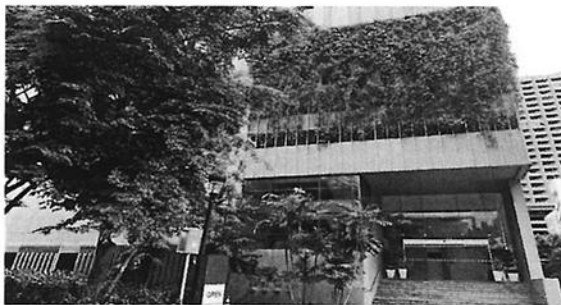
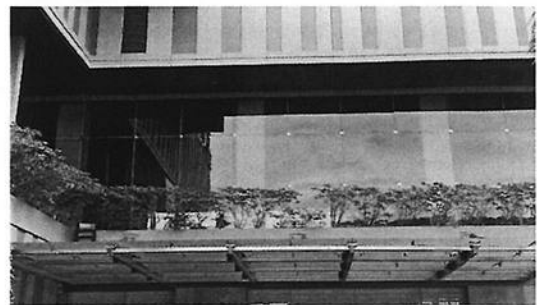
ผ 3- 11 บริเวณพื้นที่สีเขียว บริเวณโดยรอบโครงการ

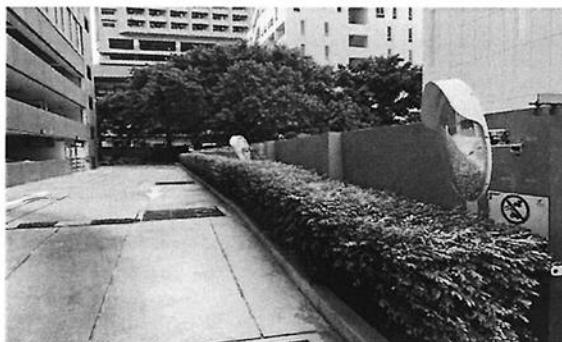
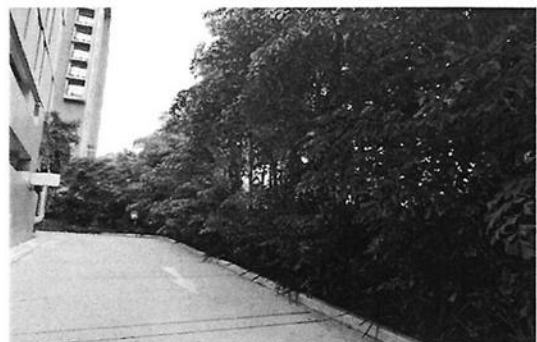
ผ 3- 12 บริเวณพื้นที่สีเขียว บริเวณโดยรอบโครงการ

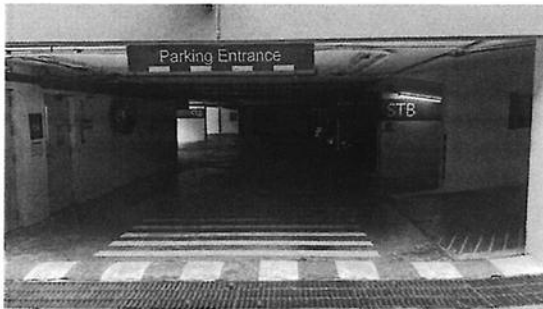
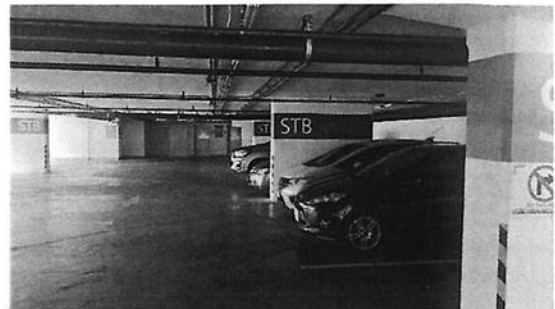
ผ 3- 13 บริเวณที่จอดรถชั้นล่าง ของโครงการ

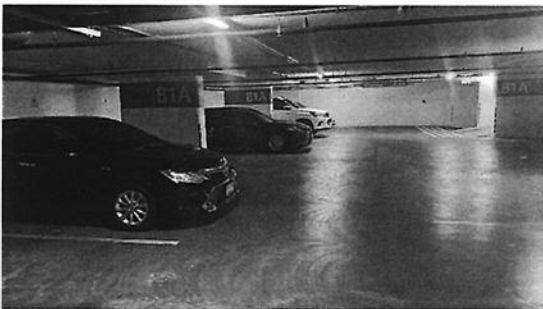
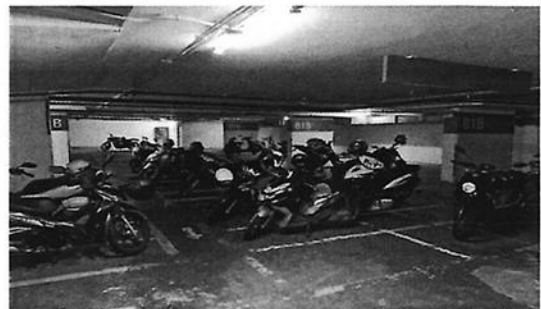
ผ 3- 14 บริเวณที่จอดรถชั้นใต้ดิน ของโครงการ

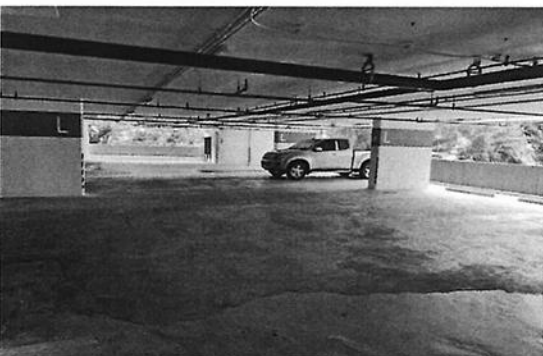
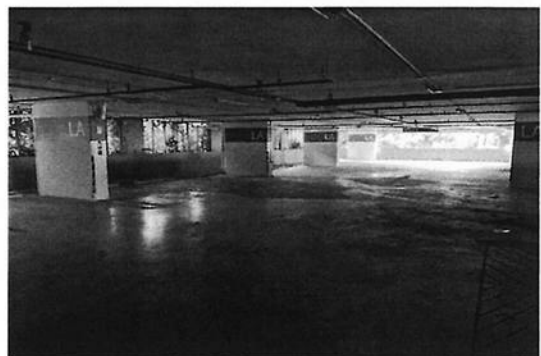
ผ 3- 15 บริเวณที่จอดรถชั้น 2 ของโครงการ

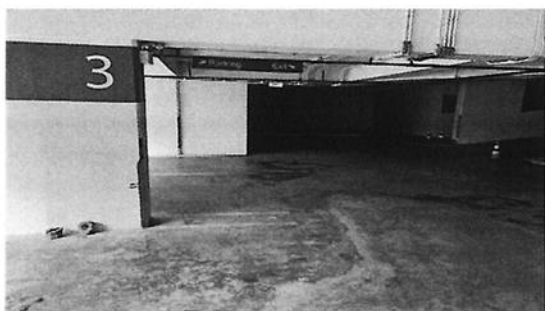
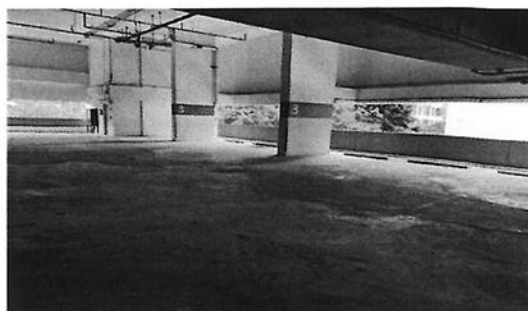
ผ 3- 16 บริเวณที่จอดรถชั้น3 ของโครงการ

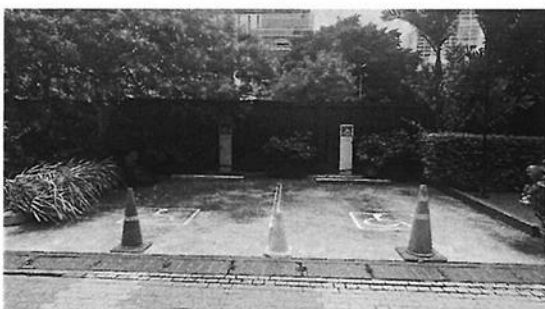
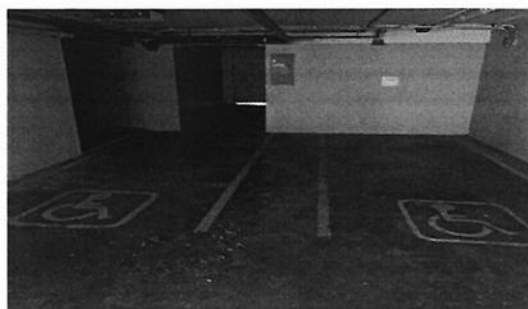
ผ 3- 17 บริเวณที่จอดรถคนพิการ ของโครงการ

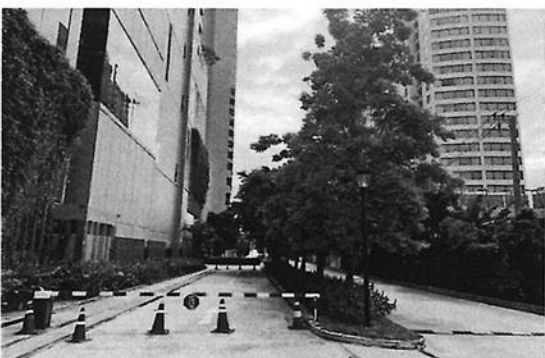
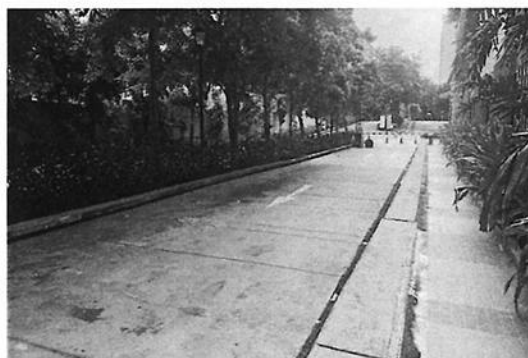
ผ 3- 18 บริเวณที่จอดรถบัส ของโครงการ
