ผลการปฏิบัติตามมาตรการป้องกันและแก้ไขผลกระทบ  
สิ่งแวดล้อม

โครงการ ดี คอนโด ฮาย สูง 8 ชั้น กับ 2 ชั้นใต้ดิน ของบริษัท พิวรรณา จำกัด ตั้งอยู่ถนนพหลโยธิน ตำบลรอบเวียง อำเภอเมือง จังหวัดเชียงราย ก่อสร้างบนที่ดินตามโฉนด เลขที่โฉนด 134679 เลขที่ดิน 2272 จำนวน 1 แปลง เนื้อที่ 5 ไร่ 2 งาน 10.3 ตารางวา หรือ 8,841.2 ตารางเมตร ปัจจุบันได้ส่งมอบให้ นิติบุคคลอาคารชุด ดี คอนโด ฮาย เข้ามาบริหารจัดการ (ภาคผนวก ข-1) โดยโครงการได้จัดทำรายงานการวิเคราะห์ผลกระทบสิ่งแวดล้อม และได้ผ่านการพิจารณาเห็นชอบรายงาน ฯ เมื่อวันที่ 2 พฤษภาคม 2557 ตามหนังสือจากสำนักงานนโยบายและแผนทรัพยากรธรรมชาติและสิ่งแวดล้อม เลขที่ ทส 1009.5/4783 โดยหนังสือเห็นชอบ ได้กำหนดมาตรการป้องกันและแก้ไขผลกระทบสิ่งแวดล้อมและมาตรการติดตามตรวจสอบผลกระทบสิ่งแวดล้อม เพื่อเป็นแนวทางให้โครงการปฏิบัติตามไปจนถึงเสนอรายงานผลการปฏิบัติตามมาตรการฯ ต่อหน่วยงานอนุญาต และหน่วยงานที่เกี่ยวข้อง รวมทั้งสำนักงานนโยบายและแผนทรัพยากรธรรมชาติและสิ่งแวดล้อม (สผ.) ทุก 6 เดือนนั้น

บัดนี้ นิติบุคคลอาคารชุดดีคอนโด ฮาย ได้มอบหมายให้ บริษัท ศูนย์วิเคราะห์น้ำ จำกัด ดำเนินการติดตามตรวจสอบการปฏิบัติตามมาตรการป้องกันและแก้ไขผลกระทบสิ่งแวดล้อม โครงการ ดี คอนโด ฮาย (ระยะดำเนินการ) ฉบับเดือน กรกฎาคม - ธันวาคม พ.ศ.2567 ตามที่กำหนดไว้ในรายงานการวิเคราะห์ผลกระทบสิ่งแวดล้อม

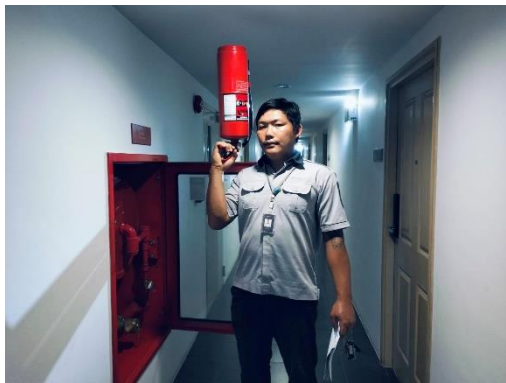
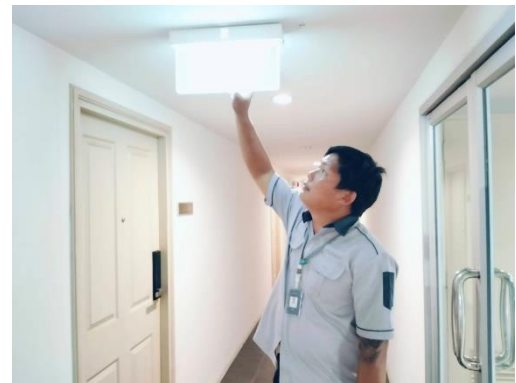
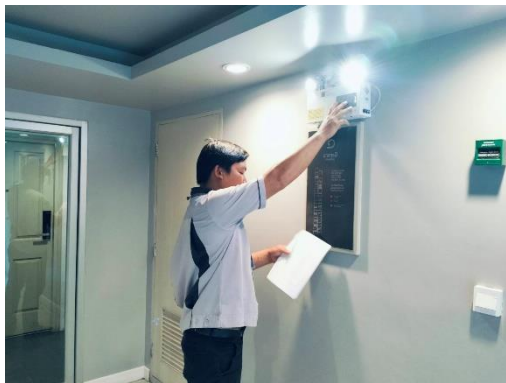
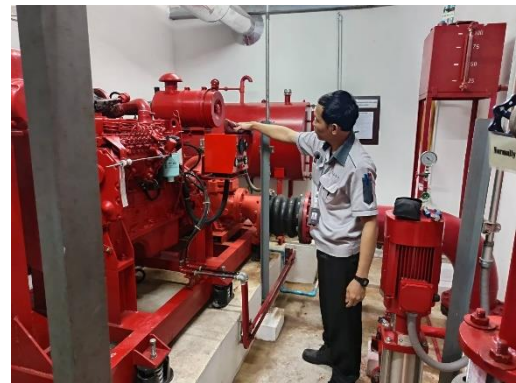
ภาพที่ 2.2-11(ต่อ) ระบบป้องกันและแจ้งเตือนอัคคีภัย

เจ้าหน้าที่ตรวจสอบอุปกรณ์ป้องกันอัคคีภัย
