ผลการปฏิบัติตามมาตรการการป้องกัน  
และแก้ไขผลกระทบสิ่งแวดล้อม

### ผลการปฏิบัติตามมาตรการป้องกันและแก้ไขผลกระทบสิ่งแวดล้อม

ตารางที่ 2-1 ผลการปฏิบัติตามมาตรการป้องกันและแก้ไขผลกระทบสิ่งแวดล้อม และมาตรการติดตามตรวจสอบผลกระทบสิ่งแวดล้อม  
โครงการโรงแรมรามาดา เจ้าฟ้า ภูเก็ต ของบริษัท เซาท์เทิร์น สตาร์ โฮเทล จำกัด (ระยะดำเนินการ) ระหว่างเดือนกรกฎาคม ถึงธันวาคม พ.ศ. 2567

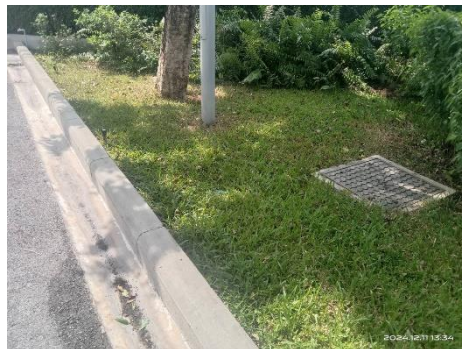
ภาพที่ 2-2 ฐานคลุมดินภายในพื้นที่โครงการ

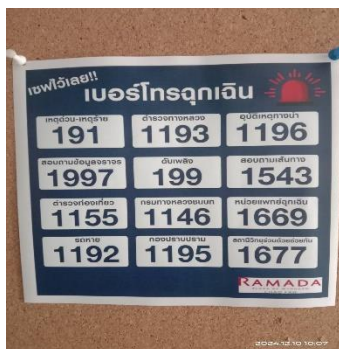
ภาพที่ 2-5 เบอร์โทรศัพท์ฉุกเฉิน

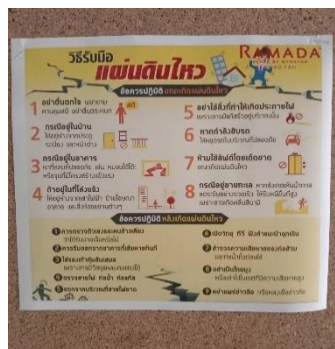
ภาพที่ 2-6 โปสเตอร์ การปฏิบัติกรณีเกิดแผ่นดินไหว

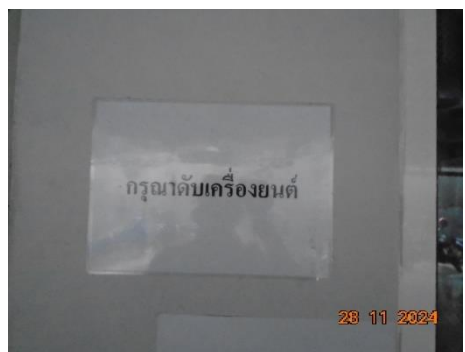
ภาพที่ 2-7 ป้ายเตือนดับเครื่องยนต์

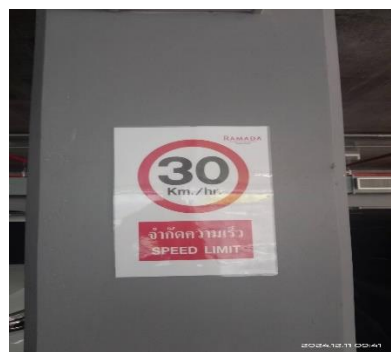
ภาพที่ 2-8 ป้ายจำกัดความเร็ว

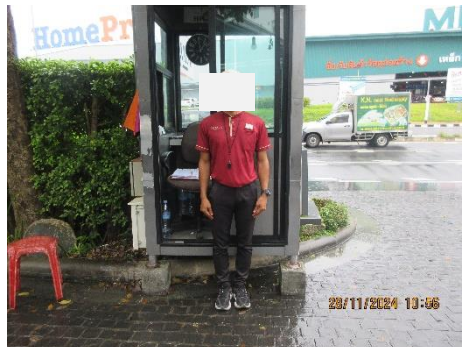
ภาพที่ 2-10 เจ้าหน้าที่รักษาความปลอดภัย

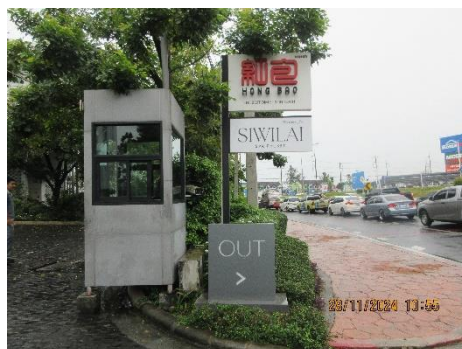
ภาพที่ 2-12 ถนนหน้าโครงการและป้ายเข้า-ออก โครงการ

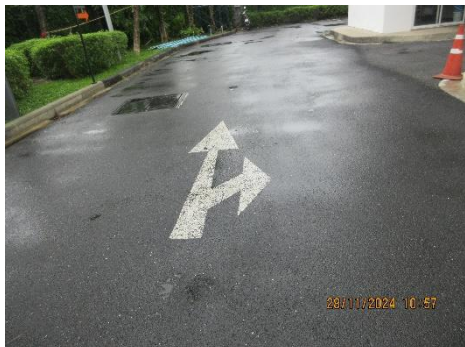
ภาพที่ 2-15 ลูกศรแสดงเส้นทางการจราจร

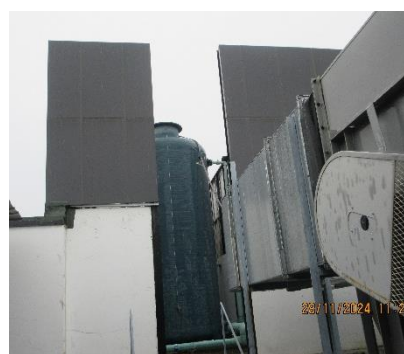
ภาพที่ 2-17 ถังเก็บน้ำดี

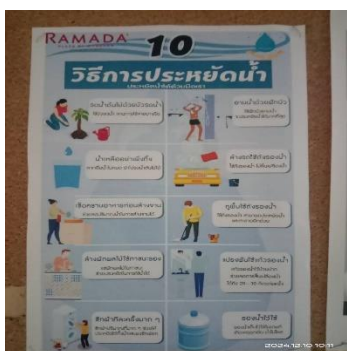
ภาพที่ 2-18 โปสเตอร์ประชาสัมพันธ์รณรงค์ประหยัดน้ำ

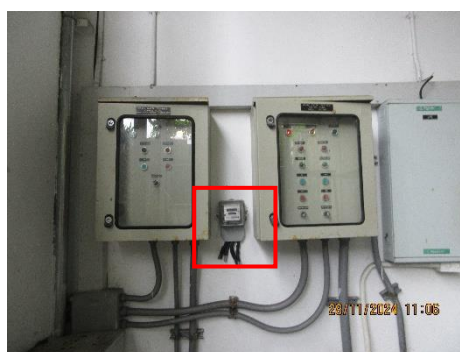
ภาพที่ 2-21 มิเตอร์ไฟระบบบำบัดน้ำเสีย

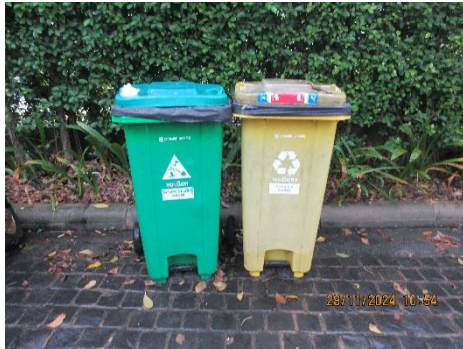
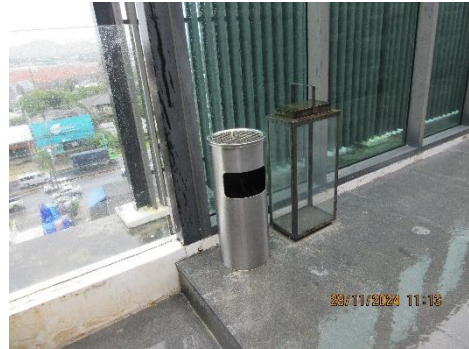
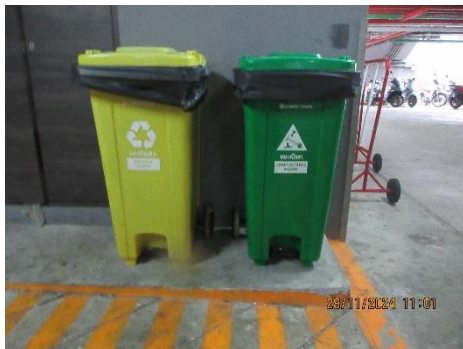
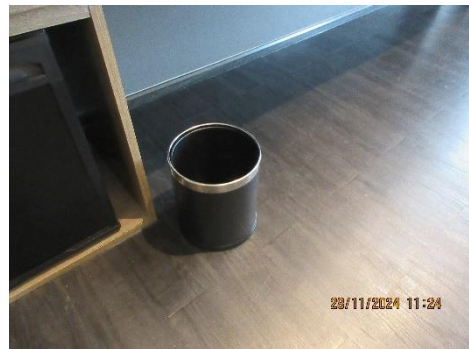
ภาพที่ 2-22 ถังขยะในพื้นที่โครงการ

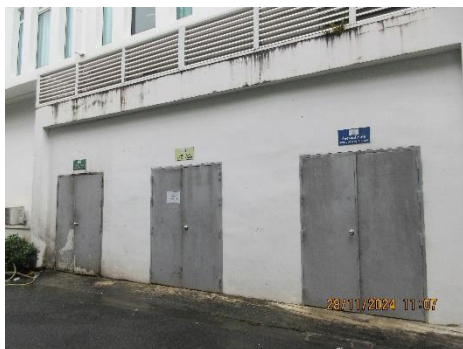
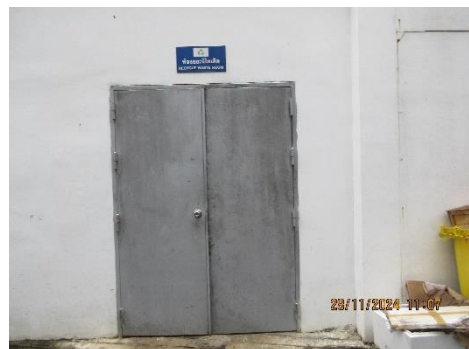
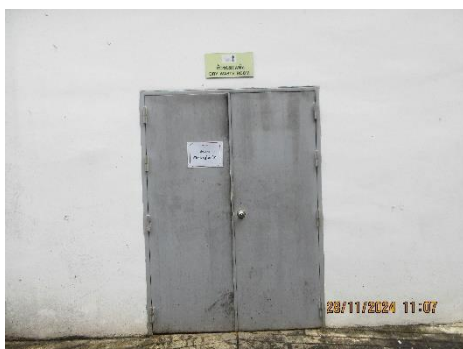
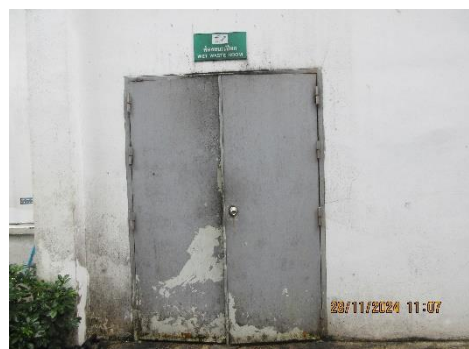
ภาพที่ 2-23 ห้องพักขยะ

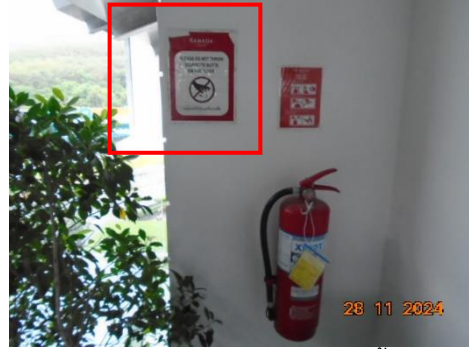
ภาพที่ 2-25 โปสเตอร์รณรงค์การทิ้งขยะ

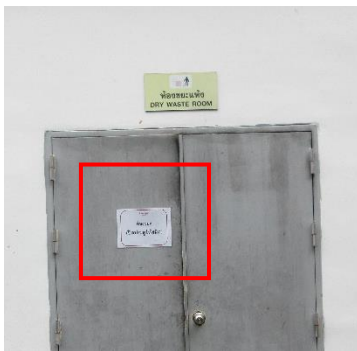
ภาพที่ 2-26 ป้ายติดประตูห้องพักขยะ

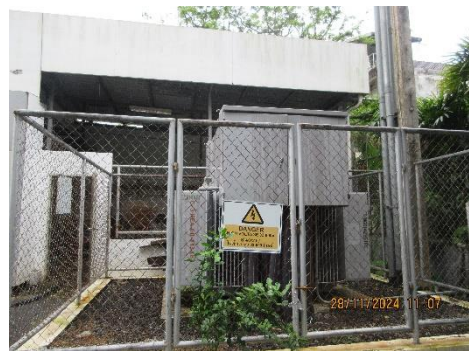
ภาพที่ 2-27 หม้อแปลงไฟฟ้า

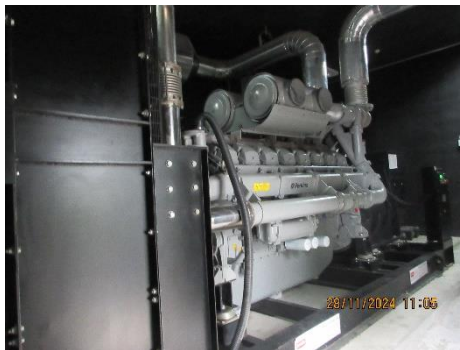
ภาพที่ 2-28 ห้องเครื่องกำเนิดไฟฟ้าสำรอง

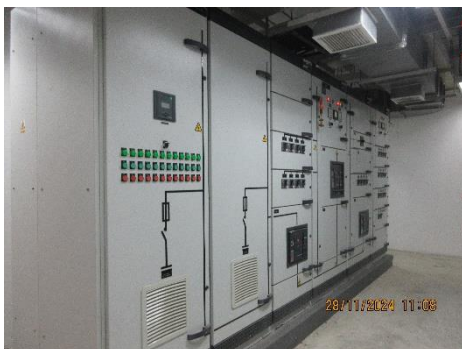
ภาพที่ 2-29 Circuit Breaker

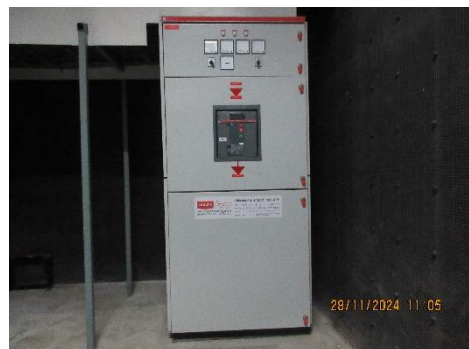
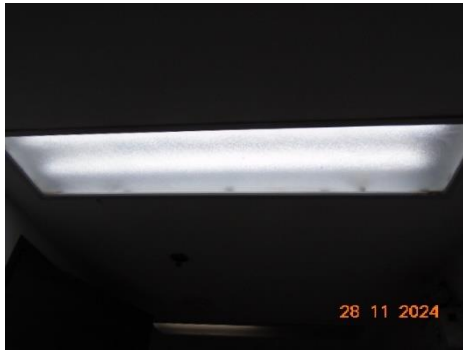
ภาพที่ 2-30 หลอดไฟฟ้า LED

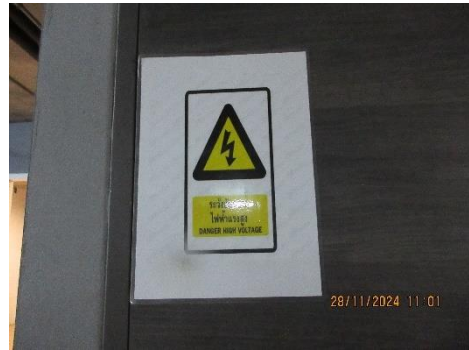
ภาพที่ 2-31 ป้ายเตือนอันตรายไฟฟ้าแรงสูง

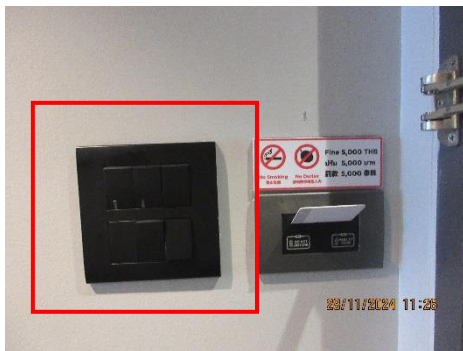
ภาพที่ 2-32 สวิตช์เปิด-ปิดไฟ

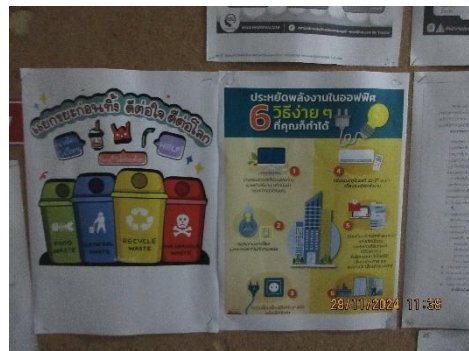
ภาพที่ 2-33 โปสเตอร์ประหยัดพลังงานไฟฟ้า

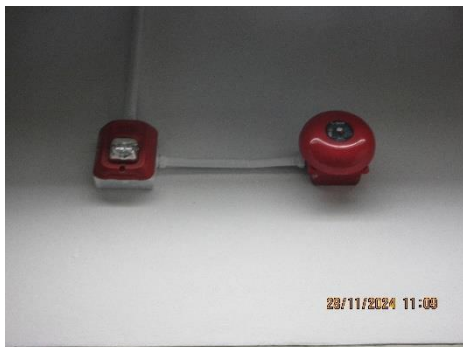
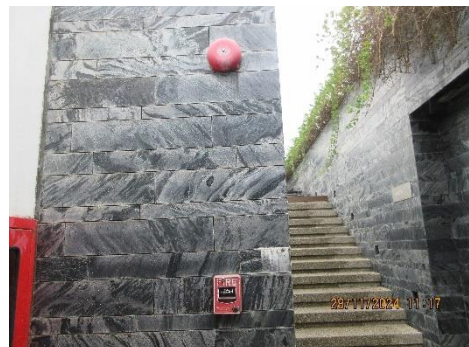
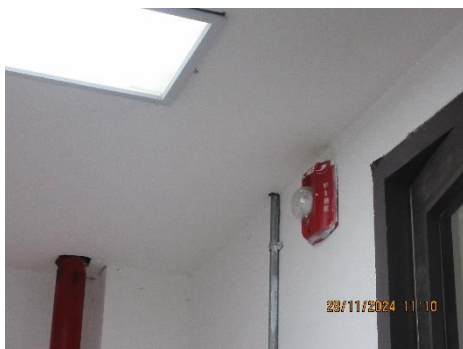
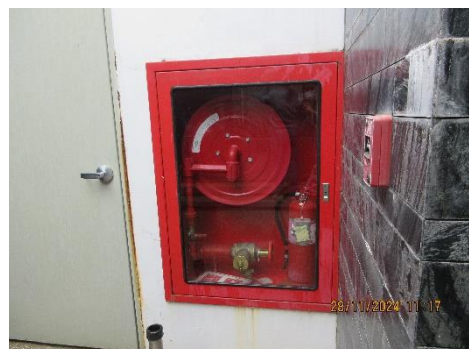
ภาพที่ 2-34 สัญญาณแจ้งเหตุเพลิงไหม้และอุปกรณ์ดับเพลิง
