ผลการปฏิบัติตามมาตรการป้องกันและแก้ไขผลกระทบ สิ่งแวดล้อม

ผลการปฏิบัติตามมาตรการป้องกันและแก้ไขผลกระทบสิ่งแวดล้อม

ตารางที่ 2.2-1 มาตรการป้องกันและแก้ไขผลกระทบสิ่งแวดล้อม โครงการอาคารชุดพักอาศัย ไวโอ แคราย (ระยะดำเนินการ)

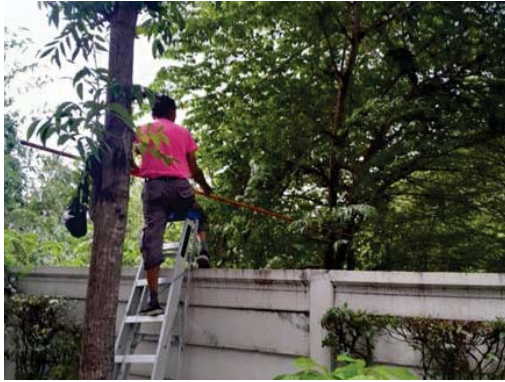
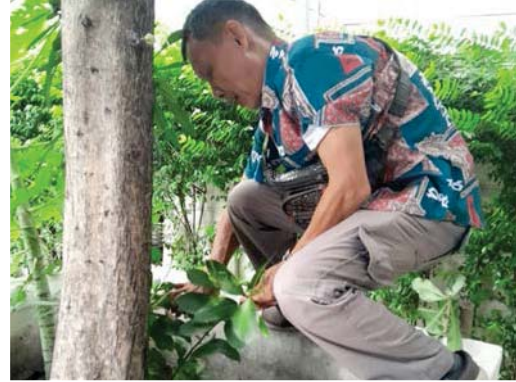
ภาพที่ 2.2-1 (ต่อ) พื้นที่สีเขียวและการบำรุงรักษา

ดูแลรักษาพื้นที่สีเขียว

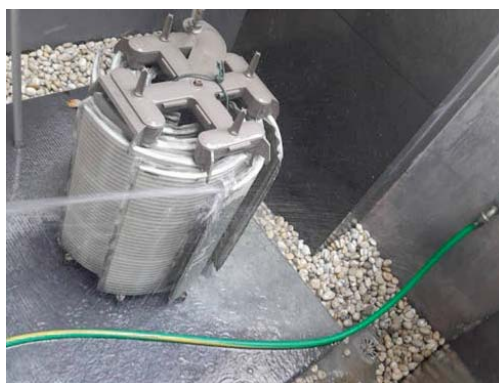
ภาพที่ 2.2-2 ระบบระบายอากาศ

ล้างทำความสะอาดแผ่นกรองเครื่องปรับอากาศ

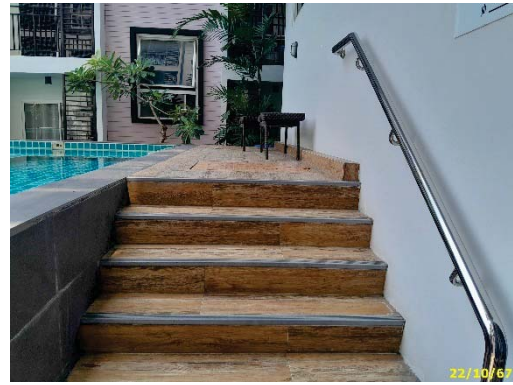
ทางเดินและโต๊ะสำหรับนั่งบริเวณสระว่ายน้ำ

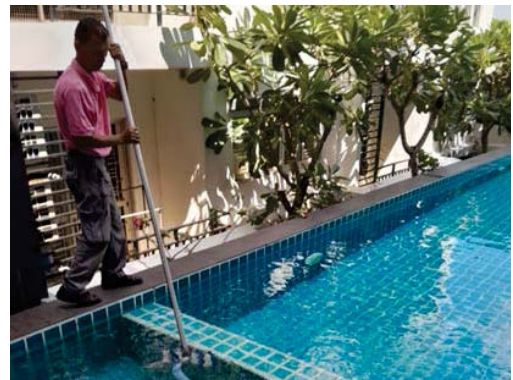
การทำความสะอาดสระว่ายน้ำ

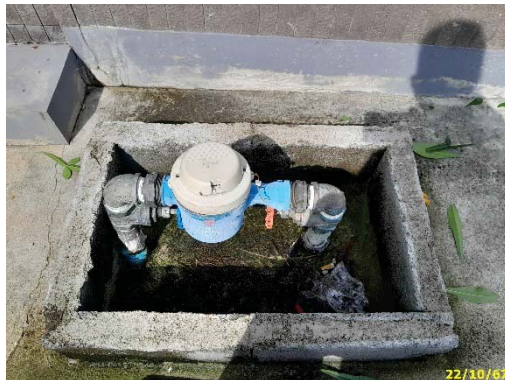
มิเตอร์น้ำประปา

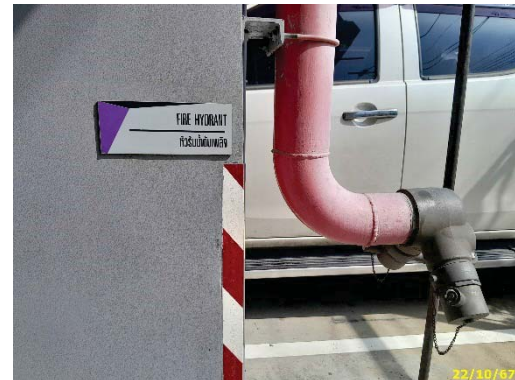
หัวรับน้ำดับเพลิง

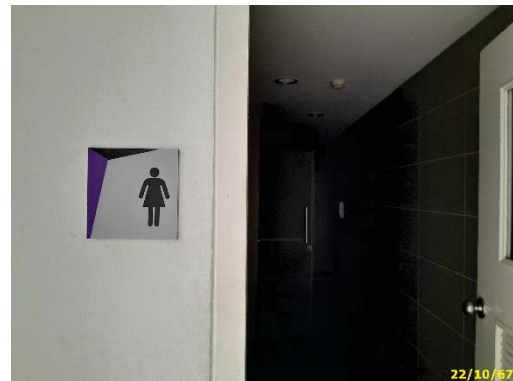
ภาพที่ 2.2-9 สุขภัณฑ์ประหยัดน้ำ

ห้องน้ำชาย-หญิง

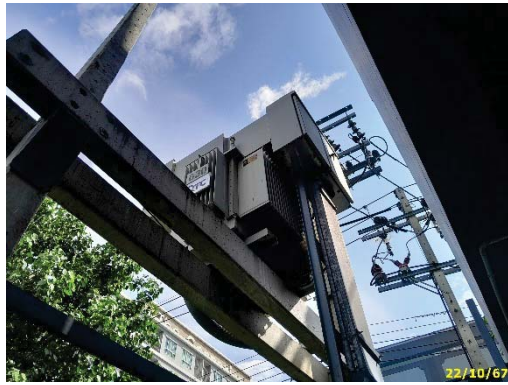
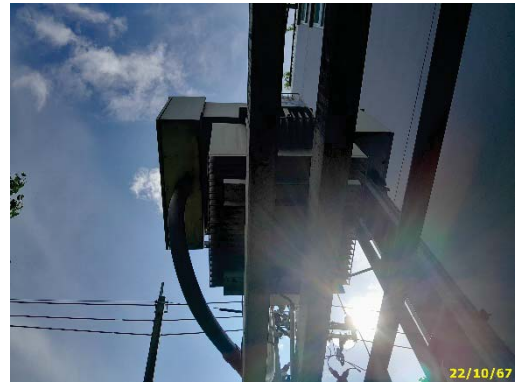
หม้อแปลงไฟฟ้า

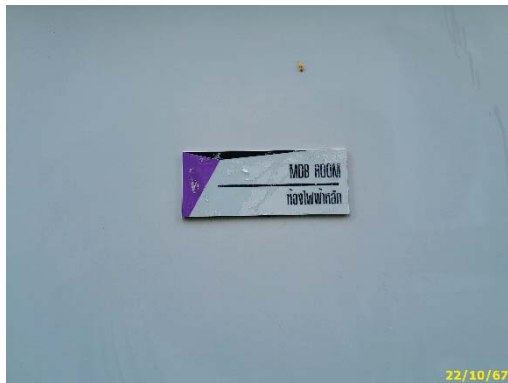
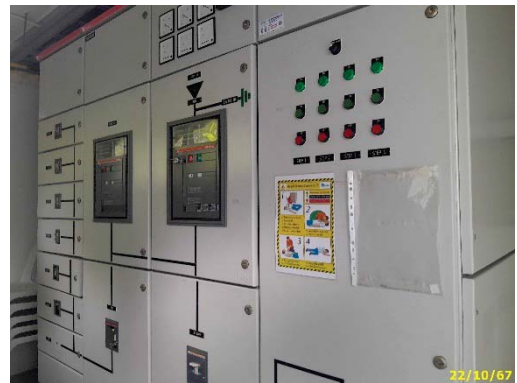
ภาพที่ 2.2-10 การใช้ไฟฟ้า

ห้อง MDB

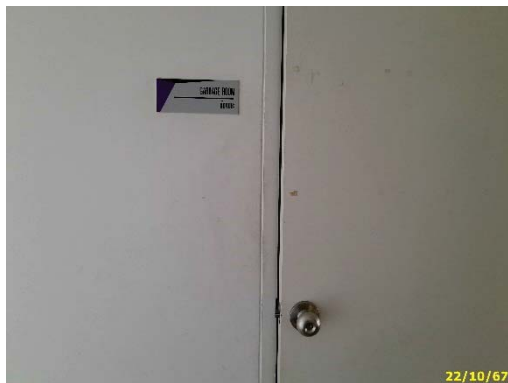
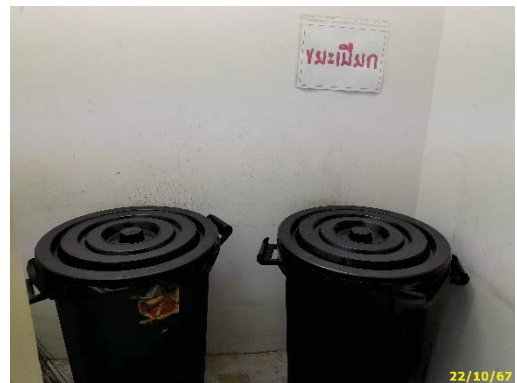
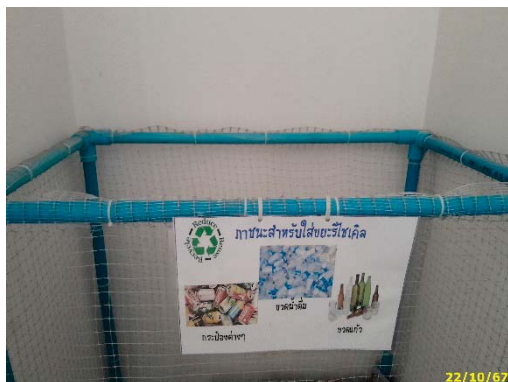
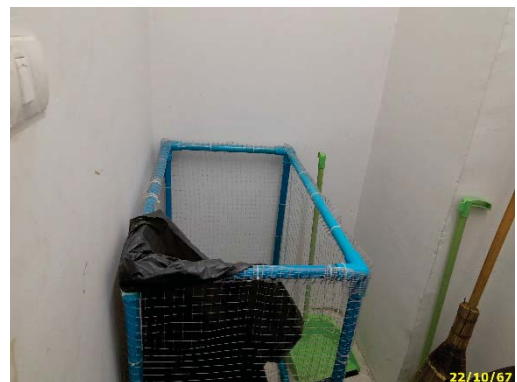
ภาพที่ 2.2-11 การจัดการขยะ

ห้องพักขยะประจำชั้น

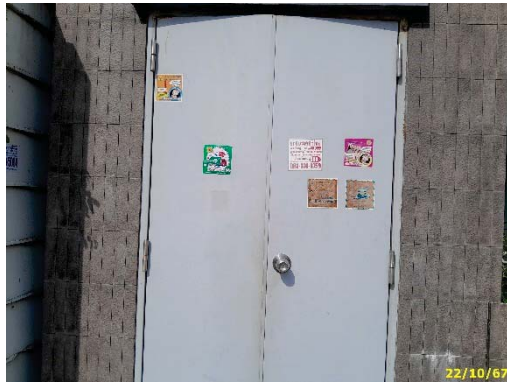
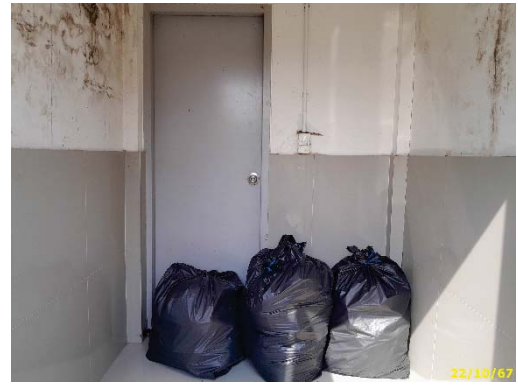
ห้องพักขยะรวม

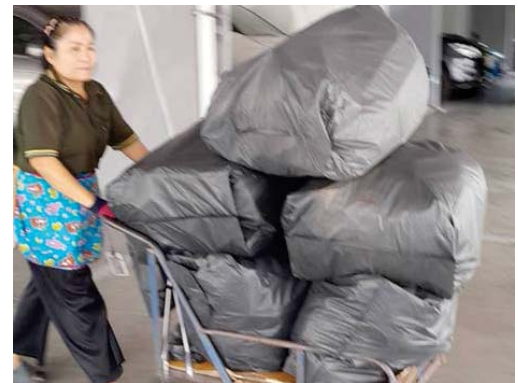
ขนย้ายมูลฝอยไปยังห้องพักมูลฝอยรวม

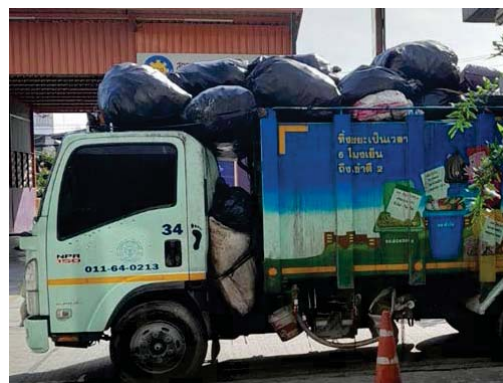
ภาพที่ 2.2-11 (ต่อ) การจัดการขยะ

รถจากสำนักงานเขตเข้ามาเก็บขนมูลฝอย

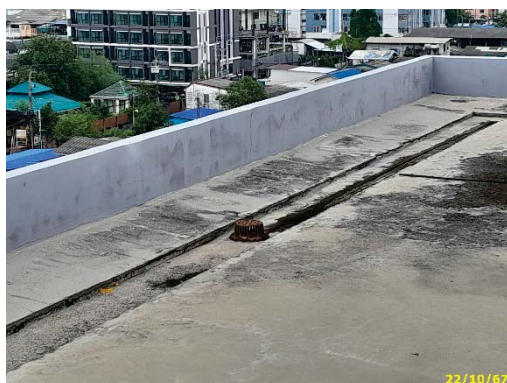
หัวรับน้ำฝน

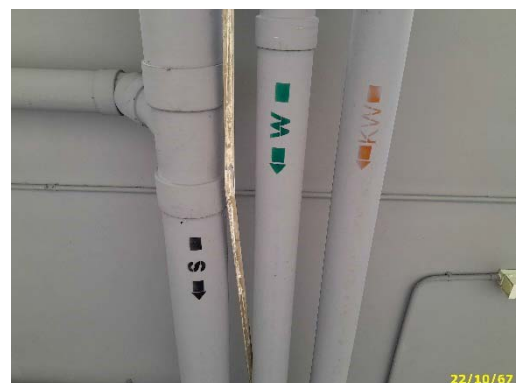
ภาพที่ 2.2-12 การระบายน้ำและการป้องกันน้ำท่วม

ท่อระบายน้ำเสีย

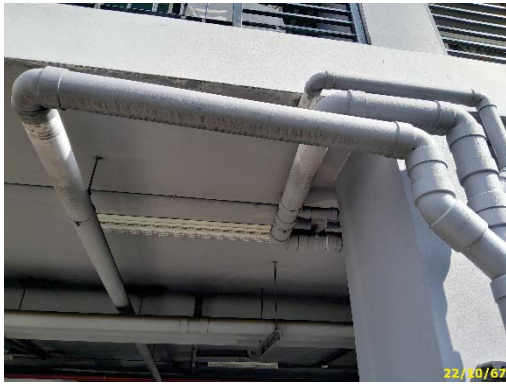
ท่อระบายน้ำฝน

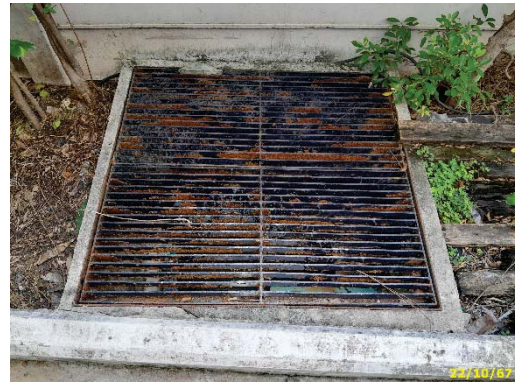
ภาพที่ 2.2-12 (ต่อ) การระบายน้ำและการป้องกันน้ำท่วม

บ่อหน่วงน้ำ และบ่อพักน้ำก่อนระบายออกสู่สาธารณะ

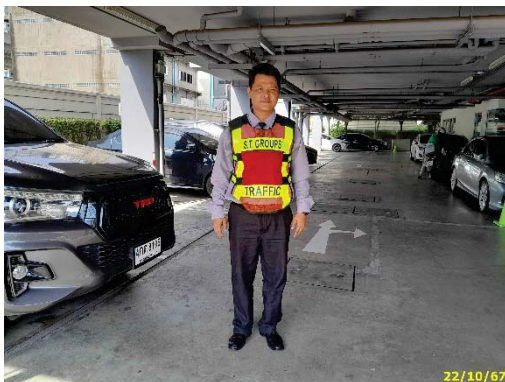
เจ้าหน้าที่รักษาความปลอดภัย

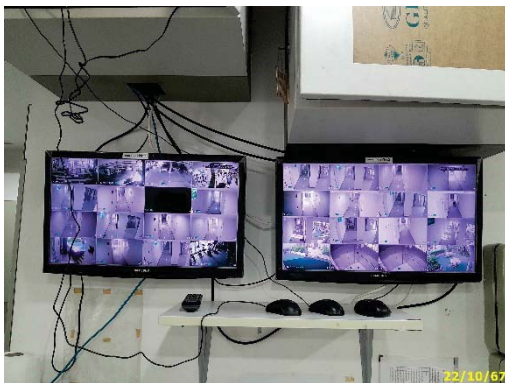
ระบบสัญญาณโทรทัศน์วงจรปิด (CCTV)

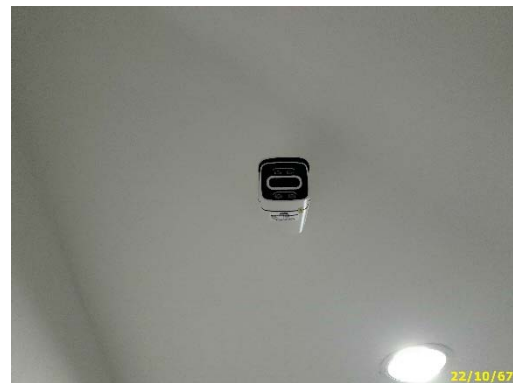
ภาพที่ 2.2-14 ระบบความปลอดภัย

กล้อง CCTV

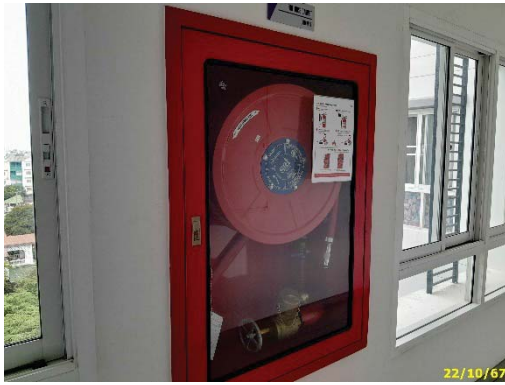
ตู้อุปกรณ์ดับเพลิง

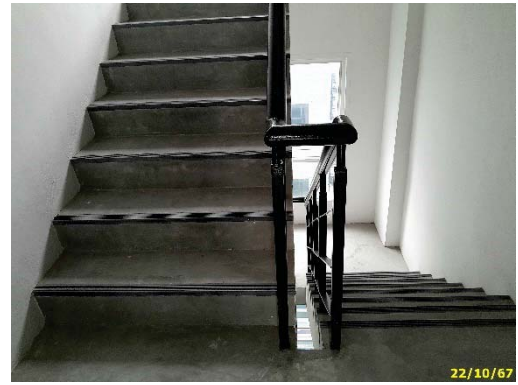
บันไดหนีไฟ ST1
