ผลการปฏิบัติตามมาตรการป้องกัน
และแก้ไขผลกระทบสิ่งแวดล้อม

ตารางที่ 2.2-1 สรุปผลการปฏิบัติตามมาตรการป้องกันและแก้ไขผลกระทบสิ่งแวดล้อม

โครงการ Jasmine Resort Hotel (ระยะดำเนินการ) ของบริษัท สุวรรณ เอสเตท จำกัด ระหว่างเดือนกรกฎาคม-ธันวาคม พ.ศ. 2567

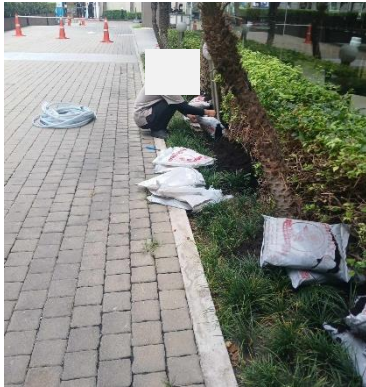
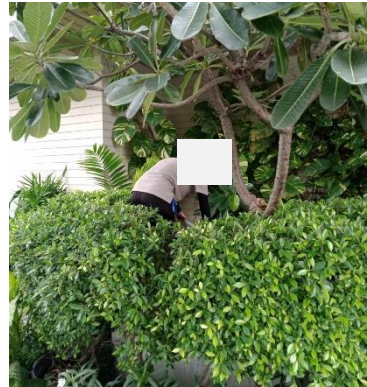
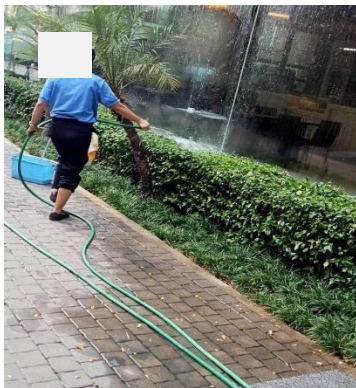
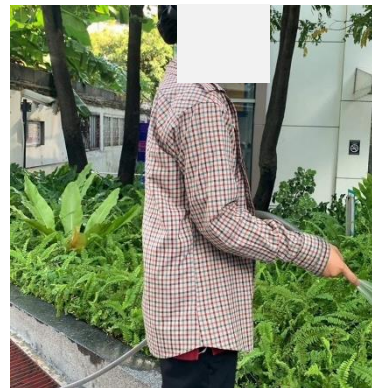
ภาพที่ 2.2-31 เจ้าหน้าที่ดูแลรักษาพื้นที่สีเขียวและสภาพแวดล้อมภายในโครงการ
