ผลการปฏิบัติตามมาตรการป้องกัน  
และแก้ไขผลกระทบสิ่งแวดล้อม

### ผลการปฏิบัติตามมาตรการป้องกันและแก้ไขผลกระทบสิ่งแวดล้อม

ผลการติดตามตรวจสอบการปฏิบัติตามมาตรการป้องกันและแก้ไขผลกระทบสิ่งแวดล้อม โครงการ โรงแรม ไฮแอท รีเจนซี่ ภูเก็ต รีสอร์ท (ระยะดำเนินการ) ของบริษัท กมลา เบย์ เวนเจอร์ส จำกัด ระหว่างเดือนกรกฎาคม-ธันวาคม พ.ศ. 2567 แสดงดังตารางที่ 2.2-1

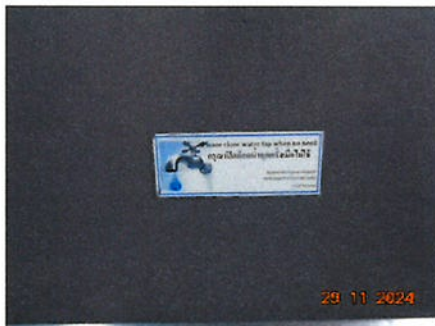
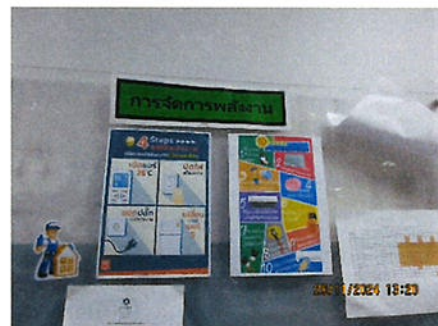
ภาพที่ 2.2-8 การรณรงค์ และประชาสัมพันธ์ประหยัดน้ำประหยัดไฟ ป้ายใช้น้ำทิ้งรดน้ำต้นไม้

ป้ายประหยัดน้ำ ประหยัดไฟ

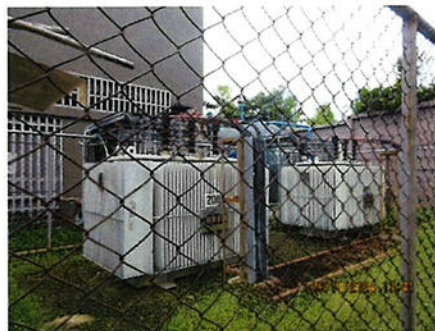
Transformer ชนิด Oil Immerse  
ภาพที่ 2.2-18 หม้อแปลงไฟฟ้าชนิดฉนวนน้ำมัน

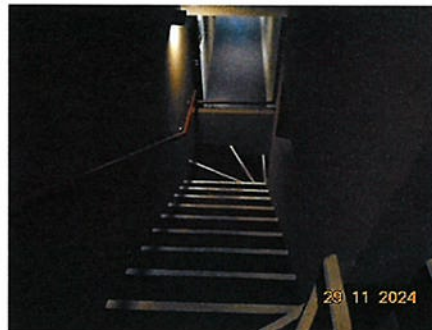
ทางหนีไฟ

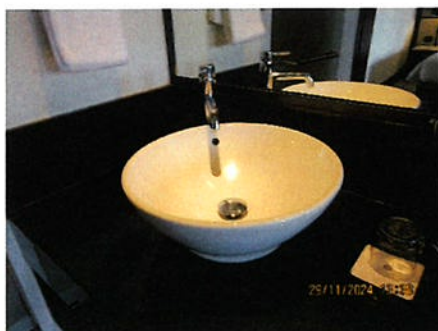
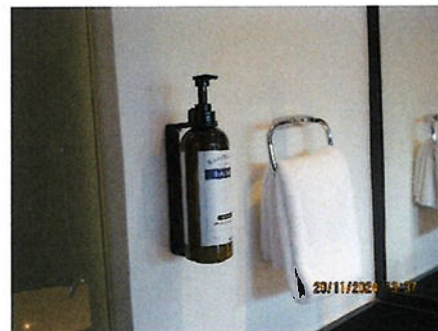
ภาพที่ 2.2-30 อุปกรณ์ห้องน้ำในห้องพัก

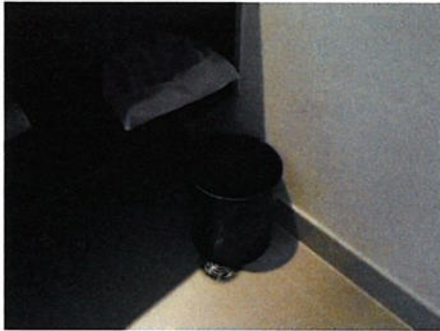
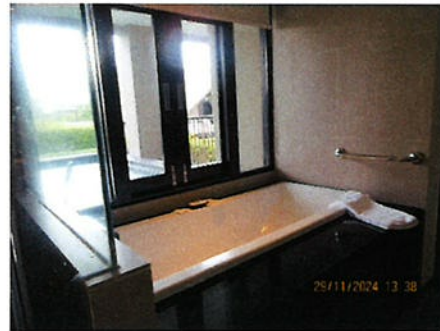
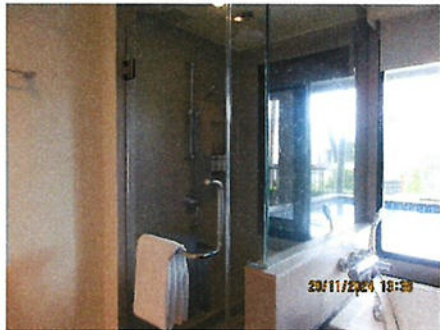
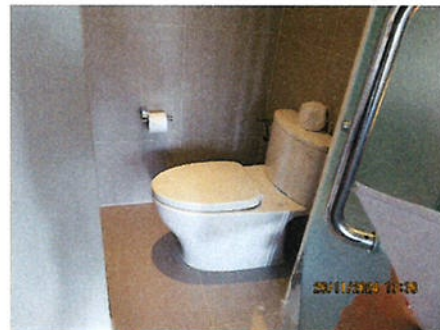
ภาพที่ 2.2-30 (ต่อ) อุปกรณ์ห้องน้ำในห้องพัก
