บทที่ 2

การปฏิบัติตามมาตรการป้องกันและแก้ไขผลกระทบสิ่งแวดล้อม

ตารางที่ 2.2-1 ผลการปฏิบัติตามมาตรการป้องกันและแก้ไขผลกระทบสิ่งแวดล้อม (ระยะดำเนินการ) โครงการผลิตลวดทองแดงส่วนขยาย ครั้งที่ 1
บริษัท ไทยเมทัลโปรดิวเซอร์ จำกัด ระหว่างเดือนกรกฎาคม-ธันวาคม 2567

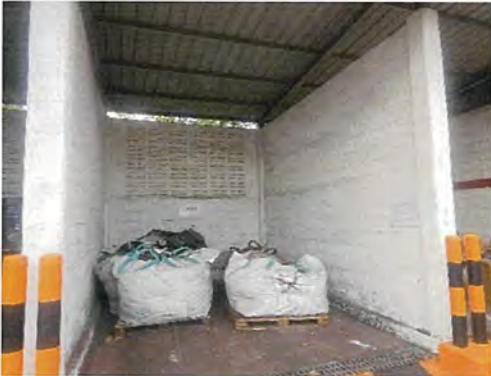
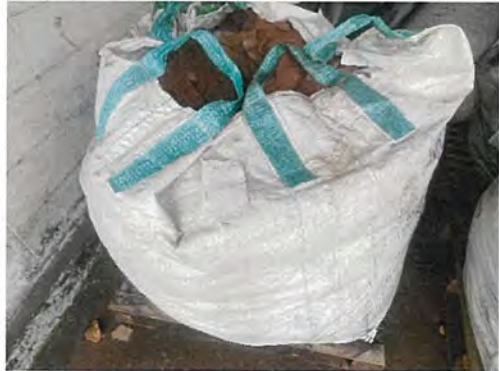
ห้องเก็บของเสียผ้ากรองผงทองแดง

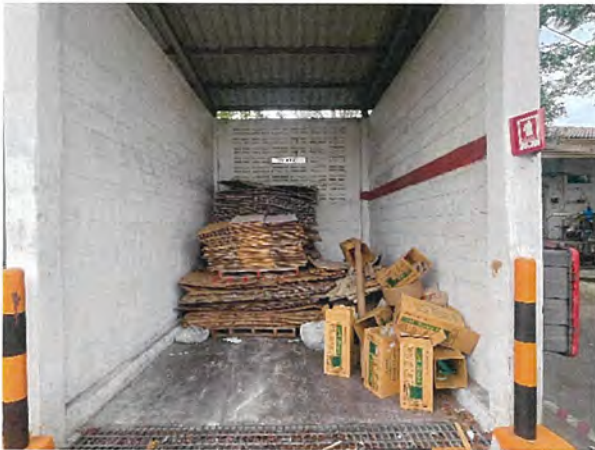
ห้องเก็บกระดาษแข็งและลังกระดาษ	
รูปที่ 41(ต่อ) อาคารเก็บกากของเสียและการจัดเก็บของเสีย

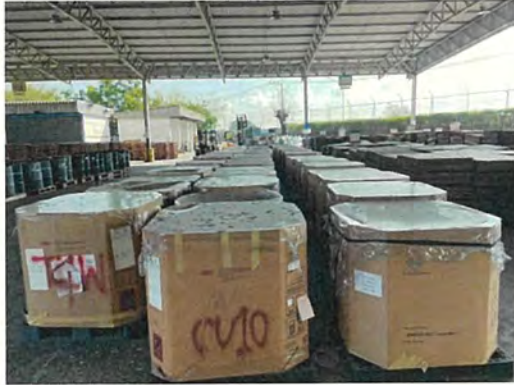
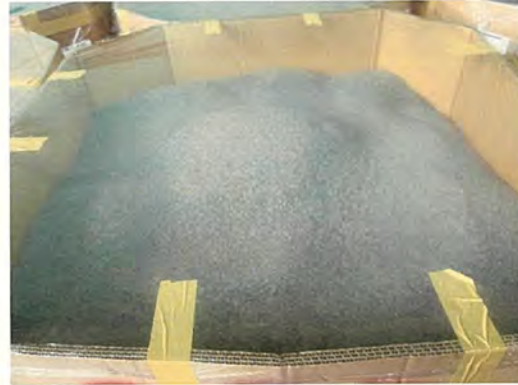
พื้นที่จัดเก็บเศษพลาสติกและเศษโลหะจากกระบวนการผลิต (ลวดเหล็ก, ลวดอลูมิเนียม)

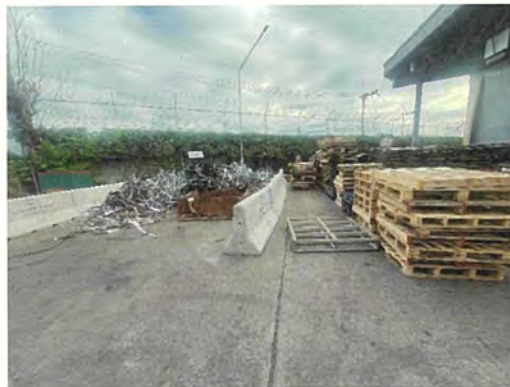
พื้นที่จัดเก็บเศษโลหะหลายชนิดปะปนกัน และพาเลทไม้

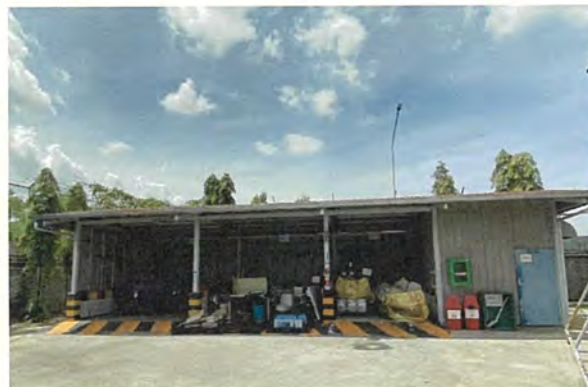
พื้นที่จัดเก็บของเสียอันตรายส่งกำจัด

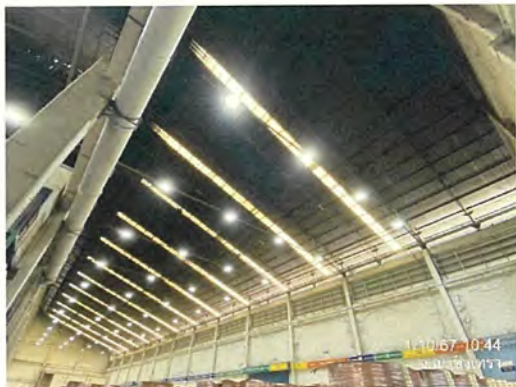
แสงสว่าง

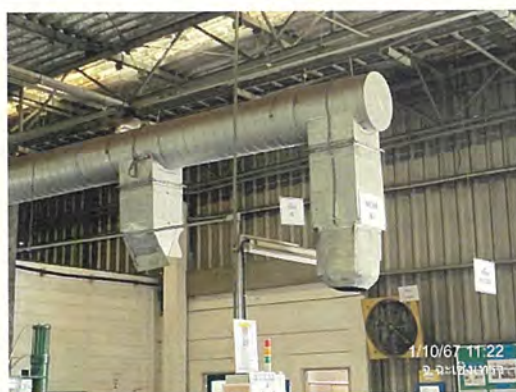
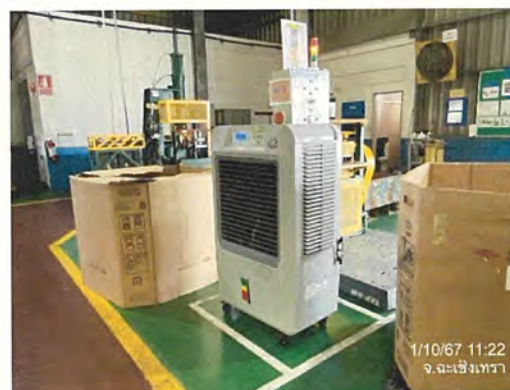
การถ่ายเทอากาศ/การระบายความร้อน

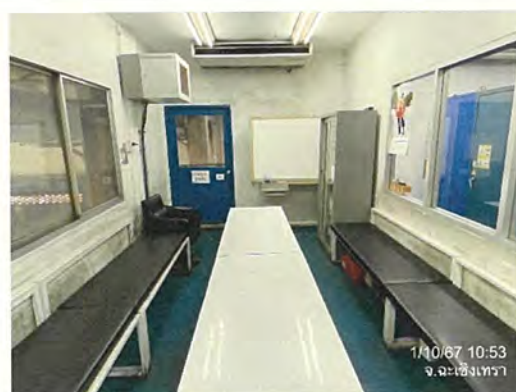
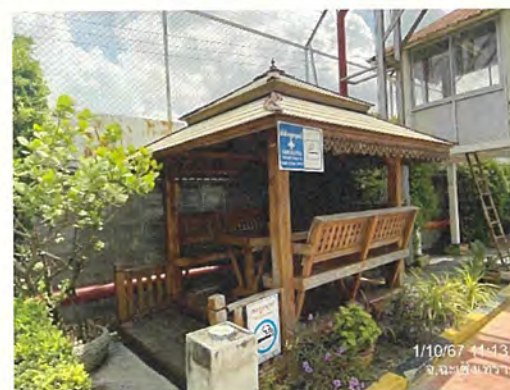
พื้นที่พักผ่อน

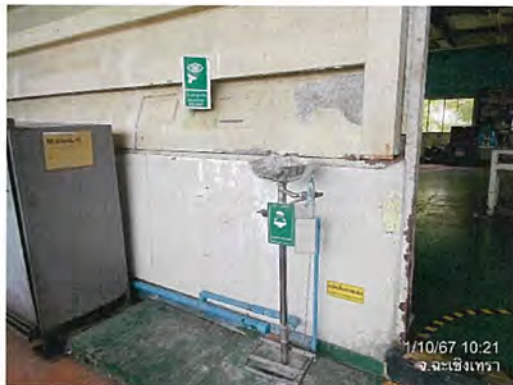
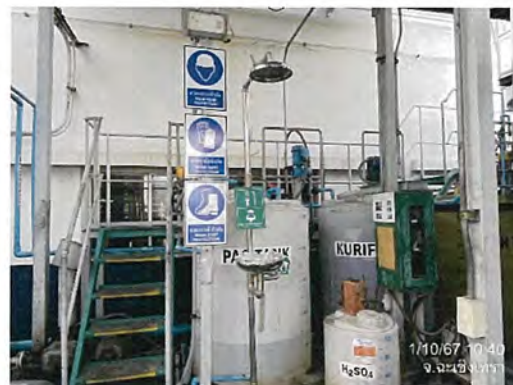
รูปที่ 44 ฝักบัวฉุกเฉินและอ่างล้างตา

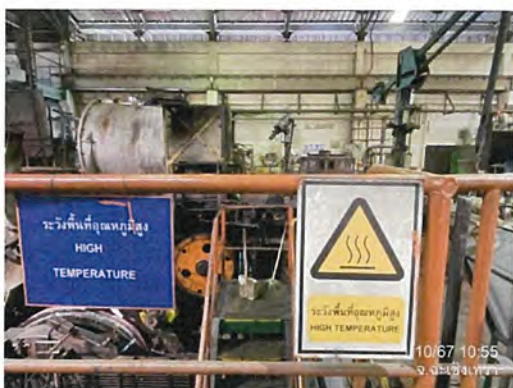
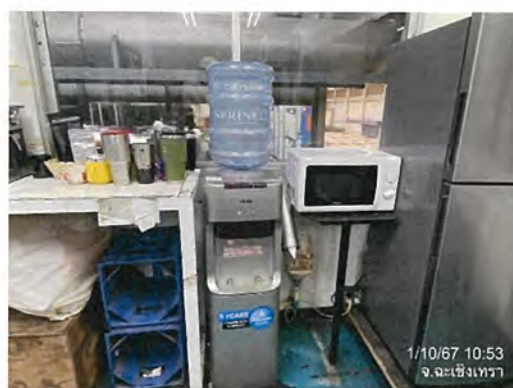
รูปที่ 45 ป้ายเตือนบริเวณที่มีความร้อนสูง

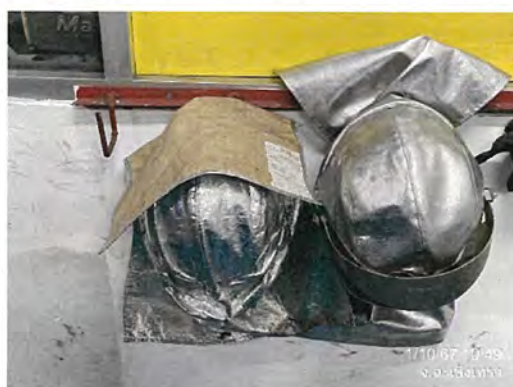
รูปที่ 47 การจัดเตรียมอุปกรณ์ป้องกันความร้อนของพนักงาน

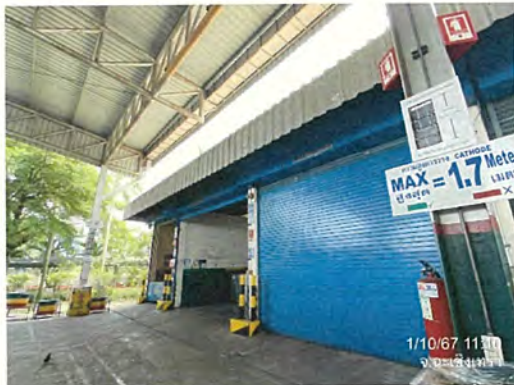
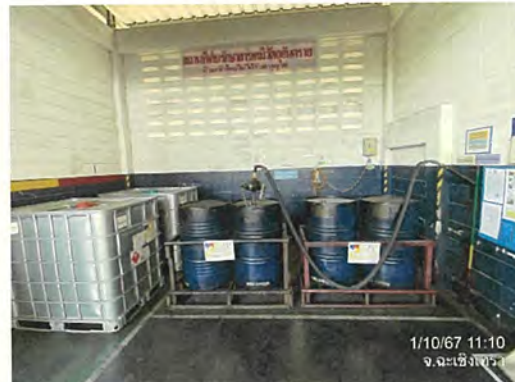
รูปที่ 48 อาคารเก็บสารเคมี

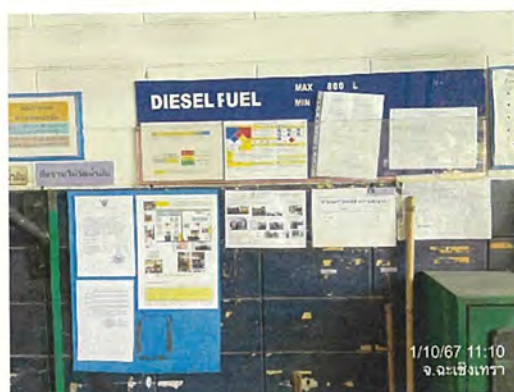
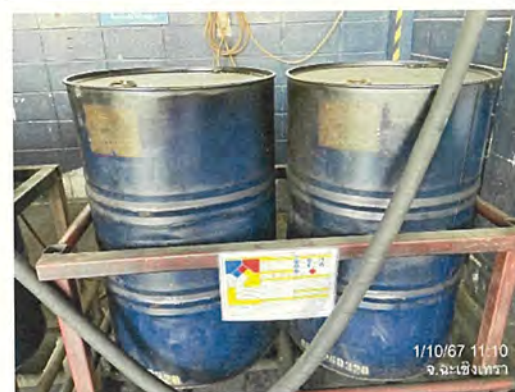
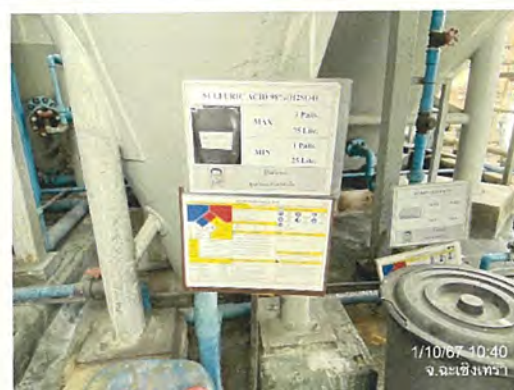
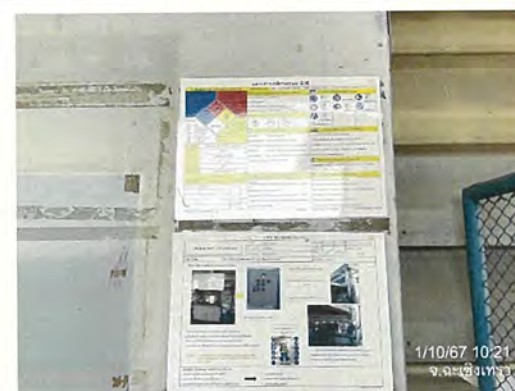
รูปที่ 49 ป้ายแสดง SDS

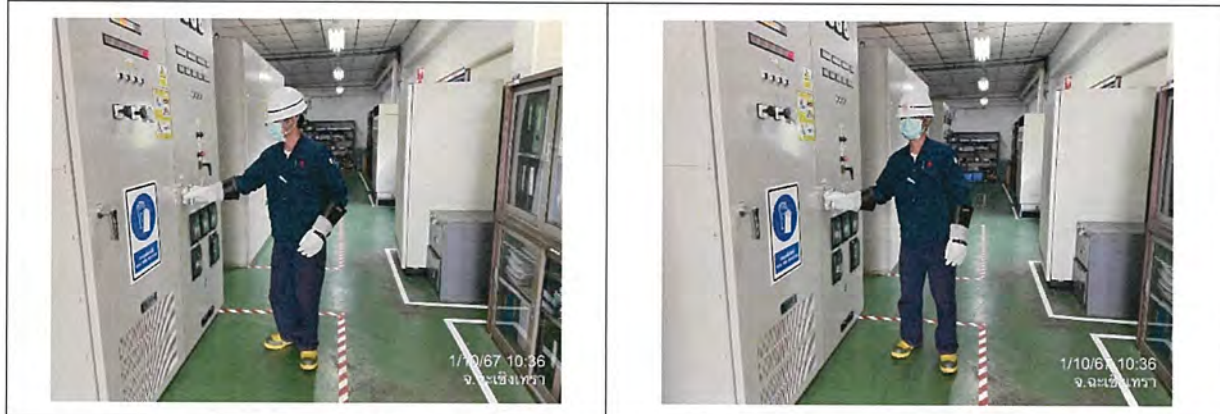
รูปที่ 50 การสวมใส่อุปกรณ์ป้องกันอันตรายส่วนบุคคล กรณีปฏิบัติงานเกี่ยวกับไฟฟ้า

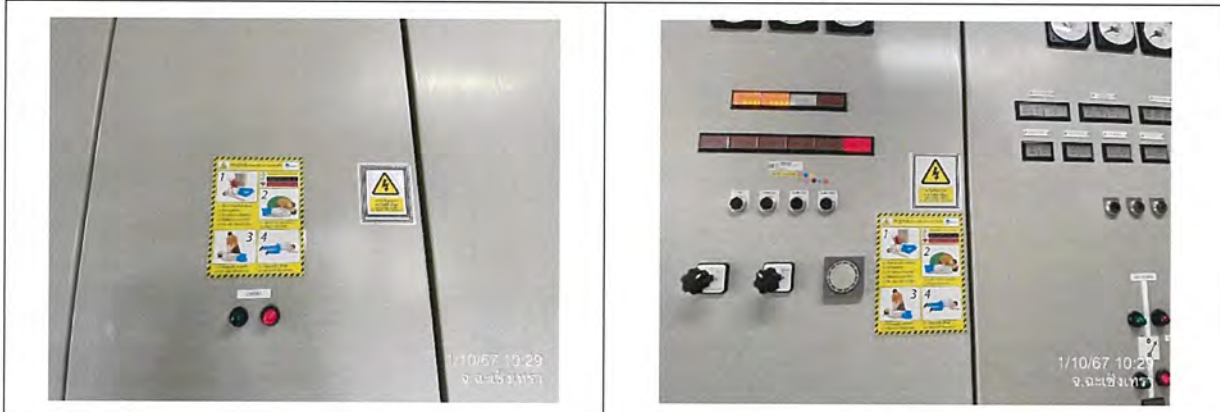
รูปที่ 51 การติดประกาศวิธีปฏิบัติเมื่อประสบอันตรายจากไฟฟ้า

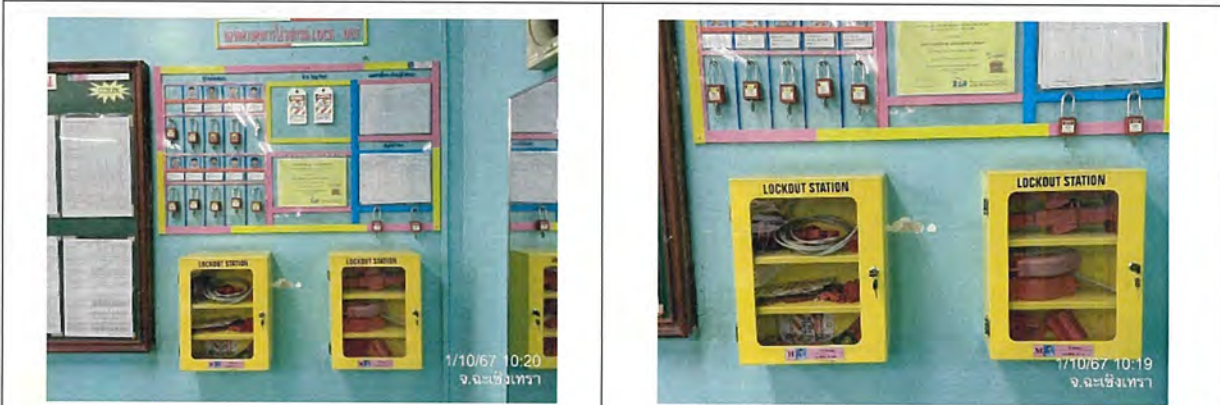
รูปที่ 52 การจัดเตรียมอุปกรณ์สำหรับระบบล็อกกุญแจ-แขนป้าย

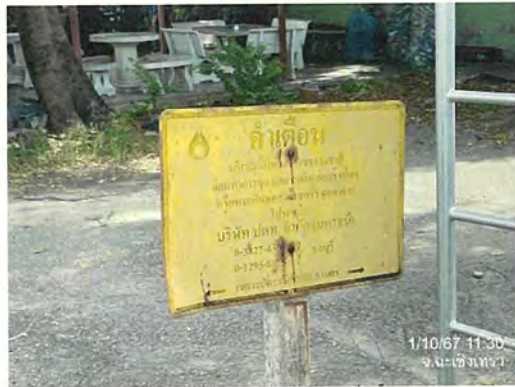
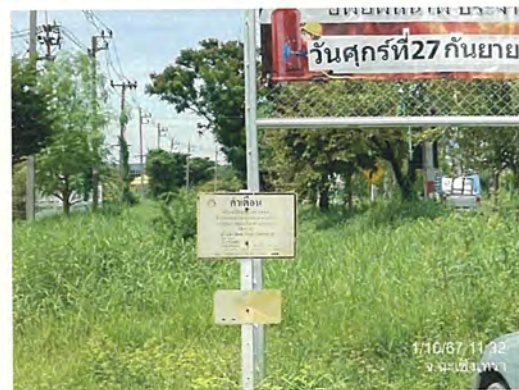
รูปที่ 53 ป้ายเตือนตามแนวท่อส่งก๊าซธรรมชาติ

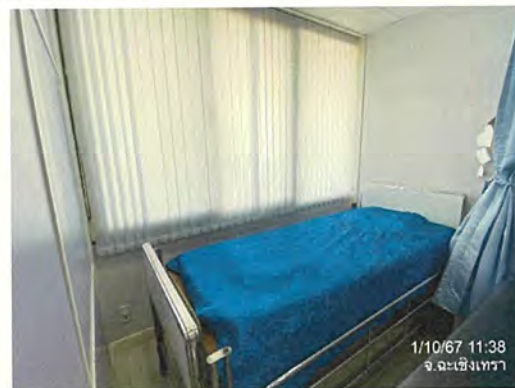
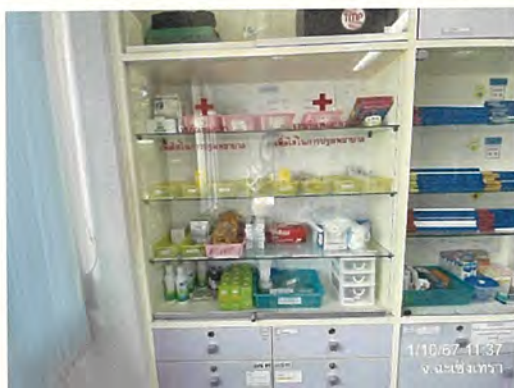
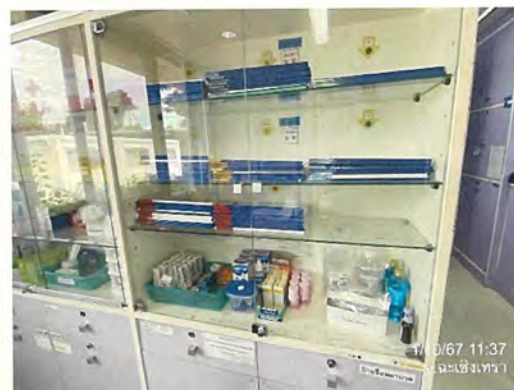
รูปที่ 54 ห้องพยาบาล

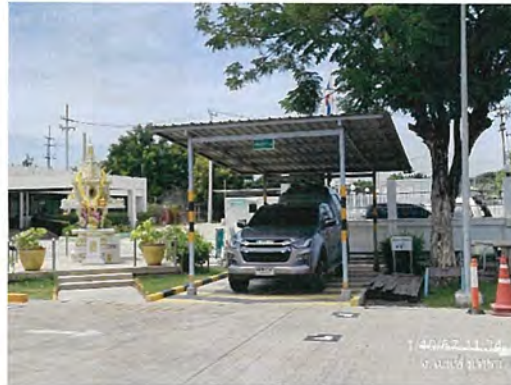
รูปที่ 55 รถรับ-ส่งกรณีฉุกเฉิน

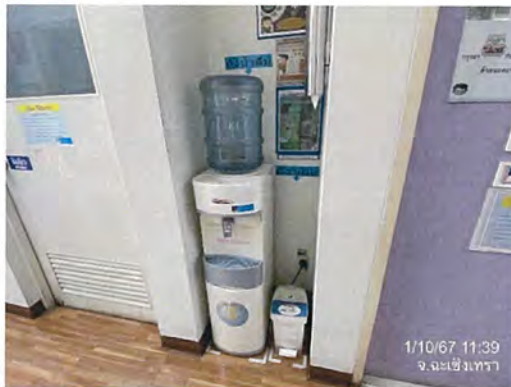
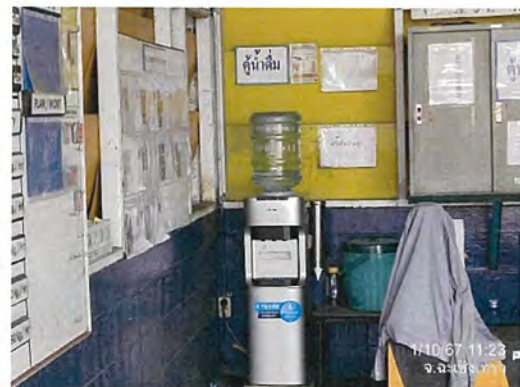
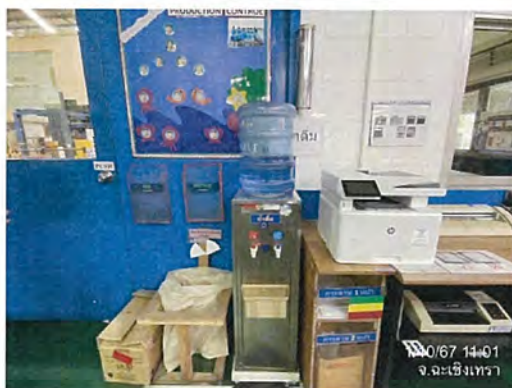
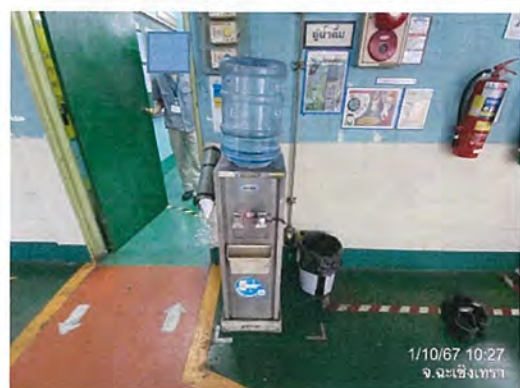
รูปที่ 56 น้ำดื่มสะอาดสำหรับพนักงาน
