### ผลการปฏิบัติตามมาตรการป้องกันและแก้ไขผลกระทบสิ่งแวดล้อม

#### 2.1 ผลการดำเนินงานตามมาตรการป้องกันและแก้ไขผลกระทบสิ่งแวดล้อม

โครงการโรงงานผลิตวงล้ออลูมิเนียม ของบริษัท โคเซ อลูมิเนียม (ประเทศไทย) จำกัด ระหว่างเดือนกรกฎาคม-ธันวาคม พ.ศ. 2567

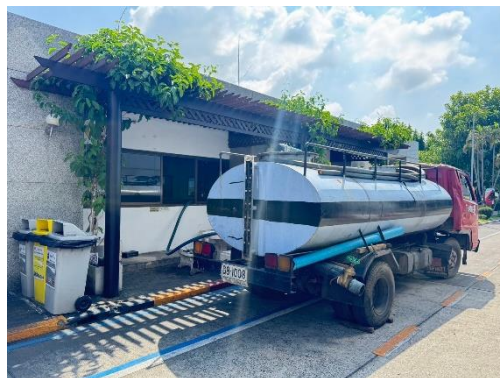
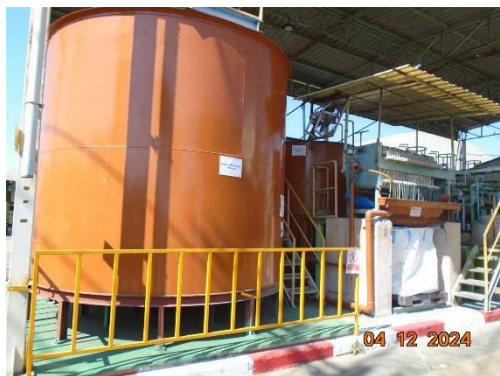
ภาพที่ 2-10 ระบบบำบัดน้ำเสียทางเคมี

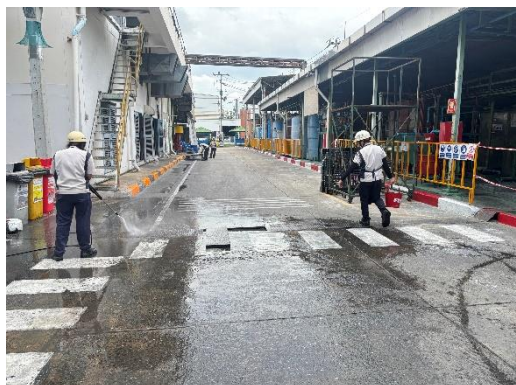
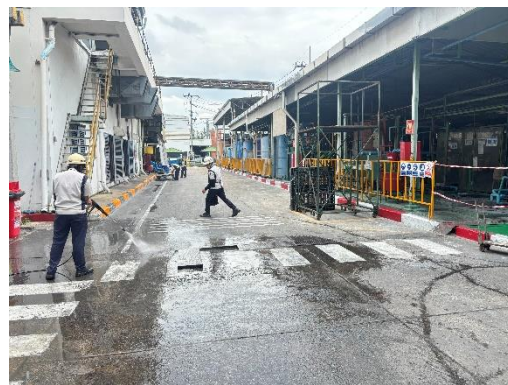
ภาพที่ 2-17 การทำความสะอาดและลอกตะกอน  
ในรางหรือท่อระบายน้ำฝน

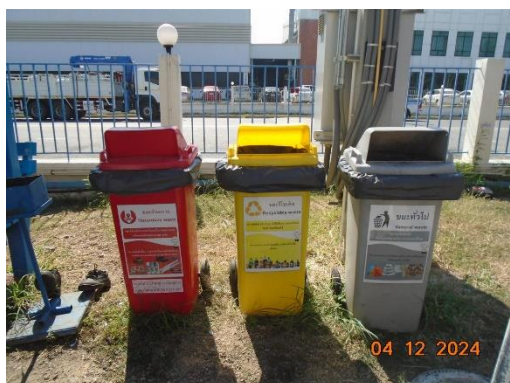
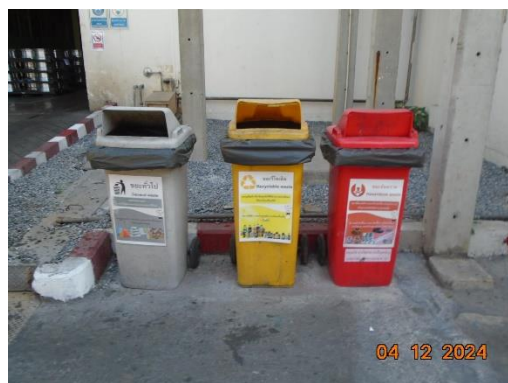
ภาพที่ 2-18 ภาพขณะรองรับขยะประเภทต่างๆ

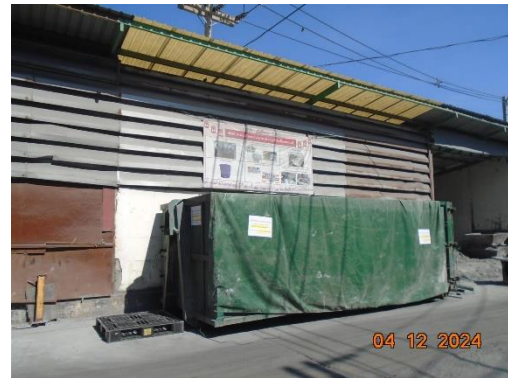
ภาพที่ 2-22 การรวบรวมกากสี

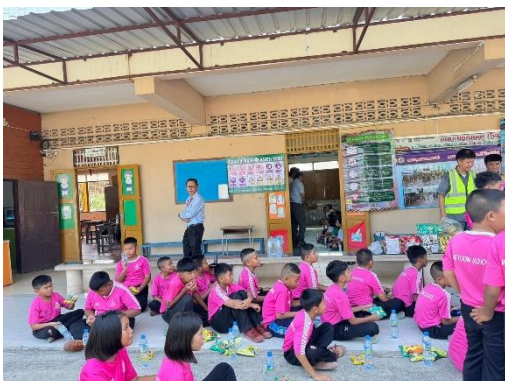
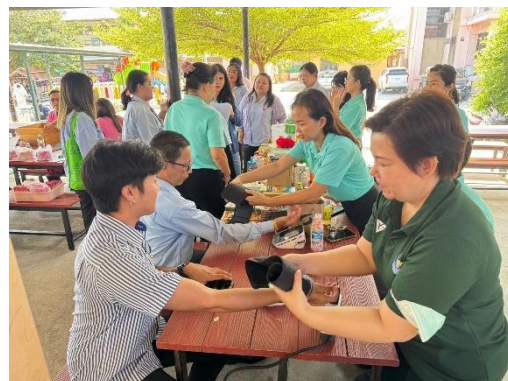
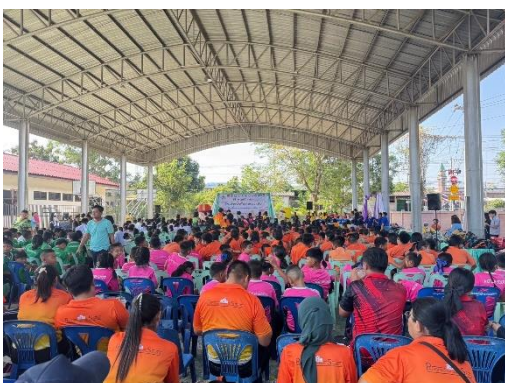
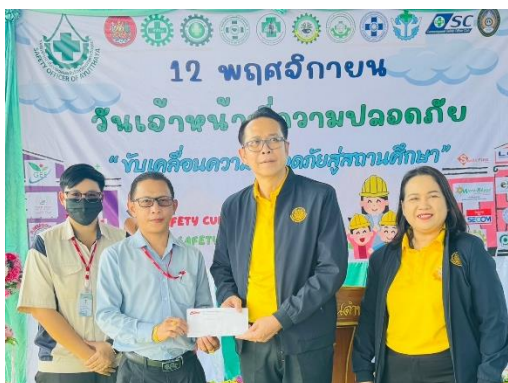
ภาพที่ 2-24 กิจกรรมชุมชนสัมพันธ์

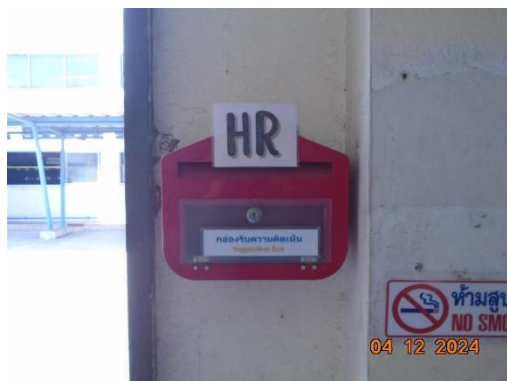
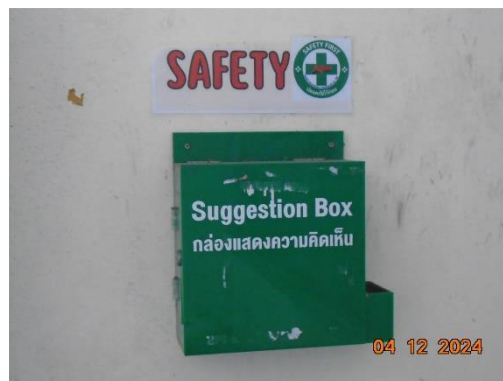
ภาพที่ 2-25 กล่องรับเรื่องราวร้องเรียน

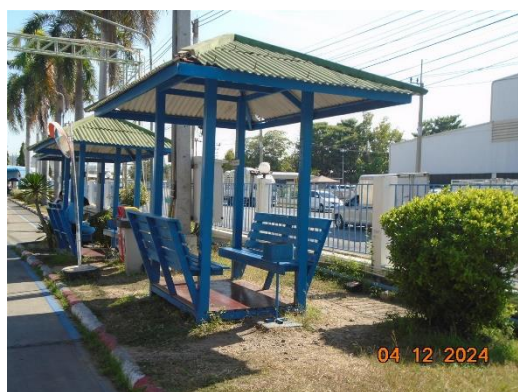
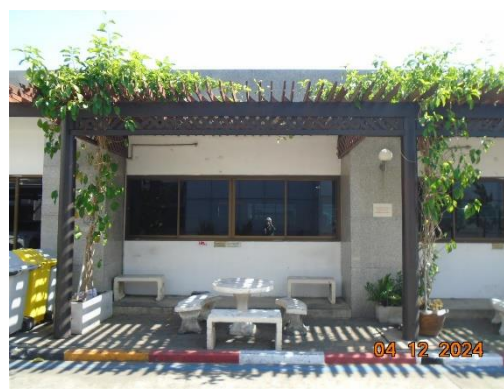
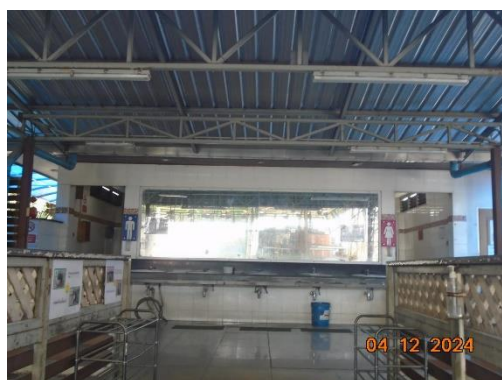
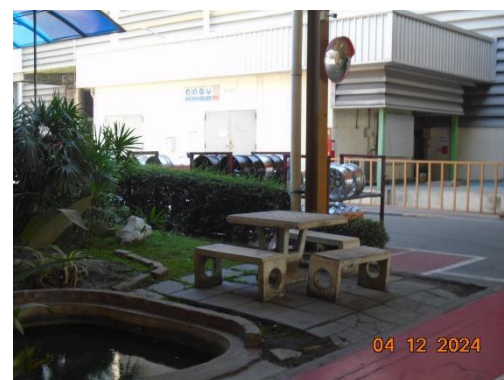
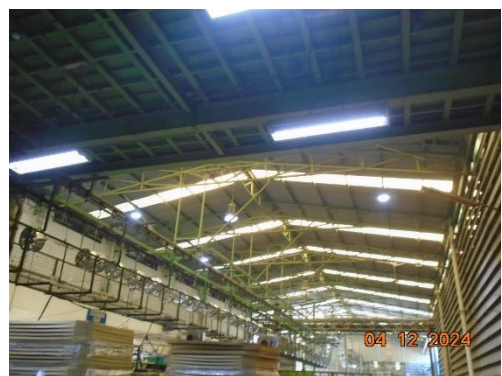
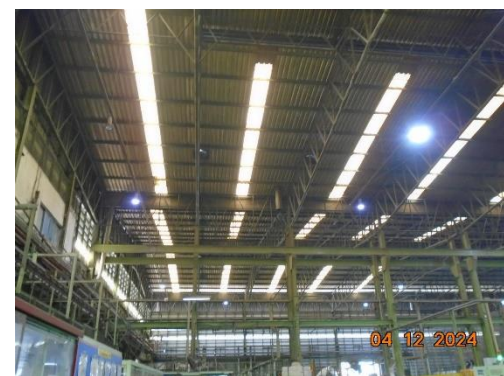
ภาพที่ 2-26 การจัดสภาพแวดล้อมที่เหมาะสม เช่น แสงสว่าง ห้องสุขา พื้นที่พักผ่อน

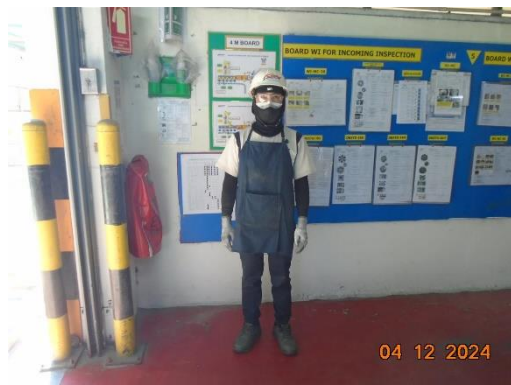
ภาพที่ 2-29 พนักงานสวมใส่อุปกรณ์คุ้มครองอันตราย  
ส่วนบุคคล

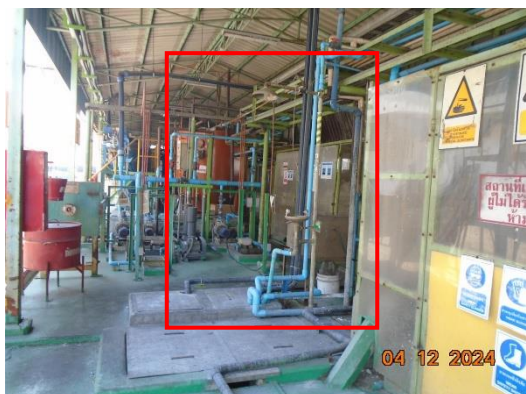
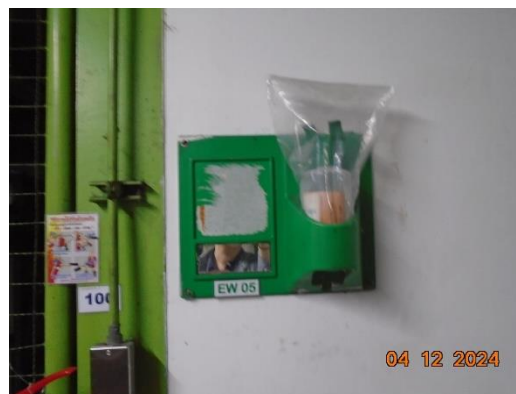
ภาพที่ 2-30 ฝักบัวฉุกเฉินและขวดล้างตาฉุกเฉินแบบติดตั้ง

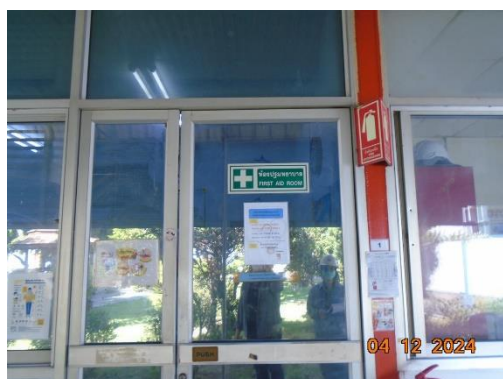
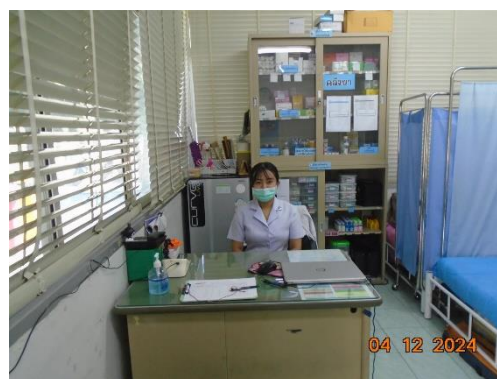
ภาพที่ 2-31 อุปกรณ์ปฐมพยาบาลเบื้องต้น รถฉุกเฉิน

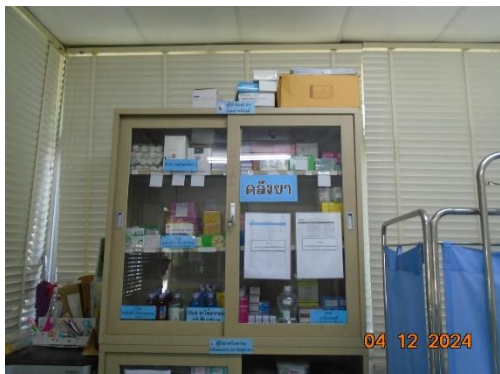
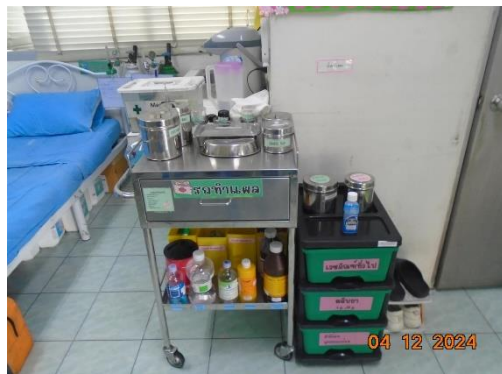
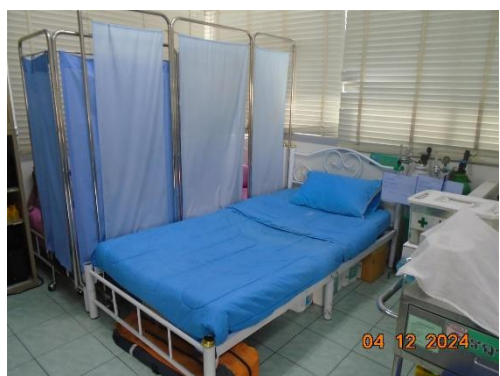
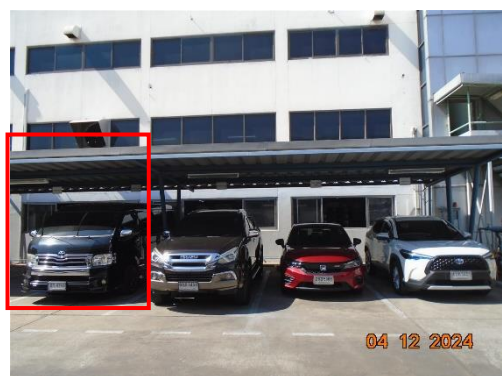
ภาพที่ 2-31 อุปกรณ์ปฐมพยาบาลเบื้องต้น รถฉุกเฉิน (ต่อ)

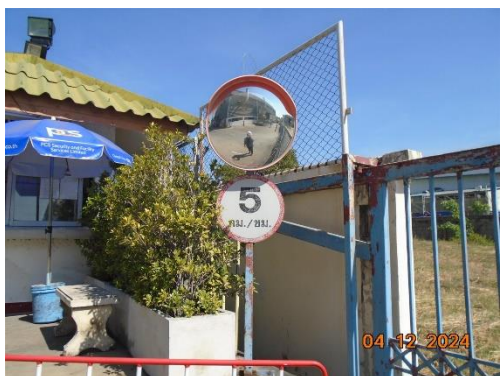
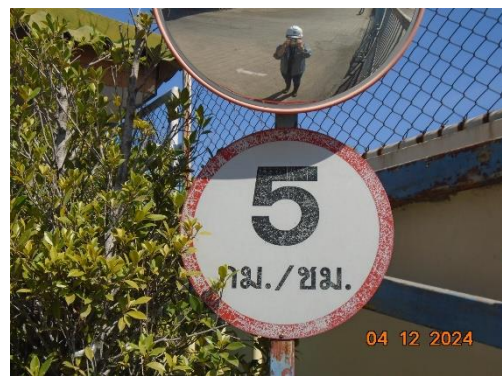
ภาพที่ 2-34 ป้ายจำกัดความเร็วรถโฟล์คลิฟท์

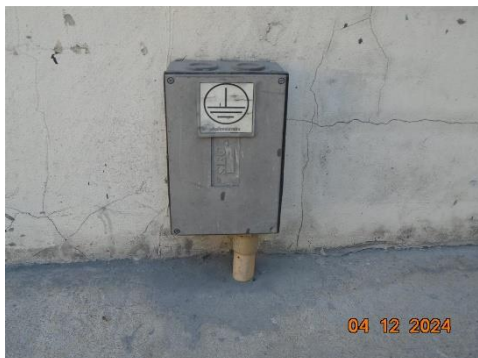
ภาพที่ 2-35 การต่อสายดิน (Ground rod)

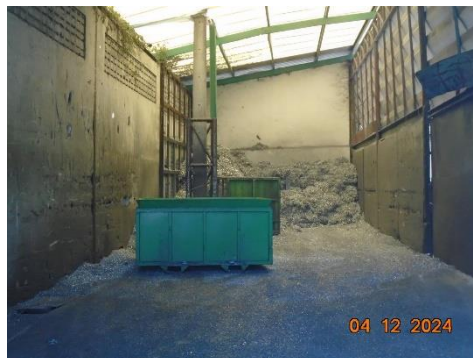
ภาพที่ 2-36 พื้นที่การจัดเก็บกากอลูมิเนียม

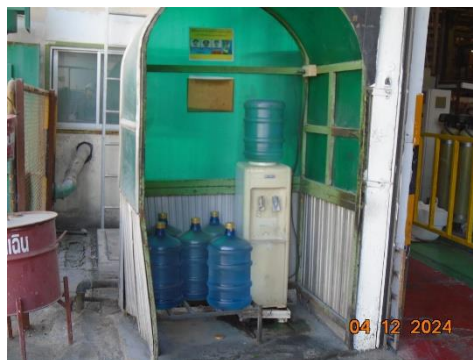
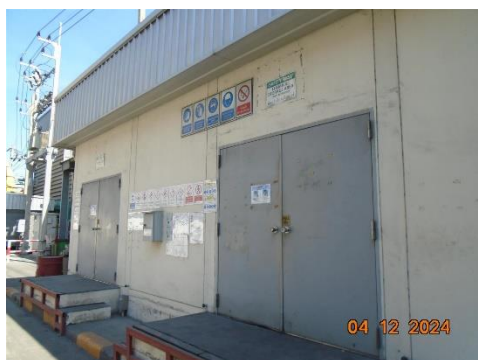
ภาพที่ 2-39 พื้นที่จัดเก็บสารเคมี

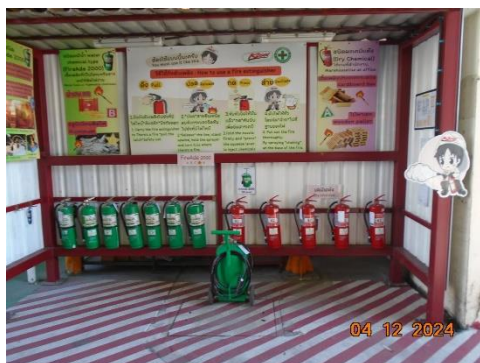
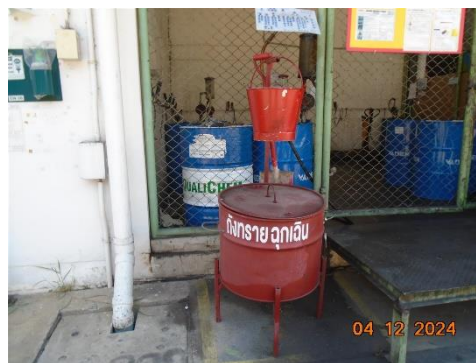
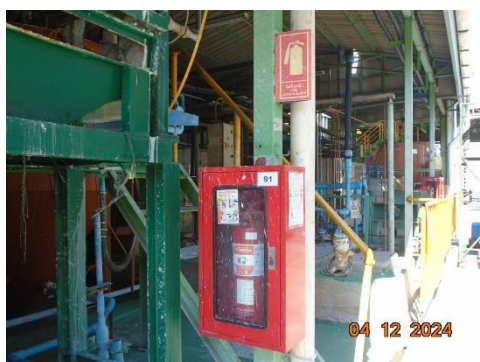
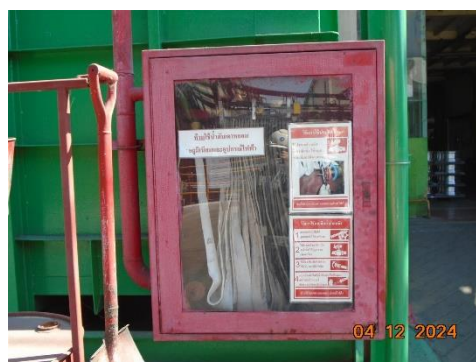
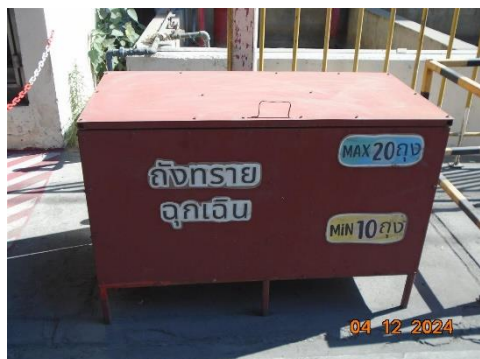
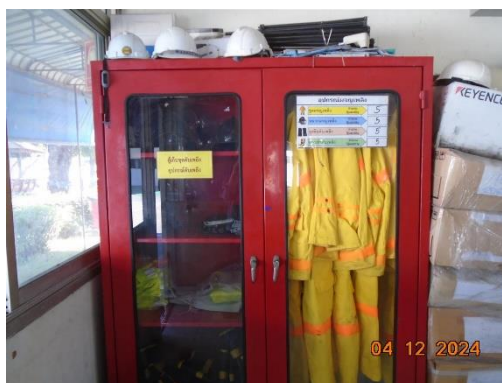
ภาพที่ 2-40 อุปกรณ์ป้องกันอัคคีภัยต่างๆ

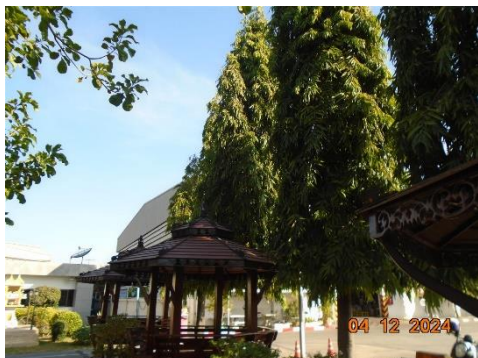
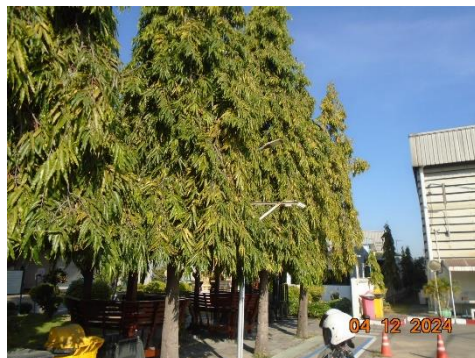
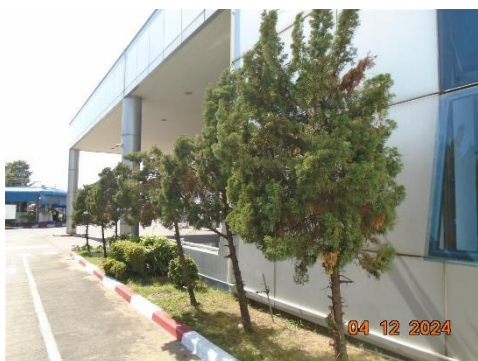
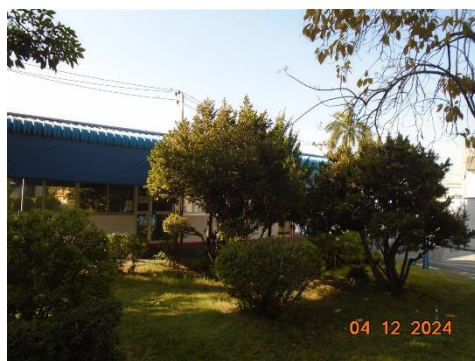
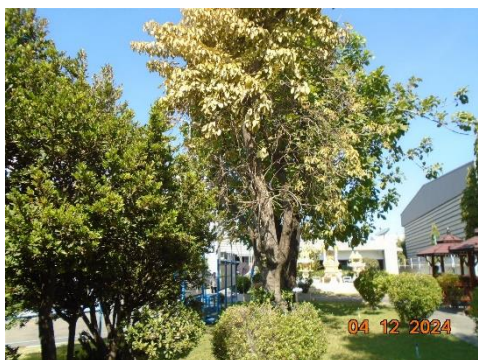
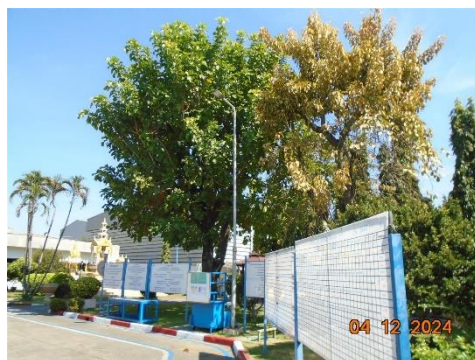
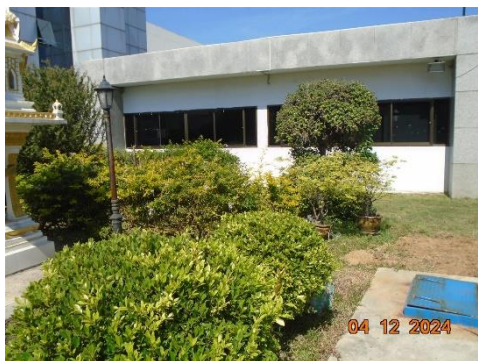
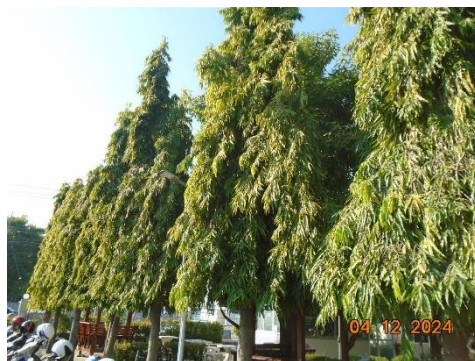
ภาพที่ 2-41 พื้นที่สีเขียวของโครงการ
