โครงการไอดีโอ โมบี อโศก ตั้งอยู่ที่ถนนเพชรบุรี แขวงบางกะปิ เขตห้วยขวาง กรุงเทพมหานคร ดำเนินการโดยบริษัท อนันดา เอ็มเอฟ เอเชีย เพชรบุรี จำกัด โดยโครงการเป็นอาคารชุดพักอาศัย ขนาดความสูง 37 ชั้น ความสูง 139.63 เมตร (ความสูงวัดถึงระดับหลังคาสูงสุด) จำนวน 1 อาคาร มีจำนวนห้องชุดรวมทั้งสิ้น 508 ห้องแบ่งเป็น ห้องชุดพักอาศัย จำนวน 507 ห้อง และห้องชุดเพื่อการพาณิชย์ (ร้านค้า) จำนวน 1 ห้อง

รายงานฉบับนี้ จัดทำขึ้นเพื่อรายงานผลการปฏิบัติตามมาตรการป้องกันและแก้ไขผลกระทบสิ่งแวดล้อม และมาตรการติดตามตรวจสอบคุณภาพสิ่งแวดล้อม ระยะดำเนินการ โครงการไอดีโอ โมบี อโศก บริหารงานโดยนิติบุคคลอาคารชุดไอดีโอ โมบี อโศก บริษัท เดอะเวิร์คส์ คอมมิวนิตี แมนเนจเม้นท์ จำกัดประจำเดือนกรกฎาคม-ธันวาคม 2566 เพื่อให้เป็นไปตามเงื่อนไขที่กำหนดไว้ในหนังสือเห็นชอบผลการพิจารณารายงานการวิเคราะห์ทางสิ่งแวดล้อม โครงการไอดีโอ โมบี อโศก บริหารงานโดยนิติบุคคลอาคารชุดไอดีโอ โมบี อโศก บริษัท เดอะเวิร์คส์ คอมมิวนิตี แมนเนจเม้นท์ จำกัด

รายละเอียดผลการปฏิบัติตามมาตรการป้องกันและแก้ไขผลกระทบสิ่งแวดล้อม ระยะดำเนินการโครงการไอดีโอ โมบี อโซก บริหารงานโดยนิติบุคคลอาคารชุดไอดีโอ โมบี อโซก บริษัท เดอะเวิร์คส์ คอมมิวนิตี แมนเนจเม้นท์ จำกัด

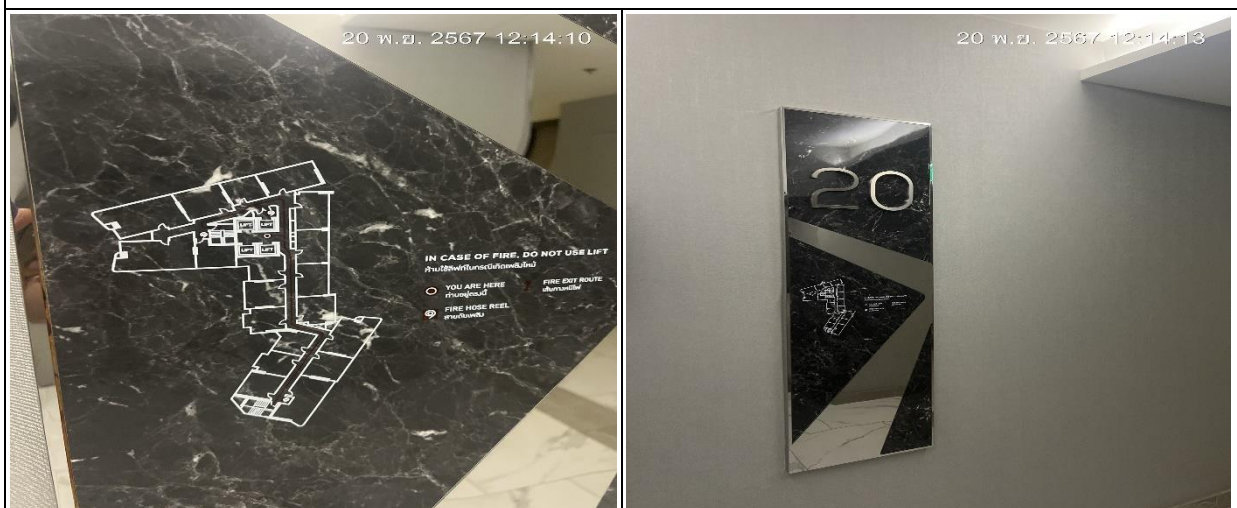
ภาพที่ 16 ฟังแสดงเส้นทางการอพยพหนีไฟ

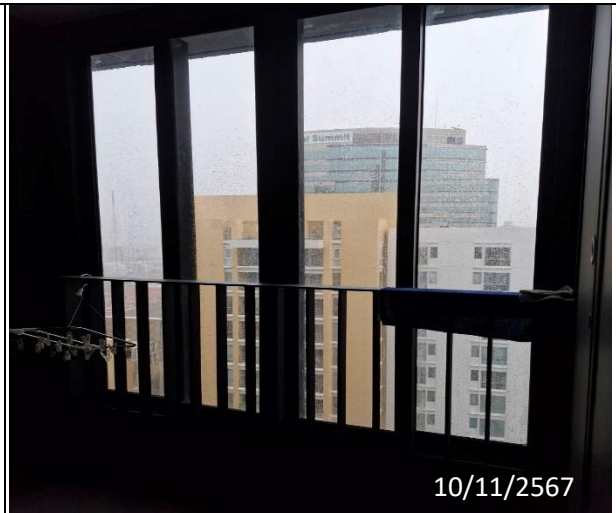
ภาพที่ 17 ราวกันตก บริเวณระเบียงห้องพัก

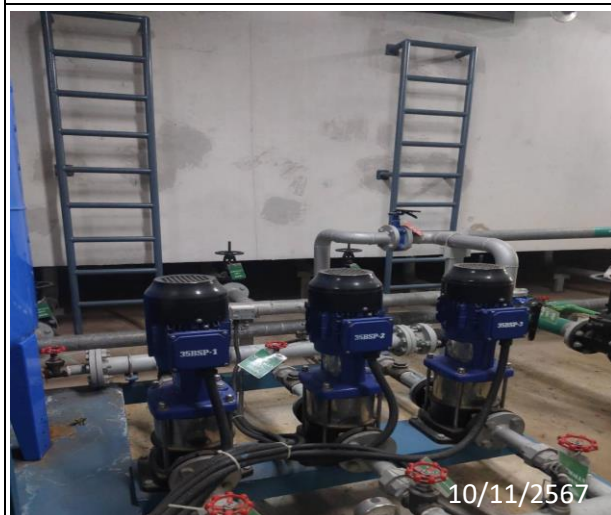
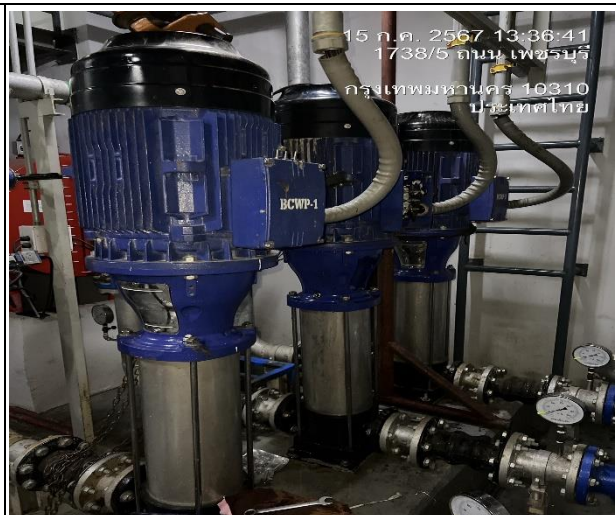
ภาพที่ 18 ระบบสูบน้ำ

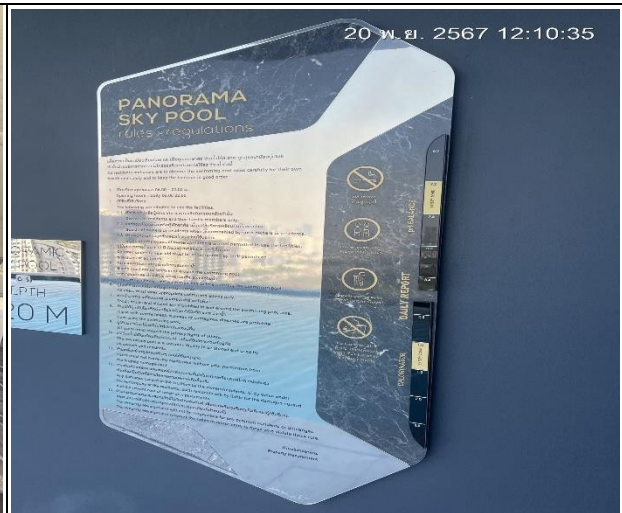
ภาพที่ 21 ป้ายแสดงกฎข้อปฏิบัติสำหรับผู้ใช้น้ำสระว่ายน้ำ

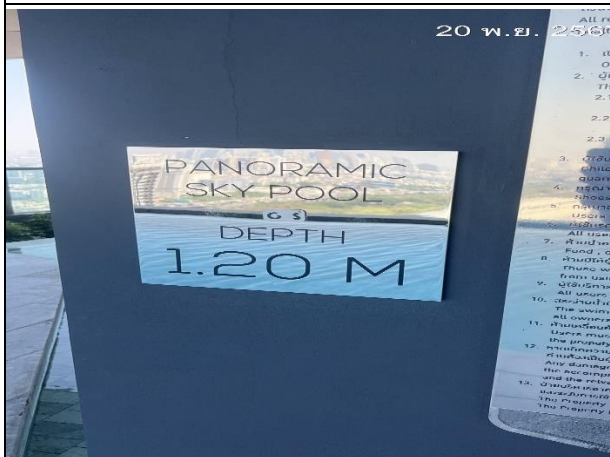
ภาพที่ 22 ป้ายบอกระดับความลึกสระว่ายน้ำ

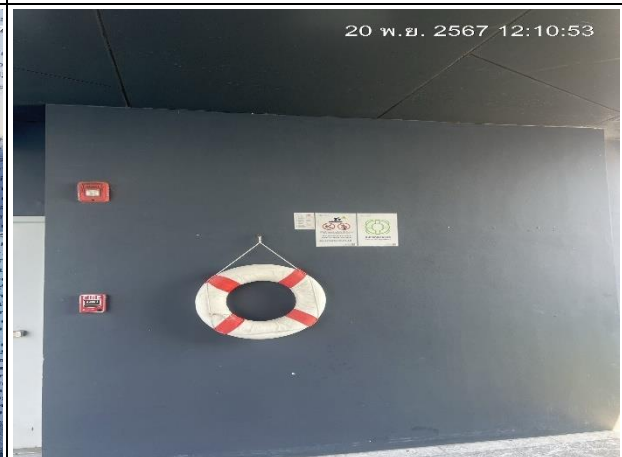
ภาพที่ 23 อุปกรณ์ประจำสระว่ายน้ำ

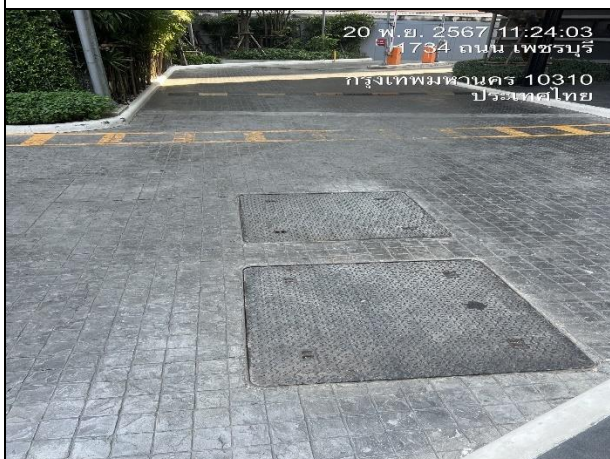
ภาพที่ 24 ป่อหน้าวงน้ำ

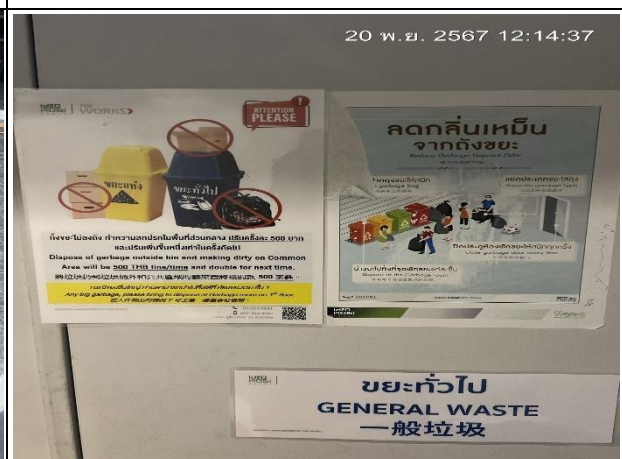
ภาพที่ 25 ป้ายข้อความที่มีข้อความเชิญชวนให้ลดปริมาณมูลฝอย

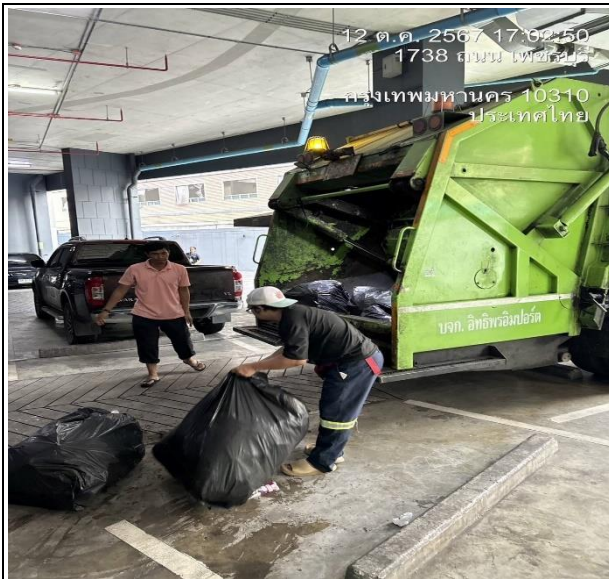
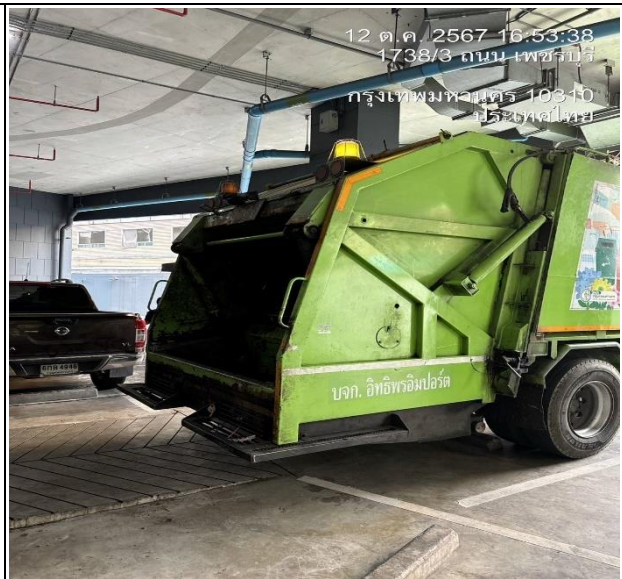
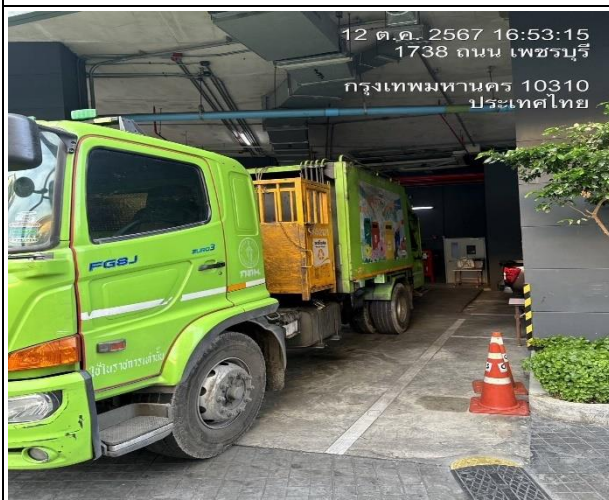
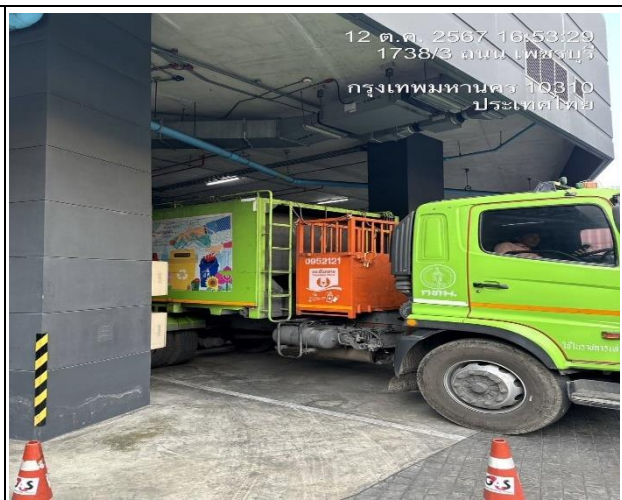
ภาพที่ 26 ประสานงานการจัดเก็บมูลฝอย

ภาพที่ 26 ประสานงานการจัดเก็บมูลฝอย(ต่อ)

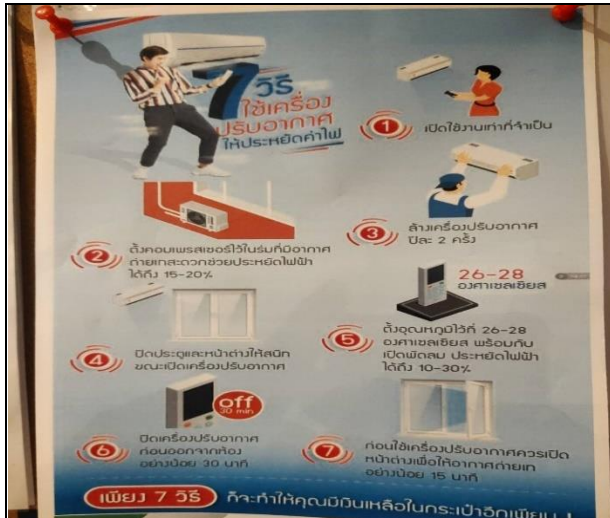
ภาพที่ 28 ป้ายรณรงค์เปิดเครื่องระบายอากาศ

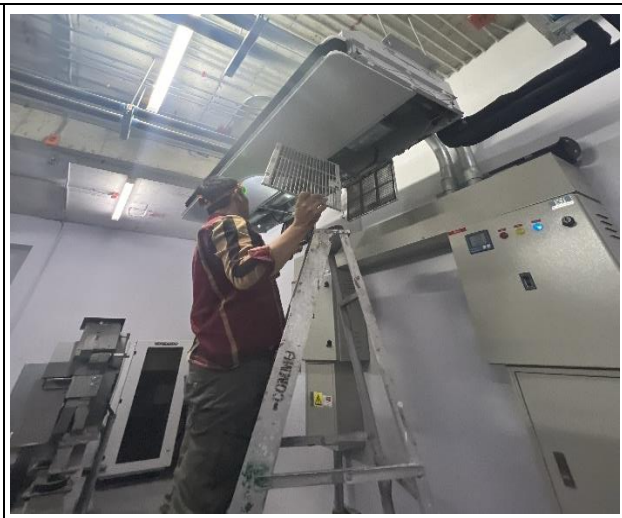
ภาพที่ 29 การล้างเครื่องปรับอากาศ

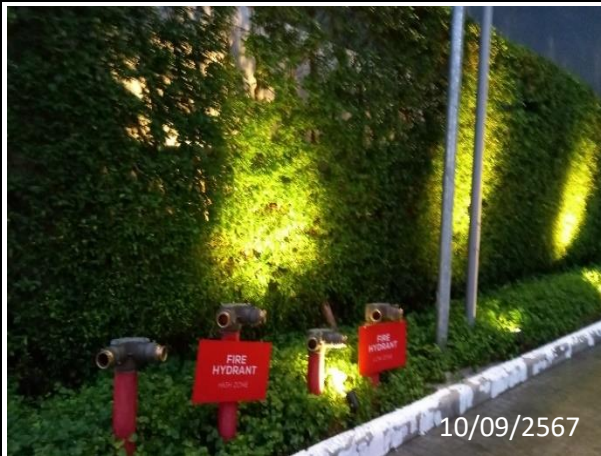
ภาพที่ 30 หัวรับน้ำดับเพลิงภายนอกอาคาร

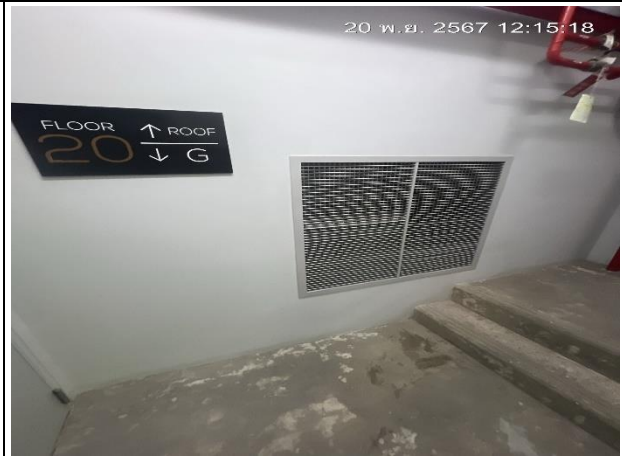
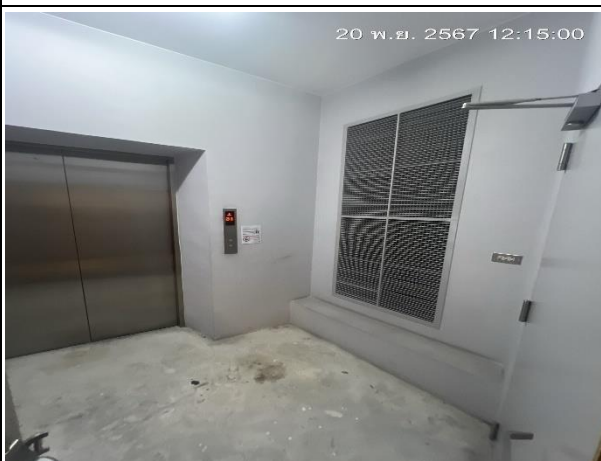
ภาพที่ 31 ช่องระบายอากาศภายในอาคาร ไม่ให้มีสิ่งกีดขวางการระบายอากาศ

ภาพที่ 31 ช่องระบายอากาศภายในอาคาร ไม่ให้มีสิ่งกีดขวางการระบายอากาศ (ต่อ)

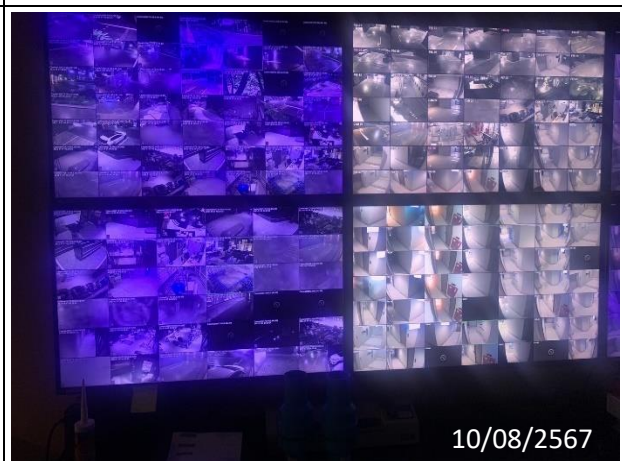
ภาพที่ 32 ระบบโทรทัศน์ (CCTV System)

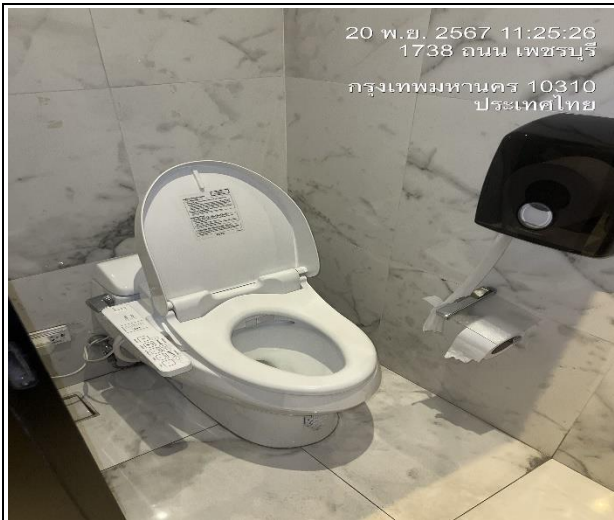
ภาพที่ 33 จัดให้เด็กใช้สุขภัณฑ์ที่ประหยัดน้ำ

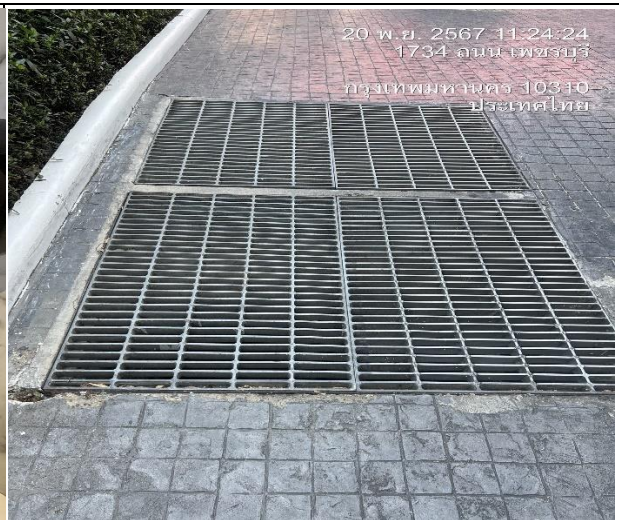
ภาพที่ 34 จัดให้มีตะแกรงครอบตามรูท่อระบายน้ำ

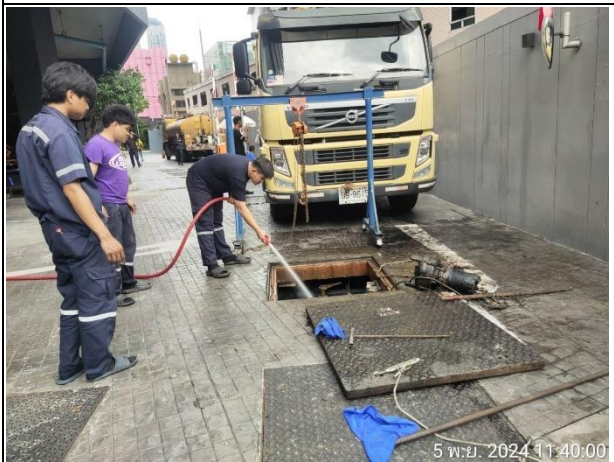
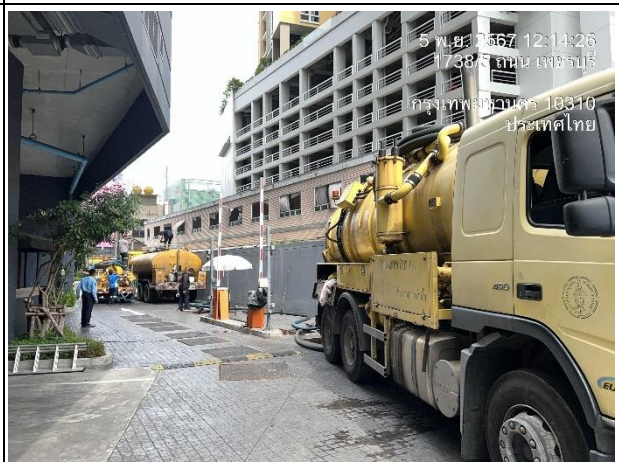
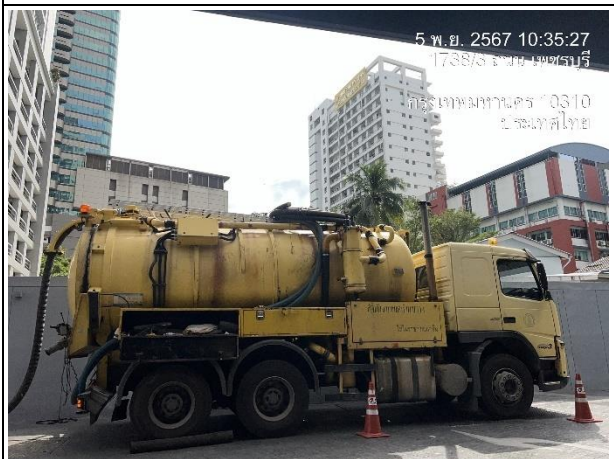
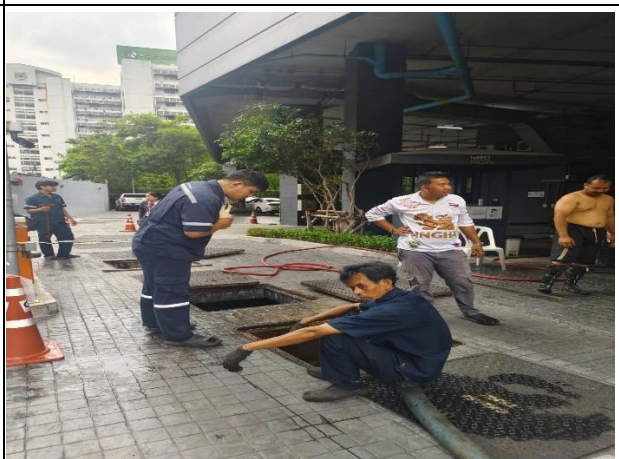
ภาพที่ 35 จัดให้มีการสูบล้างปลักุด

ภาพที่ 35 จัดให้มีการสูบล้างปลักุด (ต่อ)

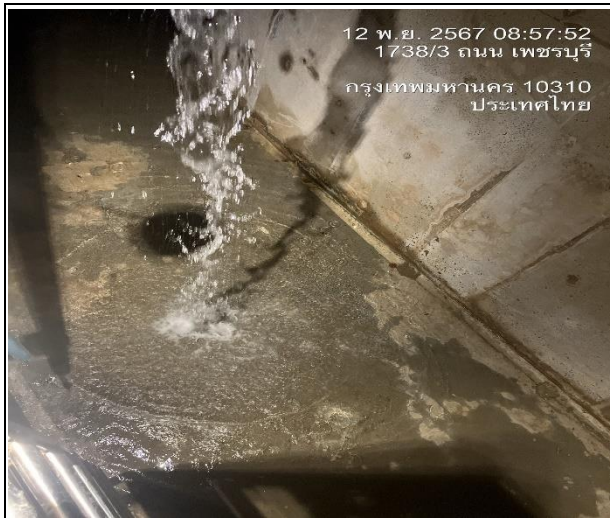
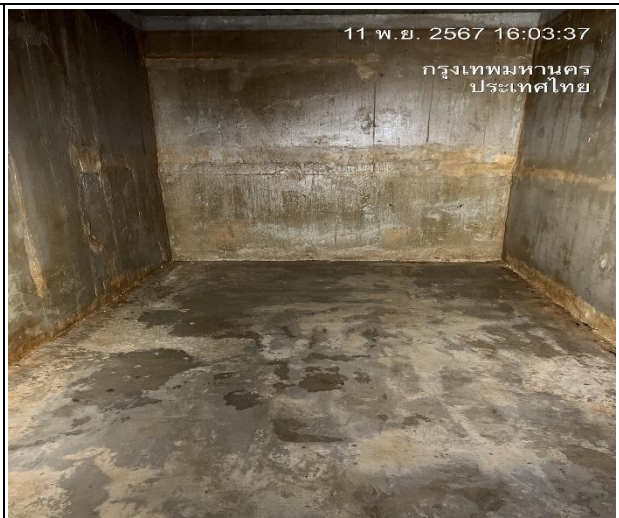
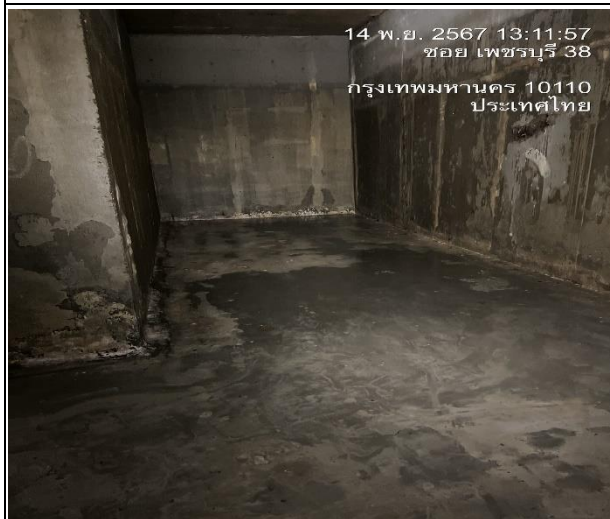
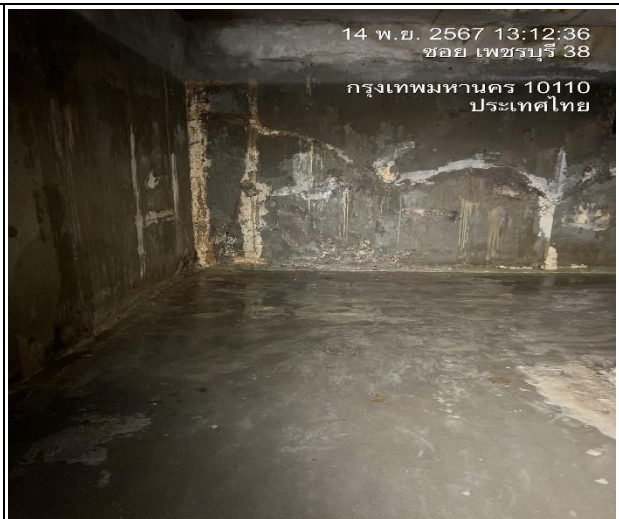
ภาพที่ 36 จัดให้มีการทำความสะอาดถึงเก็บน้ำแต่ละถัง

ภาพที่ 36 จัดให้มีการทำความสะอาดถึงเก็บน้ำแต่ละถัง (ต่อ)

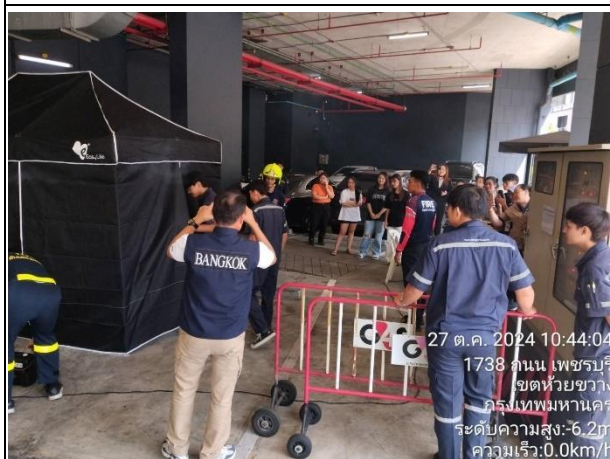
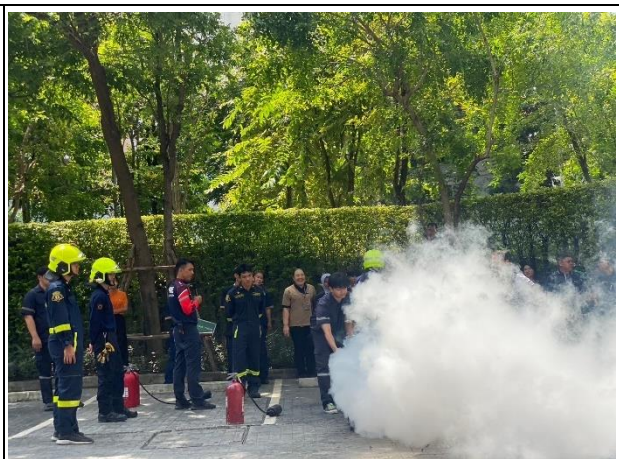
ภาพที่ 37 จัดให้มีการอบรมและซ้อมการอพยพคนกรณีเพลิงไหม้
