## บทที่ 2

### การปฏิบัติตามมาตรการป้องกันและแก้ไขผลกระทบสิ่งแวดล้อม

**ตารางที่ 2.2-1** ผลการปฏิบัติตามมาตรการป้องกันและแก้ไขผลกระทบสิ่งแวดล้อม โครงการคัลเจอร์ จูฬา (Culture Chula) (ระยะก่อสร้าง)  
บริษัท เอทีซี-เจวี 27 จำกัด ระหว่างเดือนกรกฎาคม-ธันวาคม 2567

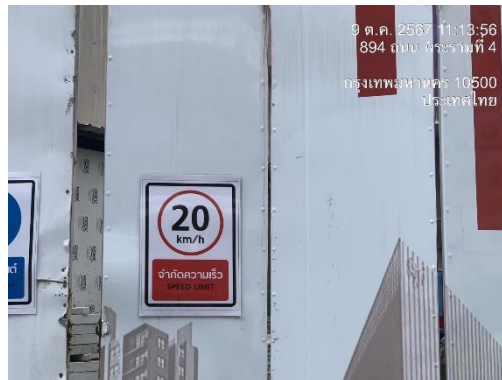
รูปที่ 11 ป้ายจำกัดความเร็วของยานพาหนะ

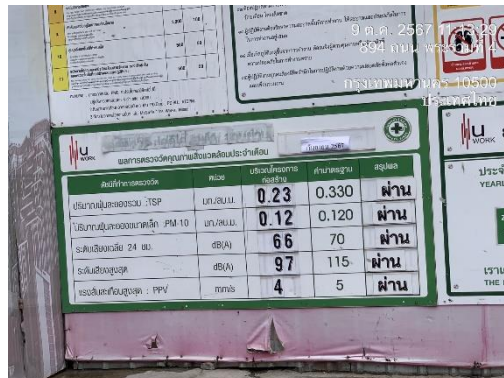
รูปที่ 13 ป้ายประชาสัมพันธ์แสดงผลการตรวจวัดคุณภาพสิ่งแวดล้อม

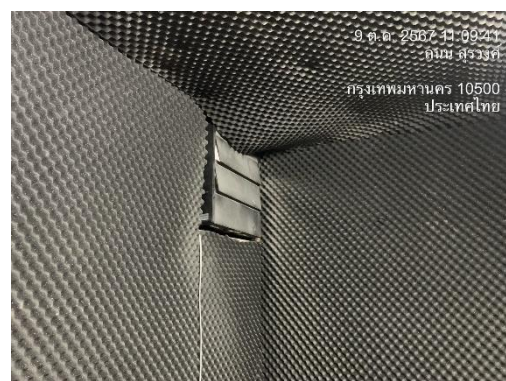
รูปที่ 15 ห้องเก็บเสียงในการตัด การเจียรกระเบื้อง และวัสดุต่างๆ

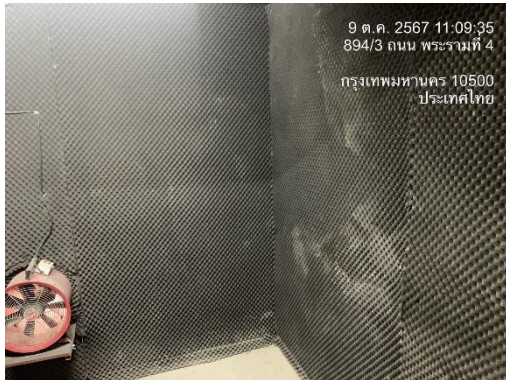
รูปที่ 15 ห้องเก็บเสียงในการตัด การเจียรกระเบื้อง และวัสดุต่างๆ (ต่อ)

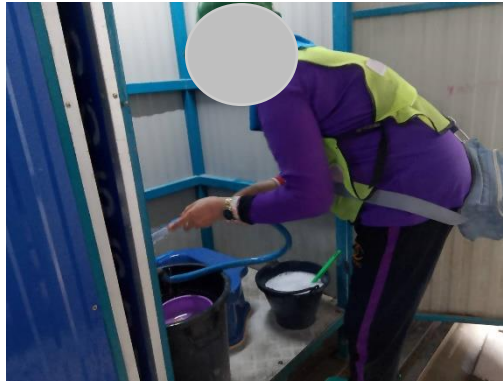
รูปที่ 22 เจ้าหน้าที่ดูแลรักษาความสะอาดห้องส้วม

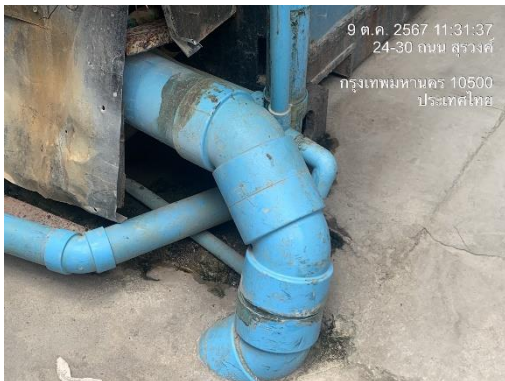
รูปที่ 23 ท่อระบายน้ำชั่วคราว

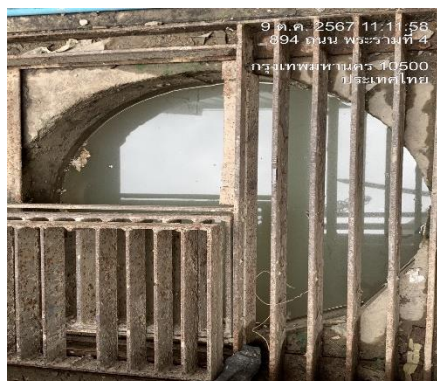
รูปที่ 25 บ่อพักน้ำ

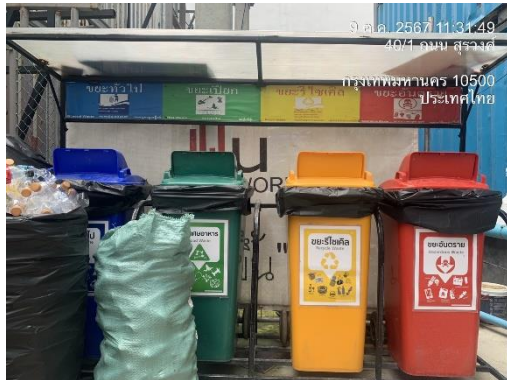
รูปที่ 29 ถังรองรับมูลฝอย

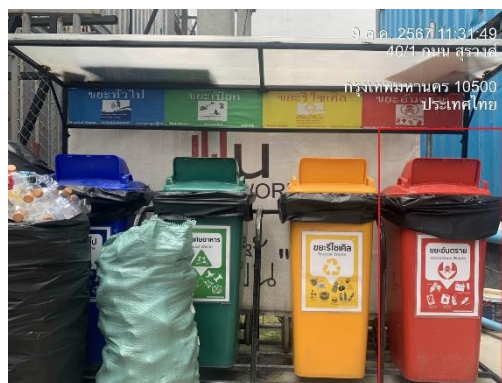
รูปที่ 30 ถังรองรับหน้ากากอนามัยที่ใช้แล้ว

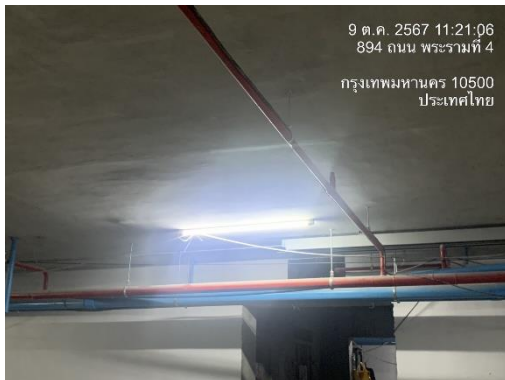
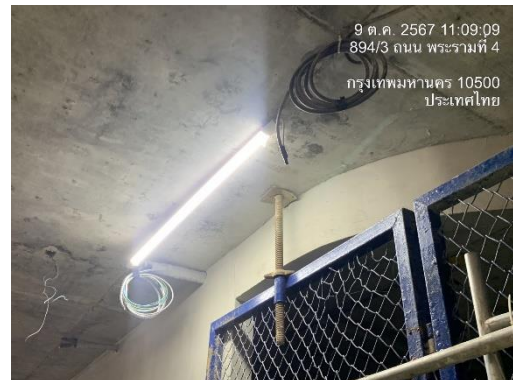
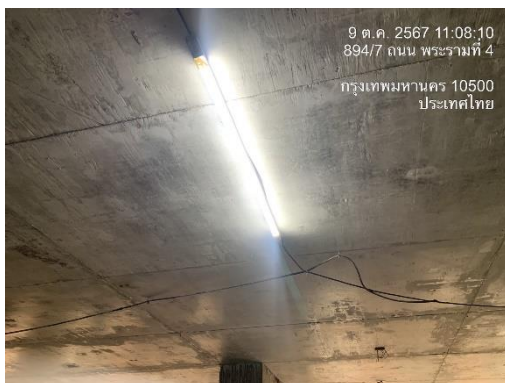
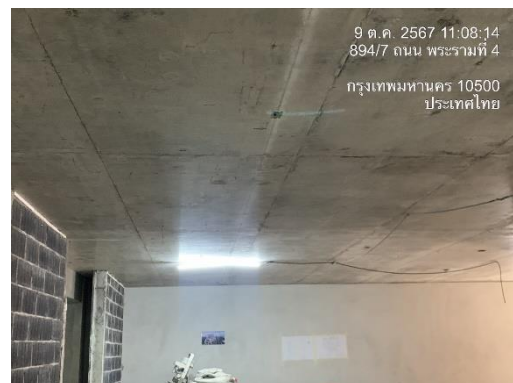
รูปที่ 32 หลอดไฟประหยัดพลังงาน (LED) ภายในอาคาร

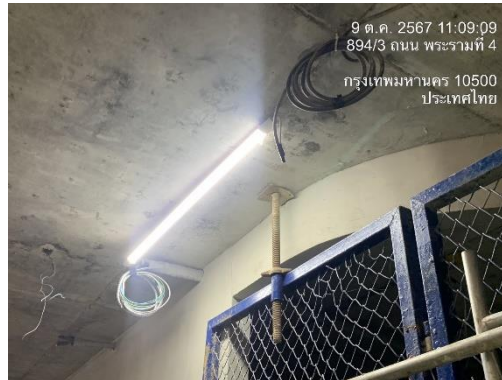
รูปที่ 32 หลอดไฟประหยัดพลังงาน (LED) ภายในอาคาร (ต่อ)

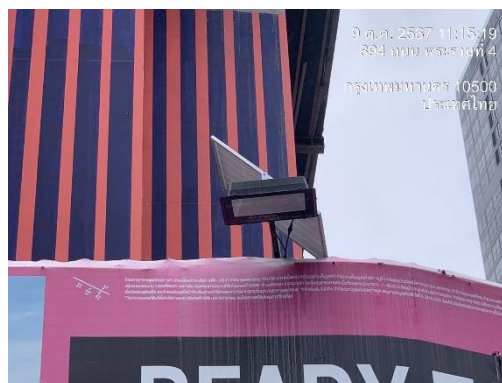
รูปที่ 33 หลอดไฟบริเวณด้านหน้าโครงการ

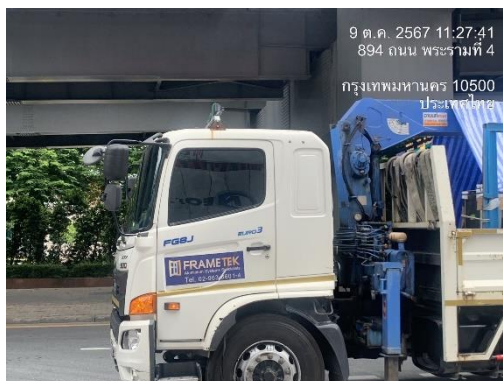
รูปที่ 34 ป้ายประชาสัมพันธ์บริเวณด้านข้างของรถขนส่งสินค้า วัสดุก่อสร้าง

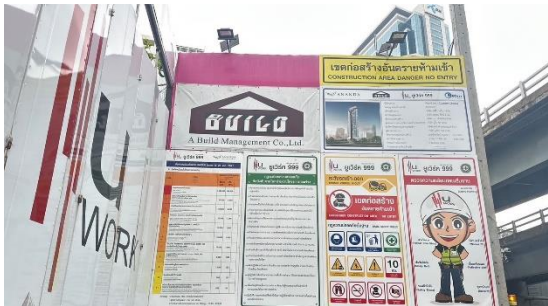
| คุณค่าการใช้ประโยชน์ของมนุษย์ (ต่อ) | |
|---|---|
| รูปที่ 36 ป้ายแสดงขอบเขตการก่อสร้าง | รูปที่ 37 ป้ายเตือนด้านความปลอดภัย |

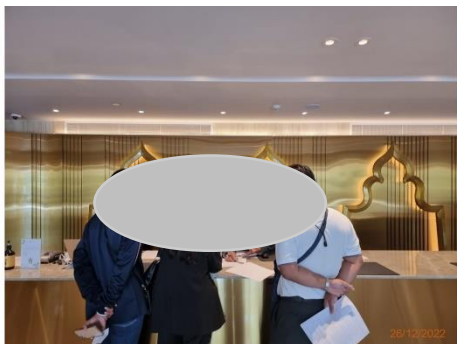
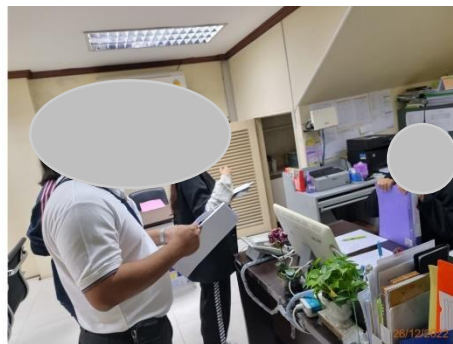
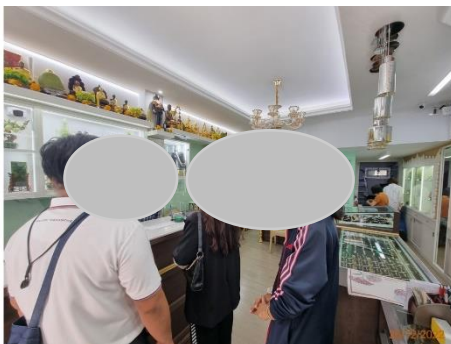
รูปที่ 39 เจ้าหน้าที่เข้าพบผู้ที่อยู่ติดกับโครงการก่อนการก่อสร้างเพื่อแจ้งแผนงานและ  
ให้หมายเลขโทรศัพท์ของเจ้าหน้าที่ทีมงานก่อสร้าง (ต่อ)

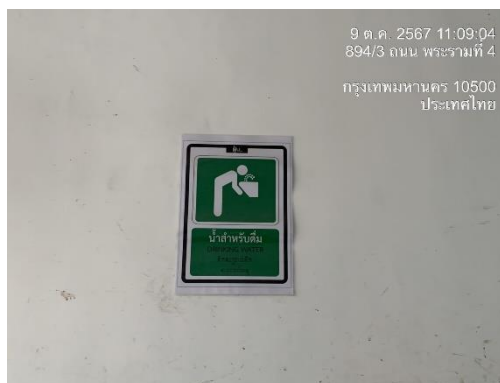
รูปที่ 40 ที่พักผ่อน ที่นั่งรับประทานอาหาร และน้ำดื่มสำหรับคนงาน

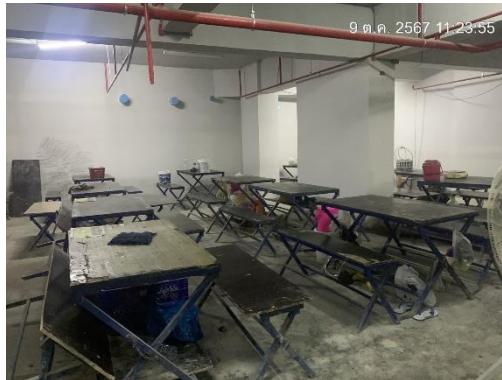
รูปที่ 40 ที่พักผ่อน ที่นั่งรับประทานอาหาร และน้ำดื่มสำหรับคนงาน (ต่อ)

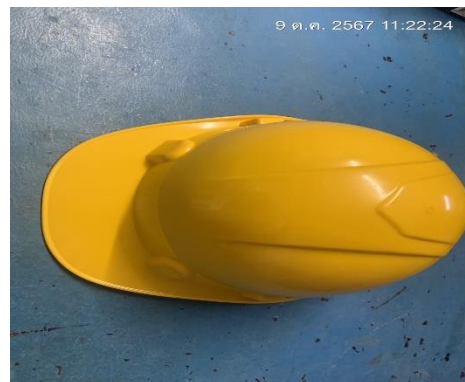
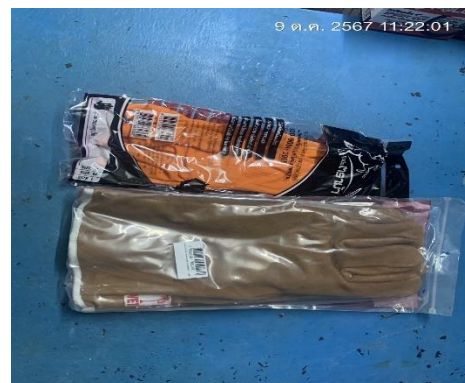
รูปที่ 41 อุปกรณ์ป้องกันอันตรายส่วนบุคคล (PPE)

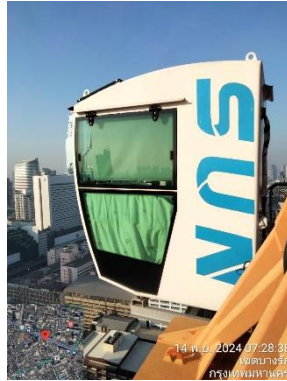
รูปที่ 42 การติดตั้งกระจาก บริเวณ Cabin ของ Towet Crane

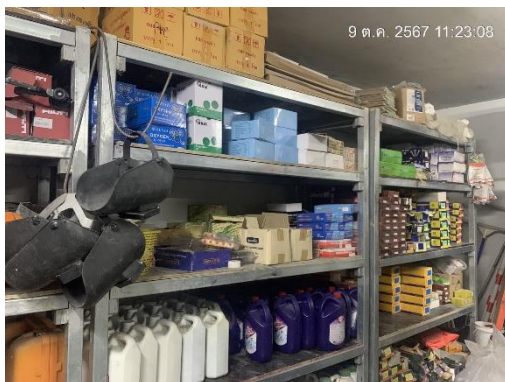
รูปที่ 43 พื้นที่จัดเก็บสารเคมี

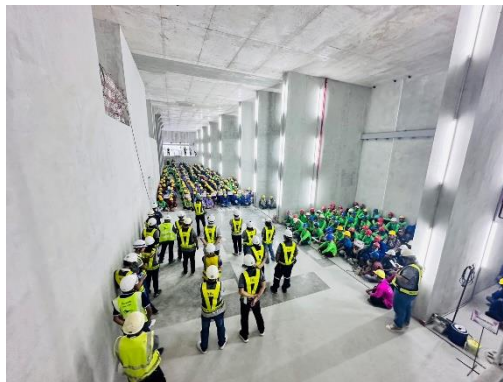
รูปที่ 45 Safety Talk

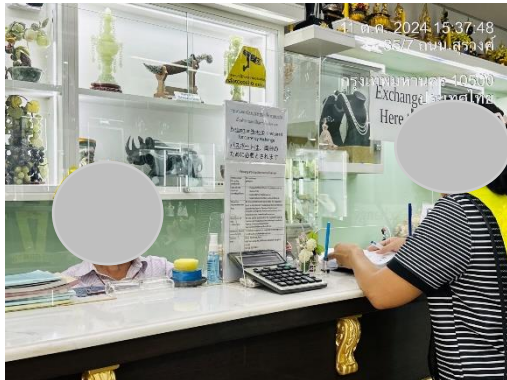
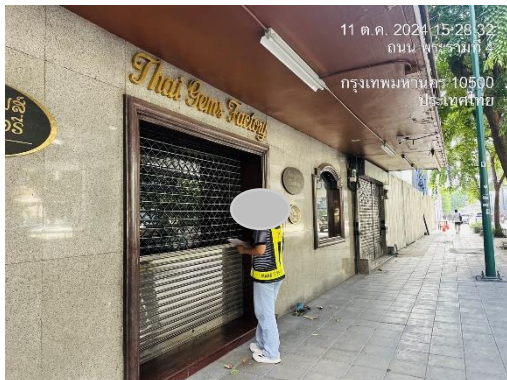
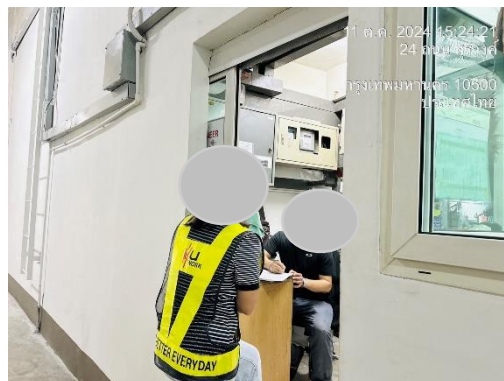
รูปที่ 50 เจ้าหน้าที่เข้าพบบ้านข้างเคียงประจำสัปดาห์ (มวลงชนสัมพันธ์)
