รายงานผลการปฏิบัติตามเงื่อนไขของมาตรการป้องกันและแก้ไขผลกระทบ
สิ่งแวดล้อม และมาตรการติดตามตรวจสอบคุณภาพสิ่งแวดล้อม
ประจำเดือน กรกฎาคม - ธันวาคม 2567 (ระยะดำเนินการ)

โครงการ พลัสคอนโด โคราช

988/1 ถนนมิตรภาพ ตำบลในเมือง อำเภอเมือง จังหวัดนครราชสีมา

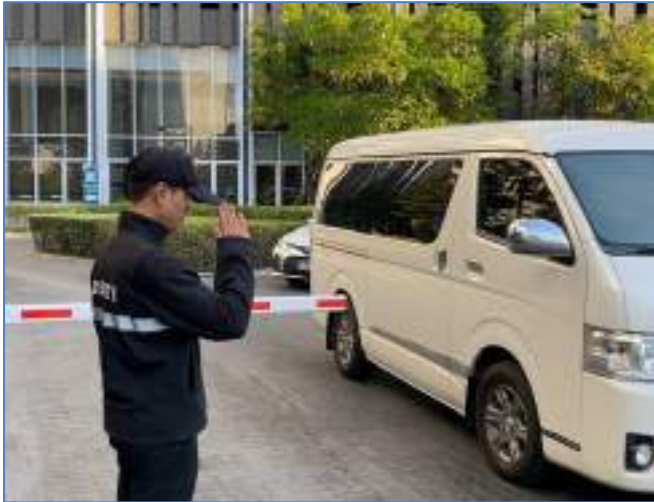
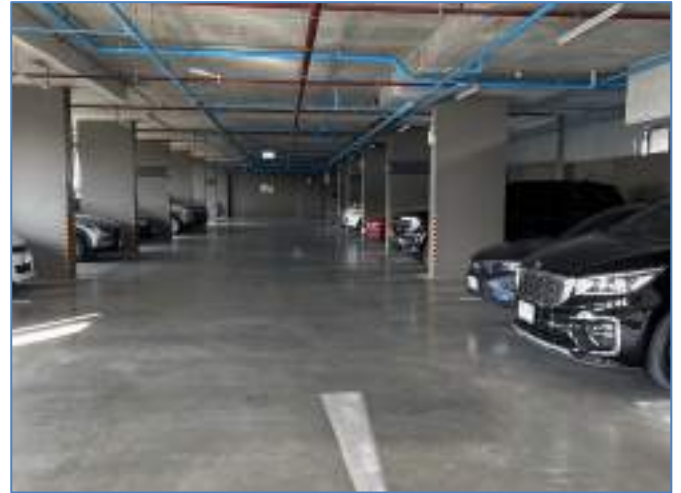
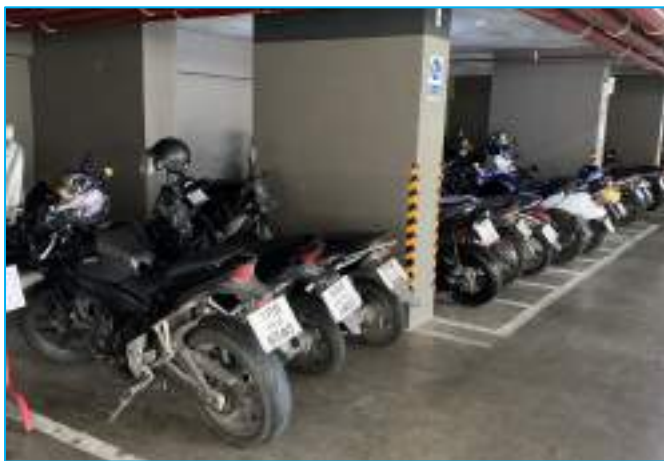
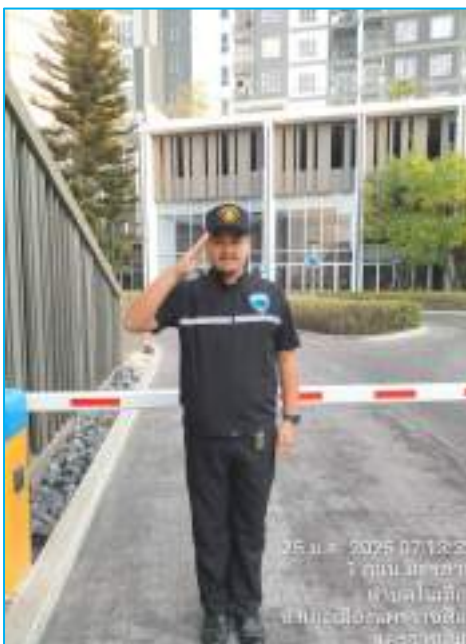
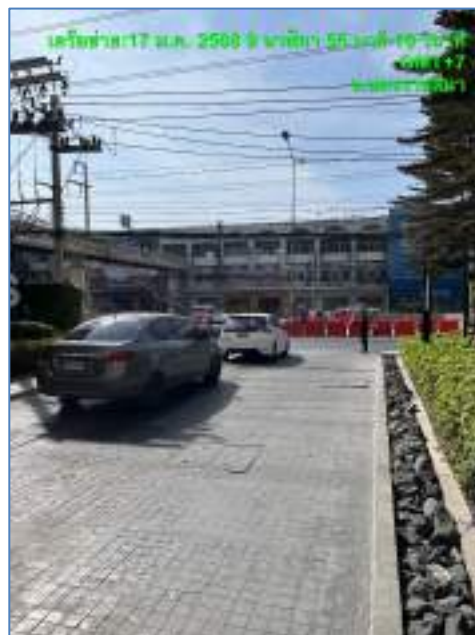
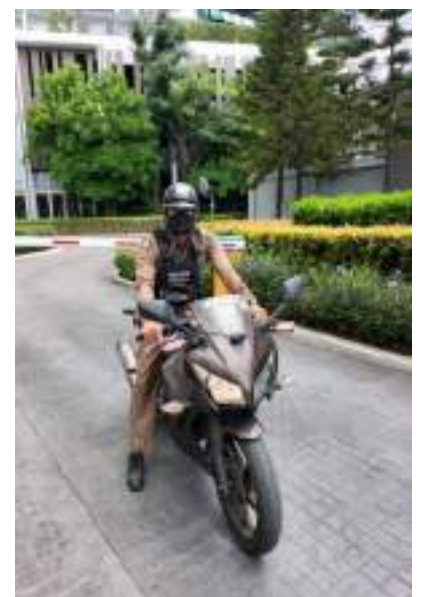
ภาพที่ 2-1(1.3-4) พนักงานรักษาความปลอดภัย ตรวจสอบให้มีที่จอดรถเพียงพอ
ไม่จอดรถกีดขวางเส้นทางจราจร และให้ดับเครื่องยนต์

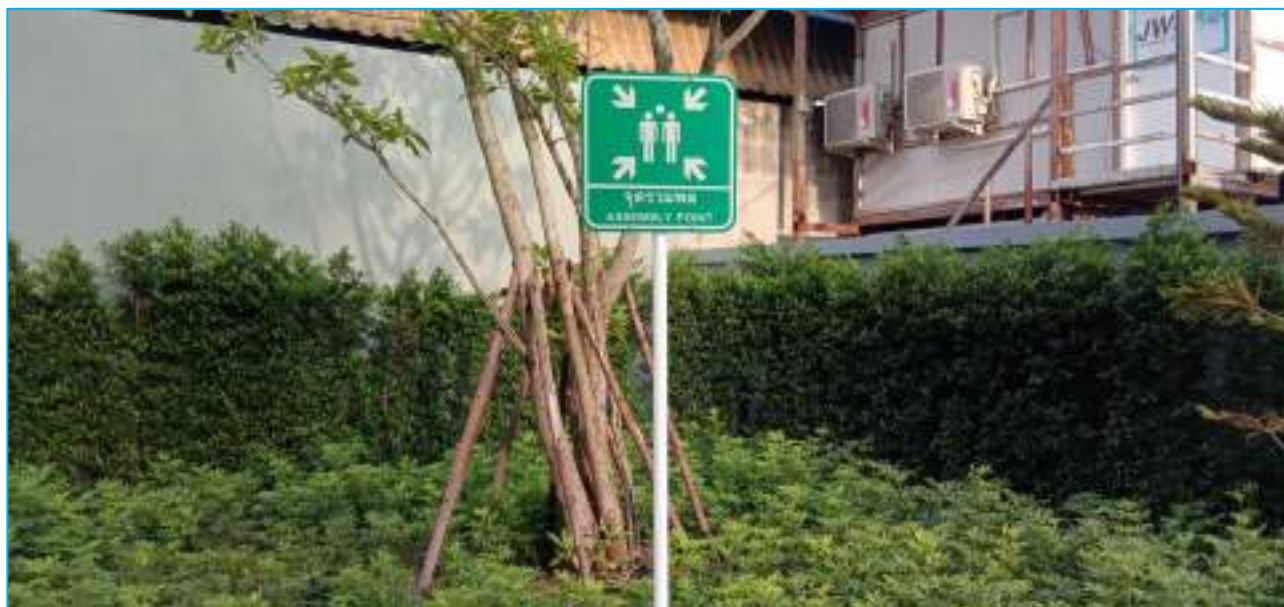
ภาพที่ 2-1(1.5-2) บ้ายจุดรวมพล และทางออกนอกตัวอาคารไม่มีสิ่งกีดขวาง

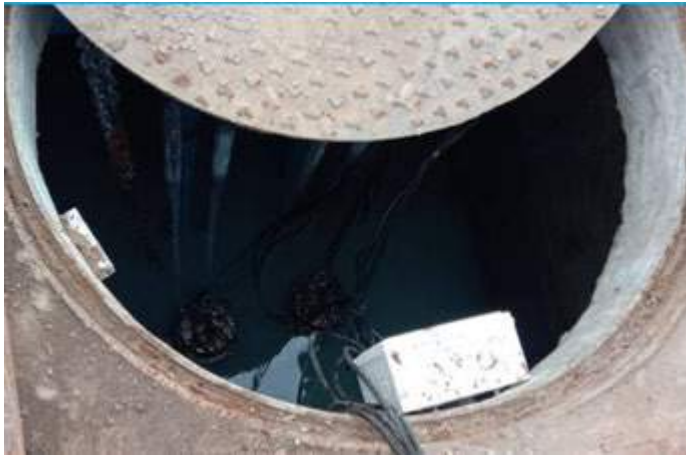
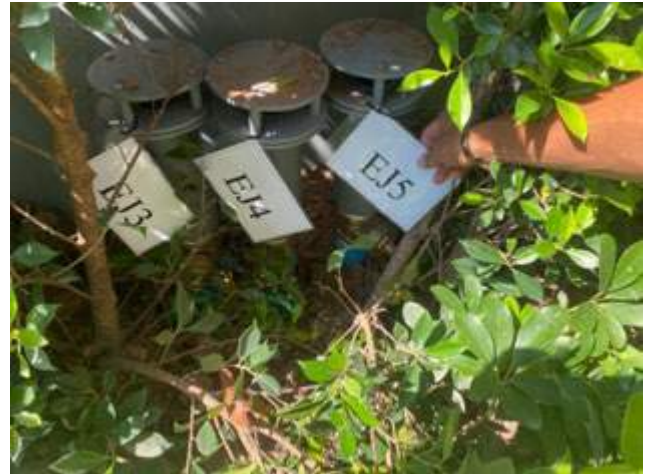
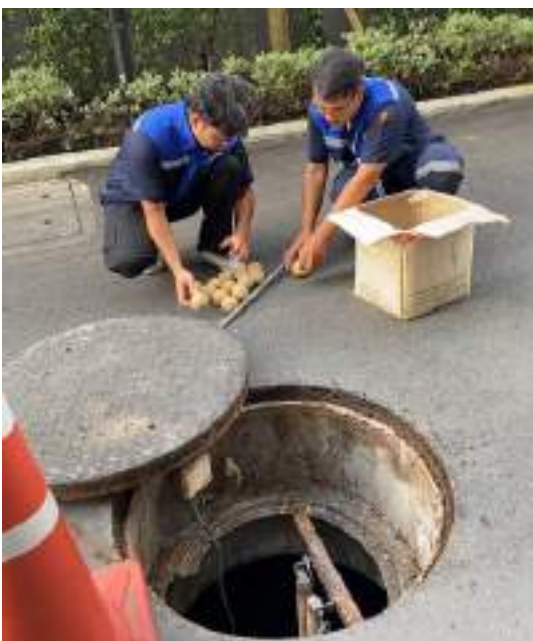
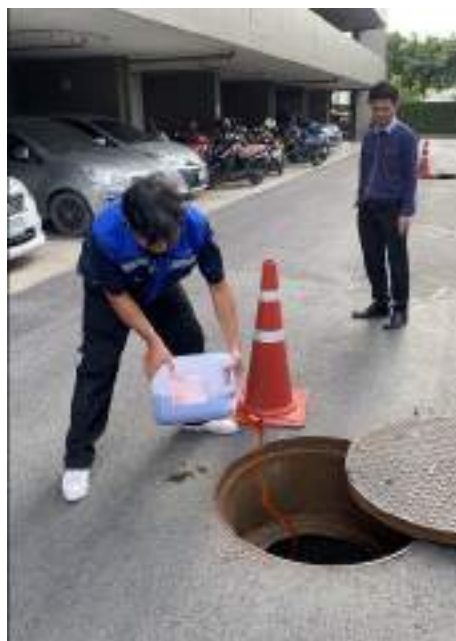
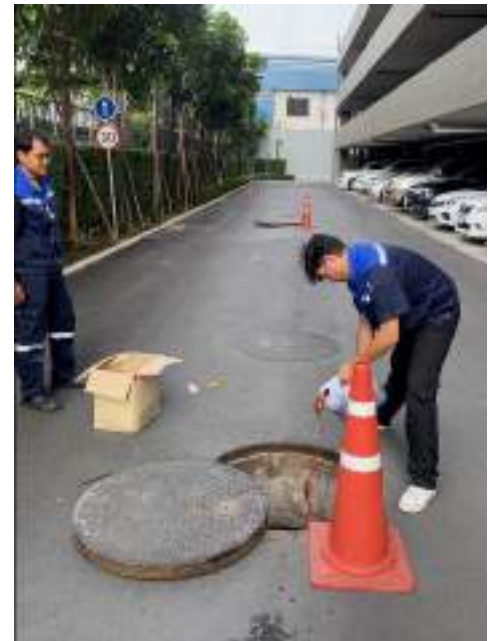
ภาพที่ 2-3(3.4-1) ช่างอาคารตรวจสอบบ่อหนองน้ำ, ท่อระบายน้ำไม่ให้อุดตัน

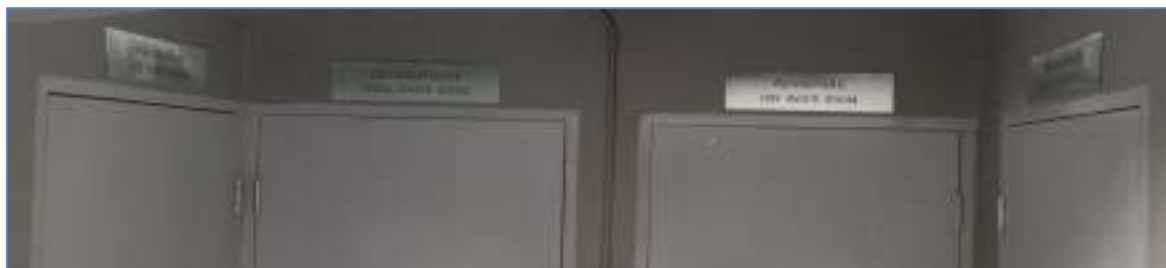
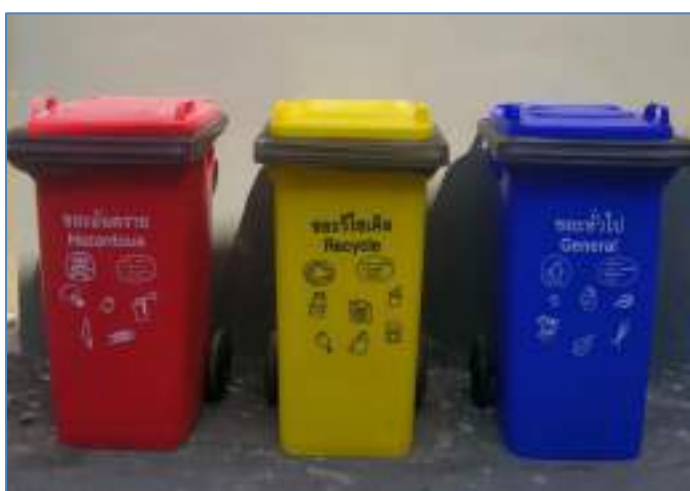
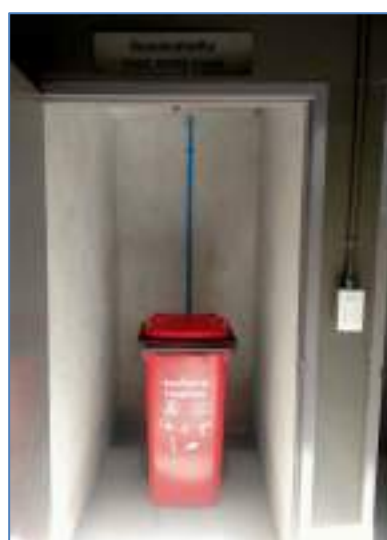
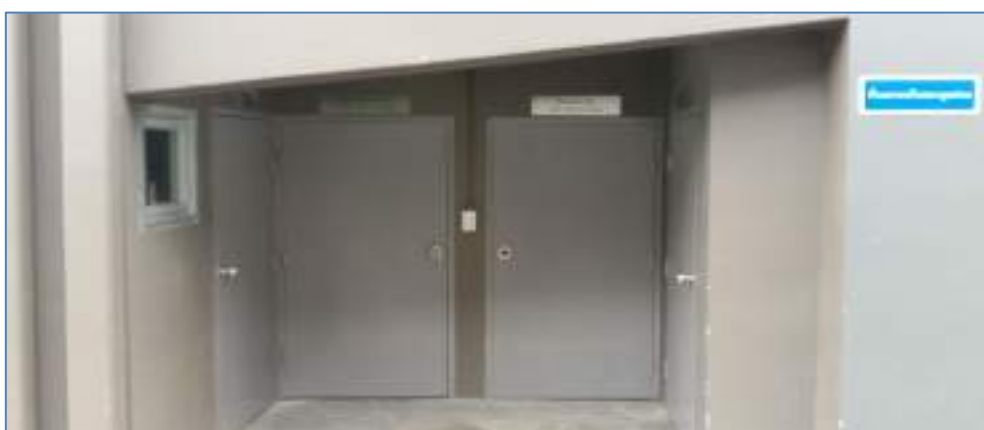
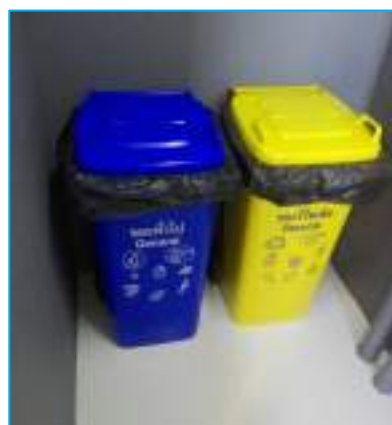
ภาพที่ 2-3(3.5-1) ห้องขยะรวมชั้น 1 และห้องขยะประจำชั้น 6-30

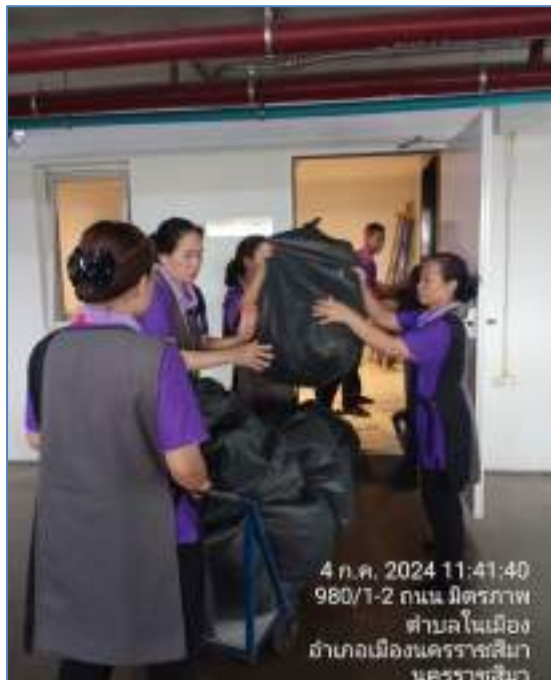
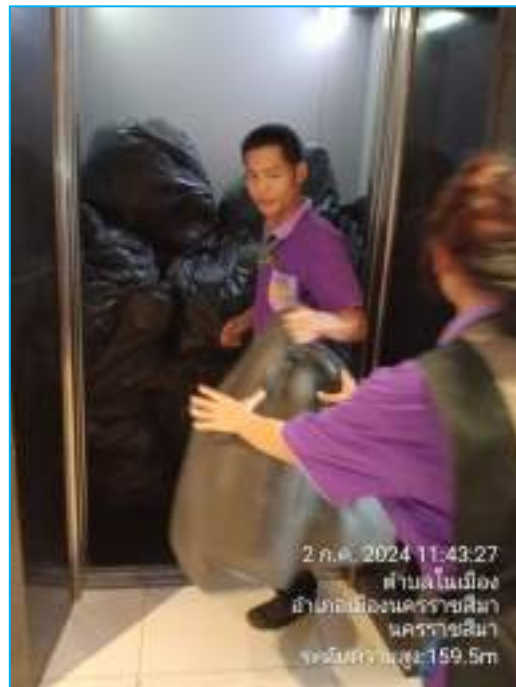
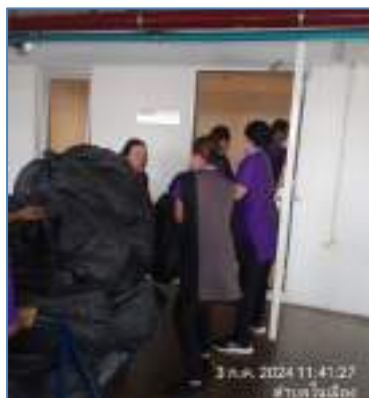
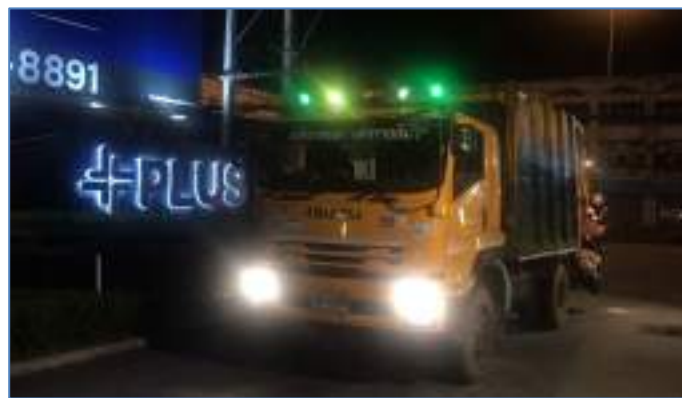
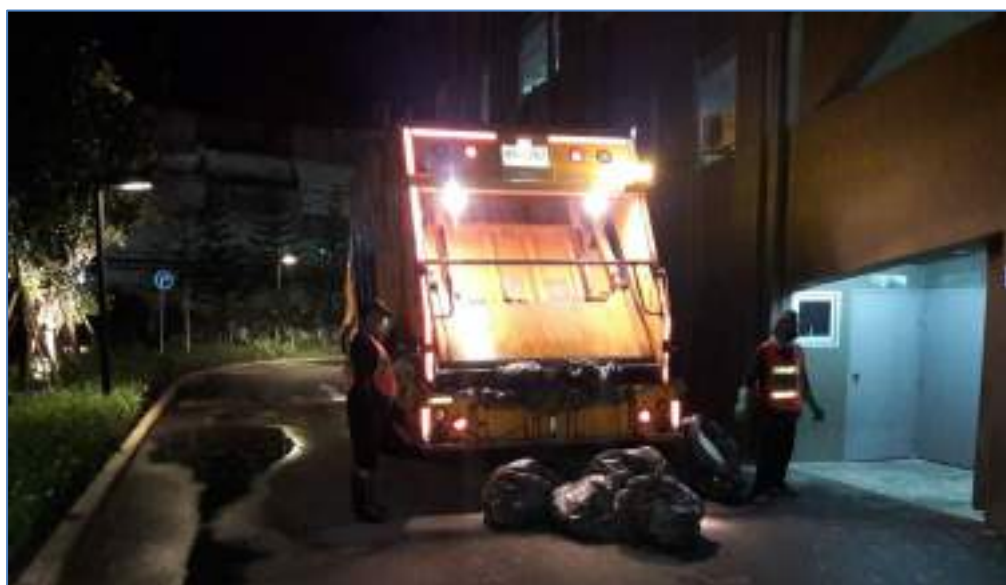
ภาพที่ 2-3(3.5-2) พนักงานแม่บ้านเก็บขยะ,คัดแยกขยะบนชั้นมาทิ้งที่
ห้องขยะรวม และรถเก็บขยะเทศบาลเข้ามาเก็บขยะประจำวัน

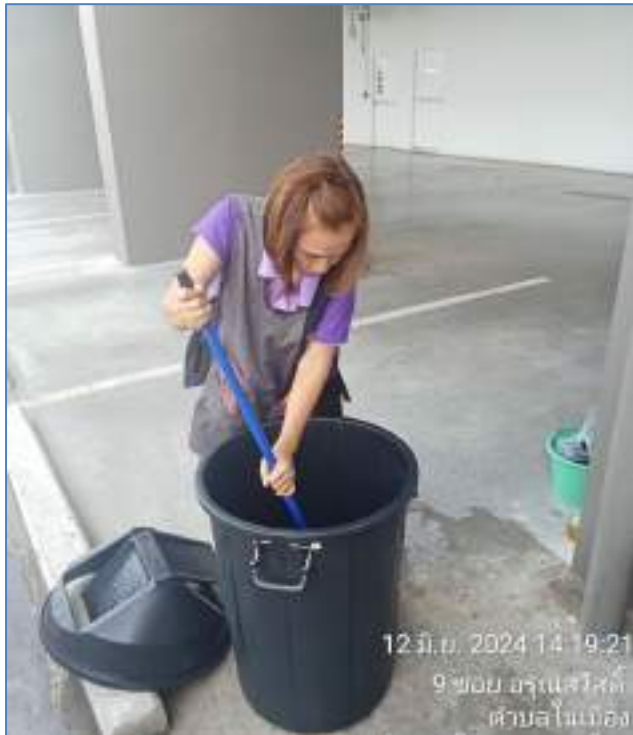
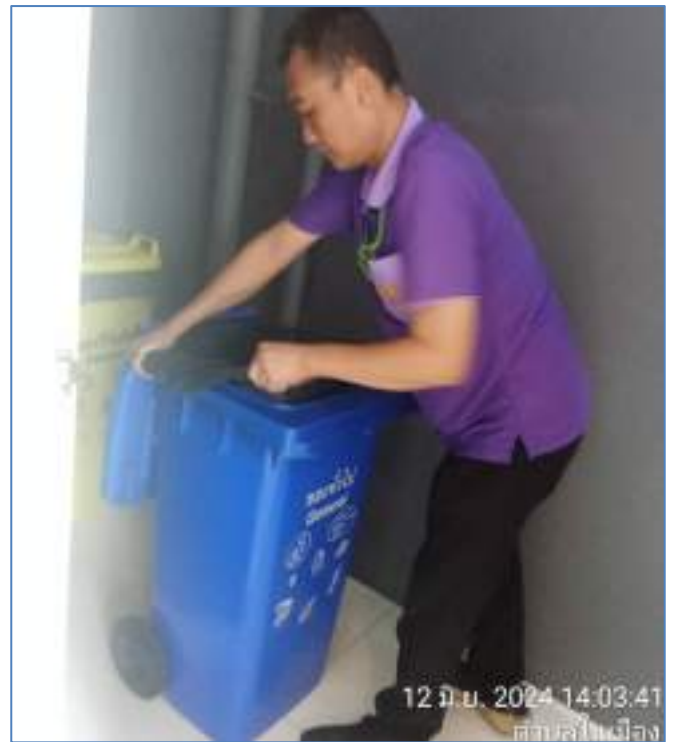
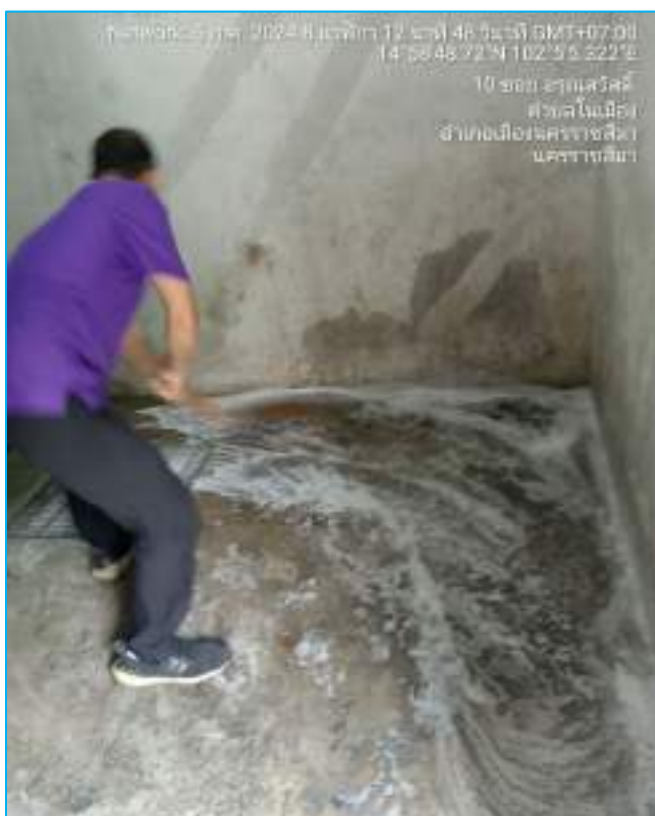
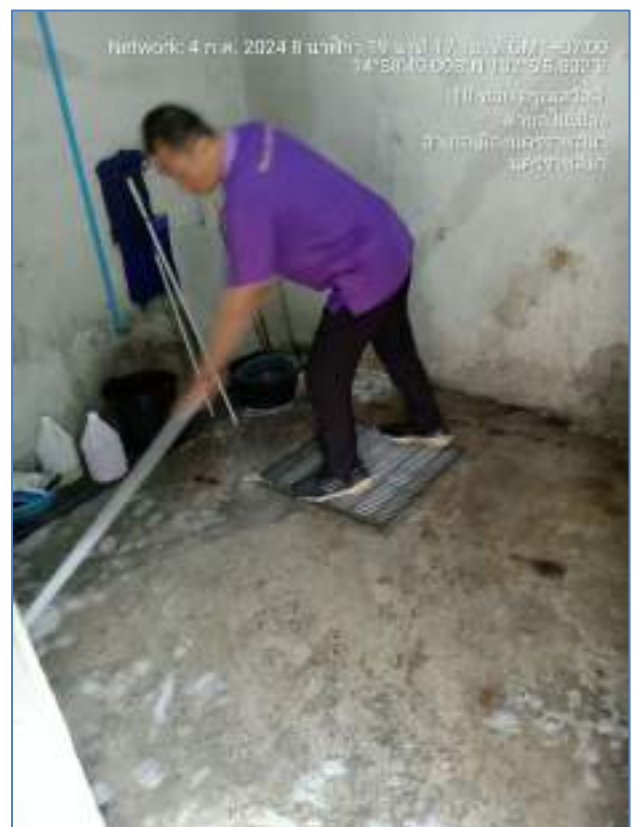
ภาพที่ 2-3(3.5-3) พนักงานแม่บ้านล้างถังขยะและห้องขยะ

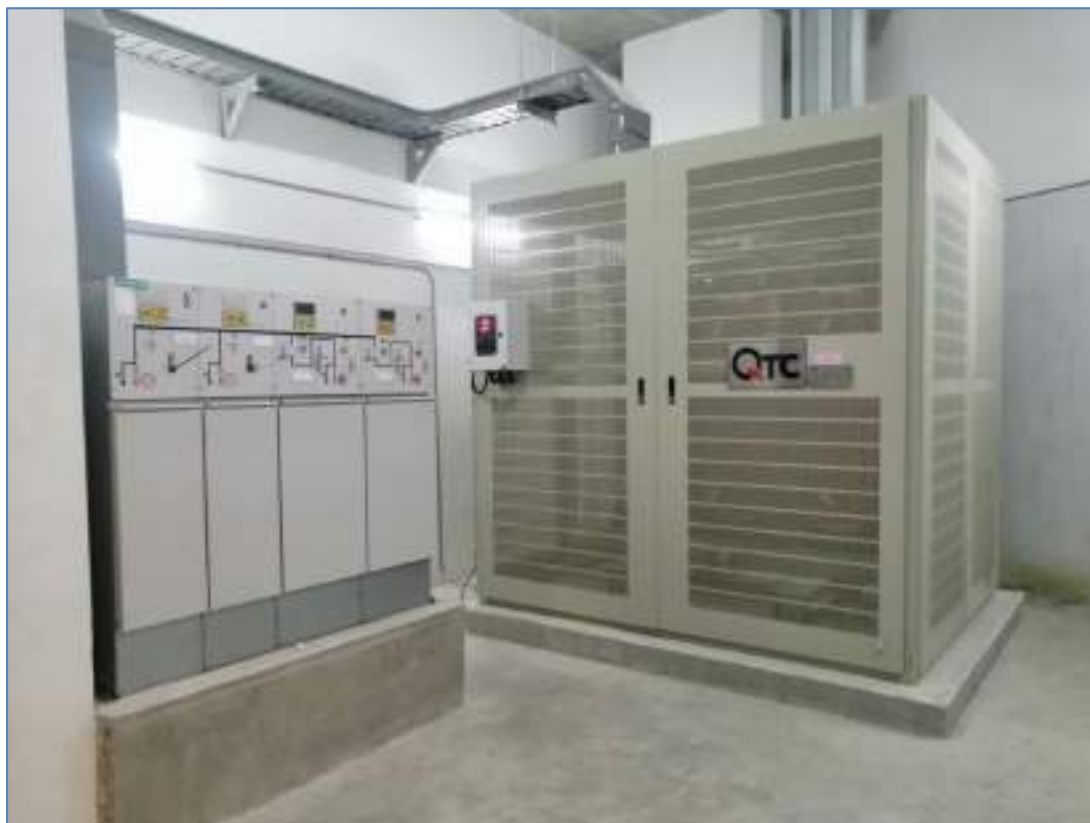
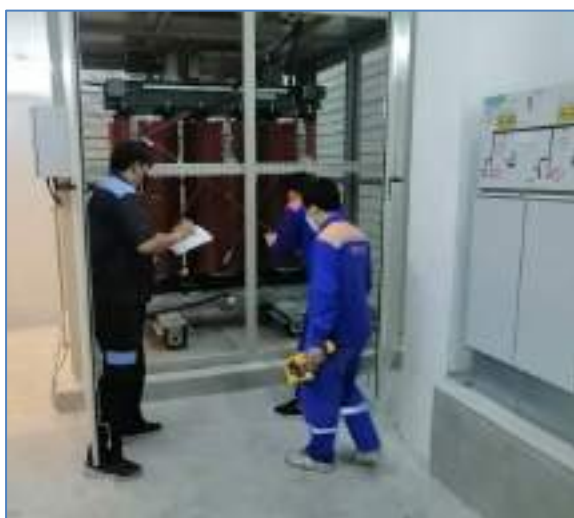
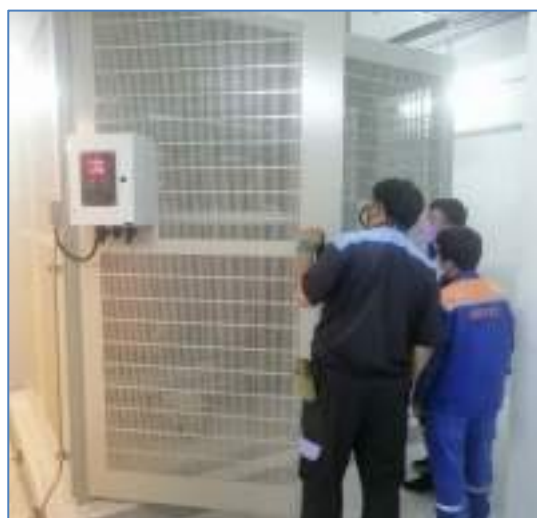
ภาพที่ 2-3(3.6-1) ช่างอาคารตรวจเช็ค ห้องหม้อแปลงไฟฟ้าแรงสูง

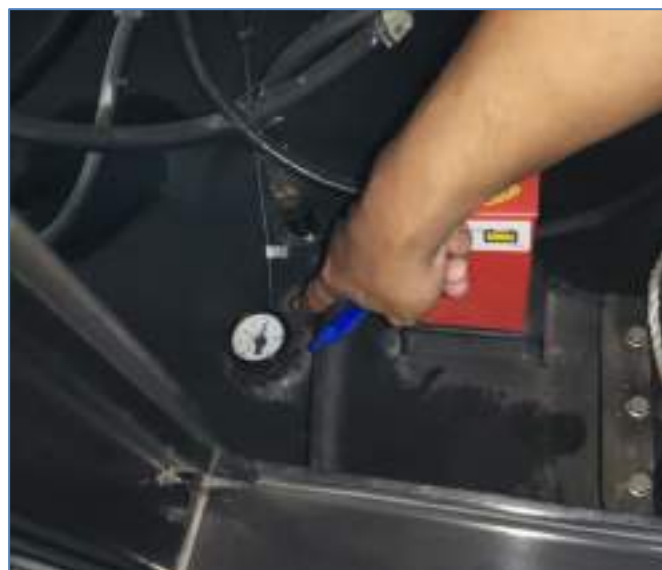
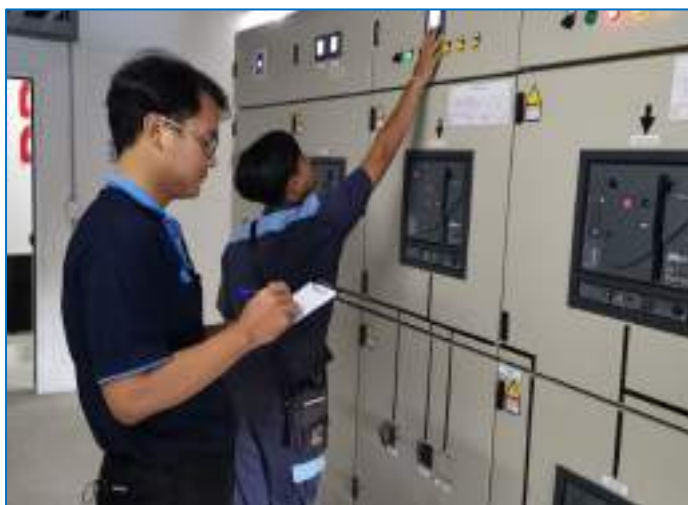
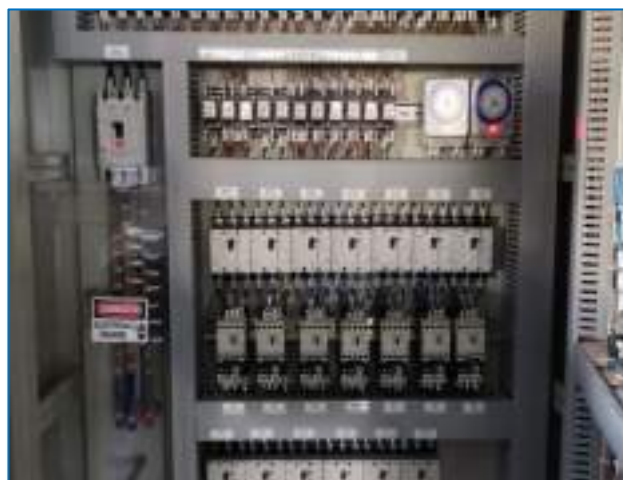
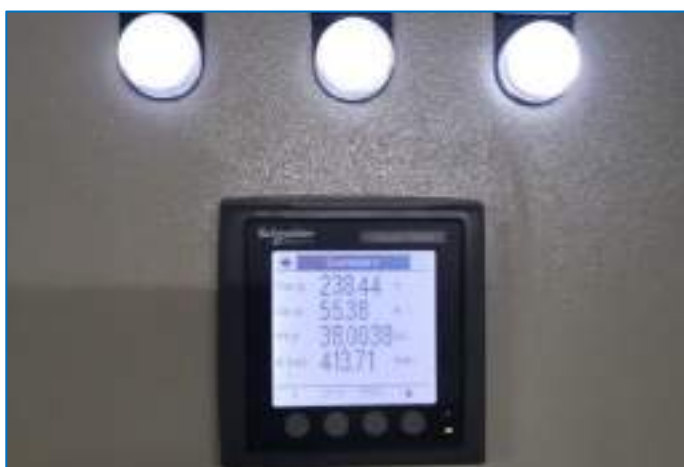
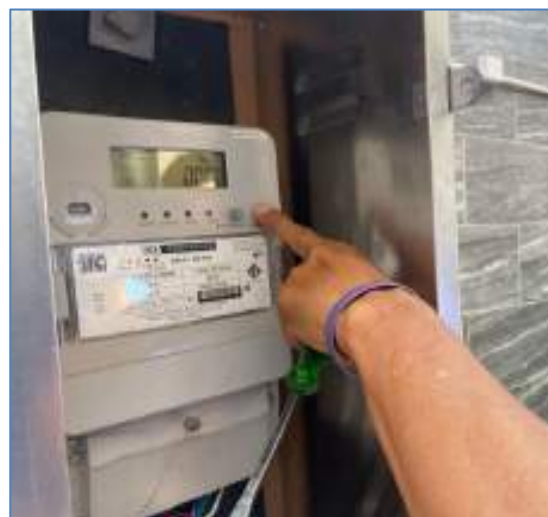
ภาพที่ 2-3(3.6-2) ช่างอาคารตรวจเช็คและบำรุงรักษา ห้องระบบ MDB

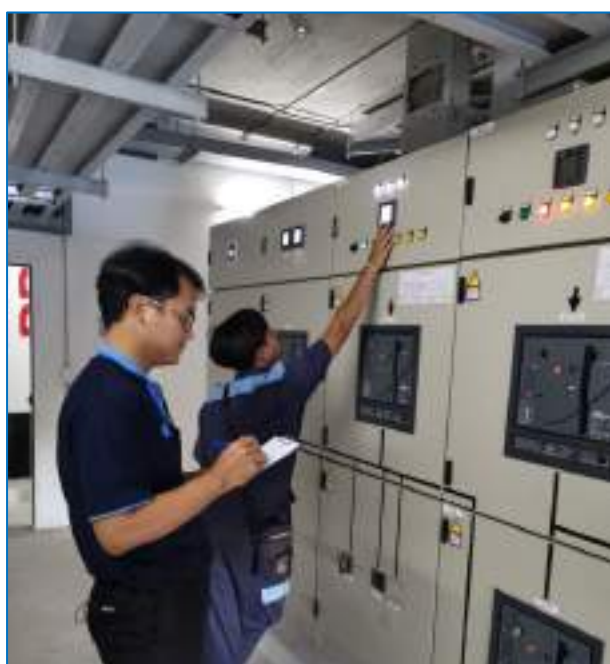
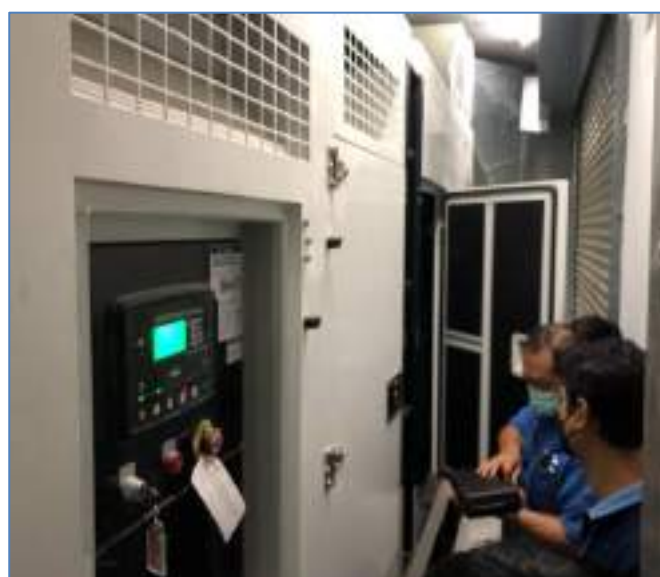
ภาพที่ 2-3(3.6-3) ช่างอาคารตรวจเช็คและบำรุงรักษา ห้องระบบสำรองไฟฟ้า

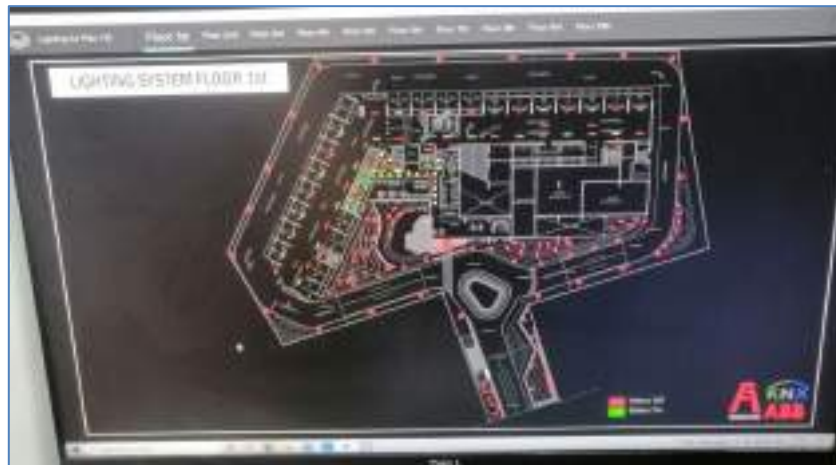
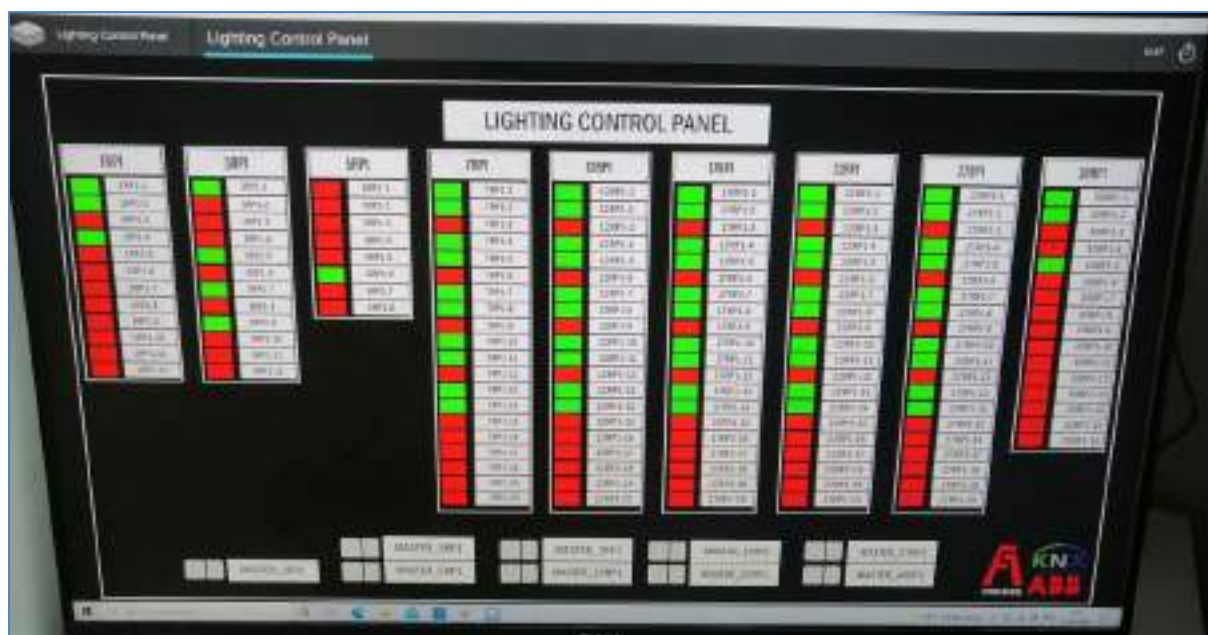
ภาพที่ 2-3(3.6-4) ประหยัดไฟฟ้า นิติบุคคล ใช้ระบบ 2V ในการเปิดปิดไฟ และ ใช้หลอดประหยัดไฟทางเดินส่วนกลาง

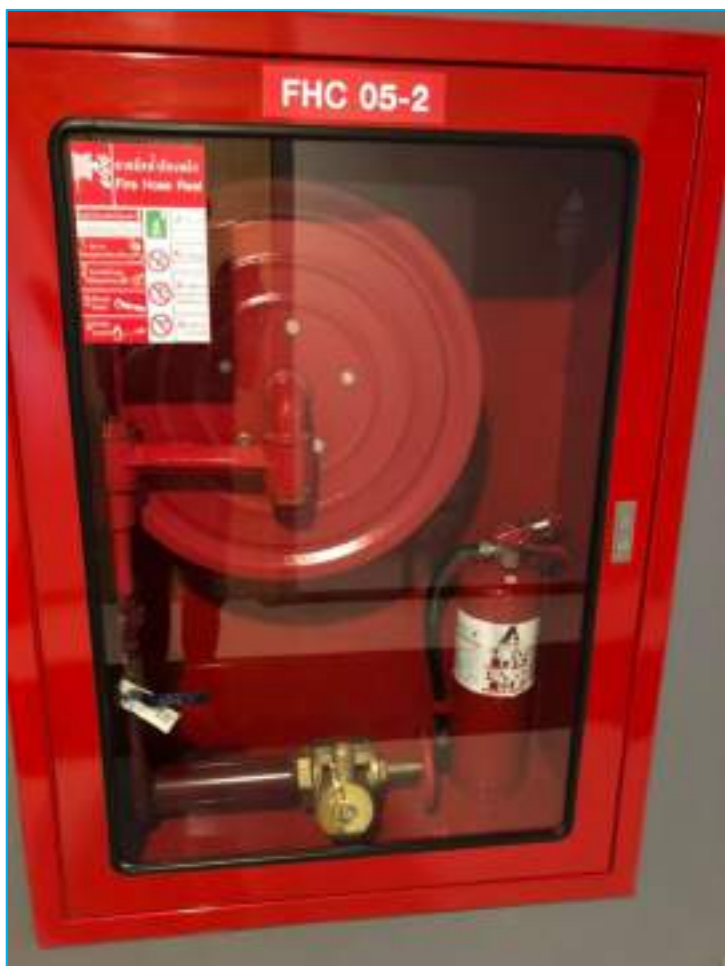
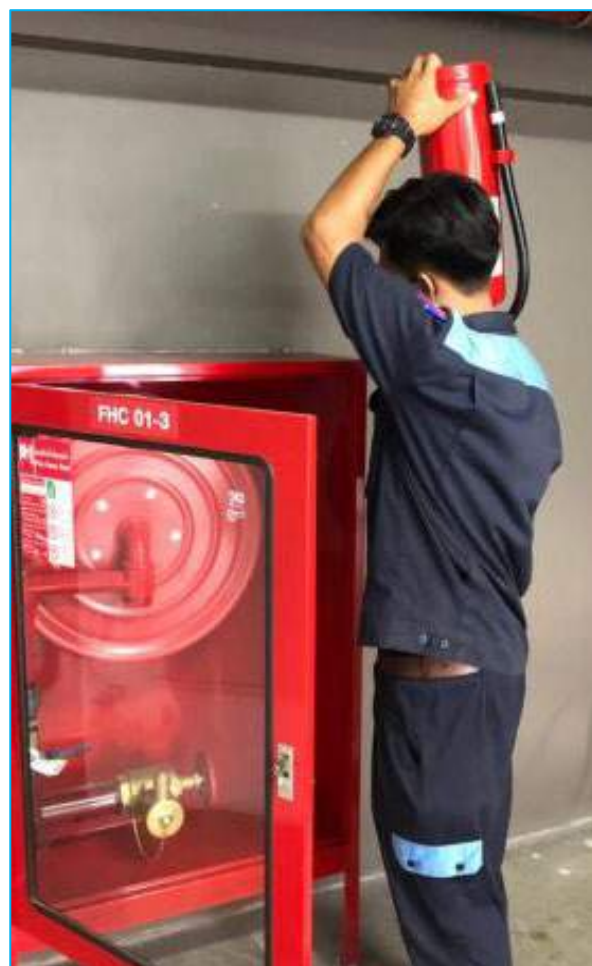
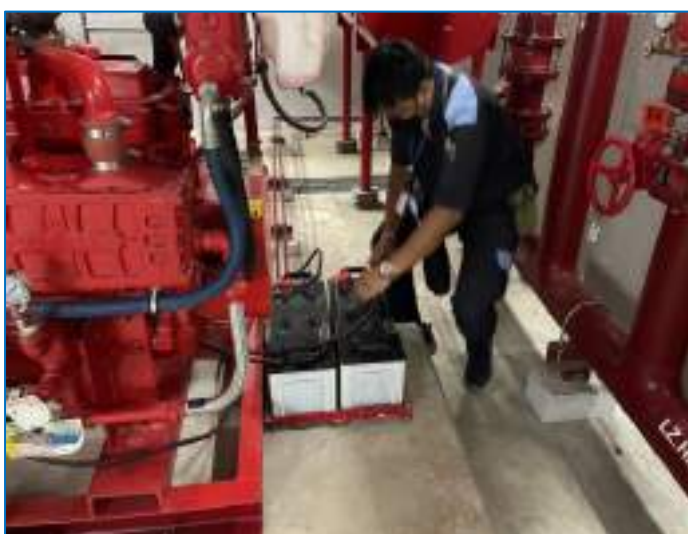
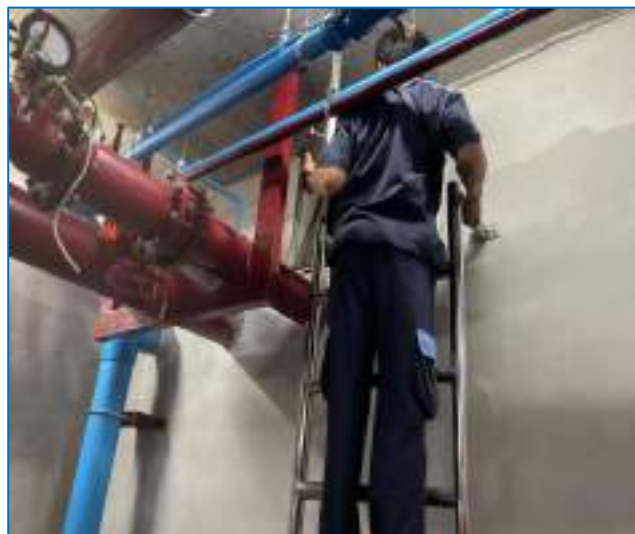
ภาพที่ 2-4(4.5-4) ตู้ดับเพลิง FHC สายฉีดน้ำดับเพลิง และถังดับเพลิง

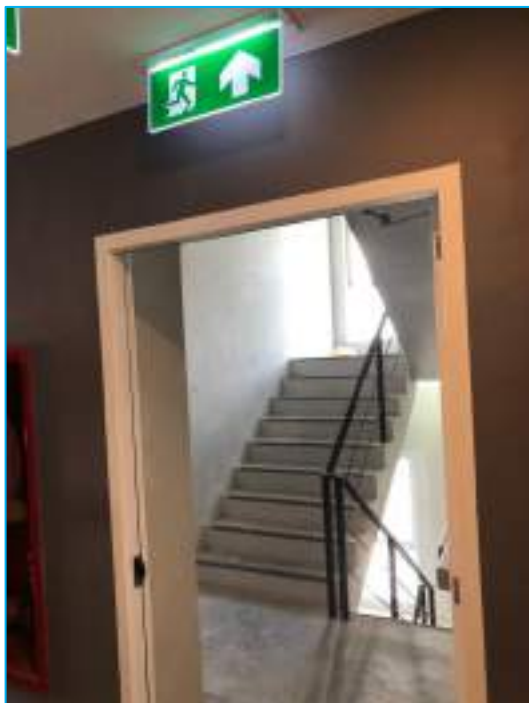
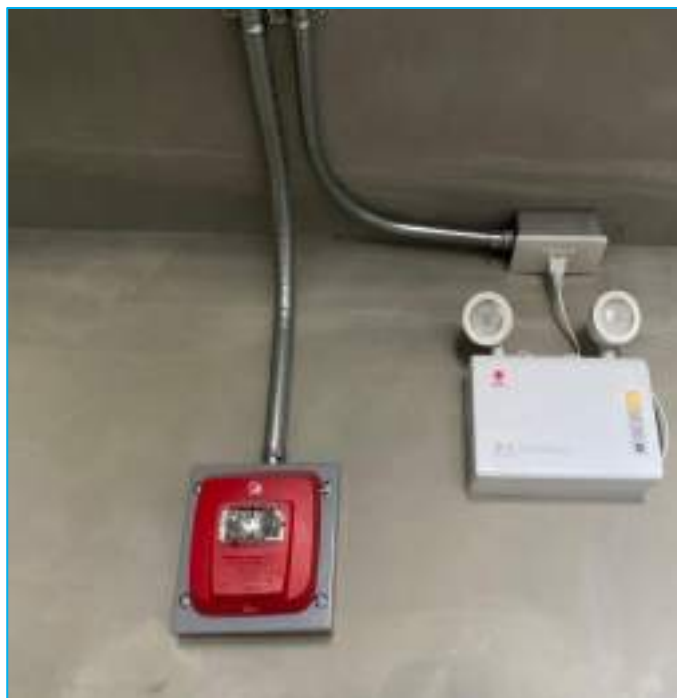
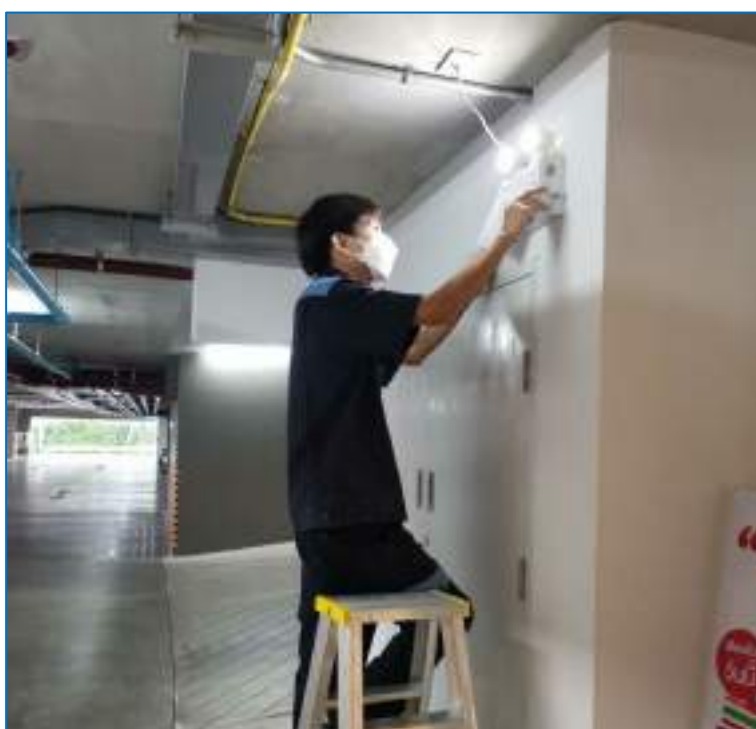
ภาพที่ 2-4(4.5-5) ไฟส่องสว่างฉุกเฉิน

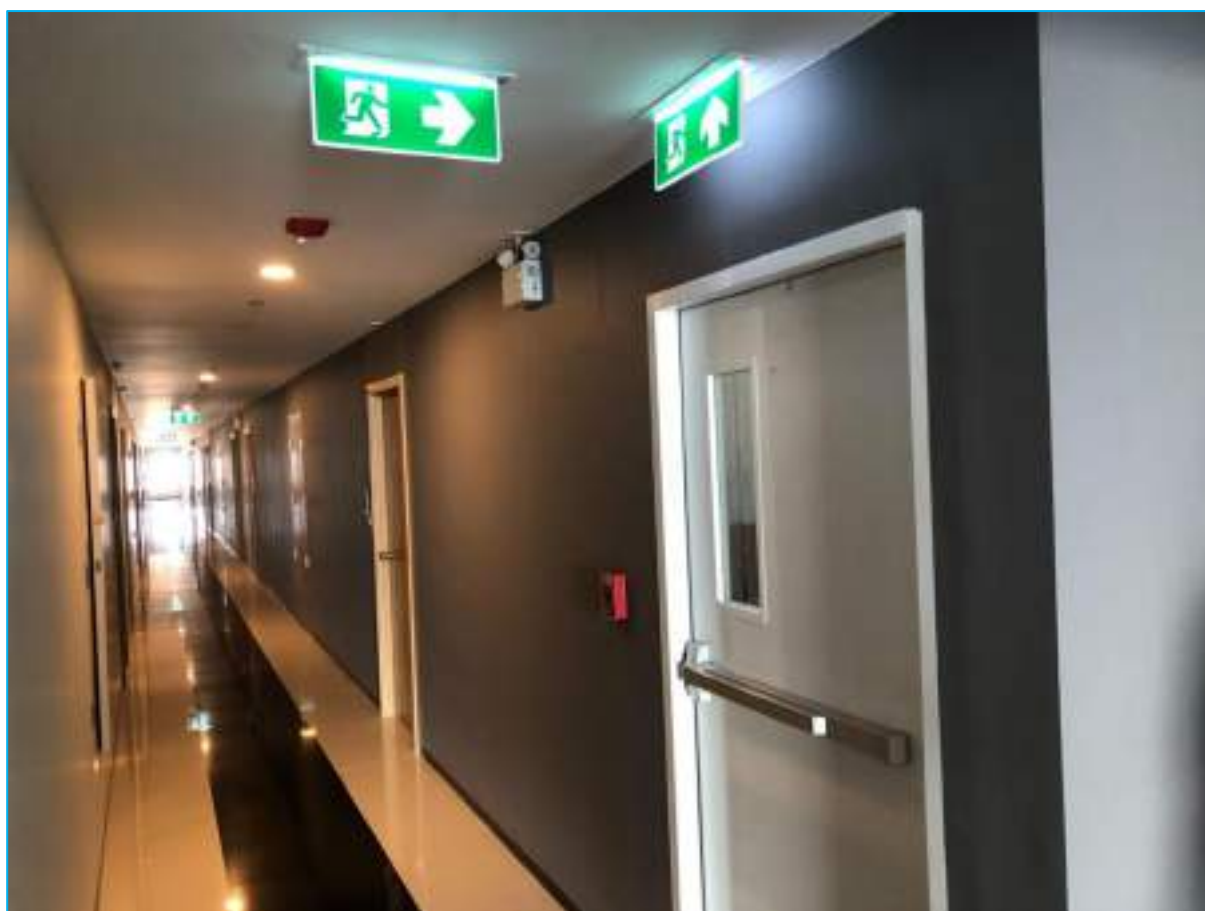
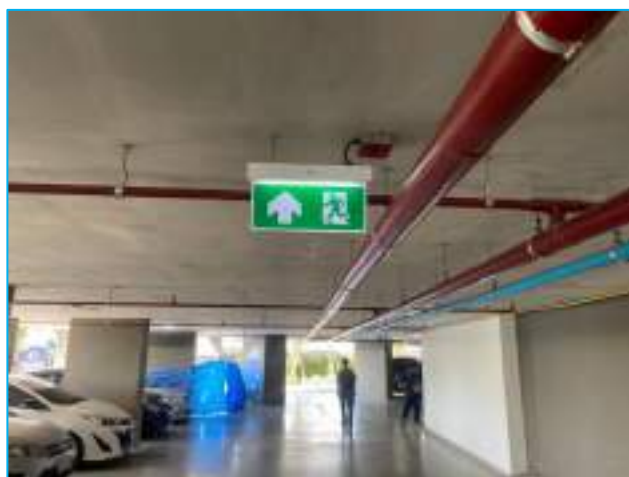
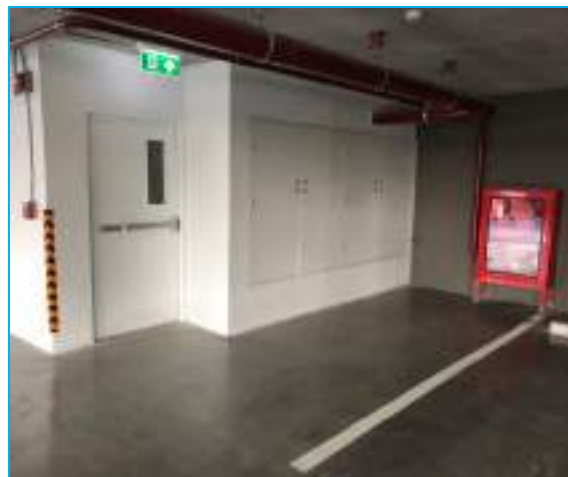
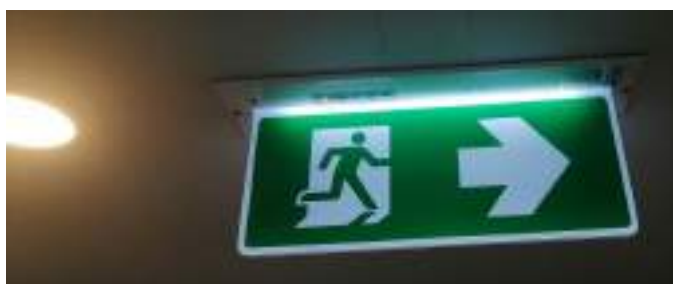
ภาพที่ 2-4(4.5-5) ป้ายบอกทางหนีไฟ

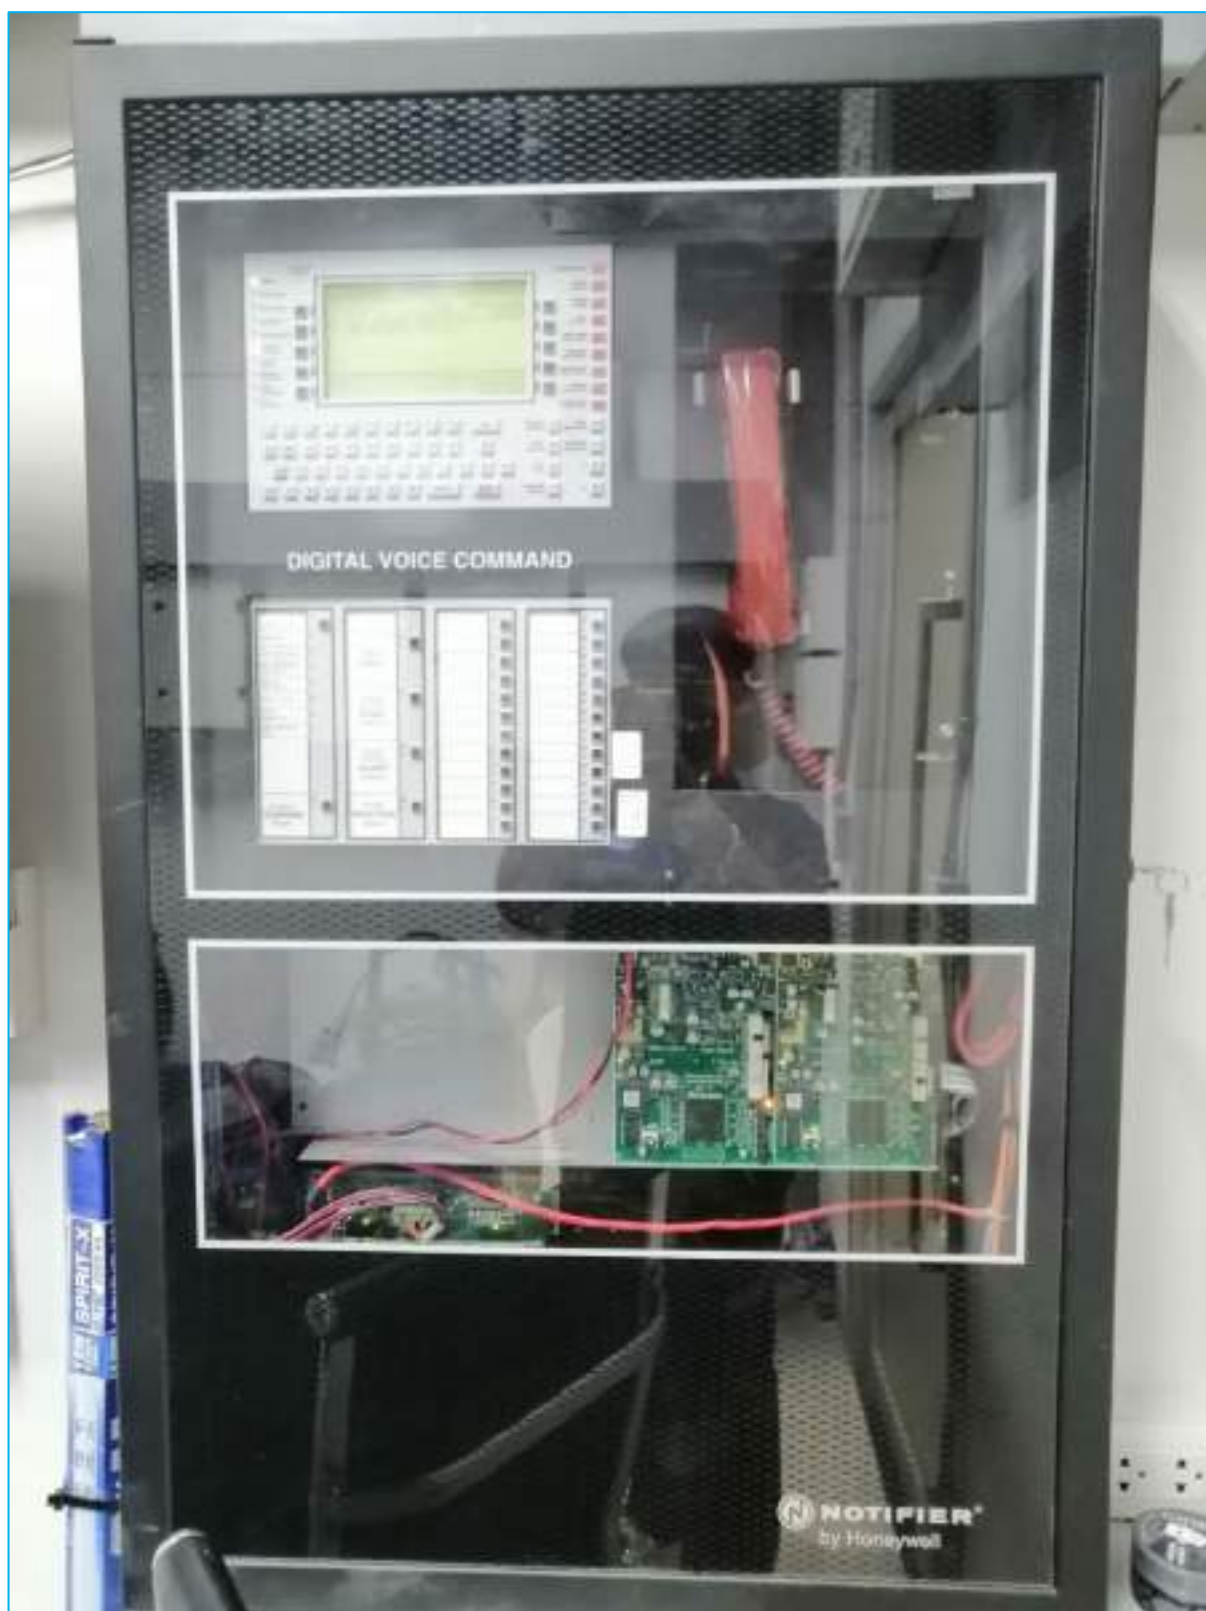
ภาพที่ 2-4(4.5-6) ระบบแจ้งเหตุเพลิงไหม้ตู้ FCP

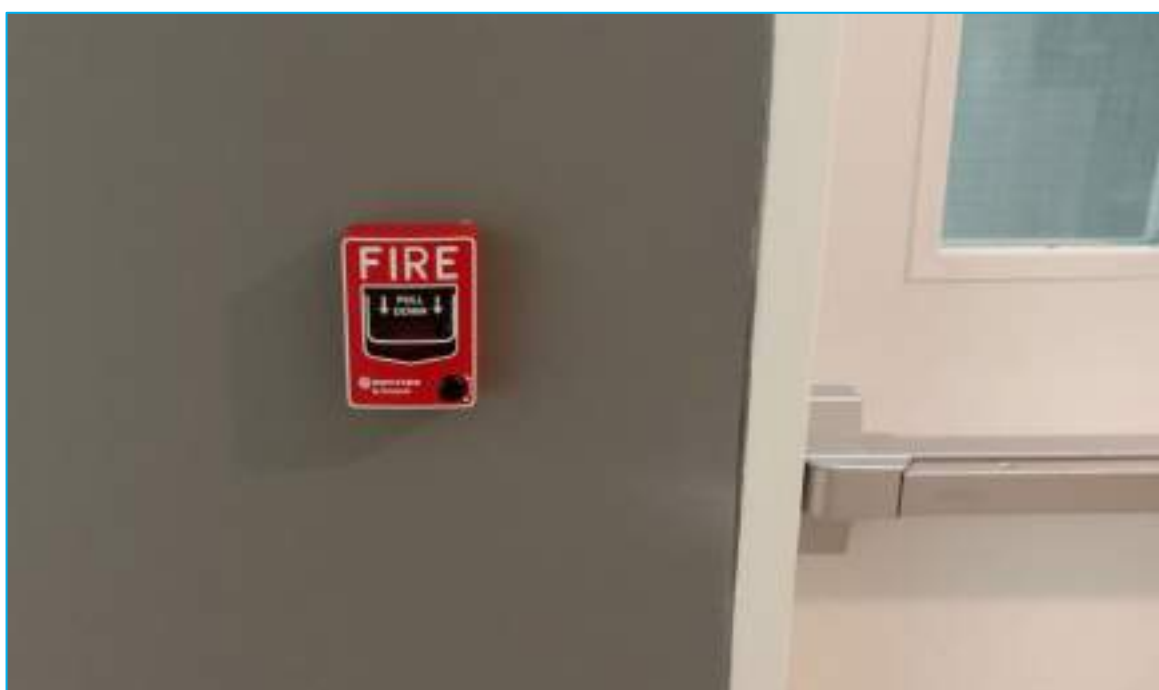
ภาพที่ 2-4(4.5-7) ตรวจสอบอุปกรณ์แจ้งเหตุเพลิงไหม้
