รายงานผลการปฏิบัติตามเงื่อนไขของมาตรการป้องกันและแก้ไขผลกระทบ
สิ่งแวดล้อม และมาตรการติดตามตรวจสอบคุณภาพสิ่งแวดล้อม
ประจำเดือน กรกฎาคม - ธันวาคม 2567 (ระยะดำเนินการ)

โครงการ พลัสคอนโด โคราช

988/1 ถนนมิตรภาพ ตำบลในเมือง อำเภอเมือง จังหวัดนครราชสีมา

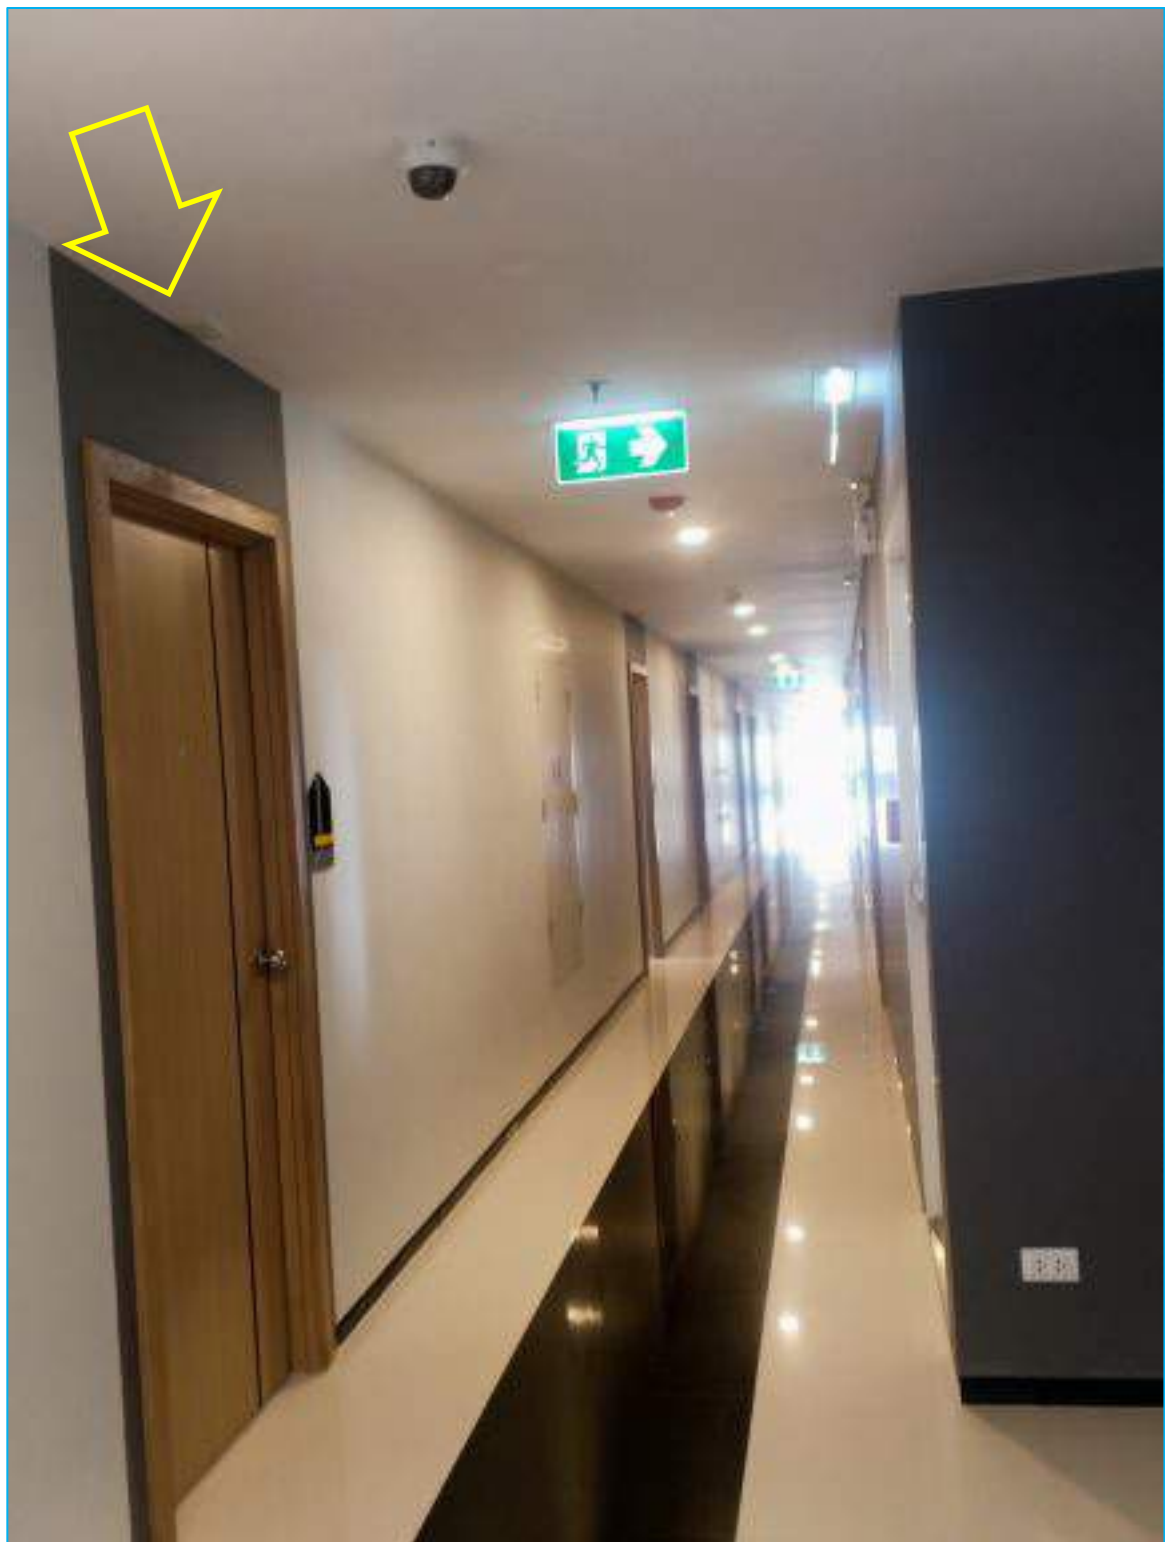
ภาพที่ 2-4(4.5-8) ระบบสัญญาณแจ้งเหตุเพลิงไหม้หน้าห้องพัก LED Indicating Lamp

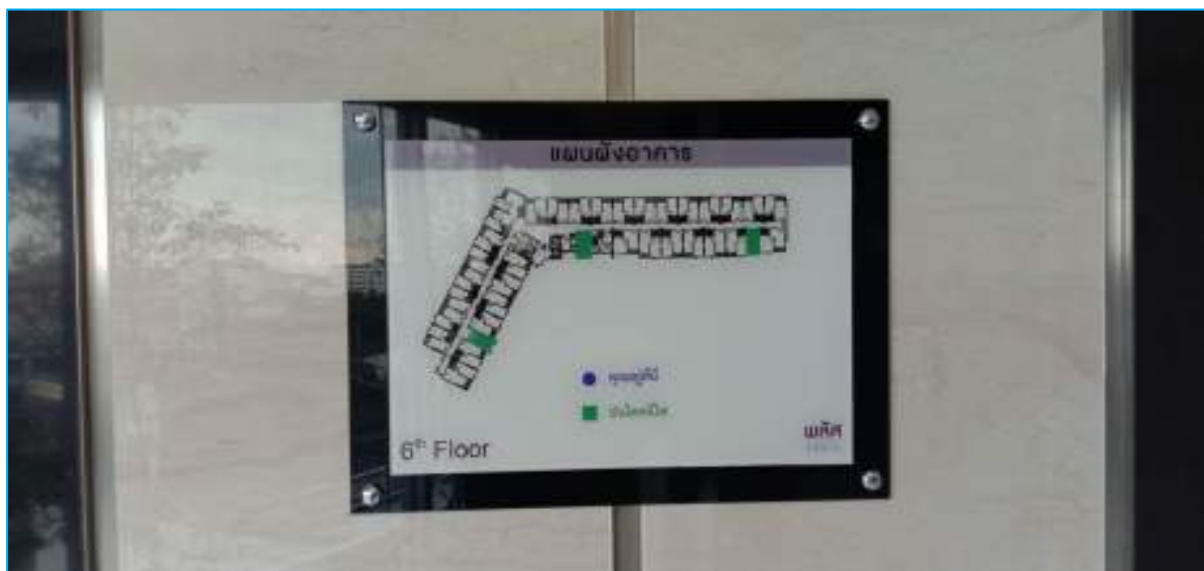
ภาพที่ 2-4(4.5-10) ผังบอกทางหนีไฟหน้าชั้น

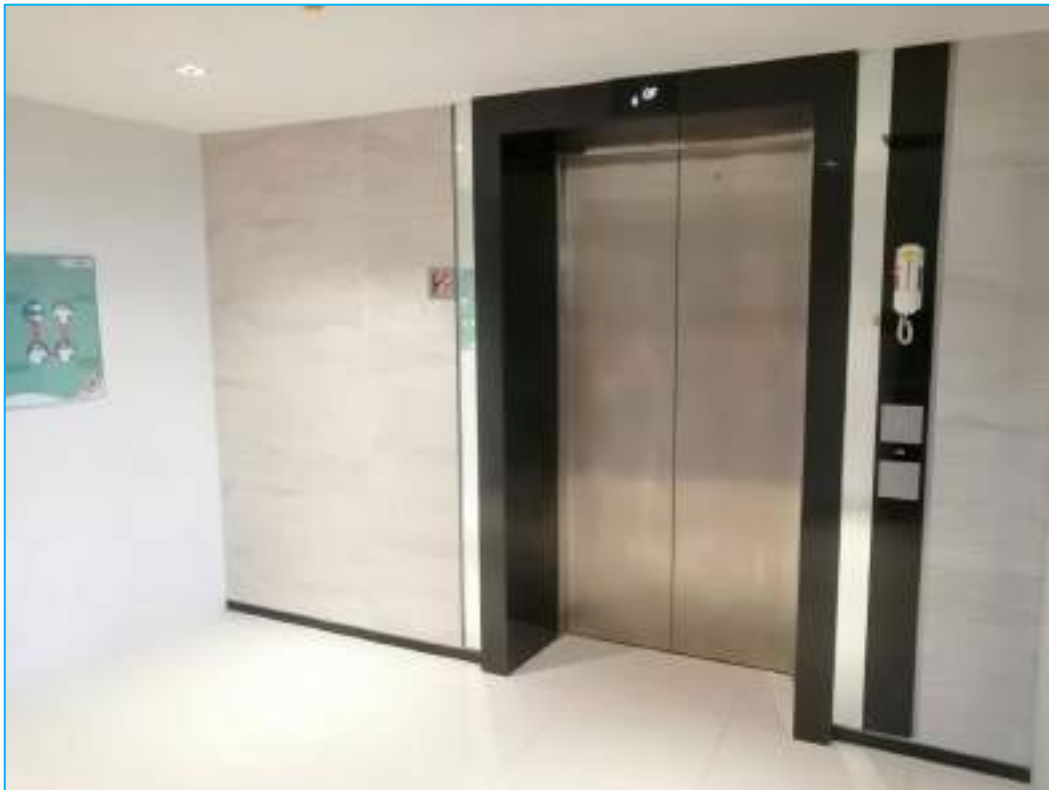
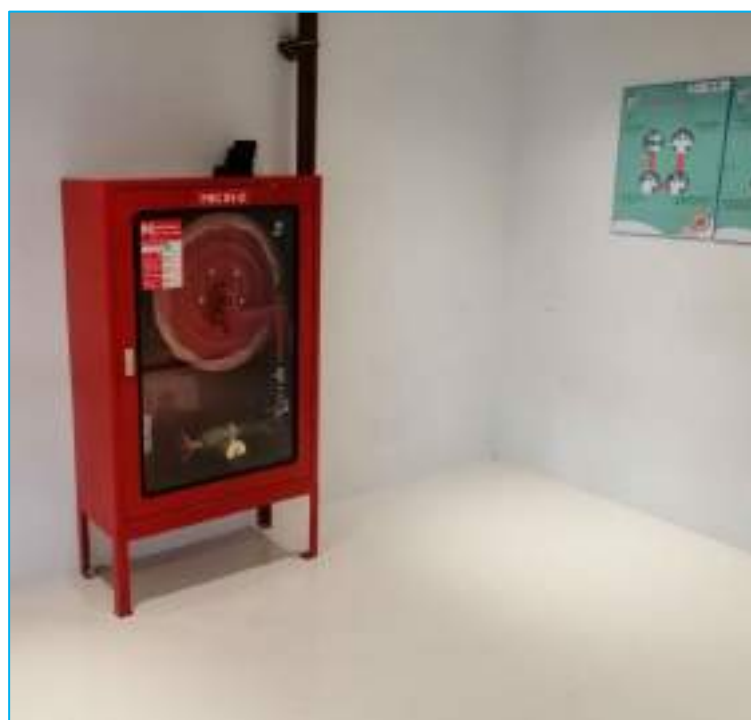
ภาพที่ 2-4(4.5-11) หน้าลิฟต์ดับเพลิง และตู้ดับเพลิง ไม่มีสิ่งกีดขวาง

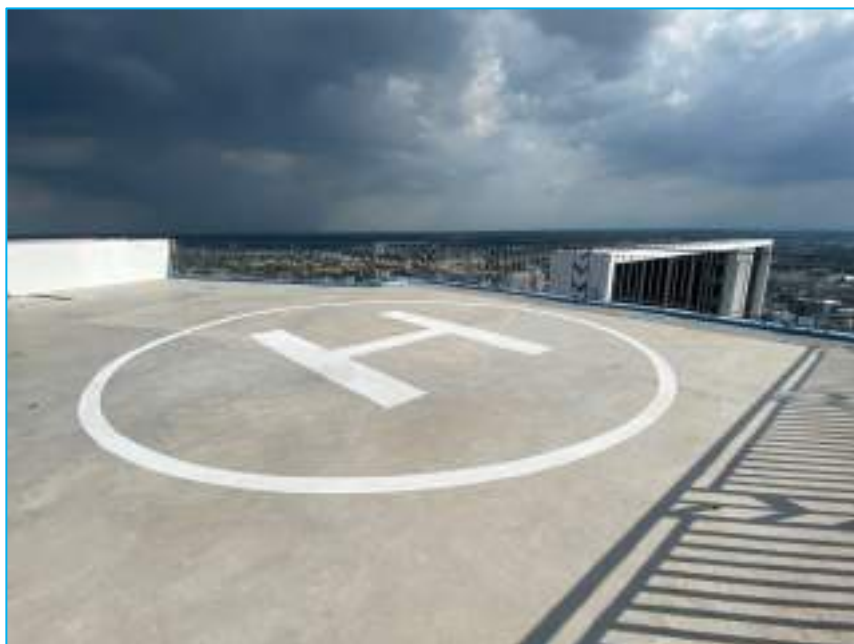
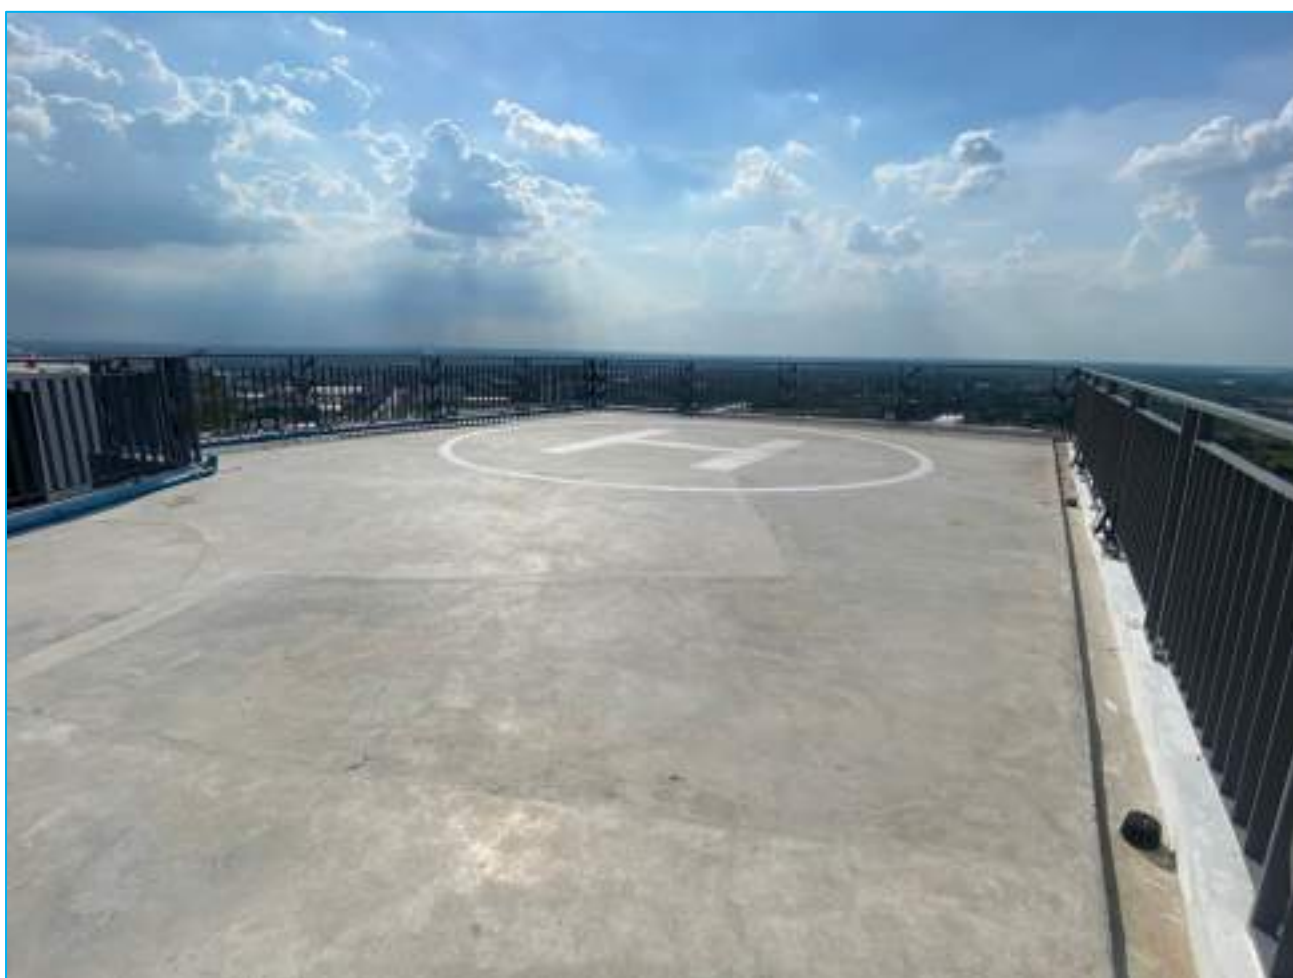
ภาพที่ 2-4(4.5-12) เส้นทางหนีไฟทางอากาศ

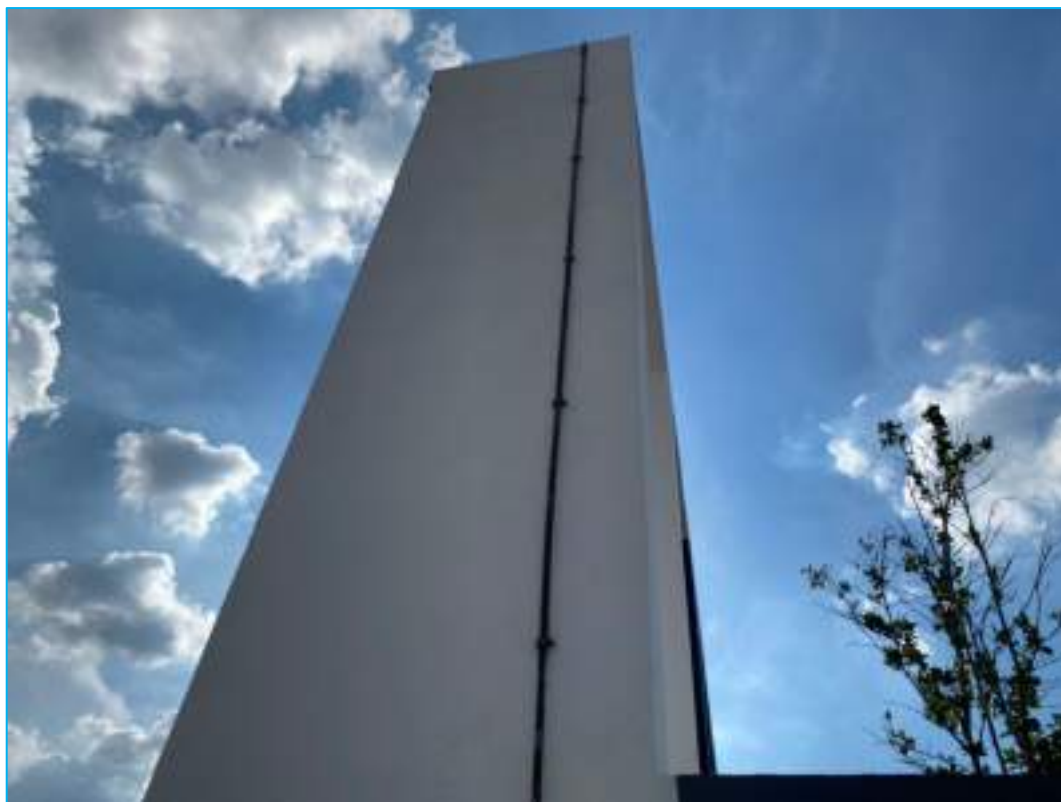
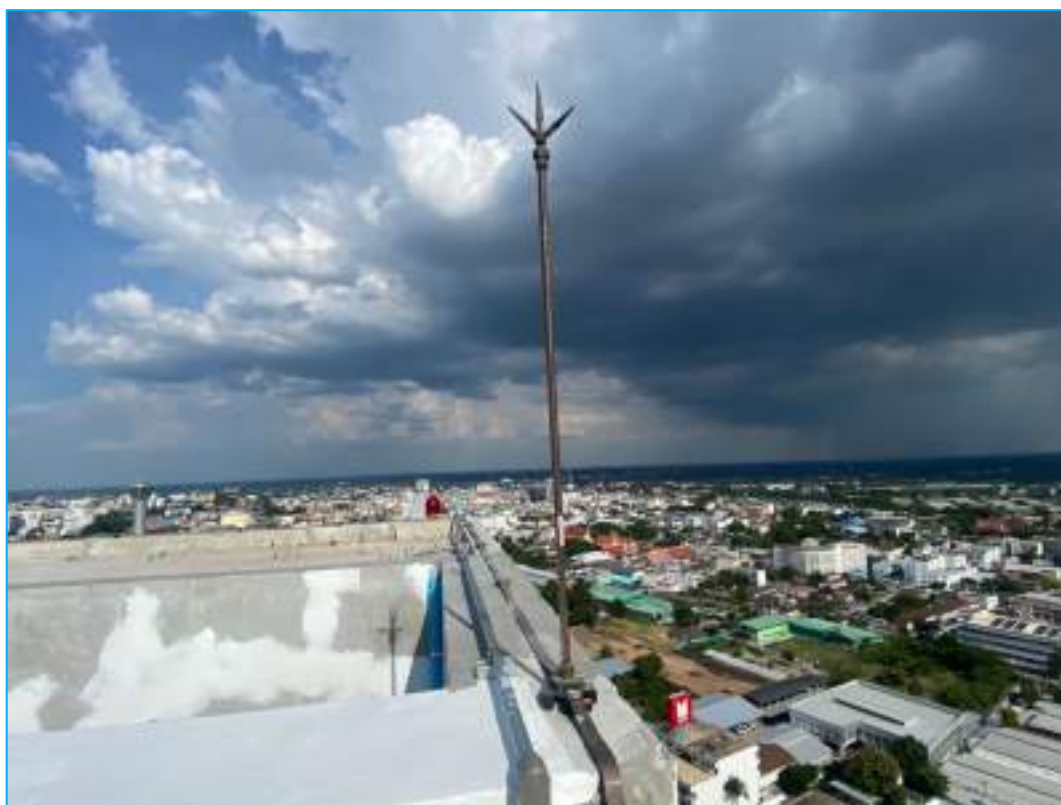
ภาพที่ 2-4(4.5-13) ระบบป้องกันอันตรายจากฟ้าผ่า

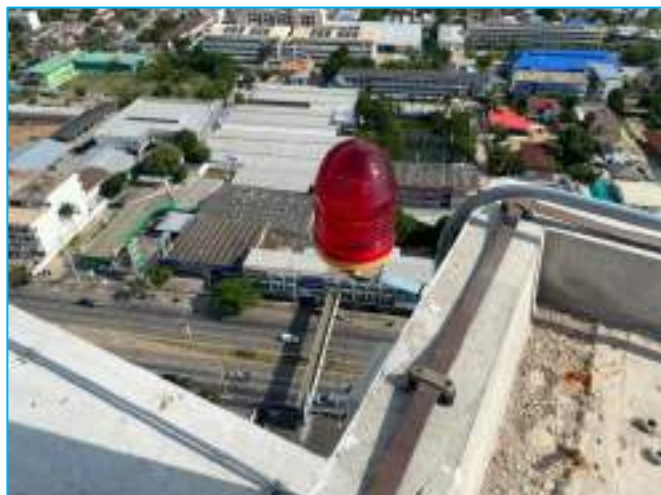
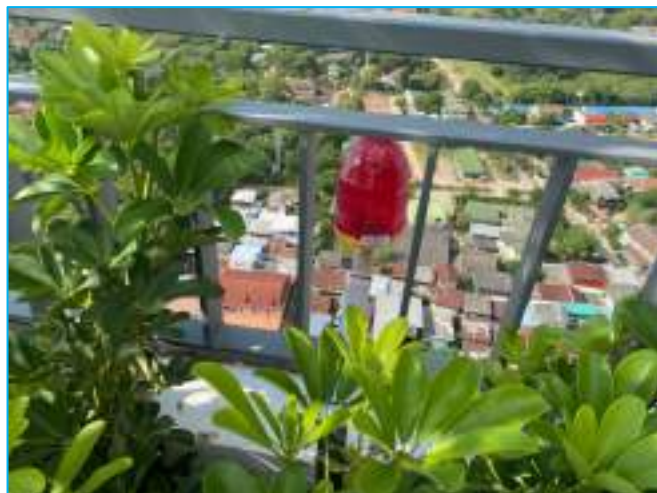
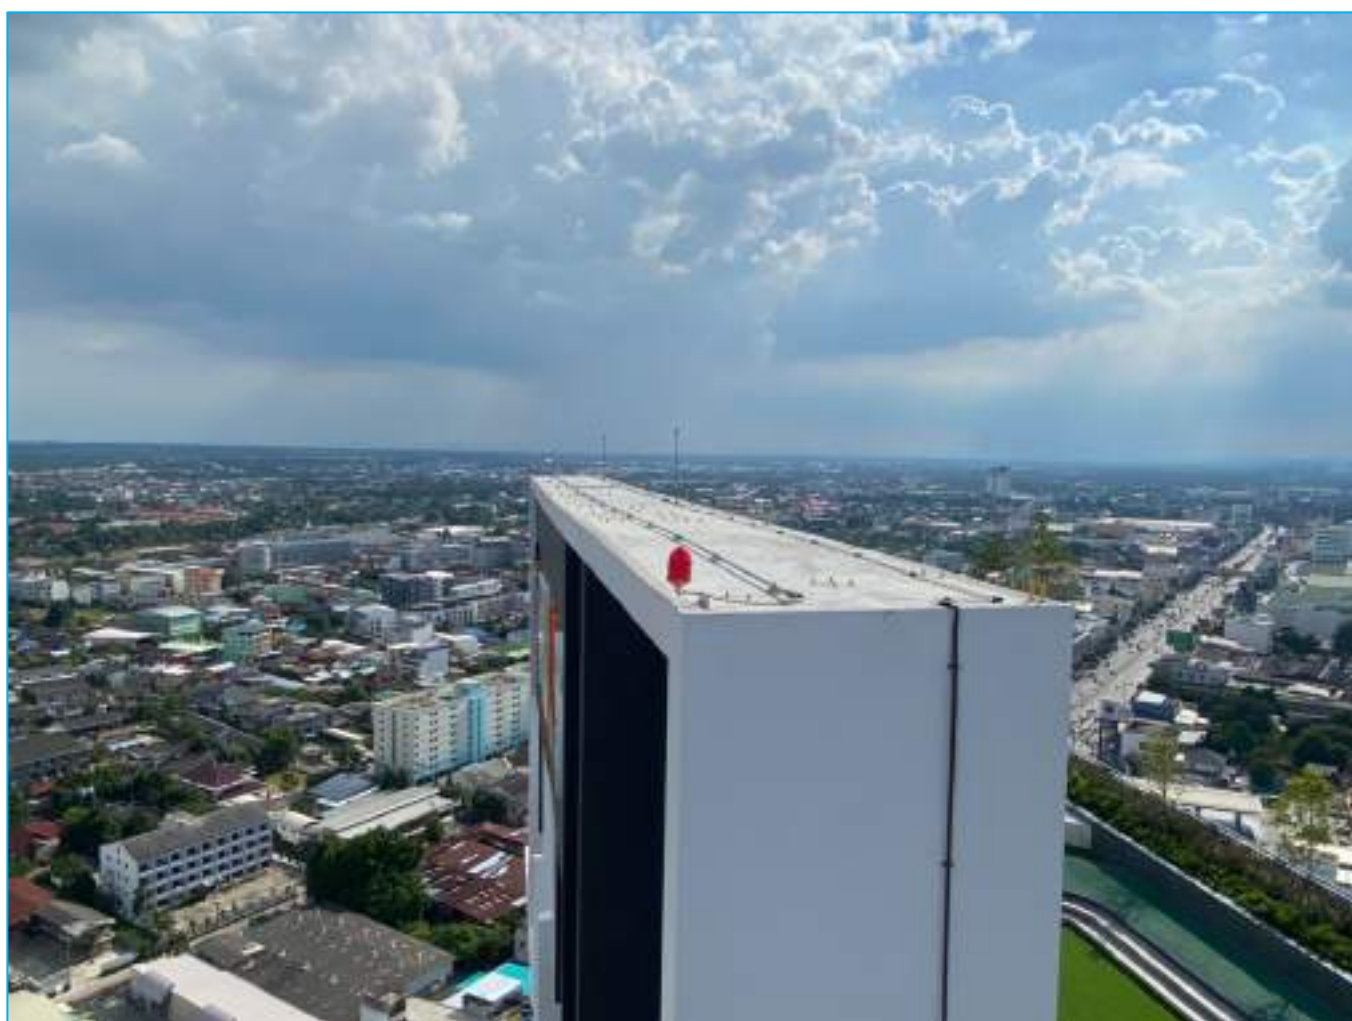
ภาพที่ 2-4(4.5-14) OBSTRUCTION LIGHT ไฟกระพริบบนอาคารสูง
เตือนสัญญาณทางอากาศ

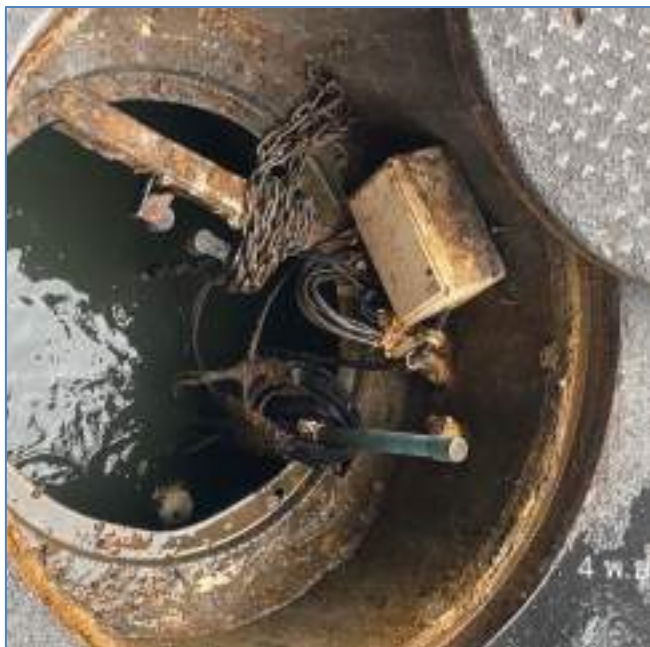
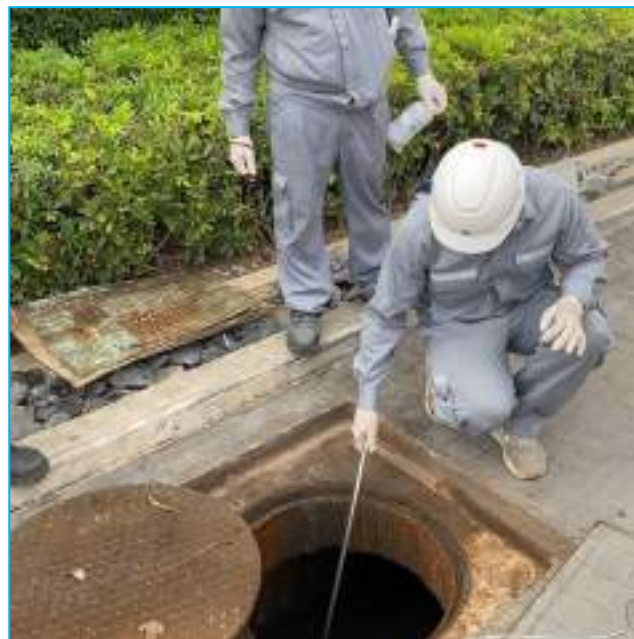
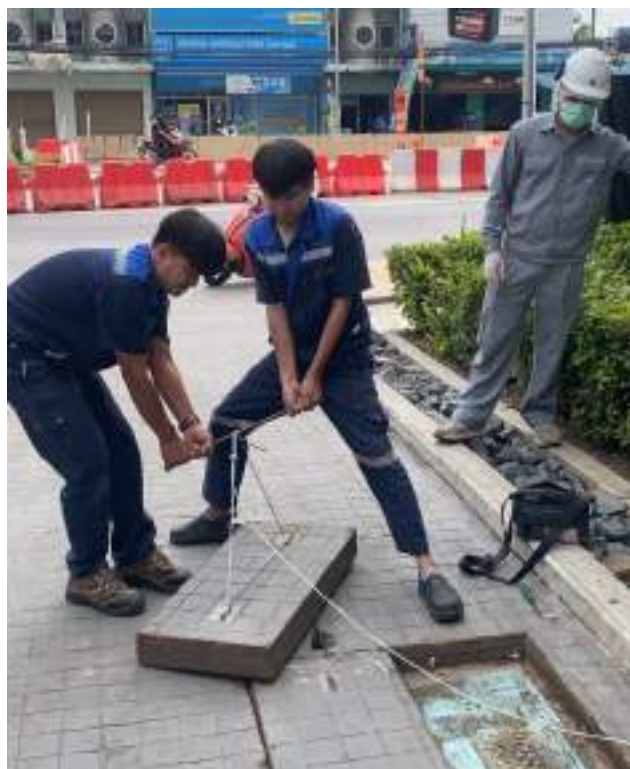
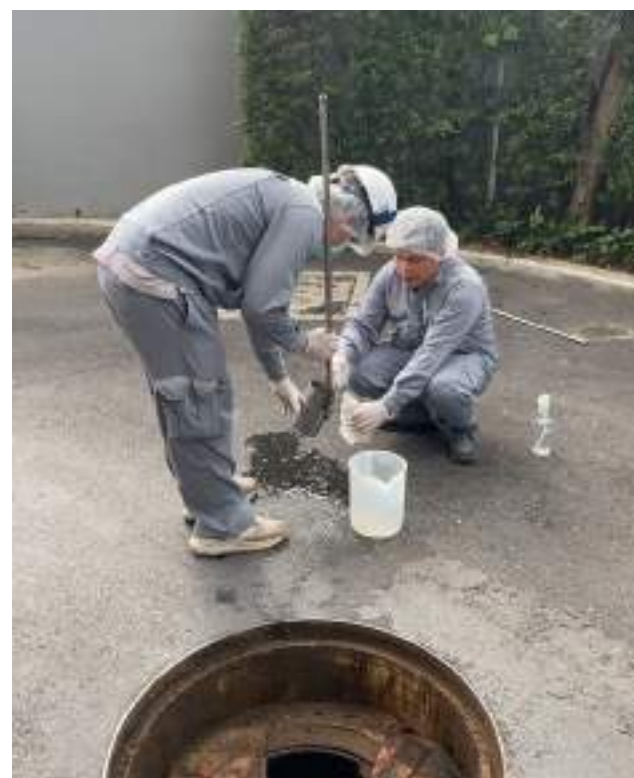
ภาพที่ 3-1(1.1) การจัดเก็บตัวอย่างน้ำป่อบำบัดน้ำเสีย

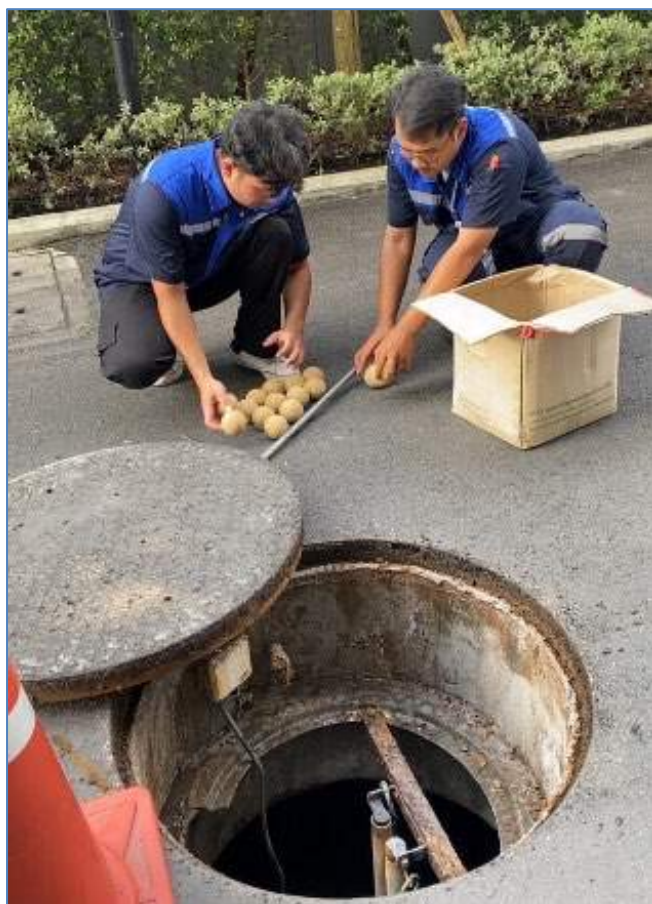
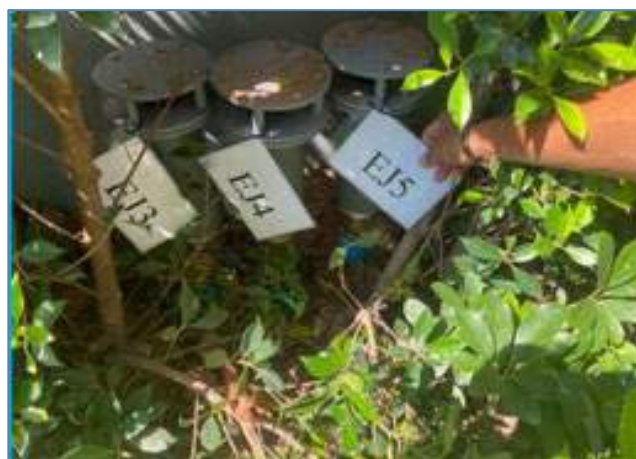
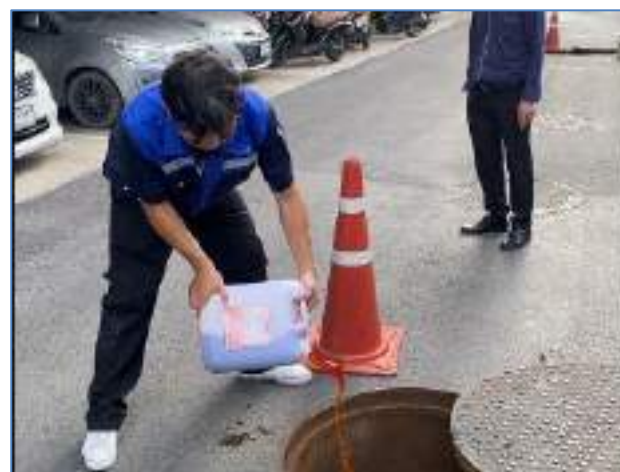
ภาพที่ 3-1(1.2) ช่างอาคารดูแลรักษาระบบบำบัด

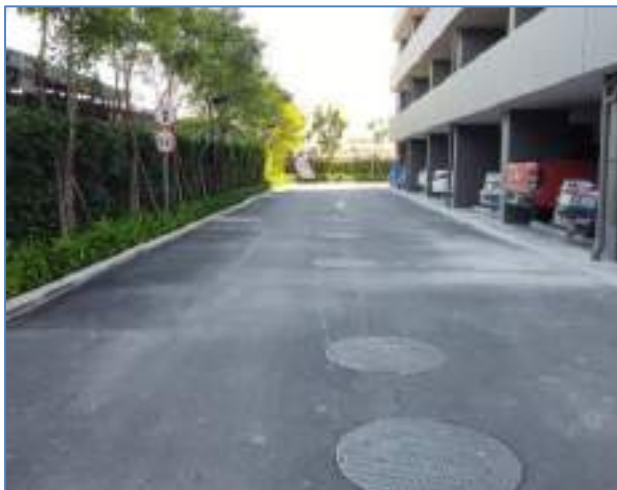
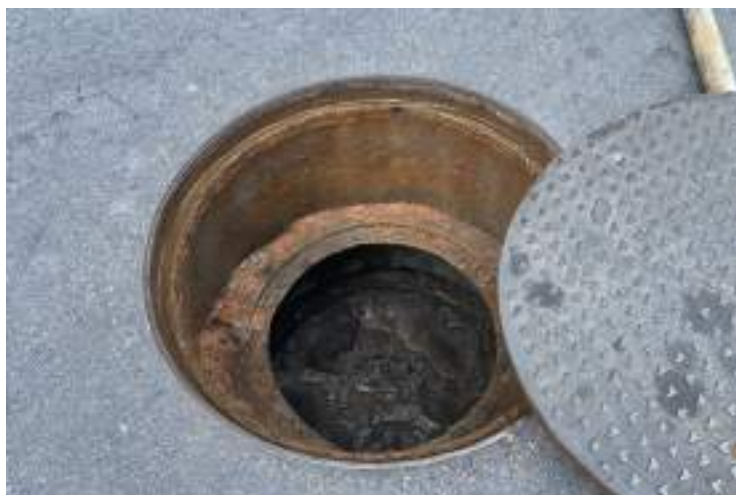
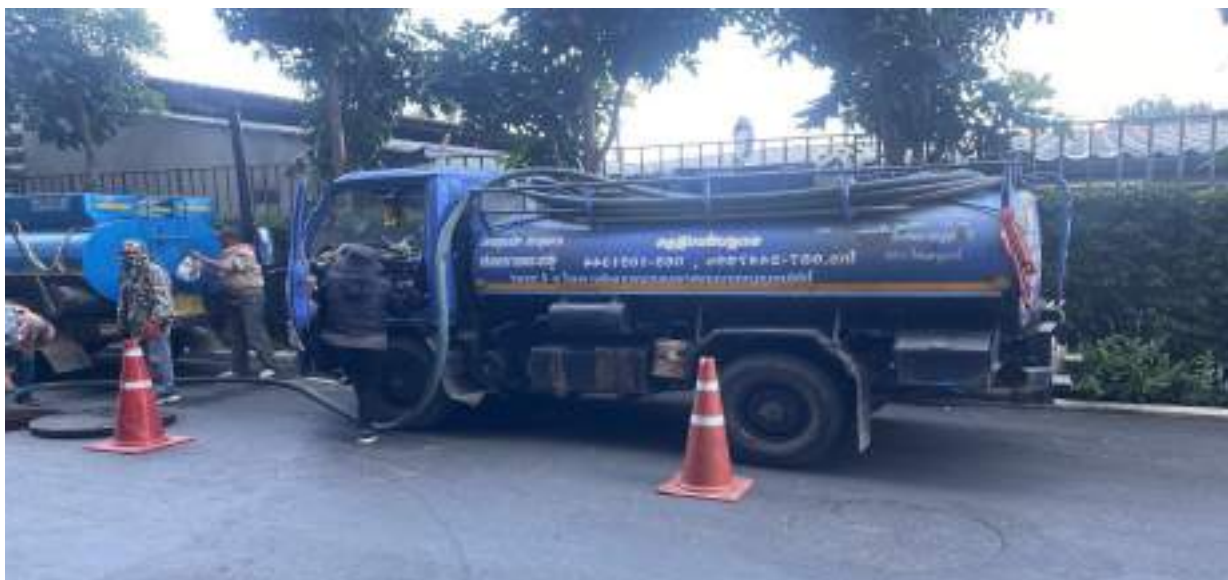
ภาพที่ 3-2(2.1) ช่างอาคารตรวจสอบท่อพักน้ำเดือนละ 1 ครั้ง ถ้ามีตะกอนให้สูบล้างจนทิ้ง

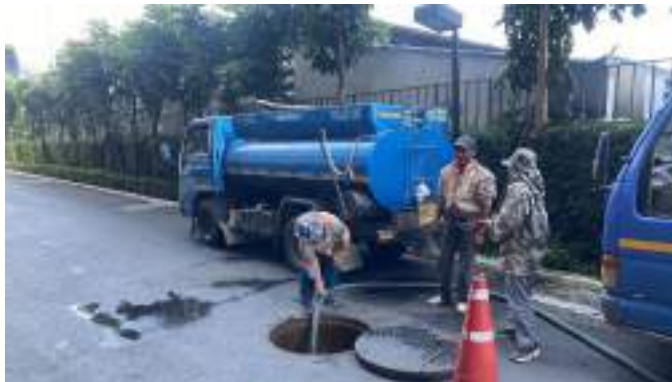
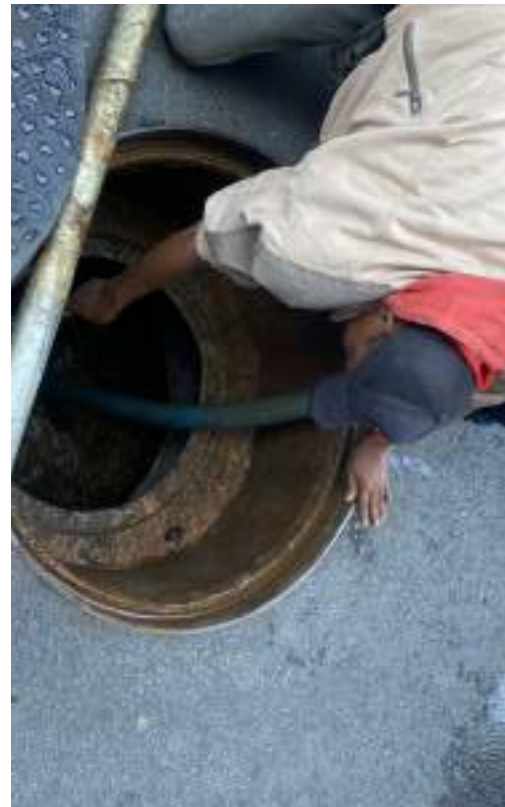
ภาพที่ 3-2(2.1) ช่างอาคารตรวจสอบท่อพักน้ำเดือนละ 1 ครั้ง ถ้ามึตตะกอนให้สูบตะกอนทิ้ง (ต่อ)

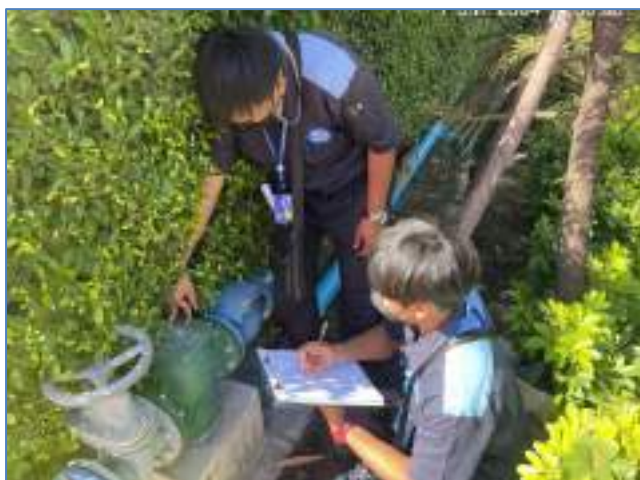
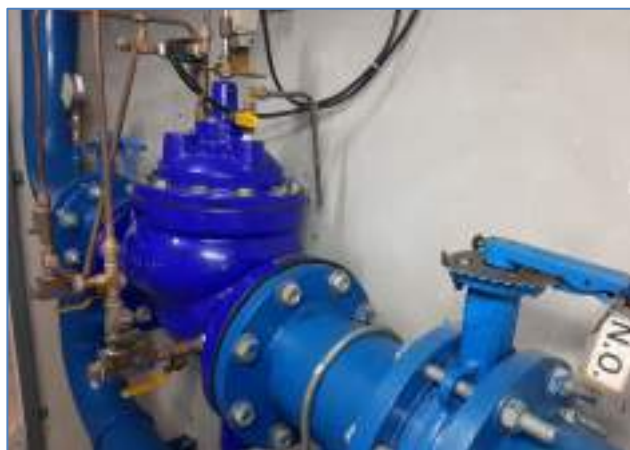
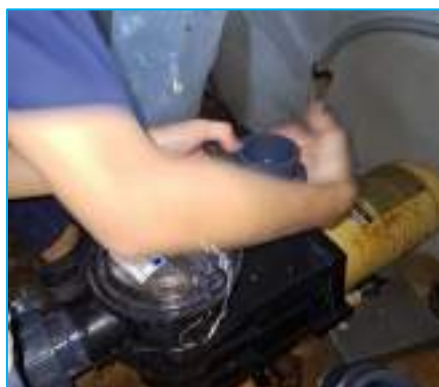
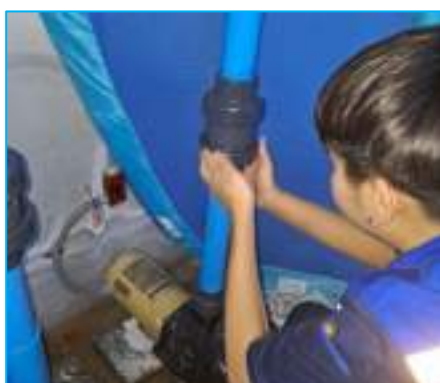
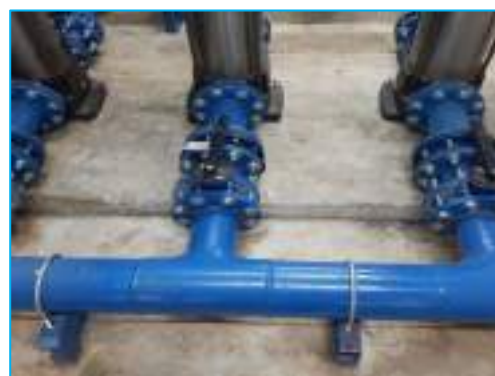
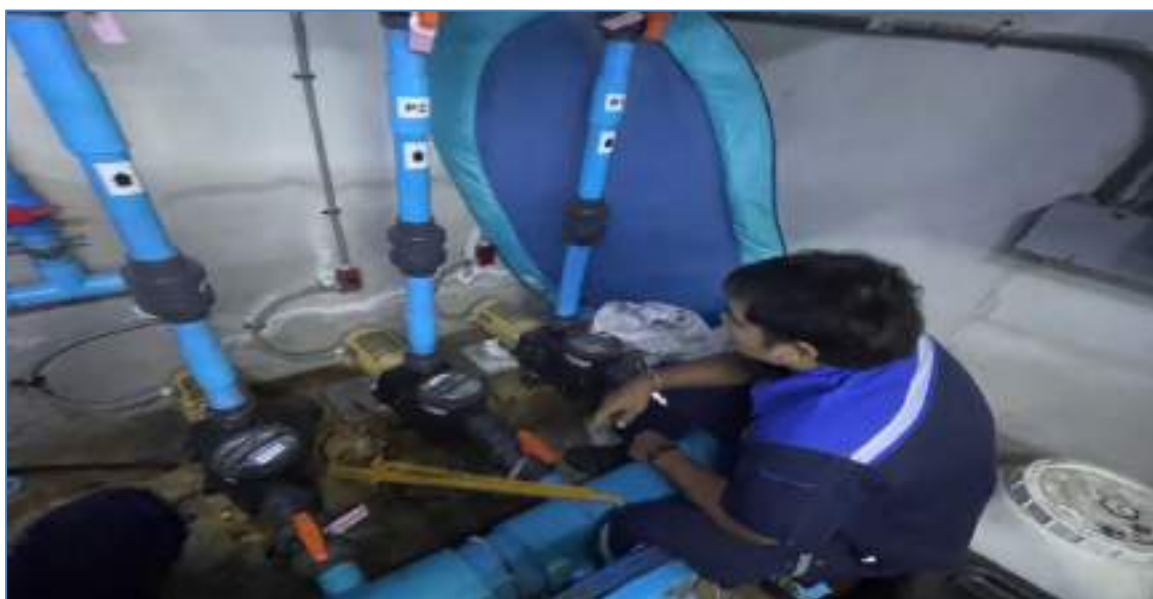
ภาพที่ 3-3(3.1) ช่างอาคารตรวจสอบถังเก็บน้ำใช้และระบบจ่ายน้ำทุกวัน ให้พร้อมใช้งานเสมอ

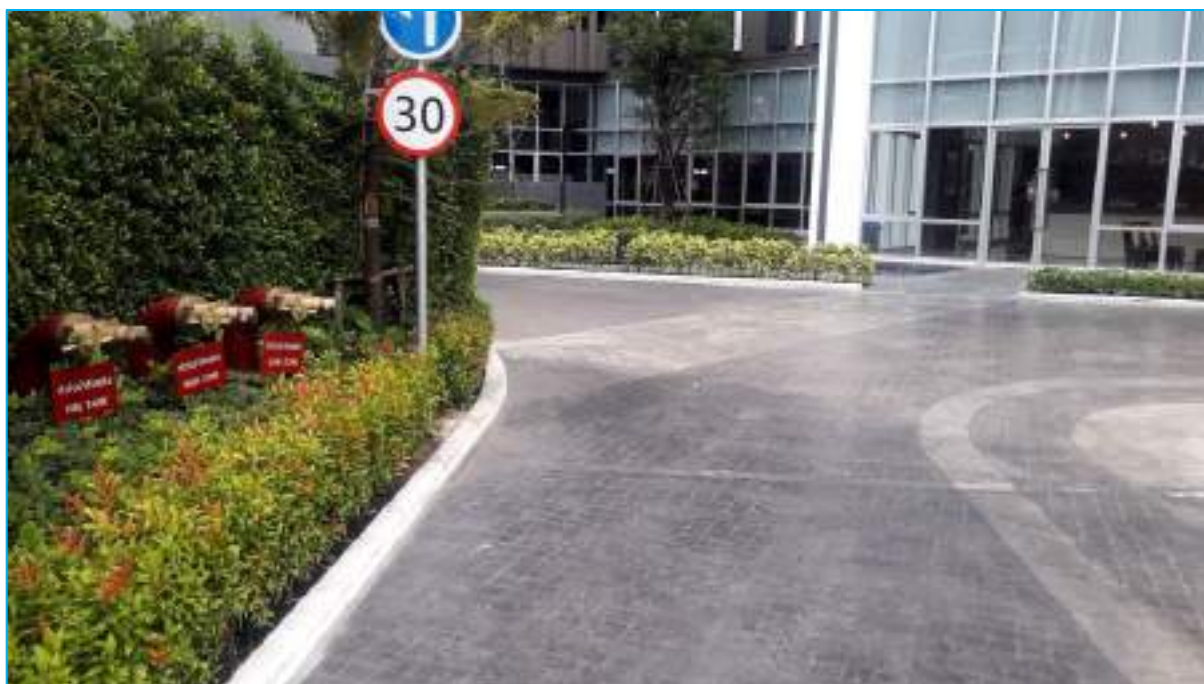
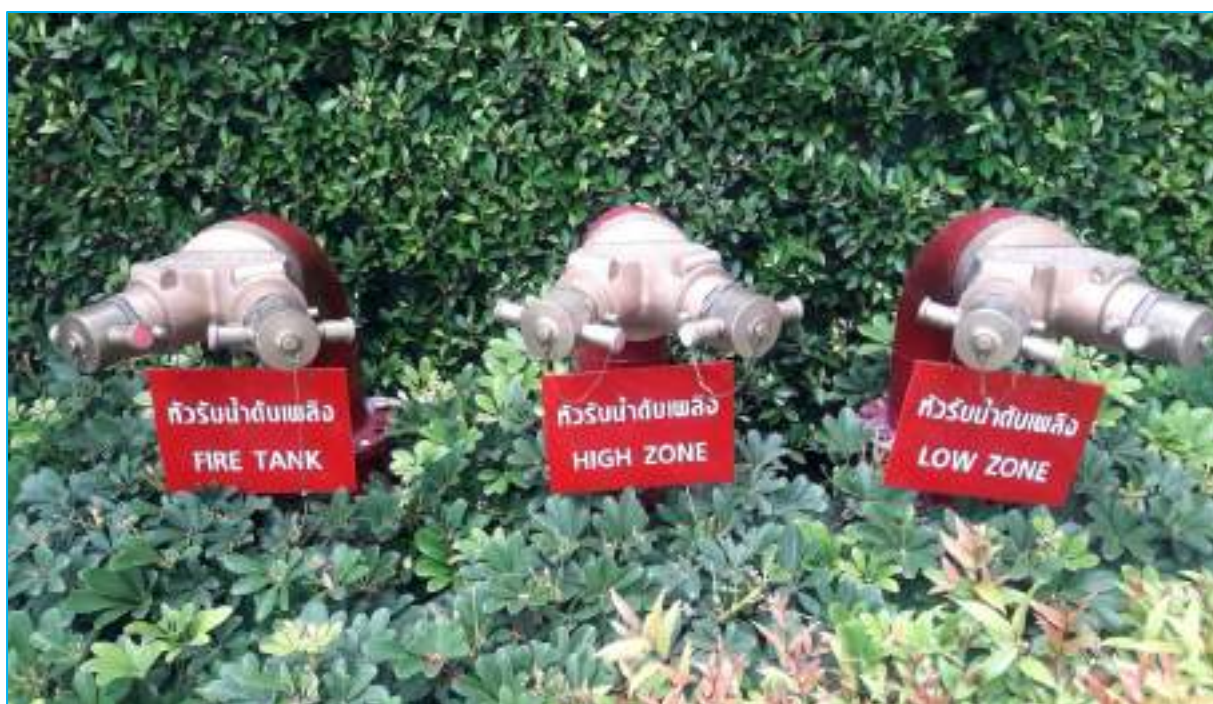
ตรวจเช็คหัวรับน้ำดับเพลิงพร้อมใช้งานเสมอ

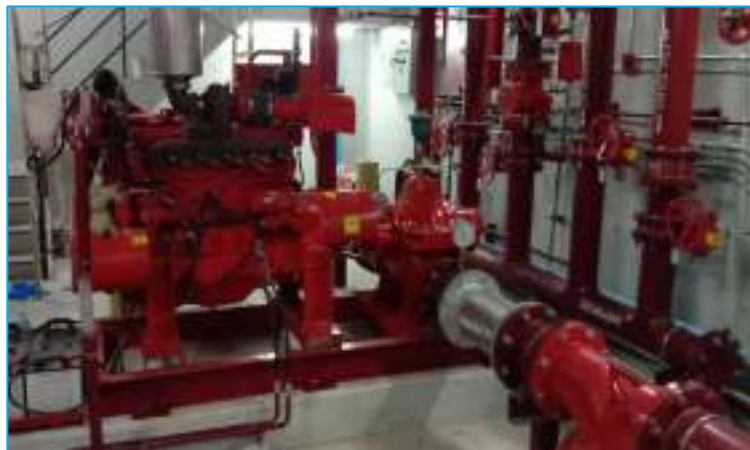
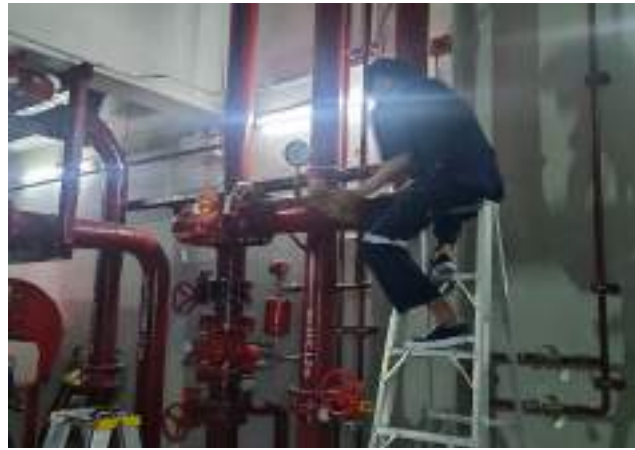
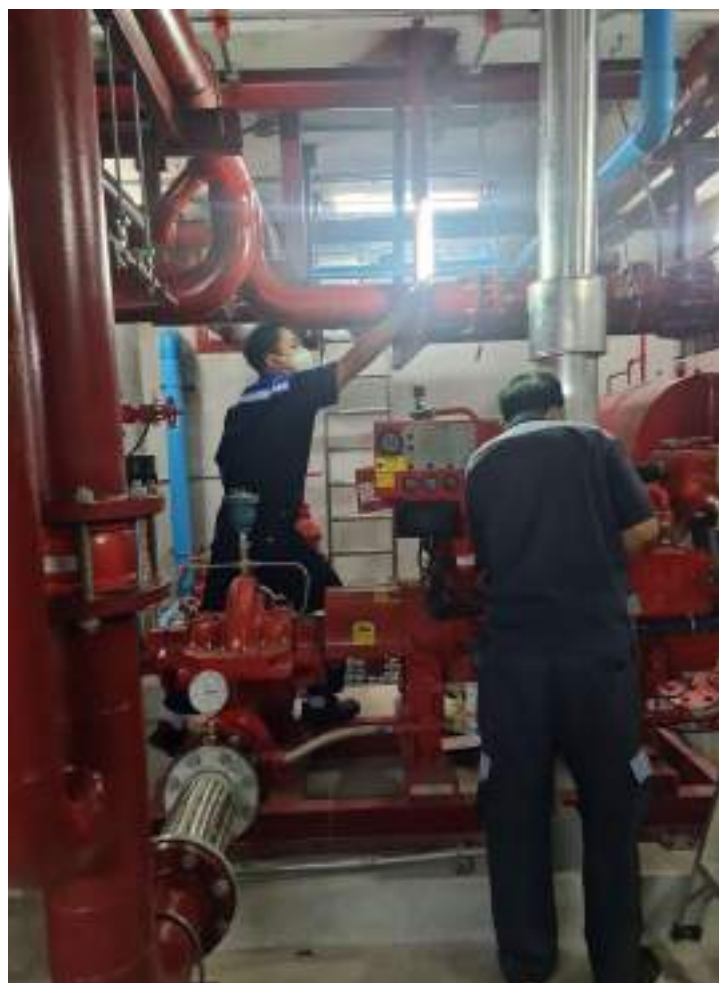
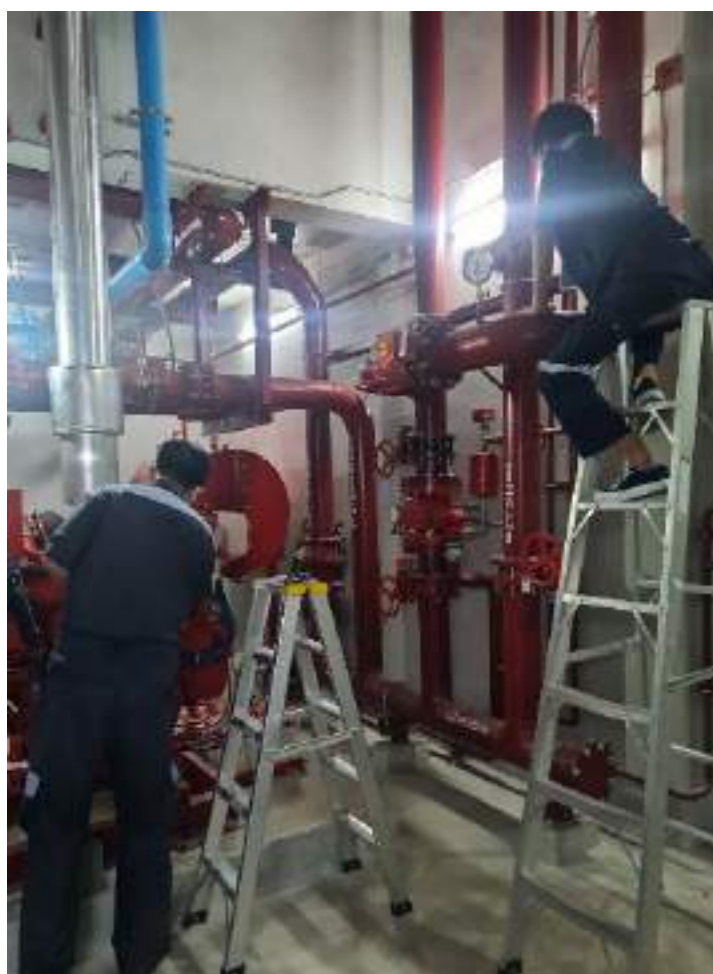
ตรวจเช็คระบบเครื่องสูบน้ำดับเพลิง Fire Pump และ Jockey Pump

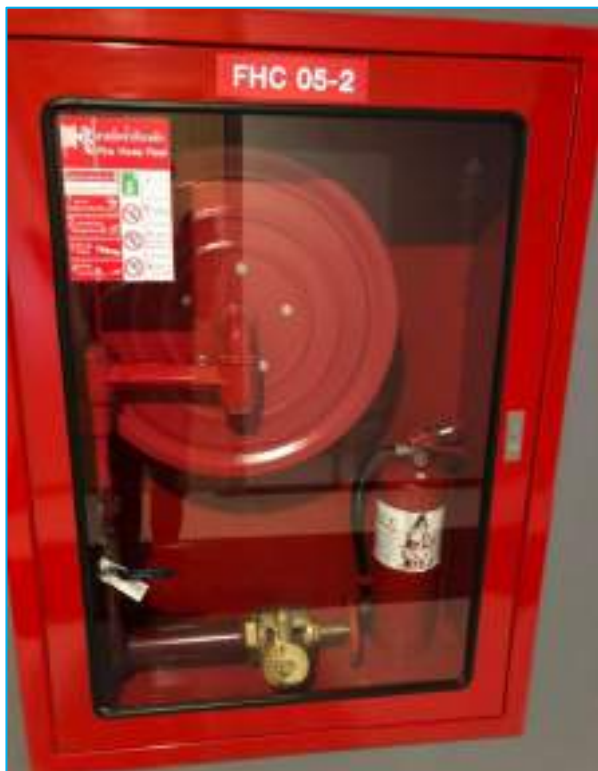
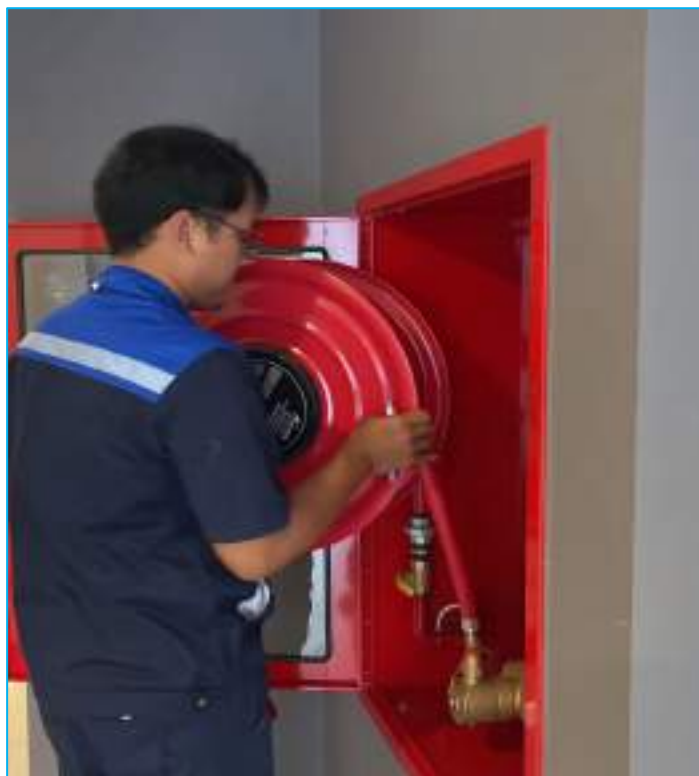
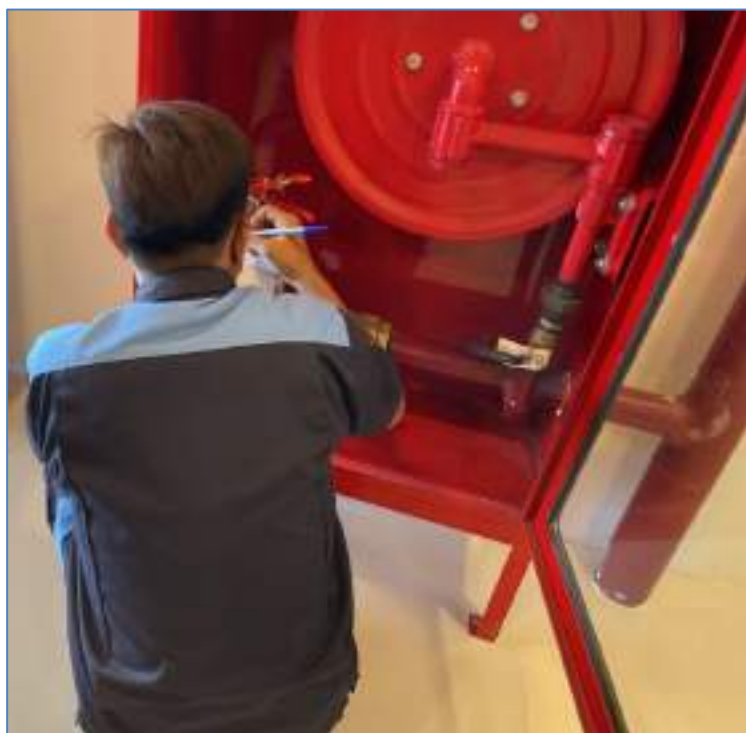
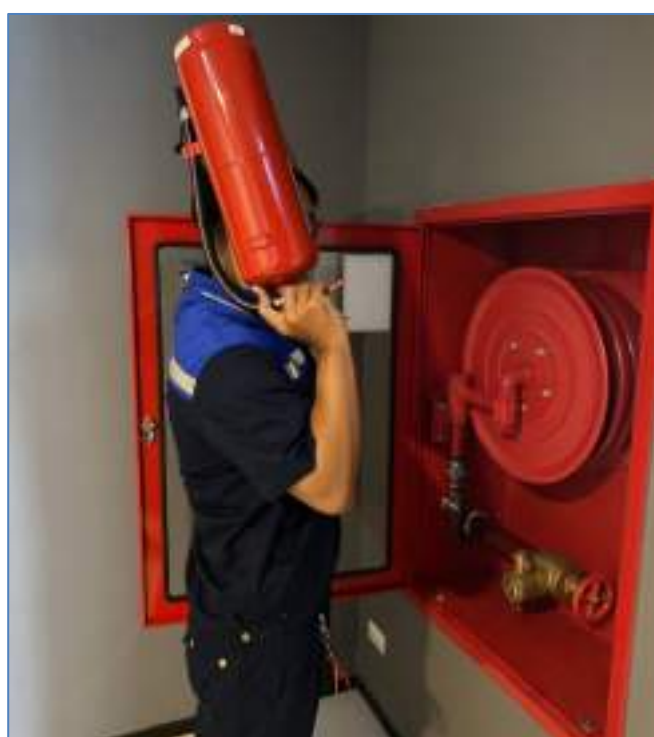
ตรวจเช็คตู้ดับเพลิง FHC สายฉีดน้ำดับเพลิง และถังดับเพลิง
