รายงานผลการปฏิบัติตามเงื่อนไขของมาตรการป้องกันและแก้ไขผลกระทบ
สิ่งแวดล้อม และมาตรการติดตามตรวจสอบคุณภาพสิ่งแวดล้อม
ประจำเดือน กรกฎาคม - ธันวาคม 2567 (ระยะดำเนินการ)

โครงการ พลัสคอนโด โคราช

988/1 ถนนมิตรภาพ ตำบลในเมือง อำเภอเมือง จังหวัดนครราชสีมา

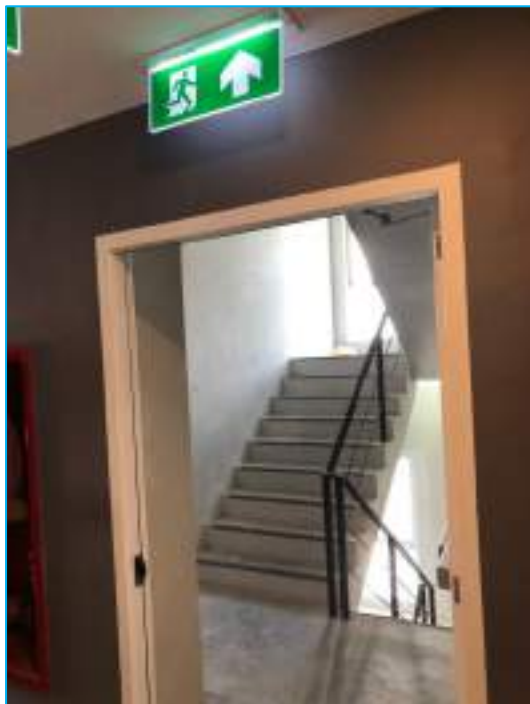
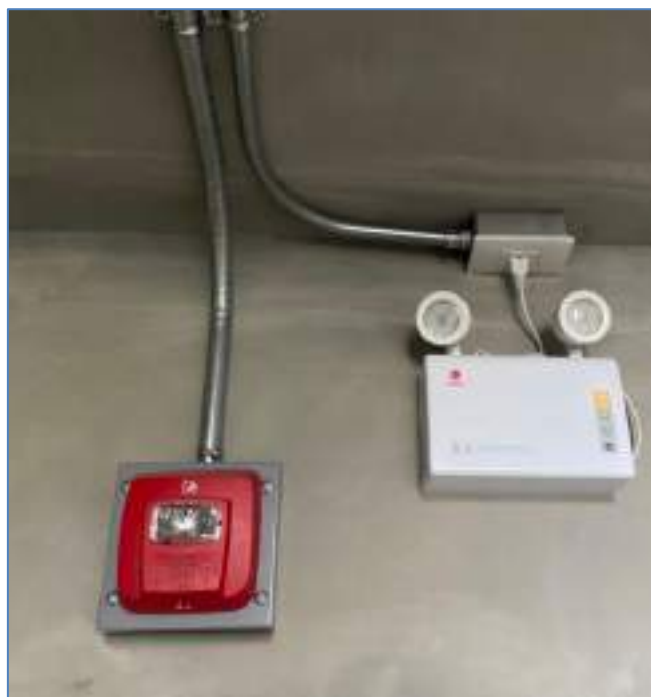
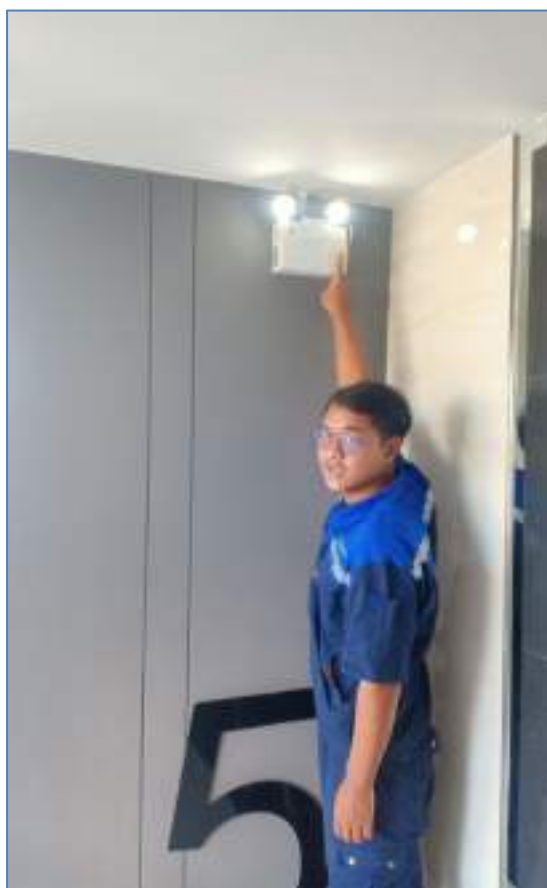
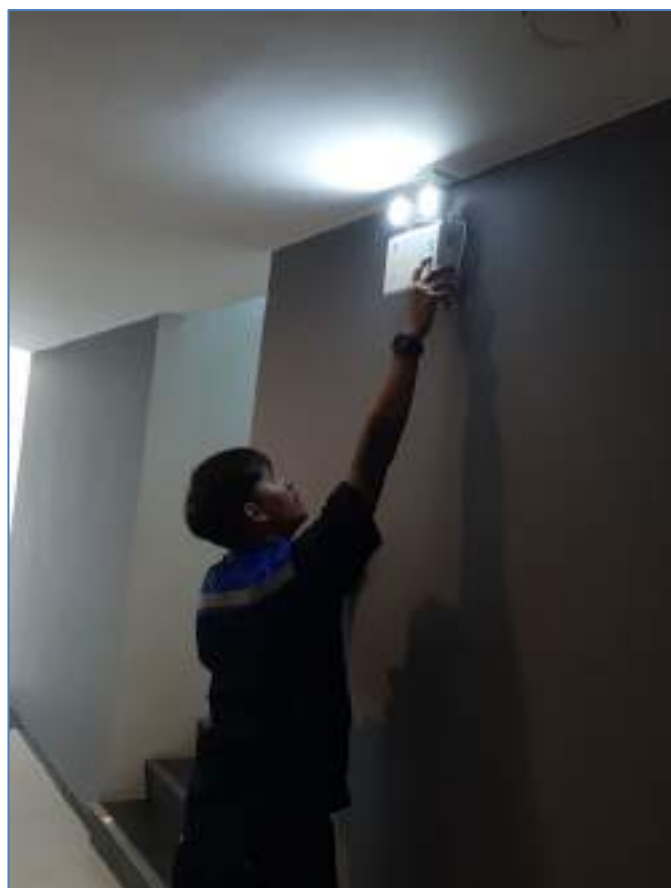
ตรวจเช็คไฟส่องสว่างฉุกเฉิน

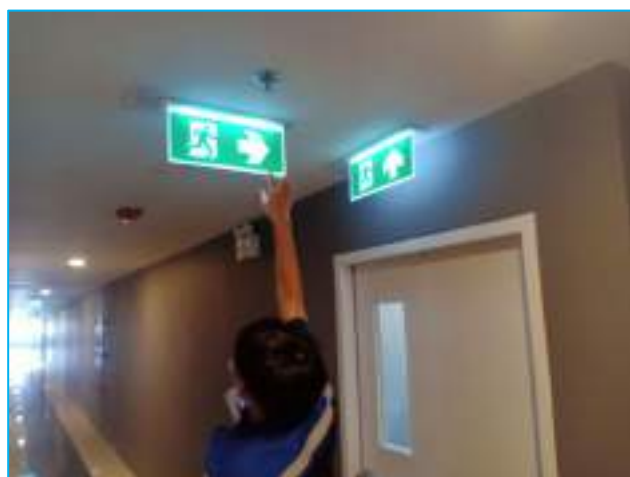
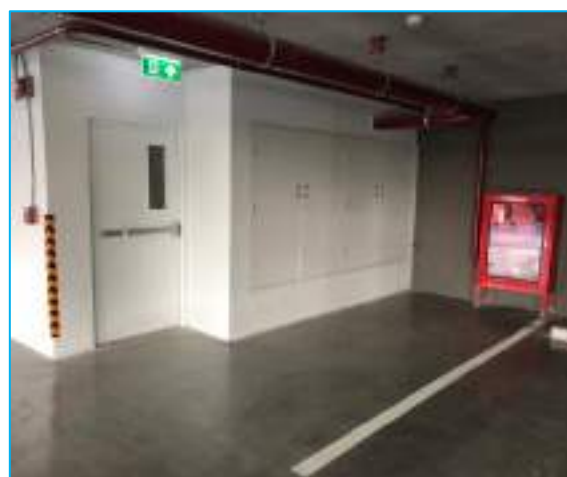
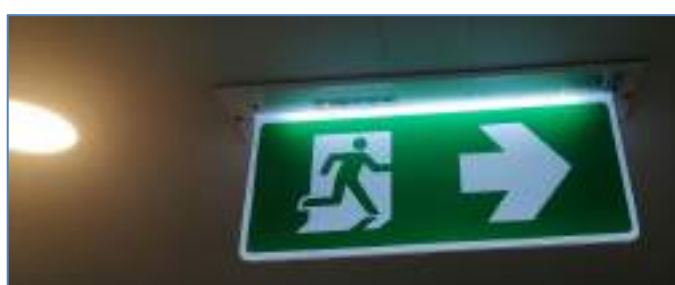
ตรวจเช็คป้ายหนีไฟ

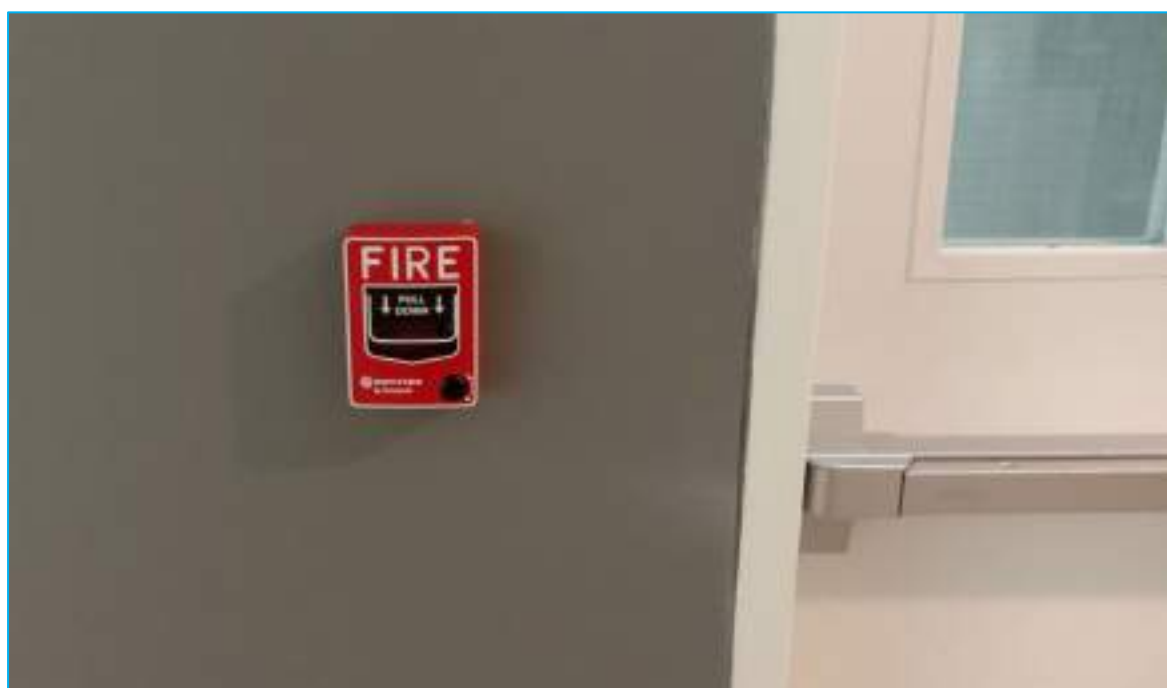
ตรวจสอบอุปกรณ์แจ้งเหตุเพลิงไหม้

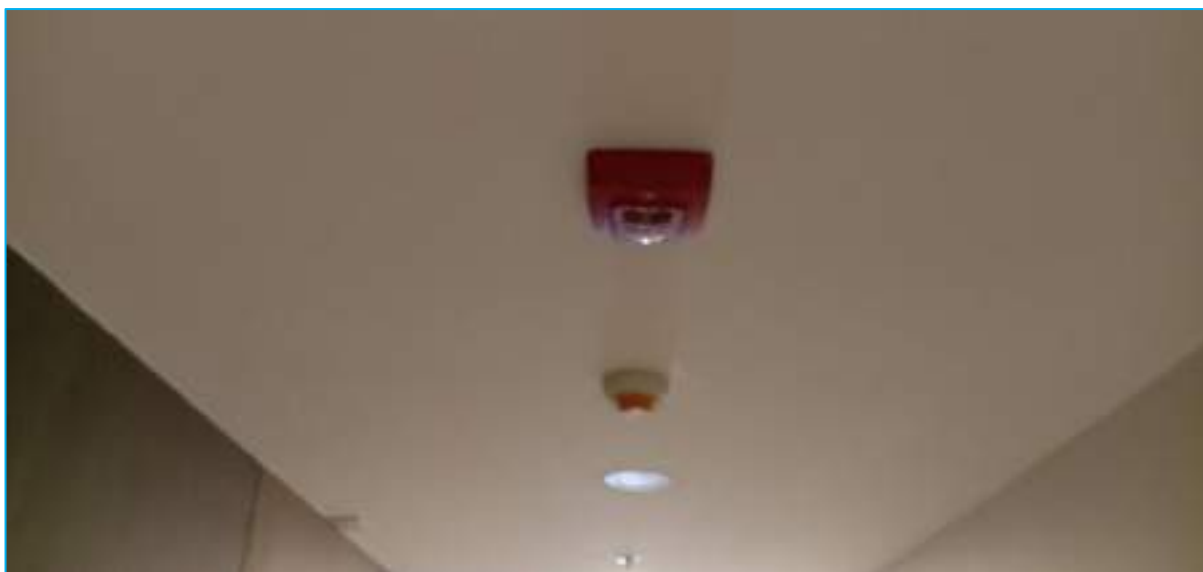
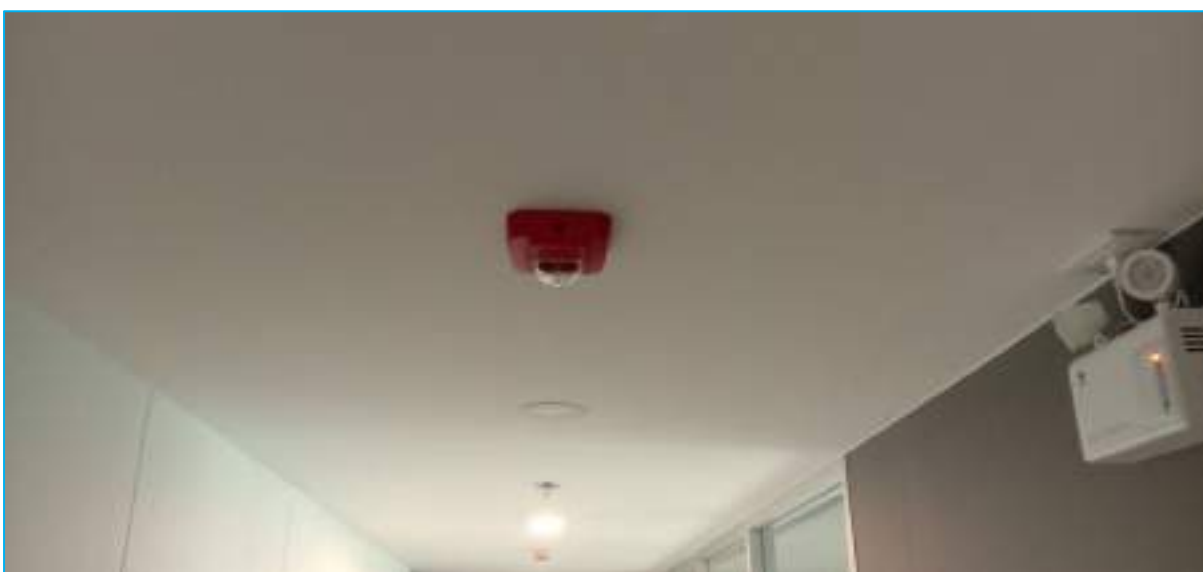
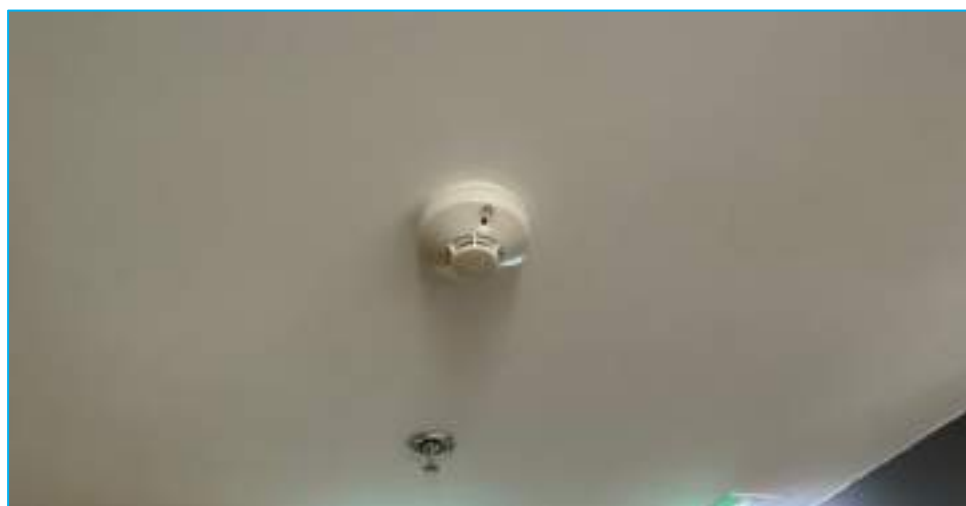
ตรวจเช็คอุปกรณ์ระบบแจ้งเหตุดับเพลิงไหม้อัตโนมัติและสปริงเกอร์

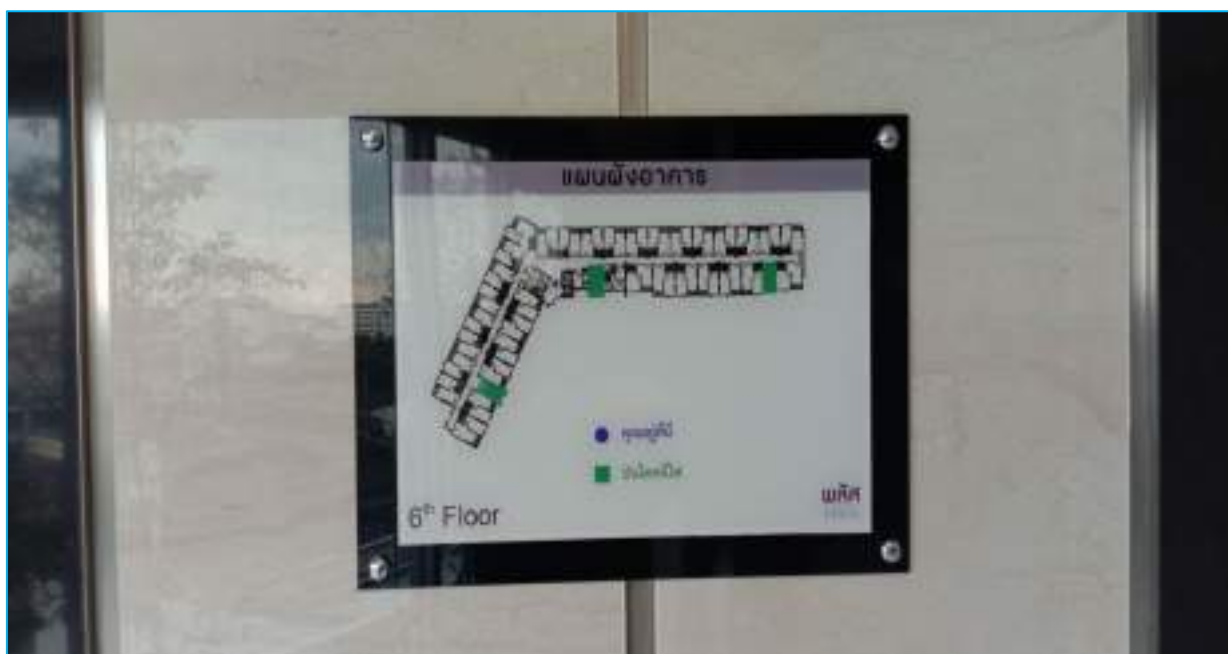
ตรวจเช็คผังบอกทางหนีไฟหน้าชั้น ให้มีสภาพดีเสมอ

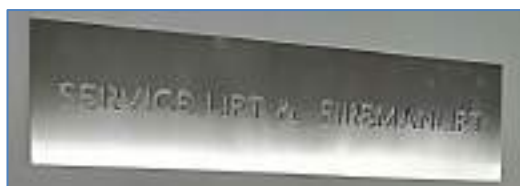
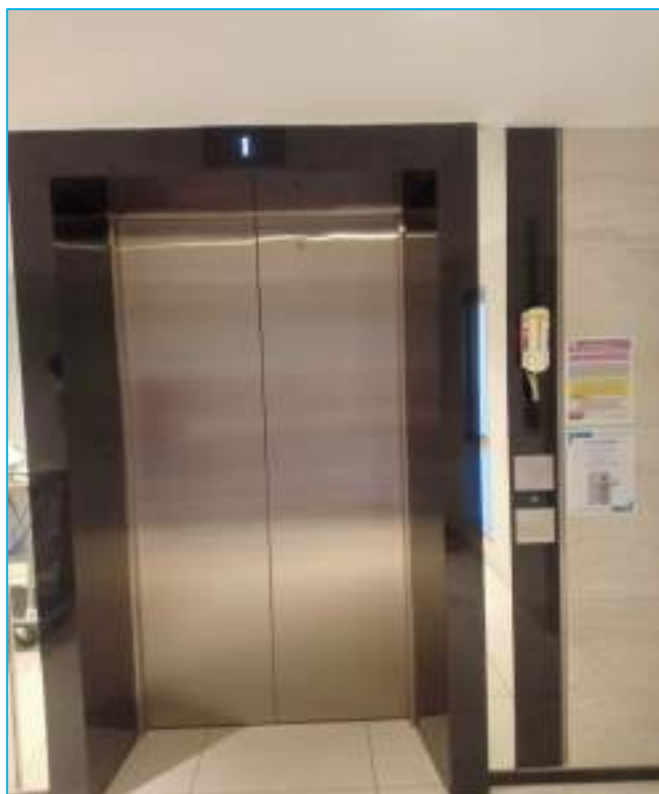
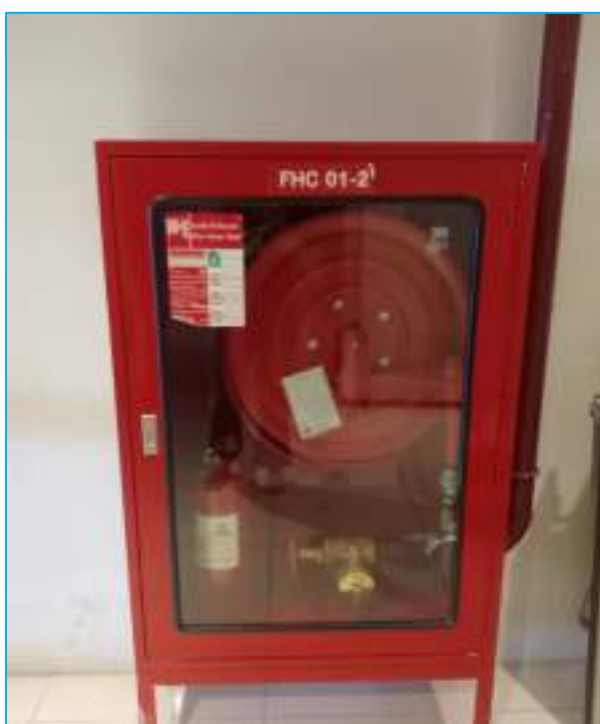
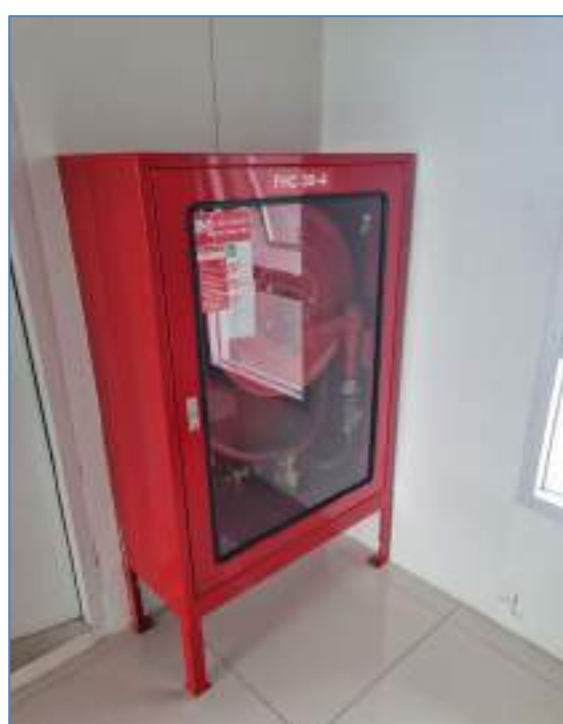
ตรวจเช็คหน้าลิฟต์ดับเพลิง และตู้ดับเพลิง ไม่มีสิ่งกีดขวาง

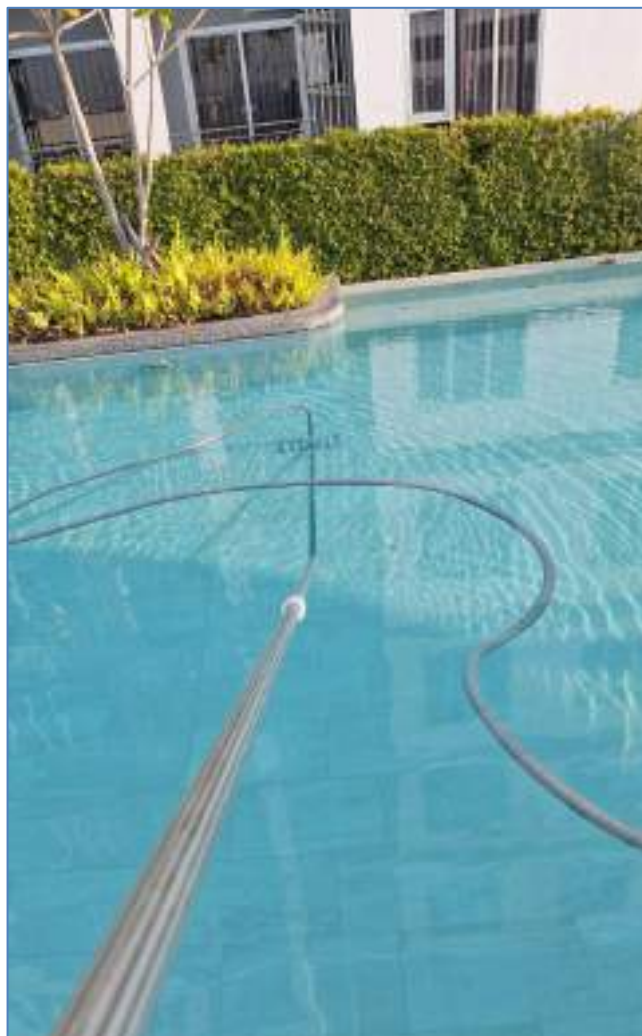
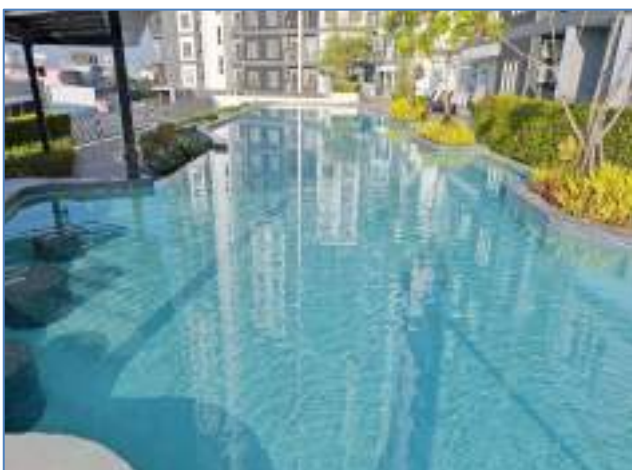
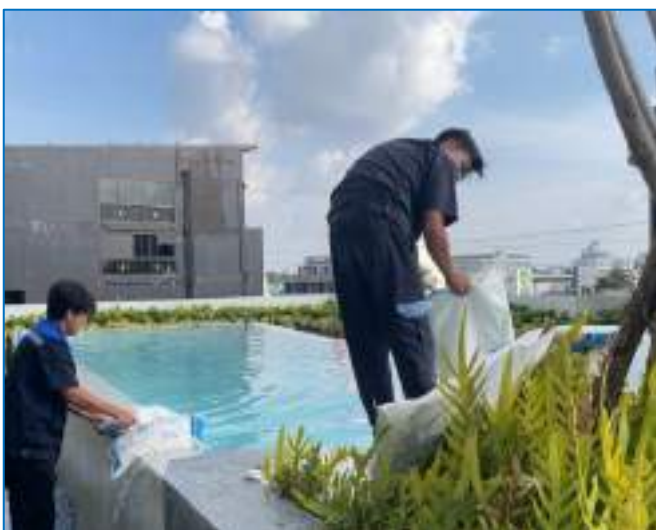
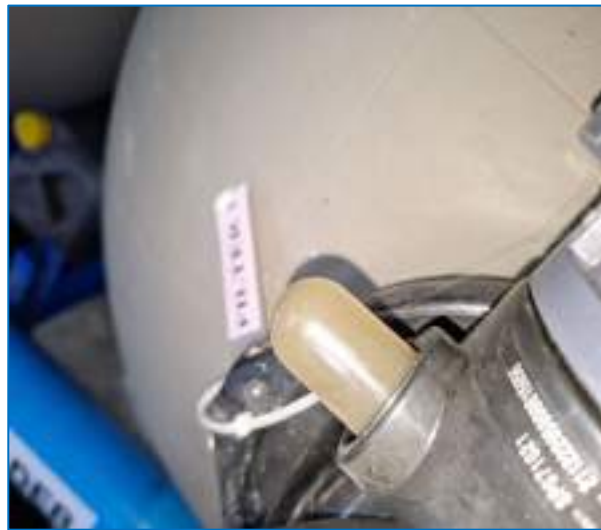
ภาพที่ 3-7(7.1) ช่างอาคารตรวจเช็คและบำรุงรักษาระบบสระว่ายน้ำทุกวัน

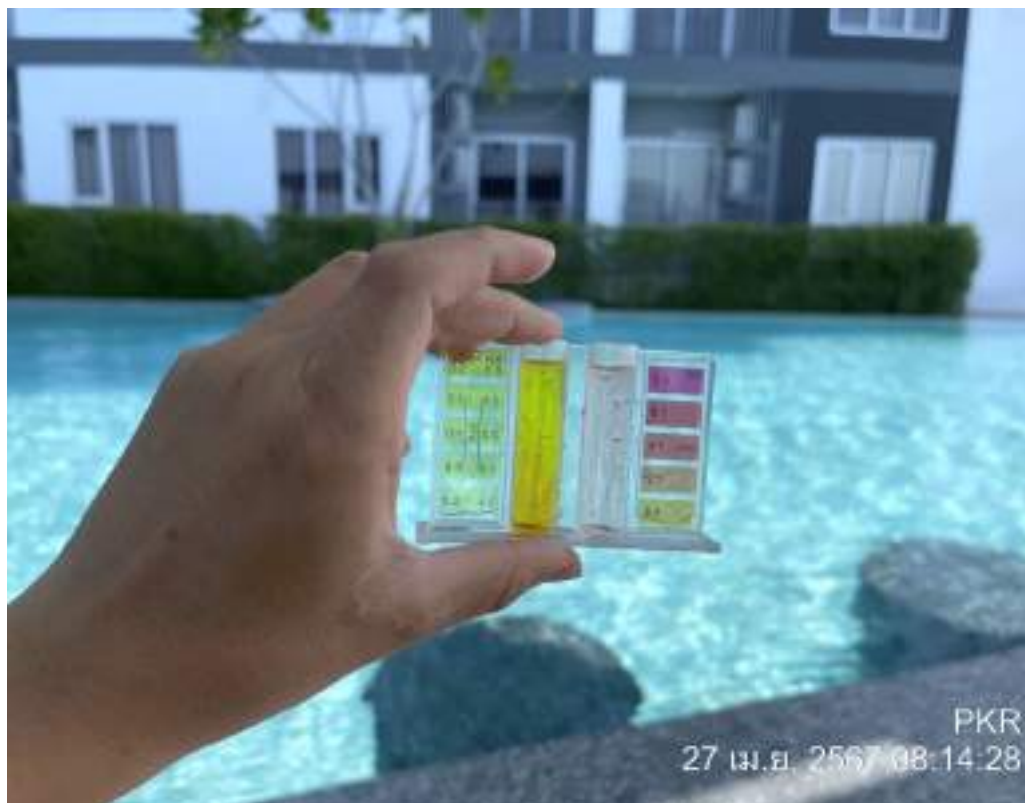
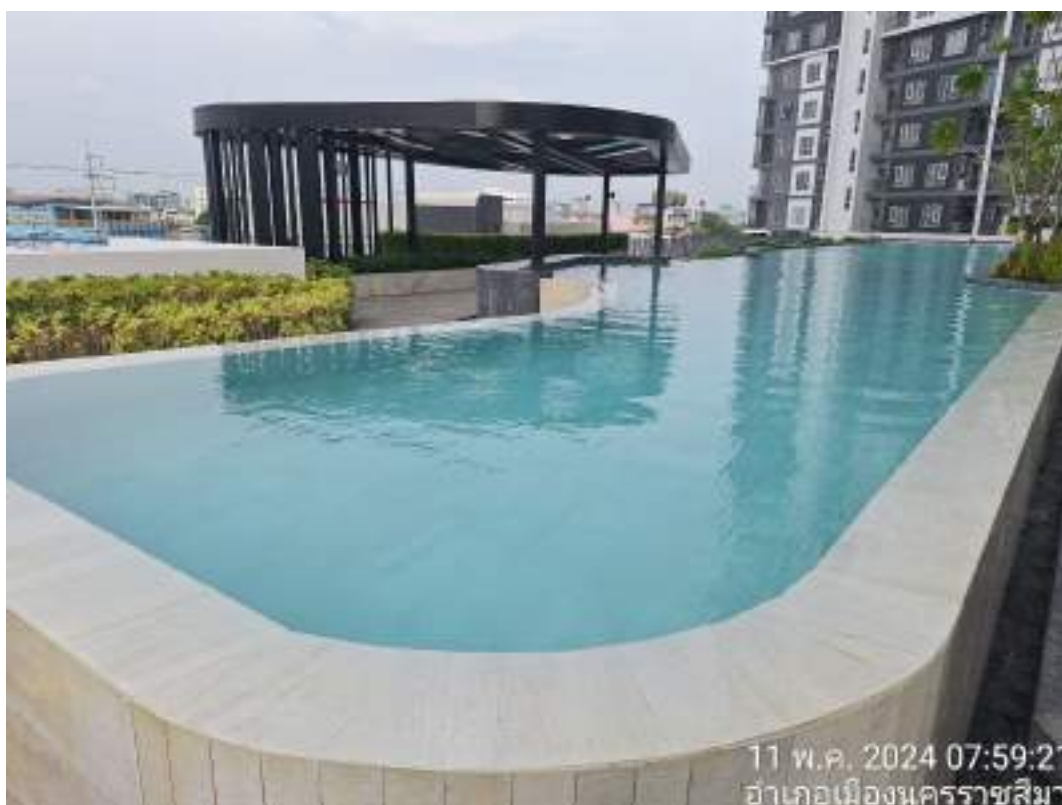
ภาพที่ 3-7(7.2) ช่างอาคารตรวจสอบคุณภาพน้ำสระว่ายน้ำ เช้า-เย็น ทุกวัน

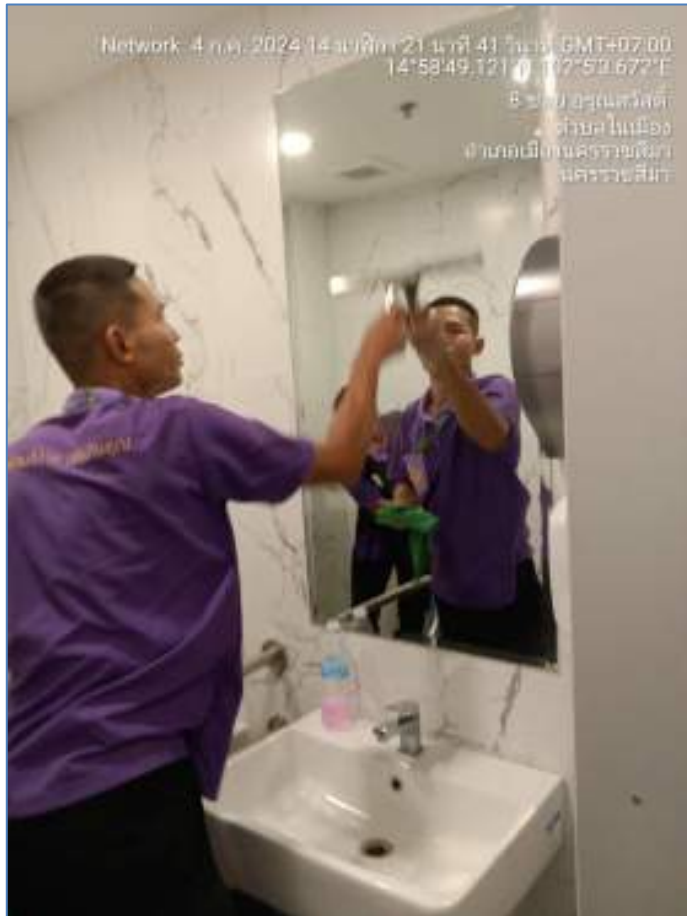
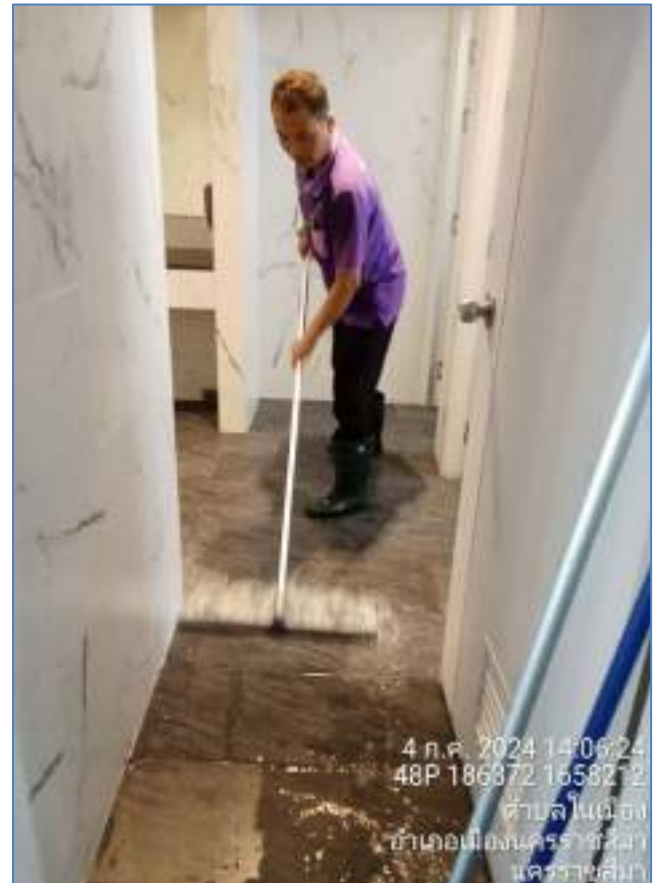
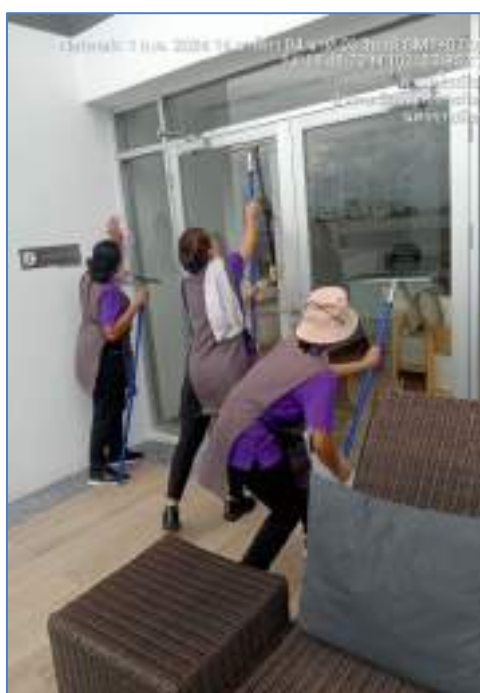
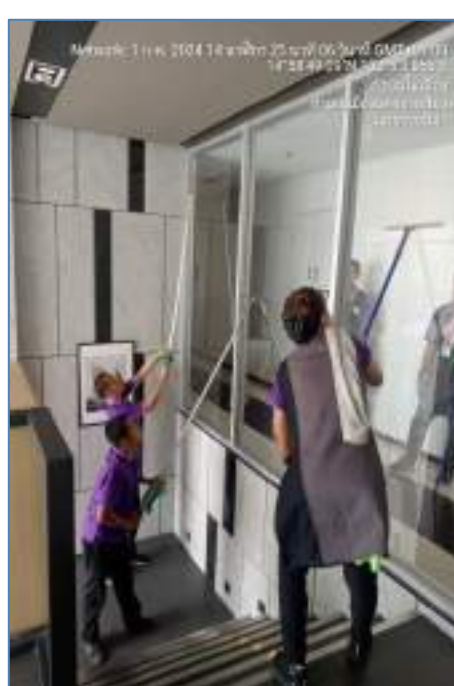
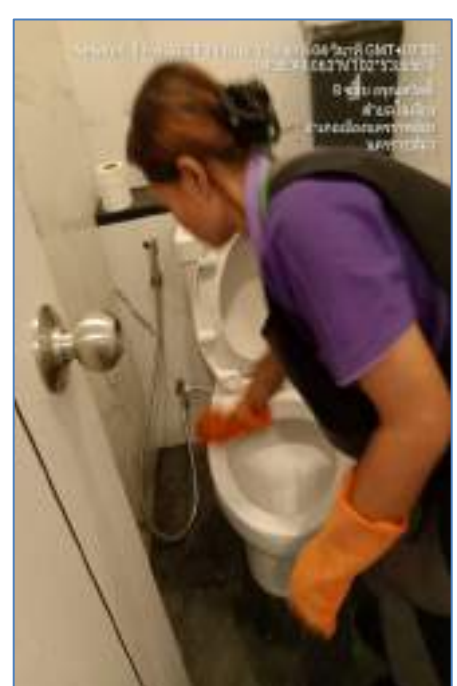
ภาพที่ 3-7(7.3) พนักงานแม่บ้านทำความสะอาดห้องล้างตัวก่อนลงสระว่ายน้ำ ทุกวัน

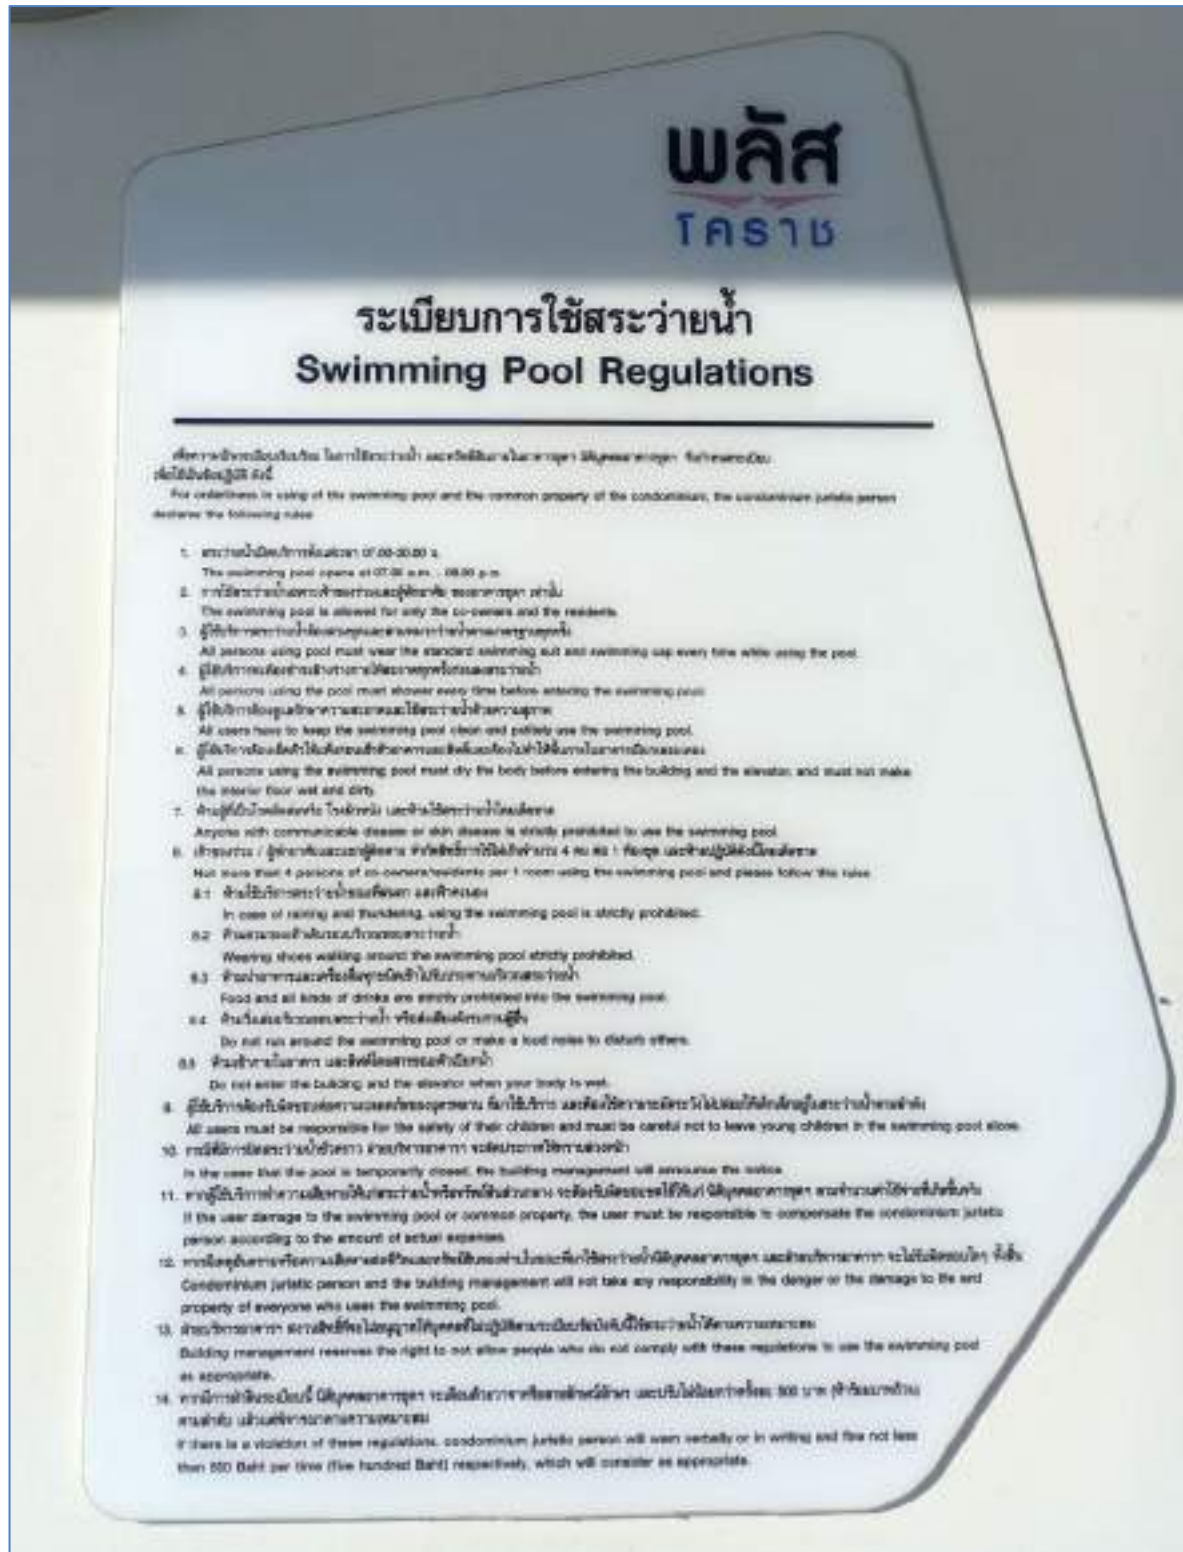
ภาพที่ 3-7(7.4) ติดป้ายประชาสัมพันธ์ระเบียบการใช้สระว่ายน้ำ

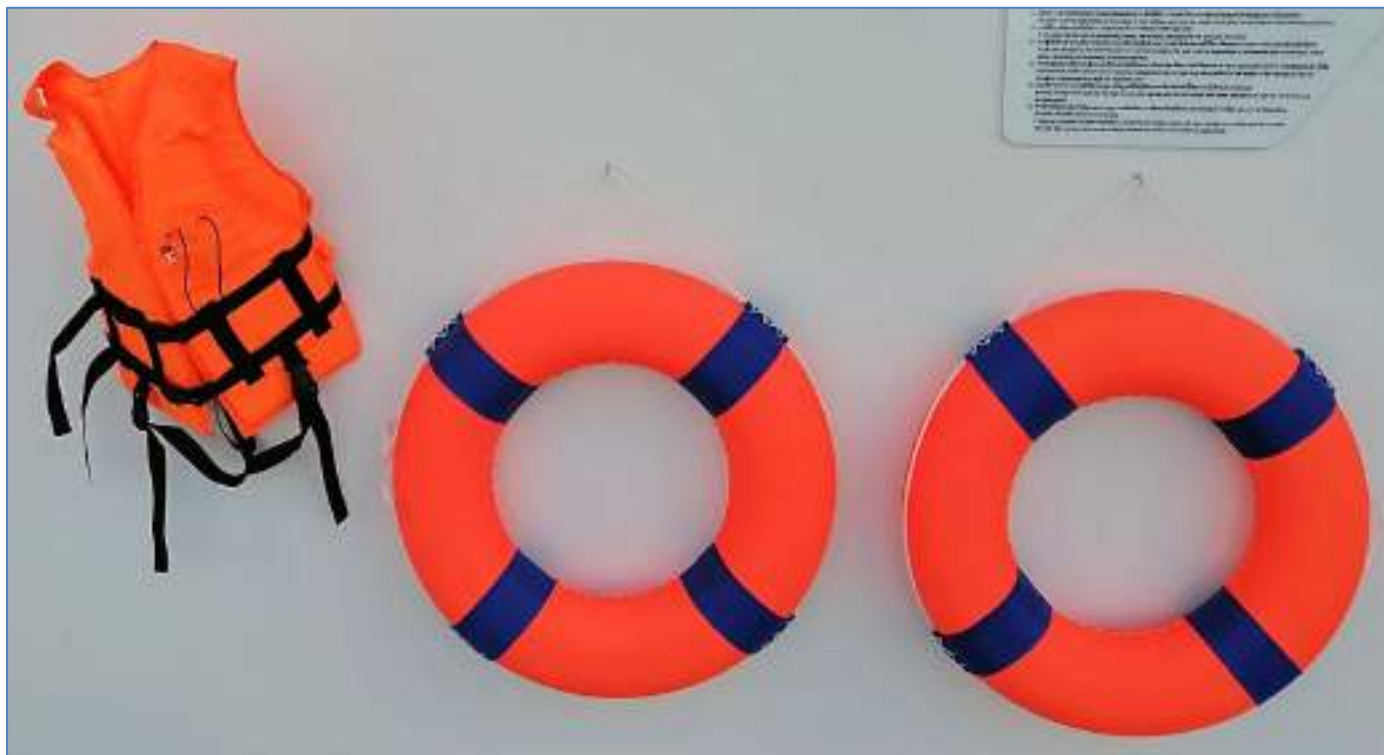
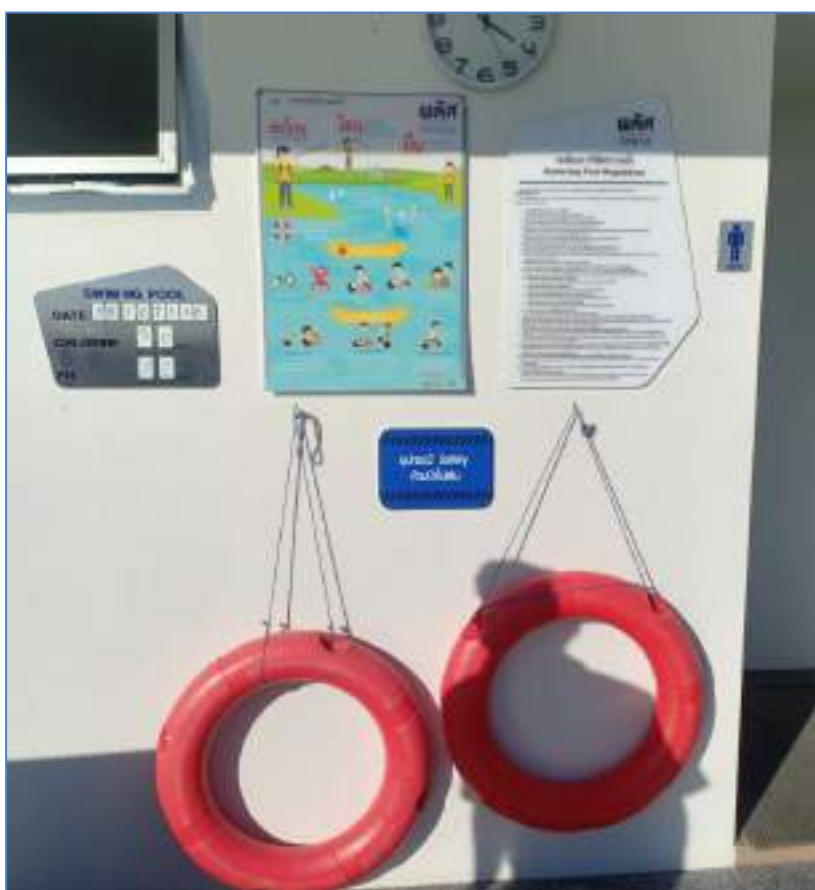
ภาพที่ 3-7(7.5) จัดให้มีอุปกรณ์ช่วยชีวิตประจำสระว่ายน้ำ

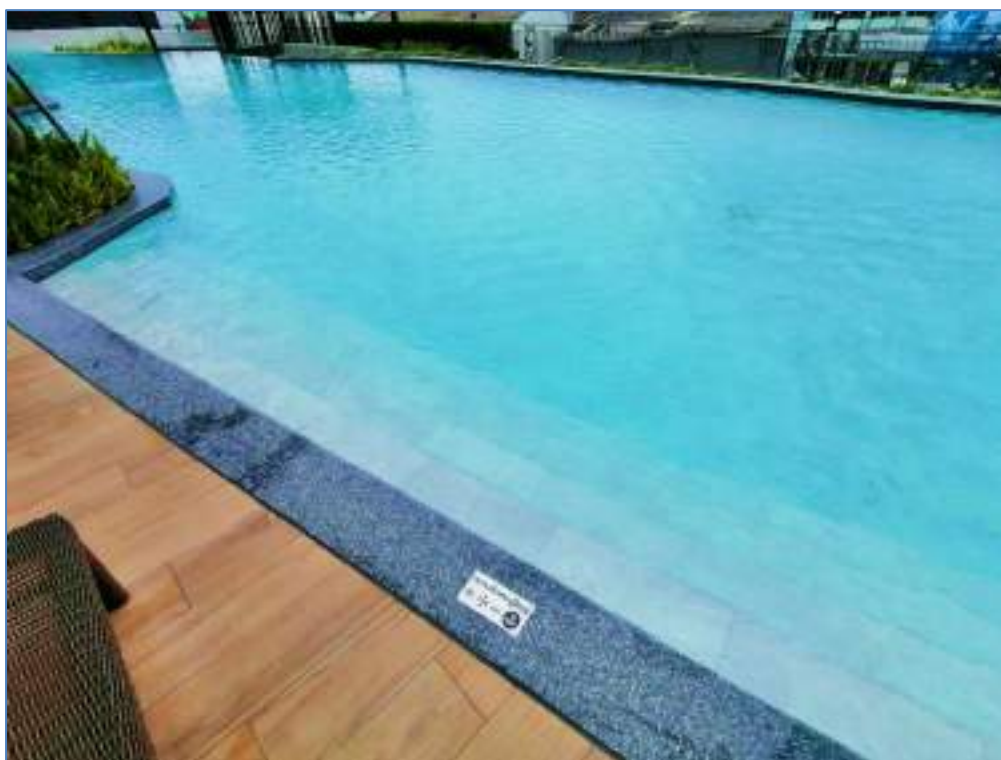
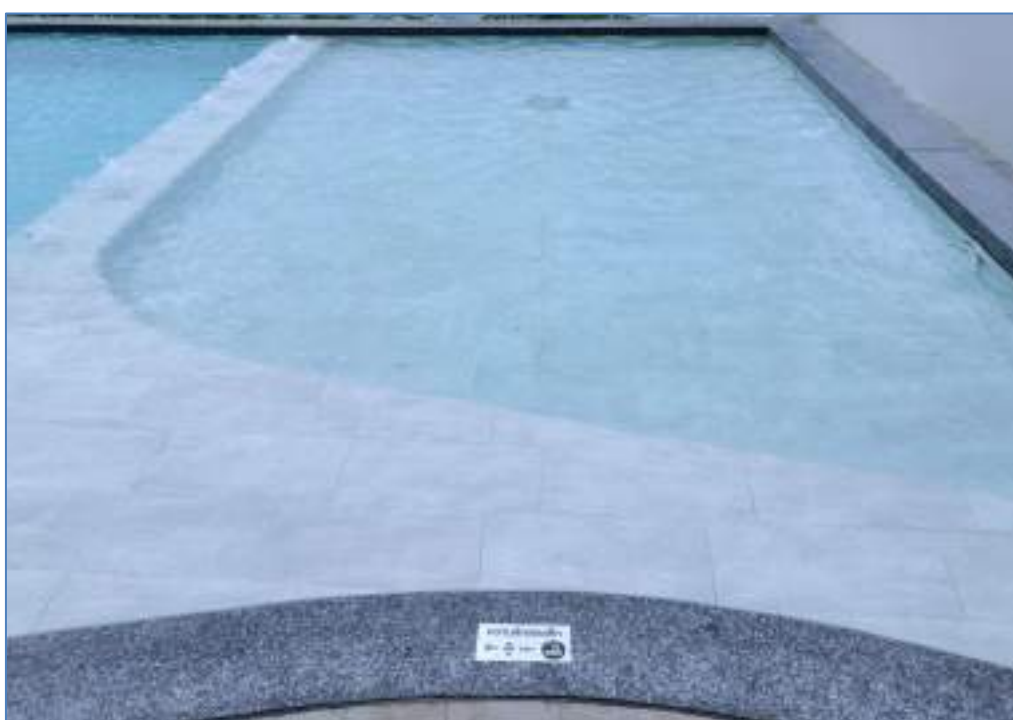
ภาพที่ 3-7(7.6) ติดป้ายบอกระดับความลึกสระเด็กและสระผู้ใหญ่

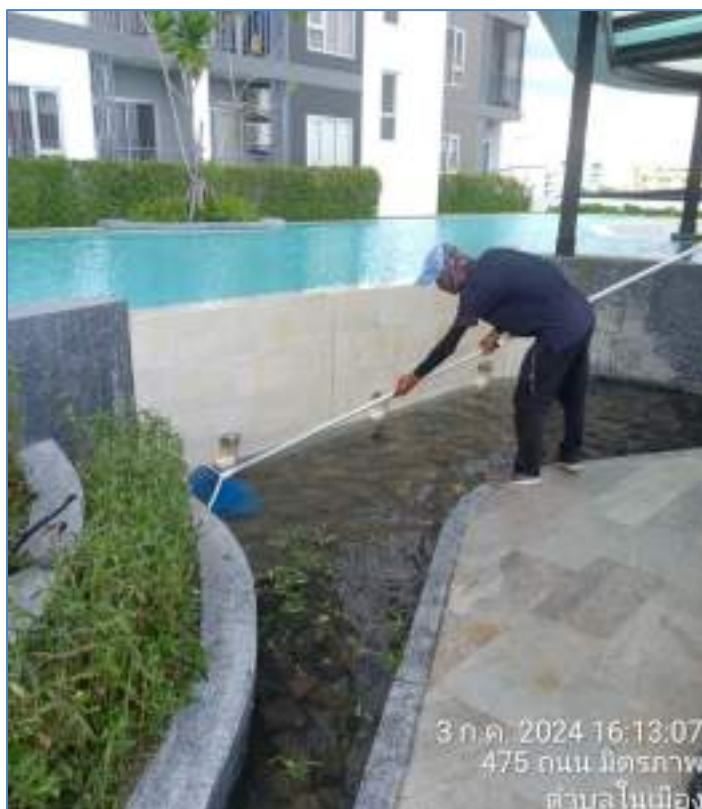
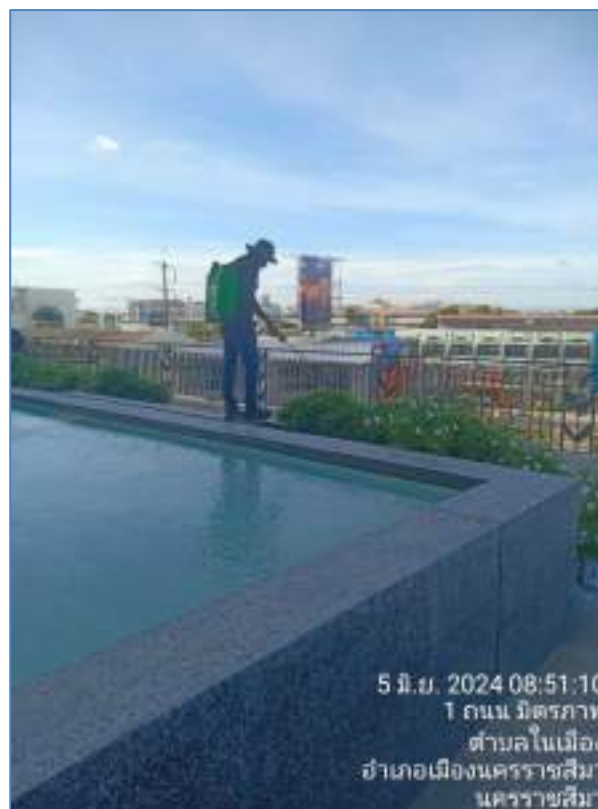
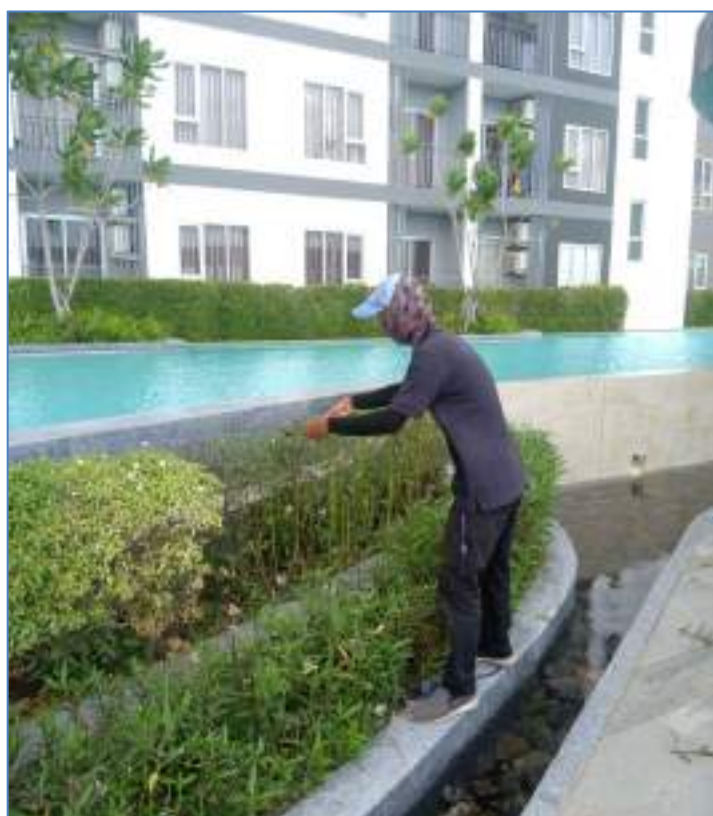
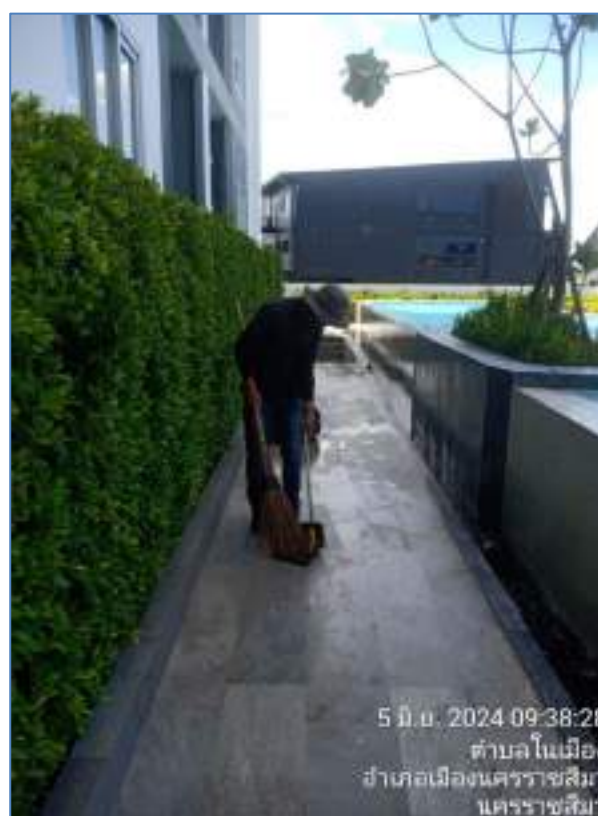
ภาพที่ 3-7(7.7) ดูแลต้นไม้บริเวณรอบสระให้สวยงามเสมอ

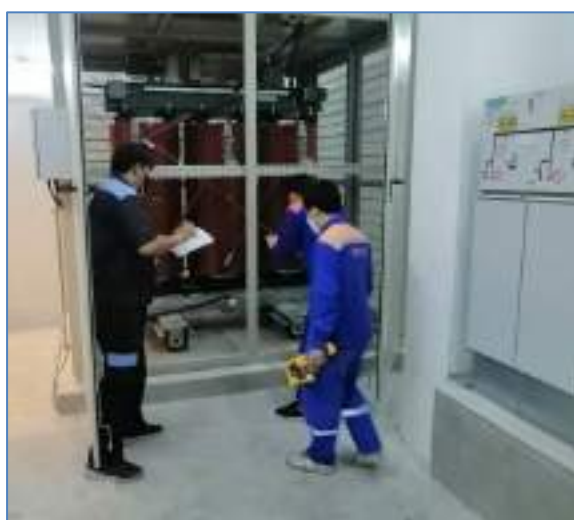
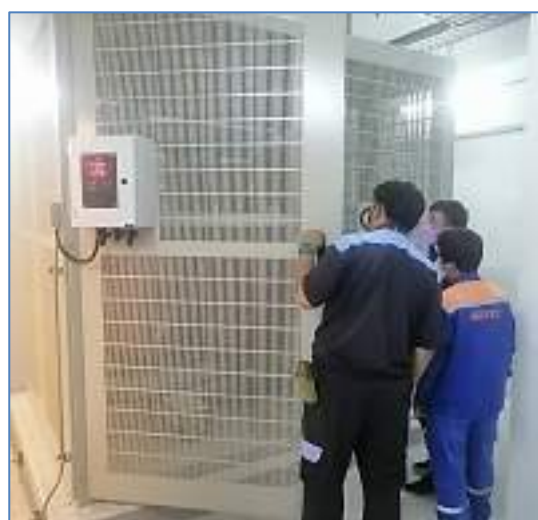
ภาพที่ 3-8(8.1) ช่างอาคารตรวจเช็ค ห้องหม้อแปลงไฟฟ้าแรงสูง ทุกวัน

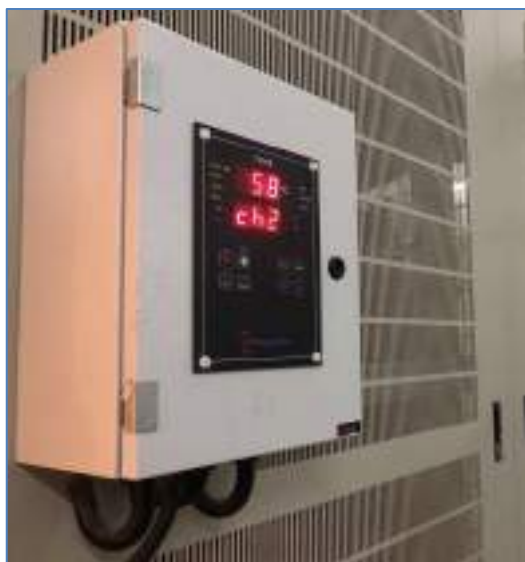
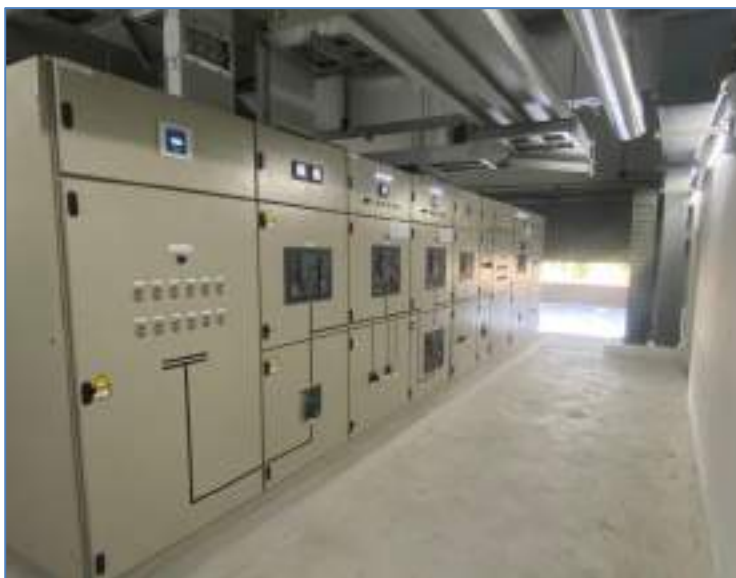
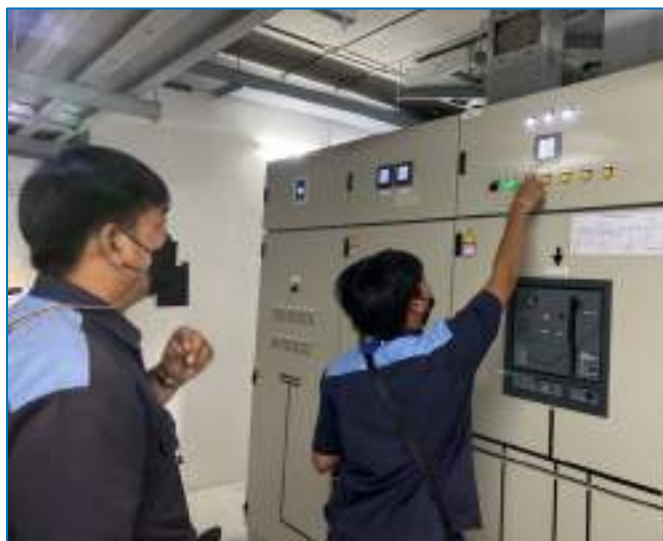
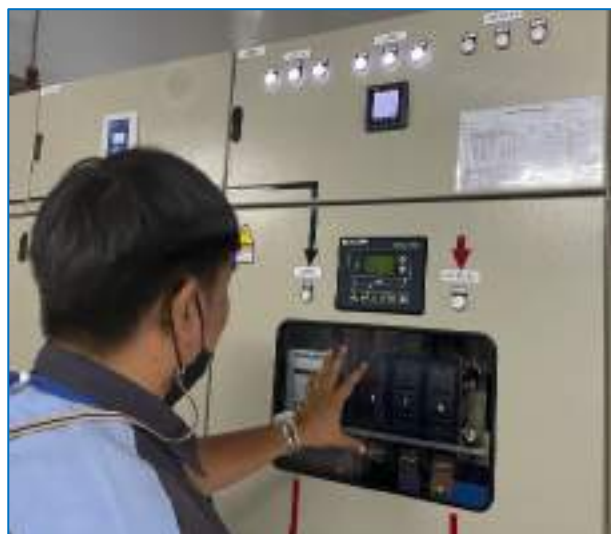
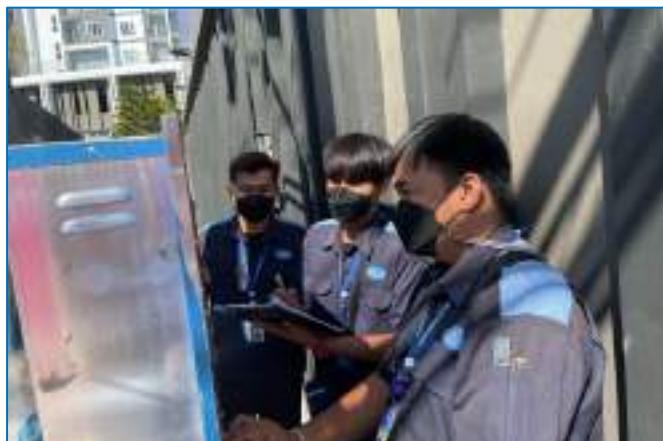
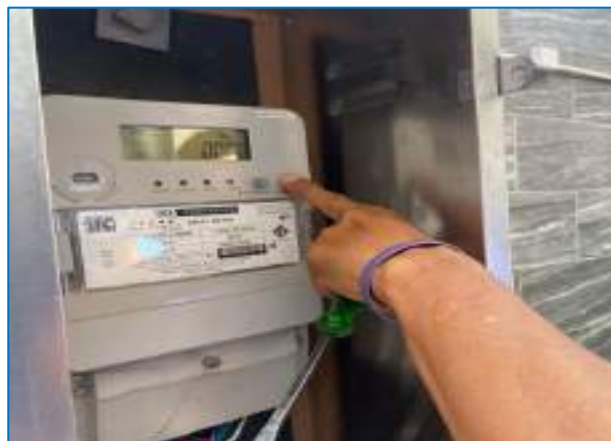
ภาพที่ 3-8(8.2) ช่างอาคารตรวจเช็ค ห้อง MDB ทุกวัน
และ test run ระบบทุกวันพุธ เวลา 10.00 น. ประมาณ 15 นาที
