รายงานผลการปฏิบัติตามเงื่อนไขของมาตรการป้องกันและแก้ไขผลกระทบ
สิ่งแวดล้อม และมาตรการติดตามตรวจสอบคุณภาพสิ่งแวดล้อม
ประจำเดือน กรกฎาคม - ธันวาคม 2567 (ระยะดำเนินการ)

โครงการ พลัสคอนโด โคราช

988/1 ถนนมิตรภาพ ตำบลในเมือง อำเภอเมือง จังหวัดนครราชสีมา

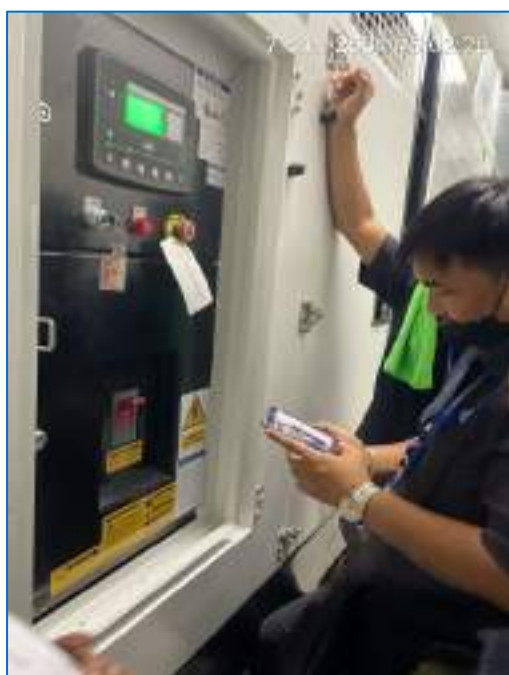
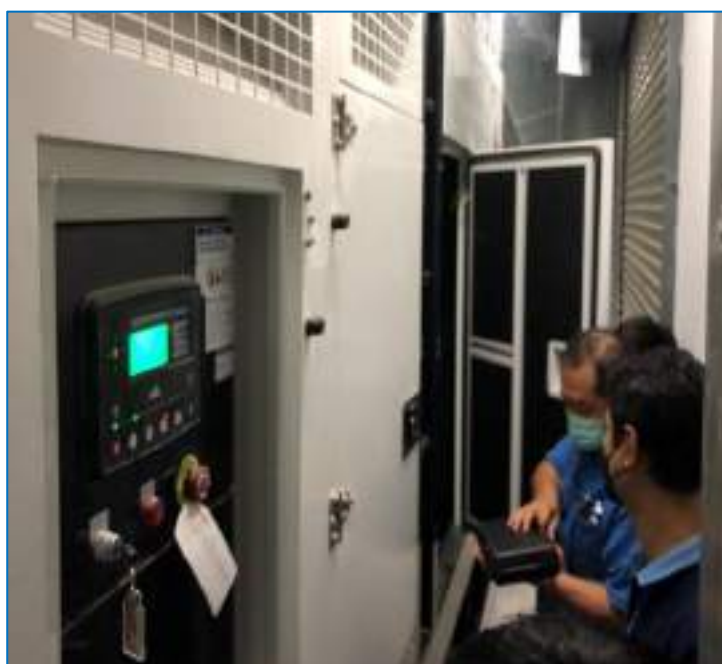
ภาพที่ 3-8(8.2) ช่างอาคารตรวจเช็ค ห้อง Generator เครื่องสำรองไฟฟ้า ทุกวัน
และ test run ระบบทุกวันพุธ เวลา 10.00 น. ประมาณ 15 นาที

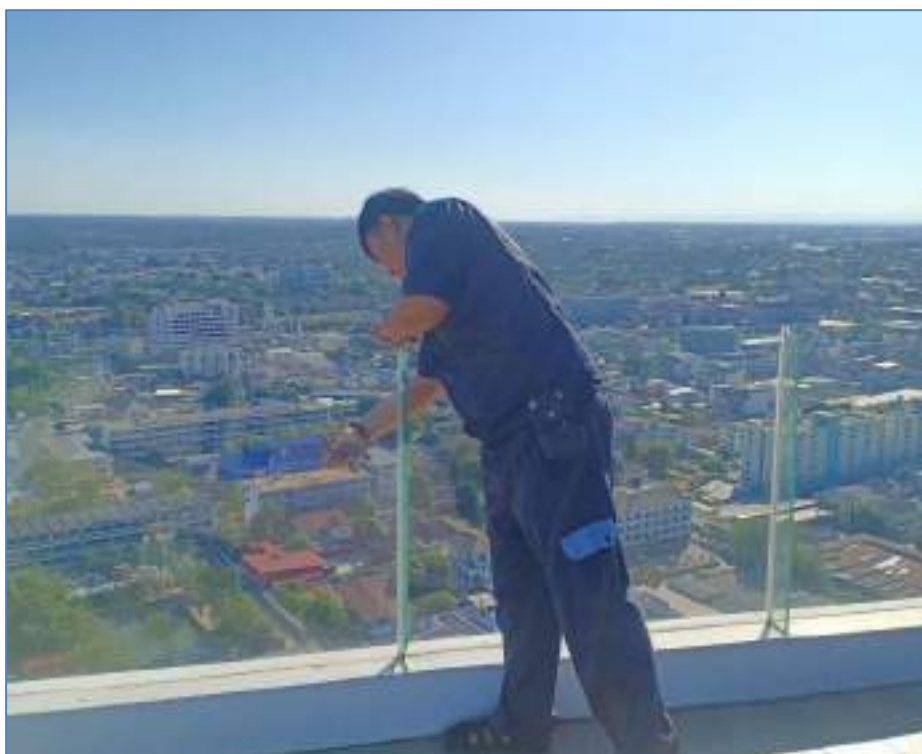
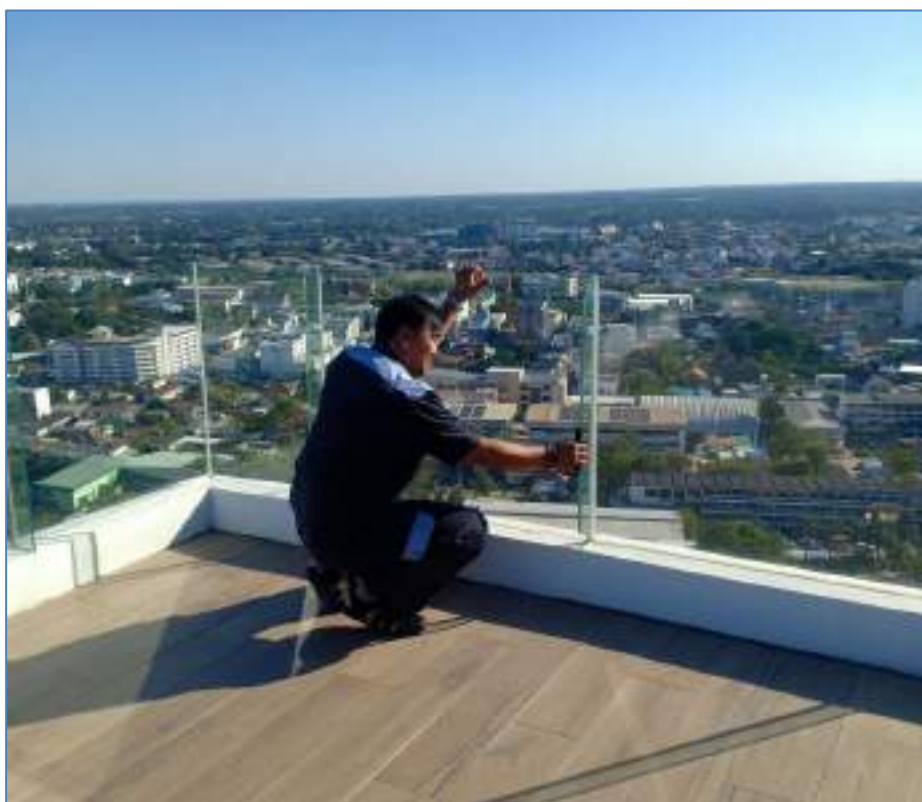
ภาพที่ 3-10(10.1) นิติบุคคลฯ เดินตรวจสอบอาคารประจำทุกวัน เวลา 09.00-10.00น.

ถ้าพบราวกันตกไม่แข็งแรง ซ่อมแซมแก้ไขทันที ป้องกันการตกจากที่สูง

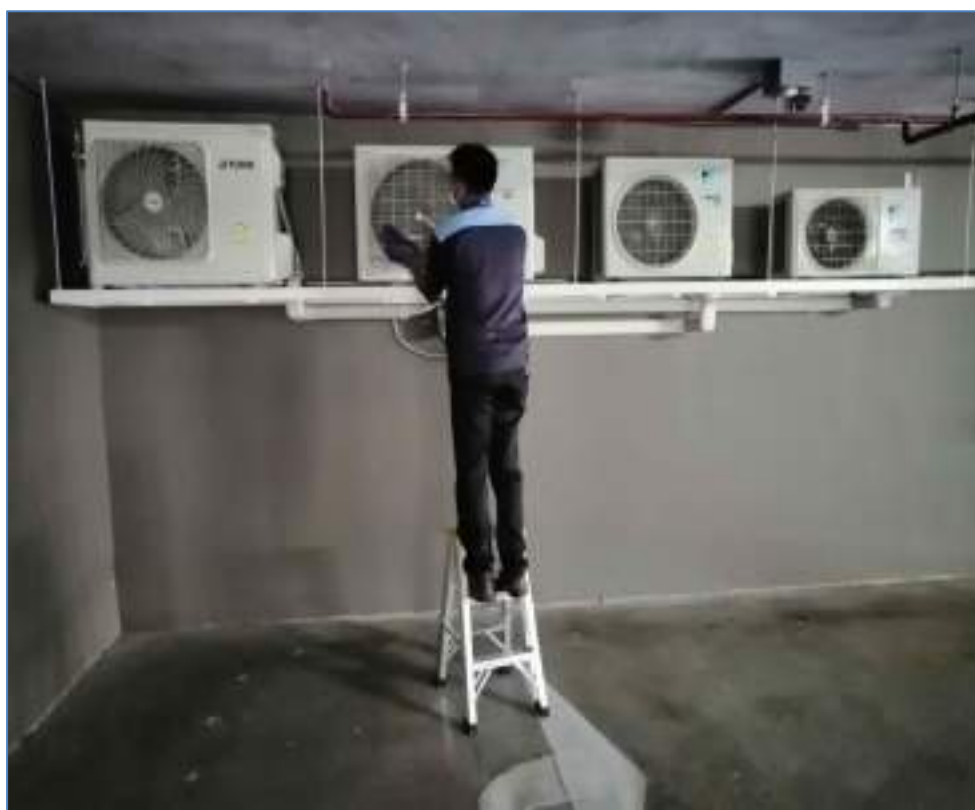
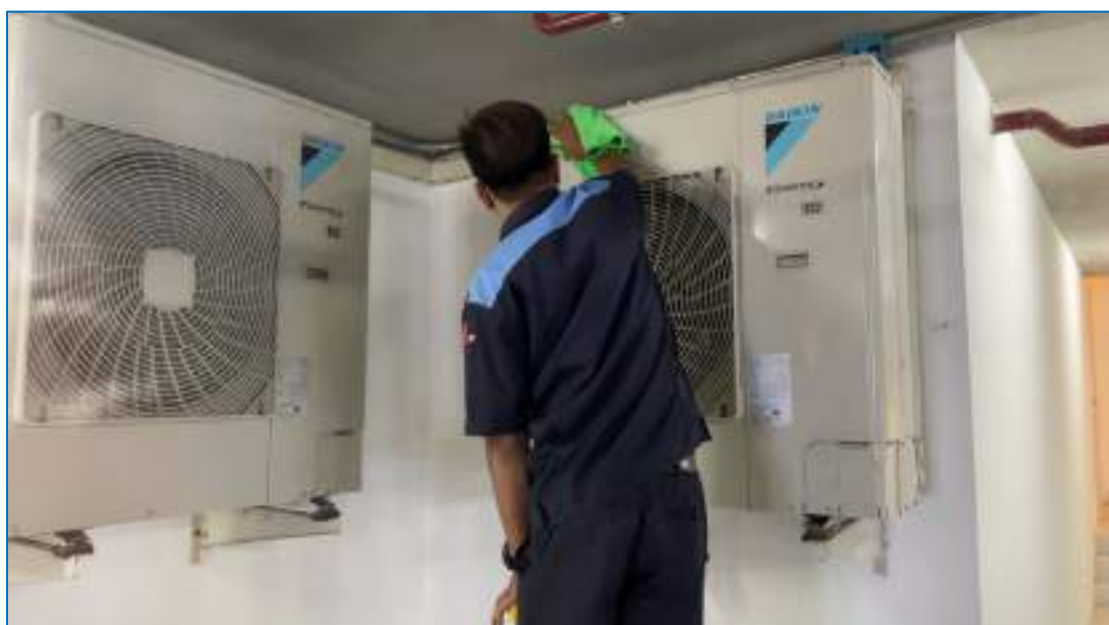
ภาพที่ 3-11(11.1) ช่างอาคารตรวจเช็คเครื่องปรับอากาศและช่องระบายอากาศ
ให้อยู่ในสภาพดี ตรวจเช็ค 3 เดือน/ครั้ง

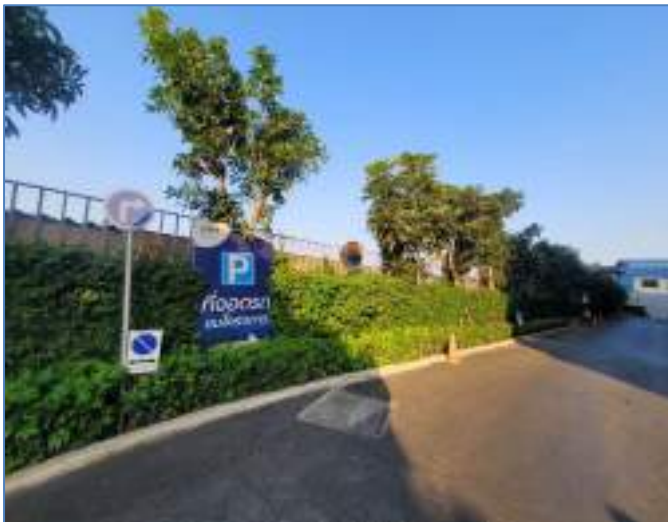
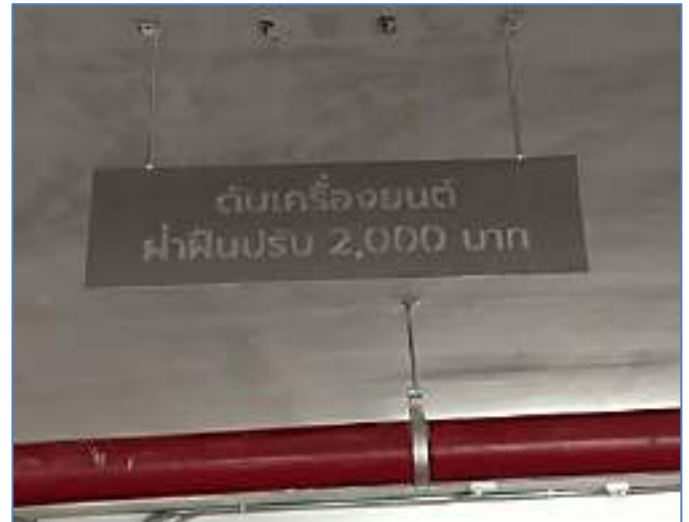
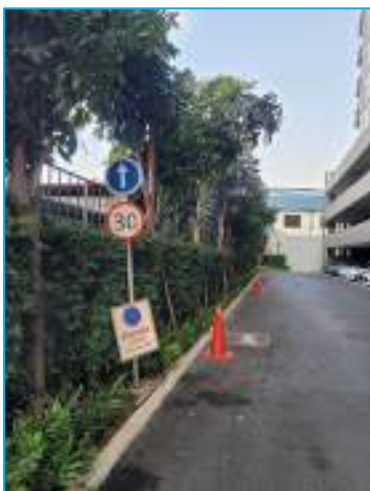
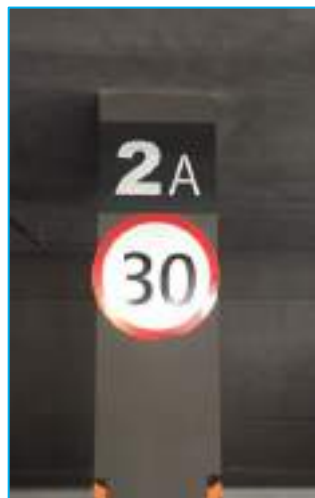
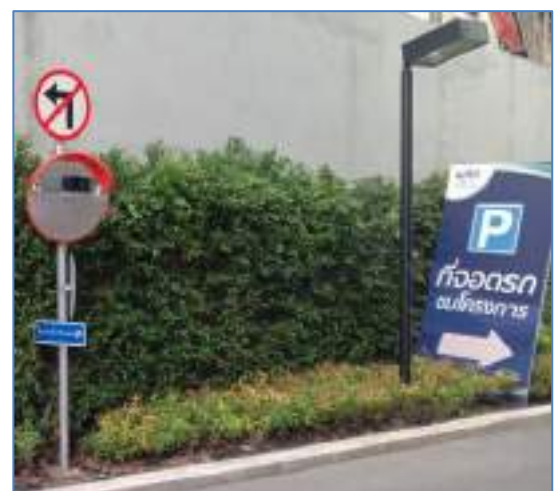
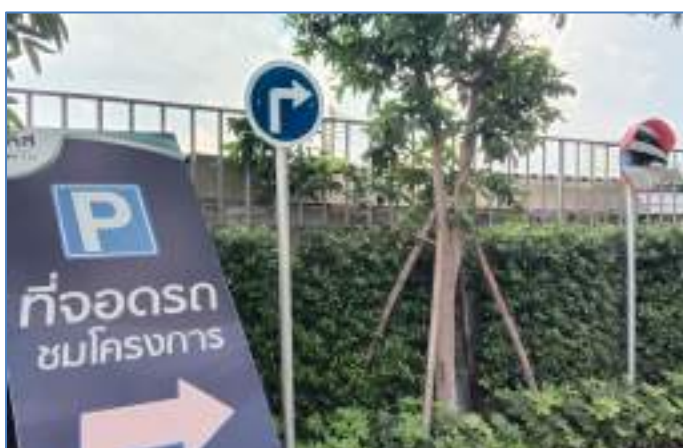
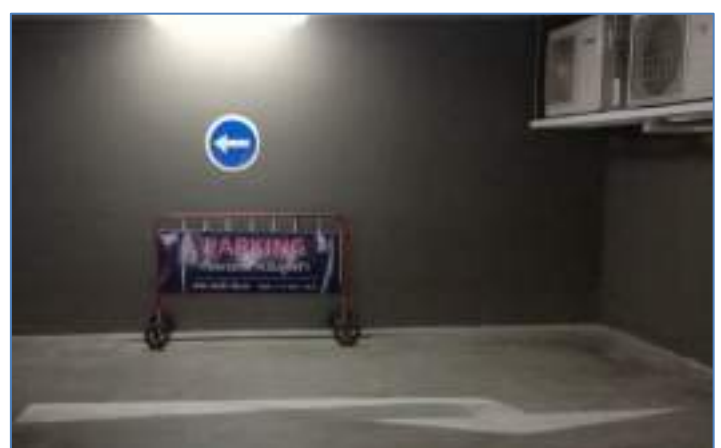
ภาพที่ 3-12(12.2) ดูแลบำรุงรักษาต้นไม้ให้สวยงามเสมอเพื่อกรองฝุ่น
และ ช่วยลดก๊าซ คาร์บอนไดออกไซด์

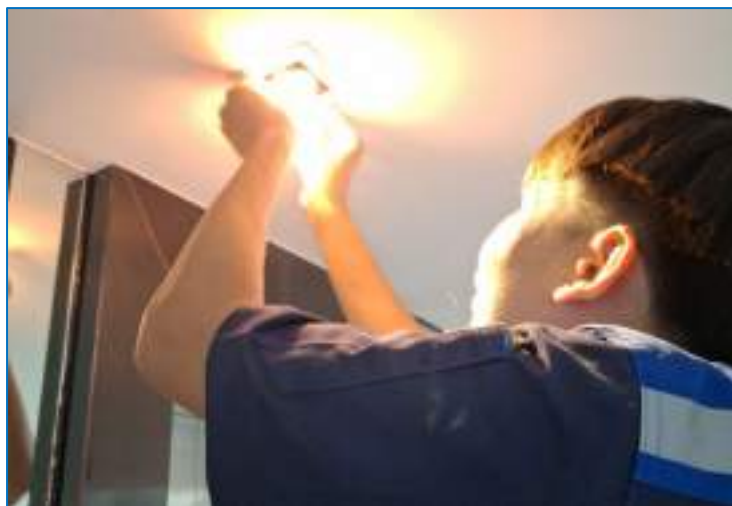
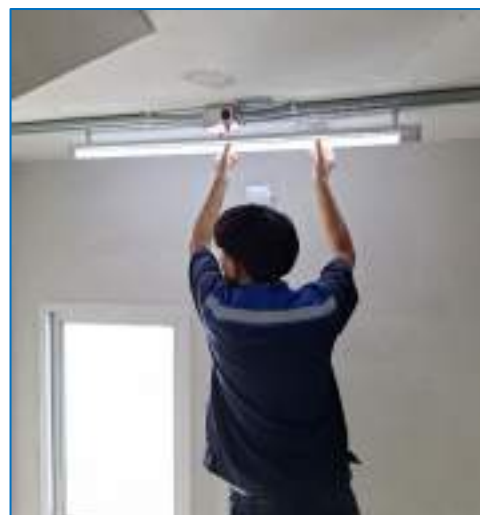
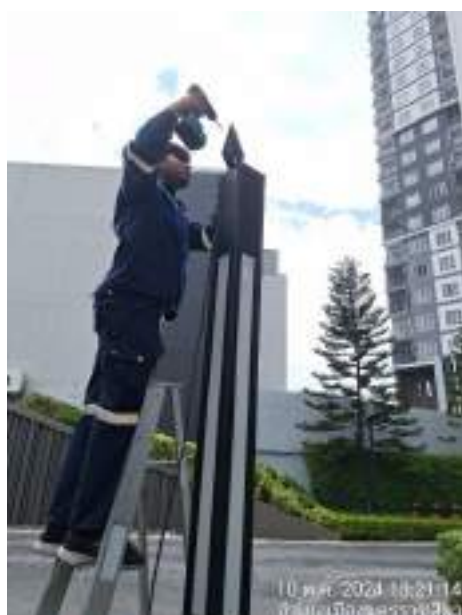
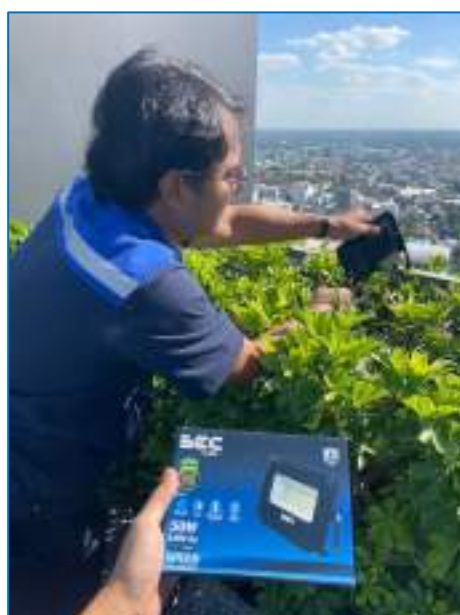
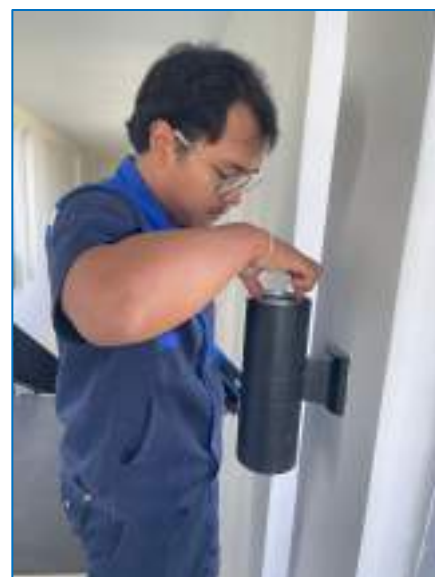
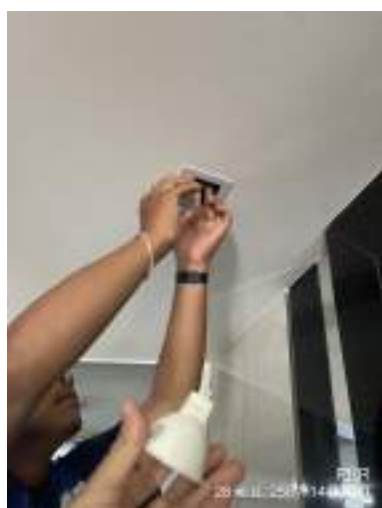
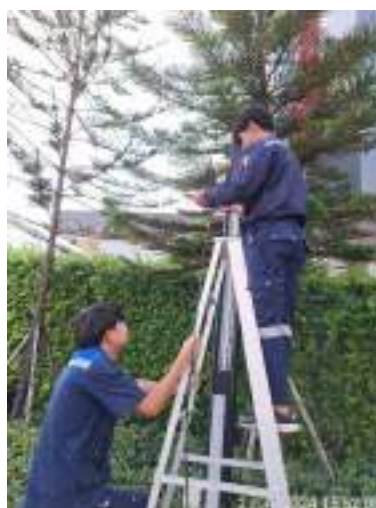
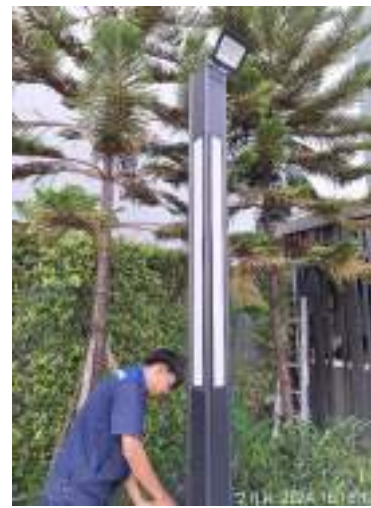
ภาพที่ 3-13(13.3) มีพนักงานรักษาความปลอดภัย บริการ 24 ชั่วโมง
ภาพที่ 3-13(13.3) จัดให้มีพนักงานรักษาความปลอดภัยบริการ 24 ชั่วโมง

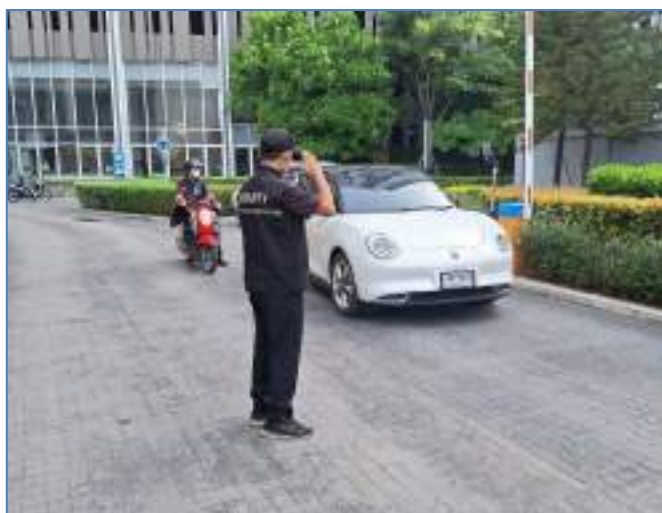
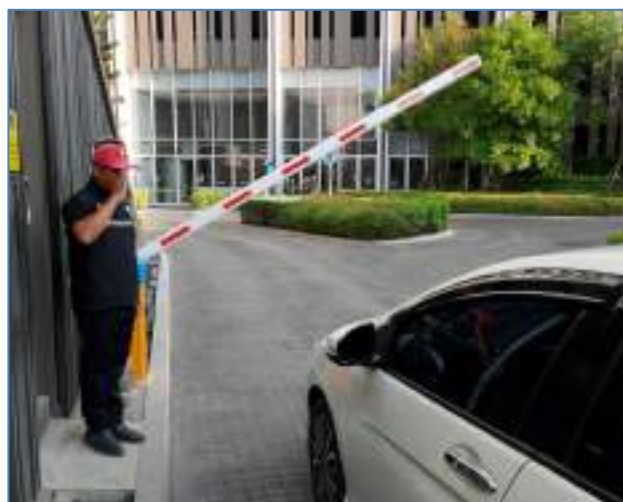
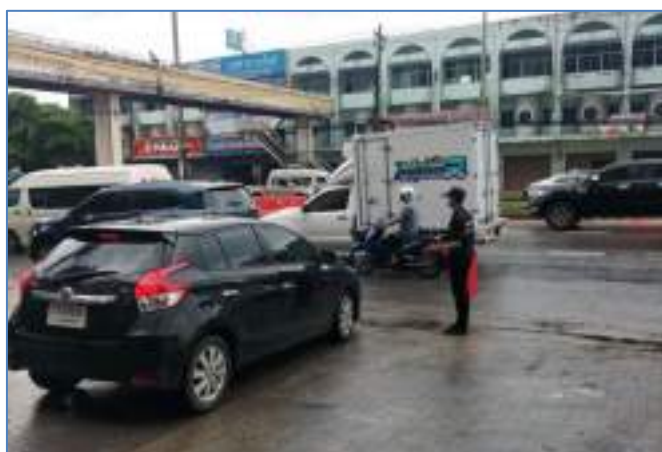
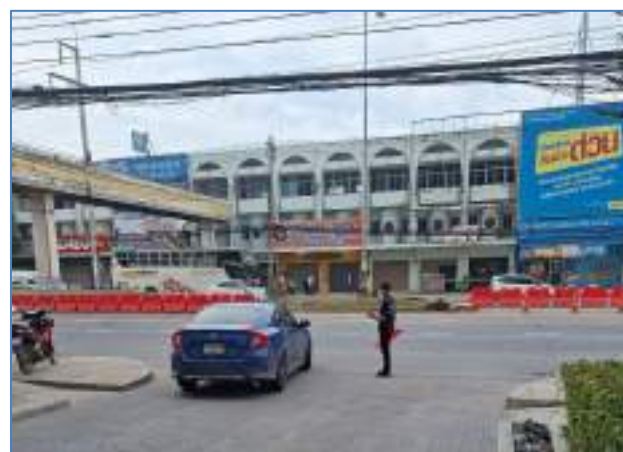
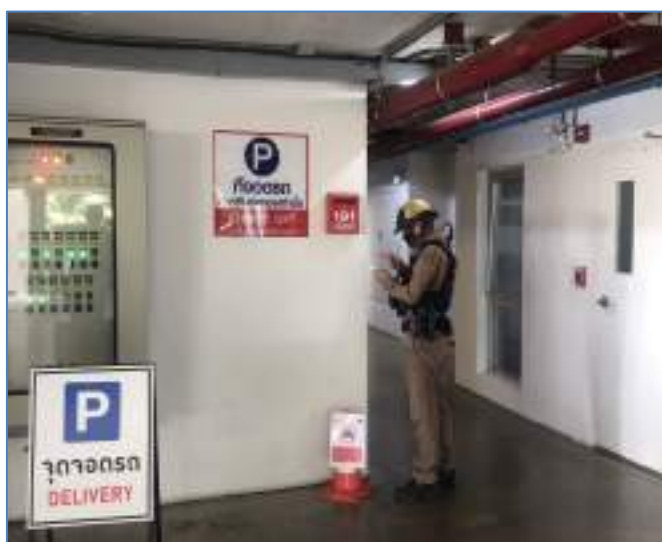
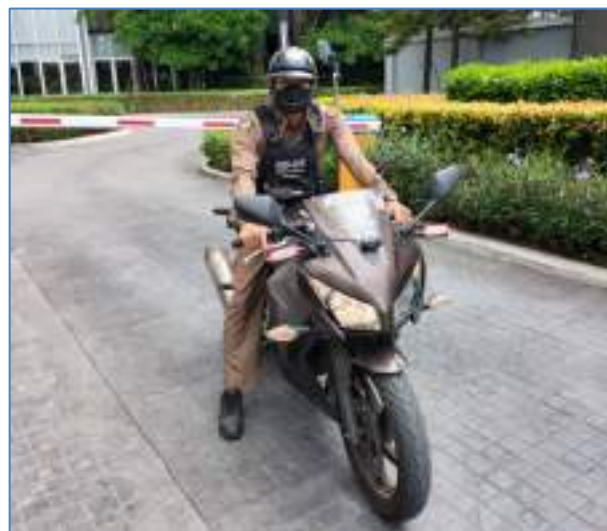
ภาพที่ 3-13(13.4) ตรวจสอบลานจอดรถให้มีที่จอดรถเพียงพอ 287 คัน
และไม่จอดรถกีดขวางทางจราจร
