ผลการปฏิบัติตามมาตรการป้องกันและ
แก้ไขผลกระทบสิ่งแวดล้อม

ตารางที่ 2.2-1 มาตรการป้องกันและแก้ไขผลกระทบสิ่งแวดล้อมโครงการนิว โนเบิล ศรีนครินทร์-ลาซาล (Nue Noble Srinakarin-Lasalle) (ระยะดำเนินการ)

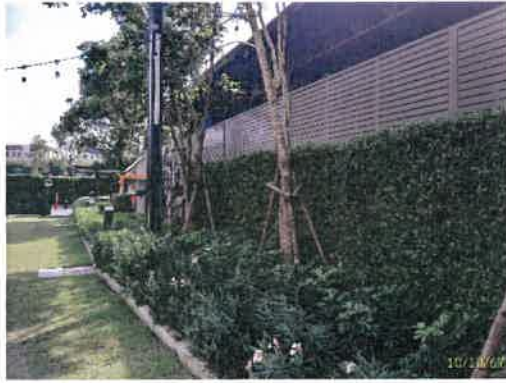
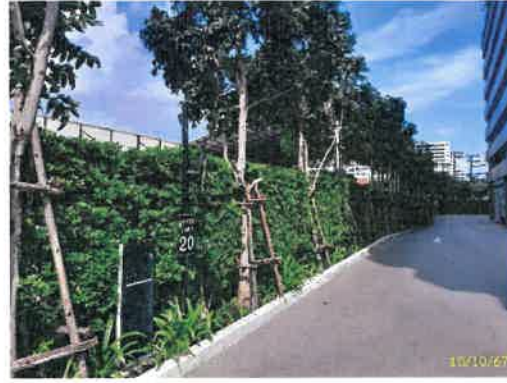
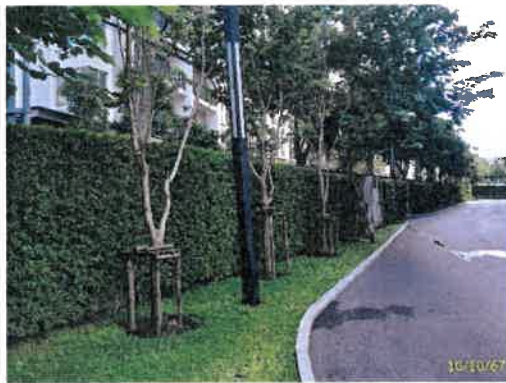
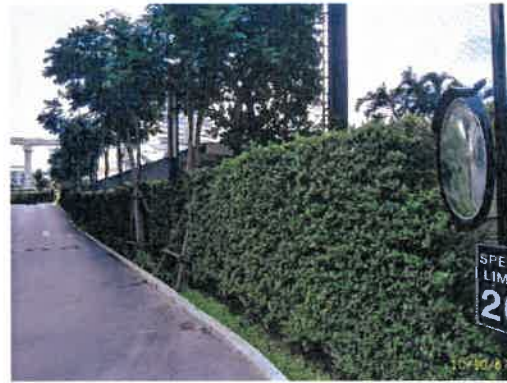
ภาพที่ 2.2-1 แนวรั้วรอบพื้นที่โครงการ

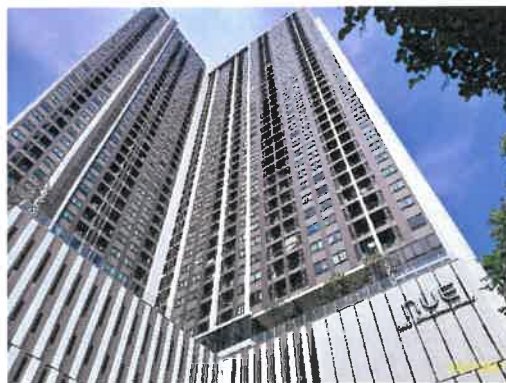
ทอนสีอาคาร

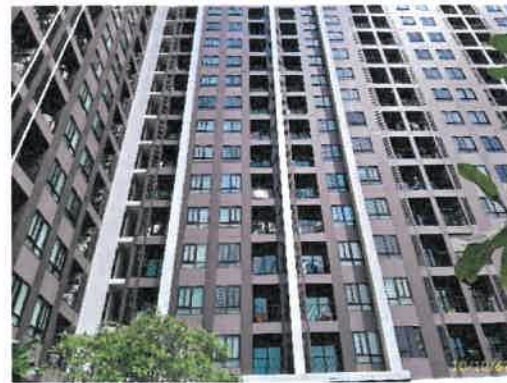
ราวกันตก

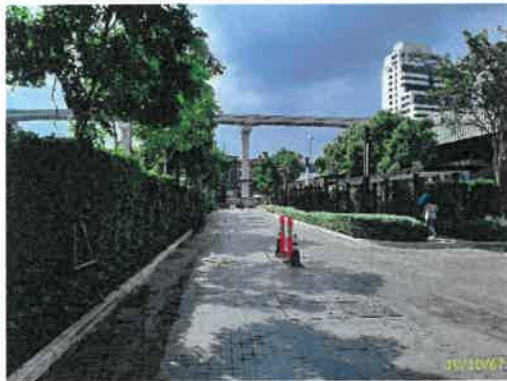
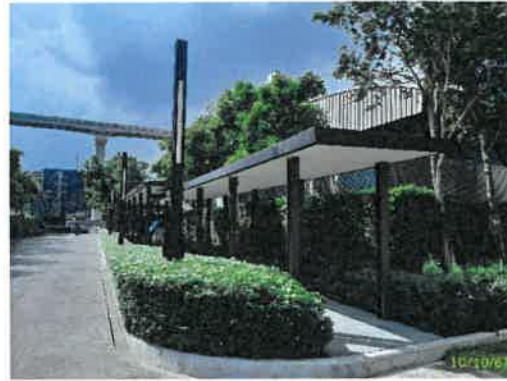
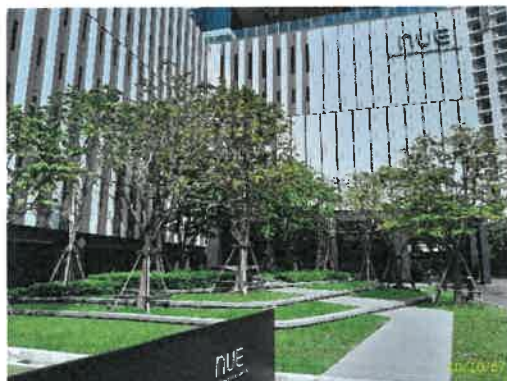
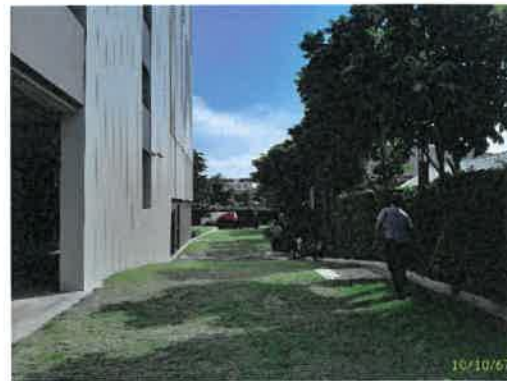
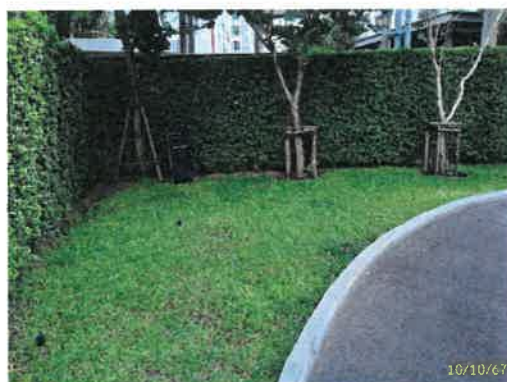
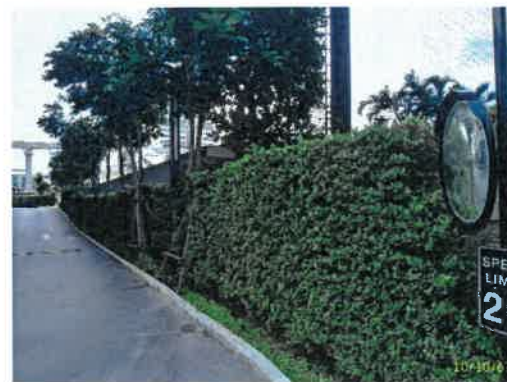
ชั้นที่ 1

ภาพที่ 2.2-3 พื้นที่สีเขียวโครงการ

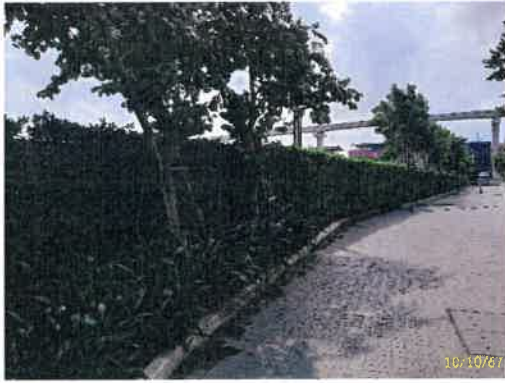
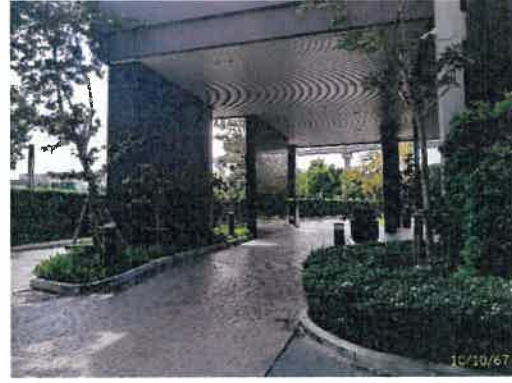
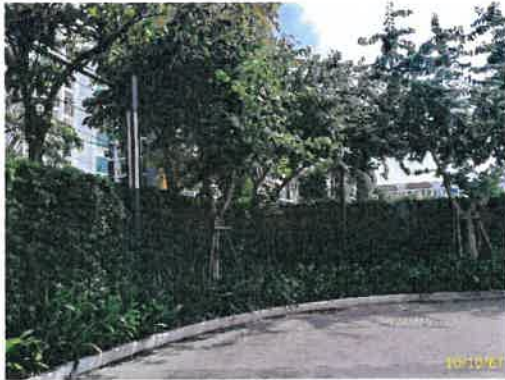
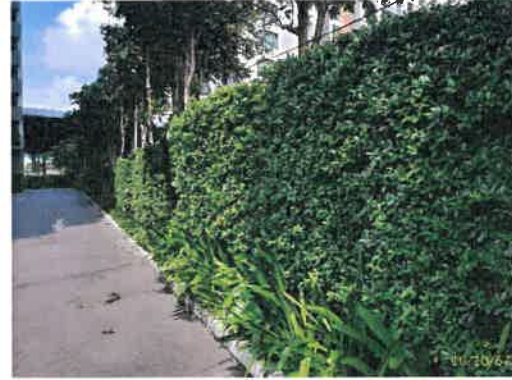
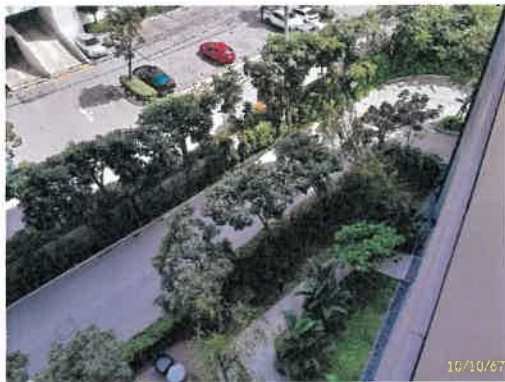
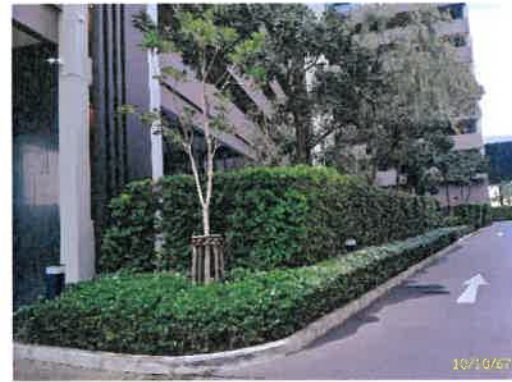
ชั้นที่ 1 (ต่อ)

ภาพที่ 2.2-3 (ต่อ) พื้นที่สีเขียวโครงการ

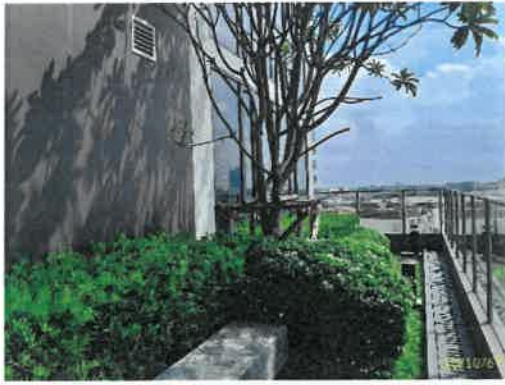
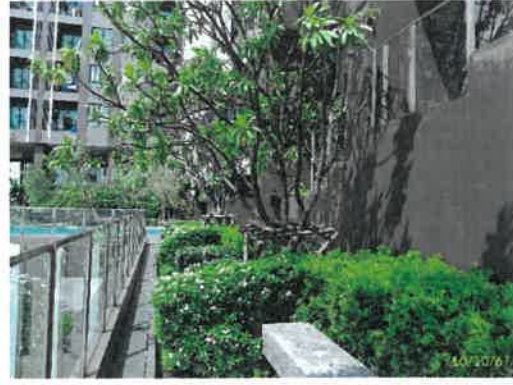
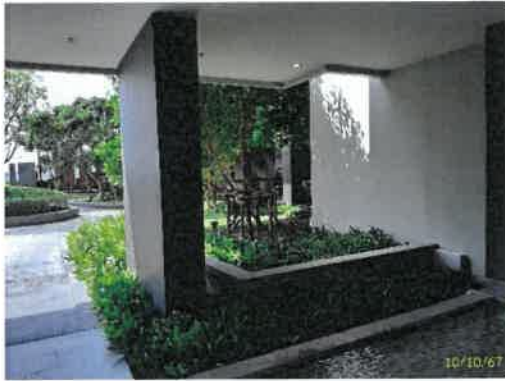
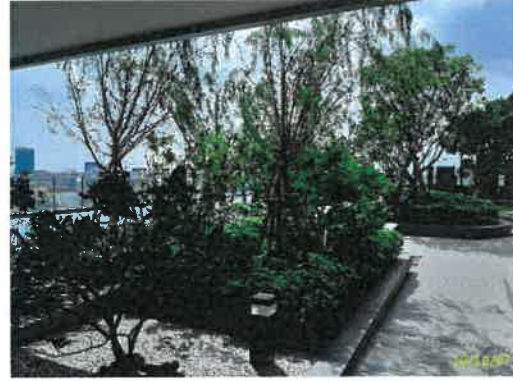
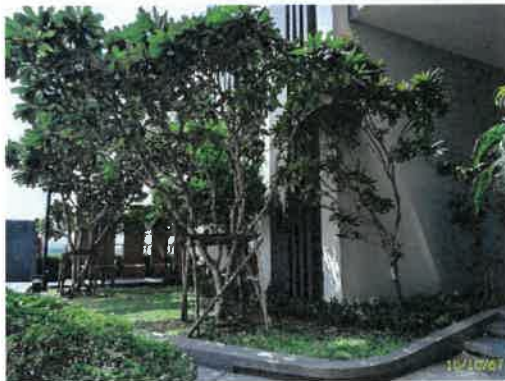
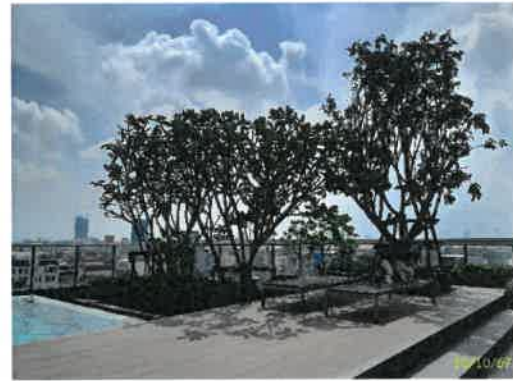
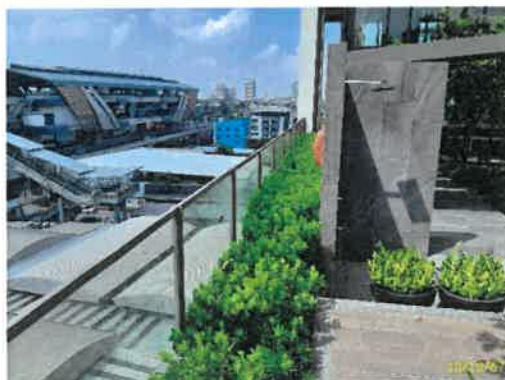
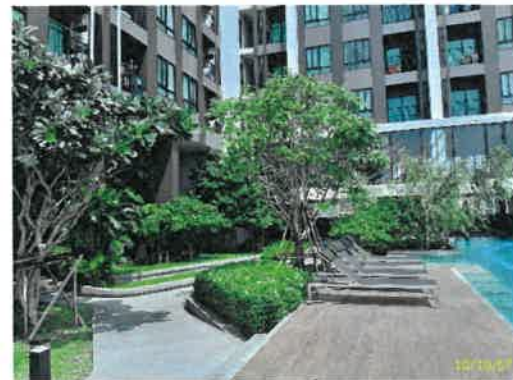
ชั้นที่ 8 (ต่อ)

ภาพที่ 2.2-3 (ต่อ) พื้นที่สีเขียวโครงการ

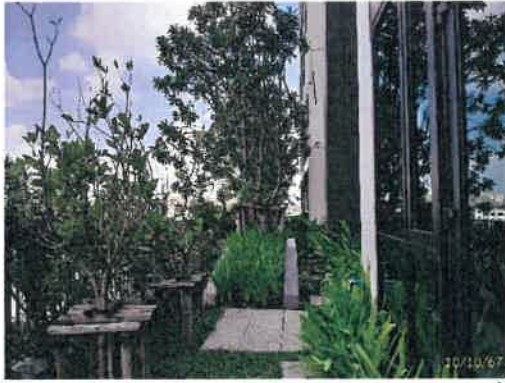
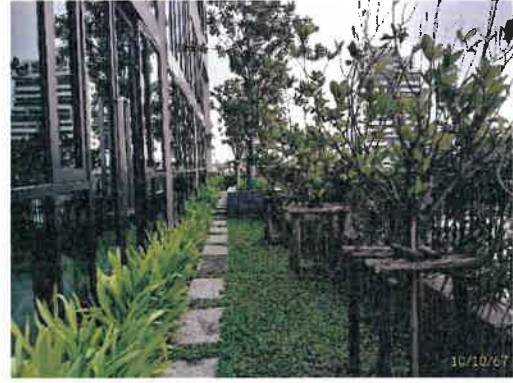
ชั้นที่ 8 (ต่อ)

ภาพที่ 2.2-3 (ต่อ) พื้นที่สีเขียวโครงการ

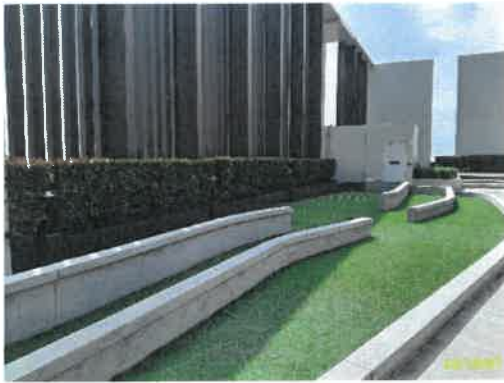
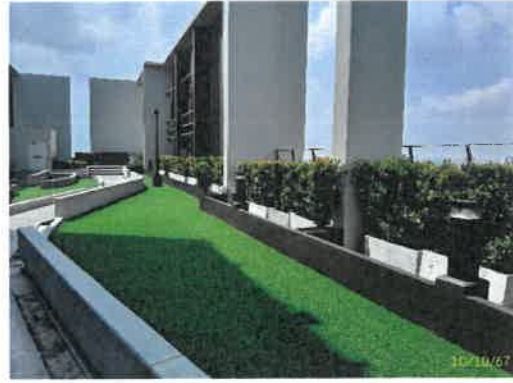
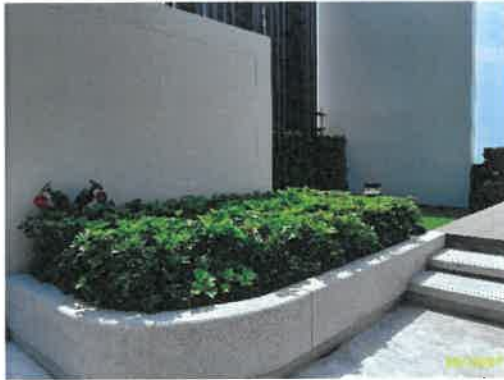
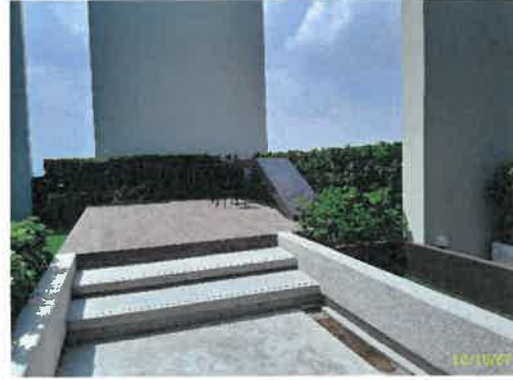
ชั้นดาดฟ้า (ต่อ)

ภาพที่ 2.2-3 (ต่อ) พื้นที่สีเขียวโครงการ

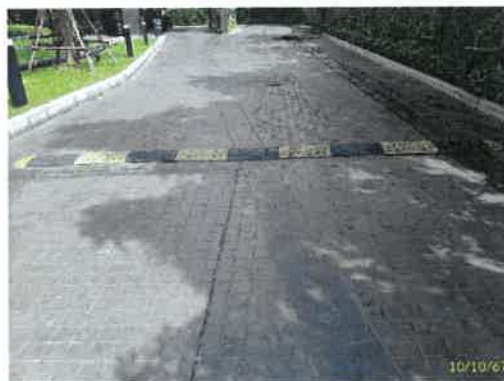
ลูกระนาดชะลอความเร็วด้านหน้าโครงการ

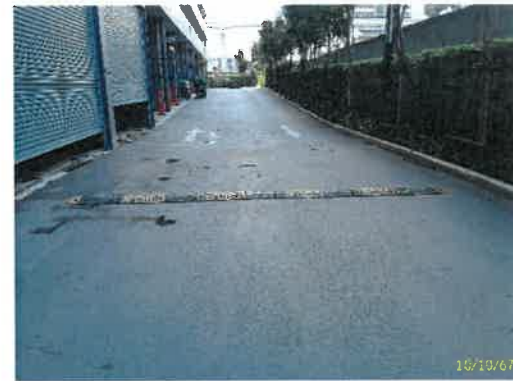
ลูกระนาดชะลอความเร็วด้านหลังโครงการ

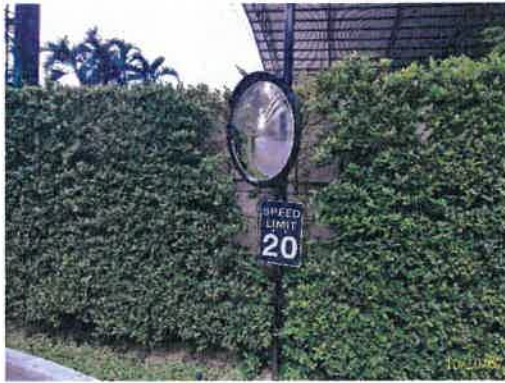
ป้ายจำกัดความเร็ว และกระจกโค้งนูนถนนในโครงการ

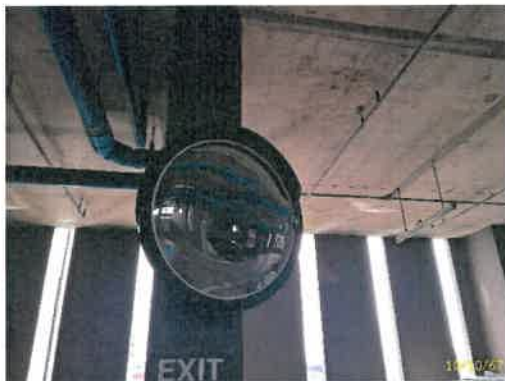
กระจกโค้งนูนที่จอดรถ

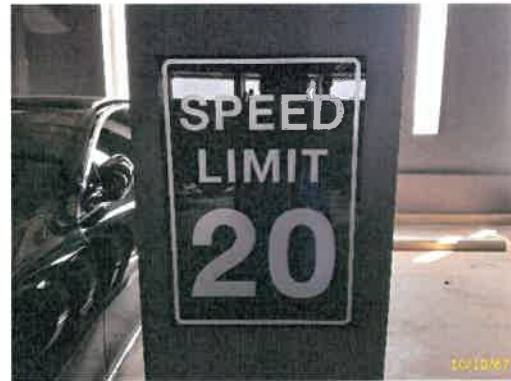
ป้ายจำกัดความเร็วที่จอดรถ

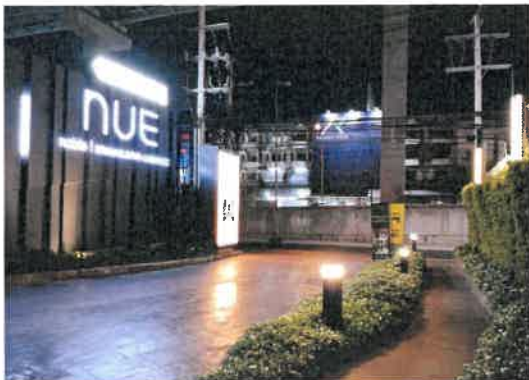
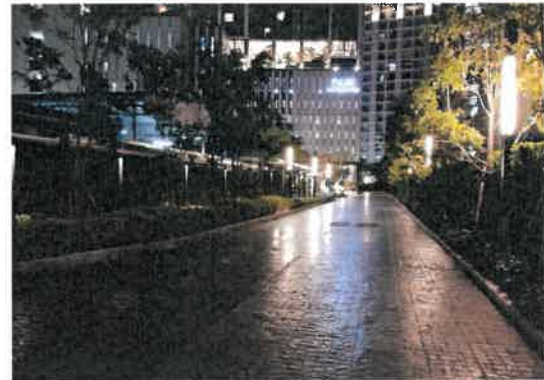
ไฟส่องสว่างหน้าโครงการ

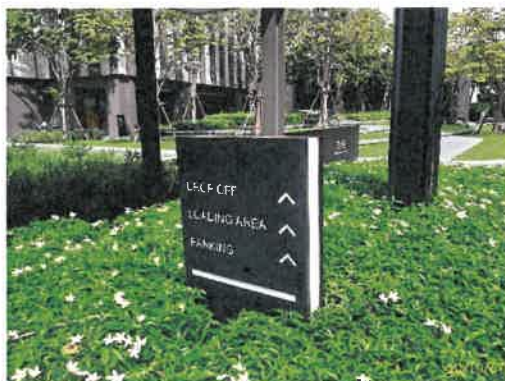
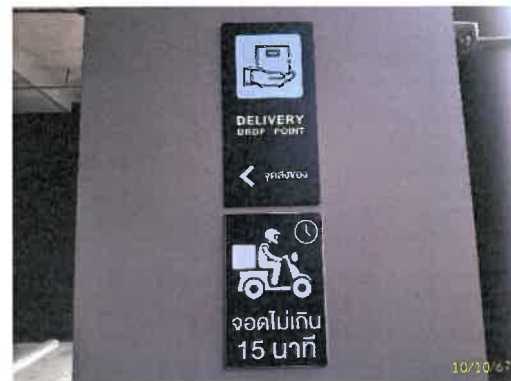
ป้ายแนะนำเส้นทาง

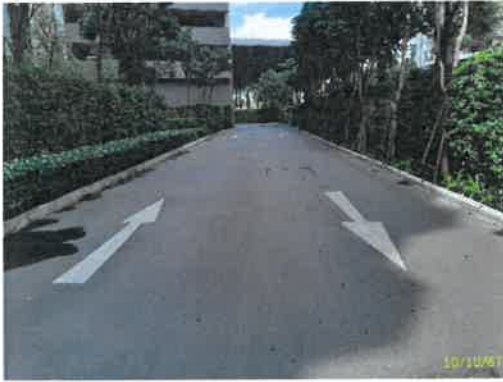
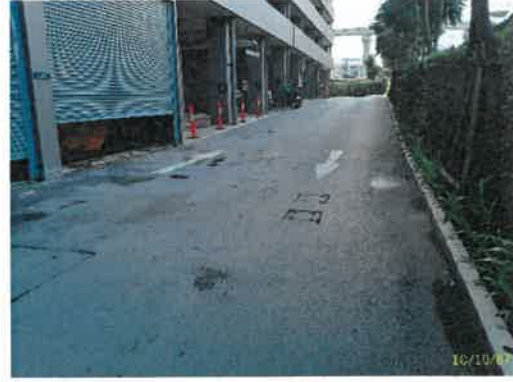
สัญลักษณ์บนพื้นทางถนนรอบโครงการ

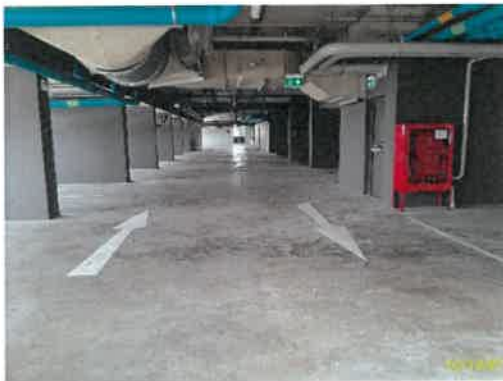
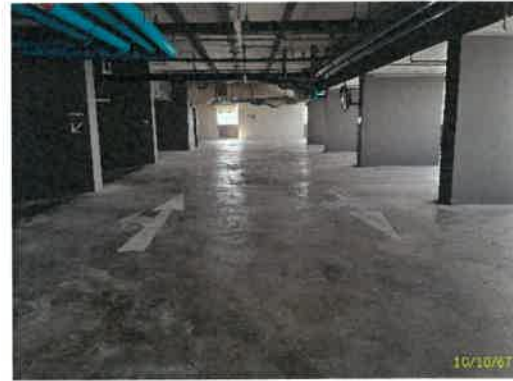
สัญลักษณ์บนพื้นทางที่จอดรถ

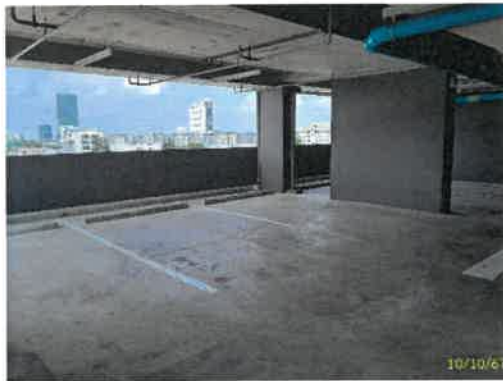
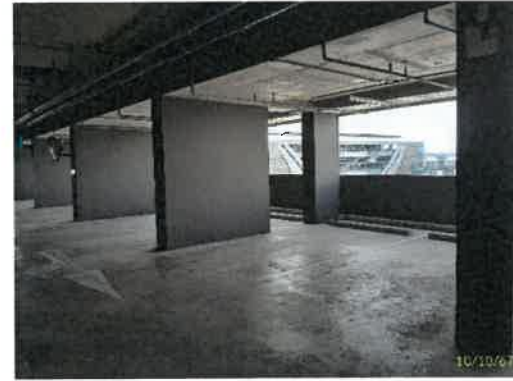
ตีเส้นช่องจอดรถ

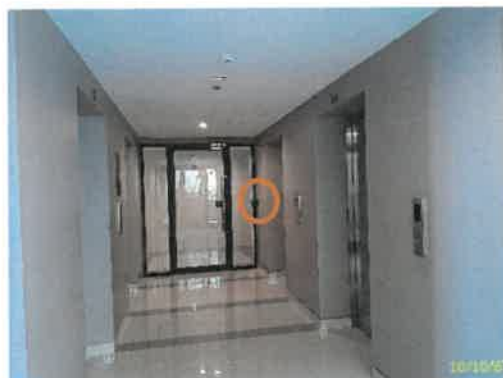
ระบบ Key Card เข้า-ออกอาคาร

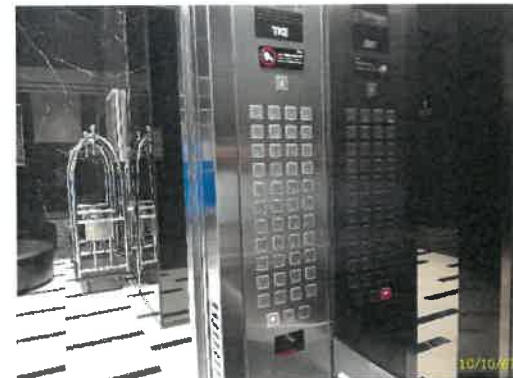
ระบบ Key Card เข้าชั้นห้องพักอาศัย

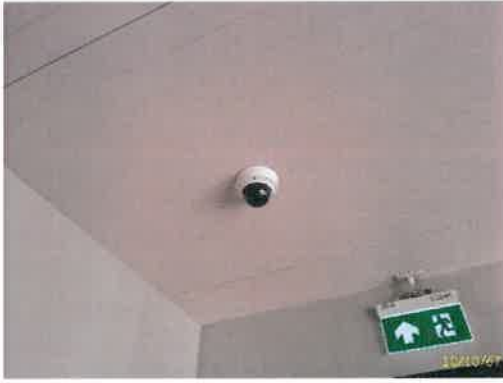
กล้องวงจรปิด

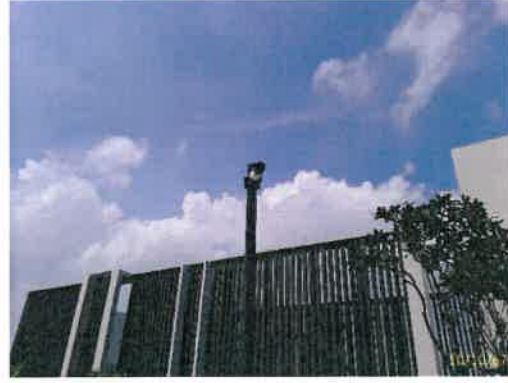
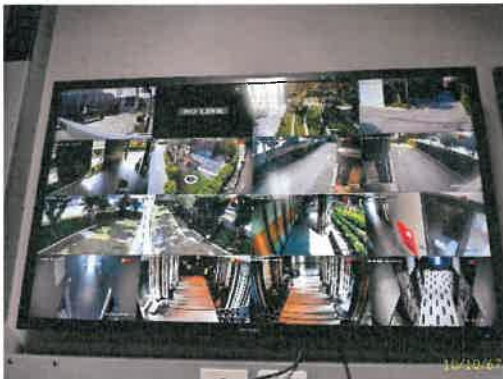
กล้องโทรทัศน์วงจรปิด (CCTV)

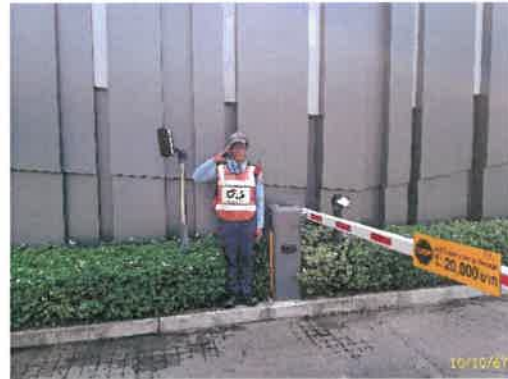
รปภ. ประจำทางเข้า-ออกโครงการ

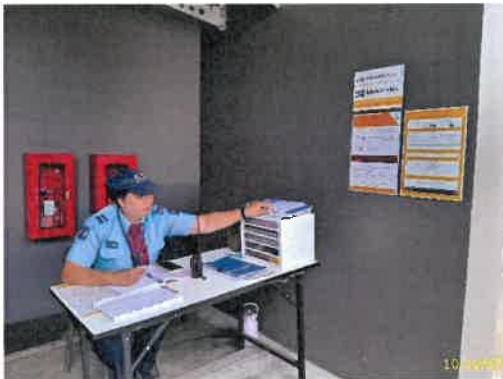
รปภ. ตรวจสอบผู้รับเหมา

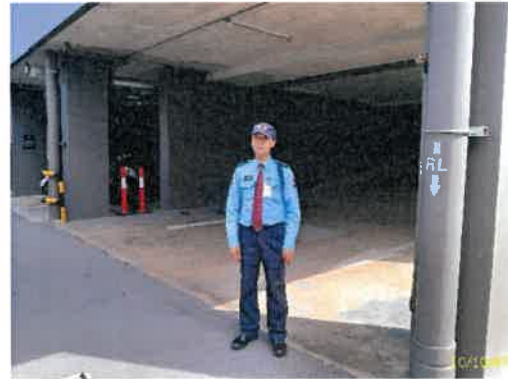
รปภ. ทางเข้า-ออกที่จอดรถ

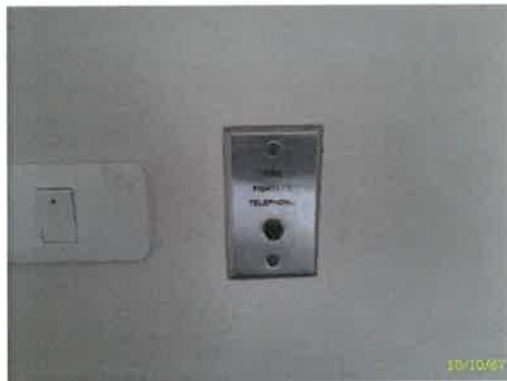
โทรศัพท์ฉุกเฉิน

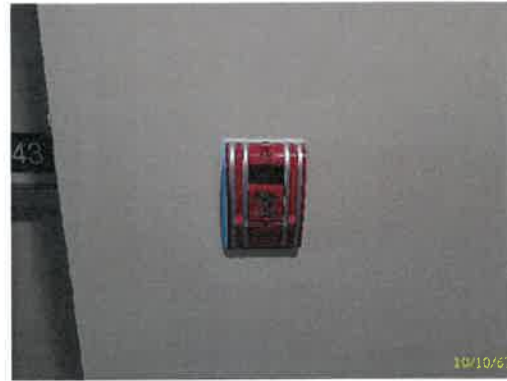
อุปกรณ์แจ้งเหตุเพลิงไหม้แบบใช้มือ

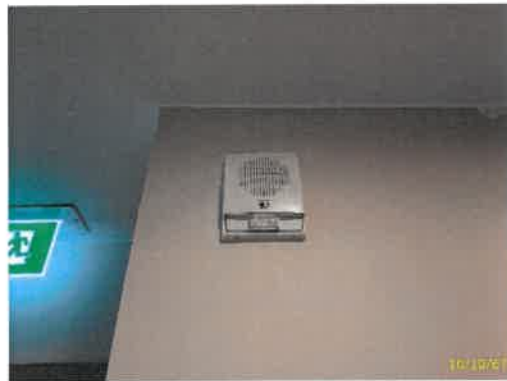
อุปกรณ์แจ้งเหตุเพลิงไหม้ด้วยเสียง และแสงไฟกระพริบ

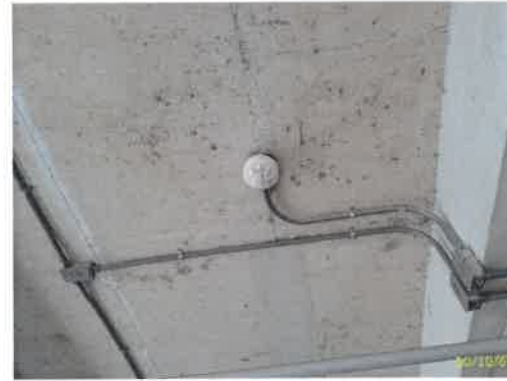
อุปกรณ์ตรวจจับความร้อน

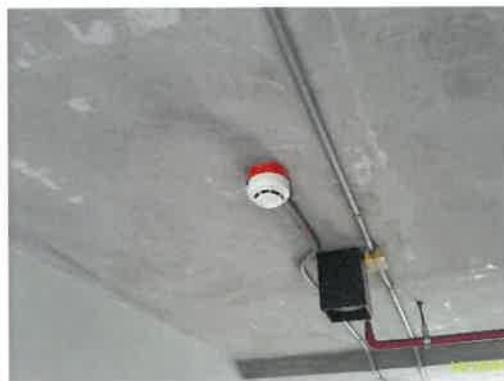
อุปกรณ์ตรวจจับควัน

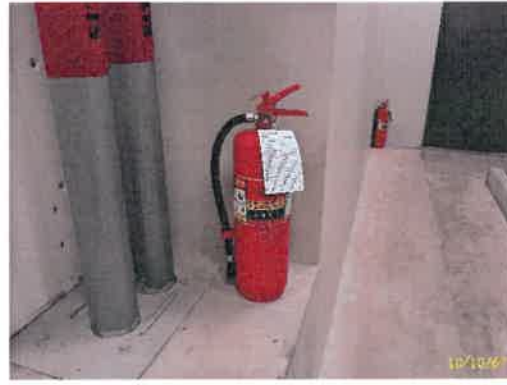
ถังดับเพลิงเคมี

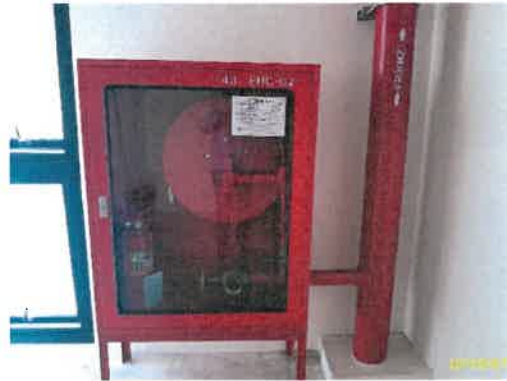
ตู้ดับเพลิง

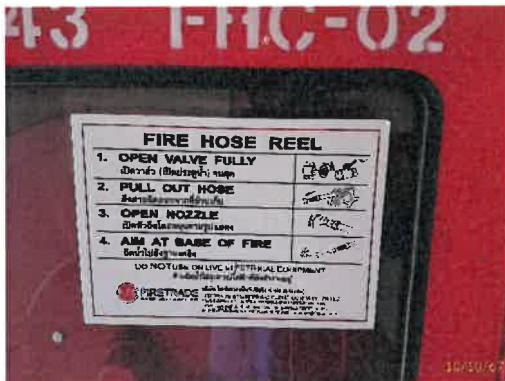
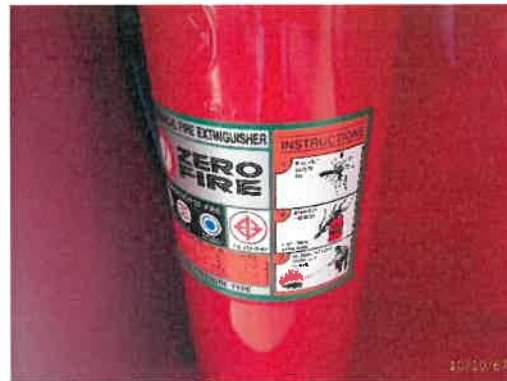
ป้ายแนะนำการใช้งานอุปกรณ์

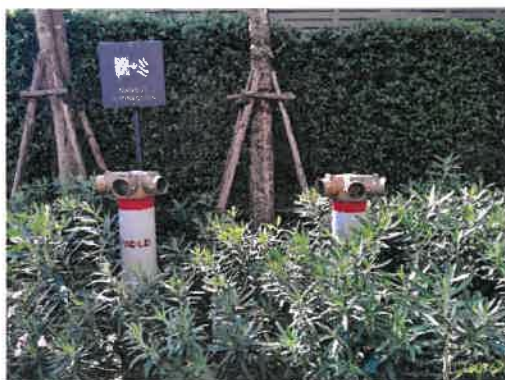
หัวรับน้ำดับเพลิง

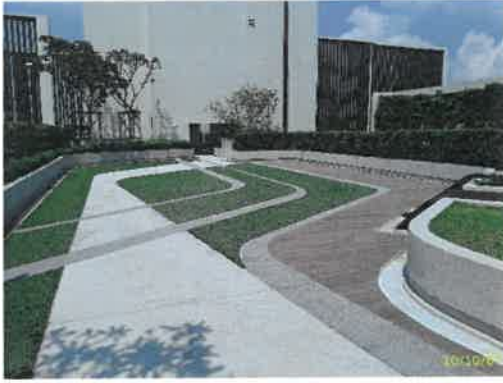
ลานหนีไฟทางอากาศ

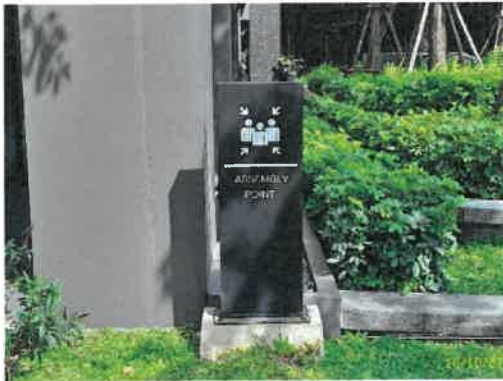
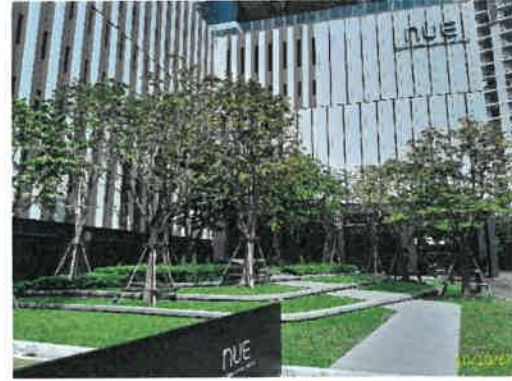
จุดรวมคนจุดที่ 1

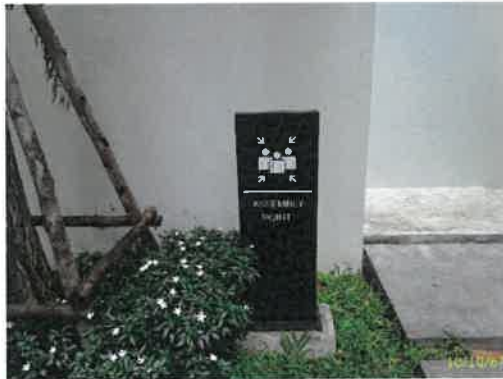
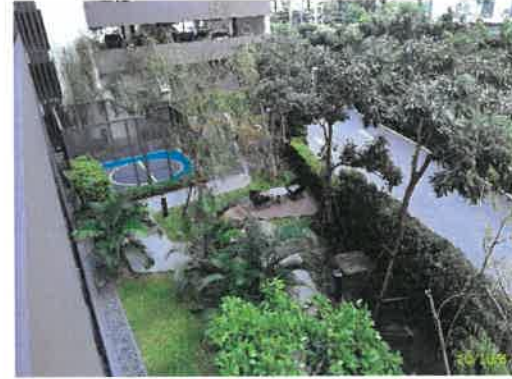
จุดรวมคนจุดที่ 2

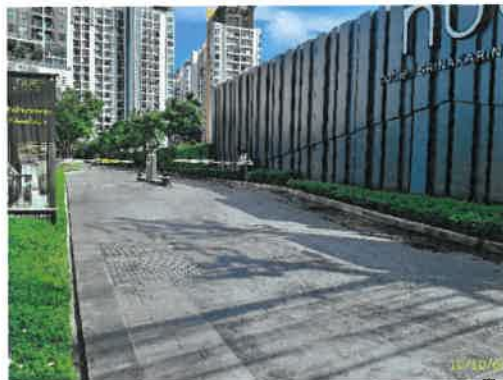
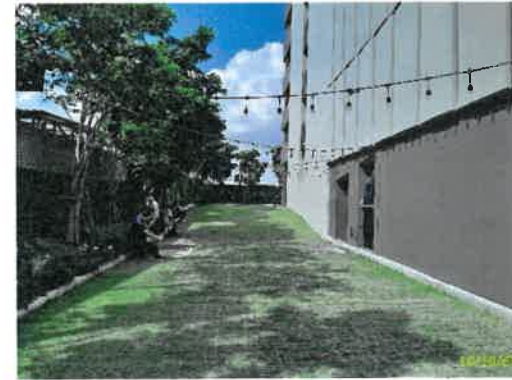
พื้นที่ว่างโดยรอบอาคาร

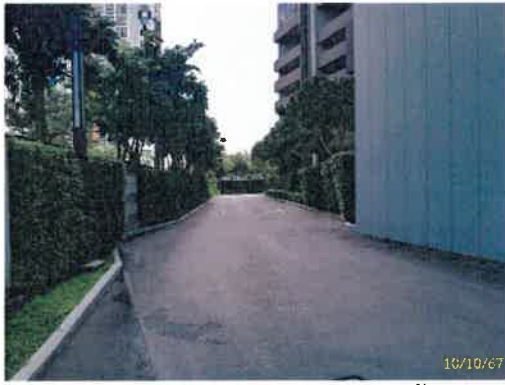
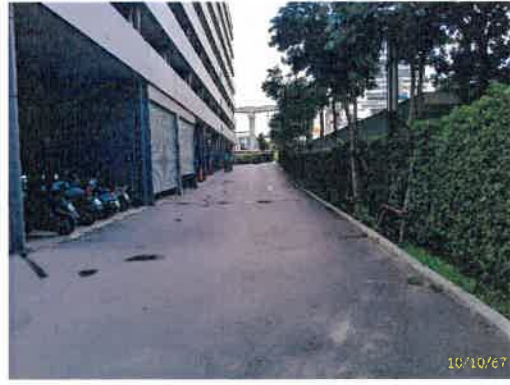
พื้นที่ว่างโดยรอบอาคาร (ต่อ)

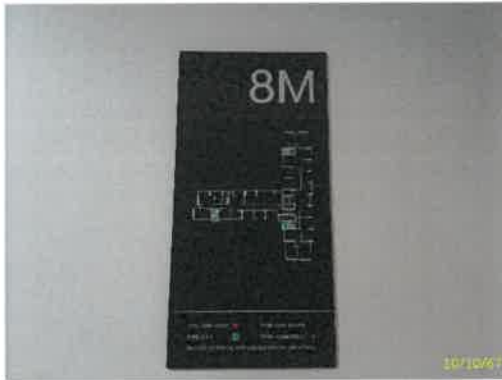
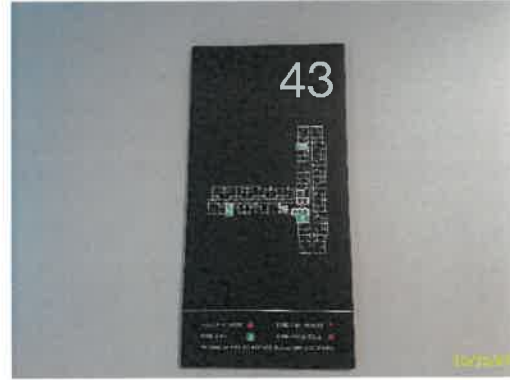
เส้นทางหนีไฟ

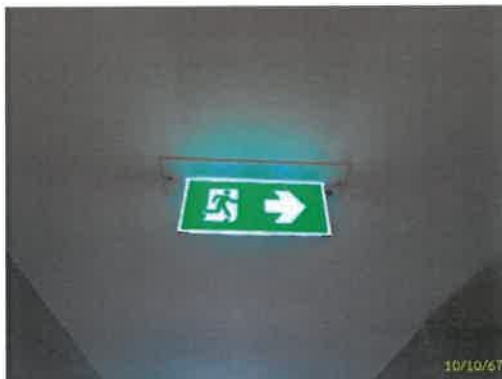
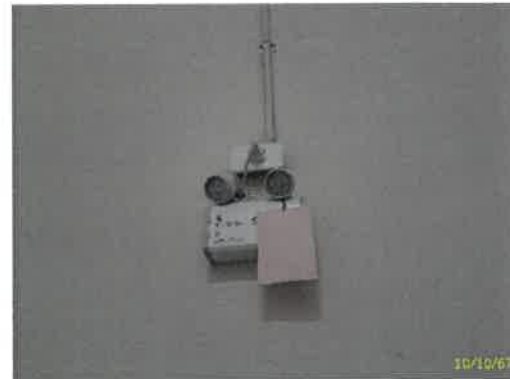
ป้ายบอกทางหนีไฟ (ไฟทางออก)

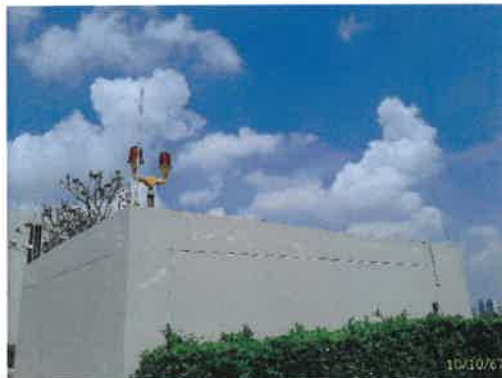
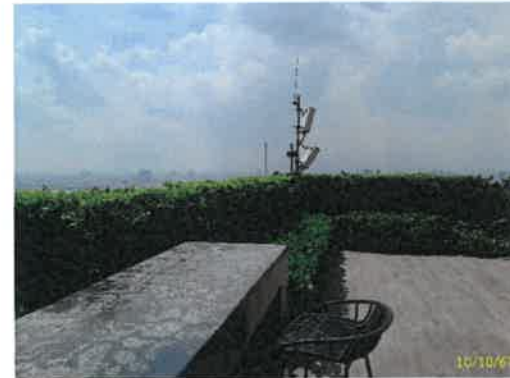
ระบบป้องกันฟ้าผ่าและสายดิน

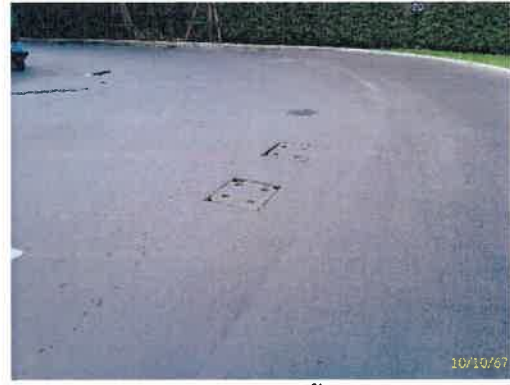
บ่อปรับสภาพน้ำเข้า

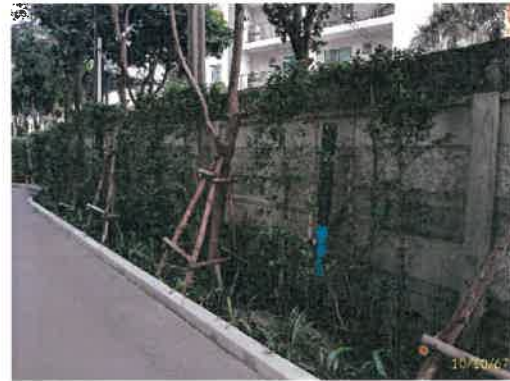
บ่อเติมอากาศ

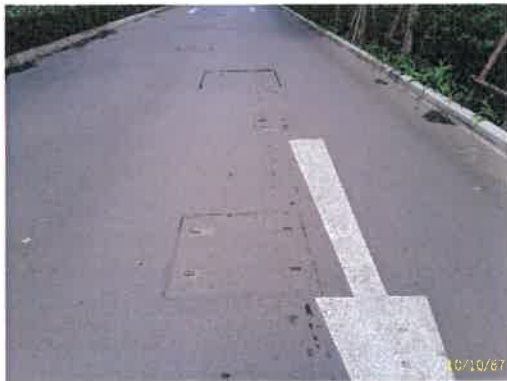
เครื่องเติมอากาศ

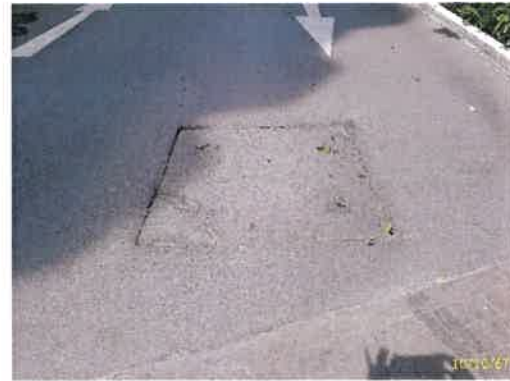
บ่อดักตะกอน

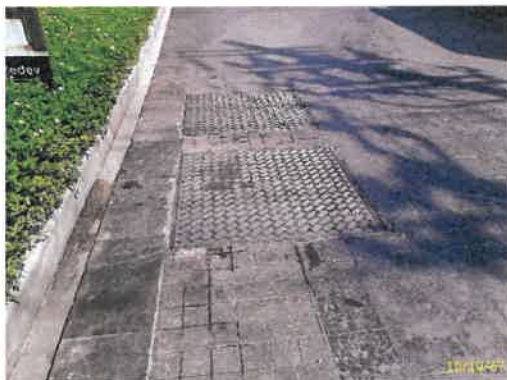
บ่อน้ำออก

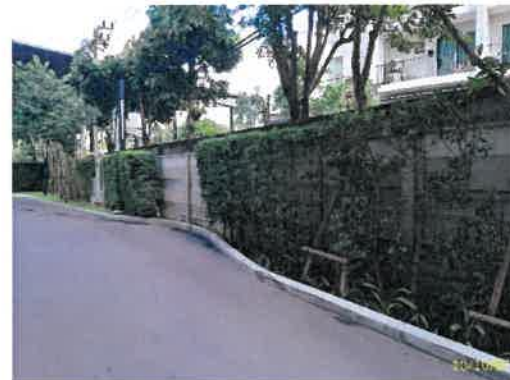
บ่อสุดท้ายก่อนปล่อยน้ำออกนอกโครงการ

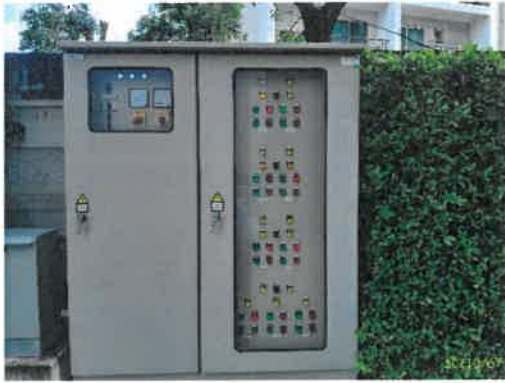
ตู้ควบคุมระบบบำบัด

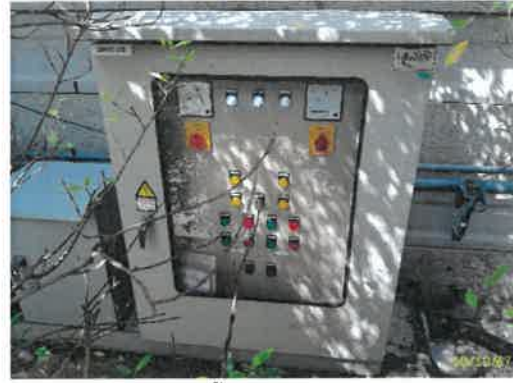
ตู้ควบคุมน้ำออกนอกโครงการ

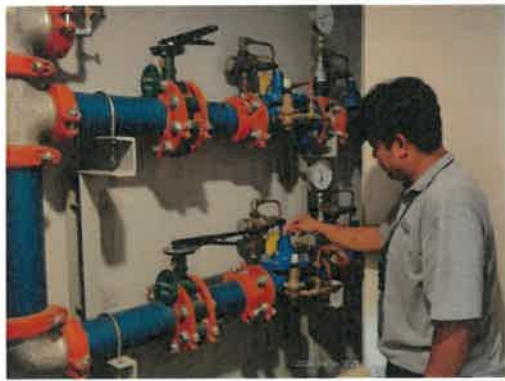
เส้นท่อประปา

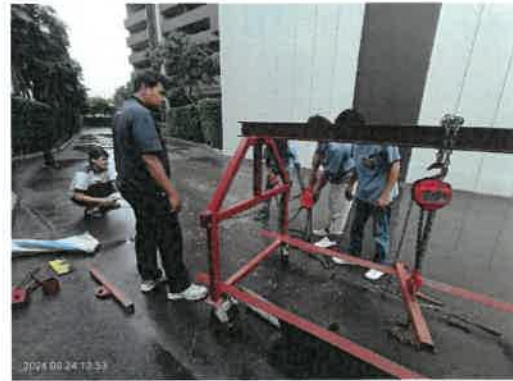
ระบบบำบัดน้ำเสีย

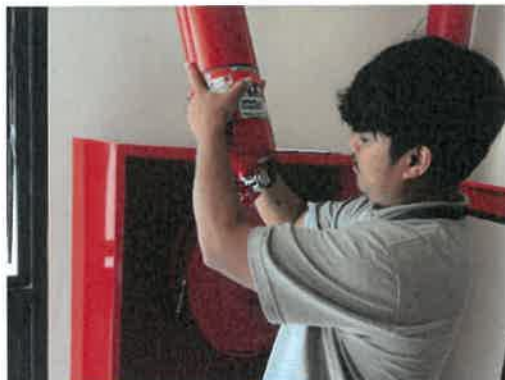
ถังดับเพลิง

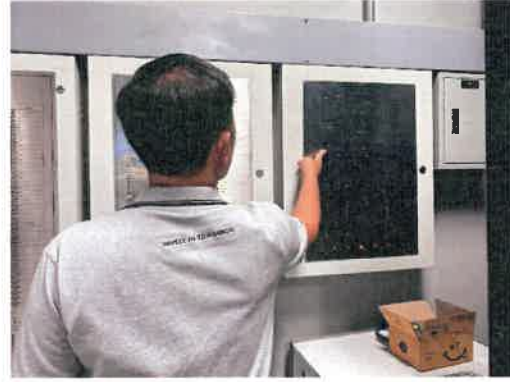
แผงควบคุม

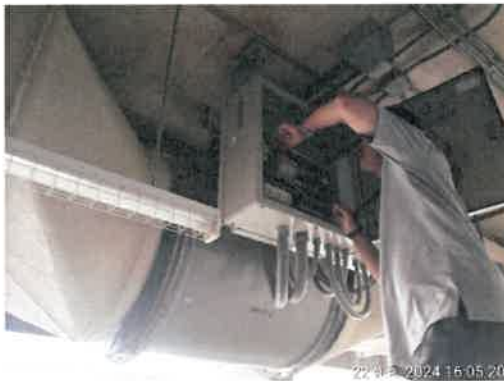
ระบายอากาศ

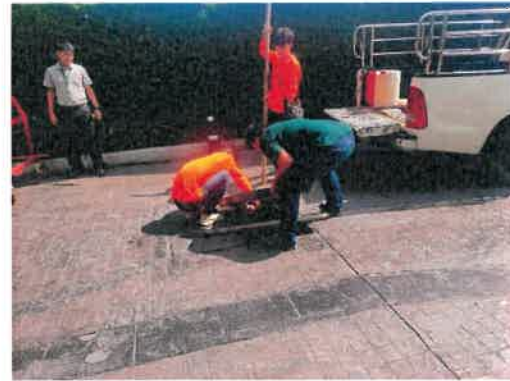
ระบายน้ำ

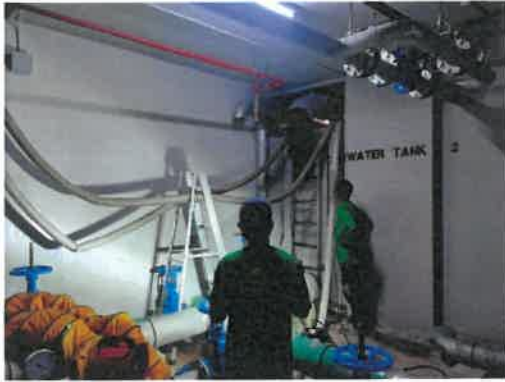
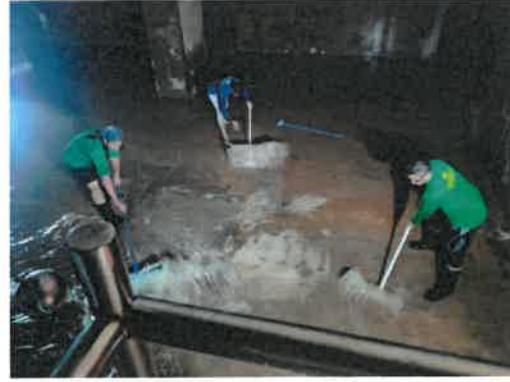
ล้างถังน้ำใช้ชั้นใต้ดิน

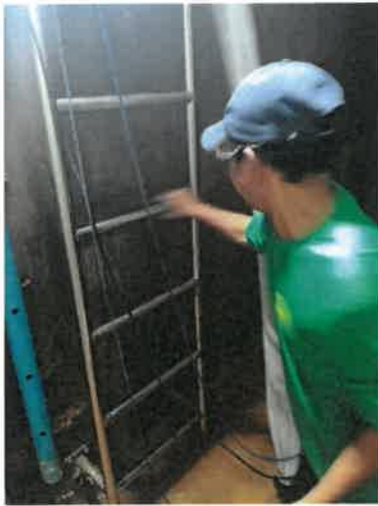
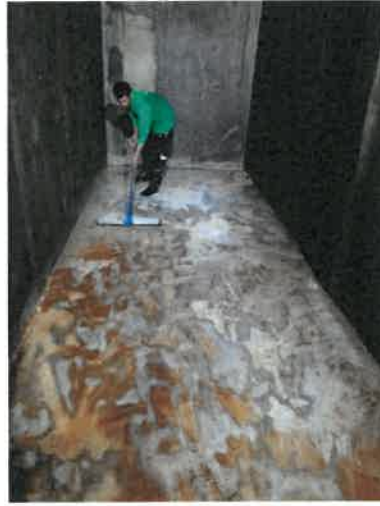
ล้างถังน้ำใช้ชั้นดาดฟ้า

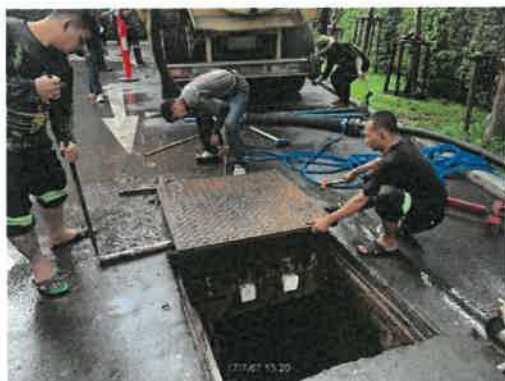
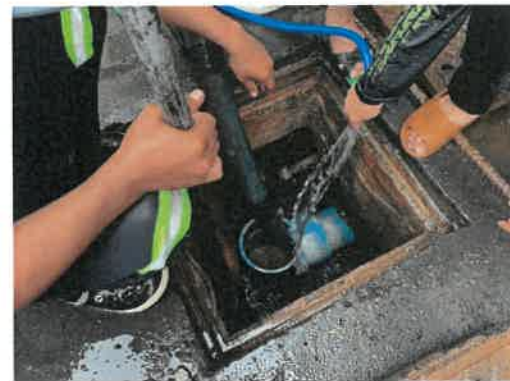
สูบลตะกอนน้ำเสีย

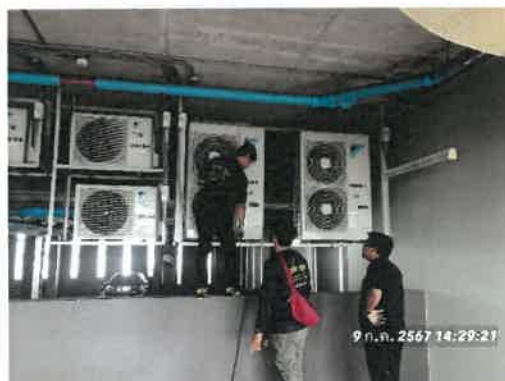
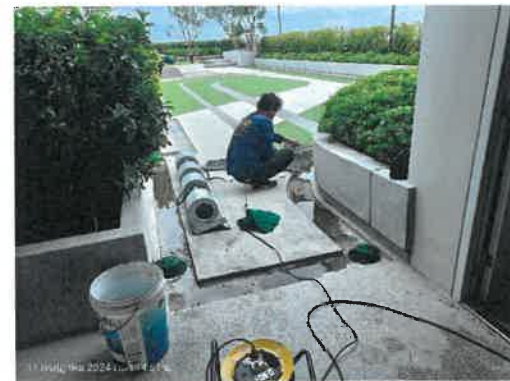
ล้างแอร์

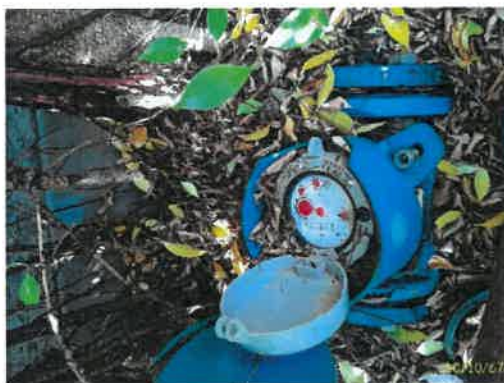
มิเตอร์น้ำผู้พักอาศัย

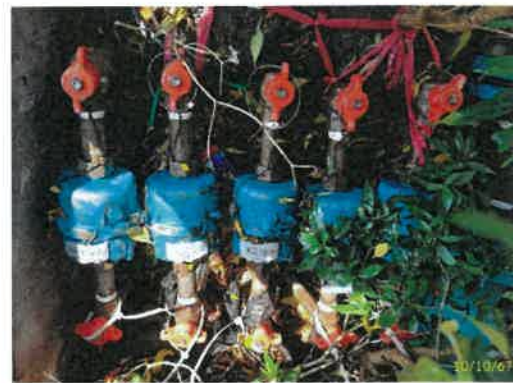
มิเตอร์น้ำร้านค้า

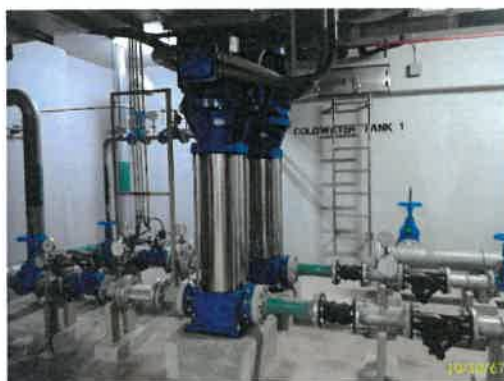
ปั๊มน้ำใช้อุปโภค-บริโภค ชั้นใต้ดิน

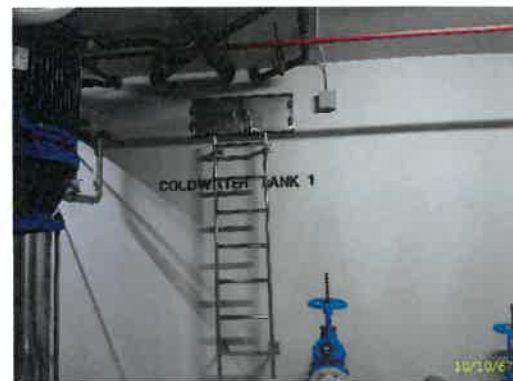
ถังสำรองน้ำใช้ เพื่อการอุปโภค-บริโภค ชั้นใต้ดิน 1

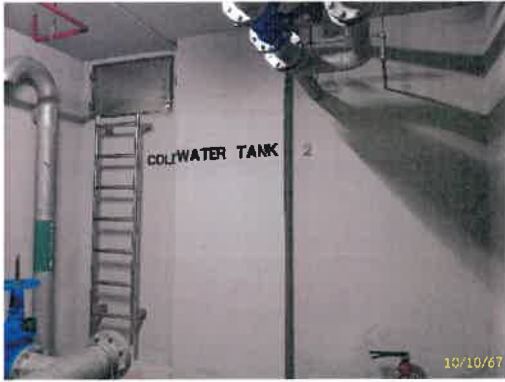
ถังสำรองน้ำใช้ เพื่อการอุปโภค-บริโภค ชั้นใต้ดิน 2

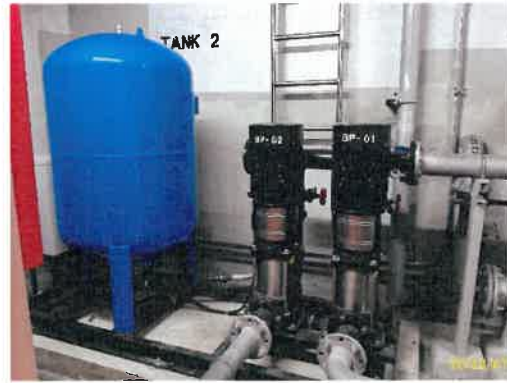
ปั้มน้ำใช้อุปโภค-บริโภค ชั้นดาดฟ้า

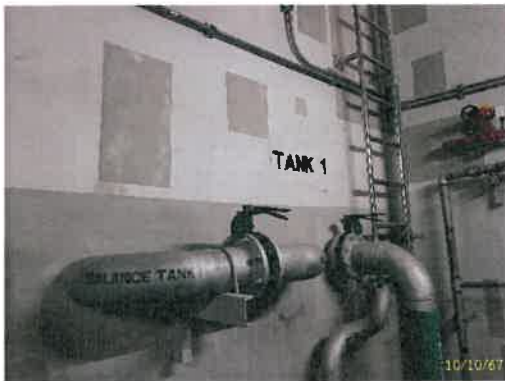
ถังสำรองน้ำใช้ เพื่อการอุปโภค-บริโภค ชั้นดาดฟ้า 1

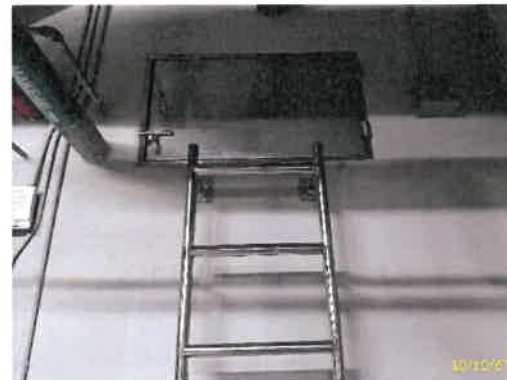
ถังสำรองน้ำใช้ เพื่อการดับเพลิง ชั้นใต้ดิน

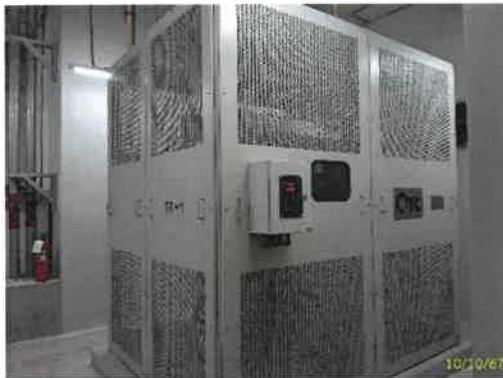
MDB ตัวที่ 1

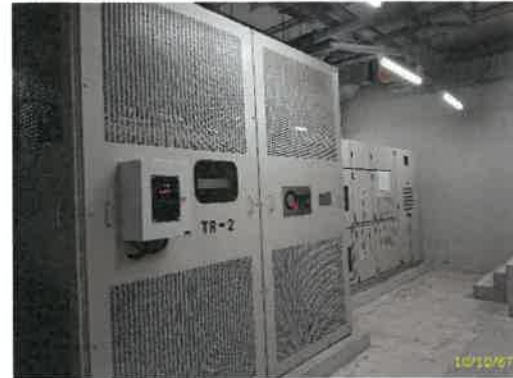
MDB ตัวที่ 2

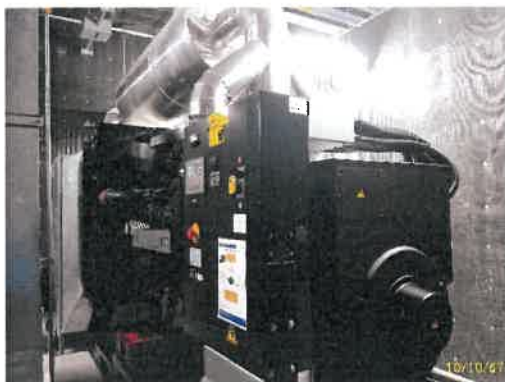
เครื่องกำเนิดไฟฟ้าสำรอง

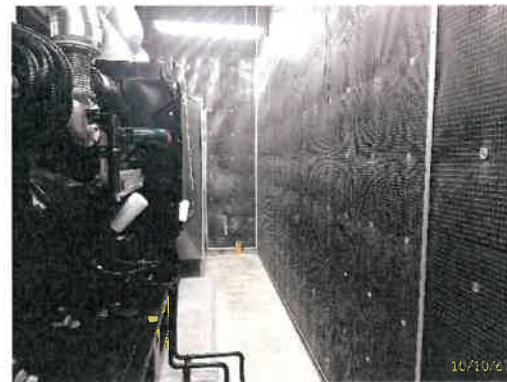
ช่องว่างเครื่องกำเนิดไฟฟ้าสำรองกับผนังกันเสียง

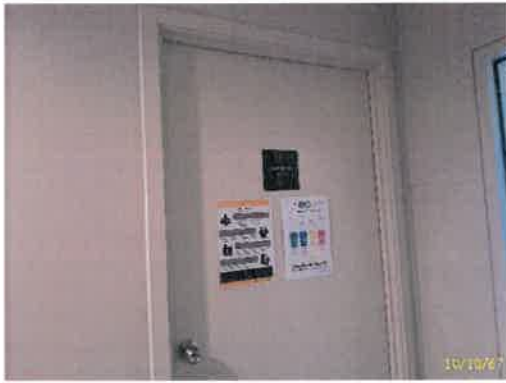
ประตูปิดสนิทห้องพักขยะประจำชั้น

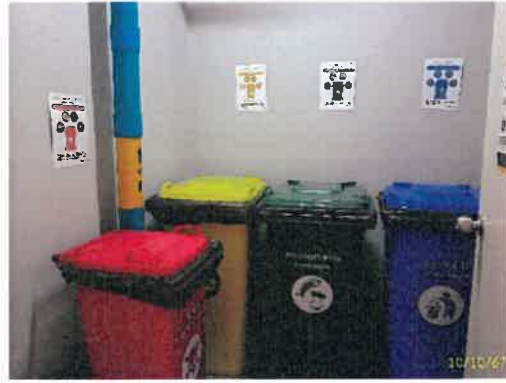
ถังขยะในห้องพักขยะประจำชั้น

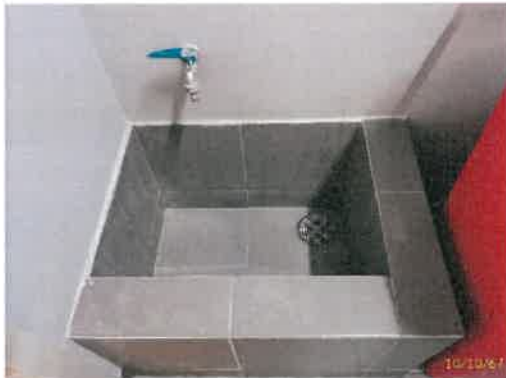
ก๊อกน้ำ และระบายน้ำห้องพักขยะประจำชั้น
