ผลการปฏิบัติตามมาตรการป้องกันและ
แก้ไขผลกระทบสิ่งแวดล้อม

ตารางที่ 2.2-1 มาตรการป้องกันและแก้ไขผลกระทบสิ่งแวดล้อมโครงการนิว โนเบิล ศรีนครินทร์-ลาซาล (Nue Noble Srinakarin-Lasalle) (ระยะดำเนินการ)

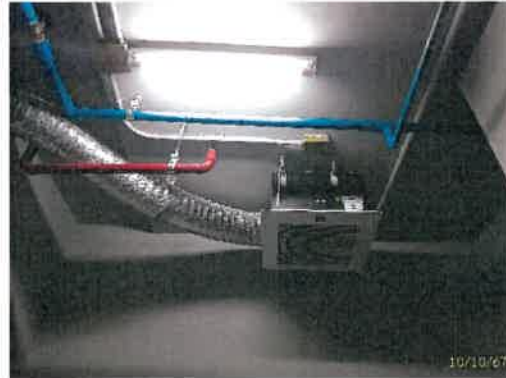
ระบายอากาศห้องพักขยะประจำชั้น

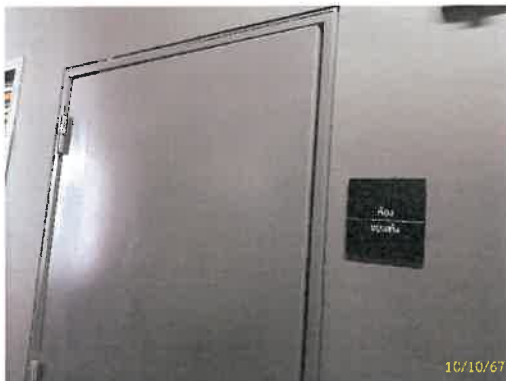
ห้องพักขยะรวมแห้ง

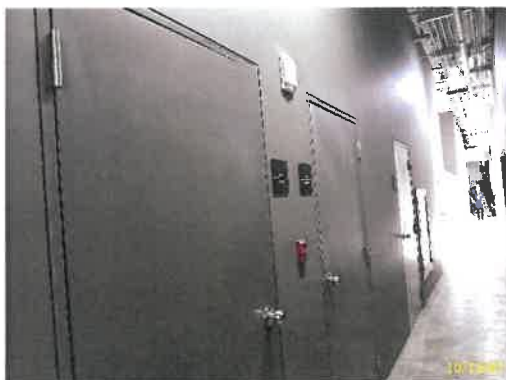
หน้าห้องพักขยะรวม

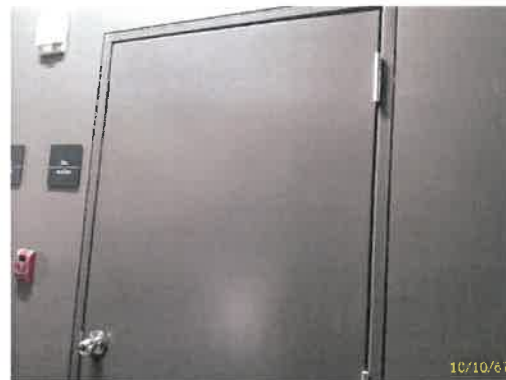
ห้องพักขยะรวมเปียก

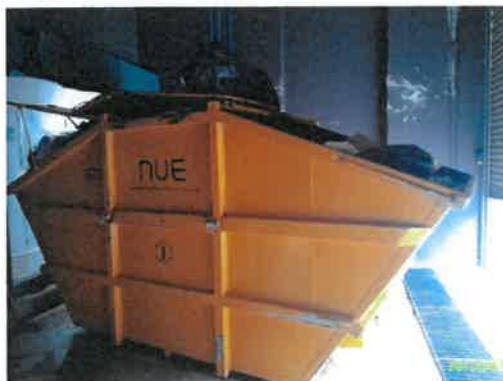
ถังคอนเทนเนอร์ ใบที่ 1

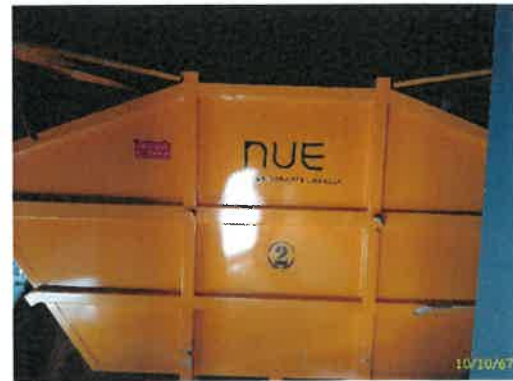
ถังคอนเทนเนอร์ ใบที่ 2

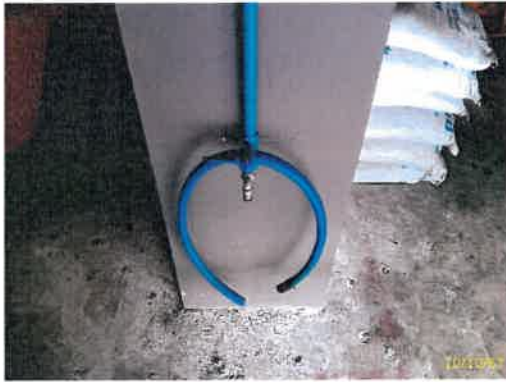
ก๊อกน้ำห้องถึงคอนเทนเนอร์

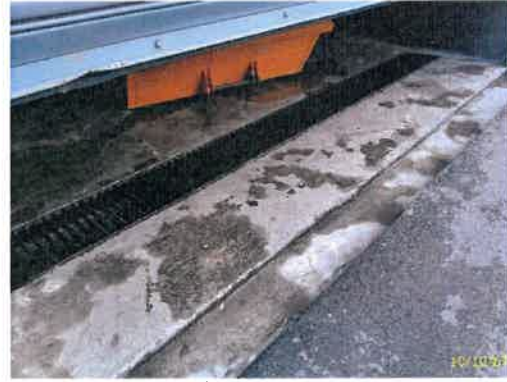
รางระบายน้ำห้องถึงคอนเทนเนอร์

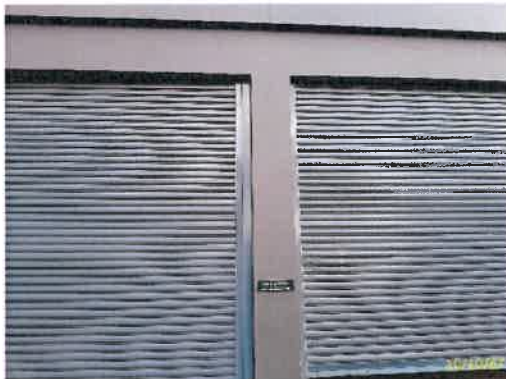
ประตูห้องถึงคอนเทนเนอร์

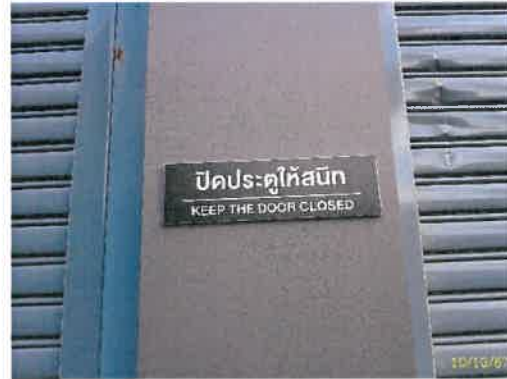
ป้ายปิดประตูให้สนิท

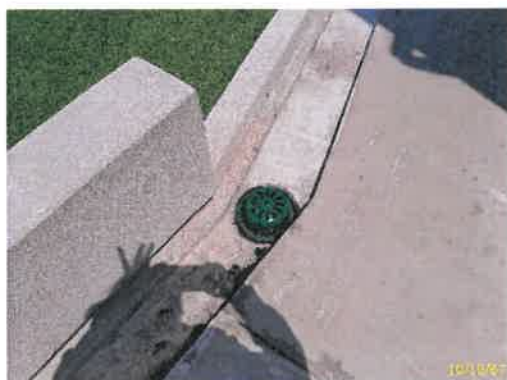
หัวรับน้ำฝนบนชั้นดาดฟ้า

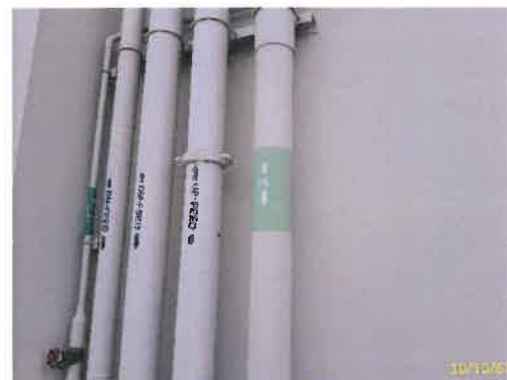
ท่อระบายน้ำฝนบนอาคาร

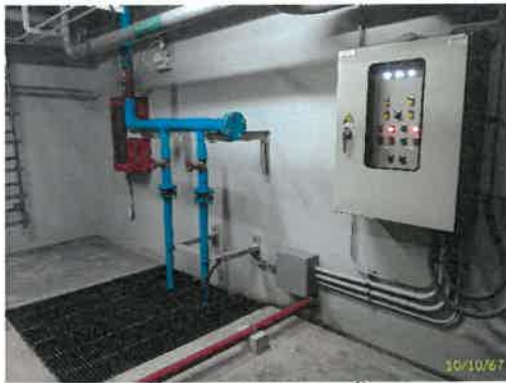
บ่อรับน้ำฝน และตู้ควบคุมชั้นใต้ดิน

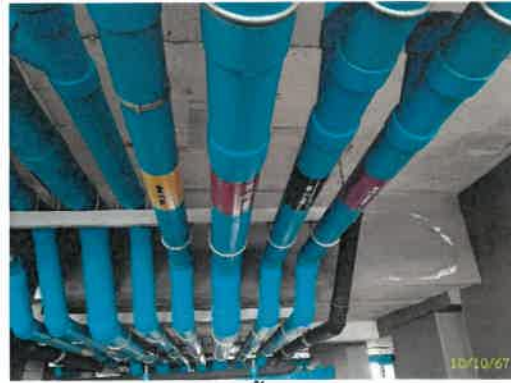
ท่อน้ำเสีย
