ผลการปฏิบัติตามมาตรการป้องกันและ
แก้ไขผลกระทบสิ่งแวดล้อม

ตารางที่ 2.2-1 มาตรการป้องกันและแก้ไขผลกระทบสิ่งแวดล้อมโครงการ แอชตัน ซีลิม (ระยะดำเนินการ)

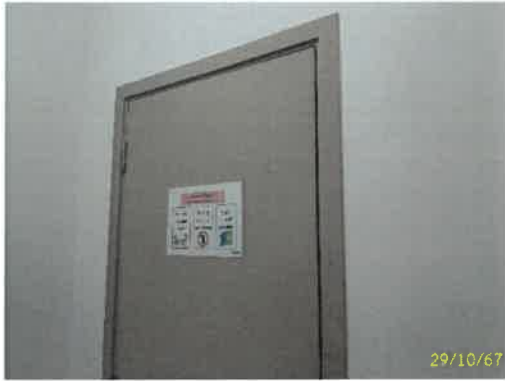
ประตูปิดสนิทด้านทิศเหนือ

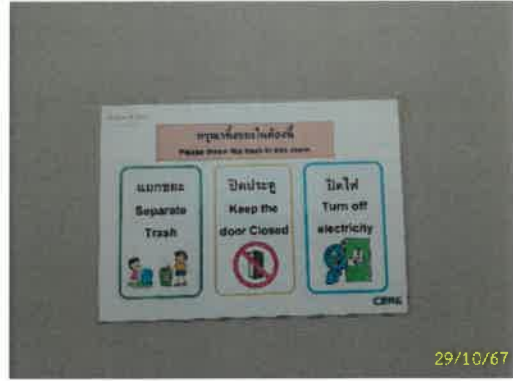
ป้ายคัดแยกขยะ

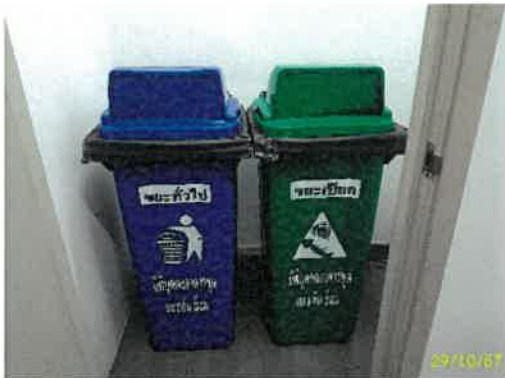
ถังขยะทิศเหนือ

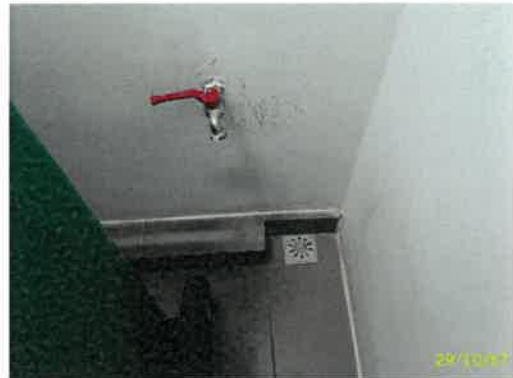
ก๊อกน้ำ และรูระบายน้ำด้านทิศเหนือ

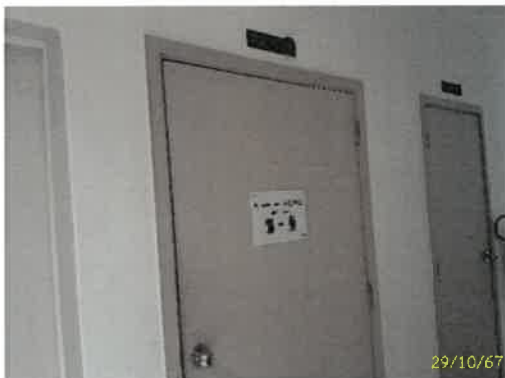
ประตูห้องขยะปิดสนิทด้านทิศใต้

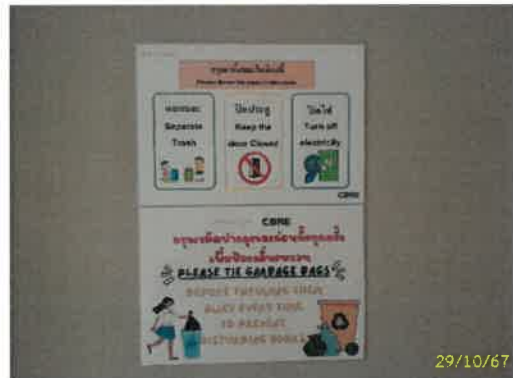
ป้ายคัดแยกขยะ

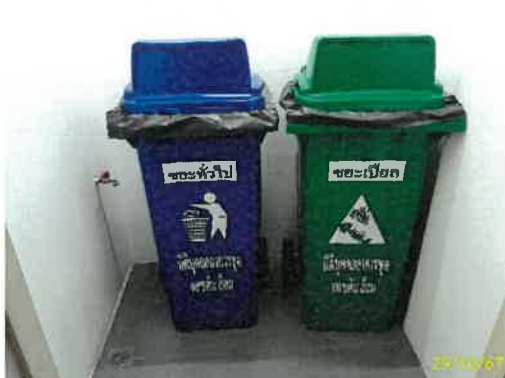
ถังขยะด้านทิศใต้

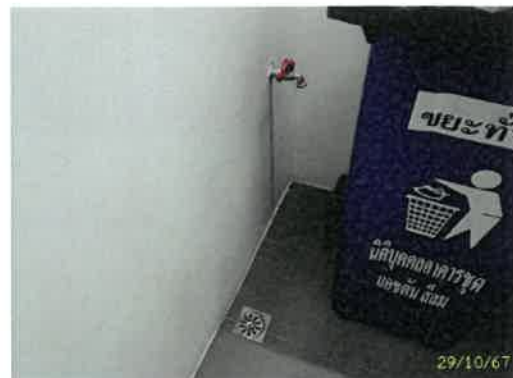
ก๊อกน้ำ และรูระบายน้ำด้านทิศใต้

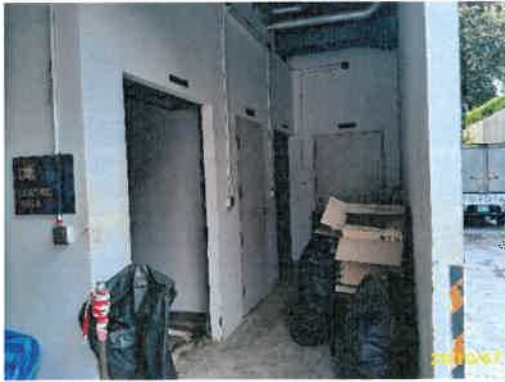
หน้าห้องพักขยะรวม

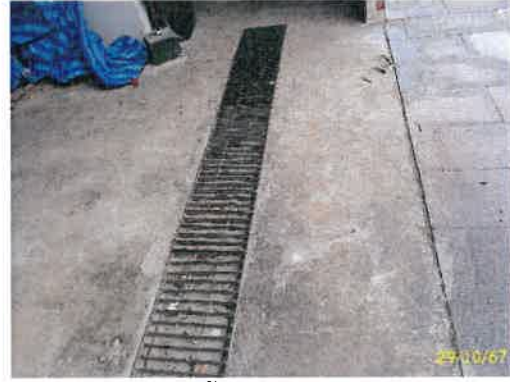
รางระบายน้ำหน้าห้องพักขยะรวม

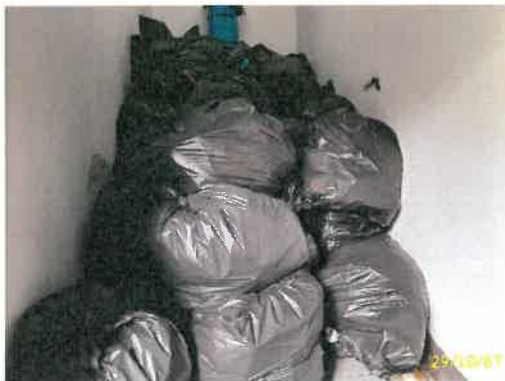
ภายในห้องพักขยะรวม

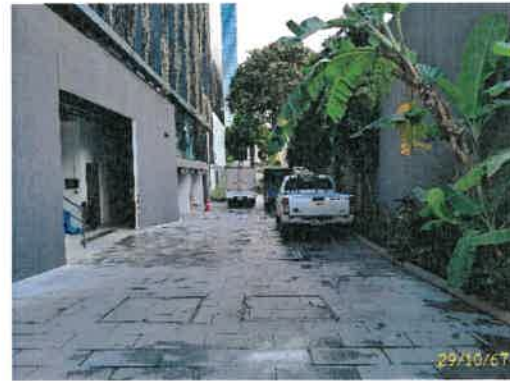
จุดจอดรถขยะ

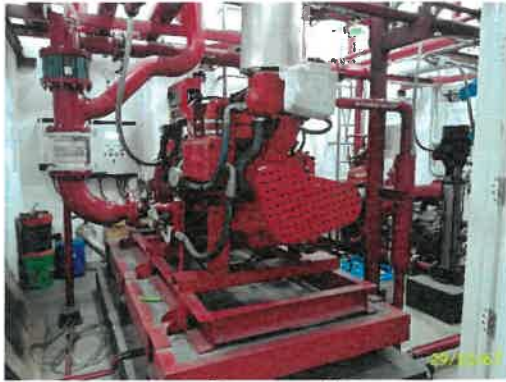
เครื่องสูบน้ำดับเพลิงชั้นใต้ดิน

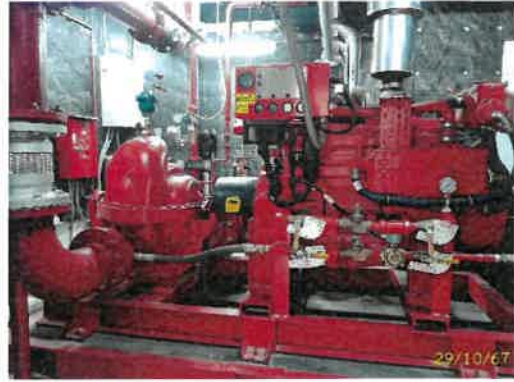
เครื่องสูบน้ำดับเพลิงชั้นที่ 34

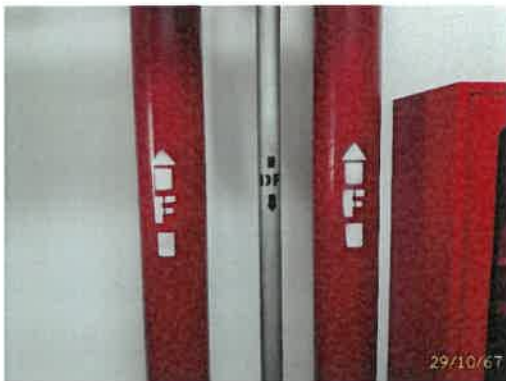
ท่อเย็น

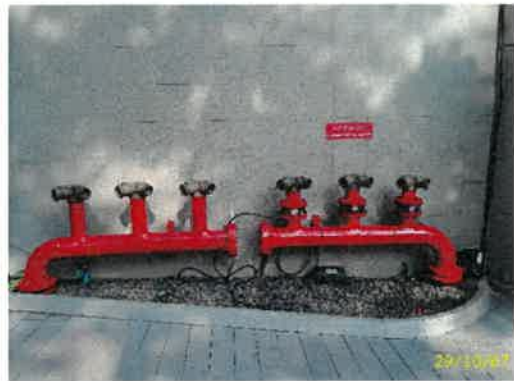
หัวรับน้ำดับเพลิง

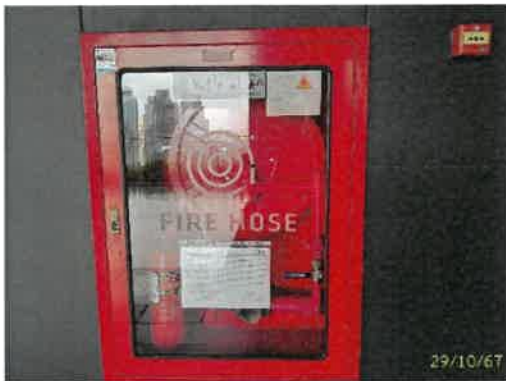
ตู้เก็บสายฉีดน้ำดับเพลิงพร้อมอุปกรณ์

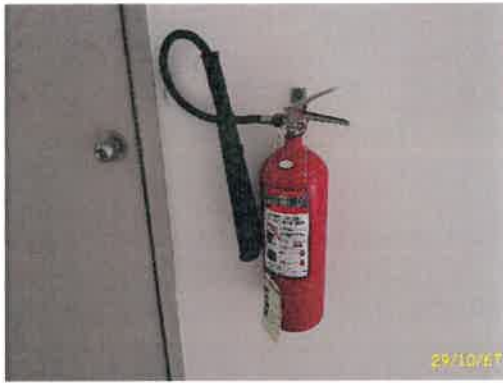
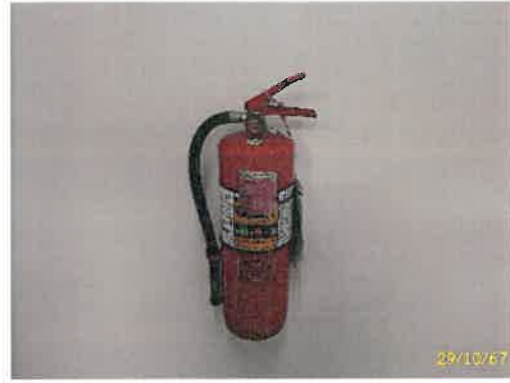
ถังดับเพลิงแบบมือถือ

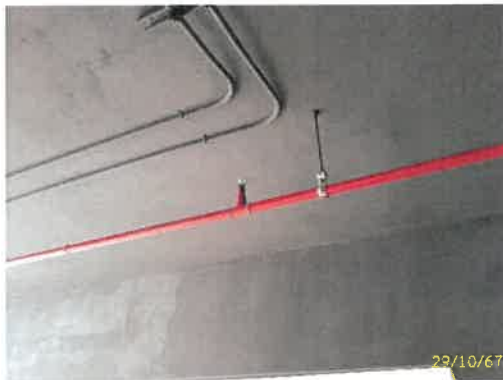
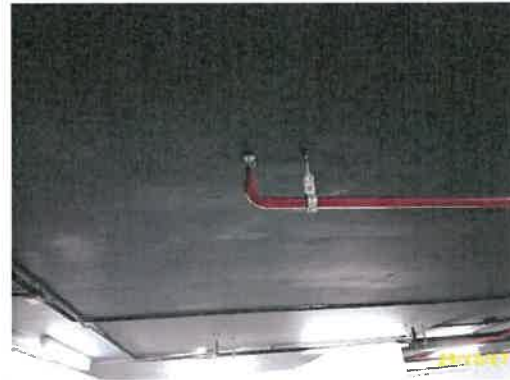
ระบบหัวกระจายน้ำดับเพลิง

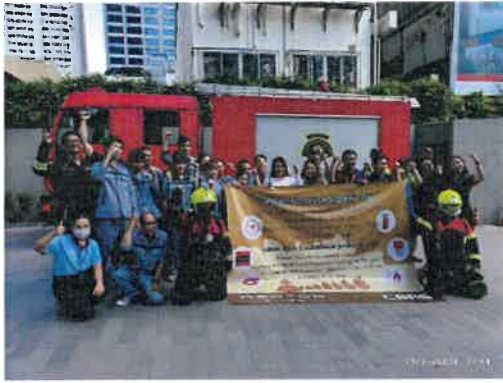
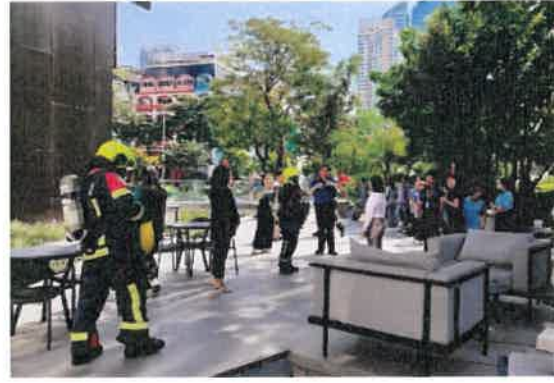
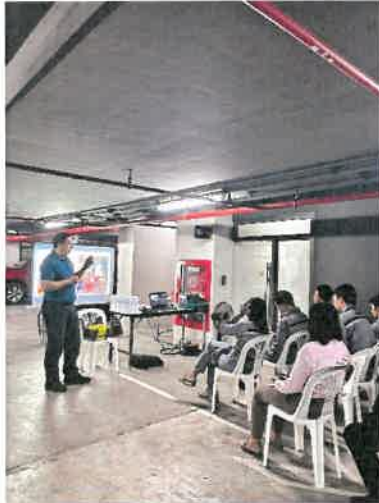
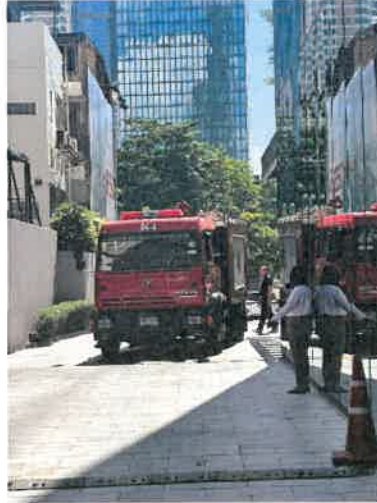
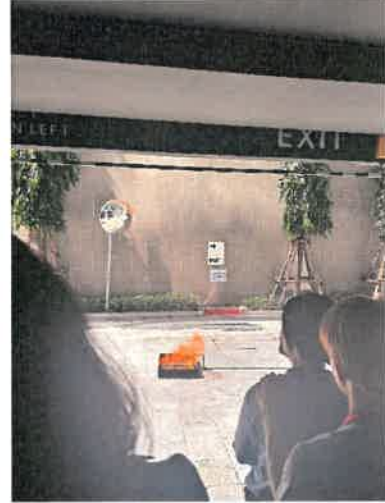
ภาพที่ 2.2-19 (ต่อ) ระบบป้องกันและเตือนอัคคีภัย

ทางหนีไฟ (ต่อ)

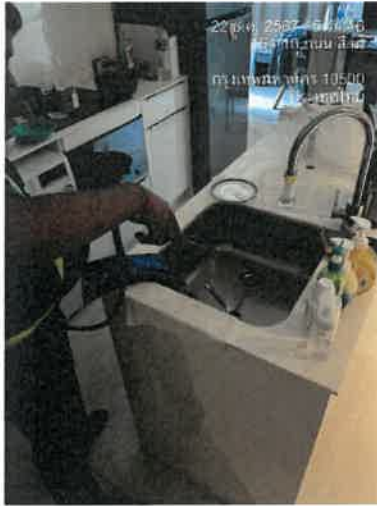
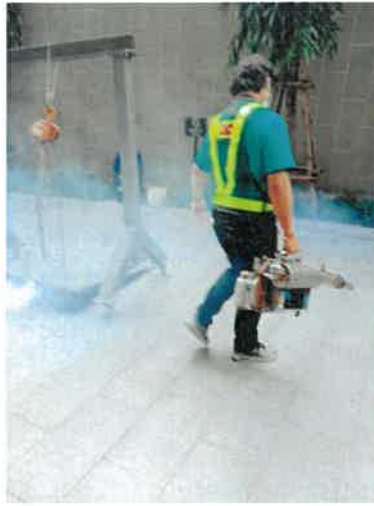
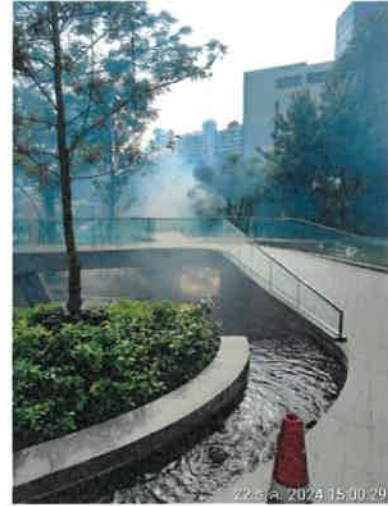
ภาพที่ 2.2-22 อาคารภายนอก

โถงสี่อาคาร
