บทที่ 2

การปฏิบัติตามมาตรการป้องกันและแก้ไขผลกระทบสิ่งแวดล้อม

โครงการพหล 67 คอนโดมิเนียม ตั้งอยู่ที่ โครงการพหล 67 คอนโดมิเนียม ตั้งอยู่เลขที่ 71 ซอยสุขุมวิท 67 แขวงพระโขนงเหนือ เขตวัฒนา กรุงเทพมหานคร เป็นอาคารพักอาศัย มีขนาดพื้นที่ 1-2-0 ไร่ ประกอบด้วย อาคารชุด 9 ชั้น กับ สูง 22.97 เมตร โดยโครงการได้จัดทำรายงานการประเมินผลกระทบสิ่งแวดล้อม และได้ผ่านการพิจารณาเห็นชอบรายงานฯ เมื่อวันที่ 9 สิงหาคม 2547 ตามหนังสือจากสำนักงานนโยบายและแผนทรัพยากรธรรมชาติและสิ่งแวดล้อม เลขที่ ทส.1009/8774 โดยหนังสือเห็นชอบได้กำหนด มาตรการป้องกันและแก้ไขผลกระทบสิ่งแวดล้อมและมาตรการติดตามตรวจสอบผลกระทบสิ่งแวดล้อมเพื่อ เป็นแนวทางให้โครงการปฏิบัติ รวมไปถึงเสนอรายงานผลการปฏิบัติตามมาตรการฯ ต่อหน่วยงานอนุญาต และ หน่วยงานที่เกี่ยวข้อง รวมทั้งสำนักงานนโยบายและแผนทรัพยากรธรรมชาติและสิ่งแวดล้อม (สน.) ทุก 6 เดือน

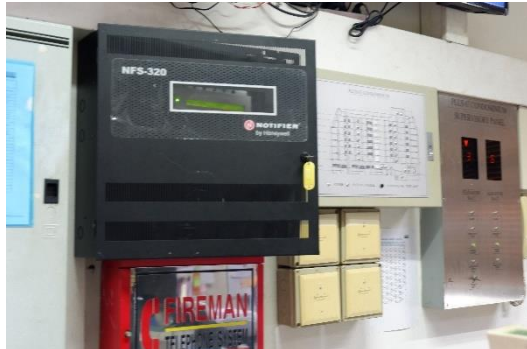
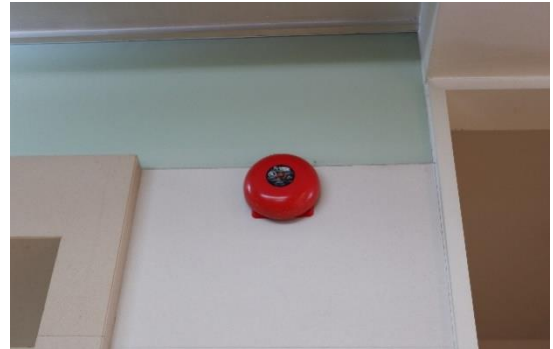
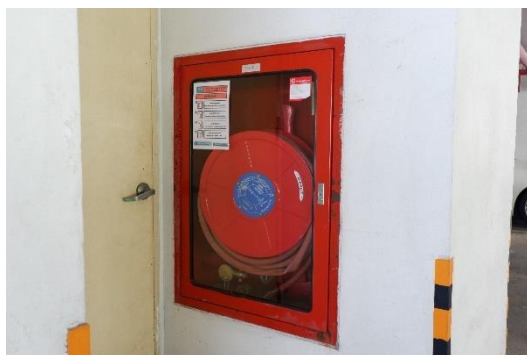
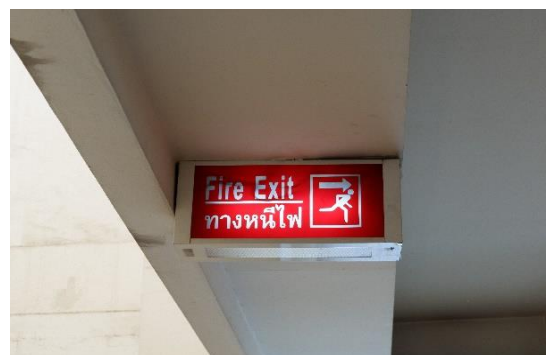
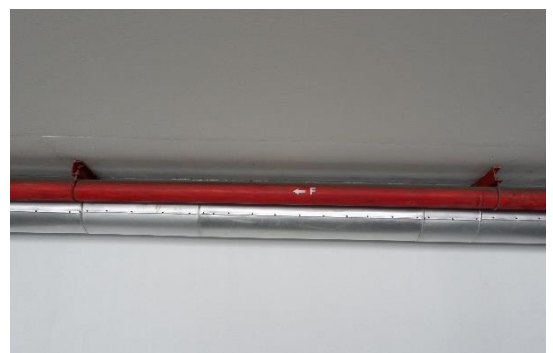
ภาพที่ 2-8 (ต่อ) ระบบป้องกันอัคคีภัย

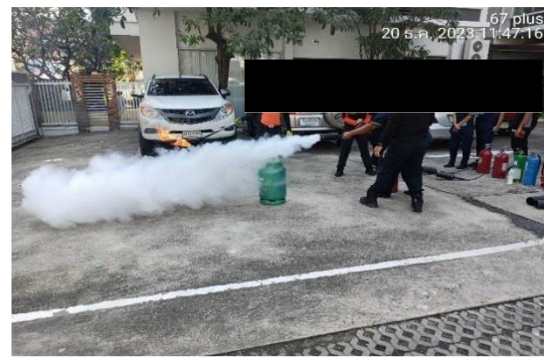
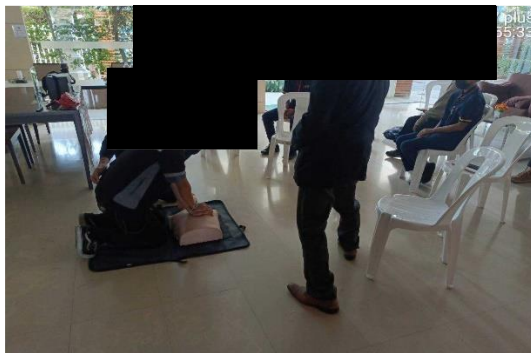
ภาพที่ 2-10 อบรมการปฐมพยาบาลเบื้องต้น

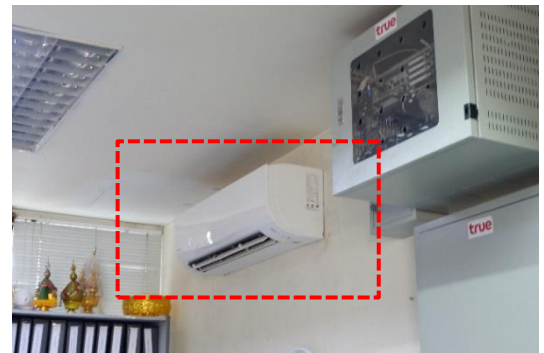
ภาพที่ 2-11 ผลิตภัณฑ์ประหยัดไฟฟ้า

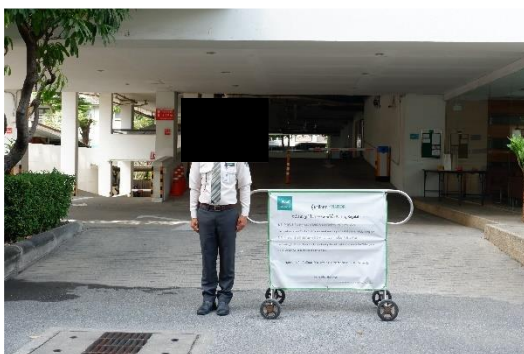
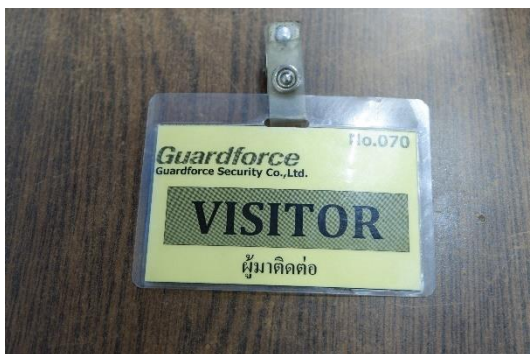
ภาพที่ 2-13 บัตรสำหรับผู้มาติดต่อกับทางโครงการ

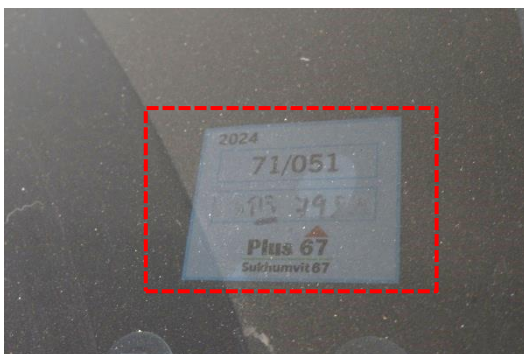
ภาพที่ 2-14 สติกเกอร์ติดหน้ารถยนต์ของโครงการ

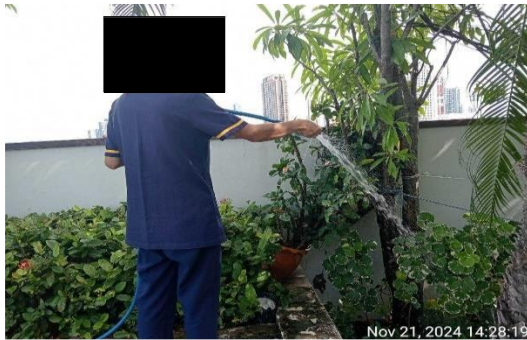
ภาพที่ 2-15 เจ้าหน้าที่ดูแลพื้นที่สีเขียวภายในโครงการ

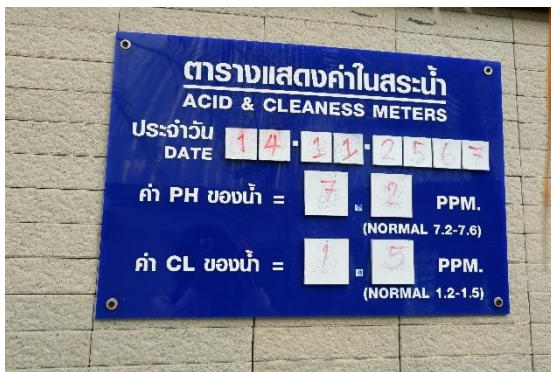
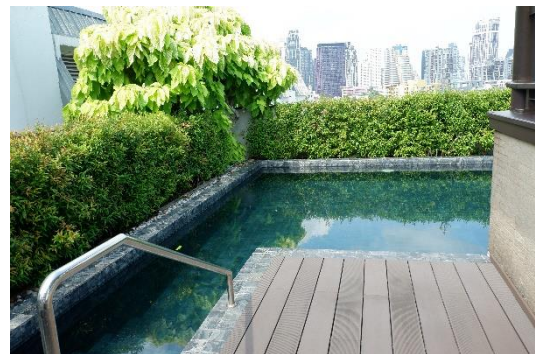
ภาพที่ 2-16 สระว่ายน้ำภายในโครงการ

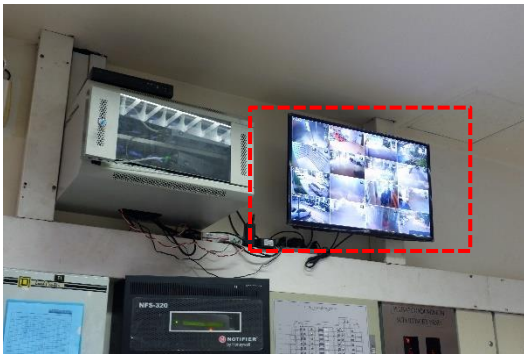
ภาพที่ 2-21 CCTV ภายในโครงการ

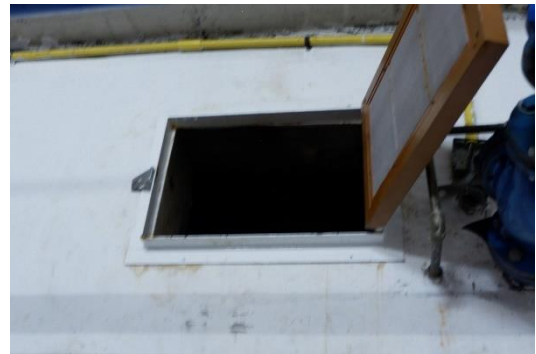
ภาพที่ 2-22 ถังเก็บน้ำใช้ใต้ดินในโครงการ

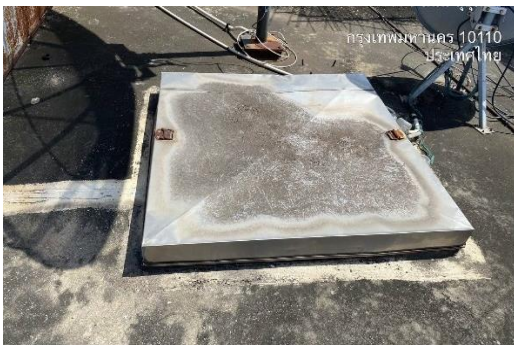
ภาพที่ 2-23 ถังเก็บน้ำใช้บำบัดน้ำ

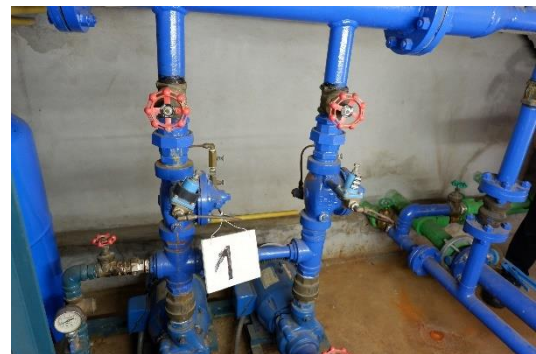
ภาพที่ 2-24 ระบบน้ำใช้ในโครงการ

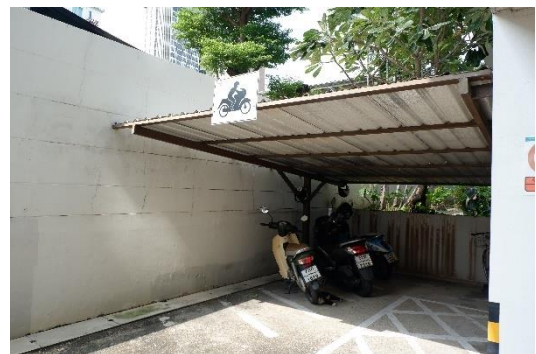
ภาพที่ 2-25 ลานจอดรถบริเวณพื้นที่โครงการ

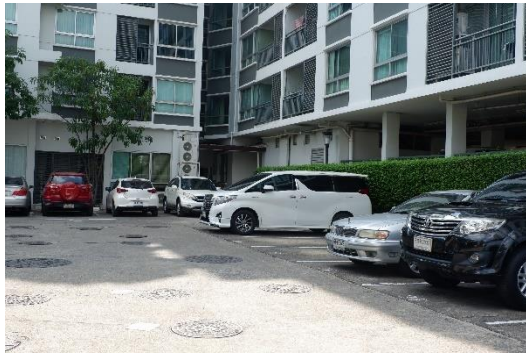
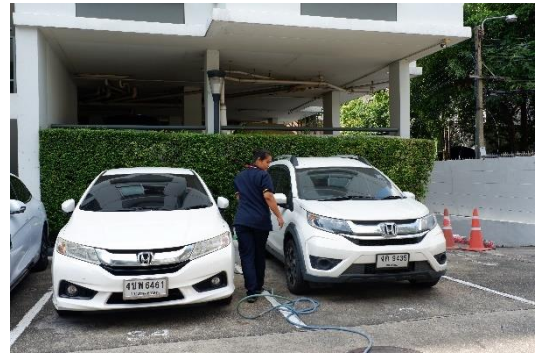
ภาพที่ 2-25 (ต่อ) ลานจอดรถบริเวณพื้นที่โครงการ

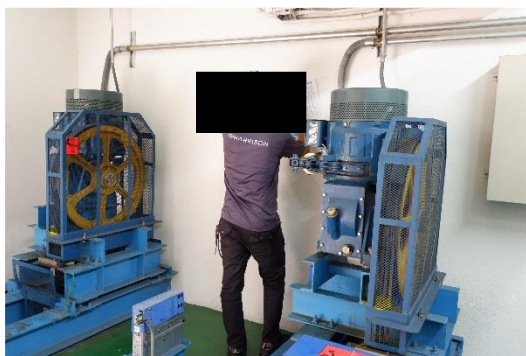
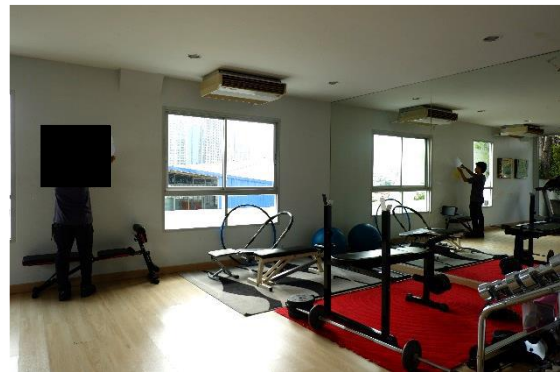
ภาพที่ 2-26 เจ้าหน้าที่ตรวจเช็คระบบต่างๆภายในโครงการ

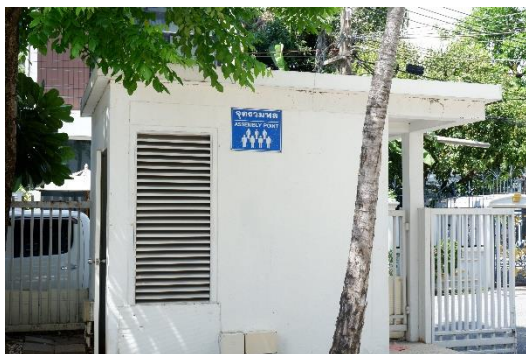
ภาพที่ 2-27 จุดรวมพล

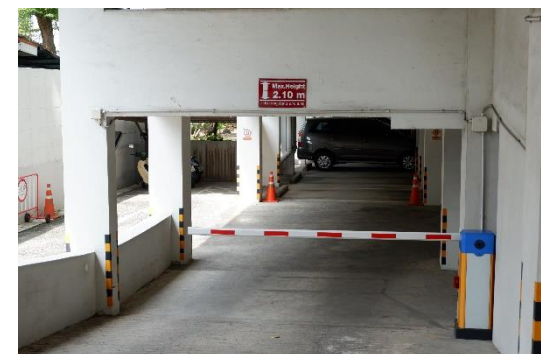
ภาพที่ 2-30 ป้ายจำกัดความสูงของรถยนต์

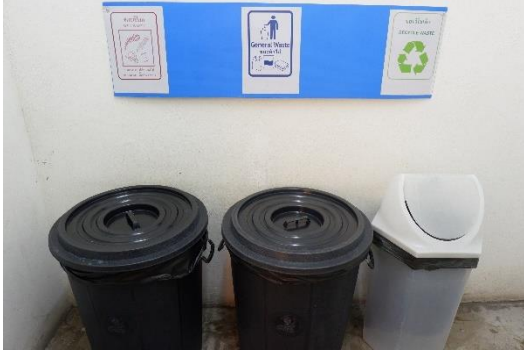
ภาพที่ 2-31 ห้องพักขยะประจำชั้น

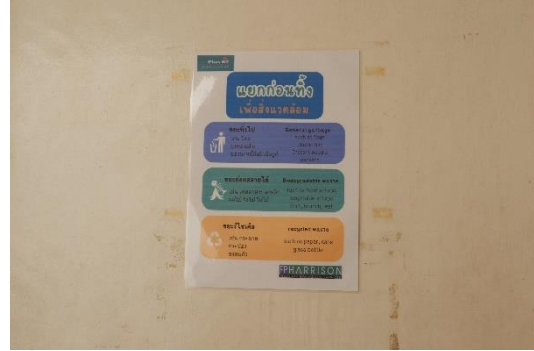
ภาพที่ 2-32 ป้ายรณรงค์การทิ้งขยะภายในโครงการ

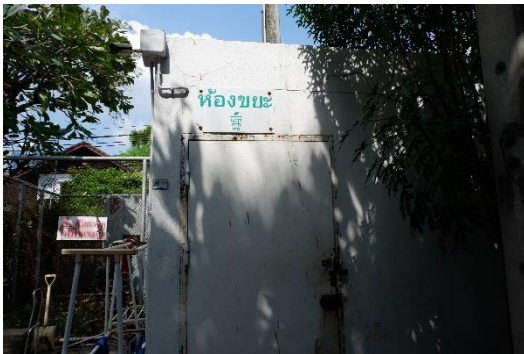
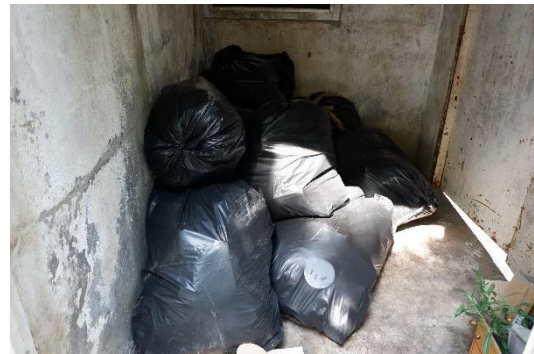
ภาพที่ 2-33 ห้องพักบริเวณโครงการ

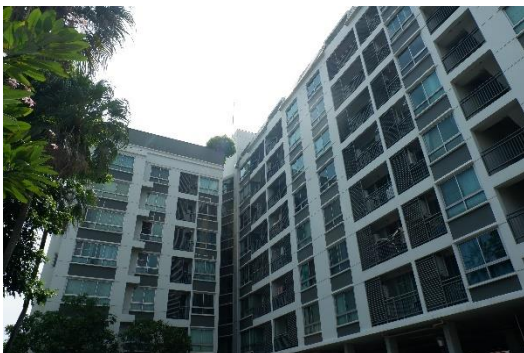
ภาพที่ 2-34 ตัวอาคารโครงการ
