รายงานผลการปฏิบัติตามมาตรการป้องกันและแก้ไขผลกระทบสิ่งแวดล้อม
และมาตรการติดตามตรวจสอบผลกระทบสิ่งแวดล้อม
ฉบับประจำเดือนกรกฎาคม - ธันวาคม 2567

โครงการ KAVE POP SALAYA (ระยะดำเนินการ)

นิติบุคคลอาคารชุด เคฟ ป๊อป ศาลายา

บริษัท ซี.อี.เอ็ม เทคโนโลยี (ไทยแลนด์) จำกัด
C.E.M TECHNOLOGY (THAILAND) CO.,LTD.

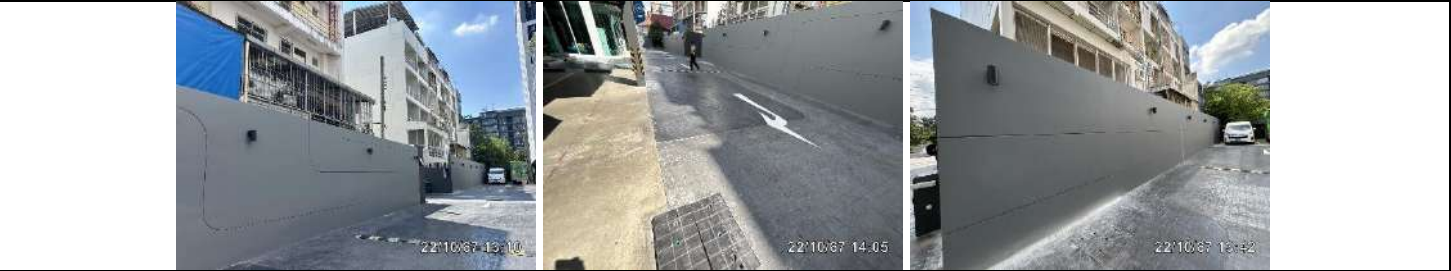
รูปที่ ผ7.1 รั้วรอบพื้นที่โครงการ

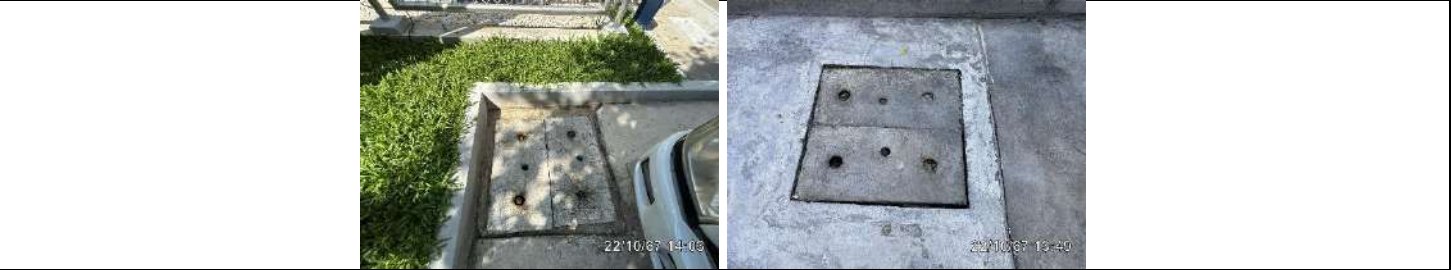
รูปที่ ผ7.3 ท่อระบายน้ำ

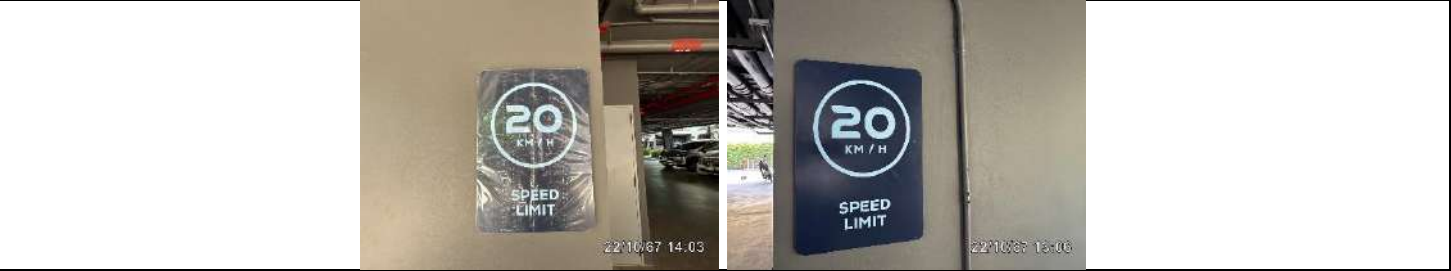
รูปที่ ผ7.4 ป้ายจำกัดความเร็วไม่เกิน 20 กิโลเมตร/ชั่วโมง

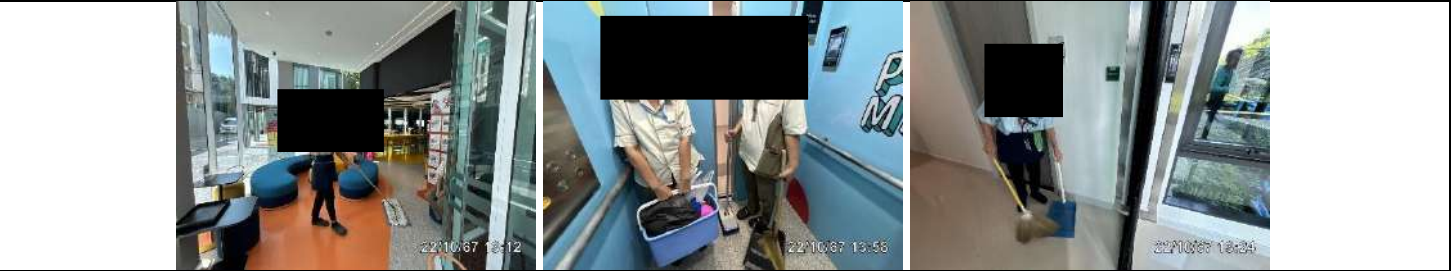
รูปที่ ผ7.5 เจ้าหน้าที่ทำความสะอาดของโครงการ

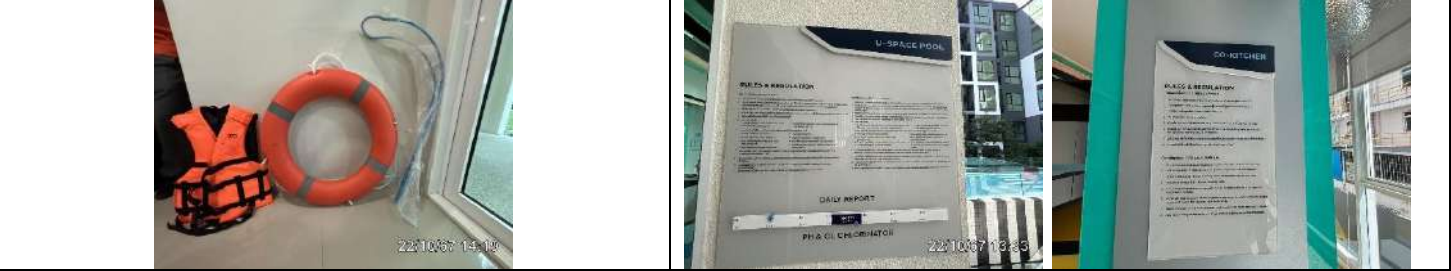
รูปที่ ๗7.20 อุปกรณ์ช่วยชีวิตประจำสระว่ายน้ำ

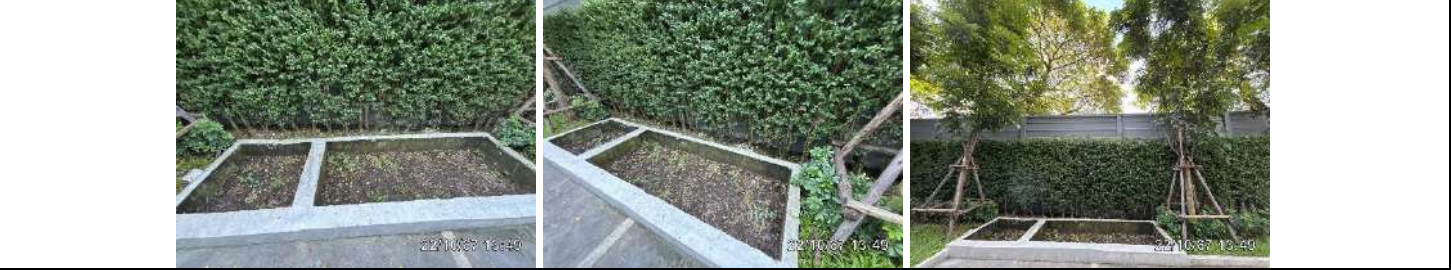
รูปที่ ๗7.22 บ่อดินบำบัดก๊าซ

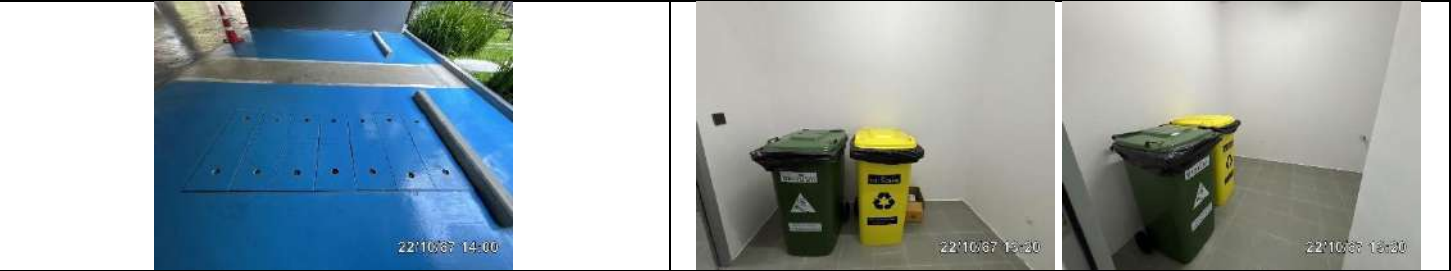
รูปที่ ๗7.23 บ่อหน่วงน้ำ

รูปที่ ๗7.24 ห้องพักมูลฝอยประจำชั้น

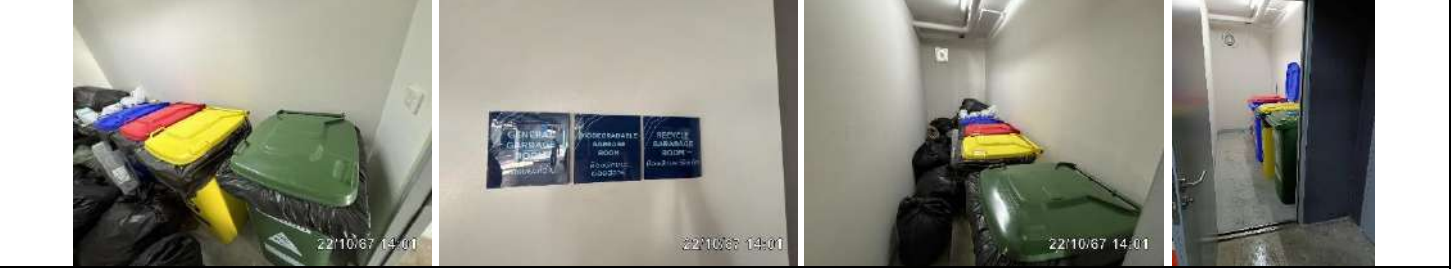
รูปที่ ๗7.26 ห้องพักมูลฝอยรวมของโครงการ

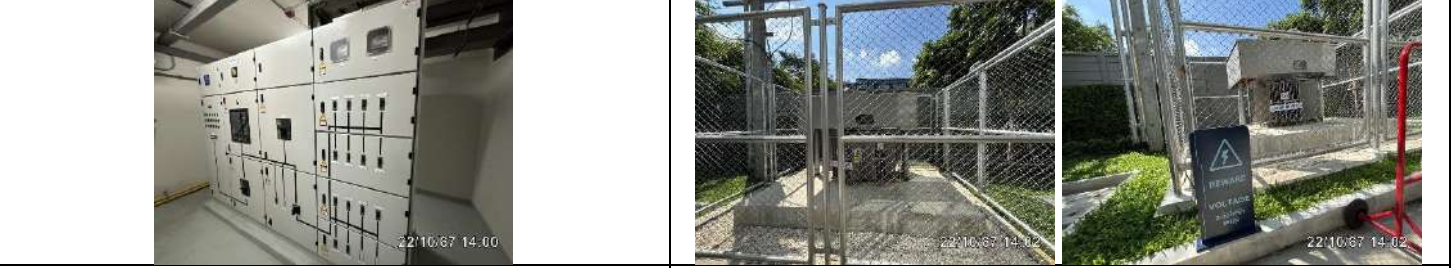
รูปที่ ๗7.27 สวิตช์บอร์ดแรงสูงชนิดติดตั้งภายในอาคาร และสวิตช์บอร์ดแรงต่ำ

รูปที่ ๗7.28 หม้อแปลงไฟฟ้า และป้ายเตือนแสดงข้อความ "ระวังไฟฟ้าแรงสูง"

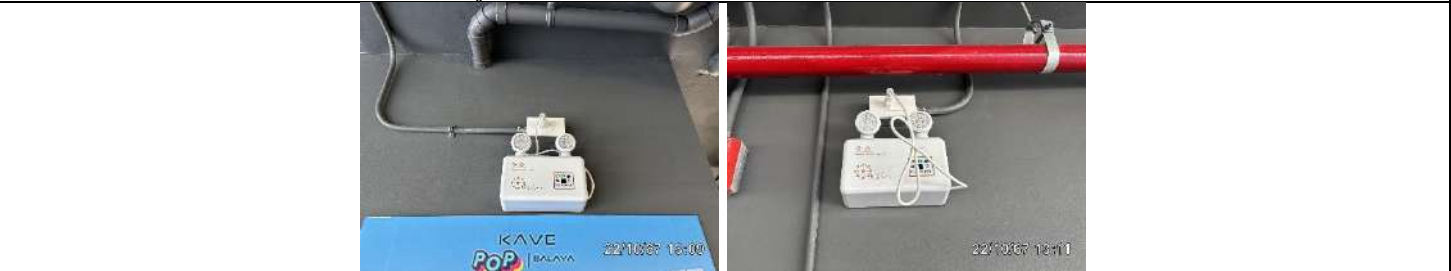
รูปที่ ผ7.30 ระบบไฟฟ้าส่องสว่างฉุกเฉิน

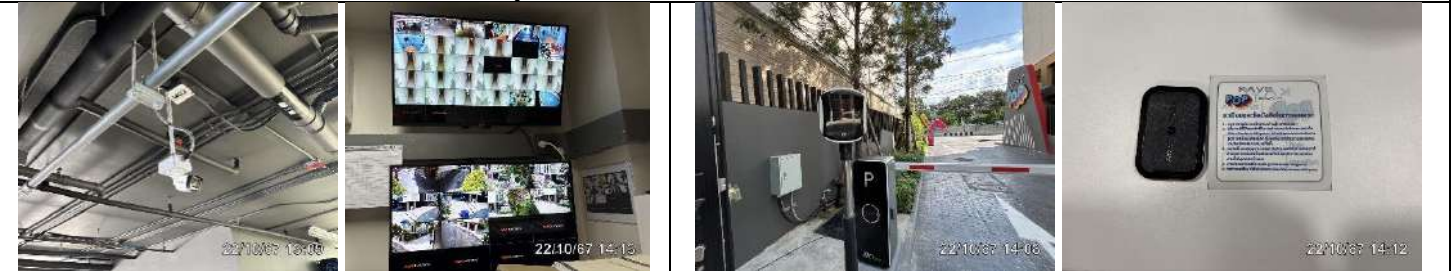
รูปที่ ผ7.38 กล้องโทรทัศน์วงจรปิด (CCTV)

รูปที่ ผ7.39 ระบบ Smart Card สติกเกอร์หน้ารถสำหรับผู้อยู่อาศัยโครงการ

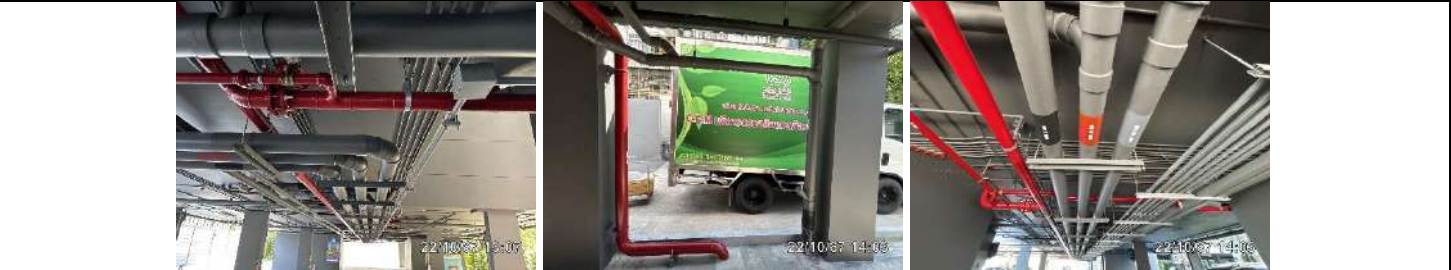
รูปที่ ผ7.40 ระบบท่อขึ้น (Stand Pipe)

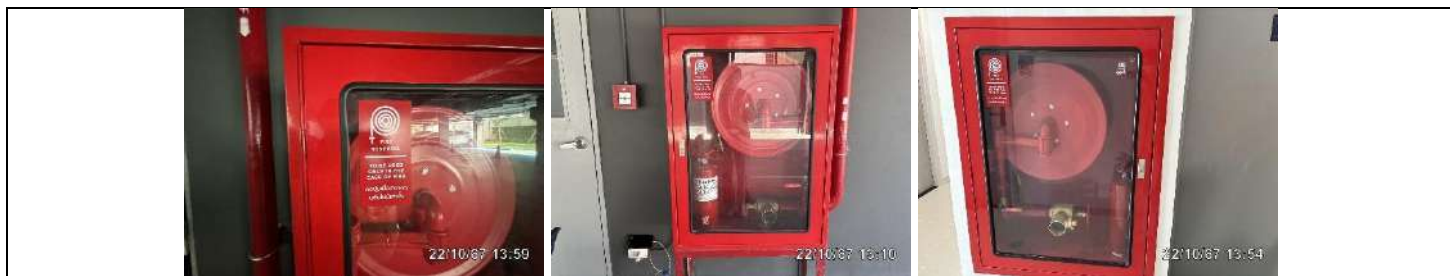
รูปที่ ผ7.41 ตู้เก็บสายฉีดน้ำดับเพลิงพร้อมอุปกรณ์ (FHC)

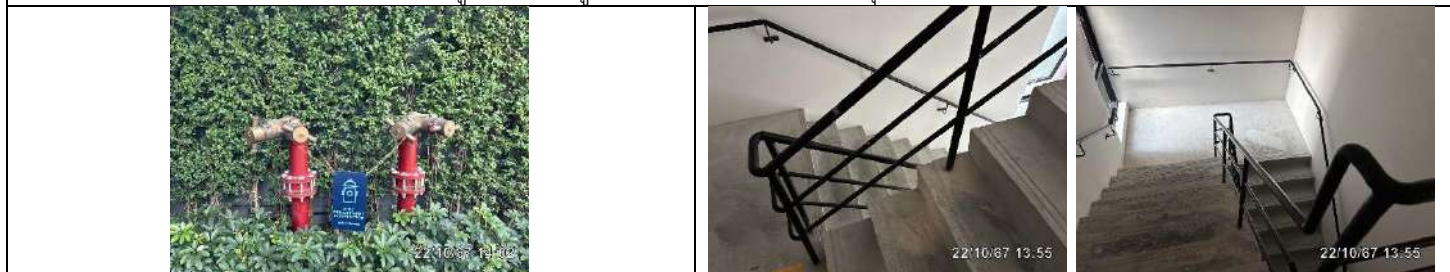
รูปที่ ผ7.42 หัวรับน้ำดับเพลิงภายนอกอาคาร
(Fire Department Connector : FDC)

รูปที่ ผ7.43 บันไดหนีไฟ

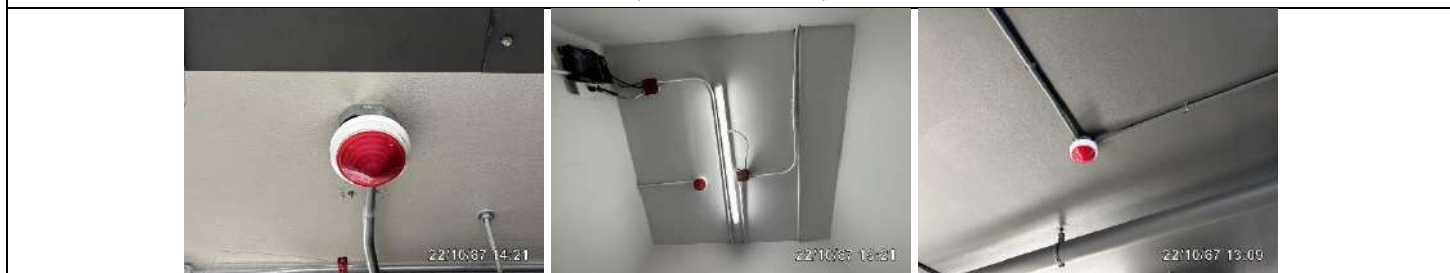
รูปที่ ผ7.47 เครื่องตรวจจับความร้อน
(Heat Detector)

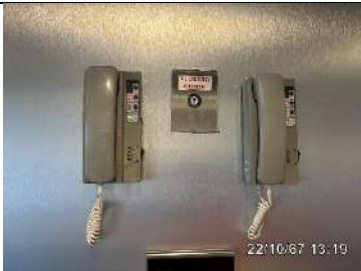
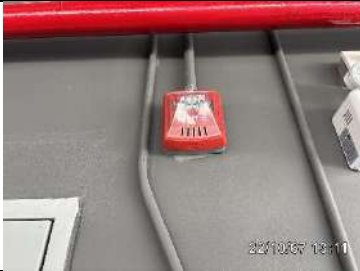
<p>22/10/67 13:19</p>
รูปที่ ผ7.48 เครื่องแจ้งเหตุโดยใช้มือดึง (Fire Alarm Manual Station)		รูปที่ ผ7.49 โทรศัพท์แจ้งเหตุเพลิงไหม้ (Fire Alarm Telephone)

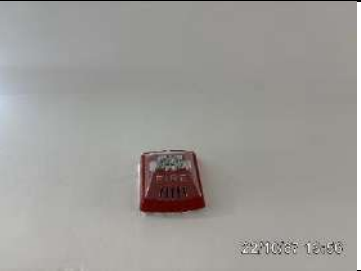
<p>22/10/67 13:35</p>
รูปที่ ผ7.50 เครื่องแจ้งเหตุด้วยเสียง (Fire Alarm Speaker)

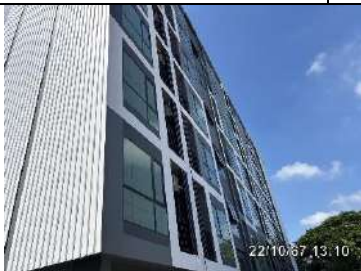
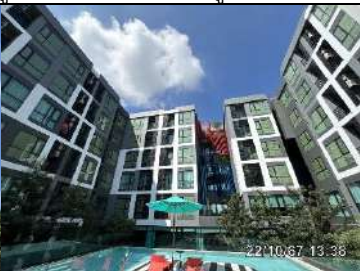
<p>22/10/67 13:38</p>	
รูปที่ ผ7.55 อาคารโครงการ

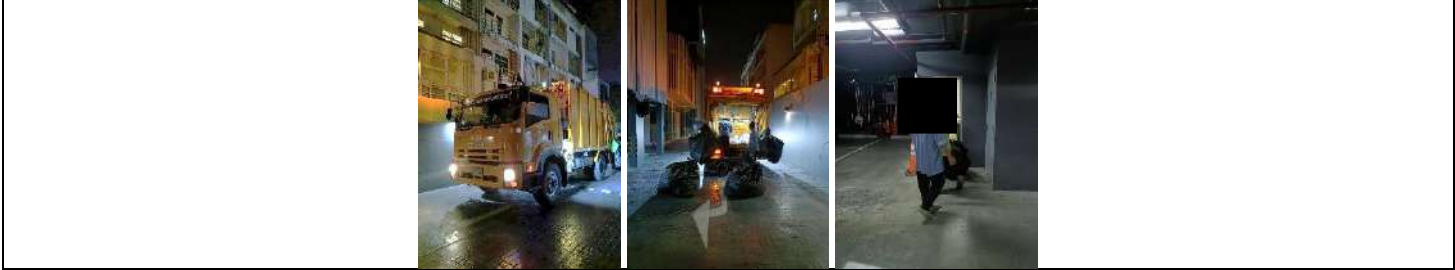
รูปที่ ผ7.57 การเก็บขนมูลฝอยจากเทศบาลตำบลศาลายา
