รายงานผลการปฏิบัติตามมาตรการป้องกันและแก้ไขผลกระทบสิ่งแวดล้อม
และมาตรการติดตามตรวจสอบผลกระทบสิ่งแวดล้อม
โครงการ CP TOWER NORTH PARK (ระยะดำเนินการ)
ตั้งอยู่เลขที่ 99 อาคาร ซี.พี.ทาวเวอร์ นอร์ทปาร์ค ถนนวิภาวดีรังสิต
แขวงทุ่งสองห้อง เขตหลักสี่ กรุงเทพมหานคร
ของบริษัท ซี.พี.แลนด์ จำกัด (มหาชน)

ระหว่างเดือนกรกฎาคม – ธันวาคม 2567

รายงานผลการปฏิบัติตามมาตรการป้องกันและแก้ไขผลกระทบสิ่งแวดล้อม
และมาตรการติดตามตรวจสอบผลกระทบสิ่งแวดล้อม
โครงการ **CP TOWER NORTH PARK**

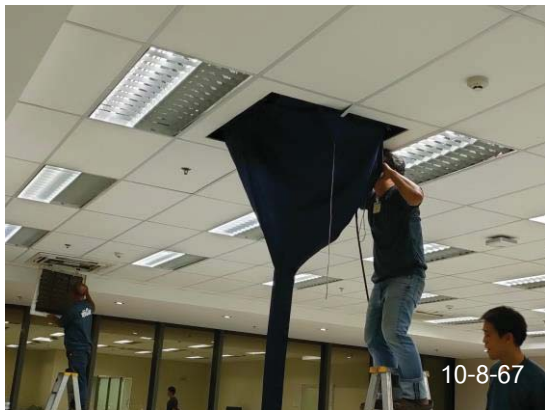
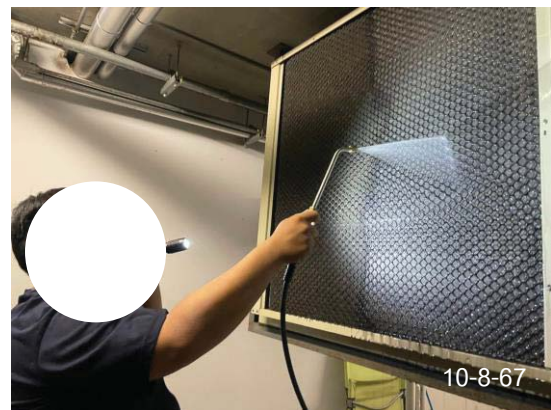
รูปที่ 3-43 พนักงานทำความสะอาดเครื่องปรับอากาศ

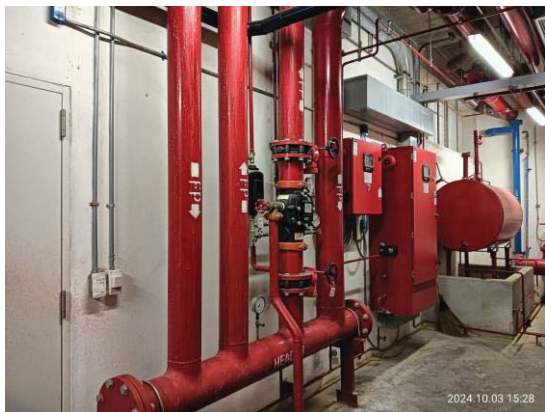
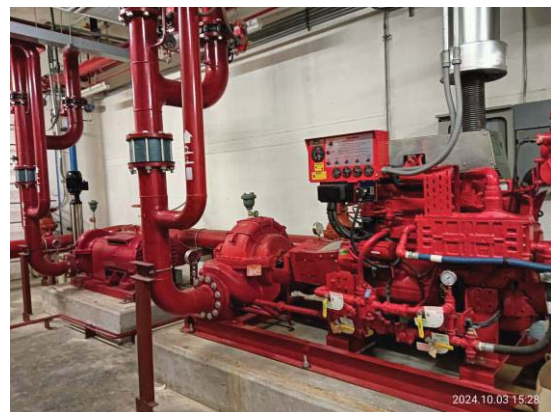
รูปที่ 3-44 เครื่องสูบน้ำดับเพลิง

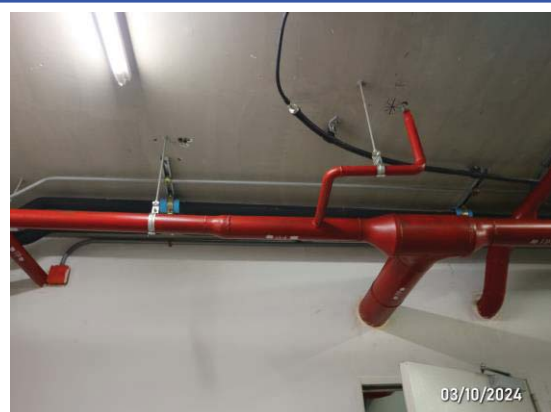
รูปที่ 3-45 ระบบท่อดับเพลิง

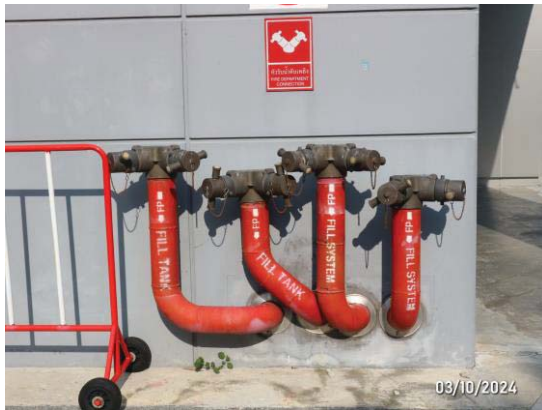
รูปที่ 3-46 หัวรับน้ำดับเพลิงภายนอกอาคาร

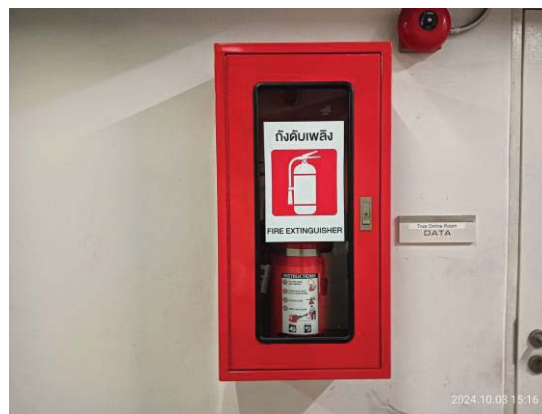
รูปที่ 3-48 ถังดับเพลิงภายในโครงการ

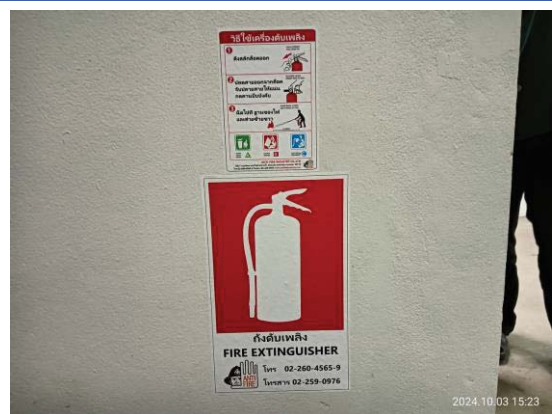
รูปที่ 3-49 บ้ายแสดงรายละเอียดวิธีการใช้งานถังดับเพลิง

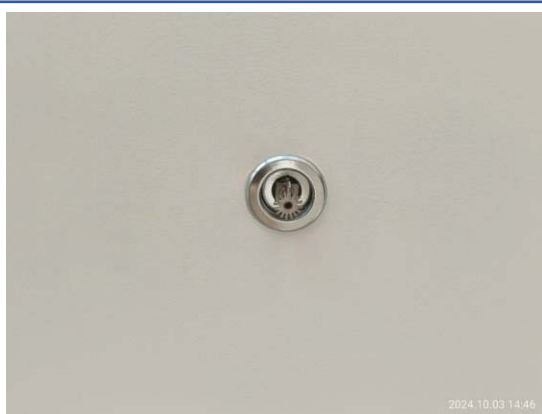
รูปที่ 3-50 ระบบหัวกระจายน้ำดับเพลิง

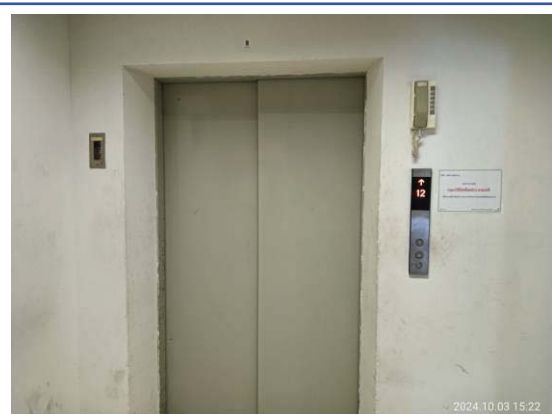
รูปที่ 3-51 ลิฟต์ดับเพลิง

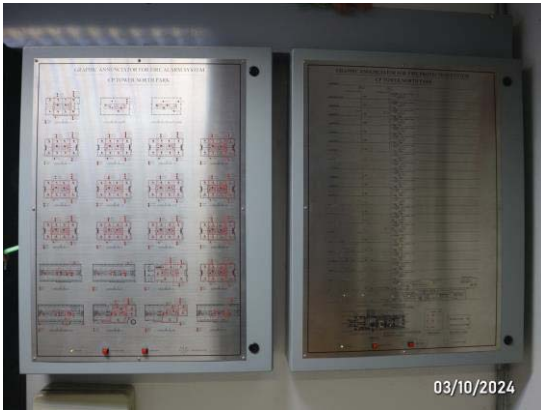
รูปที่ 3-52 แผงควบคุม
(Fire Alarm Control Panel : FCP)

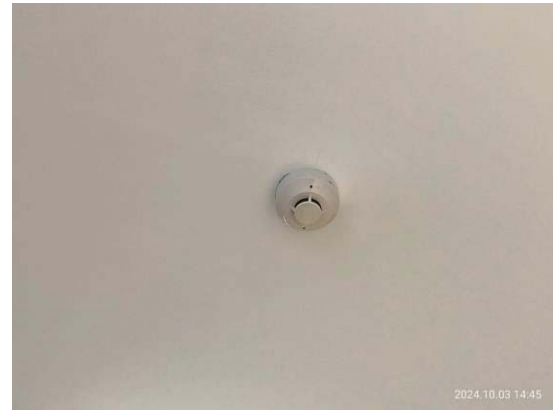
รูปที่ 3-53 เครื่องตรวจจับควัน (Smoke Detector)

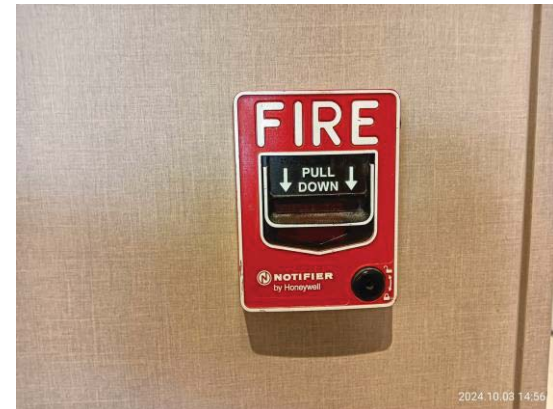
รูปที่ 3-55 เครื่องแจ้งเหตุโดยใช่มือดึง
(Manual Station)

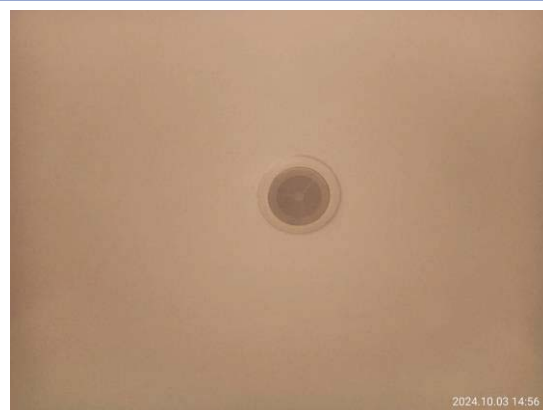
รูปที่ 3-56 ลำโพงแจ้งสัญญาณเตือนอัคคีภัย (Alarm Horn With Strobe Light)

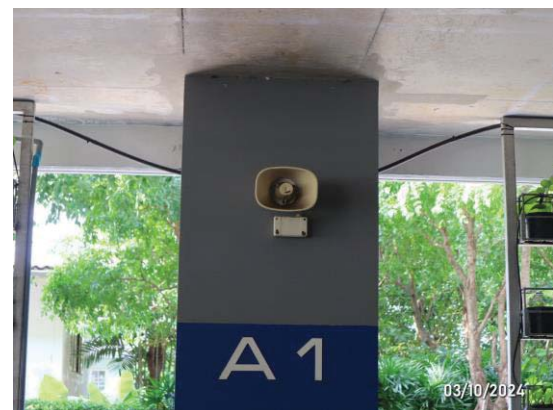
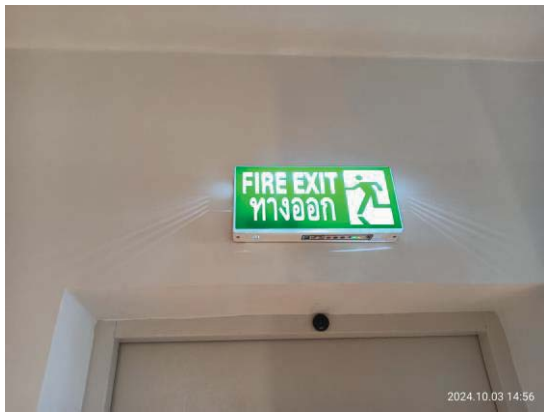
รูปที่ 3-57 บันไดหนีไฟและป้ายบอกทางหนีไฟ

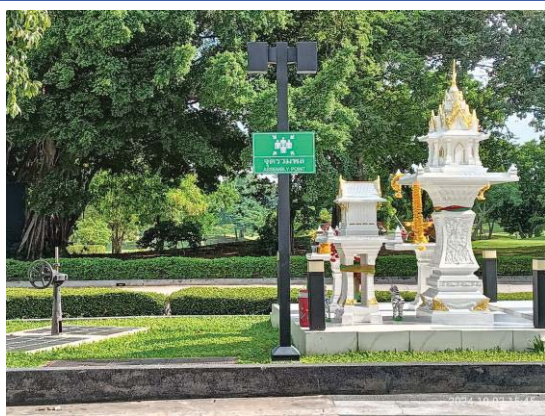
รูปที่ 3-58 จุฬารวมพล

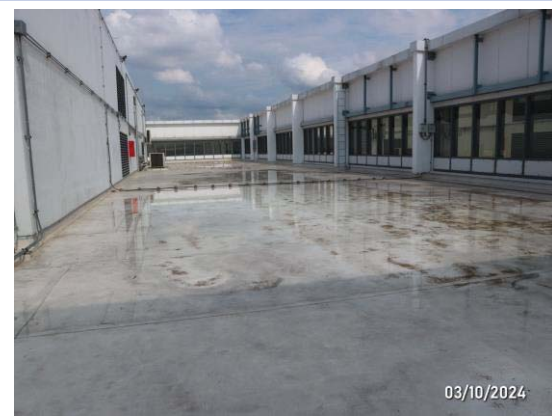
รูปที่ 3-59 พื้นที่หนีไฟทางอากาศ

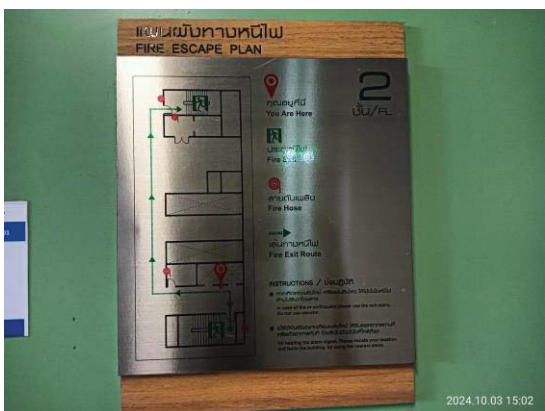
รูปที่ 3-60 แผนผังทางหนีไฟแต่ละชั้น

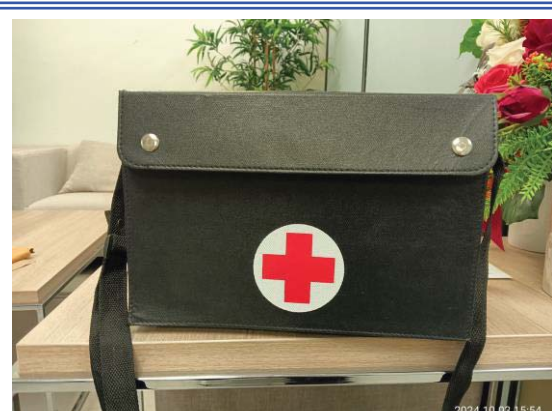
รูปที่ 3-61 อุปกรณ์ปฐมพยาบาลเบื้องต้น

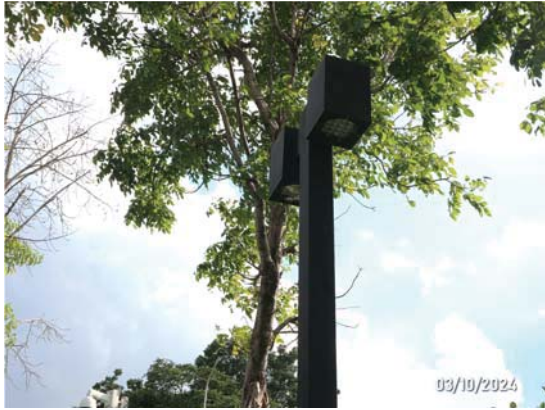
รูปที่ 3-62 ไฟส่องสว่างบริเวณด้านหน้าโครงการ

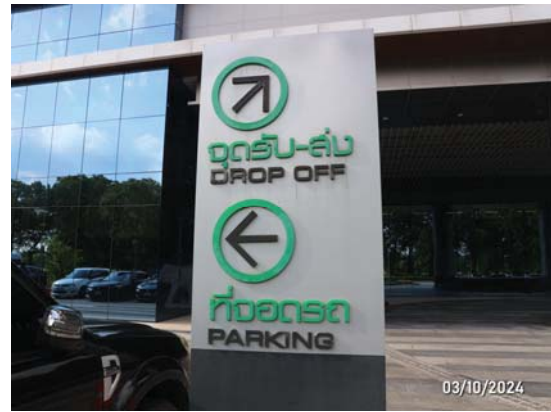
รูปที่ 3-63 ป้ายแนะนำทางเข้า-ออก

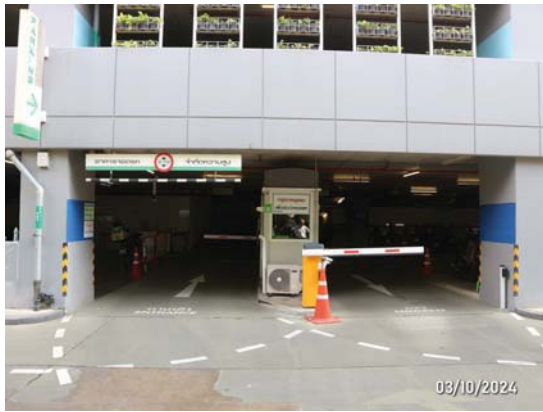
รูปที่ 3-64 ทางเข้า-ออก รับ-คืนบัตรอนุญาตสำหรับพนักงาน และผู้มาใช้บริการภายในโครงการ

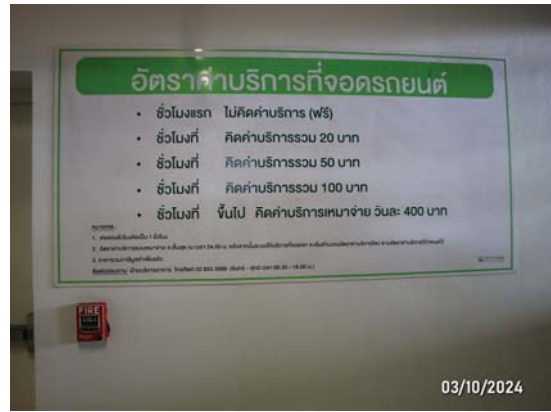
รูปที่ 3-65 ป้ายแสดงรายละเอียดค่าใช้จ่ายในการจอดรถภายในพื้นที่โครงการ

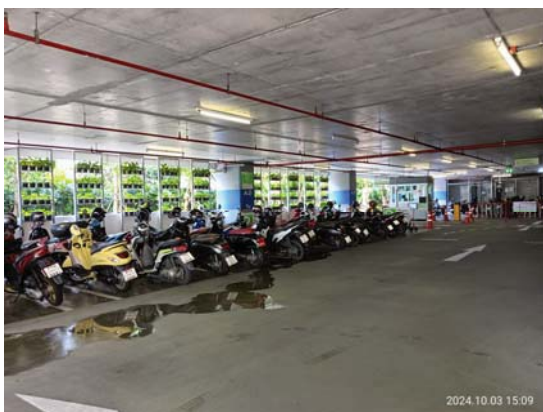
รูปที่ 3-66 พื้นที่จอดรถจักรยานยนต์

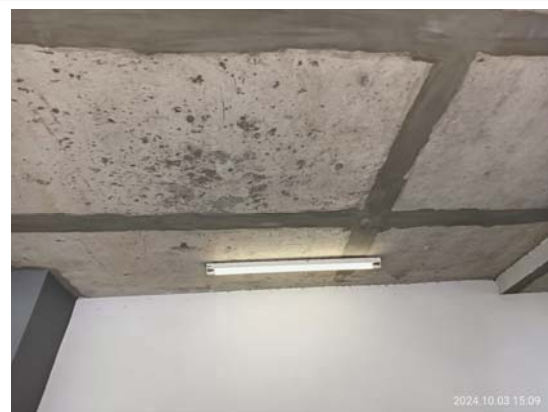
รูปที่ 3-67 ไฟฟ้าส่องสว่างบริเวณจุดจอดรถจักรยานยนต์

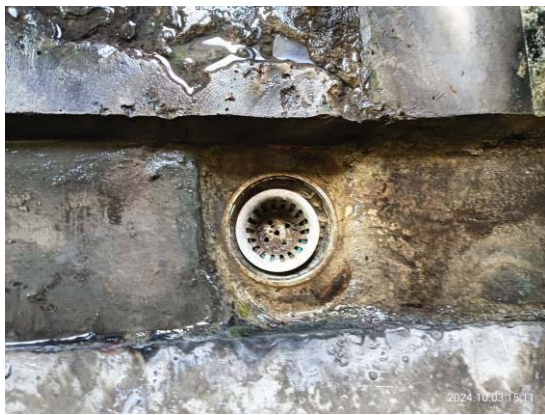
รูปที่ 3-68 ตะแกรงปิดรูท่อระบายน้ำ

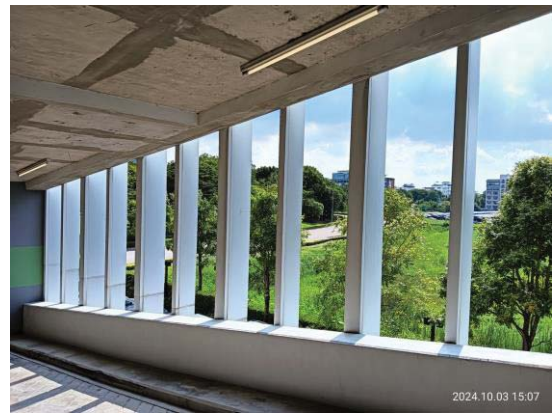
รูปที่ 3-69 ออกแบบอาคารให้มีช่องเปิดโล่ง

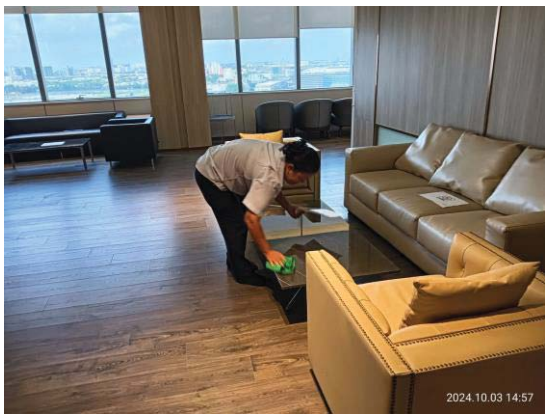
รูปที่ 3-70 พนักงานทำความสะอาดภายในอาคาร

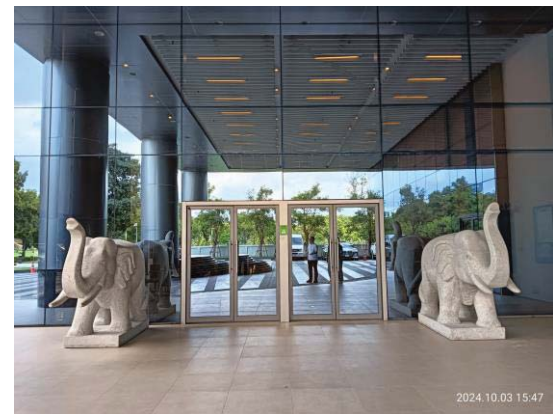
รูปที่ 3-71 ประตูชั้นล่างของอาคารแบบผลึก

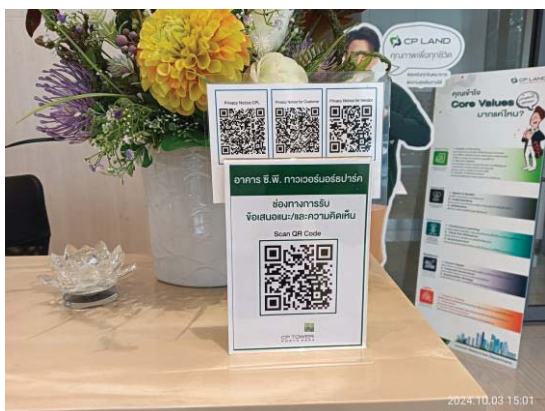
รูปที่ 3-72 ช่องทางการรับข้อเสนอแนะและความคิดเห็น
