ผลการปฏิบัติตามมาตรการป้องกัน
และแก้ไขผลกระทบสิ่งแวดล้อม

บริษัท เมเจอร์ ดีเวลลอปเม้นท์ เอสเตท จำกัด เป็นผู้พัฒนาโครงการ Maestro 12 Residences ปัจจุบันโครงการฯ ได้ดำเนินการก่อสร้างแล้วเสร็จ และได้มีการจัดตั้งนิติบุคคลเข้ามาบริหารจัดการแล้ว โดยตัวโครงการเป็นอาคารชุดพักอาศัย ประกอบด้วย อาคารสูง 8 ชั้น และชั้นใต้ดิน 3 ชั้น จำนวน 1 อาคาร มีจำนวนห้องพักอาศัย 131 ห้อง และห้องชุดสำหรับใช้ประโยชน์เป็นสำนักงาน 1 ห้อง ตั้งอยู่เลขที่ 368 ถนนเพชรบุรี แขวงถนนเพชรบุรี เขตราชเทวี กรุงเทพมหานคร โดยโครงการได้จัดทำรายงานการประเมินผลกระทบสิ่งแวดล้อม และได้ผ่านการพิจารณาเห็นชอบรายงานฯ ตามหนังสือจากสำนักงานนโยบายและแผนทรัพยากรธรรมชาติและสิ่งแวดล้อม เลขที่ ทส 1009.5/3691 ลงวันที่ 2 เมษายน พ.ศ. 2557 โดยหนังสือเห็นชอบได้กำหนดมาตรการป้องกันและแก้ไขผลกระทบสิ่งแวดล้อมและมาตรการติดตามตรวจสอบผลกระทบสิ่งแวดล้อม เพื่อเป็นแนวทางการปฏิบัติ รวมถึงการเสนอรายงานผลการปฏิบัติตามมาตรการดังกล่าว ต่อสำนักงานนโยบายและแผนทรัพยากรธรรมชาติและสิ่งแวดล้อม (สผ.) และหน่วยงานที่เกี่ยวข้อง เพื่อพิจารณาทุก 6 เดือน

บัดนี้ นิติบุคคลอาคารชุด มาเอสโตร 12 เรสซิเดนซ์ ได้มอบหมายให้ บริษัท ทรูจิวัดสิ่งแวดล้อม จำกัด ดำเนินการติดตามตรวจสอบการปฏิบัติตามมาตรการป้องกันและแก้ไขผลกระทบสิ่งแวดล้อม โครงการ Maestro 12 Residences (ระยะดำเนินการ) ระหว

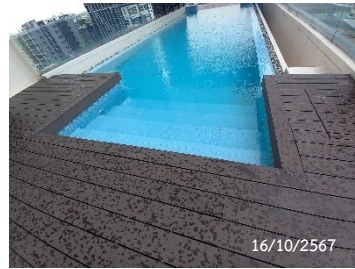
พื้นทางเดินเป็นวัสดุกันลื่น

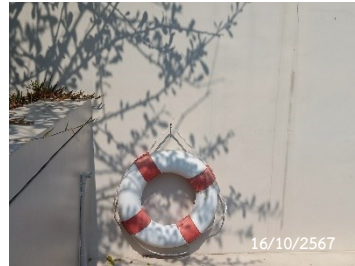
ห่วงช่วยชีวิต

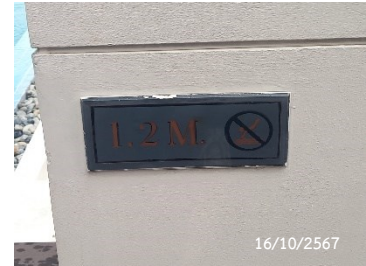
ป้ายบอกระดับความลึก

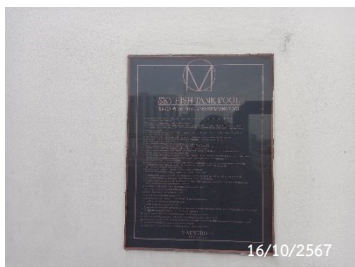
ป้ายระเบียบการใช้บริการสระว่ายน้ำ

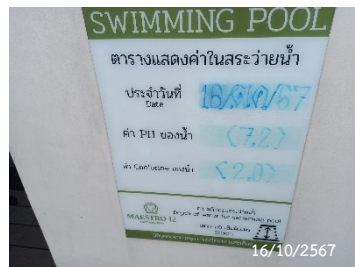
ป้ายแสดงค่า pH และคลอรีน

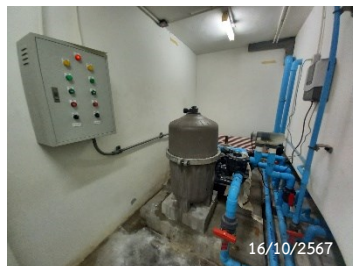
ระบบกรองน้ำสระว่ายน้ำ
