สรุปผลการปฏิบัติตามมาตรการลดผลกระทบและติดตามตรวจสอบสิ่งแวดล้อมของโครงการโรงแรม Ozo Samui ของบริษัท ศิริมาया จำกัด ประจำเดือนกรกฎาคม – ธันวาคม 2567 พบว่า โครงการสามารถปฏิบัติตามมาตรการลดผลกระทบที่ได้เสนอไว้ในรายงานการวิเคราะห์ผลกระทบสิ่งแวดล้อม ส่วนผลการติดตามตรวจสอบคุณภาพสิ่งแวดล้อมในด้านคุณภาพน้ำ มีรายละเอียดดังต่อไปนี้

โครงการ โรงแรม Ozo Samui ของบริษัท ศิริมาया จำกัด ตั้งอยู่ที่ ถนนแฉะ-เชิงมนต์ ตำบลบ่อผุด อำเภอเกาะสมุย จังหวัดสุราษฎร์ธานี เป็นประเภทโครงการที่พักอาศัย บริการชุมชน และสถานที่พักผ่อนตากอากาศ ซึ่งโครงการจะต้องทำรายงานการติดตามตรวจสอบผลกระทบสิ่งแวดล้อมในช่วงเวลาเปิดดำเนินการ โดยได้ดำเนินการจัดทำรายงานผลการปฏิบัติตามมาตรการป้องกัน แก้ไข และลดผลกระทบ และติดตามตรวจสอบคุณภาพสิ่งแวดล้อม ประจำเดือนกรกฎาคม – ธันวาคม 2567 ตามหนังสือแจ้งผลการพิจารณาเห็นชอบรายงานเลขที่ ทส. 1009.5/8541 ลงวันที่ 19 กันยายน 2554

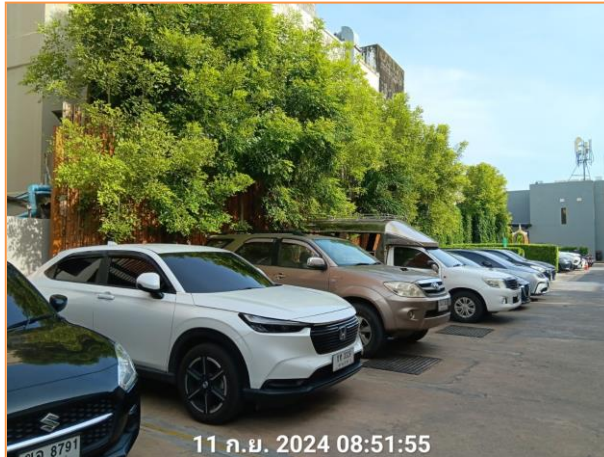
รูปที่ 2.3 ที่จอดรถนอกอาคาร

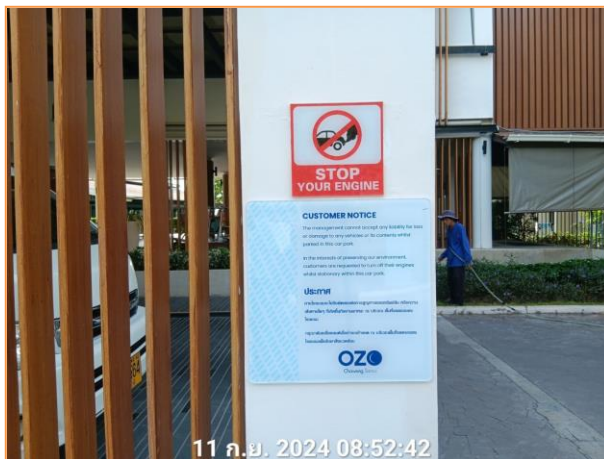
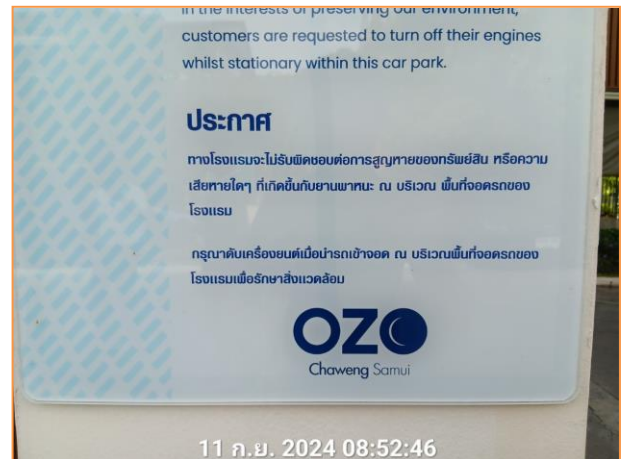
รูปที่ 2.4 ป้ายกรุณาดับเครื่องยนต์

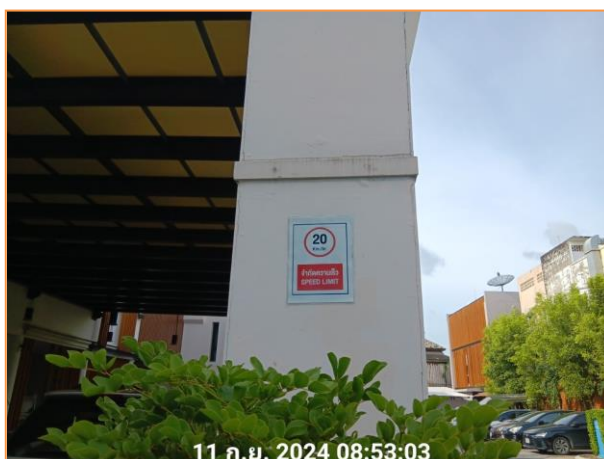
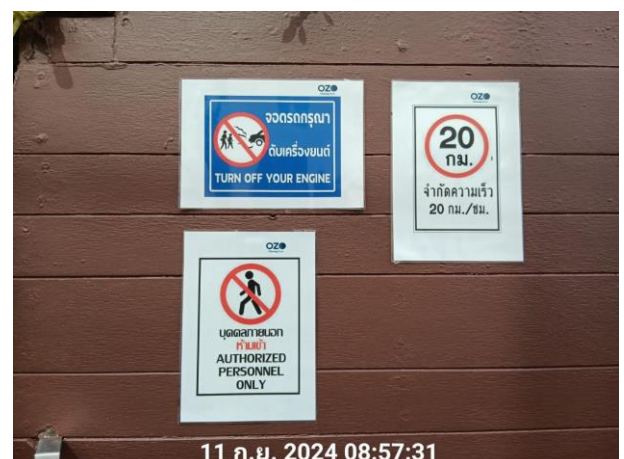
รูปที่ 2.5 ป้ายจำกัดความเร็ว

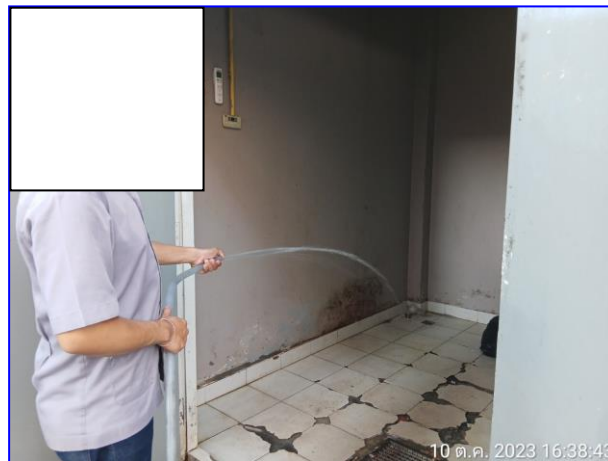
รูปที่ 2.6 เจ้าหน้าที่ทำความสะอาดห้องพักรับ

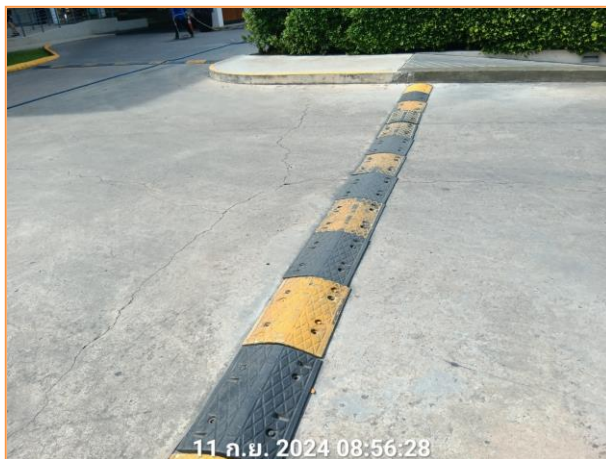
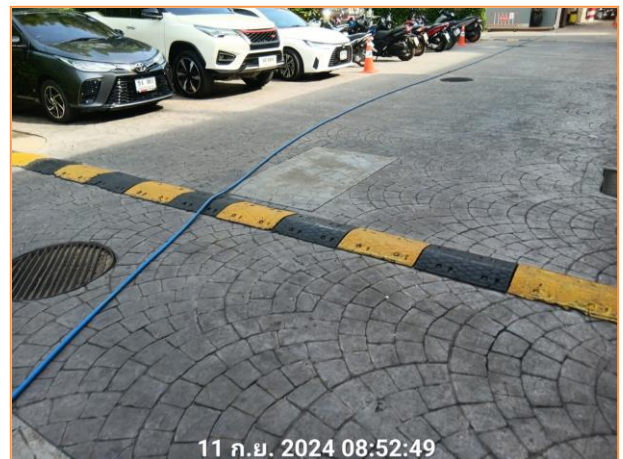
รูปที่ 2.7 คันชะลอความเร็ว

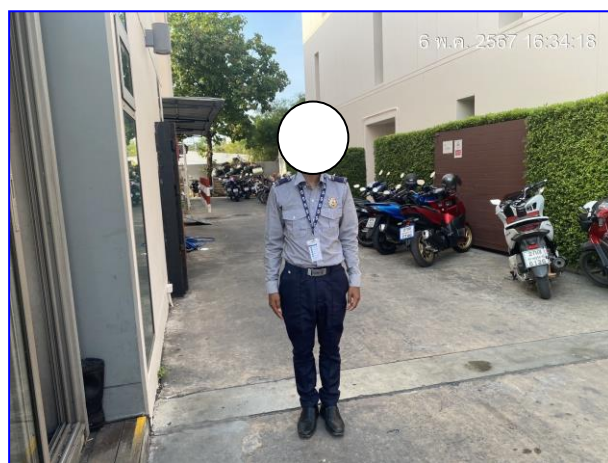
รูปที่ 2.8 เจ้าหน้าที่รักษาความปลอดภัย

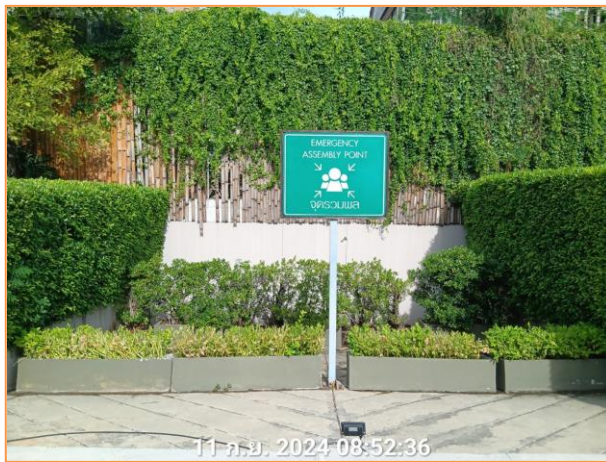
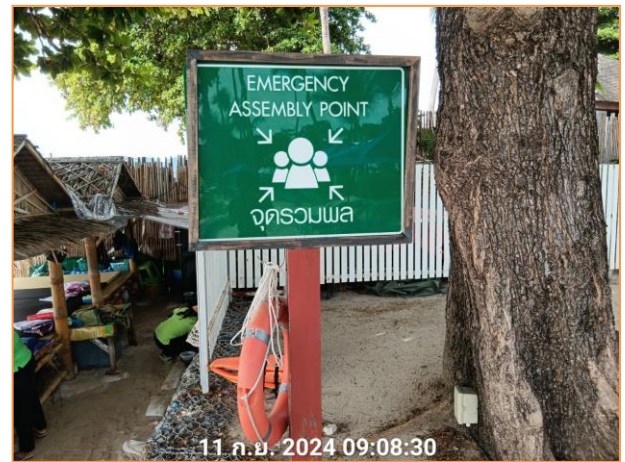
รูปที่ 2.9 จุดรวมพล

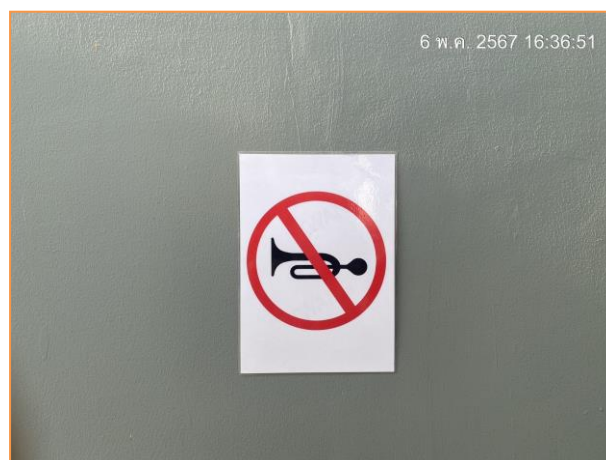
รูปที่ 2.11 สัญญาณแตร

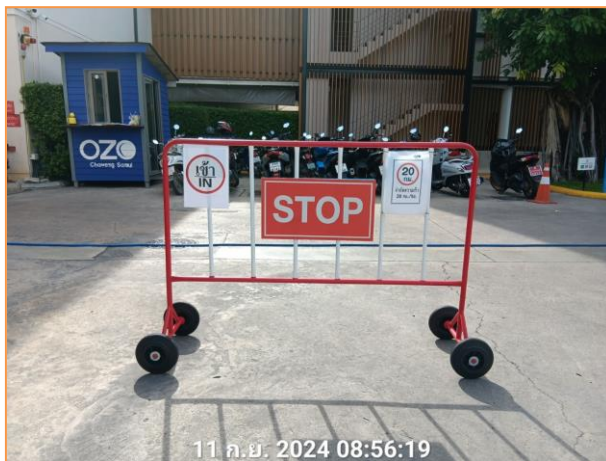
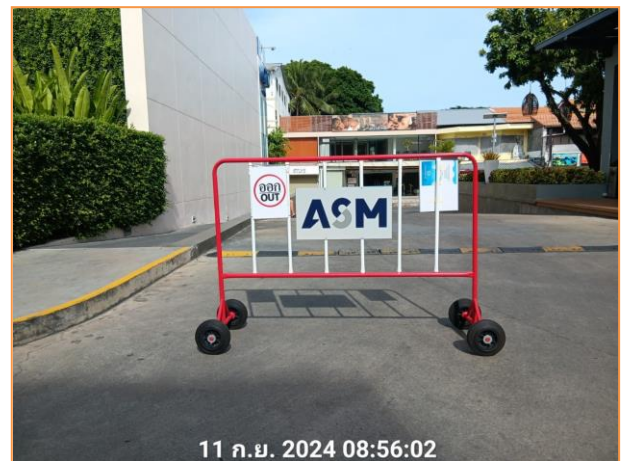
รูปที่ 2.13 ป้ายทางเข้า – ออกโครงการ

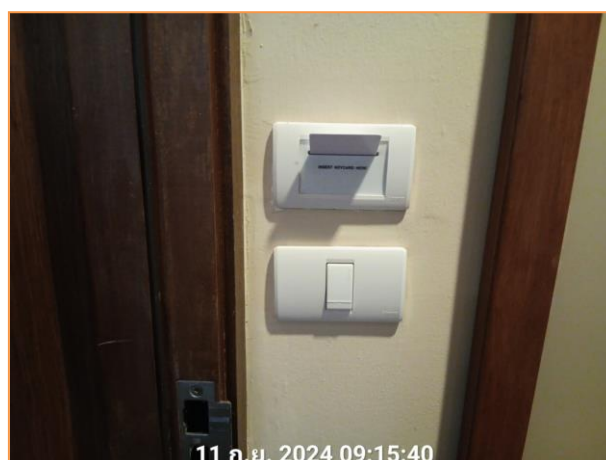
รูปที่ 2.14 ระบบ Key Tag

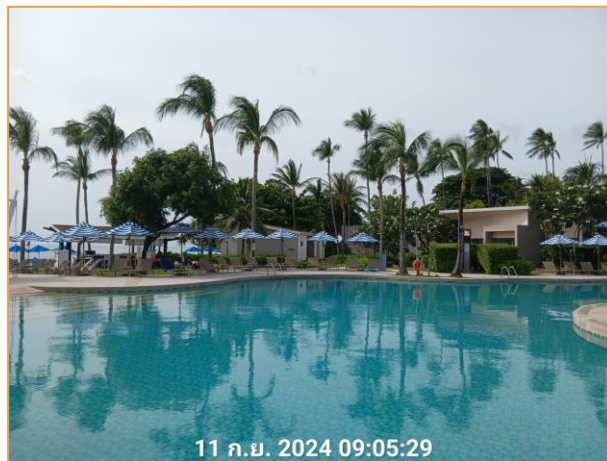
รูปที่ 2.16 สระว่ายน้ำ

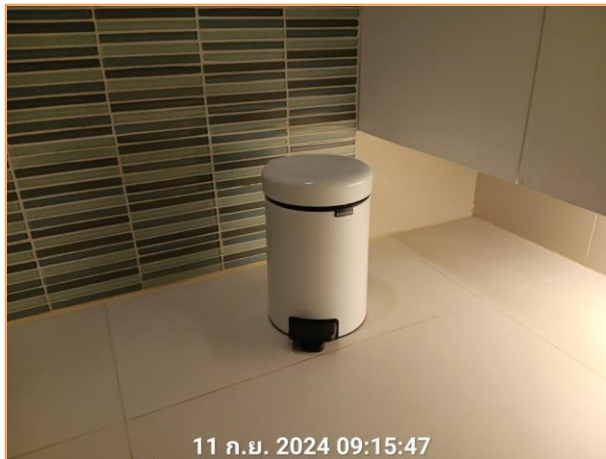
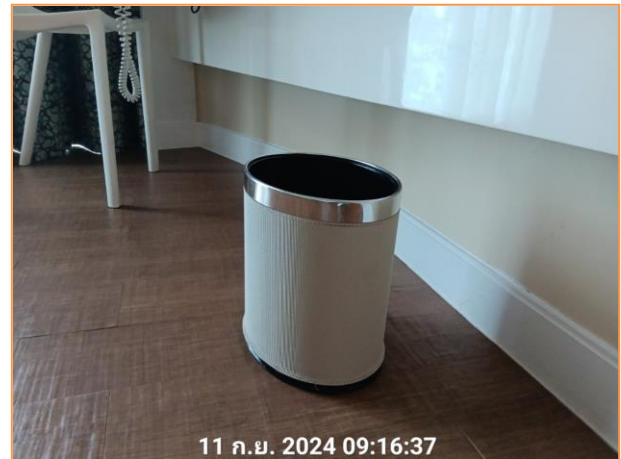
รูปที่ 2.18 ถังรองรับมูลฝอยในห้องพัก

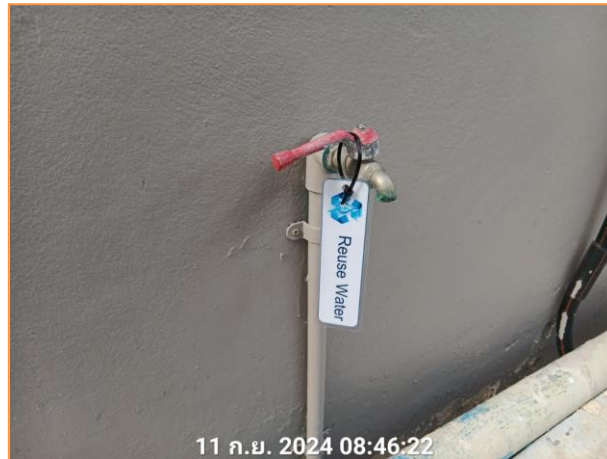
รูปที่ 2.21 ป้ายน้ำผ่านการบำบัด

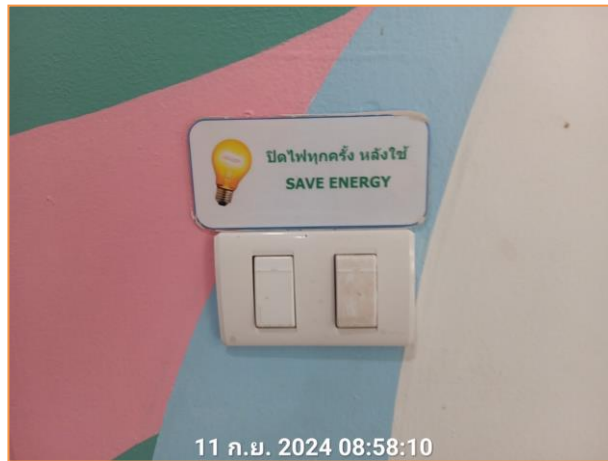
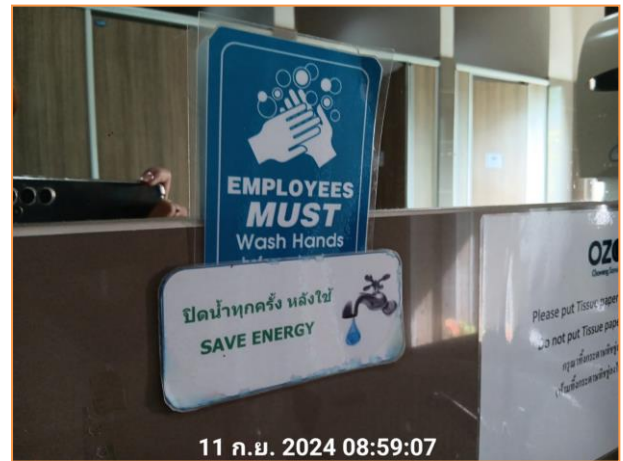
รูปที่ 2.24 ป้ายประหยัดไฟ - ป้ายประหยัดน้ำ

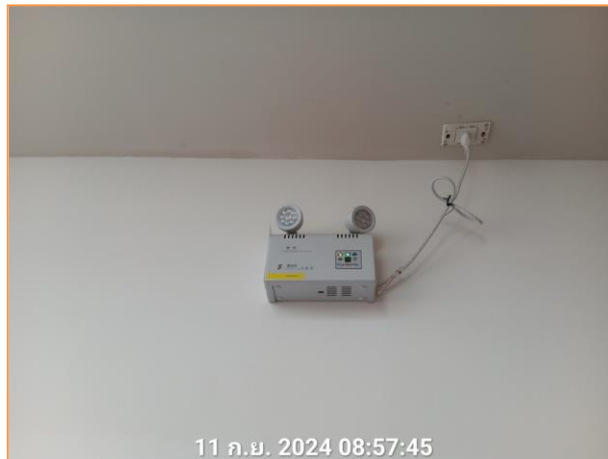
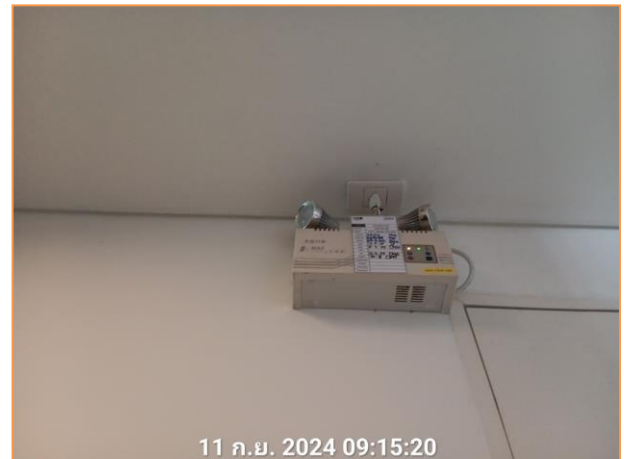
รูปที่ 2.27 ไฟฉุกเฉิน

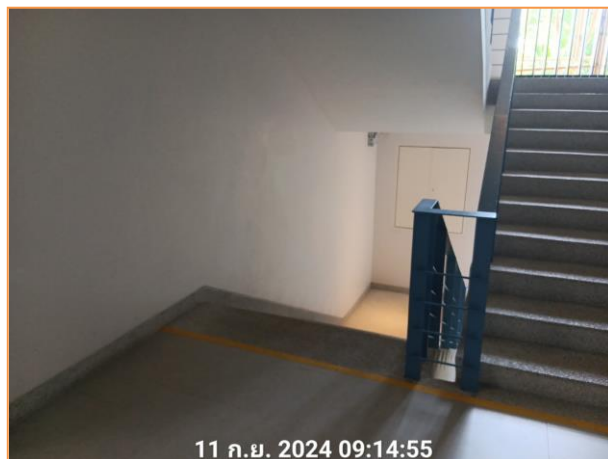
รูปที่ 2.28 บันไดหนีไฟ

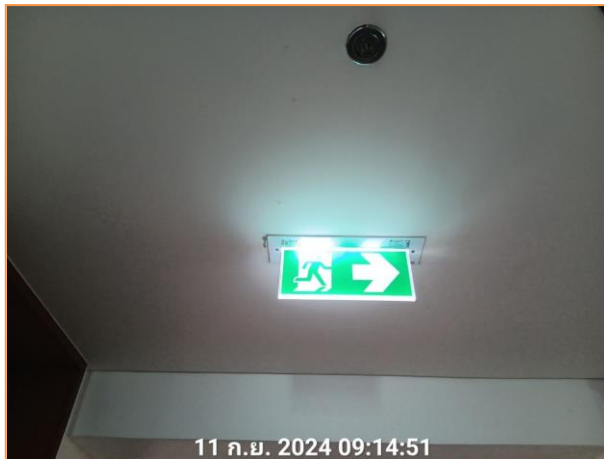
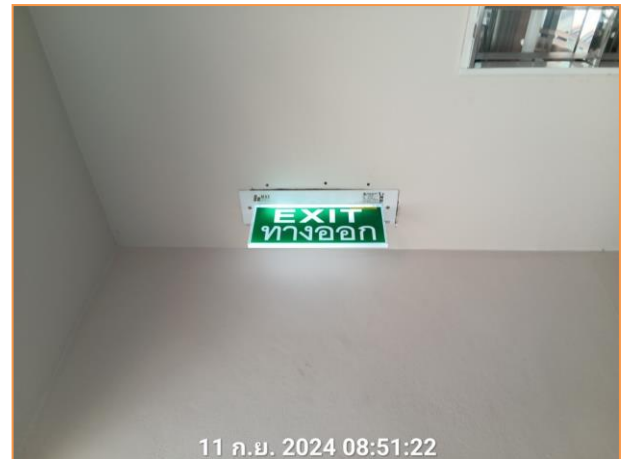
รูปที่ 2.30 แผ่นป้ายแสดงทางหนีภัย

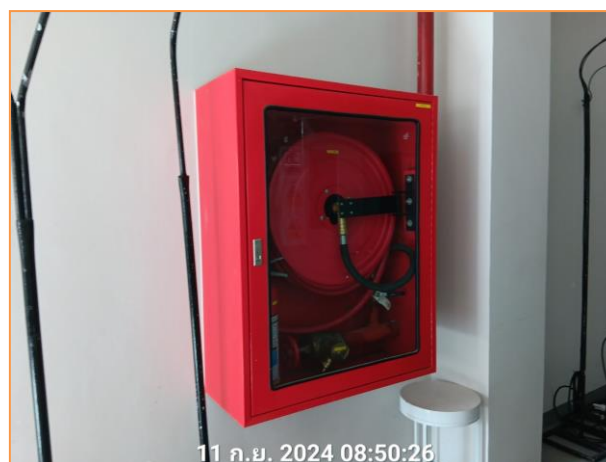
รูปที่ 2.32 ตู้ FHC

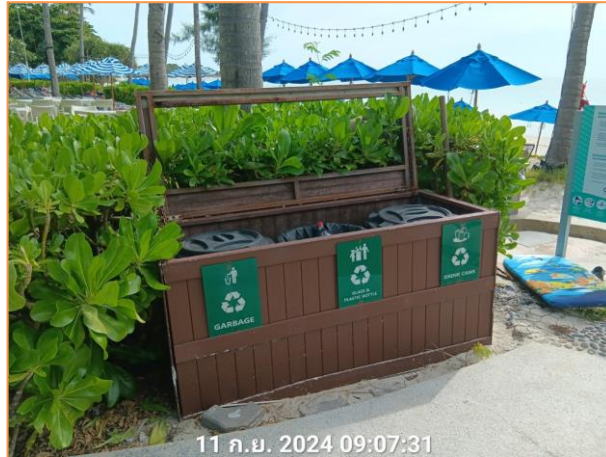
รูปที่ 2.33 ถังขยะบริเวณชายหาด

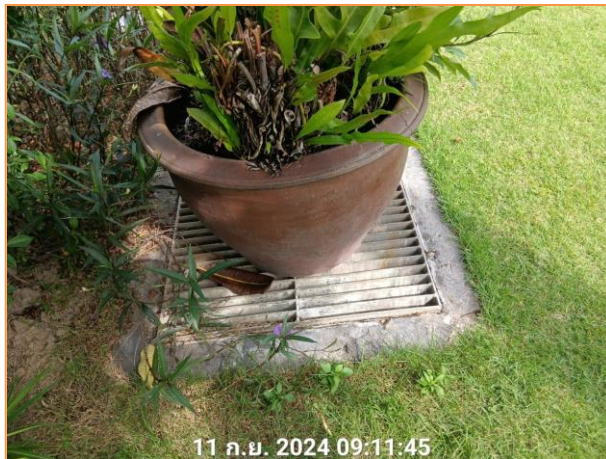
รูปที่ 2.33 ตะแกรงดักขยะ

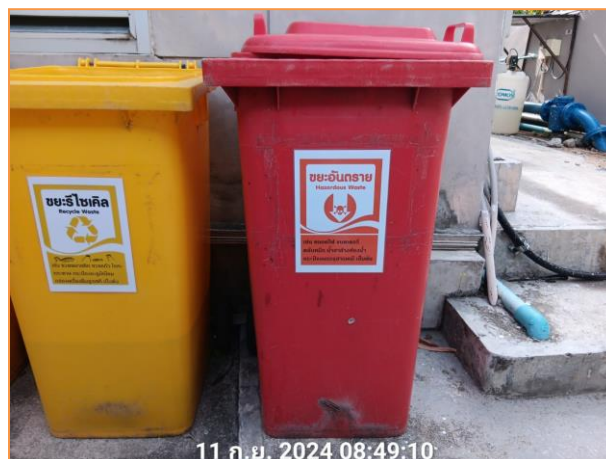
รูปที่ 2.34 ถังขยะอันตราย
