บทที่ 2

ผลการปฏิบัติตามมาตรการป้องกันและแก้ไขผลกระทบสิ่งแวดล้อม

ตารางที่ 2.2-1 ผลการปฏิบัติตามมาตรการป้องกันและแก้ไขผลกระทบสิ่งแวดล้อมของโครงการ ดิคอนโด แคมป์ส รีสอร์ท บางนา ระยะดำเนินการ

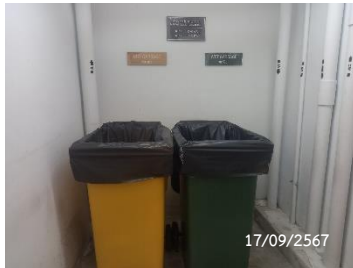
ห้องพักมูลฝอยประจำชั้น

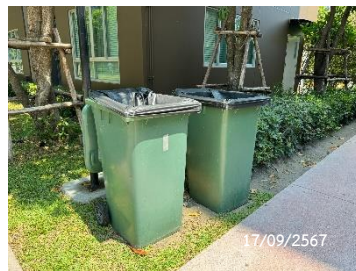
MDB Room

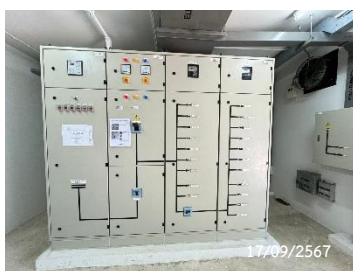
ระบบสายดิน

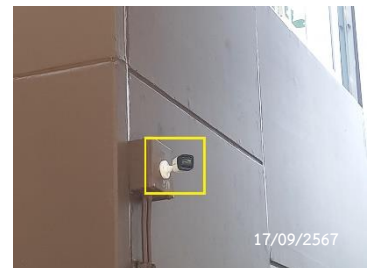
ห้องควบคุม CCTV
