| ภาคผนวก ก | ประธานบัตรที่ 29168/15505 โครงการเหมืองแร่แคลไซต์ ของบริษัท ควอลิตี้มีเนอร์ล จำกัด (มหาชน) |
| ภาคผนวก จ | ภาพประกอบคำอธิบายตามมาตรการป้องกันและแก้ไขผลกระทบสิ่งแวดล้อม |

ภาพประกอบคำอธิบายตามมาตรการป้องกัน
และแก้ไขผลกระทบสิ่งแวดล้อม

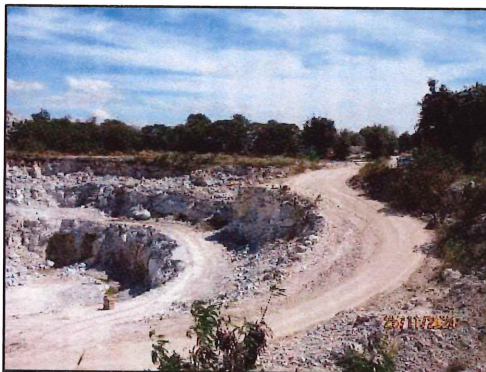
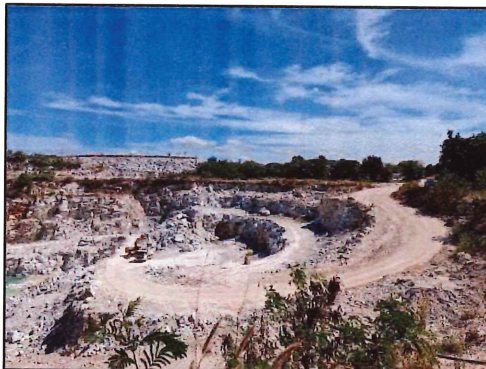
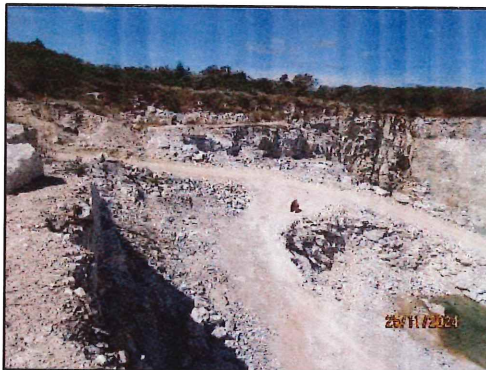
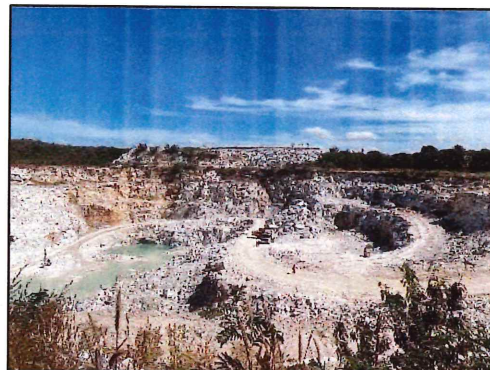
รูปที่ 5 พื้นที่ที่ไม่ทำเหมืองตามแนวเขตประทานบัตร ระยะ 10 เมตร

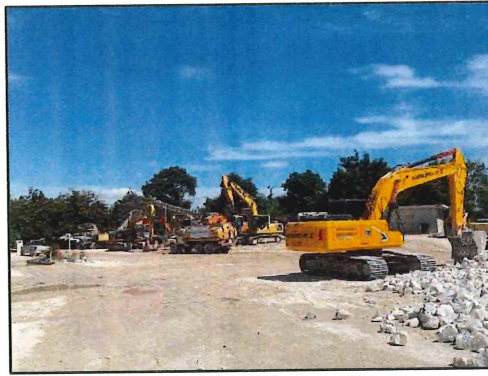
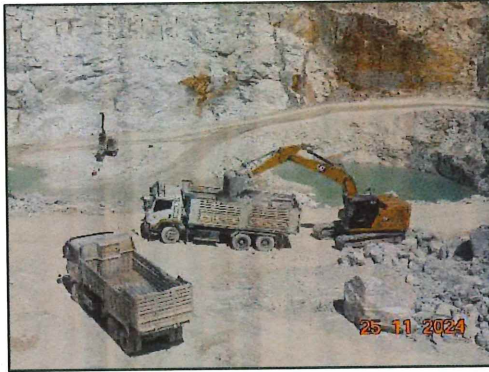
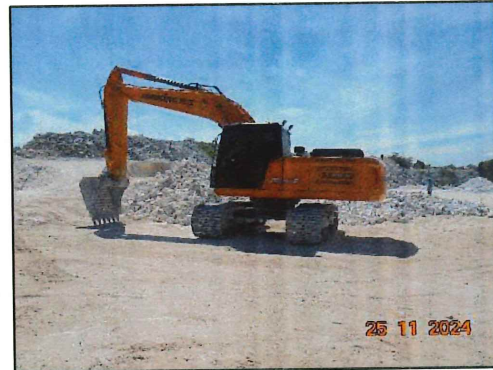
รูปที่ 6 เส้นทางการลำเลียงแร่

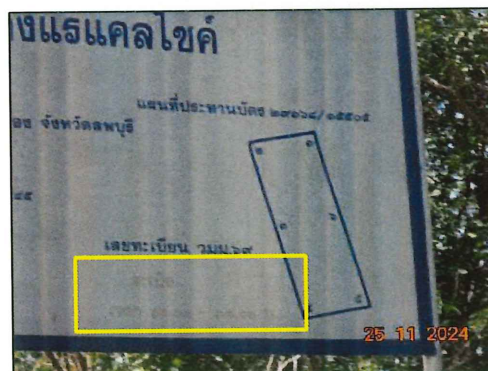
รูปที่ 14 ป้ายแสดงขอบเขตพื้นที่โครงการ

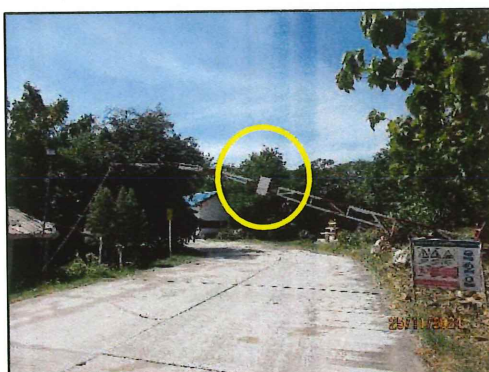
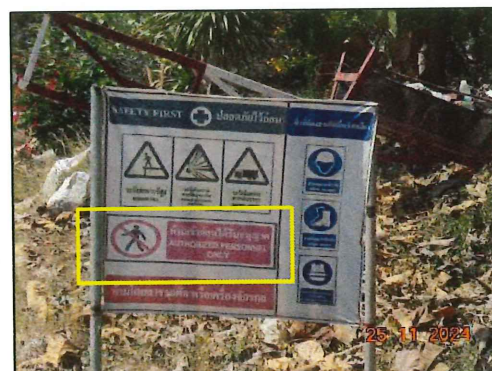
รูปที่ 15 ป้ายเตือนการใช้วัตถุระเบิด พร้อมทั้งระบุเวลาทำการในการระเบิดบริเวณเส้นทาง

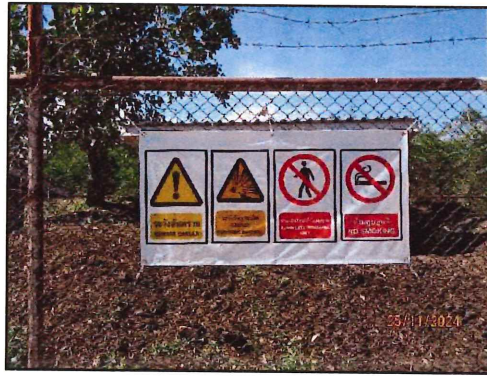
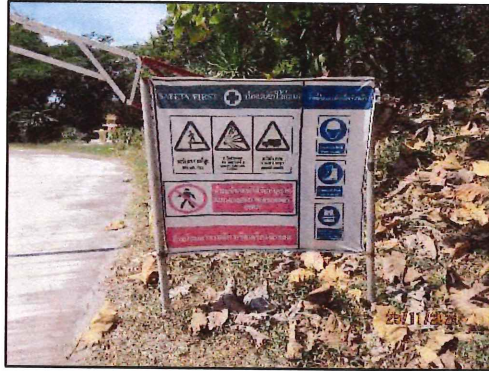
รูปที่ 16 ป้ายแจ้งเตือนห้ามบุคคลภายนอกเข้า

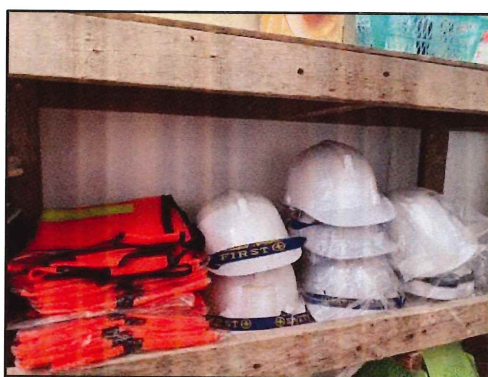
รูปที่ 24 พนักงานทุกคนสวมใส่อุปกรณ์ป้องกันอันตรายส่วนบุคคล

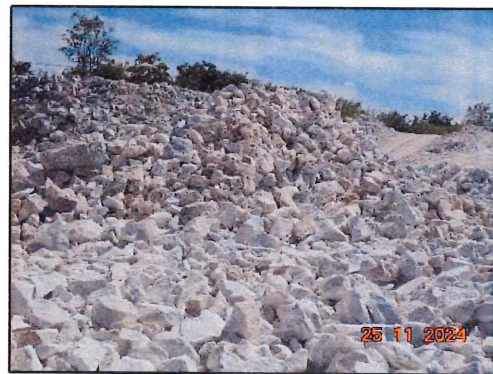
รูปที่ 30 การทำเหมืองแร่เป็นขั้นบันได

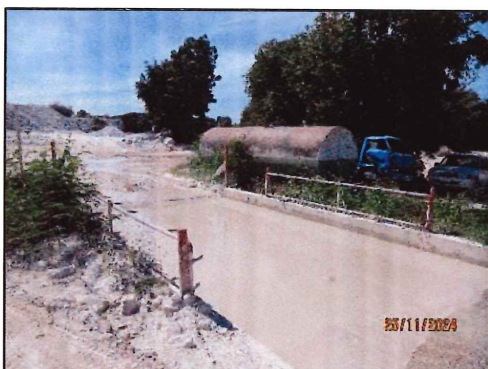
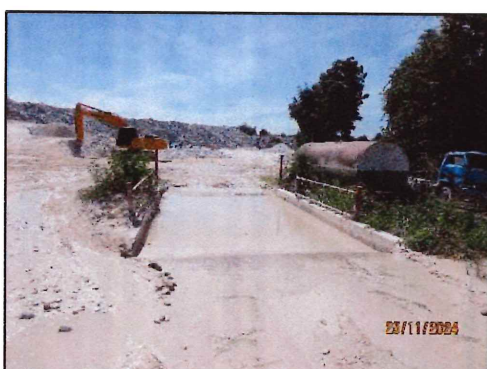
รูปที่ 32 การฉีดพรมน้ำในพื้นที่โครงการ
