## บทที่ 2

### ผลการปฏิบัติตามมาตรการป้องกันและแก้ไขผลกระทบสิ่งแวดล้อม

ตารางที่ 2.2-1 ผลการปฏิบัติตามมาตรการป้องกันและแก้ไขผลกระทบสิ่งแวดล้อมของโครงการ ATMOZ Ladprao 71 ระยะดำเนินการ

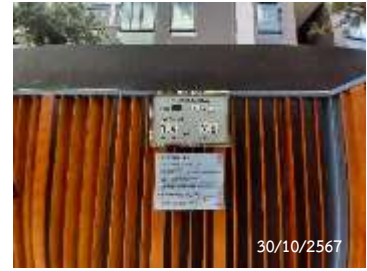
ป้ายแสดงค่า pH และคลอรีนประจำวัน

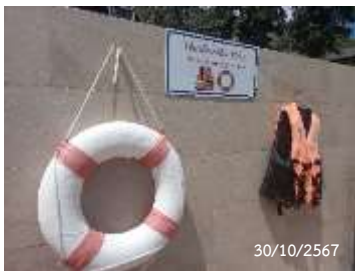
อุปกรณ์ช่วยชีวิตประจำสระว่ายน้ำ

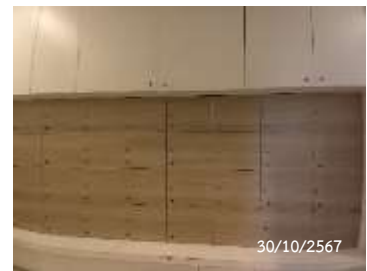
ตู้เก็บของ

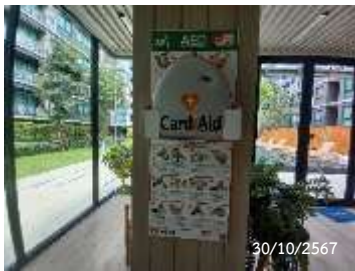
เครื่องกระตุกไฟฟ้าหัวใจอัตโนมัติ (AED)

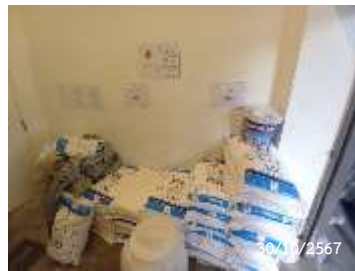
สถานที่เก็บสารเคมี

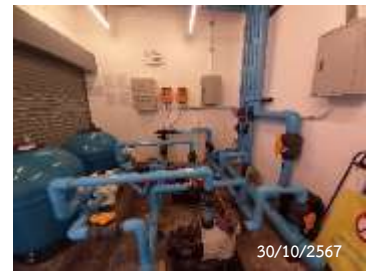
ระบบกรองสระว่ายน้ำ
