ผลการปฏิบัติตามมาตรการป้องกัน  
และแก้ไขผลกระทบสิ่งแวดล้อม

โครงการ ดี คอนโด พนา ชื่อเดิมโครงการ ดีคอนโด จรัญฯ - ปิ่นเกล้า (PHASE 2) ของบริษัท แสนสิริ จำกัด (มหาชน) ตั้งอยู่เลขที่ 909 ถนนจรัญสนิทวงศ์ แขวงบางขุนศรี เขตบางกอกน้อย กรุงเทพมหานคร ซึ่งโครงการเป็นประเภทอาคารอยู่อาศัยรวม ประกอบด้วยอาคารชุดพักอาศัย อาคารชุดพักอาศัย 8 ชั้น จำนวน 2 อาคาร มีจำนวนห้องชุดรวมทั้งสิ้น 541 ห้อง ศาลาชั้นเดียว จำนวน 1 หลัง (ใช้เป็นอาคารพักคอยรถ) อาคารห้องพักรวม 1 อาคาร และสระว่ายน้ำ 1 แห่ง และที่จอดรถจำนวน 160 คัน ขนาดพื้นที่โครงการ 4-3-3.3 ไร่ หรือ 7,613.20 ตารางเมตร จัดเป็นการพัฒนาโครงการที่เข้าข่ายต้องศึกษาและจัดทำรายงานการประเมินผลกระทบสิ่งแวดล้อมเพื่อประกอบการขออนุญาตก่อสร้างโครงการตามประกาศกฎกระทรวงทรัพยากรธรรมชาติและสิ่งแวดล้อม เรื่อง กำหนดประเภทและขนาดโครงการหรือกิจการที่ต้องรายงานการประเมินผลกระทบสิ่งแวดล้อม และหลักเกณฑ์ วิธีการ ระเบียบปฏิบัติ และแนวทางการจัดทำรายงานการประเมินผลกระทบสิ่งแวดล้อม ซึ่งกำหนดให้อาคารอยู่อาศัยรวมตามกฎหมายว่าด้วยการควบคุมอาคารที่มีห้องพัก 80 ห้องขึ้นไป หรือมีพื้นที่ใช้สอยตั้งแต่ 4,000 ตารางเมตรขึ้นไป ต้องจัดทำรายงานการประเมินผลกระทบสิ่งแวดล้อมเสนอต่อสำนักงานนโยบายและแผนทรัพยากรธรรมชาติและสิ่งแวดล้อม (สน.) ซึ่งโครงการได้จัดทำรายงานการประเมินผลกระทบสิ่งแวดล้อมและได้ผ

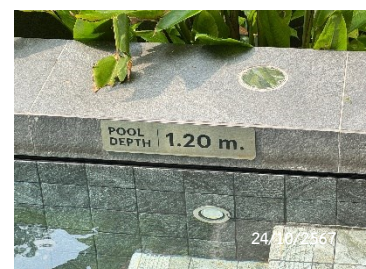
ป้ายบอกระดับความลึก

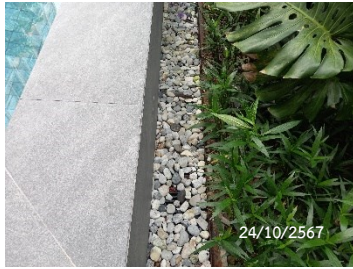
รางระบายน้ำสระว่ายน้ำ

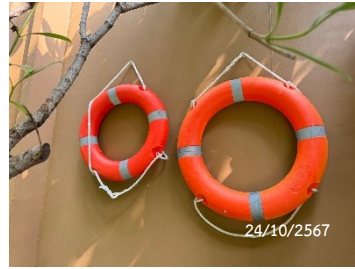
ห่วงชูชีพ

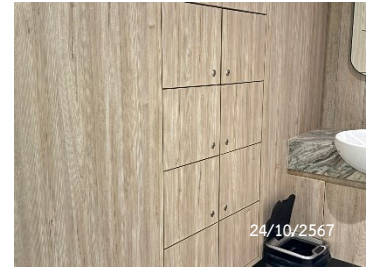
ตู้เก็บของ

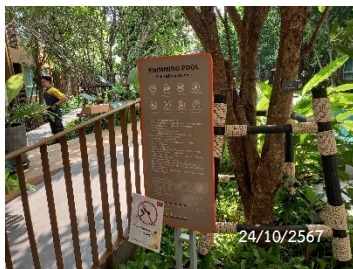
ระเบียบการใช้สระว่ายน้ำ

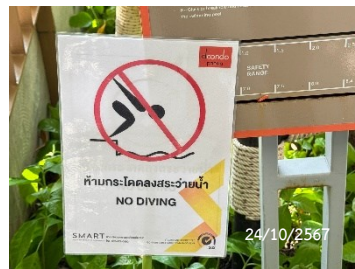
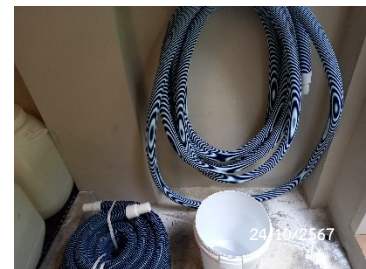
อุปกรณ์ทำความสะอาดสระว่ายน้ำ

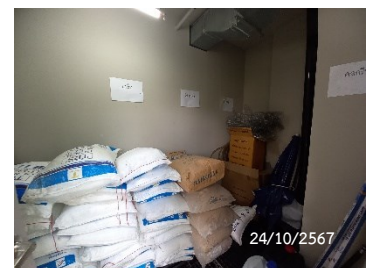
ห้องเก็บสารเคมีสระว่ายน้ำ

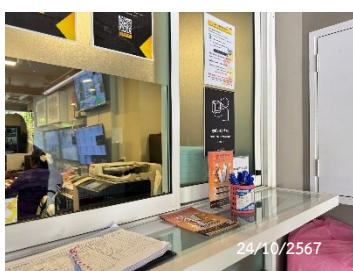
สำนักงานนิติบุคคลอาคารชุด

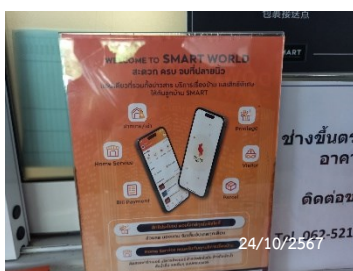
ระบบออนไลน์ของโครงการ

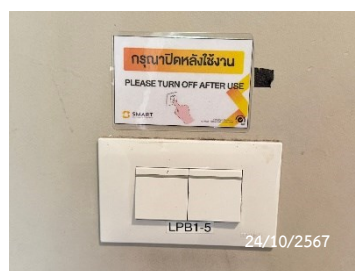
รณรงค์การประหยัดพลังงาน

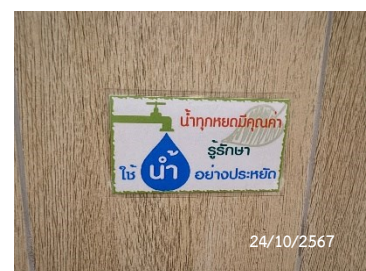
รณรงค์การประหยัดน้ำประปา

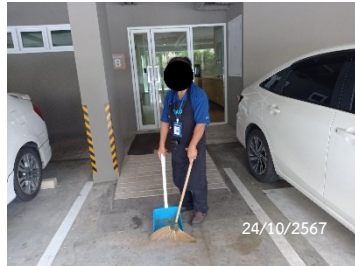
การทำความสะอาดพื้นที่ส่วนกลาง

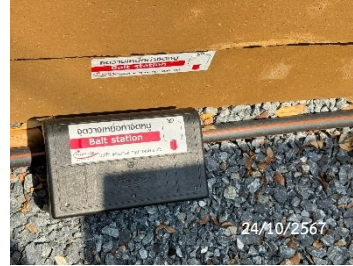
การกำจัดสัตว์พาหะนำโรค
